POLITECNICO DI MILANO

***STUDIO DELLO STATO DI DANNEGGIAMENTO DEL COMPLESSO DI SAN BIAGIO E
SAN GIUSEPPE DEI MINIMI A L'AQUILA COLPITO DAL SISMA DEL 6 APRILE 2009***

TESI di LAUREA di:

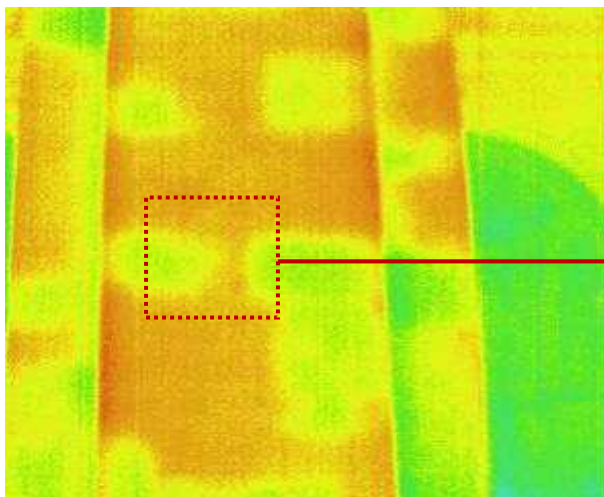
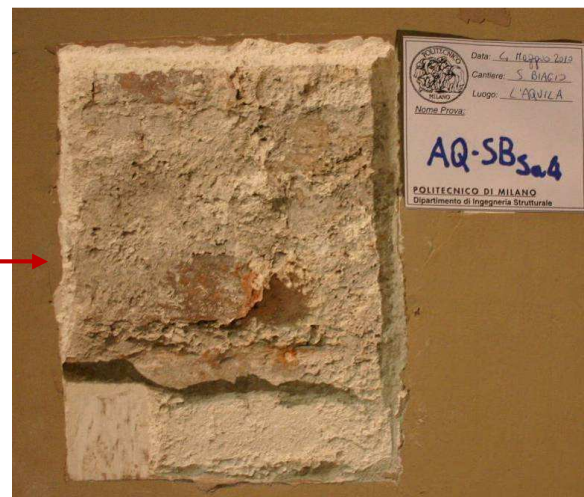
Un ulteriore conferma a riconoscimento della tessitura muraria esaminata grazie all'indagine termografica e alle elaborazioni radar, è stato dato dal saggio stratigrafico AQ-SBSa4 realizzato sul pilastro H lato 4. L'indagine evidenzia un intonaco a due strati: un arriccio caratterizzato da una colorazione bianca e uno strato di finitura di 4 mm, al di sotto della stratigrafia descritta si sono potuti vedere grossi conci di pietra squadrata e di laterizie proprio come ipotizzato. Grazie all'esecuzione del saggio, si è potuto, inoltre, osservare una buona compattezza delle murature e dei materiali⁶¹.

Figura 6.163 – Immagine termografica della tessitura muraria.

Figura 6.164 – Particolare dei due strati di intonaco sovrapposti, delle pietre e del mattone.

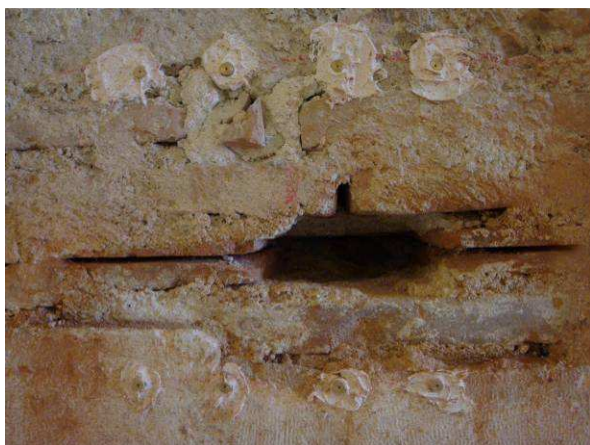
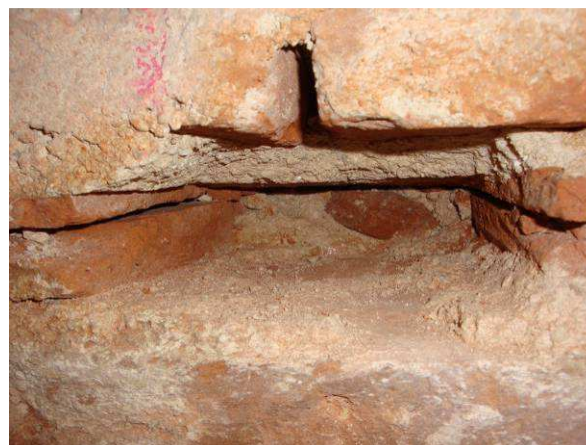
Figura 6.165 e 6.166 – Smontaggio parziale della muratura in corrispondenza del taglio della prova SB-J4S.

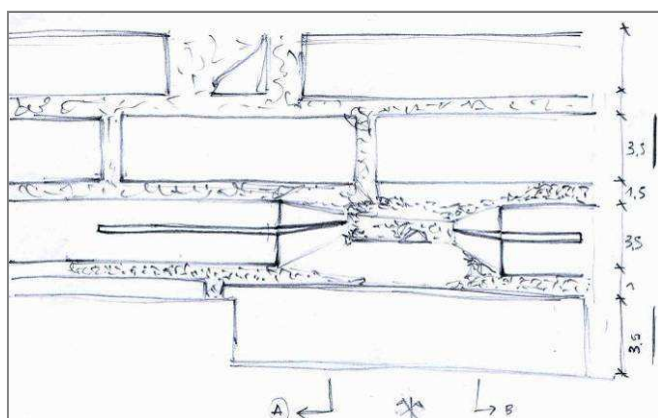
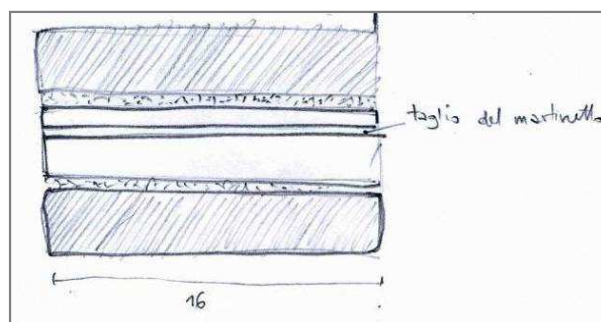
Figura 6.167 e 6.168 – Schizzi illustranti la tessitura muraria visibile dopo l'esecuzione dello smontaggio parziale della muratura.

L'ispezione effettuata in corrispondenza del taglio della prova SB-J4S ha permesso di constatare che alla profondità di circa 16cm è presente ancora un muratura in mattoni⁶².

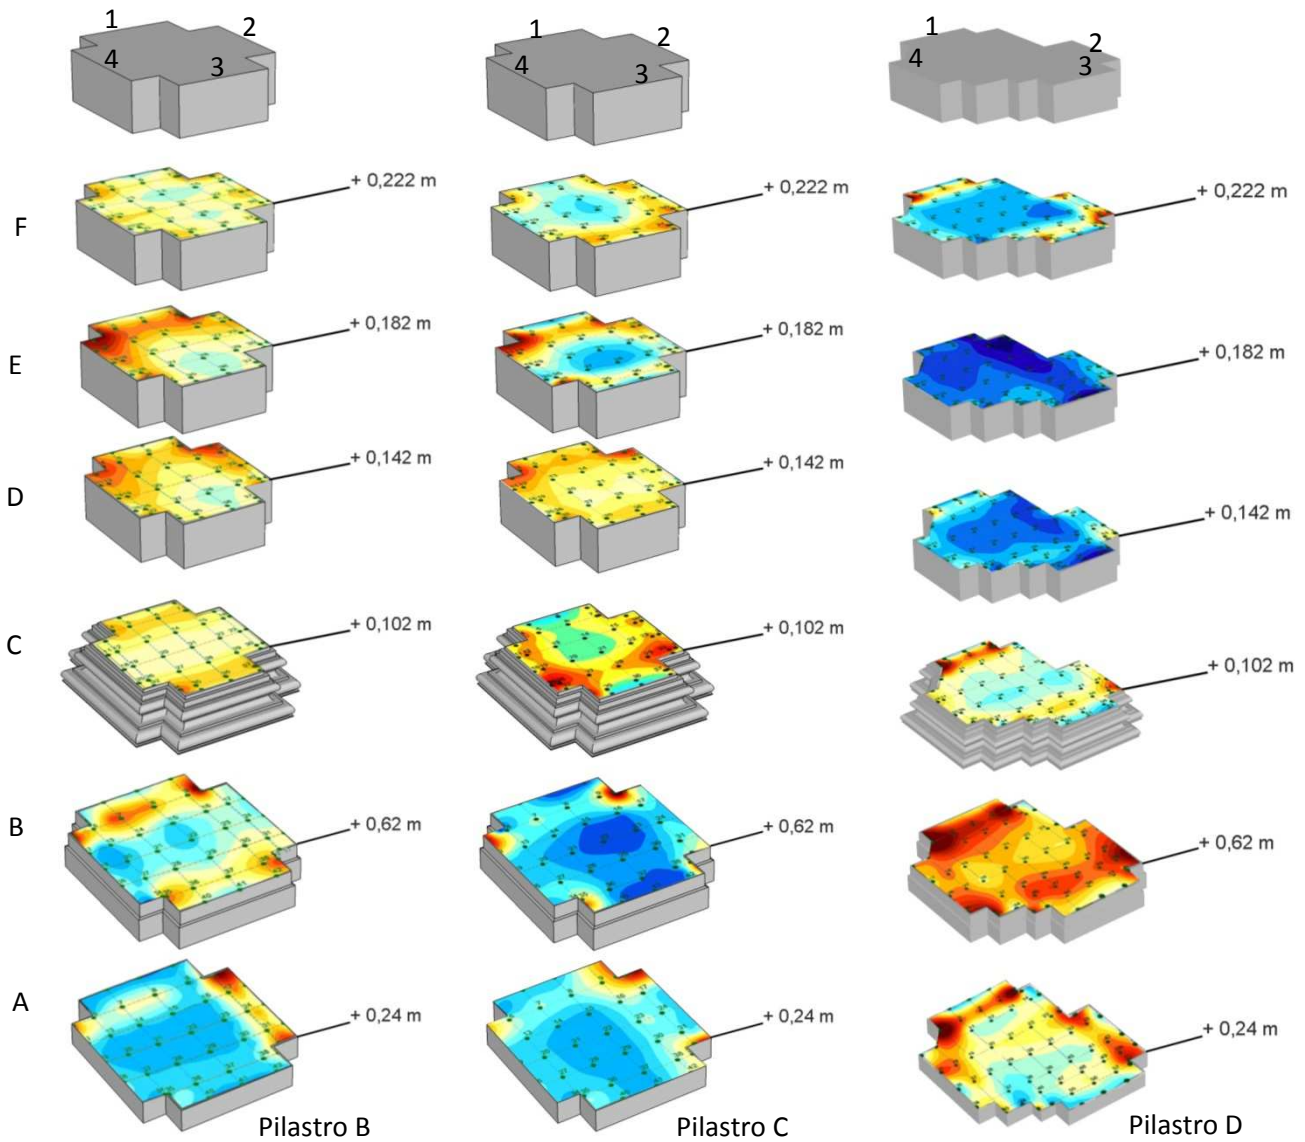
Figura 6.169 – Confronti velocità soniche nelle diverse sezioni dei pilastri B – C - D.

A conclusione dell'esame delle velocità soniche si può sostenere che il pilastro che presenta velocità soniche più lente è il pilastro D, velocità piuttosto lente che probabilmente denotano uno stato di danno; mentre il pilastro che apparentemente verte nello stato migliore è il pilastro I, il quale presenta le velocità soniche più elevate ed una loro maggiore omogeneità.

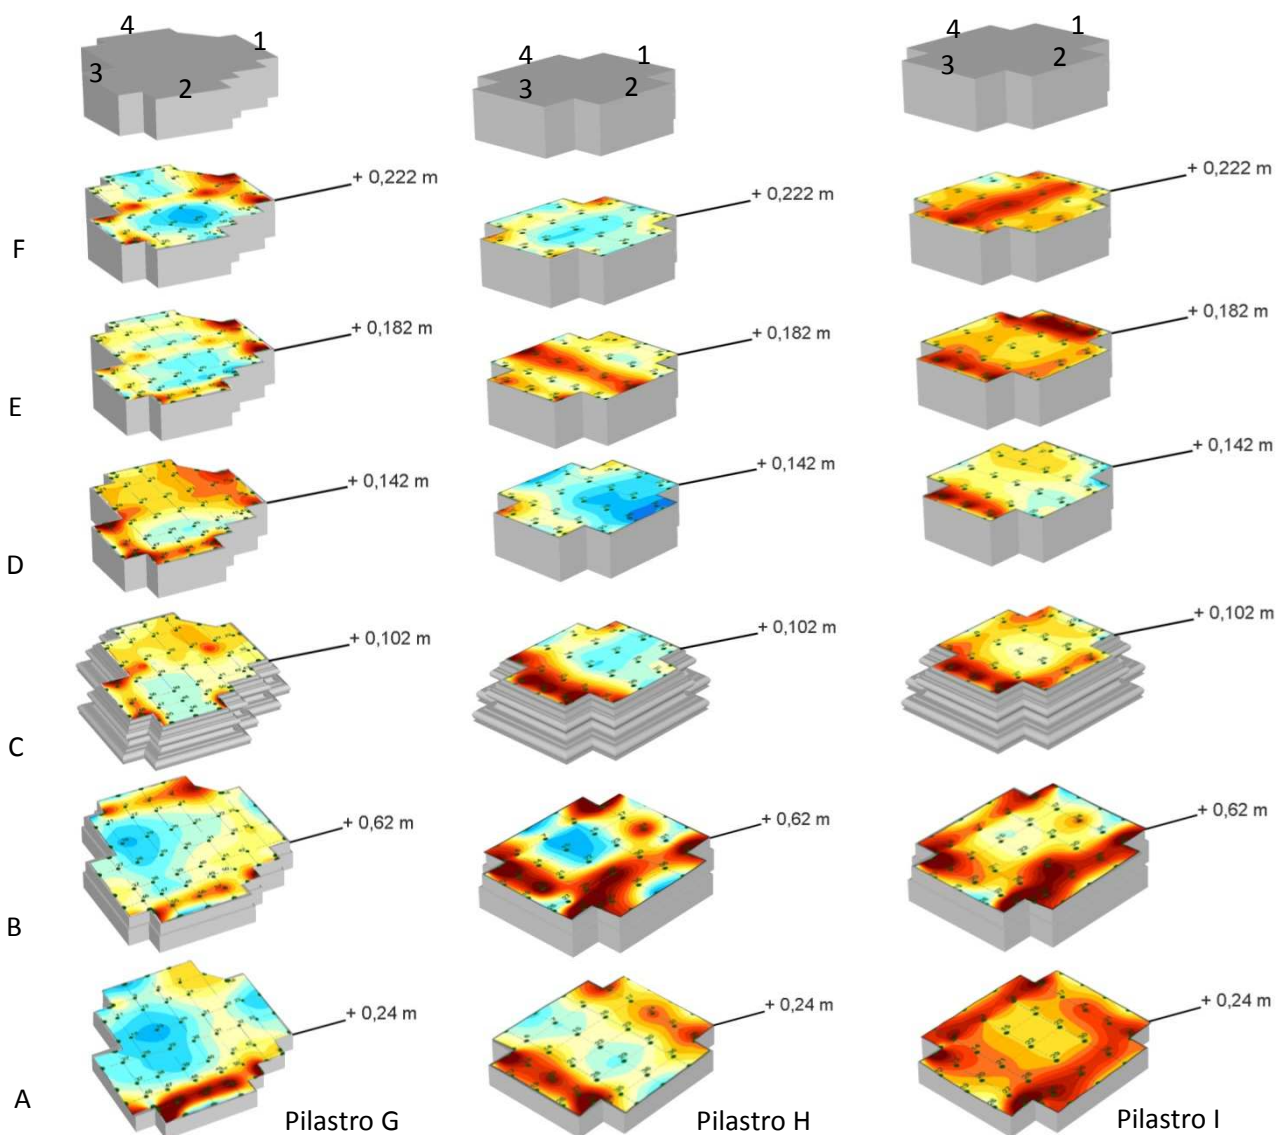
Figura 6.170 – Confronti velocità soniche nelle diverse sezioni dei pilastri G – H - I.

Sul pilastro I, l'ultimo ad essere stato indagato, si è operata la sola prova sonora nelle due direzioni 1-3 e 2-4. Proprio su questo elemento si è potuto constatare una maggiore omogeneità nei valori di velocità sonore ottenuti rispetto tutti gli altri pilastri osservati. Le velocità medie rilevate sono 1711.9 m/s nella direzione 1-3 e 1710.3 m/s nella direzione 2-4.

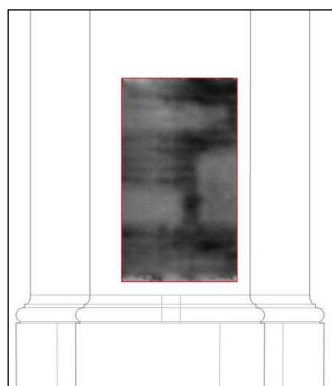
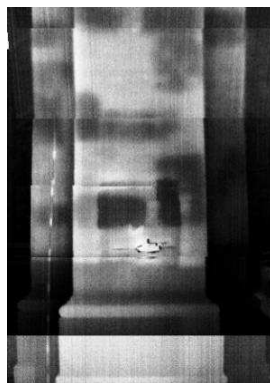
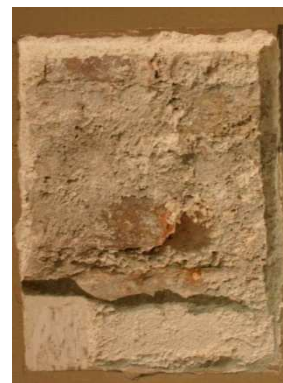
Grazie alle indagini termografiche e radar è stato possibile indagare la tessitura muraria componente i pilastri, confrontata poi con la verifica diretta eseguite mediante saggio stratigrafico e smontaggio parziale dell'apparecchiatura muraria. È quindi emerso che i pilastri sono eseguiti mediante una tecnica che prevede la disposizione di blocchi di pietra squadrati di discrete dimensioni intervallati da diversi corsi di mattoni.

Figura 6.171 – Radargramma 3D relativo al pilastro H.

Figura 6.172 – Termogramma del pilastro H

Figura 6.173 – Saggio stratigrafico eseguito sul pilastro H.

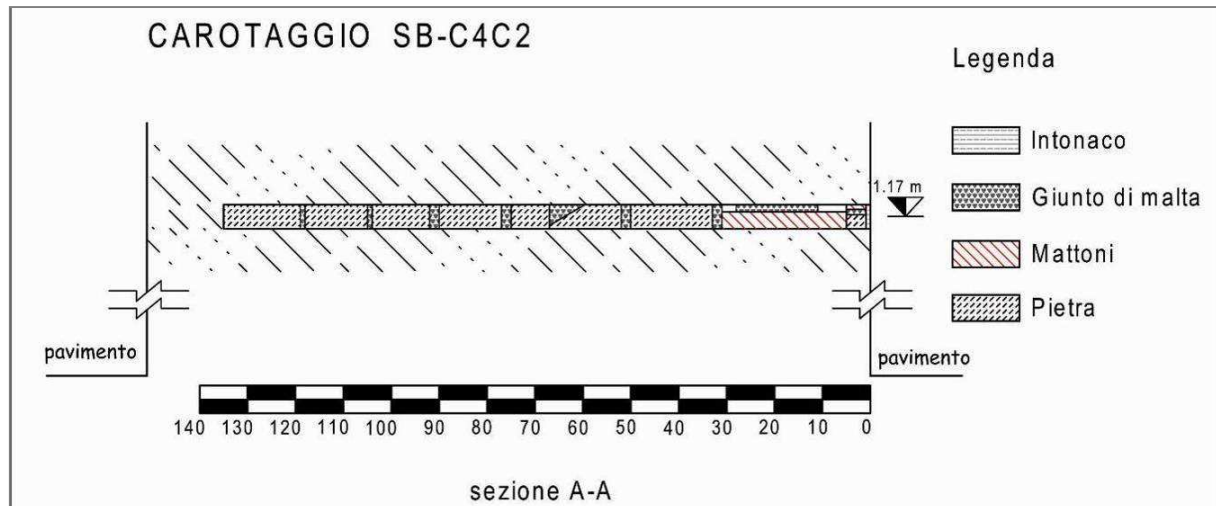
Figura 6.174 – Stratigrafia vista mediante video endoscopia sul pilastro C.

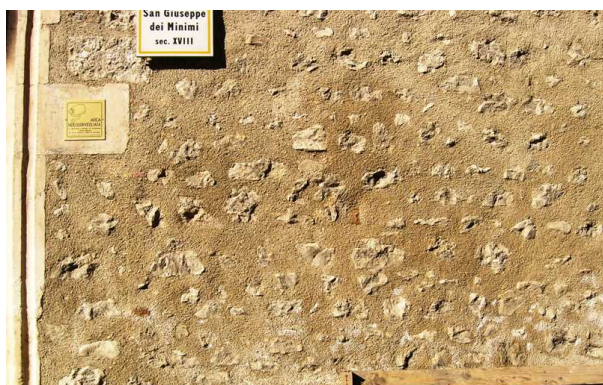
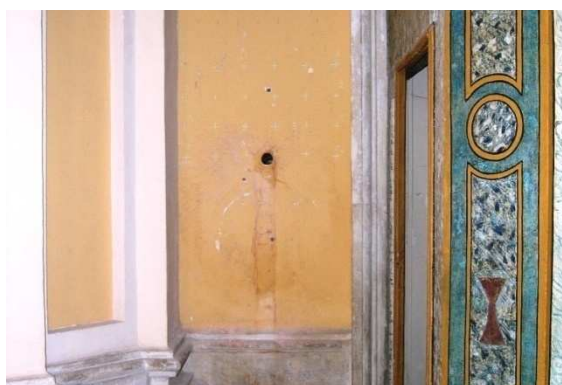
Figura 6.175 – Lato esterno della muratura.

Figura 6.176 – Lato interno della muratura.

I risultati sono presentati nella scheda riepilogativa 23 per mezzo di istogrammi e grafici di superficie. Tale scheda è riportata nell'allegato 17. La distribuzione delle velocità risulta essere disomogenea con valori piuttosto bassi e, in alcuni casi, prossimi alla propagazione delle onde elastiche nell'aria.

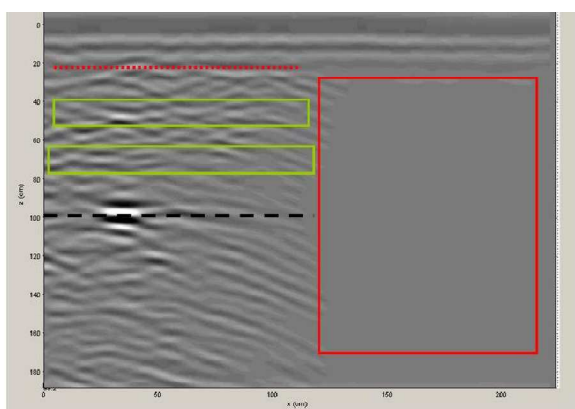
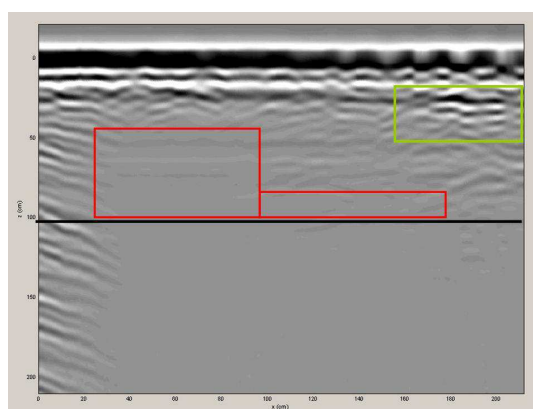
In generale si è riscontrata una certa difficoltà del segnale a penetrare nelle murature dell'oratorio, posto che la presenza di umidità ha creato zone d'ombra nel segnale in quasi tutti i profili, principalmente nella parte bassa, più vicina alla pavimentazione.

Figura 6.177 – Sesto profilo.

Figura 6.178 – Profilo più esterno.

Nella figura 6.177, primo profilo effettuato che penetra tutta la muratura, si riesce ad individuare lo spessore dei mattoni utilizzati nel primo paramento interno della muratura. Nel profilo più esterno, invece, si riescono a identificare le pietre che costituiscono la facciata. Nelle acquisizioni eseguite si nota anche il forte problema dell'umidità contenuta all'interno delle murature che assorbe completamente il segnale (rettangoli rossi). In particolare, dai profili effettuati sul lato esterne della facciata, sembra che l'umidità interessi principalmente la parte alta, contrariamente a quanto indicato dalle acquisizioni interne che mostrano l'umidità localizzata prevalentemente nelle parti basse. Nei rettangoli gialli, vengono identificate delle aree critiche, dove sono presenti delle riverberazioni localizzate probabilmente dovute al distacco della facciata⁶⁶.

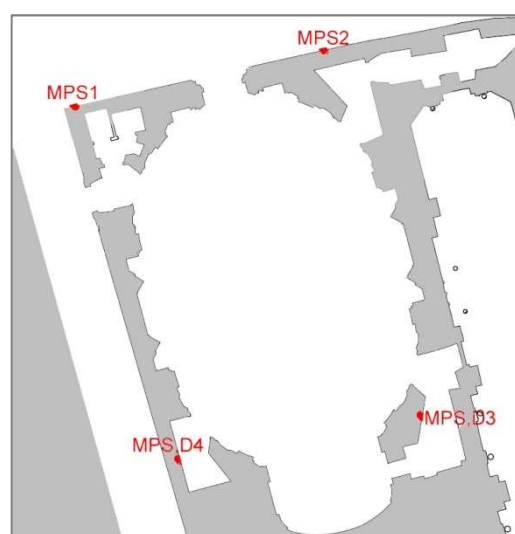
Figura 6.184 – Localizzazione prove con martinetti.

La muratura scelta per effettuare la prova è considerata quella con la migliore apparecchiatura muraria rispetto alla massa della facciata, e proprio a causa di questo vi è una concentrazione delle tensioni dovute al forte fuori piombo della facciata. Si sono misurati quindi valori di sforzo locale particolarmente elevati: il valore medio della basi di misura è pari a 4.51 N/mm^2 . Anche le deformazioni iniziali hanno fatto misurare dei valori notevoli, essendosi mediamente misurati, dopo il taglio, valori di distanza relativa oltre il mezzo millimetro⁶⁹.

In questo caso non si intercettano concentrazioni particolari di tensione, tuttavia il valore relativamente elevato di tensione che emerge, pari quasi a $0,8 \text{ N/mm}^2$, è anche in questo caso presumibile effetto del fuori piombo rimasto impresso alla facciata⁷⁰.

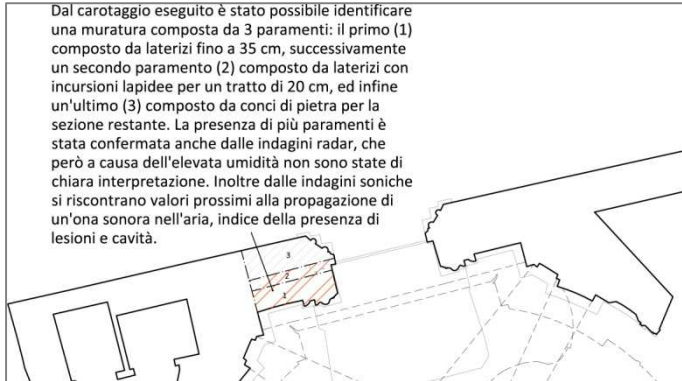
Figura 6.185 – Schema esemplificativo delle deduzioni tratte dalle analisi diagnostiche.

Dall'analisi dei risultati delle prove diagnostiche eseguite sulla facciata è stato possibile, grazie alle **prove radar** e confermate successivamente dalle **video endoscopie** che hanno permesso di definire anche uno spessore, individuare la tessitura a più paramenti composti da 35 cm di laterizi, 20 cm di laterizi e pietra e la sezione rimanente, di circa altri 20 cm, composta da conci di pietra. Le indagini radar, hanno fornito indicazioni sulla forte presenza di umidità interna alla muratura, collocata

prevalentemente nella parte bassa, in prossimità della pavimentazione, sul lato interno dell'elemento e nella parte alta del paramento sul suo lato esterno. Tale presenza ha reso difficoltosa la penetrazione del segnale creando zone d'ombra. I risultati delle **indagini soniche** mostrano una distribuzione molto disomogenea delle velocità e individuano nella porzione destra dell'elemento delle velocità prossime alla propagazione dell'onda sonora nell'aria, indicando la presenza di lesioni o cavità, mentre nella parte sinistra questo fenomeno non è stato riscontrato.

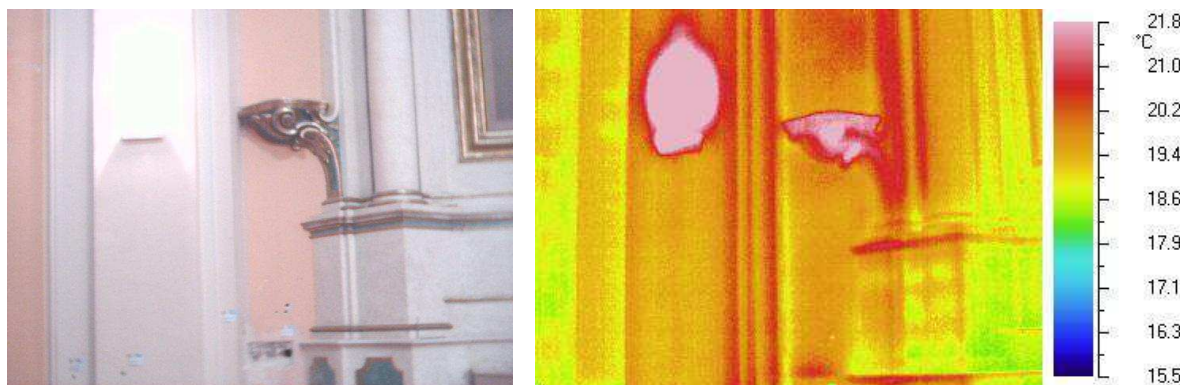
La prova OSG-T1, condotta sulla muratura prossima al carotaggio passante tra Oratorio e chiesa di S. Biagio ha messo in evidenza la presenza d una tessitura in mattoni nella parte centrale della losanga. Più difficoltoso è risultato ottenere indicazioni sulle altre aree della struttura. Grazie al carotaggio, presentato successivamente, è stato osservato che la muratura presenta ampie zone rivestite con tegole. L'ampio strato d'intonaco e la presenza delle tegole al di sotto di questo hanno reso estremamente difficile lo svolgimento delle prove termografiche nell'oratorio.

Figura 6.186 – Termografia attiva condotta sulle murature perimetrali OSG-T1.

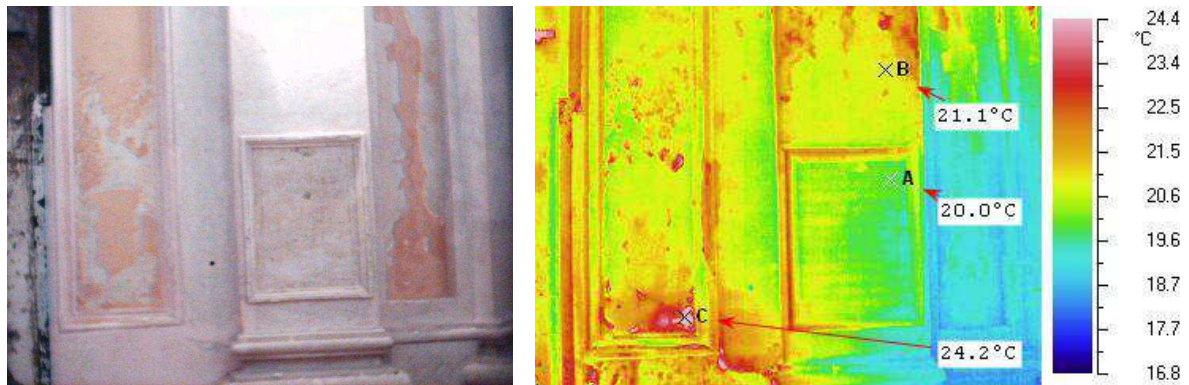
La prova OSG-T2 è stata condotta ad una distanza più ampia dalla muratura. La prova è stata condotta sul pilastro nord-ovest della zona absidale dell'oratorio. La termografia attiva ha messo parzialmente in evidenza (soprattutto nella parte alta della struttura) porzioni di tessitura muraria in conci di pietra irregolari. Dalla prova OSG-T2 si mette in evidenza anche il distacco del rivestimento più esterno dell'intonaco: le aree di distacco sono caratterizzate da temperature più elevate⁷².

Figura 6.187 – Termografia attiva condotta sulle murature perimetrali OSG-T2.

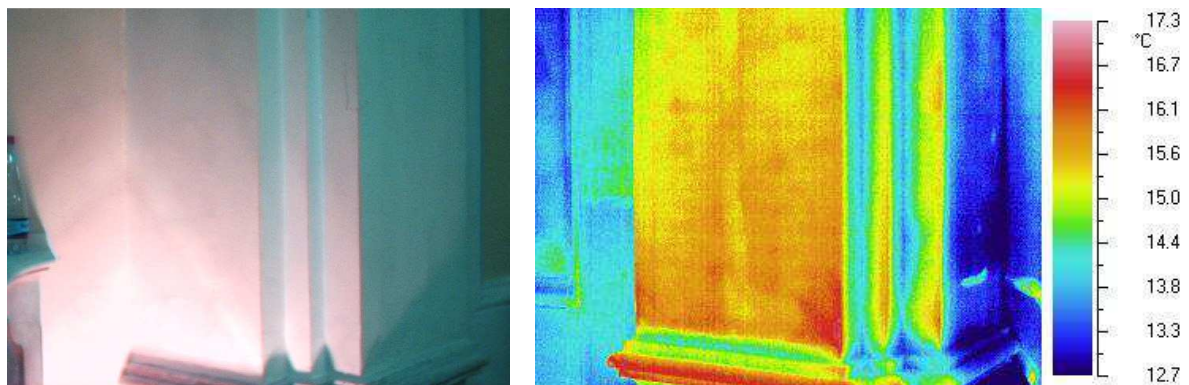
La prova OSG-T3 è stata condotta su una parasta in buono stato di conservazione. Ancora una volta lo spesso strato d'intonaco non ha permesso la lettura della tessitura muraria, ma è stato messo in evidenza un elemento verticale dalla geometria regolare al centro della superficie indagata⁷³.

Figura 6.188 – Termografia attiva condotta sulle murature perimetrali OSG-T3.

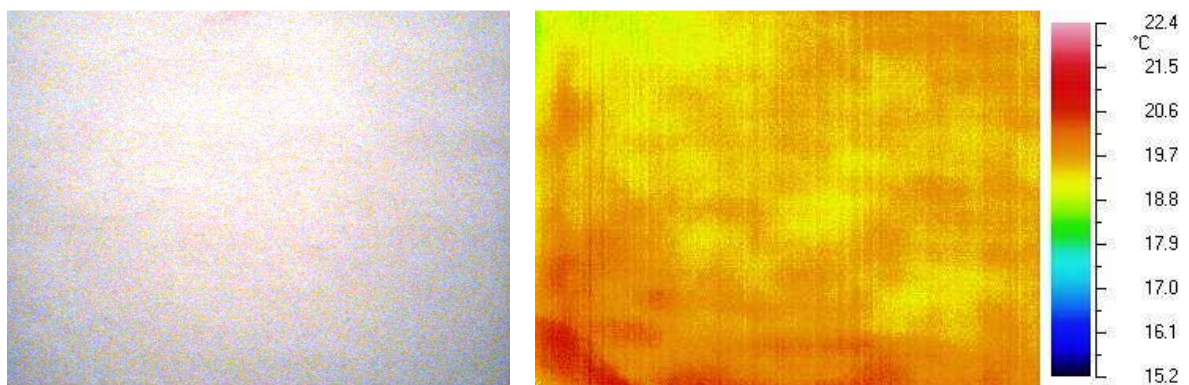
La prova OSG-T4 è stata condotta sulla superficie interna del catino absidale dell'oratorio. L'area indagata, essendo molto umida, non presentava le condizioni migliori per una prova termografica, anche se fatta in modalità attiva. I risultati ottenuti non sono di facile interpretazione: dalla distribuzione non uniforme delle temperature intuisce una tessitura muraria non in mattoni⁷⁴.

Figura 6.189 – Termografia attiva condotta sulle murature perimetrali OSG-T4.

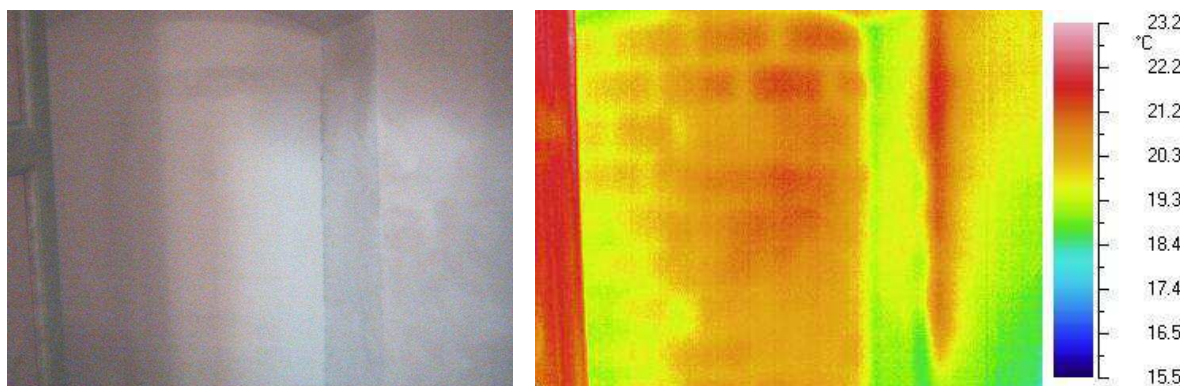
Infine, la prova OSG-T5 ha permesso di visualizzare la tessitura regolare che costituisce il tamponamento dell'antica apertura che collegava l'oratorio con la chiesa di S. Biagio⁷⁵.

Figura 6.190 – Termografia attiva condotta sulle murature perimetrali OSG-T5.

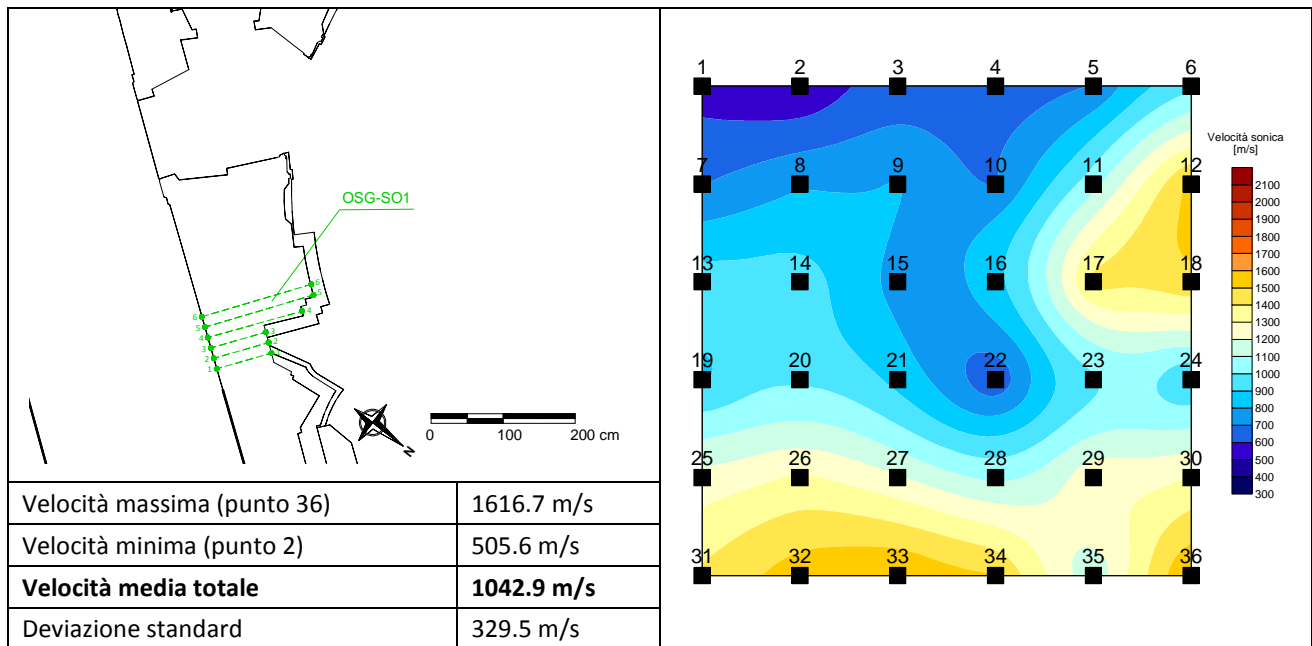
Tabella 6.29 – Sintesi dei risultati della prova sonica condotta sulla muratura perimetrale

I risultati, contenuti nell'allegato 19, sono presentati nella scheda riepilogativa 3 per mezzo di istogrammi e grafici di superficie. La prova, condotta sulla muratura perimetrale est dell'oratorio in prossimità dell'ingresso secondario, ha mostrato una distribuzione disomogenea delle velocità all'interno delle quali si riscontrano valori prossimi alla propagazione delle onde elastiche nell'aria⁷⁶.

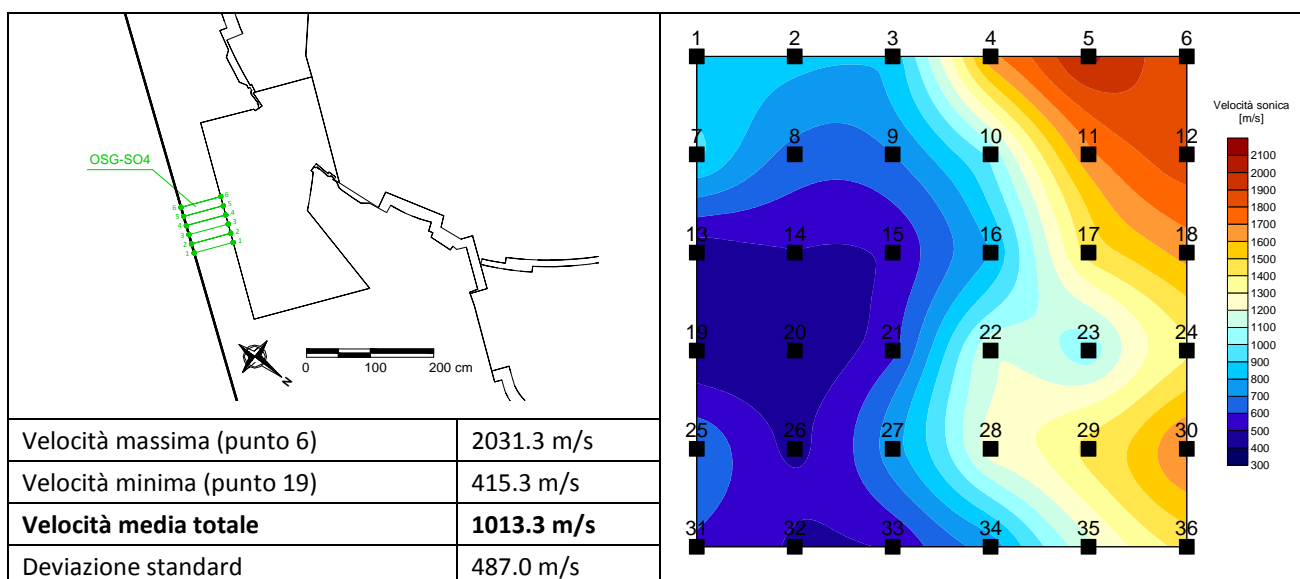
Tabella 6.30 – Sintesi dei risultati della prova sonica condotta sulla muratura perimetrale.

Nell'allegato 20, organizzati in tabella, vengono riportati i valori delle velocità soniche calcolati per ciascun punto di prova. I risultati sono presentati nella scheda riepilogativa 25 per mezzo di istogrammi e grafici di superficie. La distribuzione delle velocità risulta essere disomogenea, ed in alcuni punti si riscontrano valori prossimi alla propagazione delle onde elastiche nell'aria⁷⁷.

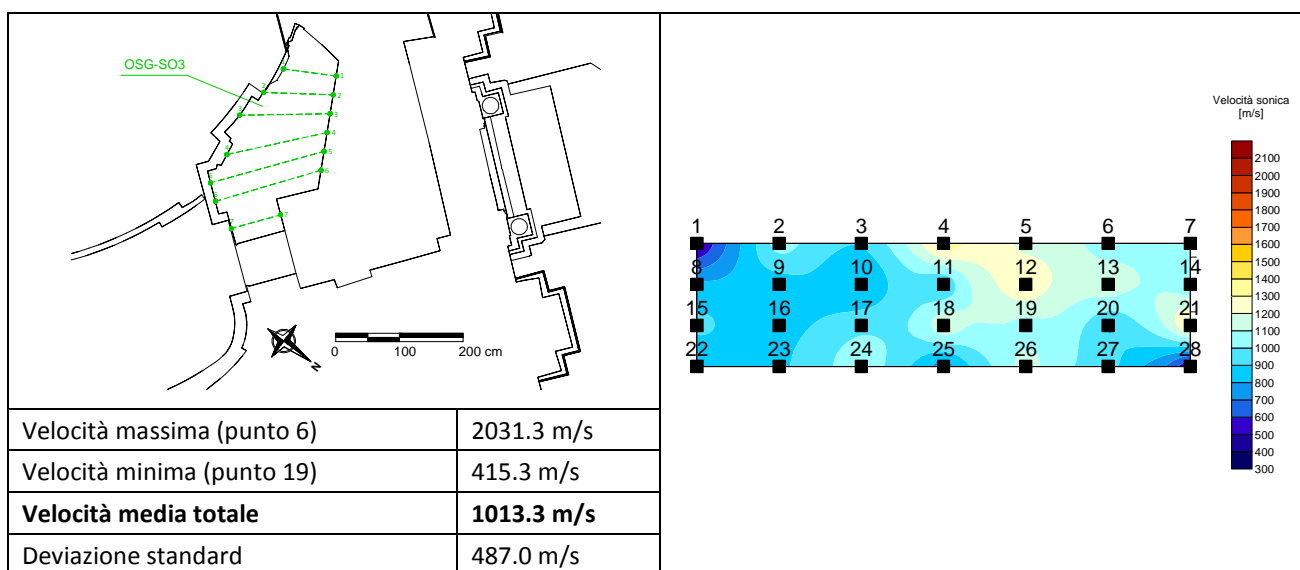
Tabella 6.31 – Sintesi dei risultati della prova sonica condotta sul pilastro ad ovest dell'abside.

Come per le altre prove si riportano in allegato, n. 21, i valori delle velocità soniche calcolati per ciascun punto di prova, mentre nella scheda riepilogativa 26, vengono riportati i risultati ottenuti per mezzo di istogrammi e grafici di superficie. La distribuzione delle velocità risulta essere disomogenea, ed in alcuni punti si riscontrano valori prossimi alla propagazione delle onde elastiche nell'aria⁷⁸.

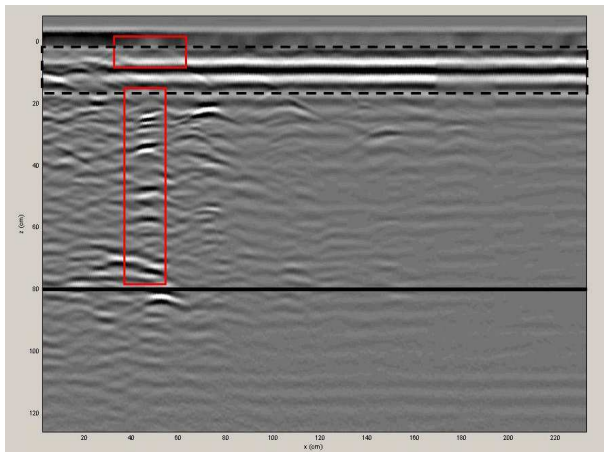
Figura 6.196 – Primo profilo verticale del gruppo OR_2V, realizzato con antenna da 2GHz.

Il pilastro indagato, mostra subito varie iperboli generati proprio dagli elementi costitutivi del pilastro stesso. Generalmente su questa serie di acquisizioni i primi 20 cm sono di difficile interpretazione a causa di un particolare accoppiamento dell'onda elettromagnetica. I successivi 100-120 cm presentano iperboli piuttosto superficiali probabilmente dovute al passaggio da un elemento costituente il pilastro all'altro. Si mette in risalto, a 40 cm di profondità e segnato con un rettangolo rosso, una iperbole molto evidente che denuncia segnali molto energetici a diverse profondità. Si presuppone essere una canalina per l'alimentazione delle lampade, collocate proprio a quell'altezza. Si segnalano anche in questo gruppo di acquisizioni problemi dovuti all'umidità che impediscono una chiara visualizzazione dei segnali⁷⁹.

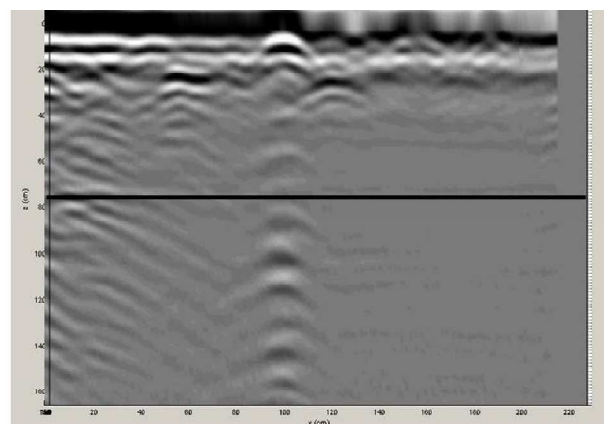
Figura 6.197 – Primo profilo verticale del gruppo OR_4V, realizzato con antenna da 2GHz.

Con questo gruppo di acquisizioni, OR_4V, effettuati sul retro del pilastro, all'interno di un locale d'angolo, si sono riusciti ad ottenere dei segnali ben definiti a profondità diverse. Questo è indice che la struttura interna del pilastro è irregolare con elementi ben evidenti che si dispongono nei primi 20-50 cm, ovviamente ci si riferisce solo a questo lato dell'elemento. A circa 105 cm dall'inizio dei profili si nota un'iperbole superficiale con segnale fortemente riverberato. Si è certi di avere individuato a quell'altezza una canalina per la distribuzione della corrente elettrica. Si segnala però la mancata

penetrazione del segnale a profondità superiori ai 50-60cm a causa di una forte umidità interna al pilastro. Da una prima analisi il pilastro sembrerebbe non presentare criticità strutturali ricavabili dal dato radar, che si ricorda essere fortemente disturbato⁸⁰.

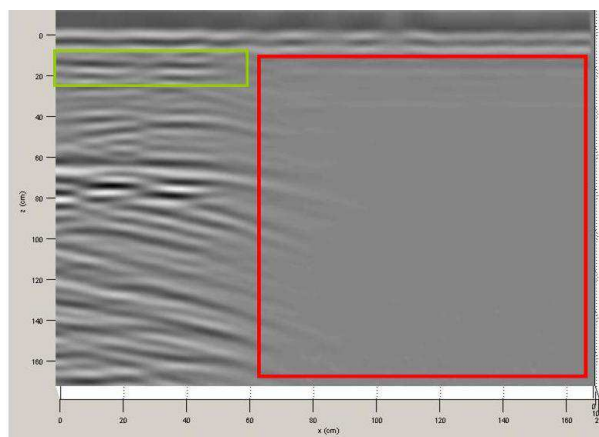
Figura 6.198 – Profilo verticale relativo all'abside, realizzato con antenna da 600MHz.

Per quanto riguarda i primi profili eseguiti sull'abside non sono interpretabili, mentre quelli successivi, più interpretabili, danno comunque poche informazioni in quanto dai 60 cm in poi il segnale è totalmente assorbito non fornendo alcuna informazione. Nel rettangolo rosso si evidenzia questa situazione. Ad una profondità di 15-20 cm, si evidenzia con un rettangolo giallo, una riflessione orizzontale riscontrata in tutti i profili. A 40 cm invece si riscontra un'altra riflessione con forma diversa rispetto quella evidenziata in giallo. Probabilmente si tratta di un secondo paramento ma è difficile da stabilire. Infine tra i 60-80 cm si riscontra un'ultima riflessione molto energetica ma molto difficile da interpretare: si presenta come una tipica riflessione da fondo muro, ipotesi però non confermabile, né dai rilievi, in quanto di quest'area non ne disponevamo, né da altre acquisizioni in quanto tale fenomeno si presenta a profondità differenti⁸¹.

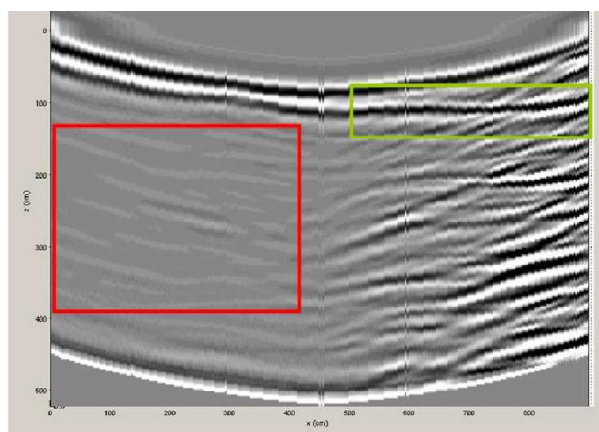
Figura 9.199 – Profilo orizzontale del gruppo OR_4V, realizzato con antenna da 200 MHz.

In quest'ultimo gruppo di profili, orizzontali lungo la conca absidale, il dato radar è stato corretto modificandolo sulla topografia dell'abside. Grazie a questa modifica è stato possibile dare una giusta interpretazione al dato su una superficie curva. Per metà profilo il segnale risulta essere assorbito quasi completamente, esattamente come si verificava per i precedenti profili verticali. Nonostante le difficoltà interpretative, nella parte finale e a 30cm di profondità e nella parte centrale dell'abside è visibile un target piano esteso. Infine, come nel gruppo di acquisizioni precedenti, si notano delle riflessioni difficili da interpretare. Nel rettangolo verde, si evidenzia il presunto muro sul quale è stato poi ricavato l'abside⁸².

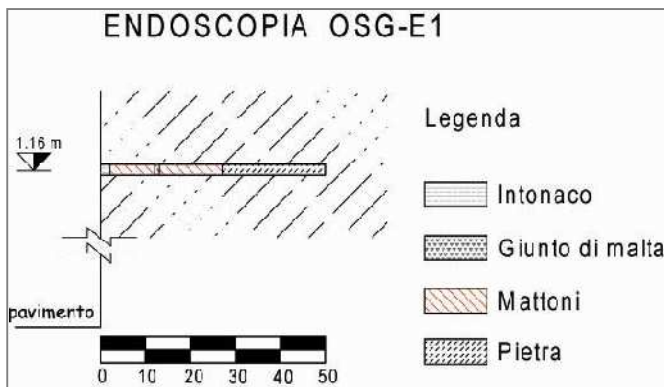
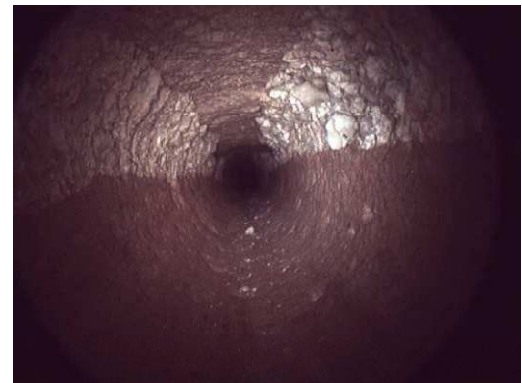
Figura 6.205 – Vista endoscopica OSG-E1.

La prima indagine endoscopica ad essere stata eseguita, la OSG-E1, ha messo in evidenza una stratigrafia caratterizzata dalla presenza di alcuni mattoni fino a una profondità di circa 25cm e di conci di pietra nella restante sezione.

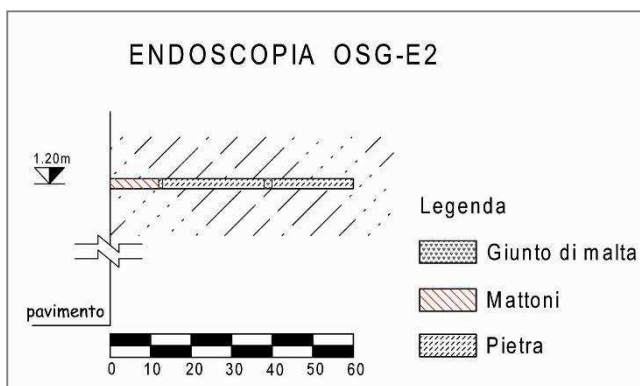
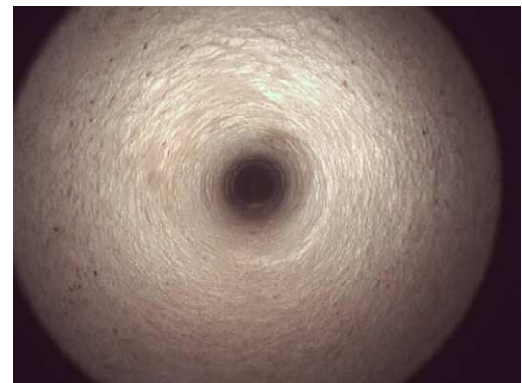
Figura 6.207 – Vista endoscopica OSG-E2.

Anche la stratigrafia OSG-E2 ha permesso di rilevare che la parte esterna della muratura è costituita da un laterizio (fino a circa 10cm), mentre la sezione muraria prosegue con conci di pietra⁸⁴.

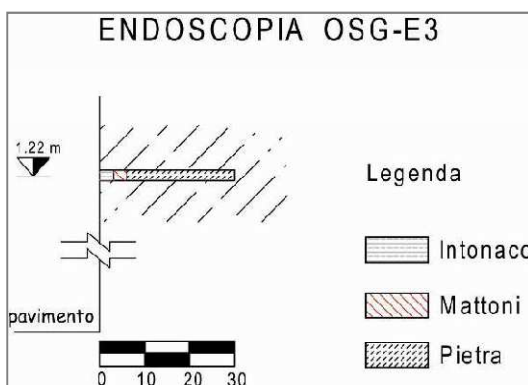
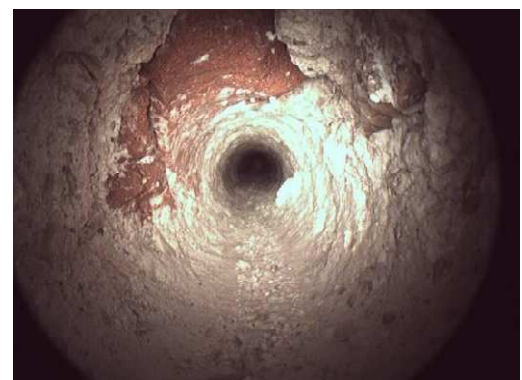
Figura 6.209 – Vista endoscopica OSG-E3.

Il rilievo della stratigrafia OSG-E3 conferma quanto rilevato attraverso il carotaggio e quindi una muratura costituita da conci di pietra⁸⁵.

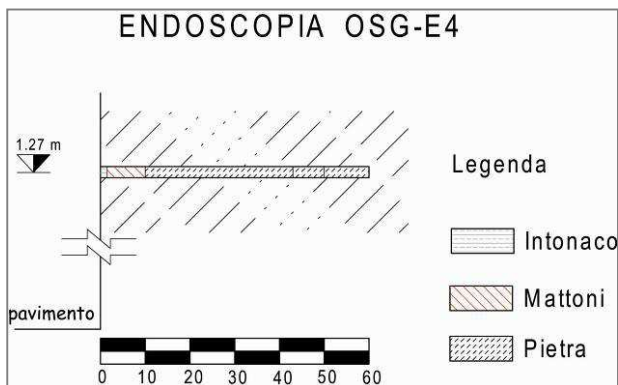
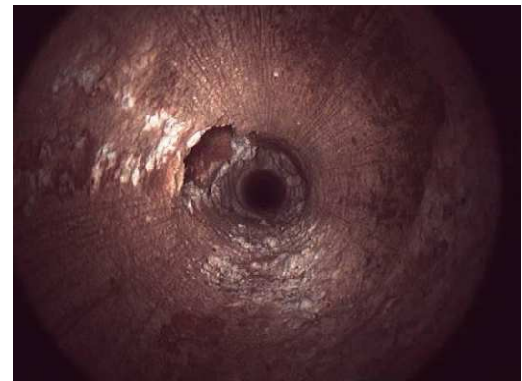
Figura 6.211 – Vista endoscopica OSG-E4.

Un'endoscopia è stata effettuata anche sul pilastro collocato a nord ovest, precedentemente indagato mediante radar. Il rilievo della stratigrafia ha messo in evidenza la presenza di un laterizio fino ad una profondità di circa 10cm e conci di pietra per la restante sezione ispezionata⁸⁶.

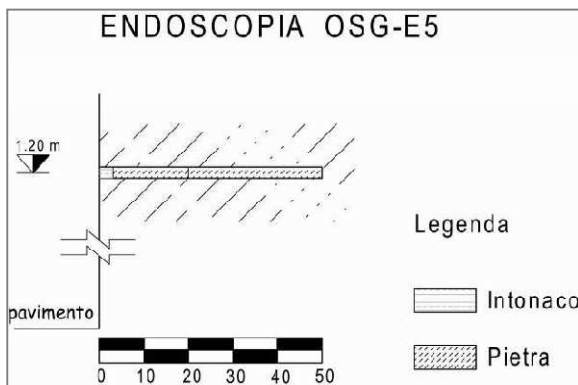
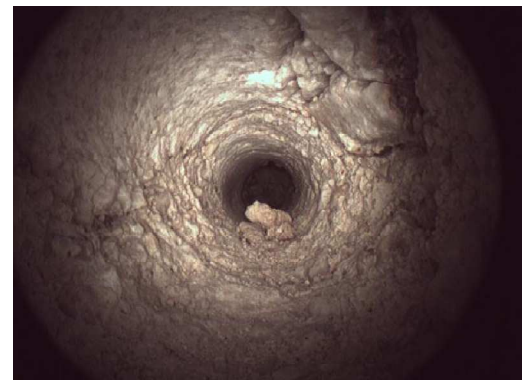
Figura 6.213 – Vista endoscopica OSG-E5.

Un'ultima endoscopia, OSG-E5, è stata effettuata sulla muratura perimetrale che si affaccia sul vicolo compreso tra via Sassa e via Cembalo. L'ispezione è stata effettuata in corrispondenza della muratura compresa tra la parasta e l'altare. Il rilievo ha messo in evidenza una sezione composta da conci di pietra di dimensioni variabili⁸⁷.

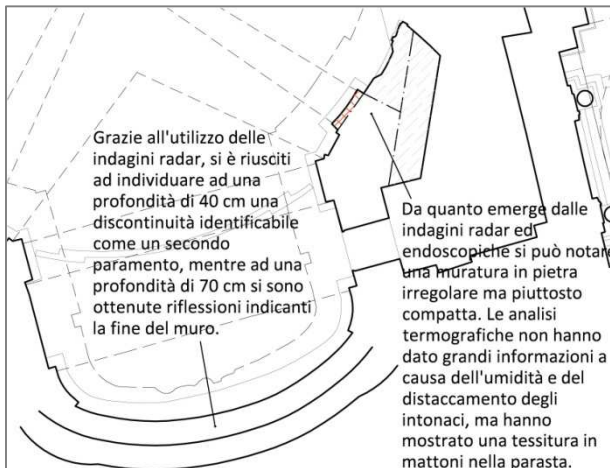
Figura 6.215 – Schema esemplificativo delle deduzioni tratte dalle analisi diagnostiche.

Dall'analisi dei risultati delle prove diagnostiche eseguite sulle murature perimetrali dell'oratorio di san Giuseppe dei Minimi è stata dedotta la presenza di diverse tessiture murarie nei diversi punti di prova. tali disomogeneità sono state confermate dalla **termografia**, verificata in ogni fotogramma da **prove endoscopiche** o **videoendoscopiche**, è stata individuata una prima tessitura muraria composta da conci di pietra irregolari ma regolarmente disposti secondo piani di posa regolari. La parasta addossata al muro absidale sinistro mostra una composizione di laterizi nella sua parte bassa, mentre per la sua altezza non è stata possibile l'indagine. I grandi pilastri collocati ai

Le **prove soniche** hanno mostrato una muratura molto eterogenea, dato i valori di velocità molto disomogenei tra loro. In molti casi, però, oltre la grande varietà di risultati ottenuti, si sono riscontrate velocità prossime a quella della propagazione di un'onda sonora nell'aria. Tale risultato è indicativo della presenza di cavità o lesioni interne al paramento. Nonostante questi risultati, non sempre confortanti, le **prove con martinetto piatto singolo** hanno mostrato una muratura sottoposta ad uno stato di sforzo non eccessivo: 0.44 N/mm^2 e 0.24 N/mm^2 . Grazie alle prove successive con **martinetto piatto doppio** si è letto inoltre, un discreto comportamento meccanico della muratura. Anche sottoponendo il paramento a valori di tensione medio-alti, la muratura ha mostrato valori di modulo elastico piuttosto soddisfacenti: 2034 N/mm^2 nel primo caso e 1852 N/mm^2 nel secondo.

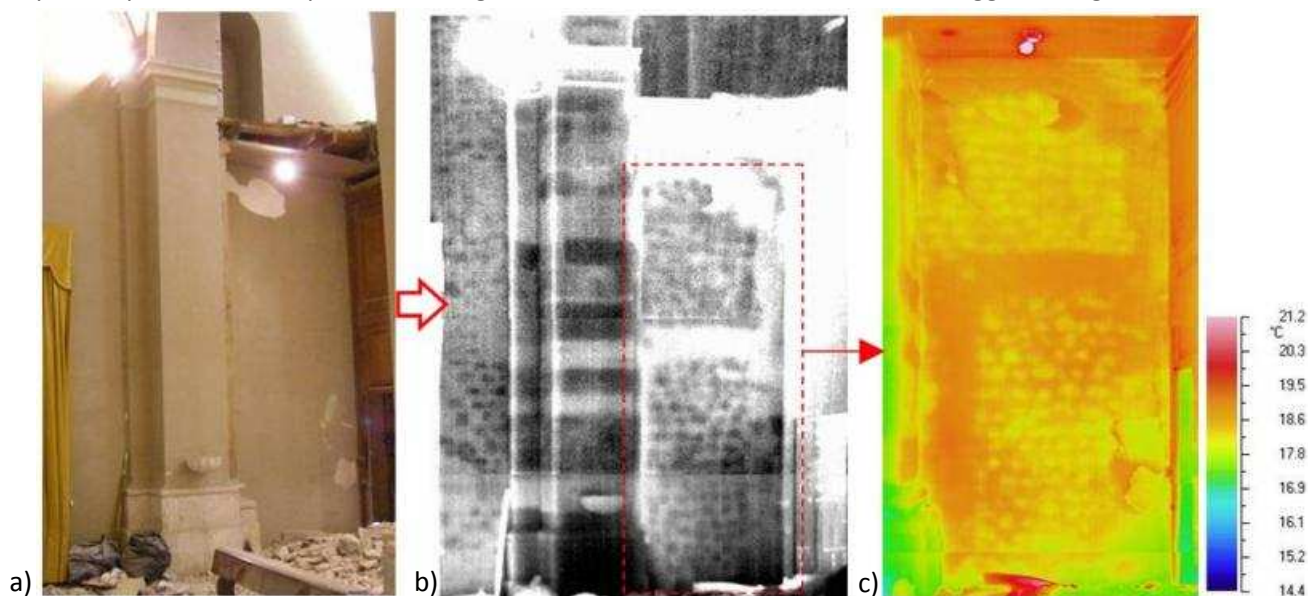
Per quanto riguarda la tessitura muraria delle strutture sopra menzionate, le indagini termografiche hanno evidenziato la presenza di porzioni di muratura realizzate con materiali differenti:

Figura C.1 – Risultati delle prove termografiche condotte sulla controfacciata: a) area esaminata con la termocamera; b) termografia ottenuta dalla mosaicatura dei singoli termogrammi acquisiti sull'area di prova; c) dettaglio dell'area che presenta un'apertura tamponata con relativo architrave.

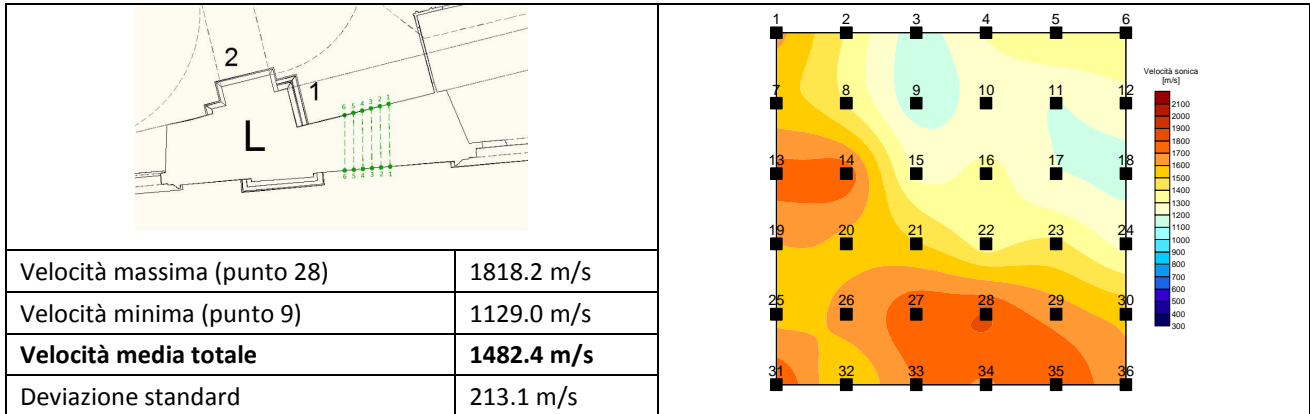
Le prove soniche hanno evidenziato la compattezza e la densità della muratura, sia di quella absidale che di quella della facciata. Tra queste va comunque rilevata una differenza: in entrambi i casi la prova sonica conferma una muratura composta da elementi adeguatamente ammortati, ma nel caso della tessitura muraria della facciata, il sistema costruttivo risulta essere più ammortato.

Tabella C.1 – Sintesi dei risultati della prova sonica condotta sulle muratura della facciata.

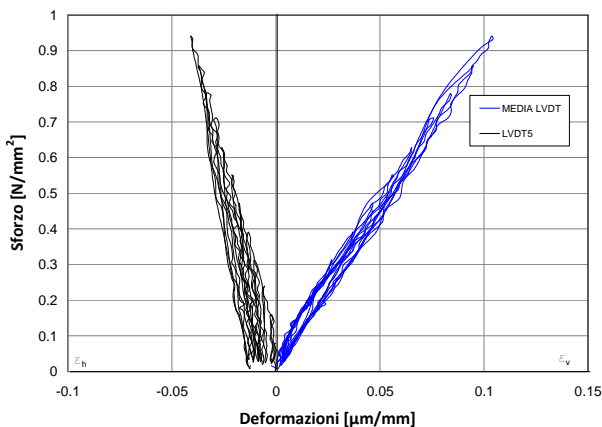
La distribuzione dello stato di sforzo puntuale ricavata dalle prove con i martinetti piatti singoli ha indicato valori bassi nella controfacciata, peraltro giustificati dalla presenza del doppio muro e dal crollo della porzione legata al timpano, mentre per la muratura dell'abside lo sforzo è pari a $0,21 \text{ N/mm}^2$.

Per quanto riguarda i pilastri, sono stati rilevati valori più elevati: $0,58 \text{ N/mm}^2$, per il pilastro di dimensioni maggiori (G) e $0,71 \text{ N/mm}^2$ per il pilastro di dimensioni minori (H).

Grafico C.1 – Prova martinetto doppio SB-J1D. Grafico sforzi-deformazioni ottenuto dalla media dagli LVDT 1, 2, 3, 4 e 5.

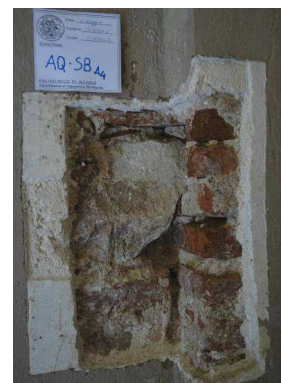
Figura C.2 – Ammorsamento AQ-SBA4

I saggi locali sui pilastri e sulle murature hanno messo in evidenza quanto emerso dalle indagini termografiche e successivamente dalle prove RADAR, evidenziando una buona compattezza delle murature

Per quanto riguarda le aree interessate da ispezione tramite scassi parziali (così come quelle di verifica degli ammorsamenti) si può affermare che in tali zone risulterebbe difficile riparare la muratura con la tecnica di iniezione di miscele di tipo idraulico, proprio a causa della compattezza riscontrata internamente alla sezione muraria. Inoltre, le zone che risultano ospitare dei vuoti, a causa della presenza di buche puntaie, andrebbero riparate mediante l'inserimento di pietre o laterizi, in modo da ripristinare continuità all'elemento strutturale, senza modificare la sua elasticità localmente. Tuttavia non sono escluse porzioni murarie dove le riparazioni mediante iniezioni sono possibili. Inoltre sono senz'altro iniettabili le zone sede di micro e macro fessure dovute al terremoto.
