POLITECNICO DI MILANO

***STUDIO DELLO STATO DI DANNEGGIAMENTO DEL COMPLESSO DI SAN BIAGIO E
SAN GIUSEPPE DEI MINIMI A L'AQUILA COLPITO DAL SISMA DEL 6 APRILE 2009***

TESI di LAUREA di:

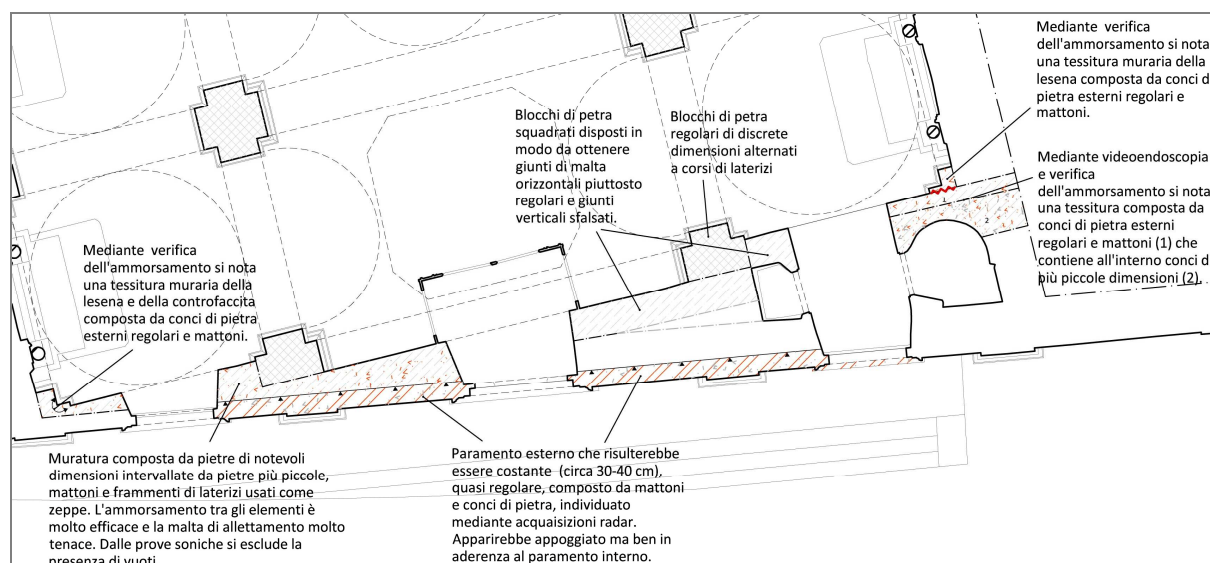
Figura C.3 – Schema esemplificativo delle deduzioni tratte dalle analisi diagnostiche.

Per concludere, la chiesa nel suo complesso ha ben resistito al terremoto e ciò denota che essa è stata costruita con tecniche adeguate che hanno ben risposto agli sforzi indotti dal sisma. Ovviamente alcune parti più vulnerabili, come la facciata, hanno subito i danni maggiori (crollo del timpano). Anche la volta lignea ha subito un puntuale e limitato danneggiamento, tuttavia esso non è dovuto a un non corretto comportamento della volta durante il terremoto (che anzi, è stato adeguato) ma al crollo di parti del tetto che, col loro peso, hanno danneggiato la struttura lignea della volta. Quindi in fase di progetto, si ritiene opportuno ripristinare queste lacune, senza tuttavia andare a modificare lo stato di fatto della volta lignea. Va notato che la volta lignea della navata centrale è impostata su archi costruiti in legno (ed identificati immediatamente grazie alle prove termografiche): questo sistema costruttivo è differente da quello impiegato nelle due navate minori, dove le volte sono interamente in muratura. Questa eterogeneità delle tecniche costruttive potrebbe essere stata concepita proprio per far fronte al pericolo sismico a cui quest'area è stata soggetta nei secoli. Anche le indagini dinamiche, condotte ed elaborate dal gruppo di ricerca dell'Università di Padova, rivelano che le strutture della chiesa attualmente in opera hanno tutte le potenzialità necessarie a contrastare un evento sismico, purché siano garantiti ammorsamenti efficaci nei principali nodi strutturali dell'edificio

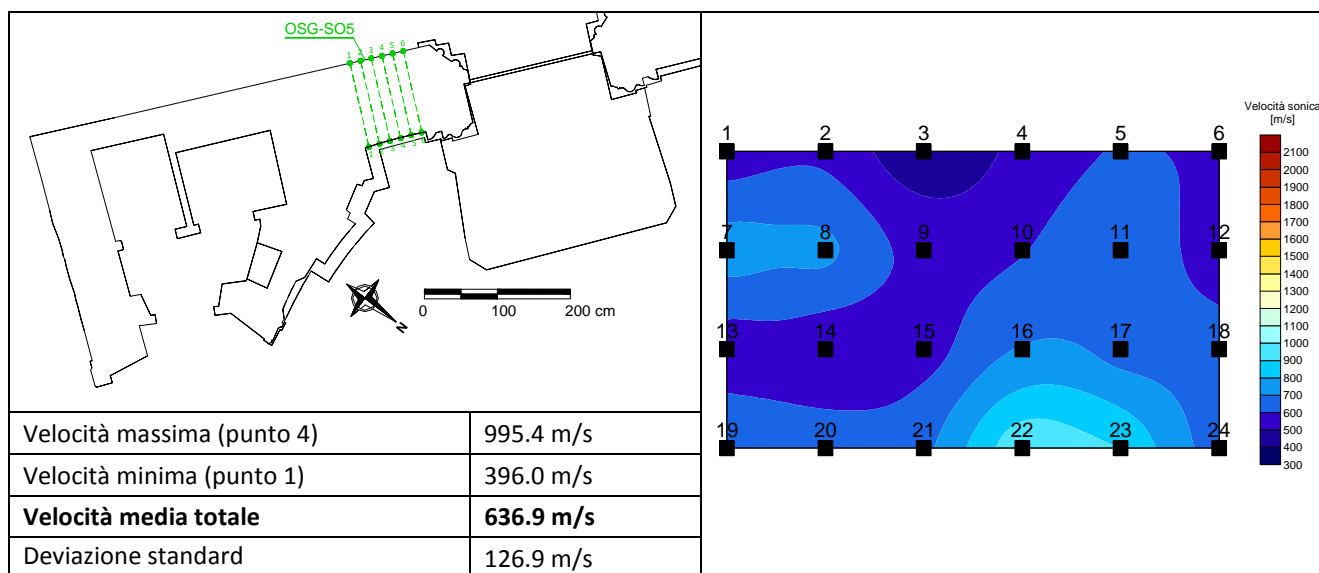
Dalla lettura dei risultati emerge la presenza di cavità interne e irregolarità nella muratura a fianco della porta di ingresso, successivamente indagata mediante endoscopio, considerati i bassi valori di velocità sonica emersi (velocità massima 995,4 m/s, velocità minima 396,0 m/s, velocità media totale 636,9 m/s).

La prova condotta in facciata ha mostrato risultati migliori (velocità massima 1836,7 m/s velocità minima 881,1 m/s, velocità media totale 1257,5 m/s), evidenziando una muratura a più paramenti ben ammorati tra loro.

Tabella C.2 – Sintesi dei risultati della prova sonica condotta sulle murature della facciata.

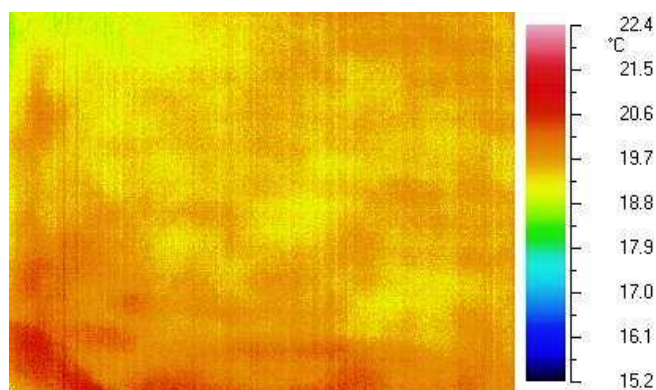
Le prove termografiche condotte in corrispondenza di alcune murature dell'abside centrale e dell'abside laterale ovest mostrano tessiture murarie differenti: le murature risultano composte da conci di pietra di dimensioni irregolari, ma correttamente disposti lungo piani di posa regolari. Le paraste sono invece formate da blocchi quadrati di pietra intervallati da uno o due corsi di laterizi.

Figura C.4 – Prova termografica sulla muratura perimetrale ovest.

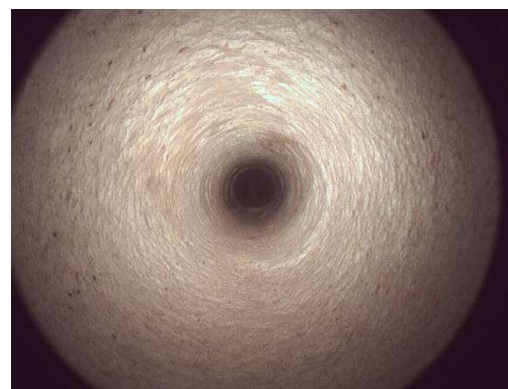
Figura C.5 – Vista endoscopica sulla muratura perimetrale ovest.

Le prove radar hanno confermato quanto identificato mediante le prove soniche e successivamente osservato mediante ispezione visiva diretta (carotaggi ed endoscopie): composizione interna prevalentemente in pietra e in alcuni casi rivestimento esterno in muratura in laterizio. Le prove RADAR sono state particolarmente difficili da interpretare a causa della presenza di umidità internamente ad alcune murature.

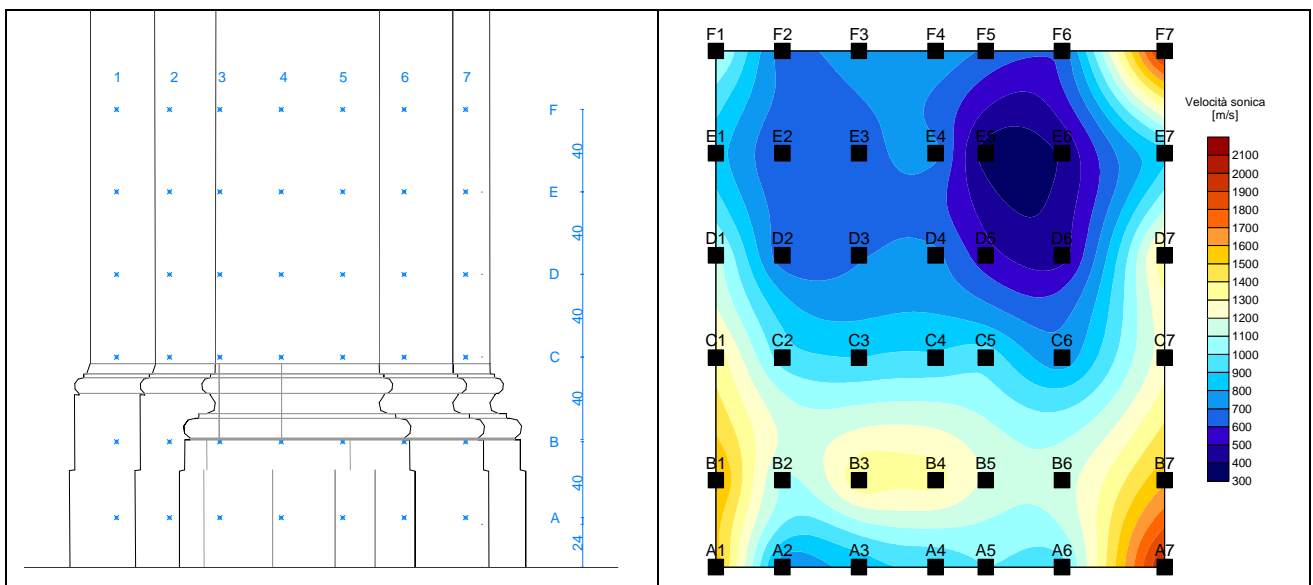
Prova:SB-D-S2-4

A conclusione dell'esame delle velocità soniche si può sostenere che il pilastro che presenta velocità soniche più lente è il pilastro D, velocità piuttosto lente che probabilmente denotano uno stato di danno; mentre il pilastro che apparentemente verte nello stato migliore è il pilastro I, il quale presenta le velocità soniche più elevate ed una loro maggiore omogeneità.

Schemi di prova	Risultati	
	Velocità media	980.3 m/s
	Deviazione standard	401.2 m/s
	Velocità media livello A	1139.3 m/s
	Velocità media livello B	1341.8 m/s
	Velocità media livello C	1011.4 m/s
	Velocità media livello D	796.7 m/s
	Velocità media livello E	636.9 m/s
	Velocità media livello F	955.5 m/s

Tabella 18 – Scheda riassuntiva 10: Prove soniche per trasparenza SB-D-S2-4.
