POLITECNICO DI MILANO

**EVOLUZIONE DEL MERCATO DELLE COPERTURE IN
LOSE NELLA REGIONE AUTONOMA VALLE D'AOSTA:
VALORI CULTURALI E PRESTAZIONALI**

Mathieu Champrétavy

Dicembre 2011

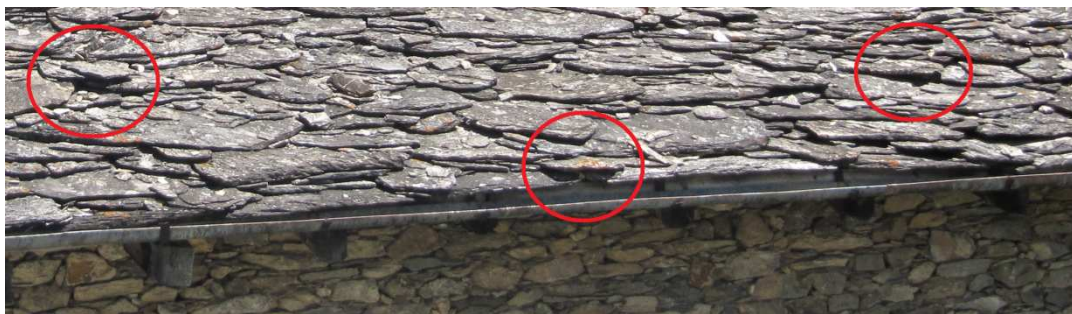
La ricollocazione delle lose sulle coperture semplici è un tipo di manutenzione molto frequente proprio a causa del fatto che le lose non sono fissate al tavolato sottolosa, come nei tetti recenti, ma sono solamente sistemate una sopra l'altra rimanendo immobili grazie all'attrito che si crea tra losa superiore e inferiore. Nel caso in cui la losa si sposti dalla sua sede originale, a causa del trascorrere del tempo e degli agenti atmosferici, è necessario intervenire ricollocando la losa nella sua posizione originale.

Figura 77 - Lose uscite dalla loro sede originale –

Questo tipo di manutenzione si fa onde evitare che la losa si sposti dalla sua sede creando così un vuoto e non garantendo più le caratteristiche impermeabilizzanti della copertura. Nelle coperture semplici questa manutenzione avveniva annualmente e principalmente nella stagione primaverile in assenza di neve sul tetto.

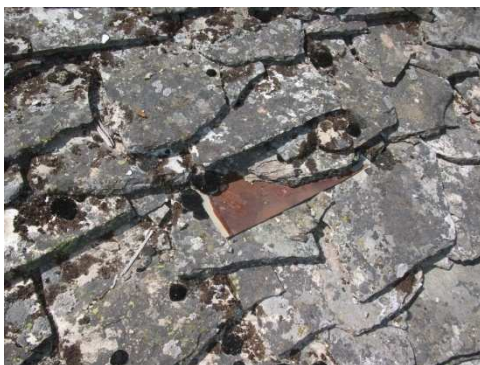
Figura 79 - Lamiera preverniciata utilizzata come otturazione –

Tra tutte queste tipologie di manutenzione la più utilizzata è la terza proprio perché è una manutenzione facile da effettuare, senza costi aggiuntivi o comunque limitati e che si realizza in un tempo molto breve. Solitamente questo evento manutentivo avviene su richiesta del committente ed è di difficile previsione. L'unica manutenzione preventiva che si può attuare è la ricollocazione delle lose nella loro sede così da evitare la formazione di fori e vuoti nel manto in lose.

Questo tipo di manutenzione viene svolta periodicamente, ogni primavera, e su richiesta ed è svolta nella maggior parte dei casi dai proprietari degli immobili stessi.

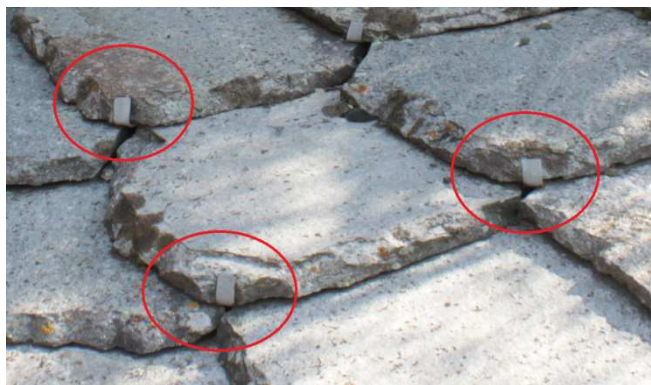
Figura 80 - Vista di alcune staffe in ferro zincato –

Grazie all'utilizzo delle staffe è possibile ricollocare ogni genere di losa su ogni tipologia di copertura, tuttavia l'elemento negativo che riguarda le staffe è l'aspetto estetico. La presenza di staffe sul manto di copertura non è un fattore che compromette il valore estetico del tetto poiché col passare del tempo inizia a presentare segni di ruggine che scivolano fino al bordo inferiore della copertura creando così delle "colate" di ruggine del tutto antiestetiche.

La ricollocazione delle lose nella propria sede avviene solamente in casi molto particolari. Lo scivolamento della losa a valle avviene solamente quando il chiodo che fissa la losa al tavolato si rompe e lascia dunque la losa svincolata. Per ricollocare la losa nella sua sede originale e fissarla nuovamente al tavolato vengono utilizzate delle staffe in ferro zincato (nel caso non sia possibile applicare nuovamente un foro per l'inchiodatura).

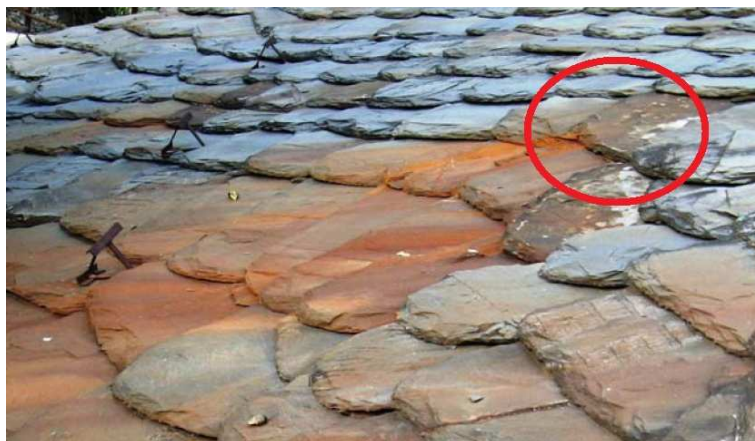
Figura 82 - Losa antiestetica che produce colata di ruggine sulla parte di manto sottostante –

Ad esempio in Figura 82 si può notare come sia necessaria la sostituzione repentina della losa, evidenziata dalla cornice rossa, che produce ruggine diminuendo così il valore estetico della copertura. Inoltre questo tipo di losa, che verrà analizzato in seguito, è destinata a rompersi in breve tempo proprio a causa degli elementi ferrosi che vi si trovano internamente.

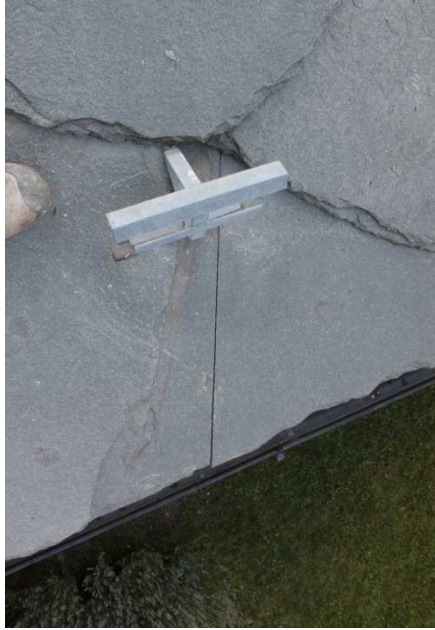
Figura 83 - Losa fratturata –

Nella Figura 83 invece si può notare come sia urgente la sostituzione della losa fratturata che si trova al limite inferiore della copertura ed è posta sotto un fermaneve, posizione sicuramente delicata e di alta criticità. A volte la frattura si può arginare con l'utilizzo del silicone tuttavia è sempre preferibile la sostituzione della losa.

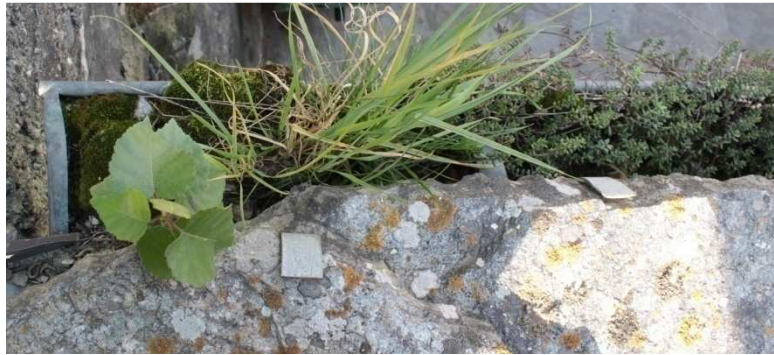
Figura 85 - Canale di gronda non soggetto a manutenzione -

Come si può vedere dalla Figura 84 e dalla Figura 85 il canale di gronda è soggetto a deposito di materiale che se non accuratamente rimosso può ostruire il canale e far sì che l'acqua piovana scorra dalla copertura fino a terra. La pulizia della grondaia avviene manualmente rimuovendo il materiale presente e facendo attenzione che non venga otturato l'attacco al pluviale.

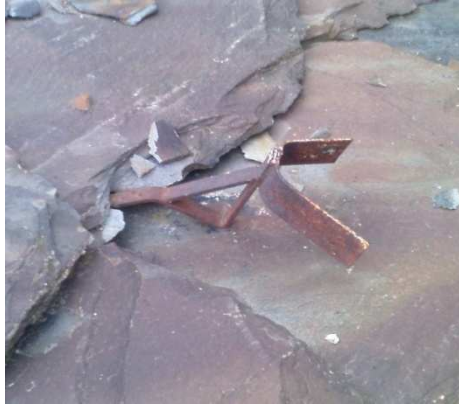
La sostituzione del fermaneve è richiesta nel caso in cui il manto nevoso invernale abbia deformato o rotto i fermaneve esistenti. L'assenza di fermaneve sul manto in lise provoca un alto rischio di caduta neve dall'alto nella stagione invernale e primaverile.

Figura 87 - Fermaneve schiacciato e deformato dal peso del manto nevoso invernale –

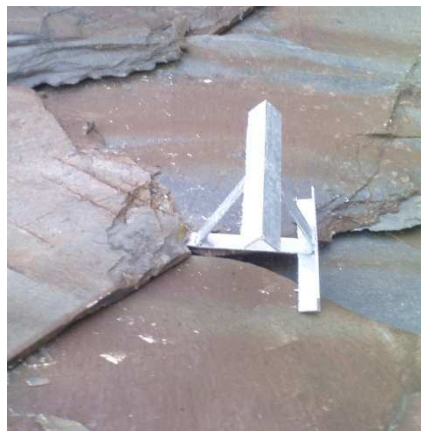
Figura 88 - Fermaneve nuovo inserito al posto del fermaneve deformato –

La sostituzione di un fermaneve è solitamente realizzata dalle imprese specializzate in realizzazioni di manti in lose, infatti non è un procedimento molto elaborato ma difficile da compiere se privi dell'esperienza giusta. Essenzialmente per sostituire un fermaneve è necessario alzare le lose superiori di 5 – 6 cm per poter così far scivolare fuori il fermaneve deformato e inserire al suo posto il fermaneve nuovo fissandolo saldamente al tavolato con dei chiodi.

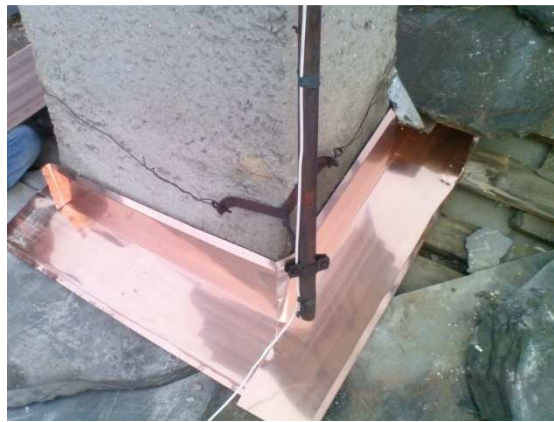
Figura 89 - Fase di posa della conca in rame intorno al camino –

Per eliminare una perdita proveniente dal camino è necessario rimuovere le lose circostanti per poter così sistemare una scossalina al fine di non far penetrare l'acqua piovana nel punto di giunzione della copertura con il camino.

Come si può vedere in Figura 89 le lose circostanti il camino sono state rimosse in maniera tale da poter collocare la scossalina e successivamente ricollocare le lose spostate.

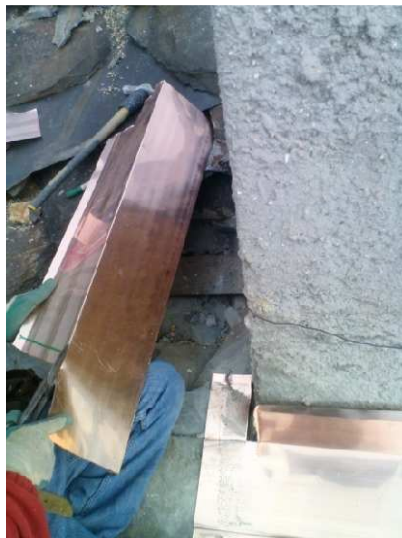
Figura 90 - Fase di modellazione manuale della conca –

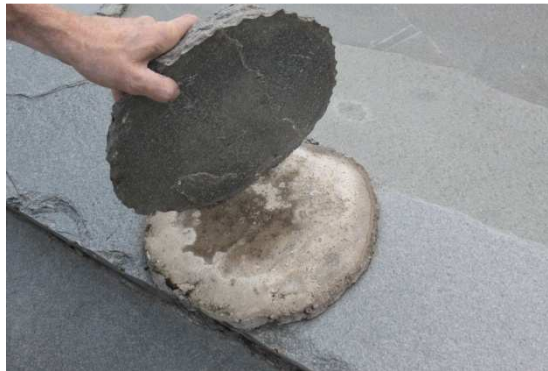
Su alcune coperture si può notare che i colmetti non sono più nella loro sede originale, questo avviene a causa di due fattori: bassa rugosità del materiale e errata cementificazione del colmetto. Questo tipo di manutenzione è molto frequente sui manti in lose realizzati con il materiale proveniente dalla Norvegia, infatti una caratteristica di questo materiale è il suo basso grado di ruvidità. Proprio per questo motivo il cemento fa difficoltà a legarsi con il colmetto e lo lascia libero dalla sua sede.

Figura 91 - Colmetto distaccato dalla base in cemento –

Questo tipo di manutenzione è molto semplice da eseguire infatti è necessaria solamente una modesta quantità di malta da spalmare intorno ai bordi del colmetto.

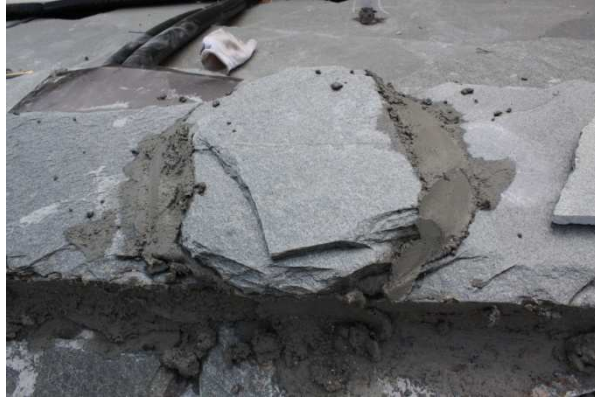
Figura 92 - Colmetto ricollocato –

In Figura 92 si può notare che la malta è stata posta con attenzione intorno ai bordi del colmetto, infatti in questo caso il cemento copre i bordi del colmetto in maniera tale da vincolarlo alla sua sede.

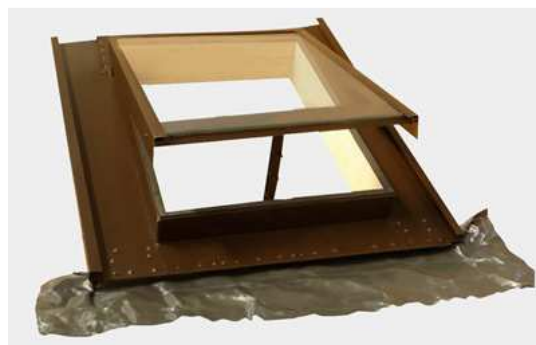
Il lucernaio è un elemento tecnico piuttosto problematico, nel tempo infatti può presentare notevoli problemi soprattutto riguardanti i punti di giunzione.

Figura 93 – Lucernaio (fonte www.edilgroup.biz) –

Solitamente l'intervento che viene effettuato nel caso di perdite proveniente dal lucernaio è la impermeabilizzazione dei punti di giunzione tra lucernaio e copertura; nel caso in cui non si potesse effettuare questo tipo di manutenzione si procede con la sostituzione dell'elemento tecnico.

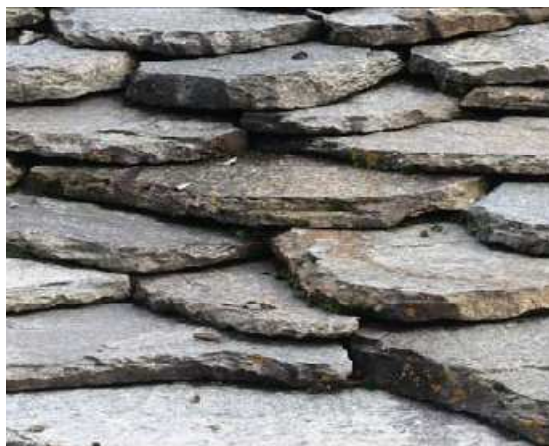
Figura 96 – Lose con presenza di piccoli muschi e licheni –

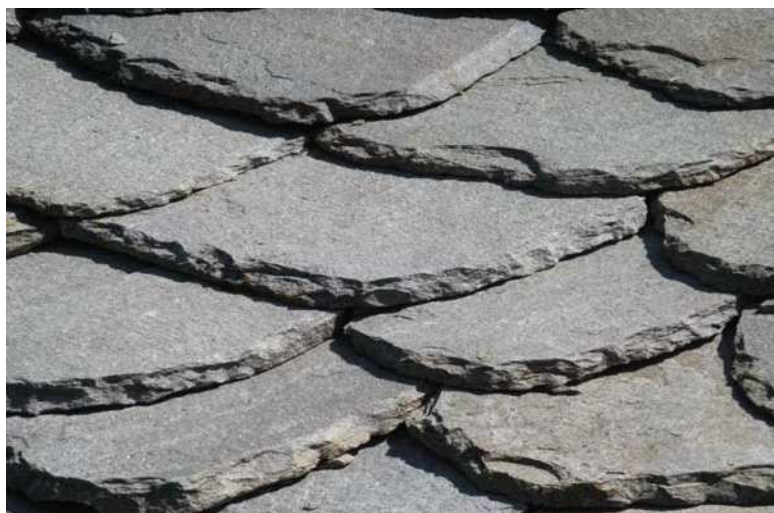
Il materiale lapideo si presenta compatto, senza evidenti segni di fessurazione, privo di fratture collegate a parti distaccate o facilmente asportabili, sul tetto sono presenti qua e là alcune piccole scagliette di materiale; queste potrebbero essersi staccate dai bordi delle lose oppure essere rimaste sotto la copertura al momento della posa.

Figura 97 – Lose in ottimo stato di conservazione e presenza di piccoli detriti di lavorazione –

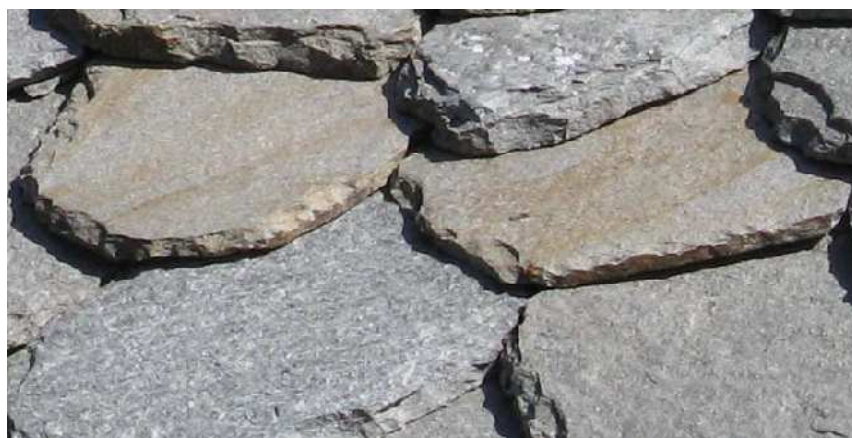
Non si nota la presenza di importanti zone ricoperte da ruggine, soltanto alcune lose vedono la presenza di venature dalle quali l'ossidazione si espande macchiando lievemente parte della losa; piuttosto risulta marcata la tendenza di alcune lose ad assumere una colorazione, tendente al giallognolo, leggermente diversa rispetto al colore originale.

Figura 98 – Lose con colorazione tendente al giallo –

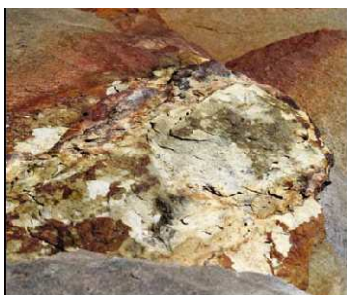
Figura 102 – Losa con nodo da cui si origina la ruggine –

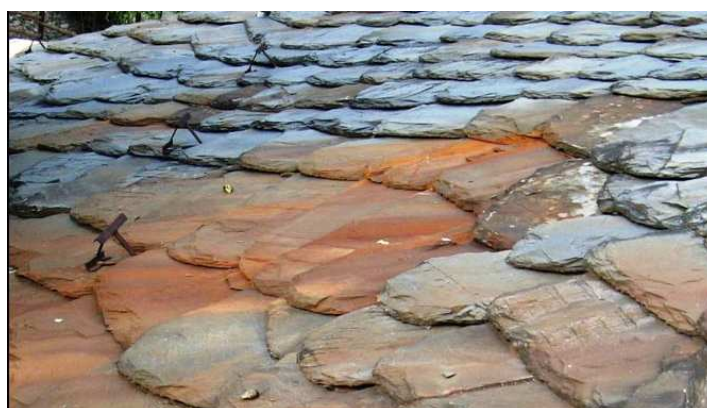
Figura 109 – Lose con importante presenza di ruggine –

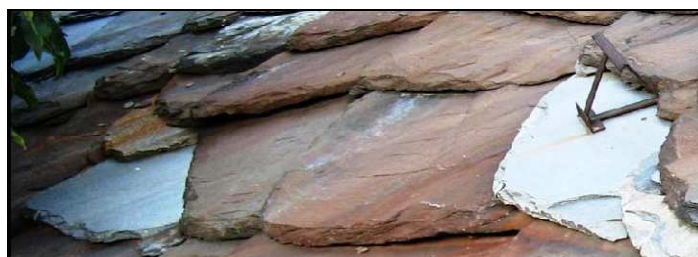
Figura 112 – Lose di calcescisto poste a sostituzione di lose fratturate –

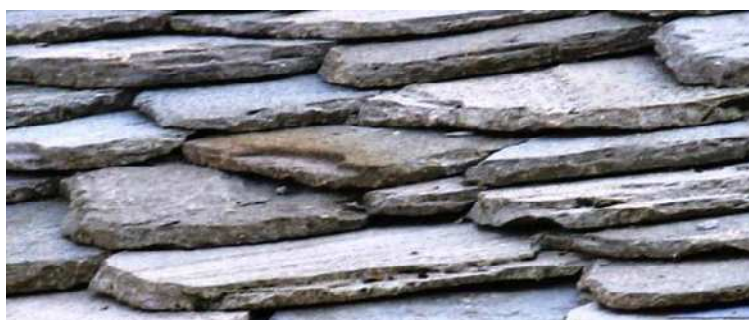
Solamente nella falda principale, con esposizione Nord, sono posizionate alcune lose che presentano qualche lieve segno di fessurazione probabilmente già presente in fase realizzativa; questa lose presentano delle fessure disposte parallelamente ai piani di separazione che determinano una superficie della pietra più irregolare e più usurata delle altre.

Figura 116 – Lose lievemente fratturate –

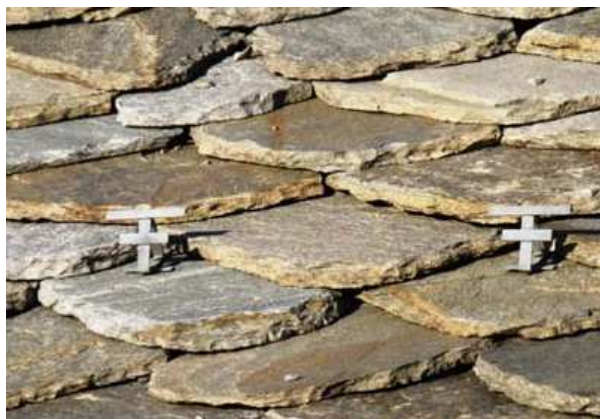
Figura 117 – Lose con colorazione tendente al giallo e segni lievi di ruggine –

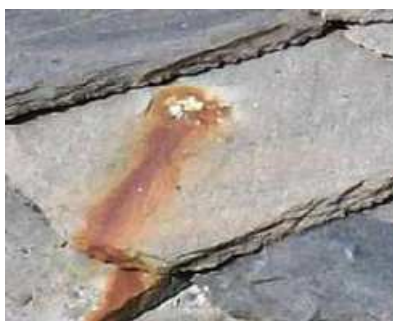
Ad oggi il fatto più rilevante risulta essere la marcata presenza di ruggine in molte zone del tetto; questa ruggine alcune volte si origina dai ferri applicati per ancorare le lose, per poi colare e colorare di brunastro le lose sottostanti, altre volte si origina direttamente da nodi di roccia presenti su alcune lose; questo fatto risulta essere particolarmente problematico dal punto di vista estetico in quanto la copertura presenta una colorazione diversa dall'originale e può apparire molto più degradata di quanto poi realmente sia.

Figura 121 – Nodo della losa da cui viene originata la ruggine –

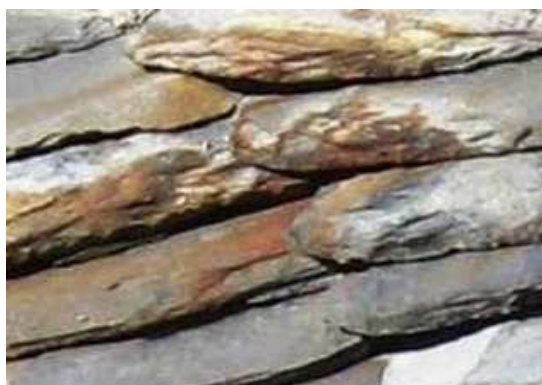
Figura 122 – Altra zone di origine della ruggine –

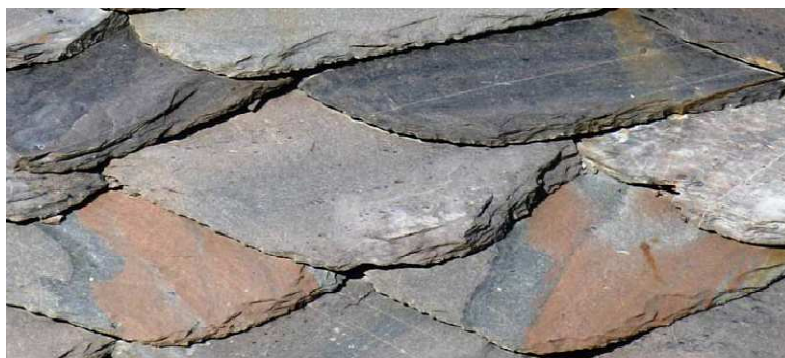
Figura 123 – Variazione del colore delle lose –

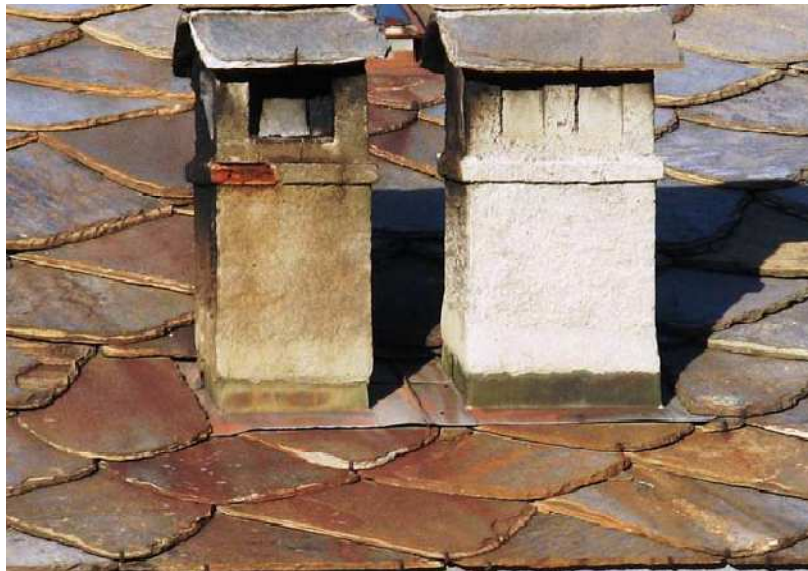
Figura 128 – Ruggine originata dalla conversa del camino e del lucernaio –

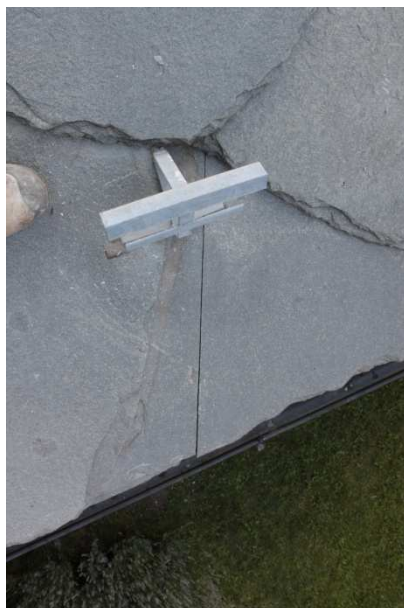
Figura 132 – Losa fratturata sul bordo inferiore della copertura –

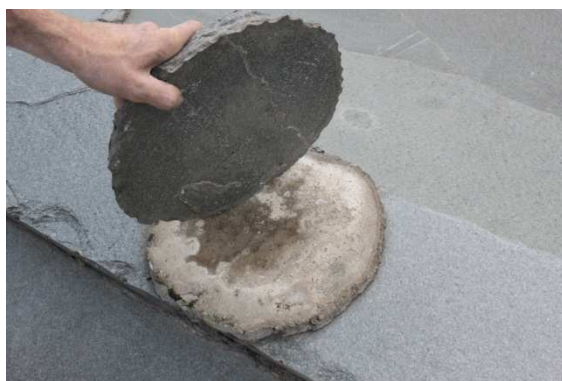
Un difetto importante rilevato su questa copertura è il distaccamento dei colmetti dalla linea di colmo, causato da un errata calcificazione della malta con la losa. Questo fatto è dovuto principalmente alla bassa ruvidità presentata da questa losa che essendo molto liscia non si attacca correttamente al cemento.

Figura 133 – Colmetti distaccati –

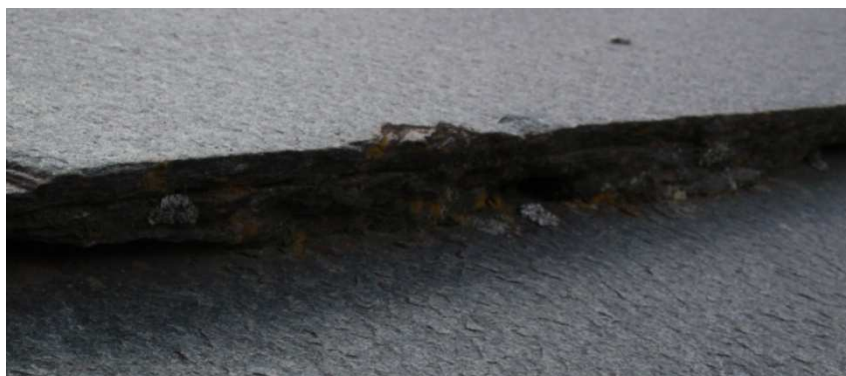
Figura 134 – Muschi e licheni sotto un bordo di una losa lavorata in maniera non corretta –

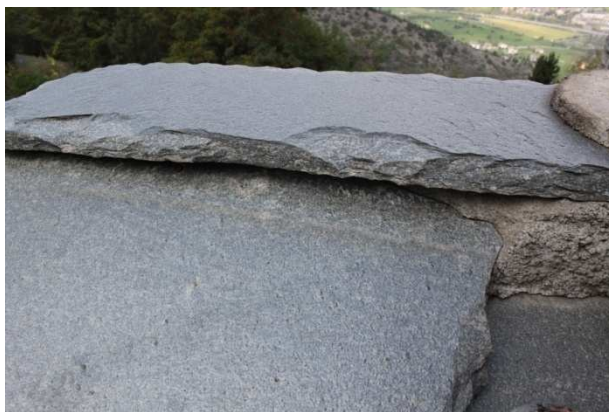
Figura 135 – Cemento assente tra il colmo e la losa a causa di un suo scivolamento fuori dalla sua sede originari –

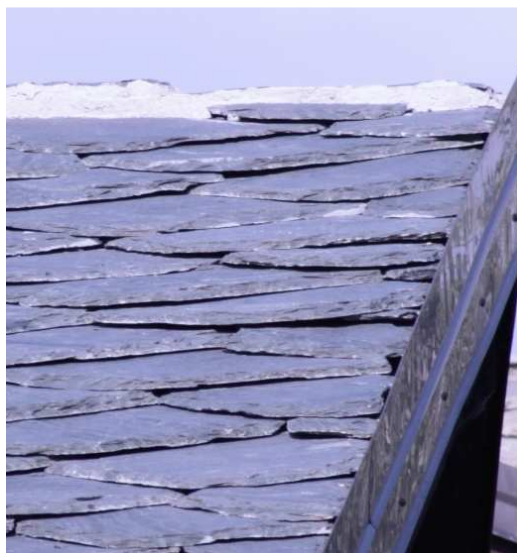
Figura 138 – Particolare rappresentante il ridotto spessore della losa nepalese –

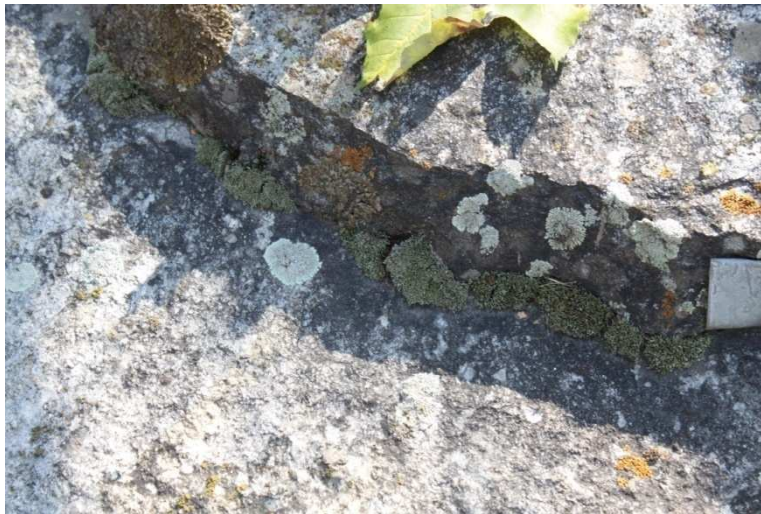
Sulla falda esposta a Nord è stata rilevata una notevole presenza di muschi e licheni e una forte variazione del colore delle lose, si può notare infatti la policromaticità di questa copertura. La falda esposta a Sud è molto diversa dalla precedente infatti non presenta ne muschi ne licheni ma è cosparsa di lose con colore tendente al giallo e al rosso. Questo fatto è dovuto probabilmente a una scelta dell'artigiano che ha preferito mettere le lose "belle" sulla falda visibile e le lose con dei difetti sulla falda nascosta. In particolare l'artigiano che ha realizzato questa copertura è stato intervistato e ha confermato quanto detto precedentemente.

Figura 142 – Muschi e licheni presenti sul bordo inferiore di molte losse della falda esposta a Nord –

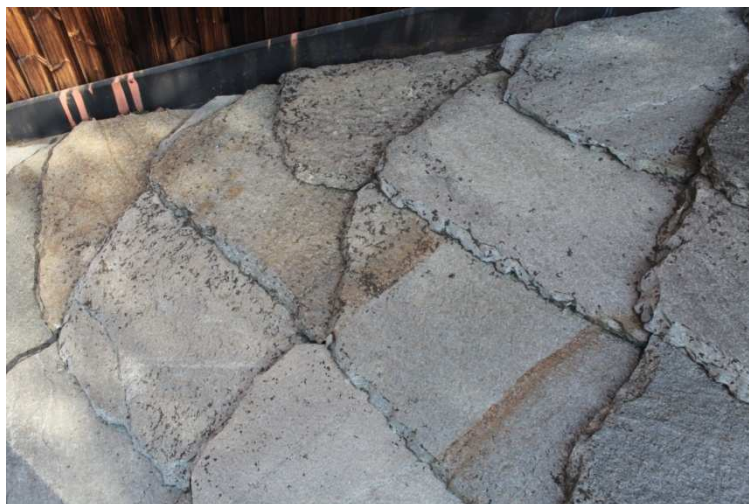
Figura 143 – Policromaticità delle lose con colori che variano dal rosso al nero –

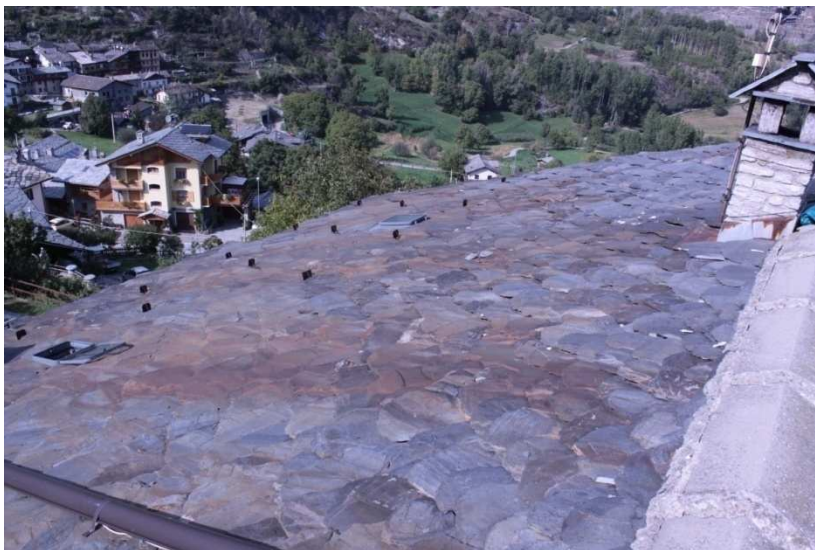
Figura 145 – Falda esposta a Ovest –

La copertura del tetto, realizzata in lose di porfiroide di Bergamo nel 1979 presenta già numerosi segni di usura del materiale. Le due falde del tetto con esposizione Ovest e Est non presentano sensibili differenze in quanto l'insolazione e la persistenza della neve, data la posizione (sito in una zona molto soleggiata e a quota non molto elevata) dell'edificio, sono molto simili. Si può notare che sulla falda esposta a Est è presente una zona in cui il materiale non sembra per nulla degradato e non è stato soggetto a ruggine. Questo è dovuto probabilmente a una diversa partita di lose arrivata dopo le altre. Questa partita di materiale era particolarmente buono e non presentava i difetti tipici della losa di Bergamo.

Un'altra problematica riscontrata è l'intensa fessurazione della maggior parte delle lose; le lose risultano essere molto fessurate con fessure che attraversano spesso l'intero spessore della losa. Alcune fessure sotto l'azione degli agenti atmosferici (soprattutto i cicli gelo-disgelo) e del tempo si sono notevolmente ingrandite ed aperte fino a riuscire a spaccare la losa che necessita dunque di essere sostituita; altre fratture, poiché interessavano soltanto i bordi della losa, hanno provocato solamente piccoli distacchi di materiale che però risulta sparso su tutto il tetto per poi accumularsi nelle grondaie.

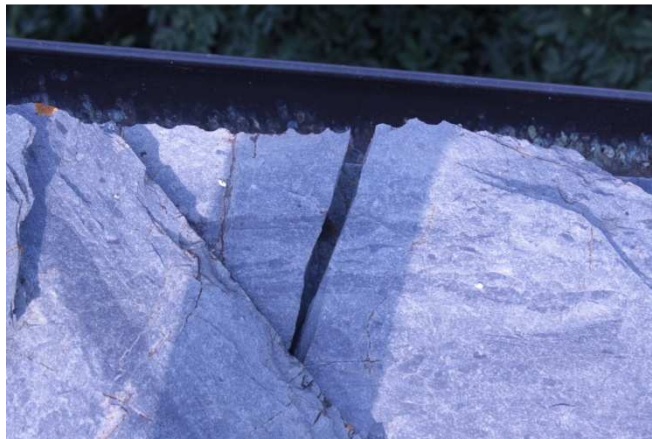
Figura 148 – Particolare di una losa fratturata e del canale di gronda parzialmente pulito –

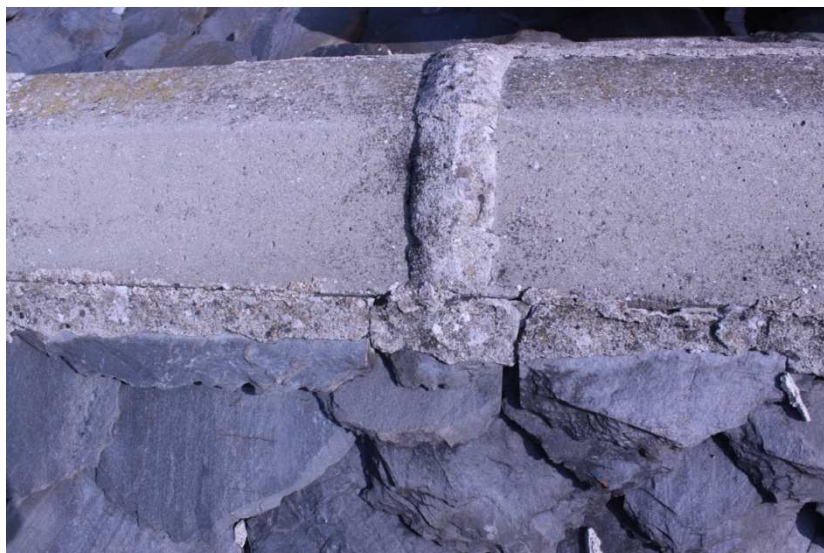
Figura 149 – Colmo in cemento prefabbricato tipicamente utilizzato negli anni di realizzazione della copertura –

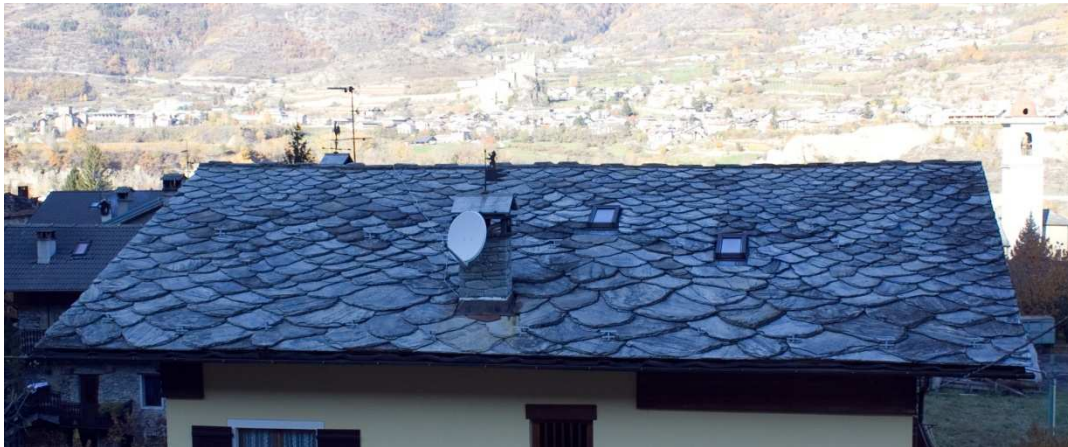
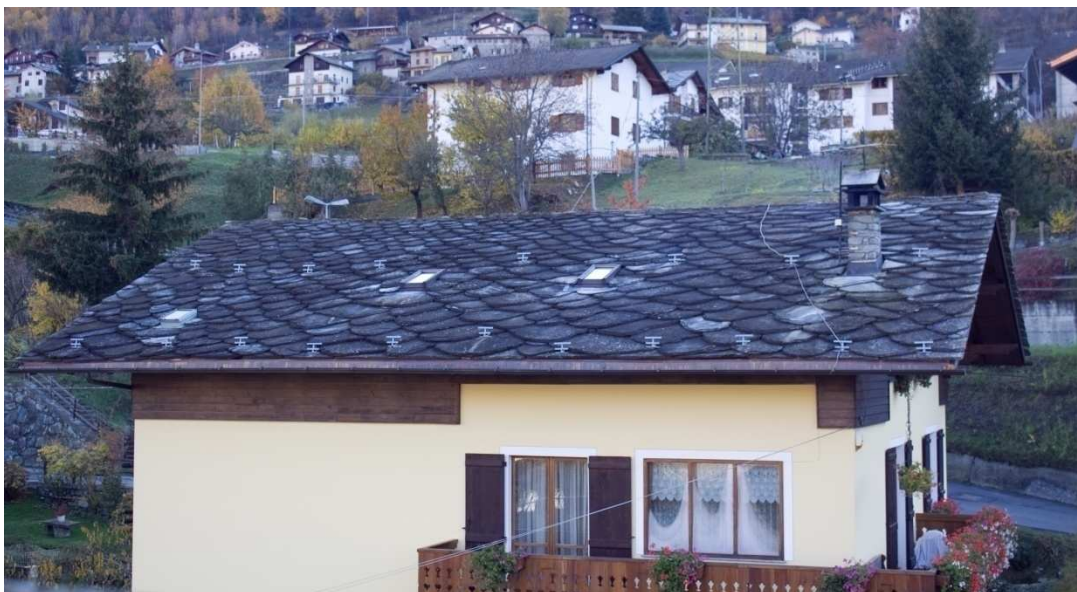
La copertura del tetto è stata realizzata nel 1973 utilizzando come materiale per la copertura delle lose provenienti da Morgex (Aosta); si tratta di un'ardesia di colore blu - grigia estratta nel comune valdostano. In questo caso le lose sono state riutilizzate e hanno dunque un'età che si aggira intorno ai 46 anni. Il proprietario ha affermato che gli interventi di manutenzione sulla copertura in questione sono stati solamente due: sostituzione di una losa rotta e ricollocazione di una losa fuori sede, oltre alla

Le lose utilizzate, alcune di grandi dimensioni, non si presentano fessurate in maniera evidente, ma soprattutto non si rileva la presenza di parti fratturate o facilmente asportabili. Il materiale appare dunque nel complesso ben compatto; sono state rilevate solamente alcune lievi esfoliazioni superficiali in poche lose.

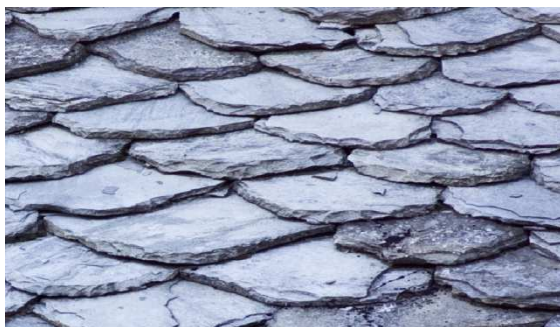
Figura 153 – Presenza limitata di detriti –

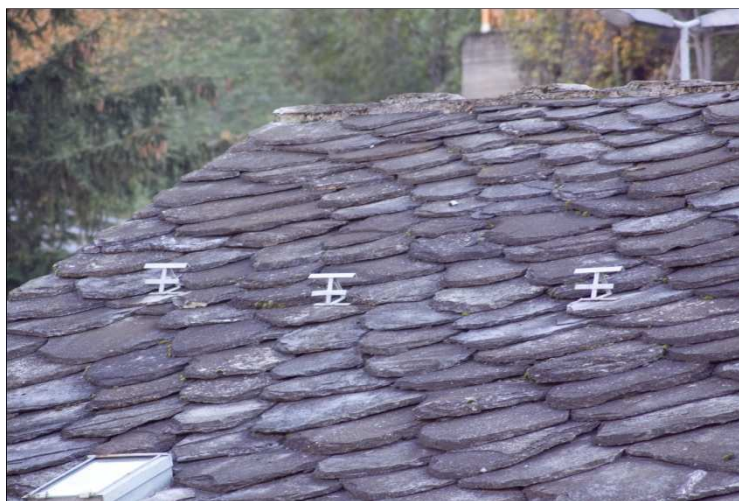
Figura 154 – Presenza di muschi e licheni sulla falda esposta a Nord e colorazione delle lose tendente al grigio scuro –

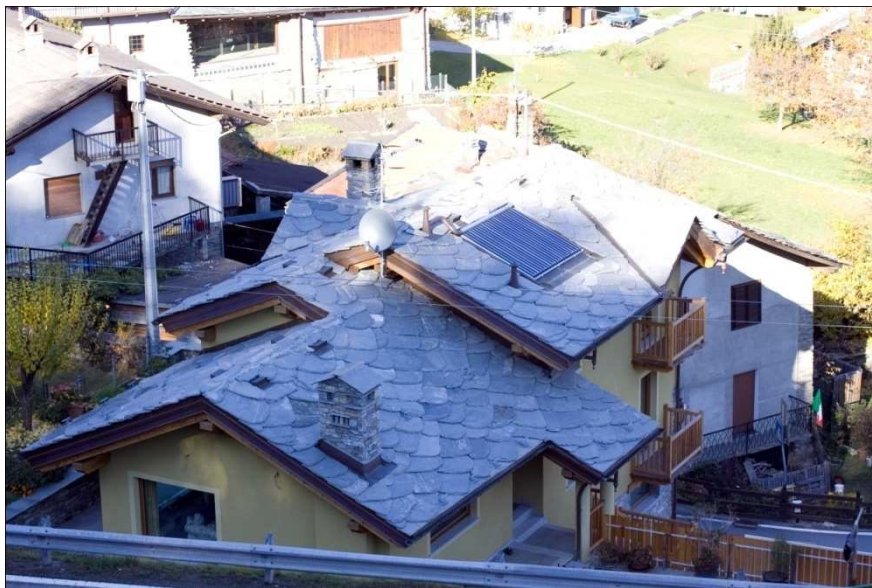
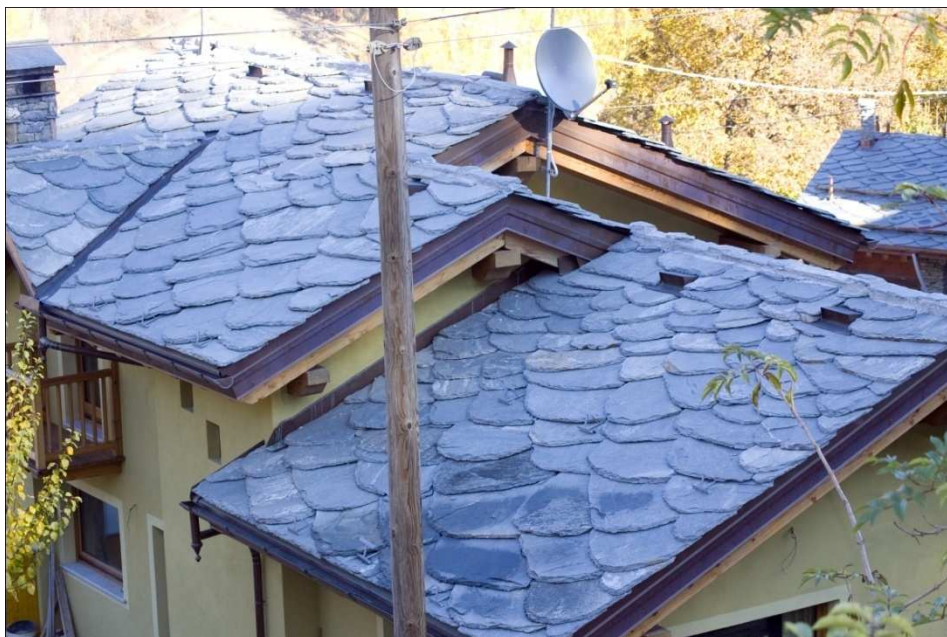
La copertura del tetto è stata realizzata con la quarzite bianco grigia proveniente dalla Grecia. La falda esposta a Est non presenta sensibili differenze con quella esposta a Ovest in quanto l'insolazione e la persistenza della neve, data la posizione (sito in una zona molto soleggiata e a quota non molto elevata) dell'edificio, sono molto simili. Il manto in lose è di recente fattura perciò non presenta alcun difetto o degrado rilevante.

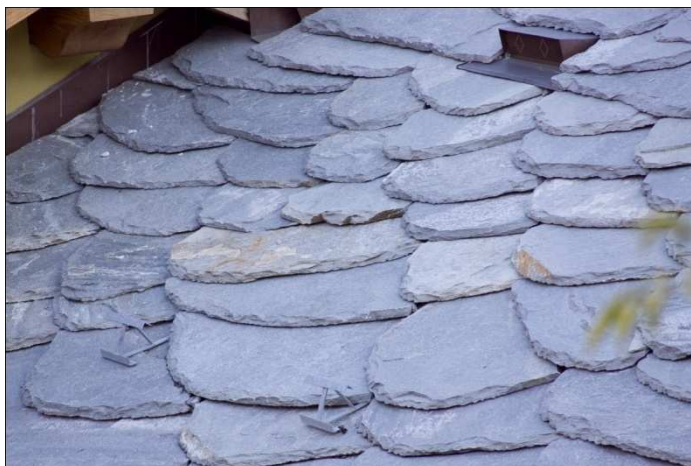
Alcune lose stanno iniziando a prendere una colorazione diversa da quella originale, colori tendenti al giallo, al grigio scuro e al rosso. Questa policromaticità della copertura è paragonabile alla varietà di colori presenti sulle coperture realizzate con lose di luserna.

Figura 157 – Lose tendenti al colore rosso e giallo –

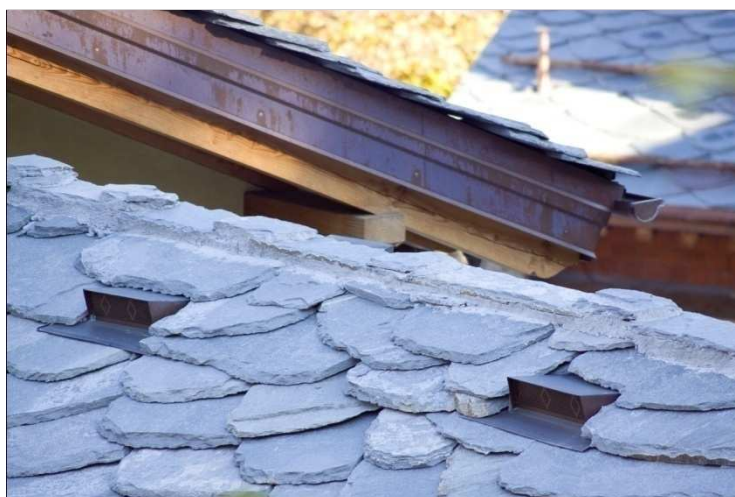
Si può notare che questa copertura è stata realizzata secondo la tipologia del tetto ventilato infatti sono presenti dei “bocchettoni” sulla linea di colmo utili a far circolare l'aria e ventilare così la copertura.

Figura 158 – Particolari dei bocchettoni di ventilazione posti tra il tavolato e il manto in lose –

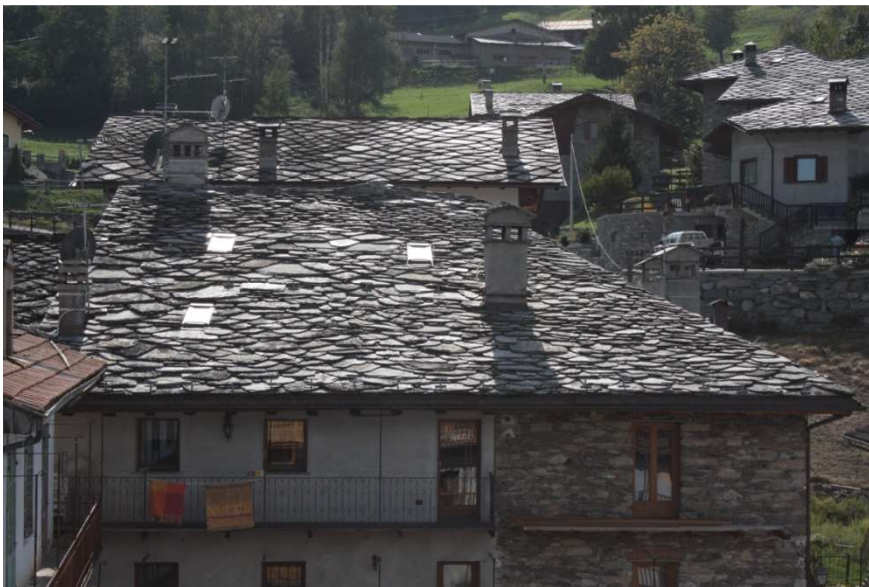
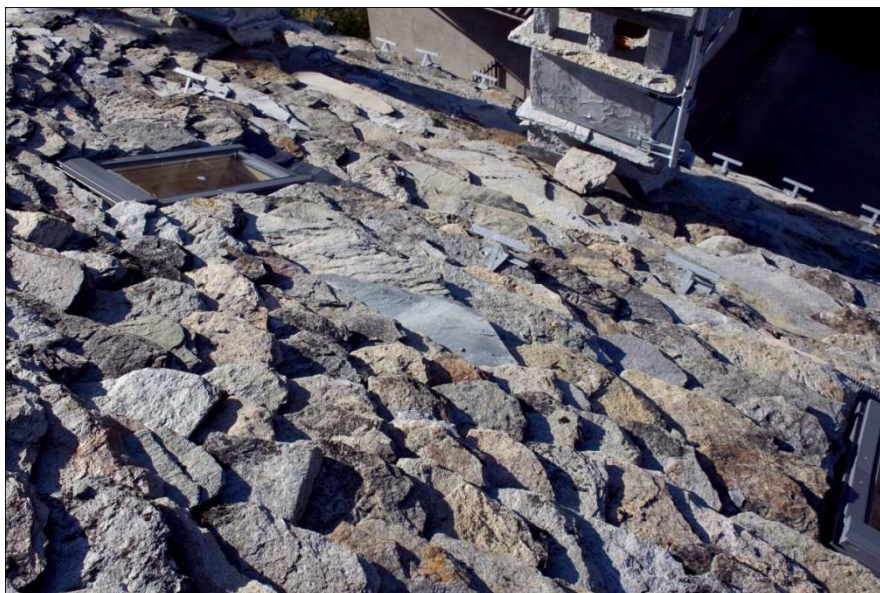
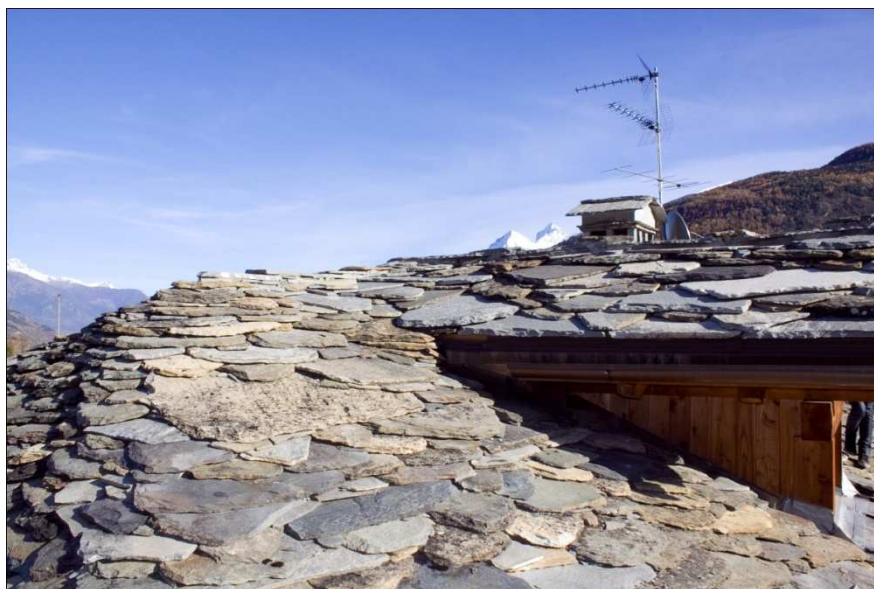
La copertura del tetto è stata realizzata nel 2005 utilizzando come materiale per la copertura delle lose recuperate al momento del rifacimento del tetto; si tratta di un'ardesia di colore grigio-verde estratta nelle vicinanze della copertura o comunque nel comune di Introd. In questo caso le lose sono state riutilizzate e hanno dunque un'età che si aggira intorno ai 150 anni.

Il materiale lapideo, nonostante risulti in opera da oltre centocinquanta anni non presenta importanti segni di deterioramento che facciano presupporre la necessità di particolari interventi di manutenzione straordinaria .

Le lose utilizzate, alcune di grandi dimensioni, non si presentano fessurate in maniera evidente, ma soprattutto non si rileva la presenza di parti fratturate o facilmente asportabili. Il materiale appare dunque nel complesso ben compatto.

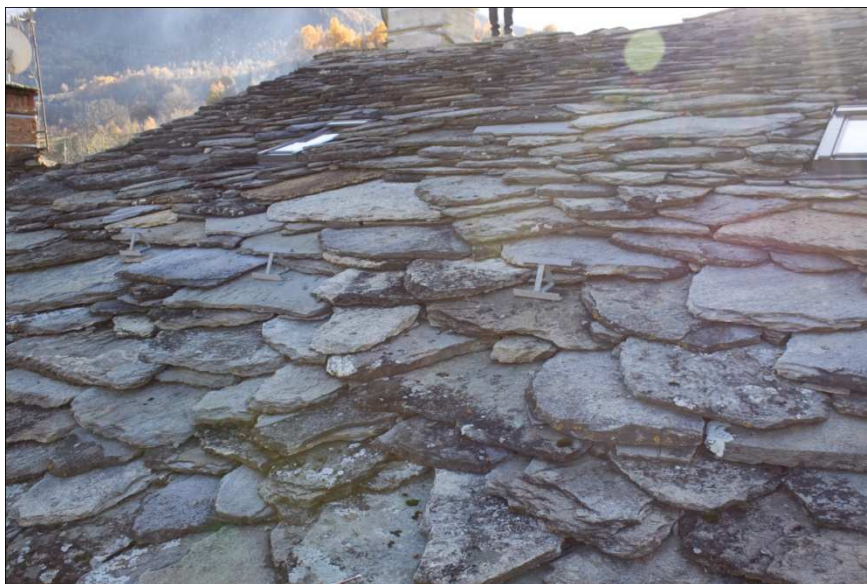
Figura 163 – Stato di conservazione ottimale per la falda esposta a Nord –

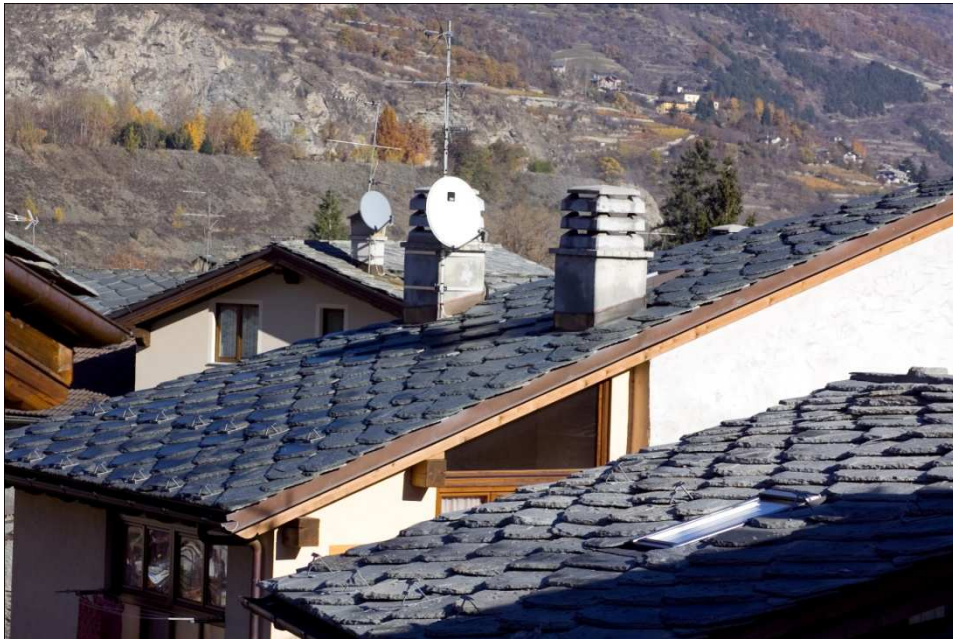
Figura 164 – Falda esposta a Ovest –

La copertura realizzata utilizzando la pizarra verde di Spagna, non presenta evidenti segni di degrado. Il tetto è costituito da un'unica falda esposta a Ovest dove non sono presenti segni evidenti di degrado. Ovviamente il tetto è molto recente e 5 anni non sono sufficienti a evidenziare le possibili patologie di questa losa, tuttavia essendo una losa di recente acquisizione sul mercato valdostano è stato molto difficile trovare degli esempi da studiare.

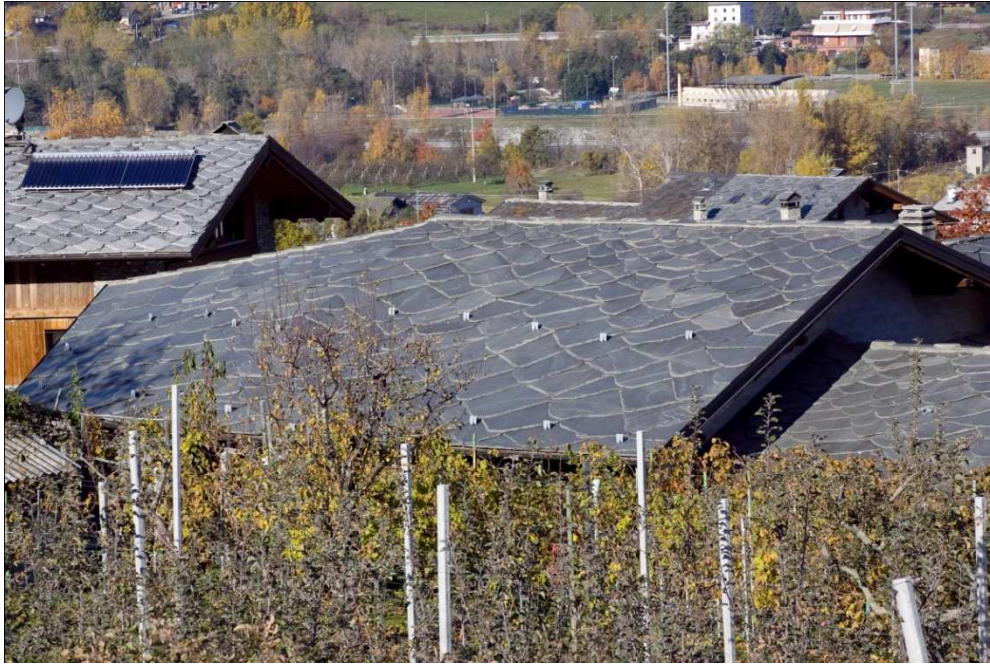
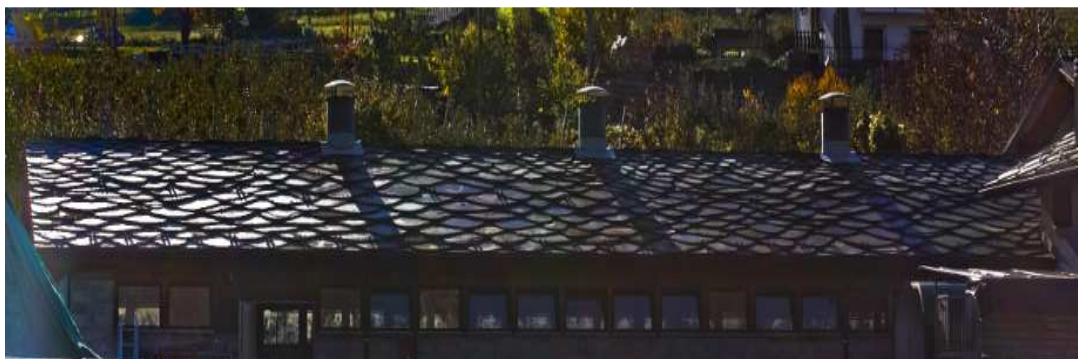
La copertura realizzata utilizzando la quarzite proveniente dal comune di Alta in Norvegia, non presenta evidenti segni di degrado. Le due falde del tetto, anche se esposte una a Nord e l'altra a Sud non presentano rilevanti differenze conseguenti alla differente esposizione, grado di insolazione e persistenza della neve.

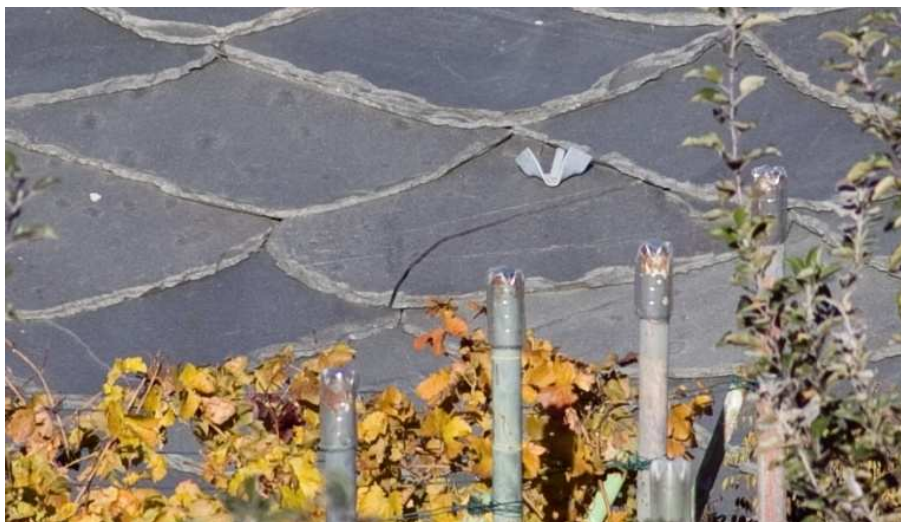
Figura 169 – Losa fratturata sulla falda esposta a Sud sotto il fermaneve –

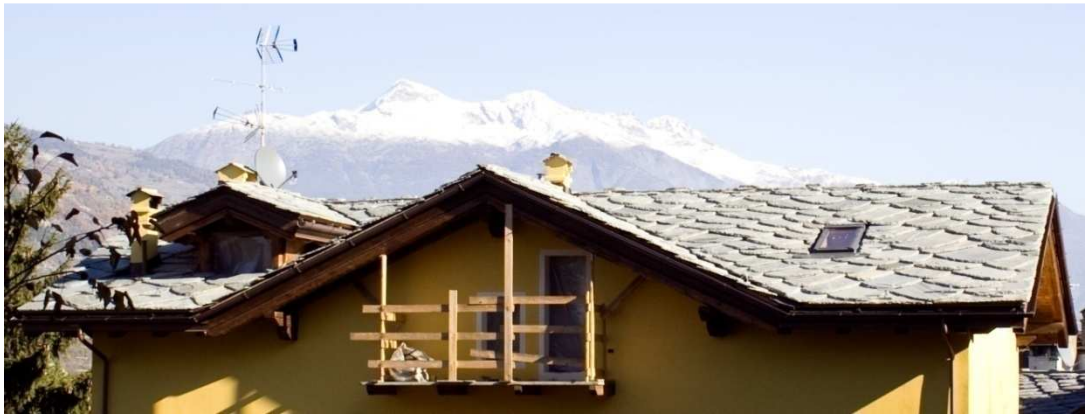
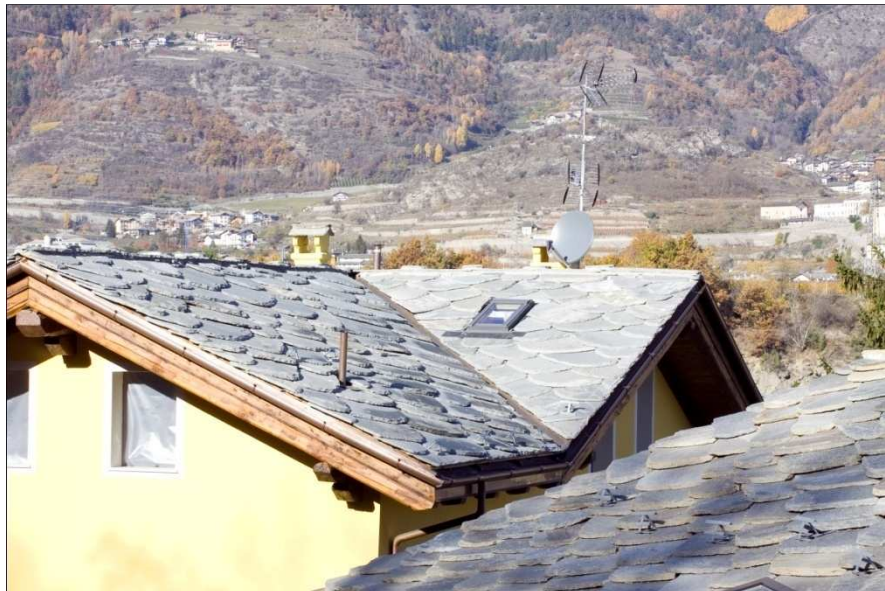
Il materiale si presenta in ottimo stato senza presentare alcuna patologia del materiale o segni di degrado evidenti. Non è stata trovata alcuna fessurazione o losa fratturata. Lo spessore delle lose varia dai 4 ai 6 centimetri e alcune, in particolare quelle posizionate lungo il bordo inferiore del tetto, sono di grandi dimensioni (quasi 1 metro per la dimensione maggiore).

Il materiale non presenta segni di degrado o guasto anche perché è stato posato solamente nel 2009.
