POLITECNICO DI MILANO

**EVOLUZIONE DEL MERCATO DELLE COPERTURE IN
LOSE NELLA REGIONE AUTONOMA VALLE D'AOSTA:
VALORI CULTURALI E PRESTAZIONALI**

Mathieu Champrétavy

Dicembre 2011

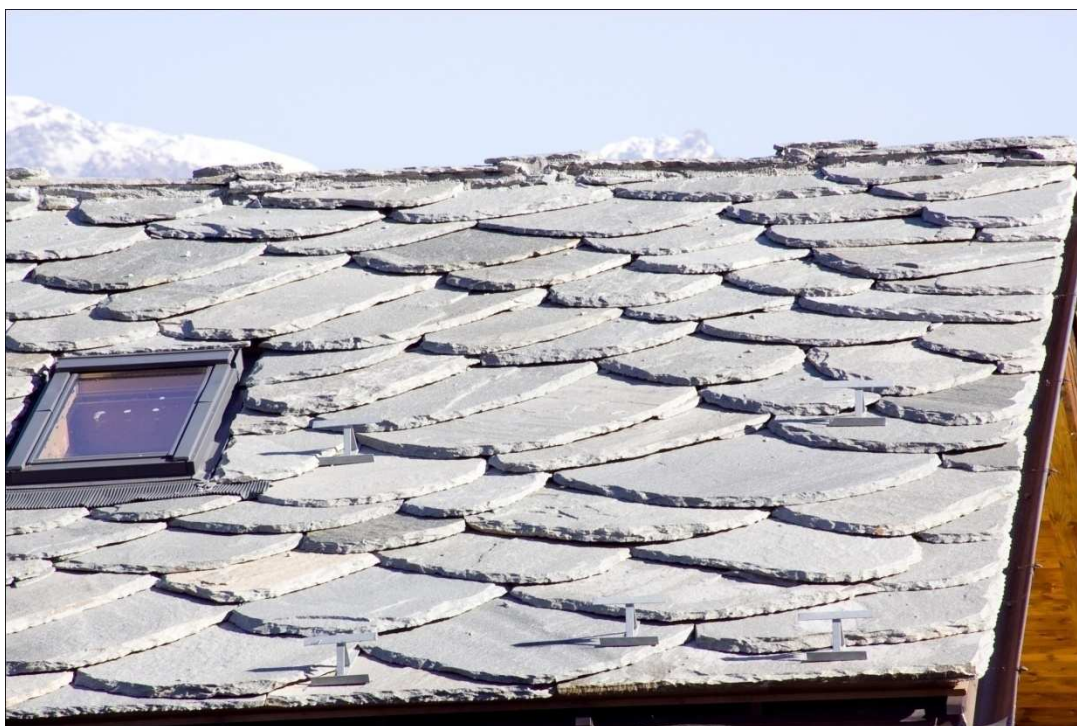
Il colore è rimasto pressoché invariato con delle tendenze al blu scuro, colore che assomiglia molto alle lose estratte in territorio valdostano.

Figura 172 – Particolare del colore delle lose –

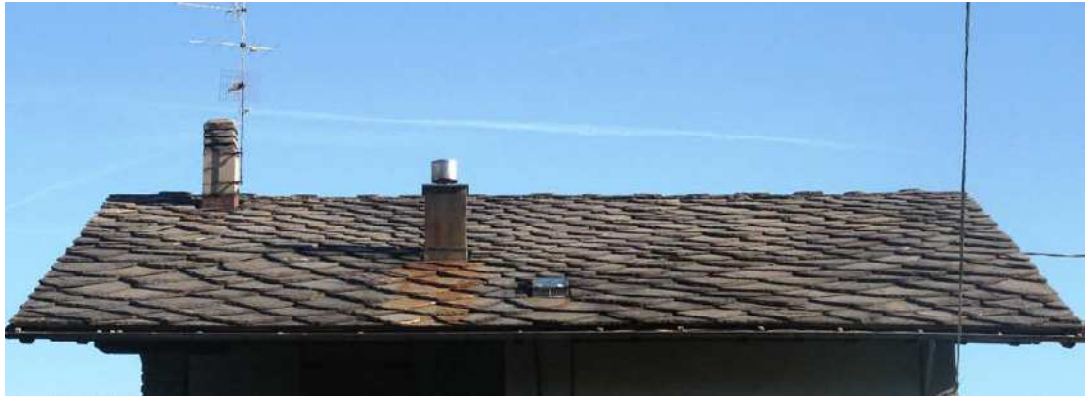
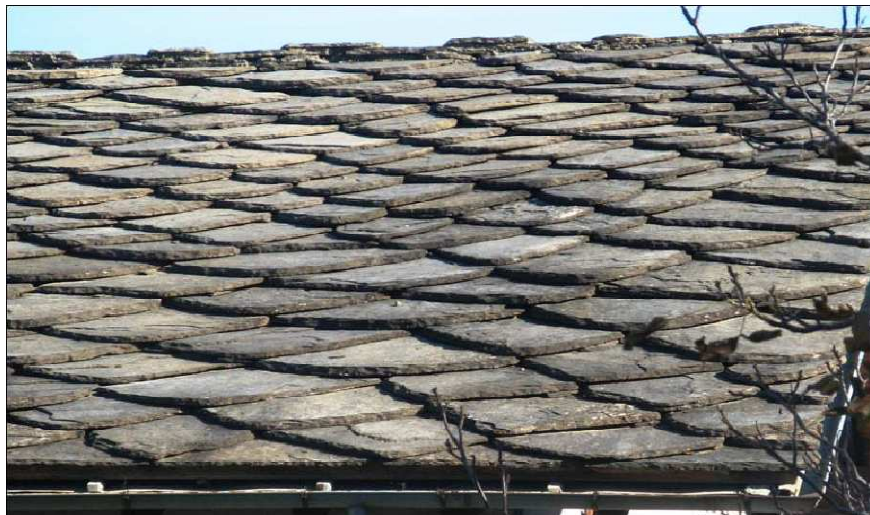
Considerando che le lose hanno ormai superato abbondantemente i trent'anni, dal momento della posa, queste si trovano ancora in un discreto stato di conservazione. Tuttavia vi sono delle lose che mostrano la tendenza a sfogliarsi e a fessurarsi lungo i piani di scistosità; questo fatto potrebbe perciò portare ad un progressivo indebolimento della pietra, poiché queste fessure aprendosi, seppur gradualmente, potrebbero ridurre la resistenza delle lose. Inoltre si notano alcune lose con piccoli distacchi di materiale dall'aspetto alterato che si riduce agevolmente in scaglie minute; questo fatto può essere segno di una situazione di sofferenza del materiale.

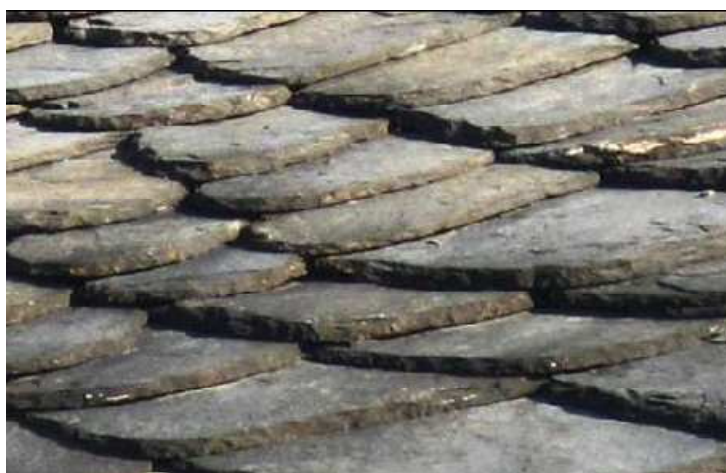
Figura 177 – Particolare della variazione di colore delle lose –
