L'argomento di questa tesi consiste nello studio approfondito di una porzione del complesso architettonico del castello di San Colombano al Lambro, in provincia di Milano, di proprietà comunale. Si è scelto come ambito l'ala Ovest dell'insieme in quanto più interessante dal punto di vista architettonico e storico-artistico ed inoltre per la sua accessibilità e condizioni di degrado e abbandono in cui si presentano alcuni suoi spazi interni. La porzione studiata è composta dal nucleo più antico della torre de Gnocchi e della successiva torre porta denominata Castellana, le quali si saldano assieme a formare un imponente fabbricato di tre piani fuori terra e dal caseggiato più basso realizzato su presistenze nella prima metà del XVII secolo dalla famiglia Barbiano di Belgioioso d'Este. Come punto di partenza dello studio in esame sono stati utilizzati i rilievi precedenti, dai quali si è partiti per realizzare un nuovo rilievo più accurato delle sale interne. Le sale nobili situate al piano terreno sono state rilevate tramite procedimento di raddrizzamento fotografico al fine di poter operare le scelte di conservazione più opportune. Il lavoro si è articolato quindi nelle seguenti fa

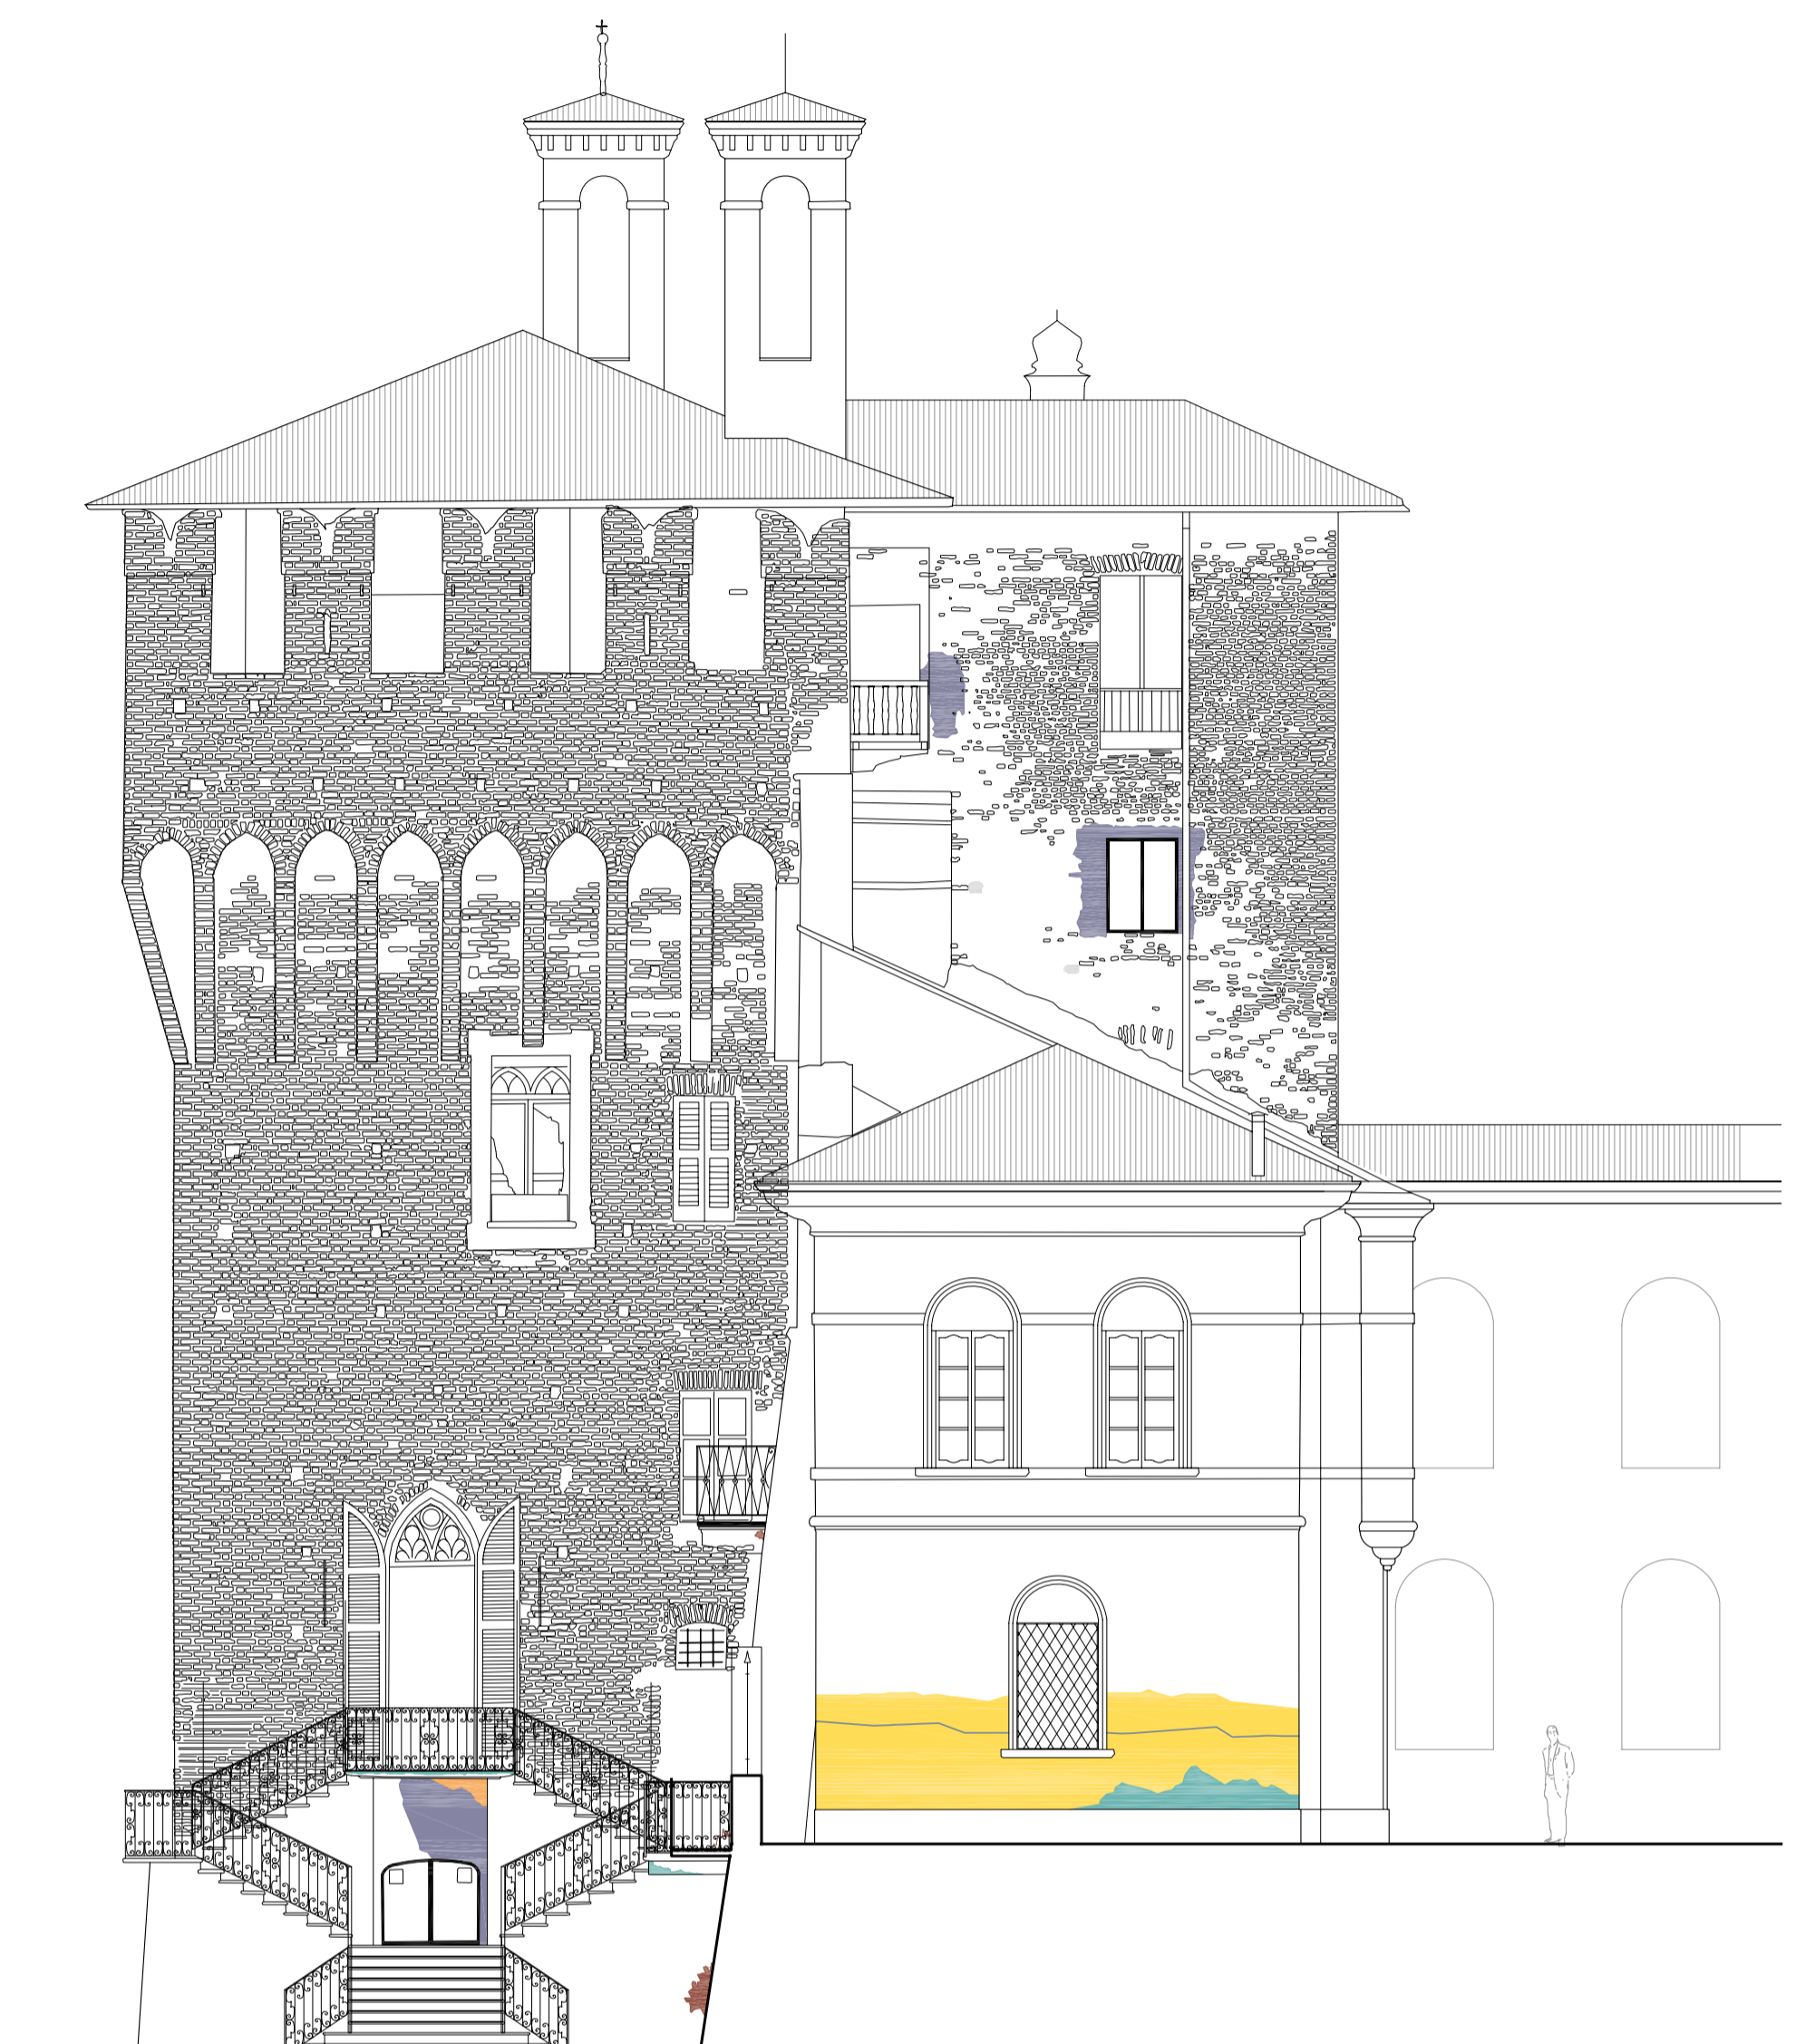
PROSPETTO SUD

Traccia ad andamento verticale. Frequentemente se ne riscontrano numerose ad andamento parallelo.  
CAUSE:  
- Dilavamento da parte dell'acqua piovana di componenti presenti nelle malte.

Decoazione caratterizzata da distacco di granuli o cristalli sotto minime sollecitazioni meccaniche. Il fenomeno è particolarmente evidente nelle arenarie a forte gelività, sottoposte all'azione diretta degli agenti atmosferici.  
CAUSE:  
- Biodeteriogeni;  
- Radici di piante superiori;  
- Infiltrazioni di acqua, risalita capillare;  
- Reazione tra i materiali edili e atmosfera;  
- Degradato di interfaccia tra laterizi e malte.

Soluzione di continuità tra strati di un intonaco, sia tra loro che rispetto al substrato, che prelude, in genere, alla caduta degli strati stessi. Soluzione di continuità tra rivestimento ed impasto o tra due rivestimenti.  
CAUSE:  
- Fenomeni di umidità ascendente, formazione di ghiaccio negli strati più superficiali;  
- Soluzioni di continuità conseguenti alla presenza di fessurazioni;  
- Dilatazioni differenziali tra materiali di supporto e finitura;  
- Errori di posa in opera ed utilizzo di sabbie e malte poco idonee.

Formazione di una o più porzioni laminari, di spessore molto ridotto e subparallele tra loro, dette sfoglie.  
CAUSE:  
- Movimento dell'acqua all'interno del substrato;  
- Applicazione di prodotti vernicianti pellicolanti su supporti tradizionali;  
- Presenza di carbonato di calcio nei laterizi;  
- Azione di microrganismi.

Degradazione che si manifesta con la formazione di soluzioni di continuità nel materiale e che può implicare lo spostamento reciproco delle parti.  
CAUSE:  
- Cicli di gelo e disgelo;  
- Dissesto dell'apparato murario di supporto;  
- Incompatibilità di tipo fisico-meccanico tra supporto e finitura;  
- Dilatazioni differenziali tra materiali di supporto e finitura;  
- Degradato di interfaccia tra laterizi e malte.

Limite di migrazione dell'acqua che si manifesta con la formazione di efflorescenze e/o perdita di materiale. E' generalmente accompagnato da variazioni della saturazione del colore nella zona sottostante.  
CAUSE:  
- Fenomeni di umidità ascendente e di risalita capillare;  
- Caratteristiche di permeabilità all'acqua del materiale edilizio.

Alterazione che si manifesta con pigmentazione accidentale e localizzata della superficie; è correlata alla presenza di materiale estraneo al substrato.  
CAUSE:  
- Biodeteriogeni;  
- Atti di vandalismo.

Caduta e perdita di elementi tridimensionali.  
CAUSE:  
- Fenomeni di umidità ascendente;  
- Consistente presenza di formazioni saline;  
- Soluzioni di continuità conseguenti alla presenza di fessurazioni;  
- Errori di posa in opera ed utilizzo di sabbie e malte poco idonee.

Strato sottile, morbido ed omogeneo, aderente alla superficie e di evidente natura biologica, di colore variabile, per lo più verde. La patina biologica è costituita prevalentemente da microrganismi cui possono aderire polvere, terriccio, ecc...  
CAUSE:  
- Azione di microrganismi autotrofi;  
- Presenza di umidità e acqua;  
- Caratteristiche morfologiche del substrato (scabrosità, asperità, rientranze).

Localzione impiegata quando vi sono licheni, muschi e piante.  
CAUSE:  
- Accumuli di umidità;  
- Attacco di organismi autotrofi (batteri unicellulari, alghe, licheni, piante superiori).

**Opere varie di riparazione e integrazione di elementi mancanti**  
Tali operazioni comprendono il consolidamento e il reintegro di porzioni mancanti nei balconi. Per quanto riguarda gli intonaci si prevedono le seguenti lavorazioni: rimozione di intonaco degradato e non più recuperabile con eventuale scarnitura dei giunti, pulitura, consolidamento e integrazione delle lacune con intonaco raccordato per qualità, colore e livello all'esistente circostante.

**Monitoraggio strutturale**  
Per quanto riguarda il quadro fessurativo presente sulle superfici esterne non si consigliano interventi specifici vista la limitata diffusione del fenomeno. In quei casi dove sono presenti delle fessurazioni di entità rilevante, come ad esempio in corrispondenza di alcune finestre, è consigliabile un monitoraggio strutturale per osservare se si tratta di fenomeni in atto.

**Interventi per favorire l'arieggiamento della base della muratura**  
Nella parte bassa della fabbrica sono evidenti fenomeni degradati dovuti in buona parte alla risalita dell'umidità all'interno delle murature. Sono previsti interventi che favoriscano l'arieggiamento e aumentino la traspirabilità della base della muratura. Gli interventi previsti sugli intonaci sono identici a quelli descritti alla voce esfoliazione del degrado.

**Disinfestazione da piante superiori**  
La presenza di vegetazione sulle strutture della fabbrica è molto limitata e concentrata nel fronte Ovest sui balconi e sulla scarpa della porzione di cinta muraria. Poiché tali piante comportano un degrado sia fisico che chimico è necessaria l'asportazione con irradiazione locale con appropriati diserbanti privi di colorazioni e non oleosi. Nel nostro caso è sufficiente una asportazione meccanica e successiva ripulitura del substrato di crescita.

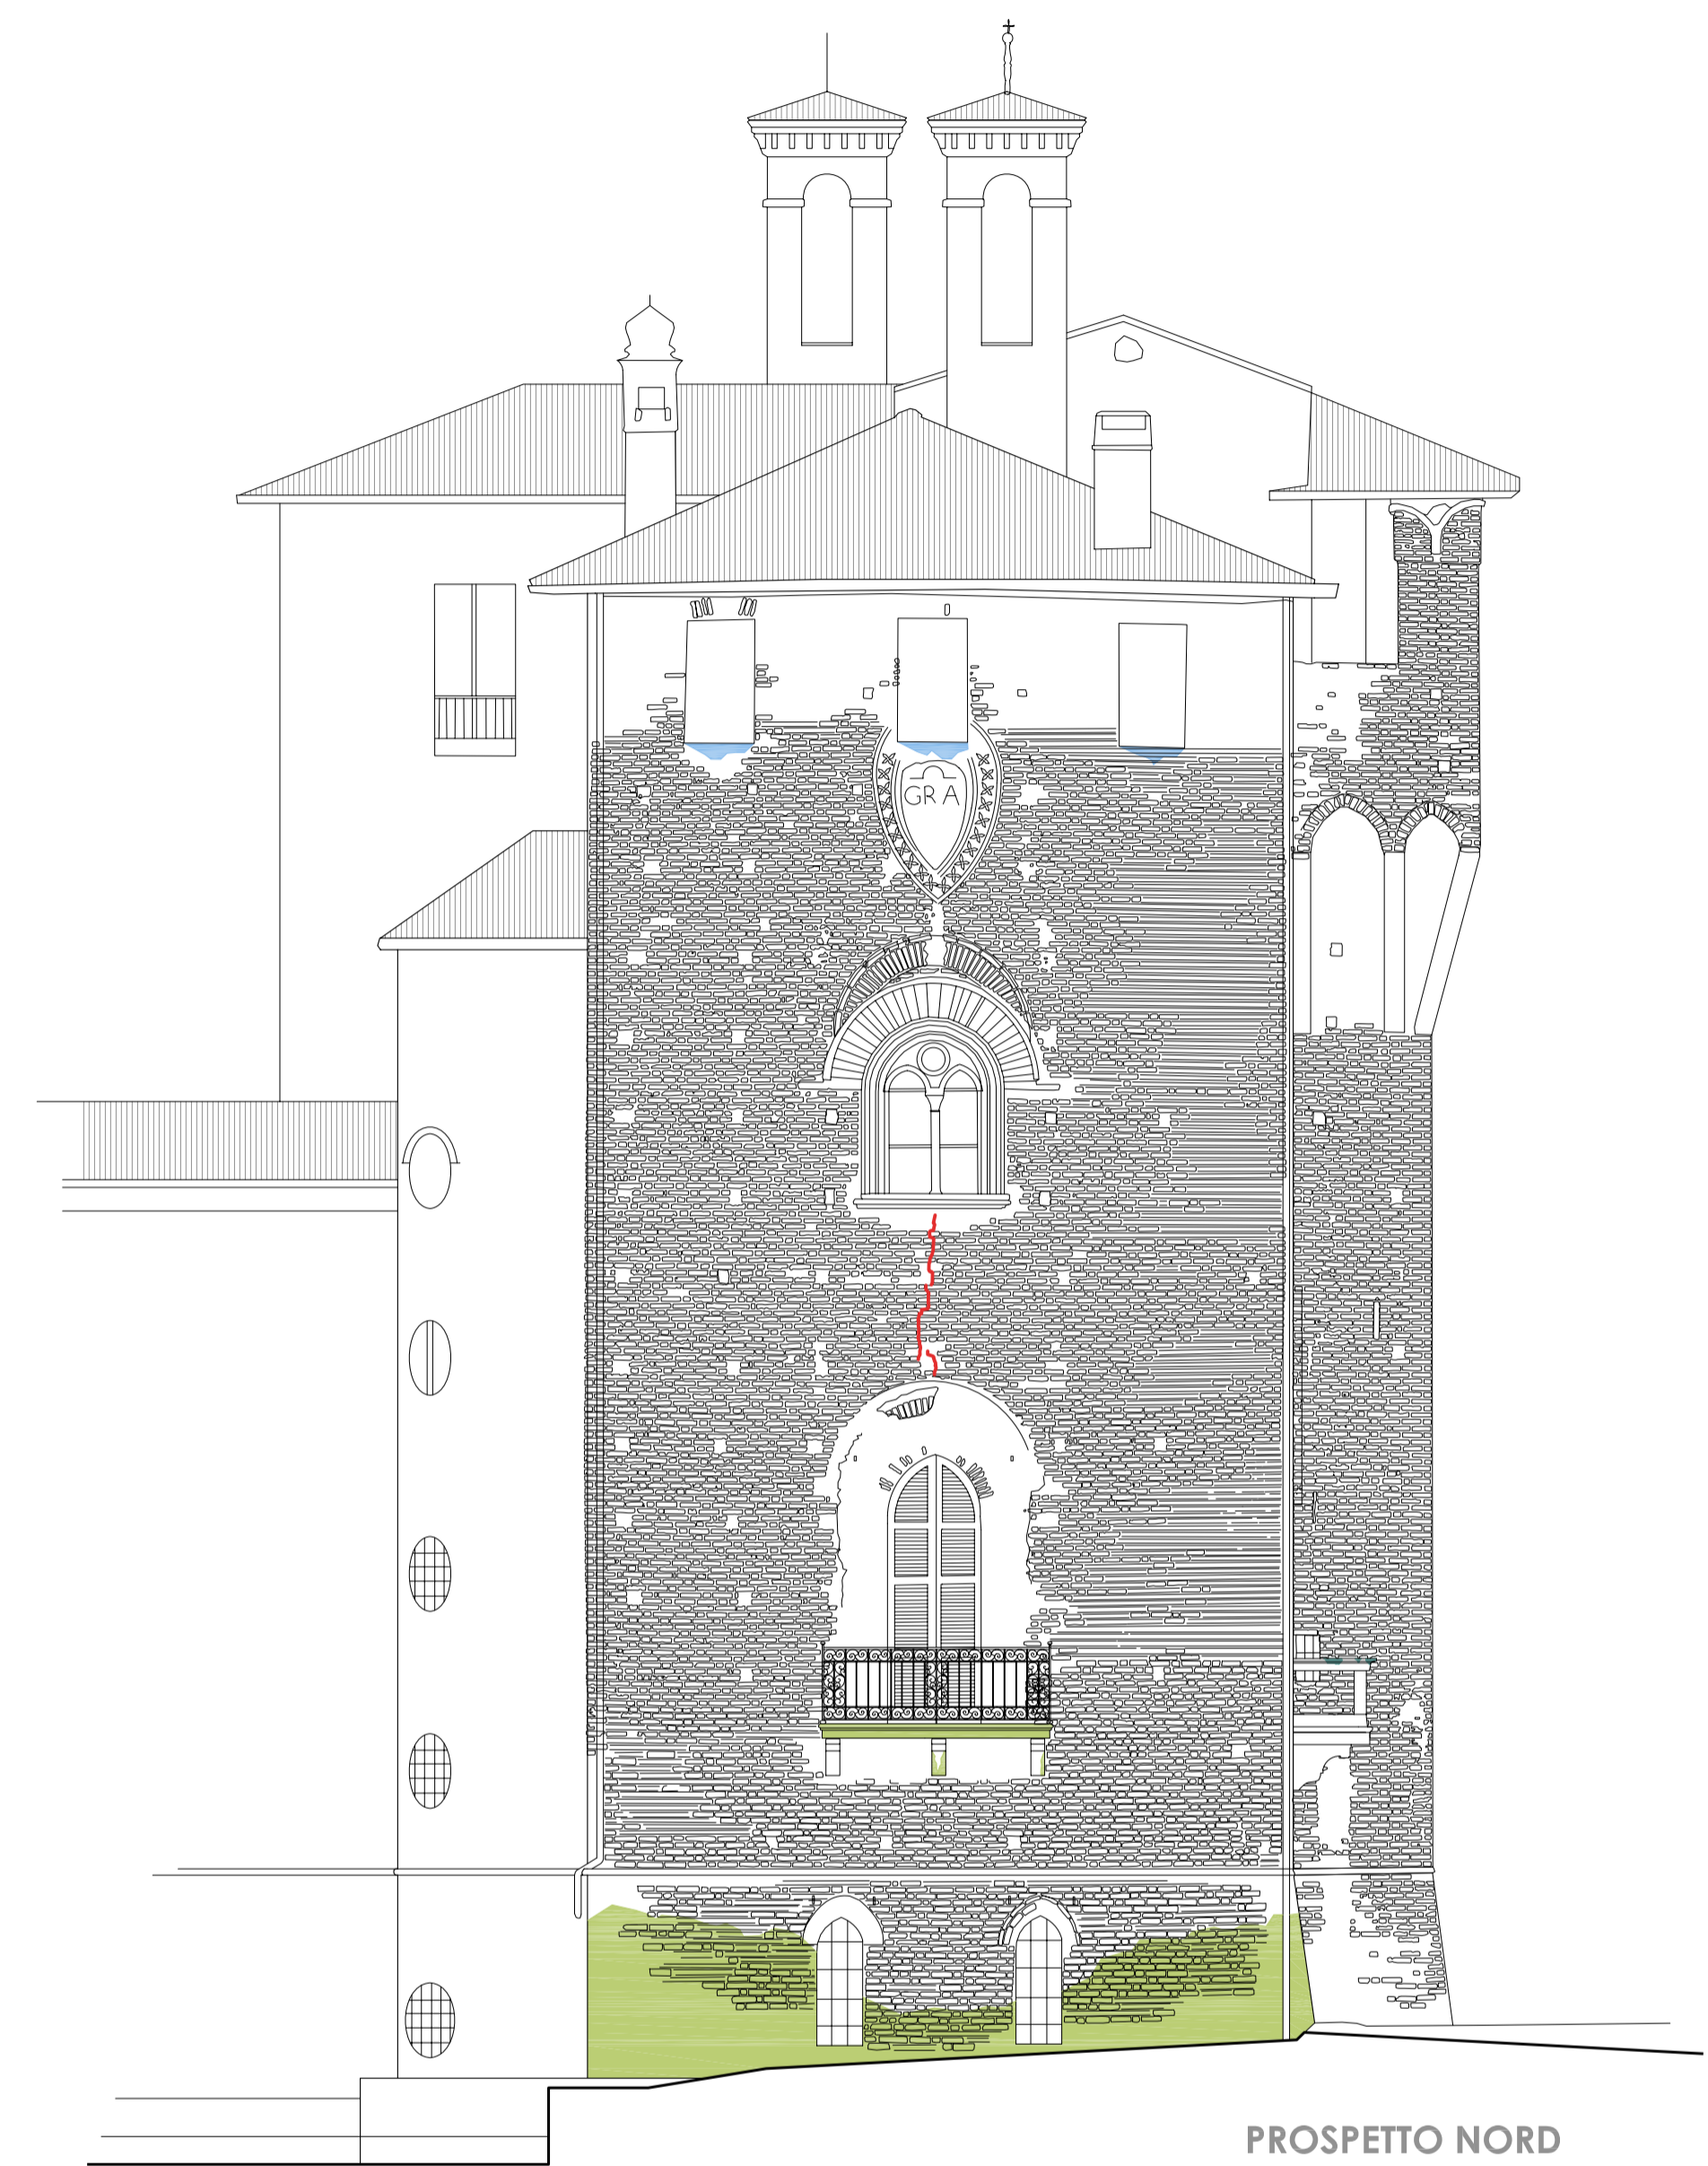
PROSPETTO NORD

Traccia ad andamento verticale. Frequentemente se ne riscontrano numerose ad andamento parallelo.  
CAUSE:  
- Dilavamento da parte dell'acqua piovana di componenti presenti nelle malte.

Decoazione caratterizzata da distacco di granuli o cristalli sotto minime sollecitazioni meccaniche. Il fenomeno è particolarmente evidente nelle arenarie a forte gelività, sottoposte all'azione diretta degli agenti atmosferici.  
CAUSE:  
- Biodeteriogeni;  
- Radici di piante superiori;  
- Infiltrazioni di acqua, risalita capillare;  
- Reazione tra i materiali edili e atmosfera;  
- Degrado di interfaccia tra laterizi e malte.

Soluzione di continuità tra strati di un intonaco, sia tra loro che rispetto al substrato, che prelude, in genere, alla caduta degli strati stessi. Soluzione di continuità tra rivestimento ed impasto o tra due rivestimenti.  
CAUSE:  
- Fenomeni di umidità ascendente, formazione di ghiaccio negli strati più superficiali;  
- Soluzioni di continuità conseguenti alla presenza di fessurazioni;  
- Dilatazioni differenziali tra materiali di supporto e finitura;  
- Errori di posa in opera ed utilizzo di sabbie e malte poco idonee.

Formazione di una o più porzioni laminari, di spessore molto ridotto e subparallele tra loro, dette sfoglie.  
CAUSE:  
- Movimento dell'acqua all'interno del substrato;  
- Applicazione di prodotti vernicianti pericolanti su supporti tradizionali;  
- Presenza di carbonato di calcio nei laterizi;  
- Azione di microrganismi.

Degradazione che si manifesta con la formazione di soluzioni di continuità nel materiale e che può implicare lo spostamento reciproco delle parti.  
CAUSE:  
- Cicli di gelo e disgelo;  
- Dissesto dell'apparato murario di supporto;  
- Incompatibilità di tipo fisico-meccanico tra supporto e finitura;  
- Dilatazioni differenziali tra materiali di supporto e finitura;  
- Degrado di interfaccia tra laterizi e malte.

Limite di migrazione dell'acqua che si manifesta con la formazione di efflorescenze e/o perdita di materiale. E' generalmente accompagnato da variazioni della saturazione del colore nella zona sottostante.  
CAUSE:  
- Fenomeni di umidità ascendente e di risalita capillare;  
- Caratteristiche morfologiche del substrato ed il materiale edizio.

Alterazione che si manifesta con pigmentazione accidentale e localizzata della superficie; è correlata alla presenza di materiale estraneo al substrato.  
CAUSE:  
- Biodeteriogeni;  
- Atti di vandalismo.

Caduta e perdita di elementi tridimensionali.  
CAUSE:  
- Fenomeni di umidità ascendente;  
- Consistente presenza di formazioni saline;  
- Soluzioni di continuità conseguenti alla presenza di fessurazioni;  
- Errori di posa in opera ed utilizzo di sabbie e malte poco idonee.

Strato sottile, morbido ed omogeneo, aderente alla superficie e di evidente natura biologica, di colore variabile, per lo più verde. La patina biologica è costituita prevalentemente da microrganismi cui possono aderire polvere, terriccio, ecc...  
CAUSE:  
- Azione di microrganismi autotrofi;  
- Presenza di umidità e acqua;  
- Caratteristiche morfologiche del substrato (scabrosità, asperità, rientranze).

Localzione impiegata quando vi sono licheni, muschi e piante.  
CAUSE:  
- Accumuli di umidità;  
- Attacco di organismi autotrofi (batteri unicellulari, alghe, licheni, piante superiori).

**Opere varie di riparazione e integrazione di elementi mancanti**  
Tali operazioni comprendono il consolidamento e il reintegro di porzioni mancanti nei balconi. Per quanto riguarda gli intonaci si prevedono le seguenti lavorazioni: rimozione di intonaco degradato e non più recuperabile con eventuale scarrittatura dei giunti, pulitura, consolidamento e integrazione delle lacune con intonaco raccordato per qualità, colore e livello all'esistente circostante.

**Monitoraggio strutturale**  
Per quanto riguarda il quadro fessurativo presente sulle superfici esterne non si consigliano interventi specifici vista la limitata diffusione del fenomeno. In quei casi dove sono presenti delle fessurazioni di entità rilevante, come ad esempio in corrispondenza di alcune finestre, è consigliabile un monitoraggio strutturale per osservare se si tratta di fenomeni in atto.

**Interventi per favorire l'arieggiamento della base della muratura**  
Nella parte bassa della fabbrica sono evidenti fenomeni degradati dovuti in buona parte alla risalita dell'umidità all'interno delle murature. Sono previsti interventi che favoriscano l'arieggiamento e aumentino la traspirabilità della base della muratura. Gli interventi previsti sugli intonaci sono identici a quelli descritti alla voce esfoliazione del degrado.

**Disinfestazione da piante superiori**  
La presenza di vegetazione sulle strutture della fabbrica è molto limitata e concentrata nel fronte Ovest sui balconi e sulla scarpa della porzione di cinta muraria. Poiché tali piante comportano un degrado sia fisico che chimico è necessaria l'asportazione con irradiazione locale con appropriati diserbanti privi di colorazioni e non oleosi. Nel nostro caso è sufficiente una asportazione meccanica e successiva ripulitura del substrato di crescita.

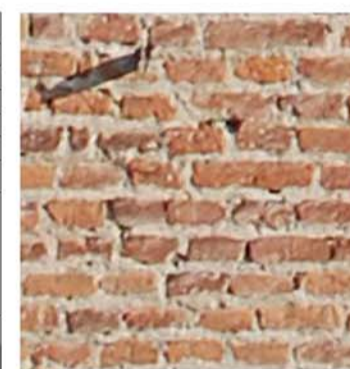
Scheda di Unità Stratigrafica Muraria **USM - 44**

LOCALIZZAZIONE	DESCRIZIONE DELLA UNITA'	RELAZIONE STRATIGRAFICA
Torre Castellana	VERTICALE	Muro
	ORIZZONTALE	USUALE A
	INTERFACCIALE	SI APPOGGIA A
	PATOLOGIE:	LE SI APPOGGIA A SI ADDOSSA A TAGLIATO DA COPRE
DESCRIZIONE DELLA TECNICA COSTRUTTIVA E APPARECCHIO: Muratura in laterizi disposti prevalentemente di testa.		DESCRIZIONE DEI MATERIALI: Laterizi di color arancione-bruno e malta di calce. La dimensione dei laterizi è variabile, generalmente di piccole dimensioni.
OSSERVAZIONI: L'unità 44 è contemporanea alla costruzione della finestra a fianco realizzazione della spalla e tampona l'apertura precedente che connetteva le sale interne con il giardino inferiore attraverso una scala in pietra.

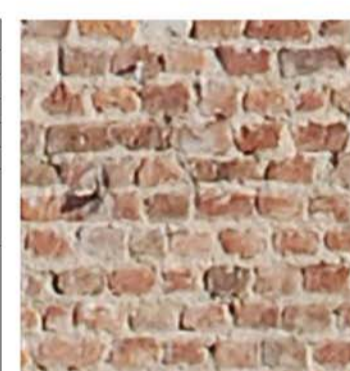
Scheda di Unità Stratigrafica Muraria **USM - 46**

LOCALIZZAZIONE	DESCRIZIONE DELLA UNITA'	RELAZIONE STRATIGRAFICA
Torre Castellana	VERTICALE	Muro
	ORIZZONTALE	USUALE A
	INTERFACCIALE	SI APPOGGIA A
	PATOLOGIE:	LE SI APPOGGIA A SI ADDOSSA A TAGLIATO DA COPRE
DESCRIZIONE DELLA TECNICA COSTRUTTIVA E APPARECCHIO: Muratura in laterizi disposti quasi esclusivamente di testa con una tessitura regolare.		DESCRIZIONE DEI MATERIALI: Laterizi di dimensioni ridotte sono di color bruno e bruno chiaro con malta di calce.
OSSERVAZIONI: L'unità 46 è riferibile alla chiusura dell'originario accesso carnabile dotato di ponte levatoio.

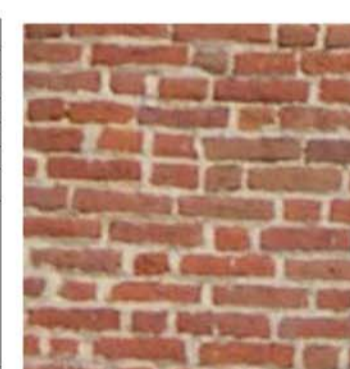
Scheda di Unità Stratigrafica Muraria **USM - 80**

LOCALIZZAZIONE	DESCRIZIONE DELLA UNITA'	RELAZIONE STRATIGRAFICA
Muraglia Ovest	VERTICALE	Muro con scappa
	ORIZZONTALE	USUALE A
	INTERFACCIALE	SI APPOGGIA A
	PATOLOGIE:	LE SI APPOGGIA A SI ADDOSSA A TAGLIATO DA COPRE
DESCRIZIONE DELLA TECNICA COSTRUTTIVA E APPARECCHIO: Muratura in laterizi con apparecchiatura alla senese. Scappa in muratura con cordolo di forma toica (redondone) inclinato rispetto all'orizzontale secondo l'andamento di tutta la muraglia Ovest.		DESCRIZIONE DEI MATERIALI: Laterizi di colorazione dal rosso bruno all'arancione e malta di calce. La dimensione dei laterizi è di 29 x 12 x 7 cm.
OSSERVAZIONI: Questa unità apparteneva alla cinta muraria difensiva successivamente inglobata negli edifici successivi. I giunti di malta sono stati ristilati interamente in anni recenti.

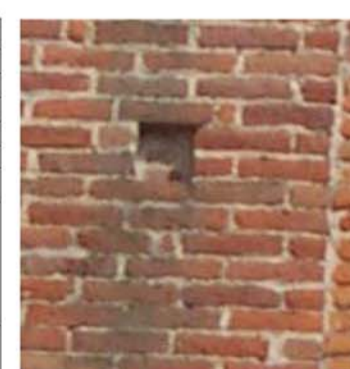
Scheda di Unità Stratigrafica Muraria **USM - 83**

LOCALIZZAZIONE	DESCRIZIONE DELLA UNITA'	RELAZIONE STRATIGRAFICA
Muraglia Ovest	VERTICALE	Muro
	ORIZZONTALE	USUALE A
	INTERFACCIALE	SI APPOGGIA A
	PATOLOGIE:	LE SI APPOGGIA A SI ADDOSSA A TAGLIATO DA COPRE
DESCRIZIONE DELLA TECNICA COSTRUTTIVA E APPARECCHIO: Muratura in laterizi con apparecchiatura alla senese.		DESCRIZIONE DEI MATERIALI: Laterizi di color rosso bruno vivo e malta di calce. La dimensione dei laterizi è di 29 x 12 x 7 cm.
OSSERVAZIONI: L'unità descritta corrisponde alla sopraelevazione di due merli della muraglia Ovest. La sopraelevazione parziale della cortina muraria con merli di differente larghezza e sprovvisti di feritoie (giunti di funzione difensiva) potrebbe far pensare alla necessità da parte dei condottori di macchinare e proteggere il sistema di canoscio e macchinose che permettevano alle dette artigiane di essere portate ai piani superiori delle torri tramite un vano arancio visibile nel prospetto Sud della porzione studiata.

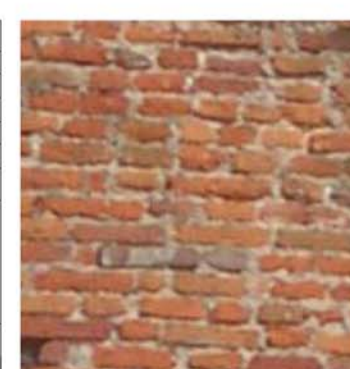
Scheda di Unità Stratigrafica Muraria **USM - 86**

LOCALIZZAZIONE	DESCRIZIONE DELLA UNITA'	RELAZIONE STRATIGRAFICA
Muraglia Ovest	VERTICALE	Muro
	ORIZZONTALE	USUALE A
	INTERFACCIALE	SI APPOGGIA A
	PATOLOGIE:	LE SI APPOGGIA A SI ADDOSSA A TAGLIATO DA COPRE
DESCRIZIONE DELLA TECNICA COSTRUTTIVA E APPARECCHIO: Muratura in laterizi disposti principalmente di testa.		DESCRIZIONE DEI MATERIALI: Laterizi di piccole dimensioni di color arancione vivo e malta di calce.
OSSERVAZIONI: Le unità 85 e 86 sono riferibili alla chiusura degli intermerli per la realizzazione di un unico livello di appoggio per l'orditura in legno della copertura del corpo ottocentesco.

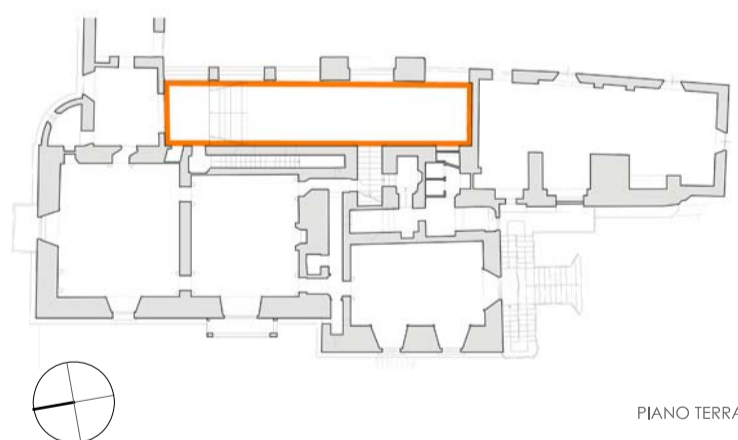
INTERVENTI CONSERVATIVI

Il rilevamento del quadro fessurativo della galleria d'armi ha messo in luce in questo ambiente la gravità del degrado strutturale delle volte. Le lesioni di maggiore entità sono concentrate in chiave alle volte e sui lembi perimetrali in adiacenza del muro Ovest. Per ottenere un quadro diagnostico più completo ed esauriente è consigliabile effettuare un monitoraggio strutturale delle volte. Il tentativo di consolidamento operato in anni precedenti con iniezioni e stuccature cementizie sembra non avere risolto il problema ma semplicemente ha modificato la dinamica del fenomeno senza arrestarla. Si sono quindi aperte nuove lesioni e in alcune zone riaperte quelle precedentemente cementate. Le fessure si presentano a spigoli vivi a suggerire l'ipotesi di un meccanismo tuttora attivo di formazione di cerniere nel sistema ad arco.

Come primo intervento da realizzare vi è la rimozione dei carichi permanenti presenti al piano superiore quali tramezzi in mattoni pieni e il rifacimento della pavimentazione e del massetto del primo piano con materiali più leggeri. In contemporanea ai lavori di rimozione del pavimento si dovrà intervenire in estradosso alle volte con una serie di interventi di consolidamento quali: l'inserimento di catene estradossali e/o la costruzione di frenelli nei rinfianchi. Per quanto riguarda le superfici interne è stato previsto di rimuovere tutti i rappezzamenti cementizi e tutte le parti degli intonaci in opera che si presentano in avanzato stato di degrado e per cui non può essere ipotizzabile un intervento di consolidamento. È auspicabile la risarcitura degli intonaci con nuovi intonaci realizzati a base di calce, coerenti con quelli esistenti per grana e stesura. Nei distacchi dello strato più superficiale in gesso sono comparse delle porzioni di decorazioni e affreschi relative ad epoche precedenti (affresco raffigurante il territorio circostante).

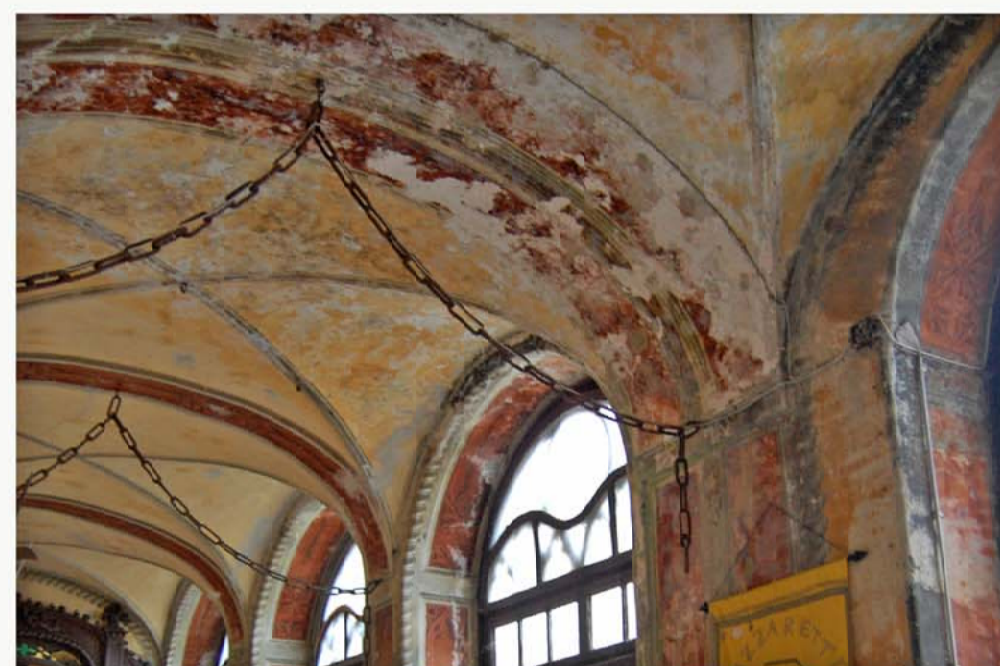
VOLTE A CROCIERA DELLA GALLERIA D'ARMI

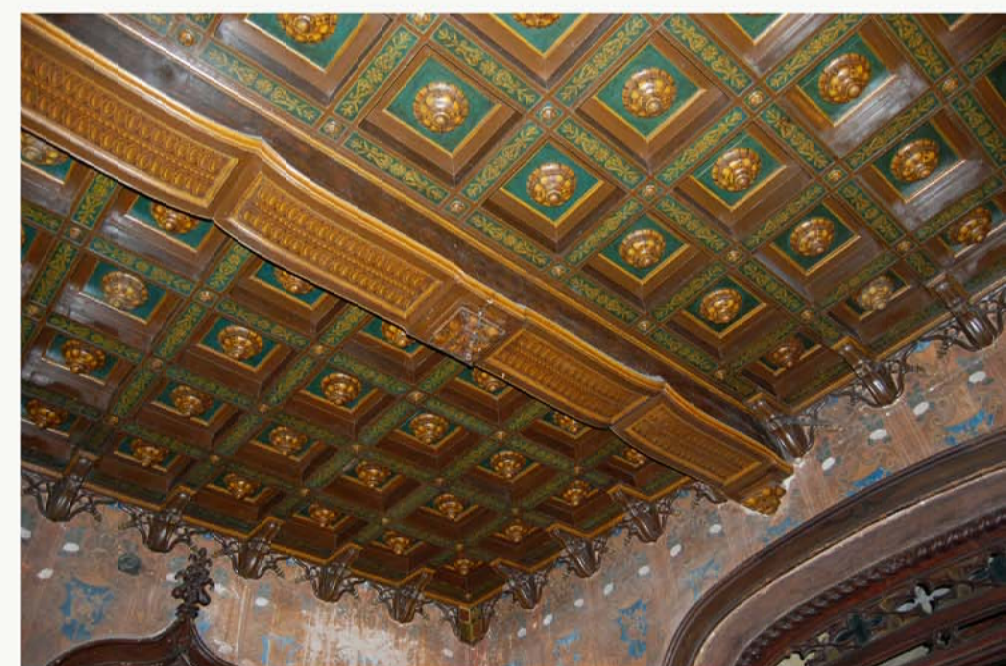
SOFFITTO A CASSETTONI DIPINTO DELL'ANTICAMERA

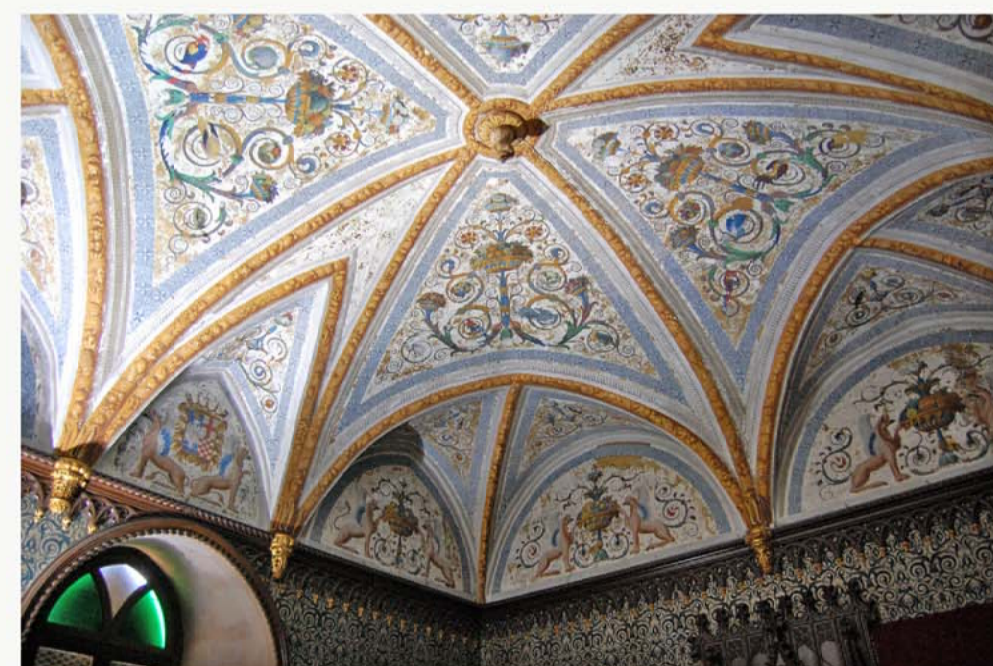
VOLTA A PADIGLIONE CON UNGHIE NELLA SALA AZZURRA

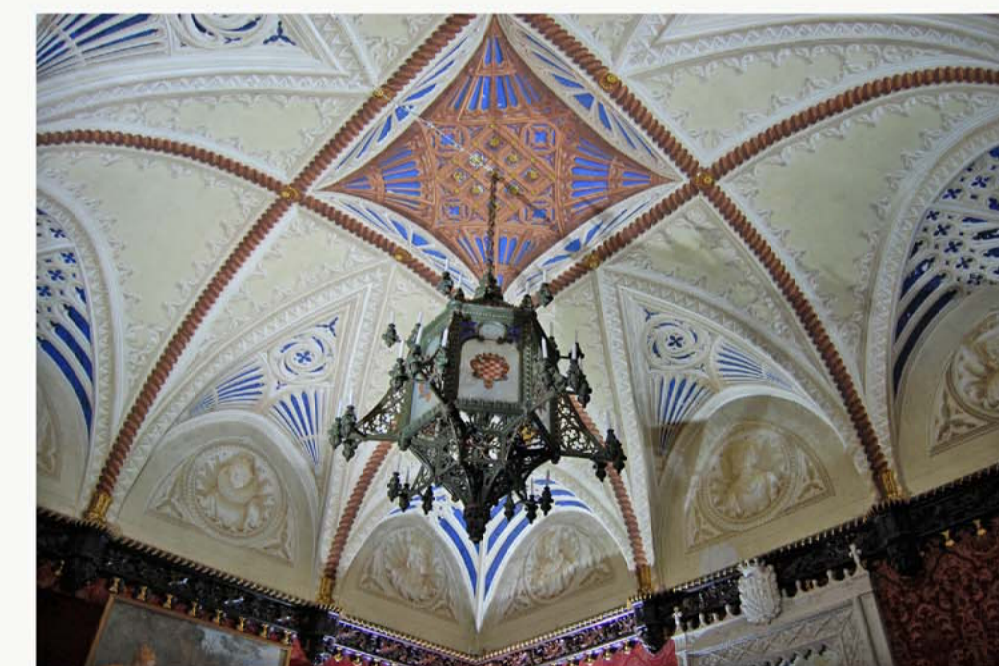
VOLTA A PADIGLIONE CON UNGHIE NELLA SALA ROSSA

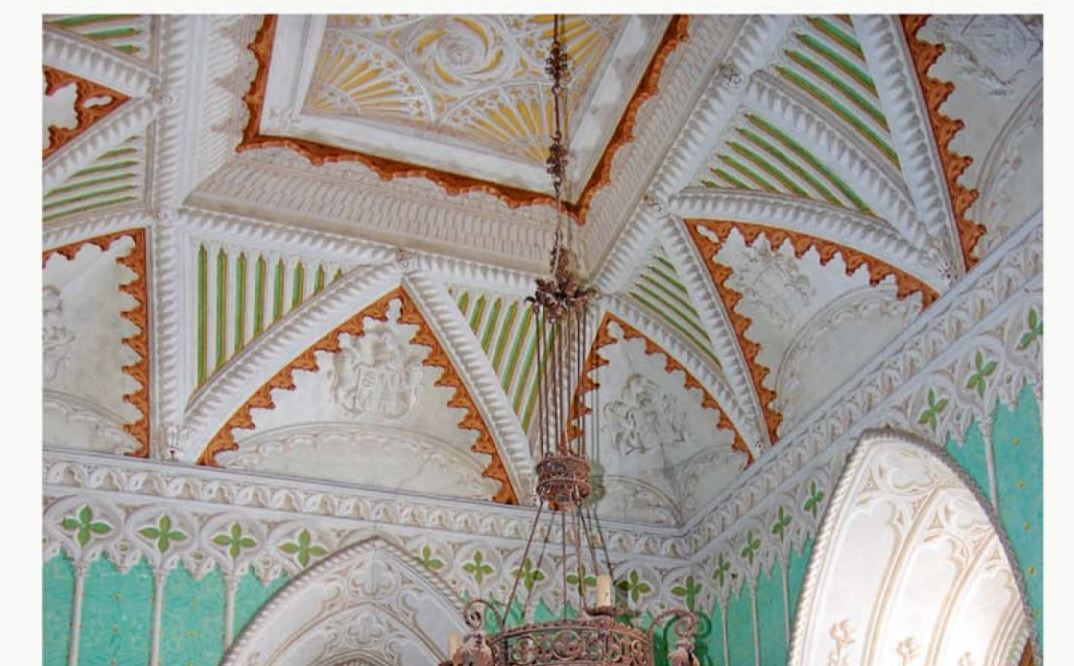
VOLTA A SCHIFO NELLA SALA VERDE
