CASA PANIZZA : Stanza di ingresso

IL BORGO ABBANDONATO
DI BALESTRINO:

STUDIO DELLO STATO
DI DEGRADO E DEL RECUPERO
DELLA CASA - BOTTEGA
APPARTENENTE ALLA
FAMIGLIA PANIZZA

STUDIO DEL DEGRADO
TAV. 3 A - Rif. Scheda N.5

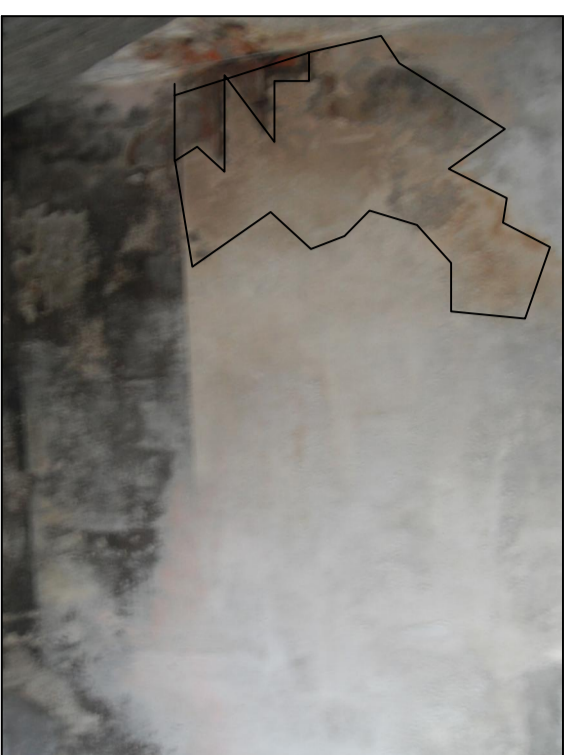
Dettaglio del degrado della parete

PROCESSI DI DEGRADO RISCONTRATI:

Mancanza
-

Tracce di impianto elettrico
-

Efflorescenza
-

Alterazione cromatica
-

Fessurazione / fratturazione

Materiali affetti da degrado:

Trave della cornice della porta
-

mattoni a vista
