POLITECNICO DI MILANO

Corso di laurea magistrale in Ingegneria dei sistemi edilizi

**Comportamento sismico delle
strutture lignee di copertura:
la chiesa di San Biagio Amiterno a
L'Aquila.**

On the 6th of April 2009 a strong earthquake hit the city of L'Aquila. In the city centre many of the heritage buildings of the area were damaged, as churches and palaces: the church of San Biagio Amiterno, case study of this thesis, is one of those.

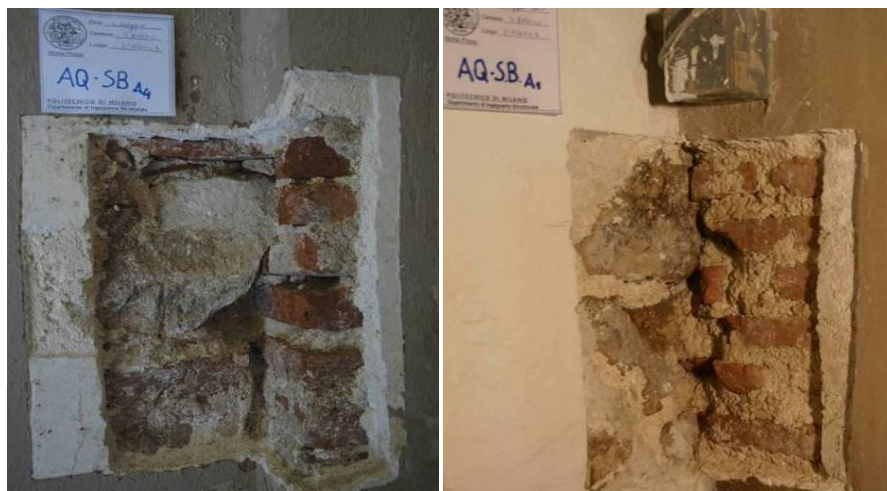
Figura 2-3 Prove eseguite sulla muratura

1. Dalle prove soniche si è ottenuta una densità alta rispetto al altre murature dello stesso tipo, per tanto si può dedurre che la muratura presenta pochi vuoti;
2. Le prove radar hanno confermato quanto riscontrato dalle prove soniche. Inoltre grazie a queste, si è potuto aggiungere che, tra la muratura di facciata e quella di controfacciata appunto, i vuoti che avrebbero potuto esserci sono presumibilmente stati riempiti con piccole pietre o malta;
3. Gli scassi eseguiti mostrano una muratura piuttosto compatta;
4. La prova con martinetto piatto (semplice e doppio) ha mostrato quanto la muratura di controfacciata sia poco caricata, presumibilmente perché la funzione portante è demandata alla muratura di facciata.

Per quanto concerne le malte, l'analisi chimica mostra che il legante è a base di calce aerea e l'aggregante è calcareo. Infine gli ammorsamenti risultano essere stati ben realizzati.

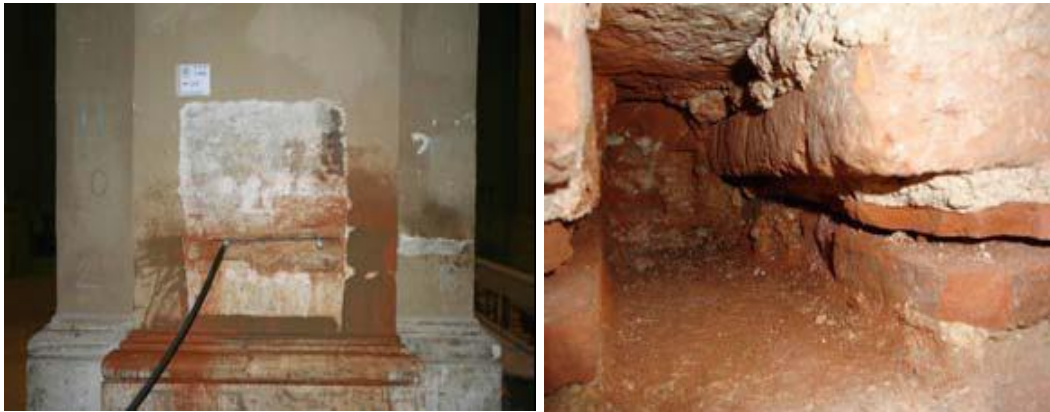
Figura 2-4 Prove eseguite sui pilastr

- Prove soniche di trasparenza dalle quali sono stati ottenuti valori di velocità disomogenei i quali potrebbero essere causati dalla presenza di vuoti localizzati, probabilmente causati da buche pontai
- Le endoscopie condotte hanno messo in evidenza, nella maggior parte dei casi, la presenza di laterizi nella parte esterna e conci di pietra intervallati da giunti di malta nella restante sezione;
- Prove termografiche;
- Prove con martinetti piatti che sono serviti a ricavare lo stato di sforzo (mediamente pari a $0,6 \text{ N/mm}^2$).

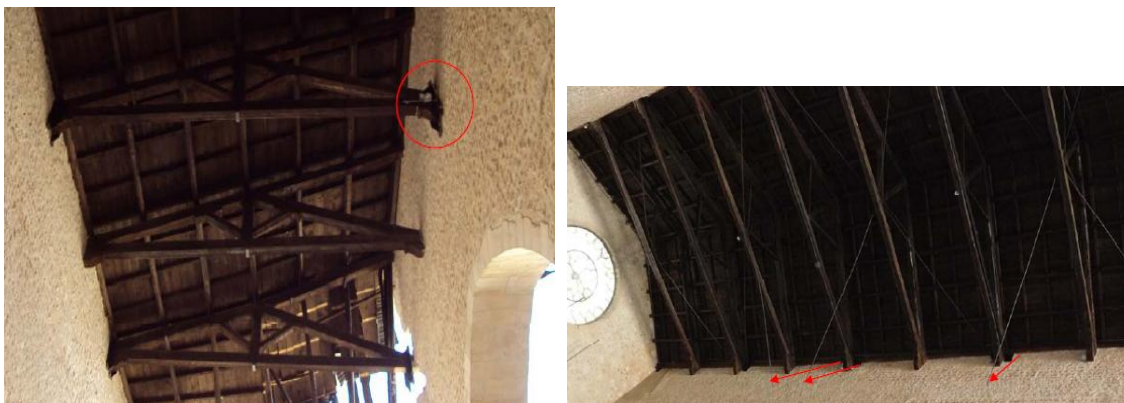
Figura 3-13 Danni relativi alla copertura della chiesa di Santa Maria di Collemaggio

Infine per quanto concerne la chiesa di Santa Maria di Collemaggio, dai sopralluoghi effettuati dal dipartimento di Ingegneria delle strutture, delle acque e del terreno dell'Università dell'Aquila in collaborazione con il dipartimento di Ingegneria Strutturale e Geotecnica dell'Università La Sapienza e il CNR ITC, dell'Aquila, i danni rilevati riguardano principalmente il crollo di parte del presbiterio, la formazione di lesioni su alcuni pilastri, il crollo della copertura, dell'arco trionfale e dei pilastri del transetto.

Inoltre, il crollo del transetto ha causato il distacco di due dei quattro punti di attacco del dissipatore posto in prossimità del transetto. Sulla navata laterale sinistra si è rilevato il crollo del profilato a C posto al di sotto della catena della capriata in legno che sostiene la copertura. Nella navata laterale destra a partire dal transetto e in modo meno evidente andando verso la facciata principale, si è verificato il distacco delle piastre di ancoraggio dei correnti lignei inferiori delle capriate accompagnato dallo sfilamento parziale dei tirafondi dalla parete,

questo è tipico del meccanismo di risposta trasversale dell'aula. La sua attivazione è sicuramente favorita dall'elevata snellezza dei muri longitudinali, maggiormente quelli interni, caratterizzati anche dalla presenza di archi, dalla mancanza di elementi in grado di agire come contrafforti esterni e quindi impedire la rotazione fuori del piano delle pareti.
