2- I MOLINI DELLA MARTESANA

2-I MOLINI DELLA MARTESANA: IL MOLINO BUSCA

2- IL MARTESANA E I SUOI MOLINI: MOLINO BUSCA

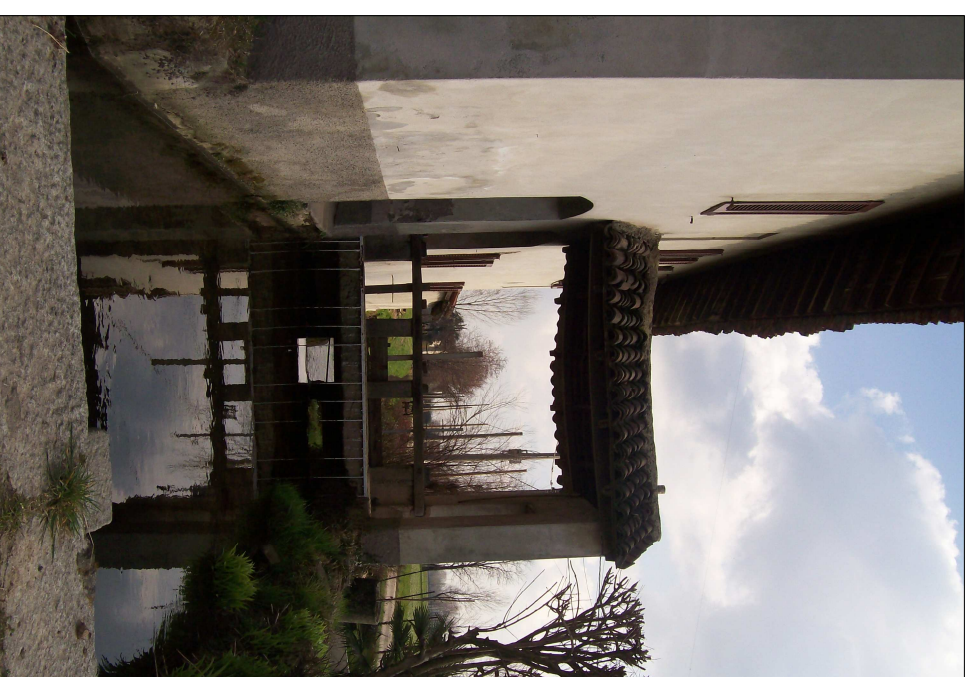
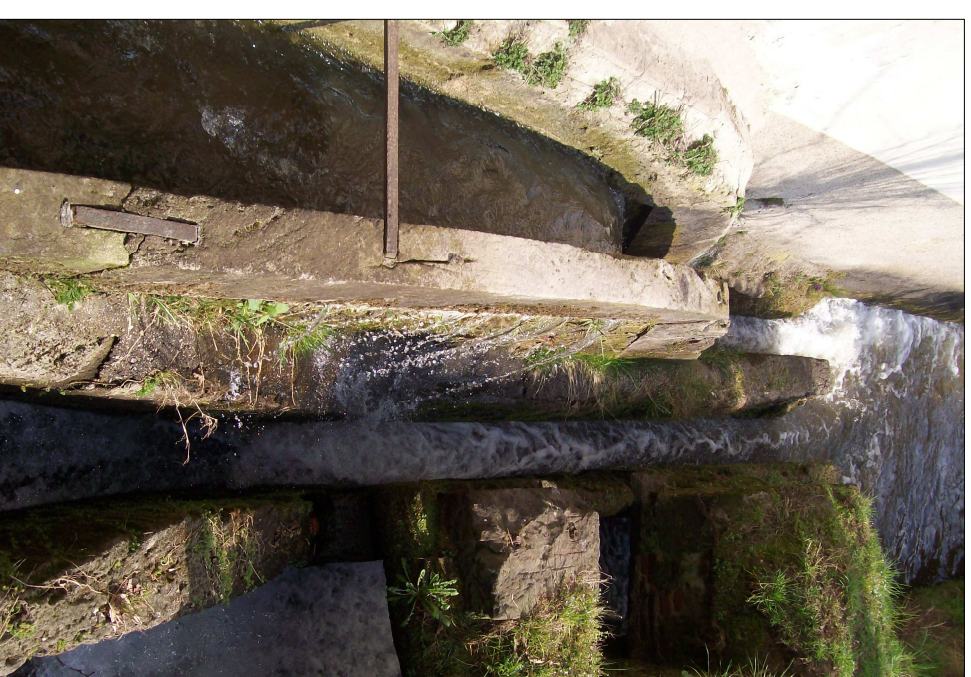
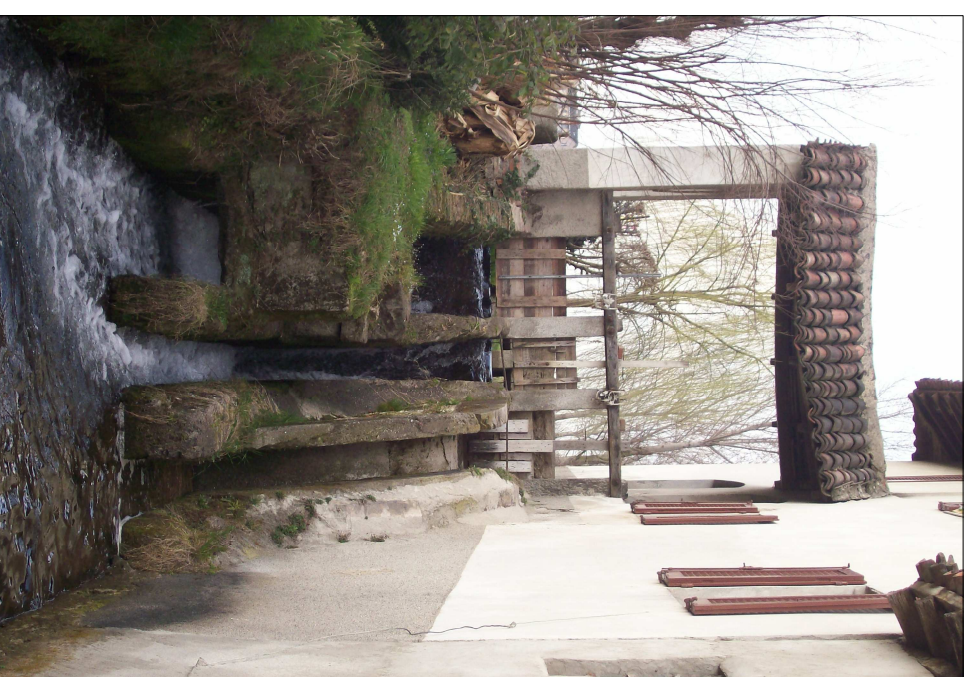
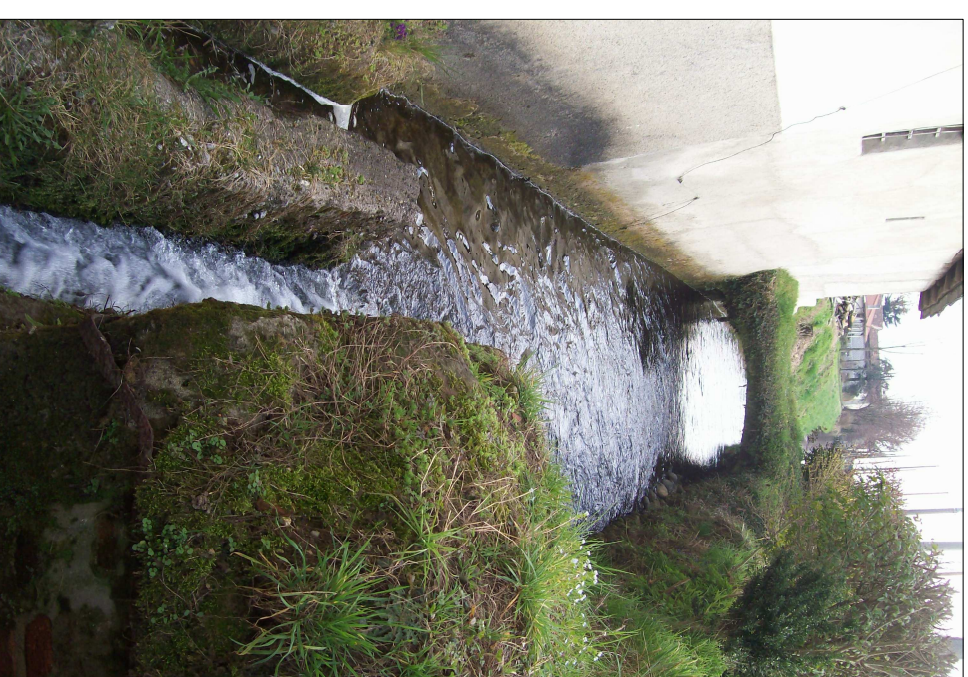
buono <input type="checkbox"/>		aggiunta di parti nuove <input checked="" type="checkbox"/>	
sufficiente <input checked="" type="checkbox"/>		interventi errati <input type="checkbox"/>	
pessimo <input type="checkbox"/>		assenza di interventi <input checked="" type="checkbox"/>	
LAVORAZIONI EFFETTUATE		presenza della ruota <input type="checkbox"/>	
torchio <input checked="" type="checkbox"/>			
pila da riso <input type="checkbox"/>			
macina per cereali <input checked="" type="checkbox"/>			
USO ATTUALE			
Attualmente la struttura del molino è utilizzata come abitazione dell'azienda agricola in cui è inserito.			
uso energetico <input type="checkbox"/>			
uso turistico <input type="checkbox"/>			
USO STORICO			
Il molino in analisi era utilizzato fino a circa metà del secolo scorso come macina per cereali e torchio per i semi di lino.

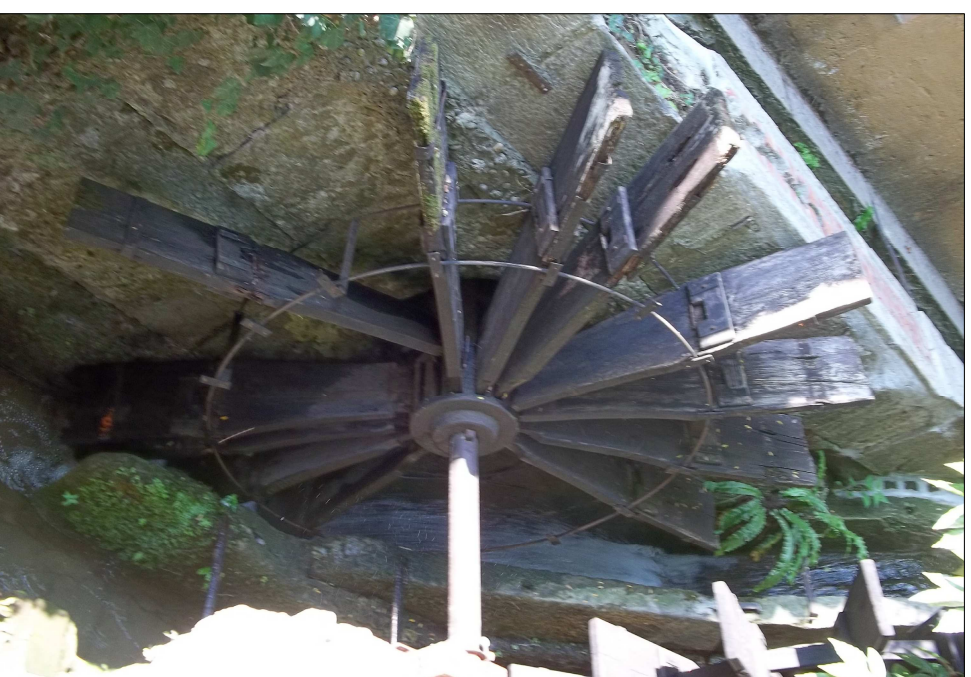
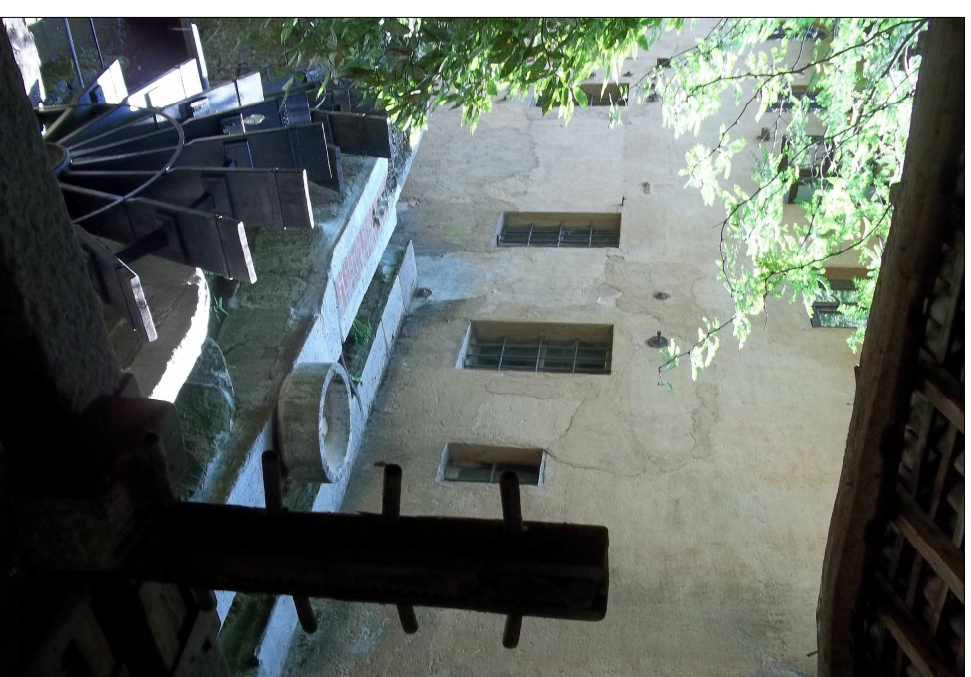
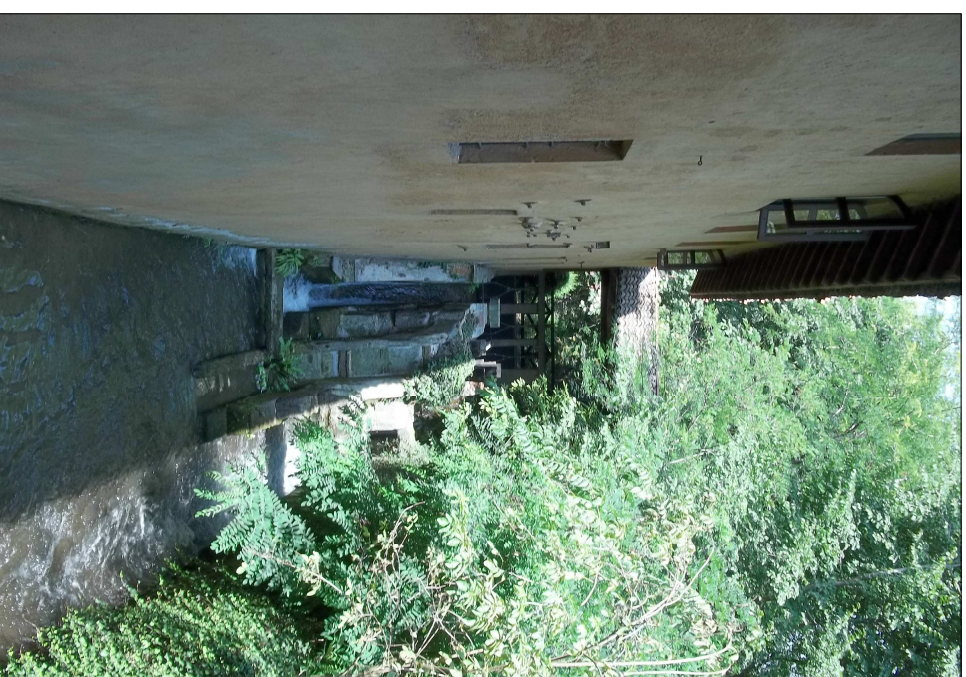
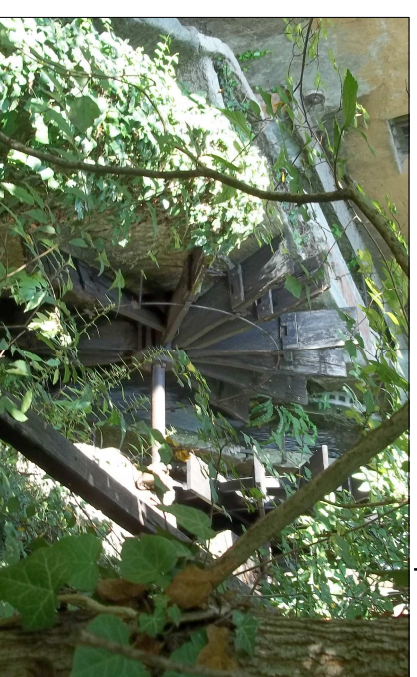
EPOCA DI REALIZZAZIONE			
precedente catasto teresiano			
TIPOLOGIA GENERALE			
architettura rurale			
ROGGIA			
Violina			
ancora attiva <input checked="" type="checkbox"/>			
TIPOLOGIA SPECIFICA			
ruota verticale		<input checked="" type="checkbox"/>	
ruota orizzontale		<input type="checkbox"/>	
una sola ruota		<input type="checkbox"/>	
più ruote		<input checked="" type="checkbox"/>	
MATERIALI			
ruota in legno		<input checked="" type="checkbox"/>	
ruota in ferro		<input type="checkbox"/>	
CONFIGURAZIONE STRUTTURALE			
Il molino di Sotto risulta costituito da una cascata con due ruote in legno ancora presenti. La roggia Violina che lo alimenta risulta presente nella maggior parte dell'anno anche se attualmente non muove le due ruote. Il complesso risulta molto ben curato e sono ancora conservati vari ingranaggi che servivano al funzionamento del molino			
STATO DI CONSERVAZIONE			
buono		<input checked="" type="checkbox"/>

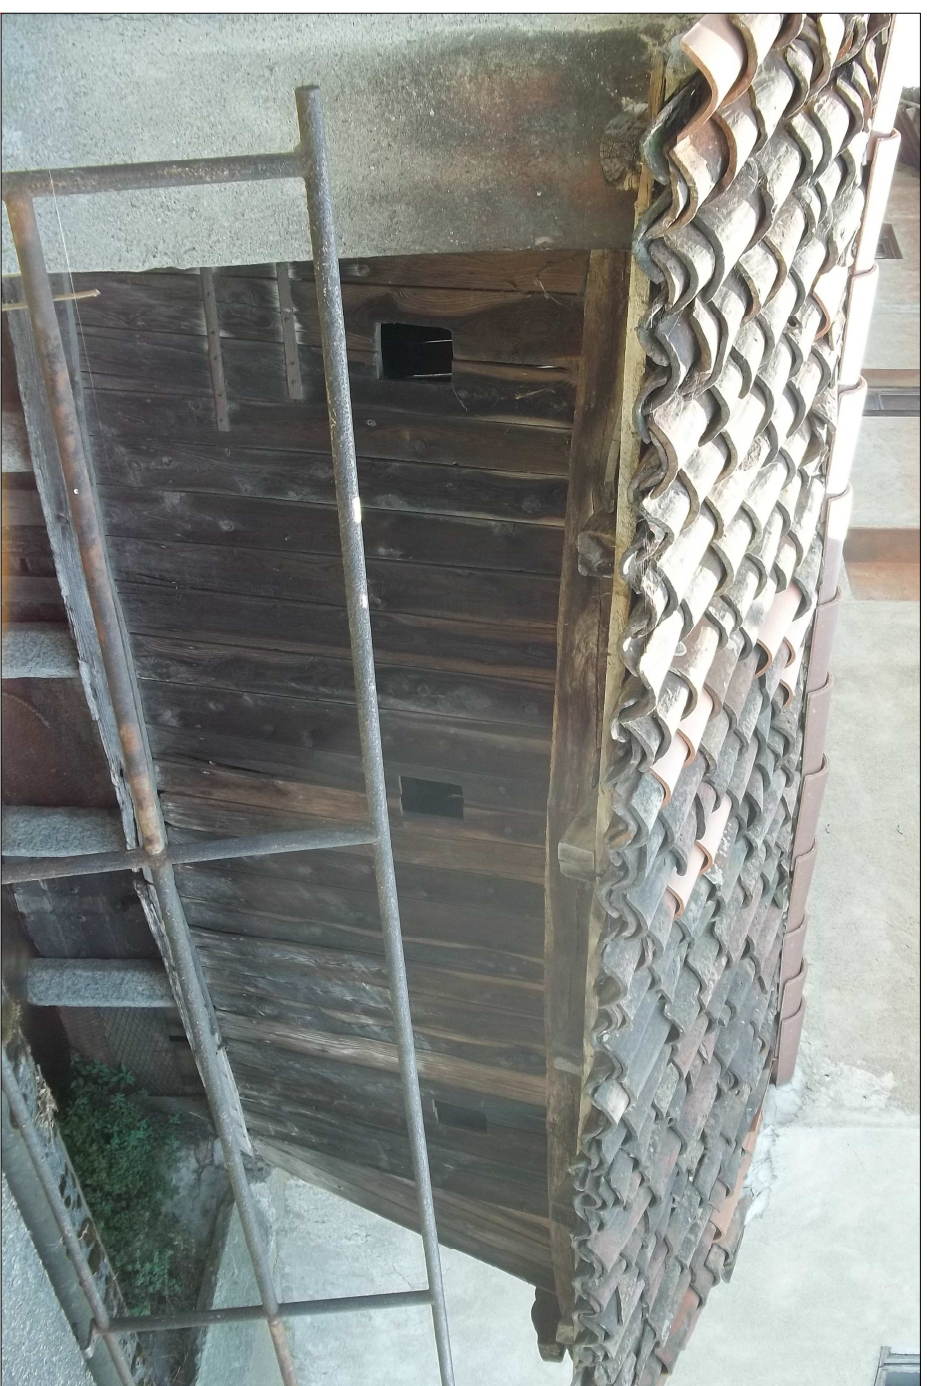
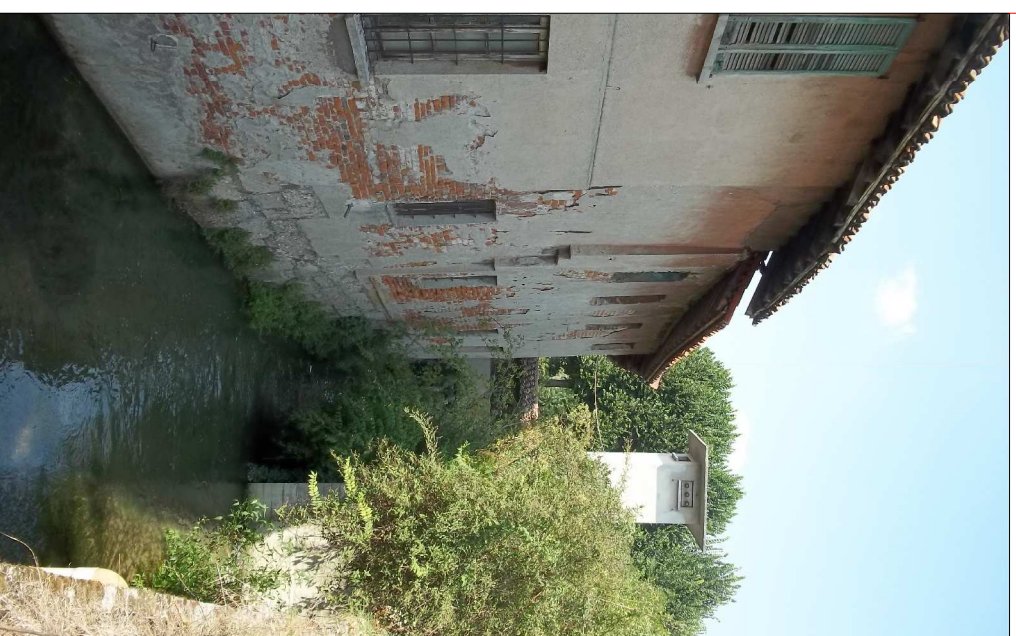
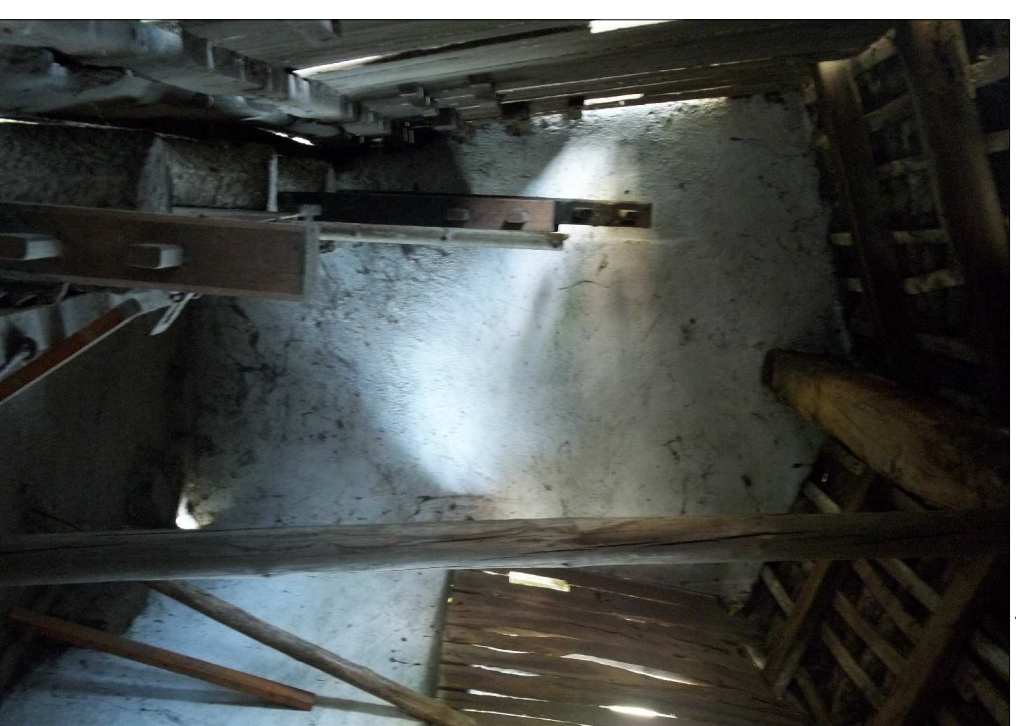
EPOCA DI REALIZZAZIONE			
precedente catasto teresiano			
TIPOLOGIA GENERALE			
architettura rurale			
ROGGIA			
Orsona			
ancora attiva <input checked="" type="checkbox"/>			
TIPOLOGIA SPECIFICA			
ruota verticale		<input checked="" type="checkbox"/>	
ruota orizzontale		<input type="checkbox"/>	
una sola ruota		<input type="checkbox"/>	
più ruote		<input checked="" type="checkbox"/>	
MATERIALI			
ruota in legno		<input checked="" type="checkbox"/>	
ruota in ferro		<input type="checkbox"/>	
CONFIGURAZIONE STRUTTURALE			
Il molino Ottolina risulta costituito da una cascata con due ruote in legno di cui una ancora presente. La roggia Orsona che lo alimenta risulta presente nella maggior parte dell'anno anche se attualmente non muove la ruota presente molto degradata. Il complesso risulta in stato di abbandono, soprattutto nella zona della cascata			
STATO DI CONSERVAZIONE			
buono		<input type="checkbox"/>	
sufficiente		<input type="checkbox"/>

pessimo		<input checked="" type="checkbox"/>	
aggiunta di parti nuove		<input type="checkbox"/>	
interventi errati		<input type="checkbox"/>	
assenza di interventi		<input checked="" type="checkbox"/>	
presenza della ruota		<input checked="" type="checkbox"/>	
LAVORAZIONI EFFETTUATE			
torchio		<input type="checkbox"/>	
pila da riso		<input type="checkbox"/>	
macina per cereali		<input checked="" type="checkbox"/>	
USO ATTUALE			
Attualmente la struttura del molino è in parte utilizzata come abitazione			
uso energetico		<input type="checkbox"/>	
uso turistico		<input type="checkbox"/>	
USO STORICO			
Il molino in analisi era utilizzato fino a circa metà del secolo scorso come macina per cereali

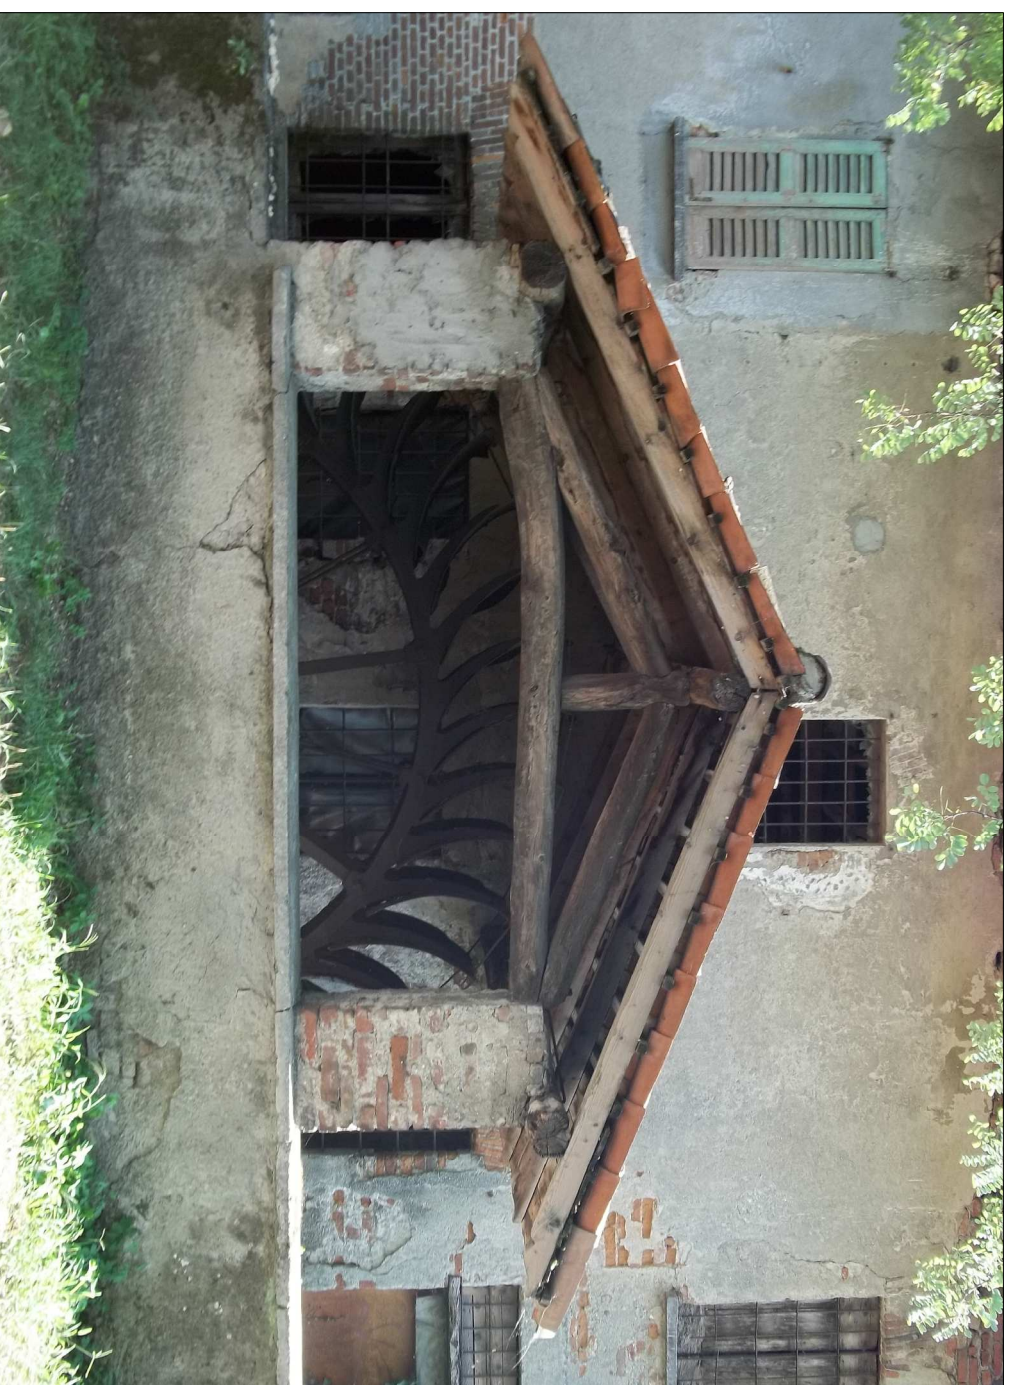
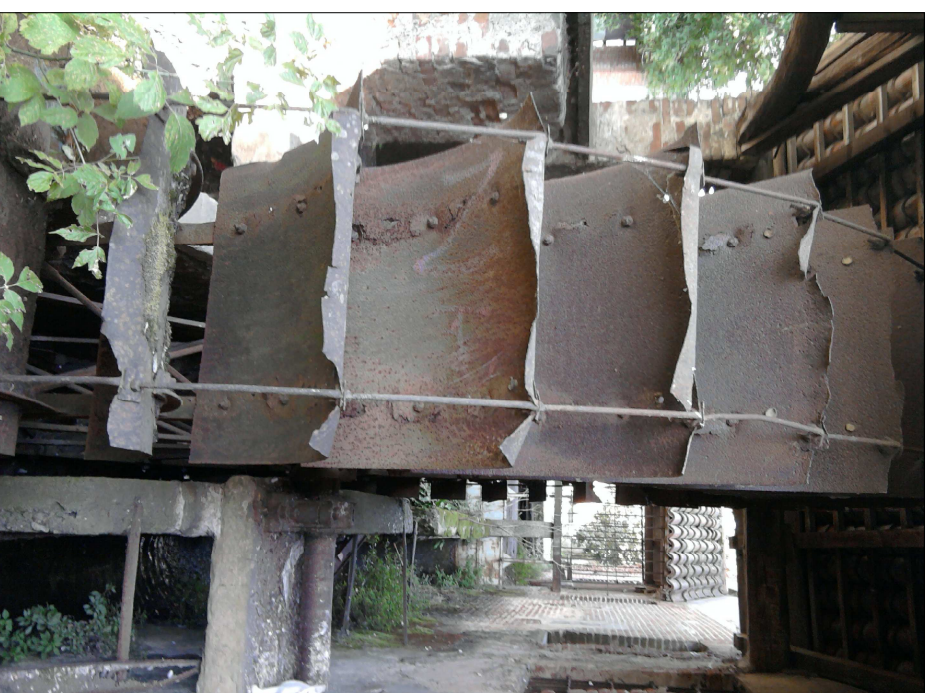
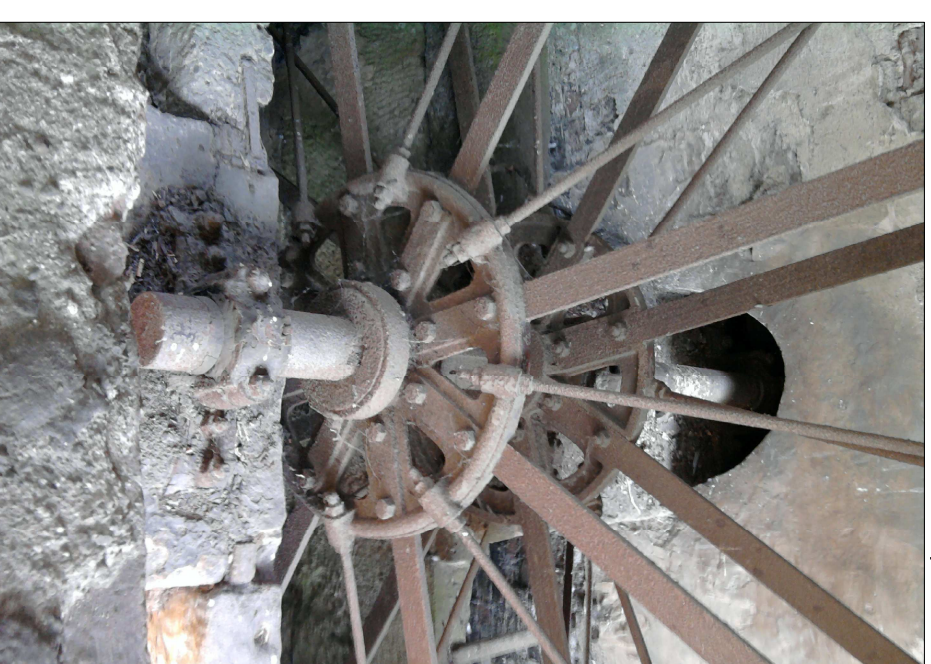
EPUCA DI REALIZZAZIONE			
precedente catasto teresiano			
TIPOLOGIA GENERALE			
architettura rurale			
ROGGIA			
Masnadora			
ancora attiva	<input checked="" type="checkbox"/>		
TIPOLOGIA SPECIFICA			
ruota verticale	<input checked="" type="checkbox"/>		
ruota orizzontale	<input type="checkbox"/>		
una sola ruota	<input checked="" type="checkbox"/>		
più ruote	<input type="checkbox"/>		
MATERIALI			
ruota in legno	<input type="checkbox"/>		
ruota in ferro	<input checked="" type="checkbox"/>		
CONFIGURAZIONE STRUTTURALE			
Il molino di San Pedrino è caratterizzato dalla presenza di una sola ruota in ferro ancora visibile. La Roggia Masnadora che lo alimenta è presente in gran parte dell'anno anche se il molino non è più utilizzato, neanche a fini energetici. Questo molino risulta inserito in una grande cascina. Il complesso però risulta degradato e in stato di abbandono soprattutto nella parte del vecchio molino

STATO DI CONSERVAZIONE			
buono	<input type="checkbox"/>	aggiunta di parti nuove	
sufficiente	<input type="checkbox"/>	interventi errati	<input type="checkbox"/>
pesimo	<input checked="" type="checkbox"/>	assenza di interventi	<input checked="" type="checkbox"/>
LAVORAZIONI EFFETTUATE			
torchio	<input type="checkbox"/>		
pila da riso	<input type="checkbox"/>		
macina per cereali	<input checked="" type="checkbox"/>		
USO ATTUALE			
Attualmente la struttura del molino è in parte utilizzata come abitazione e come azienda agricola			
uso energetico	<input type="checkbox"/>		
uso turistico	<input type="checkbox"/>		
USO STORICO			
Il molino in analisi era utilizzato come macina per cereali

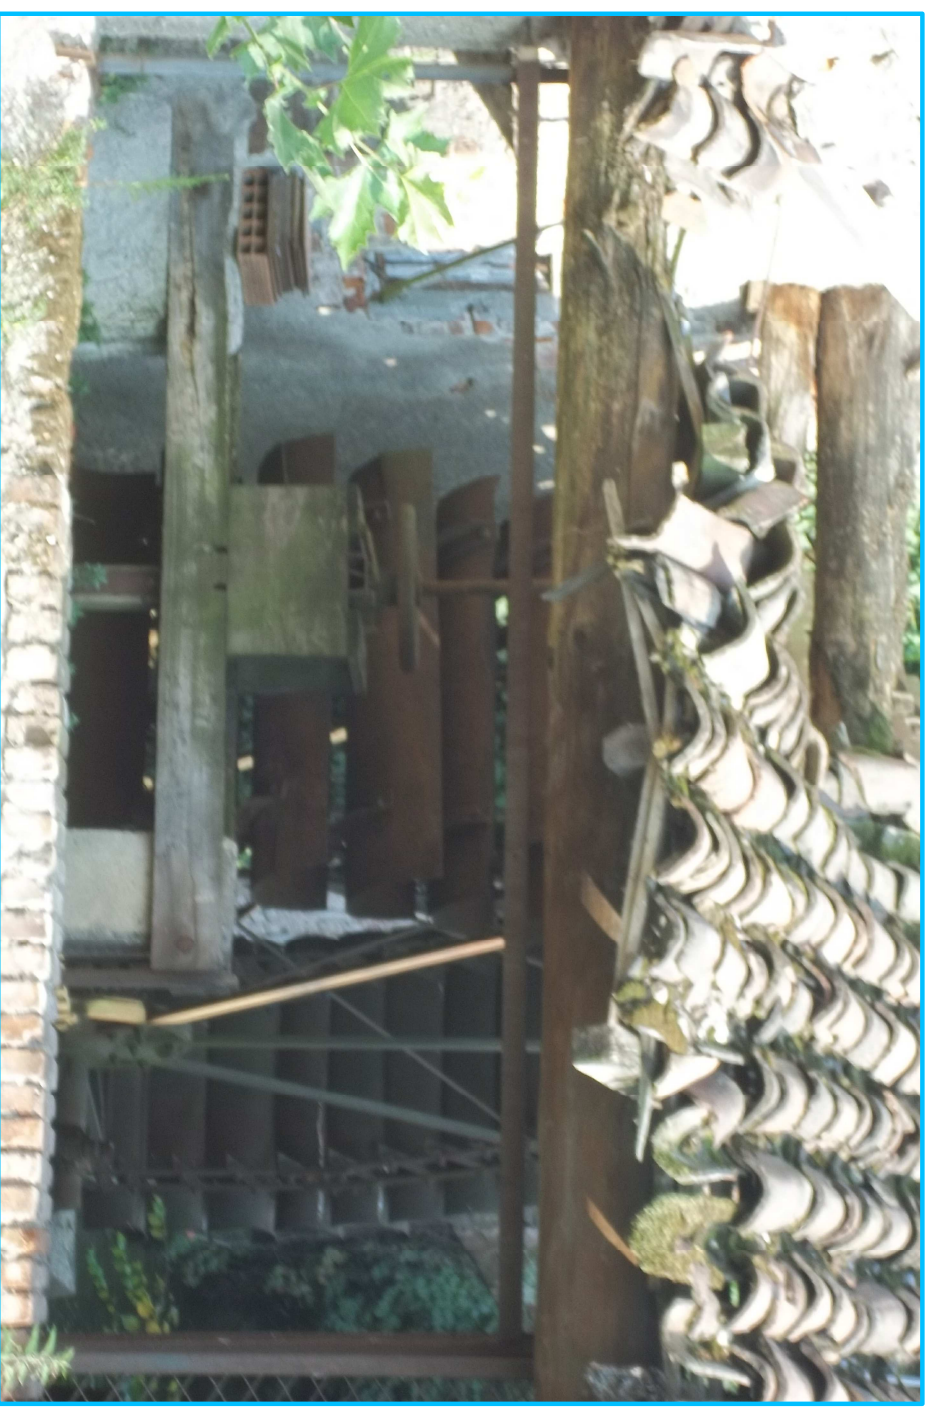
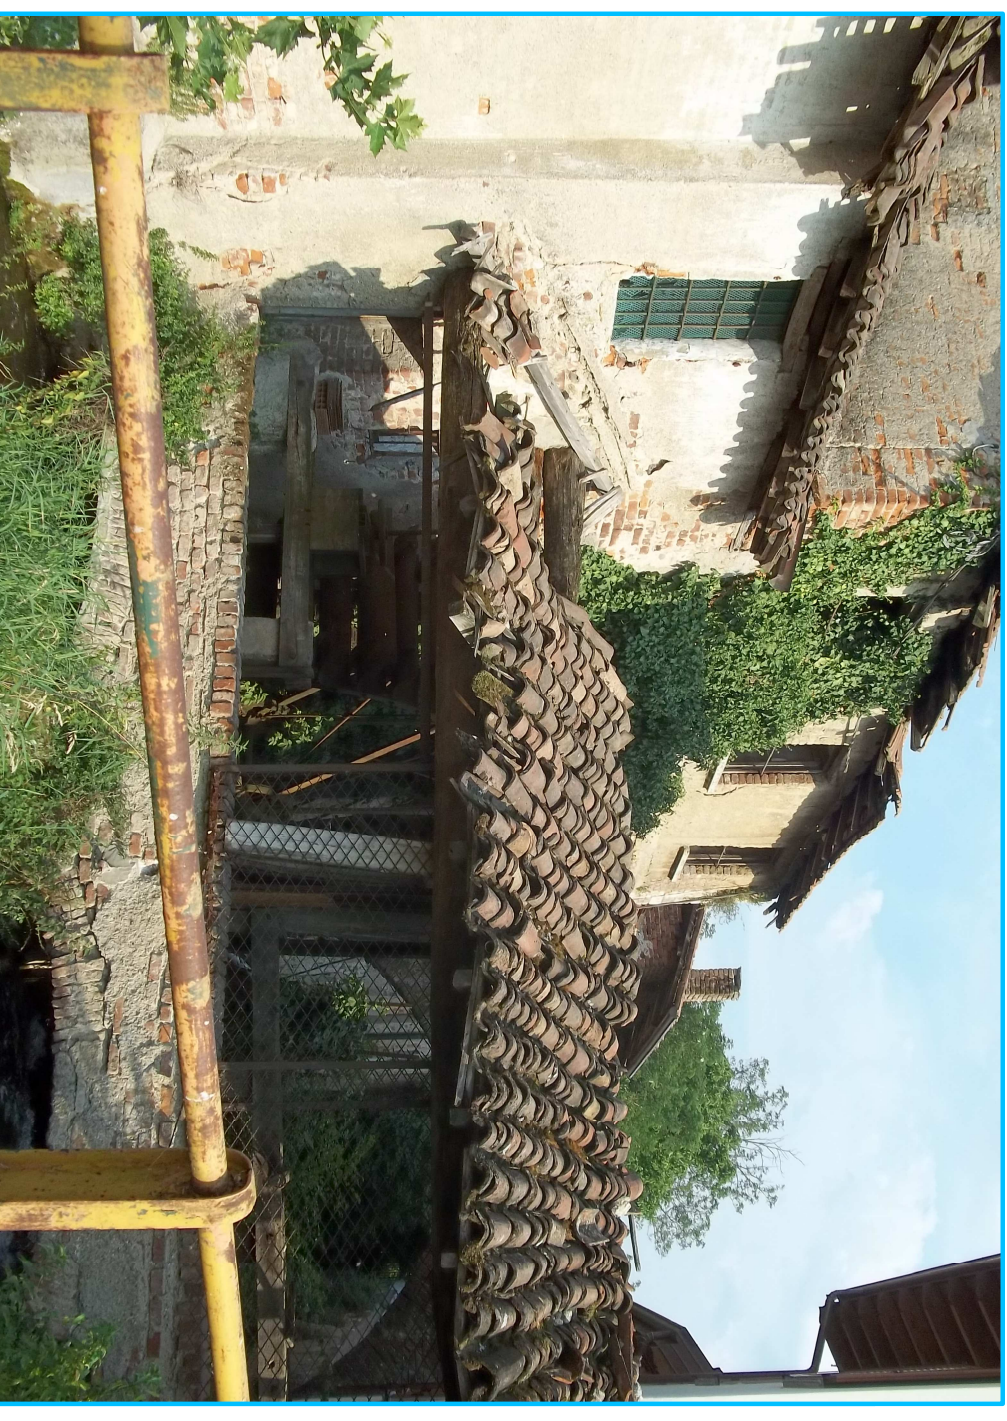
EPOCA DI REALIZZAZIONE			
precedente catasto teresiano			
TIPOLOGIA GENERALE			
architettura rurale			
ROGGIA			
Bescapera			
ancora attiva <input checked="" type="checkbox"/>			
TIPOLOGIA SPECIFICA			
ruota verticale		<input checked="" type="checkbox"/>	
ruota orizzontale		<input type="checkbox"/>	
una sola ruota		<input checked="" type="checkbox"/>	
più ruote		<input type="checkbox"/>	
MATERIALI			
ruota in legno		<input type="checkbox"/>	
ruota in ferro		<input checked="" type="checkbox"/>	
CONFIGURAZIONE STRUTTURALE			
Il molino Vecchio di Gorgonzola attualmente risulta in stato di abbandono e molto degradato. E' possibile vedere ancora la ruota in ferro mossa originariamente dalla roggia Bescapera, attualmente ancora presente			
STATO DI CONSERVAZIONE			
buono		<input type="checkbox"/>	
sufficiente		<input type="checkbox"/>	
pessimo		<input checked="" type="checkbox"/>	
aggiunta di parti nuove		<input type="checkbox"/>

interventi errati		<input type="checkbox"/>	
assenza di interventi		<input checked="" type="checkbox"/>	
presenza della ruota		<input checked="" type="checkbox"/>	
LAVORAZIONI EFFETTUATE			
torchio		<input checked="" type="checkbox"/>	
pila da riso		<input type="checkbox"/>	
macina per cereali		<input checked="" type="checkbox"/>	
USO ATTUALE			
Attualmente la struttura del molino è abbandonata			
uso energetico		<input type="checkbox"/>	
uso turistico		<input type="checkbox"/>	
USO STORICO			
Il molino in analisi era utilizzato come molino per macinare i cereali e come torchio

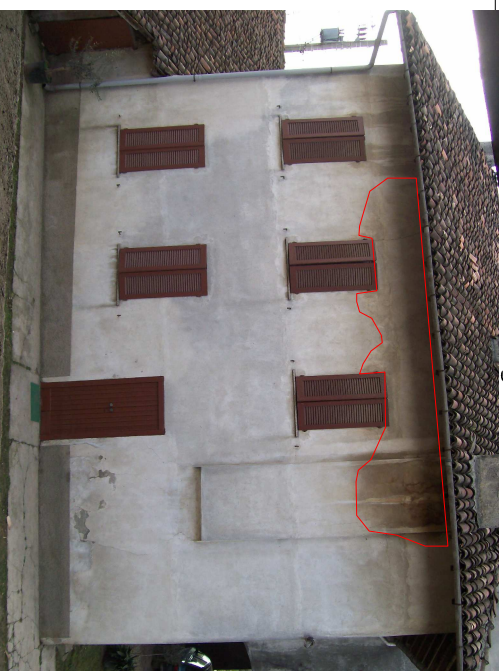
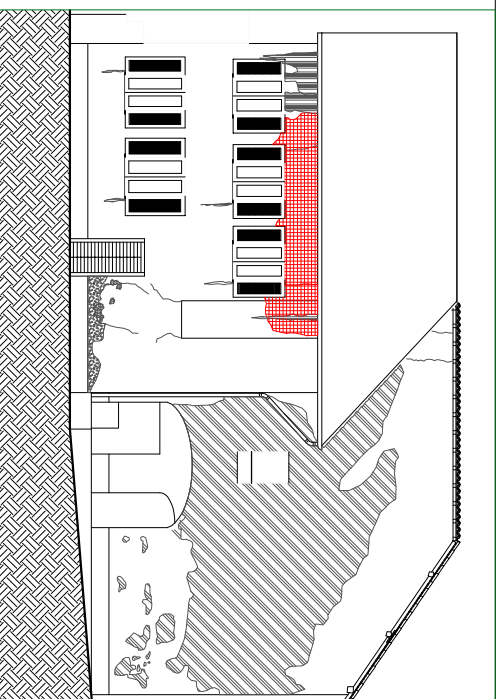
ALTERAZIONE CROMATICA

ANOMALIA	01 _ alterazione cromatica, effetto fantasma
ELEMENTO TECNICO	I _ intonaco esterno di rivestimento
CONCENTRATO / DIFUSO	concentrato
STATO DI PROGRESSIONE DEL FENOMENO	in atto
LOCALIZZAZIONE	prospetto N-E
DEFINIZIONE DEL FENOMENO (Normal)	Variazione naturale, a carico dei componenti del materiale, dei parametri che definiscono il colore. E' generalmente estesa a tutto il materiale interessato; nel caso l'alterazione si manifesti in modo localizzato è preferibile utilizzare il termine macchia.
DESCRIZIONE	degrado generalizzato dovuto alla fragilità del materiale di rivestimento, al naturale processo di invecchiamento ed alla mancata manutenzione.
MECCANISMI DEL DEGRADO E POSSIBILI CAUSE DEL FENOMENO	la pioggia battente, la radiazione solare e gli agenti atmosferici in generale causano un'erosione superficiale dell'intonaco ed il conseguente deterioramento della tinteggiatura, la radiazione solare e l'inquinamento atmosferico portano ad un'alterazione cromatica del materiale stesso. Inoltre, l'attuale inefficienza dei sistemi di raccolta e smaltimento delle acque, probabilmente dovuta a mancanza di manutenzione, hanno portato a fenomeni di umidità e, di conseguenza, ad un'alterazione cromatica dell'intonaco.

ANOMALIE CORRELATE	l'alterazione cromatica si materializza in seguito a depositi superficiali e alla formazione di eventuali lacune, elementi che denotano un degrado estetico dell'intera facciata.
INDAGINI SUPPLEMENTARI	in CANTIERE: -
IN LABORATORIO:	colorimetria; spettrofotometria con trasformata di fourier
POSSIBILI INTERVENTI DI RIPRISTINO	TIPOLOGIA DI INTERVENTO: SOSTITUZIONE DELL'INTONACO
FASI DI LAVORAZIONE:	<ol style="list-style-type: none"> 1. Rimozione dell'intonaco esistente 2. Verifica delle condizioni della muratura sottostante 3. Si predispone uno strato livellante di rinzaffo, verificando che la granulometria e il rapporto legante-inerte sia adeguato alla superficie su cui verrà applicato 4. Si procede alla disposizione dei pannelli isolanti in polistirene espanso, che sono incollati e fissati mediante tasselli 5. Dopo il fissaggio della rete in fibra di vetro si può procedere alla posa dell'intonaco, mediante spruzzatura

MECCANISMI DEL DEGRADO E POSSIBILI CAUSE DEL FENOMENO	la patologia in analisi è scaturita da cause fisiche legate soprattutto ai fenomeni atmosferici che provocano uno scorrimento di acqua sulla superficie più esterna del rivestimento
ANOMALIE CORRELATE	in seguito alla formazione di questa patologia si ha un indebolimento dello strato di finitura superficiale, dovuto all'erosione e all'asportazione di materiale causato agli agenti atmosferici, che può provocare patologie di degrado quali distacco e mancanza. Provoca inoltre alterazione cromatica e macchie
INDAGINI SUPPLEMENTARI	in CANTIERE: -
IN LABORATORIO:	in LABORATORIO: -
POSSIBILI INTERVENTI DI RIPRISTINO	TIPOLOGIA DI INTERVENTO: RIMOZIONE DELL'INTONACO DILAVATO, POSA DI INTONACO INTERNO MACROPOROSO E DI RIVESTIMENTO ESTERNO E SISTEMAZIONE DEL MANTO DI COPERTURA O SOSTITUZIONE DEI DAVANZALI
FASI DI LAVORAZIONE:	<ol style="list-style-type: none"> 1. Sistemazione del manto di copertura oppure sostituzione dei davanzali 2. Rimozione dell'intonaco dilavato e di quello degradato 3. Pulizia della superficie 4. Procedere come nel caso della lacuna

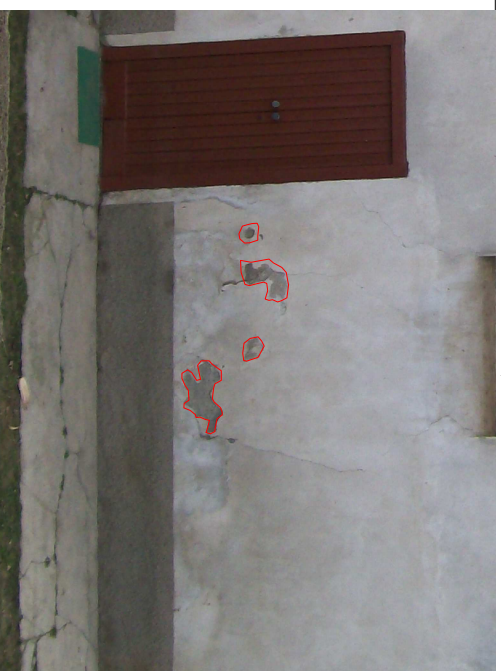
DISTACCO

ANOMALIA	03 _ distacco
ELEMENTO TECNICO	I _ intonaco esterno di rivestimento
CONCENTRATO / DIFUSO	concentrato
STATO DI PROGRESSIONE DEL FENOMENO	in atto
LOCALIZZAZIONE	prospetto N-E
DEFINIZIONE DEL FENOMENO (Normal)	
DESCRIZIONE	soluzione di continuità tra strati di un intonaco, sia tra loro che rispetto al substrato, che prelude, in genere alla caduta degli strati stessi.
MECCANISMI DEL DEGRADO E POSSIBILI CAUSE DEL FENOMENO	tale patologia è imputabile presumibilmente a meccanismi di alterazione fisica, in particolare alla presenza di umidità dovuta alla risalita capillare a alla penetrazione di acqua
ANOMALIE CORRELATE	dato che questa patologia espone il rinzafto agli agenti atmosferici è possibile che si verifichino degradi come la lacuna che porta la struttura portante del muro in vista lasciandola priva di qualsiasi tipo di protezione, con conseguente danneggiamento dell'aspetto estetico
INDAGINI SUPPLEMENTARI	in CANTIERE: termografia

IN LABORATORIO: sezione sottile	
POSSIBILI INTERVENTI DI RIPRISTINO	
TIPOLOGIA DI INTERVENTO: RIMOZIONE DELL'INTONACO DISTACCATO E DEUMIDIFICAZIONE PER ELETTROSMOSI ATTIVA E POSA DI INTONACO INTERNO MACROPOROSO E DI RIVESTIMENTO ESTERNO	
FASI DI LAVORAZIONE:	<ol style="list-style-type: none"> 1. Rimozione dell'intonaco che presenta lesioni e gonfiori e quello parzialmente distaccato 2. Pulizia della superficie 3. Procedere come nel caso della lacuna

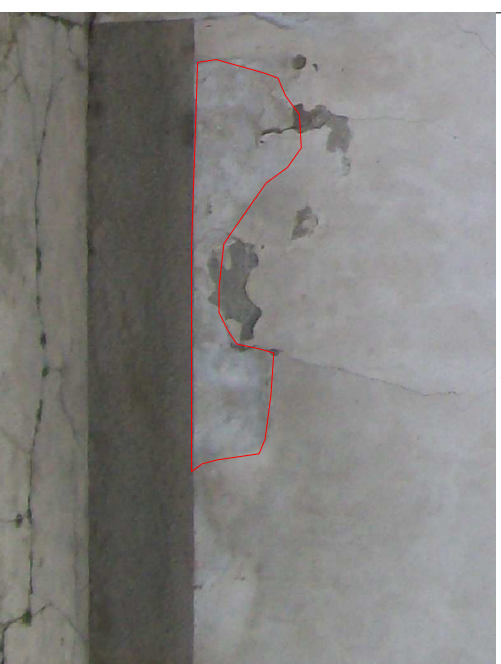
ESFOLIAZIONE

ANOMALIA	04 _ esfoliazione
ELEMENTO TECNICO	I _ intonaco esterno di rivestimento
CONCENTRATO / DIFUSO	concentrato e localizzato principalmente nella parte inferiore del prospetto
STATO DI PROGRESSIONE DEL FENOMENO	in atto
LOCALIZZAZIONE	prospetto N-E, principalmente nella inferiore del prospetto
DEFINIZIONE DEL FENOMENO (Normal)	formazione di una o più porzioni laminari, di spessore molto ridotto e subparallele fra loro dette sfoglie
DESCRIZIONE	la patologia in esame si manifesta con distacco delle strati superficiali sottili che costituiscono il rivestimento. Questo degrado non è molto presente e riguarda principalmente la tinteggiatura.
MECCANISMI DEL DEGRADO E POSSIBILI CAUSE DEL FENOMENO	tale patologia è imputabile presumibilmente a meccanismi di alterazione fisica, in particolare alla presenza di umidità dovuta alla risalita capillare che provoca, in seguito a cicli i gelo e disgelo, disgregazioni ed erosioni superficiali

ANOMALIE CORRELATE	in seguito alla formazione di questa patologia si ha un indebolimento dello strato di finitura che può provocare patologie di degrado quali distacco e mancanza. Può inoltre provocare alterazione morfologica della muratura e delle sue componenti che posso portare a delle lesioni a livello strutturale
INDAGINI SUPPLEMENTARI	in CANTIERE: termografia
IN LABORATORIO: sezione sottile	
POSSIBILI INTERVENTI DI RIPRISTINO	
TIPOLOGIA DI INTERVENTO: RIMOZIONE DELL'INTONACO ESFOLIATO E DEUMIDIFICAZIONE PER ELETTROSMOSI ATTIVA E POSA DI INTONACO INTERNO MACROPOROSO E DI RIVESTIMENTO ESTERNO	
FASI DI LAVORAZIONE:	<ol style="list-style-type: none"> 1. Rimozione dell'intonaco che presenta lesioni e gonfiori e quello parzialmente distaccato 2. Pulizia della superficie 3. Procedere come nel caso della lacuna

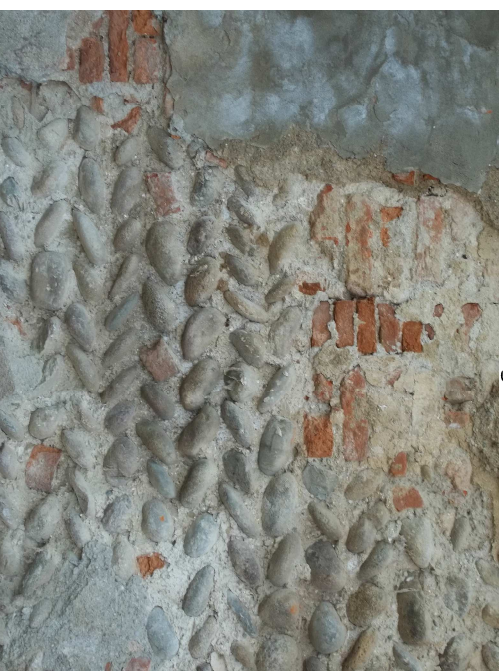
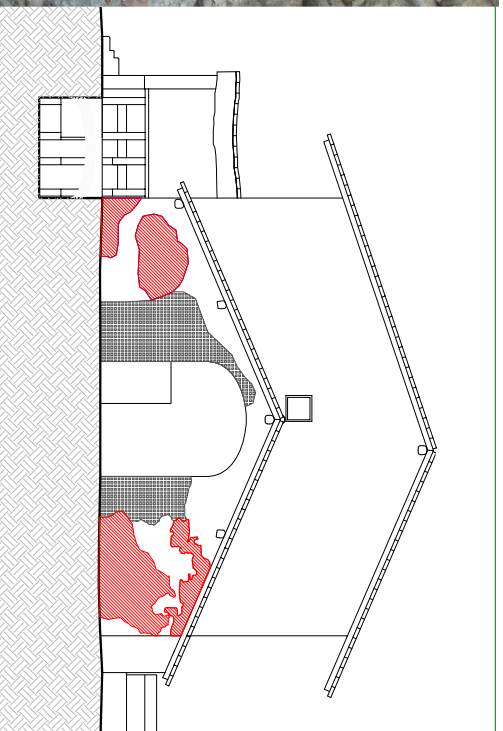
LACUNA

ANOMALIA	07 _ lacuna
ELEMENTO TECNICO	l _ intonaco esterno di rivestimento
CONCENTRATO / DIFUSO	concentrato
STATO DI PROGRESSIONE DEL FENOMENO	in atto
LOCALIZZAZIONE	prospetto S-E
DEFINIZIONE DEL FENOMENO (Normal)	Perdita di continuità di superfici (parte di un intonaco e di un dipinto, porzione di impasto o di rivestimento ceramico, tessere di mosaico).
DESCRIZIONE	la patologia si manifesta con caduta degli strati superficiali dell'intonaco che mette in luce lo strato di supporto
MECCANISMI DEL DEGRADO E POSSIBILI CAUSE DEL FENOMENO	la patologia è dovuta principalmente ad un'inadatta composizione dei materiali usati ed è incrementata da una carenza manutenzione.
ANOMALIE CORRELATE	la patologia in analisi può portare ad altre patologie come il distacco e quindi, in assenza di manutenzione, può provocare danni maggiori quali l'attacco biologico e la fessurazione.
INDAGINI SUPPLEMENTARI	in CANTIERE: spessore del materiale, stato di conservazione in LABORATORIO: composizione chimica delle malte

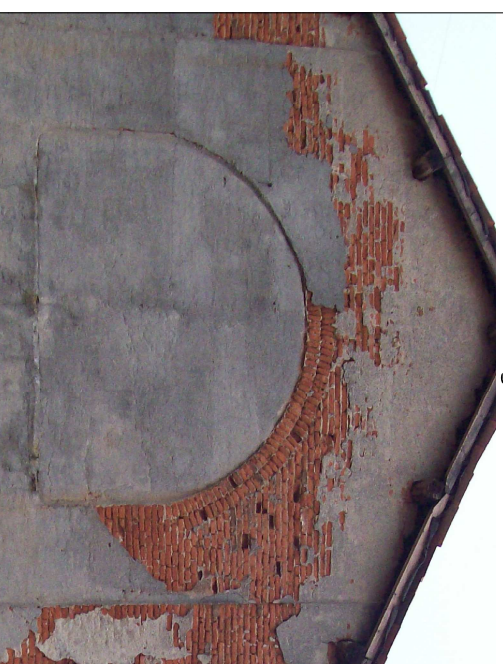
EROSIONE

ANOMALIE CORRELATE	lo sgretolamento ed il distacco di parti di laterizio risulta conseguentemente accompagnata da una perdita di consistenza della muratura stessa con creazioni di lacune dello strato di intonaco.
INDAGINI SUPPLEMENTARI	in CANTIERE: - in LABORATORIO: sezione sottile
TIPOLOGIA DI INTERVENTO: ELIMINAZIONE E SOSTITUZIONE DEGLI ELEMENTI IN LATERIZIO EROSO, POSA DI INTONACO INTERNO MACROPOROSO E DI RIVESTIMENTO ESTERNO	
FASI DI LAVORAZIONE:	<ol style="list-style-type: none"> 1. Rimozione degli elementi erosi 2. Pulizia della superficie 3. Sostituzione degli elementi e consolidamento con quelli esistenti 4. Si procede alla posa dell'isolante e alla rasatura sia interna che esterna

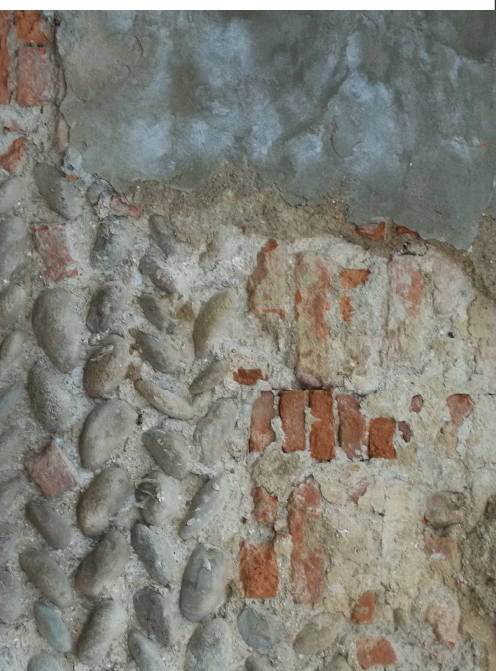
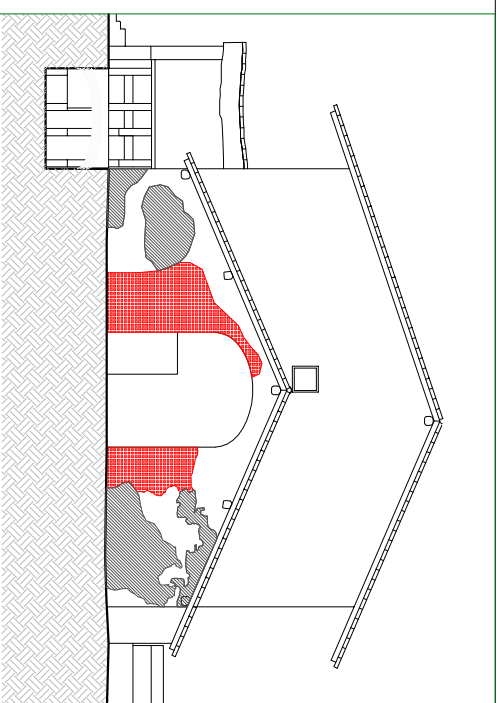
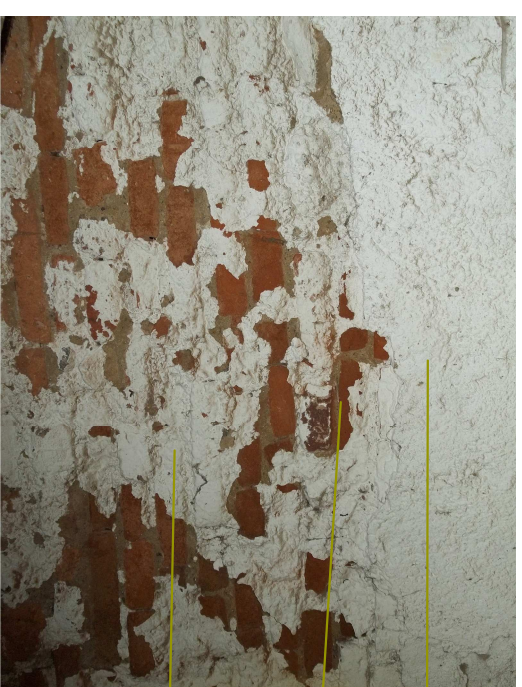
INCROSTAZIONE

ANOMALIA	02 _ incrostazione
ELEMENTO TECNICO	m _ mattoni in laterizio
CONCENTRATO / DIFUSO	concentrato
STATO DI PROGRESSIONE DEL FENOMENO	in atto
LOCALIZZAZIONE	prospetto S-E
DEFINIZIONE DEL FENOMENO (Normal)	deposito stratiforme compatto e generalmente aderente al substrato. Si definisce concrezione quando il deposito è sviluppato preferenzialmente in una sola direzione non coincidente con la superficie lapidea e assume forma statattica o stalagmitica
DESCRIZIONE	la patologia si manifesta con la presenza di uno strato compatto e aderente al supporto composto da sostanze inorganiche
MECCANISMI DEL DEGRADO E POSSIBILI CAUSE DEL FENOMENO	nel caso in analisi la patologia è principalmente dovuta alla mancata manutenzione
ANOMALIE CORRELATE	la patologia, essendo dovuta al deposito superficiale di materiale, può generare la formazione di macchie e di alterazioni cromatiche
INDAGINI SUPPLEMENTARI	in CANTIERE: - IN LABORATORIO:-

TIPOLOGIA DI INTERVENTO: RIFACIMENTO DEL RIVESTIMENTO	
FASI DI LAVORAZIONE:	<ol style="list-style-type: none"> 1. Si rimuove lo strato di malta sostitutiva 2. Si pulisce la zona interessata dal degrado rimuovendo ogni deposito, traccia di polvere o eventuali corpi estranei 3. Si predispone uno strato livellante di rinzaffo, verificando che la granulometria e il rapporto legante-inerte sia adeguato alla superficie su cui verrà applicato 4. Si procede poi alla disposizione dei pannelli isolanti in polistirene espanso, che sono incollati e fissati mediante tasselli 5. Dopo il fissaggio della rete in fibra di vetro si può procedere alla posa dell'intonaco, mediante spruzzatura
