- 65 CASCINE:

L'AGRICOLTURA DI IERI, DI OGGI E DI

5- LE CASCINE DELLA MARTESANA: CASCINA GOGNA

5-CASCINA GOGNA: ANALISI

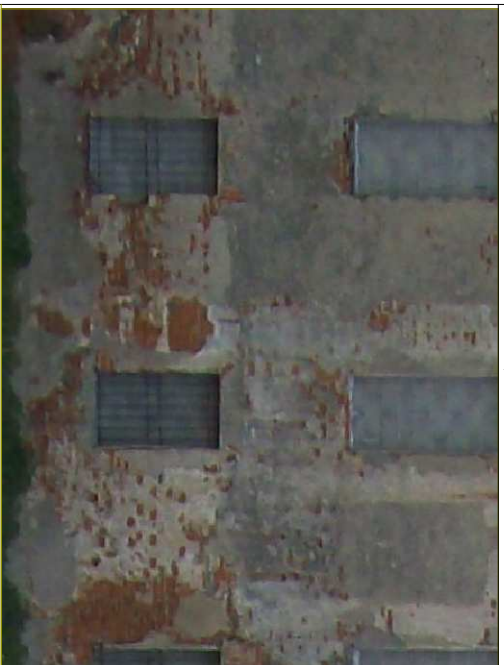
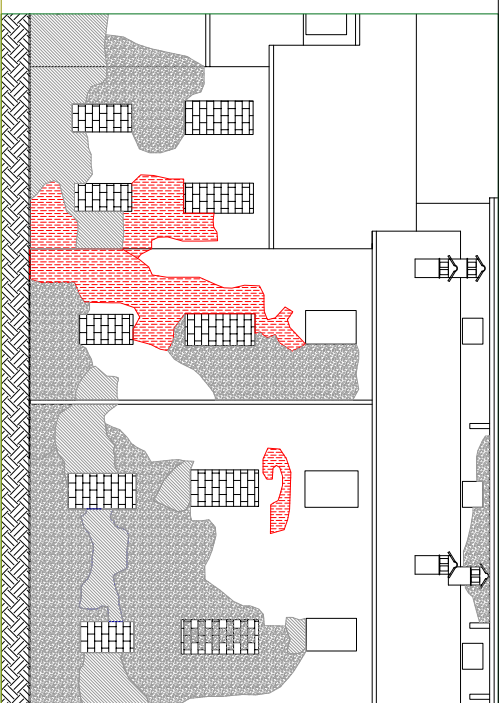
DISTACCO

03 _ distacco

I _ intonaco esterno di rivestimento

concentrato

in atto

prospetto N-E

soluzione di continuità tra strati di un intonaco, sia tra loro che rispetto al substrato, che prelude, in genere alla caduta degli strati stessi.

taile patologia è imputabile presumibilmente a meccanismi di alterazione fisica, in particolare alla presenza di umidità dovuta alla risalita capillare e alla penetrazione di acqua

dato che questa patologia espone il rinzaffo agli agenti atmosferici è possibile che si verifichino degradi come la lacuna che porta la struttura portante del muro in vista lasciandola priva di qualsiasi tipo di protezione, con conseguente danneggiamento dell'aspetto estetico

TIPOLOGIA DI INTERVENTO: RIMOZIONE DELL'INTONACO DISTACCATO E DEUMIDIFICAZIONE PER ELETTROSMOSI ATTIVA E POSA DI INTONACO INTERNO MACROPOROSO E DI RIVESTIMENTO A CAPOTTO ESTERNO

1. Rimozione dell'intonaco che presenta lesioni e gonfiori e quello parzialmente distaccato
2. Pulizia della superficie
3. Procedere come nel caso della lacuna

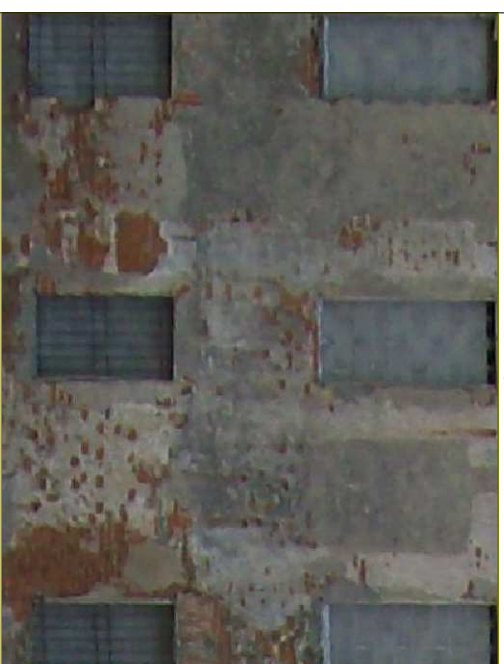
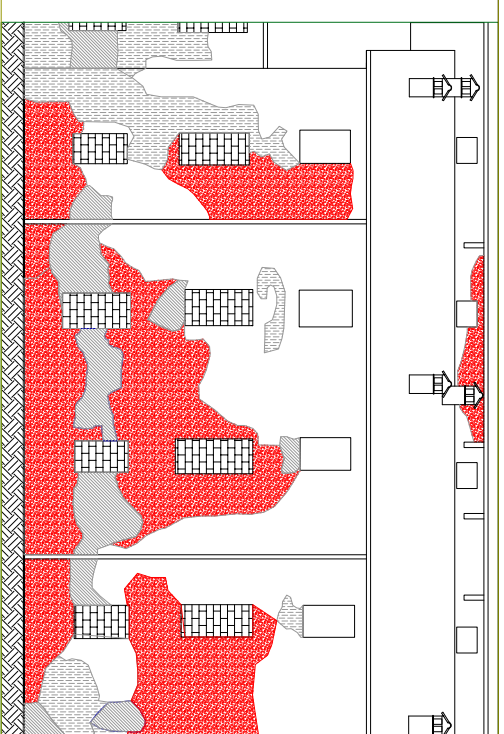
ESFOLIAZIONE

04 _ esfoliazione

I _ intonaco esterno di rivestimento

concentrato e localizzato principalmente nella parte inferiore del prospetto

prospetto N-E, principalmente nella inferiore del prospetto

la patologia in esame si manifesta con distacco delle strati superficiali sottili che costituiscono il rivestimento. Questo degrado non è molto presente e riguarda principalmente la tinteggiatura.

taile patologia è imputabile presumibilmente a meccanismi di alterazione fisica, in particolare alla presenza di umidità dovuta alla risalita capillare che provoca, in seguito a cicli di gelo e disgelo, disgregazioni ed erosioni superficiali

in seguito alla formazione di questa patologia si ha un indebolimento dello strato di finitura che può provocare patologie di degrado quali distacco e mancanza. Può inoltre provocare alterazione morfologica della muratura e delle sue componenti che posso portare a delle lesioni a livello strutturale

1. Rimozione dell'intonaco che presenta lesioni e gonfiori e quello parzialmente distaccato
2. Pulizia della superficie
3. Procedere come nel caso della lacuna

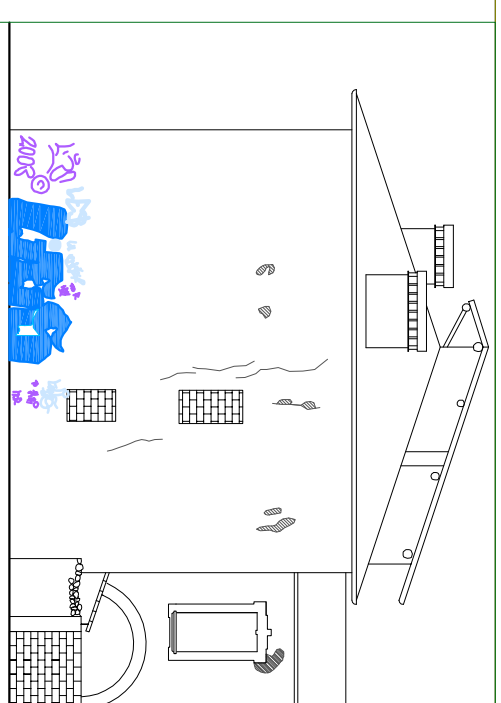
06 _ graffito vandalico

la presenza di graffiti spesso viene coperta con nuovi strati di intonaco che possono provocare incrostazioni

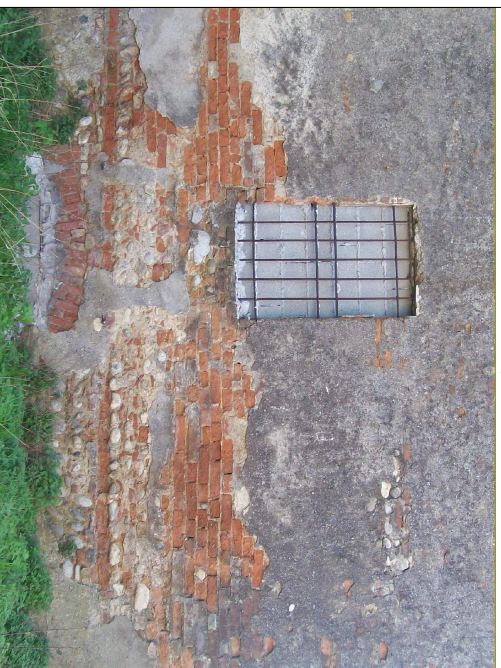
LACUNA

ANOMALIA	07_ lacuna
ELEMENTO TECNICO	l_ intonaco esterno di rivestimento
CONCENTRATO / DIFFUSO	concentrato
STATO DI PROGRESSIONE DEL FENOMENO	in atto
LOCALIZZAZIONE	prospetto S-E
DEFINIZIONE DEL FENOMENO (Normal)	Perdita di continuità di superfici (parte di un intonaco e di un dipinto, porzione di impasto o di rivestimento ceramico, tessere di mosaico,
DESCRIZIONE	la patologia si manifesta con caduta degli strati superficiali dell'intonaco che mette in luce lo strato di supporto
MECCANISMI DEL DEGRADO E POSSIBILI CAUSE DEL FENOMENO	la patologia è dovuta principalmente ad un' inadatta composizione dei materiali usati ed è incrementata da una carenza manutenzione.
ANOMALIE CORRELATE	la patologia in analisi può portare ad altre patologie come il distacco e quindi, in assenza di manutenzione, può provocare danni maggiori quali l'attacco biologico e la fessurazione.
INDAGINI SUPPLEMENTARI	In CANTIERE: spessore del materiale, stato di conservazione In LABORATORIO: composizione chimica delle malte

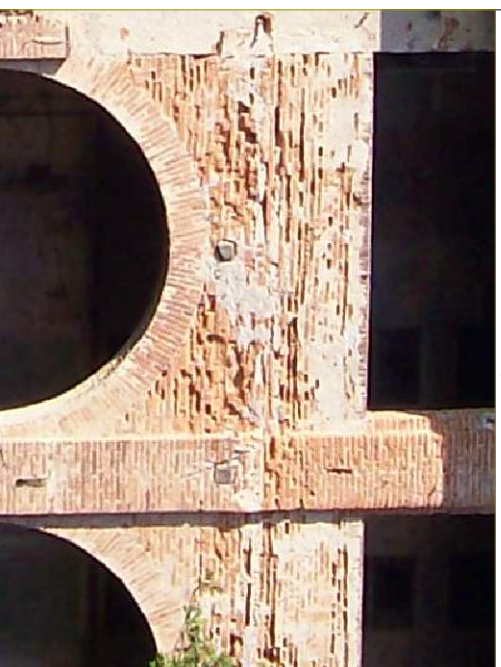
EROSIONE

ANOMALIE CORRELATE	lo sgretolamento ed il distacco di parti di laterizio risulta conseguentemente accompagnata da una perdita di consistenza della muratura stessa con creazioni di lacune dello strato di intonaco.
INDAGINI SUPPLEMENTARI	In CANTIERE: - in LABORATORIO: sezione sottile
POSSIBILI INTERVENTI DI RIPRISTINO	TIPOLOGIA DI INTERVENTO: ELIMINAZIONE E SOSTITUZIONE DEGLI ELEMENTI IN LATERIZIO EROSO, POSA DI INTONACO INTERNO MACROPOROSO E DI RIVESTIMENTO A CAPPOTTO ESTERNO
FASI DI LAVORAZIONE:	<ol style="list-style-type: none"> 1. Rimozione degli elementi erosi 2. Pulizia della superficie 3. Sostituzione degli elementi e consolidamento con quelli esistenti 4. Si procede alla posa dell'isolante e alla rasatura sia interna che esterna

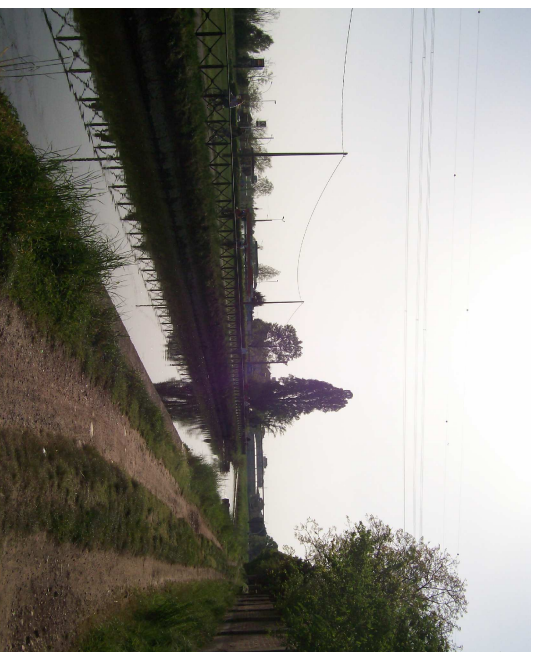
L'attuale assenza del parapetto rende pericolosa la zona adiacente al naviglio.

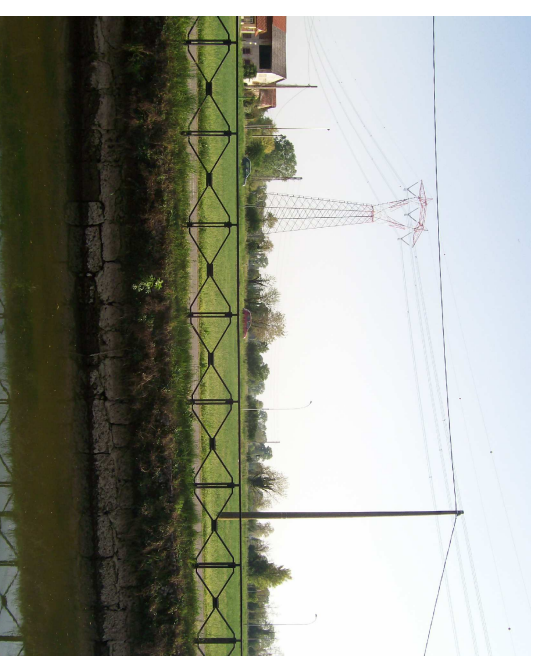
Il percorso di collegamento all'edificio risulta essere sterrato e sconnesso quindi di difficile percorrenza.

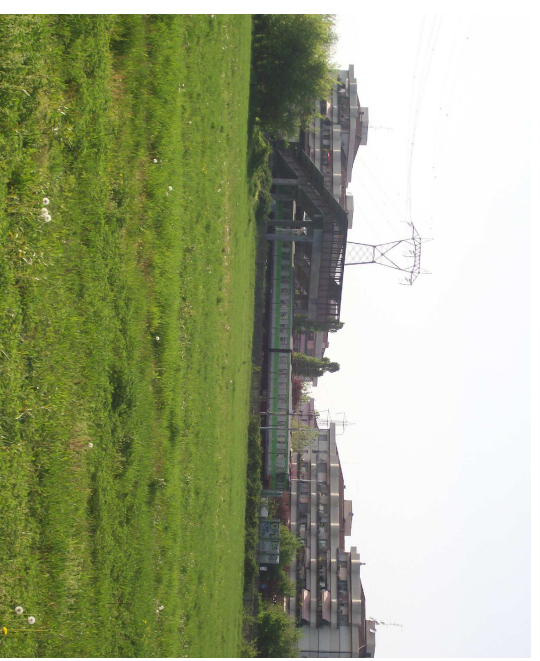
La strada statale risulta completamente visibile dall'edificio così come la pista ciclabile alzaia martesana.
