POLITECNICO DI MILANO

Tesi di laurea

LA FORTEZZA FIRMAFEDE DI SARZANA,
ANALISI CRITICA DI UN INTERVENTO DI RESTAURO
FRA STORIA E IMMAGINE

ANNO ACCADEMICO 2010/2011

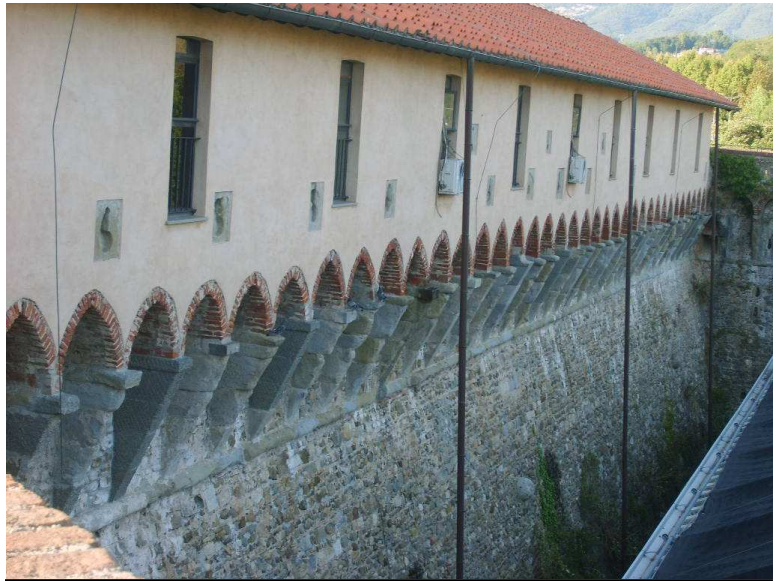
Figura 125-1° cortile- corpo est- lato fossato esterno

-nel corpo nord alla base del torrione NE porzione di muratura di spessore cm 45 per una superficie di mq 11,00; nella cortina nord parte di muro a scarpa per uno spessore di m.0,30 e una superficie di mq 11,50 e parte di muratura relativa al camminamento per uno spessore di m. 0,40; paramento murario in accoltellato su bastione nord-est; paramento murario in accoltellato su bastione sud-est; in galleria sotterranea nord n° 3 porzioni di muratura di spessore m. 0,50 per una superficie complessiva di mq.20,00; nel corpo sud fascia di m. 0,40 per tutta la lunghezza della parte bassa muratura di collegamento del corpo est col corpo sud a livello piano copertura torrione.

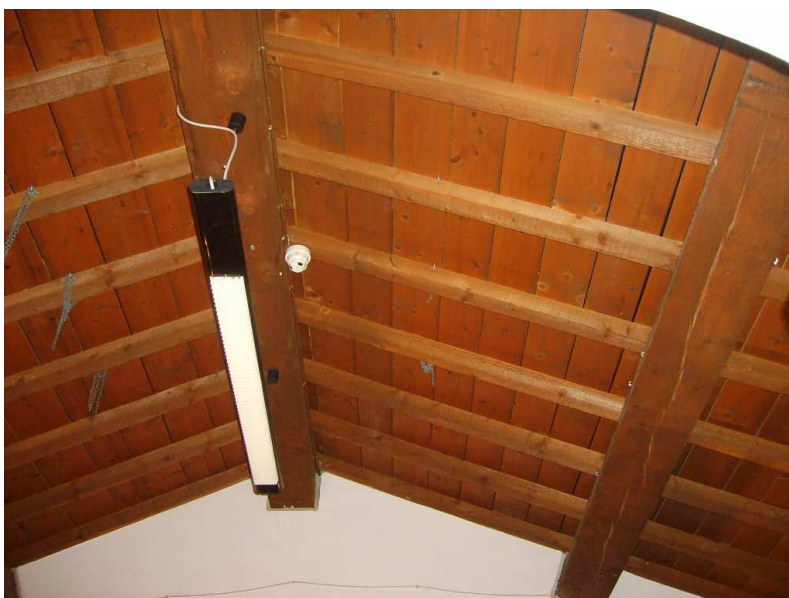
Figura 126-1° cortile-corpo est-2° piano - part. copertura

L'intervento sulle coperture è consistito nella totale sostituzione delle strutture esistenti con previsione in perizia di variante n° 7 di n° 3 voci relative alla demolizione : *numero d'ordine 8 (voce di elenco 39) - Smontaggio di manto di copertura in embrici e coppi,.....per una quantità di mq. 736,31*

Per quanto riguarda la tipologia della copertura si evidenzia la conformazione alla lombarda per il corpo est la trave di colmo e le terzere appoggiano sui muri trasversali. La sezione delle travi di colmo e delle terzere posate risulta di m. 0,25x0,25. Per quanto riguarda i corpi sud e nord le coperture ad una unica falda sono formate da travi portanti inclinate di sezione m. 0,25x0,25 sulle quali poggiano *terzelle* trasversali di sezione m. 0,25x0,25 che portano perpendicolarmente la serie di morali murati in testa nelle murature di facciata sulla linea di gronda.

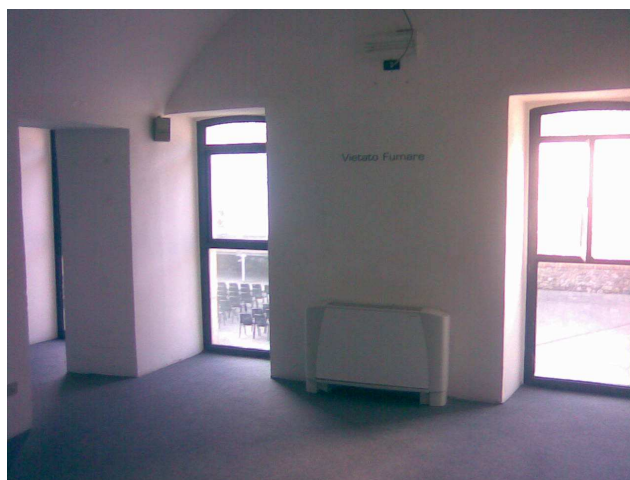
Figura 128-1° cortile-corpo est –interno 1° piano

Riferisce Rossini (cap. 4) che si è provveduto al.....*rifacimento totale degli intonaci interni di tutti i corpi ed esterni, utilizzando malta di calce ed inerti calcarei delle cave di Pietrasanta, la cui superficie di finitura è stata trattata con la mestola per ottenere un effetto simile al marmorino, in sintonia con gli edifici medicei di questo periodo. Per quanto riguarda lo stato di finitura degli intonaci esterni, è stato utilizzato un impasto a base di calce e polvere di cocchiopesto, che ha prodotto una colorazione oca delle superfici senza procedere alla coloritura finale....*

Si osserva che in perizia di variante n° 7 al numero di elenco 5 (voce di elenco 60) si prevede *la spicconatura di intonaco fatiscente in varie zone del complesso, compreso sottostante arriccio e rinzafo, la spolveratura delle strutture murarie...* per una superficie di mq. 3.012,51 mentre alla voce successiva si prevede il rifacimento con *arriccio e rinzafo di malta bastarda per superfici orizzontali e verticali, piane o curve per pareti interne ed esterne.....* Per quanto riguarda la finitura subito dopo è prevista la *rifinitura di arriccio per superfici verticali ed orizzontali piane o curve, con malta di calce bianca spenta lisciata a mestola.....*

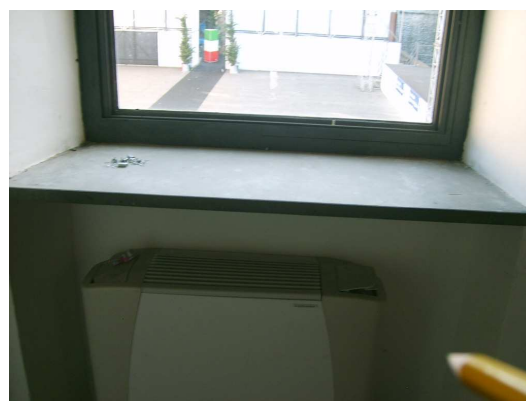
Figura 129-1° cortile-corpo nord 1° piano particolare davanzale

Dal libretto delle misure risultano posati ex-novo, nel corpo est al piano 1°, n° 17 davanzali di dimensioni m.0,75 x 0,22 x 0,03, al piano 2° n° 22 davanzali di dimensioni m 0,80x 0,22x0,03, nel corpo sud n°3 di dimensioni m. 0,80x0,22x0,03 e nel corpo nord n°7 di dimensioni m. 1,02x0,22.

Anche i controdavanzali interni sono stati sostituiti con altri della stessa pietra Macigno usata per quelli esterni e sempre dello spessore di cm 3.

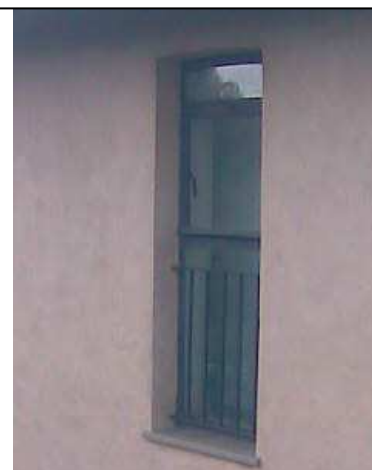
Figura 130-1° cortile-corpo est -serramento esterno

Le porte esterne, invece ad un'anta, sono costituite da una maglia ortogonale di ferro quadro su vetro.

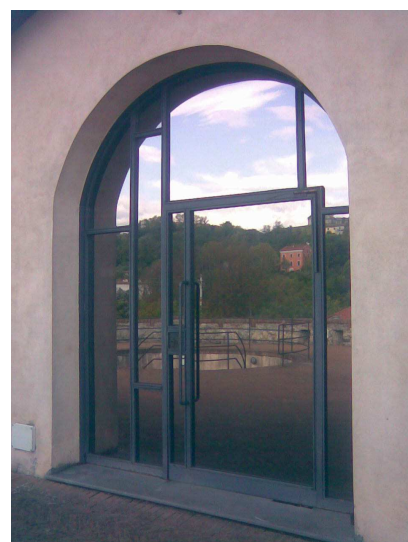
Figura 131-1° cortile-corpo est – serramento esterno su testata

Serramenti a specchiature asimmetriche sono stati posati nei vani ad arco sulle testate del 2° piano del corpo est con l'inserimento di porte che accedono agli spalti dei torrioni nord-est e sud-est.

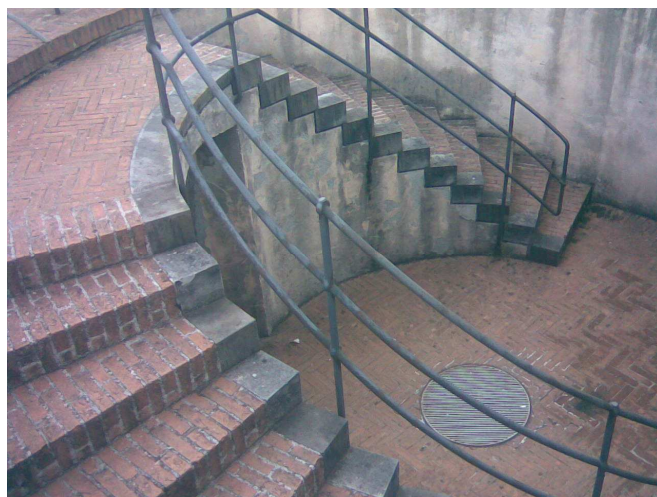
Figura 136-Scale torrione nord/est del 1° cortile

- nella seconda tipologia rientrano invece le nuove rampe di scale che dalla “piattaforma-catino” portano al percorso anulare degli spalti dei torrioni. Riferisce Rossini (pag 26) che *il restauro ha evidenziato un ulteriore elemento di difesa assunto anche nel trattato Martiniano: si tratta delle piattaforme circolari, poste sul piano di copertura dei bastioni cilindrici del fianco est e di quello al centro del fronte nord, ad un livello inferiore rispetto al cammino di ronda anulare. I lavori hanno portato alla luce anche le tracce delle due rampe asimmetriche che collegavano la piattaforma al percorso anulare..... Nell’opera di restauro di questi spazi si è riproposta l’antica soluzione con disegno a doppia rampa a tenaglia, anche se con una larghezza maggiore, per motivi di sicurezza e migliore agibilità.*

La perizia n° 46 numero d’ordine 8-(voce di elenco 73) prevedeva il *rifacimento di scale e scalette in pietra con materiale di recupero o fornito sino al 5%, comprensivo di pedata, alzata, stuccatura e preventiva demolizione di quella esistente fatiscente. Prezzo al metrolineare di gradino rifatto e restaurato...quantità prevista ml 80.*

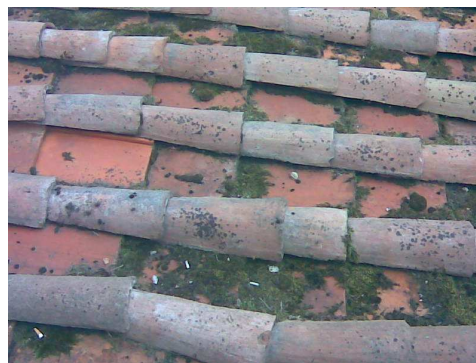
Figura 137-1° cortile-corpo nord- Particolare manto di copertura

Il totale rifacimento delle strutture di copertura ha per forza di cose comportato il totale rifacimento delle sovrastrutture delle coperture esistenti che consistevano nel manto di copertura e della lattoneria.

Successivamente al montaggio della nuova struttura di copertura si è provveduto alla stesura di *manto impermeabilizzante in feltrone bituminoso spessore mm 3, saldato sulle sovrapposizioni con lanterna a gas liquido ed incollato sullo scempiato con asfalto a freddo dato a spatola* (variante perizia n° 7 numero d’ordine 15-voce di elenco 54).

A seguire sono stati posati *pannelli coibenti rigidi di poliuretano espanso “Stiferite” con protezione esterna in feltro catramato spessore cm 4, densità 30-33 Fg/cmc posato sulle falde del tetto fra listelli di abete trattati con antiparassitari* (perizia n° 31/86 numero d’ordine 25-voce di elenco 58).

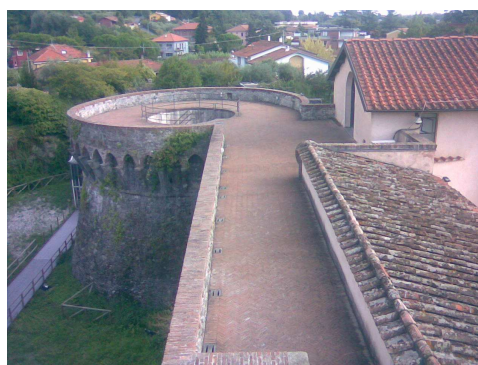
Figura 138-1° cortile-corpo nord – camminamento nord

Si riscontra l’utilizzo di materiale di recupero sulle coperture del corpo nord.

A completamento della copertura si è provveduto alla *posa del manto di copertura ,in embrici e coppi, vecchio modello, murati a file alterne con malta di calce cementizia* (variante perizia n° 7 numero d’ordine 16-voce di elenco 5). Il Rossini (a pag 68 cap. 4) riferisce che *ove è stato possibile si è effettuato il parziale recupero di coppi ed embrici delle vecchie coperture.*

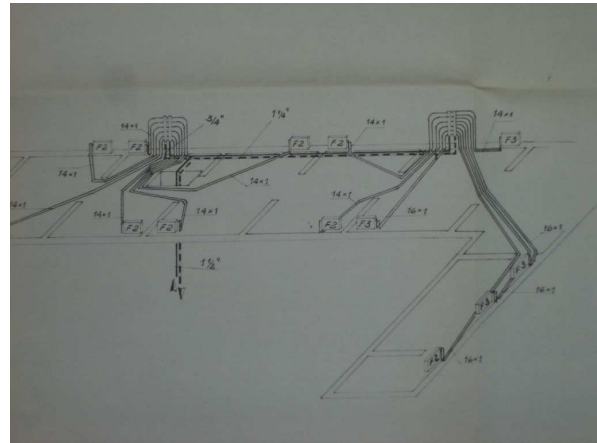
Figura 140- 1° cortile-corpo est--schema impianto di climatizzazione

Ad un seppur sommario esame visivo dei luoghi risulta come la rete di collegamento all'unità esterna sia a carattere estremamente provvisorio e le stesse unità esterne del corpo est siano posizionate in modo precario.

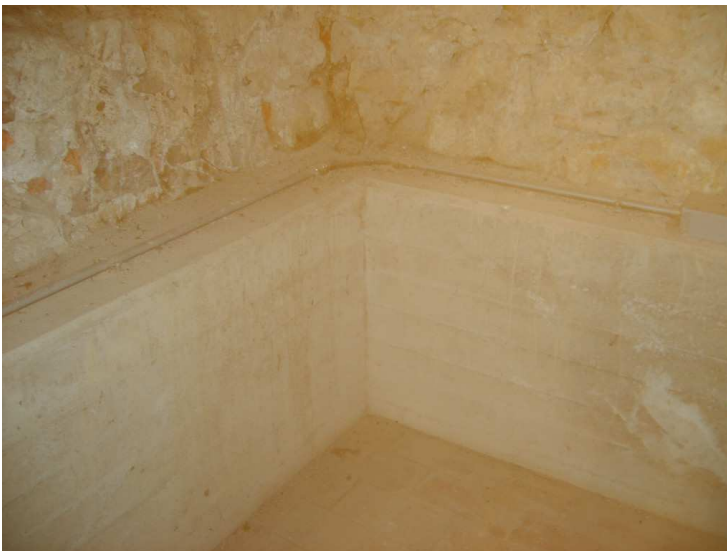
Figura 150-2° cortile-corpo nord-piano interrato-part. cordolo

Si osserva come l'impianto elettrico sia di tipo esterno con le linee di distribuzione fissate sul cordolo perimetrale.

Sul soffitto a volta è stato praticato un lavaggio con acqua in pressione con interventi di riempimento degli interstizi fra le pietre con malta di calce e cemento. Contrariamente a quanto previsto in progetto non è stata eseguita alcuna partizione interna e il vano si presenta completamente libero. Su massetto è stata posata la pavimentazione in piastrelle di klinker con posa a mattonato semplice. A separare il primo vano da quello adibito a vano condizionatori è stato installato un cancello in ferro.
