4.6 Rilievo del degrado

4.6.1 Mappatura del degrado e rilievo delle anomalie visibili

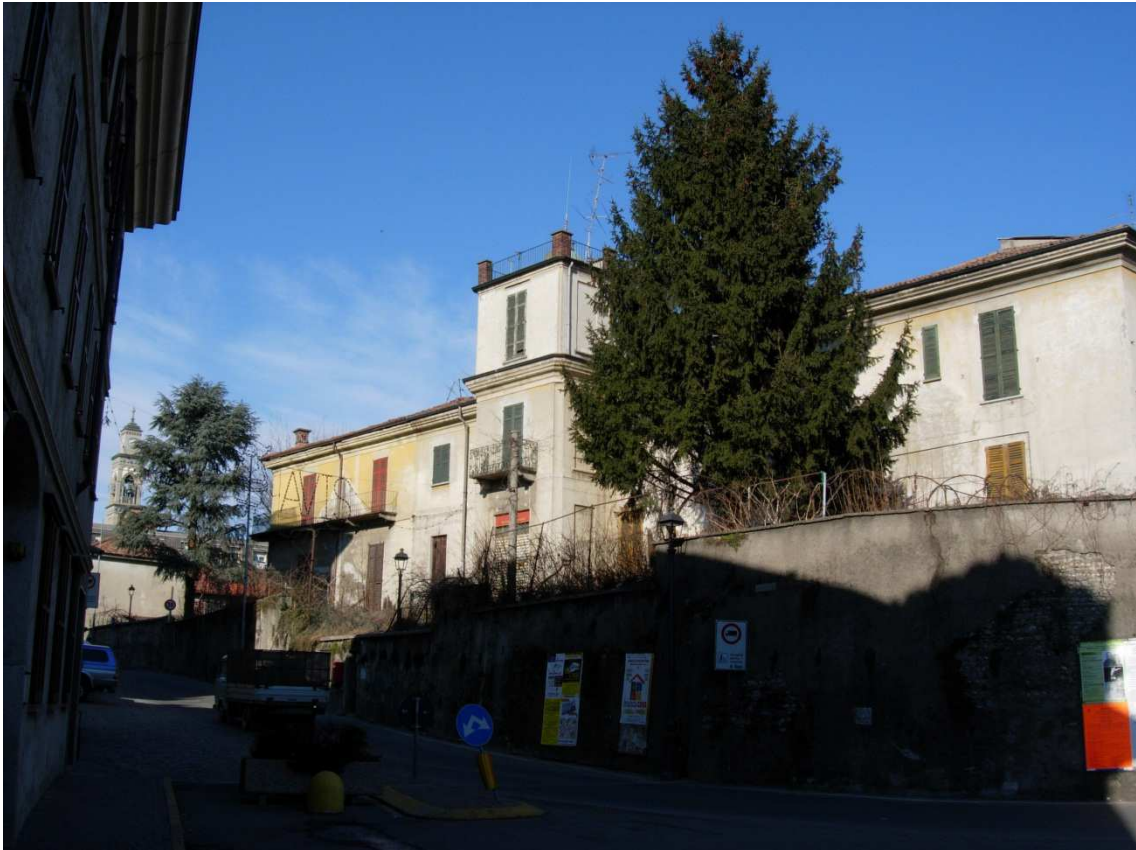
TS.15

Documento	Fotografie storiche
Anno	1990 circa
Fonte	Biblioteca Civica di Cogliate – Foto Club Cogliate
Denominazione	TS15
Note	Scorcio del prospetto ovest dove si riesce ad inquadrare nella sua interezza per la mancanza di vegetazione

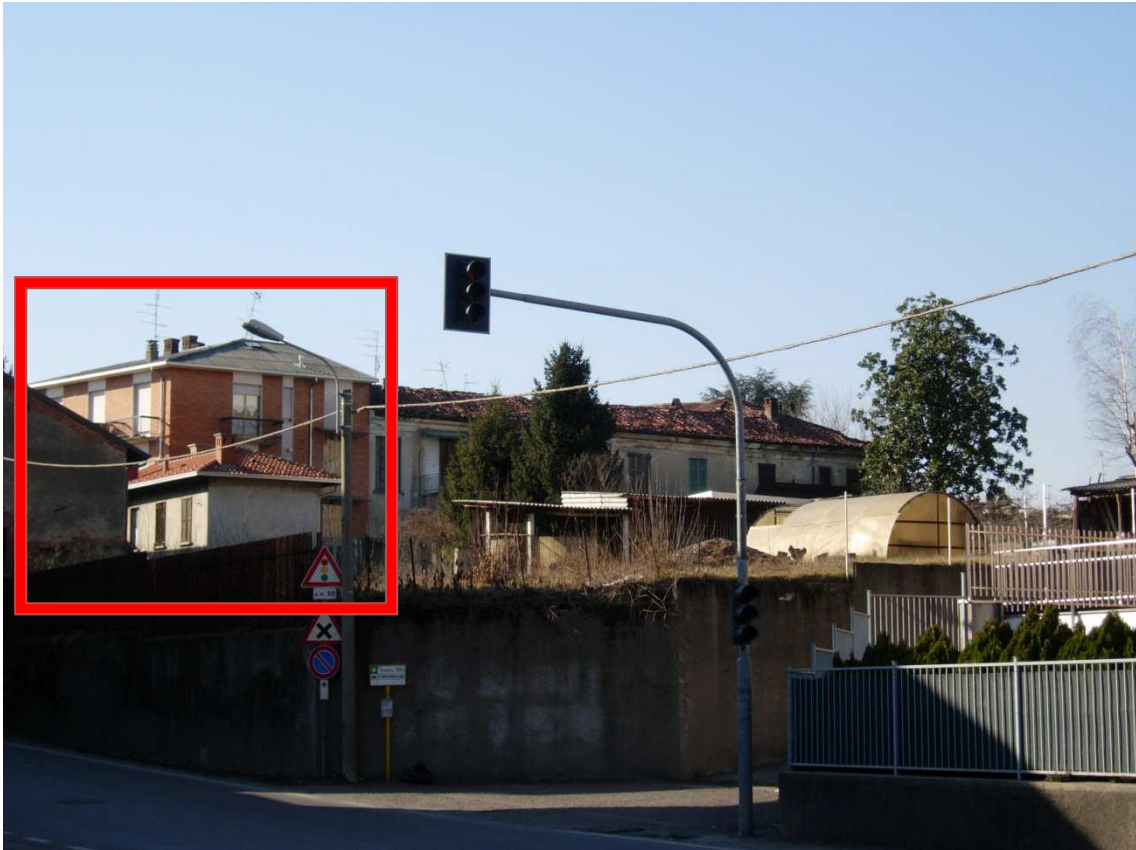
TS.16

Documento	Fotografie storiche
Anno	1990 circa
Fonte	Biblioteca Civica di Cogliate – Foto Club Cogliate
Denominazione	TS16
Note	Scorcio del prospetto est dalla Via Piave, si nota la porzione Sud-Est oggetto del intervento più radicale ai danni del palazzo

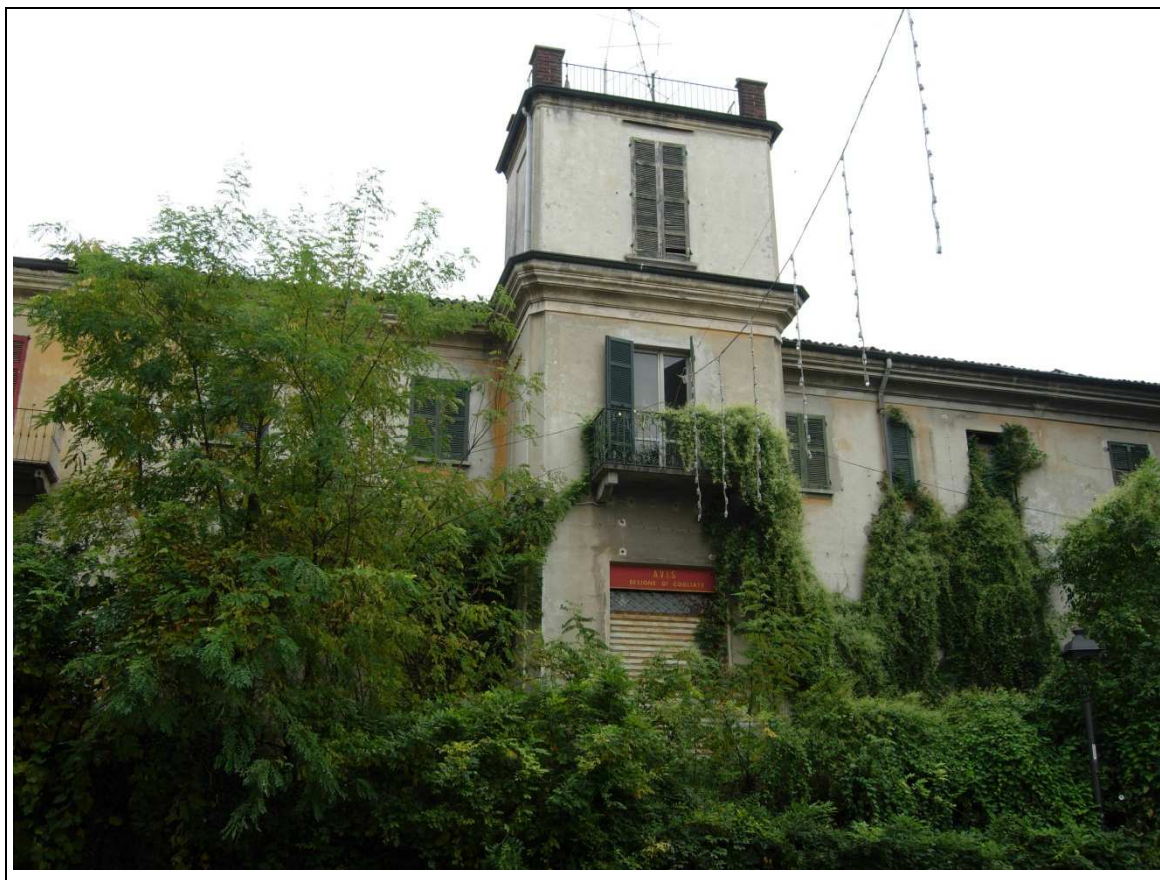
SF.01

Soggetto	Corpo A – Palazzo Rovelli
Corpo	Ovest
Orientamento	Ovest
Località	Comune di Cogliate (MB)
Indirizzo	Via IV Novembre
Data e ora	10-11-08 ore 13:33
Denominazione	DSCN 1907
Formato	JPG
Colore	RGB
Apparecchio	Nikon Coolpix P3
Risoluzione	3264 x 2448
Note	La vegetazione si è impadronita della facciata principale

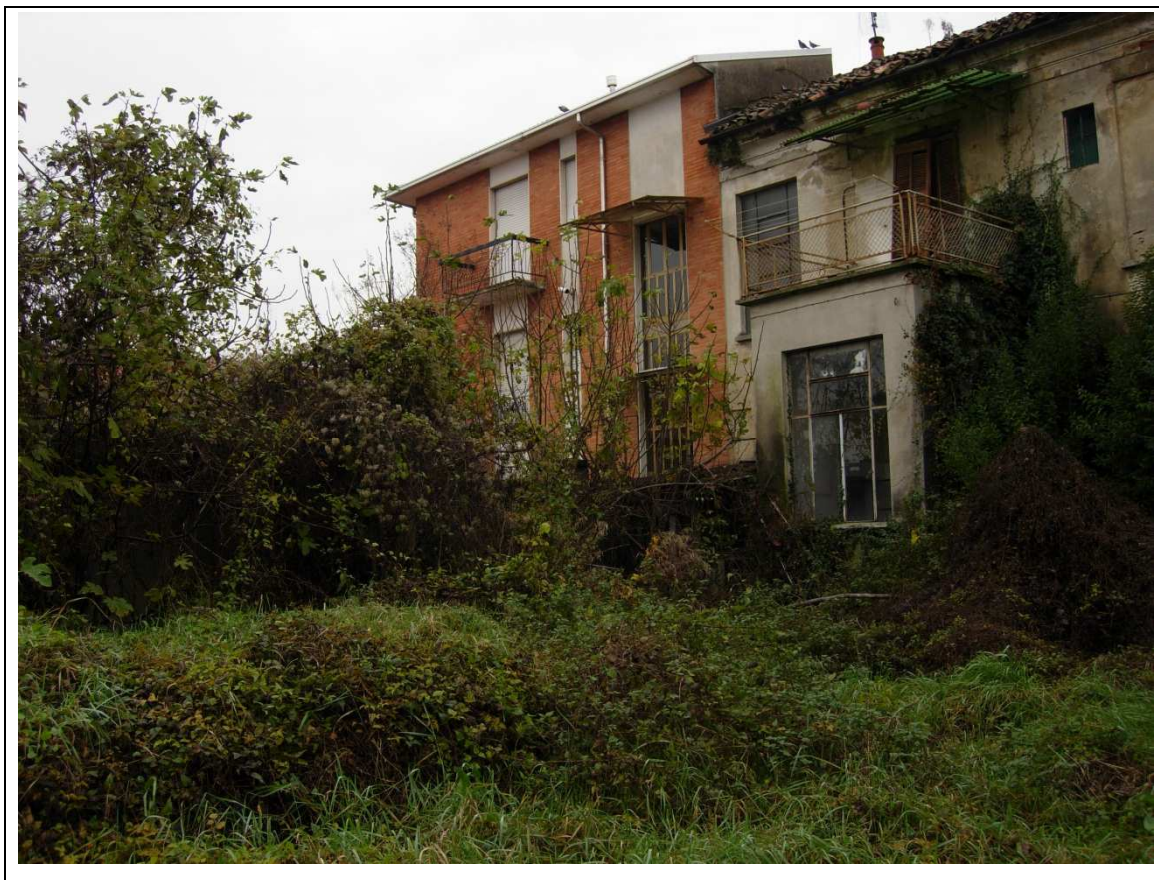
Soggetto	Corpo A – Palazzo Rovelli
Corpo	Est
Orientamento	Est
Località	Comune di Cogliate (MB)
Indirizzo	Via IV Novembre
Data e ora	10-11-08 ore 12:41
Denominazione	DSCN 1838
Formato	JPG
Colore	RGB
Apparecchio	Nikon Coolpix P3
Risoluzione	3264 x 2448
Note	Si nota la porzione non “originale” totalmente avulsa dal resto dell’edificio

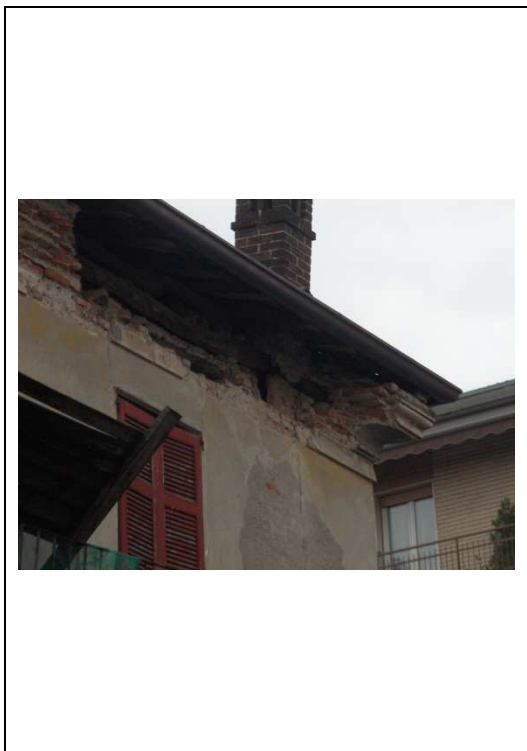
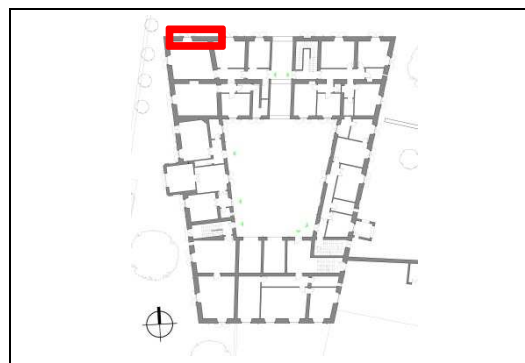
AV.01

Classe unità tecnologica	Chiusura
Unità tecnologica	Chiusura verticale
Classe di elemento tecnico	Cornicione
Materiale	Intonaco e laterizio
Anomalia visibile	Mancanza
Stato di progressione	In corso
Descrizione degrado da Normal	Perdita di elementi tridimensionali
Degradi correlati	Distacco, macchia di umidità
Note	Il distacco del cornicione è stata la causa del crollo di una porzione del balcone sottostante.

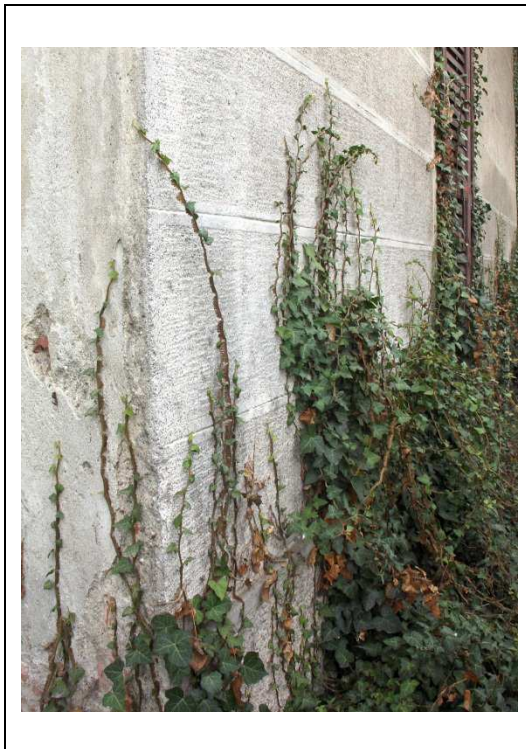
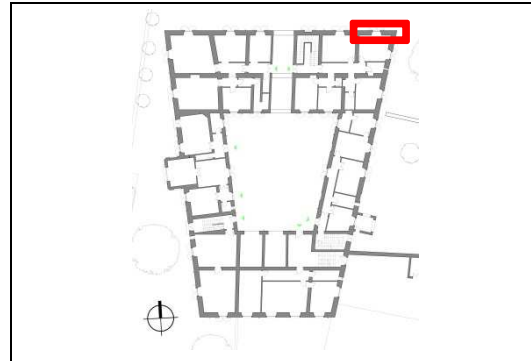
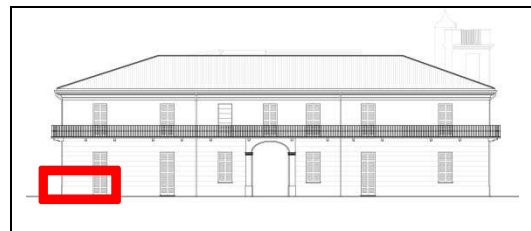
AV.02

Classe unità tecnologica	Chiusura
Unità tecnologica	Chiusura verticale
Classe di elemento tecnico	Parete perimetrale verticale
Materiale	Intonaco
Anomalia visibile	Presenza di vegetazione
Stato di progressione	In corso
Descrizione degrado da Normal	Presenza di individui erbacei, arbustivi o arborei
Degradi correlati	Distacco
Note

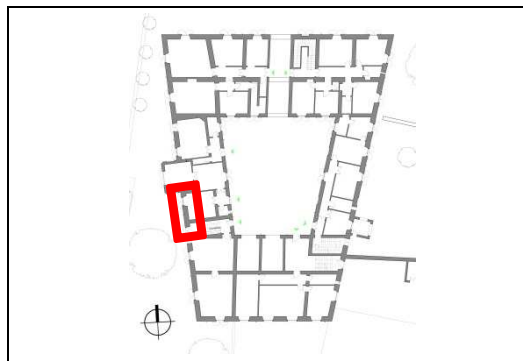
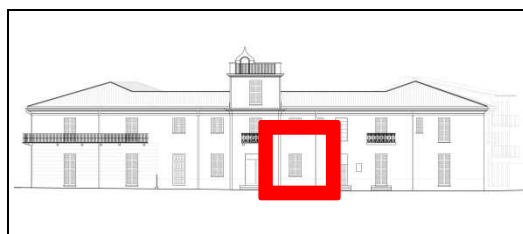
Classe unità tecnologica	Chiusura
Unità tecnologica	Chiusura verticale
Classe di elemento tecnico	Parete perimetrale verticale
Materiale	Intonaco
Anomalia visibile	Presenza di vegetazione
Stato di progressione	In corso
Descrizione degrado da Normal	Presenza di individui erbacei, arbustivi o arborei
Degradi correlati	Distacco
Note

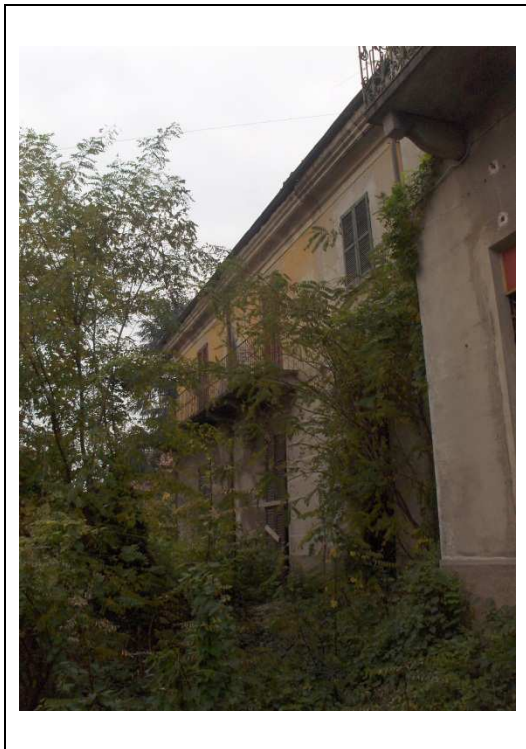
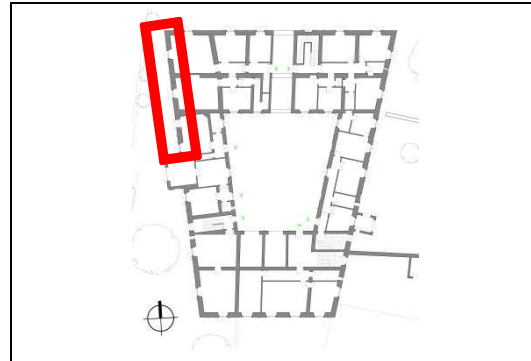
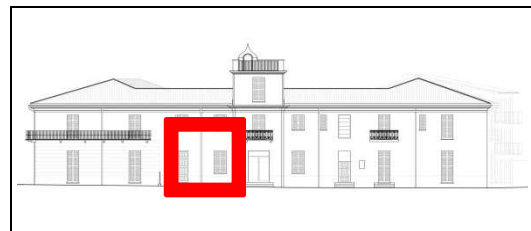
AV.04

Classe unità tecnologica	Chiusura
Unità tecnologica	Chiusura verticale
Classe di elemento tecnico	Parete perimetrale verticale
Materiale	Intonaco
Anomalia visibile	Presenza di vegetazione
Stato di progressione	In corso
Descrizione degrado da Normal	Presenza di individui erbacei, arbustivi o arborei
Degradi correlati	Distacco
Note

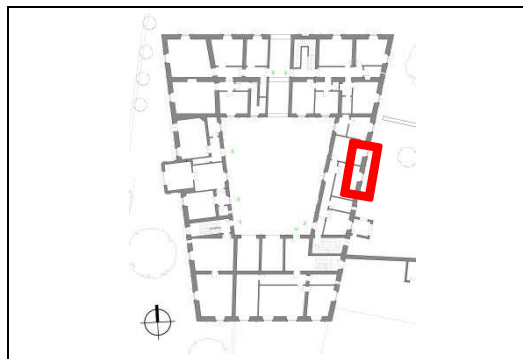
Classe unità tecnologica	Chiusura
Unità tecnologica	Chiusura verticale
Classe di elemento tecnico	Cornicione
Materiale	Intonaco
Anomalia visibile	Distacco
Stato di progressione	In corso
Descrizione degrado da Normal	Soluzione di continuità tra strati di un intonaco, sia tra loro che rispetto al substrato, che prelude, in genere, alla caduta degli strati stessi.
Degradi correlati	Lacuna
Note

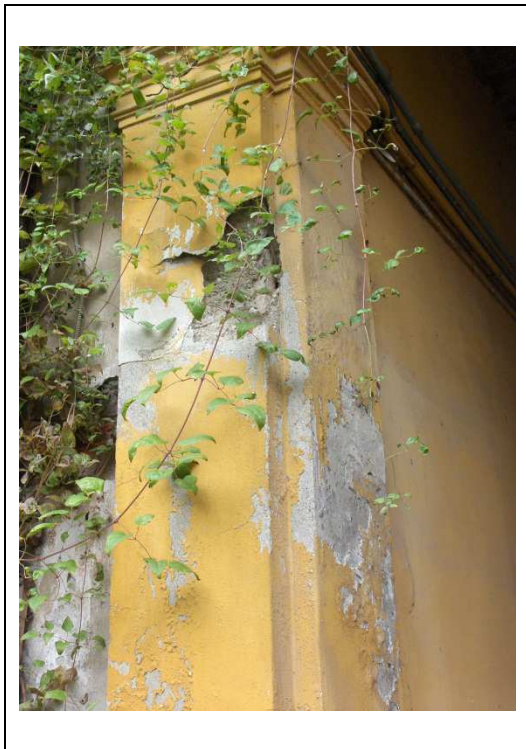
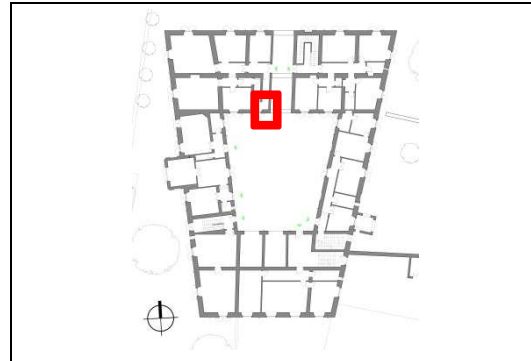
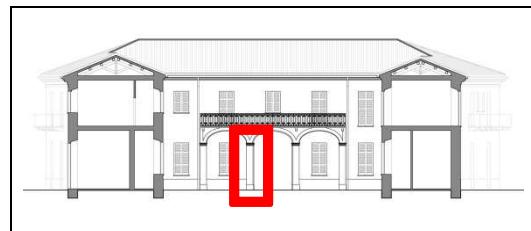
AV.06

Classe unità tecnologica	Struttura
Unità tecnologica	Struttura di elevazione
Classe di elemento tecnico	Struttura di elevazione verticale
Materiale	Intonaco
Anomalia visibile	Lacuna
Stato di progressione	In corso
Descrizione degrado da Normal	Perdita di continuità della superficie, principio di esfoliazione, lacuna
Degradi correlati	Distacco
Note

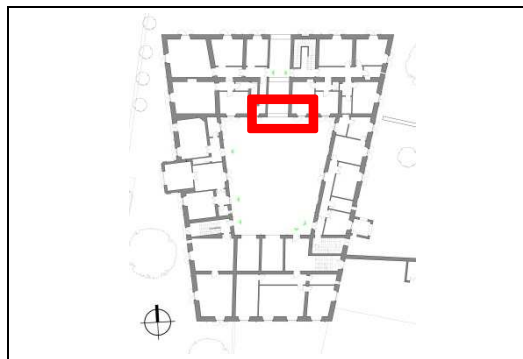
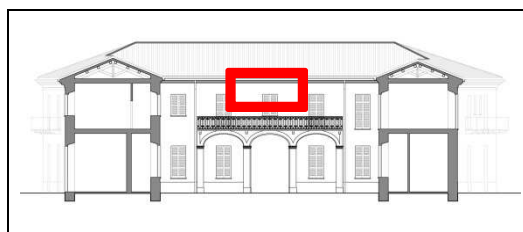
Classe unità tecnologica	Chiusura
Unità tecnologica	Chiusura verticale
Classe di elemento tecnico	Cornicione
Materiale	Intonaco
Anomalia visibile	Distacco
Stato di progressione	In corso
Descrizione degrado da Normal	Soluzione di continuità tra strati di un intonaco, sia tra loro che rispetto al substrato, che prelude, in genere, alla caduta degli strati stessi.
Degradi correlati	Lacuna
Note

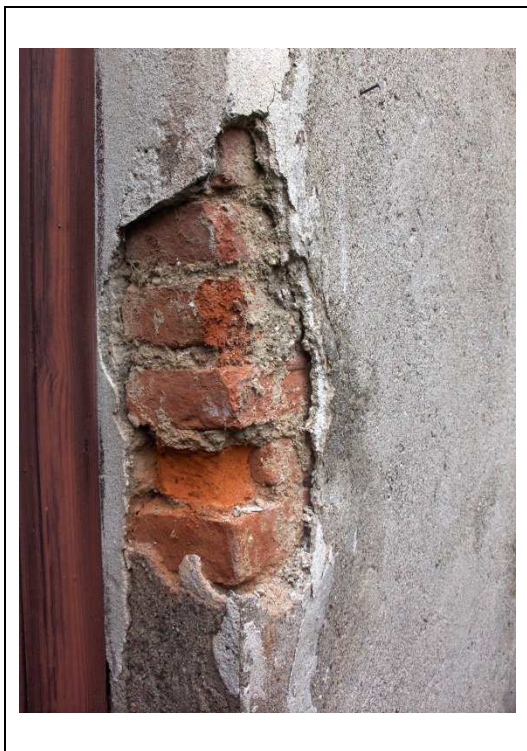
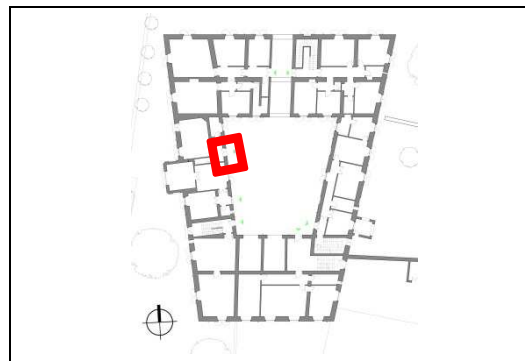
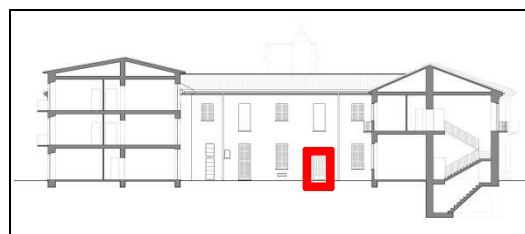
AV.08

Classe unità tecnologica	Chiusura
Unità tecnologica	Chiusura verticale
Classe di elemento tecnico	Parete perimetrale verticale
Materiale	Intonaco
Anomalia visibile	Distacco
Stato di progressione	In corso
Descrizione degrado da Normal	Soluzione di continuità tra strati di un intonaco, sia tra loro che rispetto al substrato, che prelude, in genere, alla caduta degli strati stessi.
Degradati correlati	Degradazione differenziale, lacune
Note	E' relativamente semplice analizzare la tipologia di intonaco utilizzata e verificarne gli spessori.

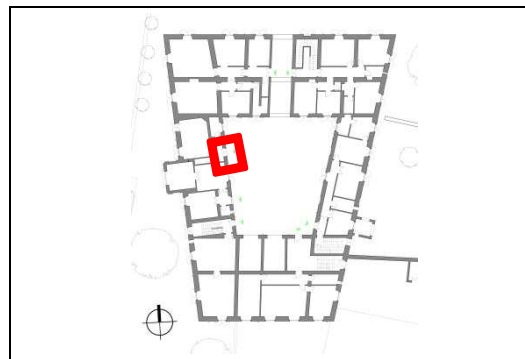
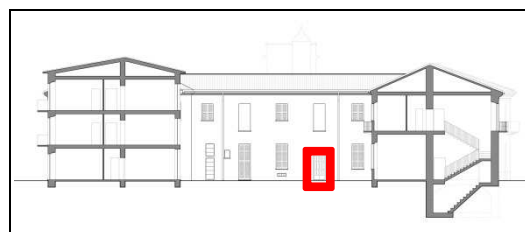
Classe unità tecnologica	Chiusura
Unità tecnologica	Chiusura verticale
Classe di elemento tecnico	Parete perimetrale verticale
Materiale	Intonaco
Anomalia visibile	Degradazione differenziale
Stato di progressione	In corso
Descrizione degrado da Normal	Perdita di materiale dalla superficie che evidenzia l'eterogeneità della tessitura e della struttura. Nel caso degli intonaci può assumere la forma caratteristica a rosetta".
Degradi correlati	Distacco, lacune
Note

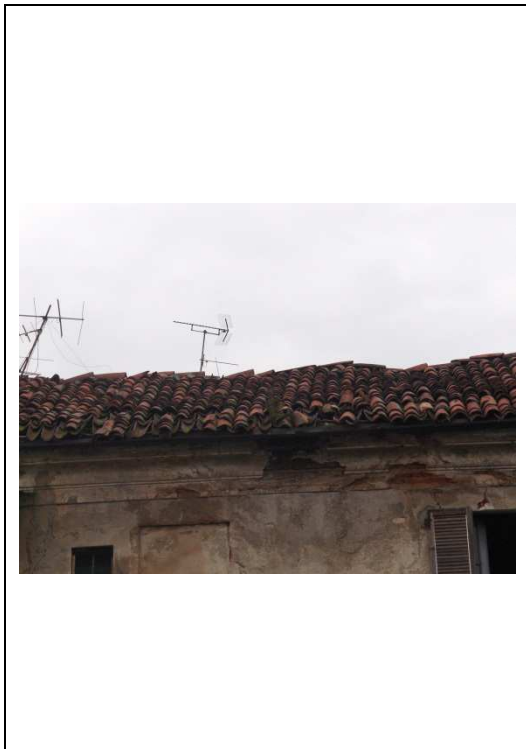
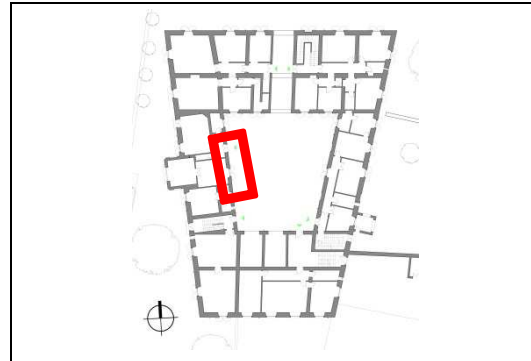
AV.10

Classe unità tecnologica	Chiusura
Unità tecnologica	Chiusura inclinata
Classe di elemento tecnico	Copertura
Materiale	Coppi in laterizio
Anomalia visibile	Dissestamento copertura
Stato di progressione	In corso
Descrizione degrado da Normal	Perdita di materiale dalla superficie che evidenzia l'eterogeneità della tessitura e della struttura. Nel caso degli intonaci può assumere la forma caratteristica a rosetta".
Degradi correlati	Degrado differenziale, macchie umidità
Note

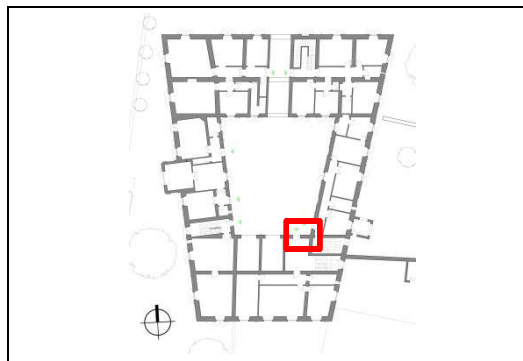
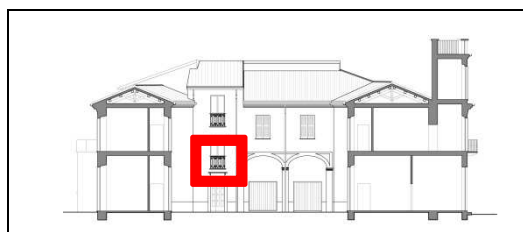
Classe unità tecnologica	Chiusura
Unità tecnologica	Chiusura verticale
Classe di elemento tecnico	Parete perimetrale verticale
Materiale	Intonaco
Anomalia visibile	Colatura
Stato di progressione	In corso
Descrizione degrado da Normal	Traccia ad andamento verticale. Frequentemente se ne riscontrano numerose ad andamento parallelo.
Degradi correlati	Patina biologica, macchie
Note

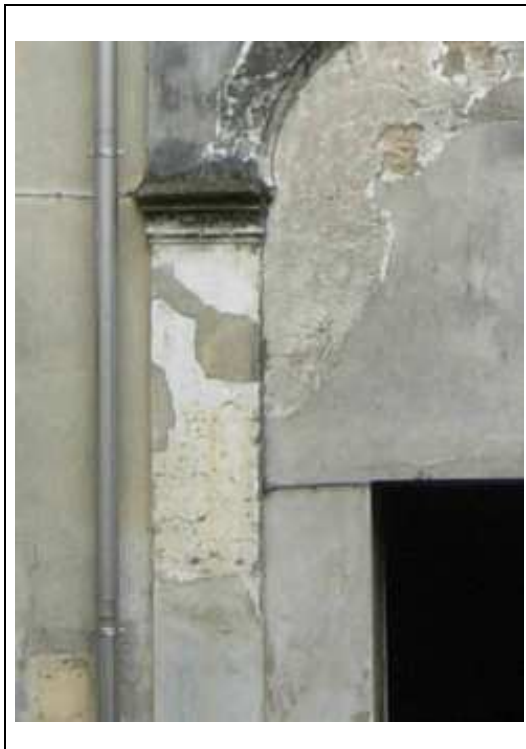
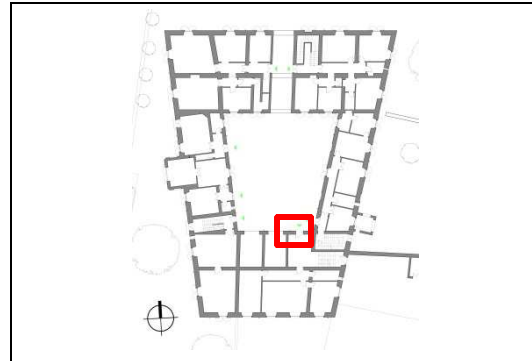
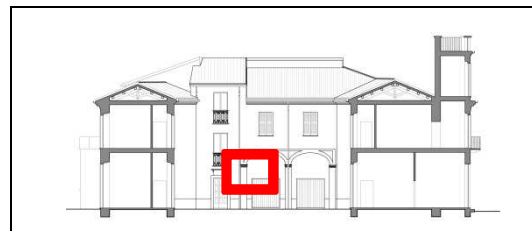
AV.12

Classe unità tecnologica	Struttura
Unità tecnologica	Struttura di elevazione
Classe di elemento tecnico	Struttura di elevazione verticale
Materiale	Intonaco
Anomalia visibile	Esfoliazione
Stato di progressione	In corso
Descrizione degrado da Normal	Formazione di una o più porzioni laminari, di spessore molto ridotto e subparallele tra loro, dette sfoglie
Degradi correlati	Distacco, lacune, macchie
Note

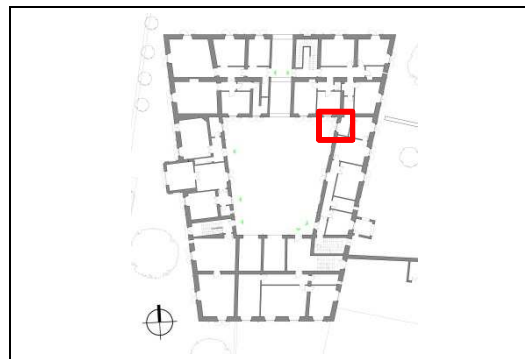
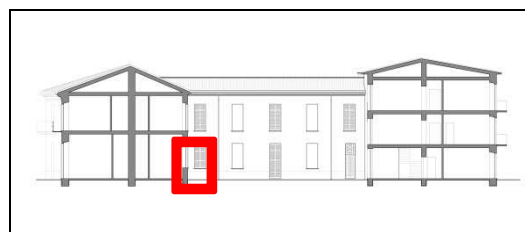
Classe unità tecnologica	Chiusura
Unità tecnologica	Chiusura verticale
Classe di elemento tecnico	Parete verticale perimetrale
Materiale	Intonaco
Anomalia visibile	Patina biologica
Stato di progressione	In corso
Descrizione degrado da Normal	Strato sottile ed omogeneo, costituito prevalentemente da microrganismi, variabile per consistenza, colore ed adesione al substrato
Degradi correlati	Distacco, lacune, macchie
Note	Il fenomeno sembrerebbe accentuarsi in prossimità di un elemento di copertura aggiunto successivamente, probabile causa di un dilavamento della parete al verificarsi di consistenti precipitazioni

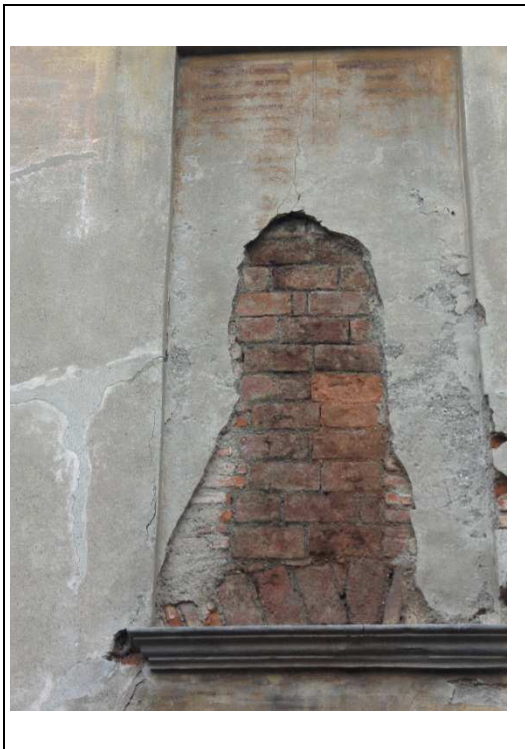
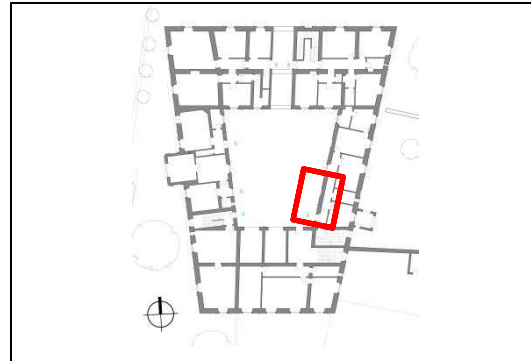
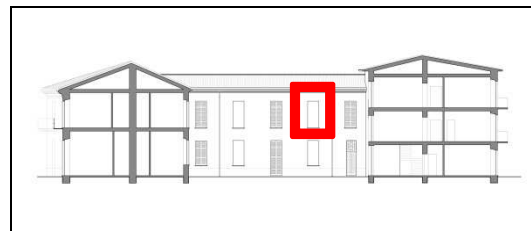
AV.14

Classe unità tecnologica	Chiusura
Unità tecnologica	Chiusura verticale
Classe di elemento tecnico	Parete verticale perimetrale
Materiale	Intonaco
Anomalia visibile	Lacuna
Stato di progressione	In corso
Descrizione degrado da Normal	Perdita di continuità della superficie, principio di esfoliazione, lacuna
Degradi correlati	Distacco, macchie umidità
Note

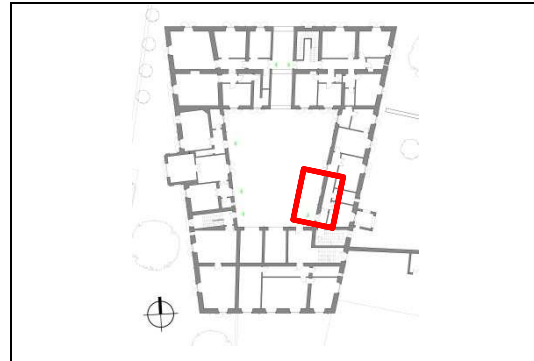
Classe unità tecnologica	Chiusura
Unità tecnologica	Chiusura verticale
Classe di elemento tecnico	Parete verticale perimetrale
Materiale	Intonaco
Anomalia visibile	Lacuna
Stato di progressione	In corso
Descrizione degrado da Normal	Perdita di continuità della superficie, principio di esfoliazione, lacuna
Degradi correlati	Distacco, macchie umidità
Note

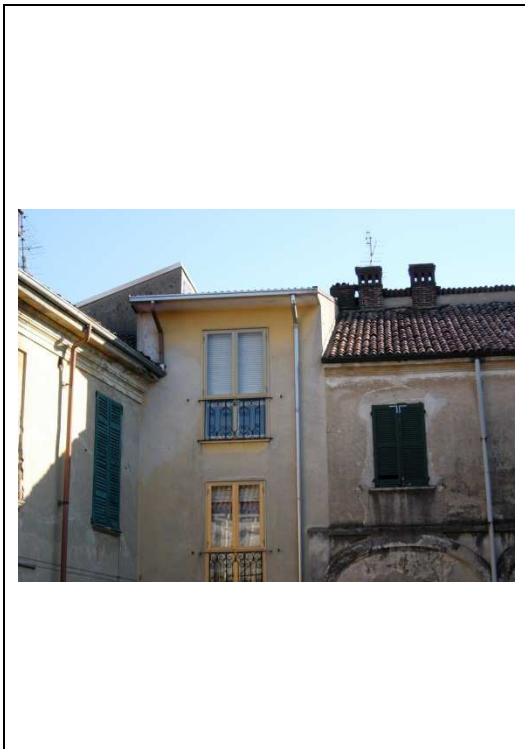
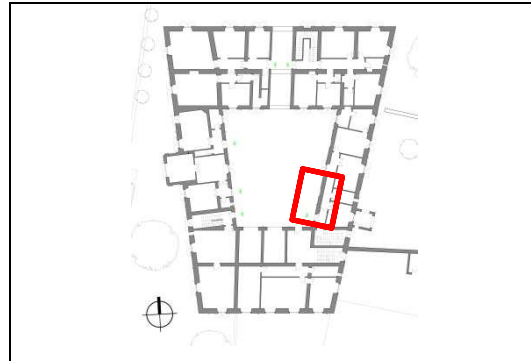
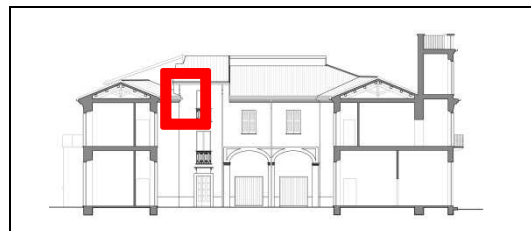
AV.16

Classe unità tecnologica	Chiusura
Unità tecnologica	Chiusura verticale
Classe di elemento tecnico	Parete verticale perimetrale
Materiale	Intonaco
Anomalia visibile	Macchia umidità
Stato di progressione	In corso
Descrizione degrado da Normal	Aterazione che si manifesta con accidentale e localizzata sulla superficie
Degradi correlati	Distacco, lacuna
Note	La causa probabilmente può essere la mancanza di manutenzione e pulizia delle grondaie che hanno impedito lo scarico delle acque piovane.

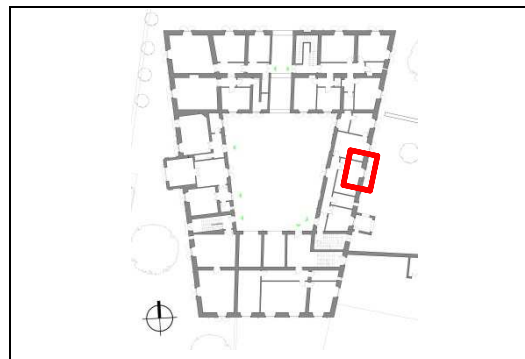
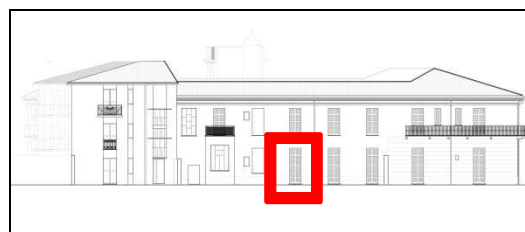
Classe unità tecnologica	Chiusura
Unità tecnologica	Chiusura verticale
Classe di elemento tecnico	Persiana
Materiale	Legno
Anomalia visibile	Degradamento abiotico
Stato di progressione	In corso
Descrizione degrado da Normal	Degradamento causato da agenti sia chimici (come acidi o basi), sia fisici (come luce solare, vento, umidità, temperatura).
Degradi correlati	Mancanza, lacuna
Note

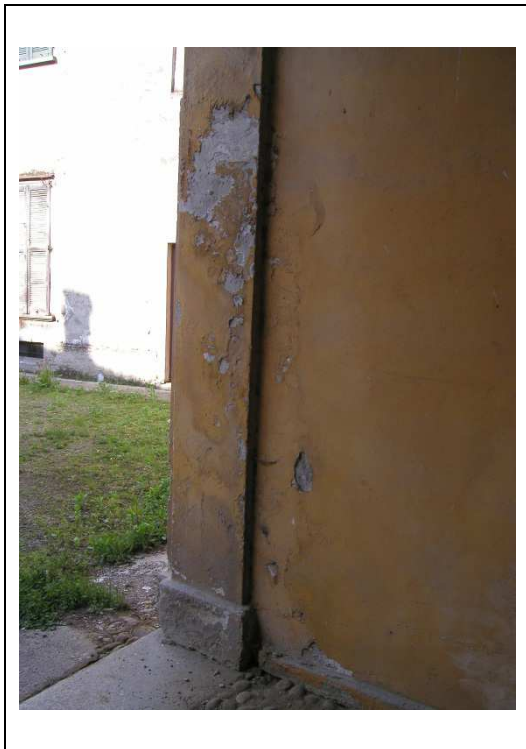
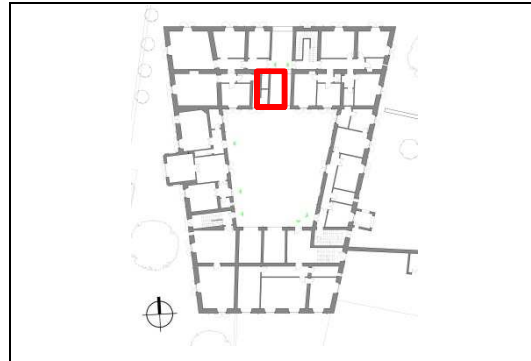
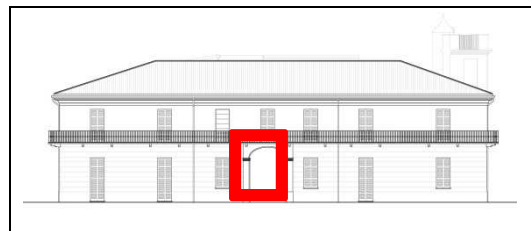
AV.18

Classe unità tecnologica	Chiusura
Unità tecnologica	Chiusura verticale
Classe di elemento tecnico	Parete perimetrale verticale
Materiale	Intonaco
Anomalia visibile	Macchia umidità
Stato di progressione	In corso
Descrizione degrado da Normal	Aterazione che si manifesta con accidentale e localizzata sulla superficie
Degradi correlati	Mancanza, lacuna, esfoliazione
Note	Localizzato nell'androne di ingresso del Palazzo

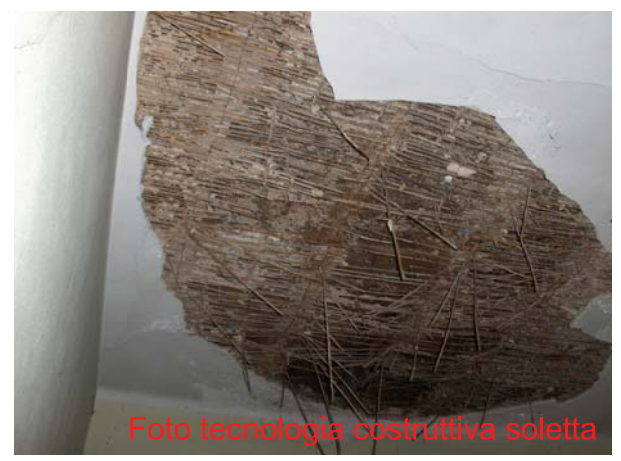
FS.03

Foto tecnologia costruttiva soletta

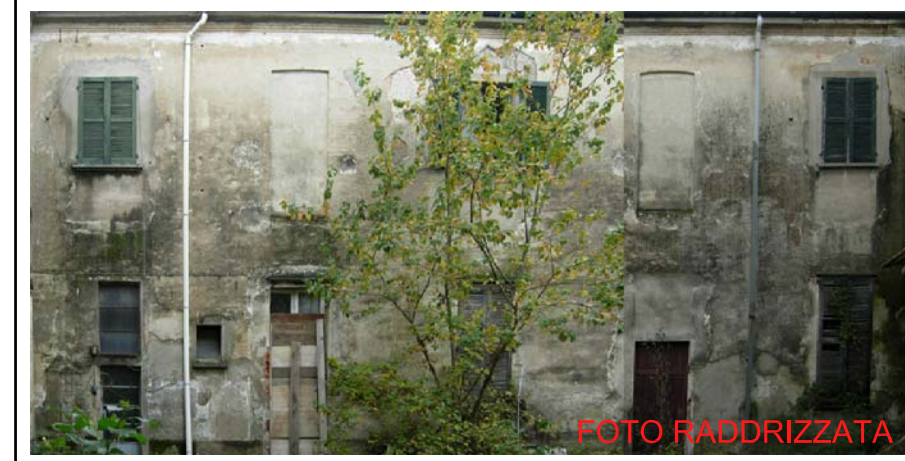
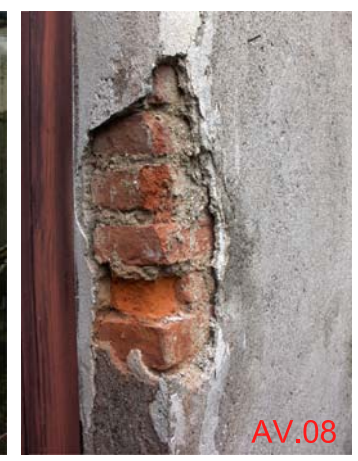
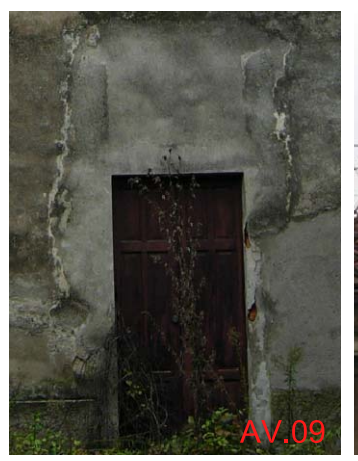
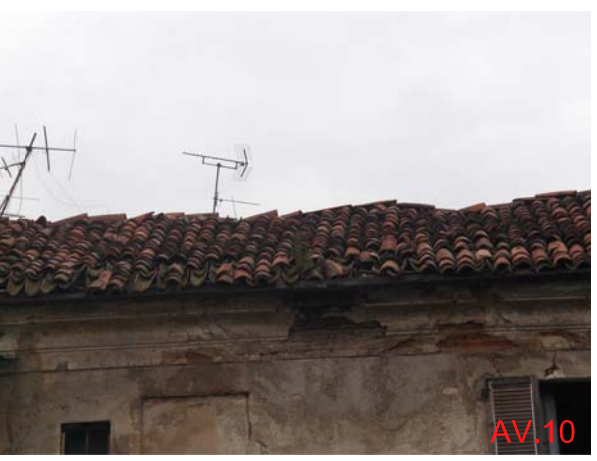
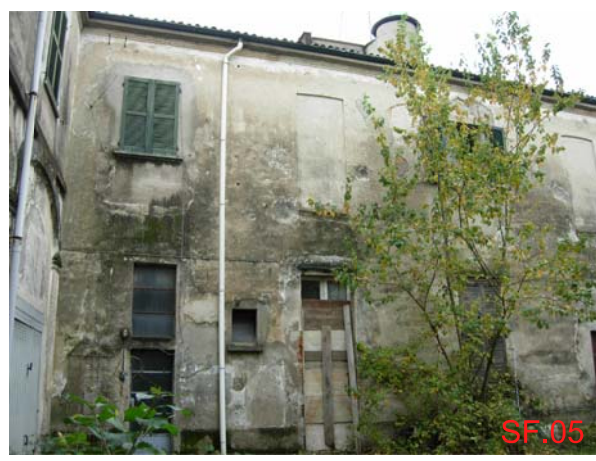
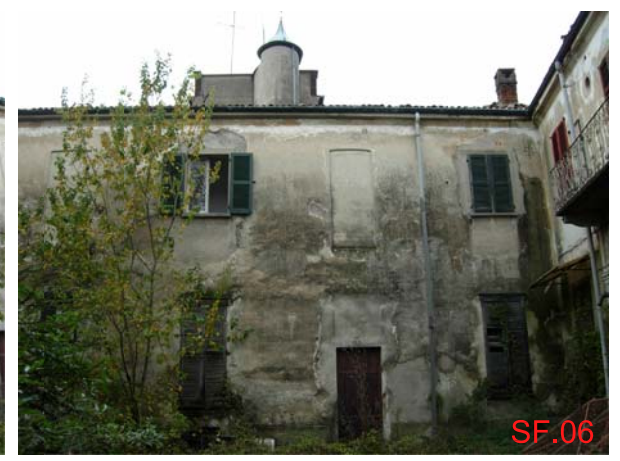
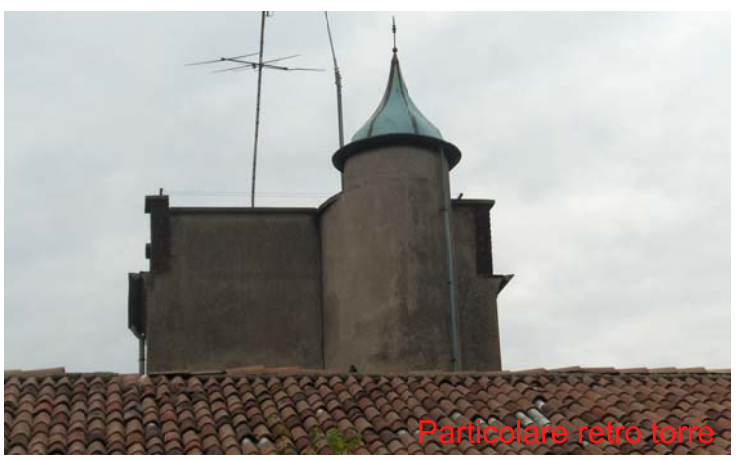
- Macchia di umidità
- Deposito superficiale
- Distacco
- Lacuna
- Patina biologica
- Colonizzazione biologica
- Degradamento abiotico
- Degrado differenziale
- Dissestamento copertura
- Esfoliazione
- Colatura
- Tubi Gas
- Fili corrente

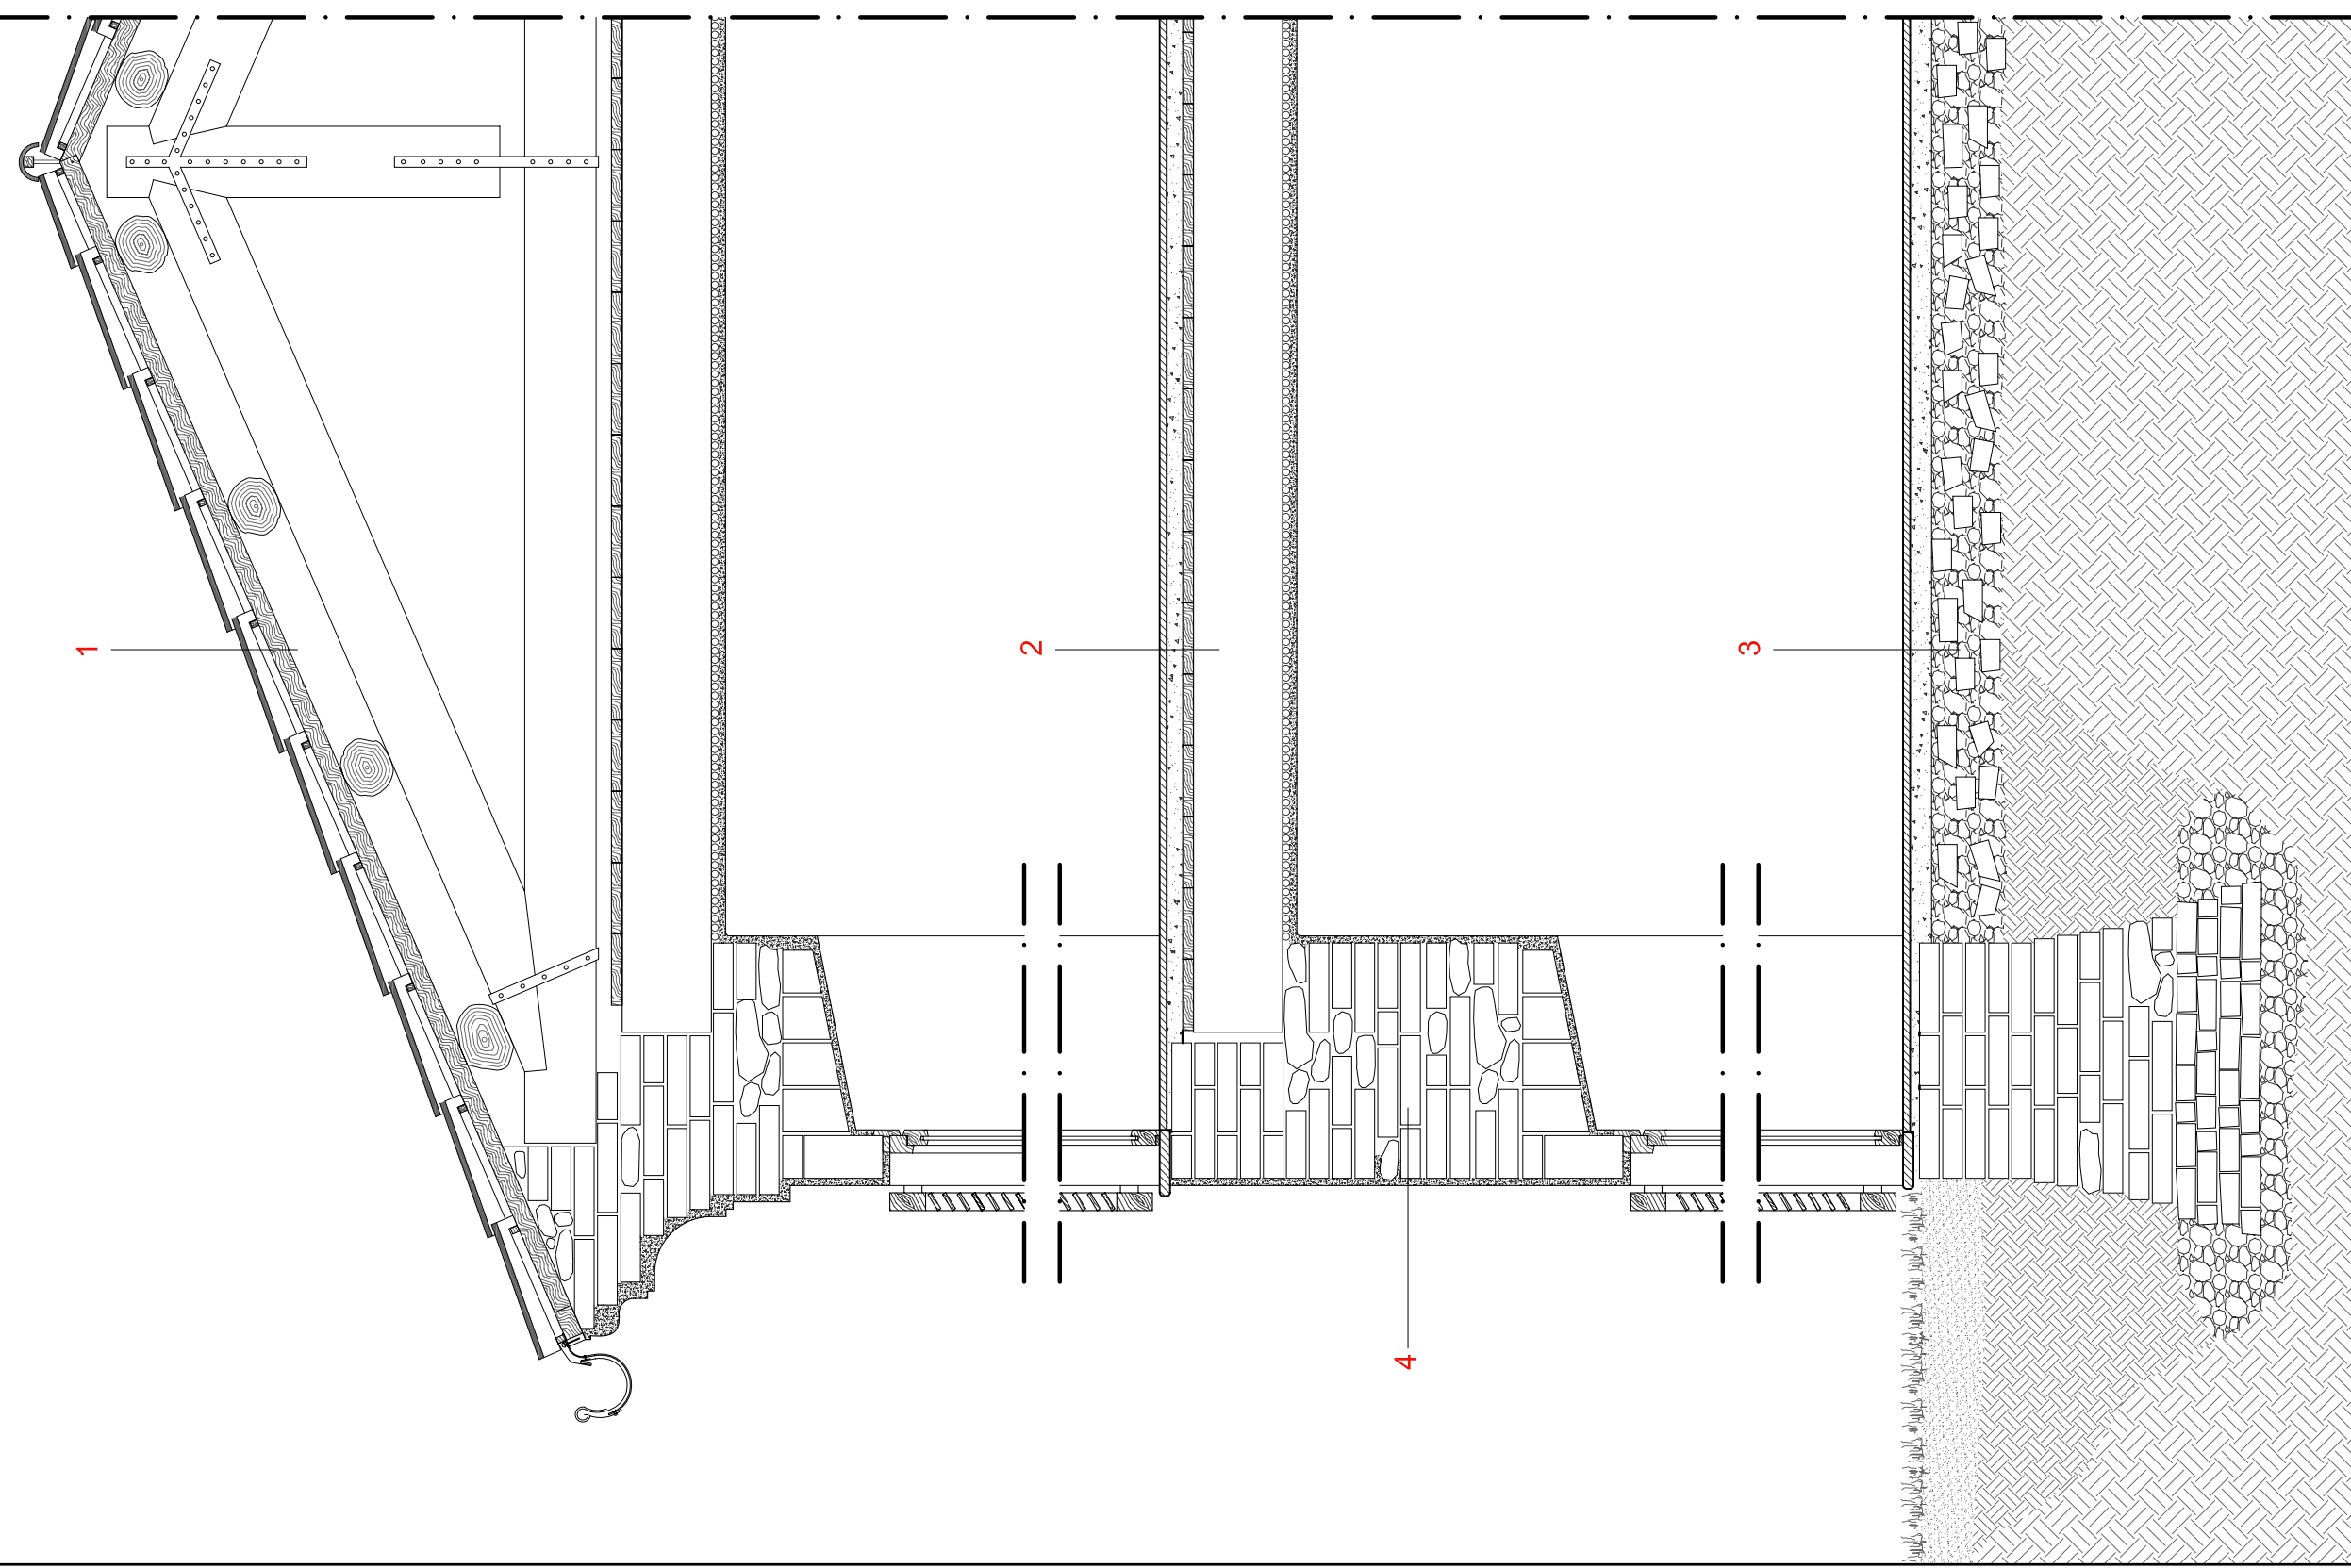
- 1. Stratigrafia copertura:**
 - coppi cm 9
 - listelli in legno ferma coppi cm 2
 - travicelli cm 5
 - terzere cm 14
 - capriata cm 20
 - assito in legno cm 3
 - trave in legno cm 25
 - intonaco su "cannucciato" cm 4
- 2. Stratigrafia soletta intermedia:**
 - pavimento in cotto cm 2
 - massetto sabbia e cemento cm 4
 - assito in legno cm 3
 - trave in legno cm 25
 - intonaco su "cannucciato" cm 4
- 3. Stratigrafia soletta a terra:**
 - pavimento in cotto cm 2
 - massetto sabbia e cemento cm 6
 - vespaio in ciottoli e conchi di mattone cm 20 circa
 - terreno
- 4. Stratigrafia parete:**
 - intonaco cm 2
 - muratura in mattoni e conchi di pietra cm 66
 - intonaco cm 2

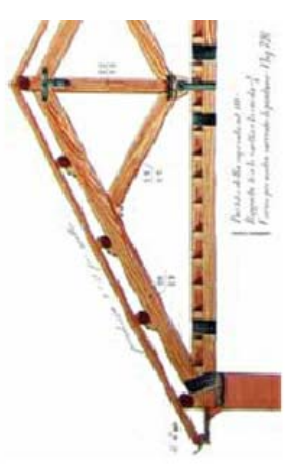
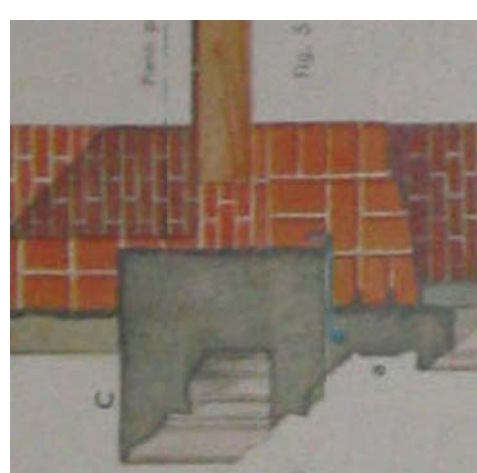
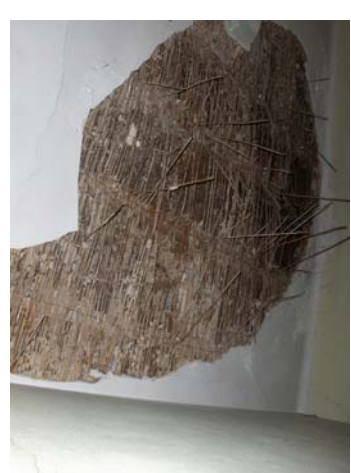
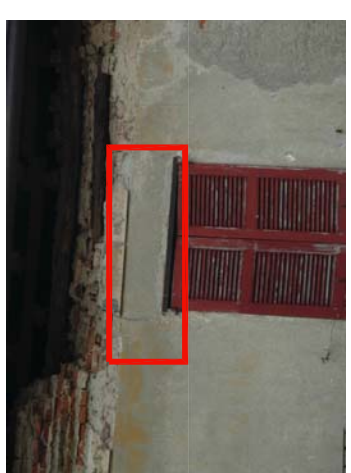
La muratura risulta essere realizzata prevalentemente in laterizio ma abbiamo individuato l'utilizzo complementare di conchi di pietra di pezzatura variabile e frammenti di laterizi.
