La chiesa e il compendio di Santa Maria della Senigola

Progetto di conservazione

Tesi di laurea di
Cocchi Raffaella
Comotti Noemi

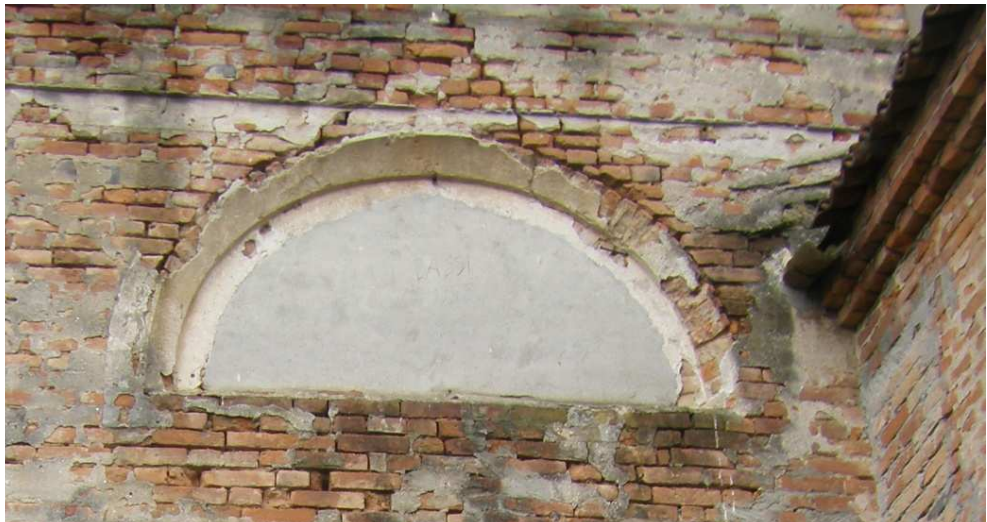
Figura 2-13
La finestra
semicircolare –
ad oggi murata –
sul lato sud della
chiesa.

Non sono stati trovati, invece, riferimenti documentali alla chiusura della finestra semicircolare sul lato sud della chiesa (Figura 2-13), che tuttavia, come confermato dalle testimonianze locali degli ex volontari del comitato PRO Senigola interpellati al riguardo, si attesta anch'essa agli interventi effettuati in questi anni.

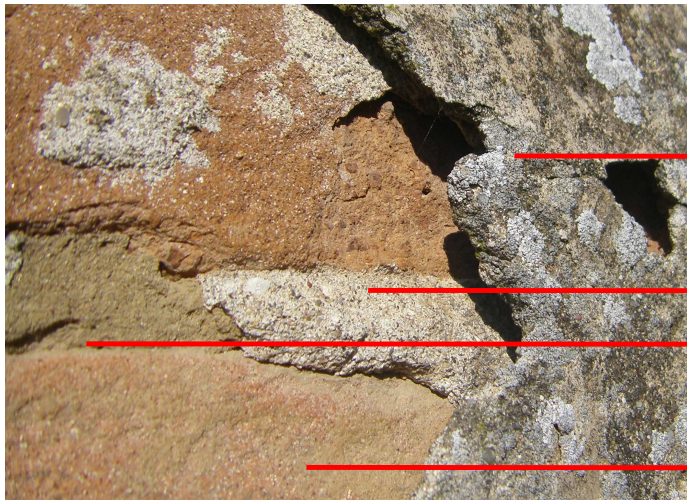
Figura 3-8
Particolare della superficie intonacata della facciata est della chiesa.

Inoltre, in alcuni punti particolarmente soggetti a fenomeni di rigonfiamento, si può osservare come lo strato di arriccio non risulti più aderente al supporto murario in quanto al di sotto di esso vi sono solo pochissime tracce dello strato di rinzaffo che originariamente costituiva l'elemento di aderenza alla muratura in laterizio retrostante (vedi Figura 3-8 e Figura 3-9).

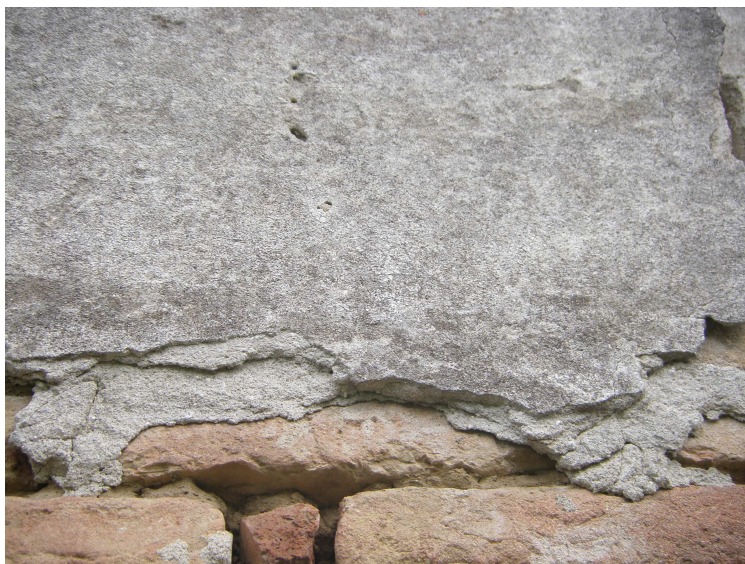
Figura 3-19
*Prospetto ovest
della chiesa,
distacco degli
strati di intonaco
su una delle
paraste della
facciata.*

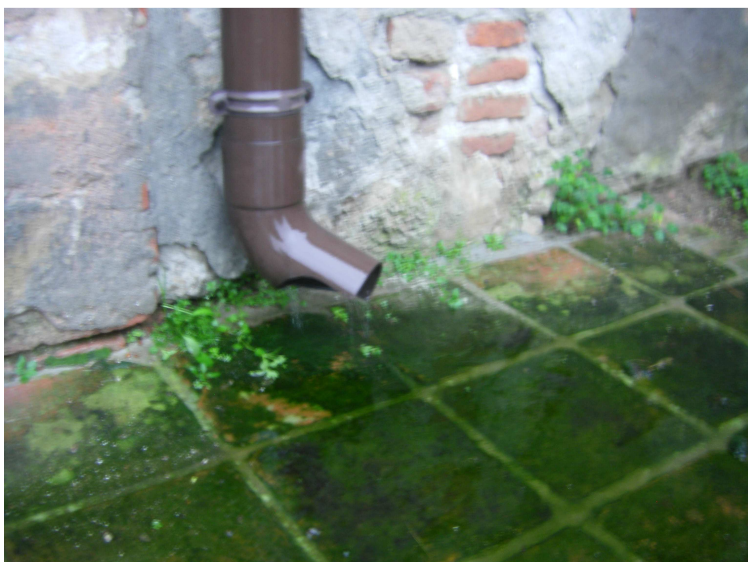
Figura 3-22
*Prospetto ovest
della casa di
abitazione,
particolare del
pluviale.*

connessi alla rete di smaltimento delle acque bianche ma scaricano direttamente a terra. Non si sono rilevati, infatti, nell'ambito del cortile interno del complesso tombini o pozzetti di smaltimento delle acque bianche.

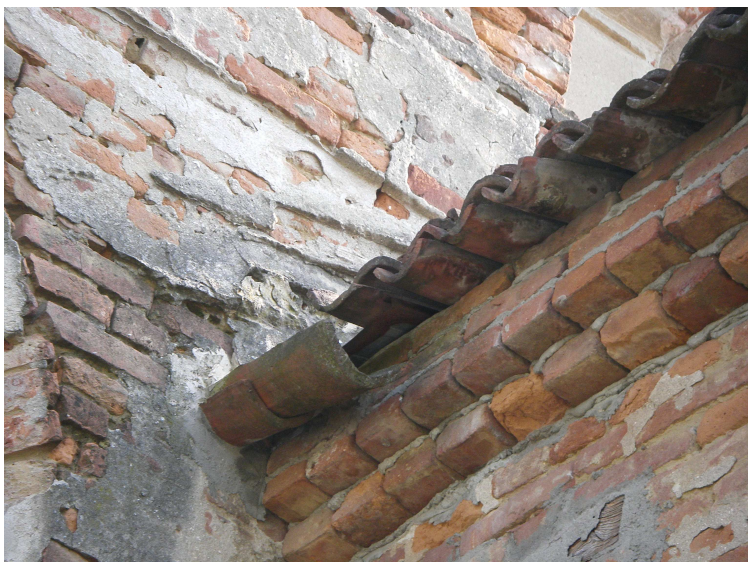
Figura 3-23
*Prospetto ovest
della
sagrestia,partico
lare del sistema
di scolo delle
acque
meteoriche.*

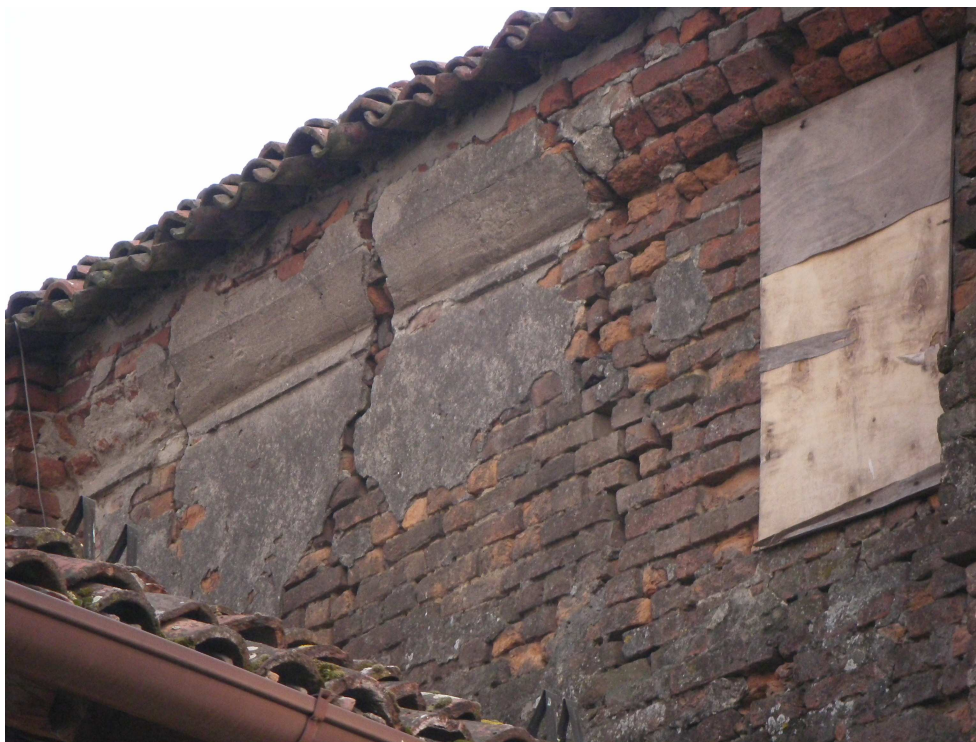
I principali meccanismi di danno a cui risulta soggetto il corpo di fabbrica della chiesa sono ben evidenziati dalla presenza di lesioni localizzate in corrispondenza degli ammorsamenti tra le due facciate e i prospetti laterali. Le due pareti, infatti, sono entrambe soggette ad un meccanismo di rotazione fuori piano dovuto alla medesima causa, da ricercarsi in un cedimento differenziale del terreno in prossimità

Figura 3-25
*Fessurazioni
passanti in
corrispondenza
all'altezza del
sottotetto*
[24/03/2012].

- per quanto riguarda la facciata ovest, essa è caratterizzata da uno scarso ammorsamento della muratura delle paraste d'angolo con le pareti laterali della chiesa, e pertanto le lesioni si riscontrano a partire dalla sommità del muro, con ventri di spessore anche consistente (all'incirca 1-2 cm) a scendere in direzione verticale sulla muratura (v. Figura 3-24). Queste fessure si riscontrano su entrambe le pareti nord e sud, in corrispondenza del raccordo tra la muratura della parete laterale e la parasta d'angolo della facciata principale.

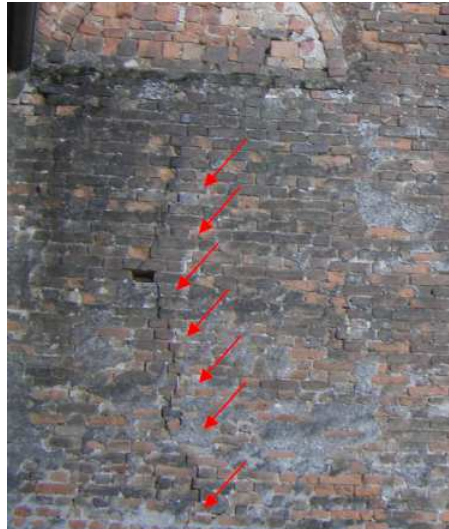
Sul prospetto nord della chiesa si osserva una fessura passante che dal centro della lunetta scende fino a 120 cm da terra con spessore massimo di 2 cm sul lato esterno e 2-3 mm su quello interno. Si tratta di una fessura che discende verticalmente seguendo il percorso dei giunti di malta, per lo più mancanti. Tale fessurazione è presumibilmente dovuta ad un possibile cedimento differenziale del

Figura 3-28
Fessurazione
passante a
partire dalla
seconda lunetta
della parete
nord
[07/01/2012]

terreno sottostante le fondazioni del prospetto laterale della chiesa e può essere anche causata dalla scarsa coesione dei materiali che compongono la muratura in laterizio (v. Figura 3-28 e Figura 3-29).

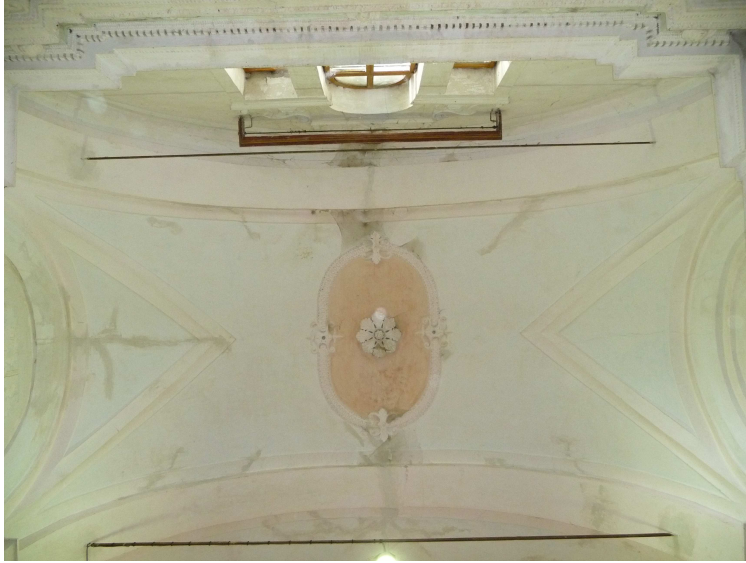
Figura 3-31
*Intradosso della
volta della prima
campata*
[14/05/2012].

La causa scatenante questo tipo di fessurazione è da ricercarsi nel progressivo distacco della volta dai due arconi laterali a causa della decoesione dei materiali di apparecchiatura della volta (v. Figura 3-32). Le volte laterali, invece, presentano entrambe due fessurazioni superficiali lungo la mezzeria della volta, con andamento parallelo al piano di generazione della volta, a partire dalla base dell'imposta fino al vertice dell'unghia. In questo secondo caso, il quadro fessurativo può essere dovuto alla traslazione orizzontale delle pareti laterali su cui si impostano le volte, dovuta al meccanismo di fuori piombo delle facciate (v. Figura 3-31 e Figura 3-33).

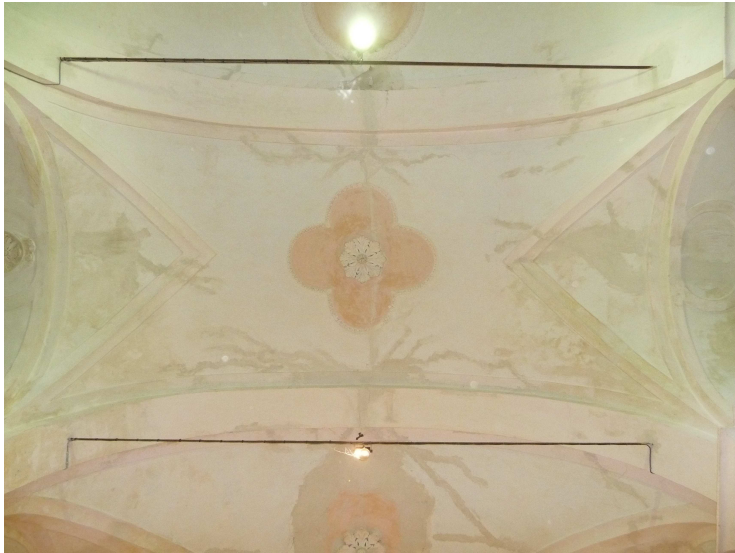
Figura 3-32
*Intradosso della
volta della
campata
centrale*
[14/05/2012].

Un discorso a parte può essere fatto per gli orizzontamenti della chiesa: nello specifico, le tre volte a botte in laterizio ad apparecchio a spinapesce presentano fessurazioni superficiali di diversa tipologia. Sulla volta centrale sono visibili due fessurazioni superficiali lungo i due bordi laterali della volta, a partire dalla chiave della volta a scendere fino alle reni.

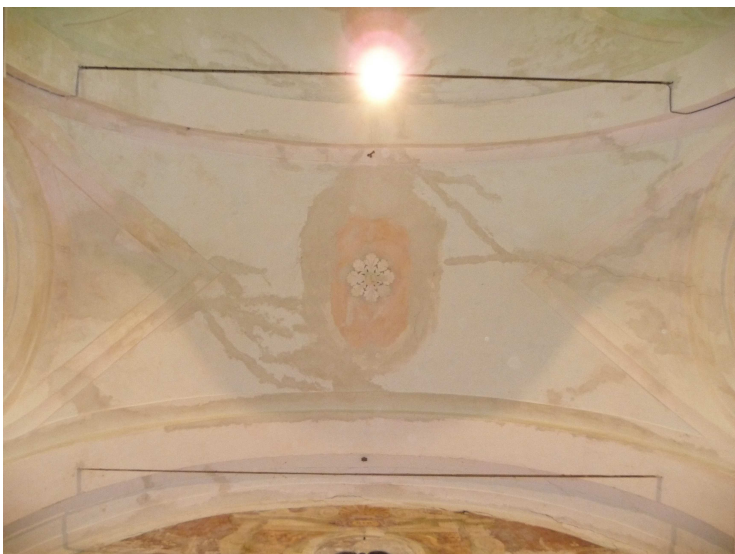
Figura 3-33
*Intradosso della
volta della
campata del
presbiterio*
[14/05/2012].

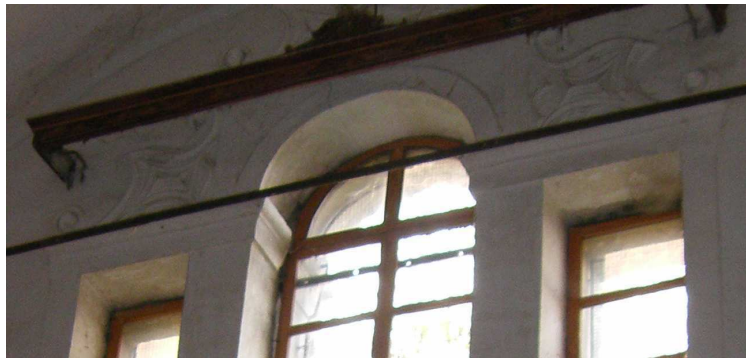
Figura 3-35
*Fessurazioni
sulle reni
dell'arco della
serliana della
chiesa
[24/03/2012].*

Concludendo, gli elementi portanti orizzontali della chiesa, ovvero i tre archi a tutto sesto e l'arco di chiusura della serliana, presentano fessurazioni superficiali sulla chiave dell'arco nel primo caso, e una fessurazione passante su una delle reni dell'arco nel secondo caso. Le cause, in questo caso sono di natura fisiologica, dal momento che si tratta di una conseguenza insita nel comportamento strutturale degli archi. (v. Figura 3-35).

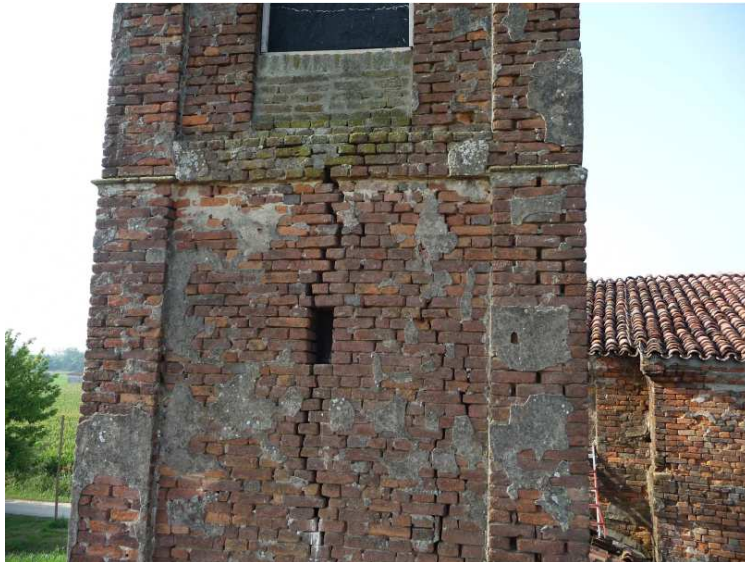
In entrambi i casi le fessurazioni possono essere interpretate come lesioni per schiacciamento, enfatizzate nello spessore da un evidente fenomeno di decoesione dei materiali che compongono la muratura (v. Figura 3-36 e Figura 3-37).

Figura 3-36
*Parete nord del
campanile*
[30/06/2012]

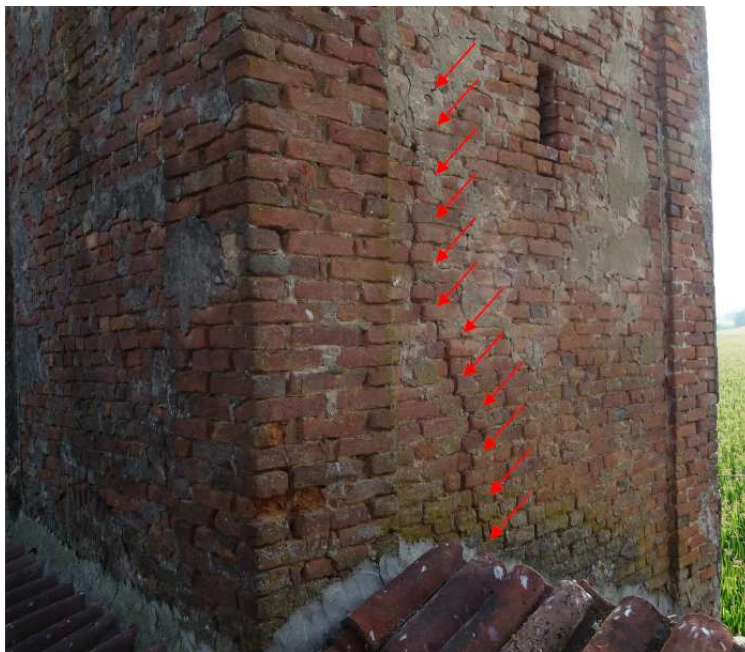
Figura 3-37
*Parete sud del
campanile*
[30/06/2012].

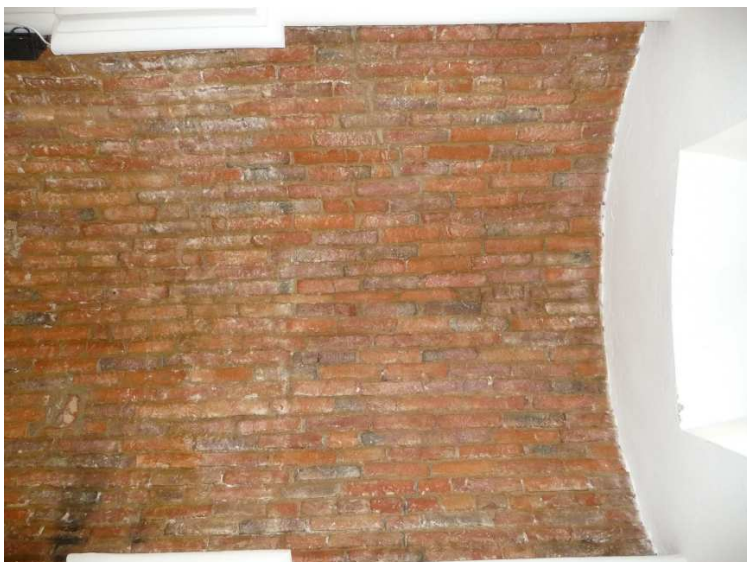
Gli orizzontamenti del campanile che presentano dissesti riguardano in primo luogo la volta a botte del vano 4, che presenta fessurazioni superficiali lungo lo sviluppo della volta, perpendicolari alla linea di imposta e con larghezza massima delle fessure di 2-3 mm. Le cause di tali fessurazioni possono essere dovute a traslazioni differenziate sul piano verticale delle pareti di imposta della volta, a seguito di un cedimento del terreno dovuto alle differenti condizioni di carico verticale; le pareti d'imposta della volta infatti, sono soggette al peso delle murature dei piani successivi del campanile solo in parte, dal momento che una porzione del vano 4 risulta esterna rispetto

all'area di influenza del campanile, e in tale porzione le murature di imposta della volta sono soggette unicamente al carico dovuto al solaio del piano primo della casa di abitazione (v. Figura 3-38).

Figura 3-38
*Volta del vano 4,
parte destra*
[23/06/2012].

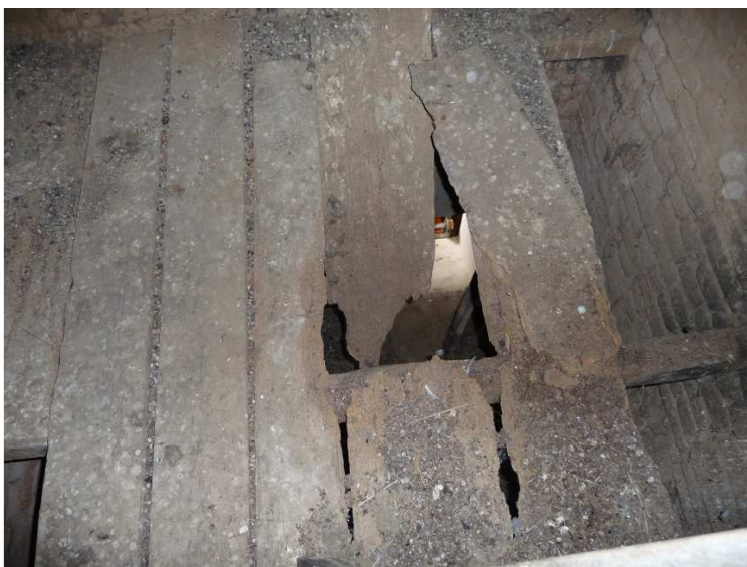
Figura 3-39
*Estradosso del
solaio in legno*
[15/07/2012].

In secondo luogo, i solai in legno dei piani terzo e quarto presentano diverse rotture delle assi che compongono l'assito del solaio; la causa principale del dissesto è la mancanza di manutenzione, connessa ad un'elevata presenza di umidità, che ha favorito il degrado del legno (v. Figura 3-39).

compromettere l'agibilità e l'accessibilità alla cella campanaria, impongono la necessità di un completo rifacimento degli stessi e delle travi di collegamento ai muri perimetrali, anch'esse degradate.

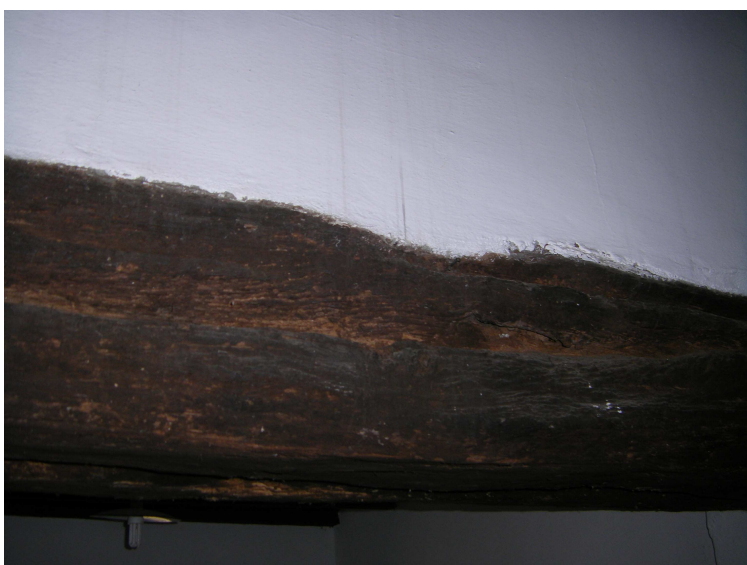
Figura 3-40
*Particolare delle
due travi in
legno accostate*
[07/01/2012].

Concludendo, le due travi in legno massiccio accostate che sostengono la muratura del prospetto ovest del campanile, presentano una sezione e un andamento longitudinale di forma irregolare; in aggiunta, la presenza di tarli nel legno potrebbe essere indice di un fenomeno di marcescenza delle travi in legno, riducendone la capacità portante. Le cause scatenanti il dissesto vanno ricercate nella scarsa manutenzione e protezione del legno. Nelle attuali condizioni di conservazione, non è da escludere che tale trave sia sottoposta ad un carico eccessivo rispetto alla sua effettiva portanza (v. Figura 3-40).

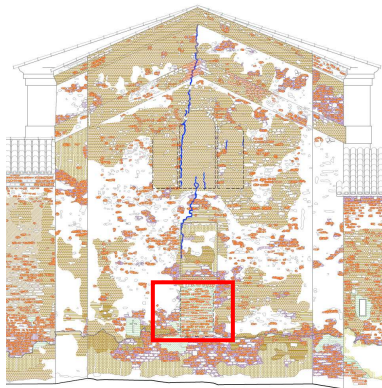
PATOLOGIA DI DEGRADO	PATINA BIOLOGICA	SCHEDA n. 06
MATERIALE INTERESSATO	LATERIZIO	CHIESA, PROSPETTO EST
<p>DEFINIZIONE NORMA UNI 11182 : 2006</p> <p>PATINA BIOLOGICA _ <i>Strato sottile ed omogeneo, costituito prevalentemente da microrganismi, variabile per consistenza, colore e adesione al substrato.</i></p> <p>LOCALIZZAZIONE Questa forma di degrado è localizzata in maniera diffusa sui laterizi della facciata della chiesa, in corrispondenza di un'apertura murata.</p>

<p>[Macro Degrado n° 23]</p>
<p>OSSERVAZIONI MACROSCOPICHE</p> <p>Sul laterizio che compone la muratura della facciata est sono presenti degli strati sottili, morbidi ed omogenei, aderenti alla muratura, di colore tendente al verde e al giallo e di natura chiaramente biologica.</p>		
<p>POSSIBILI CAUSE</p> <p>In genere, si giunge a fenomeni di biodeterioramento quando i microrganismi iniziano il loro ciclo vitale, la germinazione, dando origine a dei processi fisico chimici che degradano i materiali. Tra le condizioni che favoriscono il biodeterioramento che si possono riscontrare su questa parete, esposta ad est ed esterna rispetto al complesso, vi sono:</p> <ul style="list-style-type: none"> - la presenza di acqua, dovuta prevalentemente alla pioggia battente e al dilavamento della parete per acqua proveniente dalla copertura, a causa della mancanza di canali di gronda e pluviali; - la presenza di fonti luminose in grado di consentire attività foto sintetica per i microorganismi (l'esposizione a est garantisce un parziale soleggiamento della facciata durante le ore mattutine; non sono inoltre presenti elementi esterni che possono garantire ombreggiamento della facciata) - l'eventuale formazione di sali minerali presenti all'interno del laterizio, come conseguenza di fenomeni di efflorescenza, che sono stati riscontrati nelle parti basse della stessa parete; <p>A ciò si deve aggiungere la mancanza di manutenzione, che ha contribuito ad aggravare i fenomeni di degrado dell'intonaco, lasciando ampie porzioni di muratura della parete totalmente scoperte.</p>

<p>SCHEMA DI INTERVENTO</p> <ol style="list-style-type: none"> 1. DIS1 2. DIS2 3. PR1

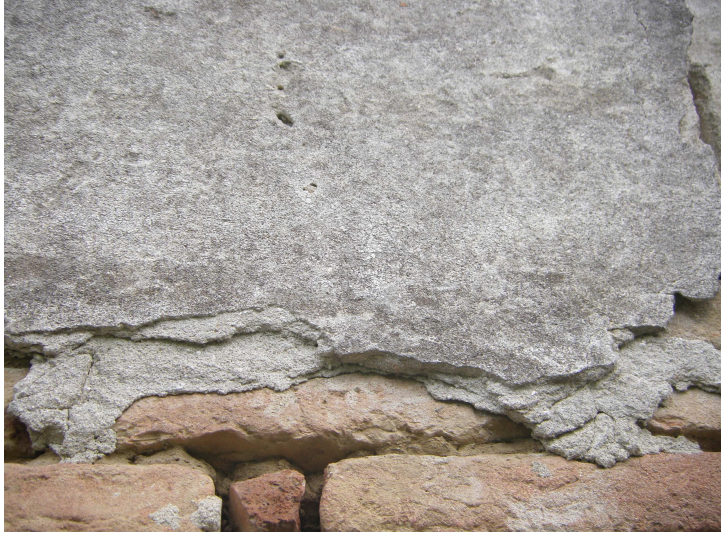
PATOLOGIA DI DEGRADO	ESFOLIAZIONE	SCHEDA n. 08
MATERIALE INTERESSATO	MALTA (INTONACO)	CHIESA, PROSPETTO OVEST
<p>DEFINIZIONE NORMA UNI 11182:2006</p> <p>ESFOLIAZIONE_ <i>Formazione di una o più porzioni laminari, di spessore molto ridotto e subparallele tra loro, dette sfoglie.</i></p>

<p data-bbox="967 981 1262 1014">[Macro Degrado n° 24]</p>	
<p>LOCALIZZAZIONE</p> <p>Questa forma di degrado è localizzata su una delle paraste di facciata della chiesa, ai bordi di una lacuna di intonaco.</p>  		
<p>OSSERVAZIONI MACROSCOPICHE</p> <p>L'esfoliazione si manifesta come un distacco di uno o più strati successivi di intonaco, in forma di sfoglie. È localizzata lungo il bordo di un paramento ad intonaco ancora ben conservato, caratterizzandosi come la prima forma di disgregazione dei vari strati di intonaco. Una preliminare indagine visiva suggerisce che il materiale sia un intonaco a base di malta di calce; tuttavia si rimanda a successive indagini di laboratorio per una valutazione delle caratteristiche chimico-fisiche dei vari strati di intonaco.</p>

<p>POSSIBILI CAUSE</p> <p>Tra le principali cause di danno si può in primo luogo considerare la mancanza di manutenzione, che non ha permesso la realizzazione di interventi di protezione degli strati di intonaco degradati in modo da ristabilire l'adesione tra intonaco e muratura retrostante, evitando infiltrazioni di acqua meteorica o di particolato atmosferico.</p> <p>Le cause aggravanti di questo fenomeno di degrado possono inoltre essere dovute all'azione fisica dell'acqua per infiltrazioni di acqua meteorica battente o di ruscellamento.</p>		
<p>SCHEMA DI INTERVENTO</p> <ol style="list-style-type: none"> 1. PCN2 2. PU2 3. AG3 4. CN2 5. PR1

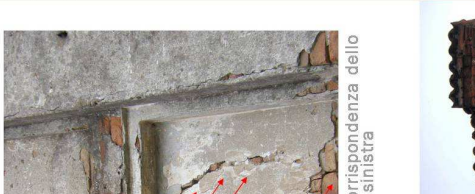
<p>Fessurazione dal timpano all'arco della serliana [24-03-2012]</p>

<p>Fessurazioni superficiali in corrispondenza dello sfondato tra le due paraste di sinistra [03-03-2012]</p>	
  <p>Fessure dell'arco della serliana in controfacciata [24-03-2012]</p>		  <p>Difetti nell'ammorsatura tra facciata principale e parete nord [24-03-2012]</p>	
  <p>Fessure dell'arco della serliana in controfacciata [24-03-2012]</p>

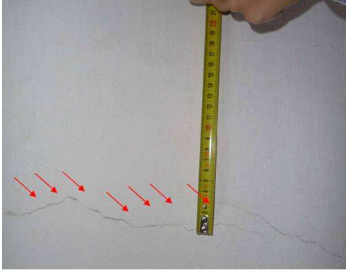
<p>Fessurazione passante a partire dalla seconda lunetta della parete nord [07-01-2012]</p>

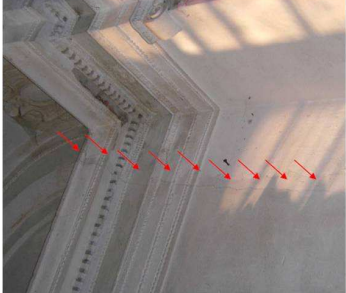
<p>Fessurazione passante sulla muratura della cappella nord della chiesa [24-03-2012] [23-06-2012]</p>

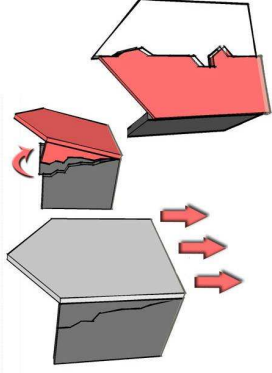
Fessurazioni superficiali nello spigolo di congiunzione tra la parete di fondo e muratura laterale della chiesa [14-05-2012]	
MECCANISMO DI DANNO STRUTTURALE

<p>Cause:</p> <p>1) Poca efficienza del collegamento tra facciata e muri laterali ad essa ortogonali.</p> <p>2) Fondazioni cedevoli.</p> <p>Elementi vulnerabili:</p> <p>Fondazioni su terreno argilloso con acqua di falda a poca profondità.</p>

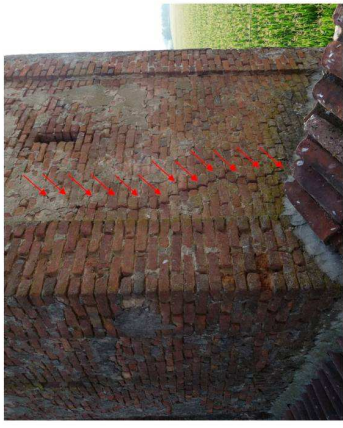
<p>Dissesti</p> <p>Quadro fessurativo Fessurazione passante nella parte bassa della parete, a partire dalla base del tetto della casa di abitazione fino ad un'altezza di 200 cm. Spessore massimo della fessura lato esterno 2-3 cm, lato interno 5 mm.</p> <p>Lato interno: fessure superficiali in corrispondenza degli spigoli della finestrella del piano terzo, spessore massimo 3-5 mm.</p> <p>Danno materico Intonaco degradato soggetto a distacco, alterazione cromatica e macchia. Polverizzazione, erosione e scagliatura dei laterizi esposti. Presenza di giunti di malta mancanti o erosi.</p>

<p>Parete sud del campanile [30-06-2012]</p>

<p>MECCANISMO DI DANNO STRUTTURALE</p> <p>Cause: 1) Fessurazioni dovute a schiacciamento 2) Decoesione della muratura Elementi vulnerabili:</p>

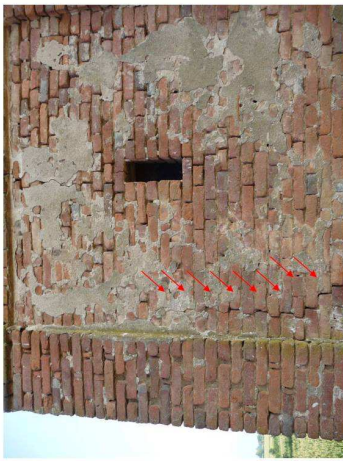
<p>Parete sud del campanile [30-06-2012]</p>

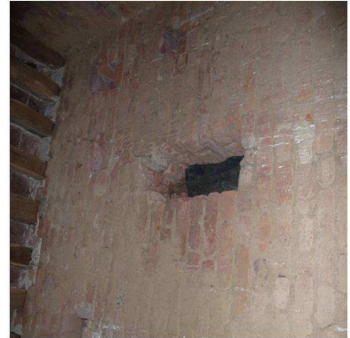
<p>Parete sud del campanile, lato interno [15-07-2012]</p>

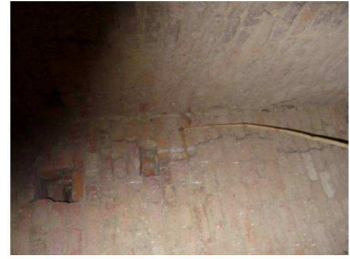
<p>Particolari della parete sud del campanile, lato interno [15-07-2012]</p>

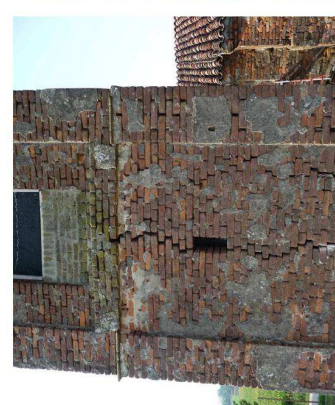
ELEMENTO VERTICALE V38		SCHEDA D.06
Codifica:	-	Torre campanaria(T)
Altri elementi interagenti:		prospetto nord
Ispezionabilità:	Elemento ispezionabile	
Morfologia:	Setto continuo	
Tipologia:	Muro portante in laterizio pieno	
STATO DI CONSERVAZIONE		
<p>Disesti</p> <p>- Quadro fessurativo</p> <p>Fessurazione passante nella parte bassa della parete, a partire dalla base del tetto della casa di abitazione fino ad un'altezza di 300 cm, in corrispondenza della cornice tra terzo e quarto piano. Spessore massimo della fessura lato esterno 4-5 cm, lato interno 1-2 cm.</p> <p>Danno materico</p> <p>Intonaco degradato soggetto a distacco, alterazione cromatica e macchia. Polverizzazione, erosione e scagliatura dei laterizi esposti. Presenza di giunti di malta mancanti o erosi.</p>		
MECCANISMO DI DANNO STRUTTURALE		
<p>Cause:</p> <ol style="list-style-type: none"> 1) Fessurazioni dovute a schiacciamento 2) Decoazione della muratura <p>Elementi vulnerabili:</p>

<p>Parete nord del campanile [30-06-2012]</p>

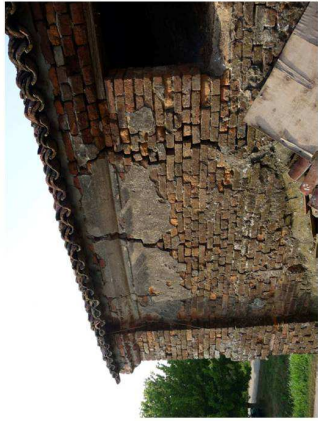
<p>Dissesti</p> <p>Quadro fessurativo Fessurazioni passanti e superficiali dalla cornice di imposta della copertura fino a 150 cm verso il basso. Larghezza massima delle fessure passanti lato esterno 4-5 cm, lato interno 2-3 mm.</p> <p>Danno materico Intonaco degradato. Polverizzazione, erosione e scagliatura dei pochi laterizi esposti.</p>

<p>Parete nord del presbiterio all'altezza del sottotetto [30-06-2012]</p>

<p>Cause:</p> <ol style="list-style-type: none"> 1) Fessurazioni indotte dalla rotazione fuori piano della muratura V7 2) Decoazione della muratura <p>Elementi vulnerabili: Elemento verticale V7: Fondazioni su terreno argilloso con acqua di falda a poca profondità.</p>

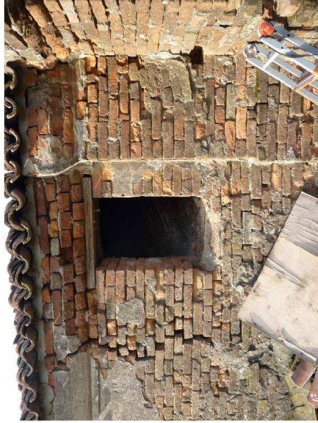
<p>Parete nord del presbiterio all'altezza del sottotetto [30-06-2012]</p>

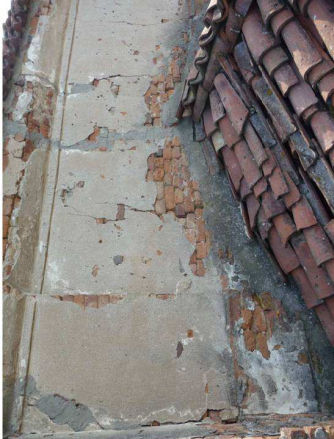
<p>Parete sud del presbiterio all'altezza del sottotetto [30-06-2012]</p>	<p>Dissesti</p> <p>Quadro fessurativo</p> <p>Fessurazioni superficiali dalla cornice di imposta della copertura fino a 100 cm verso il basso. Larghezza massima delle fessure 5-10 mm.</p> <p>Danno materico</p> <p>Intonaco degradato. Polverizzazione, erosione e scagliatura dei pochi laterizi esposti.</p>

<p>Parete sud del presbiterio all'altezza del sottotetto [30-06-2012]</p>	<p>MECCANISMO DI DANNO STRUTTURALE</p>

<p>Cause:</p> <ol style="list-style-type: none"> 1) Fessurazioni indotte dalla rotazione fuori piano della muratura V7 2) Decoazione della muratura <p>Elementi vulnerabili: Elemento verticale V7: Fondazioni su terreno argilloso con acqua di falda a poca profondità.</p>

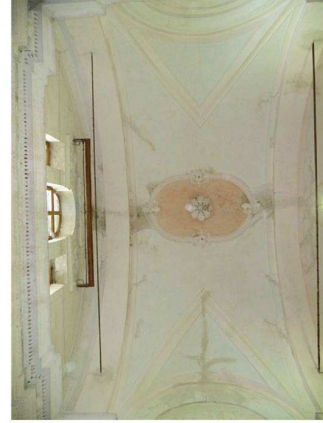
Intradosso della volta O13, elemento interagente: Facciata V1 [14-05-2012]

Due fessurazioni superficiali lungo la mezzeria della volta, con andamento parallelo al piano di generazione della volta, a partire dalla base dell'imposta fino al vertice dell'unghia.

- 1) Traslazione verticale differenziata delle pareti laterali su cui si impostano le volte, dovuta al meccanismo di rotazione fuori piombo delle facciate.

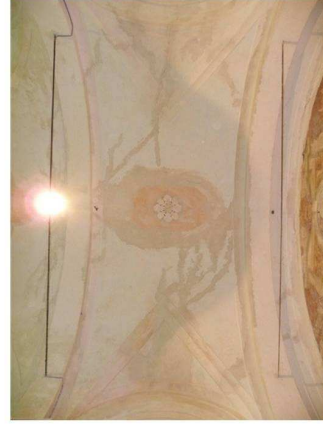
Intradosso della volta O15, elemento interagente: Facciata V7 [14-05-2012]

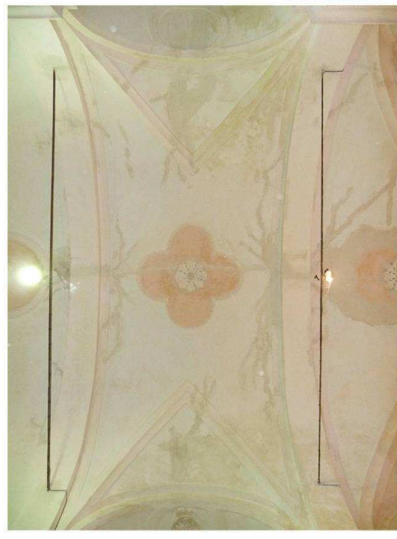
- Quadro fessurativo
- Due fessurazioni superficiali lungo i due bordi laterali della volta, a partire dalla chiave della volta a scendere fino alle reni.
- Danno materico

Intradosso della volta O14, elementi interagenti: Elementi portanti orizzontali PO32 e PO33 [14-05-2012]

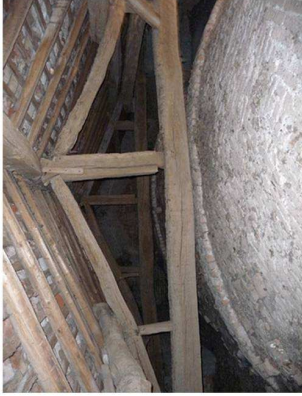
<small>Capriate in legno della copertura [30-06-2012]</small>

<small>Capriate in legno della copertura [30-06-2012]</small>		
  <small>Particolare dell'abbassamento della catena [30-06-2012]</small>		
STATO DI CONSERVAZIONE		
Dissesti Capriate in legno soggette a flessione ed abbassamento (distanza ridotta - nell'ordine dei 5 cm - tra la catena e la muratura di estradosso della volta) Quadro fessurativo - Danno materico Presenza di tegole sconnesse. Marciume del legno.

Cause: 1) Mancanza di manutenzione del manto di copertura. 2) Difetti nelle connessioni degli elementi lignei. Elementi vulnerabili:

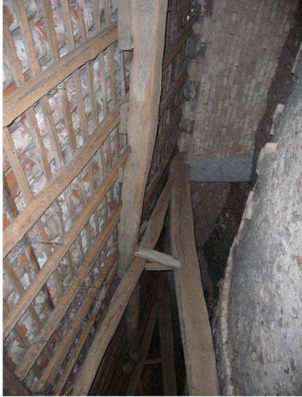
<small>Capriate in legno della copertura [30-06-2012]</small>

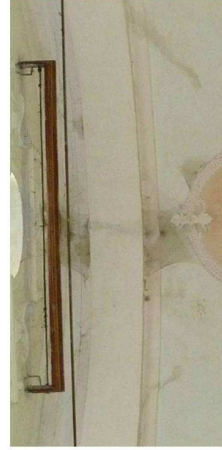
Intradosso dell'arco P031
[14-05-2012]

- Quadro fessurativo
- Fessurazione superficiale in corrispondenza di una sezione di cerniera plastica dell'arco.
- Danno materico

- 1) Cause fisiologiche, insite nel comportamento strutturale dell'arco. Elementi vulnerabili: L'eventuale insorgere di un quarta fessurazione può comportare la labilità della struttura e di conseguenza la diminuzione del coefficiente.

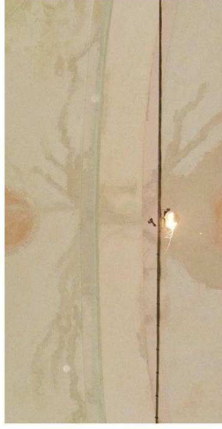
Intradosso dell'arco P033
[14-05-2012]

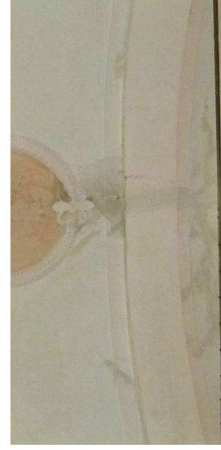
Intradosso dell'arco P032
[14-05-2012]
