POLITECNICO DI MILANO
 Scuola di Architettura e Società
 Corso di laurea in Architettura
 A.A. 2012/ 2013
 Villa Ghirlanda,
 analisi e proposte d'intervento

Relatore:
 Prof. Maria Fianchini
Correlatore:
 Prof. Chiara Nenci
Laureando:
 Emanuele Ricci, mat. 740167

VERIFICA NORMATIVA ANTINCENDIO
CORPO CENTRALE, CORPO SUD
PIANO TERRA

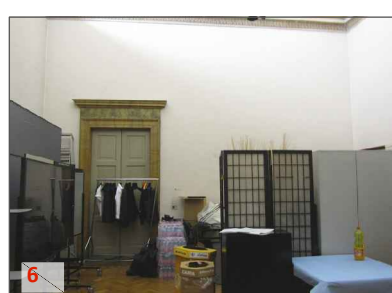
L'accumulo di materiale vario e indifferenziato all'interno del locale di deposito, locale riservato agli uscieri, potrebbe creare problemi di inciampo degli operatori che usufruiscono dello spazio, compromettendone l'esodo forzoso.

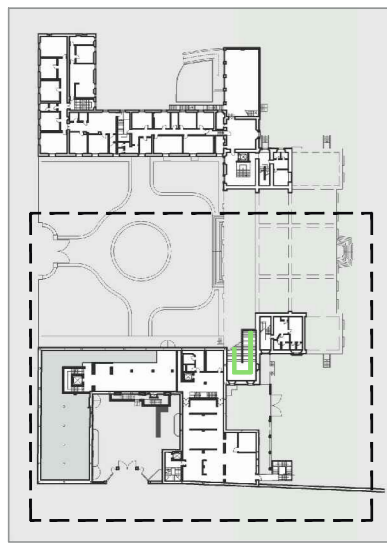
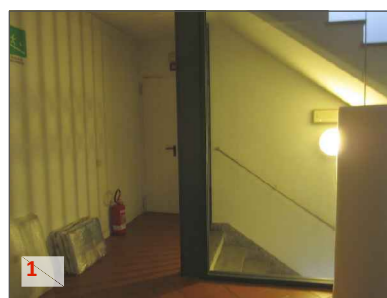
1 L'utenza proveniente dal piano primo del Museo e gli operatori del piano ammezzato potrebbero incrociarsi prima delle scale, rendendo problematico l'esodo forzoso verso il piano terra.

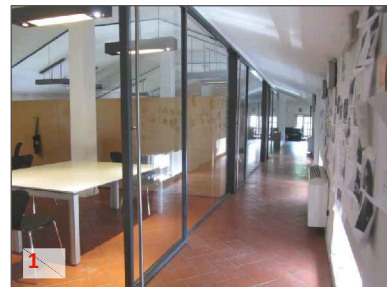
Gli uffici del Museo al piano primo affacciano sul corridoio centrale di distribuzione tramite tre finestre vetrate a scorrimento, non automatizzate, che in caso di esodo forzoso potrebbero creare intralcio all'esodo degli operatori.

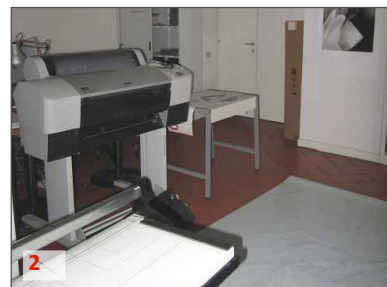
L'accumulo di materiale vario e indifferenziato all'interno dei laboratori di catalogazione e digitalizzazione potrebbe creare problemi di inciampo in caso di esodo forzoso degli operatori che usufruiscono dello spazio.

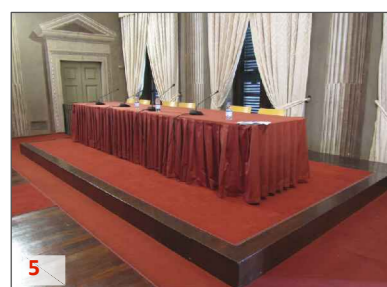
Il palco con pedana rialzata di circa 21 cm nella sala Grande può creare inciampo in caso di esodo forzoso.

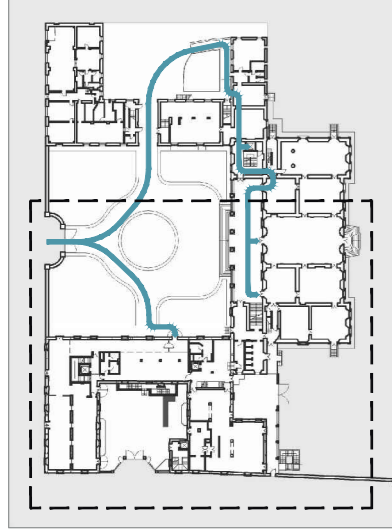
Il corpo storico centrale e l'ala meridionale sono collegate tra loro solo tramite questo passaggio, caratterizzato da 5 gradini e porta REI 120. Di conseguenza, non è presente un collegamento accessibile da disabile motorio tra le due ali.

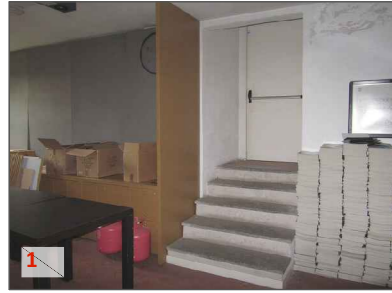
La presenza di una tenda rigida interrompe il percorso del disabile motorio, che non può accedere al disimpegno che porta alla reception e al Servizio Educativo.

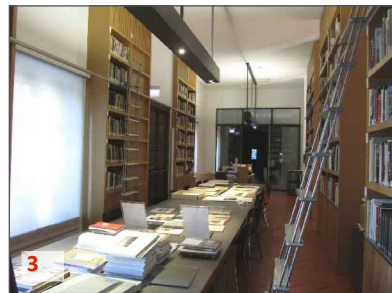
La presenza di sedute e della scala di accesso agli scaffali superiori della Biblioteca impedisce l'autonomo movimento del disabile motorio, che è costretto a chiedere aiuto. Inoltre, i libri degli scaffali più alti non risultano accessibili al disabile.

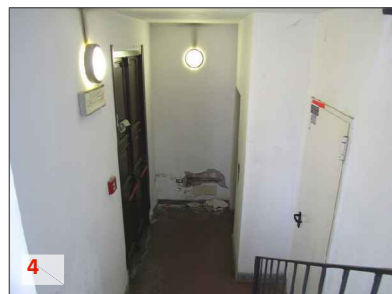
Lo spazio antistante l'ascensore di servizio del Museo non è a norma (1,34 m) e impedisce l'accesso ai piani superiori di disabili motori, che sono costretti ad avvalersi dell'ascensore secondario.

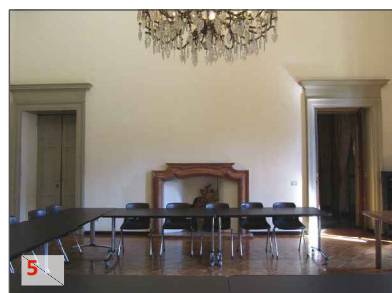
L'attuale configurazione del layout dell'attrezzatura (sedute, tavoli) presente nella sala del Lampadario limita la possibilità del disabile motorio di muoversi liberamente nello spazio.

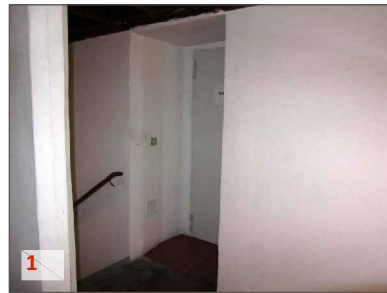
L'ammezzato del corpo storico centrale ospita gli unici servizi igienici del corpo storico, ad eccezione di quelli della Biblioteca Civica. Tali servizi sono inaccessibili da utenza disabile motoria perché raggiungibili esclusivamente tramite il corpo scale interno.

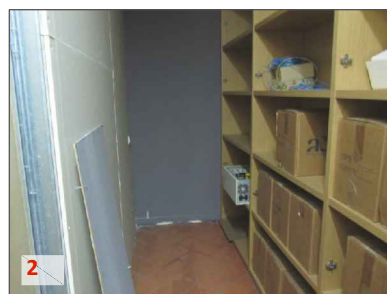
Il passaggio ricavato tra la parete dei servizi igienici e la nuova parete in cartongesso crea uno spazio di deposito/ impianti di dimensioni troppo ridotte (circa 50 cm), inaccessibile da un disabile motorio.

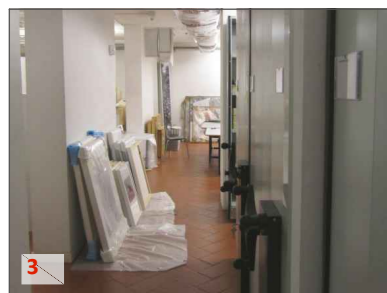
L'accumulo di materiale vario lungo i pavimenti e le pareti del deposito archivio possono creare intralcio e limitare l'accessibilità da parte del disabile motorio.

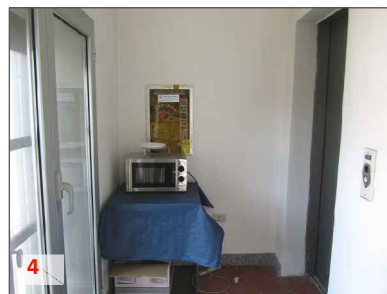
Lo spazio antistante l'ascensore di servizio del Museo non è a norma (1,34 m) e impedisce l'accesso ai piani superiori di disabili motori, che sono costretti ad avvalersi dell'ascensore secondario.

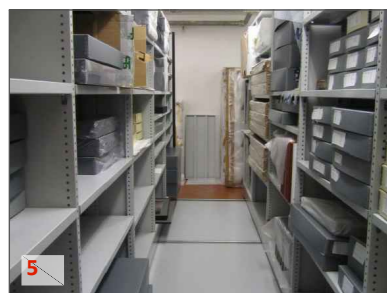
Le scaffalature mobili presenti nel deposito archivio, se da un lato ottimizzano lo spazio, dall'altro potrebbero limitare la possibilità di movimento del disabile motorio, che è costretto a chiedere aiuto in caso di consultazione del materiale.

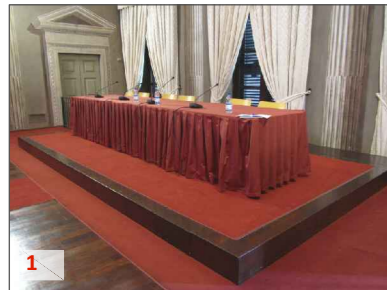
In fondo alla sala è presente un palco rialzato tramite una pedata alta 21 cm. Di recente, è stata apposta una rampa per l'accesso ai disabili nell'altro lato, che si sviluppa per 97 cm e ha una pendenza del 21%.

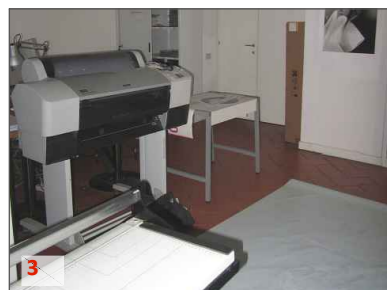
L'accumulo di materiale vario lungo i pavimenti e le pareti del laboratorio di catalogazione e digitalizzazione può creare intralcio e limitare la percorrenza dello spazio da parte del disabile motorio.

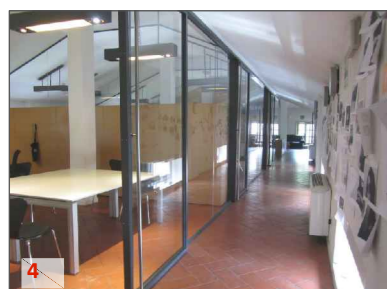
Le porte che dagli uffici portano al corridoio non sono a norma poiché presentano una superficie vetrata per tutto lo sviluppo verticale dell'apertura.

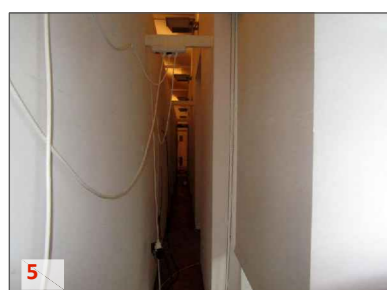
Il corridoio tecnico ricavato dall'apposizione di una parete in cartongesso alla muratura, al fine di incrementare la superficie espositiva e oscurare le finestre esistenti, non è accessibile dal disabile motorio essendo largo circa 50 cm.

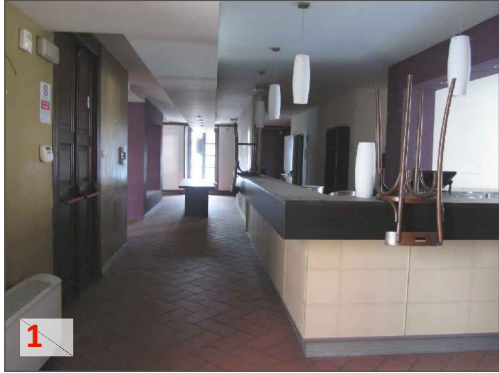
1 Area in disuso dell'ex bar/caffetteria

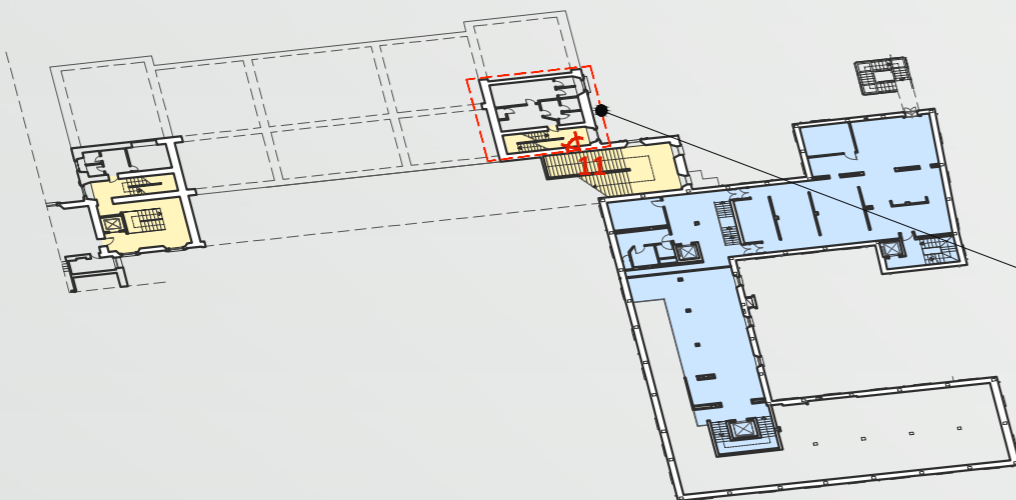
Presenza di servizi igienici non accessibili al piano ammezzato

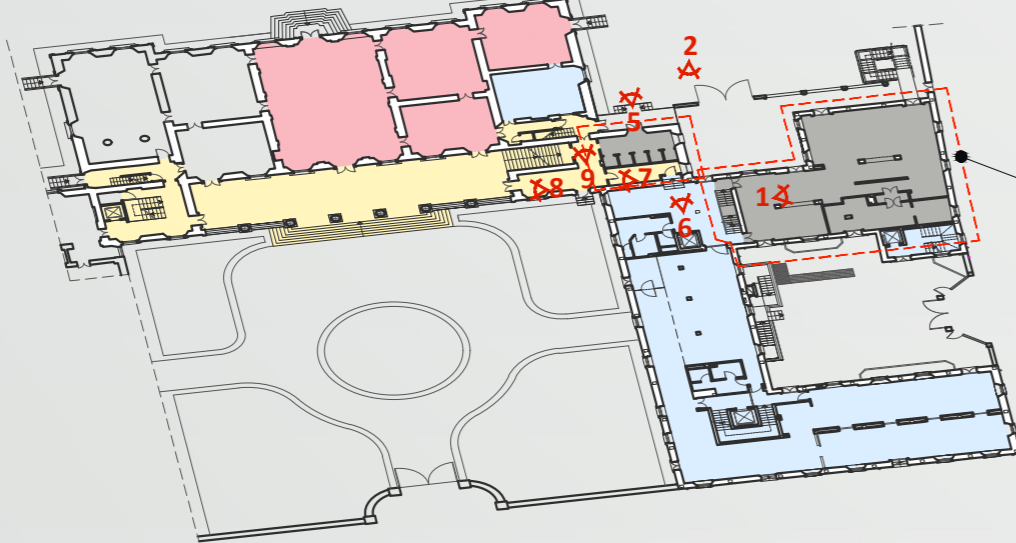
Presenza di aree attualmente in disuso al piano terra

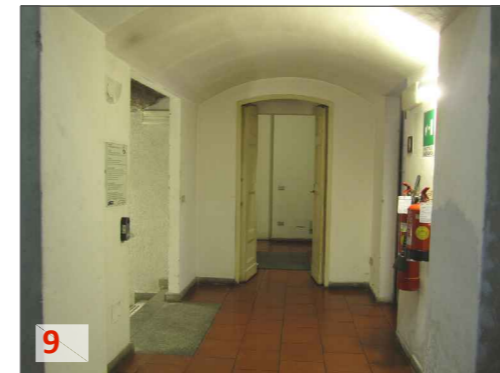
9 Servizi igienici in disuso (sulla destra)

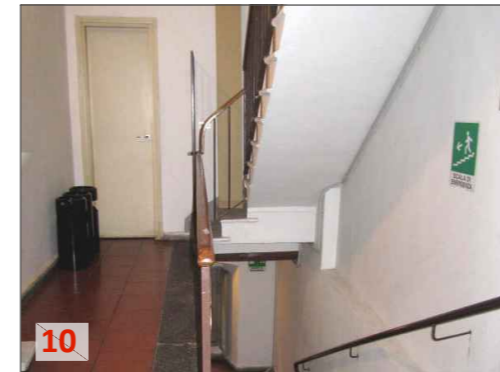
10 Servizio igienico non accessibile al p. primo

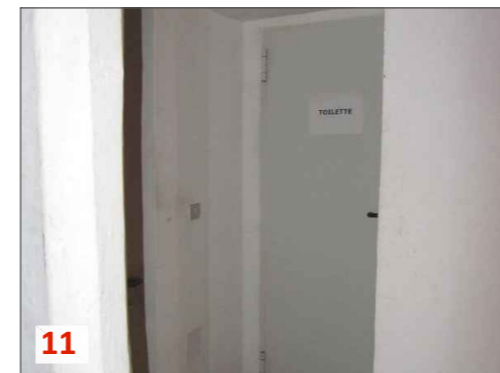
11 Servizi igienici non accessibili al p. ammezzato

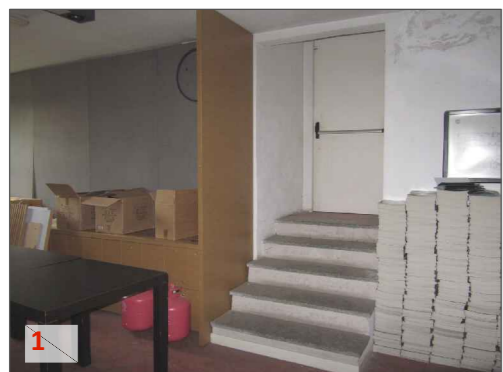
1
Rampa di cinque scalini di collegamento al piano terra tra corpo centrale e corpo meridionale

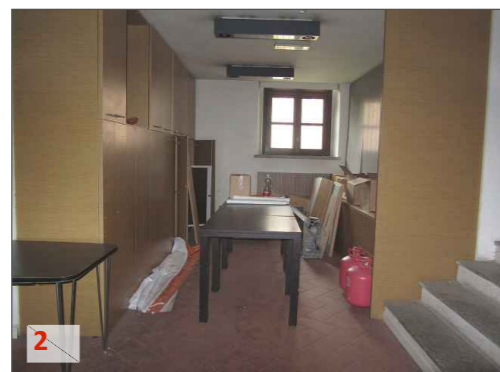
2
Vista dell'attuale disimpegno di collegamento tra corpo meridionale e corpo centrale, stipato di materiale del Museo

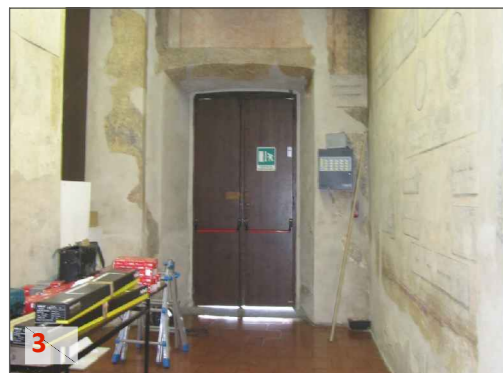
3
Vista dell'attuale corridoio dei Mottetti, al piano terra del corpo centrale, che collega il corpo meridionale con il sottoportico

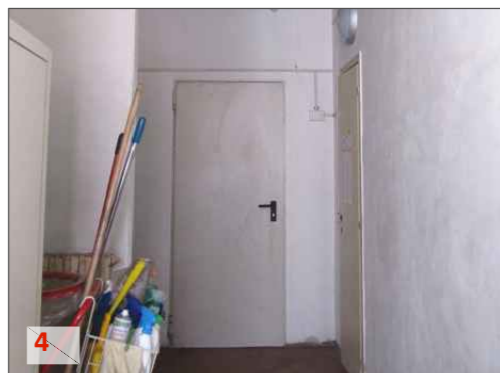
4
Vista dell'attuale corridoio di comunicazione tra corpo meridionale e corpo centrale, stipato del materiale dei custodi

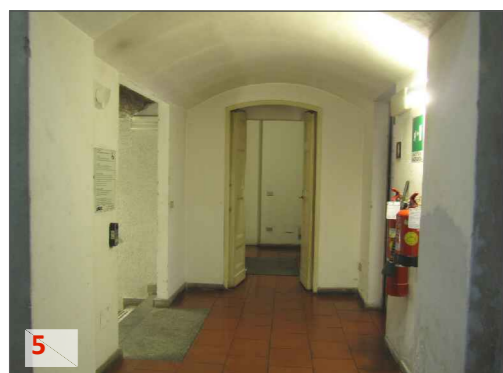
5
Vista dell'attuale corridoio di comunicazione. Sulla destra i bagni in disuso del piano terra

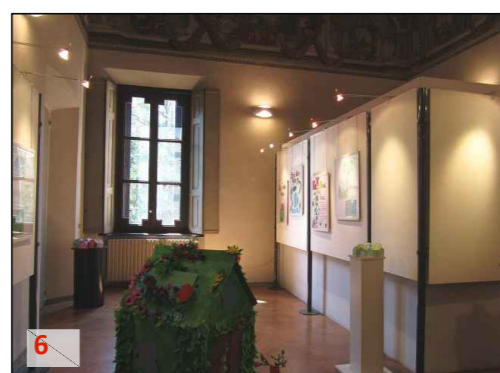
6
Vista della sala delle Quadrerie interessata dall'intervento di inserimento dell'ascensore
