# **POLITECNICO DI MILANO**

## **IL SITO ARCHEOLOGICO DI NORA A PULA (CA): CONSERVAZIONE DEGLI ELEMENTI DI SOSTEGNO IN CALCESTRUZZO ARMATO MEDIANTE PROTEZIONE CATODICA**

Tesi di Laurea di:

Anno Accademico 2012 – 2013

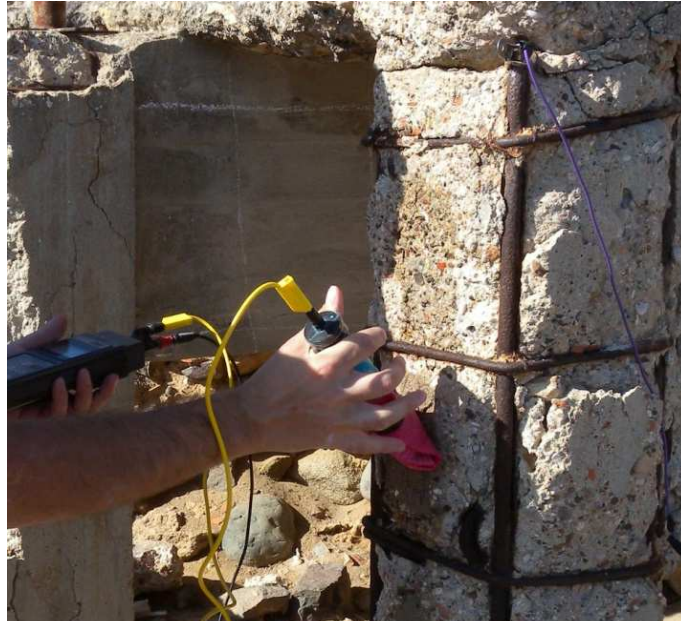
Figura 3.1: Misura del potenziale in situ sulla faccia nord-ovest del pilastro A della zona 1.

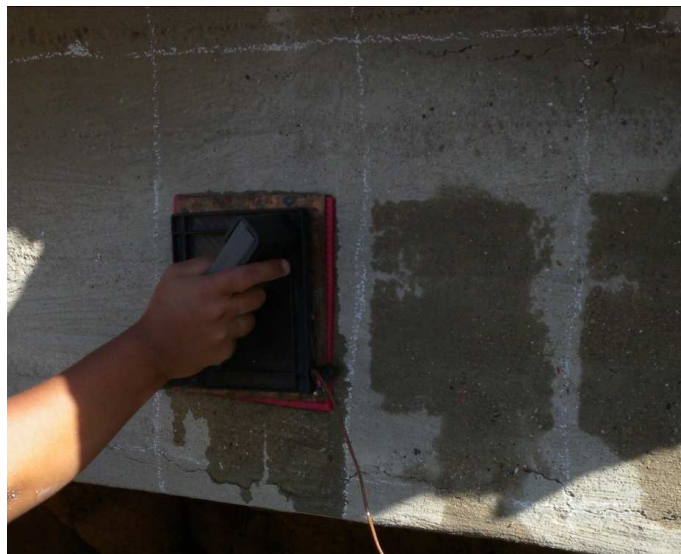
Figura 3.2: Misura della conduttanza in situ tra la faccia nord-ovest e sud-est della trave D della zona 1.

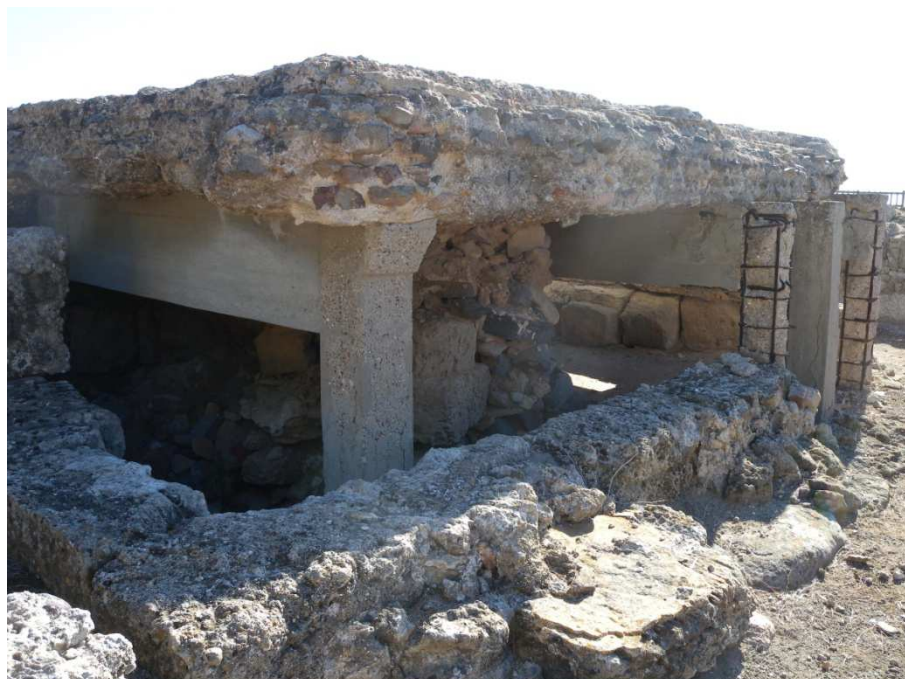
La prima zona che si è analizzata è stata quella delle *terme centrali*, identificata come zona 1 (figura 3.3). Come già accennato nel primo capitolo, questa zona durante gli anni 1960-70 è stata interessata da un intervento di manutenzione caratterizzato dalla costruzione di un impalcato costituito da quattro travi e quattro pilastri al fine di sorreggere un pavimento in mosaico e di proteggerne un altro posto al di sotto dello stesso.

Figura 3.3: Vista generale del lato ovest delle *terme centrali* – zona 1.

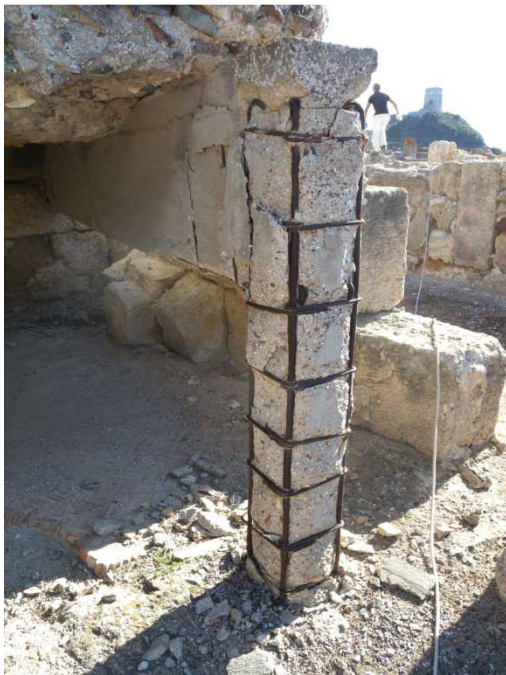
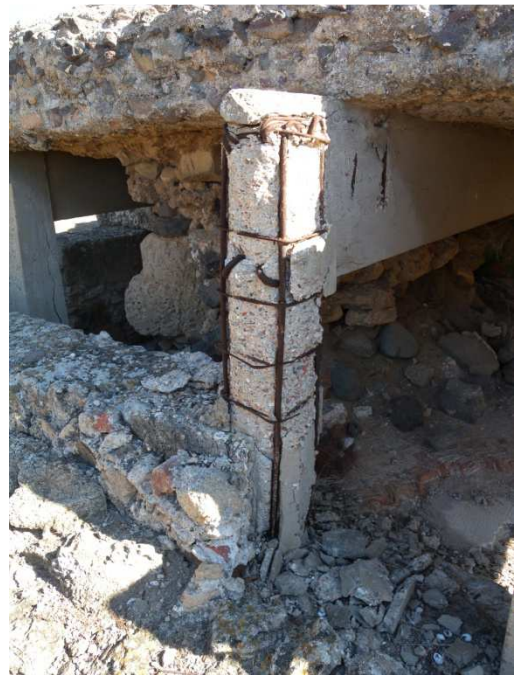
In particolare, come si può notare dalle figure 3.4 e 3.5, in alcuni pilastri identificati sul rilievo geometrico come pilastro A e pilastro C (PA e PC) si è riscontrata la completa mancanza del copriferro, causato dalla corrosione delle barre d'armatura. Per quanto riguarda il pilastro C, nella figura 3.6a si può evidenziare come la sezione dei ferri si sia ridotta in modo eccessivo fino ad annullarsi in certi punti provocando quindi il loro distacco, mentre nella figura 3.6b si possono chiaramente vedere i frammenti di ossidi che derivano dai prodotti di corrosione.

Figura 3.5a: Vista ovest del pilastro e della trave A; b Vista sud del pilastro e della trave C.

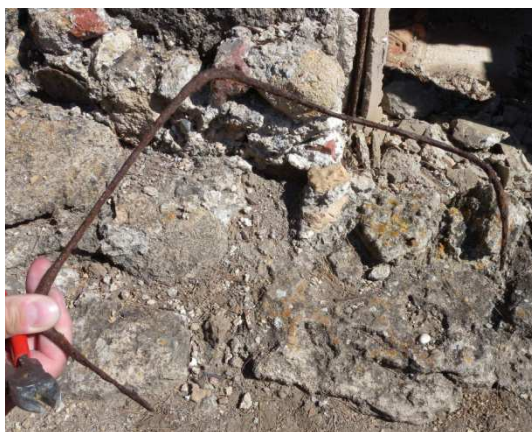
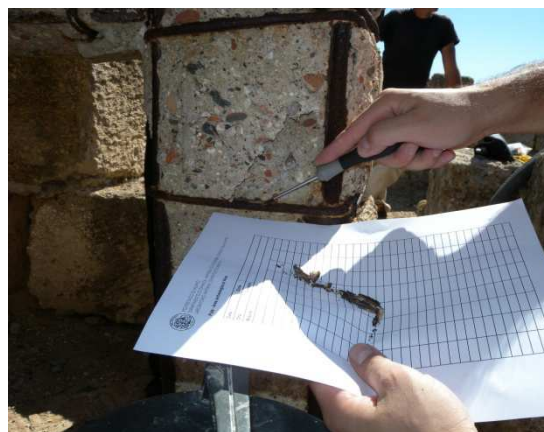
Infine in questa zona sono stati prelevati anche dei ferri d'armatura e i relativi prodotti di corrosione con lo scopo di fornire altri elementi utili per studiare i danni subiti dalla struttura. In figura 3.9a viene riportato un pezzo della staffa del pilastro C (campione 1-PC-Fe-1) che, come si può notare, risulta particolarmente danneggiata dalla corrosione che ha assottigliato la sezione della barra fino ad annullarla. In figura 3.9b invece viene riportata l'immagine in cui sono stati raccolti i prodotti di corrosione relativi al pilastro A (campione 1-PA-Fe-1).

Figura 3.9a: Particolare staffa del pilastro C in avanzato stato di corrosione, campione 1-PC-Fe-1;  
b: Prelievo dei prodotti di corrosione dal pilastro A, campione 1-PA-Fe-1.

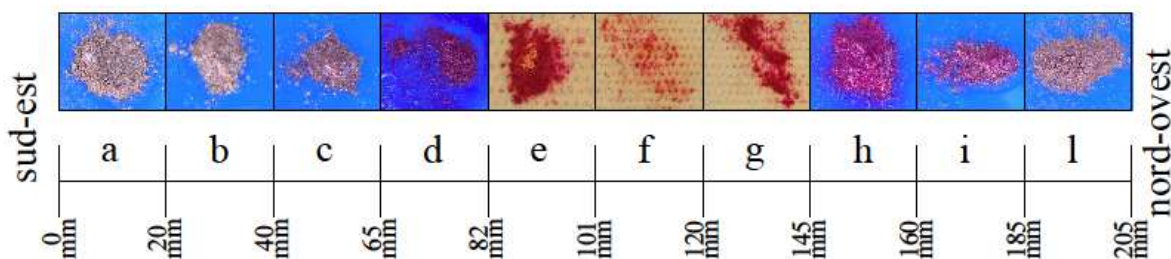
Figura 3.10: Prova alla fenolftaleina effettuata sui 10 prelievi di polvere di calcestruzzo del campione 1-TA-1(a-l).

Il calcestruzzo risulta carbonatato fino alla profondità di 65 mm; all'aumentare della profondità la polvere assume un colore rosa, caratteristica di un calcestruzzo alcalino che risulta compreso tra 65 e 185 mm; infine risulta ancora carbonatato da 185 a 205 mm (lato nord-ovest). Quindi, a partire dal lato sud-est, la trave risulta carbonatata fino ad una profondità di 65 mm, mentre partendo da nord-ovest fino a 20 mm (205-185 mm).

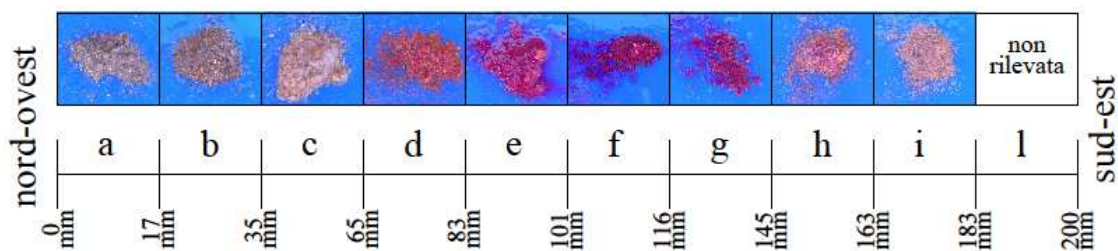
Figura 3.11: Prova alla fenolftaleina effettuata sui 9 dei 10 prelievi di polvere di calcestruzzo del campione 1-TD-1(a-i).

La trave D risulta quindi carbonatata sulla faccia nord-ovest fino ad una profondità di 83 mm; tra 83 e 145 mm il calcestruzzo risulta alcalino ed infine ancora carbonatato da 145 a 183 mm di profondità. Dai risultati ottenuti però si può supporre che anche l'ultimo prelievo, che arriva fino a 200 mm di profondità, sia carbonatato e pertanto la profondità di carbonatazione sulla faccia sud-est è pari a 55 mm (200-145 mm).

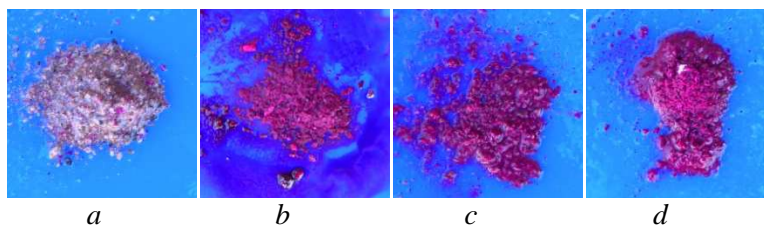
Dalla figura 3.19 si può chiaramente vedere che il campione prelevato risulta carbonatato fino alla profondità di 22 mm, e alcalino tra 43 e 80 mm.

Figura 3.19: Prova alla fenolftaleina sui 4 prelievi di polvere di calcestruzzo del campione 4-TE-1(a-d), corpo est/lato ovest, disposti in profondità crescente.

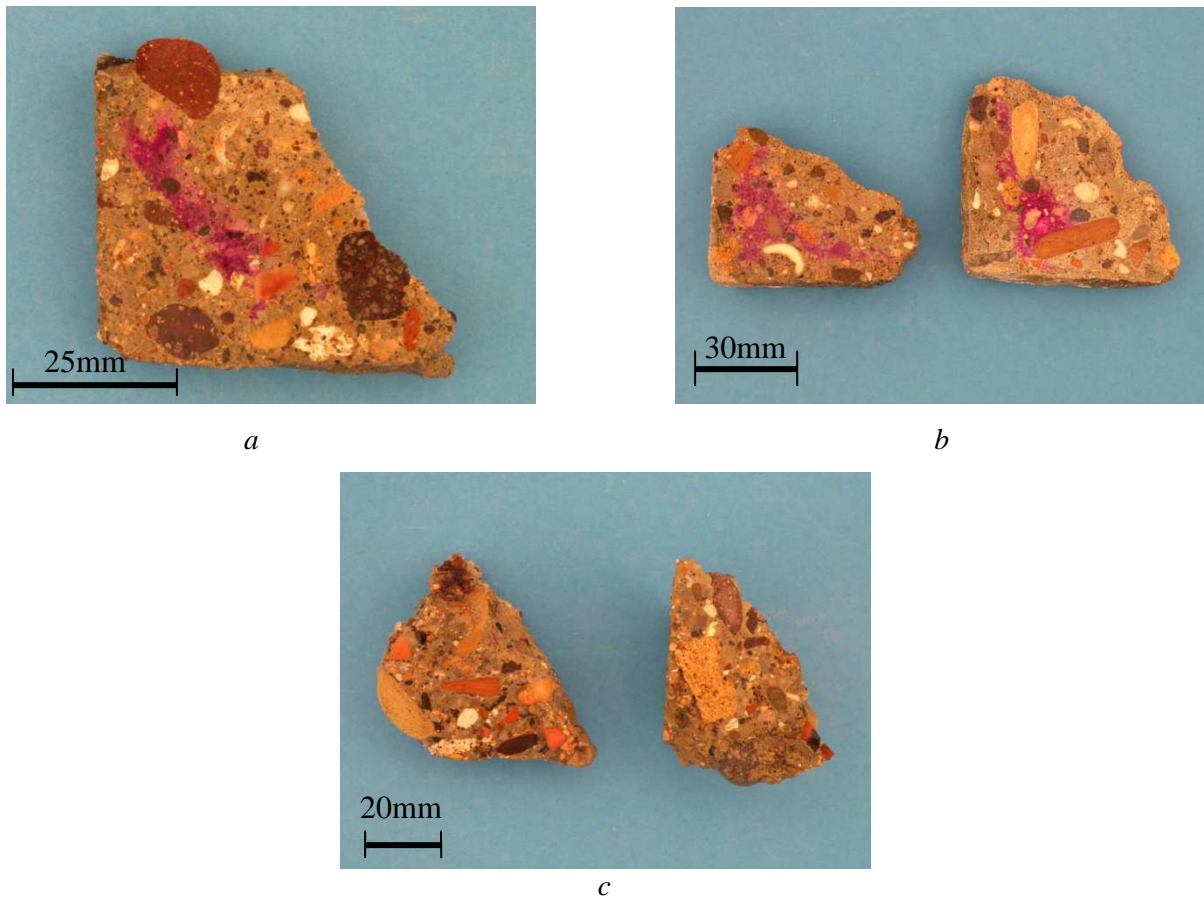
Inoltre sulle superfici fresche di taglio dei frammenti rimasti è stata eseguita la prova alla fenolftaleina. Dalle immagini riportate in figura 4.3a e 4.3b si può vedere come i frammenti di calcestruzzo ricavati dal campione 1-PB-3 e 1-PB-4 sono quasi totalmente carbonatati, ad eccezione di alcune piccole aree centrali che risultano alcaline; mentre nella figura 4.3c si nota che i frammenti di calcestruzzo ricavati dal campione 1-PD-2 sono risultati completamente carbonatati.

Figura 4.3: Prova alla fenolftaleina sulle superfici di taglio, *a*: frammento del campione 1-PB-3; *b*: frammenti del campione 1-PB-4; *c*: frammenti del campione 1-PD-2.

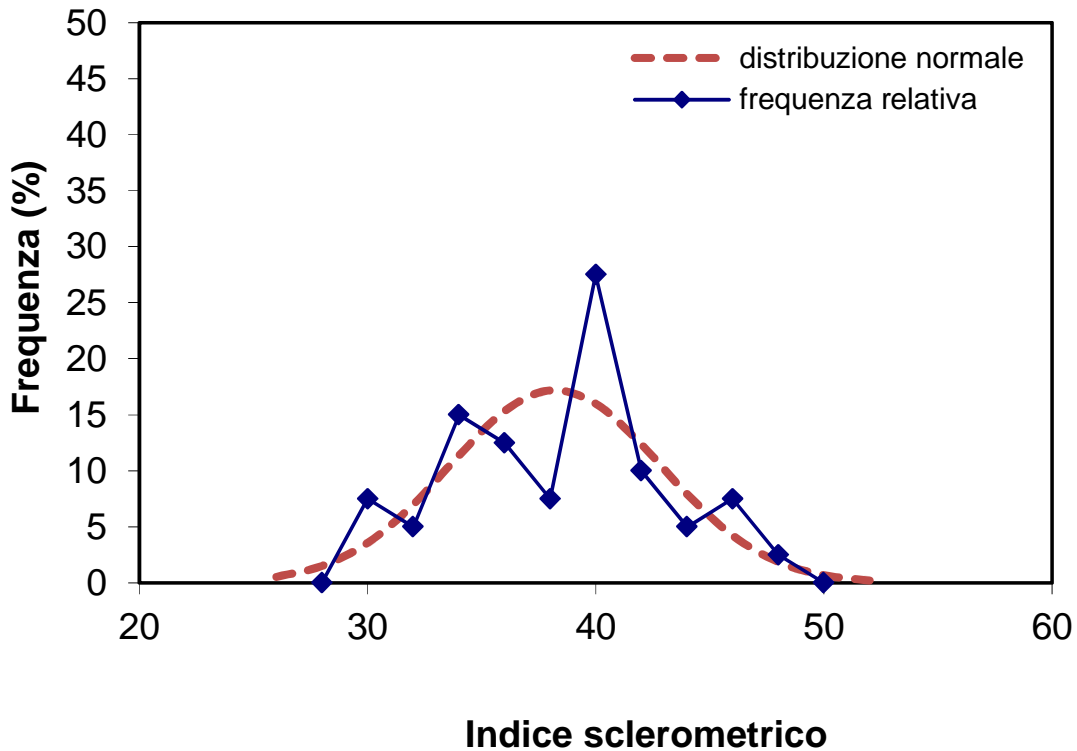
Assumendo che la distribuzione di frequenza riportata in figura 5.1 sia rappresentativa della distribuzione di frequenza della resistenza caratteristica del calcestruzzo, si può stimare, sia pure solo in modo indicativo una resistenza caratteristica di 30 MPa. Anche considerato che questo valore è sovrastimato a causa della carbonatazione del calcestruzzo, si può assumere che la resistenza del calcestruzzo sia rappresentativa di un calcestruzzo di “buona qualità” per gli anni '70.

Figura 5.1: Analisi di frequenza dell'indice sclerometrico.

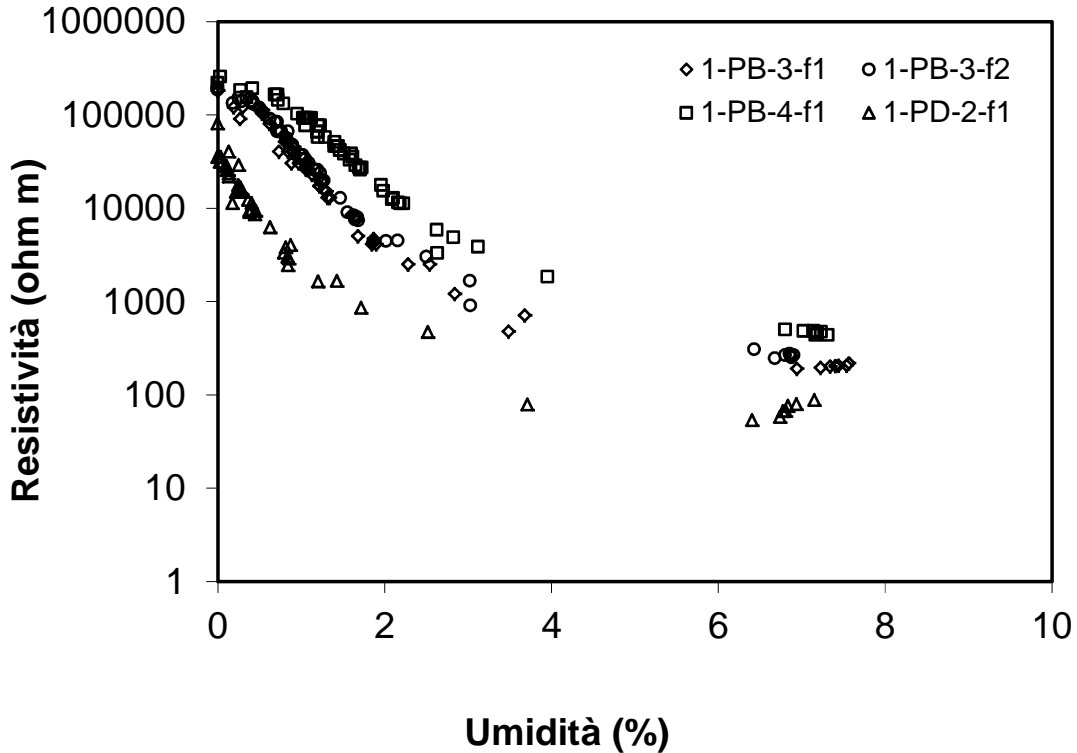
Dal grafico riportato in figura 5.2, che correla la resistività elettrica del calcestruzzo al contenuto percentuale di umidità, si può notare come la resistività elettrica del calcestruzzo sia legata alla percentuale di umidità, registrando nel periodo di saturazione dei valori compresi tra 88 e 450  $\Omega\text{m}$ . I diversi andamenti ottenuti sui quattro provini, ed in particolare i valori di resistività inferiori ottenuti sul provino 1-PD-2-f1, possono essere attribuiti alla diversa concentrazione di cloruri, che influenza la resistività elettrica del calcestruzzo, piuttosto che ad una disomogeneità della microstruttura del materiale. Dai risultati si è infatti riscontrato che nel pilastro D è presente una percentuale di cloruri sensibilmente superiore rispetto a quella nel pilastro B (paragrafi 4.2 e 4.3). L'influenza dei cloruri sui valori di resistività elettrica non consente di utilizzare questo parametro per valutare le caratteristiche microstrutturali del calcestruzzo (in particolare la porosità capillare che, in assenza di cloruri, è invece correlata alla resistività).

Figura 5.2: Correlazione tra resistività elettrica e contenuto di umidità dei diversi provini di calcestruzzo.

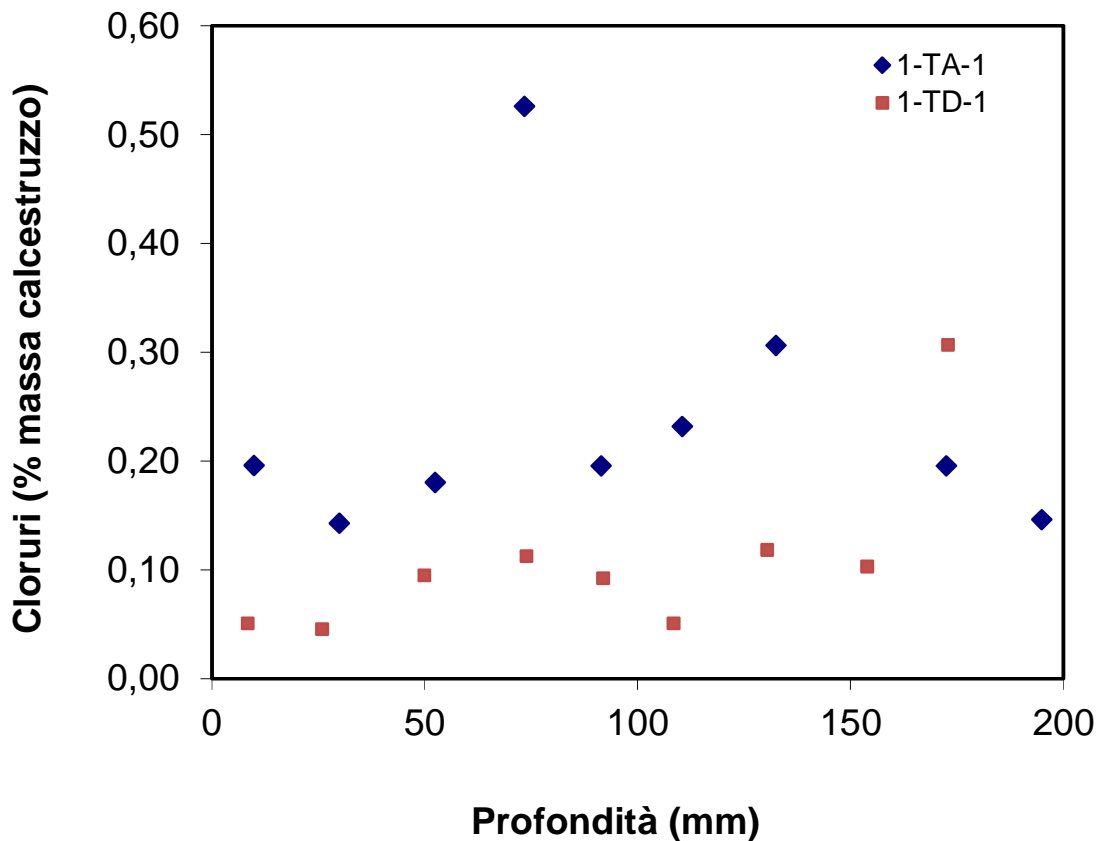
Un altro risultato importante, da cui si possono recuperare informazioni riguardo alla caratterizzazione del calcestruzzo e ai possibili fenomeni di degrado che può subire, è la quantità di cloruri presenti nel materiale. Nei calcestruzzi delle *terme centrali* si è riscontrata un’elevata concentrazione di cloruri e i profili ottenuti non presentano il tipico andamento

decescente che si ottiene quando i cloruri penetrano dall'ambiente esterno, ma sono compresi, a meno della loro variazione, in una fascia prevalentemente costante alle diverse profondità. Da questi dati emerge che i cloruri sono stati introdotti nella preparazione del calcestruzzo attraverso l'utilizzo di materie prime già contaminate, come possono essere l'acqua d'impasto e gli aggregati. Ad esempio, osservando i grafici di figura 5.3, che riportano il profilo dei cloruri nelle travi A e D, si nota che anche a profondità elevate, dell'ordine di 100 mm, è presente un'alta percentuale di cloruri che non si riscontra quando i cloruri penetrano dall'esterno, considerato anche le condizioni riparate a cui sono esposti questi elementi.

Figura 5.3: Profilo dei cloruri in funzione della profondità di prelievo del campione 1-TA-1 e 1-TD-1.

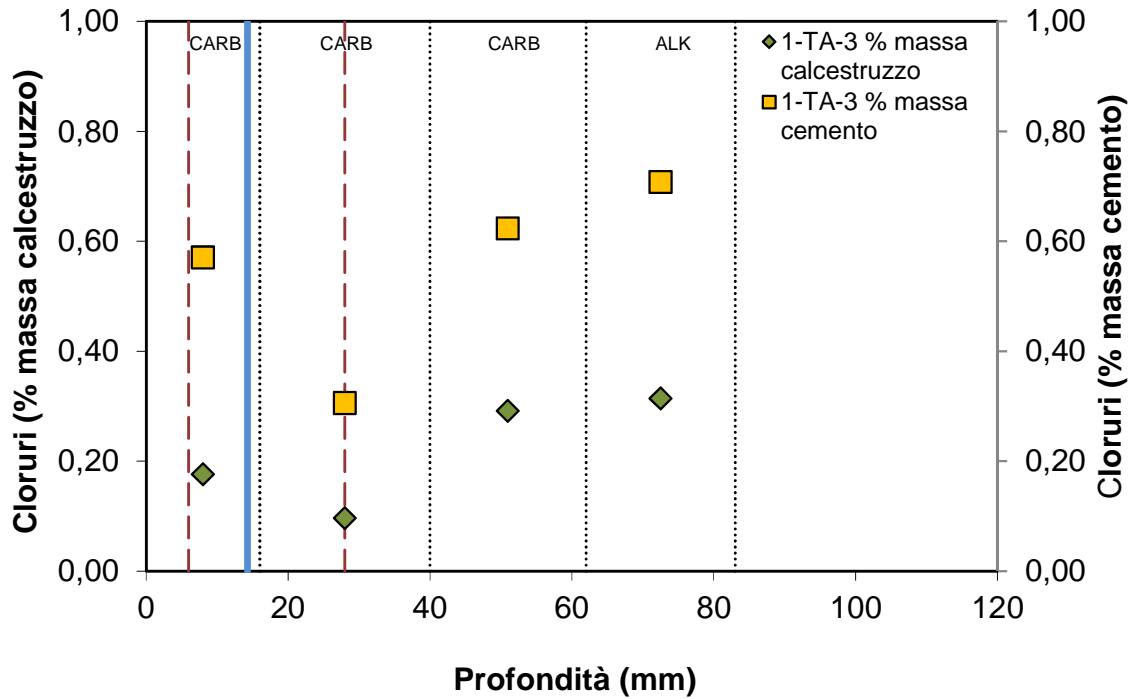
Nel grafico di figura 5.4 si riportano i profili dei cloruri rispetto alla massa di calcestruzzo e di cemento rilevati nel campione 1-TA-3. Il profilo dei cloruri rispetto alla massa di cemento è stato stimato attraverso la filtrazione della soluzione, ottenendo una quantità di cemento che varia tra 33 e 50% in massa rispetto al calcestruzzo. La percentuale di cemento calcolata risulta molto superiore rispetto alla percentuale di cemento che in genere si riscontra in un calcestruzzo di composizione normale. Infatti, supponendo che il calcestruzzo abbia una densità di  $2400 \text{ kg/m}^3$  e sia stato confezionato con  $350 \text{ kg/m}^3$  di cemento, in prima

approssimazione si può ritenere che il cemento rappresenti il 14-15% della massa del calcestruzzo. Da questo confronto si può ipotizzare che nella composizione del calcestruzzo analizzato sia presente un'alta percentuale di cemento e una bassa percentuale di aggregati, pertanto il profilo dei cloruri ottenuto rispetto al cemento risulta utile per stabilire se la corrosione si è innescata, considerando che il tenore critico è compreso tra 0,4 e 1% rispetto alla massa del cemento. Dall'analisi puntuale effettuata sul campione 1-TA-3 (figura 5.4) risulta evidente che l'innescò della corrosione delle armature è avvenuto sia a causa della carbonatazione, sia a causa della contaminazione dai cloruri. Infatti si può osservare che la profondità di carbonatazione ha ampiamente superato il campo di variazione dello spessore di copriferro e la concentrazione di cloruri risulta maggiore del tenore critico. Infine la carbonatazione ha agevolato il rilascio nella soluzione dei pori dei cloruri che erano legati alla pasta cementizia, e pertanto si può ipotizzare che questo processo abbia provocato un aumento della velocità di corrosione da carbonatazione e la corrosione per pitting delle armature.

Figura 5.4: Profilo dei cloruri presenti nel campione 1-TA-3, risultati della prova alla fenolftaleina e profondità di copriferro.

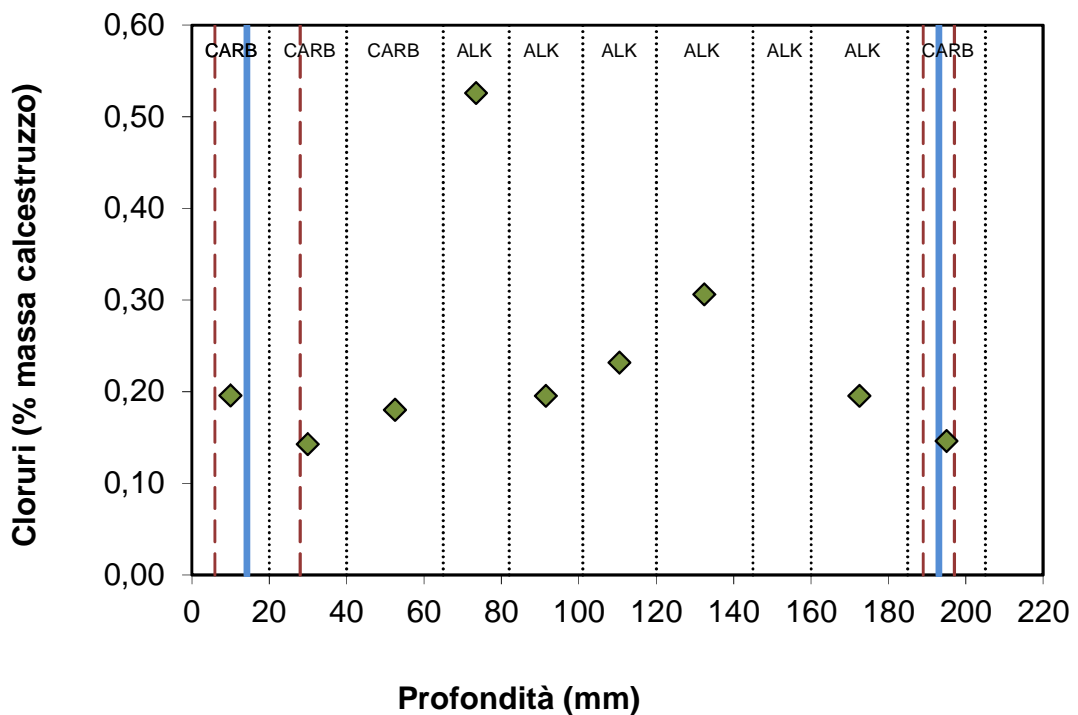
Dall'analisi puntuale, ripetuta anche per gli altri profili riportati nelle figure 5.5÷5.8, è stato riscontrato che anche per questi elementi la carbonatazione ha raggiunto le armature e il contenuto di cloruri alla profondità delle armature ha superato il valore critico, provocando l'innescò della corrosione.

Figura 5.5: Profilo dei cloruri presenti nel campione 1-TA-1, risultati della prova alla fenolftaleina e profondità di copriferro.

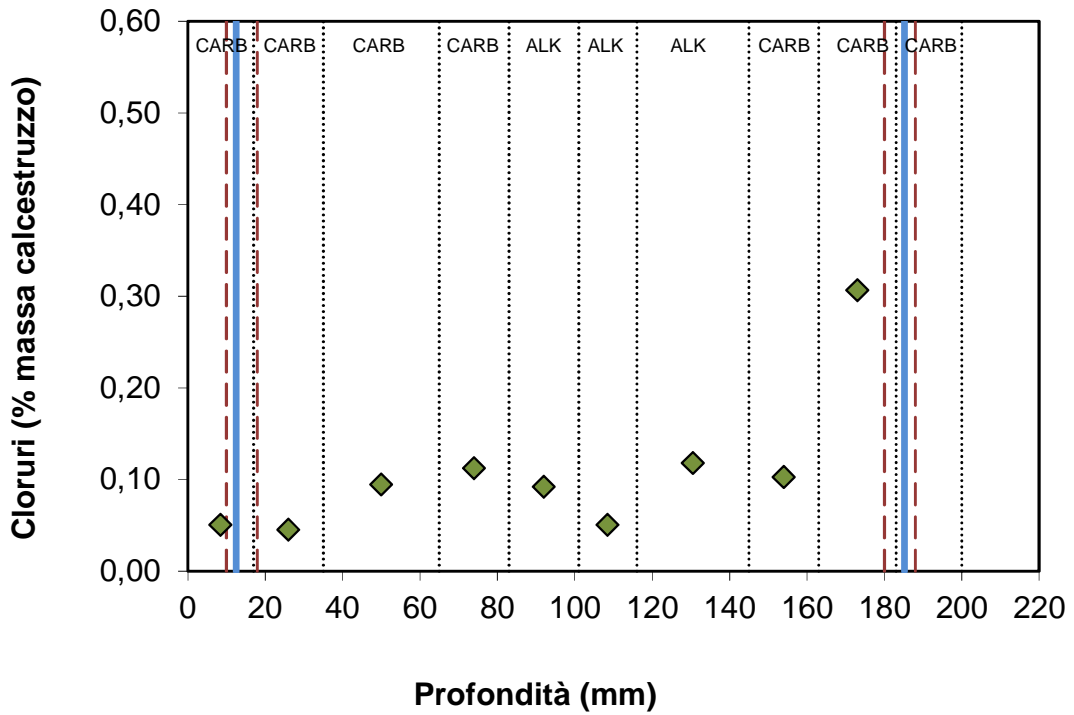
Figura 5.6: Profilo dei cloruri presenti nel campione 1-TD-1, risultati della prova alla fenolftaleina e profondità di copriferro.

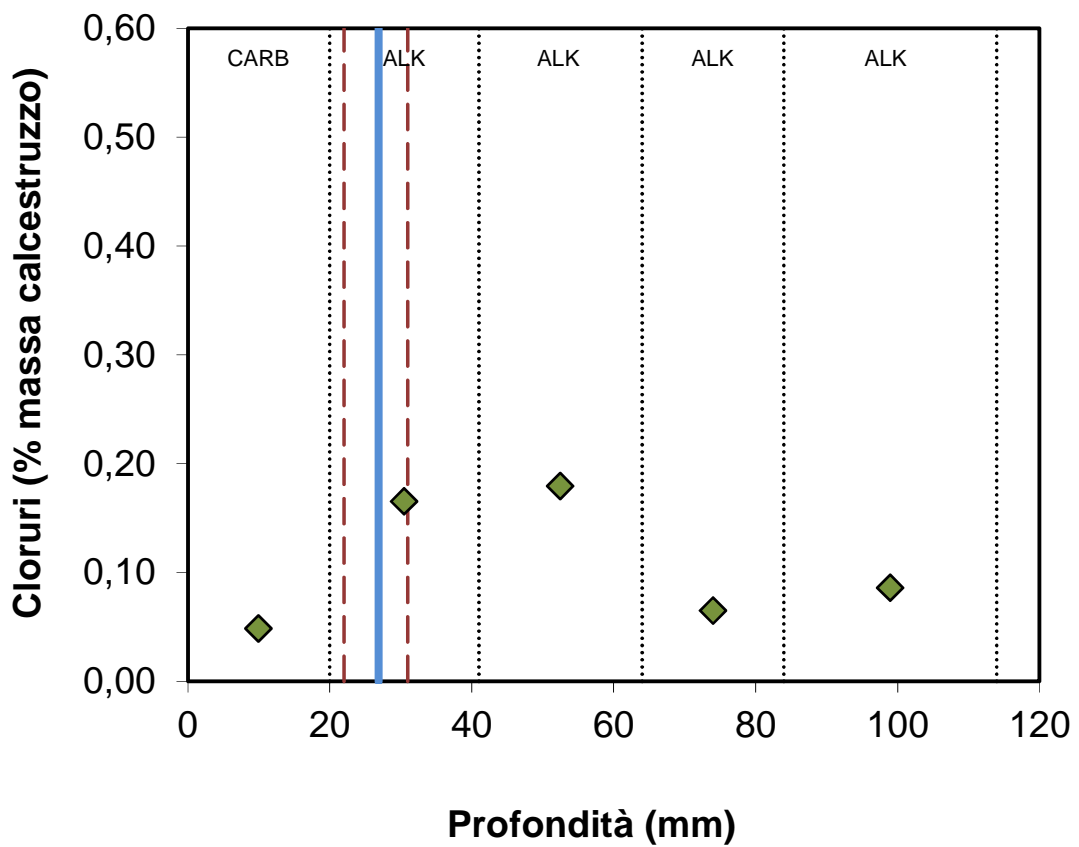
Figura 5.7: Profilo dei cloruri presenti nel campione 1-PB-2, risultati della prova alla fenolftaleina e profondità di copriferro.

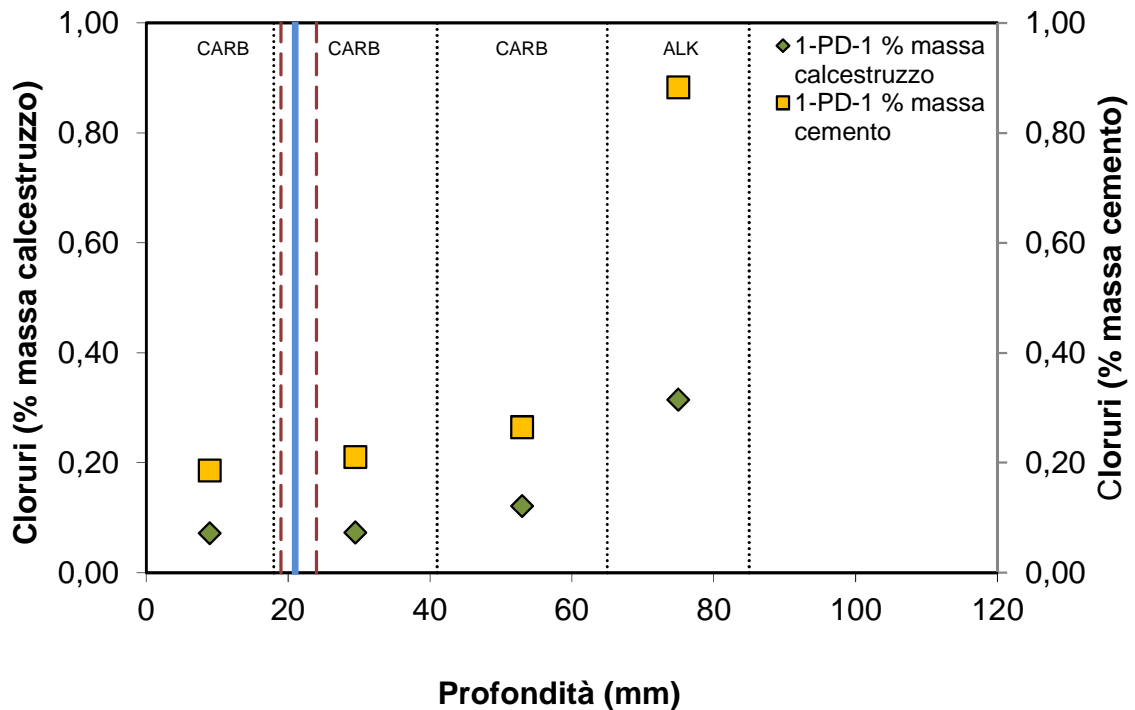
Figura 5.8: Profilo dei cloruri presenti nel campione 1-PD-1, risultati della prova alla fenoltaleina e profondità di copriferro.

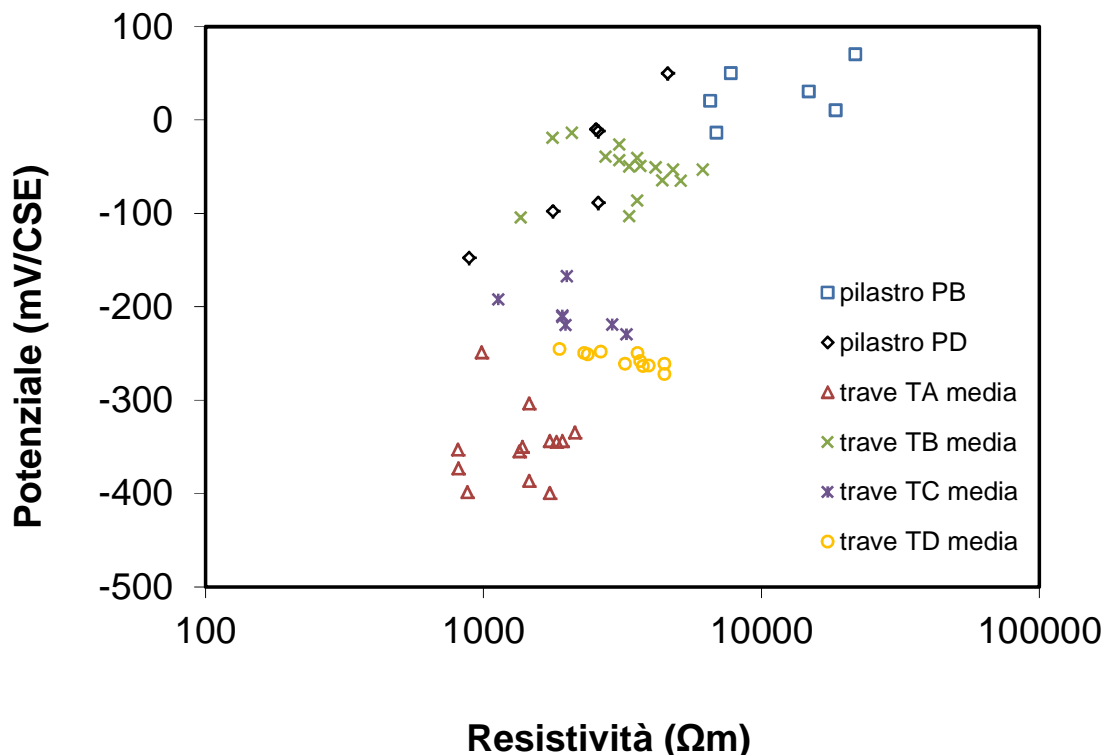
In generale dall'esperienza è stato dimostrato che in un calcestruzzo carbonatato esiste una correlazione diretta tra resistività elettrica del calcestruzzo e potenziale dell'armatura, in quanto all'aumentare della resistività del calcestruzzo si registra un aumento dei valori di potenziale. Il grafico di figura 5.10 mostra la correlazione tra resistività elettrica del calcestruzzo e potenziale dell'armatura, misurate in situ, degli elementi della zona 1.

Per quanto riguarda l'influenza del contenuto di cloruri sulla velocità di corrosione si prendono come esempio i valori di resistività elettrica del calcestruzzo e di potenziale ottenuti sulle travi A e D (figura 5.10). In particolare si può ipotizzare che la trave A, dove si sono registrati valori di potenziale molto negativi e una resistività inferiore, risulta soggetta ad una velocità di corrosione più alta dovuta al fatto che presenta una percentuale di cloruri maggiore rispetto a quelli rilevati nella trave D. A conferma di ciò, dalla figura 3.7b, si può notare che nella trave A sono presenti ampie fessure e distacchi di copriferro.

Figura 5.10: Correlazione tra potenziale delle armature e resistività elettrica del calcestruzzo misurati in situ sugli elementi della zona 1.

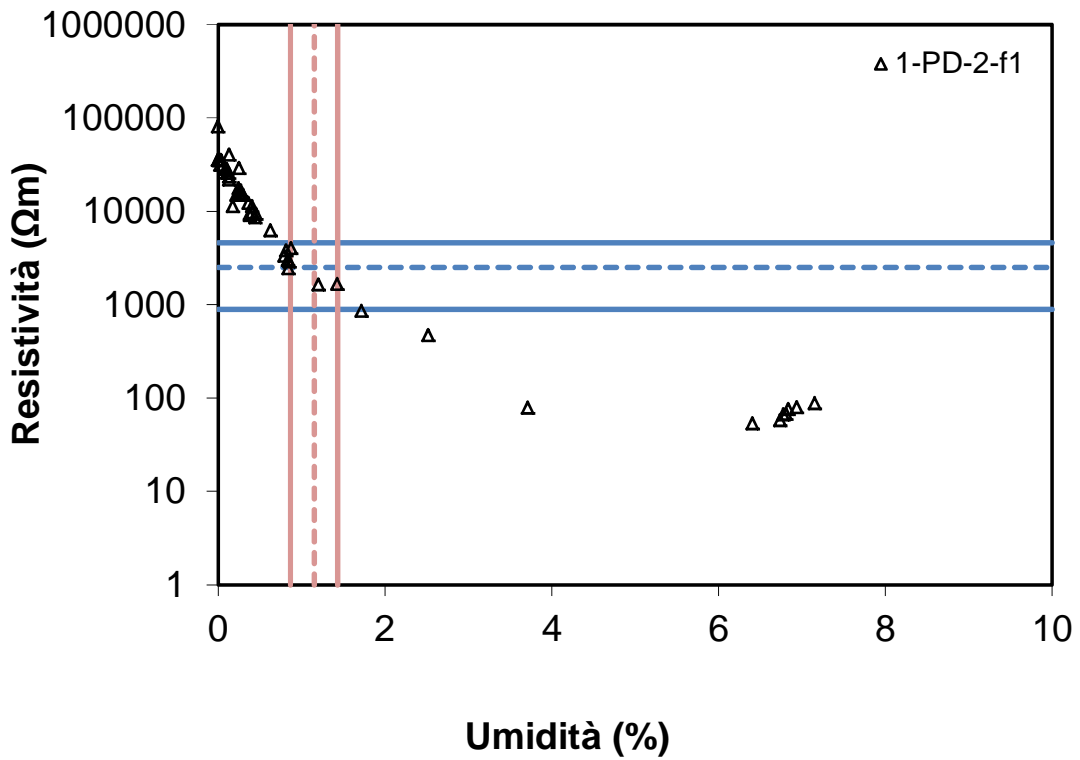
Sebbene non si siano potute effettuare misure specifiche per valutare il contenuto di umidità del calcestruzzo al momento dell'ispezione, questa grandezza è possibile stimarla utilizzando la correlazione tra resistività elettrica e umidità ottenuta sui provini in laboratorio. La diversa contaminazione di cloruri del calcestruzzo nei diversi elementi della struttura, tuttavia, non consente di individuare una correlazione unica, ma si devono considerare le due correlazioni trovate nei due pilastri (figure 5.11 e 5.12). Entrando nei grafici di figura 5.11 e 5.12 con i valori di resistività misurati in situ, rispettivamente sui pilastri B e D, si può ipotizzare che nel

pilastro B era presente un contenuto di umidità medio pari a 1,73%, mentre nel pilastro D il contenuto di umidità medio risulta pari a 1,15%. I valori di umidità ottenuti sono indicativi, in quanto il contenuto di cloruri potrebbe non essere lo stesso in campo e nei provini di laboratorio. Anche se non sono state fatte misure sulla velocità di corrosione, confrontando questi dati si può ipotizzare che il pilastro B, pur presentando valori di resistività e potenziali elevati (data dell'ispezione settembre 2011, periodo molto caldo e asciutto), risulta soggetto ad una velocità di corrosione più alta in quanto presenta un contenuto di umidità maggiore rispetto a quello del pilastro D. Questo risultato trova un riscontro anche dall'osservazione visiva effettuata in campo, infatti nella figura 3.8 si nota che nei pilastri B e D sono presenti delle ampie fessure poste lungo le barre d'armatura, ma solo nel pilastro B si è osservato anche il distacco del copriferro in corrispondenza dello spigolo.

Figura 5.12: Correlazione tra resistività elettrica e percentuale di umidità del frammento del pilastro D.

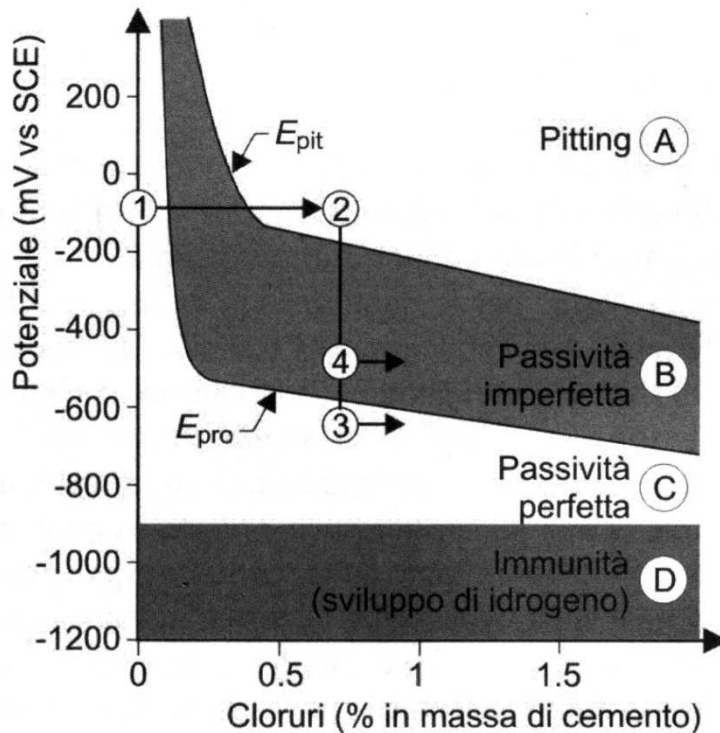
Figura 6.1: Diagramma di Pedefferi, condizioni di innesco e propagazione della corrosione per pitting in un calcestruzzo contenente cloruri, e percorso evolutivo dell'applicazione della protezione catodica [5].

Utilizzando la protezione catodica il potenziale dell'armatura in una struttura esposta alla penetrazione dei cloruri segue il percorso mostrato nella figura 6.1. Si parte dalla condizione iniziale di corrosione indicata dal punto 1, dove l'acciaio è passivo e il contenuto di cloruri è nullo. All'aumentare del contenuto di cloruri nel calcestruzzo a contatto con le armature, anche se il potenziale rimane invariato, si raggiunge la zona di corrosione per pitting nel punto 2. Con l'applicazione della protezione catodica si registra una diminuzione del potenziale ed il sistema viene portato ad operare in condizioni di passività perfetta nel punto 3, dove la velocità di corrosione diventa trascurabile [5]. In realtà è sufficiente portarlo nel punto 4, anche se questo si trova nel campo di passività imperfetta, perché in tale condizione la velocità di corrosione è comunque trascurabile.

Nel caso specifico, delle strutture, la protezione catodica ha l'obiettivo di ripassivare le armature sia per l'abbassamento di potenziale sia per la produzione di alcalinità. Per eseguire il progetto della protezione catodica alle strutture in calcestruzzo armato danneggiate dalla corrosione da cloruri sono state seguite le specifiche presenti nella norma UNI EN 12696 [14].

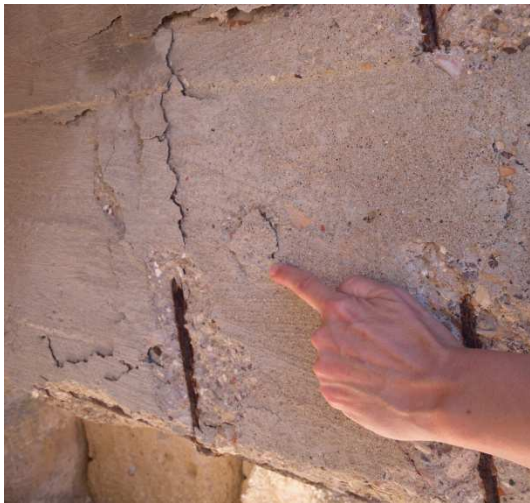
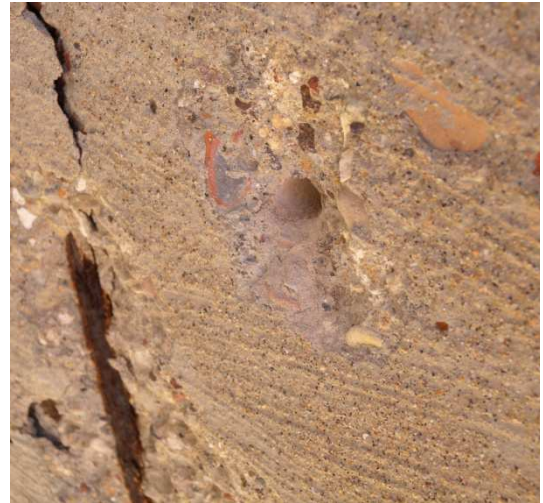
Figura B.1a: Indicazione del punto di prelievo del campione 1-TA-2(f) nella trave A, lato nord-ovest;  
*b*: Particolare del punto di prelievo del campione 1-TA-2(f) senza frammento, con vista del foro provocato dal trapano.

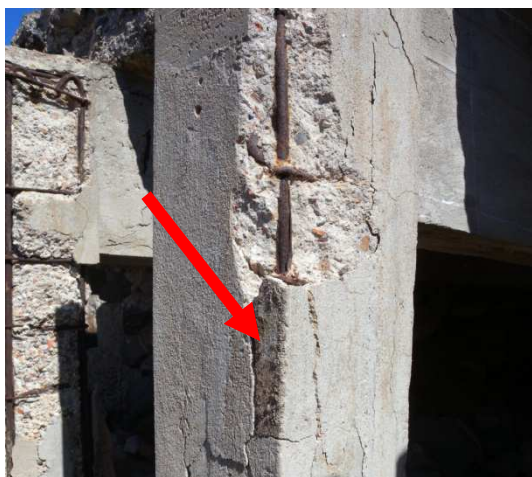
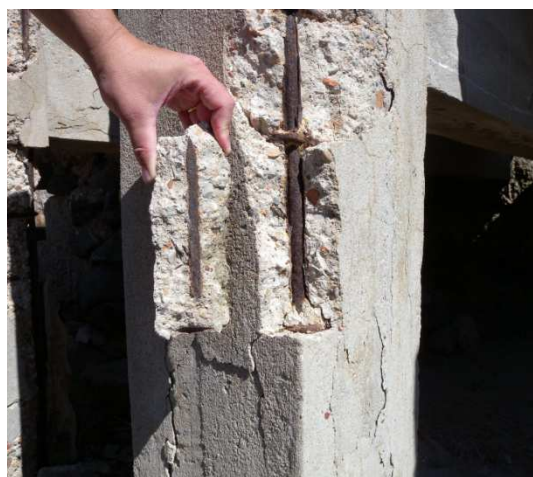
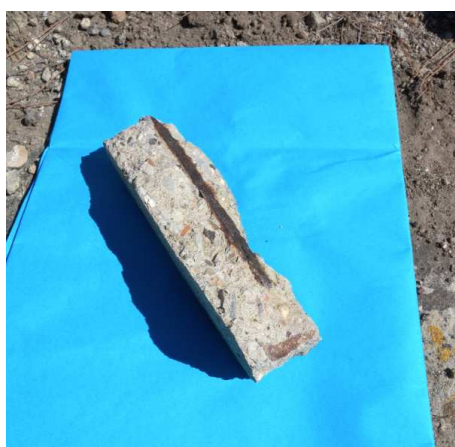
Figura B.2a: Indicazione del frammento 1-PB-3 raccolto da terra e riposizionato sullo spigolo del pilastro B, lato sud; *b*: Particolare della superficie di distacco del frammento raccolto da terra e posto in posizione speculare; *c*: Frammento 1-PB-3 con segno dell'armatura ossidata.

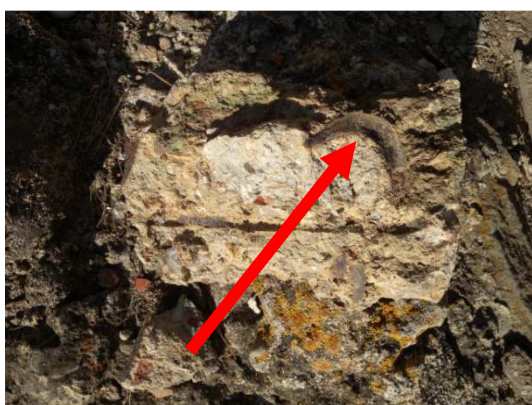
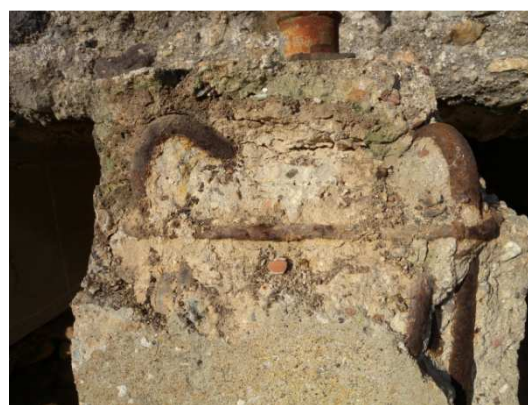
Figura B.3a: Frammento 1-PB-4, con indicazione dell'impronta dei ferri d'armatura; *b*: Particolare della superficie di distacco del frammento in sommità del pilastro B.

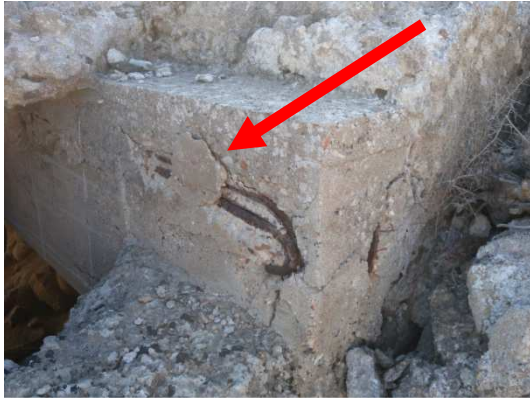
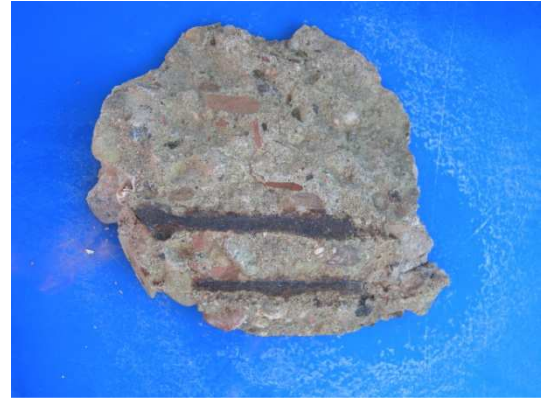
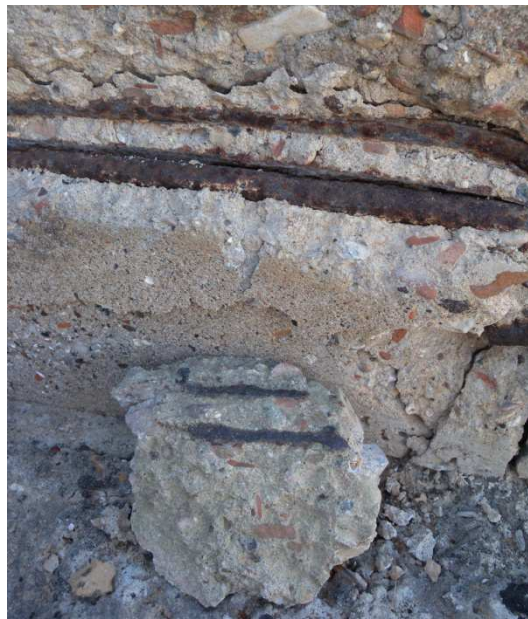
Figura B.4a: Indicazione del frammento 1-TC-1 raccolto da terra e riposizionato sulla trave C, lato sud-est; *b*: Frammento 1-TC-1 con segno delle armature ossidate; *c*: Particolare della superficie di distacco del frammento raccolto da terra e posto in posizione speculare.

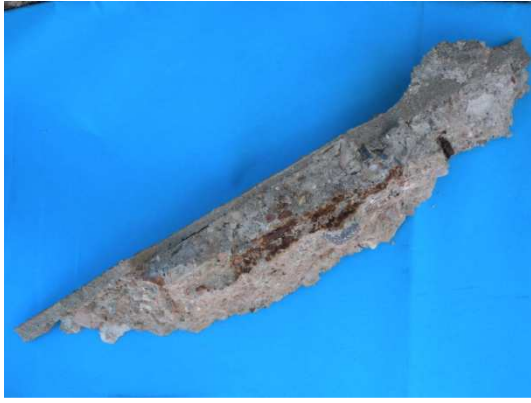
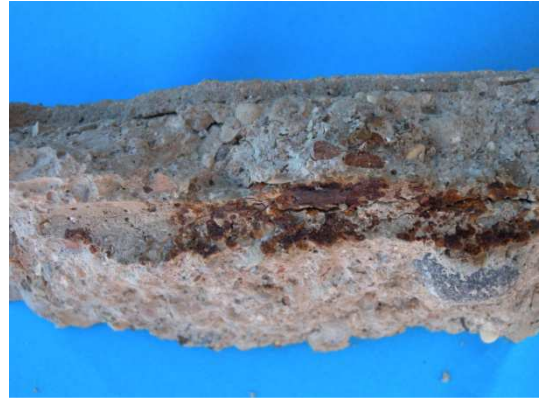
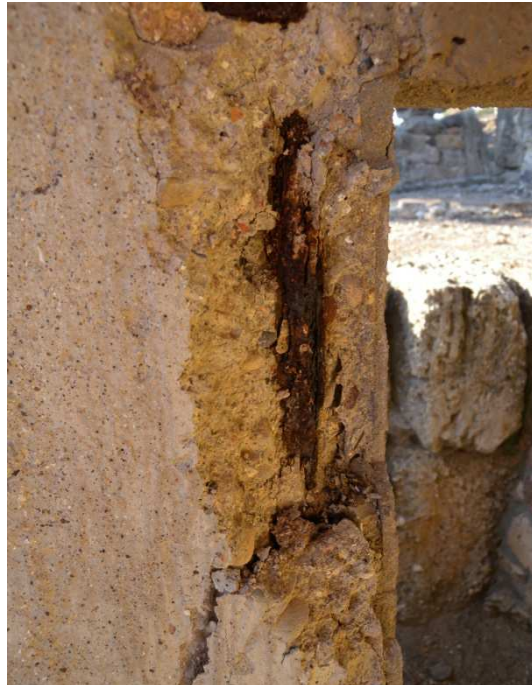
Figura B.5a: Frammento 1-PD-2 con segno dell'armatura ossidata; *b*: Particolare prodotti di corrosione sulla superficie di rottura del frammento; *c*: Particolare della superficie di distacco del frammento sullo spigolo del pilastro D, lato est.

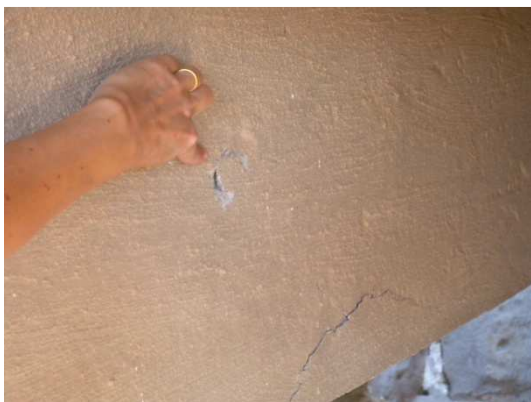
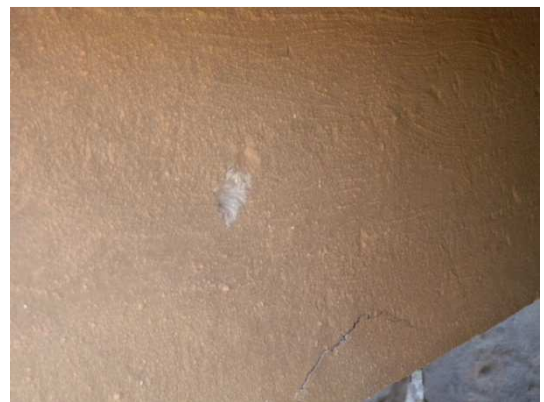
Figura B.6a: Indicazione del punto di prelievo del campione 1-TD-2 nella trave D, lato sud-est; *b*: Particolare del punto di prelievo del campione 1-TD-2 senza frammento.

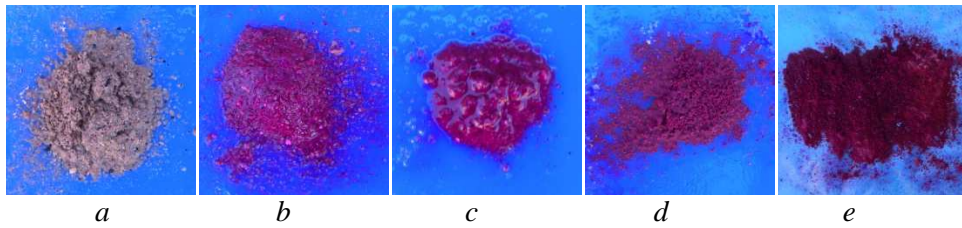
Figura B.7: Prova alla fenolftaleina sui 5 prelievi di polvere di calcestruzzo del campione 1-PB-2(a-e), disposti in profondità crescente.

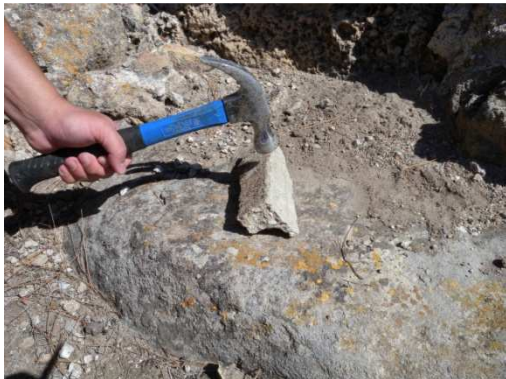
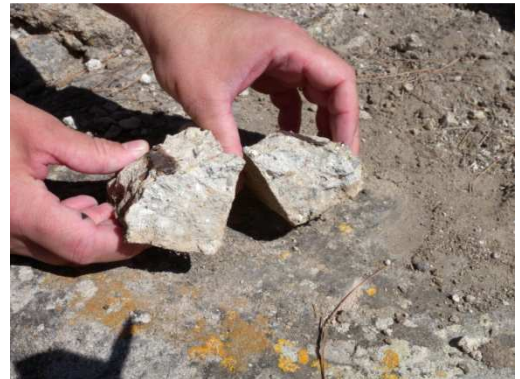
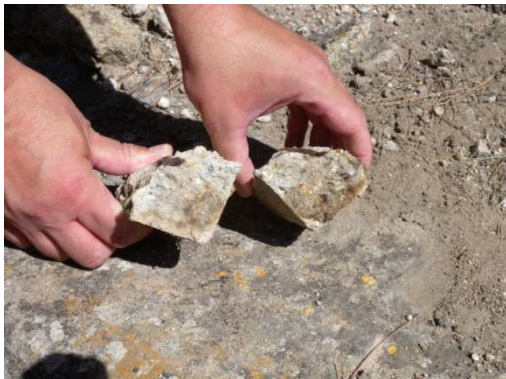
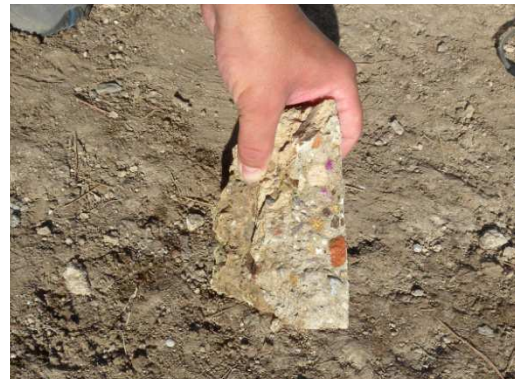
Figura B.8a: Rottura del frammento 1-PB-3; *b*: Superfici di rottura del frammento 1-PB-3; *c*: Prova alla fenolftaleina sulle superfici di rottura del frammento 1-PB-3; *d*: Prova alla fenolftaleina sulla superficie di rottura del frammento 1-PB-4.

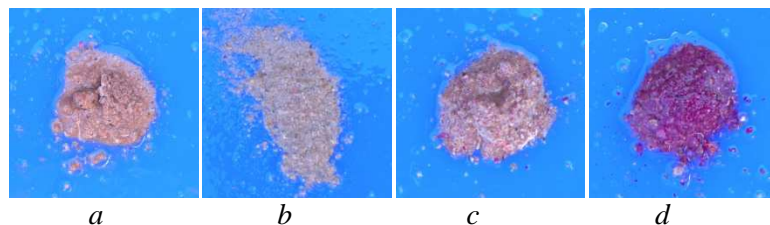
Figura B.9: Prova alla fenolftaleina sui 4 prelievi di polvere di calcestruzzo del campione 1-PD-1(a-d), disposti in profondità crescente.

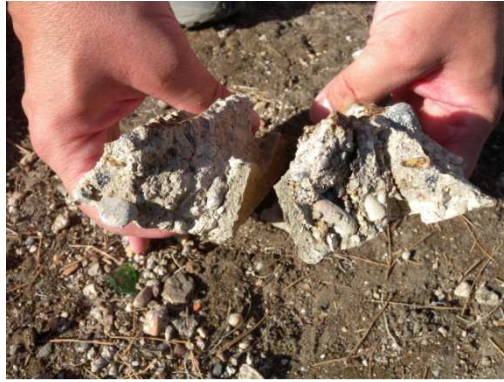
Figura B.10: Prova alla fenolftaleina sulle superfici di rottura del frammento 1-PD-2.
