# **POLITECNICO DI MILANO**

## **IL SITO ARCHEOLOGICO DI NORA A PULA (CA): CONSERVAZIONE DEGLI ELEMENTI DI SOSTEGNO IN CALCESTRUZZO ARMATO MEDIANTE PROTEZIONE CATODICA**

Tesi di Laurea di:

Anno Accademico 2012 – 2013

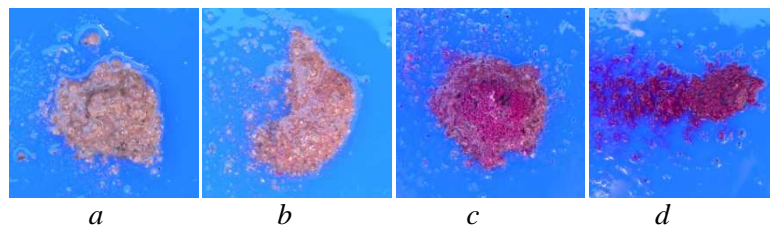
Figura B.11: Prova alla fenolftaleina sui 4 prelievi di polvere di calcestruzzo del campione 1-TA-3(a-d), disposti in profondità crescente.

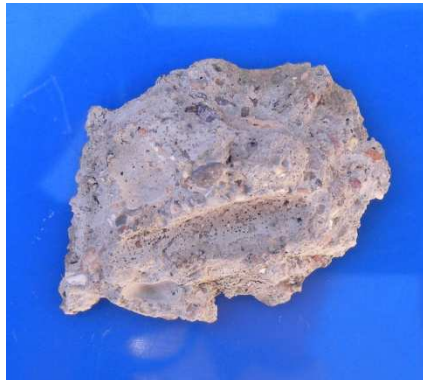
Figura B.12: Prova alla fenolftaleina sulla superficie di rottura del frammento 1-TD-2.

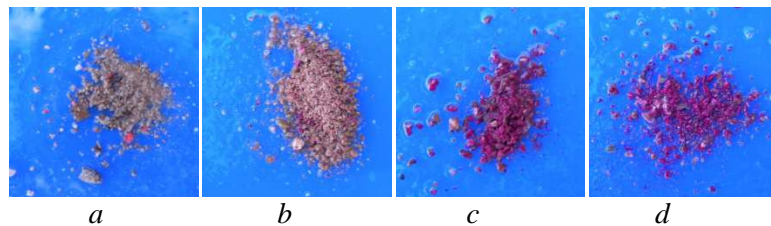
Figura B.21: Prova alla fenolftaleina sui 4 prelievi di polvere di calcestruzzo del campione 2-VE-1(a-d), disposti in profondità crescente.

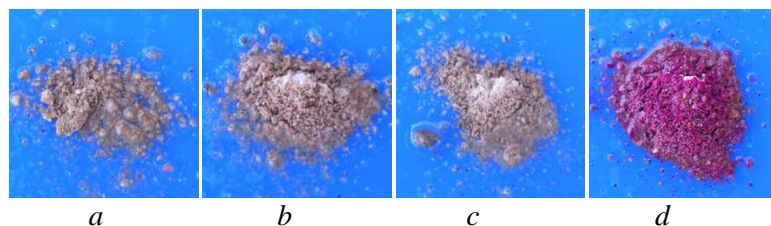
Figura B.22: Prova alla fenolftaleina sui 4 prelievi di polvere di calcestruzzo del campione 2-VE-2(a-d), disposti in profondità crescente.

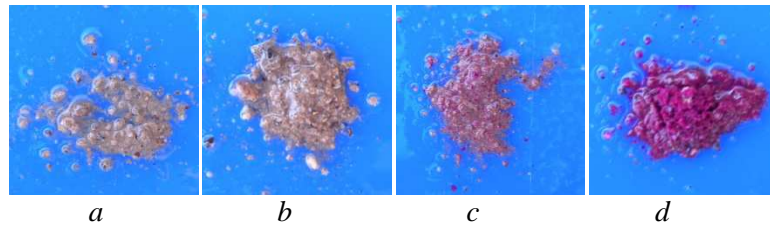
Figura B.23: Prova alla fenolftaleina sui 4 prelievi di polvere di calcestruzzo del campione 2-VE-4(a-d), disposti in profondità crescente.

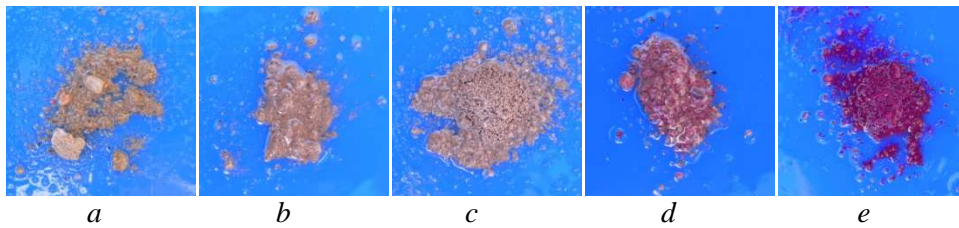
Figura B.24: Prova alla fenolftaleina sui 5 prelievi di polvere di calcestruzzo del campione 2-VE-5(a-e), disposti in profondità crescente.

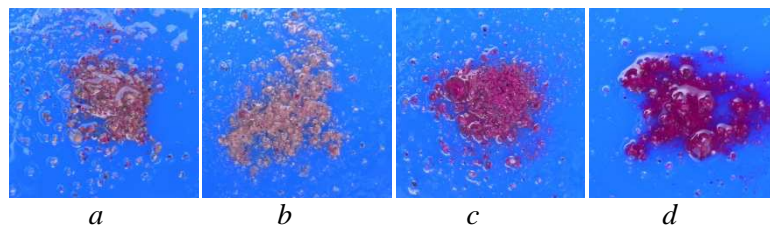
Figura B.25: Prova alla fenolftaleina sui 4 prelievi di polvere di calcestruzzo del campione 2-VE-6(a-d), disposti in profondità crescente.

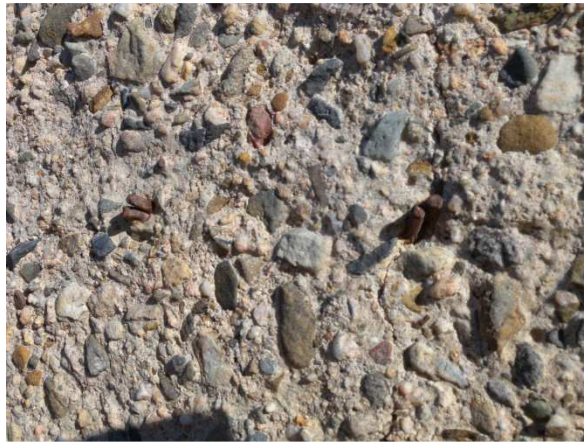
Figura B.26: Particolare degli inserti metallici che fuoriescono dalla superficie del calcestruzzo.

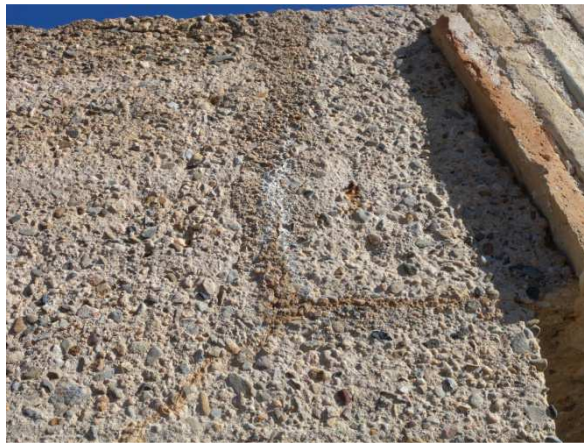
Figura B.27: Particolare delle efflorescenze bianche presenti sulla superficie del calcestruzzo, *a*: nel lato sud dell'architrave.

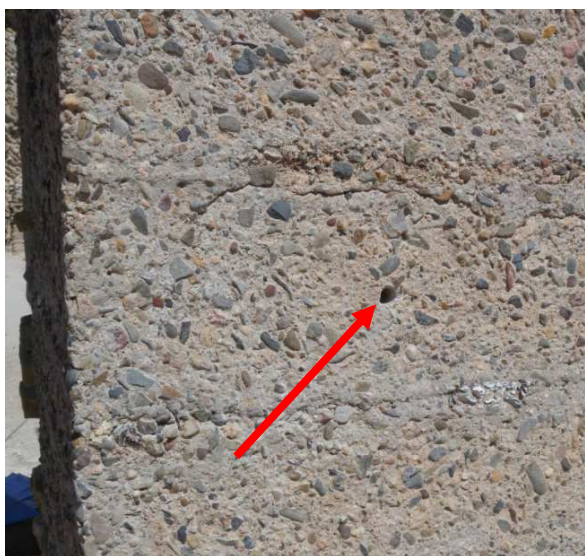
Figura B.28: Indicazione del punto di prelievo del campione 3-V-1(4) sul muro, lato sud.

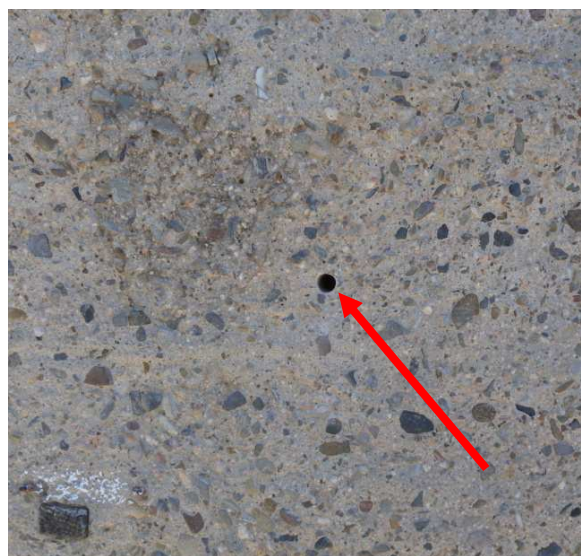
Figura B.29: Indicazione del punto di prelievo del campione 3-V-2(4) sul muro, lato nord.

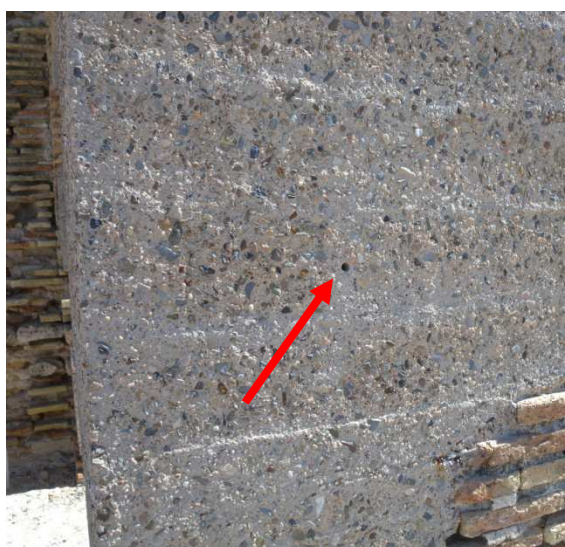
Figura B.30: Indicazione del punto di prelievo del campione 3-V-3(4) sul muro, lato ovest.

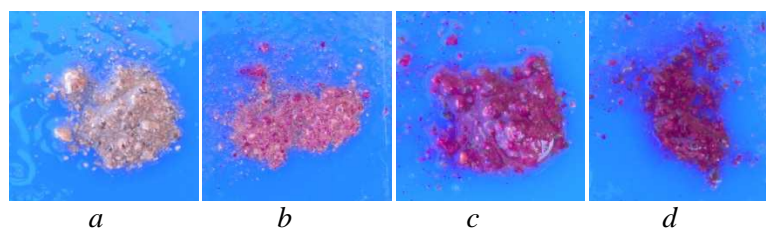
Figura B.31: Prova alla fenolftaleina sui 4 prelievi di polvere di calcestruzzo del campione 3-V-1(a-d) esposto a sud, disposti in profondità crescente.

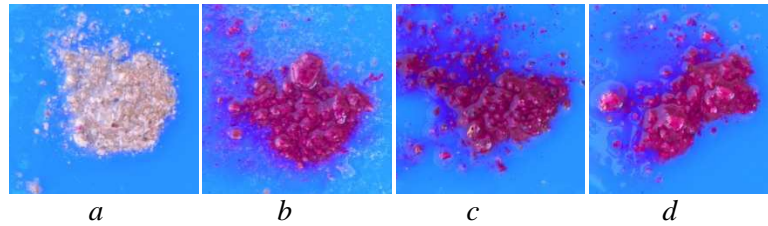
Figura B.32: Prova alla fenolftaleina sui 4 prelievi di polvere di calcestruzzo del campione 3-V-2(*a-d*) esposto a nord, disposti in profondità crescente.

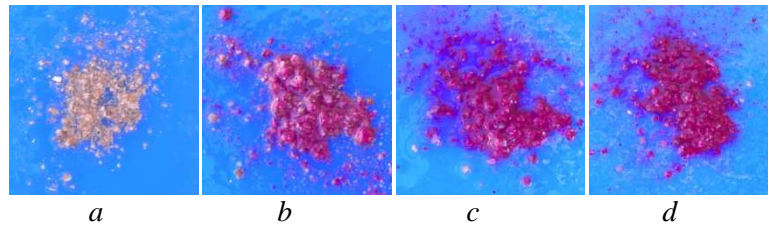
Figura B.33: Prova alla fenolftaleina sui 4 prelievi di polvere di calcestruzzo del campione 3-V-3(*a-d*) esposto ad ovest, disposti in profondità crescente.

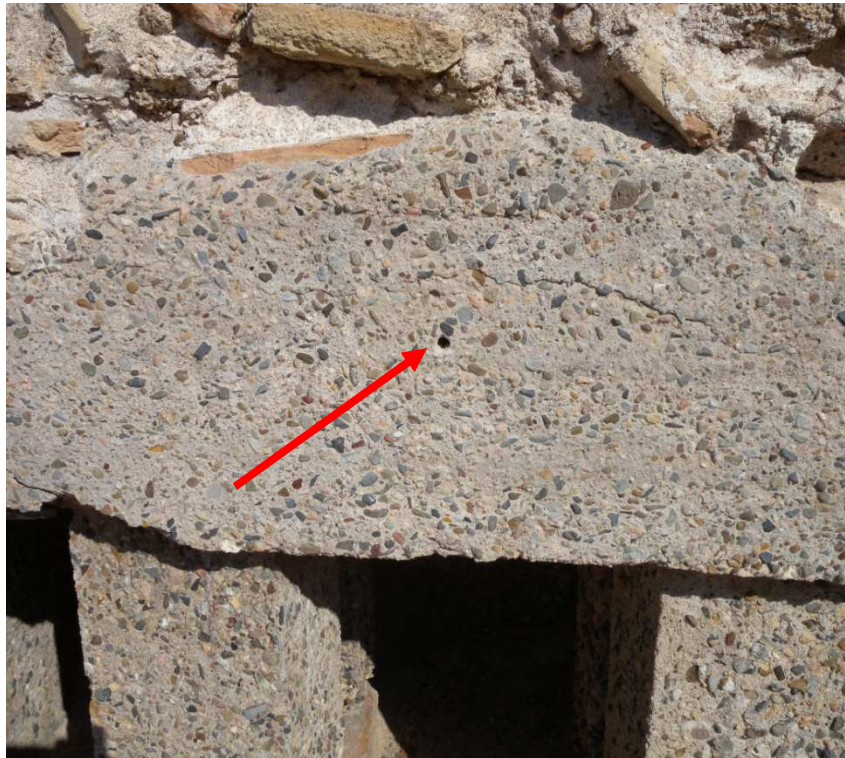
Figura B.35: Indicazione del punto di prelievo del campione 4-TE-1(4) sullo spessore della soletta del corpo est, lato ovest.
