ELEMENTI COSTITUENTI LA COPERTURA: IPOTESI

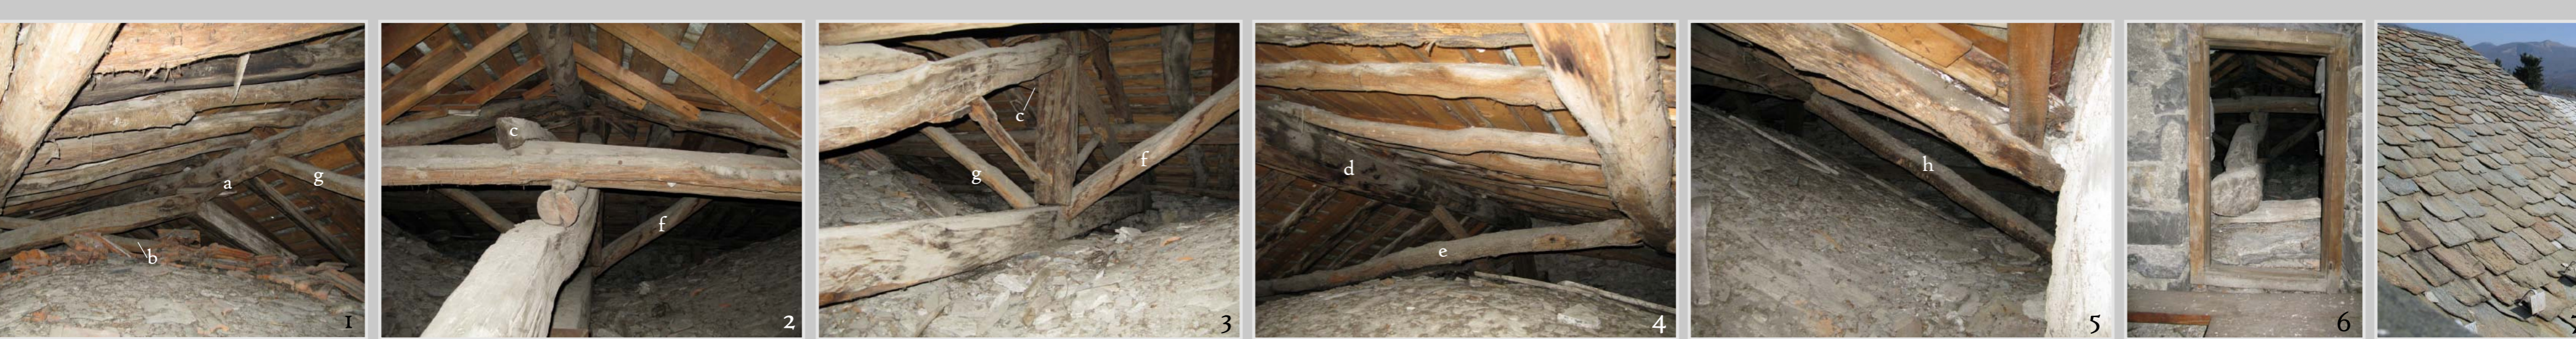
IMMAGINI: 1. Pseudo capriata nella metà della prima volta; 2. Capriata centrale vista dall'accesso al sottotetto; 3. Capriata centrale; 4. Capriata tra seconda e terza volta, visibile in fondo. In primo piano, elemento di rinforzo sopra la seconda volta; 5. Elemento di irrigidimento sopra la seconda volta; 6. Accesso al sottotetto dal campanile; 7. Copertura della chiesa vista dal campanile. Nelle immagini, segnalati con lettere, gli elementi irregolari individuabili in piante e sezioni.
