CHIESA SAN GIORGIO MARTIRE A CASTELLUGCHIO

6.3. RILIEVO DEI DANNI

CHIESA S.SISTO II A PALIDANO DI GONZAGA

7.3. RILIEVO DEI DANNI

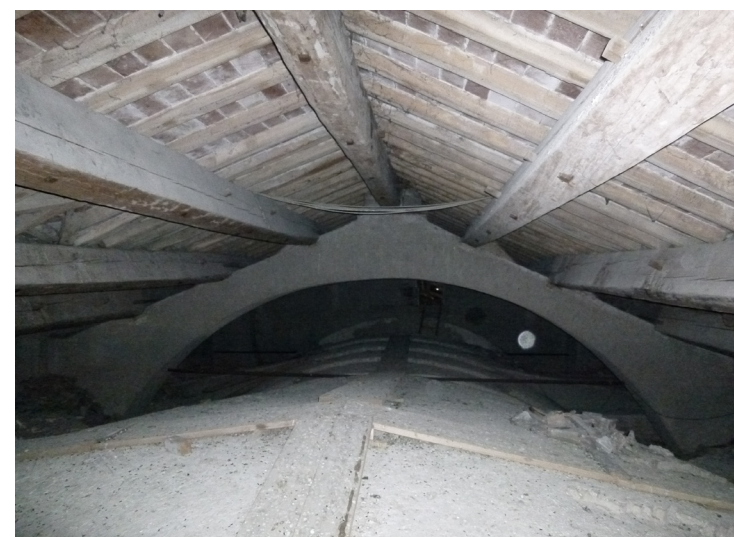
PRINCIPALE, TAGLIANDO A METÀ UNA FINESTRA TAMPONATA. APPARE EVIDENTE NEL 1858 VENNE RIFATTO IL TETTO DELLA CHIESA SU PROGETTO DELL'ING. CARLO IVANI, LA SOLUZIONE ADOTTATA È INUSUALE, ANZICHÉ RICORRERE ALLE TRADIZIONALI CAPRIATE, VENGONO REALIZZATI 4 GRANDI ARCHI IN MATTONI (DUE DEI QUALI DOTATI ANCHE DI ARCHI INFERIORI) IN CORRISPONDENZA DELL'INNESTO DEI QUATTRO BRACCI SULLA VOLTA CENTRALE, QUESTI ARCHI SORREGGONO LE TRAVI IN LEGNO DI COLMO E DI CONSEGUENZA IL TETTO. GLI ARCHI SONO COMPLETATI DA TIRANTI IN FERRO POSTI AL TERZO MEDIO. LA REALIZZAZIONE FU CONDOTTA CON LA MASSIMA CURA E ANCORA OGGI QUESTA STRUTTURA SI TROVA IN BUONO STATO DI CONSERVAZIONE.

FOTO. 109. SOTTOTETTO CON ARCO CHE SORMONTA LE VOLTE SOTTOSTANTI A SOSTEGNO DELLA COPERTURA

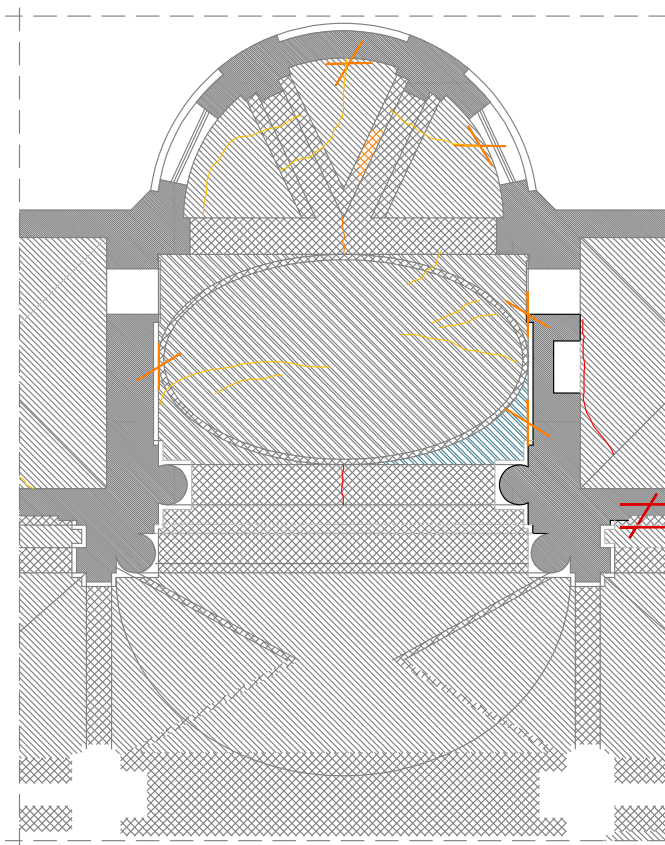
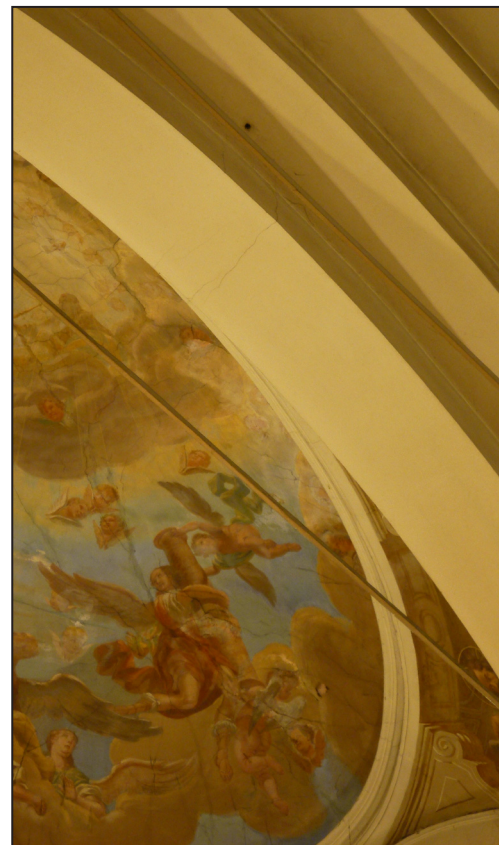
SCHEDA PER LA VALUTAZIONE DELLO STATO DI DANNO - LINEE GUIDA BENI CULTURALI
N° 18 MECCANISMI NELLE VOLTE DEL PRESBITERIO O DELL'ABSIDE

LA VOLTA CHE SOVRASTA IL PRESBITERIO È UNA VOLTA A VELA A SESTO RIBASSATO ED È DI FORMA ELLITTICA, IN QUANTO È INSCRITTA IN UN RETTANGOLO. LA VOLTA IN QUESTIONE È IN MATTONI, PRESUMIBILMENTE CON GLI ELEMENTI DISPOSTI IN FOGLIO, E CON DELLE NERVATURE DI RINFORZO ALL'ESTRADOSSO. A CAUSA DEGLI EVENTI SISMICI, SI SONO FORMATE DELLE LESIONI NEI PUNTI DI CONTATTO TRA VOLTA E GLI ARCHI SOTTO I QUALI TROVIAMO LE FINESTRE.

ALTRE LESIONI SI SONO FORMATE AL CENTRO DELLA VOLTA, LE QUALI HANNO UNA DIREZIONE ORTOGONALE ALLA NAVATA. INOLTRE SU TUTTA LA SUPERFICIE DELL'INTONACO TROVIAMO MICROFESSURE, PERTANTO L'INTONACO È DA RITENERSI DISCONTINUO. INOLTRE IN DIVERSI PUNTI RISULTA ESSERE NON SUFFICIENTEMENTE ANCORATO ALLA PARTE STRUTTURARE DELLA VOLTA. UNA SITUAZIONE ANALOGA È RICONTRABILE ANCHE SUGLI SPICCHI DI VOLTA CHE ULTIMANO L'ABSIDE. IN QUESTA POSIZIONE RICONTRIAMO ANCHE DELLE LESIONI NELLA PARTE CENTRALE E IN CONCOMITANZA DI UNA DELLE FINESTRE.

PER ULTIMO TROVIAMO UNA FESSURA CHE SEGNA ESATTAMENTE IN CHIAVE L'ARCO ADIACENTE ALLA VOLTA, TUTTAVIA QUESTA FESSURA NON È PRESENTE ALL'ESTRADOSSO, QUINDI SI PRESUME CHE LA LESIONE SIA SOLO A LIVELLO DI INTONACO.

PRESIDI ANTISISMICI: PRESENZA DI CATENE IN POSIZIONE EFFICACE

INDICATORI DI VULNERABILITÀ: VOLTE IN FOGLIO, SPECIALMENTE SE SU CAMPATE DI GRANDE LUCE.

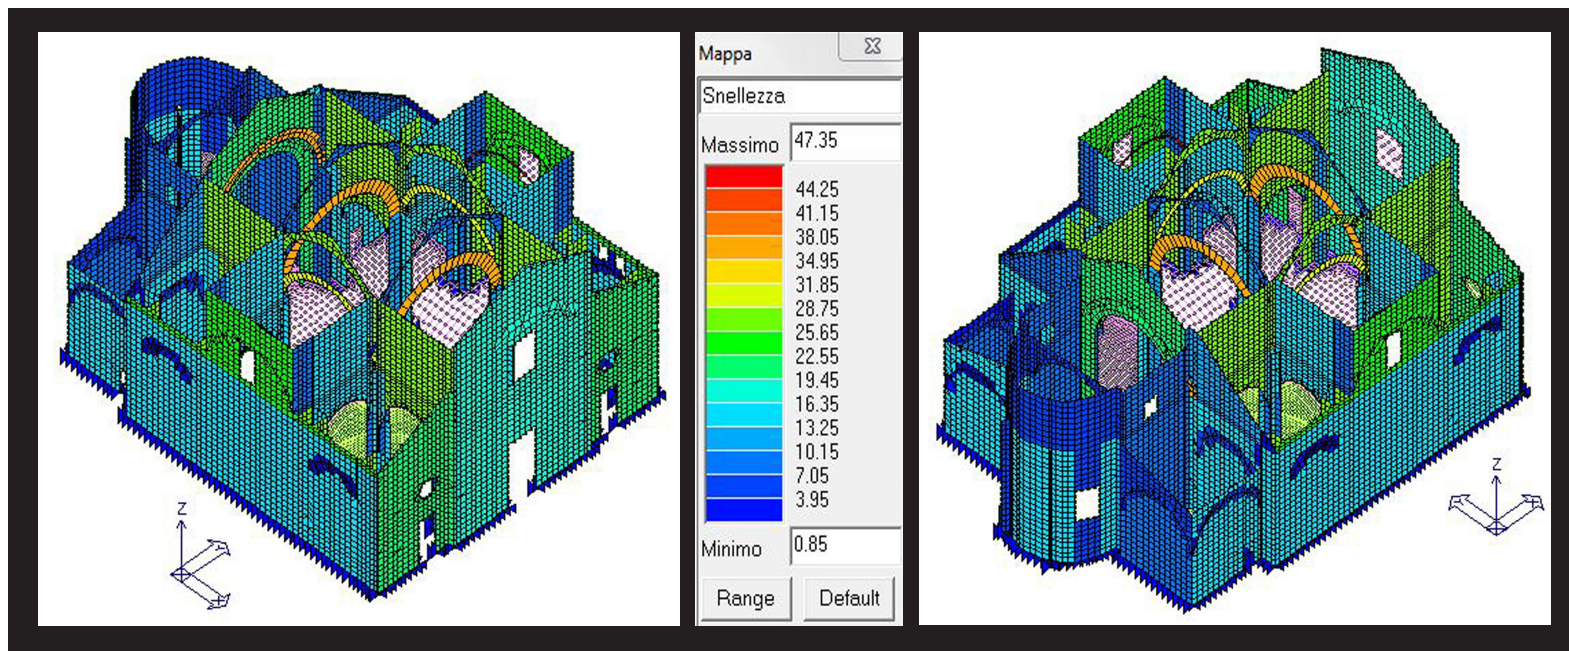
6.5.1. SNELLEZZA

LA SNELLEZZA PERMETTE DI VISUALIZZARE, TRAMITE MAPPA DI COLORE, I VALORI DI SNELLEZZA DELLE PARETI IN MURATURA; SE IL VALORE È SUPERIORE A 20 (COME DA NORMATIVA) LA PARETE RISULTA NON VERIFICATA.

SI OSSERVA COME LA MAGGIOR PARTE DELLE MURATURE RISULTINO SNELLE È NON VERIFICATE. QUESTI RISULTATI SONO CONSEGUENZA DEL FATTO CHE I SETTI MURARI RAGGIUNGONO ALTEZZE ELEVATE

IN RAPPORTO ALLO SPESSORE RELATIVAMENTE CONTENUTO DELLA SEZIONE MURARIA.

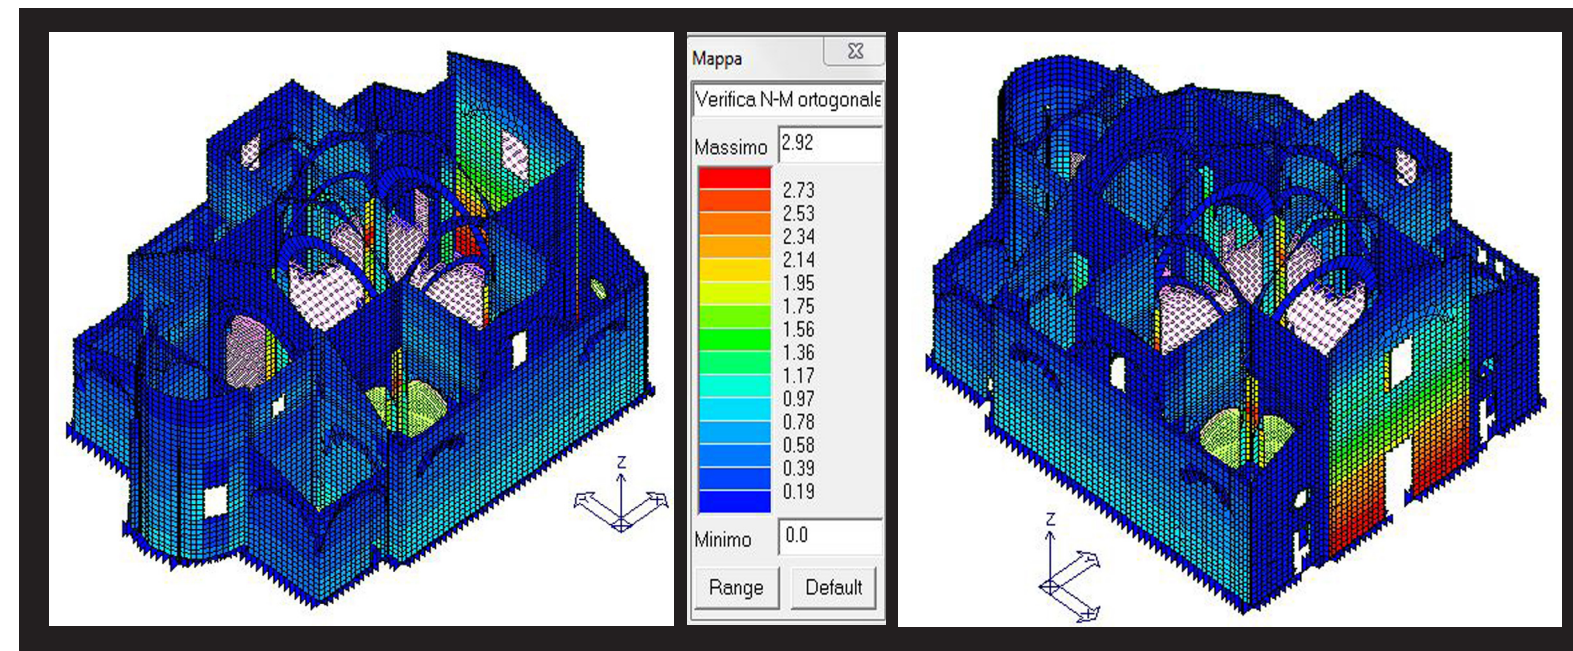
6.5.2. VERIFICA A PRESSOFLESSIONE NEL PIANO (S.L.U.)

LA VERIFICA A PRESSOFLESSIONE NEL PIANO ALLO STATO LIMITE ULTIMO, SENZA CONSIDERARE L'AZIONE SISMICA, PERMETTE LA VISUALIZZAZIONE, MEDIANTE MAPPA DI COLORE, DEL RAPPORTO TRA IL CARICO NORMALE AGENTE E IL CARICO LIMITE DELLA MURATURA. SE IL VALORE RISULTA MINORE DI 1 LA VERIFICA RISULTA SODDISFATTA.

DALLE IMMAGINI SI NOTA COME I MA-

SCHI MURARI NON SIANO VERIFICATI ALLA BASE, IN QUANTO SOSTENGONO IL PESO DELLA STRUTTURA. MENTRE LE PARETI LATERALI RISULTANO DI POCO NON VERIFICATE, I MASCHI MURARI CHE SORREGGONO LA PARTE CENTRALE DELLA FACCIATA HANNO UNO STATO TENSIONALE CHE SUPERA QUASI TRE VOLTE IL LIMITE SOPPORTATO DALLE MURATURE.

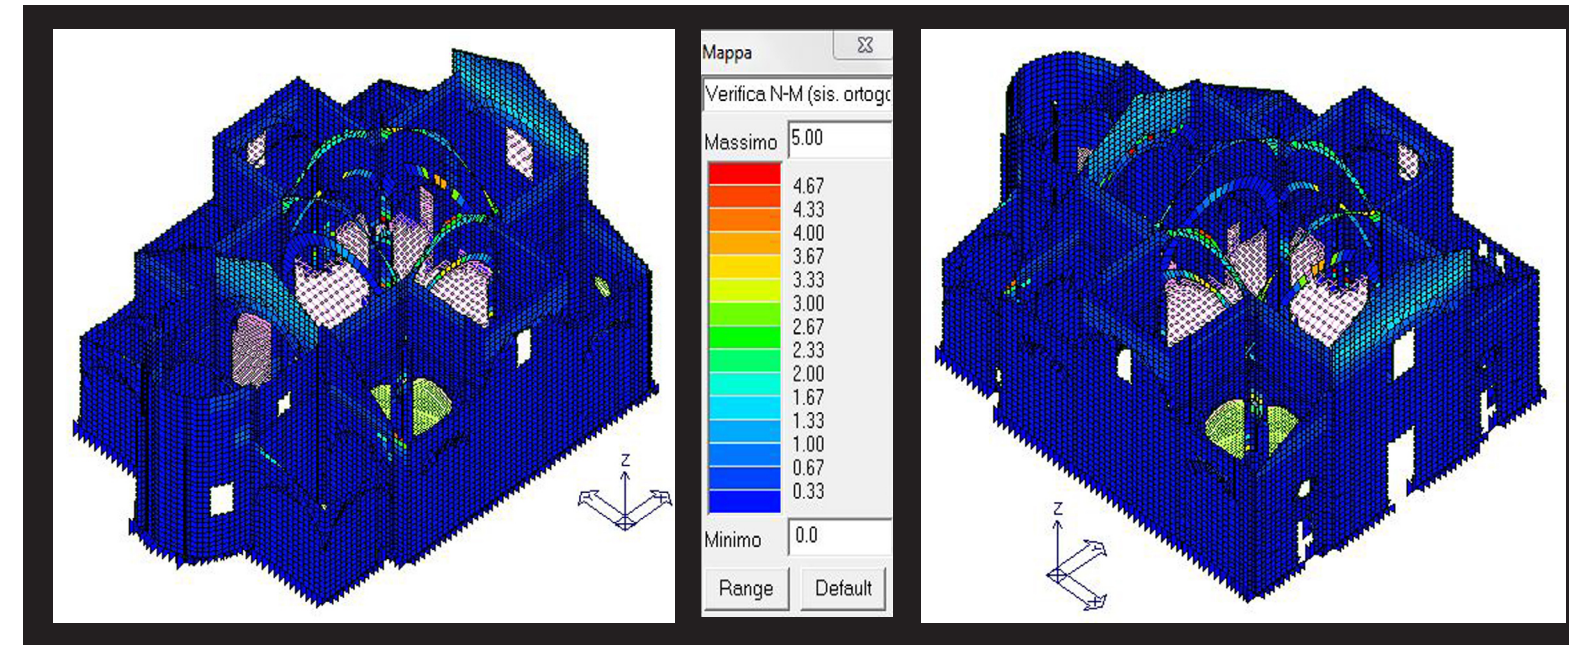
DALLE IMMAGINI SI NOTA CHE LE PARTI PIÙ SOLLECITATE RISULTANO L'ARCO TRIONFALE, GLI ARCHI DEL SOTTOTETTO E PORZIONI DI MURATURA A RIDOSSO DELL'ABSIDE.

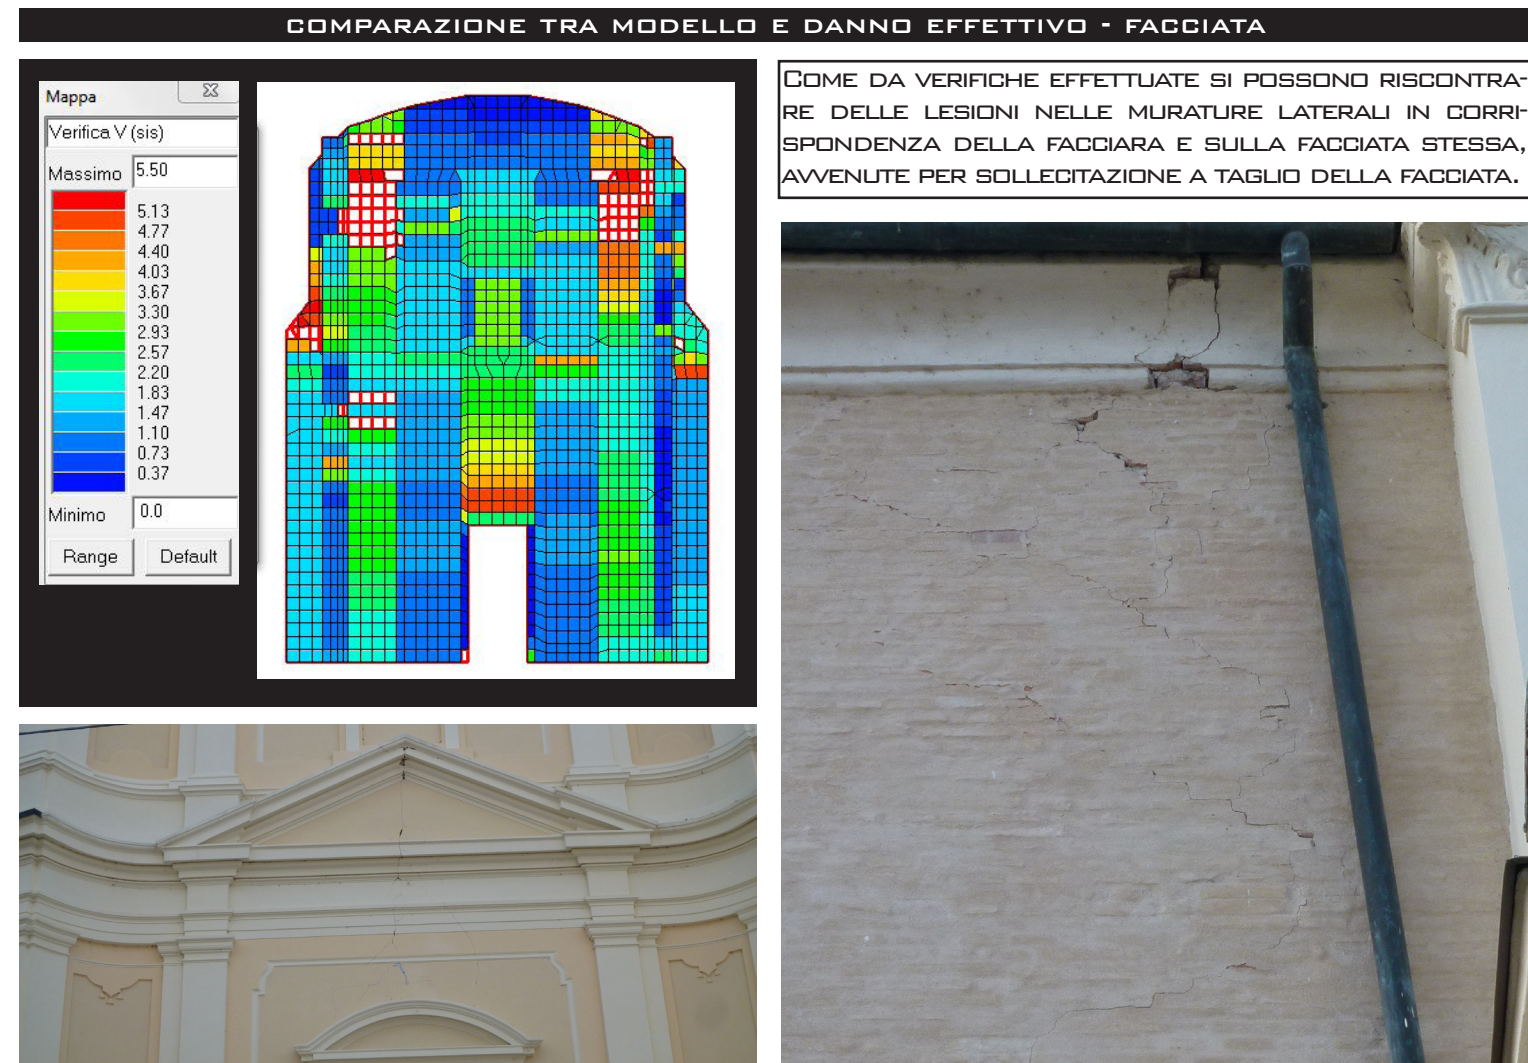
7.5.5. VERIFICA A TAGLIO IN PRESENZA DI SISMA (S.L.V.)

LA VERIFICA A TAGLIO IN PRESENZA DI SISMA PERMETTE LA VISUALIZZAZIONE MEDIANTE MAPPA DI COLORE, DEL MASSIMO RAPPORTO TRA IL TAGLIO NEL PIANO DEL MURO E IL TAGLIO ULTIMO, EFFETTUATO PER LE COMBINAZIONI IN PRESENZA DI SISMA; SE IL VALORE RISULTA MINORE DI 1 LA VERIFICA È SODDISFATTA.

DALLE IMMAGINI SI PUÒ NOTARE CHE GRAN PARTE DELLA CHIESA RISULTA NON

VERIFICATA AL TAGLIO, ESSENDO LA MURATURA POCO RESISTENTE A QUESTO TIPO DI SFORZO. IN PARTICOLARE SI NOTA CHE LE PARTI PIÙ SOLLECITATE RISULTANO ESSERE LE MURATURE LONGITUDINALI, CONTENENTI LA NAVATA, COMPRESI GLI ARCHI SOTTOSTANTI, LA FACCIATA E ALCUNE AREE DELL'ABSIDE.
