CHIESA SANTI PIETRO E PAOLO A VIGARANO PIEVE DI VIGARANO MAINARDA

8.3. RILIEVO DEI DANNI

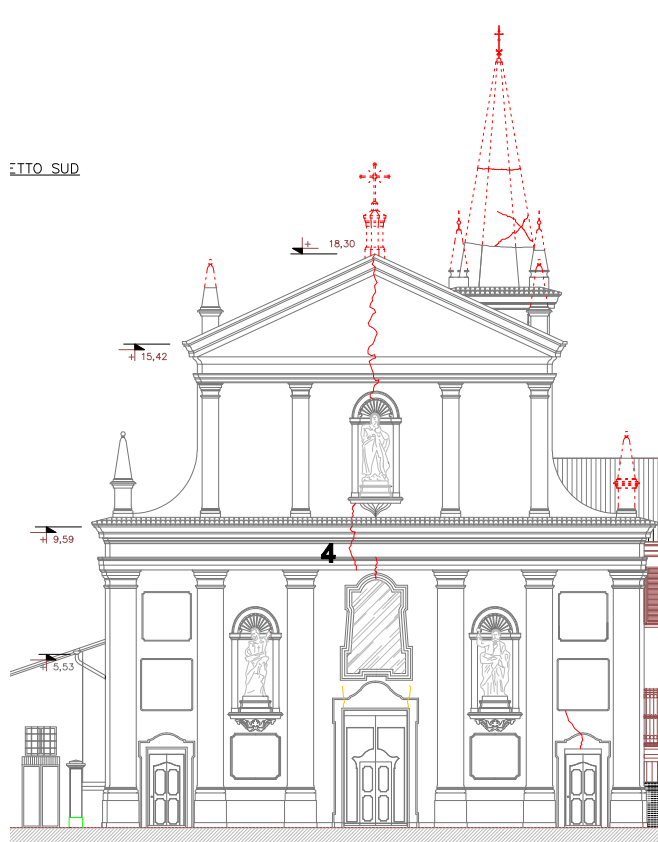
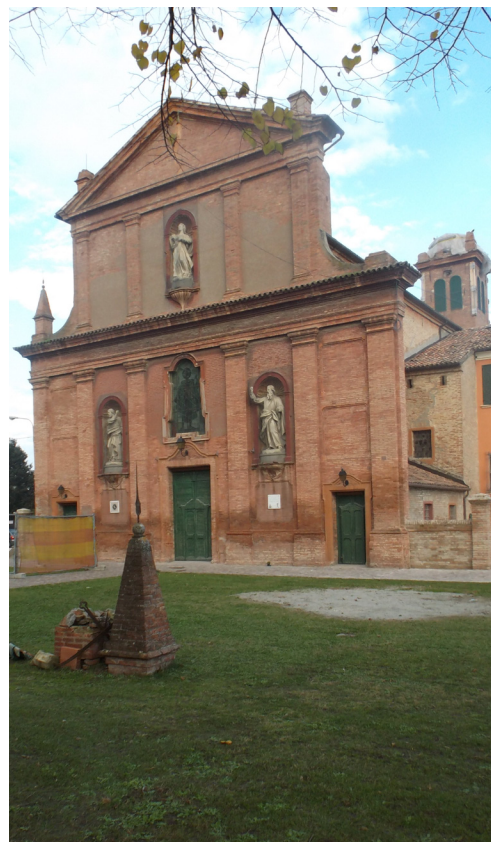
SCHEDA PER LA VALUTAZIONE DELLO STATO DI DANNO - LINEE GUIDA BENI CULTURALI
N° 27 MECCANISMI NELLA TORRE CAMPANARIA

COME BEN SI NOTA DAL DISEGNO E DALL'IMMAGINE, LE FESSURAZIONI MAGGIORI SI TROVANO A RIDOSSO O IMMEDIATAMENTE SOTTO LA CELLA CAMPANARIA. I DANNI RIPORTATI DALLA TORRE SONO DOVUTI AD UNA ROTAZIONE E AD UNA TRASLAZIONE DELLA PARTE SOMMITALE DEL CAMPANILE CONCENTRATI NEL PUNTO DI MAGGIORE DEBOLEZZA DELL'ELEMENTO. DAL QUADRO FESSURATIVO SI EVINCE INFATTI LA PRESENZA DI DUE LESIONI CHE INTERESSANO LO SPIGOLO NORD-OVEST DEL CAMPANILE. LE FESSURE SONO SITUATE AD UN'ALTEZZA DI 13,6 METRI, OVVERO ALLA STESSA ALTEZZA DELLE APERTURE DELLA CELLA CAMPANARIA. IL CAMPANILE RISULTA ESSERE L'ELEMENTO PIÙ LESIONATO DELL'EDIFICIO. QUESTO È SICURAMENTE LEGATO ALLA SUA GEOMETRIA E ALLA SUA ALTEZZA, CORRELATA AD UN LIMITATO SPESSORE DEI SETTI MURARI.

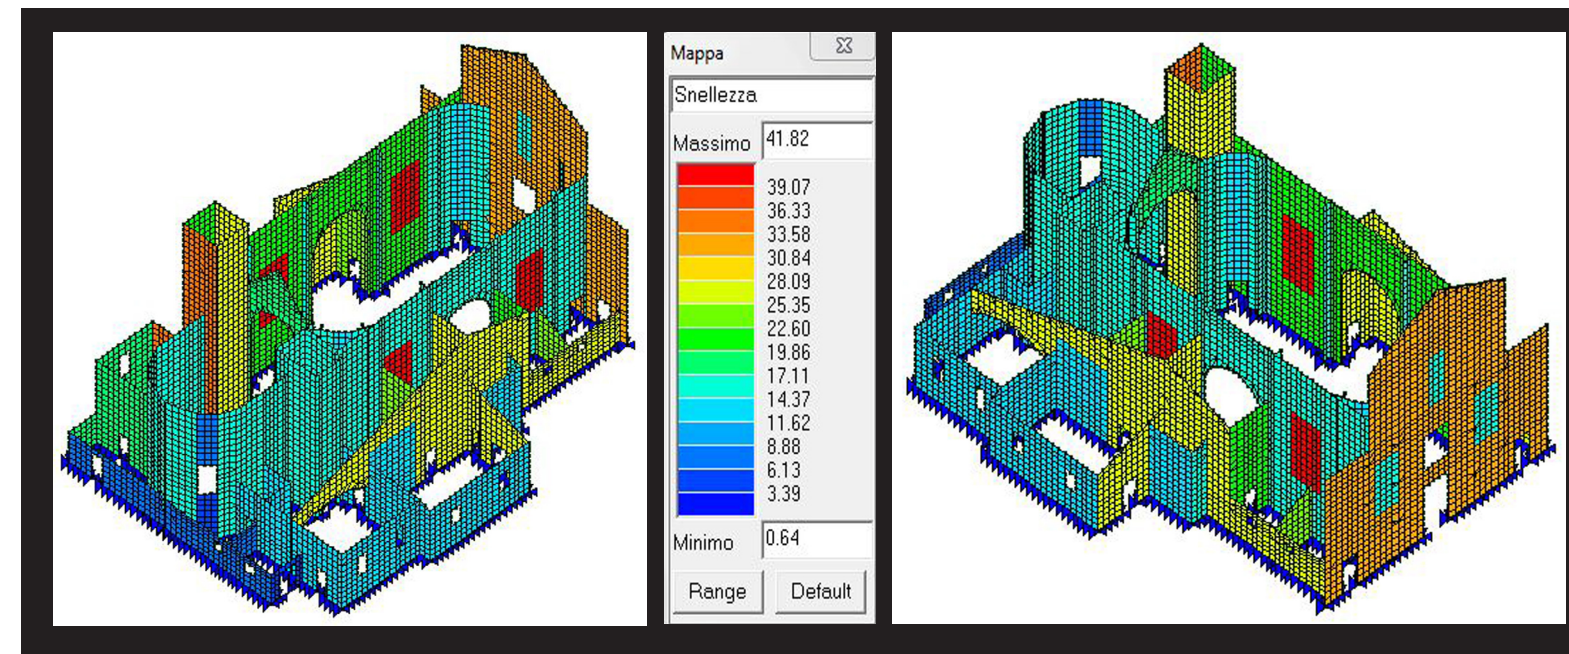
8.5.1. SNELLEZZA

LA SNELLEZZA PERMETTE DI VISUALIZZARE, TRAMITE MAPPA DI COLORE, I VALORI DI SNELLEZZA DELLE PARETI IN MURATURA; SE IL VALORE È SUPERIORE A 20 (COME DA NORMATIVA) LA PARETE RISULTA NON VERIFICATA.

SI OSSERVA COME MOLTE MURATURE RISULTINO SNELLE È NON VERIFICATE. QUESTI RISULTATI SONO CONSEGUENZA DEL FATTO CHE I SETTI MURARI RAGGIUNGONO ALTEZZE ELEVATE IN RAPPORTO ALLO

SPESSORE RELATIVAMENTE CONTENUTO DELLA SEZIONE MURARIA.

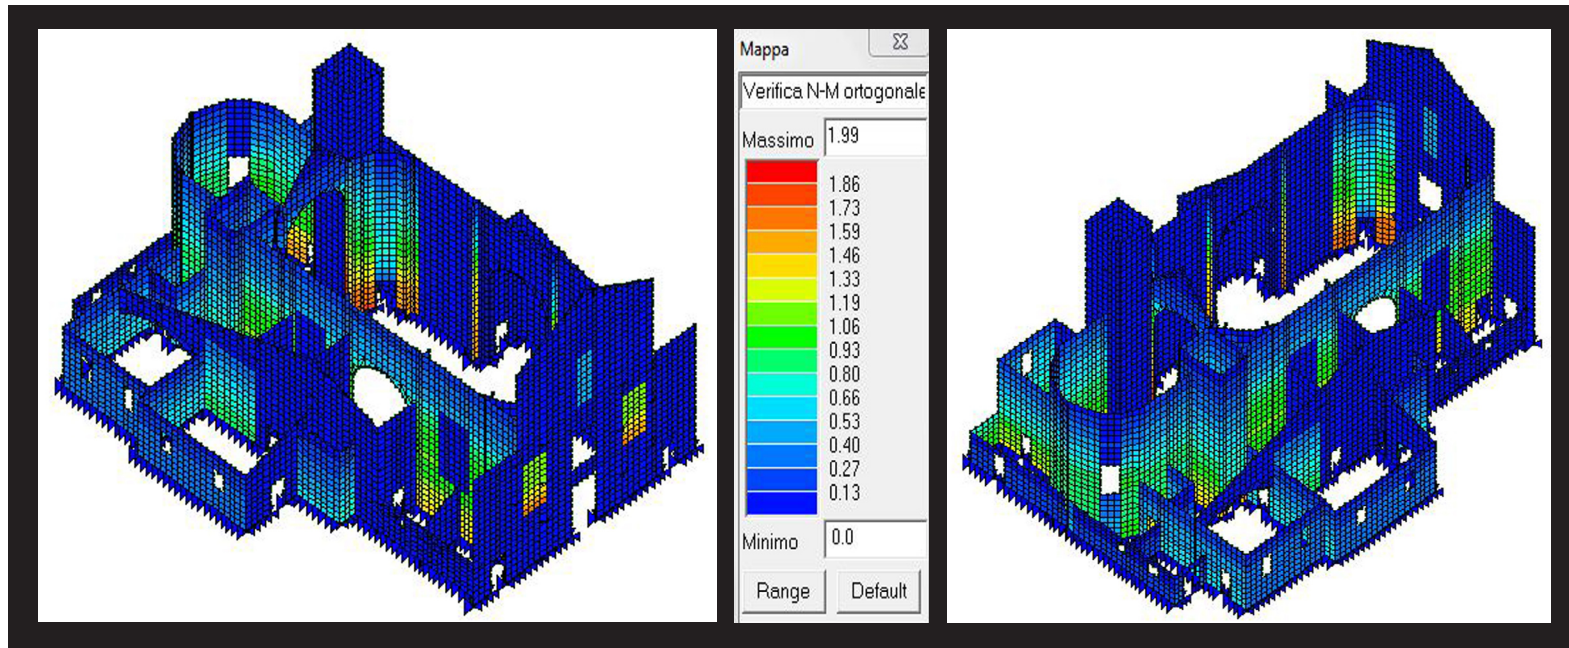
8.5.2. VERIFICA A PRESSOFLESSIONE NEL PIANO (S.L.U.)

LA VERIFICA A PRESSOFLESSIONE NEL PIANO ALLO STATO LIMITE ULTIMO, SENZA CONSIDERARE L'AZIONE SISMICA, PERMETTE LA VISUALIZZAZIONE, MEDIANTE MAPPA DI COLORE, DEL RAPPORTO TRA IL CARICO NORMALE AGENTE E IL CARICO LIMITE DELLA MURATURA. SE IL VALORE RISULTA MINORE DI 1 LA VERIFICA RISULTA SODDISFATTA.

DALLE IMMAGINI SI NOTA COME I MA-

SCHI MURARI NON SIANO VERIFICATI ALLA BASE, IN QUANTO SOSTENGONO BUONA PARTE DEL PESO DELLA STRUTTURA. MENTRE LE PARETI DEGLI EDIFICI ANNESSI ALLA CHIESA RISULTANO DI POCO NON VERIFICATE, LE PARASTE INTERNE LA NAVATA ED I MASCHI MURARI DELLA NAVATA, DELL'ABSIDE E DELL'ARCO TRIONFALE HANNO UNO STATO TENSIONALE CHE SUPERA QUASI DEL DOPPIO IL LIMITE SOPPORTATO DALLE MURATURE.

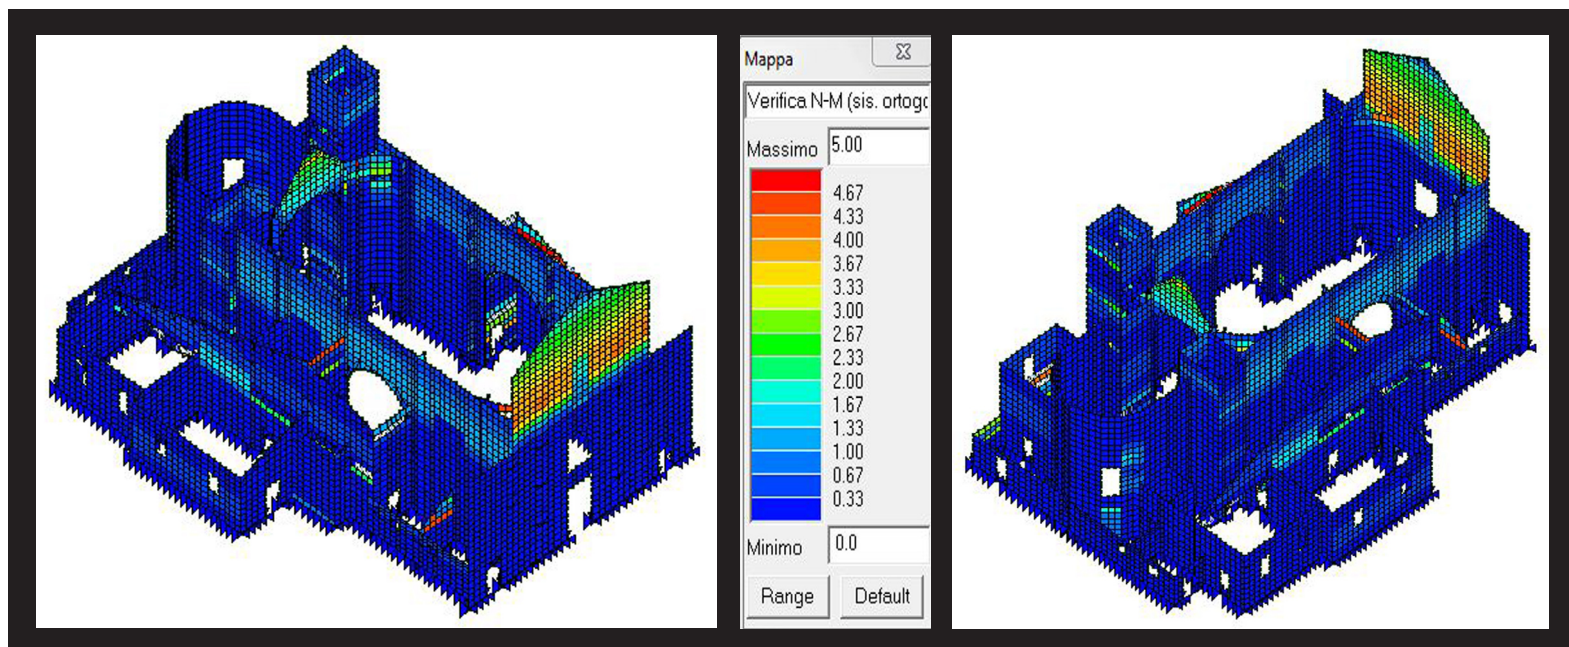
DALLE IMMAGINI SI NOTA CHE LE PARTI PIÙ SOLLECITATE RISULTANO L'ARCO TRIONFALE, LE PARETI TRASVERSALI LA NAVATA, CONTENENTI LE CAPPELLE LATERALI, LA PARTE SOMMITALE DELLA TORRE CHE SI INNESTA CON L'ARCO TRIONFALE E LE ZONE DELL'ABSIDE COMPREDENTI LE APERTURE.

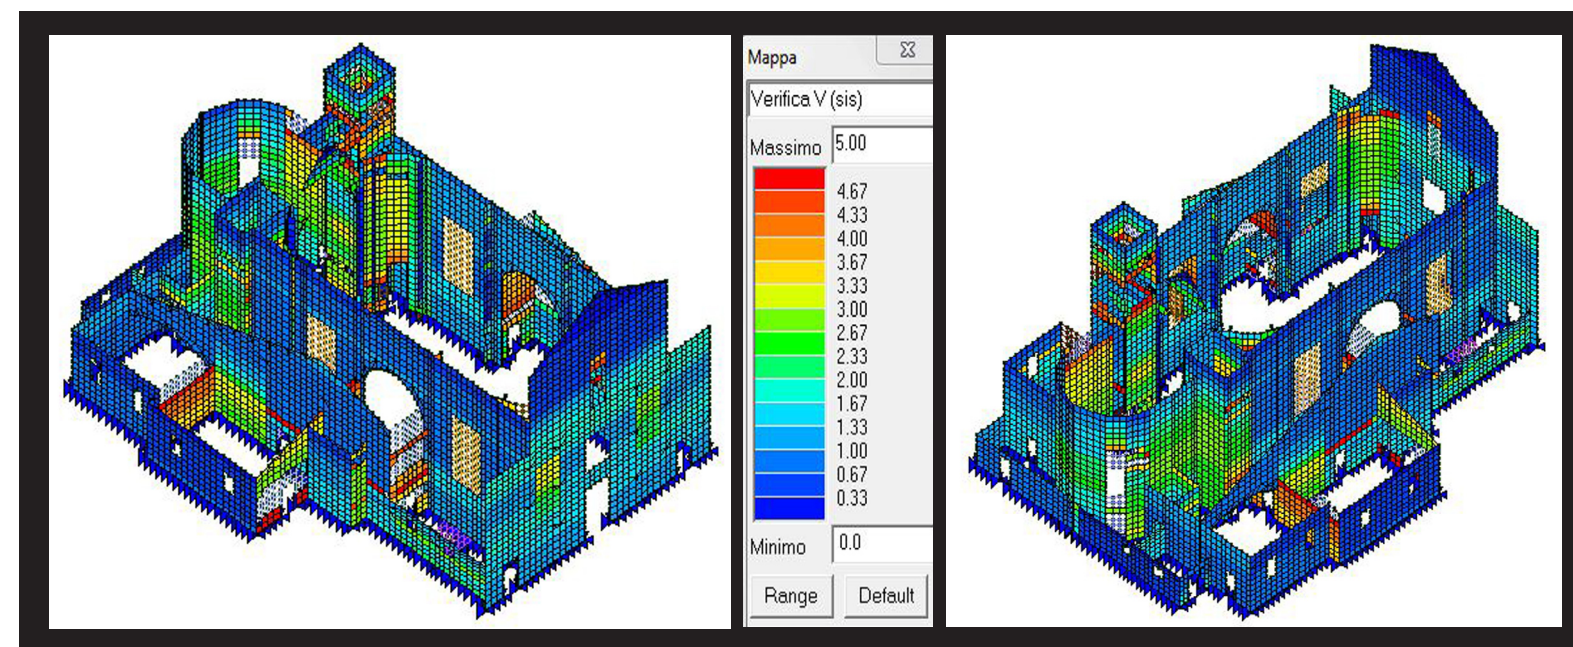
DALLE IMMAGINI SI NOTA CHE LE AREE PIÙ SOLLECITATE SONO LE PARTI SUPERIORI DELL'ARCO TRIONFALE E DELLA FACCIATA E GLI ELEMENTI TRASVERSALI ALLA NAVATA, CONTENENTI LE CAPPELLE LATERALI. QUESTO TIPO DI SOLLECITAZIONE PRESUPPONE DEI RIBALTAMENTI FUORI DAL PIANO DEGLI ELEMENTI SOPRACITATI.

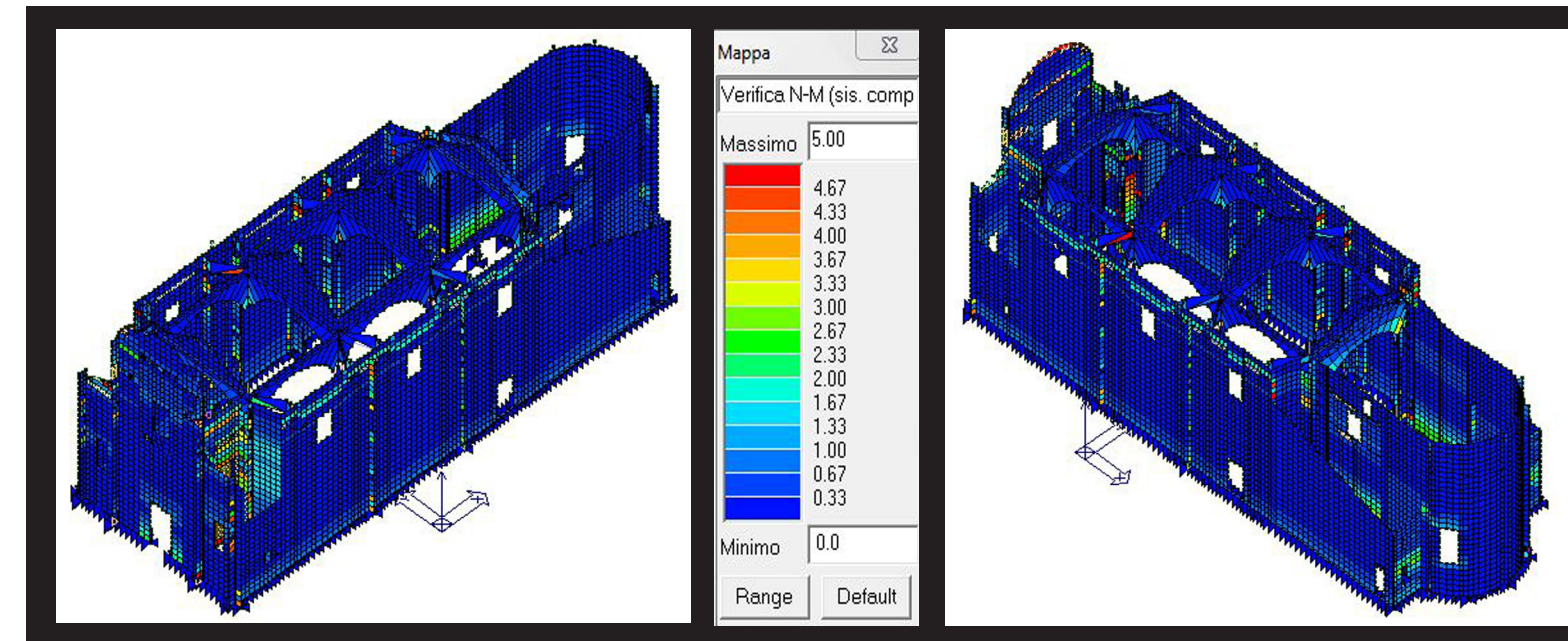
LA VERIFICA A PRESSOFLESSIONE NEL PIANO ALLO STATO LIMITE ULTIMO, SENZA CONSIDERARE L'AZIONE SISMICA, PERMETTE LA VISUALIZZAZIONE, MEDIANTE MAPPA DI COLORE, DEL RAPPORTO TRA IL CARICO NORMALE AGENTE E IL CARICO LIMITE DELLA MURATURA. SE IL VALORE RISULTA MINORE DI 1 LA VERIFICA RISULTA SODDISFATTA.

DALLE IMMAGINI SI NOTA GRA PARTE

DELLA STRUTTURA RISULTA VERIFICATA TRANNE LE PARASTE INTERNE ALLA NAVATA CHE SOSTENGONO GLI ARCHETTI, LE PARASTE ESTERNE ALLA NAVATA CHE SOSTENGONO IL PESO DELLA COPERTURA E ALCUNI MASCHI MURARI COME QUELLI LATERALI ALLA PARTE CENTRALE DELLA FACCIATA.

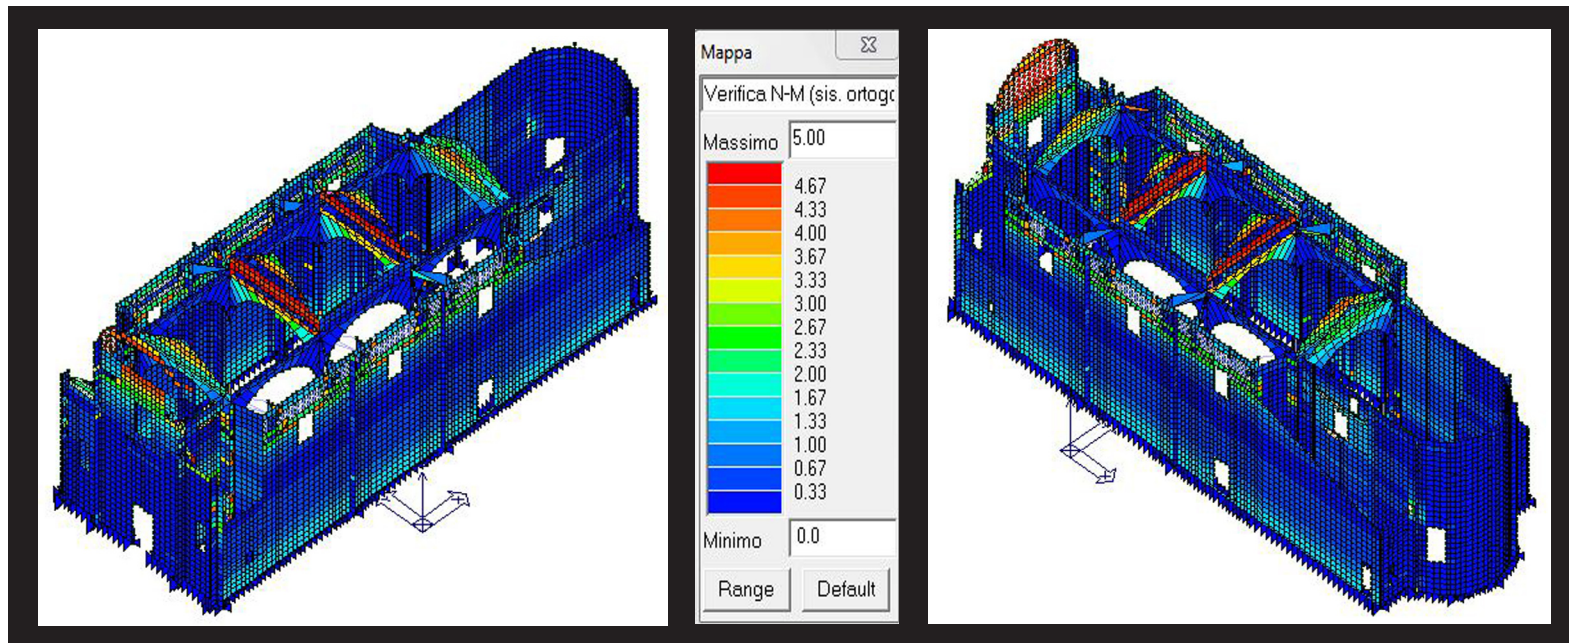
LA VERIFICA A PRESSOFLESSIONE NEL PIANO IN PRESENZA DI SISMA PERMETTE LA VISUALIZZAZIONE MEDIANTE MAPPA DI COLORE, DEL MASSIMO VALORE DEL RAPPORTO TRA IL MOMENTO AGENTE NEL PIANO DEL MURO E IL MOMENTO CORRISPONDENTE AL COLLASSO PER FLESSIONE, EFFETTUATO PER LE COMBINAZIONI IN PRESENZA DI SISMA; SE IL VALORE RISULTA MINORE DI 1 LA VERIFICA È SOD-

DISFATTA.

DALLE IMMAGINI SI NOTA CHE LE PARTI PIÙ SOLLECITATE RISULTANO ESSERE I MASCHI MURARI TRASVERSALI LA FACCIATA, L'ARCO TRIONFALE, LE PARASTE INTERNE ALLA NAVATA CHE SORREGGONO GLI ARCHETTI E ALCUNE PARTI DELL'ABSIDE.

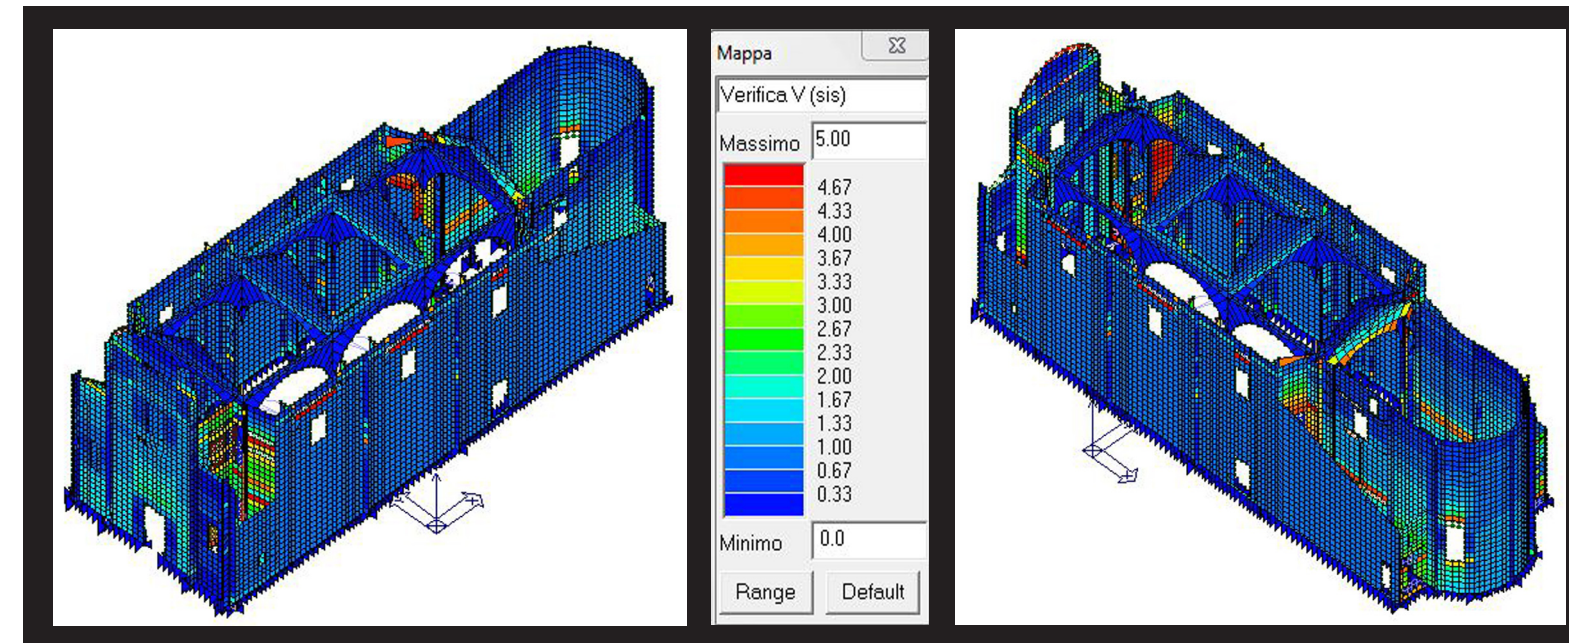
LA VERIFICA A PRESSOFLESSIONE FUORI DAL PIANO IN PRESENZA DI SISMA PERMETTE LA VISUALIZZAZIONE MEDIANTE MAPPA DI COLORE, DEL MASSIMO RAPPORTO TRA IL MOMENTO AGENTE PERPENDICOLARE AL PIANO DEL MURO E IL MOMENTO CORRISPONDENTE AL COLLASSO PER FLESSIONE, EFFETTUATO PER LE COMBINAZIONI IN PRESENZA DI SISMA;

SE IL VALORE RISULTA MINORE DI 1 LA VERIFICA È SODDISFATTA.

DALLE IMMAGINI SI NOTA CHE LE AREE PIÙ SOLLECITATE SONO LE PARTI SUPERIORI DELL'ARCO TRIONFALE, DELLA FACCIATA, DEI TRE ARCHI CHE SORMONTANO LA NAVATA E DELLE MURATURE LATERALI SOPRA ALLE APERTURE. QUESTO TIPO DI SOLLECITAZIONE PRESUPPONE DEI RIMBALTAMENTI FUORI DAL PIANO DEGLI ELEMENTI SOPRACITATI.

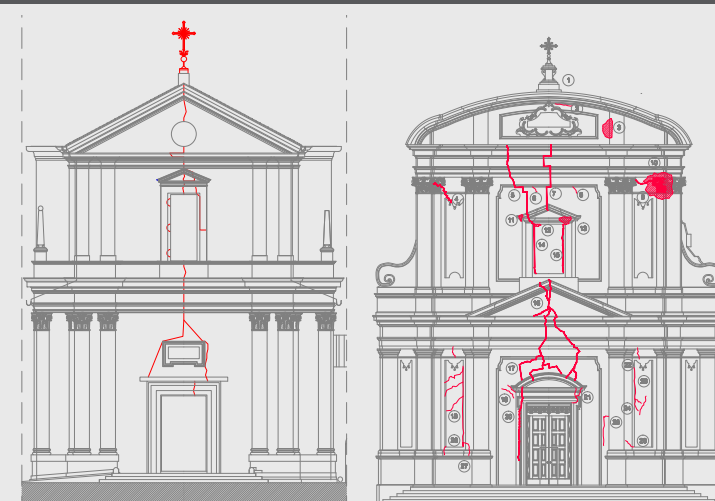
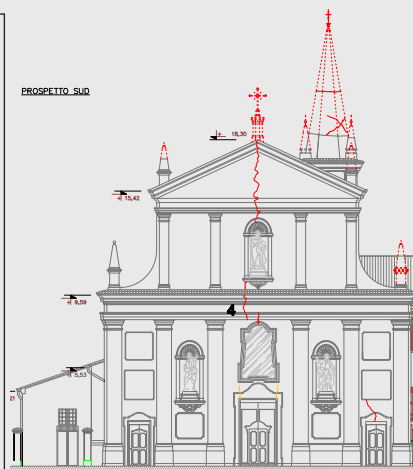
CONFRONTO MECCANISMI NEL PIANO DELLA FACCIATA

FIG. 172 (SOPRA A SINISTRA).
CHIESA S. GIACOMO
MAGGIORE A POLESINE

FIG. 173 (SOPRA A DESTRA).
CHIESA S. SISTO II A
PALIDANO

FIG. 174 (A FIANCO).
CHIESA S.S. PIETRO E
PAOLO A VIGARANO PIEVE

LE LESIONI CHE SI RISCONTRANO NEGLI ELEMENTI STRUTTURALI SOPRA CITATI, SONO RICONDUCEBILI A MECCANISMI DI DANNO CHE INSORGONO IN PRESENZA DI AZIONI ORIZZONTALI DI NOTEVOLE IMPORTANZA. NELLE FACCIATE, NOTIAMO DELLE FESSURAZIONI

VERTICALI CHE DIVIDONO SIMMETRICAMENTE L'ELEMENTO. QUESTE LESIONI, CHE AVVENGONO IN PUNTI DEBOLI, IN QUANTO INTERESSATI DA APERTURE O NICCHIE, SONO RICONDUCEBILI A MECCANISMI NEL PIANO DELL'ELEMENTO. QUESTO MECCANISMO FA INSORGERE AZIONI DI TAGLIO NEL CENTRO DELL'ELEMENTO, OVVERO IN UN PUNTO GIÀ INDEBOLITO DA APERTURE O RIDUZIONI DELLO SPESSORE MURARIO. UN'ULTERIORE EFFETTO CAUSATO DA QUESTO MECCANISMO È DATO DALL'INSORGENZA DI FESSURE PRESENTI NELLE PARETI LATERALI DI FESSURE A RIDOSSO DELLA FACCIATA.

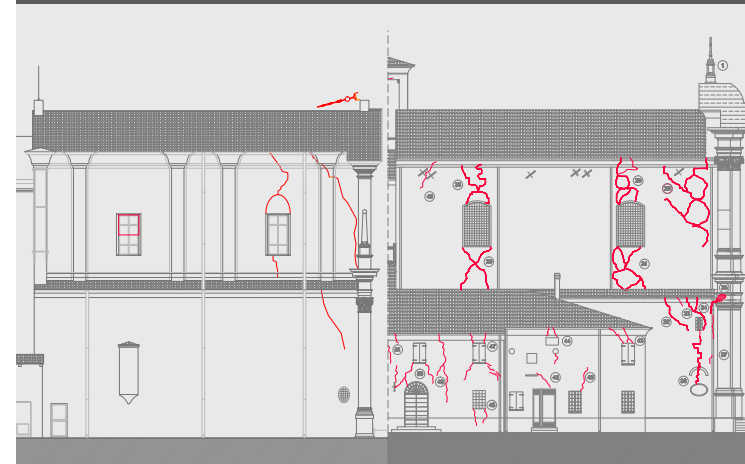
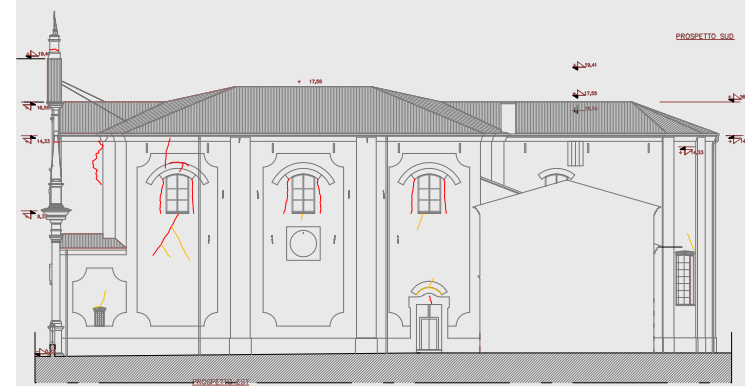
CONFRONTO MECCANISMI A TAGLIO DELLE PARETI LATERALI

NELLE PARETI LATERALI SI NOTANO FESSURAZIONI DIAGONALI SIA NEI PARAMENTI INTERNI CHE IN QUELLI ESTERNI. QUESTE LESIONI METTONO IN EVIDENZA L'INSORGENZA DEI MECCANISMI DI TAGLIO DOVUTI ALLA RISPOSTA LONGITUDINALE DELL'AULA. LE FESSURE SI PRESENTANO A RIDOSSO DELLE APERTURE; INTERNAMENTE SI PUÒ BEN NOTARE COME LE LESIONI SI TROVINO SOTTO LE FINESTRE E VANNO AD INTERESSARE GLI ARCHI SOTTOSTANTI.

FIG. 175. CHIESA S. GIACOMO MAGGIORE A POLESINE

FIG. 176. CHIESA S. SISTO II A PALIDANO

FIG. 177. CHIESA S.S. FILIPPO E GIACOMO APOSTOLO A RAVALLE

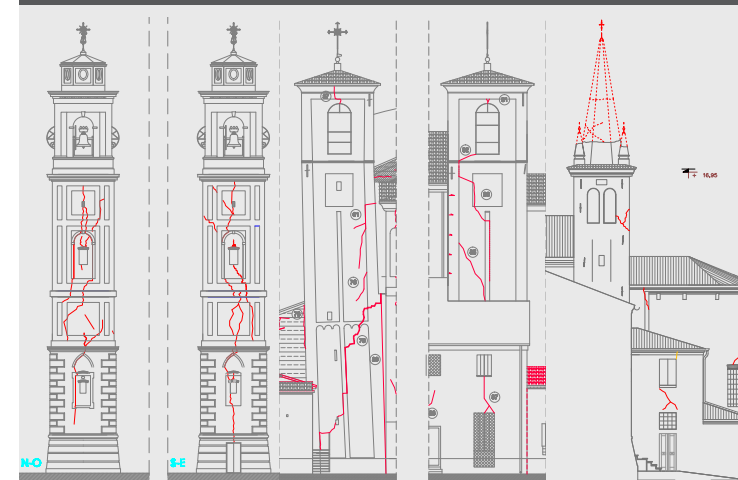
CONFRONTO MECCANISMI NELLA TORRE CAMPANARIA

FIG. 178. CHIESA S. GIACOMO MAGGIORE A POLESINE

FIG. 179. CHIESA S. SISTO II A PALIDANO

I CAMPANILI SONO ELEMENTI CHE PER LORO NATURA SI SVILUPPANO IN ALTEZZA. SE QUESTI ELEMENTI SONO INGLOBATI NELLA STRUTTURA POTREBBERO PORTARE AD INTERAZIONI TRA ELEMENTI, SPECIALMENTE SE LE MURATURE HANNO UN BASSO GRADO DI AMMORSAMENTO. I CAMPANILI SONO SOGGETTI A MECCANISMO FUORI DAL PIANO OPPURE A TAGLIO IN CONCOMITANZA DELLA CELLA CAMPANARIA E NELLA COPERTURA. NEI CAMPANILI ISOLATI SI NOTANO FESSURE CON ANDAMENTO VERTICALE, CHE INTERESSANO IL CENTRO DELLE PARETI, PER EFFETTO DI MECCANISMI SIMILI A QUELLE NEL PIANO DELLE FACCIATE.
