**POLITECNICO DI MILANO**

# Vulnerabilità sismica delle chiese in muratura: il meccanismo di collasso per risposta trasversale dell'aula

Metodologia di analisi e parametri che influenzano  
il fenomeno

Tesi di Laurea di:  
Stefano CATTANEO Matr. 786933

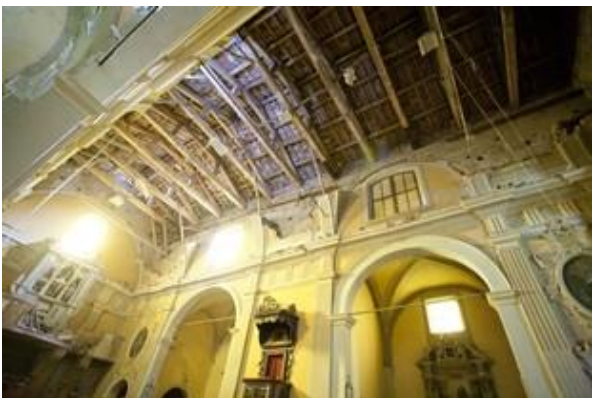
Figura 4 - interno della chiesa di s. Pietro Apostolo dopo il sisma del 20 maggio 2012 - Rif. Bibliog. [10]

A seguito del sisma del 20 maggio l'edificio presenta seri problemi di instabilità dovuti alle numerose lesioni che hanno danneggiato sia la parte superiore della navata centrale che le murature laterali, inoltre la facciata è rimasta danneggiata dal crearsi di una apertura. La volta interna è invece stata interessata da un crollo quasi totale (Figura 3, Figura 4) che ha seriamente danneggiato il santuario di S. Massimo. L'abside ed il campanile sono rimasti pericolanti. I danni sono stati stimati per un valore pari a 5.237.500,00 €.

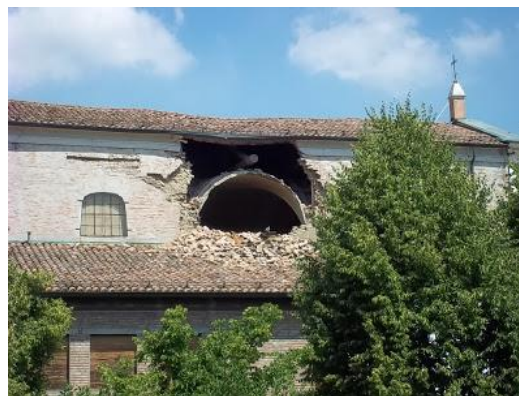
Altra Chiesa duramente colpita dal sisma è quella di S. Giovanni Battista (Figura 5), nella località S. Giovanni. Essa presenta le medesime caratteristiche architettoniche descritte in precedenza. In questo caso i danni riguardano il distacco della facciata dalle murature laterali ed il crollo parziale (Figura 6) della chiusura portante laterale della parte superiore della navata centrale (lato nord) e lesioni di diversa entità lungo le pareti delle navate laterali. I danni stimati ammontano a € 1.895.027,28.

Figura 6 - Dettaglio del crollo chiesa S. Giovanni battista - Rif. Bibliog. [11]

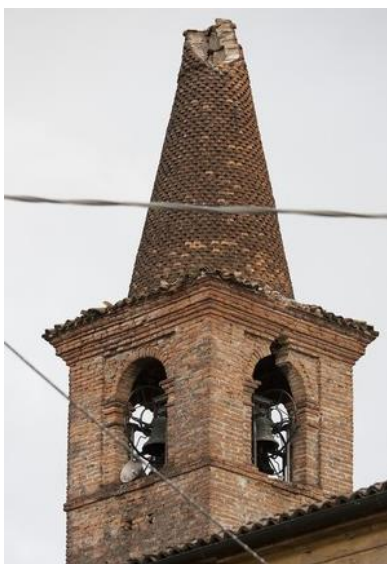
Un altro edificio che ha riportato notevoli danni in seguito agli eventi sismici del maggio 2012 è la Chiesa di Santa Caterina. Costruita intorno al 1520 da una comunità di frati agostiniani la chiesa subì notevoli restauri nel corso dei secoli XVIII e XIX. Ad oggi presenta una ampia navata centrale affiancata da due navate minori, e la copertura in legno con ampie capriate, nascoste da un soffitto ligneo. La scossa del 20 maggio ha determinato lievi danni al campanile (Figura 7) ed il crollo di parte della copertura e del soffitto (Figura 8). I danni maggiori alla struttura si sono avuti in seguito al secondo evento sismico del 29 maggio: il crollo della

Figura 7 - Campanile della chiesa di S. Caterina dopo il sisma del 20 maggio 2012 - Rif. Bibliog. 01

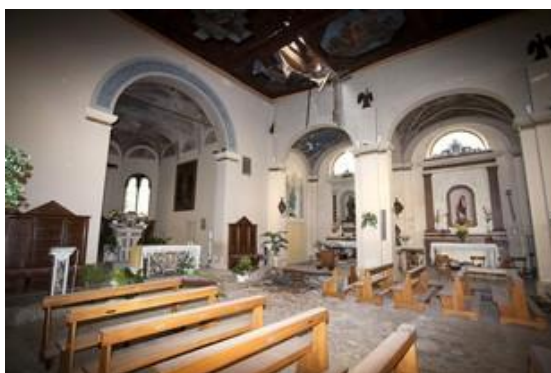
Figura 8 - Interno della chiesa di S. Caterina dopo il sisma del 29 maggio 2012 - Rif. Bibliog. 01

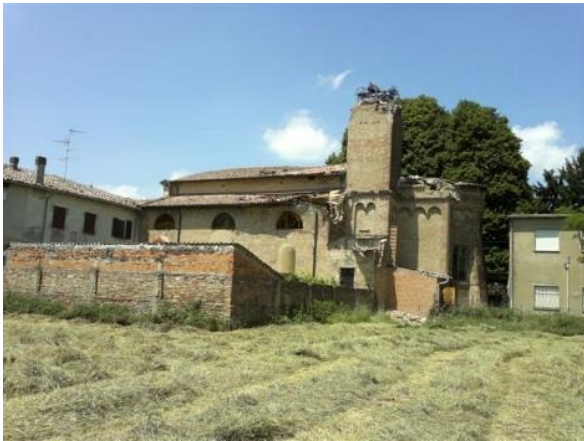
Figura 9 - chiesa di S. Caterina dopo il sisma del 29 maggio 2012 - Rif. Bibliog. [10]

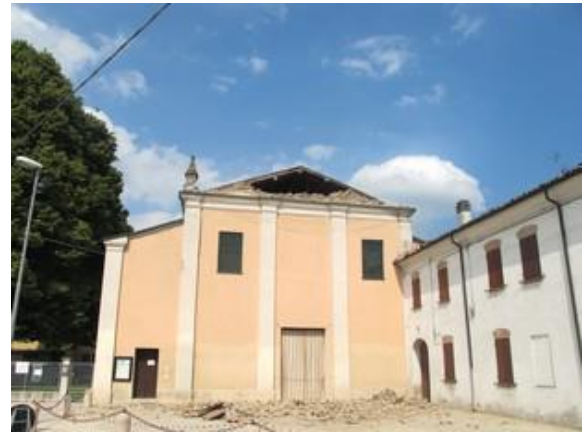
torre campanaria sulla navata centrale ha determinato il collasso dell'intera copertura del presbiterio (Figura 11, Figura 12) e lo sfondamento di una navata laterale. Inoltre si sono verificati il crollo totale della rimanente copertura della chiesa e del timpano della facciata (Figura 10). I danni sono stimati attorno a € 2.581.250.

Figura 10 - Facciata della Chiesa di S. Caterina dopo il sisma del 29 maggio 2012 - Rif. Bibliog. [10]

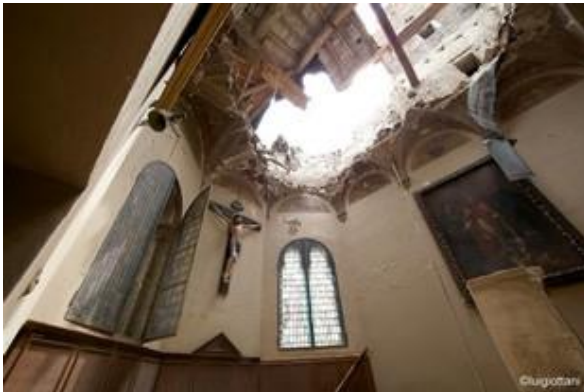
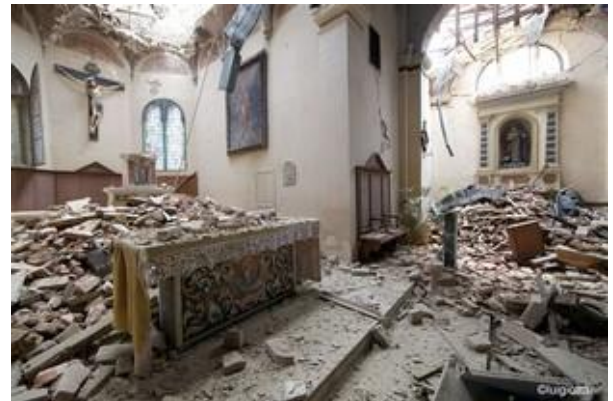
Figura 11 - Copertura del presbiterio della Chiesa di S. Caterina dopo il sisma del 29 maggio 2012 - Rif. Bibliog. [10]

Figura 12 - Interno della Chiesa di S. Caterina dopo il sisma del 29 maggio 2012 - Rif. Bibliog. [10]

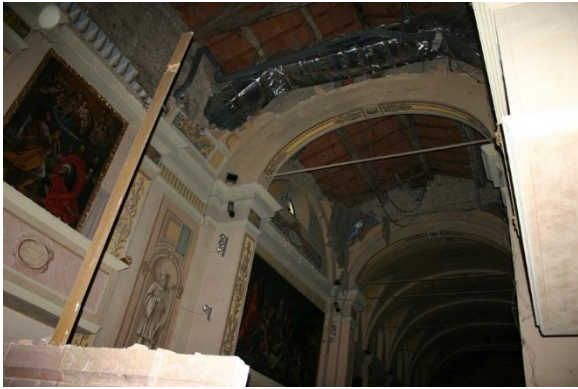
In seguito agli eventi del maggio 2012 ha riportato danni per 5.393.517 €. In particolare la prima scossa (20 maggio) ha provocato la caduta di parte della volta che ricopriva la copertura lignea della chiesa (Figura 13), mentre il secondo evento sismico ha determinato il distacco della facciata e il crollo totale della copertura (Figura 14, Figura 15).

Figura 13 - interno del Duomo della Conversione di S. Paolo dopo il sisma del 20 maggio 2012 - Rif. Bibliog. [10]

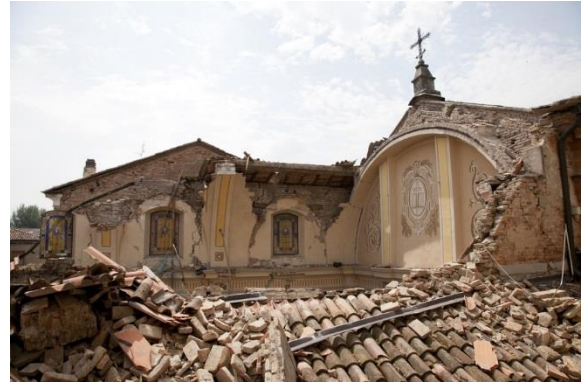
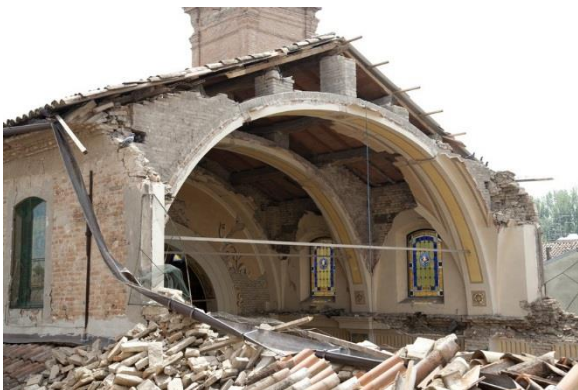
Figura 14 - Duomo della Conversione di S. Paolo dopo il sisma del 29 maggio 2012 - Rif. Bibliog. [10]

Figura 15 - Duomo della Conversione di S. Paolo dopo il sisma del 29 maggio 2012 - Rif. Bibliog. [10]

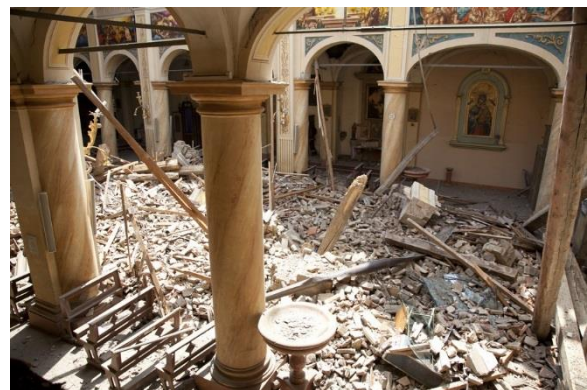
Figura 16 - Duomo della Conversione di S. Paolo dopo il sisma del 29 maggio 2012 - Rif. Bibliog. [10]

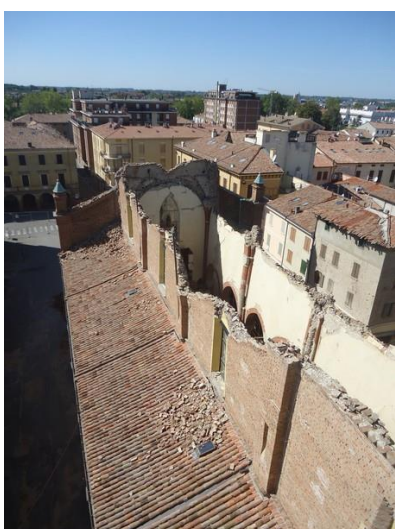
Figura 22 - Duomo di Mirandola dopo il sisma del 2012 - Rif. Bibliog. [18]

In seguito al sisma la copertura lignea sorretta da una serie di capriate che copriva la navata centrale, è completamente crollata (Figura 21, Figura 22), provocando anche il collasso delle volte interne. Il crollo della copertura ha determinato anche una forte compromissione degli interni, che risultano per la maggior parte distrutti e coperti da macerie. Il campanile è rimasto pericolante. Con la seconda scossa del 29 maggio si sono verificati crolli anche nelle murature e nella copertura delle navate laterali (Figura 22) e del timpano della facciata (Figura 23, Figura 24), rimasto solo leggermente

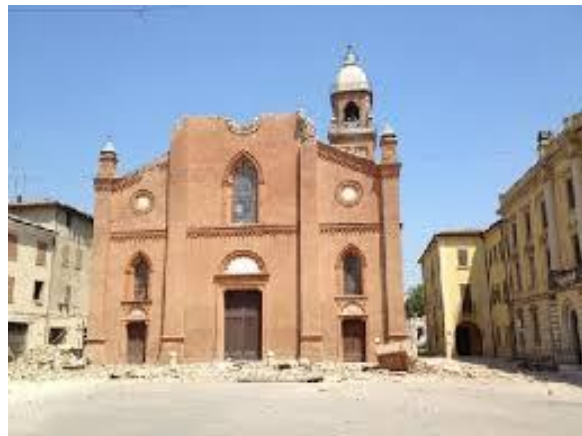
Figura 24 - Duomo di Mirandola dopo il sisma del 29 maggio 2012 - Rif. Bibliog. [20]

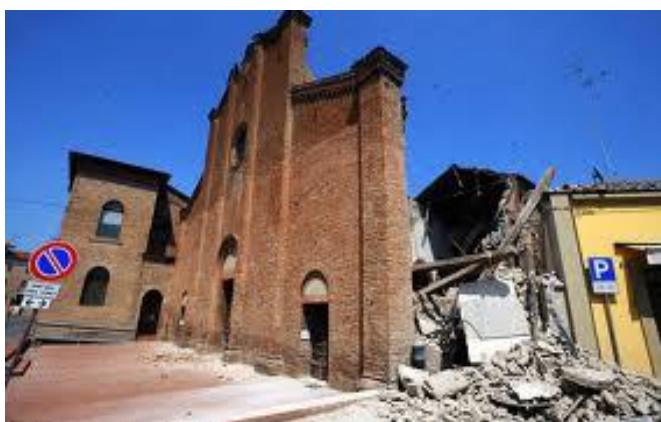
Figura 26 - Chiesa di S. Francesco dopo il sisma del 29 maggio 2012 - Rif. Bibliog. [22]

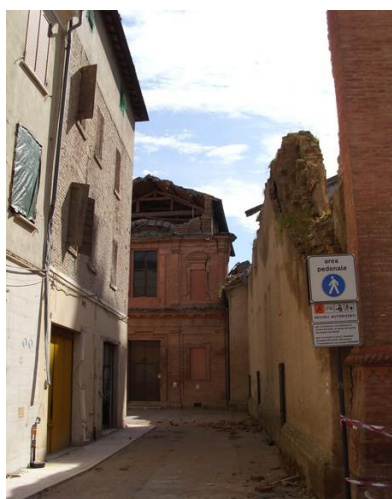
Figura 28 - Oratorio del Santissimo Sacramento dopo il terremoto del 2012 - Rif. Bibliog. [23]

Sempre all'interno del centro storico si trova L'Oratorio del Santissimo Sacramento: La Chiesa, da tempo sconsacrata e attigua al Duomo, fu eretta dalla Confraternita del SS. Sacramento nel periodo 1607 - 1610. L'oratorio venne completato nel 1631, ma già nel 1776 -77 fu ricostruito in forma più ampia. La facciata, ornata di terrecotte, è incompiuta nella parte superiore del timpano. L'interno è in stile tardo barocco, ad aula unica, e presenta tre cappelle di preghiera su ciascun lato maggiore. Il locale è attualmente utilizzato per esposizioni e mostre. A causa del terremoto si sono verificati il crollo del timpano e crolli diffusi su tutta la struttura e la facciata, mentre la copertura lignea, sorretta da capriate (queen trusses) ha presentato danni limitati (Figura 28). Si allega il breve verbale a disposizione sul sito del comune di Mirandola (Allegato 04).

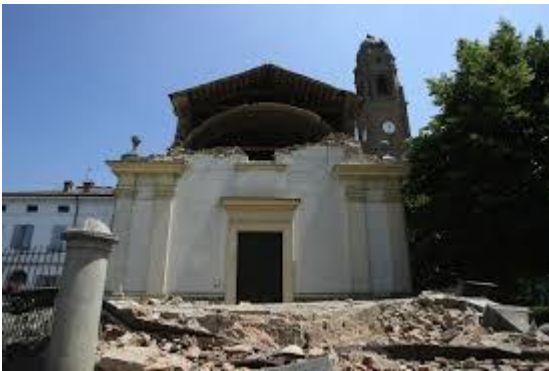
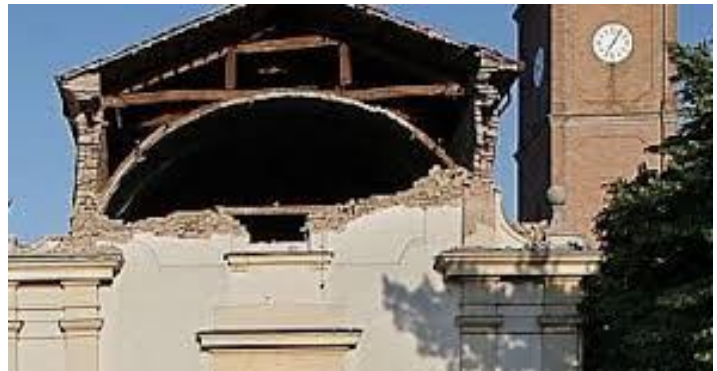
valorizzazione degli organi storici. Oggi è tuttora usata per le funzioni religiose. Il terremoto ha profondamente segnato la chiesa che ha riportato danni per € 275.000,00. Si è verificato il crollo totale del timpano (Figura 30, Figura 31) e di parte delle volte della copertura; mentre il campanile è rimasto pericolante e necessita di opere per la messa in sicurezza. Si allega il breve verbale a disposizione sul sito del comune di Mirandola (Allegato 05).

Figura 30 - Chiesa di S. Giacomo e Filippo dopo il sisma del maggio 2012 - Rif. Bibliog. [10]

Figura 31 - Particolare del Timpano di S. Giacomo e Filippo - Rif. Bibliog. [10]

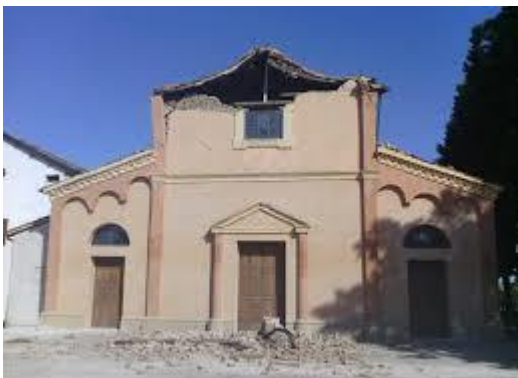
Figura 32 - Chiesa di San Leonardo di Limoges dopo la scossa del 20 maggio 2012 - Rif. Bibliog. [10]

religiose. In seguito al sisma del maggio 2012 la chiesa è rimasta in gran parte distrutta: il timpano è fortemente lesionato (Figura 32, Figura 33), vi sono crolli estesi e diffusi su tutta la struttura e le murature portanti sono compromesse. Inoltre dopo la scossa del 29 maggio il campanile è crollato portando al collasso quanto rimaneva della copertura (Figura 34). I danni sono stati stimati per un valore pari a € 1.750.000,00.

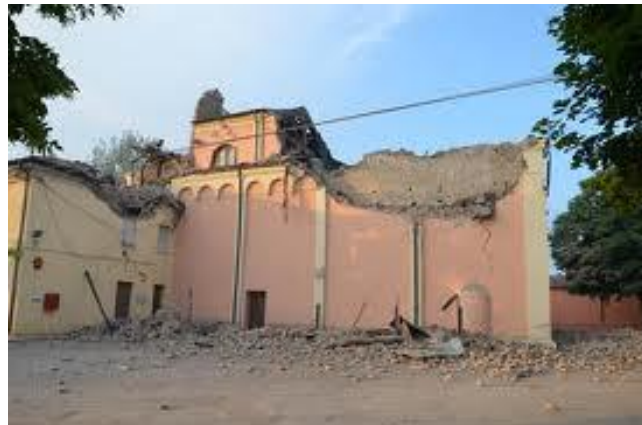
Figura 34 - Chiesa di San Leonardo di Limoges dopo la scossa del 29 maggio 2012 - Rif. Bibliog. [10]

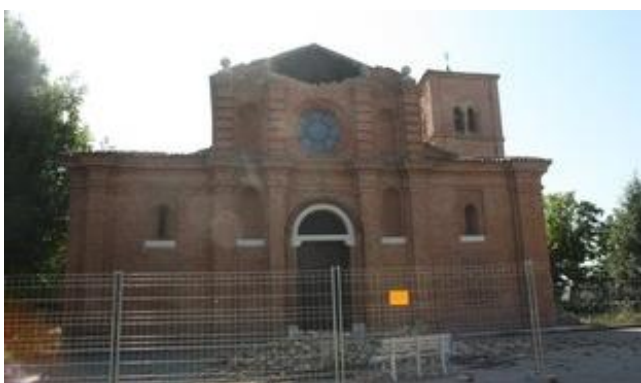
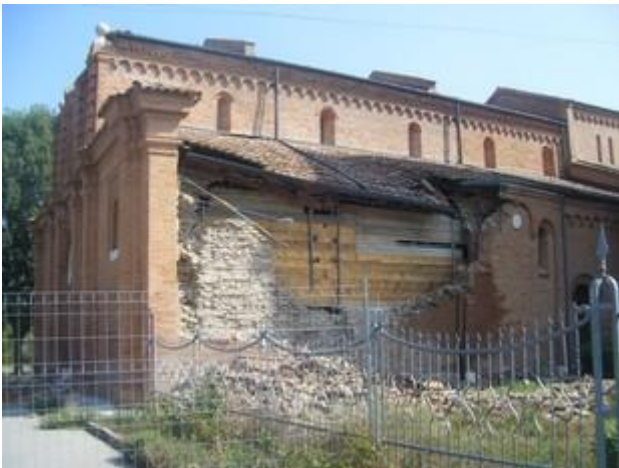
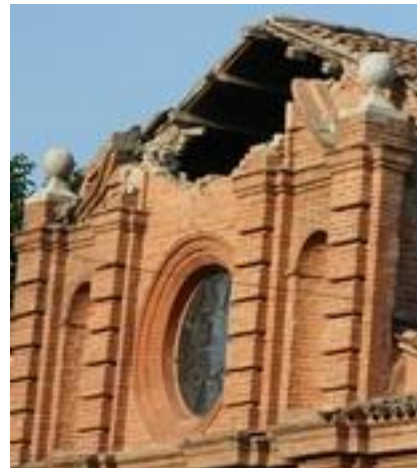
Figura 36 - Facciata di S. Maria ad Nives dopo il sisma del 2012 - Rif. Bibliog. [10]

Figura 37 - Pieve di S. Maria ad Nives dopo il sisma del 2012 - Rif. Bibliog. [10]

Figura 38 - Particolare del timpano di S. Maria ad Nives - Rif. Bibliog. [10]

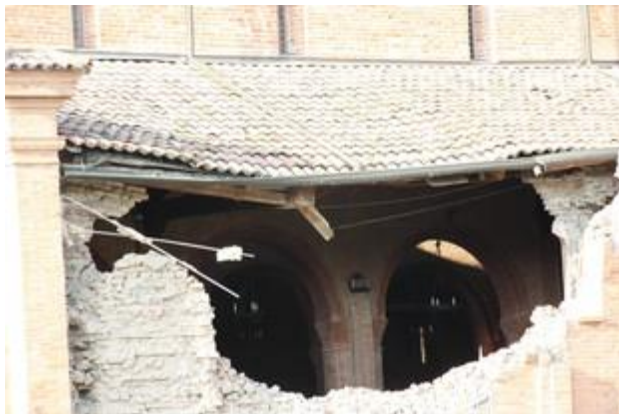
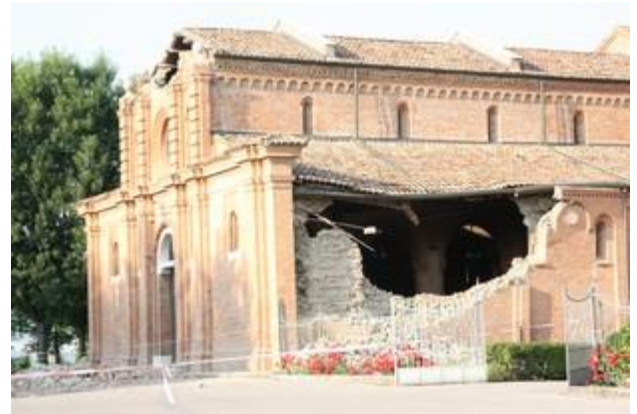
Figura 39 - Navata laterale destra di S. Maria ad Nives - Rif. Bibliog. [10]

Figura 40 - Navata laterale destra di S. Maria ad Nives - Rif. Bibliog. [10]

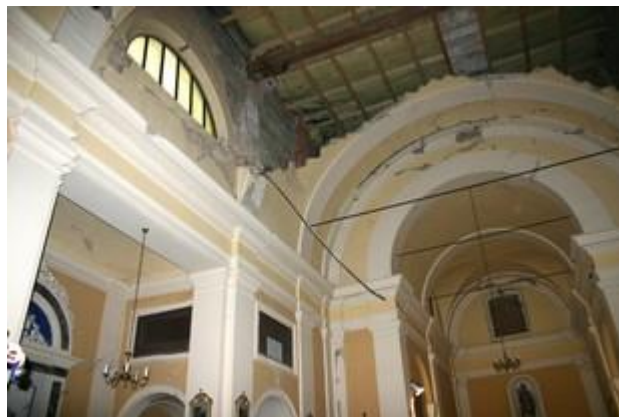
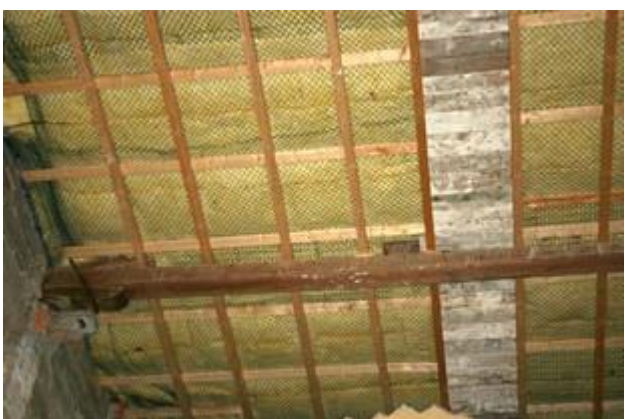
Nella frazione di S. Giustina Vigona vi è la Chiesa di S. Giustina (Figura 41), costruita nel XIII secolo e affiancata, nel XV Sec dal convento degli agostiniani, che ha riportato danni per € 868.750,00. A causa del sisma si è verificato il crollo del soffitto e le murature presentano lesioni diffuse in tutto l'edificio (Figura 42, Figura 43, Figura 44).

Figura 42 - Interno della Chiesa di S. Giustina - Rif. Bibliog. [10]

Figura 43 - Soffitto della Chiesa di S. Giustina - Rif. Bibliog. [10]

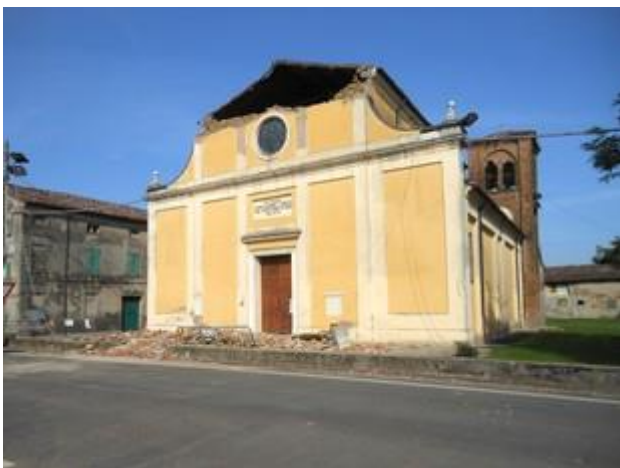
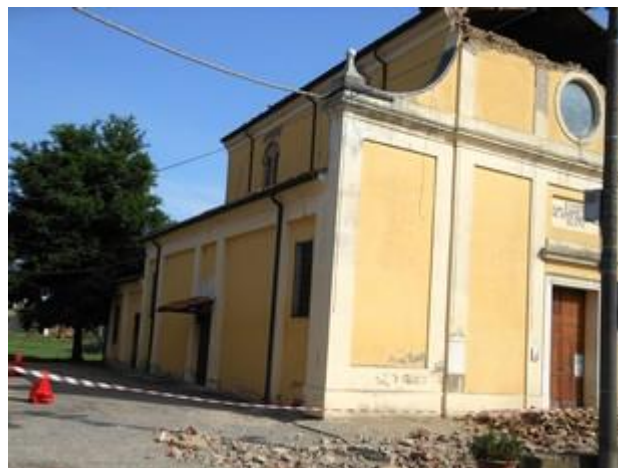
Anche la Chiesa della Visitazione della Beata Vergine Maria (nella Località Tramuschio) ha subito forti danni a causa del terremoto. La spesa per la ricostruzione è stata valutata pari a € 1.400.000,00. Dedicata alla visitazione di Maria, fu ricostruita nel luogo dove si trova ora, nel secolo XVI; nel 1616 fu ampliata e nel secolo scorso (nel 1933 e successivamente nel 1978) venne ulteriormente restaurata. Caratteristiche sono le vetrate con volti di Santi e la vetrata del rosone che rappresenta la visitazione di Maria. Durante il sisma si è verificato il crollo parziale del timpano, in particolar modo a partire dalla zona strutturalmente più debole in prossimità del rosone e di parte della volta e della copertura. Anche le pareti in muratura sono fortemente lesionate, tanto da compromettere la stabilità dell'edificio. Il campanile è pericolante e deve essere abbattuto. Si allega il breve verbale disponibile sul sito internet del comune di Mirandola (Allegato 05).

Figura 49 - Chiesa della Visitazione della Beata Vergine Maria dopo il sisma del 2012 - Rif. Bibliog. [10]

Figura 50 - Chiesa della Visitazione della Beata Vergine Maria dopo il sisma del 2012 - Rif. Bibliog. [10]

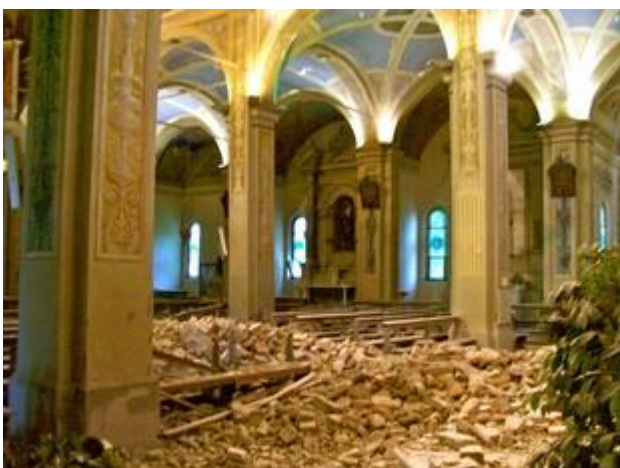
Figura 51 - Interno della Chiesa di S. Michele Arcangelo dopo il sisma del maggio 2012 - Rif. Bibliog. [10]

Nel territorio comunale di Novi di Modena fra gli edifici di carattere storico maggiormente colpiti vi è la Chiesa di San Michele Arcangelo (Figura 51) L'attuale struttura risale alla metà del 1600 ed è il risultato di un integrale rifacimento di una quattrocentesca cadente chiesa, a sua volta edificata su una preesistente pieve romanica dedicata a Santa Maria Maddalena; anche quest'ultima, a sua volta, risulta essere il rifacimento di un'antecedente pieve preromantica, citata per la prima volta nell'anno 980 ma risalente al VI secolo. La chiesa attuale, caratterizzata da pianta a tre navate e soffitto ligneo coperto da volte presenta alcuni elementi architettonico-artistici di rilievo come la facciata realizzata alla fine del 1700 dall'architetto Giovanni Costa di Mirandola. Il terremoto del 2012 ha

profondamente segnato la struttura provocando importanti lesioni ai muri portanti, il distacco della facciata dalle chiusure laterali ed il collasso del soffitto voltato della navata centrale. E' stata inoltre necessaria la messa in sicurezza del campanile per evitarne il crollo sulla Chiesa e sulla casa parrocchiale. I danni provocati alla struttura ammontano a € 4.650.000,00.

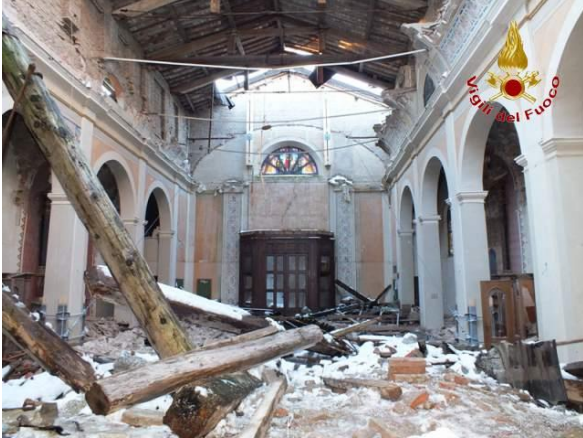
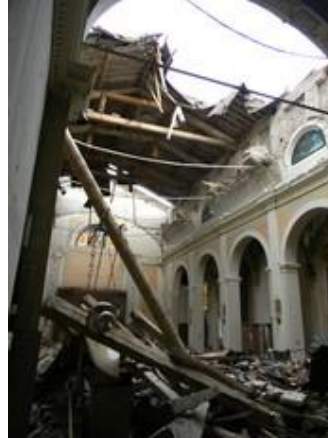
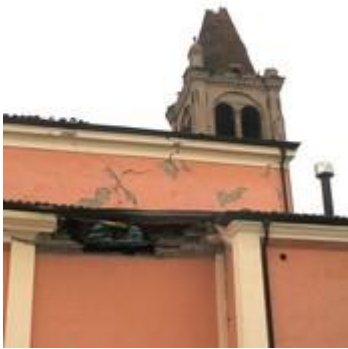
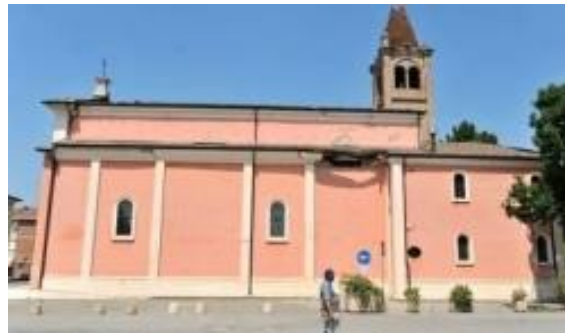
La Chiesa di S. Caterina, risalente alla metà del sec. XV, fu eretta a parrocchia nel sec. XVI, su iniziativa dell'abate di Nonantola, Gabriele Paleotti, che unì i territori delle preesistenti parrocchie di S. Maria Maddalena e S. Tommaso. La chiesa, che inizialmente era solo un oratorio, nel sec. XVI fu ampliata e dotata di torre campanaria e subì ripetuti restauri nel corso dei secoli successivi. In seguito agli eventi sismici la chiesa è quasi totalmente distrutta: la facciata è staccata e pericolosamente fuori piombo, inoltre si è verificato il collasso completo della copertura (Figura 52, Figura 53) che ha determinato anche il crollo della volta interna. Il campanile, pericolante, deve essere abbattuto.

Figura 52 - Interno della Chiesa di S. Caterina - Rif. Bibliog. [10]

Figura 53 - Interno della Chiesa di S. Caterina - Rif. Bibliog. [10]

Figura 54 - Chiesa di S. Caterina - Rif. Bibliog. [10]

Figura 55 - Chiesa di S. Caterina - Rif. Bibliog. [10]

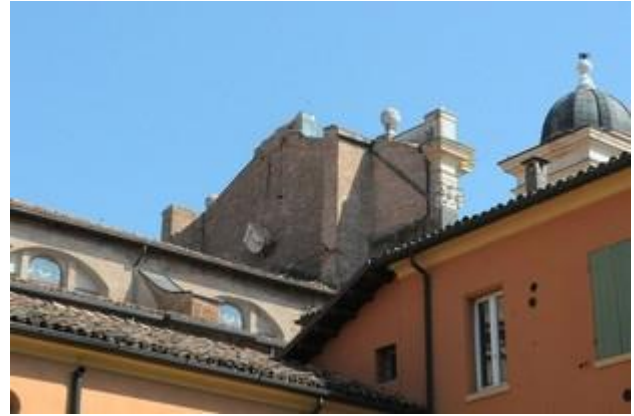
Figura 59 - Particolare del danneggiamento della facciata del Duomo di Carpi dopo il sisma del maggio 2012 - Rif. Bibliog. [10]

L'intervento di messa in sicurezza della Cattedrale prevede più fasi. Attualmente si sta provvedendo alla messa in sicurezza della cupola e della facciata per evitare ulteriori crolli e infiltrazioni di acqua piovana all'interno del Duomo. Tali opere risultano particolarmente complesse per la difficoltà di raggiungimento della cupola centrale, che poi sarà sottoposta ad una preventiva cerchiatura su più livelli, sia sull'esterno che sull'interno, con il ripristino delle murature distrutte. Si provvederà anche alla messa in sicurezza della facciata e delle zone

di tetto lesionate dal crollo dei decori, attraverso la realizzazione di una copertura provvisoria delle porzioni mancanti.

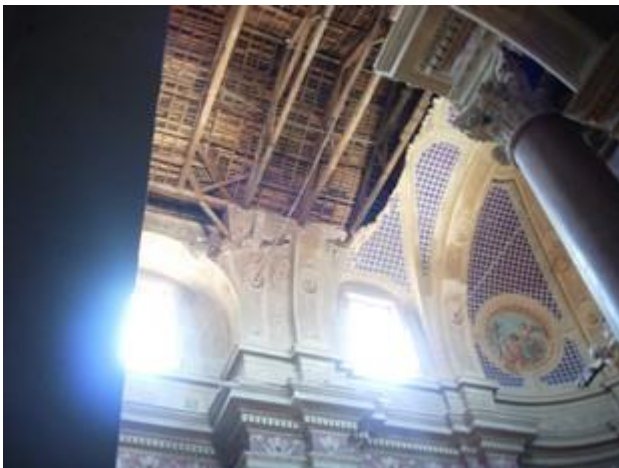
Figura 60 - Interno della Chiesa di S. Francesco, dettaglio del crollo del soffitto - Rif. Bibliog. [10]

Oltre al Duomo risulta danneggiata anche la Chiesa di San Francesco d'Assisi, opera dell'architetto Clemente Cariani. Fu costruita nel XVII secolo, in sostituzione di una precedente chiesa duecentesca, dedicata anche questa al Santo di Assisi. L'edificio venne completato nel '700, anche se la facciata rimase incompiuta. L'interno è ad una navata con pianta a croce latina, sorretta da colonne rotonde, ai lati troviamo quattro piccole cappelle. La Chiesa risulta inagibile per la caduta parziale della volta interna dovuta ad un abbassamento della copertura lignea.

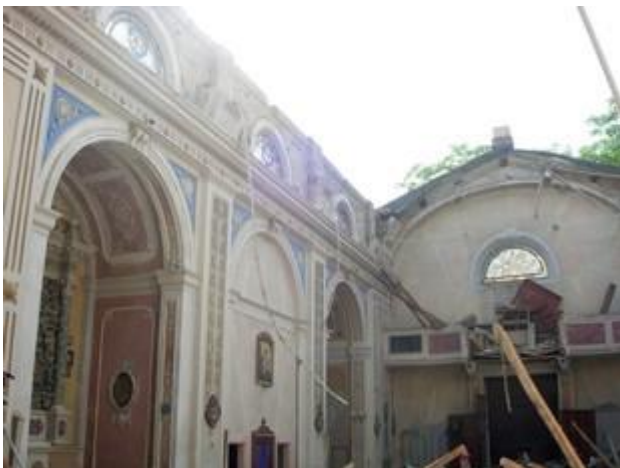
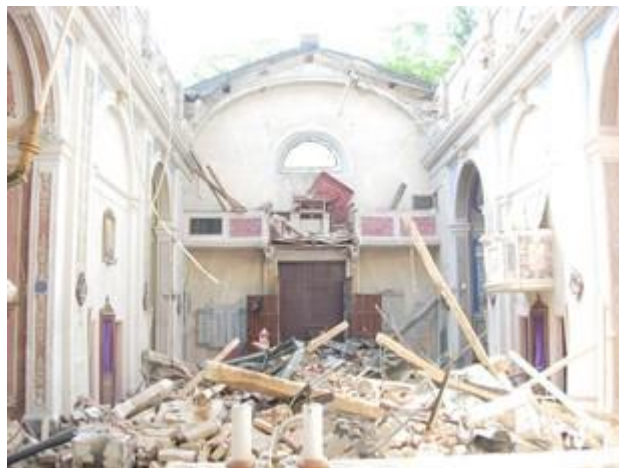
Altra Chiesa sul territorio comunale di Carpi danneggiata dal terremoto è San Martino (Figura 61), nella frazione di San Martino Secchia. La chiesa nota già dal 971 ha subito vari rifacimenti. Rifabbricata nel 1620 è stata poi completamente ricostruita nel 1858 nella forma attuale, finemente restaurata nel 2008. Si presenta con caratteri neoclassici, assai sobria, con facciata a timpano. Dopo il sisma la chiesa risulta inagibile a causa del crollo totale della copertura lignea che ha fortemente danneggiato anche gli interni della chiesa (Figura 62, Figura 63). Il piccolo campanile è collassato a seguito del secondo evento sismico del 29 maggio.

Figura 62 - Interno della Chiesa di San Martino Secchia dopo il sisma del 20 maggio 2012 - Rif. Bibliog. [10]

Figura 63 - Interno della Chiesa di San Martino dopo il sisma del 20 maggio 2012 - Rif. Bibliog. [10]

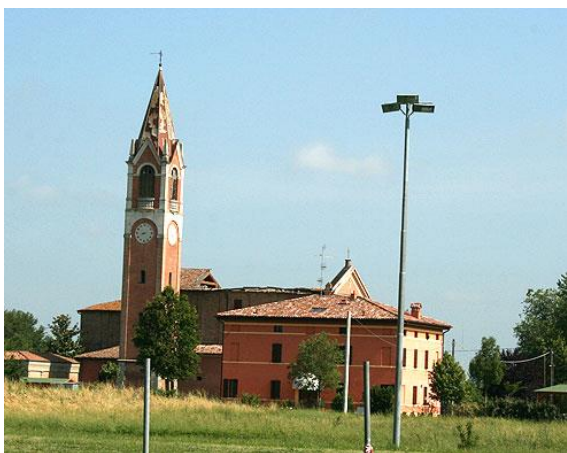
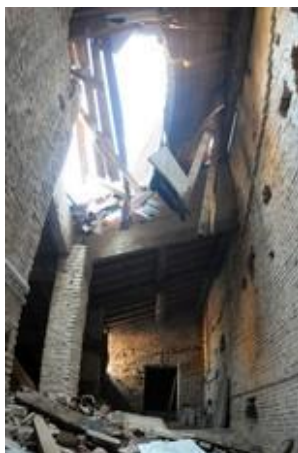
Nella frazione di Fossoli è la Chiesa Madre ad avere subito i maggiori danni: il crollo quasi totale del tetto che ha danneggiato gravemente gli interni. I danni ammontano a € 1.395.000,00.

Figura 64 - Chiesa madre, crollo della copertura - Rif. Bibliog. [10]

Figura 65 - Interno della Chiesa Madre di Fossoli - Rif. Bibliog. [10]

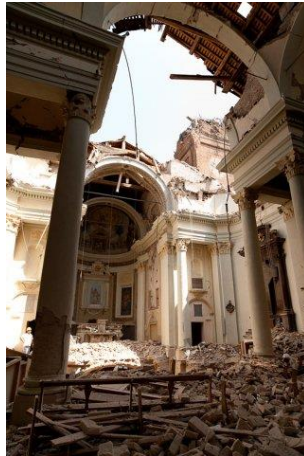
*Figura 67 - interno della Chiesa di san Possidonio dopo il sisma del 2012 - Rif. Bibliog. [10]*

Nel comune di San Possidonio l'edificio che ha subito i maggior danni in seguito agli eventi sismici è la Chiesa Parrocchiale di S. Possidonio (Figura 66). La struttura, di costruzione settecentesca, riveste notevole importanza di carattere storico poiché custodisce il capolavoro del veneziano Sante Peranda, pittore dei Pico di Mirandola: il dipinto con l'Assunta, santi e Laura d'Este Pico (1612), e varie monumentali cornici in legno intagliato. L'edificio, a pianta a croce greca con 4 piccole cappelle agli angoli è rimasta parzialmente distrutta dopo il sisma: si sono infatti verificati crolli parziali della volta (Figura 67), della copertura lignea

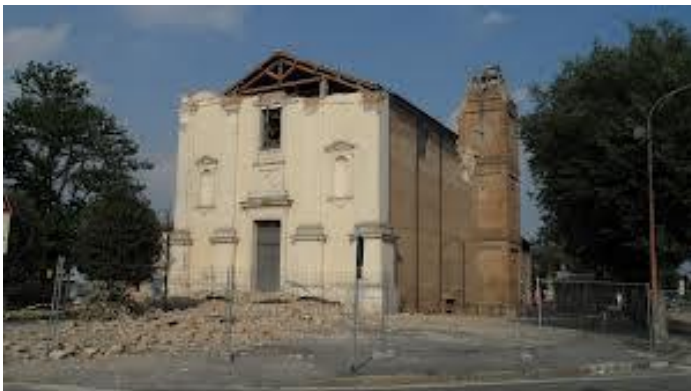
(Figura 69), del timpano (Figura 68), della facciata e del campanile. Ad oggi è stata terminata la prima fase dei lavori di messa in sicurezza e di copertura provvisoria della chiesa. Il prezzo per i lavori di ricostruzione previsti è stimato pari a € 8.587.500,00.

*Figura 68 - Chiesa di S. Possidonio dopo il sisma del 2012 - Rif. Bibliog. 01*

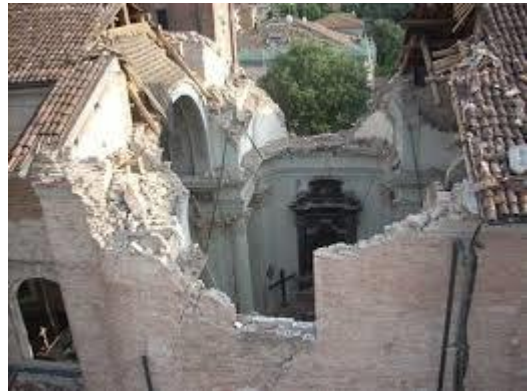
*Figura 69 - Copertura della Chiesa di S. Possidonio dopo il sisma del 2012 - Rif. Bibliog. 01*

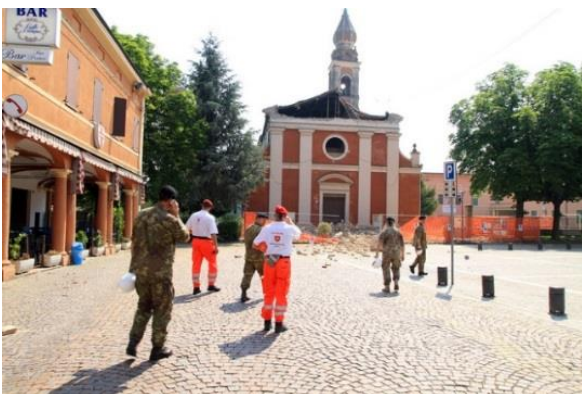
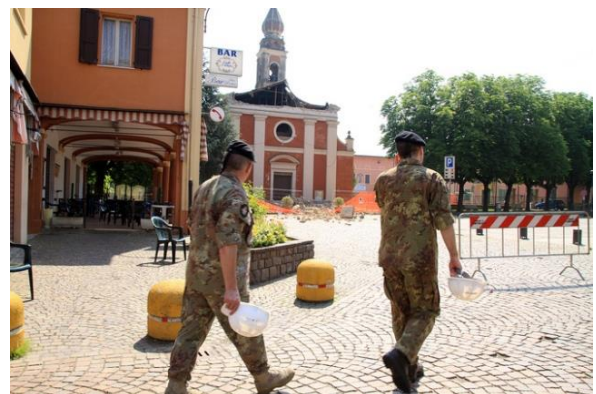
L'edificio maggiormente colpito sul territorio comunale di Camposanto è la Chiesa di San Nicola da Bari, antico tempio ristrutturato nel 1851, presenta danni per € 2.375.000,00: in particolare si sono verificati il crollo del timpano e di parte della copertura.

Figura 72 - Chiesa di S. Nicola da Bari - Rif. Bibliog. [10]

Figura 73 - Chiesa di S. Nicola da Bari - Rif. Bibliog. [10]

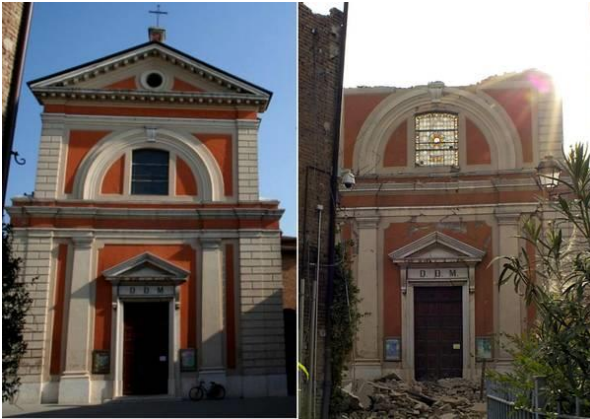
*Figura 74 - Chiesa Arcipretale di S. felice Vescovo e Martire prima e dopo il sisma del maggio 2012 - Rif. Bibliog. [25]*

Il comune di S. Felice sul Panaro è stato uno fra i più danneggiati dai terremoti dell'Emilia del 2012, che nel paese hanno causato tre vittime e gravissimi danni, fra cui la chiesa arcipretale andata completamente distrutta, la Rocca Estense gravemente danneggiata e la torre dell'orologio crollata. Inoltre tutte le chiese presenti sul territorio hanno subito danni rivelanti. La più colpita è la Chiesa Arcipretale di San Felice Vescovo e Martire (Figura 74), che riporta danni per oltre 15 milioni di euro. La Chiesa riedificata più volte nel corso della storia viene costruita nella forma attuale a partire dal 1417, e modificata successivamente: ingrandita nel 1606, restaurata nel 1730 e completata con la facciata tra il 1892 e 1895. Presenta una pianta ad una sola navata con

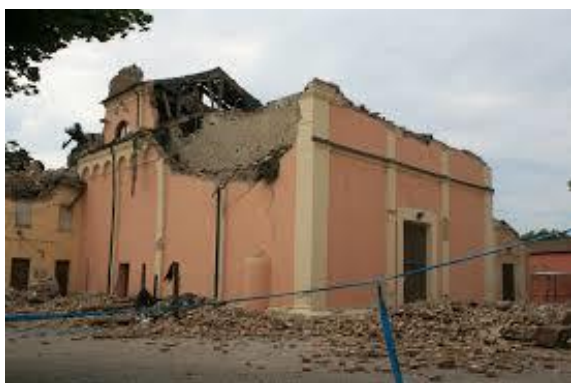
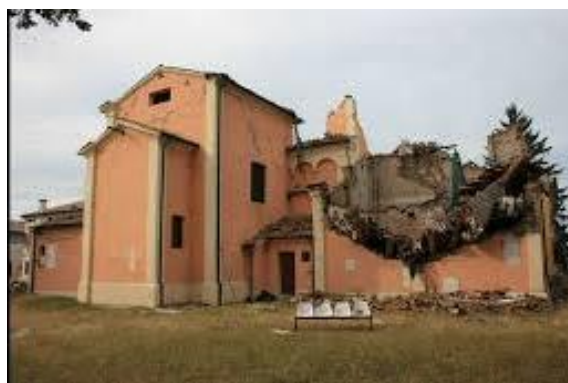
Altro edificio duramente colpito è la Chiesa di San Biagio nominata dal XIII secolo con aspetto settecentesco e interventi ottocenteschi. Il terremoto ha determinato il collasso della copertura lignea e di parte delle pareti di muratura (Figura 77, Figura 78), provocando danni per oltre 8.500.000 €.

*Figura 77 - Chiesa di S. Biagio dopo il sisma del 20 maggio 2012 - Rif. Bibliog. [28]*

*Figura 78 - Chiesa di S. Biagio dopo il sisma del 20 maggio 2012 - Rif. Bibliog. [28]*

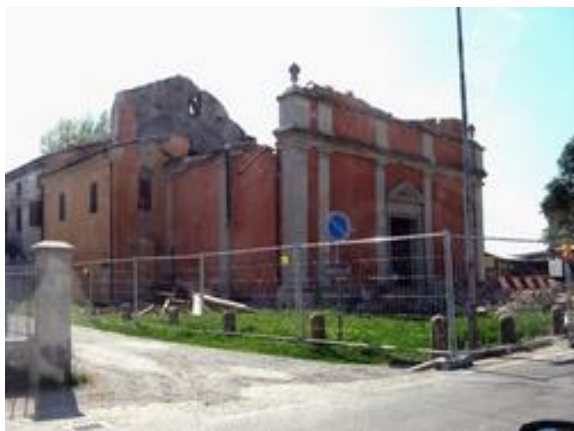
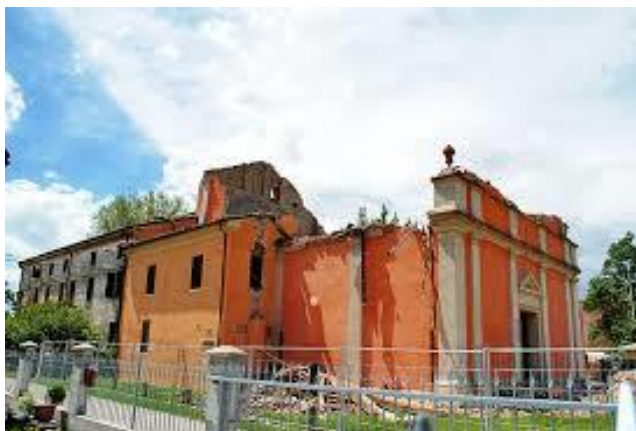
In seguito al sisma si è verificato il collasso della copertura lignea e di parte della facciata (Figura 79, Figura 80). Le murature portanti della navata hanno subito il crollo nella parte superiore. I danni stimati hanno un valore pari a € 7.500.000,00.

Figura 79 - Chiesa di S. Giovanni Battista dopo il sisma del maggio 2012 - Rif. Bibliog. [29]

Figura 80 - Chiesa di S. Giovanni Battista dopo il sisma del maggio 2012 - Rif. Bibliog. [29]

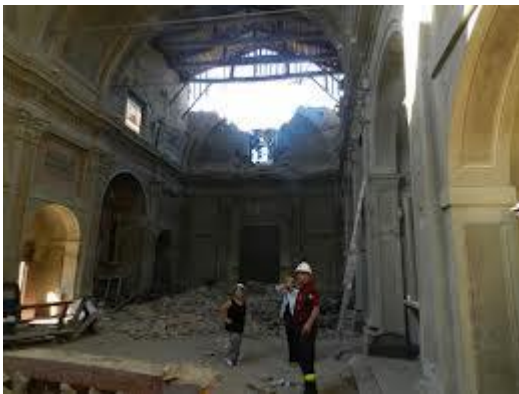
nuovo pavimento (1879) poi ricostruito nel 1931 e furono rifatte le gradinate di accesso agli altari laterali, originariamente undici e ridotti a sei nella prima metà del Novecento. Il terremoto ha provocato il crollo parziale (nella zona sovrastante l'ingresso principale) della copertura lignea (Figura 82) sorretta da capriate composite in legno e il crollo della parte superiore del timpano, all'altezza della vetrata presente nelle facciate (Figura 83). Il valore dei danni è pari a € 2.162.500,00.

Figura 82 - Interno della Chiesa Parrocchiale di S. Maria ad Nives prima del terremoto del maggio 2012 - Rif. Bibliog. [29]

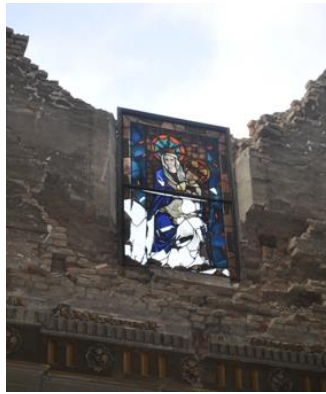
Figura 83 - Particolare della facciata della Chiesa Parrocchiale di S. Maria ad Nives prima del terremoto del maggio 2012 - Rif. Bibliog. [29]

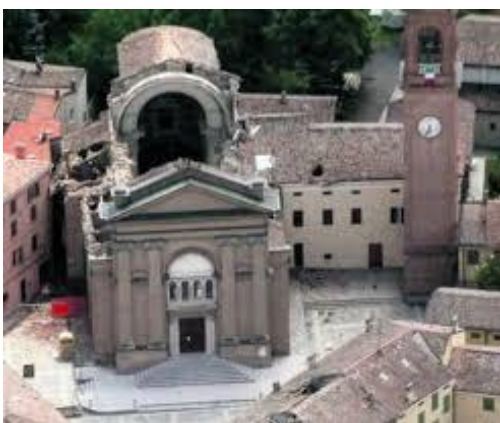
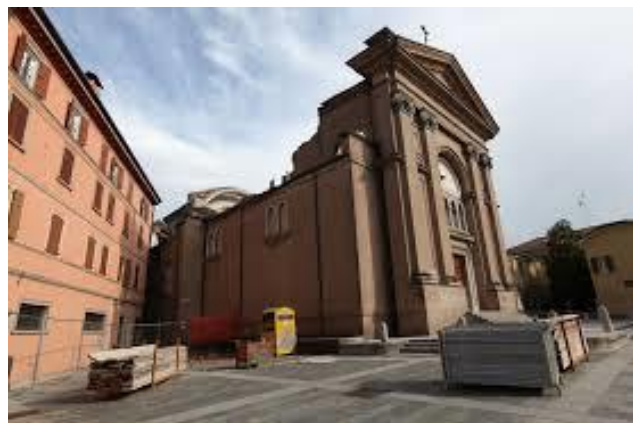
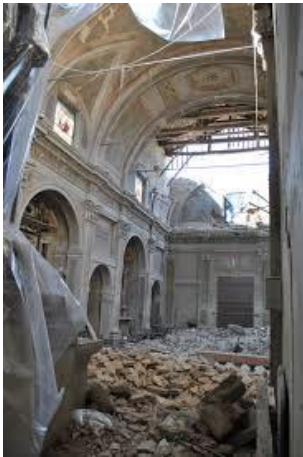
La Chiesa Parrocchiale di Sant'Egidio di Cavezzo, ha le sue origini in un antico oratorio esistente sin dalla fine del secolo dodicesimo nell'Isola di Sant'Egidio. Già ricostruito nel 1620 e nel 1748, agli inizi del '900 il tempio versava in precarie condizioni tanto da rendere necessario un radicale rifacimento. Nel 1909, demolito il vecchio edificio, iniziarono i lavori di costruzione della nuova parrocchiale, terminati nel 1912. L'edificio è un sobrio e monumentale tempio in forme eclettiche neorinascimentali che arieggiano, nella maestosa facciata ad arco trionfale in laterizio alta 21 metri, con esempi albertiani e palladiani, riassunti in quattro lesene di ordine gigante (cimate da capitelli pseudo ionici con protomi) su alto basamento. Le lesene reggono cornicione e timpano in notevole aggetto, sovrastato a propria volta da altro elemento su cui troneggia la croce. L'interno a navata unica, voltato a botte, è assai luminoso grazie alla presenza di sei ampie finestre termali praticate nel cleristorio. Tre cappelle per parte si aprono nei lati, pausati da una travata ritmica di lesene cimate da capitelli pseudo ionici. L'ultimo radicale restauro risale ai primissimi anni Ottanta. La torre campanaria, ricostruita nel 1781, risanata nel 1921 dall'architetto Masi e sottoposta recentemente ad un importante restauro, vide sostituire nel 1830 la primitiva cupola con l'attuale guglia. Il terremoto ha determinato il collasso della copertura, su tutte le navate, e di parte della muratura della parte più alta della navata centrale (Figura 84, Figura 85, Figura 86, Figura 87). Il danno stimato ha un valore di € 5.750.000,00.

Figura 84 - Chiesa di S. Egidio dopo il sisma del maggio 2012 - Rif. Bibliog. [29]

Figura 85 - Chiesa di S. Egidio dopo il sisma del maggio 2012 - Rif. Bibliog. [29]

Figura 86 - Interno della Chiesa di S. Egidio dopo il sisma del maggio 2012 - Rif. Bibliog. [29]

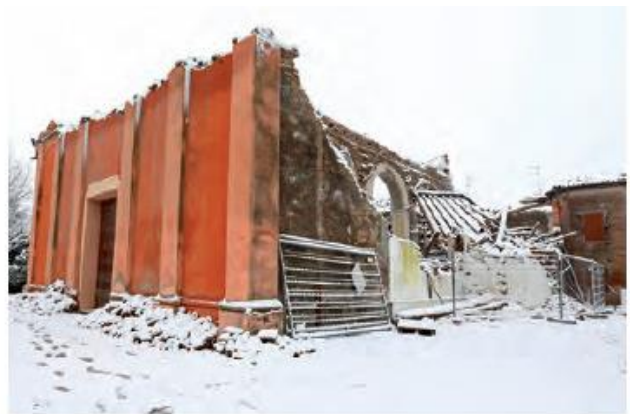
Il comune di Medolla è, insieme con S. Felice sul Panaro e Cavezzo il territorio più danneggiato dagli eventi sismici. Come accade nelle altre cittadine anche qui le chiese sono state duramente lesionate dagli effetti delle scosse. I maggiori danni (7.500.000,00 €) sono stati provocati alla Chiesa di San Bartolomeo (ultima ricostruzione 1621), nella frazione di Villafranca. La copertura lignea è completamente crollata, mentre la facciata e parte delle murature di sostegno sono in grande parte crollate (Figura 88, Figura 89, Figura 90).

Figura 89 - Chiesa di S. Bartolomeo dopo il sisma - Rif. Bibliog. [31]

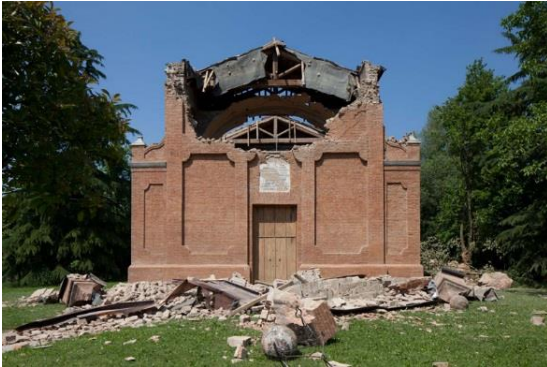
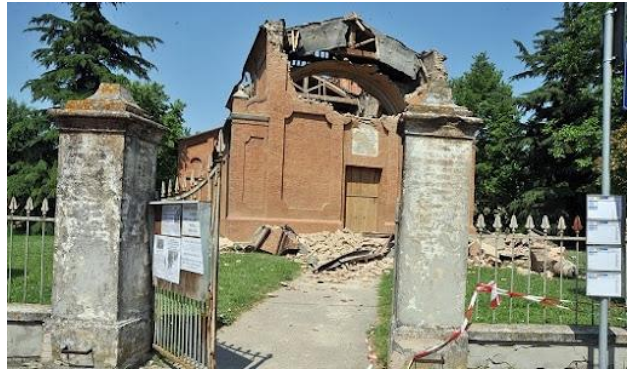
La Pieve di Camurana (Figura 91), piccola chiesa dalla pinata a tre navate e copertura lignea ha subito per effetto del terremoto il crollo della copertura e della facciata. Inoltre le pareti portanti sulle quali posava la struttura del tetto sono fortemente danneggiati.

Figura 91 - Pieve di Camurana - Rif. Bibliog. [30]

Figura 92 - Pieve di Camurana - Rif. Bibliog. [30]

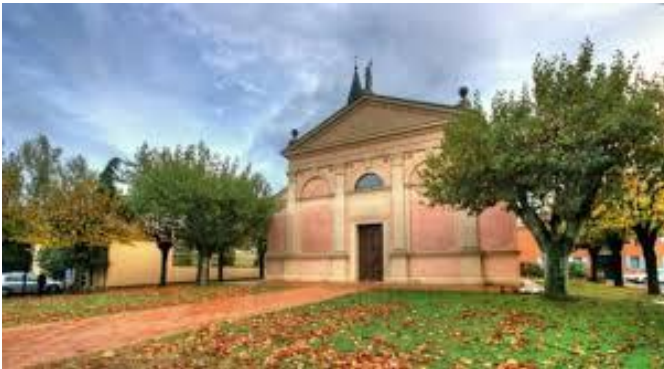
La Chiesa della frazione di Limidi di Soliera, Vincoli, ha riportato danni in seguito agli eventi sismici in esame. La Chiesa di San Pietro in Vincoli (Figura 93) esistente fin dal 1113 è stata ricostruita nel 1642 e ancora nel 1775, portandola alla forma attuale. I danni sono stati stimati per un importo pari a € 300.000,00. Le volte hanno subito un parziale distacco dalle murature e sono quindi a rischio di crollo, inoltre è avvenuto il distacco della facciata e delle catene delle capriate di copertura dalla muratura.

Figura 93 - Chiesa di San Pietro in Vincoli - Rif. Bibliog. [10]

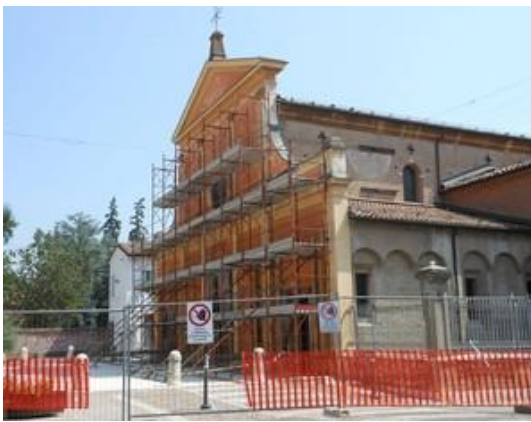
*Figura 95 - Chiesa di S. Zenone durante i lavori di messa in sicurezza della facciata - Rif. Bibliog. [31]*

La Chiesa di San Zenone, risale probabilmente all'alto medioevo. La struttura muraria dell'edificio quasi certamente venne rifatta per intero nel XV secolo; fu poi ampiamente rimaneggiata tra la fine del Seicento e l'inizio del Settecento. Nel XIX secolo vennero costruite, nelle navate laterali, le due cappelle semicirculari, mentre nel 1912 la zona absidale fu riedificata a pianta poligonale ed allargata. Oggi la chiesa presenta una bella facciata settecentesca, suddivisa da lesene che sorreggono un ampio frontone triangolare. L'interno, costituito da una navata centrale coperta da volte a botte e da due navate laterali ribassate, presenta raffinate ancone in scagliola policroma, eleganti stucchi e, nella controfacciata, un affresco riferibile alla metà del XV secolo. Il terremoto ha provocato il distacco della facciata dalle parte murarie, e i

lavori di ristrutturazione e consolidamento, costati 400 mila euro sono stati mirati alla messa in sicurezza e miglioramento sismico dell'edificio. Gli interventi hanno riguardato l'inserimento di catene sull'edificio, la legatura della facciata che si era spostata di circa 30 centimetri, il consolidamento delle volte della sagrestia e delle navate laterali nelle parti di attacco alla facciata e opere per riparare le lesioni presenti nella muratura portante. La Chiesa è stata riaperta ed ha ripreso le sue normali funzioni dal 9 novembre 2013.

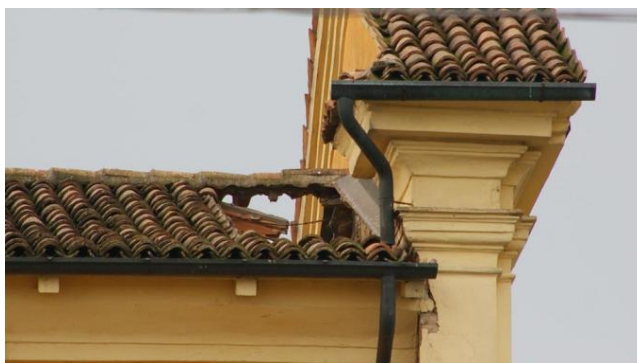
Figura 97 - Chiesa di S. Giorgio - Rif. Bibliog. [32]

La Chiesa di San Giorgio (Figura 96) ha subito danni per € 1.126.250,00, che hanno interessato soprattutto la copertura lignea della chiesa, che è crollata (Figura 97) in più parti e lesioni diffuse alla muratura portante.

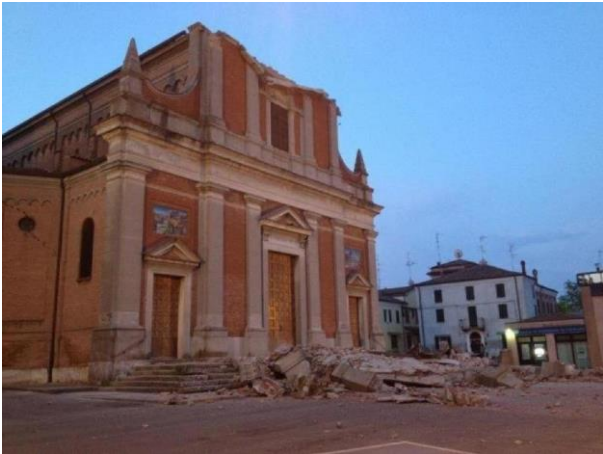
La Chiesa di San Paolo nel Comune di Mirabello ha subito danni per € 12.062.500,00. La prima costruzione dell'edificio risale al 1795, con la costruzione di un tempio in stile toscano ad una sola navata dedicata a San Paolo, portata a compimento nel 1804. Questo edificio venne completamente demolito e nel 1929 iniziò la costruzione dell'attuale chiesa di San Paolo, terminata nel 1943. Il campanile, inaugurato nel 1905, è alto 56 m e sostituisce uno più piccolo poi abbattuto. In seguito al terremoto del 20 maggio si è verificato il crollo totale della parte absidale (Figura 102) ed il collasso di parte della copertura lignea e del timpano della facciata (Figura 98, Figura 103).

*Figura 98 - Facciata della Chiesa di S. Paolo dopo il sisma del 20 maggio - Rif. Bibliog. [33]*

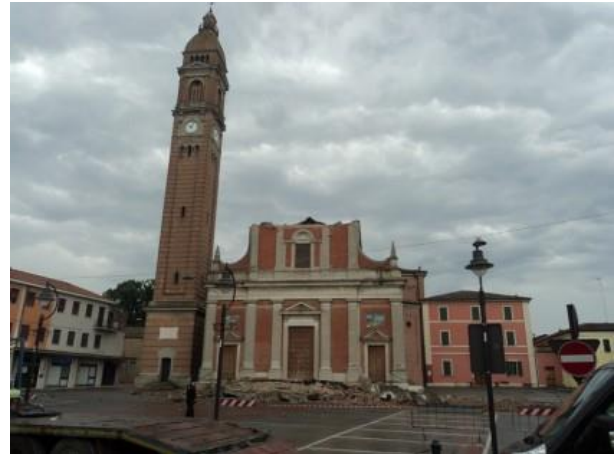
*Figura 99 - Facciata della Chiesa di S. Paolo dopo il sisma del 20 maggio - Rif. Bibliog. [34]*

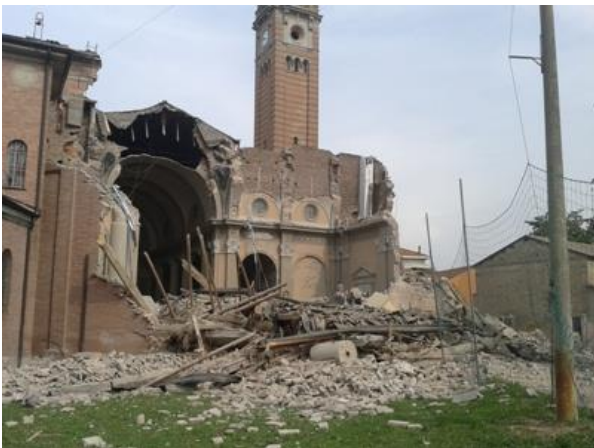
*Figura 100 - Abside della Chiesa di S. Paolo dopo il sisma del 2012 - Rif. Bibliog. [35]*

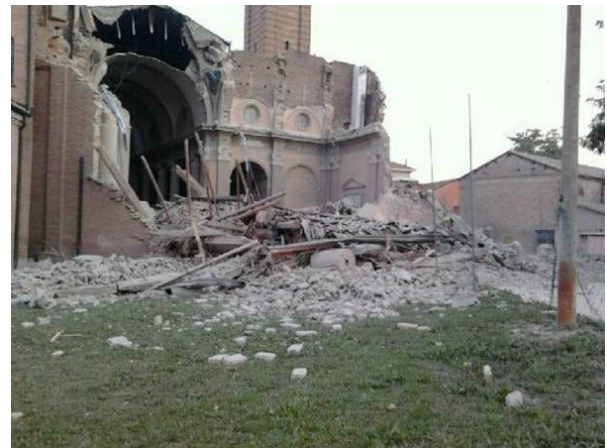
*Figura 101 - Abside della Chiesa di S. Paolo dopo il sisma del 2012 - Rif. Bibliog. [35]*

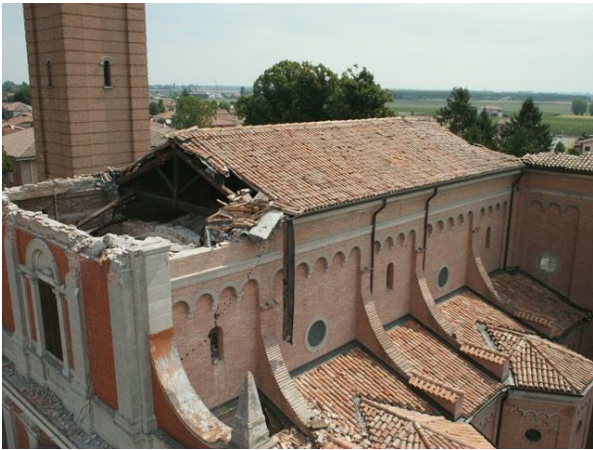
Figura 102 - Chiesa di S. Paolo dopo il sisma del 20 maggio - Rif. Bibliog. [34]
