**POLITECNICO DI MILANO**

# Vulnerabilità sismica delle chiese in muratura: il meccanismo di collasso per risposta trasversale dell'aula

Metodologia di analisi e parametri che influenzano  
il fenomeno

Tesi di Laurea di:  
Stefano CATTANEO Matr. 786933

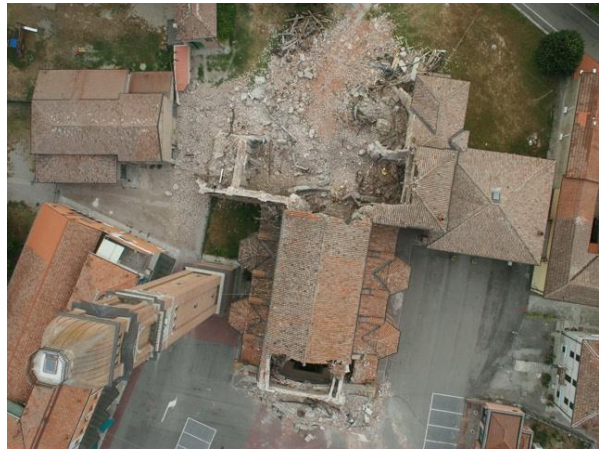
La Chiesa di San Paolo nel Comune di Mirabello ha subito danni per € 12.062.500,00. La prima costruzione dell'edificio risale al 1795, con la costruzione di un tempio in stile toscano ad una sola navata dedicata a San Paolo, portata a compimento nel 1804. Questo edificio venne completamente demolito e nel 1929 iniziò la costruzione dell'attuale chiesa di San Paolo, terminata nel 1943. Il campanile, inaugurato nel 1905, è alto 56 m e sostituisce uno più piccolo poi abbattuto. In seguito al terremoto del 20 maggio si è verificato il crollo totale della parte absidale (Figura 102) ed il collasso di parte della copertura lignea e del timpano della facciata (Figura 98, Figura 103).

Figura 103 - Abside della Chiesa di S. Paolo dopo il sisma del 20 maggio - Rif. Bibliog. [33]

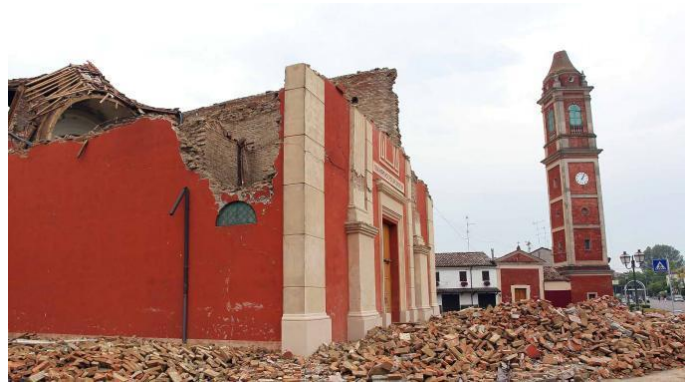
Figura 106 - Chiesa di S. Martino di Tour dopo il sisma del 2012 - Rif. Bibliog. 28

navata laterale che nella zona absidale, e delle pareti portanti della navata centrale. Le navate laterali sono anch'esse fortemente lesionate, crollate nella maggior parte. Anche la facciata (Figura 105, Figura 106) è rimasta danneggiata: si registra infatti il crollo di tutta la porzione che superava in altezza le navate laterali. E' stato inoltre necessario abbattere il campanile a causa della forte instabilità generata dalle lesioni causate dal sisma. I danni sono stati stimati per un valore di € 6.387.442, 73. I lavori di messa in sicurezza della chiesa sono iniziati il primo luglio 2013. Dopo un primo intervento di sgombero delle macerie all'esterno e di rimozione delle parti pericolanti, le operazioni preliminari di messa in sicurezza della chiesa sono proseguite con il consolidamento strutturale delle parti interne lesionate ma non completamente compromesse.

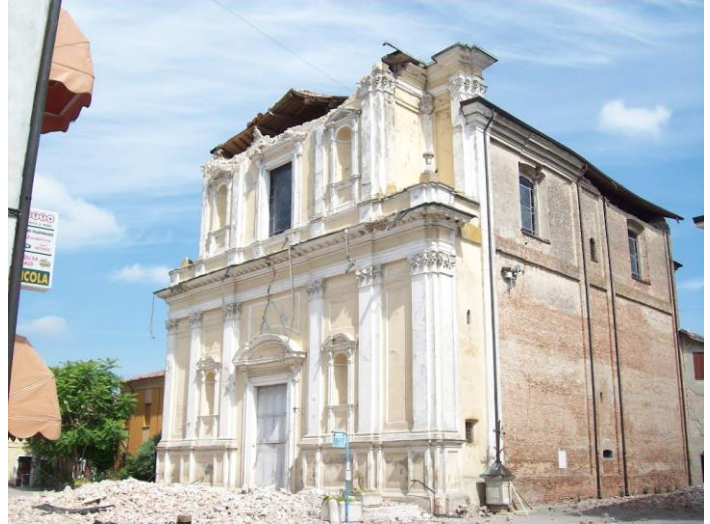
Figura 109 - Chiesa di San Tommaso Apostolo - Rif. Bibliog. [39]

Nel Comune di Bondeno di Gonzaga la Chiesa di San Tommaso Apostolo ha risentito in modo importante degli effetti del sisma. La Chiesa risale al XVIII secolo ed è un esempio di arte barocca. Il campanile invece è stato realizzato successivamente, nel 1793. In seguito al terremoto del 2012 la facciata è rimasta danneggiata, si registra infatti il crollo del timpano (Figura 109). Inoltre si sono verificate lesioni nella parte superiore della muratura, in prossimità della copertura (Figura 108). I costi per il restauro ammontano a 180 000 euro.

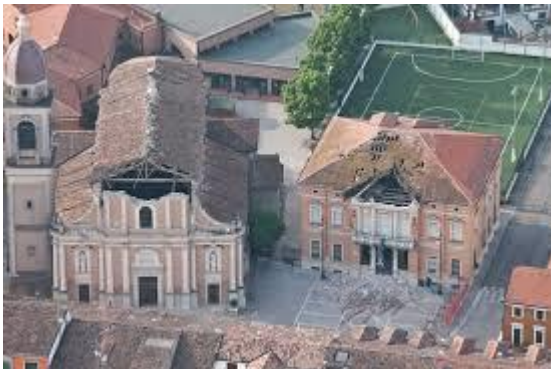
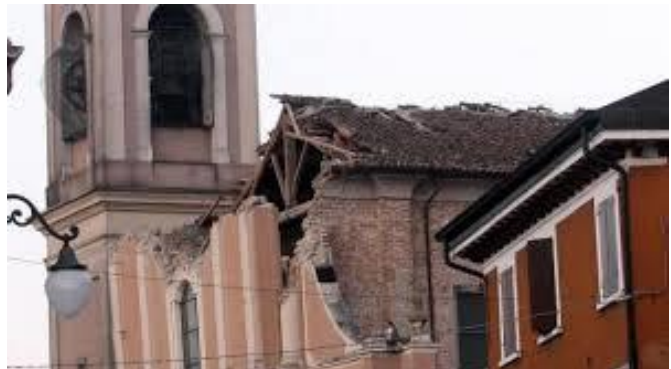
L'attuale Chiesa di S. Giovanni Battista fu costruita su un edificio già esistente (edificato nel 1598) tramite l'ampliamento da una a tre navate del 1749. Recentemente è stato completato un intervento di manutenzione straordinaria che ha riguardato il rifacimento della copertura. Gli eventi sismici del 29 maggio hanno determinato il crollo parziale della facciata e di buona parte della volta affrescata.

Figura 111 - Chiesa di S. Giovanni Battista dopo il sisma del 29 maggio 2012 - Rif. Bibliog. [41]

Figura 112 - Chiesa di S. Giovanni Battista dopo il sisma del 29 maggio 2012 - Rif. Bibliog. [41]

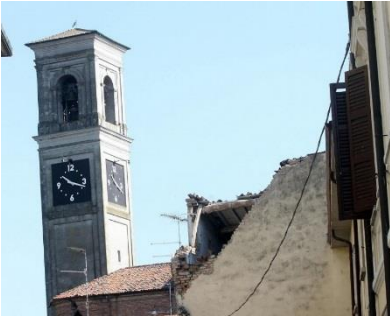
L'attuale Chiesa di San Bartolomeo è stata edificata nel 1735, lo stile è barocco con pianta a tre navate a croce greca. A seguito degli eventi sismici si è verificato il crollo di parte della copertura.

Figura 113 - Crollo della copertura della Chiesa di S. Bartolomeo - Rif. Bibliog. [42]

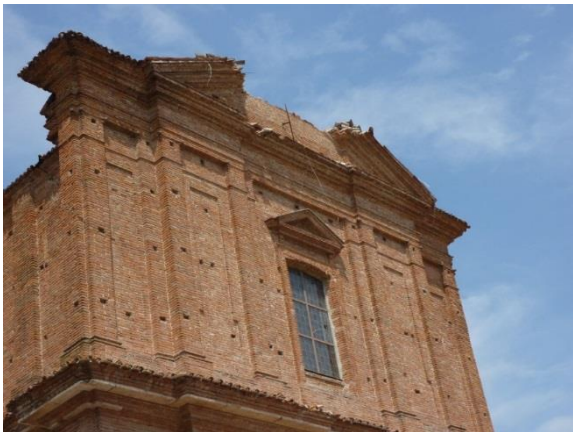
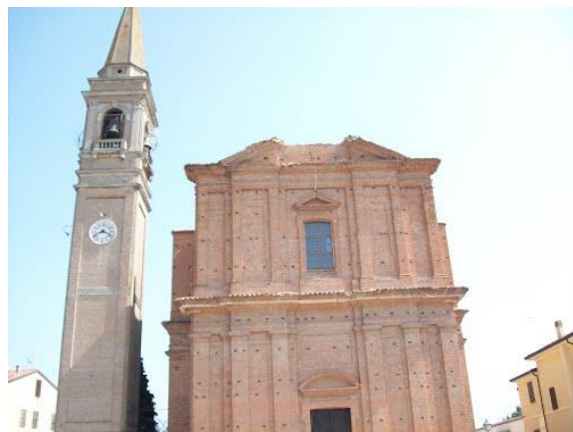
Il comune di S. Giacomo delle Segnate è stato colpito dagli eventi sismici del 29 maggio 2012. La Chiesa di S. Giacomo ha subito il crollo della parte superiore della facciata (Figura 114, Figura 115).

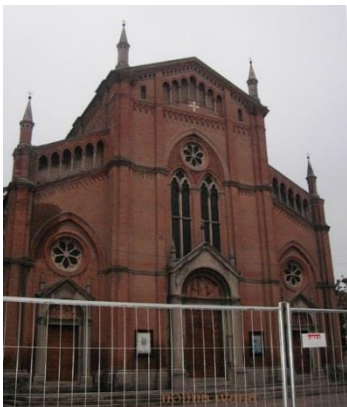
Figura 116 - Chiesa di S. Silvestro - Rif. Bibliog. [44]

Crevalcore è stato colpito dai terremoti dell'Emilia del 2012 che hanno provocato crolli nel Castello dei Ronchi e in alcuni edifici del centro storico. La **Chiesa di S. Silvestro** (Figura 116) ha subito danni alla struttura ma la copertura e la facciata rimangono intatte.

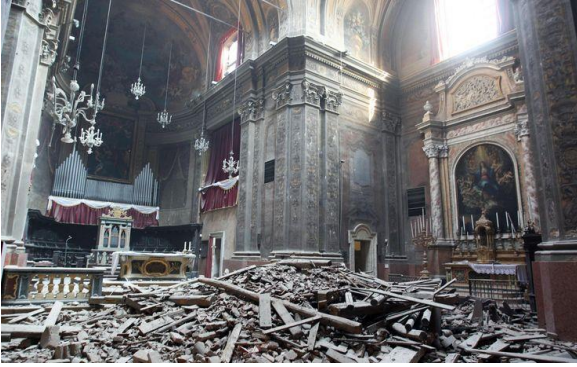
Nel comune di Pieve di Cento l'edificio ad avere subito i maggiori danni dall'evento sismico del maggio 2012 è la Chiesa di Santa Maria Maggiore, costruita nel 1710 su un tempio esistente, più volte modificato tra il 1300 e la metà del 1600. Il terremoto ha determinato il crollo della cupola centrale e della relativa copertura e ha inoltre provocato lesioni sulle pareti laterali della Chiesa in corrispondenza dell'intersezione con la porzione più alta della facciata. Anche il campanile è rimasto danneggiato dalla frattura della porzione sommitale della guglia del campanile. Si allega il breve verbale messo a disposizione sul sito web del comune (Allegato 07).

*Figura 119 - Interno della Chiesa di S. Maria Maggiore dopo il sisma del maggio 2012 - Rif. Bibliog. [14]*

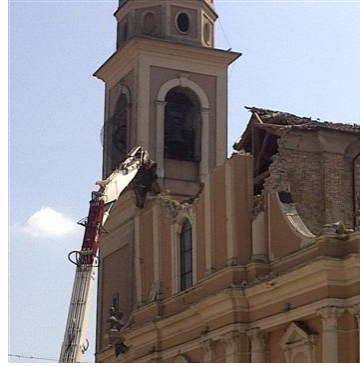
*Figura 120 - facciata della Chiesa di S. Maria Maggiore dopo il sisma del maggio 2012 - Rif. Bibliog. [14]*

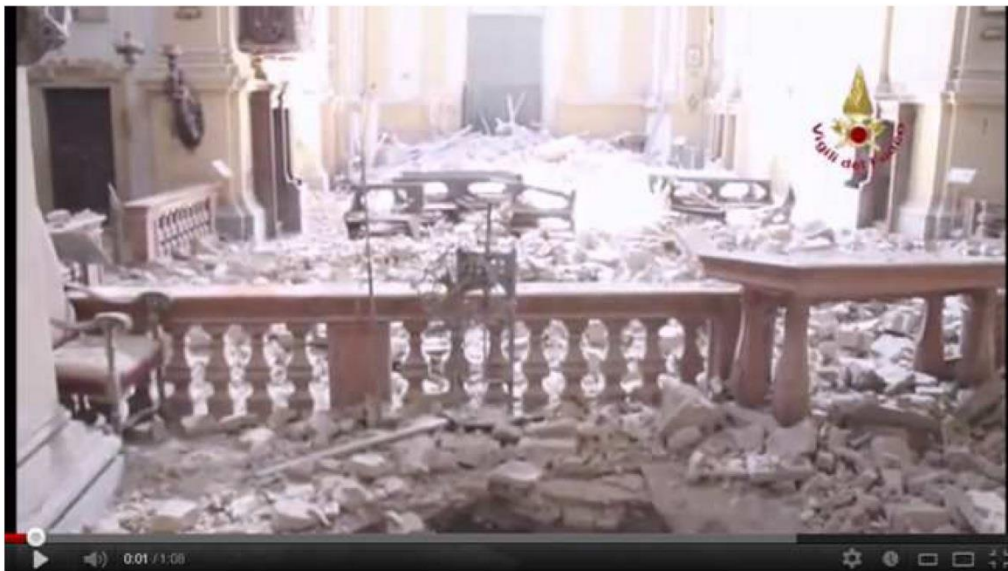
Chiesa del Gesù dopo il terremoto

diffusi delle volte; scala compromessa.

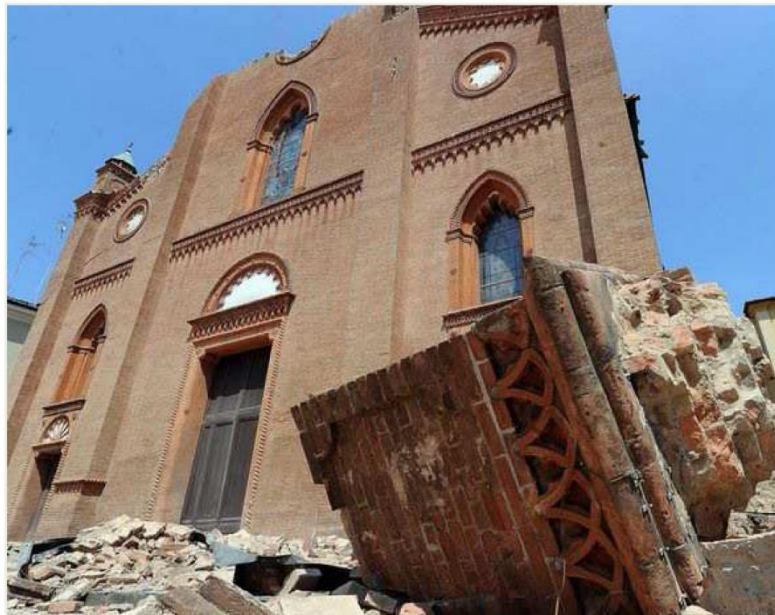
Duomo di Mirandola dopo il terremoto

Danni	Crollo completo di navate e la copertura; campanile pericolante.

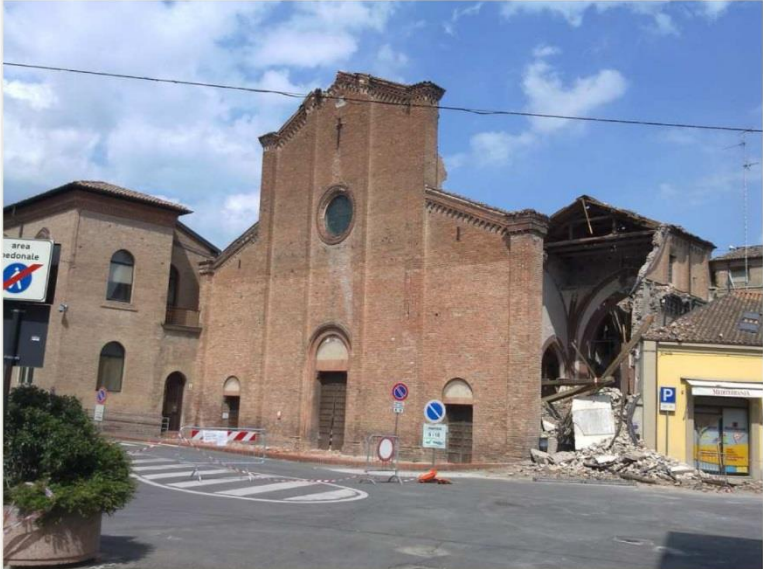
Chiesa di San Francesco dopo il terremoto

Uso dell'edificio in epoca attuale	Il convento costituisce la sede del Liceo Classico "Giovanni Pico", mentre la Chiesa è tuttora utilizzata a scopi religiosi.
Danni	Crollo totale della struttura, campanile compreso; è rimasta in piedi soltanto la facciata.

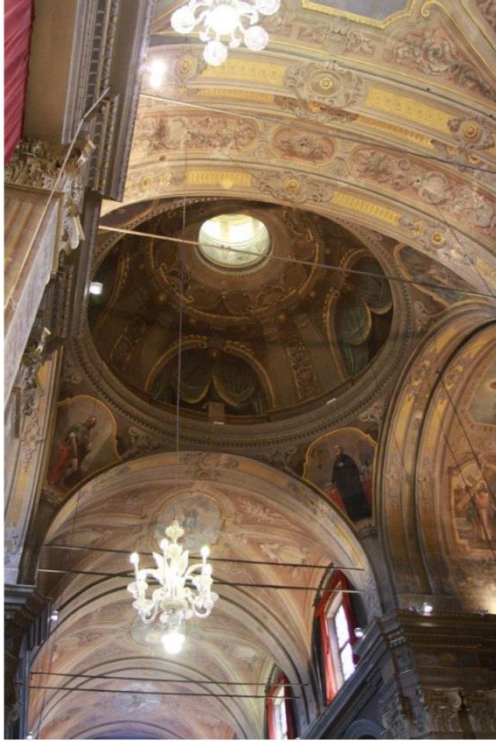
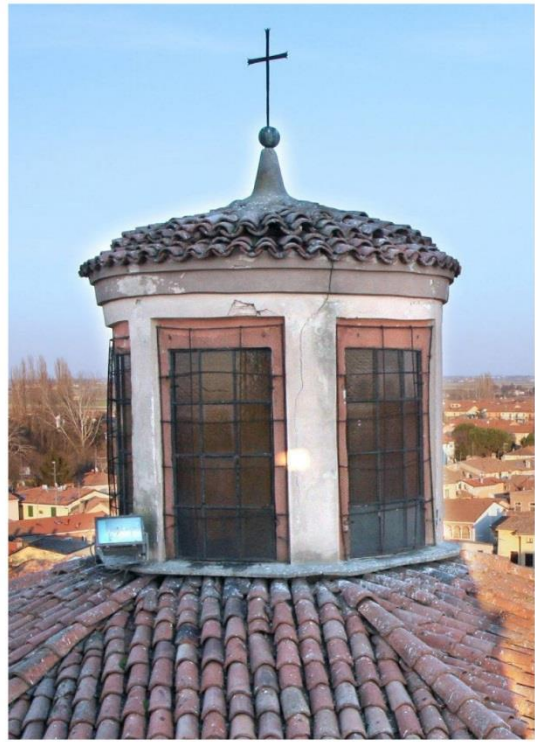
***PRINCIPALI DANNI IN SEGUITO AL SISMA: crollo della cupola centrale e della relativa copertura; lesioni sulle pareti laterali della Chiesa in corrispondenza dell'intersezione con la porzione più alta della facciata; frattura della porzione sommitale della guglia del campanile***
