POLITECNICO DI MILANO

## R<sup>3</sup>: Refurbishment - Reuse - Reversibility

Recupero e rifunzionalizzazione della Facoltà di Medicina Veterinaria

Anno Accademico 2013/2014

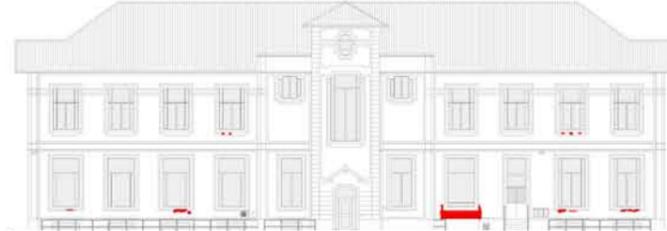
<p>LOCALIZZAZIONE</p>

<p>DEFINIZIONE PATOLOGIA</p> <p>Con <i>degrado antropico</i> si intende una qualsiasi forma di alterazione e/o di modificazione dello stato di conservazione di un bene culturale e/o del contesto in cui esso è inserito quando questa azione è indotta dall'uso improprio.          Nel caso in oggetto si intendono aggiunte successive di materiale, a scopo riparatore, marcatamente differenti dall'originale per composizione e/o colore.</p>	<p>DESCRIZIONE</p> <p>I rappezzi incoerenti di intonaco sono interventi manutentivi puntuali, volti a sanare solo parti del degrado senza però eliminarne le cause. Creano differenti tonalità cromatiche in facciata e nascondono il reale degrado. Inoltre, essendo già datati, sono anch'essi degradati come il resto dell'intonaco.</p>
<p>POSSIBILI CAUSE</p> <p>L'azione dell'acqua ha portato a puntuali lacune dell'intonaco esterno; gli interventi manutentivi, non adeguatamente progettati, sono stati eseguiti attraverso rappezzi incoerenti di malta cementizia.</p>	<p>EFFETTI</p> <p>È necessaria una particolare attenzione all'intervento manutentivo: qualora venisse eseguito con materiali sbagliati potrebbe portare a nuove patologie, come l'impermeabilità al vapore della muratura e lo sviluppo di fessurazioni a causa del diverso coefficiente di dilatazione termica.</p>

<p>STATO DI AVANZAMENTO</p> <p>Il fenomeno risulta terminato.</p>	<p>ANOMALIE CORRELATE</p> <p>- Lacuna (SdC_D05)</p>

- Prima di intervenire sulle cause che hanno portato al degrado, si procede con il miglioramento del sistema di allontanamento delle acque meteoriche.
- Eliminazione puntuale delle malte incoerenti con l'uso di piccoli scalpelli, evitando accuratamente di produrre fratture e/o lesioni al materiale al contorno.

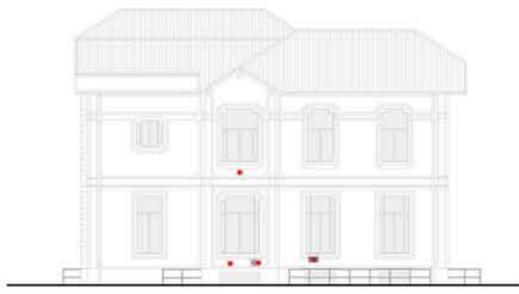
<p>LOCALIZZAZIONE</p>

<p>DEFINIZIONE PATOLOGIA</p> <p>Con <i>degrado antropico</i> si intende una qualsiasi forma di alterazione e/o di modificazione dello stato di conservazione di un bene culturale e/o del contesto in cui esso è inserito quando questa azione è indotta dall'uso improprio.</p> <p>Nel caso in oggetto si intende un uso improprio di materiali o collocazioni improprie di impianti. Tali interventi vengono considerati dei degradi, anche se non creano delle degradazioni a livello di superficie.</p>	<p>DESCRIZIONE</p> <p>Tale fenomeno, pur non degradando in se la muratura, provoca un'alterazione della stessa. Tale fenomeno è riscontrabile nei vari elementi posti successivamente alla costruzione, quali motori di condizionatori, supporti metallici per il passaggio di impianti, ecc...</p>
<p>POSSIBILI CAUSE</p>	<p>EFFETTI</p>
<p>STATO DI AVANZAMENTO</p> <p>Il fenomeno risulta terminato.</p>	<p>ANOMALIE CORRELATE</p>

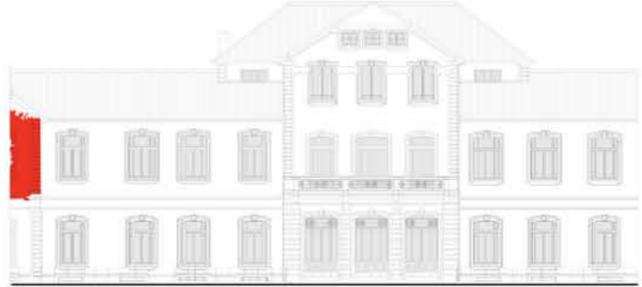
<p>LOCALIZZAZIONE</p>

<p>DEFINIZIONE PATOLOGIA (SECONDO "LESSICO NORMAL 1/88")</p> <p>La definizione di vegetazione infestante, nel Lessico Normal 1/88, è data attraverso la denominazione di "presenza di vegetazione", ovvero: locuzione usata quando vi sono licheni, muschi e piante.</p>	<p>DESCRIZIONE</p> <p>Tale patologia si manifesta attraverso elementi vegetali che trovano posizione sulle facciate. Il fenomeno si presenta maggiormente nei fronti esposti a nord (caratterizzati da una più elevata umidità), il cui il microclima favorisce lo sviluppo delle piante.</p>
<p>POSSIBILI CAUSE</p> <p>La causa primaria di tale patologia è l'azione delle edere infestanti; le cause secondarie sono l'azione del vento (che trasporta le spore di tali organismi) e la presenza di umidità, dovuta a fenomeni di percolamento. Le caratteristiche morfologiche del substrato, l'esposizione della facciata e la mancanza di manutenzione influiscono notevolmente sull'evoluzione di tale degrado.</p>	<p>EFFETTI</p> <p>L'elevata umidità dovuta a percolamento discendente delle acque meteoriche, unita alla scarsa manutenzione ordinaria, favorisce la crescita di apparati radicali superiori (edere) che ammalorano lo strato sottostante causando leggere rotture e distacchi.</p>

<p>STATO DI AVANZAMENTO</p> <p>Il fenomeno risulta in atto.</p>	<p>ANOMALIE CORRELATE</p> <ul style="list-style-type: none"> <li>- Patina biologica (SdC_D04)</li> <li>- Lacuna (SdC_D05)</li> <li>- Efflorescenze (SdC_D06)</li> <li>- Dilavamento (SdC_D07)</li> <li>- Umidità di percolamento (SdC_D08)</li> <li>- Alterazione cromatica (SdC_D10)</li> <li>- Esfoliazione (SdC_D11)</li> <li>- Erosione pietra artificiale (SdC_D13)</li> </ul>

- Prima di intervenire sulle cause che hanno portato al degrado, si procede con il miglioramento del sistema di allontanamento delle acque meteoriche.
- Rimozione meccanica della vegetazione infestante tramite interventi di pulitura generalizzata utilizzando spazzole di saggina e acqua nebulizzata a bassa pressione, aria compressa a bassa pressione e bidone aspiratutto.

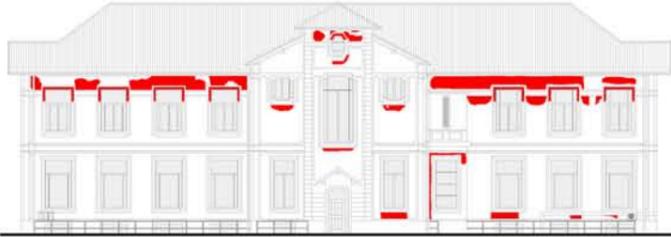
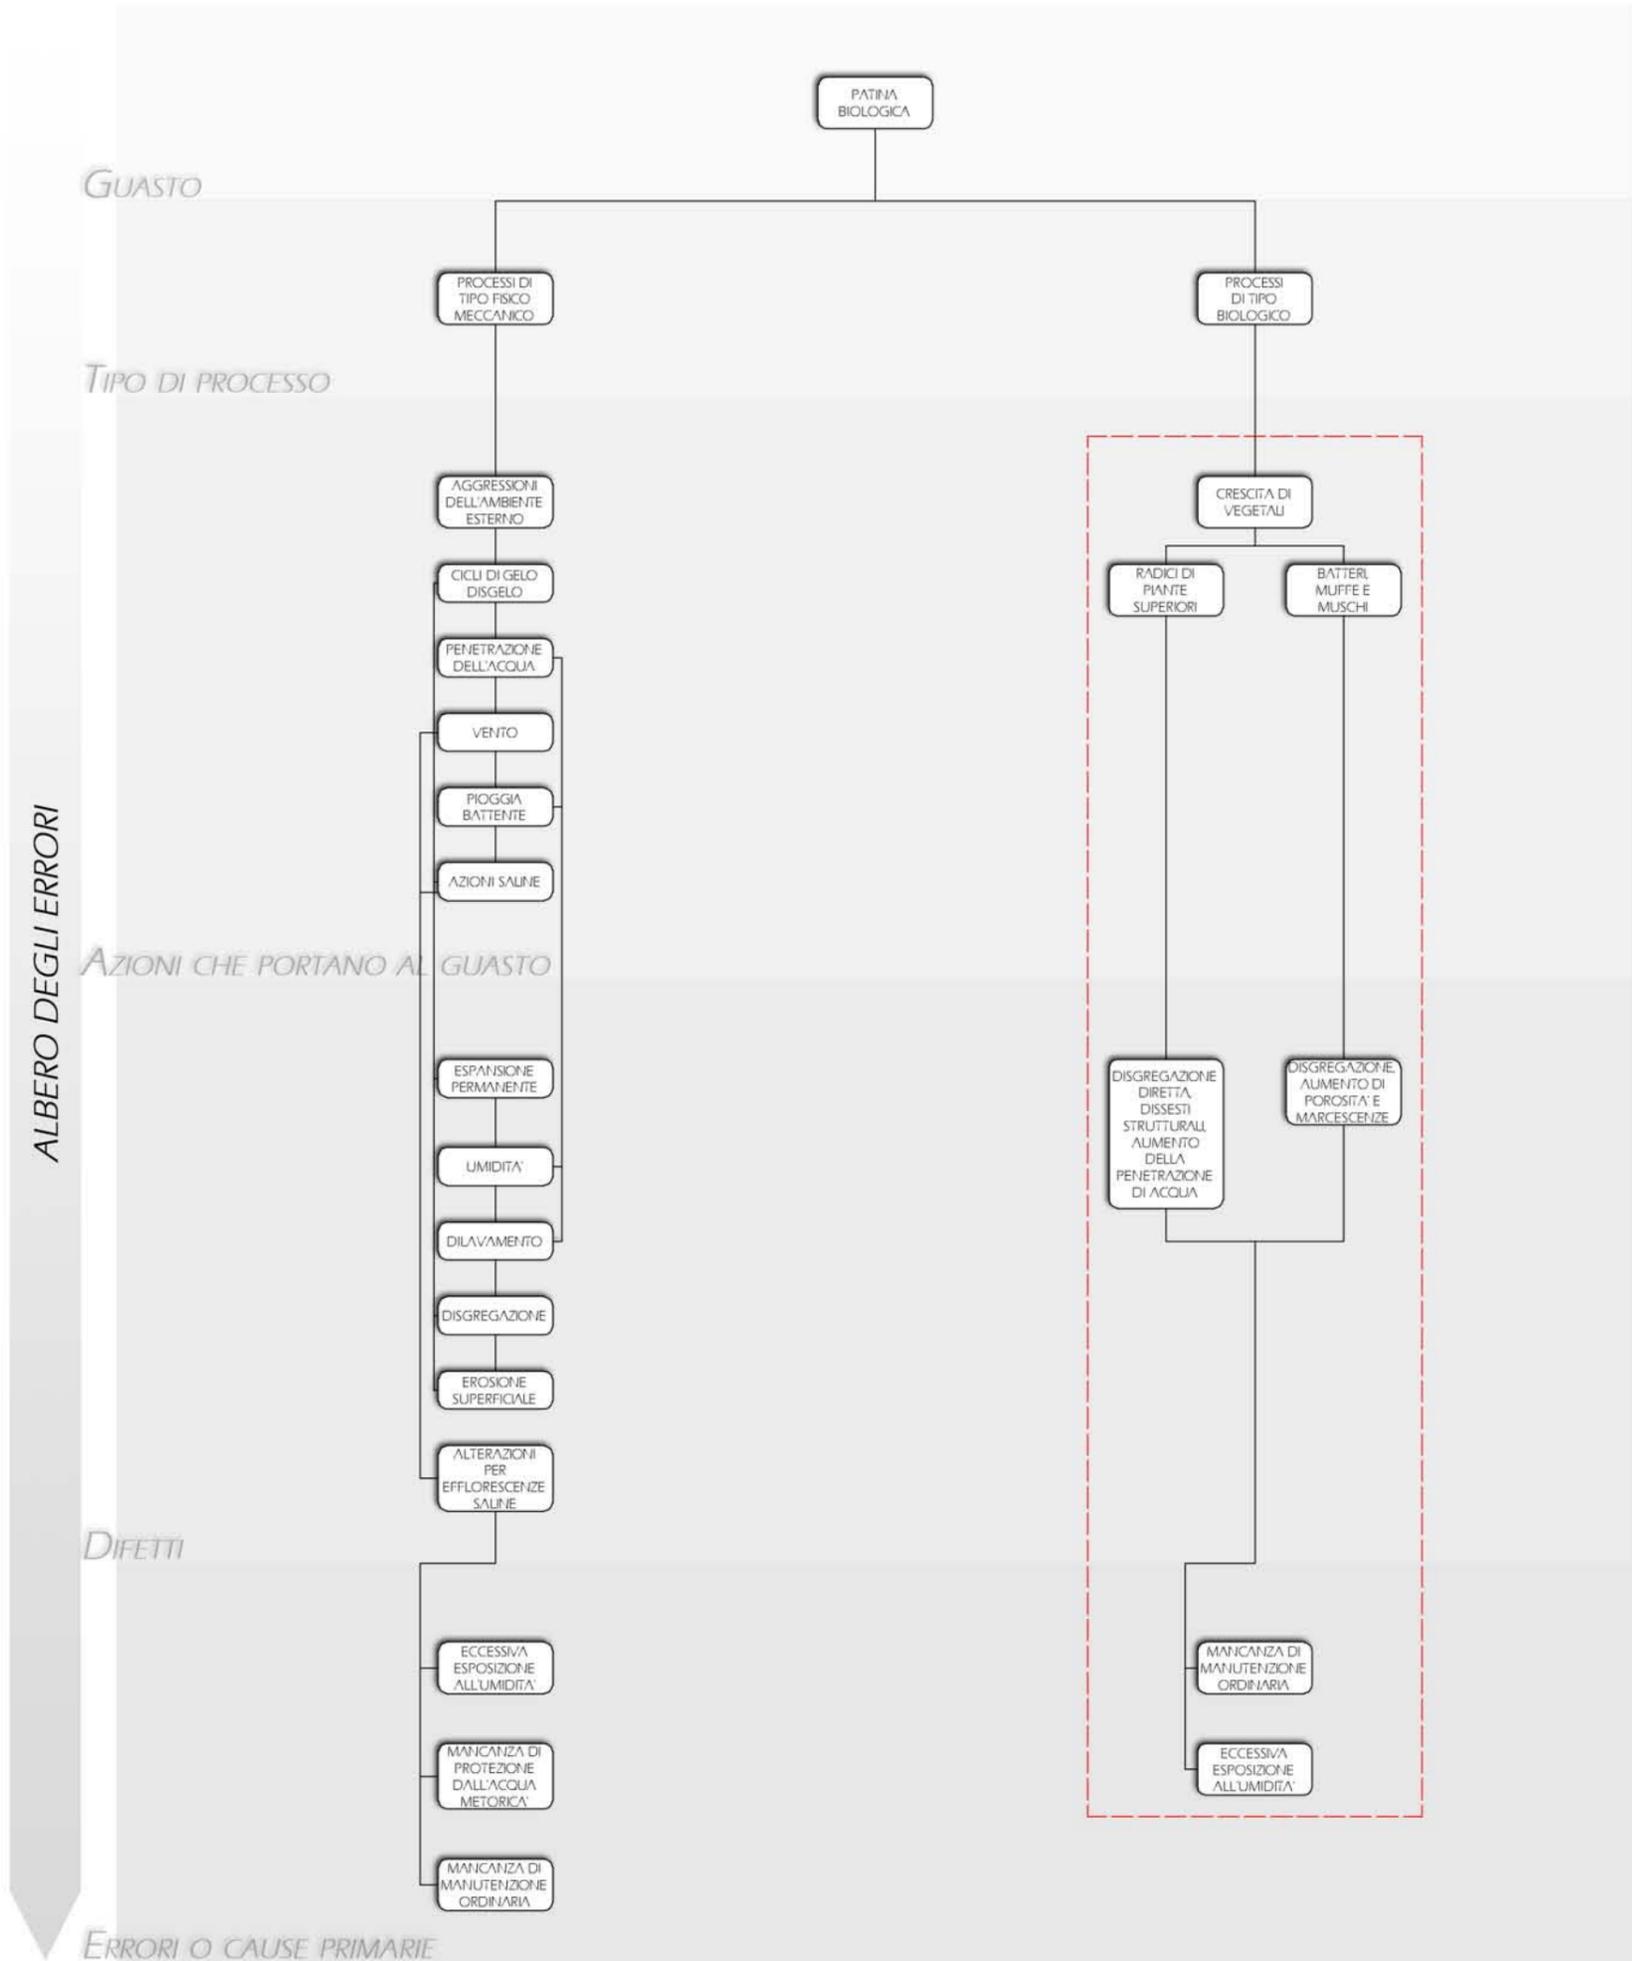
<p>DEFINIZIONE PATOLOGIA (SECONDO "LESSICO NORMAL 1/88")</p> <p>Strato sottile, morbido ed omogeneo, aderente alla superficie e di evidente natura biologica, di colore variabile, per lo più verde. La patina biologica è costituita prevalentemente da microrganismi cui possono aderire polvere, terriccio, ecc.</p>	<p>DESCRIZIONE</p> <p>Tale patologia si manifesta con la presenza di macchie di colore nero/verde scuro sulle superfici umide delle facciate, soprattutto in prossimità dei canali di gronda o dei pluviali. Il fenomeno si presenta maggiormente nei fronti esposti a nord (caratterizzati da una più elevata umidità), il cui il microclima favorisce lo sviluppo dei microrganismi.</p>
<p>POSSIBILI CAUSE</p> <p>La causa primaria di tale patologia è l'azione dei microrganismi autotrofi e delle spore; le cause secondarie sono l'azione del vento (che trasporta tali microrganismi) e la presenza di umidità, dovuta a fenomeni di percolamento. Le caratteristiche morfologiche del substrato, l'esposizione della facciata e la mancanza di manutenzione influiscono notevolmente sull'evoluzione di tale degrado.</p>	<p>EFFETTI</p> <p>La presenza di fessure negli strati superficiali porta al deposito in esse di microrganismi autotrofi e spore trasportate dal vento. Quando i microrganismi iniziano il loro ciclo vitale (germinazione) danno origine a processi fisico-chimici che degradano i materiali, data la produzione di acidi molto corrosivi durante tali processi metabolici.</p>

<p>STATO DI AVANZAMENTO</p> <p>Il fenomeno risulta in atto.</p>	<p>ANOMALIE CORRELATE</p> <ul style="list-style-type: none"> <li>- Vegetazione infestante (SdC_D03)</li> <li>- Lacuna (SdC_D05)</li> <li>- Efflorescenze (SdC_D06)</li> <li>- Dilavamento (SdC_D07)</li> <li>- Umidità di percolamento (SdC_D08)</li> <li>- Alterazione cromatica (SdC_D10)</li> <li>- Esfoliazione (SdC_D11)</li> <li>- Erosione pietra artificiale (SdC_D13)</li> </ul>

- Prima di intervenire sulle cause che hanno portato al degrado, si procede con il miglioramento del sistema di allontanamento delle acque meteoriche.
- Rimozione meccanica per mezzo di pennelli e di spatole della patina biologica e dei muschi presenti sulla superficie.

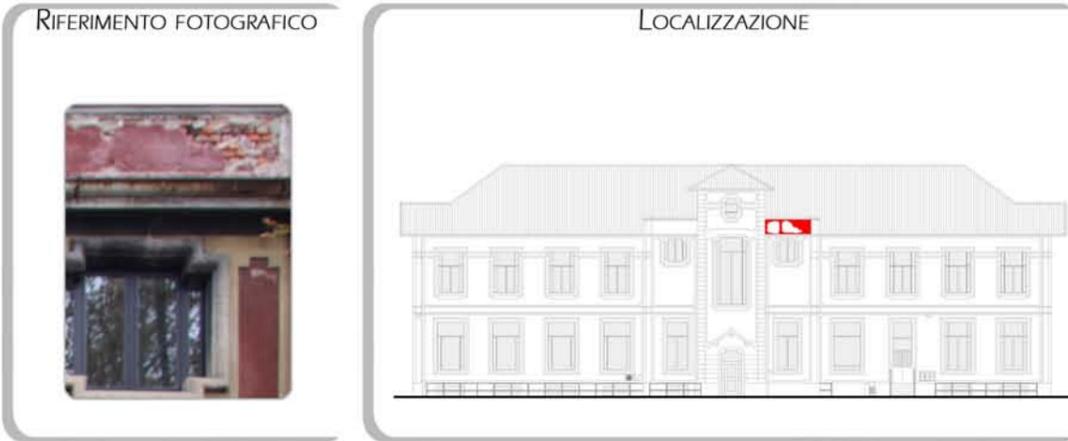
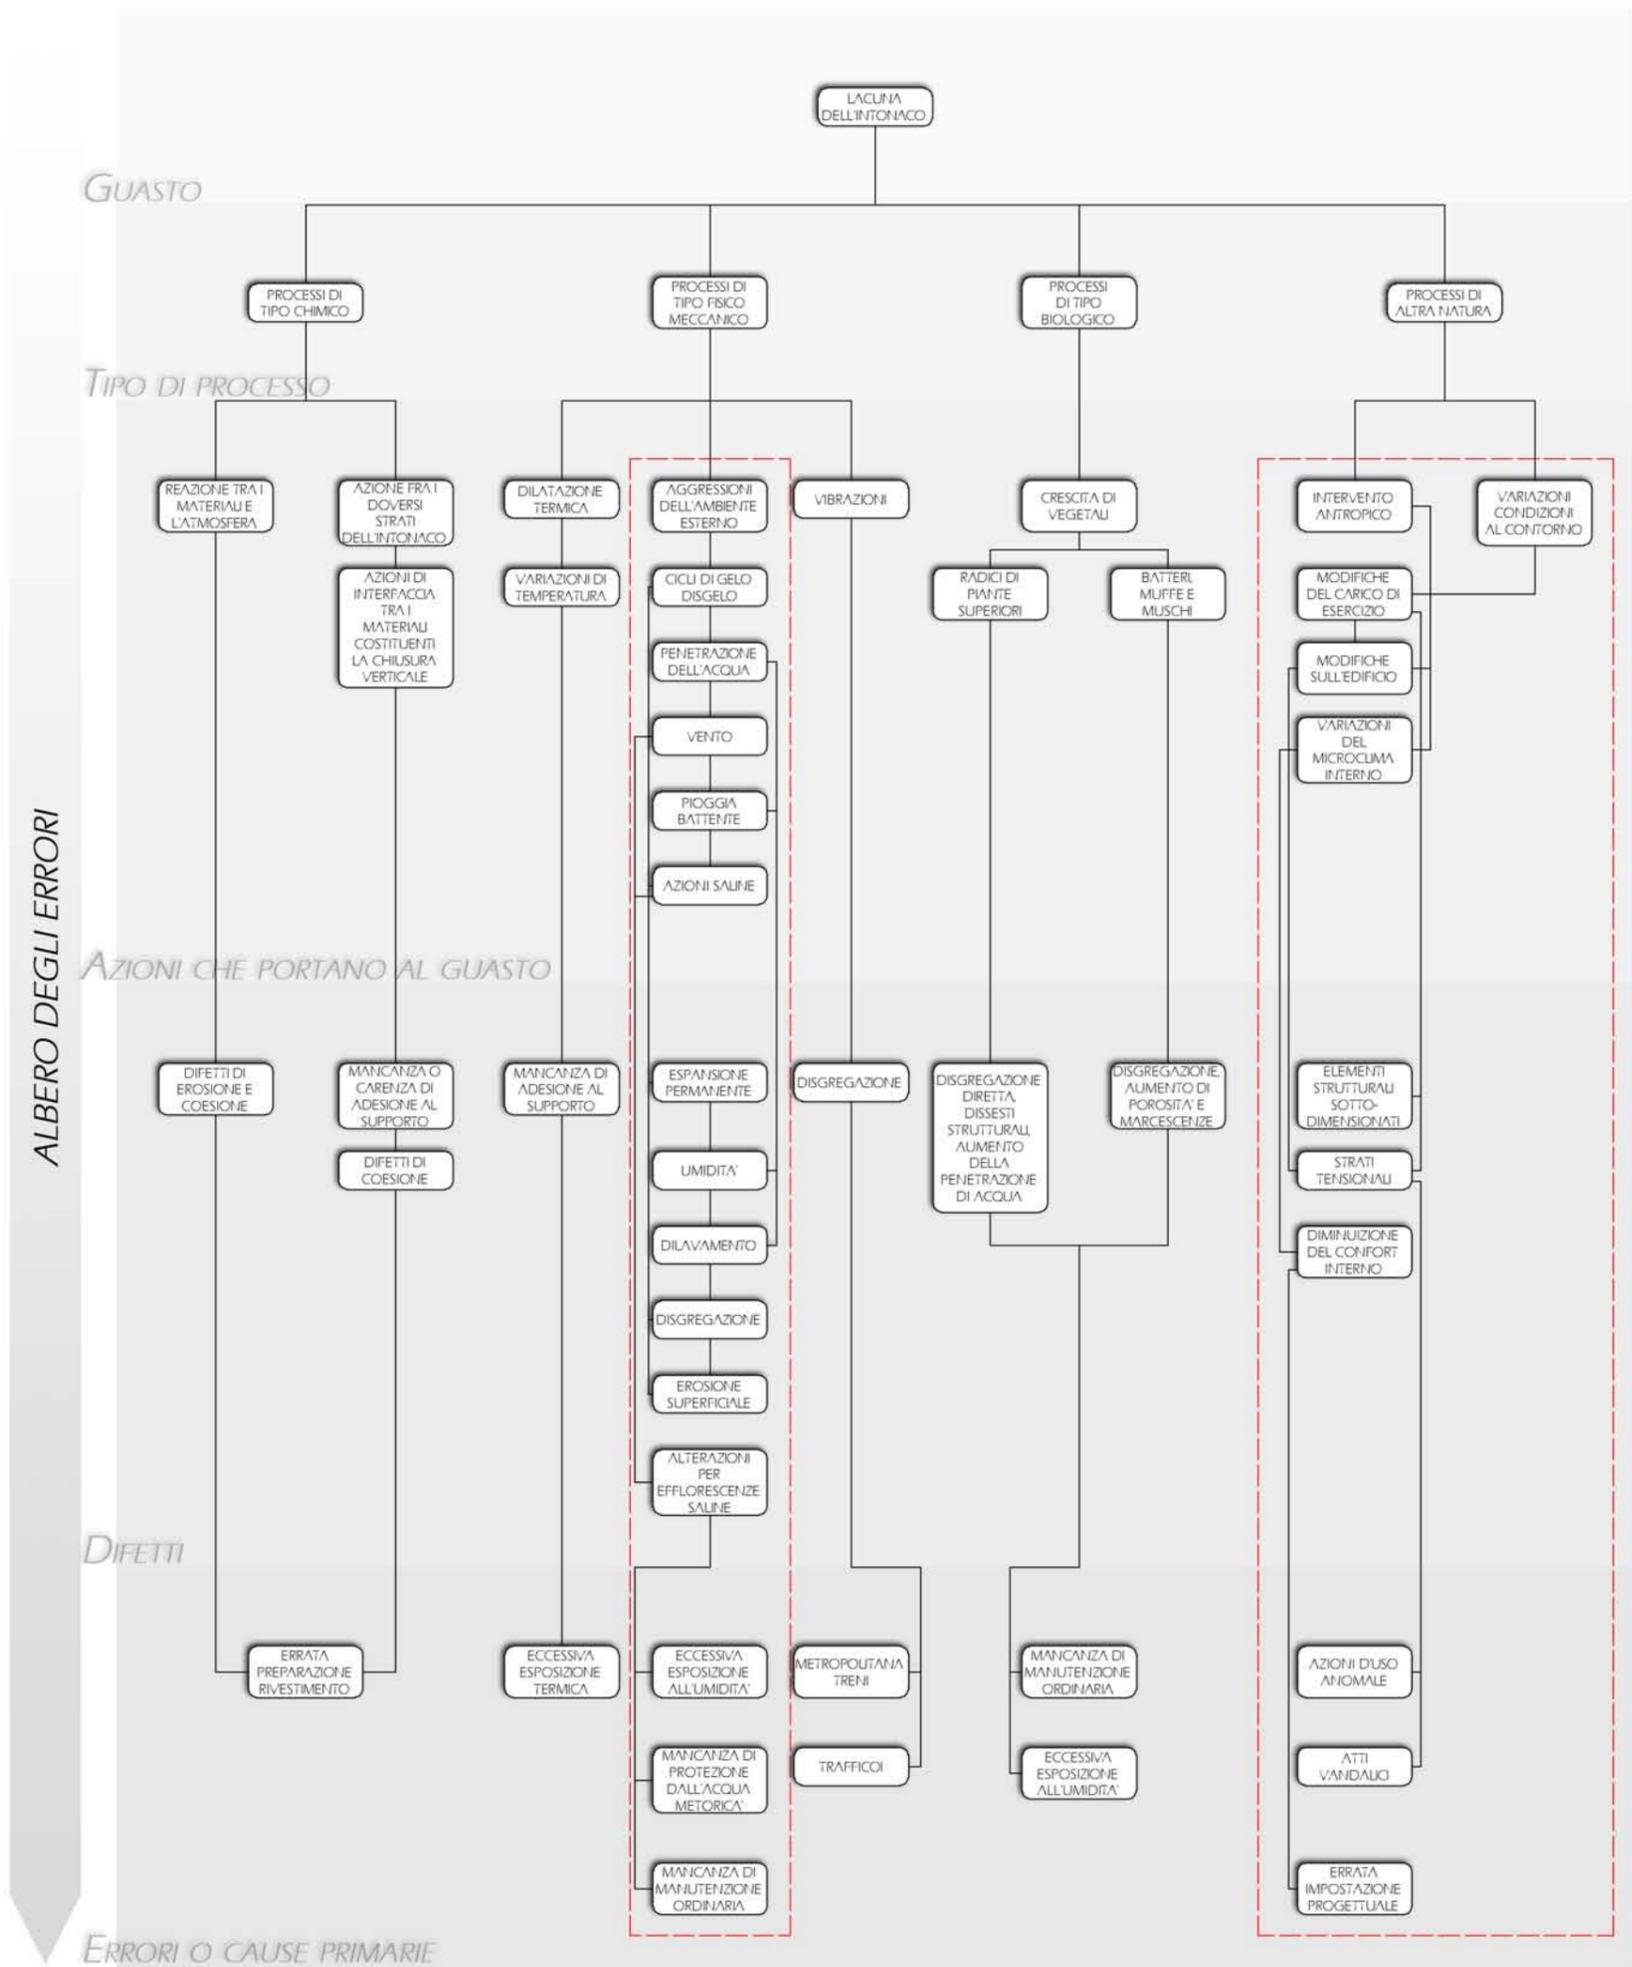
**DEFINIZIONE PATOLOGIA**  
 (SECONDO "LESSICO NORMAL 1/88")

Caduta e perdita di parti di intonaco, con messa in luce degli strati più interni o del supporto. Tale patologia può anche esser definita come *mancanza*.

L'imbibizione del materiale porta all'attivazione del processo di degrado, con il rigonfiamento del materiale sovrastante. La successiva formazione di fessure, dovuta all'aumento delle tensioni interne, provoca la perdita di aderenza tra lo strato superficiale e il substrato causando la caduta dell'intonaco. Ulteriori infiltrazioni d'acqua sono agevolate dalle fessure aperte, con la conseguente propagazione della patologia.

Tale patologia può esser causata dall'imbibizione del materiale, dovute all'insufficienza del sistema di scolo e/o da cause antropiche. In particolare, quando il fenomeno si presenta nelle parti più alte della facciata è ipotizzabile una scarsa protezione al percolamento, quando, invece, si manifesta nelle parti basse è possibile collegarla a cause antropiche (uso anomalo e/o atti vandalici). Una scarsa manutenzione contribuisce all'evoluzione della patologia.

Il fenomeno risulta in atto.

- Prima di intervenire sulle cause che hanno portato al degrado, si procede con il miglioramento del sistema di allontanamento delle acque meteoriche.
- Rimozione dell'intonaco decorso con l'utilizzo di spazzole morbide e attrezzi meccanici.

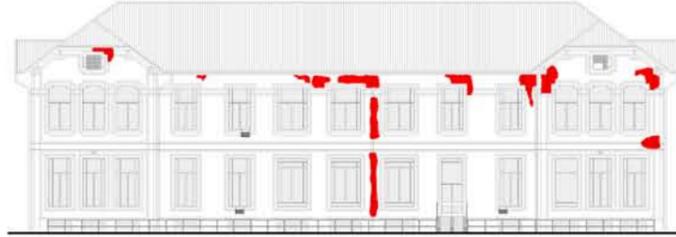
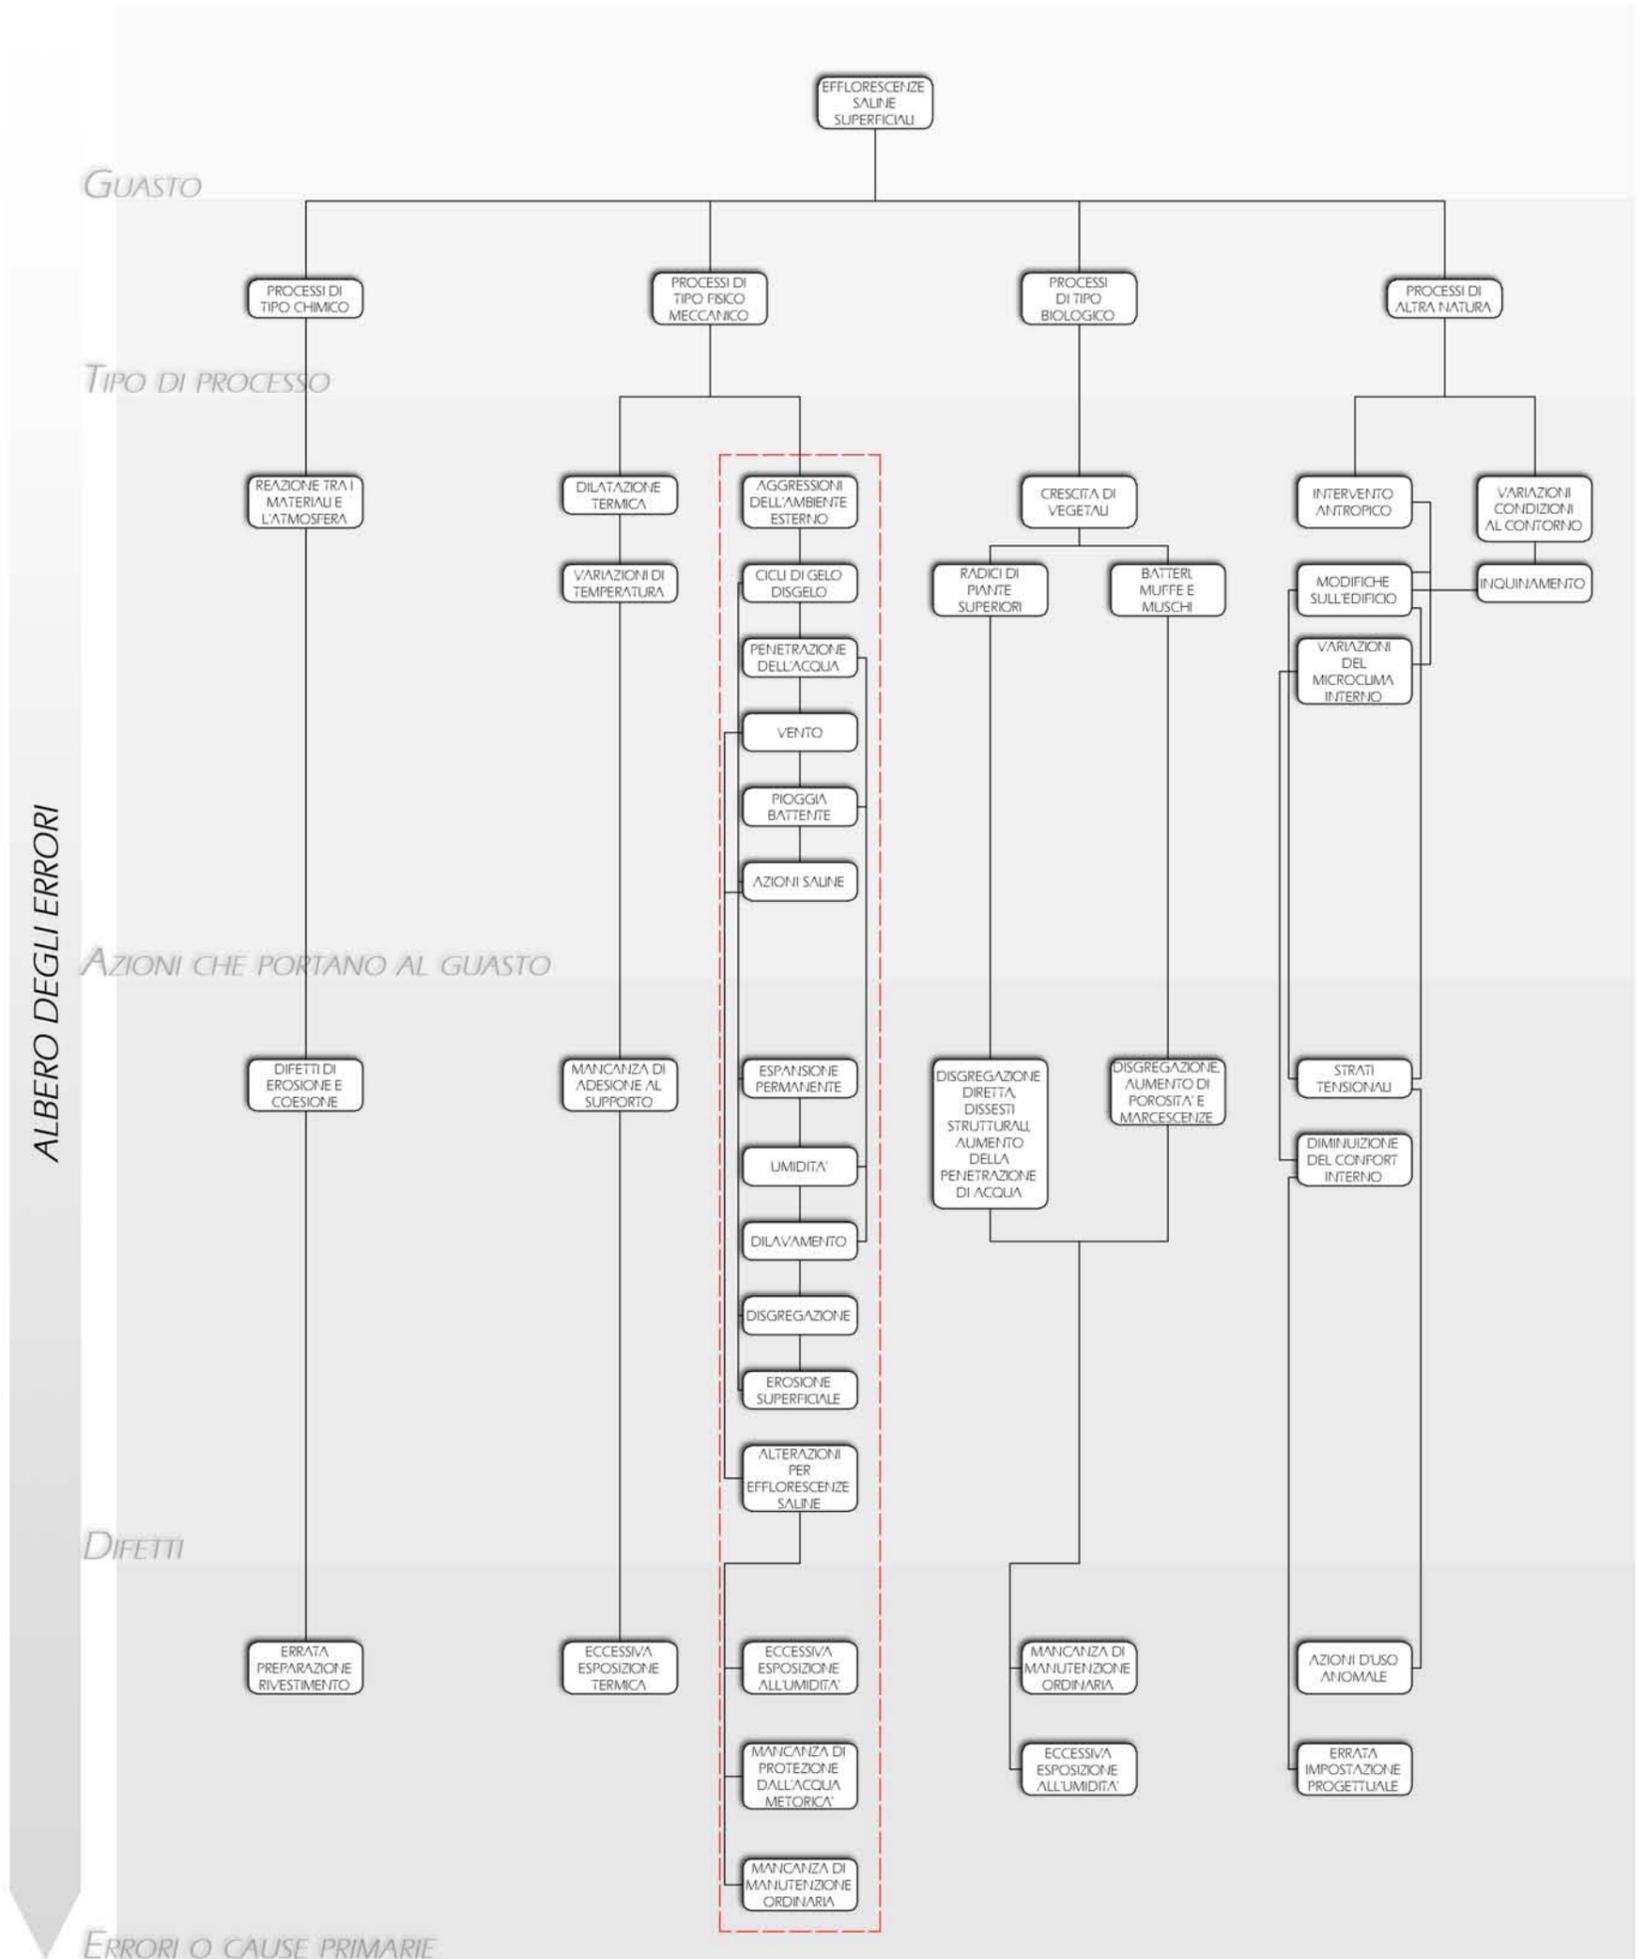
<p>DEFINIZIONE PATOLOGIA (SECONDO "LESSICO NORMAL 1/88")</p> <p>Formazione di sostanze, generalmente di colore biancastro e di aspetto cristallino o pulverulento o filamentoso, sulla superficie del manufatto. Nel caso di efflorescenze saline, la cristallizzazione può talvolta avvenire all'interno del materiale provocando spesso il distacco delle parti più superficiali: il fenomeno prende allora il nome di <i>criptoefflorescenza</i> o <i>subefflorescenza</i>.</p>	<p>DESCRIZIONE</p> <p>Il dilavamento delle acque rende solubile l'idrossido di calcio facendolo riaffiorare sulla superficie dell'intonaco. L'essiccazione dei sali e la loro cristallizzazione porta al manifestarsi delle efflorescenze, ovvero formazioni cristalline di sali solubili (tipicamente di colore bianco) sulla superficie dell'intonaco.</p>
<p>POSSIBILI CAUSE</p> <p>Tale patologia è causata dall'esposizione agli agenti atmosferici, in particolare dal percolamento di acque meteoriche ricche di sali e dalla presenza dei sali stessi nelle murature. La rifioritura delle materie saline è dovuta alla perdita di acqua da parte di cristalli idrati con seguente polverizzazione degli stessi. Materiali con elevata porosità (intonaci, laterizi, ecc...) favoriscono la cristallizzazione dei sali.</p>	<p>Effetti</p> <p>Tale patologia, se non sanata, può portare al distacco di intonaco o alla formazione di croste più o meno fragili e coese. Le efflorescenze come altre patologie dovute al percolamento e all'umidità delle murature (per esempio il rigonfiamento), se non opportunamente contrastate con azioni di regolare manutenzione, possono sommarsi e portare ad un definitivo ammaloramento delle facciate.</p>

<p>STATO DI AVANZAMENTO</p> <p>Il fenomeno risulta in atto.</p>	<p>ANOMALIE CORRELATE</p> <ul style="list-style-type: none"> <li>- Vegetazione infestante (SdC_D03)</li> <li>- Patina biologica (SdC_D04)</li> <li>- Lacuna (SdC_D05)</li> <li>- Dilavamento (SdC_D07)</li> <li>- Umidità di percolamento (SdC_D08)</li> <li>- Alterazione cromatica (SdC_D10)</li> <li>- Rigonfiamento (SdC_D12)</li> </ul>

- Prima di intervenire sulle cause che hanno portato al degrado, si procede con il miglioramento del sistema di allontanamento delle acque meteoriche.
- Pulitura della superficie mediante acqua nebulizzata deionizzata a bassa pressione iniziando dall'alto per consentire al ruscellamento dell'acqua di pre-ammorbidire la parte sottostante.
- Tra un lavaggio e l'altro sarà opportuno utilizzare spazzole morbide di saggina con le quali effettuare un leggero bruschinaggio al fine di rimuovere le croste più persistenti.
- Ripristino e consolidamento dell'intonaco.
- Dopo aver eseguito tutti gli interventi necessari per risolvere l'anomalia dovrà essere attuato un piano di manutenzione ordinaria al fine di mantenere e conservare in efficienza le parti interessate.

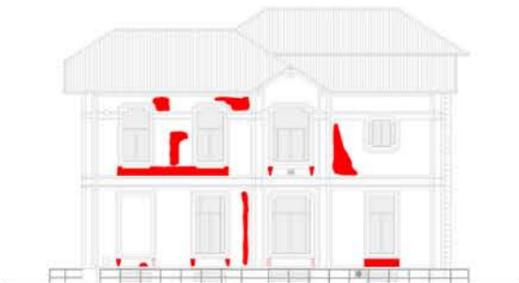
<p>DEFINIZIONE PATOLOGIA</p> <p>Modificazione dell'aspetto dovuta all'asportazione di materiali o pigmenti da parte dell'acqua che scorre sulla superficie verticale.</p>	<p>DESCRIZIONE</p> <p>Il dilavamento sulle superfici è caratterizzato dalla presenza di strisce di intonaco di colore più chiaro dovute all'asportazione della pigmentazione della tinteggiatura da parte delle acque meteoriche di percolazione. Il fenomeno è reso particolarmente evidente per il forte contrasto cromatico determinato dalla presenza di patine nerastre costituite da depositi carboniosi e pulviscolo atmosferico sulle superfici non interessate dal ruscellamento. Spesso il dilavamento è associato a fenomeni di erosione e disgregazione.</p>
<p>POSSIBILI CAUSE</p> <p>La causa principale di tale patologia è l'esposizione agli agenti atmosferici, quali vento e pioggia, abbinata ad un'insufficienza del sistema di scolo.</p>	<p>EFFETTI</p> <p>Il dilavamento comporta un'alterazione cromatica della superficie esterna, provocando delle macchie di forma allungata laddove il percolamento ha seguito delle vie preferenziali.</p>

<p>STATO DI AVANZAMENTO</p> <p>Il fenomeno risulta in atto.</p>	<p>ANOMALIE CORRELATE</p> <ul style="list-style-type: none"> <li>- Patina biologica (SdC_D04)</li> <li>- Lacuna (SdC_D05)</li> <li>- Efflorescenza (SdC_D06)</li> <li>- Deposito superficiale (SdC_D09)</li> <li>- Esfoliazione (SdC_D11)</li> <li>- Rigonfiamento (SdC_D12)</li> <li>- Erosione pietra artificiale (SdC_D13)</li> <li>- Ruggine (SdC_D15)</li> </ul>

- Prima di intervenire sulle cause che hanno portato al degrado, si procede con il miglioramento del sistema di allontanamento delle acque meteoriche.
- Pulitura della superficie per mezzo di acqua nebulizzata e deionizzata a bassa pressione e bidone aspiratutto.
- In casi di depositi persistenti procedere con spazzole di saggina, bisturi, raschietti e aria compressa a bassa pressione.
- Intervento puntuale di pulitura per eliminazione di eventuali depositi carboniosi persistenti: sarà opportuno effettuare un'azione di leggero bruschinaggio al fine di rimuovere le croste resistenti accompagnata da un eventuale impiego di argille assorbenti in caso di croste precedentemente non rimosse.
- Dopo aver eseguito tutti gli interventi necessari per risolvere l'anomalia dovrà essere attuato un piano di manutenzione ordinaria al fine di mantenere e conservare in efficienza le parti interessate.

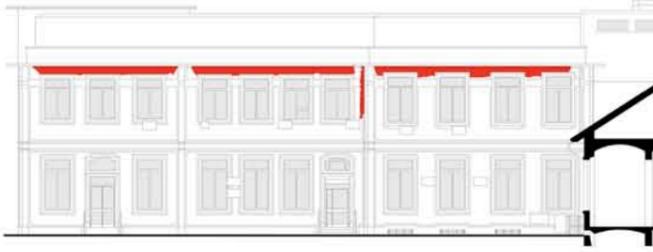
<p>DEFINIZIONE PATOLOGIA</p> <p>L'umidità di percolamento si manifesta superficialmente con la presenza diffusa di macchie che alterano la coloritura del rivestimento, talvolta di colore biancastro, dovuto alla presenza di sali solubili (efflorescenze).</p>	<p>DESCRIZIONE</p> <p>Tale patologia si manifesta con la presenza di macchie allungate, in senso verticale, sulla superficie dell'intonaco, il quale diventa umido al tatto e acquisisce una tonalità più scura. I fenomeni di umidità di percolamento sono localizzati soprattutto in prossimità di punti difettosi del sistema di scolo, al di sotto delle gronde dei tetti e in altre zone in cui l'acqua meteorica si accumula seguendo vie preferenziali (per esempio davanzali o parapetti).</p>
<p>POSSIBILI CAUSE</p> <p>La causa principale di tale patologia è l'esposizione agli agenti atmosferici, quali vento e pioggia, abbinata ad un'insufficienza del sistema di scolo.</p>	<p>EFFETTI</p> <p>Il percolamento discendente dell'acqua meteorica favorisce l'insorgere di diverse manifestazioni quali la presenza di macchie di umidità nell'intonaco, con conseguenti fenomeni di alterazioni cromatiche, efflorescenze o di dilavamento, ecc...                  La presenza di acqua è dunque la causa principale di questi degradi che, se non opportunamente contrastati con azioni di regolare manutenzione, possono portare ad un definitivo ammaloramento delle facciate.</p>

<p>STATO DI AVANZAMENTO</p> <p>Il fenomeno risulta in atto.</p>	<p>ANOMALIE CORRELATE</p> <ul style="list-style-type: none"> <li>- Patina biologica (SdC_D04)</li> <li>- Lacuna (SdC_D05)</li> <li>- Efflorescenza (SdC_D06)</li> <li>- Deposito superficiale (SdC_D09)</li> <li>- Dilavamento (SdC_D07)</li> <li>- Alterazione cromatica (SdC_D10)</li> <li>- Esfoliazione (SdC_D11)</li> <li>- Rigonfiamento (SdC_D12)</li> <li>- Erosione pietra artificiale (SdC_D13)</li> <li>- Degrado gen. del legno (SdC_D14)</li> <li>- Ruggine (SdC_D15)</li> </ul>

- Prima di intervenire sulle cause che hanno portato al degrado, si procede con il miglioramento del sistema di allontanamento delle acque meteoriche
- Pulitura della superficie mediante acqua nebulizzata deionizzata a bassa pressione iniziando dall'alto per consentire al ruscellamento dell'acqua di pre-ammorbidire la parte sottostante.
- Tra un lavaggio e l'altro sarà opportuno utilizzare spazzole morbide di saggina con le quali effettuare un leggero bruschinaggio al fine di rimuovere le croste più persistenti.
- Ripristino e consolidamento dell'intonaco.
- Dopo aver eseguito tutti gli interventi necessari per risolvere l'anomalia dovrà essere attuato un piano di manutenzione ordinaria al fine di mantenere e conservare in efficienza le parti interessate.

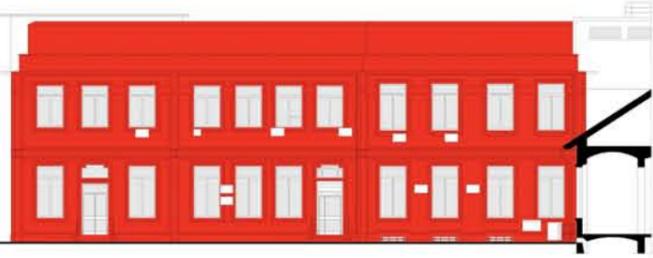
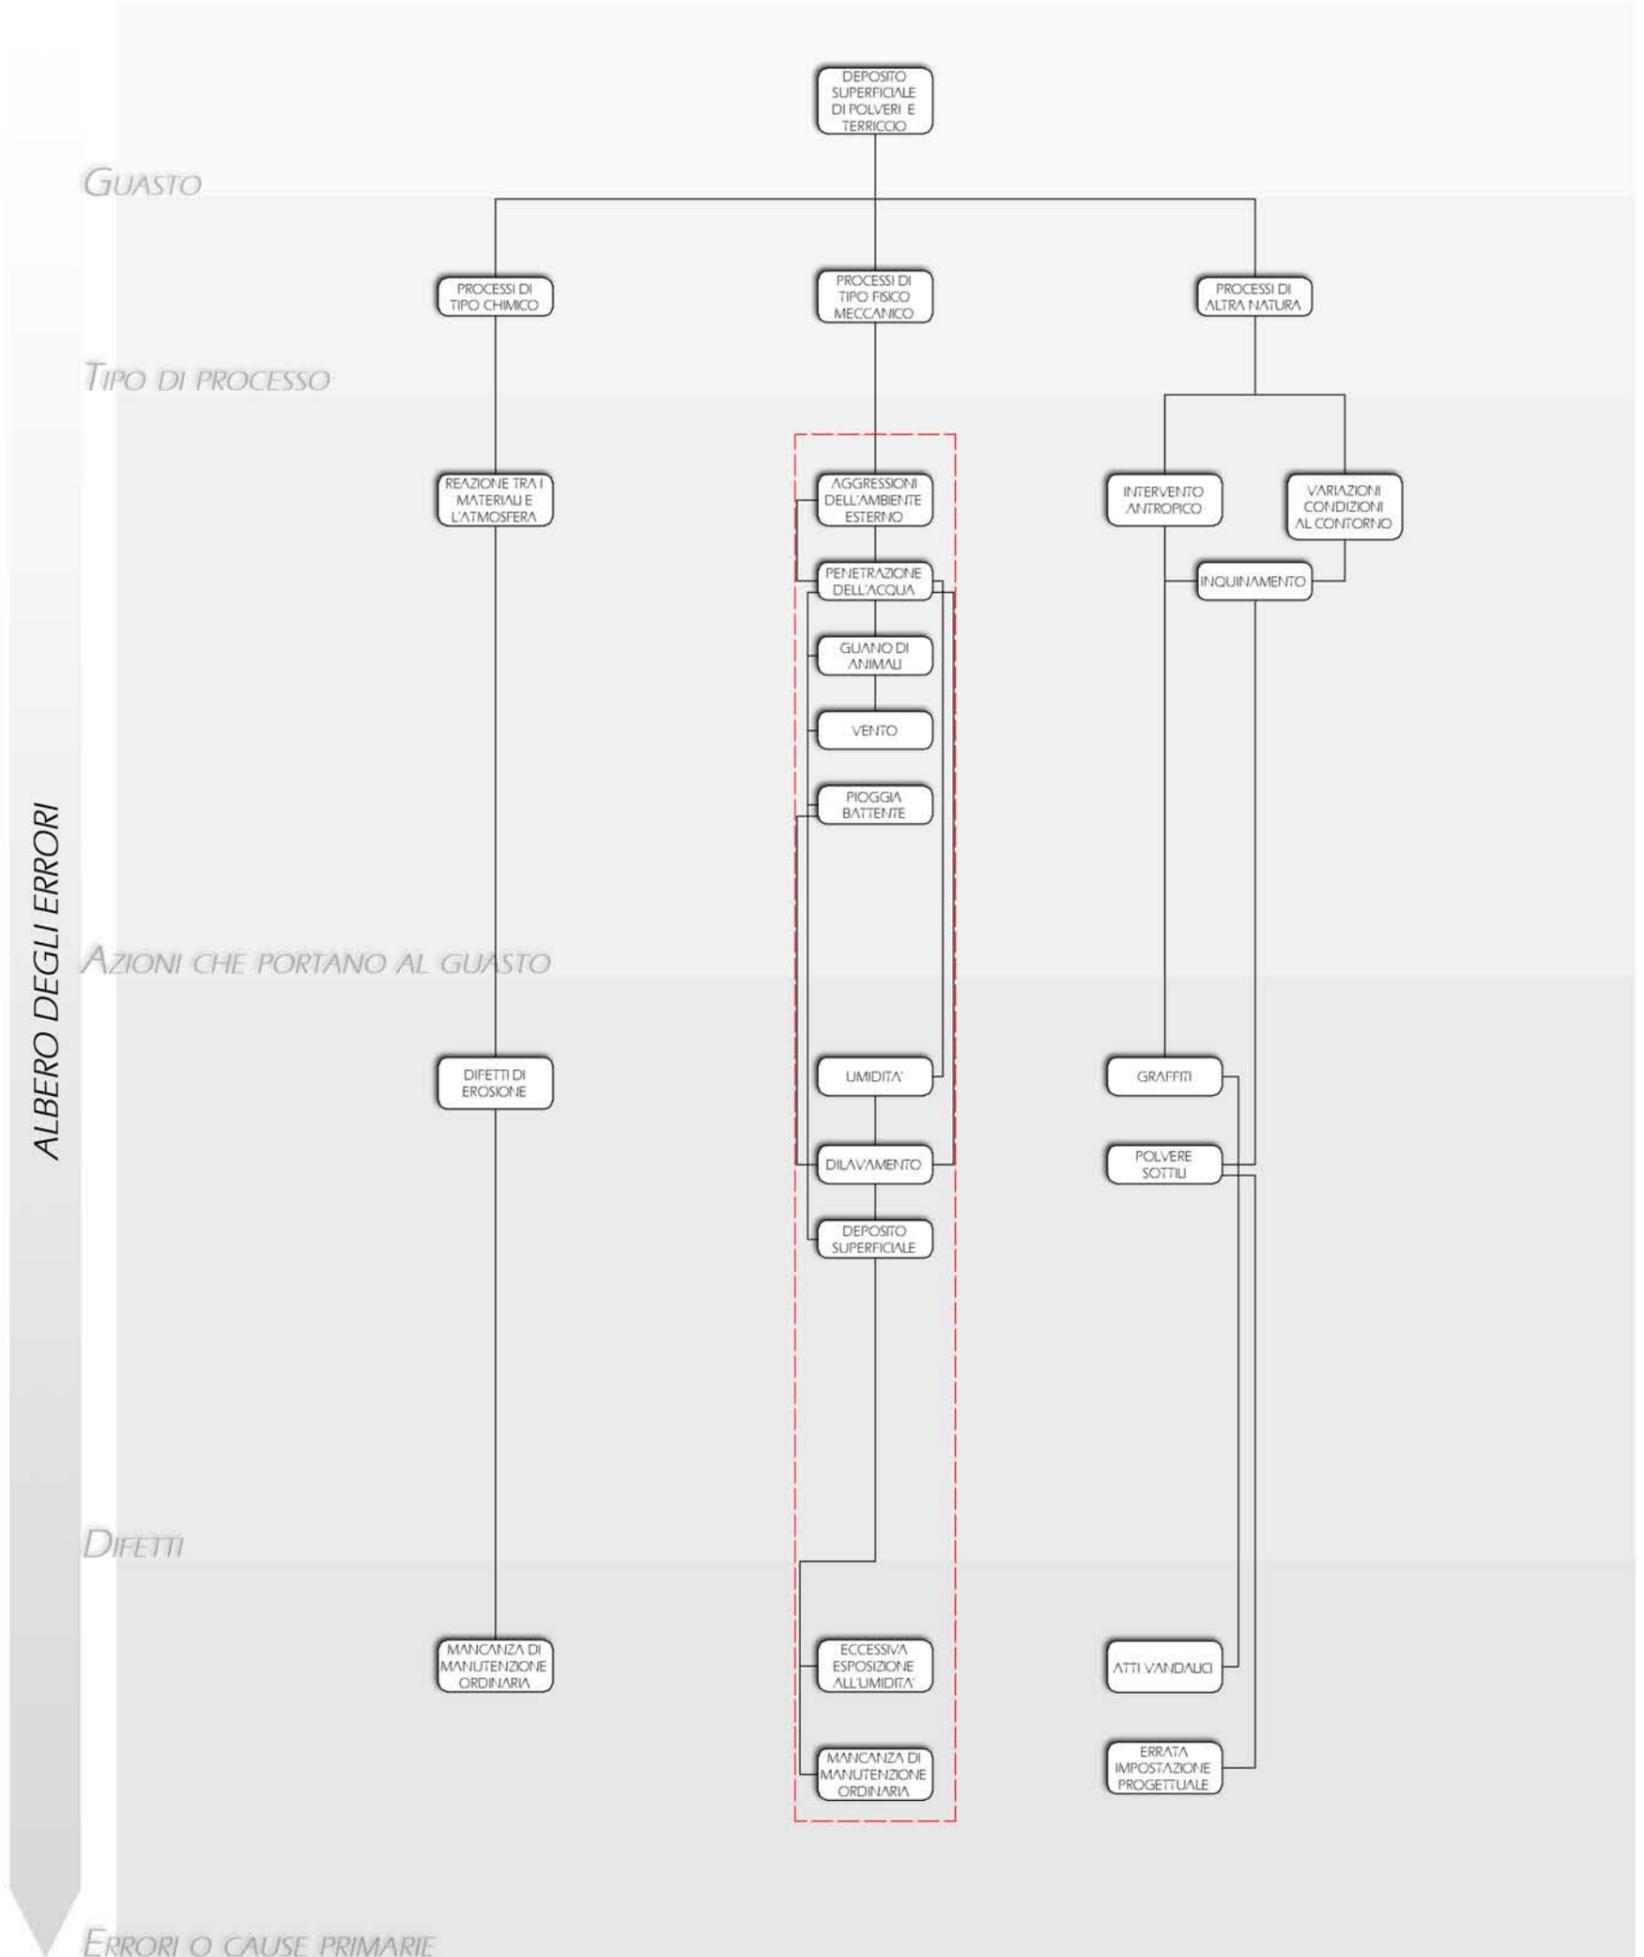
<p>DEFINIZIONE PATOLOGIA (SECONDO "LESSICO NORMAL 1/88")</p> <p>Accumulo di materiali estranei di varia natura quali: polvere, terriccio, guano, ecc. Ha spessore variabile e, generalmente, scarsa coerenza e aderenza al materiale sottostante.</p>	<p>DESCRIZIONE</p> <p>Tale patologia si manifesta con la presenza di polvere e terriccio sulla superficie scarpa della pietra artificiale e dell'intonaco, dovuta all'aggressione dell'ambiente esterno. Il pulviscolo atmosferico, bagnandosi a causa di precipitazioni meteoriche, si scioglie e viene trasportato dall'acqua lungo le superfici interessate, depositandosi su esse e provocando delle macchie di forma allungata; con l'asciugatura si ha il fissaggio di tale deposito su esse.</p>
<p>POSSIBILI CAUSE</p> <p>Il deposito superficiale è dovuto alla presenza di agenti inquinanti nell'aria e in generale agli agenti atmosferici. Anche le caratteristiche morfologiche del substrato influenzano notevolmente la possibilità di deposito; all'aumentare della scabrezza aumenta la probabilità di formazione di accumuli. Tale patologia è, inoltre, favorita dalla scarsa manutenzione e pulizia ordinaria.</p>	<p>EFFETTI</p> <p>L'azione del vento favorisce l'accumulo di materiali estranei di varia natura quali polvere o terriccio sulla superficie dei manufatti. L'azione dell'acqua permette il sedimentarsi di altri tipi di depositi più o meno aderenti al substrato (croste, guano di animali ecc.). Tutte queste aggressioni dell'ambiente esterno, unite alla scarsa pulizia e alla scabrosità delle superfici, hanno causato l'accumulo di corpi estranei.</p>

<p>STATO DI AVANZAMENTO</p> <p>Il fenomeno risulta in atto.</p>	<p>ANOMALIE CORRELATE</p> <ul style="list-style-type: none"> <li>- Dilavamento (SdC_D07)</li> <li>- Umidità di percolamento (SdC_D08)</li> <li>- Alterazione cromatica (SdC_D10)</li> </ul>

- Prima di intervenire sulle cause che hanno portato al degrado, si procede con il miglioramento del sistema di allontanamento delle acque meteoriche.
- In casi di depositi persistenti procedere con spazzole di saggina, bisturi, raschietti e aria compressa a bassa pressione.
- Tra un lavaggio e l'altro sarà opportuno utilizzare spazzole morbide di saggina con le quali effettuare un leggero bruschinaggio al fine di rimuovere le croste più persistenti.
- Ripristino e consolidamento dell'intonaco.
- Dopo aver eseguito tutti gli interventi necessari per risolvere l'anomalia dovrà essere attuato un piano di manutenzione ordinaria al fine di mantenere e conservare in efficienza le parti interessate.
