POLITECNICO DI MILANO

## R<sup>3</sup>: Refurbishment - Reuse - Reversibility

Recupero e rifunzionalizzazione della Facoltà di Medicina Veterinaria

Anno Accademico 2013/2014

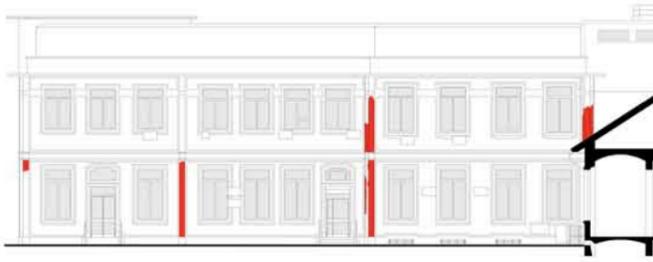
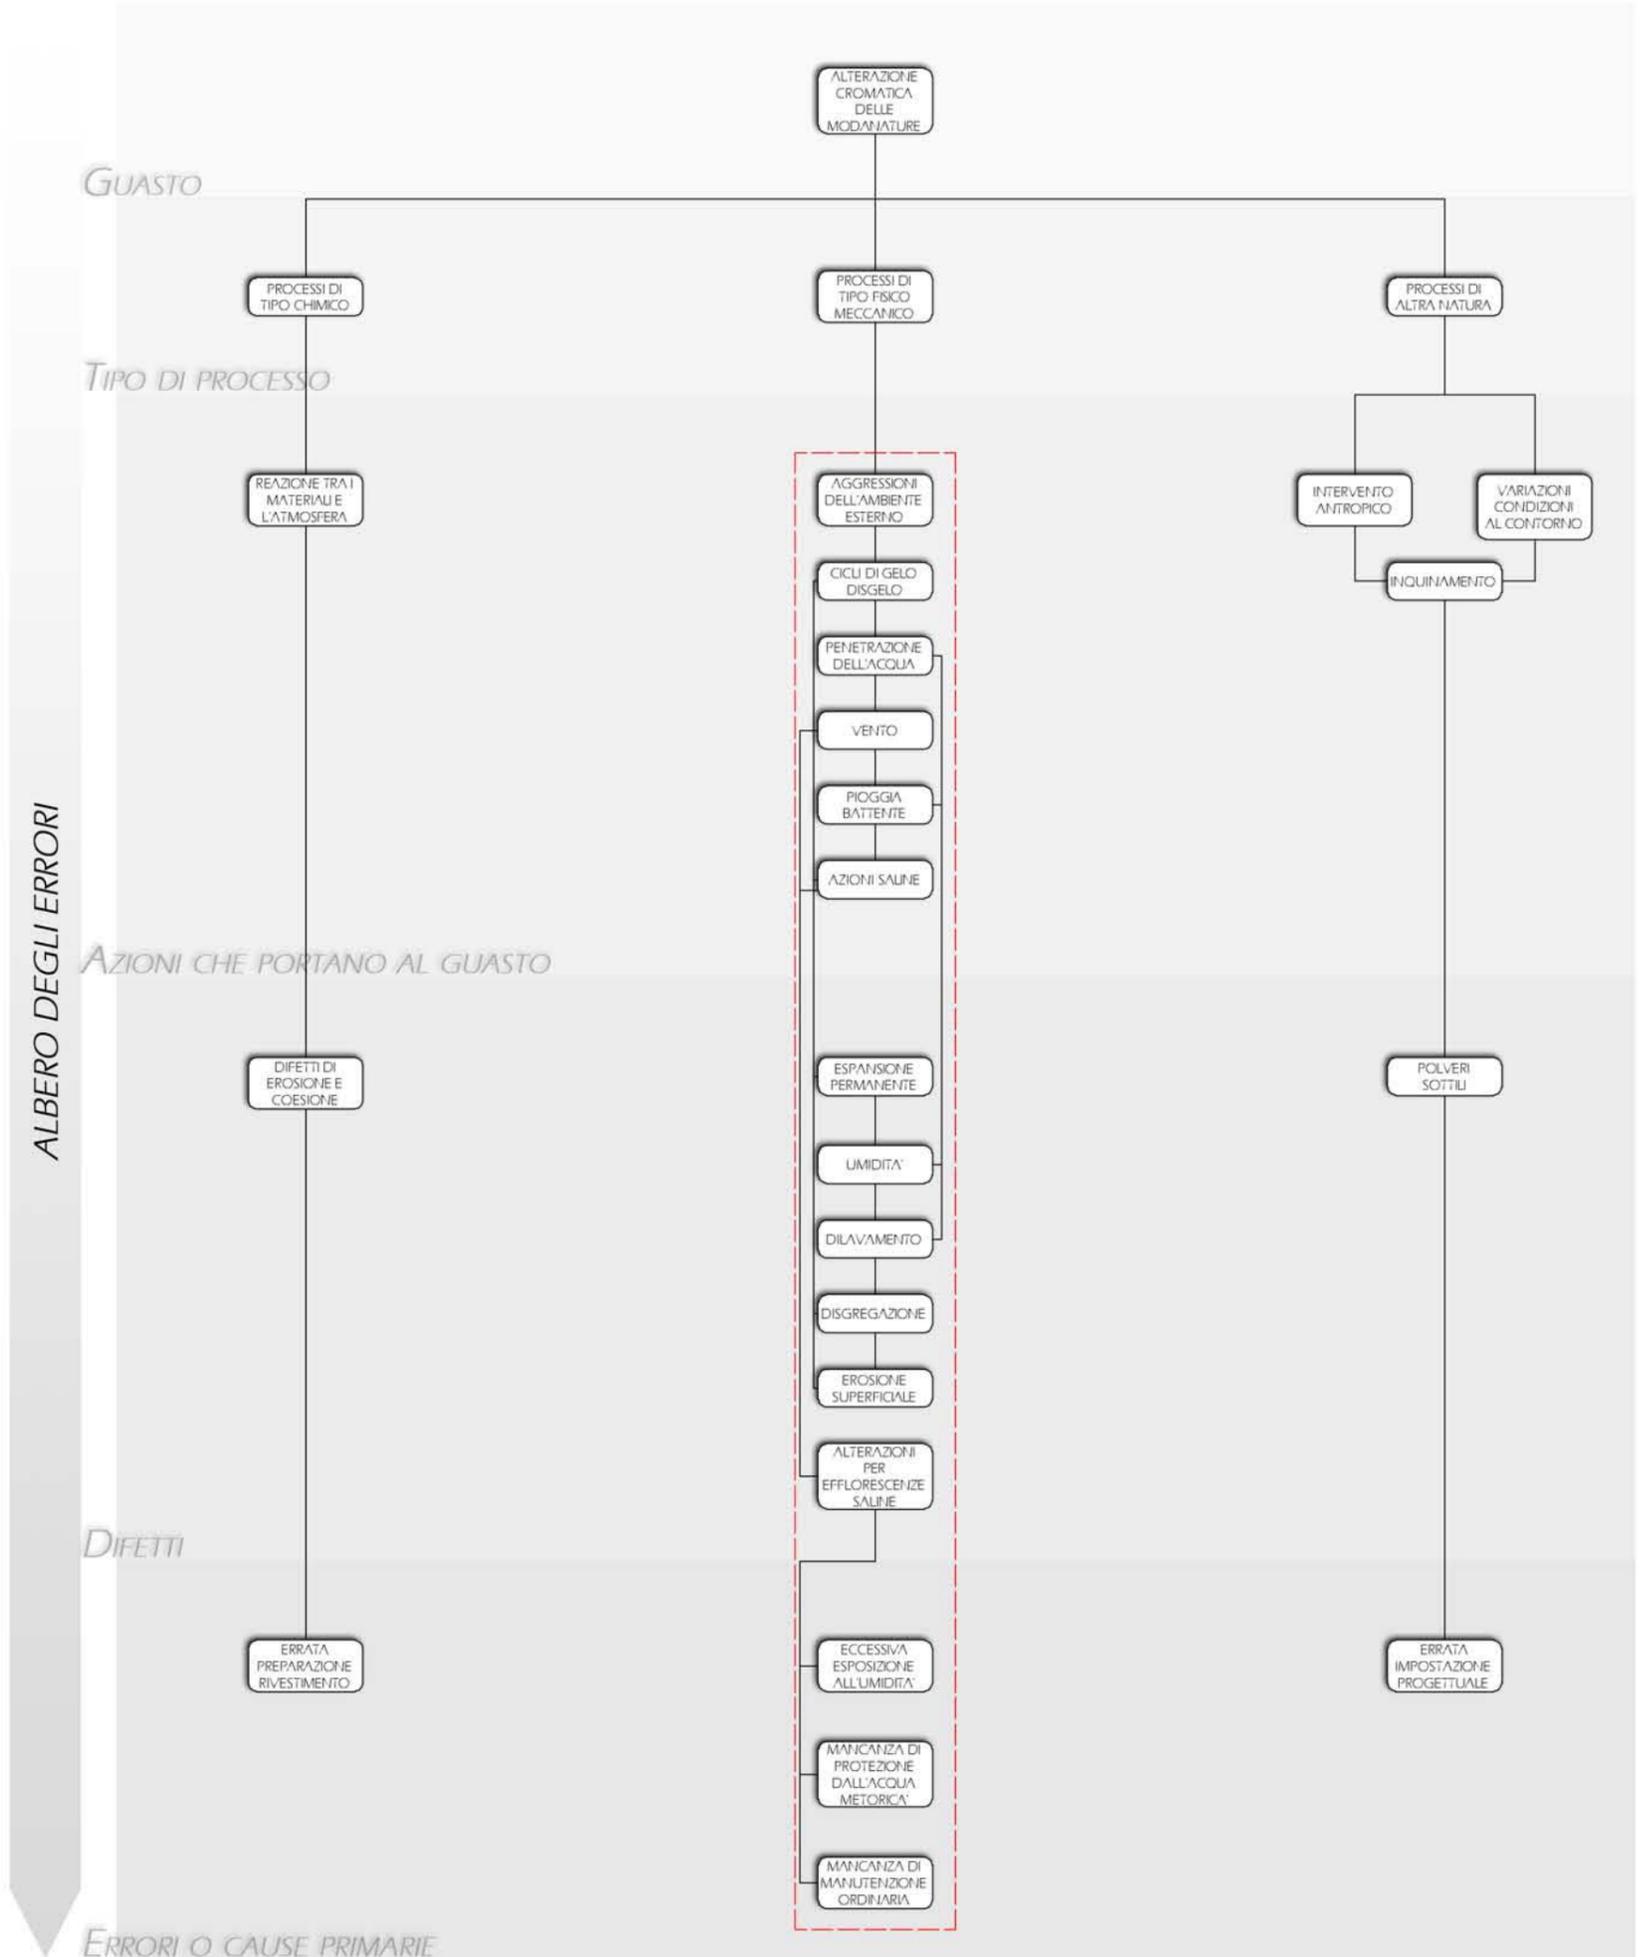
<p>DEFINIZIONE PATOLOGIA (SECONDO "LESSICO NORMAL 1/88")</p> <p>Alterazione che si manifesta attraverso la variazione di uno o più parametri che definiscono il colore: tinta, chiarezza, saturazione. Può manifestarsi con morfologie diverse a seconda delle condizioni e può riferirsi a zone ampie o localizzate.</p>	<p>DESCRIZIONE</p> <p>Tali fenomeni, essendo correlati all'inappropriatezza o mancanza del sistema di scolo, si manifestano come differenze di colorazione presenti sulle modanature, soprattutto al di sotto delle gronde dei tetti e in altre zone in cui l'acqua meteorica si accumula seguendo vie preferenziali (per esempio davanzali o parapetti).</p>
<p>POSSIBILI CAUSE</p> <p>Tale patologia è dovuta in generale all'esposizione agli agenti atmosferici e a fenomeni di umidità.</p>	<p>EFFETTI</p> <p>Il percolamento discendente dell'acqua meteorica favorisce l'insorgere di diverse manifestazioni tra cui le alterazioni cromatiche, ovvero la variazione del colore originale degli elementi di facciate.</p>

<p>STATO DI AVANZAMENTO</p> <p>Il fenomeno risulta in atto.</p>	<p>ANOMALIE CORRELATE</p> <ul style="list-style-type: none"> <li>- Patina biologica (SdC_D04)</li> <li>- Lacuna (SdC_D05)</li> <li>- Efflorescenza (SdC_D06)</li> <li>- Dilavamento (SdC_D07)</li> <li>- Umidità di percolamento (SdC_D08)</li> <li>- Deposito superficiale (SdC_D09)</li> <li>- Esfoliazione (SdC_D11)</li> <li>- Rigonfiamento (SdC_D12)</li> <li>- Erosione pietra artificiale (SdC_D13)</li> <li>- Ruggine (SdC_D15)</li> </ul>

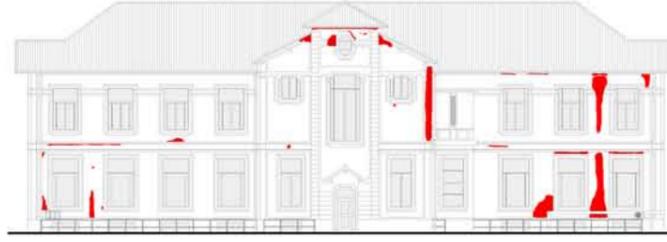
<p>DEFINIZIONE PATOLOGIA (SECONDO "LESSICO NORMAL 1/88")</p> <p>Degradazione che si manifesta con distacco, spesso seguito da caduta, di uno o più strati superficiali subparalleli fra loro (sfoglie).</p>	<p>DESCRIZIONE</p> <p>Le tinteggiature dei fronti, realizzate con tempera da esterni, sono degradate da evidente esfoliazione (distacchi di scaglie) della vernice. Tale fenomeno è dovuto dall'eccessiva esposizione agli agenti atmosferici, nonché da una generale incuria e mancanza di manutenzione ordinaria.</p>
<p>POSSIBILI CAUSE</p> <p>L'esposizione agli agenti atmosferici (quali vento, pioggia, radiazione solare), oltre al naturale invecchiamento, porta al fenomeno dell'esfoliazione. Il processo è inoltre accelerato da una scarsa protezione della tinteggiatura e da una mancanza di manutenzione ordinaria.</p>	<p>EFFETTI</p> <p>L'eccessiva esposizione agli agenti atmosferici, in particolare il percolamento discendente delle acque meteoriche, favorisce l'insorgere di degradi alle tinteggiature, tra cui il principale è l'esfoliazione della vernice. Ulteriori effetti evidenti sono le alterazioni cromatiche o il dilavamento dell'intonaco sottostante. Tali fenomeni sono stati favoriti dalla mancanza di manutenzione ordinaria, che ha permesso un più rapido ammaloramento degli elementi.</p>

<p>STATO DI AVANZAMENTO</p> <p>Il fenomeno risulta in atto.</p>	<p>ANOMALIE CORRELATE</p> <ul style="list-style-type: none"> <li>- Dilavamento (SdC_D07)</li> <li>- Umidità di percolamento (SdC_D08)</li> <li>- Alterazione cromatica (SdC_D10)</li> </ul>

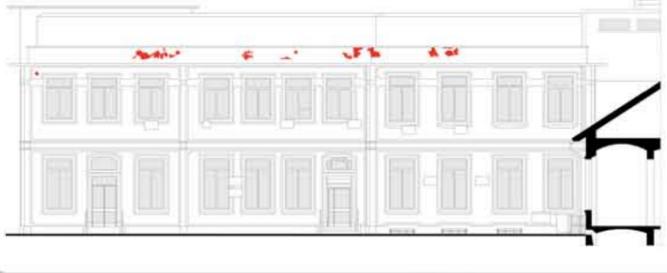
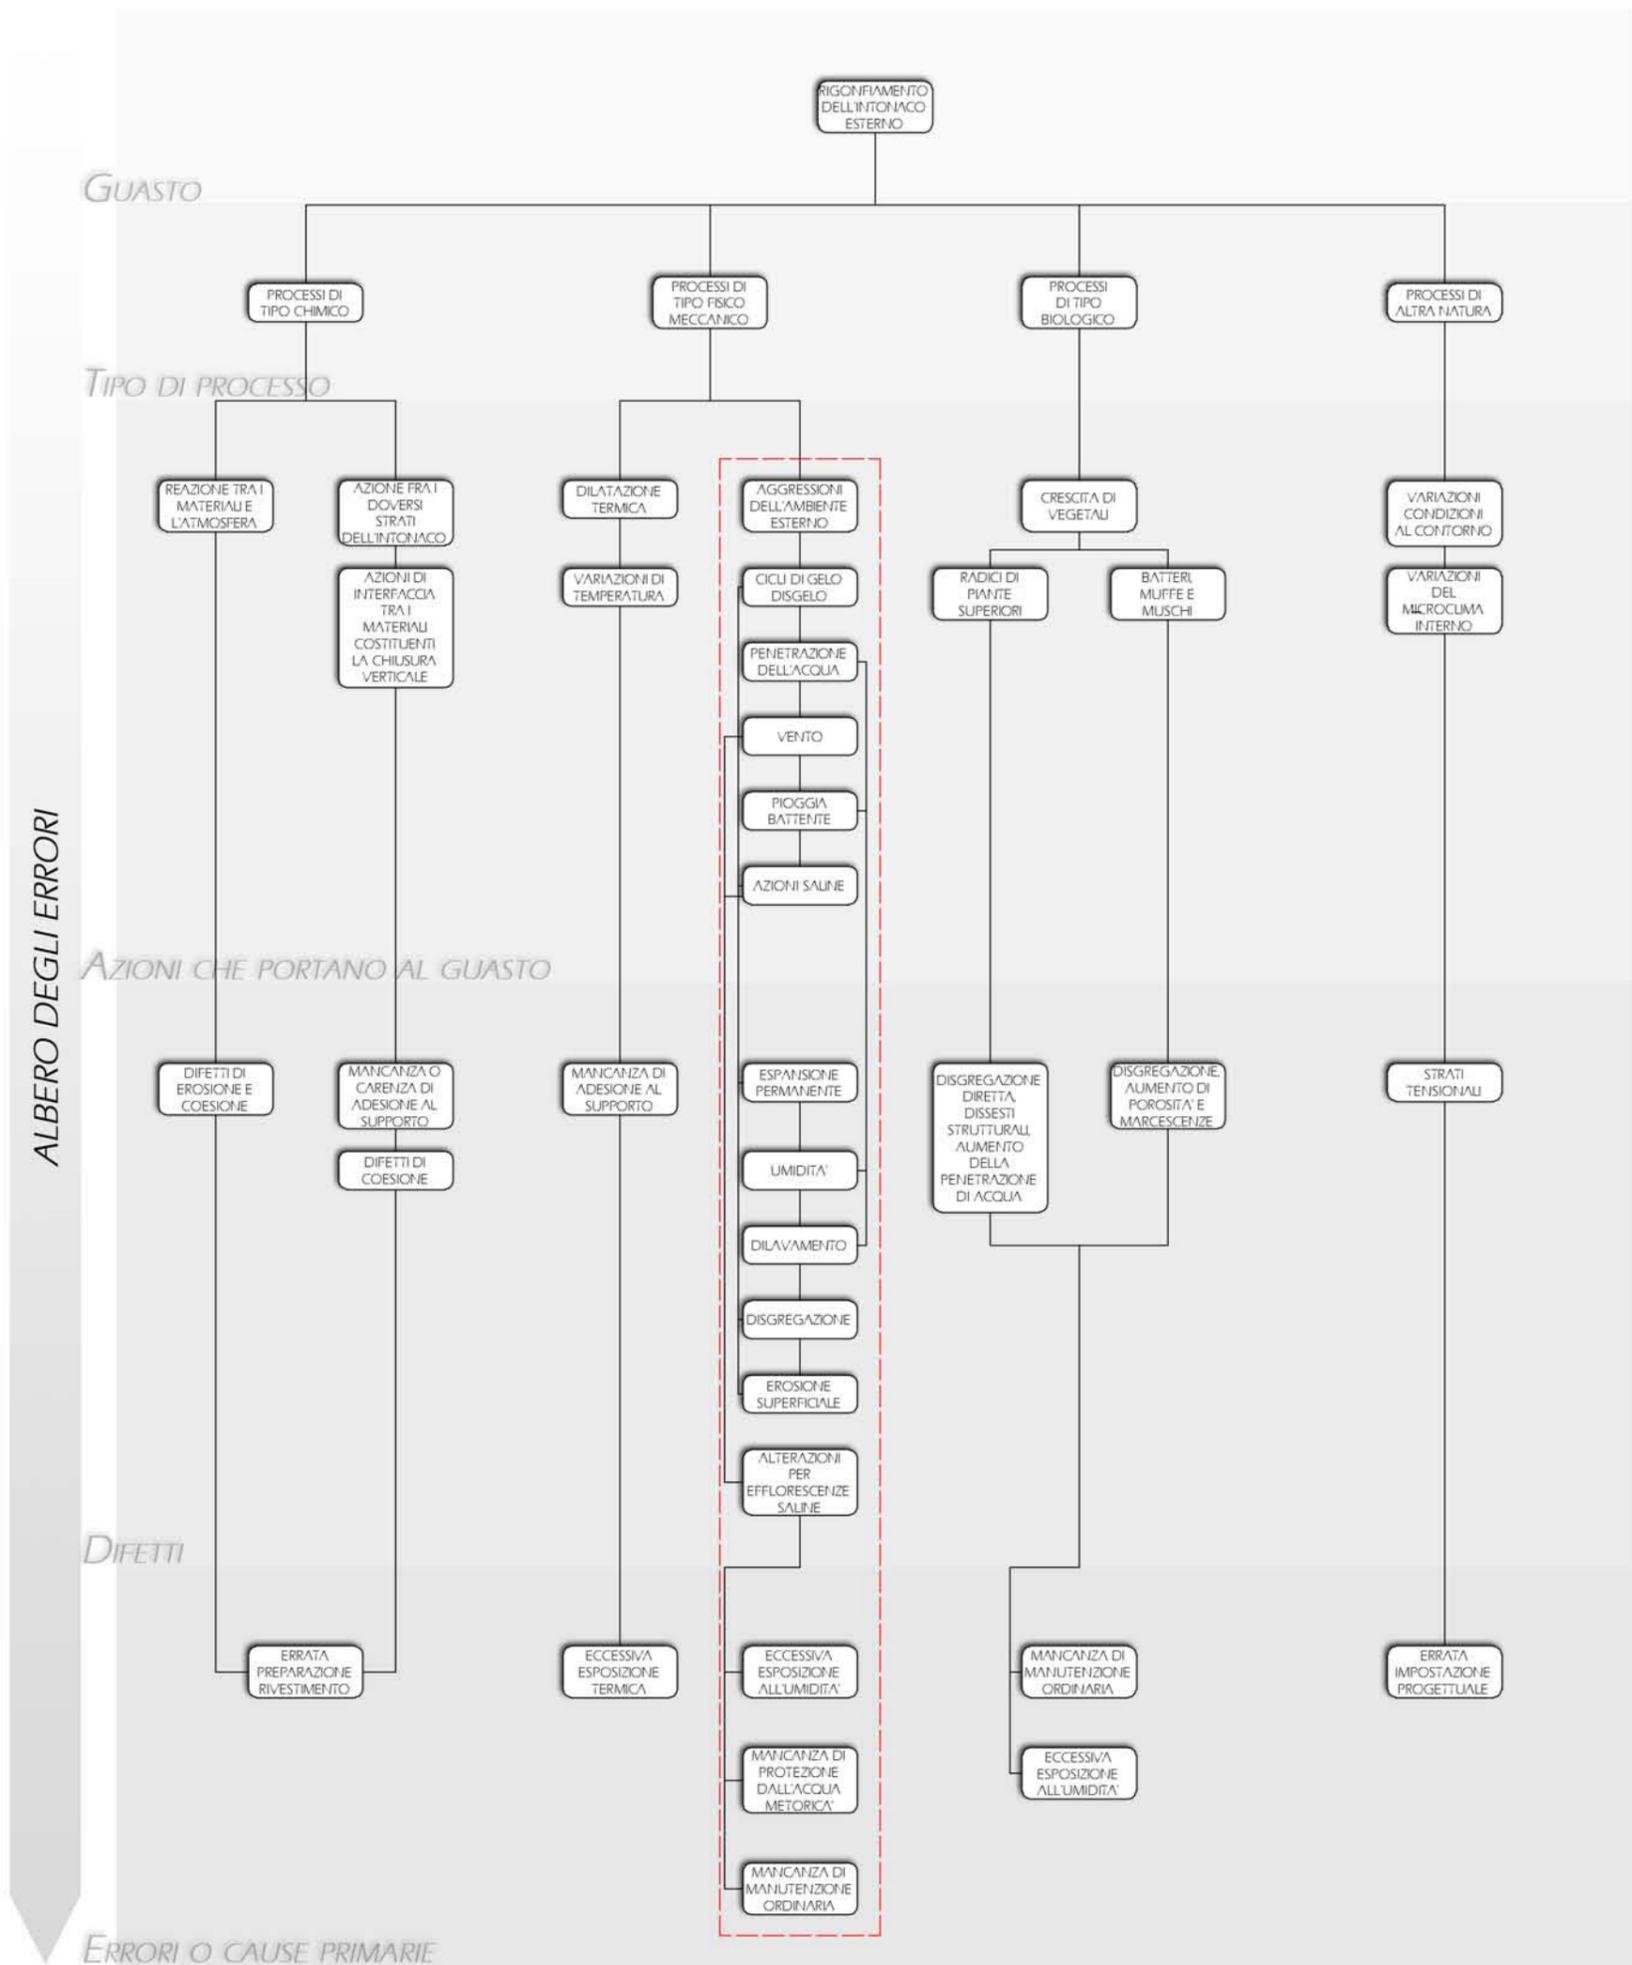
**DEFINIZIONE PATOLOGIA**  
(SECONDO "LESSICO NORMAL 1/88")  
Sollevamento superficiale e localizzato del materiale, che assume forma e consistenza variabili.

**DESCRIZIONE**  
Un'eccessiva umidità all'interno delle facciate, causa una perdita di adesione tra l'intonaco e il supporto murario sottostante, favorendo l'insorgere del rigonfiamento dell'intonaco. Tale degrado ed altri fenomeni (per esempio efflorescenze) possono sommersi e portare ad un definitivo ammaloramento delle facciate.

**POSSIBILI CAUSE**  
Tale fenomeno è dovuto alla presenza di acqua, a causa dell'umidità, ed eventuali sali solubili nella muratura.

**EFFETTI**  
Nelle porzioni di intonaco maggiormente esposte agli agenti atmosferici, la presenza di acqua provoca una perdita di adesione tra lo stesso e il supporto murario, dovuta ad una diminuzione della coesione tra i differenti componenti strutturali dell'intonaco con aumento della porosità e alterazione delle caratteristiche meccaniche originarie. Il rigonfiamento, se non opportunamente sanato, è solitamente seguito da un distacco completo.

- Vegetazione infestante (SdC\_D03)
- Patina biologica (SdC\_D04)
- Lacuna (SdC\_D05)
- Efflorescenza (SdC\_D06)
- Dilavamento (SdC\_D07)
- Umidità di percolamento (SdC\_D08)
- Alterazione cromatica (SdC\_D10)

- Prima di intervenire sulle cause che hanno portato al degrado, si procede con il miglioramento del sistema di allontanamento delle acque meteoriche.
- Rimozione dell'intonaco decorso con l'utilizzo di spazzole morbide e attrezzi meccanici.

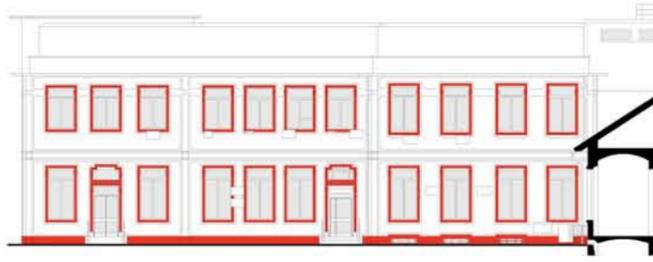
<p>DEFINIZIONE PATOLOGIA (SECONDO "LESSICO NORMAL 1/88")</p> <p>Asportazione di materiale dalla superficie dovuta a processi di natura diversa. Quando sono note le cause di degrado, possono essere usati anche termini come <i>erosione per abrasione</i> o <i>erosione per corrosione</i> (cause meccaniche), <i>erosione per corrosione</i> (cause chimiche o biologiche), <i>corrosione per usura</i> (cause antropiche).</p>	<p>DESCRIZIONE</p> <p>La pietra artificiale (impasto di stucco e aggregati di varia dimensione) è un materiale friabile e facilmente soggetto ad erosione, nel quale l'acqua può facilmente filtrare e deteriorarne la superficie. La mutua azione degli agenti atmosferici (vento, piogge acide o cicli di gelo - disgelo) porta alla disgregazione del conglomerato.</p>
<p>POSSIBILI CAUSE</p> <p>Tale patologia è dovuta all'esposizione agli agenti atmosferici (ristagno delle acque meteoriche sulla superficie scabra del materiale), la cui penetrazione può esser facilitata da un'errata preparazione dell'impasto, e all'invecchiamento naturale dell'elemento stesso. Il fenomeno di degrado può esser accelerato ed enfatizzato da una mancanza di manutenzione ordinaria, a cui si aggiungono eventuali usi impropri e/o atti vandalici.</p>	<p>EFFETTI</p> <p>L'incoerenza dei componenti della pietra artificiale permette all'acqua di infiltrarsi all'interno dell'impasto di stucco e aggregati. La presenza di acqua può portare a cicli gelo - disgelo che, uniti ad altre azioni degli agenti atmosferici, causa l'erosione superficiale della pietra artificiale, compromettendone le proprietà fisiche e meccaniche. Tale fenomeno, con il tempo, può portare alla creazione di piani di scorrimento fra gli strati superficiali e quelli più interni, fino a giungere all'esfoliazione di alcune parti.</p>

<p>STATO DI AVANZAMENTO</p> <p>Il fenomeno risulta in atto.</p>	<p>ANOMALIE CORRELATE</p> <ul style="list-style-type: none"> <li>- Vegetazione infestante (SdC_D03)</li> <li>- Efflorescenza (SdC_D06)</li> <li>- Dilavamento (SdC_D07)</li> <li>- Umidità di percolamento (SdC_D08)</li> </ul>

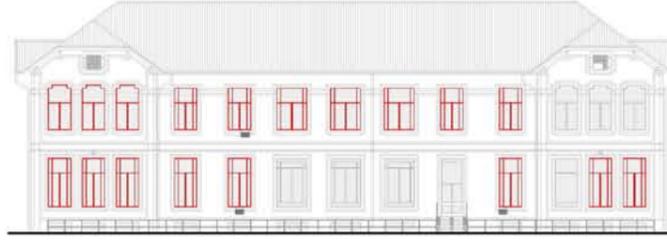
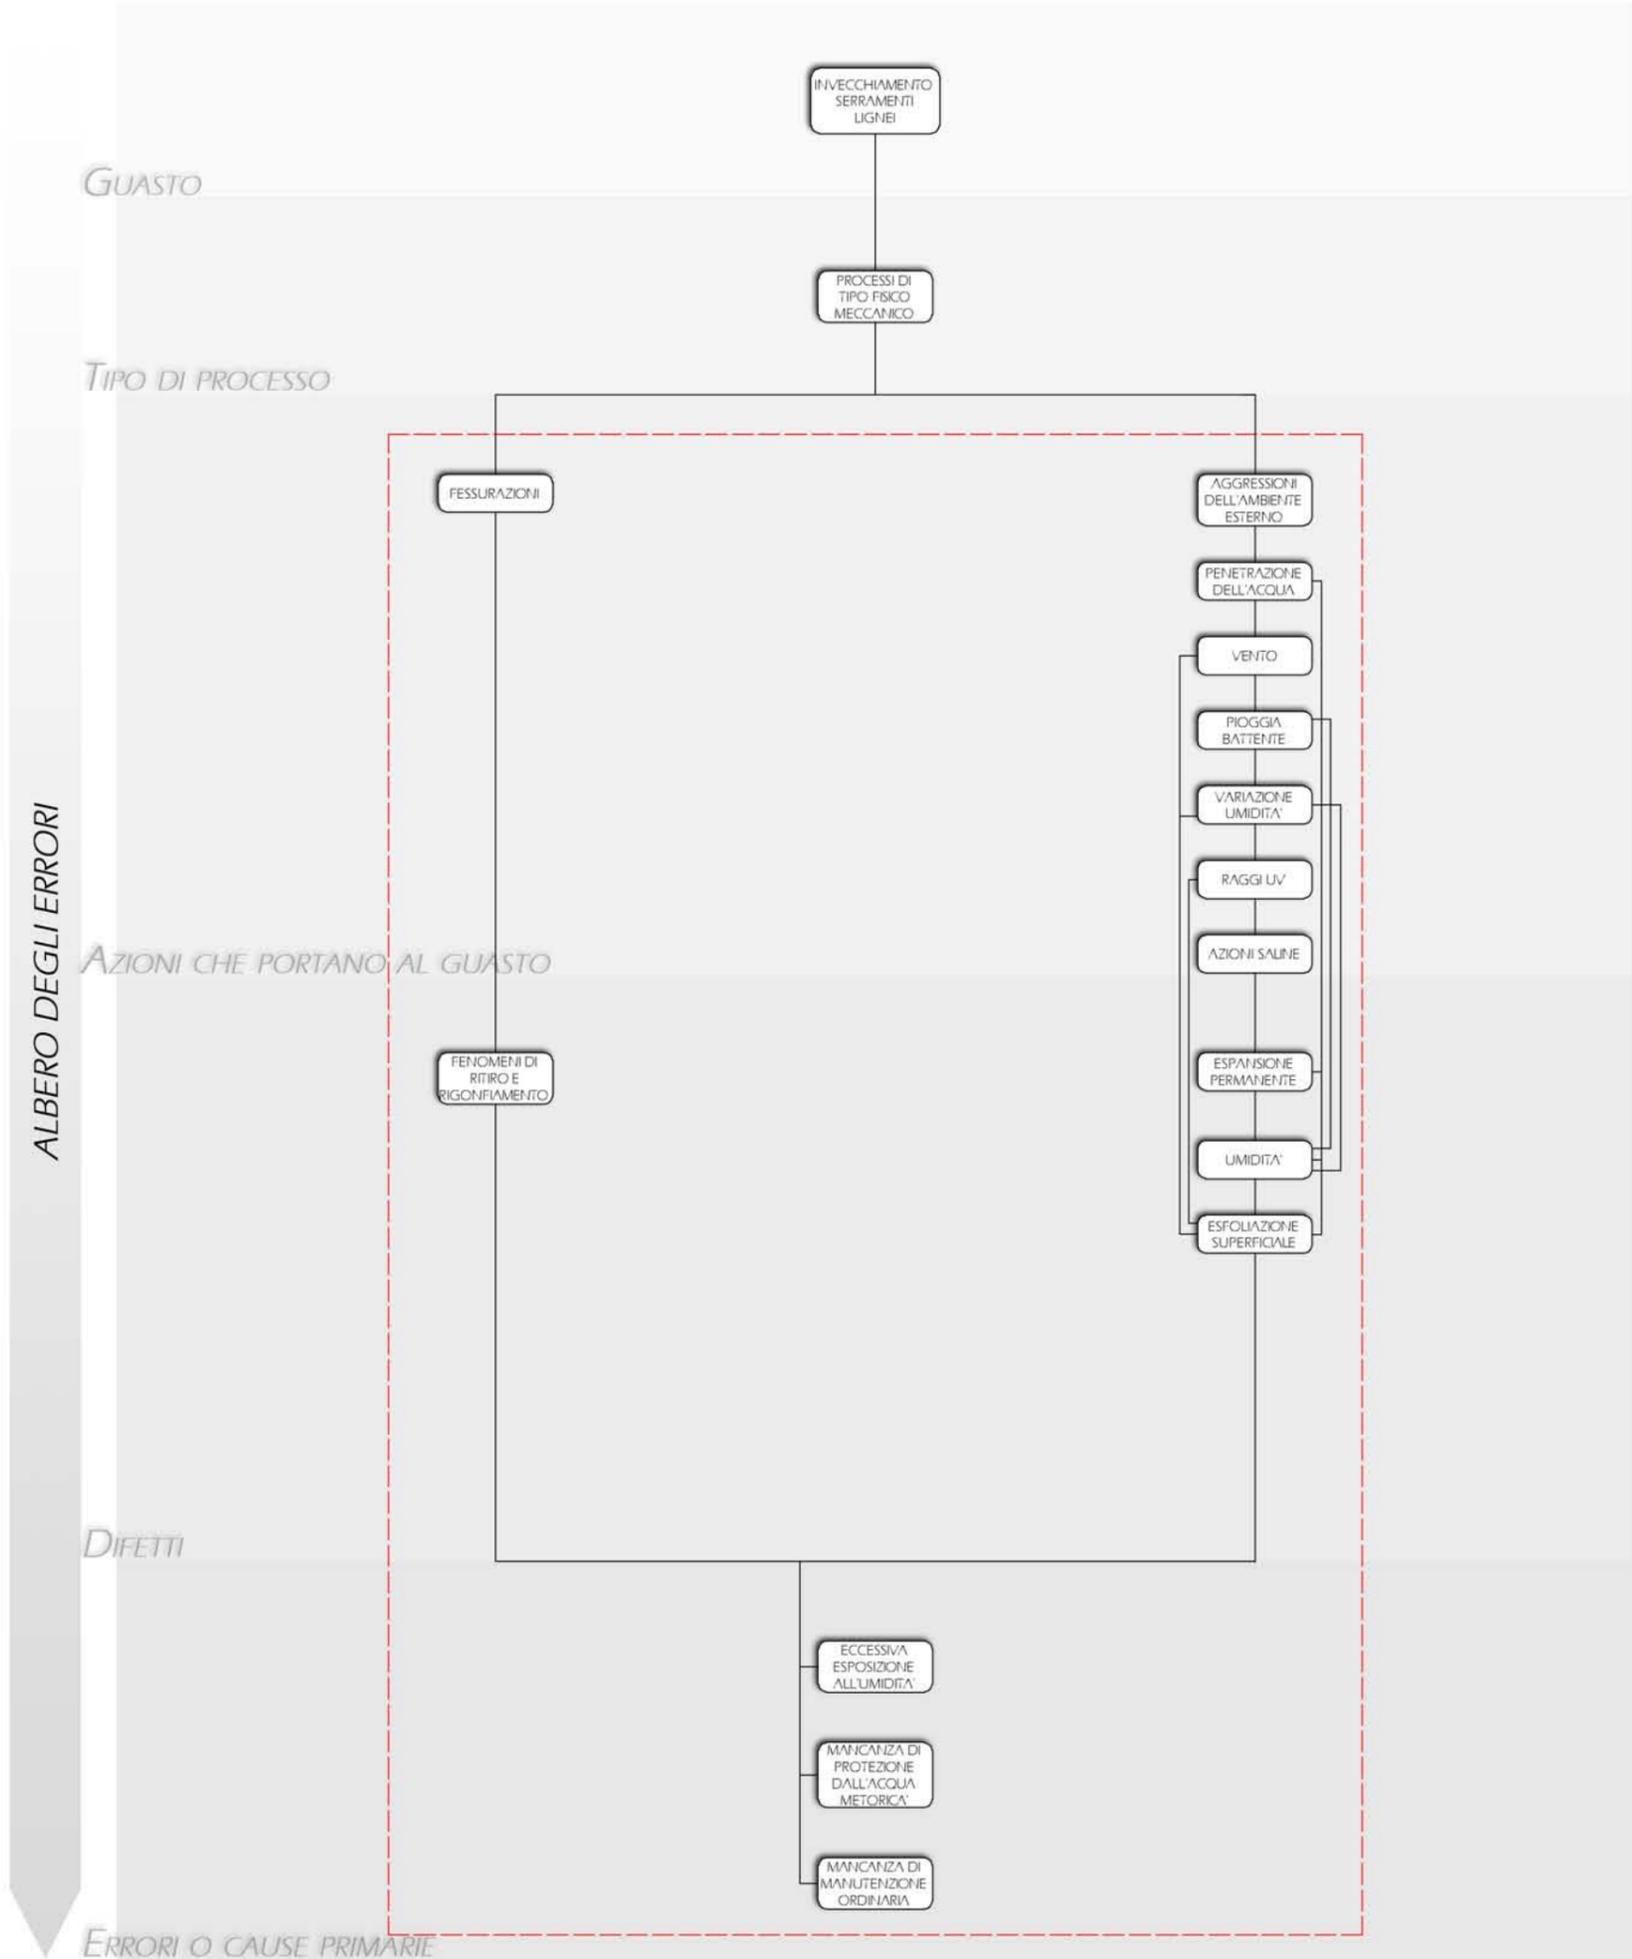
<p>DEFINIZIONE PATOLOGIA</p> <p>Modificazione del legno, di diversa origine, che in qualsiasi modo ne peggiora le caratteristiche (in particolare, ma non esclusivamente, quelle meccaniche). In generale può essere causato da agenti chimici, fisici, meccanici, biotici e/o loro combinazioni.</p>	<p>DESCRIZIONE</p> <p>Il guasto considerato si manifesta sui serramenti in legno presenti negli edifici. Data la mancanza di manutenzione di tali elementi e il continuo processo di bagnatura - asciugatura del legno, è facilitata la diffusione di organismi xilofagi, che aggrediscono il legno e ne riducono la resistenza meccanica. La presenza di acqua nelle cavità del legno porta alla marcescenza, accelerando il processo di degrado.</p>
<p>POSSIBILI CAUSE</p> <p>Il degradamento del legno è dovuto ad una mancanza di manutenzione ordinaria aggiunta all'esposizione agli agenti atmosferici quali acqua, vento, sole e umidità.</p>	<p>EFFETTI</p> <p>A causa di questa patologia gli elementi lignei sono soggetti a una perdita di resistenza meccanica e ad un degrado estetico (distacco della vernice e possibile variazione cromatica).</p>

<p>STATO DI AVANZAMENTO</p> <p>Il fenomeno risulta in atto.</p>	<p>ANOMALIE CORRELATE</p> <ul style="list-style-type: none"> <li>- Umidità di percolamento (SdC_D08)</li> </ul>

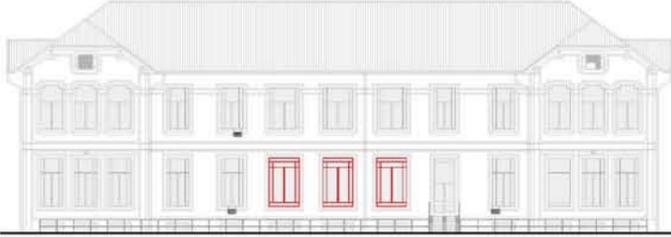
<p>DEFINIZIONE PATOLOGIA (SECONDO "LESSICO NORMAL 1/88")</p> <p>La definizione di ruggine, nel Lessico Normal 1/88, è data attraverso la denominazione di "macchia", ovvero: alterazione che si manifesta con pigmentazione accidentale e localizzata della superficie; è correlata alla presenza di materiale estraneo al substrato (ruggine, sali di rame, sostanza organiche, vernici).</p> <p>Nel caso in oggetto, il fenomeno della ruggine si manifesta sulla maggioranza degli elementi metallici.</p>	<p>DESCRIZIONE</p> <p>Con l'imbibizione delle superfici metalliche prive di protezione ha inizio il processo di ossidazione dello strato superficiale del materiale. L'avanzamento di tale processo prosegue attorno alle porzioni già ossidate portando, con il tempo, anche al distacco delle parti completamente ossidate. Vengono così messe in luce nuove porzioni sane, su cui comincia nuovamente l'intero processo corrosivo.</p>

<p>POSSIBILI CAUSE</p> <p>Il degrado degli elementi metallici è dovuto all'attacco degli agenti atmosferici (presenza di umidità sulle superfici, percolamento da acque meteoriche); l'esposizione a tali agenti abbinata a una mancanza o perdita dello strato protettivo, innesta un processo chimico che porta alla formazione di ruggine e altri prodotti di corrosione.</p>	<p>EFFETTI</p> <p>A causa di questa anomalia, le parti di metallo ossidate (arrugginite) perdono le loro caratteristiche meccaniche (assottigliamento della sezione con conseguente perdita di resistenza) ed estetiche.</p>
<p>STATO DI AVANZAMENTO</p> <p>Il fenomeno risulta in atto.</p>	<p>ANOMALIE CORRELATE</p> <ul style="list-style-type: none"> <li>- Umidità di percolamento (SdC_D08)</li> </ul>

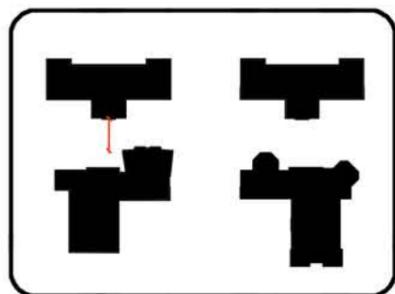
Distanza spesso ridotta tra gli edifici

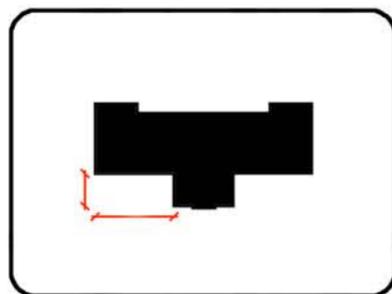
Vincoli dimensionali imposti dalla geometria degli edifici esistenti

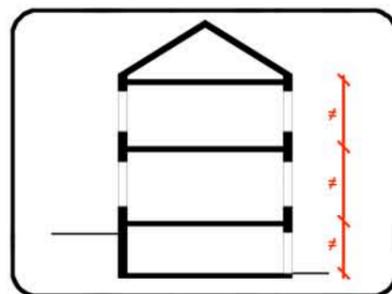
Vincoli in alzata dettati dalle altezze degli edifici esistenti
