OSPEDALE AGOSTINO BASSI – VOLUME II
PATOLOGIE DI DEGRADO E INTERVENTI DI
RIPARAZIONE E RIUSO DEGLI EDIFICI

POLITECNICO DI MILANO
FACOLTÀ DI ARCHITETTURA CIVILE
LAUREA MAGISTRALE

LABORATORIO DI RESTAURO
Proff. M. Boriani, S. Bortolotto, L. Toniolo

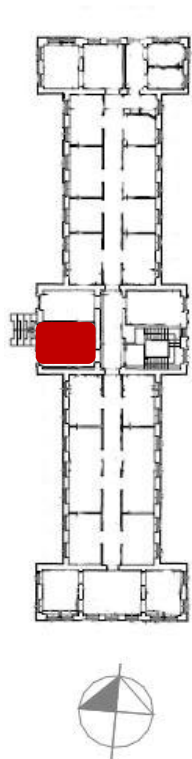
Ingresso	Materiali	Degradi
<i>Pavimenti</i>	Pavimenti in lastre di pietra naturale (beola)	<ul style="list-style-type: none"> • Deposito superficiale di polvere e rifiuti • Fessurazione • Scagliatura
<i>Pareti</i>	Rivestimento in piastrelle di ceramica (parte inferiore)	<ul style="list-style-type: none"> • Deposito superficiale di polvere e sporcizia • Alcuni elementi presentano fessurazioni • Alcuni elementi presentano un distacco importante • Mancanza o distruzione di elementi in alcune aree delle pareti
	Intonaco in malta di calce mista, metà comune e metà idraulica di Palazzolo (parte superiore)	<ul style="list-style-type: none"> • Casi gravi e diffusi di distacco • Lacune ampie concentrate specialmente attorno alle aperture dei serramenti • Degrado causato da umidità atmosferica e numerosi rappezzi di intonaco
<i>Soffitto</i>	Soffitto intonacato in malta di calce	<ul style="list-style-type: none"> • Qualche caso di distacco

<i>Serramenti</i>	Serramenti esterni in ferro con specchiatura a vetro (una porta e una finestra di	<ul style="list-style-type: none"> • Ossidazione del metallo • Corrosione atmosferica

egual dimensioni e aspetto)	concentrata agli innesti della muratura <ul style="list-style-type: none">• Mancanza di pannelli di vetro• Degrado causato da agenti meteorologici e mancanza di manutenzione• Luce della finestra inaccessibile poichè murata
<i>Altro</i>	Servizi Igienici	<ul style="list-style-type: none">• Pessime condizioni igieniche

Pulitura meccanica per mezzo di spazzole o scopinetti e getto d'acqua nebulizzata per eliminare i depositi superficiali laddove la pavimentazione si presenti idonea al riutilizzo. In caso di condizioni gravi, rimuovere e sostituire. Sigillatura delle fessurazioni con apposite resine.

Rimozione delle piastrelle e pulitura generale mediante metodo meccanico di spazzolatura e getto d'aria compressa. Per la porzione intonacata si consiglia lo stesso metodo di pulitura meccanica, seguita dalla rimozione, per mezzo di scalpelli, dei numerosi rappezzi da sostituire con nuova malta di calce idraulica compatibile con quella originale.

Per il consolidamento delle parti distaccate si consigliano iniezioni di prodotti adeguati e se possibile, l'applicazione di un idrorepellente seguito più avanti da una pigmentazione a seconda delle richieste di progetto.

A seguito di una pulitura superficiale meccanica si consiglia il consolidamento attraverso perforazioni controllate (le cui polveri e detriti andranno poi rimossi) per facilitare le iniezioni di prodotti specifici per riattaccare le porzioni distaccate dal supporto. Per fissare l'intonaco, si prevede l'uso di una malta fluida con resina acrilica. La pigmentazione sarà applicata come richiesta dal progetto.

Pulitura meccanica mediante spazzole dure di ferro e scartavetrimento. Procedere con sabbiatura se necessario. Sgrassare e riverniciare gli elementi in ferro e inserire nuove specchiature di vetro. Rimozione dei mattoni utilizzati per murare la finestra e inserimento di una nuova specchiatura.

Rimozione totale e reindirizzamento delle tubature secondo le necessità del nuovo programma di riutilizzo.

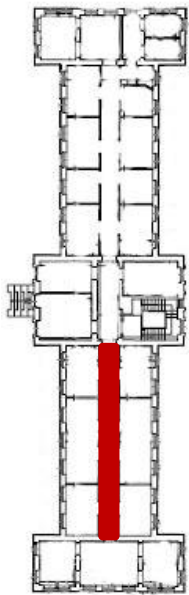
Corridoio Sud	<i>Materiali</i>	<i>Degradi</i>
<i>Pavimenti</i>	Pavimenti in lastre di pietra naturale (beola)	<ul style="list-style-type: none"> • Deposito superficiale di polvere e rifiuti • Fessurazione • Scagliatura
<i>Pareti</i>	Rivestimento in piastrelle di ceramica (parte inferiore)	<ul style="list-style-type: none"> • Deposito superficiale di polvere e sporcizia • Alcuni elementi presentano fessurazioni • Alcuni elementi presentano un distacco importante • Fessure circolari in alcuni elementi suggeriscono la rimozione di prese elettriche e/o impianti idraulici e tubature
	Intonaco in malta di calce mista, metà comune e metà idraulica di Palazzolo (parte superiore)	<ul style="list-style-type: none"> • Casi gravi e diffusi di distacco • Lacune molto ampie • Macchie d'umidità diffuse • Macchie indicanti il substrato dell'intonaco • Degrado causato da umidità atmosferica
<i>Soffitto</i>	Soffitto intonacato in malta di calce	<ul style="list-style-type: none"> • Gravi casi di distacco • Intonaco quasi del tutto mancante per scarsa manutenzione

<i>Serramenti</i>	Serramenti in legno di abete con specchiatura a vetro	<ul style="list-style-type: none"> • Mancanza di ante • Infissi deformati • Distacco di vernice • Degrado causato da umidità e mancanza di

manutenzione
<i>Altro</i>	n/a	n/a

Pulitura meccanica per mezzo di spazzole o scopinetti e getto d'acqua nebulizzata per eliminare i depositi superficiali laddove la pavimentazione si presenti idonea al riutilizzo. In caso di condizioni gravi, rimuovere e sostituire. Sigilittura delle fessurazioni con apposite resine.

Rimozione delle piastrelle e pulitura generale mediante metodo meccanico di spazzolatura e getto d'aria compressa e sostanze biocide nelle aree più umide. Per la porzione intonacata si consiglia lo stesso metodo di pulitura meccanica. I fori circolari riconducenti a vecchie tubature o impianti elettrici vanno ispezionati per valutarne il possibile riutilizzo oppure la chiusura completa con malta di calce idraulica compatibile con quella originale. Per il consolidamento delle parti distaccate si consigliano iniezioni di prodotti adeguati e se possibile, l'applicazione di un idrorepellente seguito più avanti da una pigmentazione a seconda delle richieste di progetto.

A seguito di una pulitura superficiale meccanica si consiglia il consolidamento attraverso perforazioni controllate (le cui polveri e detriti andranno poi rimossi) per facilitare le iniezioni di prodotti specifici per riattaccare le porzioni distaccate dal supporto. Si consiglia la completa rimozione dello strato superficiale di intonaco e la sua riapplicazione totale, seguendo la pigmentazione consigliata dal progetto.

Rimozione e sostituzione. A seguito della rimozione si consiglia la pulitura meccanica delle pareti dove precedentemente erano posizionati gli infissi per preparare le zone all'inserimento di nuovi serramenti.

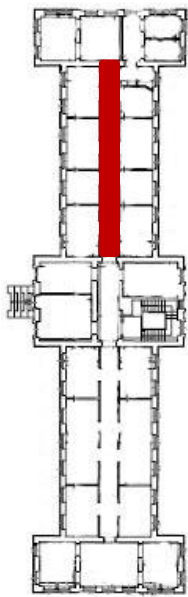
Corridoio Nord	<i>Materiali</i>	<i>Degradi</i>
<i>Pavimenti</i>	Pavimenti in lastre di pietra naturale (beola)	<ul style="list-style-type: none">• Deposito superficiale di polvere e rifiuti• Fessurazione• Scagliatura
<i>Pareti</i>	Rivestimento in piastrelle di ceramica (parte inferiore)	<ul style="list-style-type: none">• Deposito superficiale di polvere e sporcizia• Alcuni elementi presentano fessurazioni• Alcuni elementi presentano un distacco importante• Lacune mostrano la muratura sottostante• Fessure circolari in alcuni elementi suggeriscono la rimozione di prese elettriche e/o impianti idraulici e tubature• Quadro elettrico scoperto e visibile, non funzionante
	Intonaco in malta di calce mista, metà comune e metà idraulica di Palazzolo (parte superiore)	<ul style="list-style-type: none">• Casi gravi e diffusi di distacco• Lacune molto ampie• Macchie d'umidità diffuse• Macchie indicanti il substrato dell'intonaco• Degrado causato da umidità atmosferica

<i>Soffitto</i>	Soffitto intonacato in malta di calce	<ul style="list-style-type: none">• Gravi casi di distacco• Intonaco quasi del tutto mancante per scarsa manutenzione

<i>Serramenti</i>	Serramenti in legno di abete con specchiatura a vetro	<ul style="list-style-type: none">• Mancanza di ante• Infissi deformati• Distacco di vernice• Degrado causato da umidità e mancanza di manutenzione
<i>Altro</i>	n/a	n/a

Pulitura meccanica per mezzo di spazzole o scopinetti e getto d'acqua nebulizzata per eliminare i depositi superficiali laddove la pavimentazione si presenti idonea al riutilizzo. In caso di condizioni gravi, rimuovere e sostituire. Sigillatura delle fessurazioni con apposite resine.

Rimozione delle piastrelle e pulitura generale mediante metodo meccanico di spazzolatura e getto d'aria compressa e sostanze biocide nelle aree più umide. Per la porzione intonacata si consiglia lo stesso metodo di pulitura meccanica. I fori circolari riconducibili a vecchie tubature o impianti elettrici vanno ispezionati per valutarne il possibile riutilizzo oppure la chiusura completa con malta di calce idraulica compatibile con quella originale. Il quadro elettrico va ispezionato per la completa sostituzione e la creazione di un impianto nuovo funzionante e adatto al nuovo uso dell'ex-Ospedale.

Per il consolidamento delle parti distaccate si consigliano iniezioni di prodotti adeguati e se possibile, l'applicazione di un idrorepellente seguito più avanti da una pigmentazione a seconda delle richieste di progetto.

A seguito di una pulitura superficiale meccanica si consiglia il consolidamento attraverso perforazioni controllate (le cui polveri e detriti andranno poi rimossi) per facilitare le iniezioni di prodotti specifici per riattaccare le porzioni distaccate dal supporto. Si consiglia la completa rimozione dello strato superficiale di intonaco e la sua riapplicazione totale, seguendo la pigmentazione consigliata dal progetto.

Rimozione e sostituzione. A seguito della rimozione si consiglia la pulitura meccanica delle pareti dove precedentemente erano posizionati gli infissi per preparare le zone all'inserimento di nuovi serramenti.

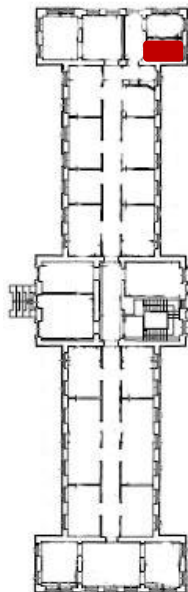
Stanza (uso sconosciuto)	Materiali	Degradi
<i>Pavimenti</i>	Pavimenti in lastre di pietra naturale (beola)	<ul style="list-style-type: none">• Deposito superficiale di polvere e rifiuti• Fessurazione• Scagliatura
<i>Pareti</i>	Intonaco in malta di calce mista, metà comune e metà idraulica di Palazzolo	<ul style="list-style-type: none">• Casi gravi e diffusi di distacco• Lacune molto ampie comprendenti quasi l'intera superficie delle pareti, alcune mostranti la muratura sottostante• Macchie d'umidità diffuse• Macchie indicanti il substrato dell'intonaco• Degrado causato da umidità atmosferica• Fessurazione• Presenza di patina biologica
<i>Soffitto</i>	Soffitto intonacato in malta di calce	<ul style="list-style-type: none">• Gravi casi di distacco• Intonaco quasi del tutto mancante per scarsa manutenzione• Fessurazione diffusa• Lacune, alcune mostranti struttura sottostante• Presenza di patina biologica

<i>Serramenti</i>	Serramenti interni in legno di abete con specchiatura a vetro	<ul style="list-style-type: none">• Mancanza di ante• Infissi deformati• Distacco di vernice• Degrado causato da umidità e mancanza di manutenzione• Elementi danneggiati

probabilmente per la forzata rimozione delle ante
	Serramenti esterni in ferro con specchiatura a vetro	<ul style="list-style-type: none">• Ossidazione• Corrosione atmosferica concentrata agli innesti della muratura• Mancanza di pannelli di vetro• Degrado causato da agenti meteorologici e mancanza di manutenzione• Luce della finestra inaccessibile poichè murata
Altro	n/a	n/a

Pulitura meccanica per mezzo di spazzole o scopinetti e getto d'acqua nebulizzata per eliminare i depositi superficiali laddove la pavimentazione si presenti idonea al riutilizzo. In caso di condizioni gravi, rimuovere e sostituire. Sigillatura delle fessurazioni con apposite resine.

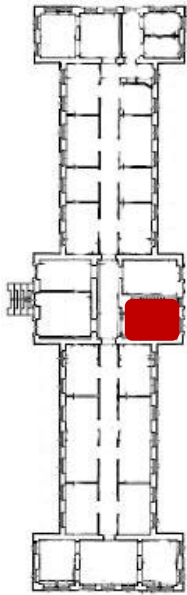
Atrio delle scale	Materiali	Degradi
<i>Pavimenti</i>	Pavimenti e gradini in lastre di pietra naturale (beola)	<ul style="list-style-type: none">• Deposito superficiale di polvere e rifiuti• Fessurazione• Scagliatura
<i>Pareti</i>	Pareti in mattoni pieni rivestite con intonaco in malta di calce mista, metà comune e metà idraulica di Palazzolo	<ul style="list-style-type: none">• Casi gravi e diffusi di distacco• Lacune molto ampie comprendenti quasi l'intera superficie delle pareti, alcune mostranti la muratura sottostante• Macchie d'umidità diffuse• Degrado causato da umidità atmosferica• Fessurazione• Presenza di patina biologica• Incrostazione causante una superficie irregolare con alterazioni cromatiche
<i>Soffitto</i>	Soffitto intonacato in malta di calce	<ul style="list-style-type: none">• Gravi casi di distacco• Intonaco quasi del tutto mancante per scarsa manutenzione• Lacune, alcune mostranti struttura sottostante• Presenza di patina biologica

<i>Altro</i>	Parapetto in ferro	<ul style="list-style-type: none">• Corrosione provocata da umidità e mancanza di manutenzione• Distacco dello strato di verniciatura

Pulitura meccanica per mezzo di spazzole o scopinetti e getto d'acqua nebulizzata per eliminare i depositi superficiali laddove la pavimentazione si presenti idonea al riutilizzo. In caso di condizioni gravi, rimuovere e sostituire. Sigillatura delle fessurazioni con apposite resine.

Rimozione di materiale incoerente tra le fessure e a seguire pulitura della superficie per mezzo di spazzole morbide e materiale biocida nelle zone più umide. Rimozione di incrostazioni con sabbatura. A seguito si consiglia del getto d'acqua nebulizzata per eliminare i prodotti chimici utilizzati nella rimozione di patina biologica e l'applicazione di un prodotto idrorepellente. Consolidamento con sigillatura a base di resine. Prima della sigillatura si consiglia di passare dello stucco a base di legante idraulico sulle lacune presenti nella muratura. La finitura delle pareti seguirà le indicazioni di progetto.
