RILIEVO DEI MATERIALI COSTITUENTI IL SITO ARCHEOLOGICO E DELLE PRINCIPALI FORME DI DEGRADO PRESENTI (COLONIZZAZIONE BIOLOGICA, EROSIONE, DISGREGAZIONE, FRATTURAZIONE)

RILIEVO MATERICO E PATOLOGICO

PROSPETTI NORD-EST-OVEST-SUD SCALA 1:100

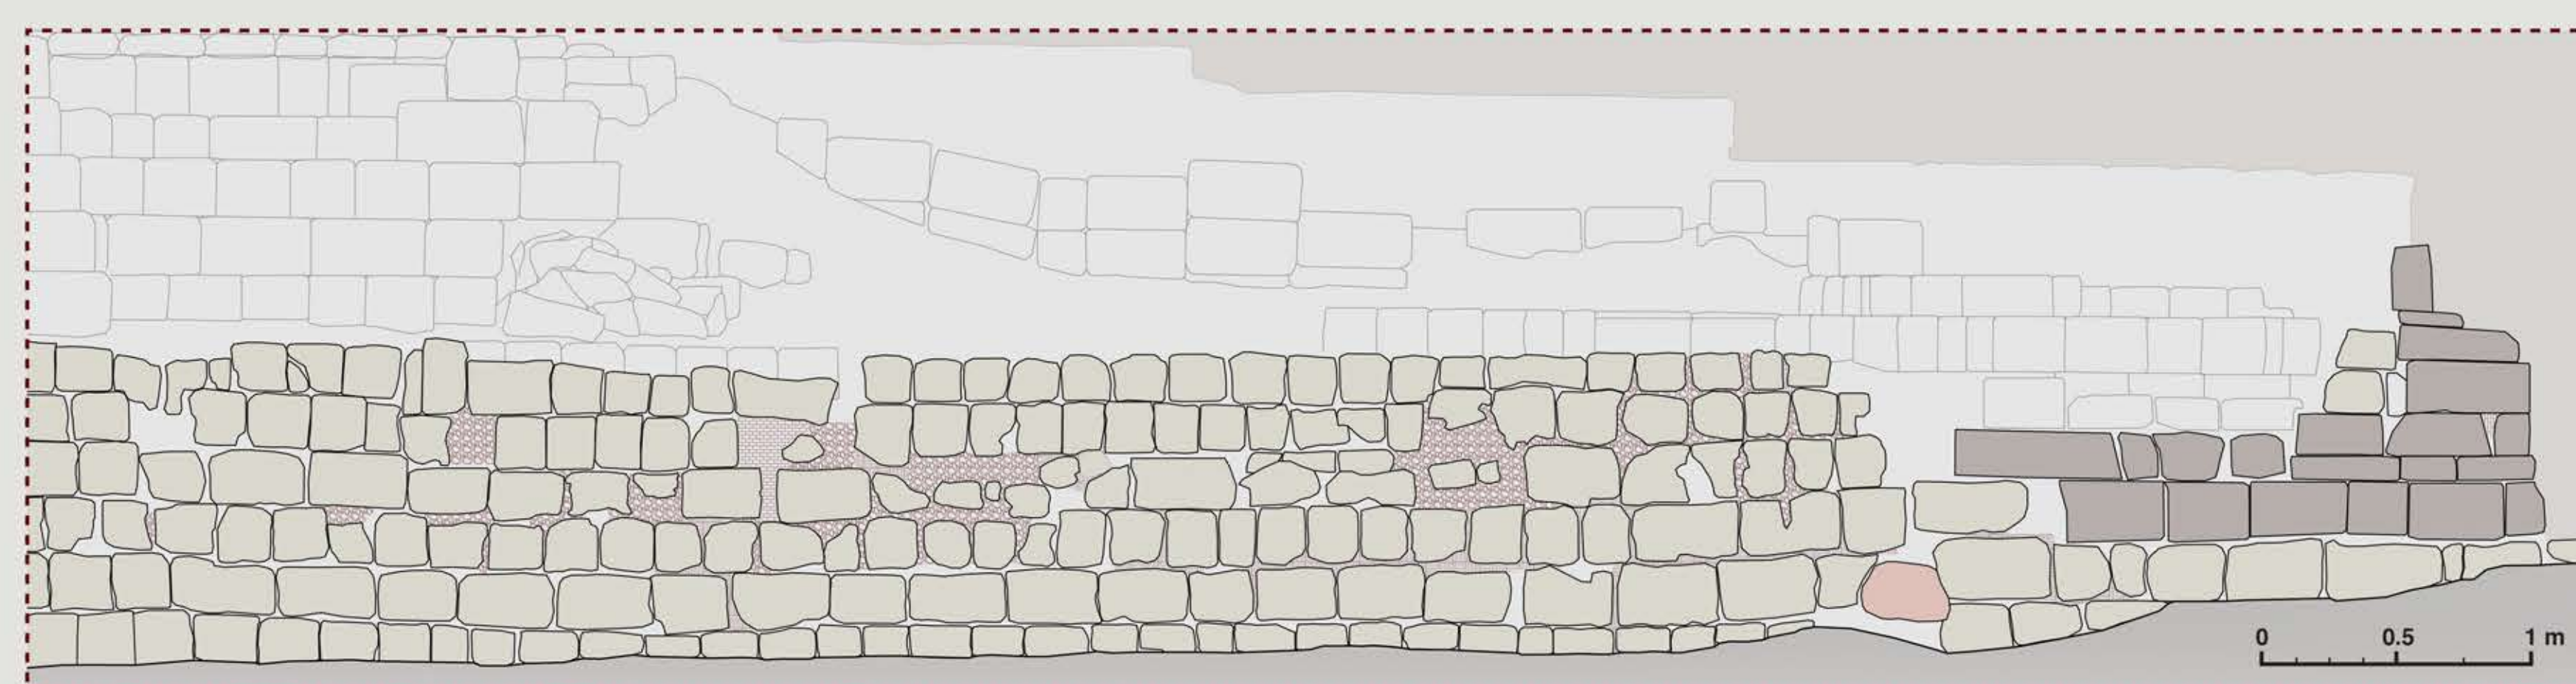
PROSPETTO SUD

A SUD LA COSIDDETTA ZONA DELLO SCOLO RISULTA MOLTO EROSA

A SUD ALCUNI BLOCCHI IN MACCO SONO FORTEMENTE DISGREGATI
