PARTE SECONDA // L'AREA DI PROGETTO

L'EX MACELLO COMUNALE

1. LA SCELTA DELL'AREA

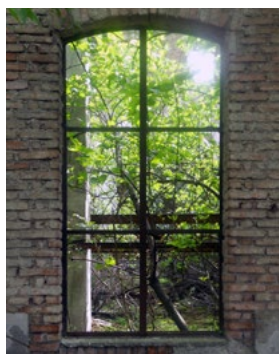
Degrado: ossidazione, marcescenza.

Causa: mancata manutenzione, attacco agenti patogeni.

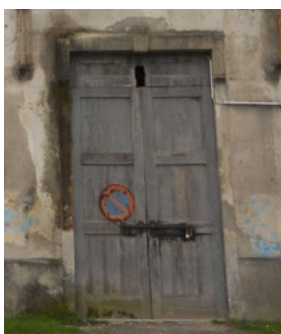
TIPOLOGIA 14

Chiusura verticale
Porta rettangolare a due battenti in legno verniciato, 252x400cm.
Patologia: patina biologica, marcescenza, mancanza.
Causa: mancata manutenzione, attacco agenti patogeni.

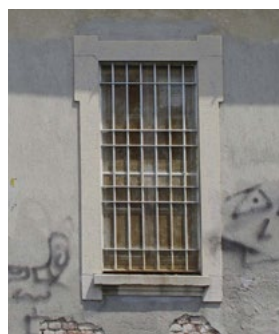
TIPOLOGIA 18

Chiusura verticale
Finestra rettangolare a due battenti con elementi di protezione in ferro verniciato.
Davanzale in materiale cementizio, cornice in materiale lapideo.
Degrado: ossidazione, patina biologica.
Causa: mancata manutenzione, attacco agenti patogeni.

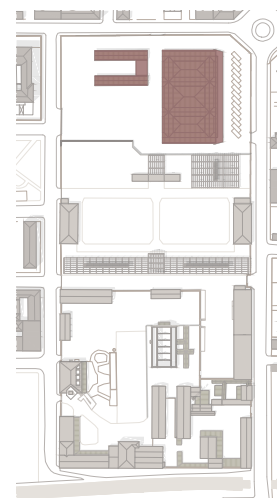
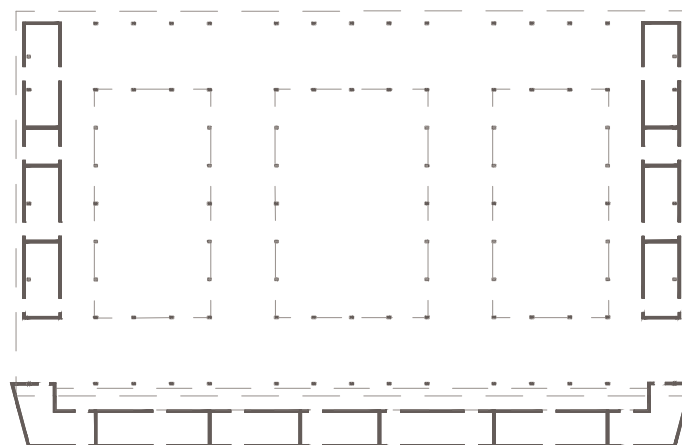
A19 MATERIALE: struttura portante in ferro
PATOLOGIA: ossidazione
CAUSA: naturale invecchiamento del materiale,
mancata manutenzione
INTERVENTO: pulitura e protezione

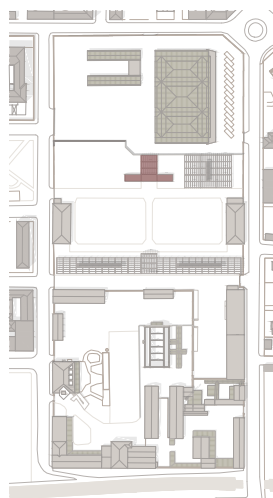
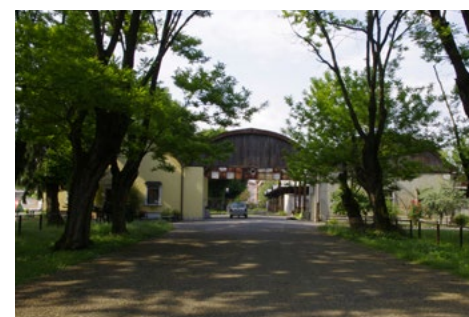
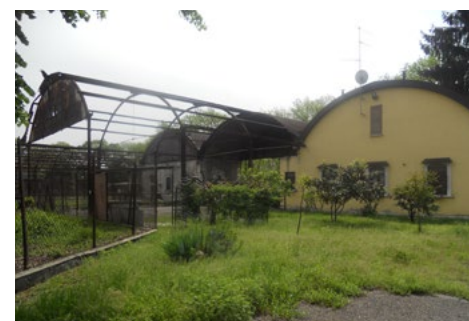
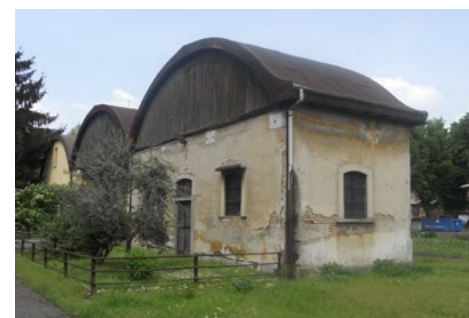
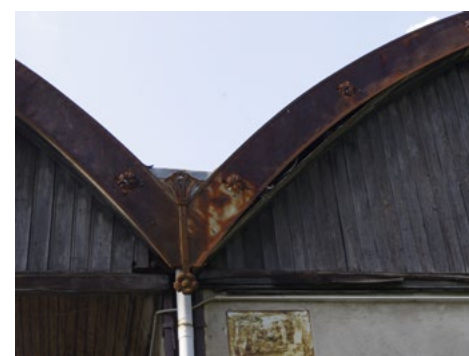
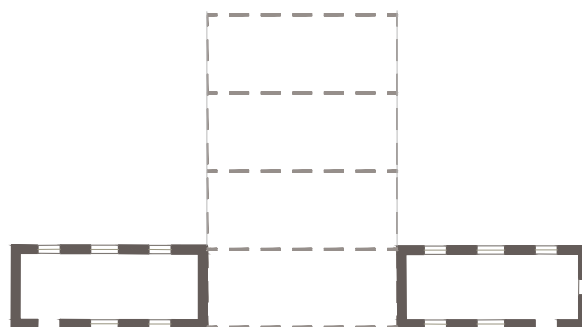
STRUTTURA PORTANTE VERTICALE

La struttura portante in ferro è soggetta a naturale invecchiamento, ma comunque in buono stato. Lo stesso vale per l'edificio posto ad est, recentemente recuperato.

Sull'edificio posto ad ovest dell'ingresso a strutture in ferro non è stato effettuato alcun intervento di recupero. Si può rilevare come i fronti, posti a sud ed a ovest dello stesso, siamo maggiormente degradati rispetto al resto del complesso.

Le coperture degli edifici sono in perfetto stato, soggette a naturale invecchiamento del materiale (livello 1); la copertura della struttura metallica invece non è presente; l'assenza è dovuta per due possibili cause: o per crollo o è stata dismessa per questioni di sicurezza.

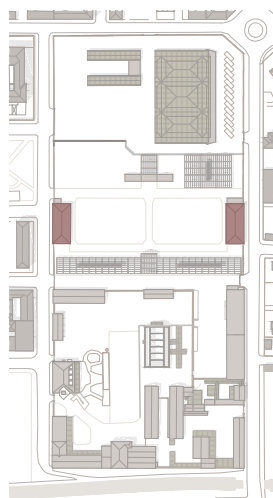
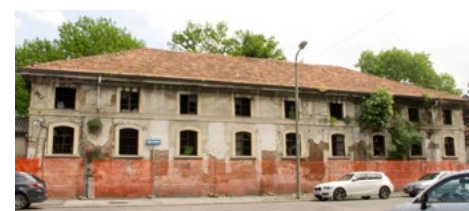
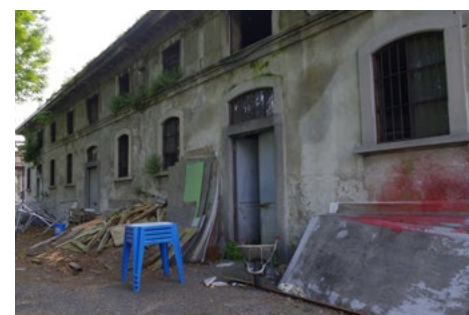
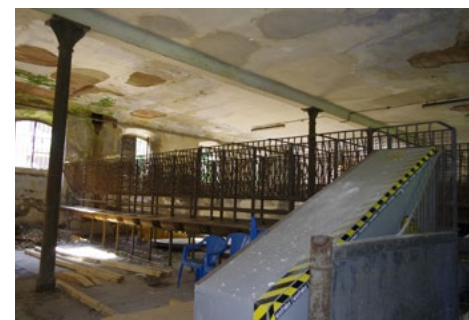
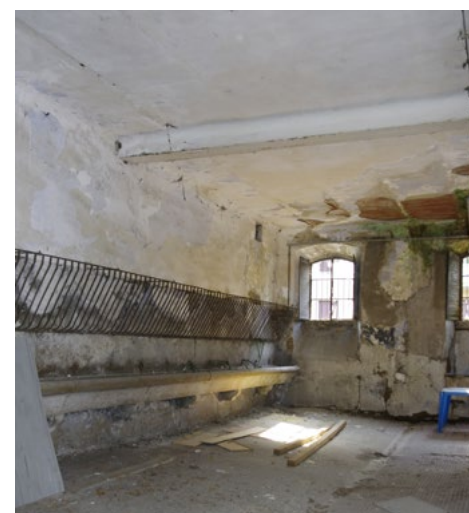
STRUTTURA PORTANTE VERTICALE

Degradi di basso livello interessano minima parte dei prospetti. La maggior parte della struttura analizzata presenta un degrado diffuso di medio livello, risolvibile mediante interventi di pulitura, consolidamento e protezione.

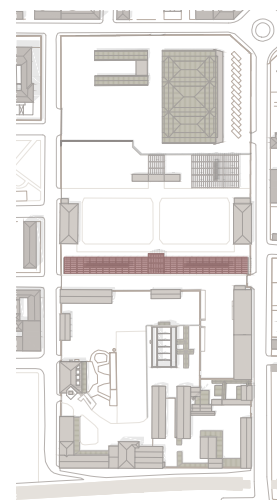
A19 MATERIALE: struttura portante in ferro
 PATOLOGIA: ossidazione
 CAUSA: naturale invecchiamento del materiale, mancata manutenzione
 INTERVENTO: pulitura e protezione

PUNTI CRITICI
 • aggancio fra le strutture verticali e la copertura

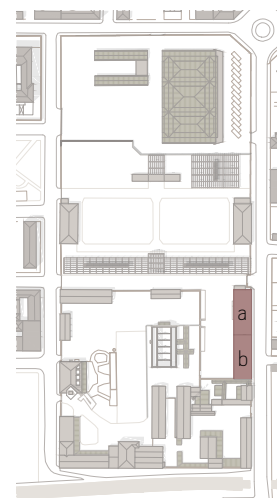
B15 MATERIALE: intonaco esterno di malta bastarda
PATOLOGIA: macchia d'umidità, variazione cromatica dell'intonaco, formazioni di muffe sulla superficie
CAUSA: trasudazione dell'umidità dl paramento

B25 MATERIALE: intonaco esterno in malta bastarda
PATOLOGIA: scritte con vernice sintetica
CAUSA: atto vandalico, degrado antropico

B9 MATERIALE: cordolo in conglomerato cementizio
PATOLOGIA: efflorescenza salina
CAUSA: infiltrazione d'acqua nel apramento murario, trasudazione ed evaporazione

B23 MATERIALE: intonaco esterno di malta bastarda
PATOLOGIA: presenza di elementi impropri
CAUSA: degrado antropico

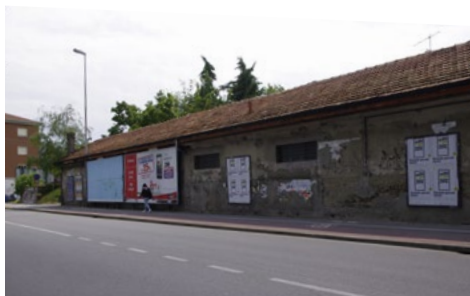
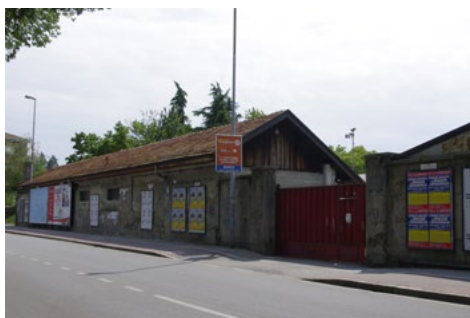
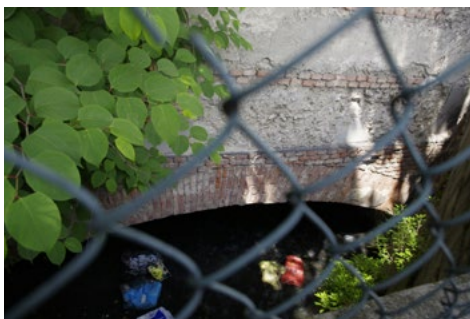
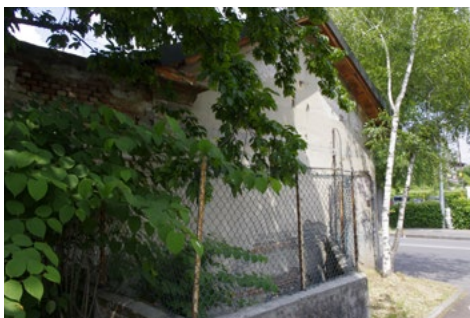
MACELLO COMUNALE - CONCIMAIA

A26 MATERIALE: muratura portante in mattoni pieni
PATOLOGIA: sfaldamento dei giunti di malta, caduta spontanea di materiale, perdita di consistenza
CAUSA: azioni di gelo/disgelo in seguito ad infiltrazioni d'acqua, azione meccanica antropica

B23 MATERIALE: intonaco esterno di malta bastarda
PATOLOGIA: presenza di elementi impropri
CAUSA: degrado antropico

B25 MATERIALE: intonaco esterno in malta bastarda
PATOLOGIA: scritte con vernice sintetica
CAUSA: atto vandalico, degrado antropico

B9 MATERIALE: intonaco esterno di malta bastarda
PATOLOGIA: presenza di efflorescenze saline
CAUSA: infiltrazione d'acqua nel apramento murario, trasudazione ed evaporazione

B14 MATERIALE: intonaco esterno in malta bastarda
PATOLOGIA: lacuna, distacco localizzato di intera porzione di intonaco
CAUSA: urti, infiltrazioni di umidità tra gli strati del materiale, perdita di coesione del substrato

Gli unici degradi rilevabili sono quelli presenti sulle facciate esterne alla cinta muraria., data l'impossibilità d'accesso all'area interna.

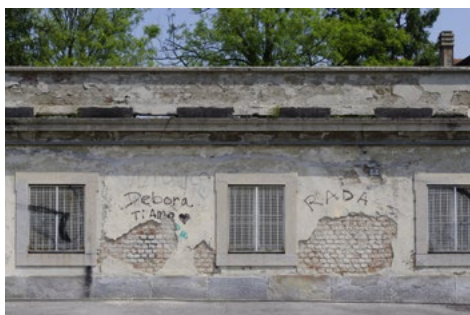
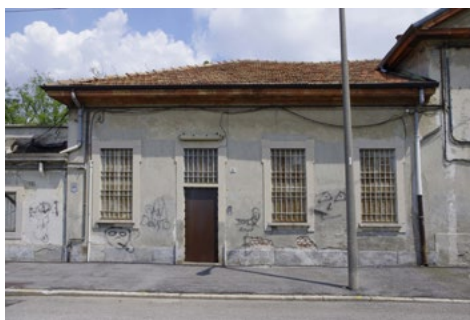
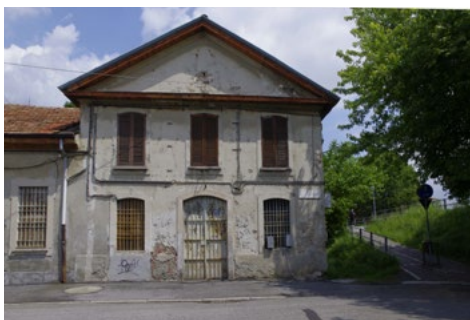
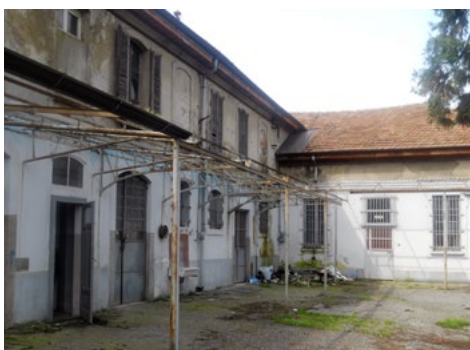
MACELLO COMUNALE - LOCALI POMPE E ACQUEDOTTO

A26 MATERIALE: muratura portante in mattoni pieni
PATOLOGIA: sfaldamento dei giunti di malta, caduta spontanea di materiale, perdita di consistenza
CAUSA: azioni di gelo/disgelo in seguito ad infiltrazioni d'acqua, azione meccanica antropica

B25 MATERIALE: intonaco esterno in malta bastarda
PATOLOGIA: scritte con vernice sintetica
CAUSA: atto vandalico, degrado antropico

B9 MATERIALE: intonaco esterno di malta bastarda
PATOLOGIA: presenza di efflorescenze saline
CAUSA: infiltrazione d'acqua nel paramento murario, trasudazione ed evaporazione

B14 MATERIALE: intonaco esterno in malta bastarda
PATOLOGIA: lacuna, distacco localizzato di intere porzioni di intonaco
CAUSA: urti, infiltrazioni di umidità tra gli strati del materiale, perdita di coesione del substrato

I degradi rilevabili sono a causa del naturale invecchiamento della struttura e mancata manutenzione. Questi riguardano soprattutto l'edificio che affaccia lungo via Procaccini, ancora oggi in utilizzo.

I degradi di medio livello interessano entrambe le facciate dell'edificio adiacente alle celle frigorifere. Parte dei locali dello stabile sono in uso malgrado le pessime condizioni di conservazione.

Il crollo interessa la falda rivolta a nord dell'edificio adiacente alle celle frigorifere. Inoltre la copertura del pergolato che cinge l'edificio all'interno del cortile è totalmente assente (o per crollo proprio o per dismissione legata a motivi di sicurezza). Per il resto, la copertura sembra essere in buone condizioni.

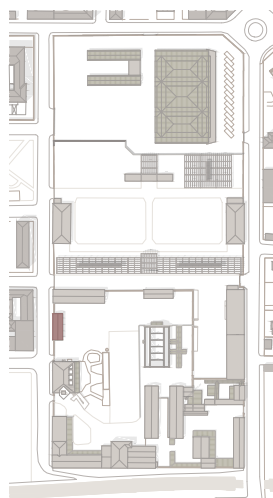
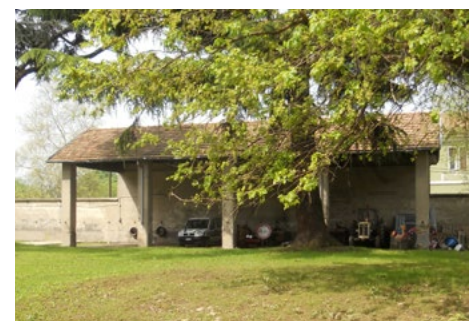
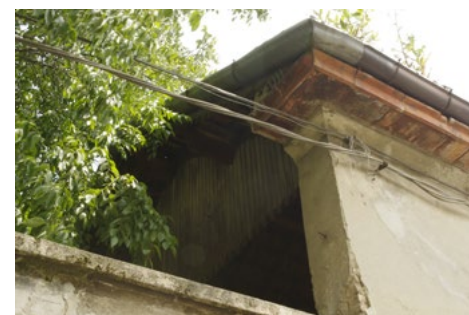
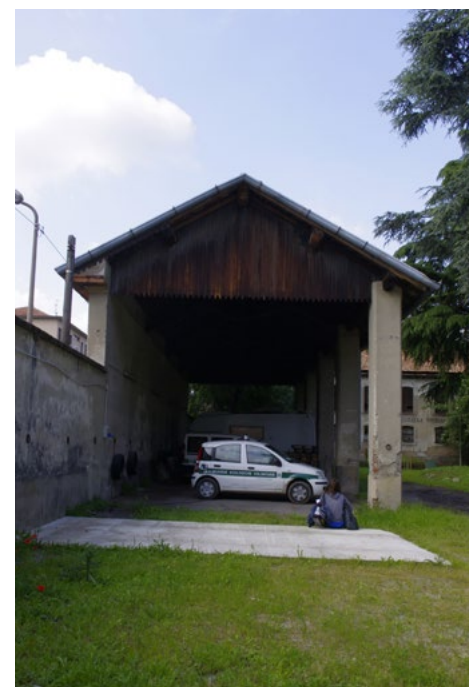
I degradi rilevabili sono a causa del naturale invecchiamento della muratura e di degrado antropico. Saranno necessari interventi di pulitura, conservazione e protezione

A27 MATERIALE: intonaco esterno di malta bastarda
 PATOLOGIA: usura
 CAUSA: degrado antropico

B14 MATERIALE: intonaco esterno in malta bastarda
 PATOLOGIA: lacuna, distacco localizzato di intere porzioni di intonaco
 CAUSA: urti, infiltrazioni di umidità tra gli strati del materiale, perdita di coesione del substrato

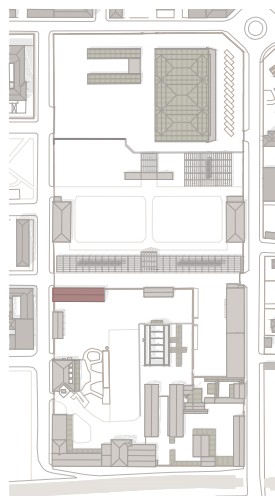
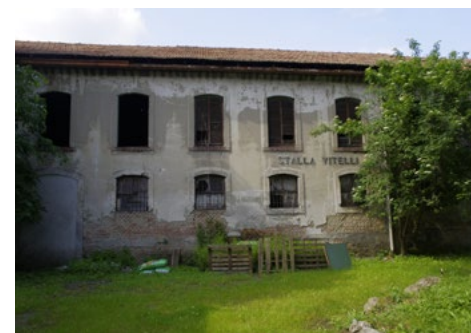
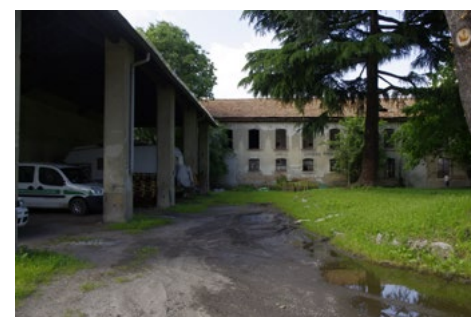
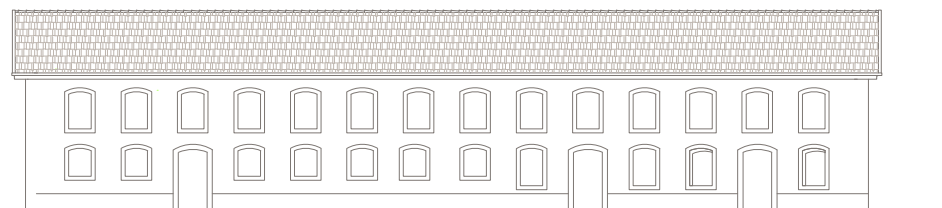
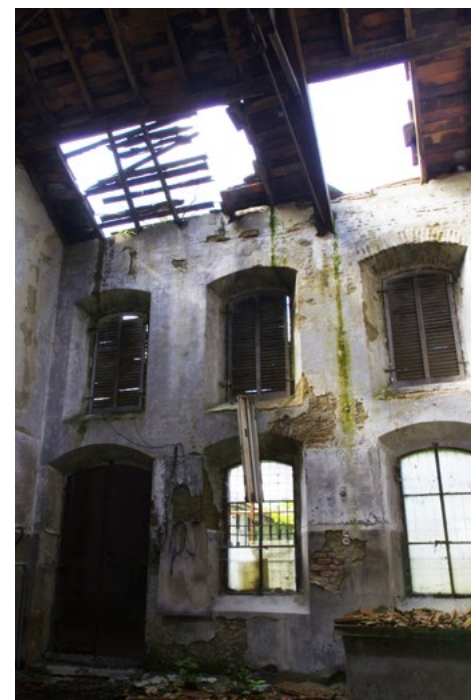
L'edificio presenta degradi, in stato avanzato, diffusi lungo tutti i fronti. Grave stato conservativo.

B14 MATERIALE: intonaco esterno in malta bastarda
PATOLOGIA: lacuna, distacco localizzato di intere porzione di intonaco
CAUSA: urti, infiltrazioni di umidità tra gli strati del materiale, perdita di coesione del substrato

A9 MATERIALE: muratura portante in mattoni pieni
PATOLOGIA: presenza di efflorescenze saline
CAUSA: infiltrazione d'acqua nel apramento murario, trasudazione ed evaporazione

B25 MATERIALE: intonaco esterno in malta bastarda
PATOLOGIA: scritte con vernice sintetica
CAUSA: atto vandalico, degrado antropico

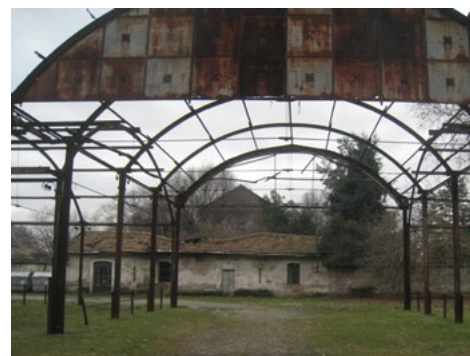
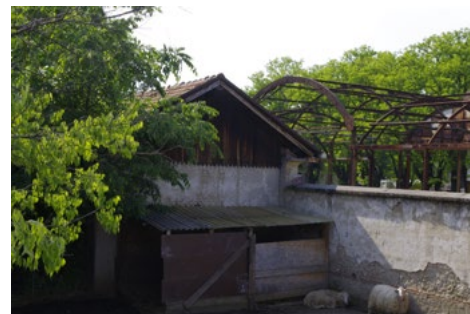
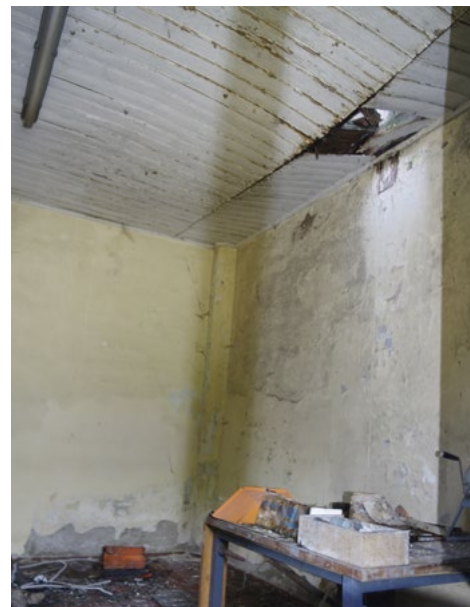
L'edificio presenta degradi, in stato avanzato, diffuso lungo il fronte rilevabile. Grave stato conservativo. È stato impossibile rilevare gli altri fronti causa inaccessibilità.

A26 MATERIALE: muratura portante in mattoni pieni
 PATOLOGIA: sfaldamento dei giunti di malta, caduta spontanea di materiale, perdita di consistenza
 CAUSA: azioni di gelo/disgelo in seguito ad infiltrazioni d'acqua, azione meccanica antropica

B9 MATERIALE: intonaco esterno di malta bastarda
 PATOLOGIA: presenza di efflorescenze saline
 CAUSA: infiltrazione d'acqua nel apramento murario, trasudazione ed evaporazione

B25 MATERIALE: intonaco esterno in malta bastarda
 PATOLOGIA: scritte con vernice sintetica
 CAUSA: atto vandalico, degrado antropico

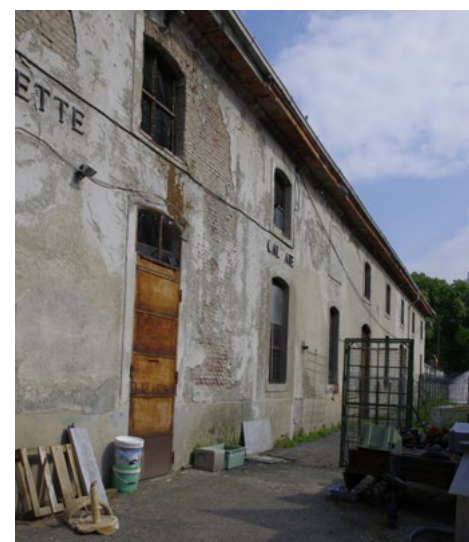
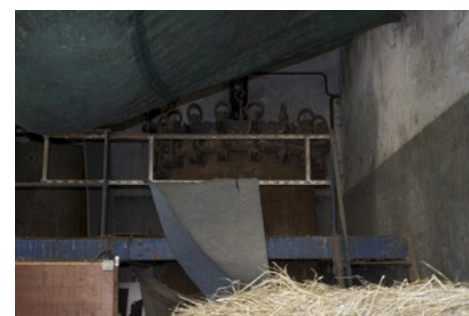
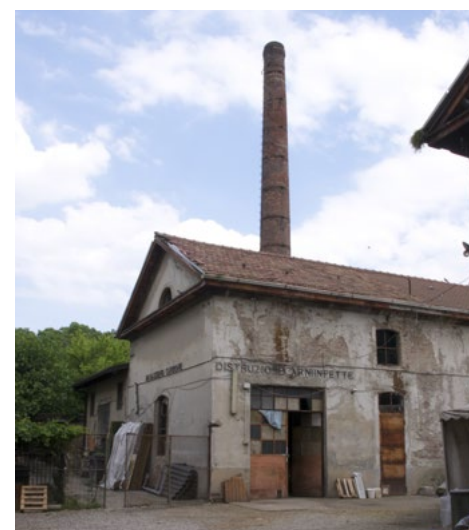
- A9** MATERIALE: muratura portante in mattoni pieni
PATOLOGIA: presenza di efflorescenze saline
CAUSA: infiltrazione d'acqua nel apramento murario, trasudazione ed evaporazione

- B9** MATERIALE: intonaco esterno di malta bastarda
PATOLOGIA: presenza di efflorescenze saline
CAUSA: infiltrazione d'acqua nel apramento murario, trasudazione ed evaporazione

I degradi di medio livello interessano i fronti nord ed ovest, i rimanenti due a causa dell'inaccessibilità all'area non è stato potuto rileverli.

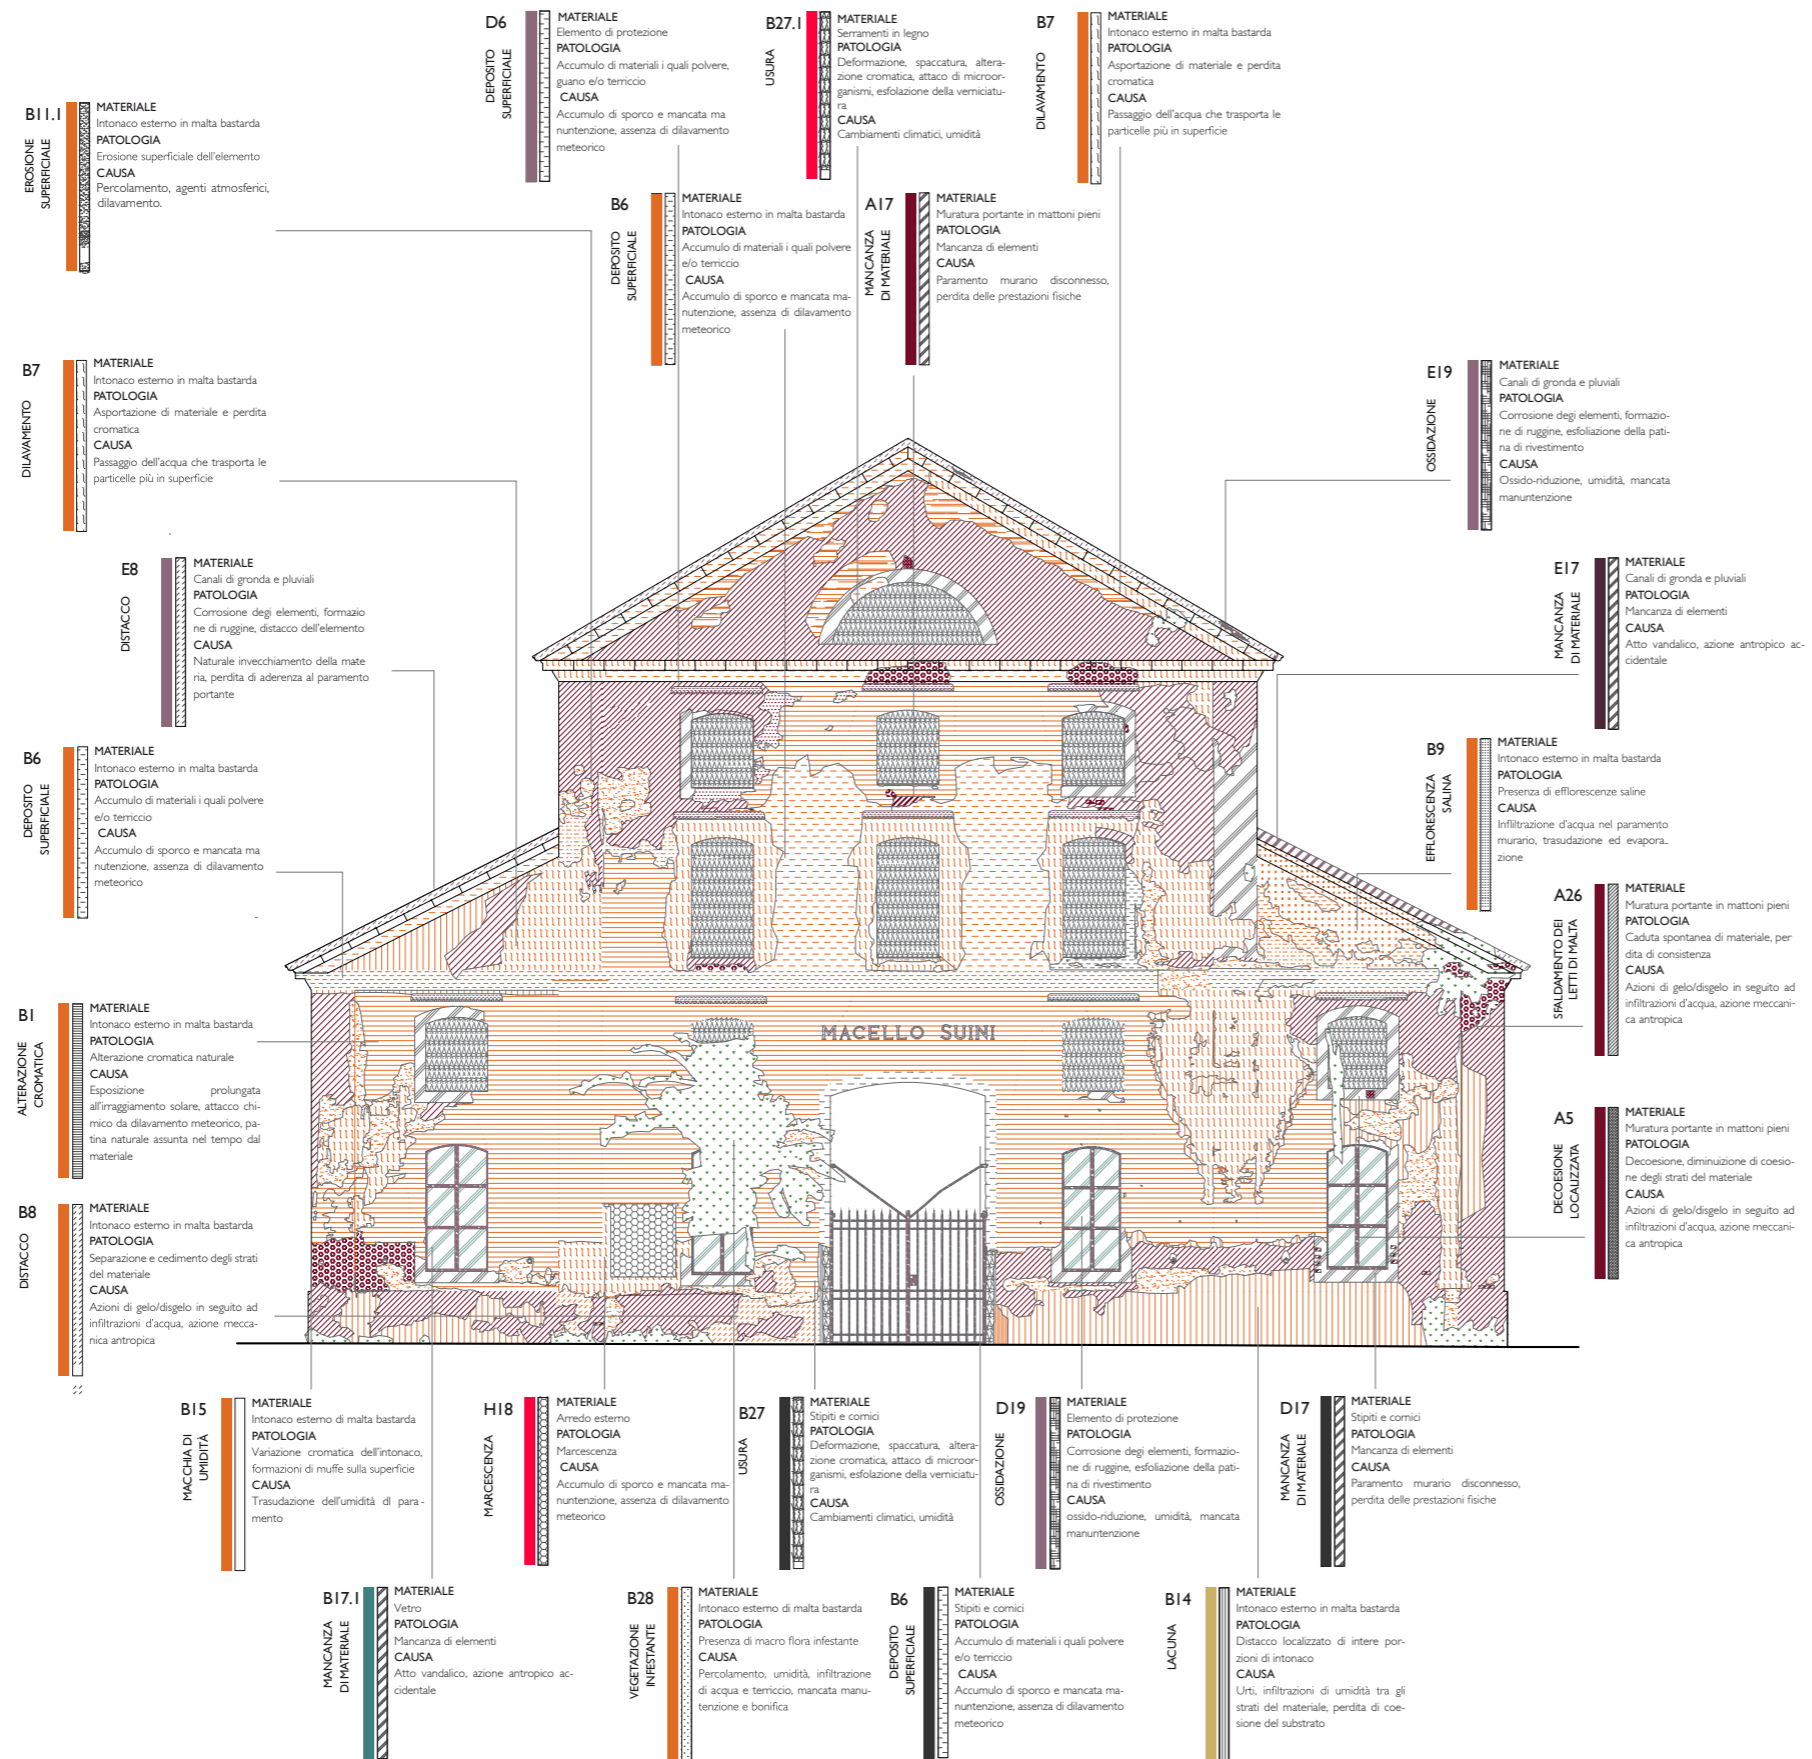
La condizione di abbandono in cui versa l'edificio ne ha causato la totale mancanza della copertura (centrale e laterali), mentre la struttura a capriate risulta ancora funzionale. Uno dei temi della riconfigurazione dell'edificio è, quindi, sicuramente, la costruzione della copertura, elemento che potrebbe dare un carattere nuovo all'edificio stesso

IPOTESI MONITORAGGIO
 monitorare il possibile fuoripiombo in facciata e la lesione sull'arco del portone di ingresso.

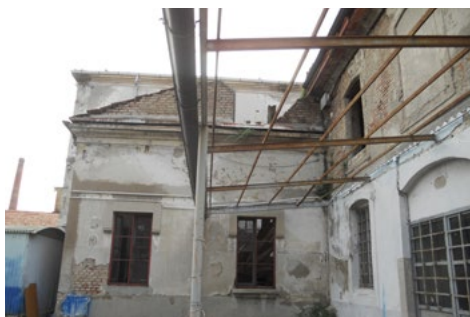
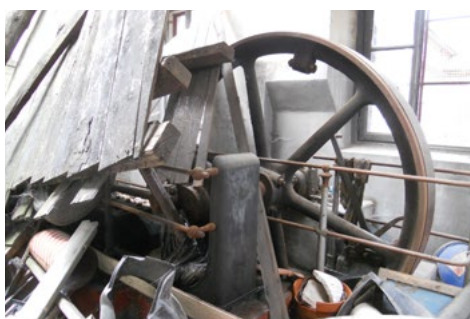
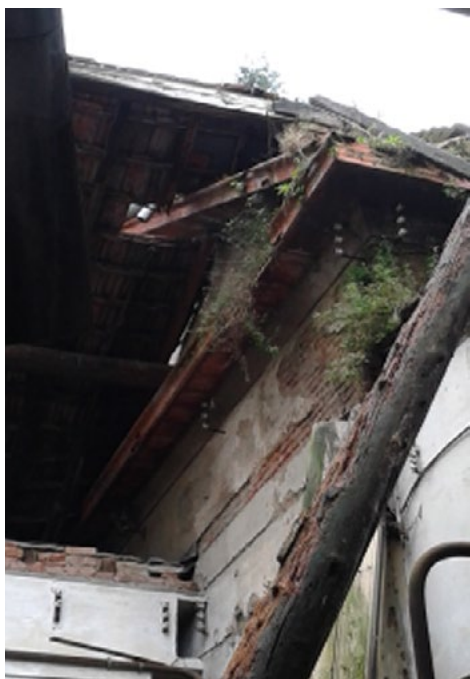
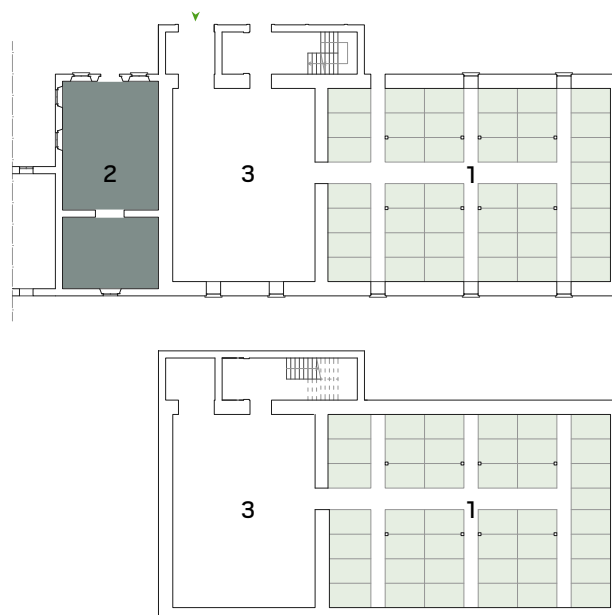
1. Celle frigorifere- 2.Macchinari - 3. Spazi logistici di movimento

L'insieme di edifici che ospitavano le celle frigorifere e i locali pompe, presentano una disomogeneità volumetrica, andando a creare dei bordi sfrangiati sia in pianta che in alzato
