Rilievo e analisi del quadro fessurativo

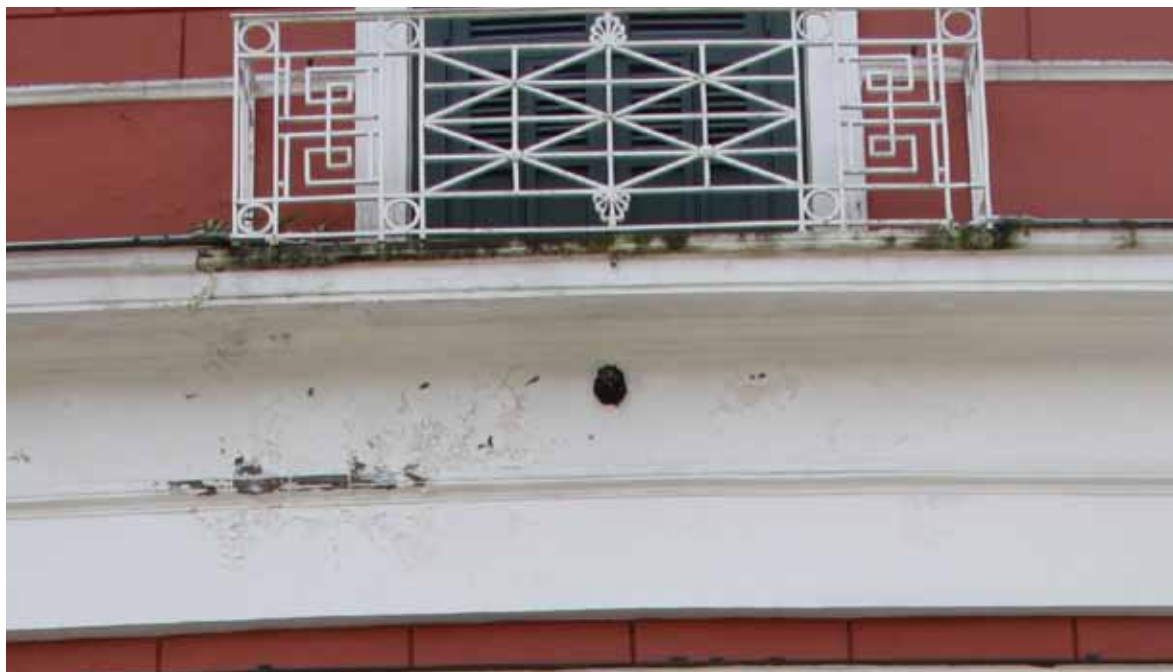
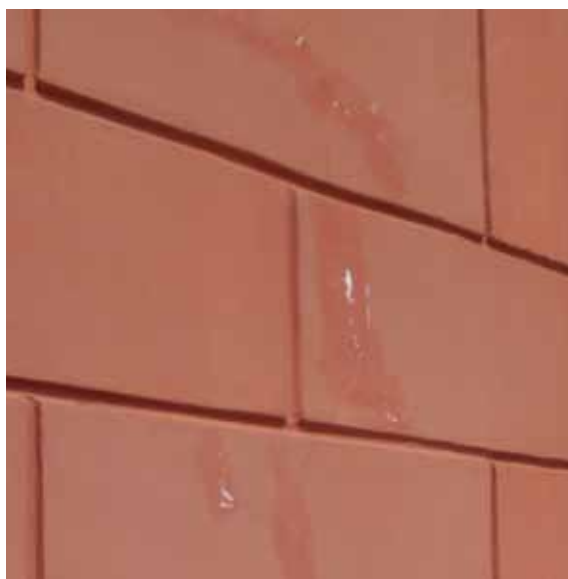
1

Oltre alle patine biologiche sopracitate, si possono notare anche piccolissime macchie di vegetazione in corrispondenza del portico orientale. Leggeri fenomeni di erosione superficiale dell'intonaco sono visibili dal terrazzo del piano primo, soprattutto per quanto riguarda il bugnato. Il pavimento del terrazzo presenta lievi macchie di diversa natura, segno dell'usura e dell'invecchiamento. I frontoni, come anche le colonne in marmo e le finestre del portico centrale, appaiono in ottime condizioni. Per quanto riguarda i prospetti laterali non è da segnalare nulla di particolarmente importante, eccezion fatta per alcuni fenomeni di alterazione cromatica del parti tinteggiate in rosso nelle fasce superiori relative al livello del sottotetto, a delle ristrette macchie di vegetazione nella parte centrale del prospetto orientale, e infine qualche persiana in fase di scrostamento. Nel prospetto nord infine il bugnato nella parte centrale superiore è soggetto ad un fenomeno di erosione superficiale dell'intonaco di media entità, fenomeno che colpisce il bugnato anche in altre zone più ristrette e le precedenti fasce marcapiano. Tuttavia forse l'elemento maggiormente danneggiato è la pensilina metallica, che mostra diffusi fenomeni di erosione, soprattutto nella parte degli elementi decorativi in rame. E anche presente una macchia di vegetazione in corrispondenza dell'apertura dell'angolo nord-ovest del piano rialzato.

3.16. *Alcuni fenomeni di degrado: patine biologiche, erosione e alterazioni cromatiche del bugnato, rigonfiamenti e lacune dell'intonaco*

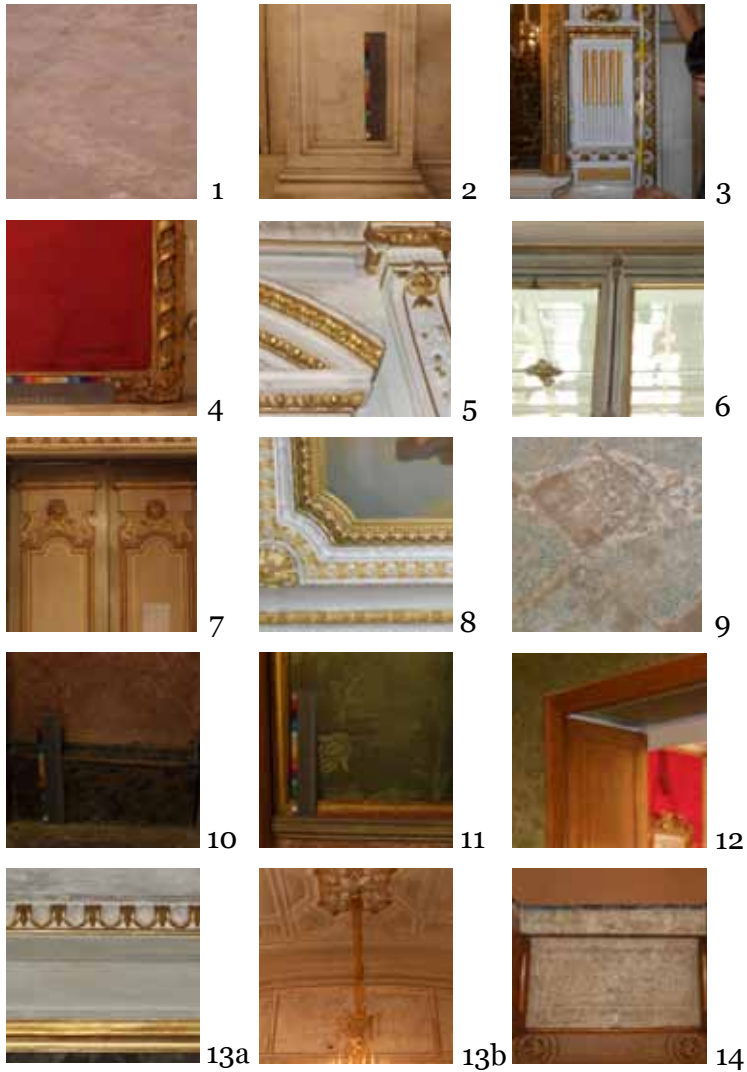
3.21. (a fronte) La Sala rossa e la Sala verde:
abaco dei principali materiali
N.B.: la legenda di sinistra è riferita alla Sala rossa,
quella di destra alla Sala verde

La sala è in ottime condizioni, eccezion fatta per le condizioni della pavimentazione, che presenta fenomeni di degrado dati dall'usura e dall'invecchiamento del materiale, e di alcune parti decorative in stucco, che presentano fessurazioni.

Come nella Sala Rossa anche qui la pavimentazione mostra segni di usura e invecchiamento, fenomeno che rende visibili le due tipologie di decorazione applicate nel tempo. La parte superiore della sala invece è soggetta ad un fenomeno di fessurazione piuttosto grave, che verrà studiato nel dettaglio successivamente. Le pareti, i rivestimenti in marmo e gli altri elementi sono in ottime condizioni.

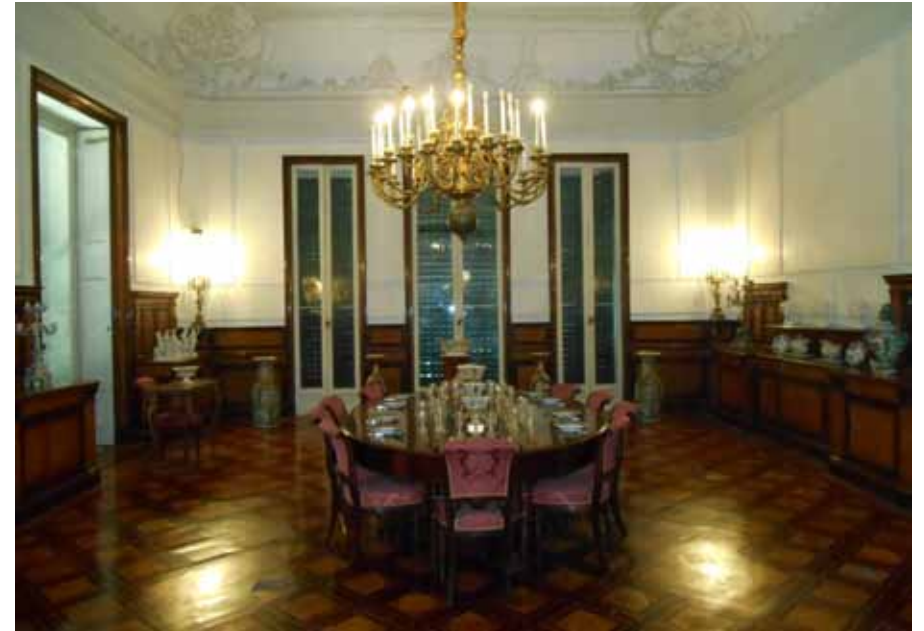
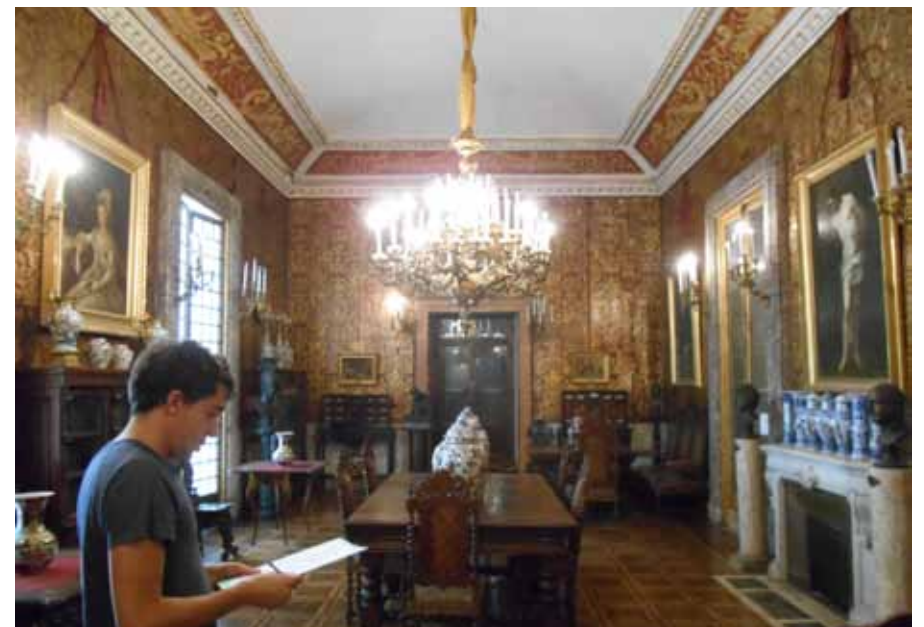
3.22. *La Sala da pranzo e la Biblioteca: abaco dei principali materiali*

I fenomeni di degrado che hanno coinvolto questa sala sono più o meno gli stessi già riscontrati nella Sala da pranzo: il pavimento, sebbene non presenti cedimenti e appaia più solido di quello trattato in precedenza, mostra evidenti segni di invecchiamento; inoltre anche su questa volta sono visibili i segni della struttura sottostante. Tuttavia l'elemento maggiormente danneggiato qui è sicuramente il parato in cuoio, che mostra in maniera estesa lacerazioni e segni della sottostante struttura lignea di sostegno.

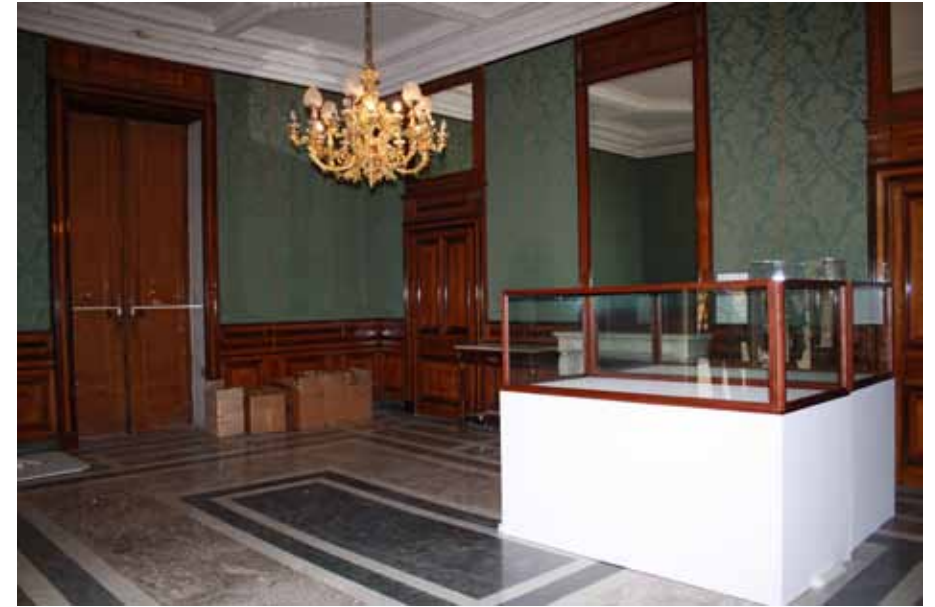
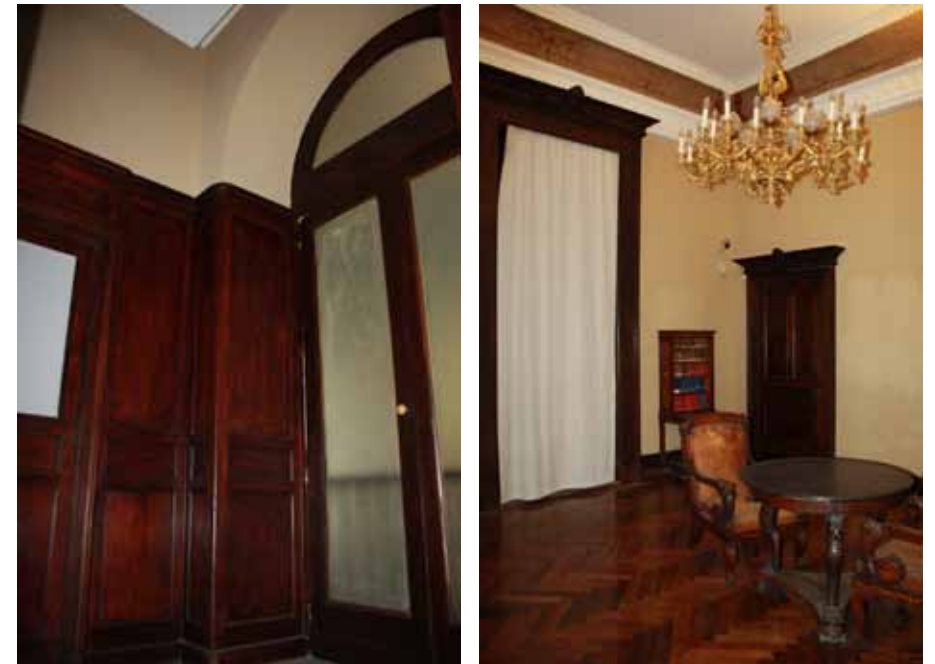
3.27. *Il Boudoir, il Corridoio e lo Studio: abaco dei principali materiali*

rinnovato recentemente, si presenta in buone condizioni. I pochi fenomeni osservati sono: macchie causate da apparenti depositi di umidità nel parato delle pareti ovest del Boudoir; fenomeni di usura e di invecchiamento del parquet del corridoio e della Studio, oltre ad alterazione cromatica sulla tinteggiatura delle pareti di quest'ultimo; fenomeni sparsi di fessurazione; distacco della pittura dei dipinti sulle volte delle sale meridionali, oltre a fenomeni di rigonfiamento e di distacco della tinteggiatura dello specchio; patine biologiche e alterazioni cromatiche a nord della volta a botte della sala di passaggio a nord-est.

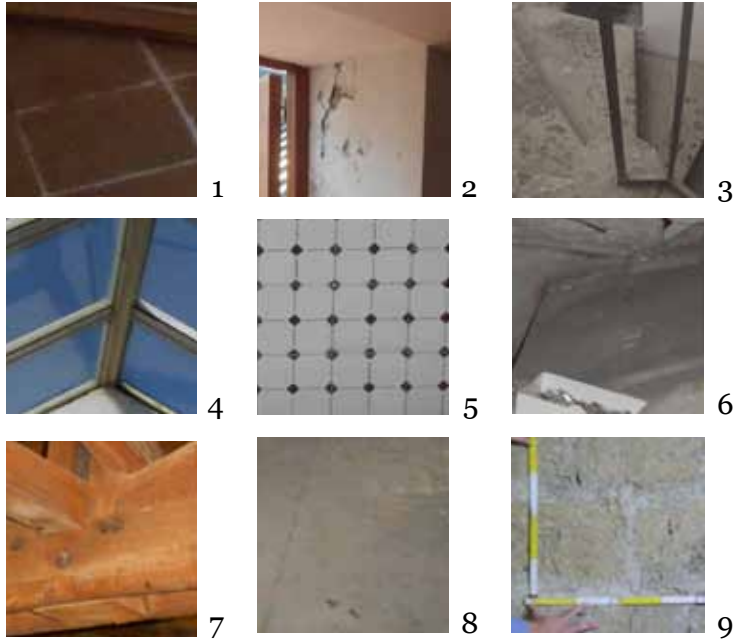
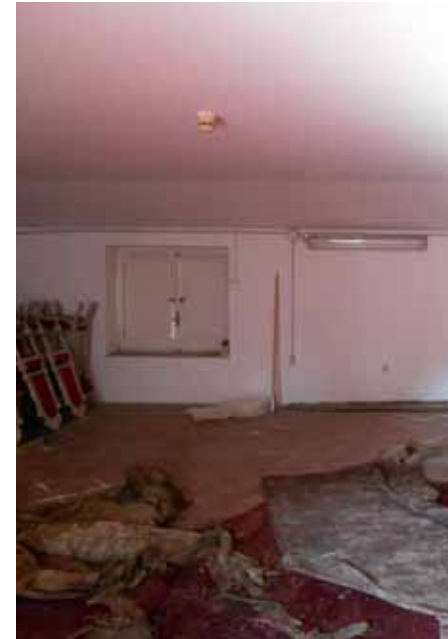
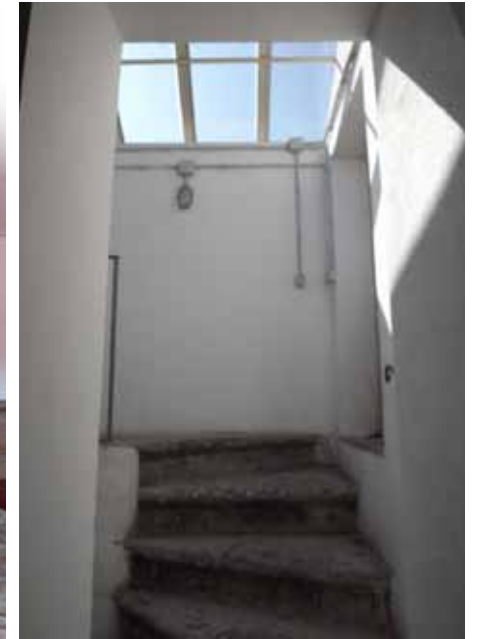
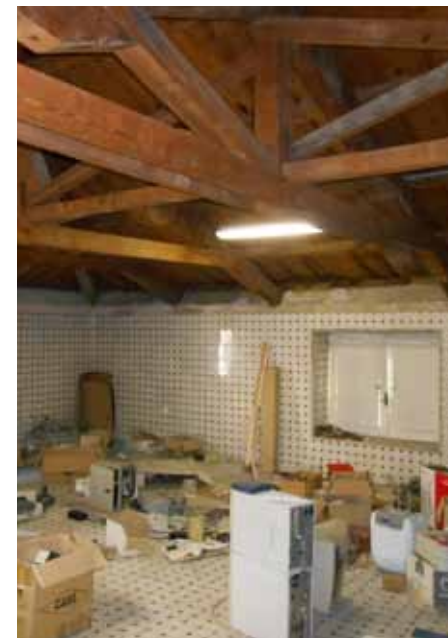
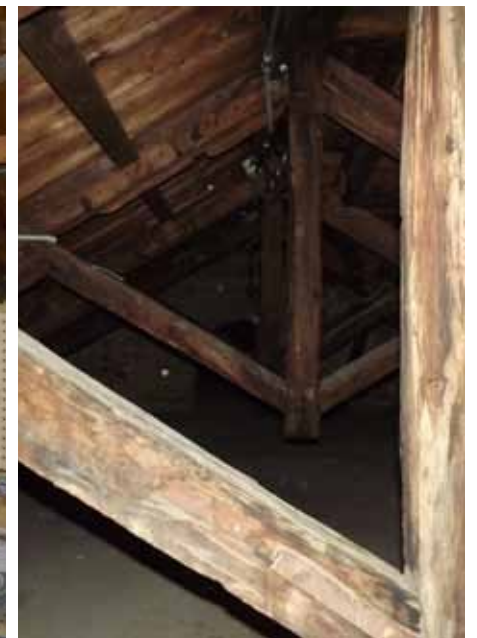
3.30. La Sala nord-ovest e l'Ambiente delle scale (sopra), la Sala nord-est e le Sale meridionali (sotto): abaco dei principali materiali

Dal punto di vista del degrado è difficile fare un'analisi dettagliata, dato che il piano al è momento è privo di manutenzione ordinaria. Gli ambienti maggiormente degradati sono quelli meridionali, con la pavimentazione diventata difficilmente leggibile a causa dell'usura e di depositi di varia natura; le murature presentano colature e occasionali patine biologiche, mentre le strutture in legno appaiono in buone condizioni, a causa di recenti interventi di restauro e consolidamento. Un'altra sala dove sono presenti diversi fenomeni è quella del bagno, dove l'intonaco delle pareti è soggetto a scrostamento, fessurazione e distaccamento, oltre ad alcune patine di origine biologica, e la pavimentazione versa in condizioni molto simili a quelle descritte precedentemente. Gli altri ambienti si trovano in condizioni migliori, con fenomeni di scrostamento e fessurazione delle pareti e altri fenomeni minori.

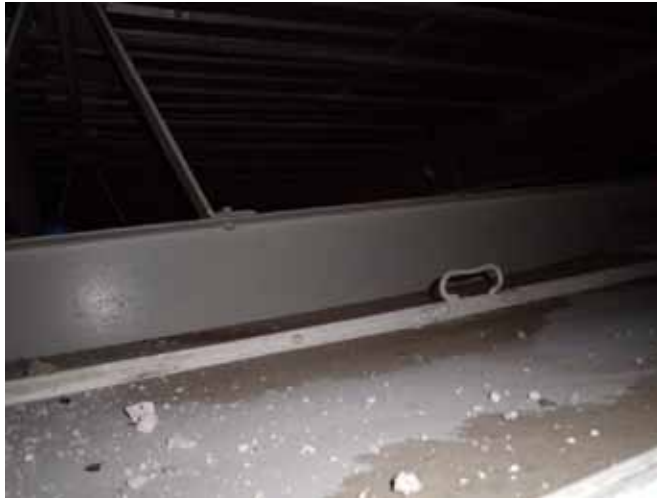
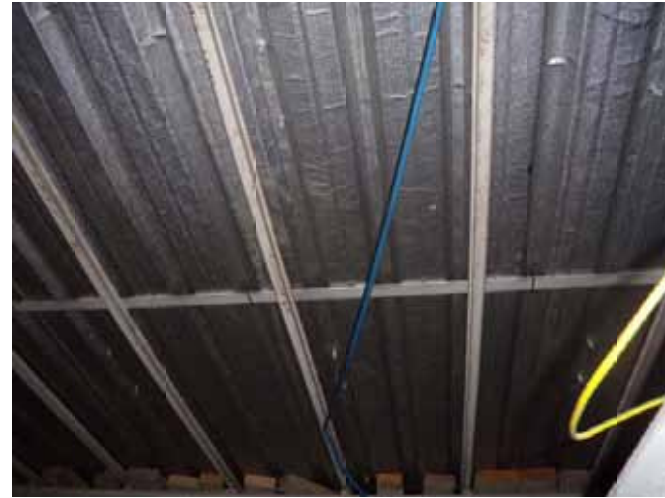
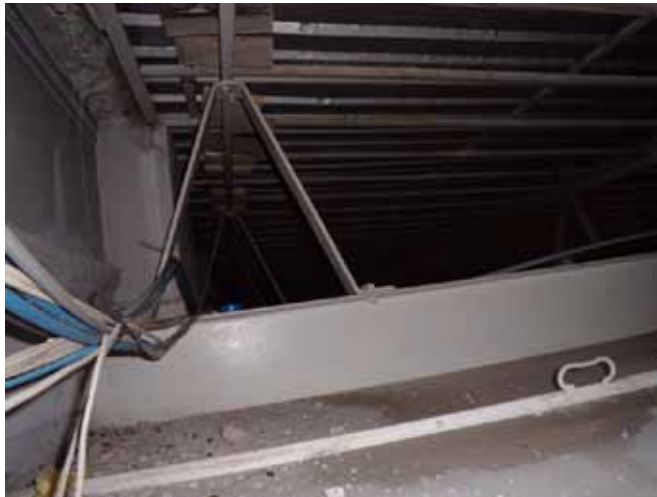
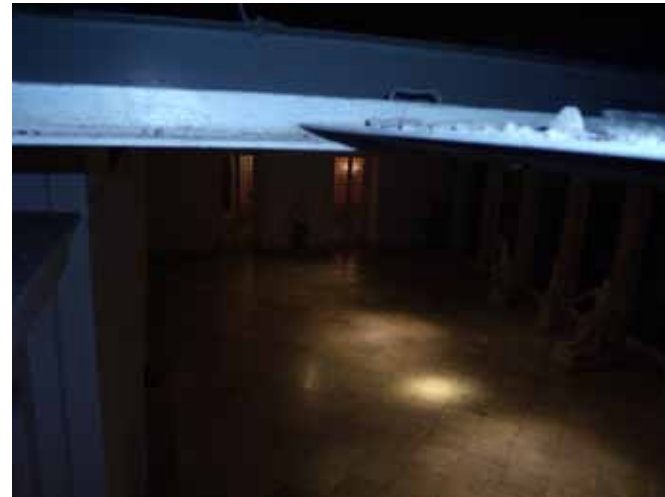
3.38. *Fotografie relative ad un'ispezione della copertura della Veranda neoclassica effettuata nel 2010 dall'ingegnere Michele Candela, col fine di verificarne lo stato di conservazione*

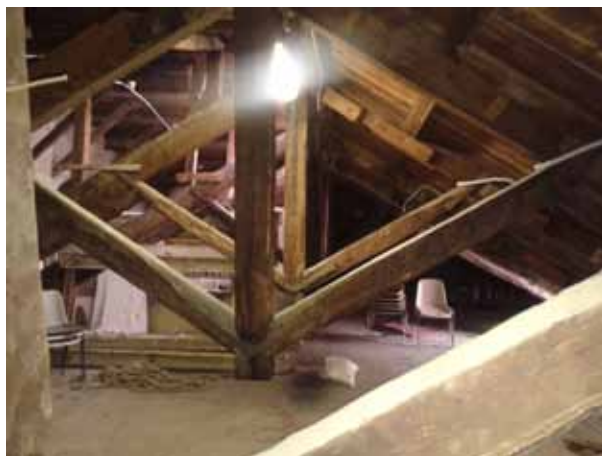
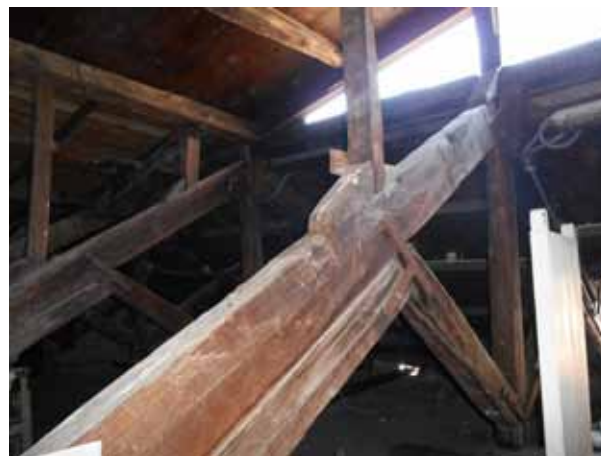
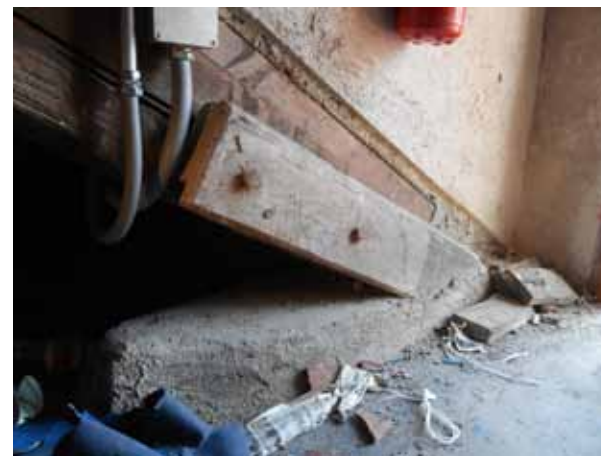
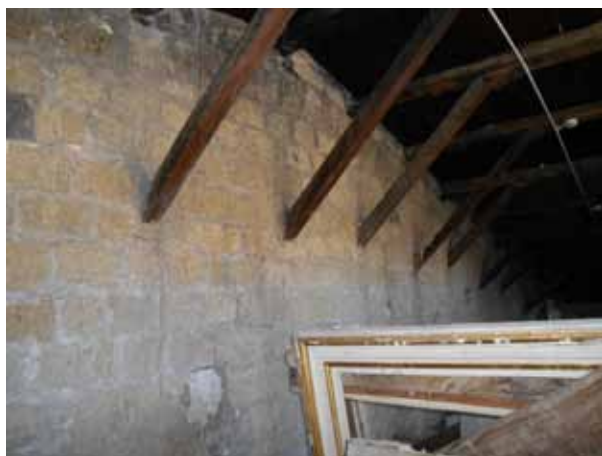
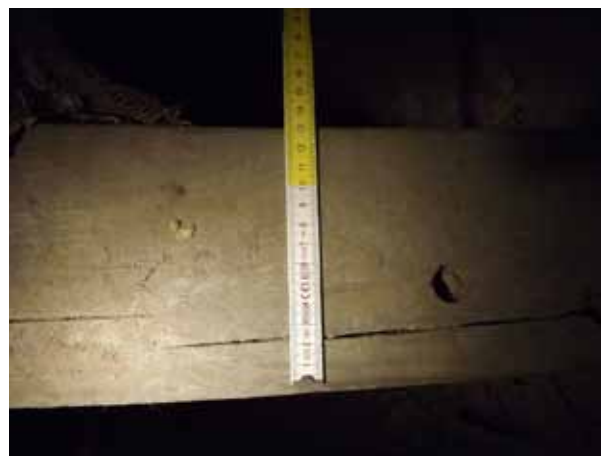
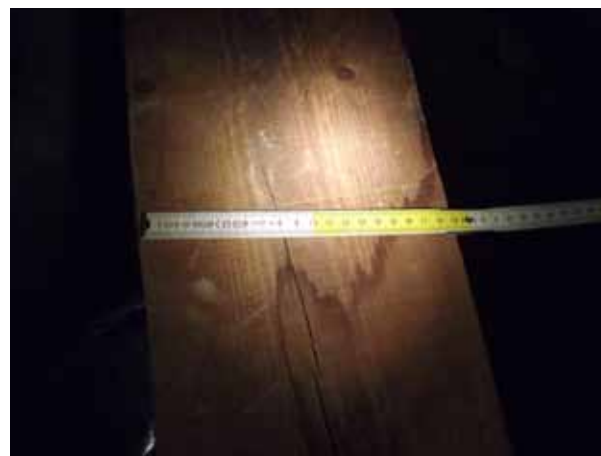
3.43. *Fotografie relative alle travature presenti nel grande ambiente meridionale del sottotetto: una panoramica delle capriate (1), particolare del nodo con la struttura della copertura (2), l'attacco a terra del puntone in corrispondenza dell'entrata (3), elementi di sostegno della copertura in corrispondenza del muro meridionale (4), le misurazione di un puntone (5,6)*

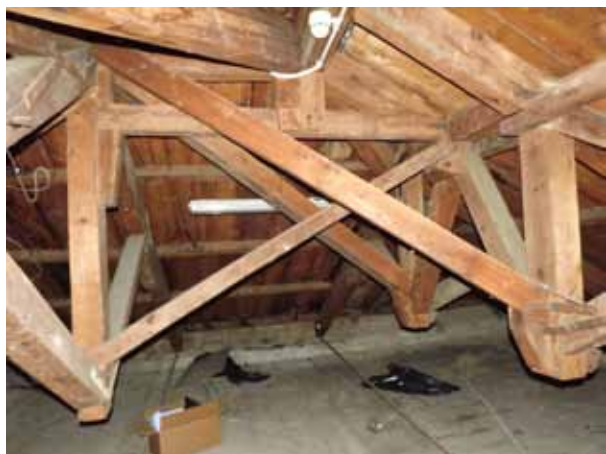
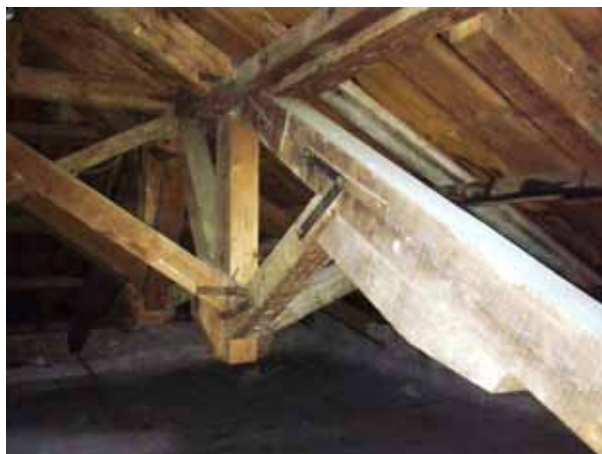
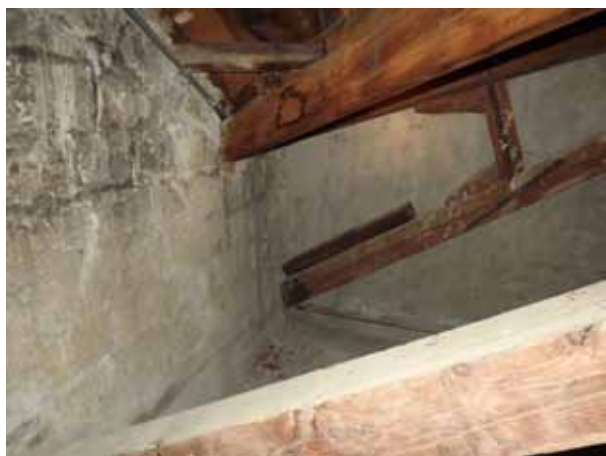
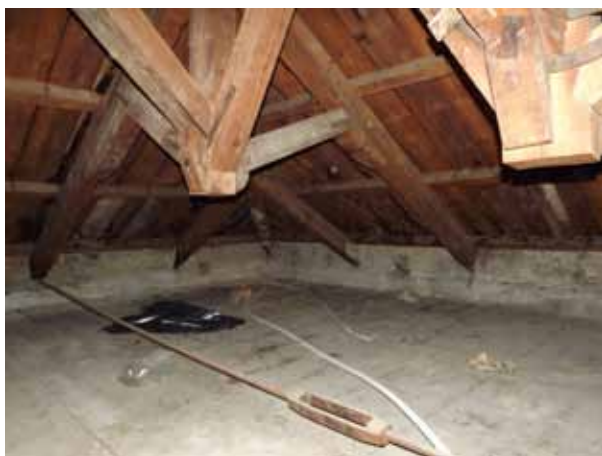
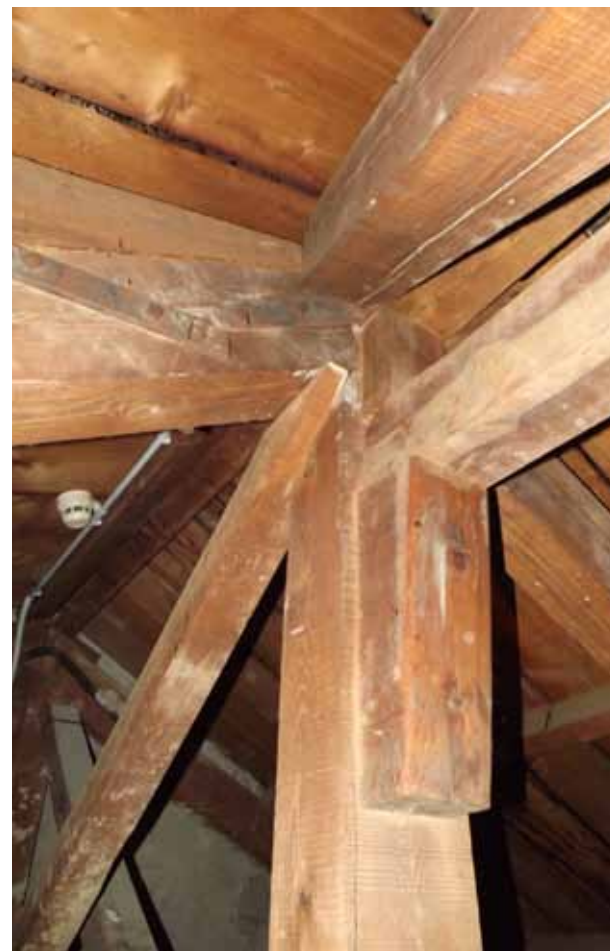
3.44. *Fotografie relative alle travature presenti nella sala sud-est del sottotetto: una panoramica delle capriate spaziali (1), particolare del puntone e di una saetta (2), l'attacco a muro del puntone diagonale in corrispondenza dell'angolo nord-ovest (3) e dei puntoni in corrispondenza del muro meridionale e orientale (4), il nodo con la struttura di copertura e una capriata (5)*

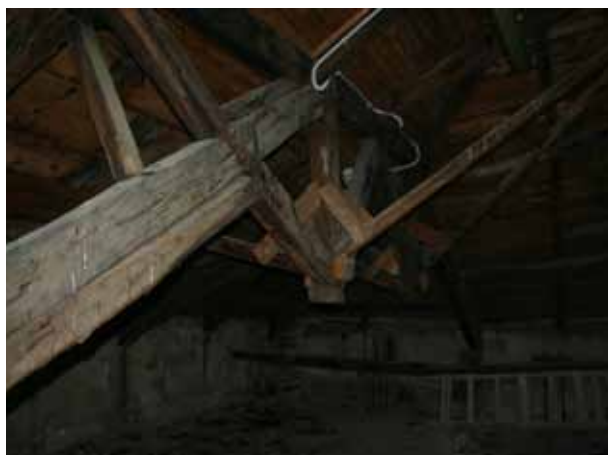
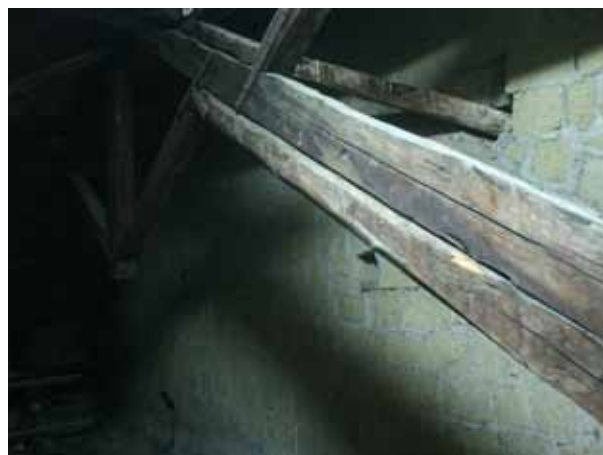
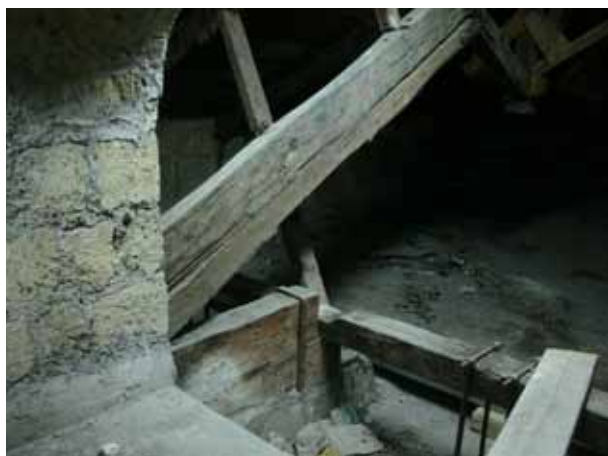
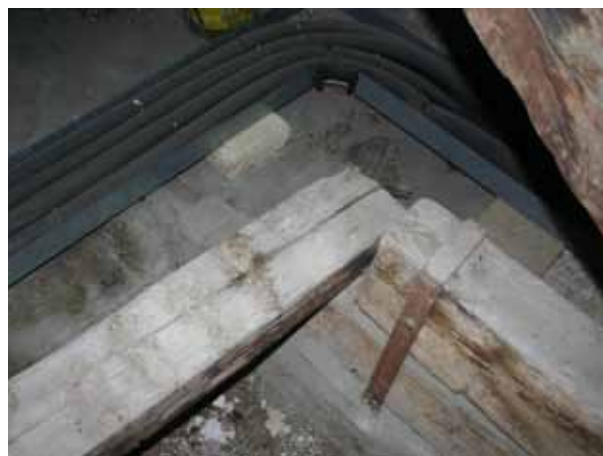
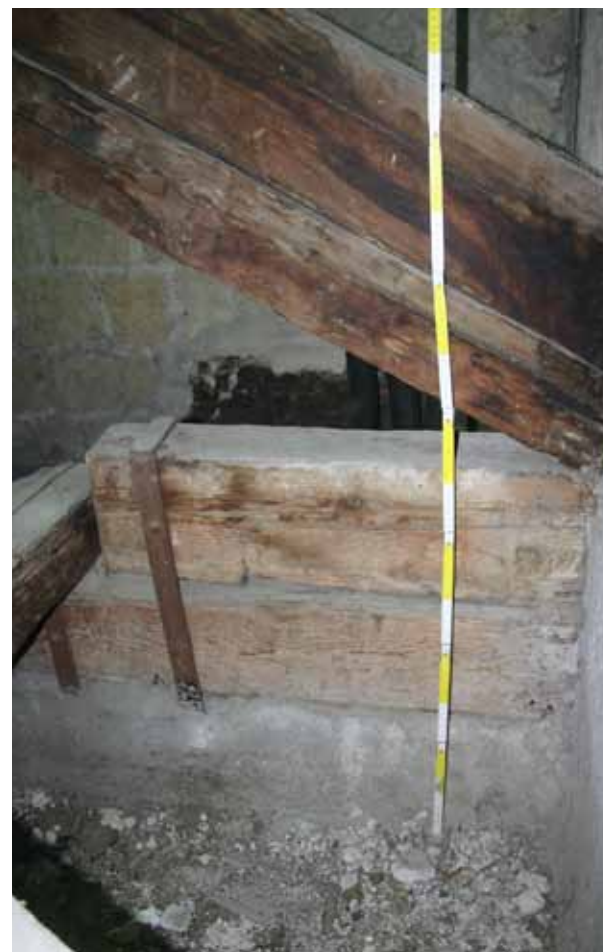
3.45. *Fotografie relative alle travature presenti nella sala sud-ovest del sottotetto: una panoramica delle capriate spaziali (1), particolare del puntone di una capriata e del punto di appoggio di un elemento con il muro settentrionale (2), l'attacco a terra del puntone in corrispondenza dell'entrata (3), particolari del presunto nuovo sistema di sostituzione della catena (4,5)*

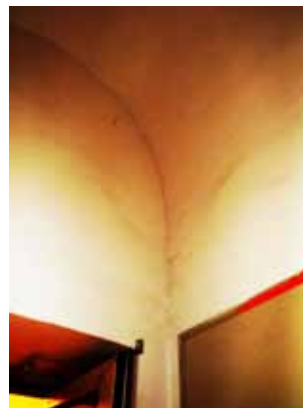
2

Gli unici due ambienti che presentano lesioni di una certa entità sono le due nicchiette minori ai lati della sala circolare I8. Nella nicchia occidentale sono presenti diverse fessurazioni sulla parete ovest, alcune delle quali anche passanti, con un andamento lineare verticale, e due fessurazioni sulla parete est, sempre verticali e che proseguono per un piccolo tratto anche nella piccola volta presente. Nella nicchia orientale invece le fessurazioni sulle pareti sono limitate ma di uno spessore maggiore, con una lesione sulla parete ovest che prosegue per tutto lo spessore della voltina biforcandosi in prossimità della parete est.

3.48. *Fotografie delle fessurazioni osservate sulle pareti e sulle volte delle nicchie localizzate nei pressi della sala 18 al piano seminterrato. Le foto sono state rielaborate in modo da mettere in evidenza le lesioni*

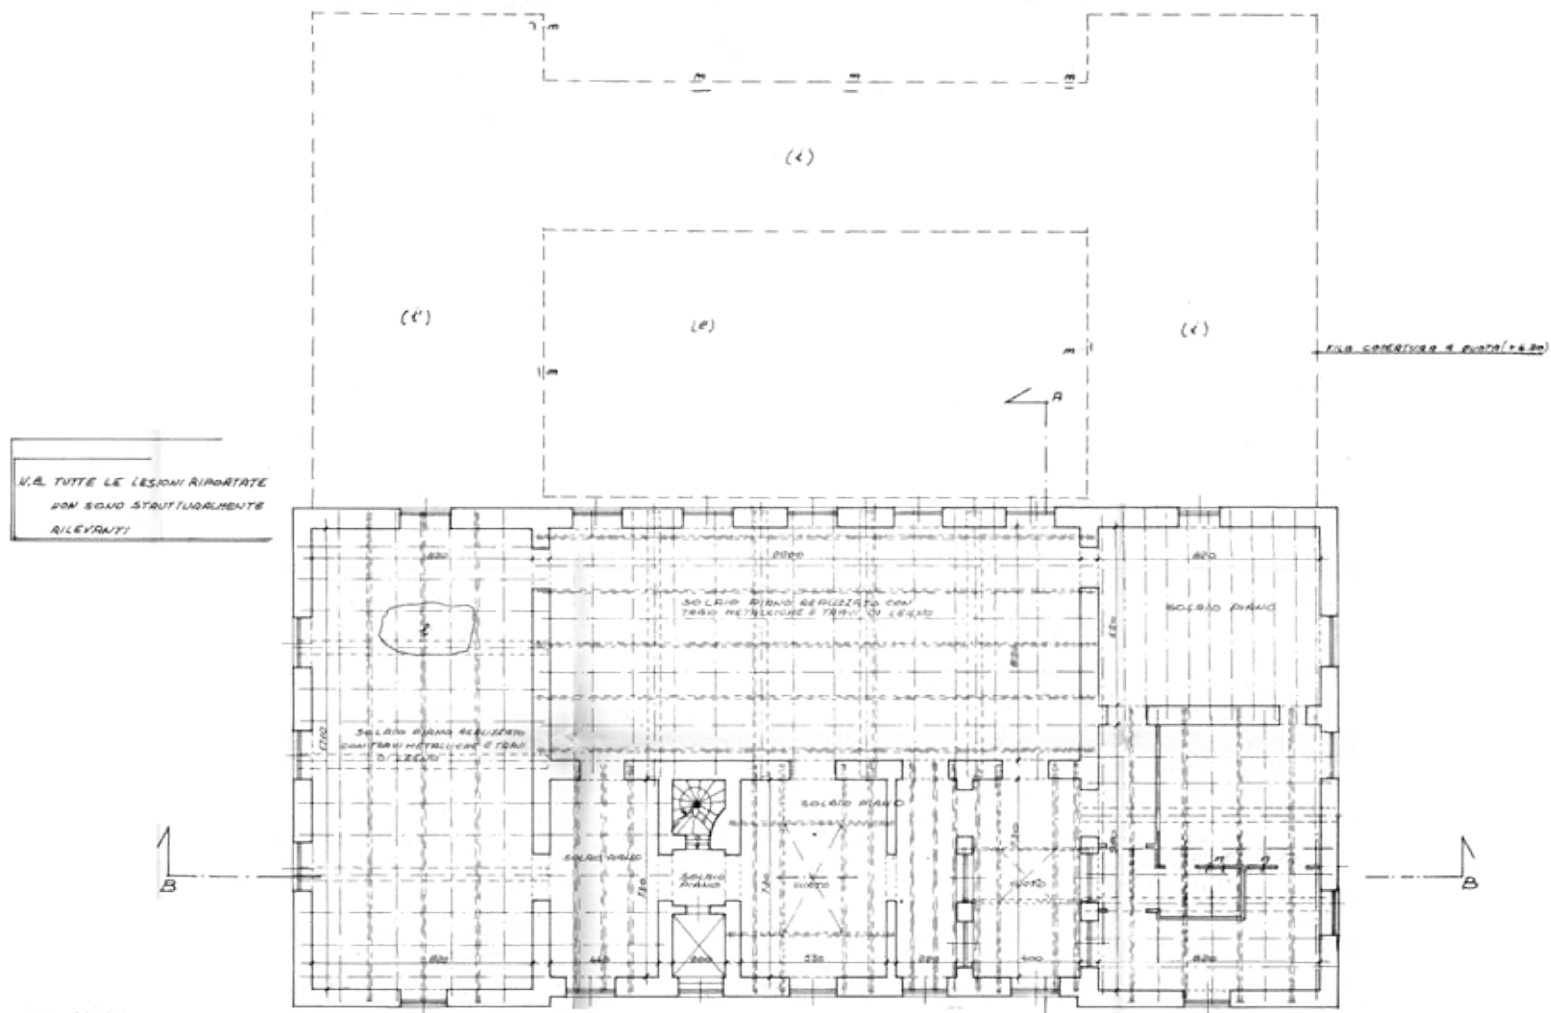
3.76. Ricostruzione grafica del 1999 relativa al quadro fessurativo del piano rialzato, realizzata sotto la supervisione dell'ingegner De Lucia

- INTERVENTI:**
- a) NON SONO NECESSARI INTERVENTI TRATTASI DI UN FENOMENO ASSESTATOSI (FOTO 1P3)
 - b) LESIONI SUGLI INTONACI E STUCCHI AL DI SOPRA DEI VANI PORTA.
IN OCCASIONE DI INTERVENTI DI RISTRUTTURAZIONE O RIFABBRICAZIONE STUCCHI, E' OPORTUNO AVERE LE LESIONI E EFFETTUARE INTERVENTI DI RICULTURA DELLE MURATURE SOTTOSTANTE LE LESIONI.
ULTERIORI TIPOLOGIE DI INTERVENTO (INIEZIONI DI RESINE) POTRANNO EVENTUALMENTE ESSERE ADOTTATE A SECONDA DELL'APERTURA DELLA LESIONE. (FOTO 2P3-3P4)

- c) LESIONI CONNI ASSESTATE DOVUTE AD UN DISASSAMENTO TRA IL VANO PORTA DEL PIANO TERRA E I VANI PORTA DEL PIANO SUPERIORE.
VALGONO PER GLI INTERVENTI LE STESSA NOTE DEL PUNTO (b)

- d) LESIONE NELLA VOLTA DI COPERTURA.
TALE LESIONE E' PARALLELA ALL'ORDITURA DELLA VOLTA E' DI FATTA COME UNA FISSAGGIO TRA DUE TRATTI DI VOLTA.
NON E' NECESSARIA UNA SUA RIPARAZIONE IN QUANTO LA VOLTA MURARIA E' A BOTTE E TALE LESIONE NON INFLUISCE SULLA STATICA DELLE SINGOLE FASCIE DELLA VOLTA.
TUTTAVIA IN OCCASIONE DI RIPARIMENTO DELLA COPERTURA SAREBBE OPORTUNO RIPRISTINARE LA CONTINUITA' CON INTERVENTI DI CUCI E SANCI PRATICATI ALL'ESTERNO.

- f) LESIONI ALL'INTRADOSSO DEL CORNICIONE CON CADUTA DI INTONACO.
SI HANNO IN EVIDENZA CHE ATTUALMENTE SUSTISTONO SITUAZIONI DI PERICOLO PER CADUTA DI ALCUNI TRATTI DI INTONACO. FOTO 7-8-11-12-14-15
E' NECESSARIO RIVEDERE LA BASE E L'INTEGRITA' DELLE LASTRE DI ADESIONE DELLE LASTRE DI CROCIERA E LA RELATIVA IMPERMEABILIZZAZIONE, INFRANCAMENTO INTORCO TRACCE DI DETERIORAMENTO DEGLI INTONACI E DELLE PATTURE DI INTORCO DOVUTE AD INFILTRAZIONI DI ACQUA DALLA COPERTURA. (FOTO 4-5-25)

- g) LESIONI DI INTORCO PROBABILMENTE CAUSATE DA INFILTRAZIONI DI ACQUA DALLA COPERTURA.
E' NECESSARIO INTERVENIRE CON ENTATE PICCOLO DI CADUTA DI INTONACO. FOTO 2-3

H.B. TUTTE LE LESIONI RIPORTATE NON SONO STRUTTURALMENTE RILEVANTI

Piano rialzato: De Lucia aveva rilevato delle lesioni alle pareti e agli architravi delle aperture nella Sala rossa e in una sala adiacente, imputate al terremoto del 1980, oltre a depressioni nel pavimento sempre nella Sala rossa causate dalla volta di sostegno fortemente ribassata. Sembra che però in seguito al terremoto del 2002 il quadro sia mutato con un'intensificazione di tutte quelle lesioni visibili anche oggi e documentate in precedenza.

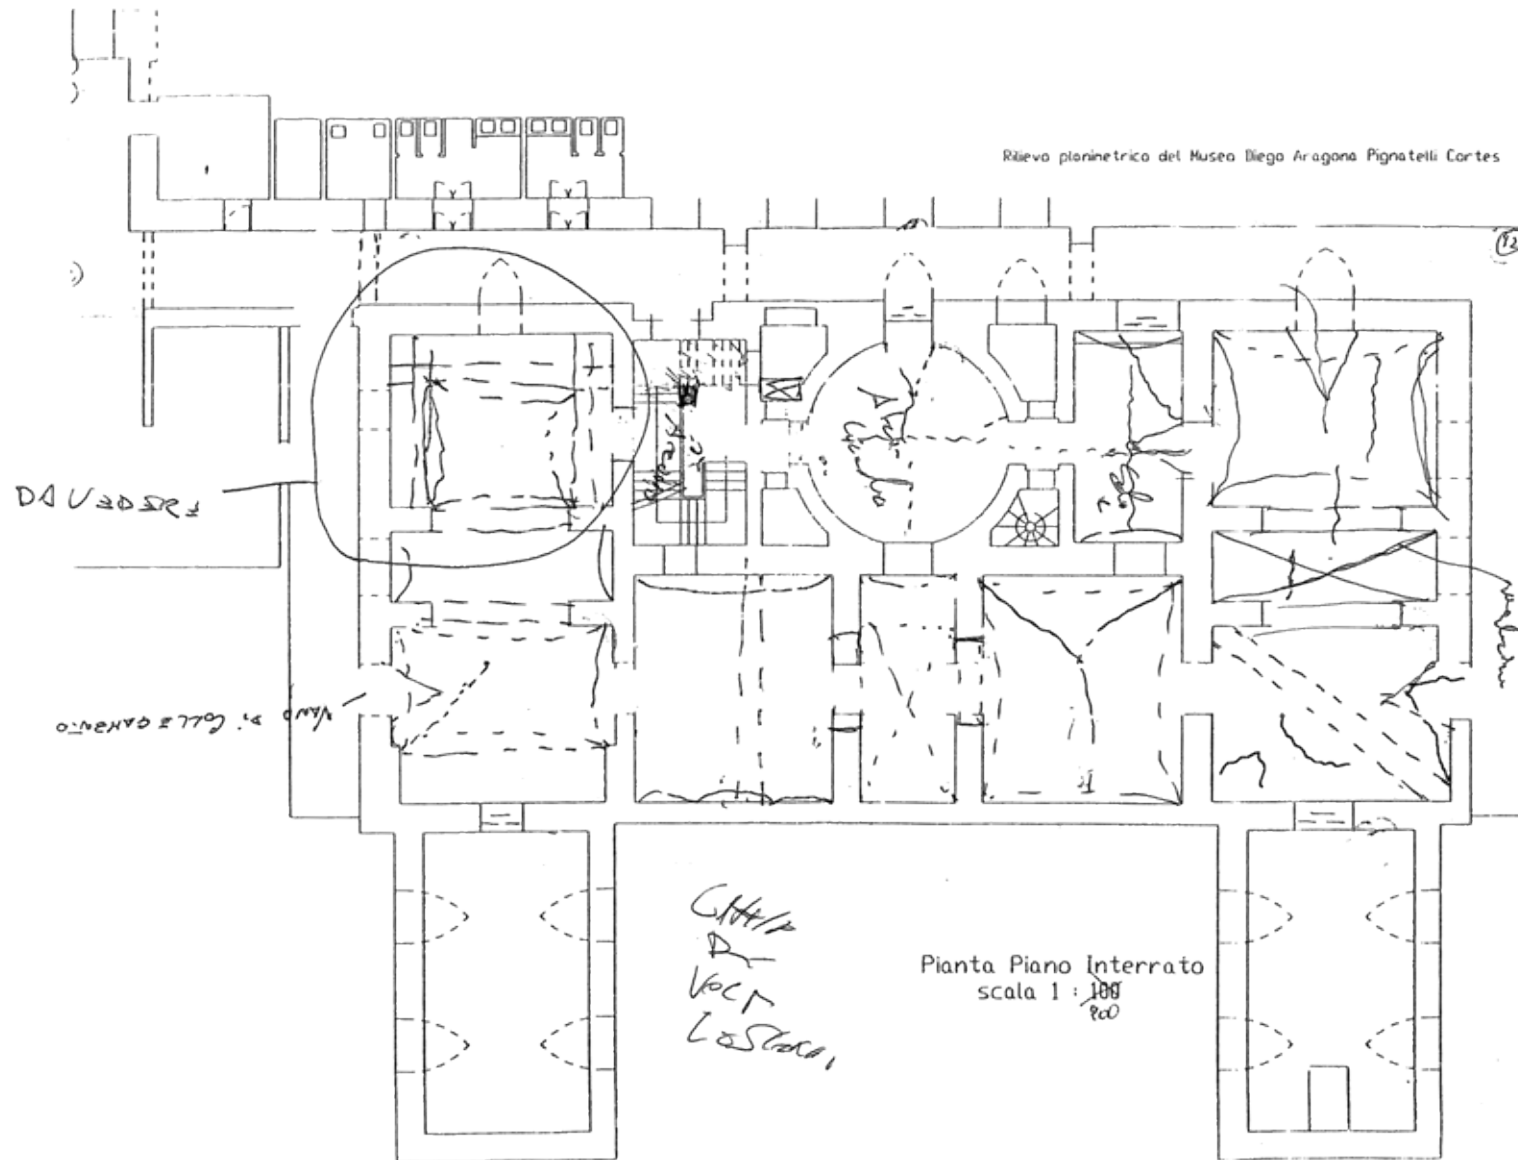
3.77. Ricostruzione grafica del 1999 relativa al quadro fessurativo del piano primo, realizzata sotto la supervisione dell'ingegner De Lucia

- g) SONO PRESENTI ALL'INTRADOSSO TRACCE DI INFILTRAZIONI D'ACQUA CIO' INDICA CHE IL PAVIMENTO DI COPERTURA NON E' PIU' PERFETTAMENTE IMPERMEABILE. SAREBBE OPPORTUNO IN TEMPI BREVI PROVVEDERE ALLA RIMOZIONE DEL PAVIMENTO ESISTENTE, LA DEMOLIZIONE DEL MASSETTO SOTTOSTANTE, LA POSA DI SOVRAPPOSTO DI QUARNA IMPERMEABILIZZATA, LA COSTRUZIONE DI NUOVO MASSETTO DI PENDENZA E LA RISTRUTTURAZIONE DEL PAVIMENTO.
- h) PER ANALOGIA A QUANTO VERIFICATO NEI TRATTI g) TERRAZZO DI CUI AL PUNTO (g) E' OPPORTUNO EFFETTUARE LO STESSO TIPO DI INTERVENTO. IN PIU' SAREBBE OPPORTUNO PROVVEDERE ALLA RIFAZIONE DELLA LESIONE DI CUI AL PUNTO (d) DELLA TRV. AL2

- l) LEGGERO RIVALLAMENTO DEL PAVIMENTO ORMAI ASSESTATO
- m) SONO PRESENTI TRACCE DI INFILTRAZIONI ALL'INTRADOSSO ED EVIDENTE ATTACCHIMENTO DI VEGETAZIONE. E' OPPORTUNO PROCEDERE AD UNA REVISIONE DI TUTTI I CORRENTI DI ADDESSA CON LE NECESSARIE IMPERMEABILIZZAZIONI.
- n) TRANCIZZATURE LESIONATE. E' OPPORTUNO PROCEDERE AD UNA RIPARAZIONE DI TALI LESIONI

Piano primo: sembra che nel 1999 il piano primo presentasse un quadro fessurativo piuttosto complesso, che interessava sia le pareti del vano scala, i tramezzi degli ambienti nell'angolo nord ovest e una volta in un ambiente identificabile con la sala con le voltine a crociera. Tuttavia nel 2004, e anche allo stato attuale, di questi fenomeni non c'è traccia: possibile quindi che, una volta riparate, le lesioni non si siano più presentate grazie agli interventi di rinforzo strutturale. Invece nella relazione nel 2004 sono presenti lesioni ora non visibili e mancano al contrario lesioni da noi rilevate, ad esclusione delle lesioni nella volta del vano scala.

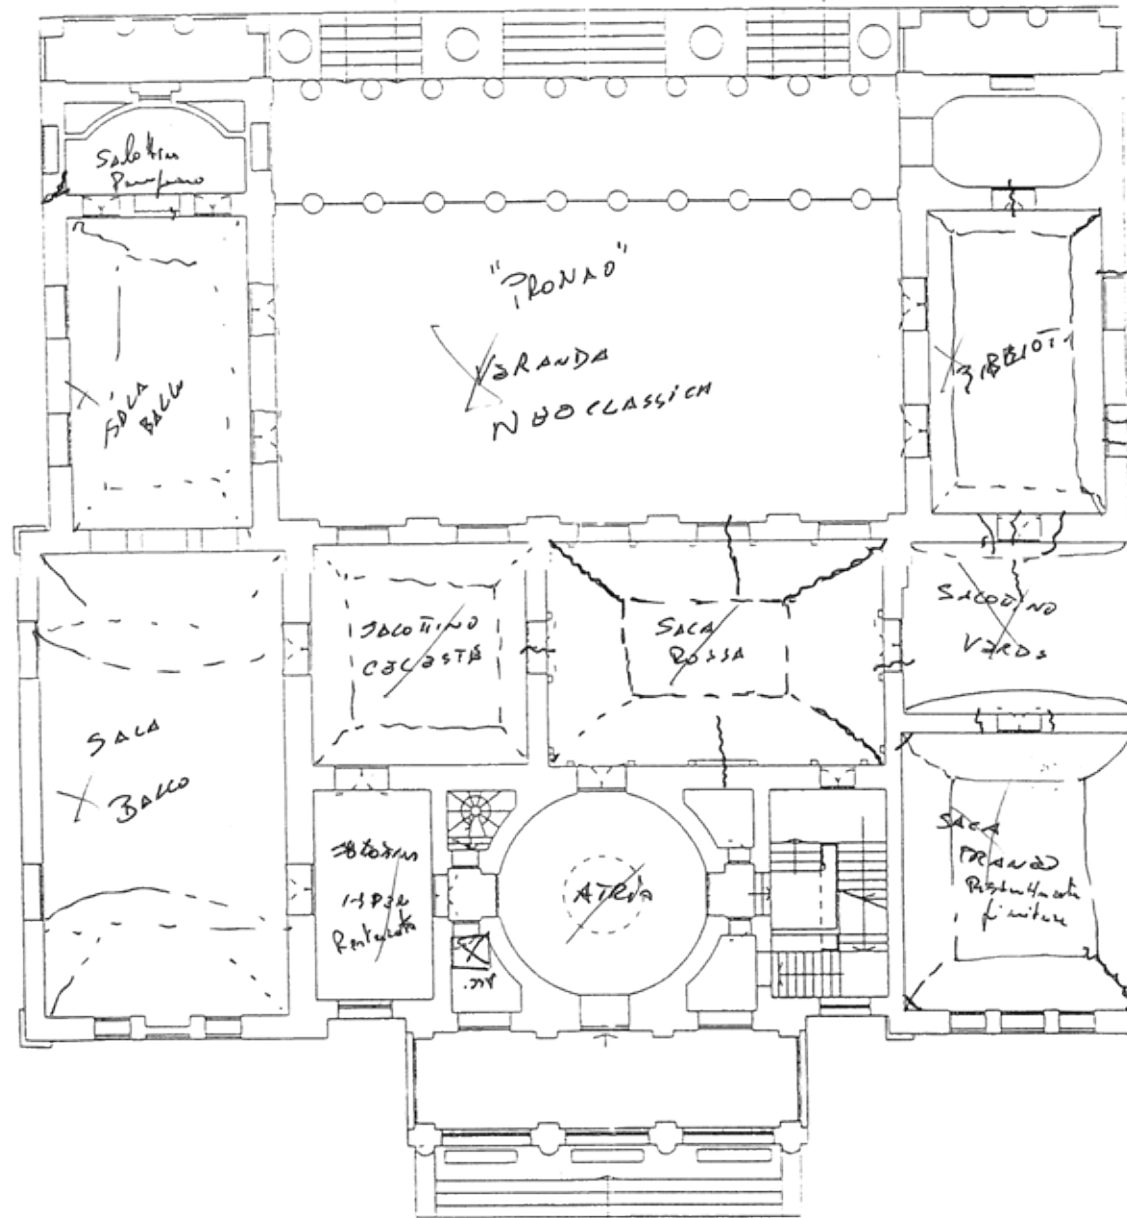
3.78. Ricostruzione grafica del 2003 relativa al quadro fessurativo del piano seminterrato, realizzata sotto la supervisione dell'ingegner Candela

Piano seminterrato: al tempo di De Lucia pare non ci fossero fenomeni degni di nota, mentre Candela notò delle lesioni a livello della chiave di volta di molti ambienti; è probabile che siano le stesse lesioni che è tuttora possibile osservare, e cioè fessurazioni da discontinuità di materiale date dalla presenza delle scossaline degli impianti. Tuttavia nelle tavole in allegato alla relazioni si possono vedere su alcune volte lesioni oggi non osservabili: sarebbe perciò necessario tenere sotto osservazione gli ambienti in questione per eventuali nuove manifestazioni negli stessi punti.
