L'uso delle prove diagnostiche per
una conoscenza approfondita delle
proprietà degli edifici storici

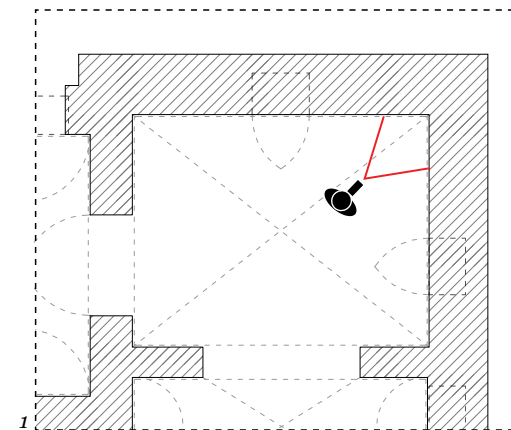
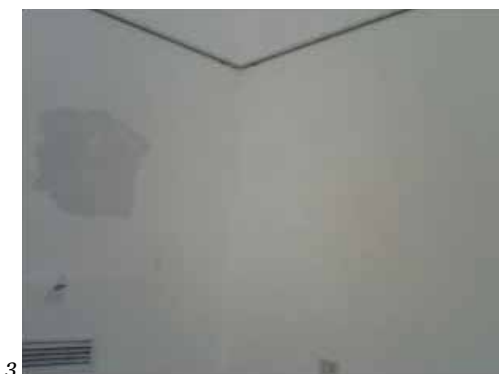
Le prime indagini termografiche sono state realizzate in questa sala. Quella relativa allo studio dell'ammorsamento (vedi **Prova 1**) non ha permesso di ottenere esiti significativi: tuttavia è stato possibile osservare la canalina per il passaggio degli impianti, localizzata tra 170 e 185 cm dal piano di calpestio, e alcuni rigonfiamenti e distacchi dell'intonaco nella parete nord. Vista l'impossibilità per cause tecniche di effettuare l'indagine sonica per trasparenza, si è deciso di realizzare alcune riprese dall'altro lato della parete, per precisione dall'angolo nord-est del corridoio perimetrale (vedi **Prove 2-3-4**). In questo caso i risultati sono stati molto interessanti, dato che hanno permesso di visualizzare chiaramente la nuova struttura in cemento armato di sostegno realizzata attraverso i fondi FIO 1986, e anche i relativi blocchi di tamponamento, si presuppone in laterizio o in tufo.

4.14. Termografia I10: punto di ripresa (1), immagine termica (2), immagine reale (3). Si può osservare la canalina per il passaggio degli impianti nella parte superiore.

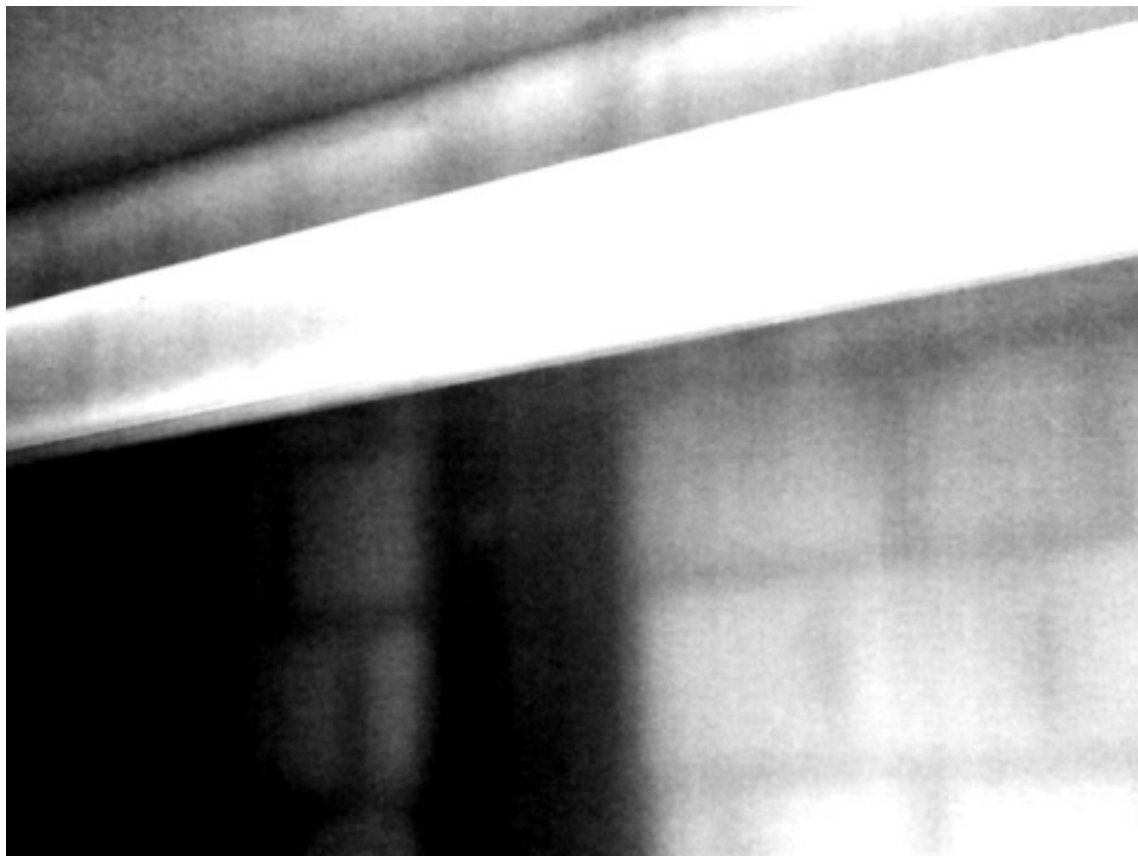
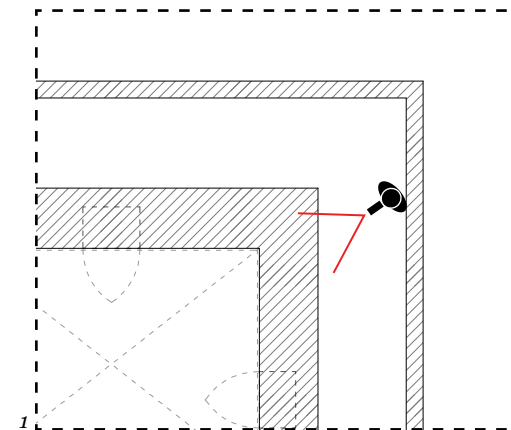
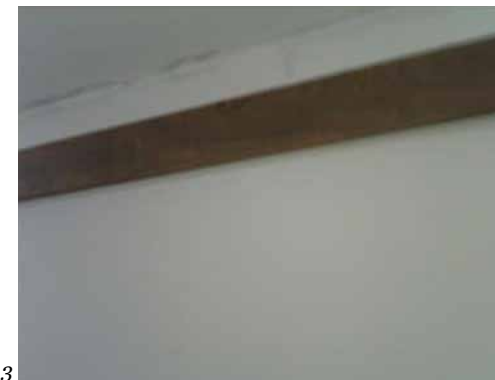
4.16. Termografia Corr_2: punto di ripresa (1), immagine termica (2), immagine reale (3). Si può osservare ancora meglio la tessitura dei blocchi.

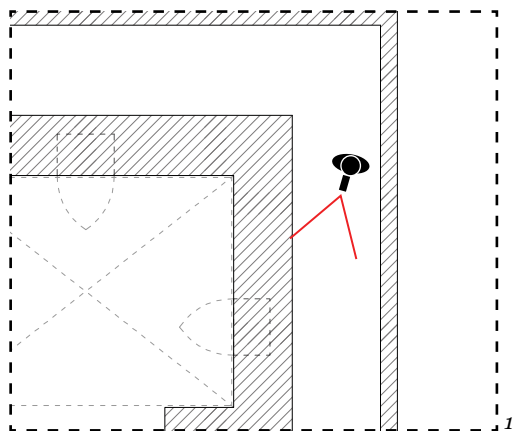
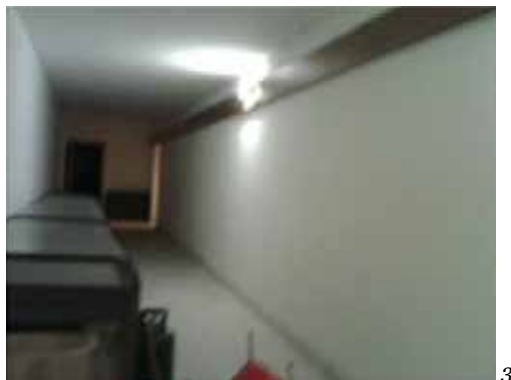
- 4.17. Termografia Corr_3: punto di ripresa (1), immagine termica (2), immagine reale (3). Una panoramica molto interessante di tutta la parete est realizzata con il FIO 86, che permette di valutare l'interasse tra i pilastri in cemento armato.

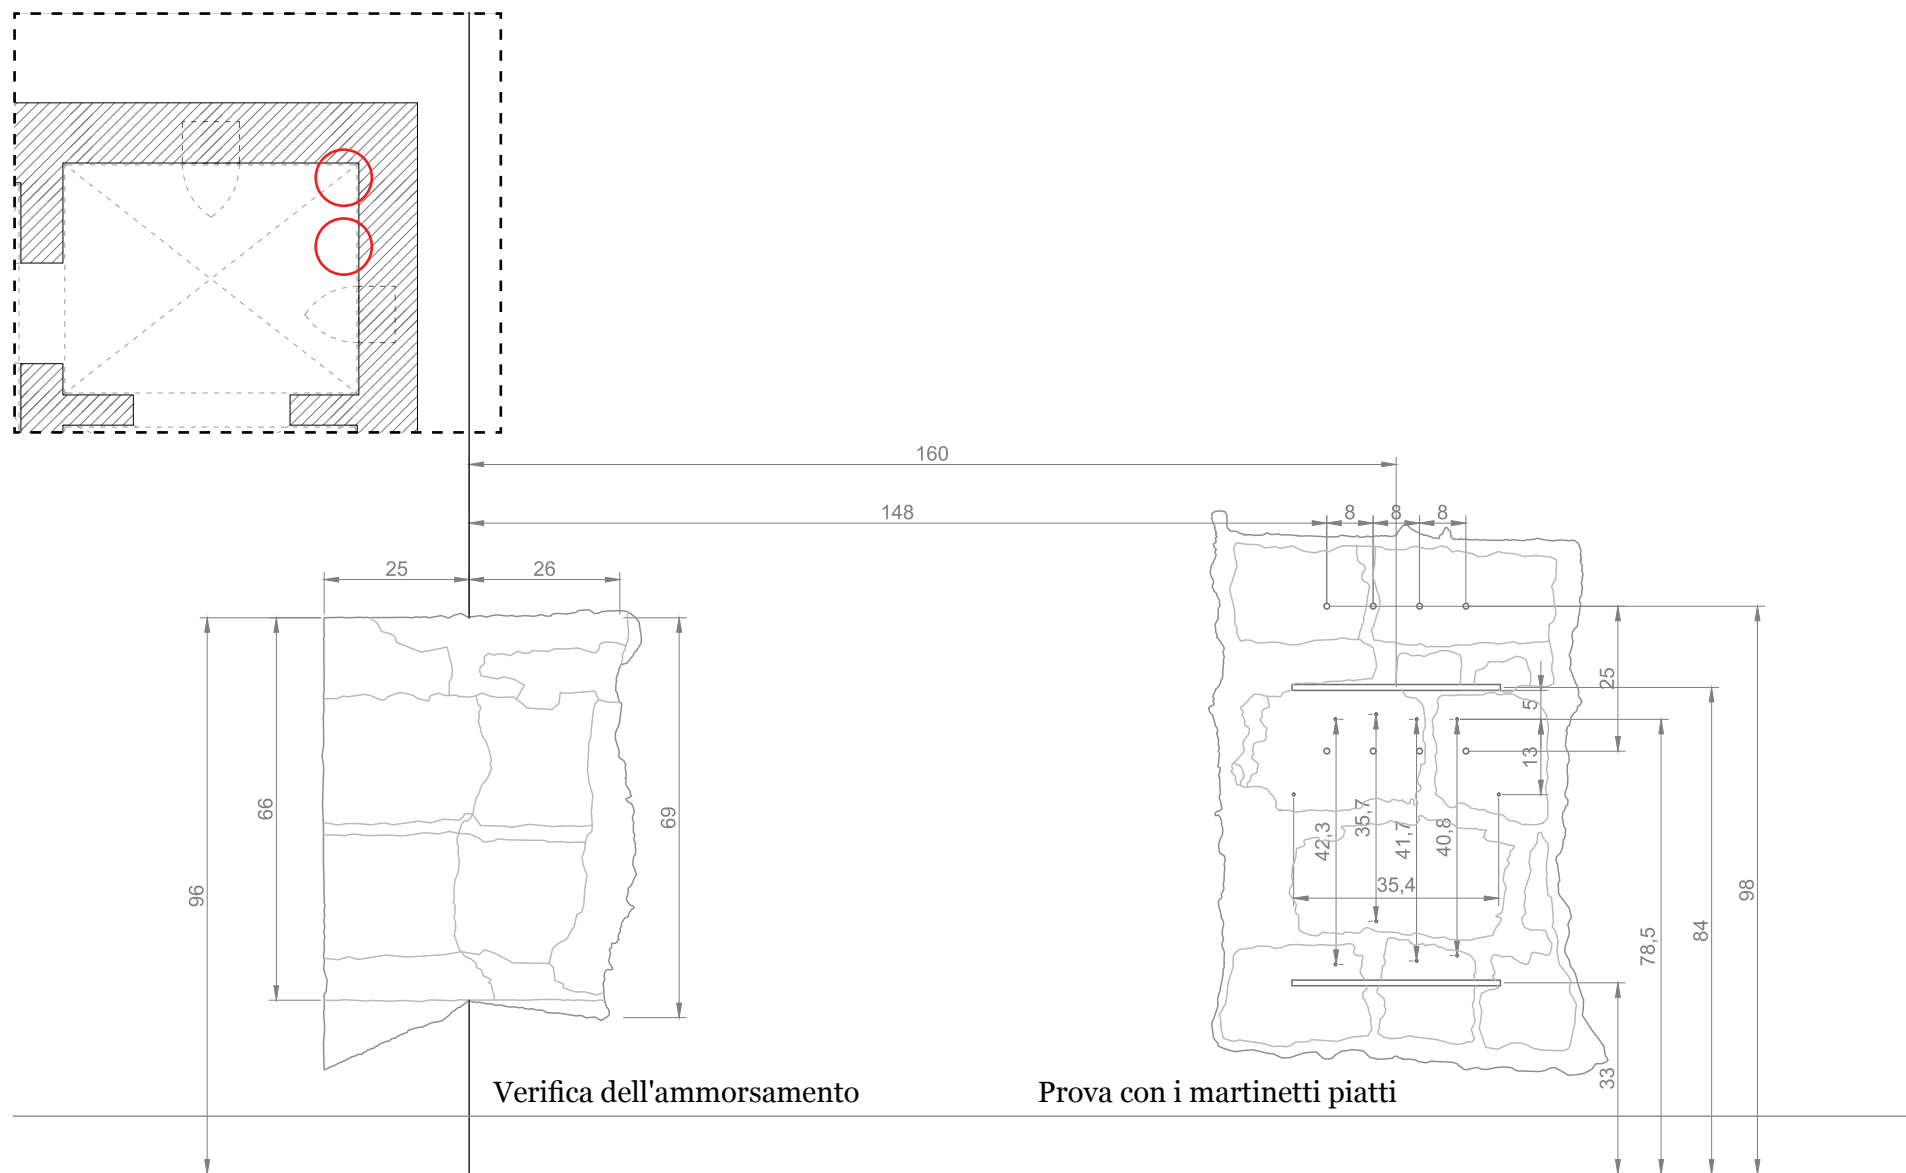
4.18. Rielaborazione grafica quotata delle rimozioni di intonaco relative alla verifica dell'ammorsamento e alla prova con i martinetti nella sala I10; è visibile il posizionamento dei tagli e dei trasduttori di spostamento

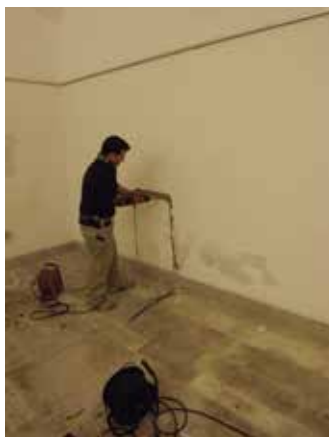
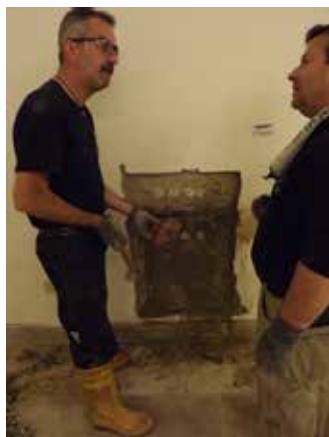
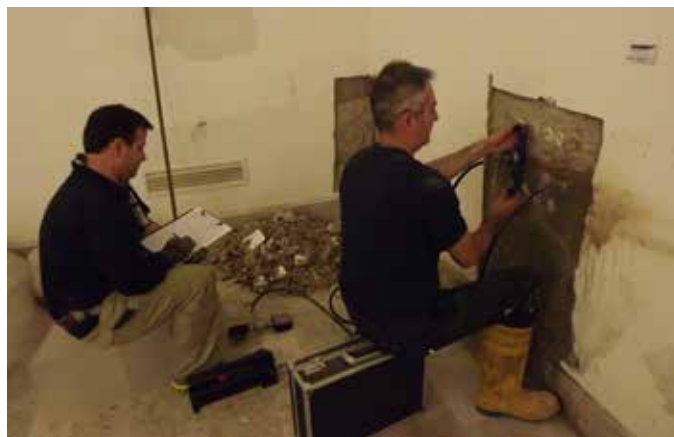
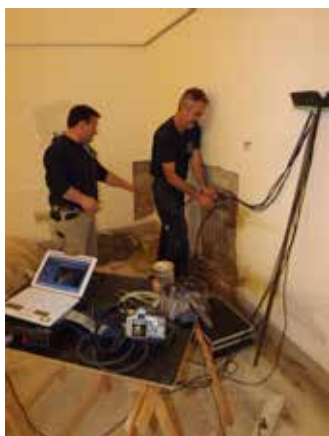
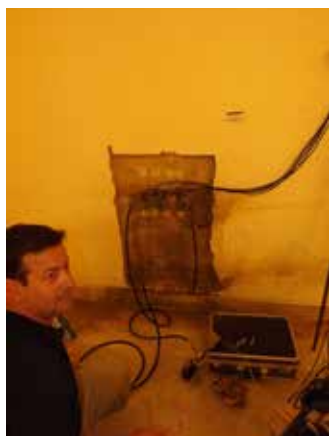
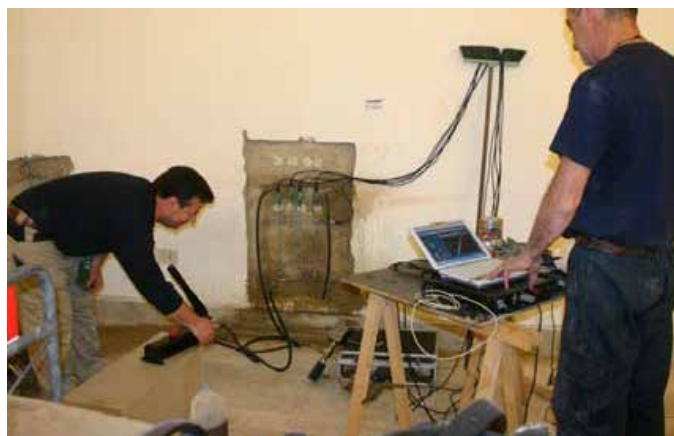
4.19. Fotostoria delle diverse fasi dell'indagine con martinetti nella sala I10: rimozione dell'intonaco con trapano demolitore (1), inserimento del martinetto singolo nel taglio (2), rilievo della variazione di distanza tra le basi (3), panoramica delle apparecchiature utilizzate e preparazione alla prova con martinetti doppi (4), fasi di esecuzione della prova con aumento (5) e scarico (6) della pressione esercitata dai martinetti.

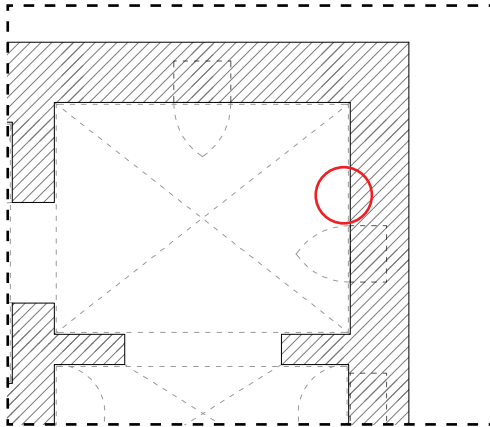
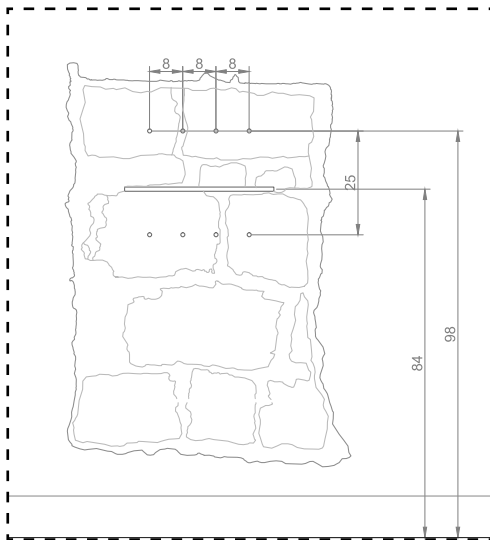
4.20. Martinetto singolo I10, prima scheda: a sinistra localizzazione della prova e posizionamento delle basi di misura e del taglio; a destra la tabella con la variazione di distanza tra le basi in funzione dello stato di sforzo applicato durante le diverse fasi di prova e una sintesi delle caratteristiche principali del martinetto piatto utilizzato.

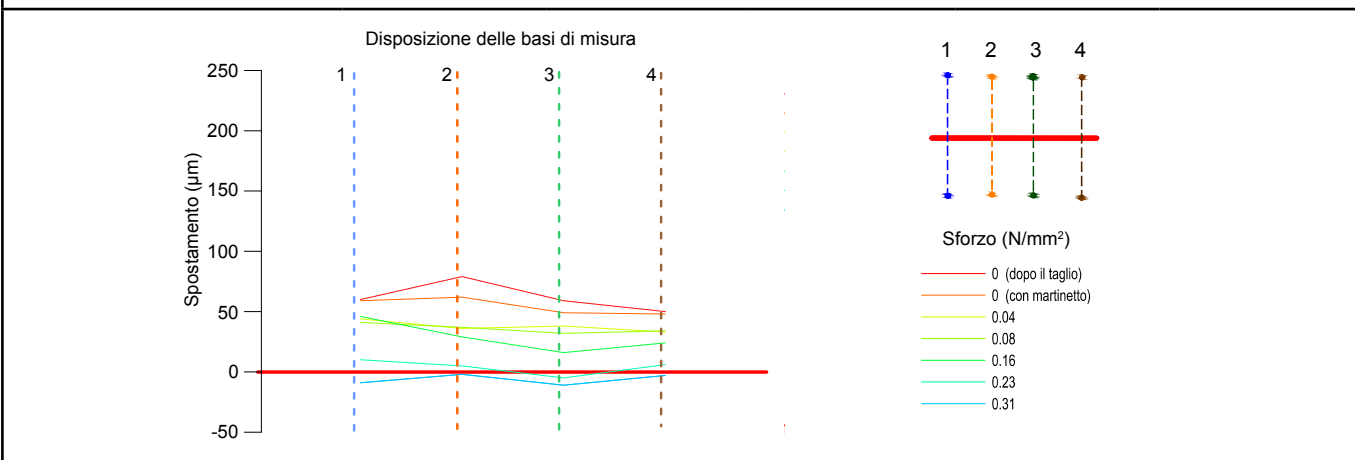
4.21. *Martinetto singolo I10, seconda scheda: in alto rappresentazioni grafiche delle variazioni di lunghezza delle basi nei due differenti cicli di prova; al centro rappresentazione più immediata delle deformazioni subite dalla zona del taglio durante le prove; in basso la tabella con i valori di ripristino relativi alle singole basi di misura e il valore medio corrispondente allo stato di sforzo locale.*

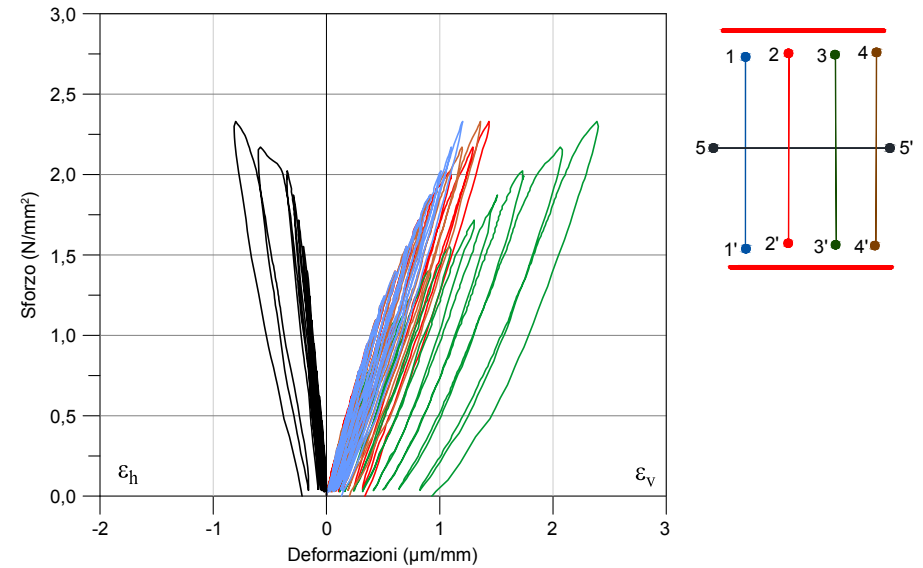
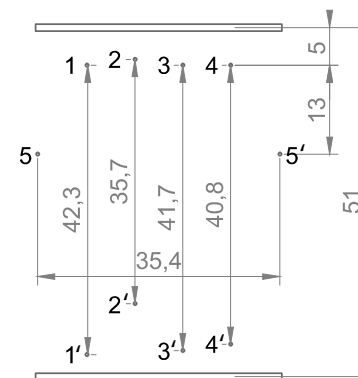
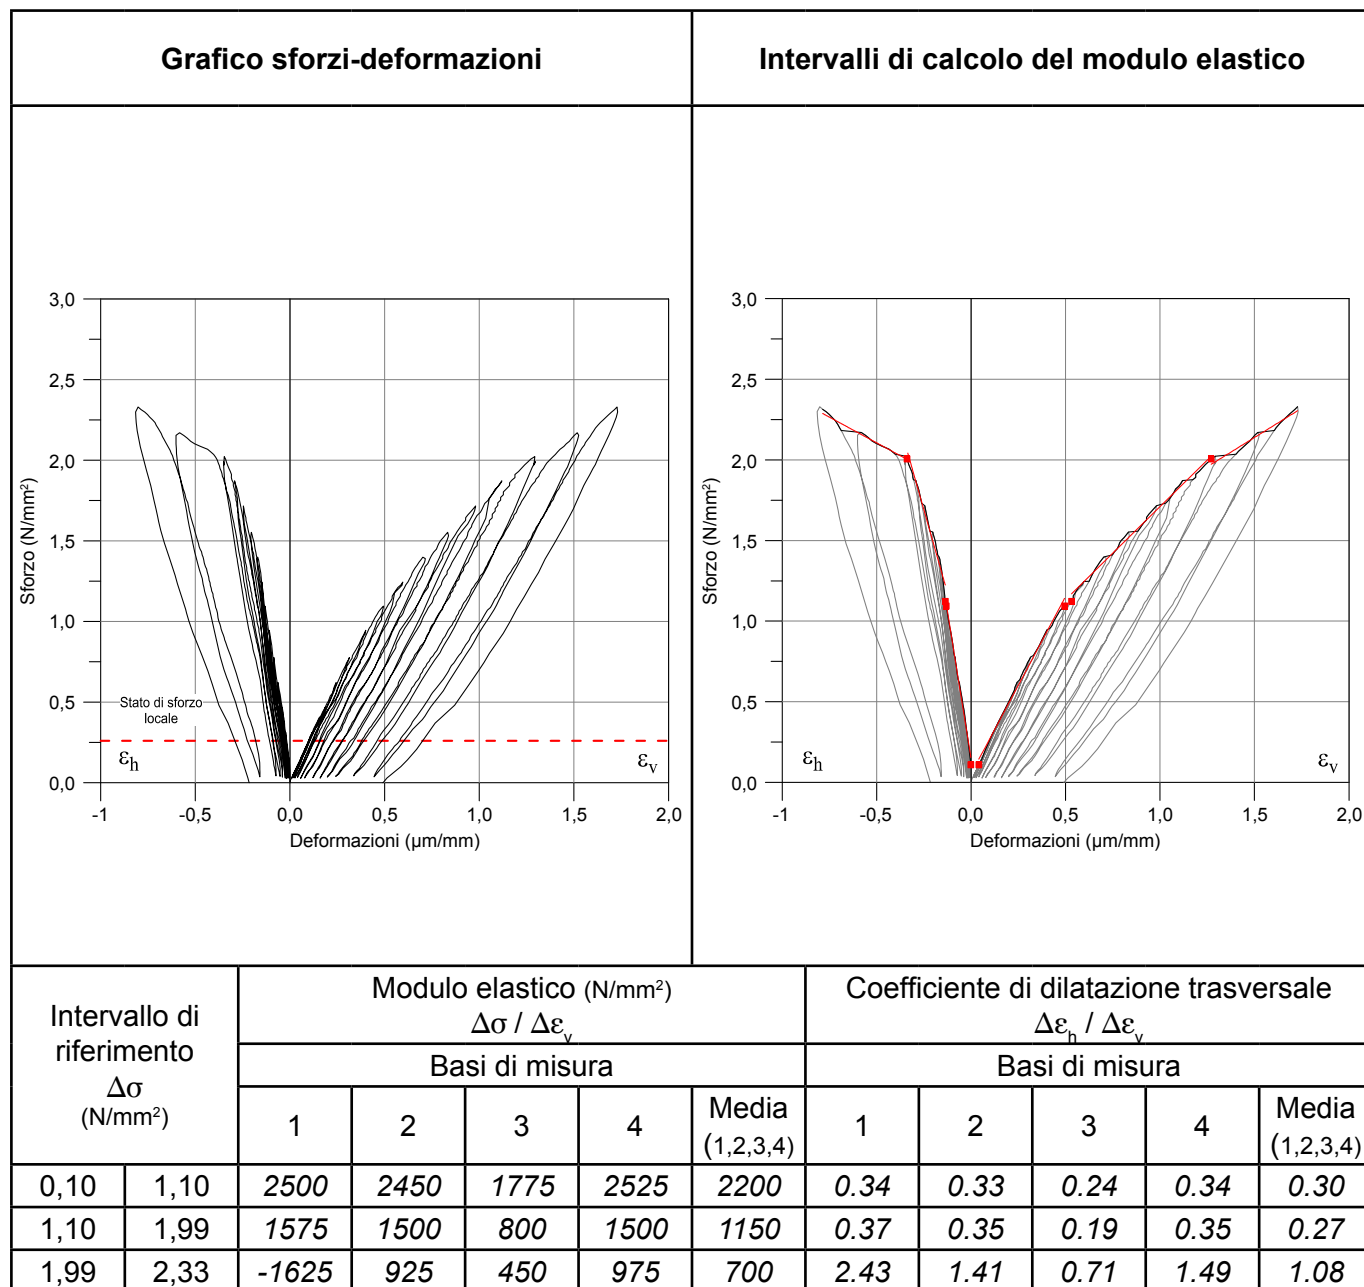
4.22. Martinetto doppio I10, prima scheda: a sinistra localizzazione della prova e rappresentazione della porzione di muratura oggetto dell'indagine; a destra il diagramma sforzi-deformazioni verticali (ϵ_v) e orizzontali (ϵ_h) relativo alle singole basi di misura elaborato durante la prova e le misure relative al posizionamento dei trasduttori e dei tagli.

4.23. *Martinetto doppio I10, seconda scheda: in alto a sinistra la curva sforzi-deformazioni verticali medie dei trasduttori 1-1', 2-2', 3-3' e 4-4', e orizzontali della base 5-5'; in alto a destra gli intervalli di calcolo del modulo elastico utilizzati per l'elaborazione della tabella (in basso) con i valori del suddetto modulo e con i coefficienti di dilatazione trasversale, calcolati sia per i singoli trasduttori che per la loro media.*

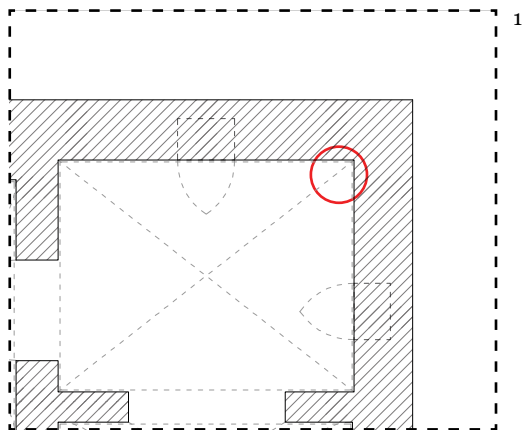
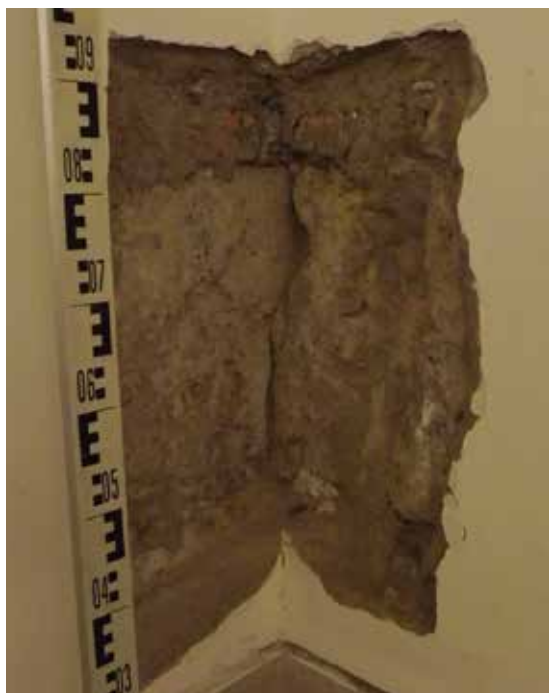
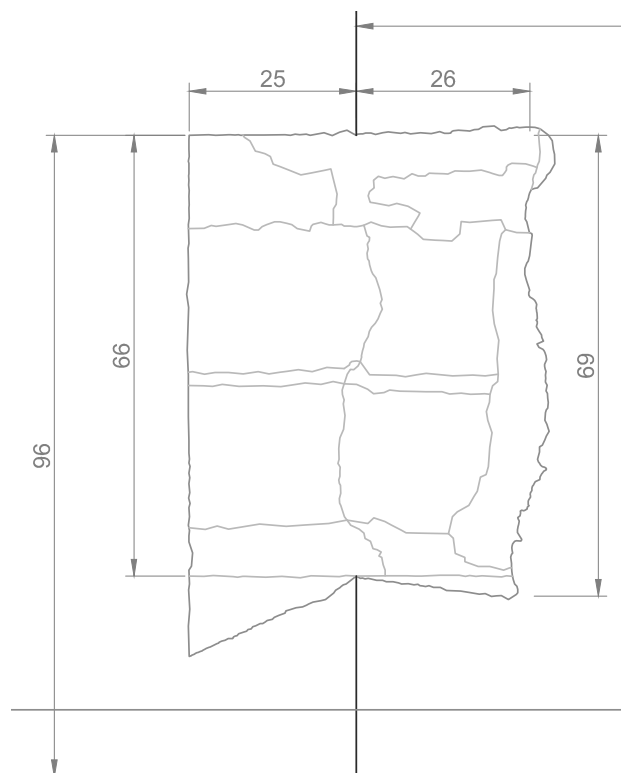
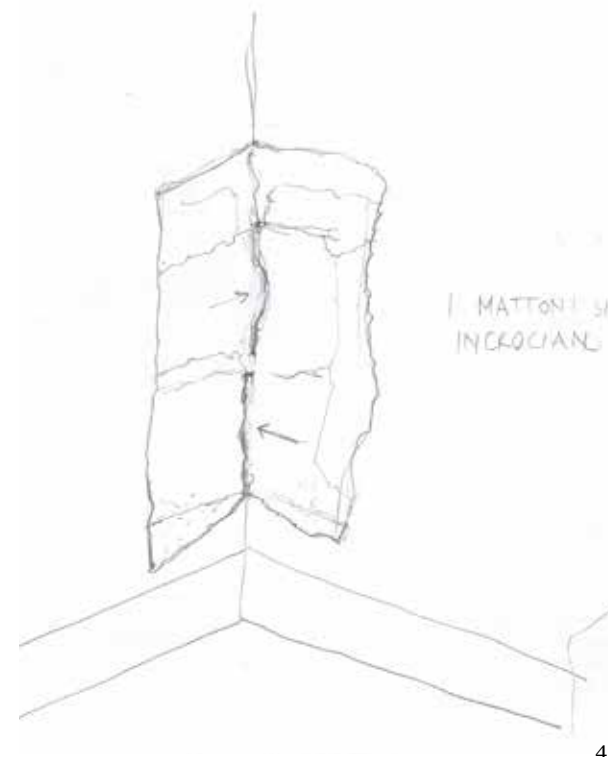
4.24. Verifica Ammortamento I10: localizzazione (1), immagine reale (2), elaborazione grafica (3), schizzo di cantiere (4). Si può notare la perfetta corrispondenza tra i corsi di blocchi di tufo e l'altrettanto corretto incastro.

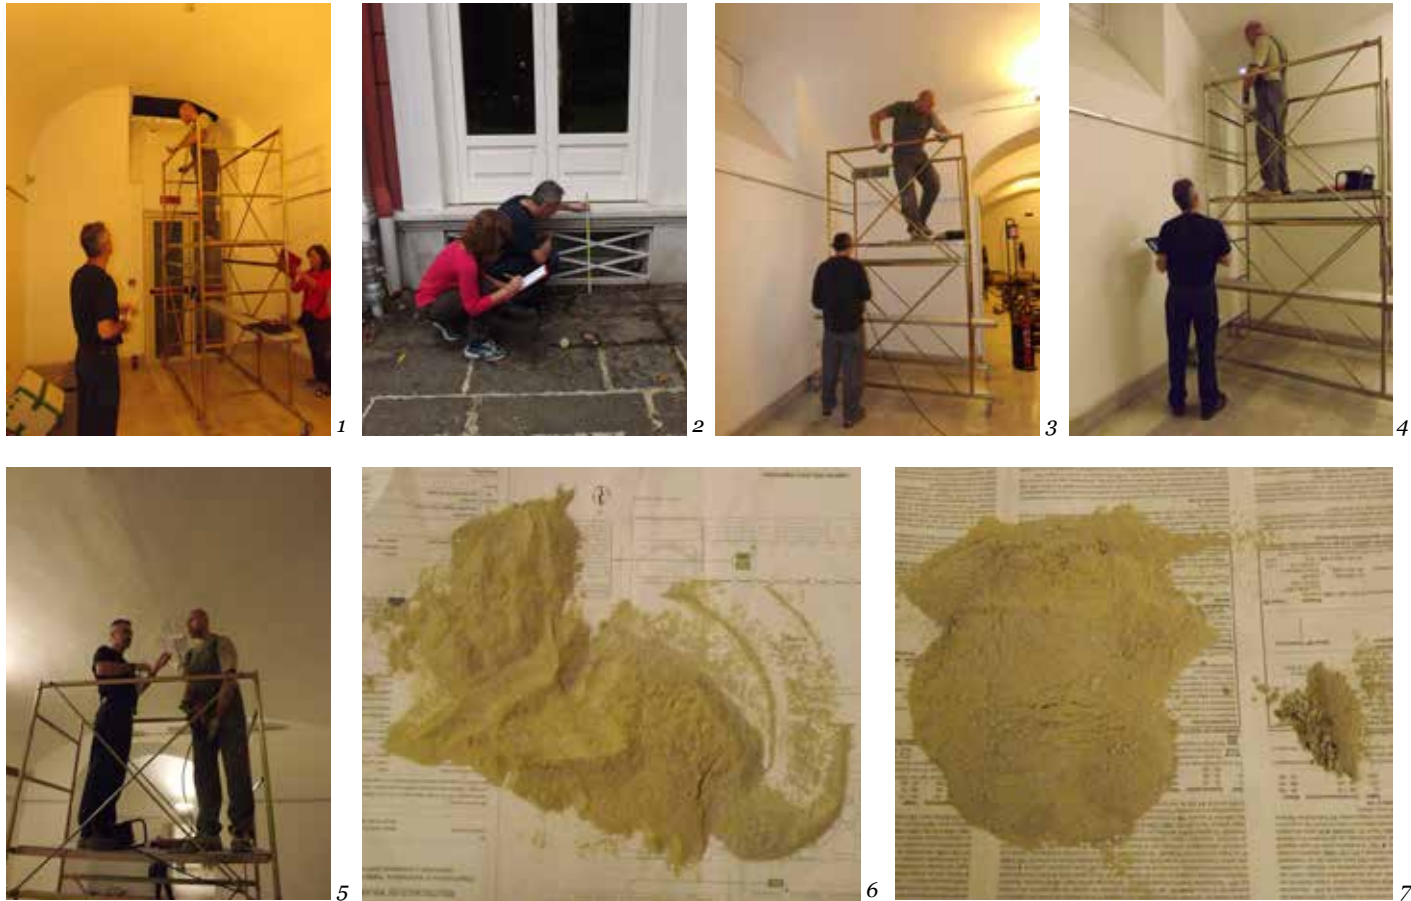
4.25. Fotostoria del rilievo dello spessore del solaio dalla sala I9 e delle diverse fasi dell'indagine con endoscopio nella sala I10: rilievo dello spessore del solaio, con misurazione dell'altezza dal livello di calpestio del seminterrato alla bocca di lupo (1) e successiva distanza dalla bocca di lupo al livello di calpestio del piano rialzato (2); quindi montaggio del ponteggio (3), ispezione con endoscopio del foro all'imposta della volta (4), esecuzione del foro in chiave (5), materiale raccolto all'imposta (6), con le due diverse colorazioni di tufo, e in chiave (7), con i due diversi tufi e il sottofondo del pavimento sulla destra.

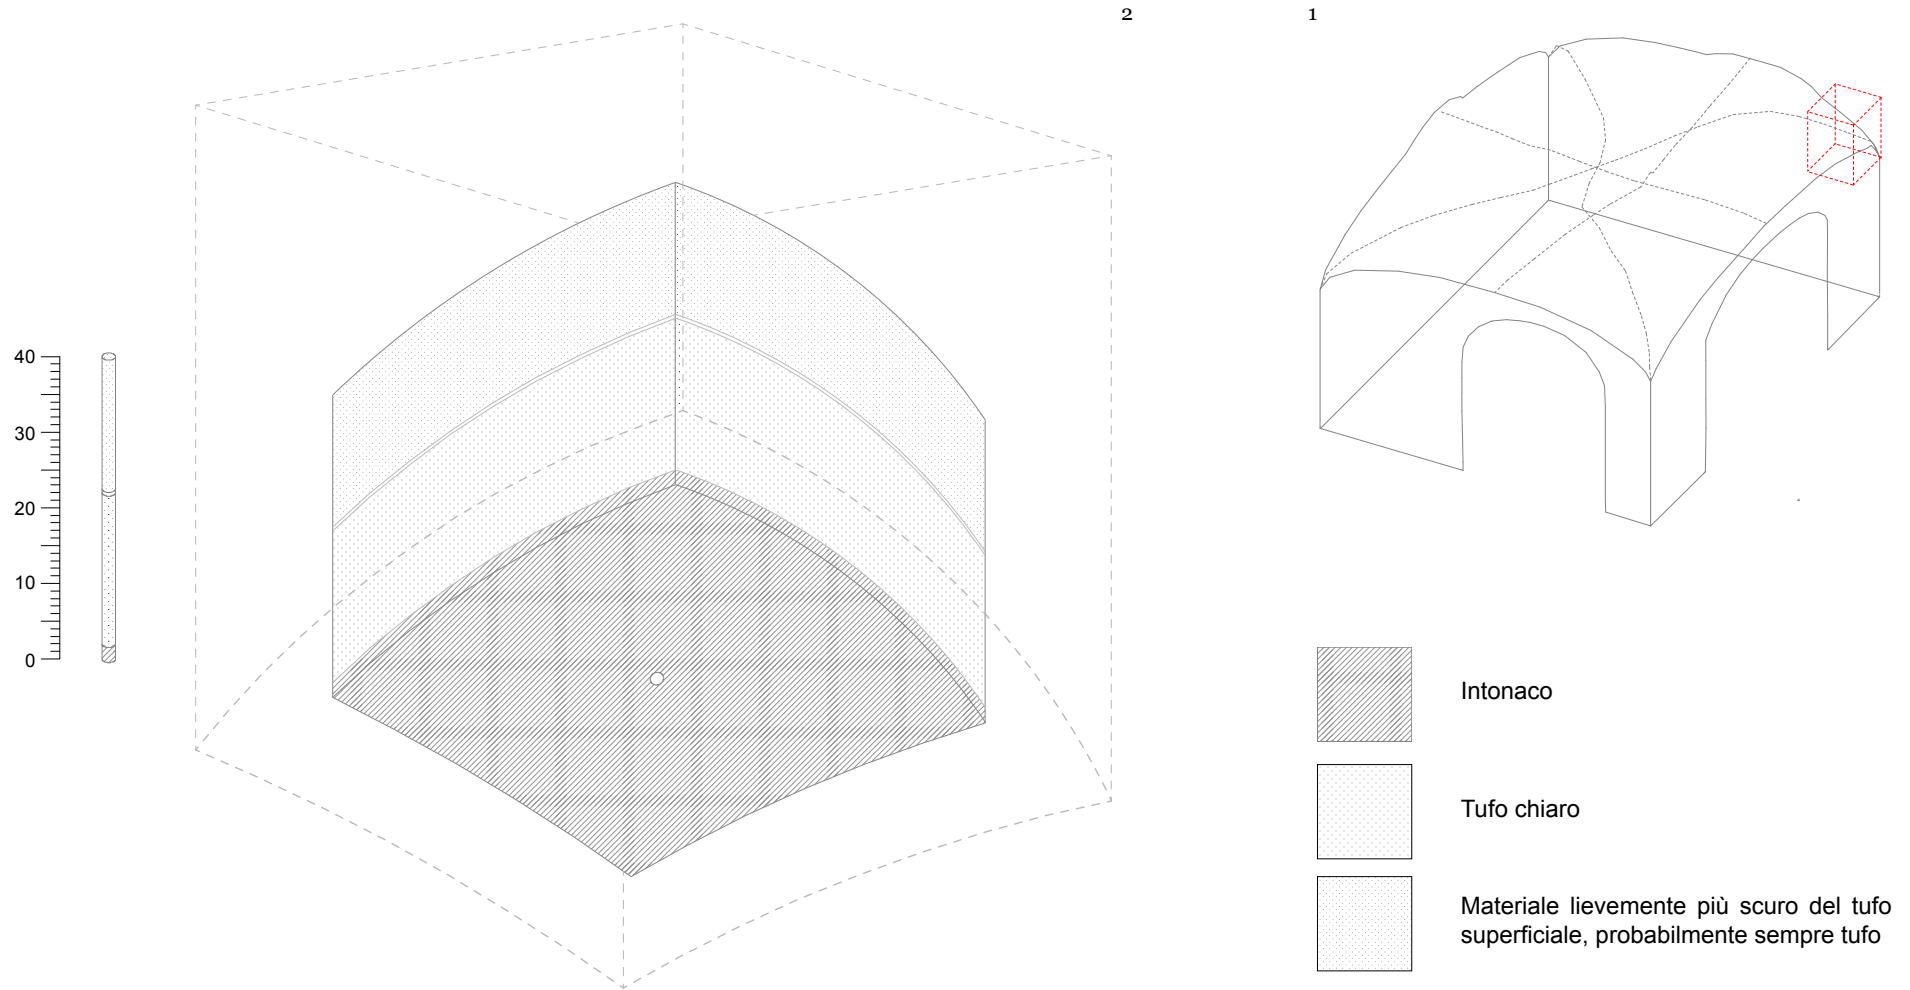
4.26. *Endoscopia I10 (Renì): localizzazione e rappresentazioni grafiche dei risultati della prova alle reni (1,2), con una simulazione di carotaggio e la ricostruzione di una porzione di struttura secondo i dati raccolti (la porzione riguarda soltanto i 40 centimetri dall'intradosso inferiore analizzati).*

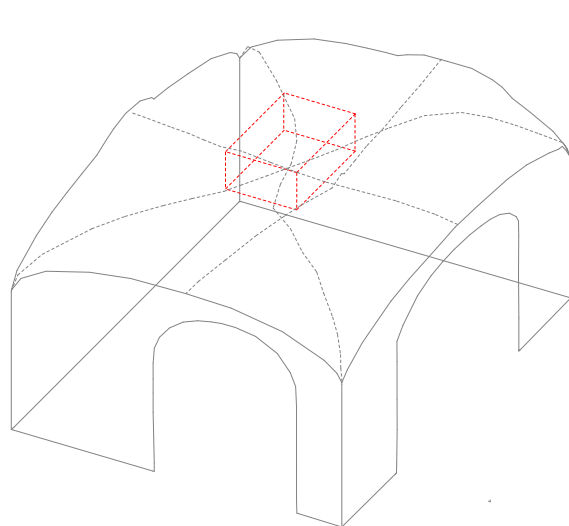
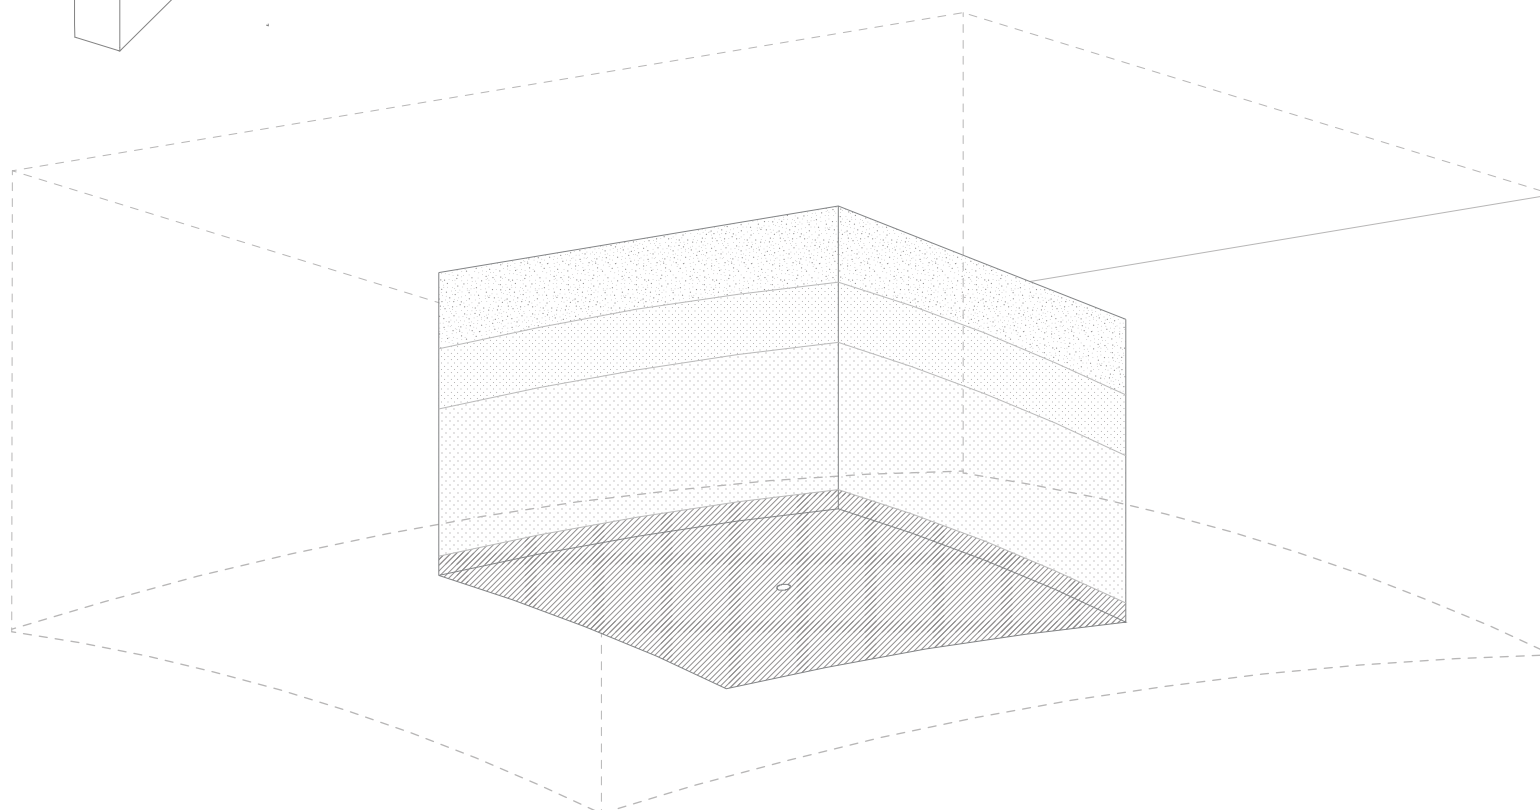
4.27. *(a fronte) Endoscopia I10 (Chiave): localizzazione e rappresentazioni grafiche dei risultati della prova in chiave (3,4), con una simulazione di carotaggio e la ricostruzione di una porzione di struttura secondo i dati raccolti (la porzione riguarda soltanto i 40 centimetri dall'intradosso inferiore analizzati).*

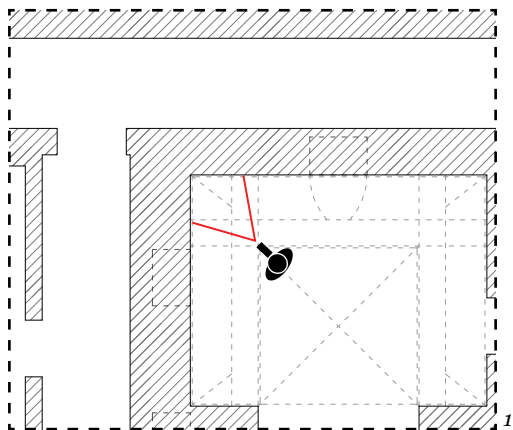
4.28. Termografia I6: punto di ripresa (1), immagine termica (2), immagine reale (3). Da queste termografia non è stato possibile raccogliere alcun informazione degna di nota.

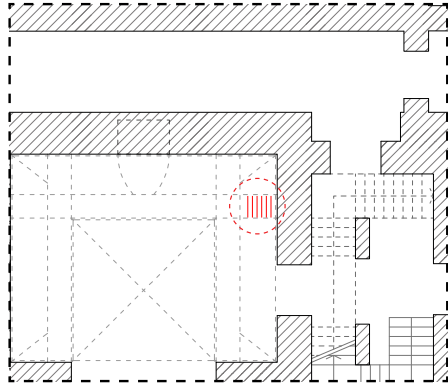
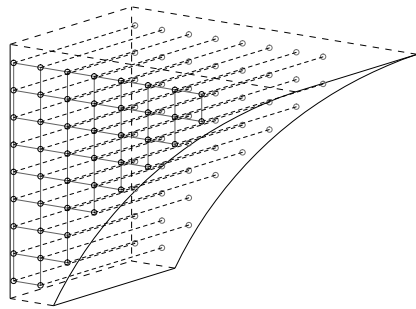
4.29. Indagine sonora I6, prima scheda: a sinistra in alto la localizzazione della prova e una ricostruzione tridimensionale della porzione di struttura oggetto della prova; a destra la tabella con le velocità di propagazione delle onde elastiche in ogni punto; a sinistra in basso una tabellina con le statistiche principali.

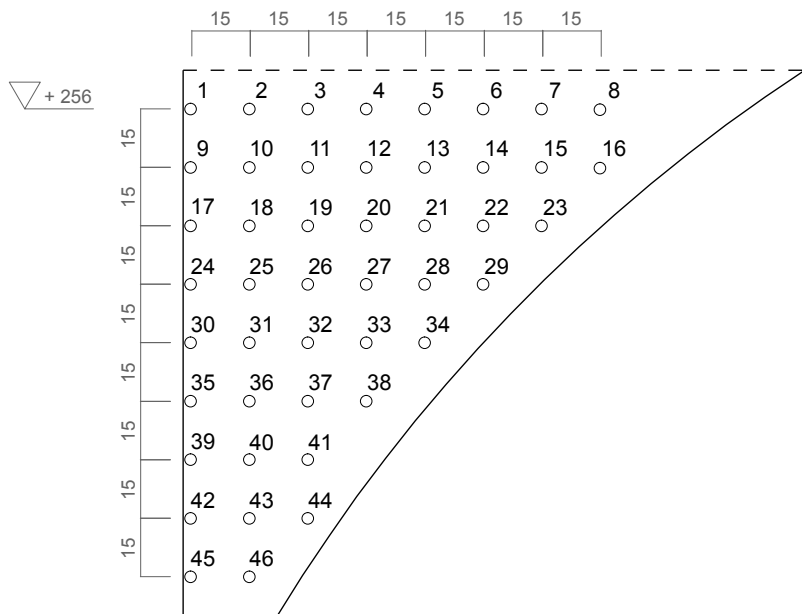
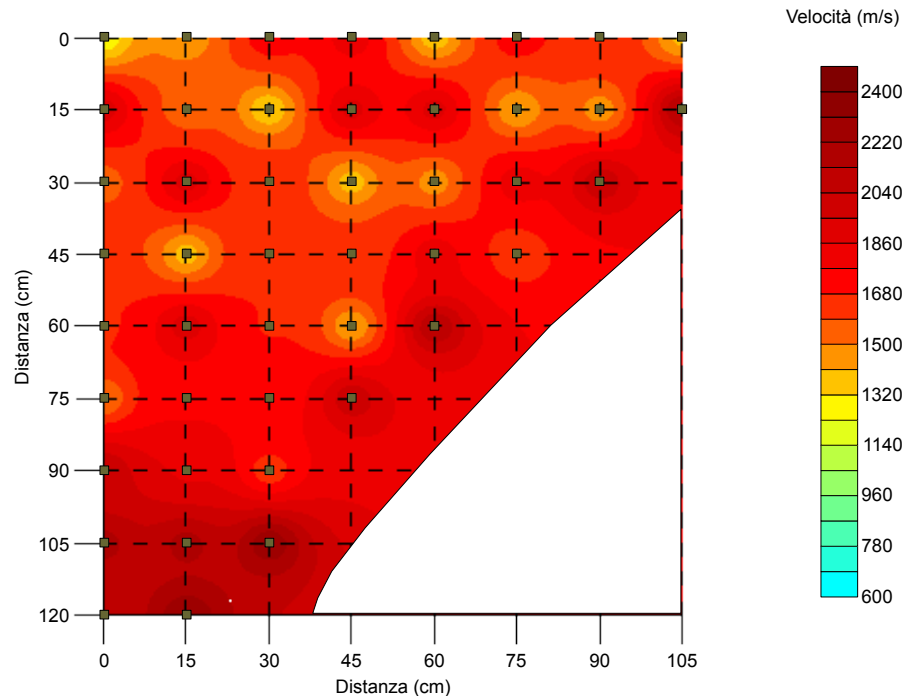
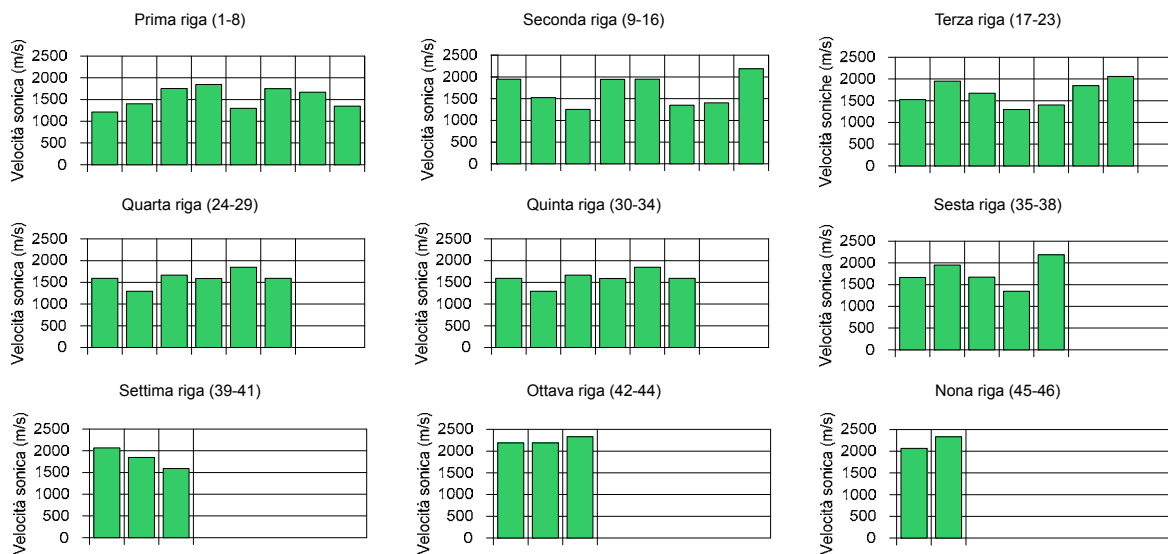
4.30. Indagine sonica 16, seconda scheda: in alto la griglia di punti utilizzata, quotata in centimetri e la rappresentazione grafica dei risultati di prova secondo la velocità di propagazione delle onde elastiche; in basso i diagrammi a barre delle velocità relative a ogni riga e una ricostruzione tridimensionale della porzione di struttura oggetto della prova.

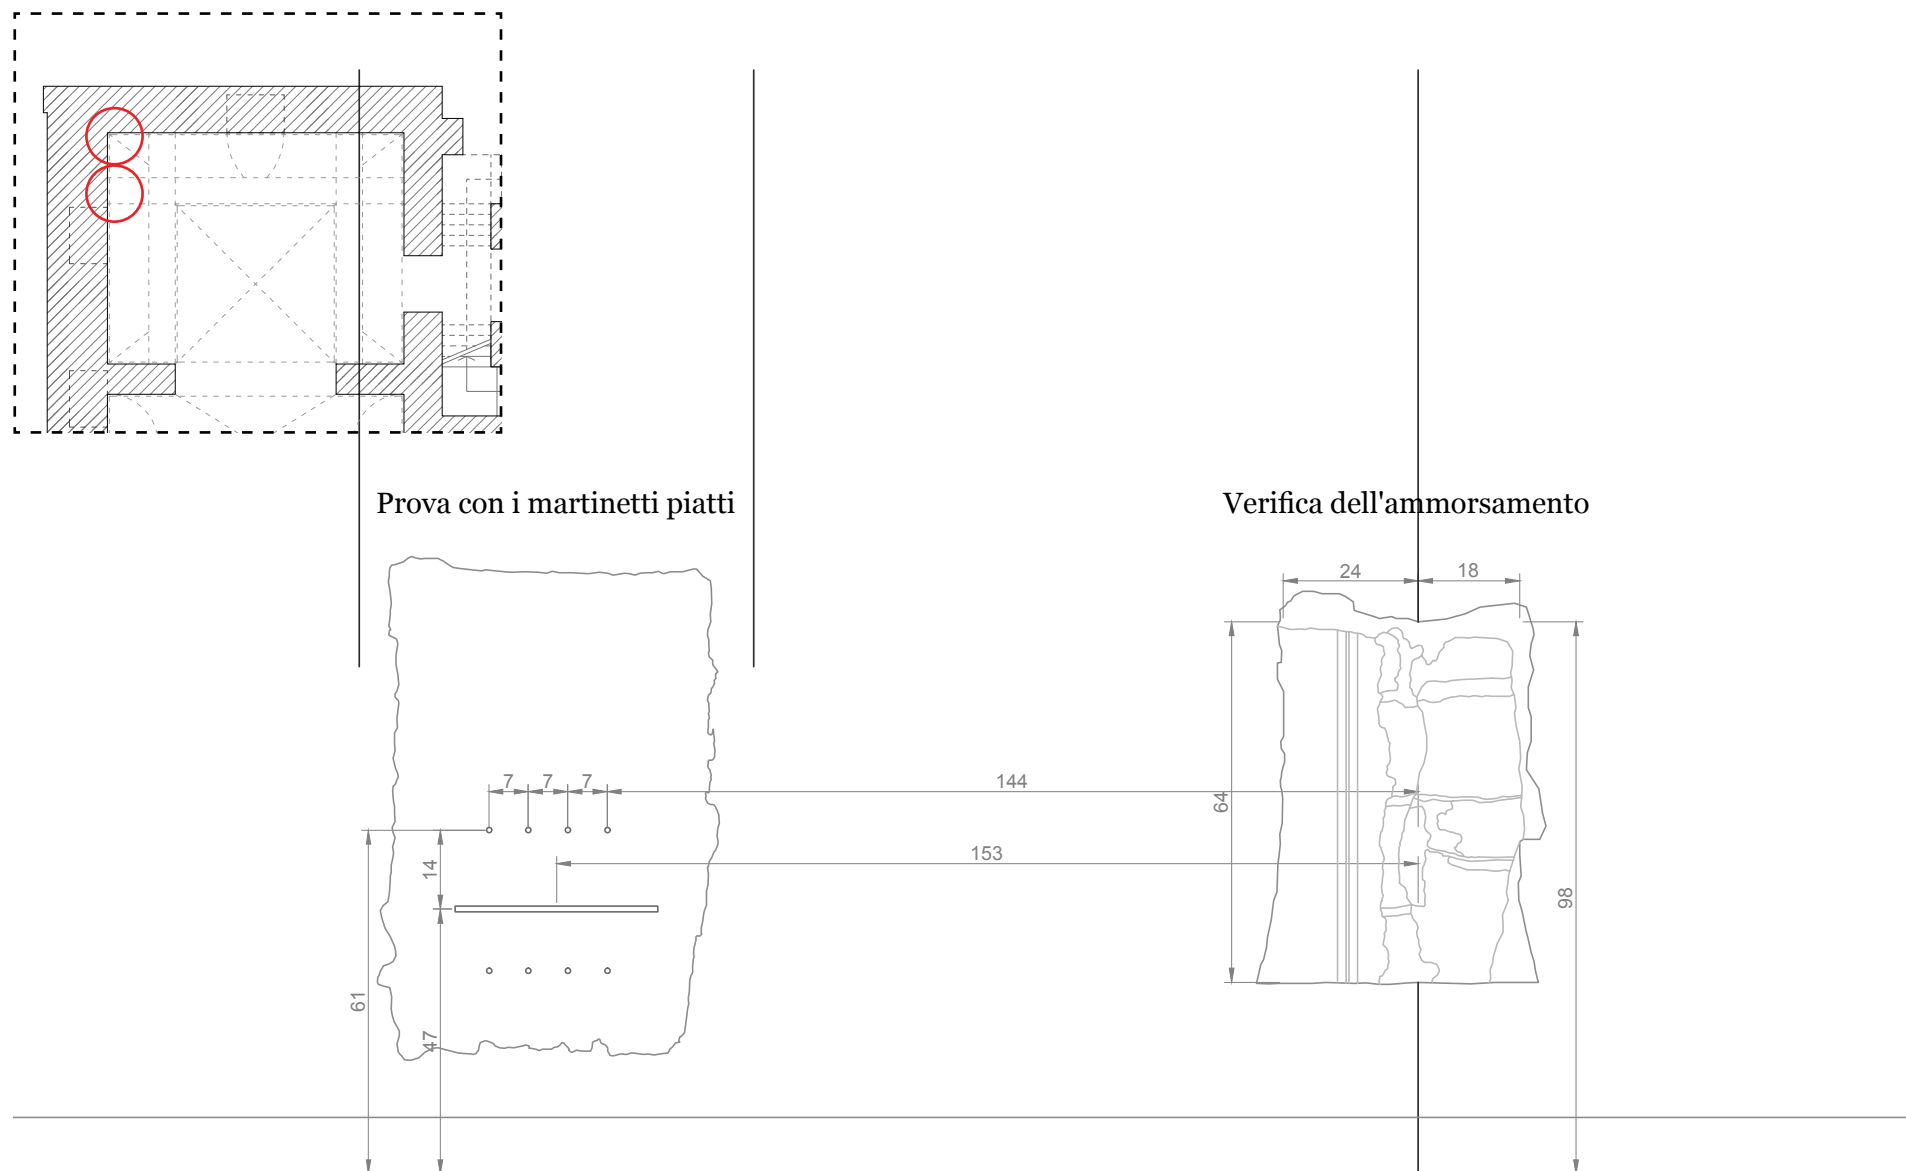
4.31. Rielaborazione grafica quotata delle rimozioni di intonaco relative alla verifica dell'ammorsamento e alla prova con i martinetti nella sala I6; è visibile il posizionamento dei tagli e delle basi di misura

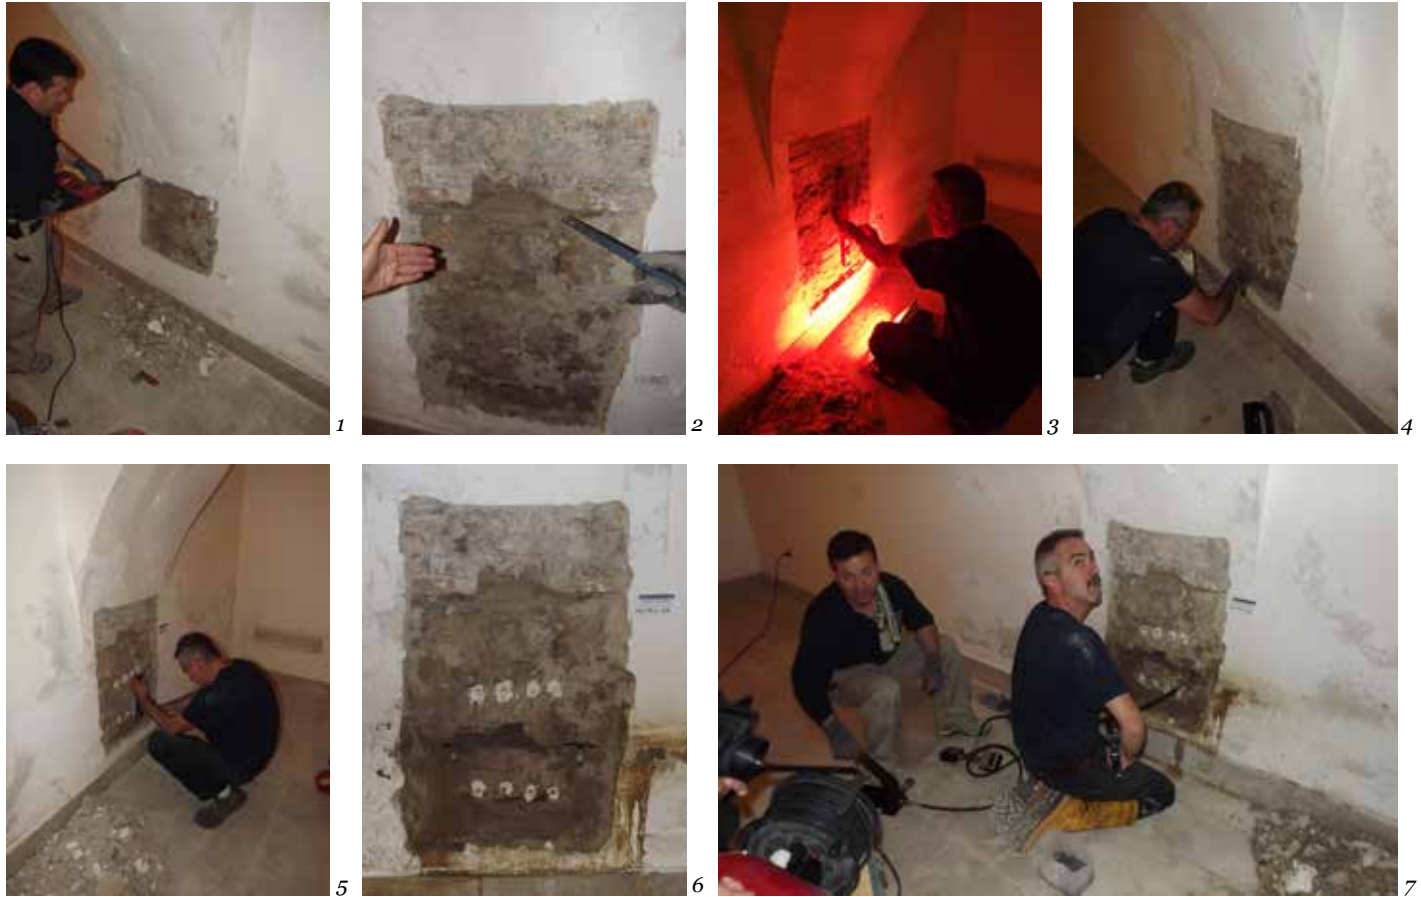
4.32. Fotostoria delle diverse fasi dell'indagine con martinetti nella sala I6: rimozione dell'intonaco con trapano demolitore (1), rimozione degli strati più vicini alla muratura con scalpello (2), riscaldamento della muratura (3), posizionamento delle basi di misura (4), rilievo della distanza tra le basi di misura tramite deformometro (5), porzione di struttura oggetto dell'indagine con martinetto inserito (6), esecuzione della prova con aumento della pressione del martinetto singolo (7).
