L'uso delle prove diagnostiche per
una conoscenza approfondita delle
proprietà degli edifici storici

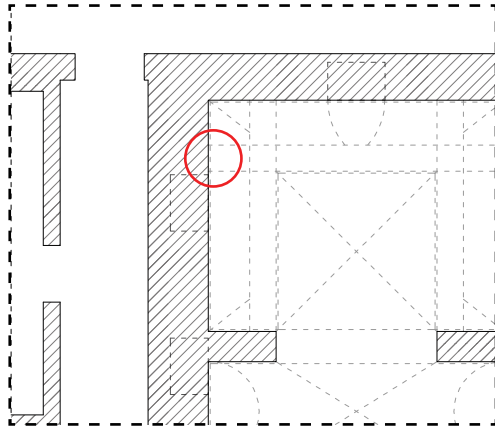
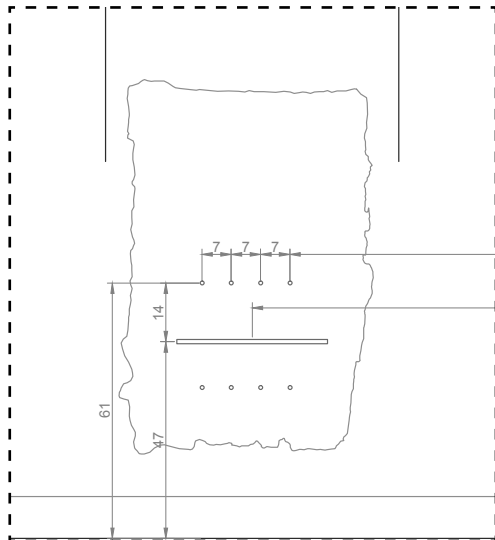
4.33. Martinetto singolo I6, prima scheda: a sinistra localizzazione della prova e posizionamento delle basi di misura e del taglio; a destra la tabella con la variazione di distanza tra le basi in funzione dello stato di sforzo applicato durante le diverse fasi di prova e una sintesi delle caratteristiche principali del martinetto piatto utilizzato.

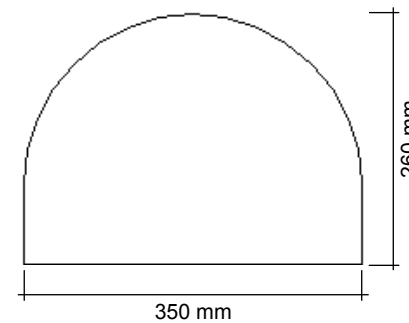
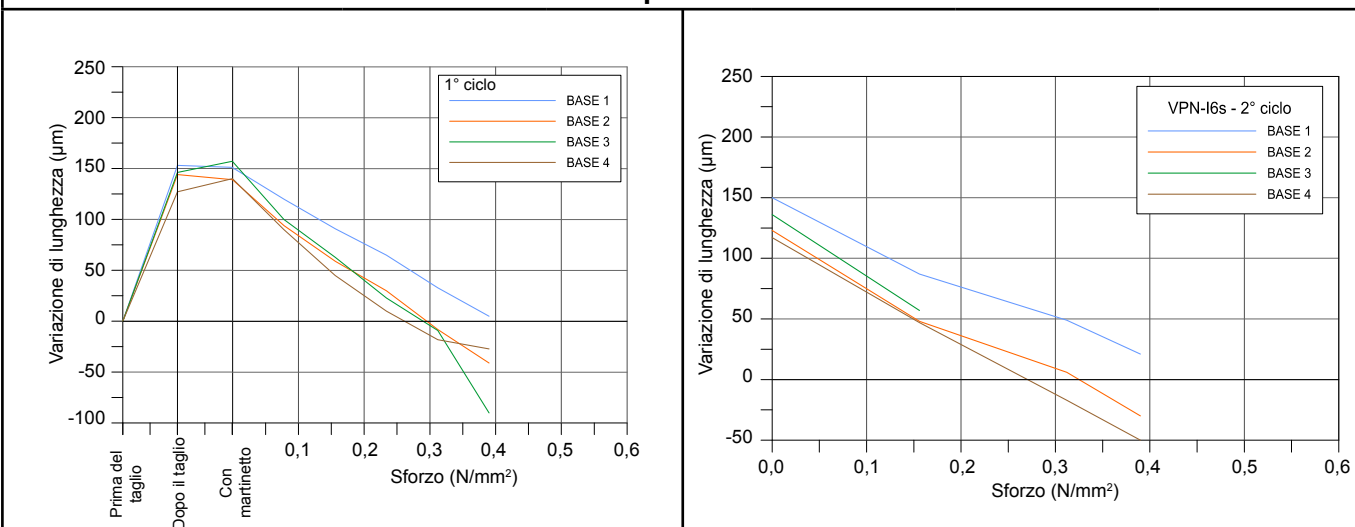
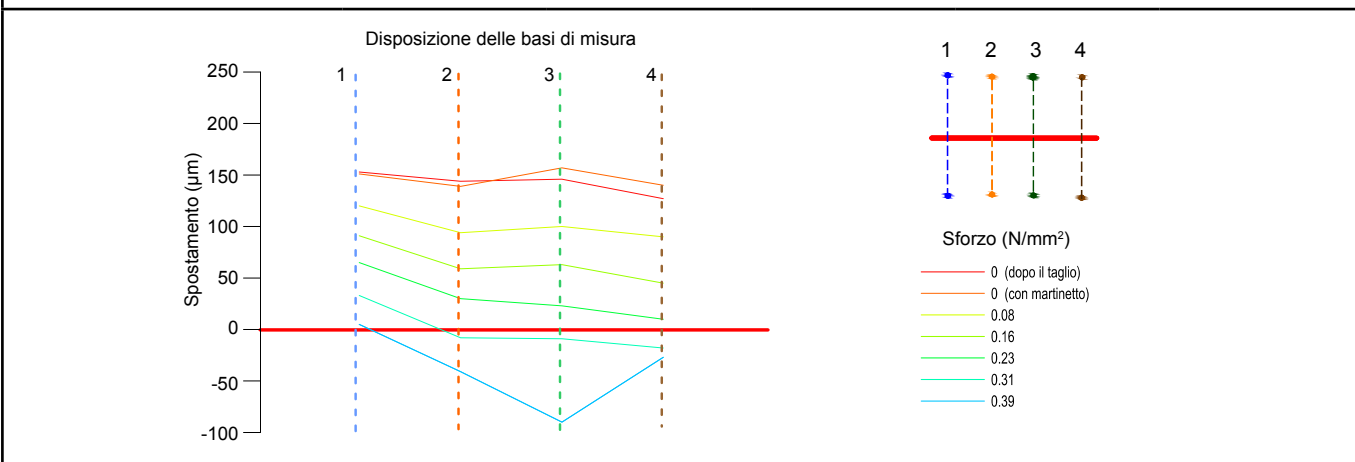
4.34. Martinetto singolo I6, seconda scheda: in alto rappresentazioni grafiche delle variazioni di lunghezza delle basi nei due differenti cicli di prova; al centro rappresentazione più immediata delle deformazioni subite dalla zona del taglio durante le prove; in basso la tabella con i valori di ripristino relativi alle singole basi di misura e il valore medio corrispondente allo stato di sforzo locale.

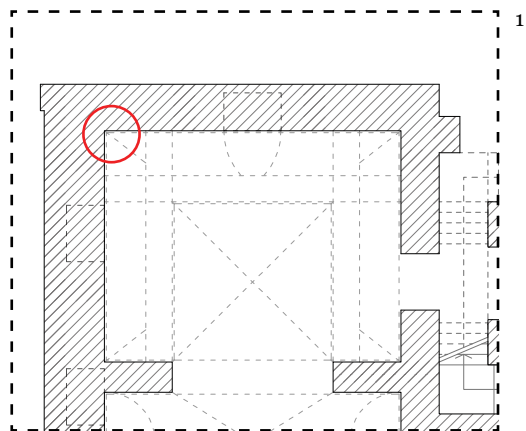
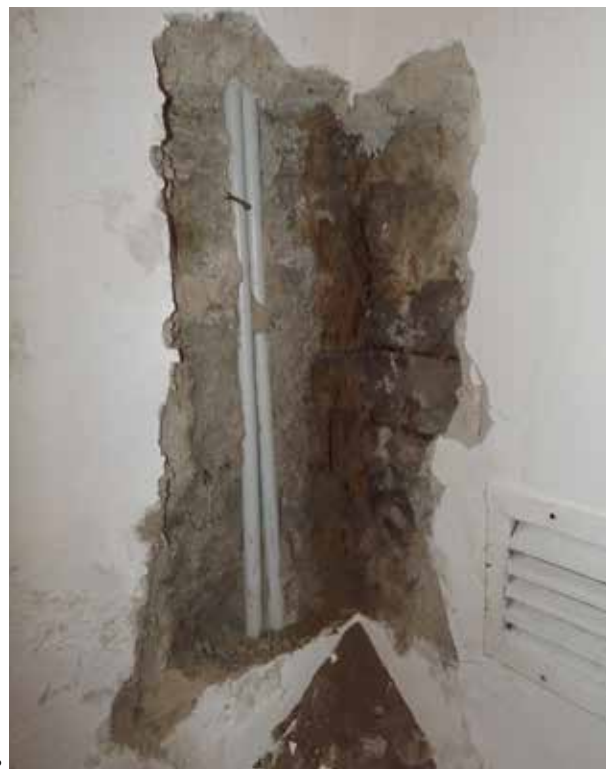
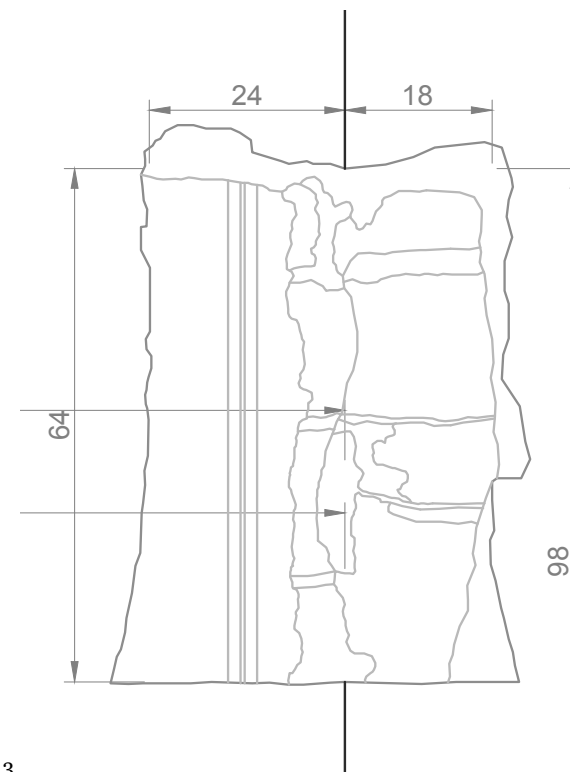
4.35. Verifica Ammorsamento I6: localizzazione (1), immagine reale (2) e elaborazione grafica (3). La situazione è la medesima già riscontrata in precedenza nella sala I10, con un incastro a corsi alterni ben visibile.

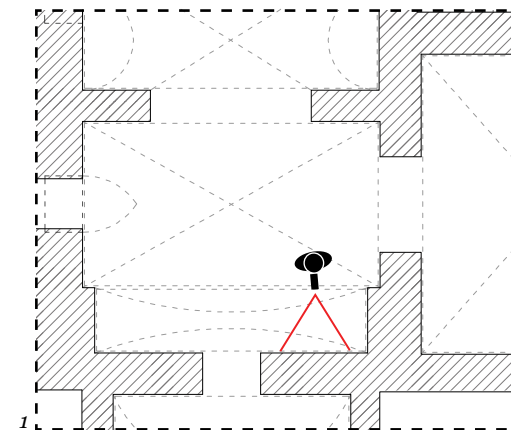
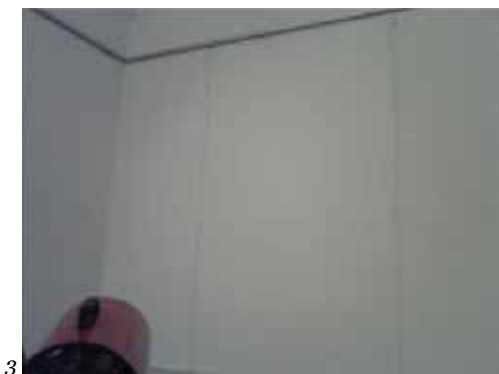
4.36. Termografia I4_1: punto di ripresa (1), immagine termica (2), immagine reale (3). Sono osservabili delle linee molto leggere orizzontali che potrebbero indicare l'altezza dei corsi di mattoni, pari a circa 20 centimetri.

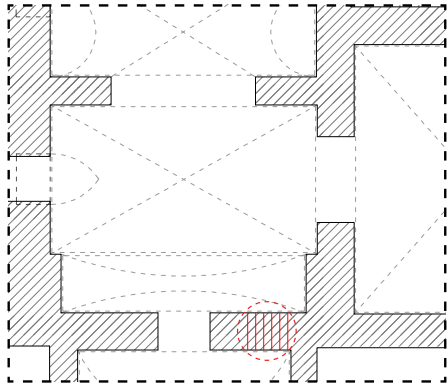
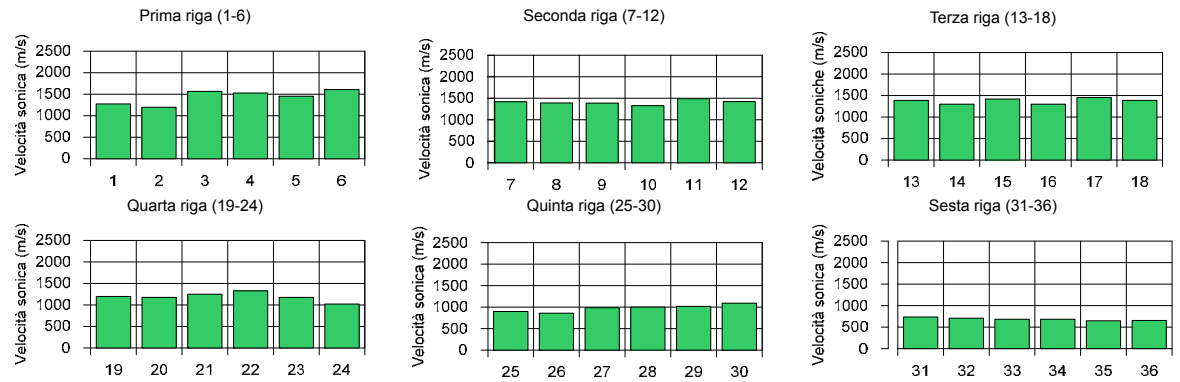
4.38. Indagine sonora I4, prima scheda: a sinistra in alto la localizzazione della prova; a destra la tabella con le velocità di propagazione delle onde elastiche in ogni punto; a sinistra al centro una tabellina con le statistiche principali; a destra in basso i diagrammi a barre delle velocità relative a ogni riga.

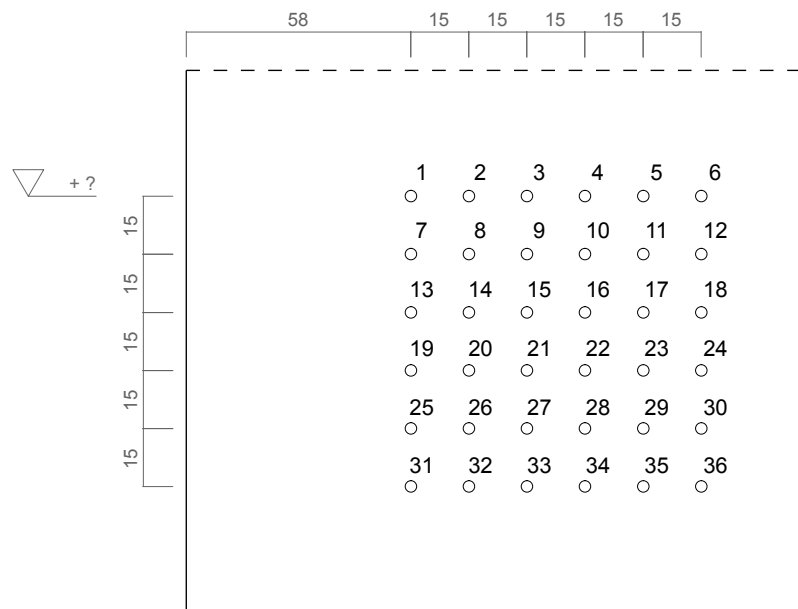
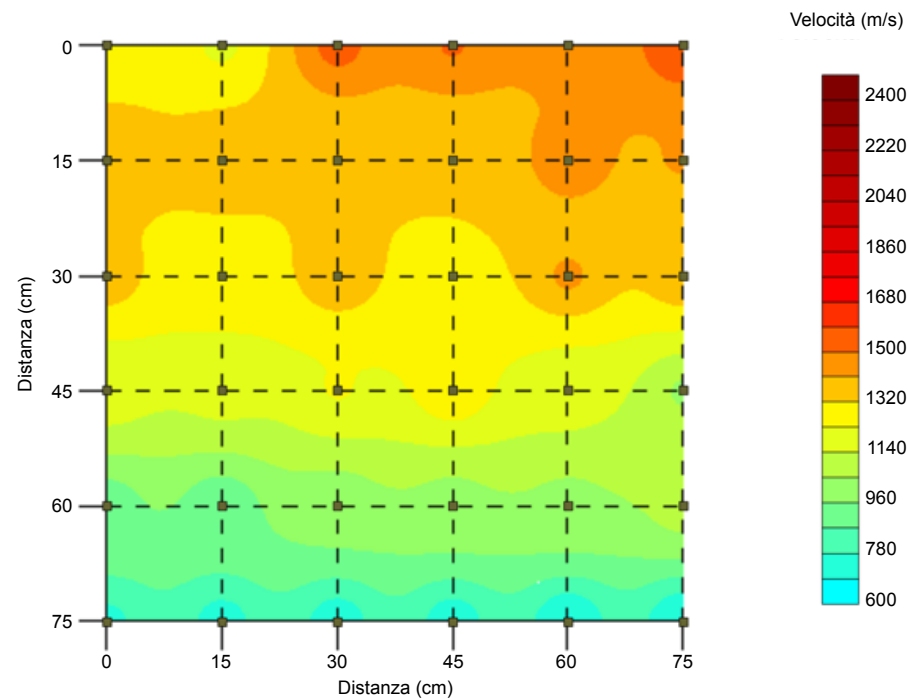
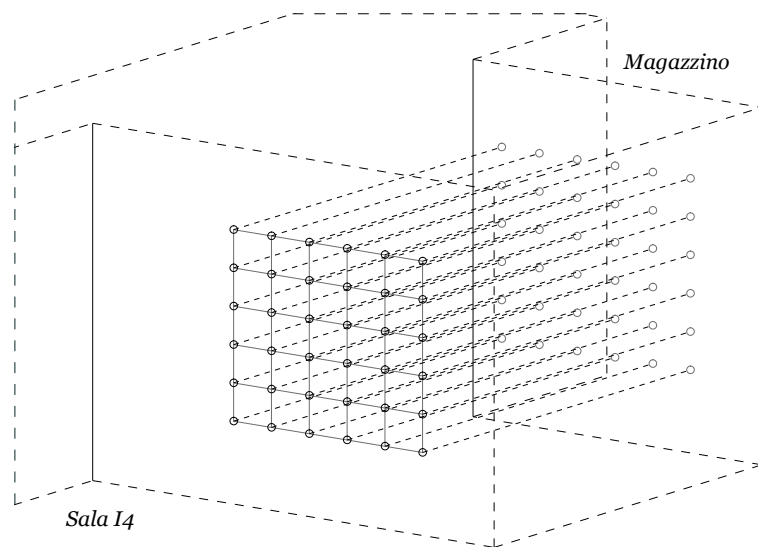
4.39. Indagine sonica I4, seconda scheda: in alto la griglia di punti utilizzata, quotata in centimetri e la rappresentazione grafica dei risultati di prova secondo la velocità di propagazione delle onde elastiche; in basso una ricostruzione tridimensionale della porzione di struttura oggetto della prova.

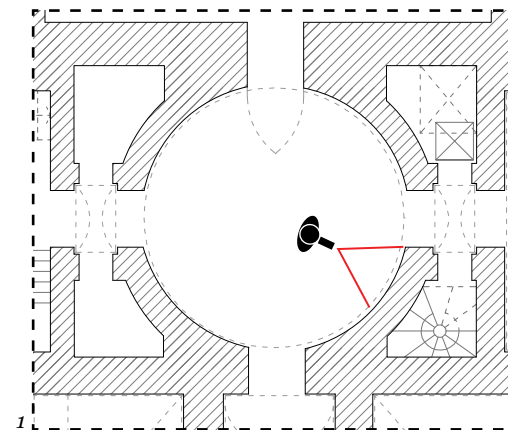
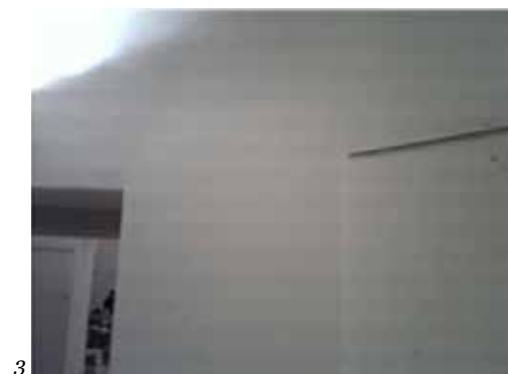
4.40. Termografia I8_1: punto di ripresa (1), immagine termica (2), immagine reale (3).

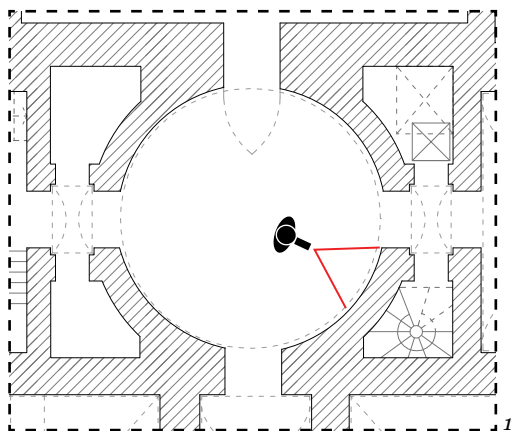
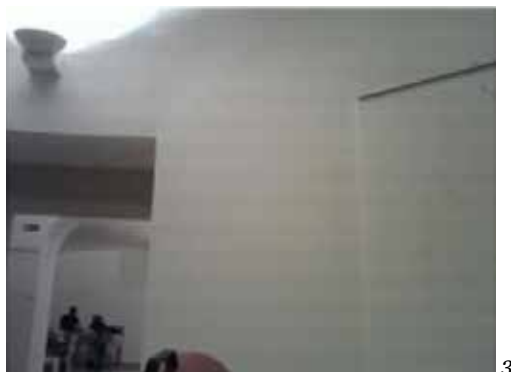
4.41. Termografia I8_2: punto di ripresa (1), immagine termica (2), immagine reale (3). In questa termografia e in quella precedente non è osservabile alcun indizio degno di nota, ad esclusione del punto di passaggio degli impianti.

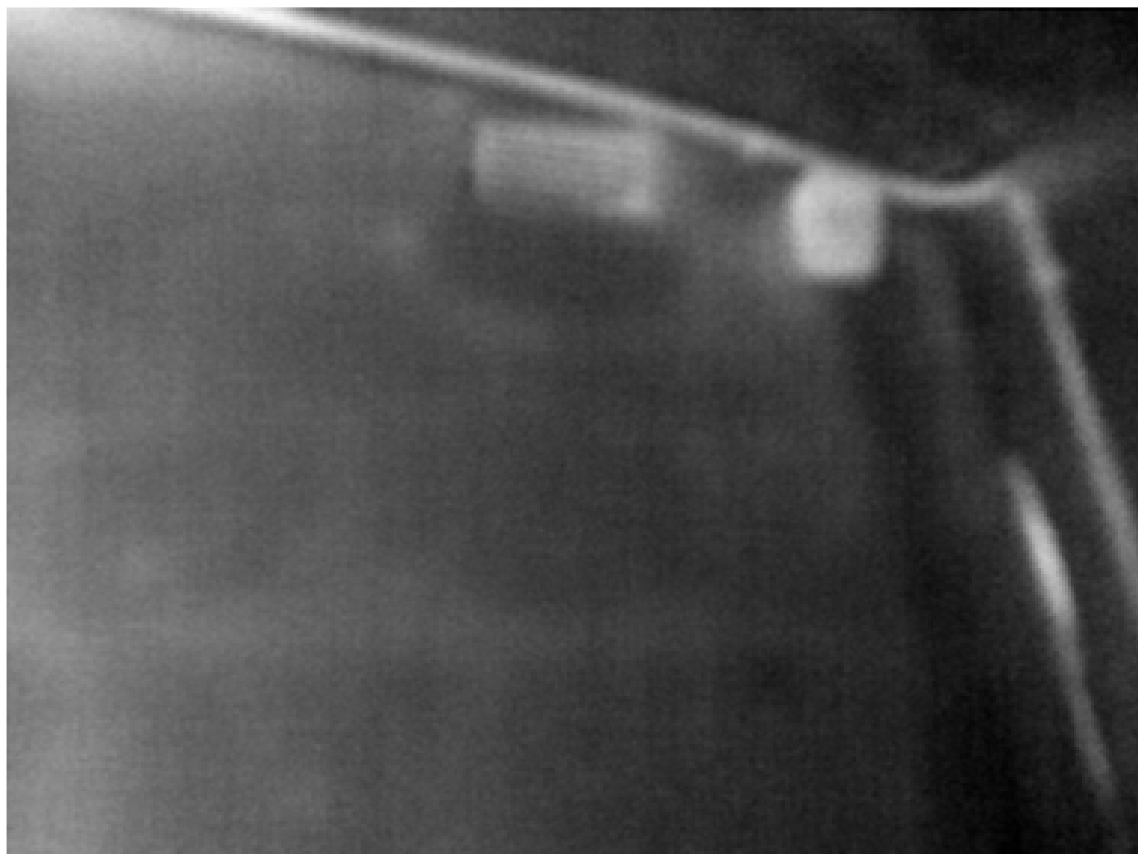
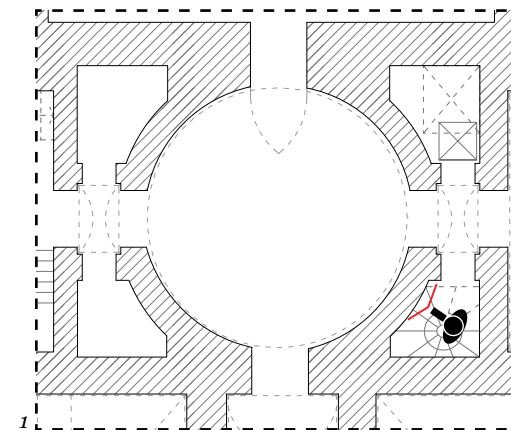
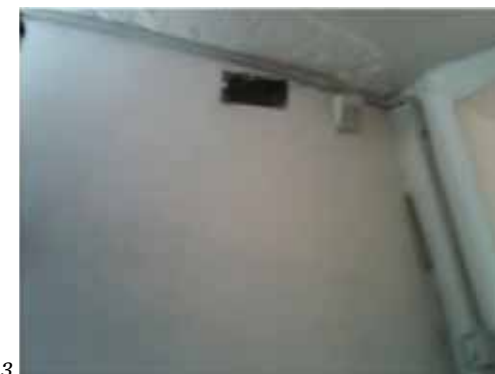
4.42. Termografia Nicchia_1: punto di ripresa (1), immagine termica (2), immagine reale (3). SSI può leggere chiaramente la tessitura muraria e i punti di passaggio degli impianti.

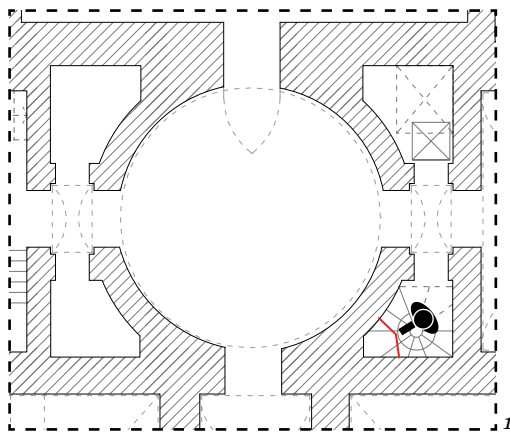
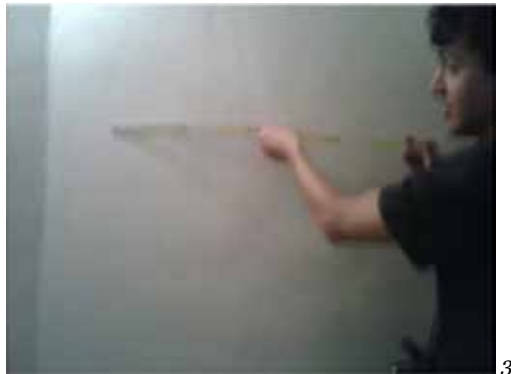
4.43. Termografia Nicchia_2: punto di ripresa (1), immagine termica (2), immagine reale (3). La chiarezza dell'immagine in questo punto ha permesso una misurazione approssimativa dei blocchi, qui larghi circa 35 cm e alti circa 24/25 cm.

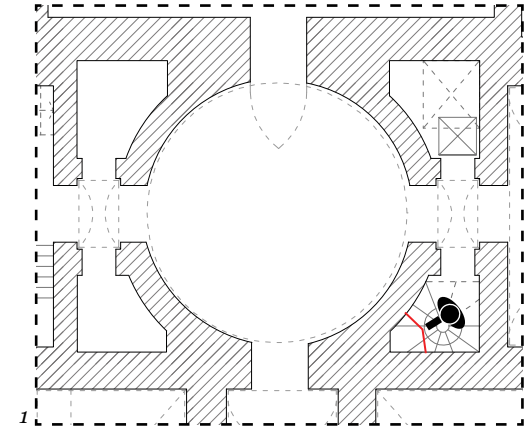
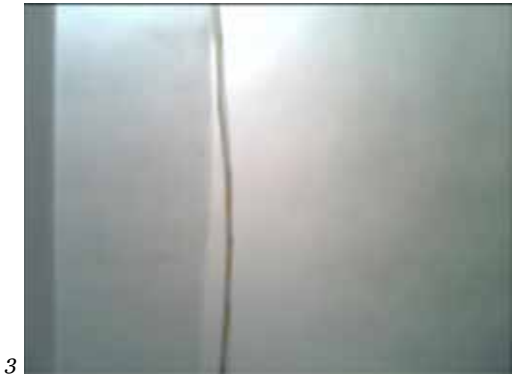
4.44. Termografia Nicchia_3: punto di ripresa (1), immagine termica (2), immagine reale (3). Oltre alla tessitura è leggermente visibile anche la modalità di ammassamento in questo punto.

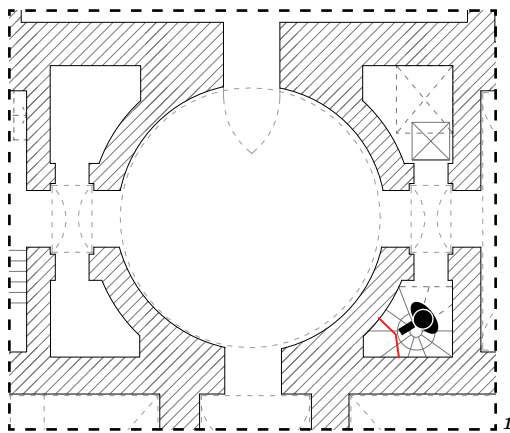
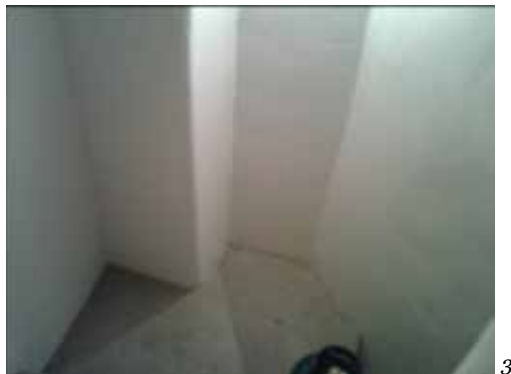
4.45. Termografia Nicchia_4: punto di ripresa (1), immagine termica (2), immagine reale (3). Questa è forse l'immagine più chiara, con le tessiture perfettamente visibili, come anche la corrispondenza dei corsi tra le pareti presenti.

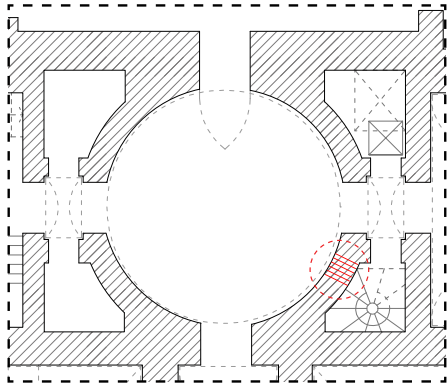
Velocità minima (m/s)	
punto 23	779
Velocità massima (m/s)	
punto 19	1250
Velocità media (m/s)	
1006	
Deviazione standard (m/s)	
106

4.46. Indagine sonora 18, prima scheda: a sinistra in alto la localizzazione della prova; a destra la tabella con le velocità di propagazione delle onde elastiche in ogni punto; a sinistra al centro una tabellina con le statistiche principali; a destra in basso i diagrammi a barre delle velocità relative a ogni riga

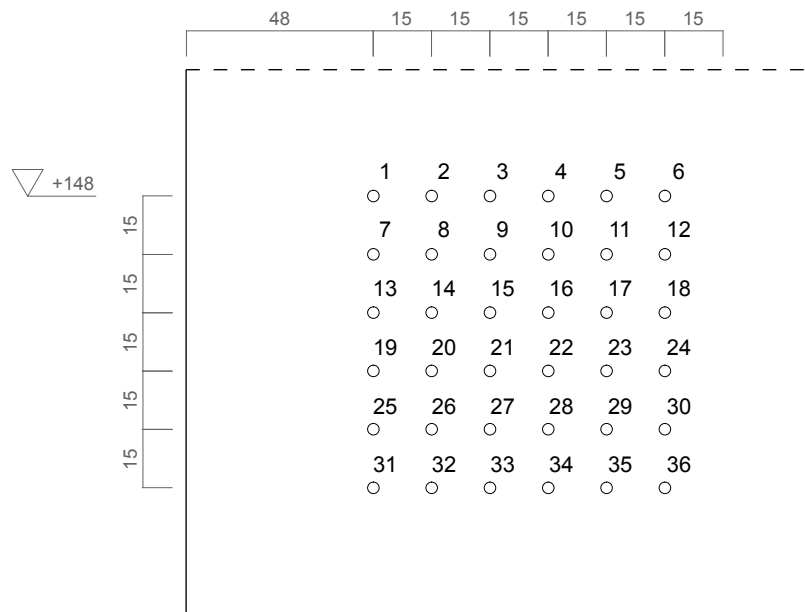
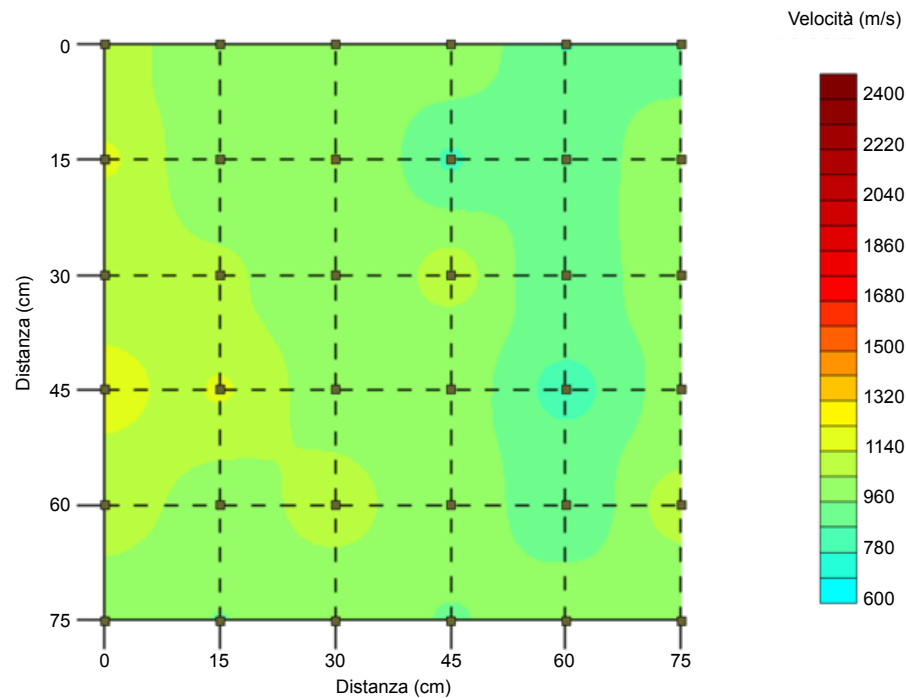
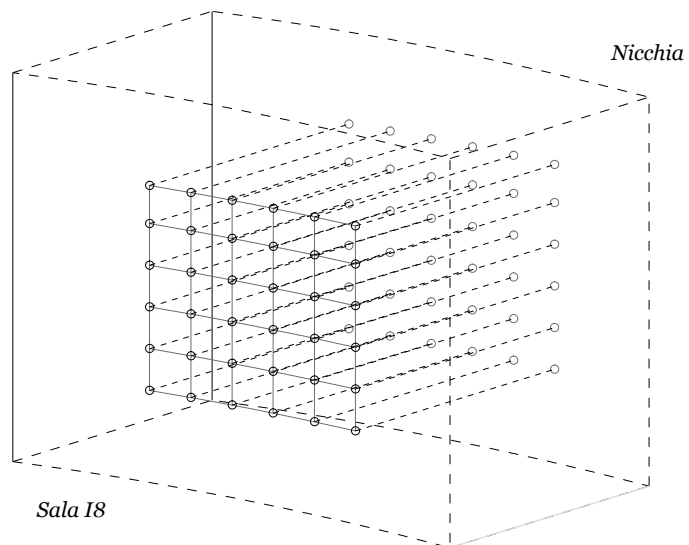
4.47. Indagine sonica I8, seconda scheda: in alto la griglia di punti utilizzata, quotata in centimetri e la rappresentazione grafica dei risultati di prova secondo la velocità di propagazione delle onde elastiche; in basso una ricostruzione tridimensionale della porzione di struttura oggetto della prova.

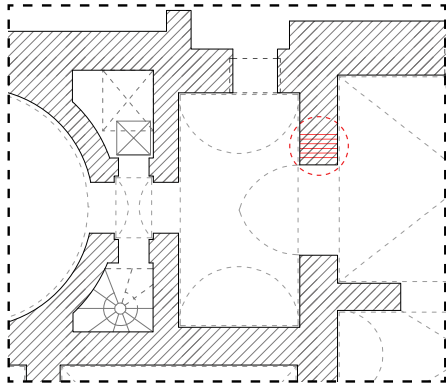
In questa sala era stata prevista ed è stata effettuata solamente una prova sonica di trasparenza della parete in condivisione con la sala I10. La prova aveva il fine di caratterizzare i maschi murari di controvento, ed è stata realizzata secondo le modalità già viste in precedenza con l'applicazione dell'usuale griglia 75x75 cm.

Velocità minima (m/s)	
punto 11	997
Velocità massima (m/s)	
punto 34	1433
Velocità media (m/s)	
1221	
Deviazione standard (m/s)	
131

4.48. Indagine sonora I9, prima scheda: a sinistra in alto la localizzazione della prova; a destra la tabella con le velocità di propagazione delle onde elastiche in ogni punto; a sinistra al centro una tabellina con le statistiche principali; a destra in basso i diagrammi a barre delle velocità relative a ogni riga.

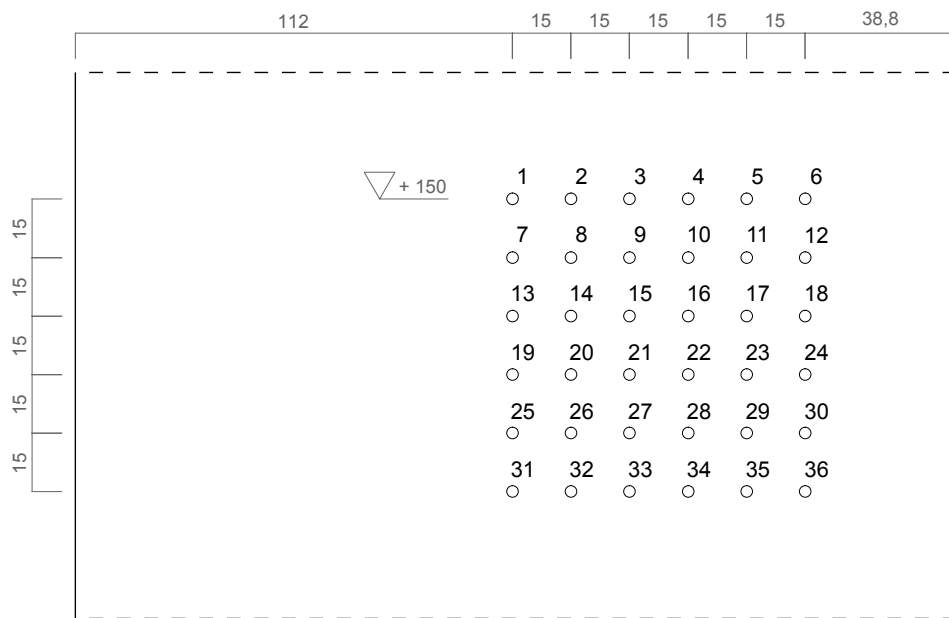
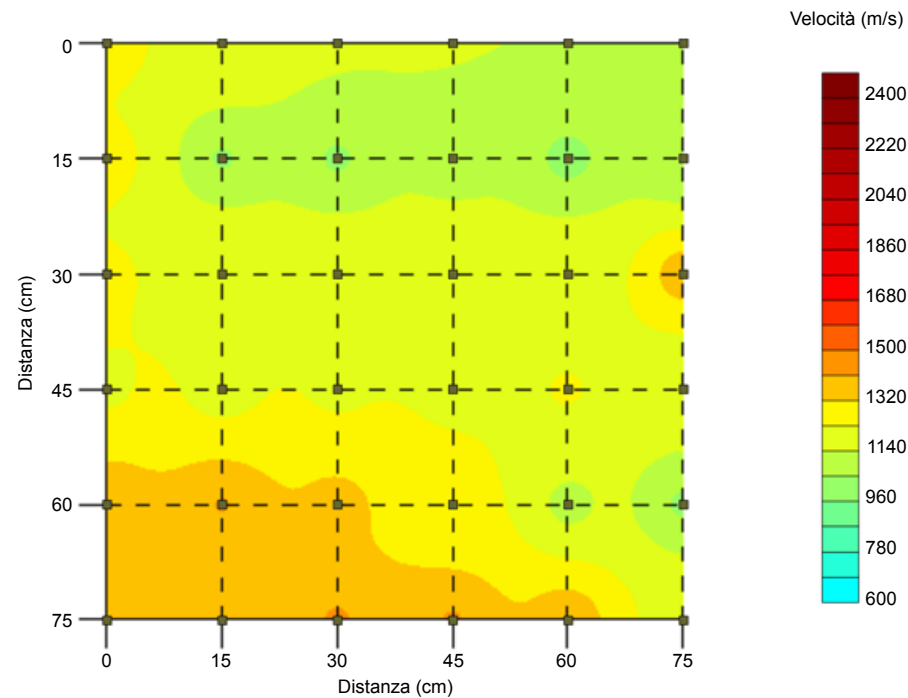
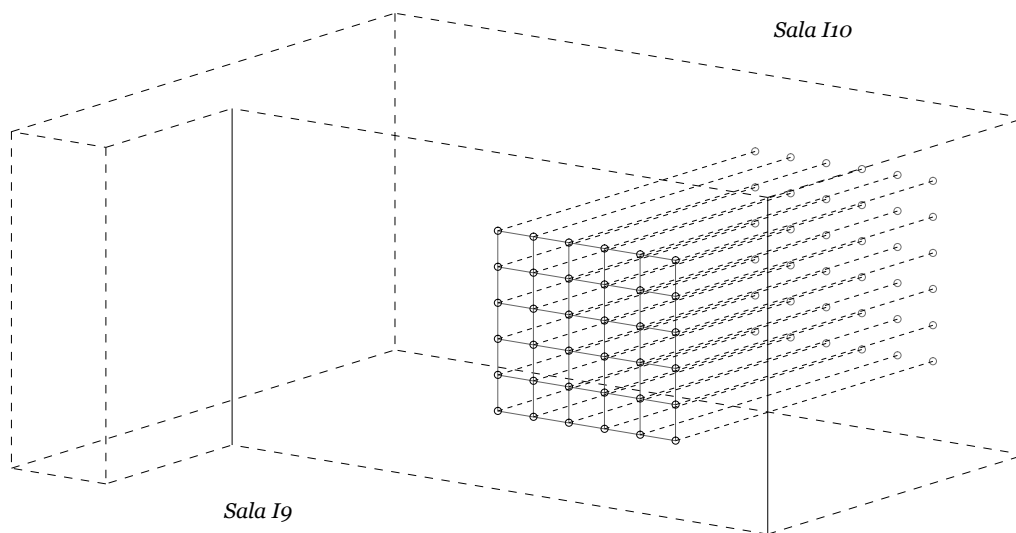
4.49. Indagine sonica I9, seconda scheda: in alto la griglia di punti utilizzata, quotata in centimetri e la rappresentazione grafica dei risultati di prova secondo la velocità di propagazione delle onde elastiche; in basso una ricostruzione tridimensionale della porzione di struttura oggetto della prova.

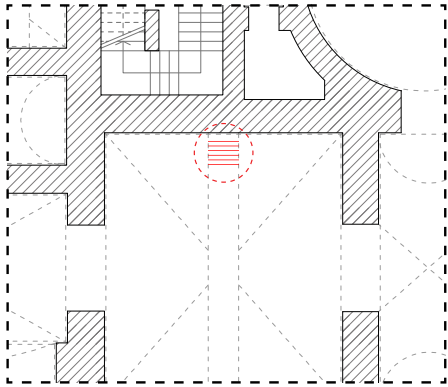
Questa prova sonica è stata introdotta il giorno stesso della missione, in quanto si riteneva interessante caratterizzare un arco che non trova corrispondenze nella sala simmetricamente opposta e che, casualmente, è in corrispondenza di una sala, quella rossa, che al piano superiore presenta un quadro fessurativo piuttosto esteso. Si è quindi deciso di procedere quantomeno con una indagine sonica di trasparenza, in sostituzione dell'endoscopia inizialmente prevista nel progetto originale. Per le modalità di esecuzione si sono seguite quelle già viste in precedenza per l'arco longitudinale della sala I6, cercando di coprire con la griglia quanta più superficie possibile.

Velocità minima (m/s)	
punto 8	604
Velocità massima (m/s)	
punto 17	2200
Velocità media (m/s)	
1195	
Deviazione standard (m/s)	
480

4.50. Indagine sonora I3, prima scheda: a sinistra in alto la localizzazione della prova; a destra la tabella con le velocità di propagazione delle onde elastiche in ogni punto; a sinistra al centro una tabellina con le statistiche principali; a destra in basso i diagrammi a barre delle velocità relative a ogni riga.

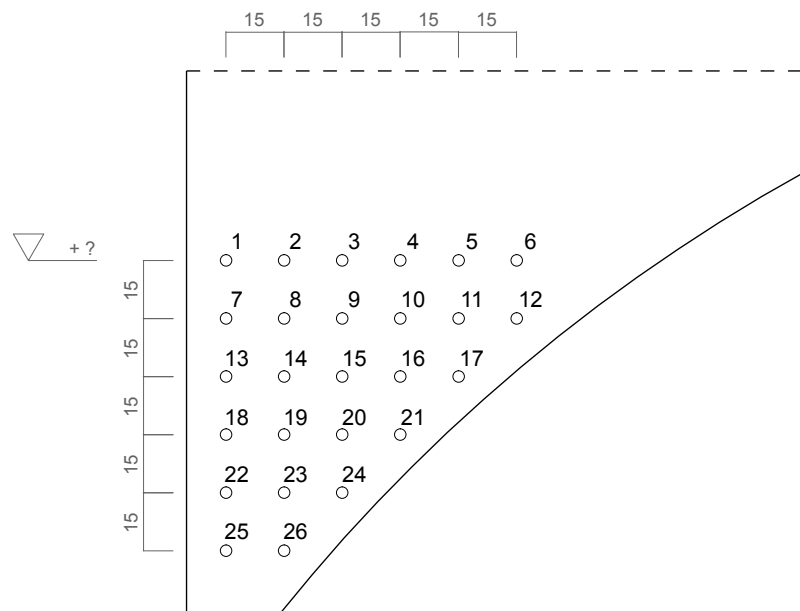
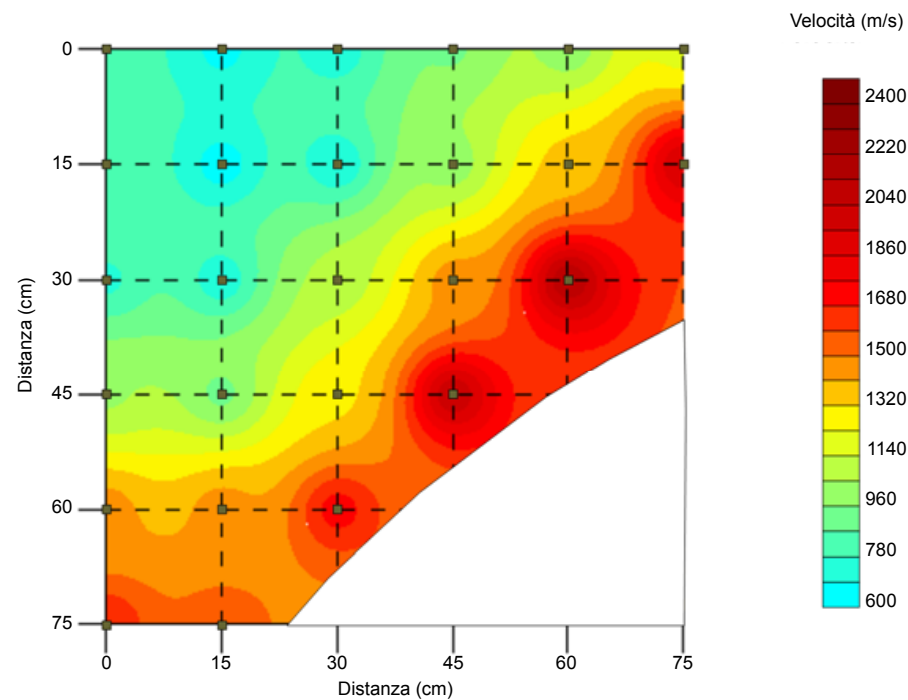
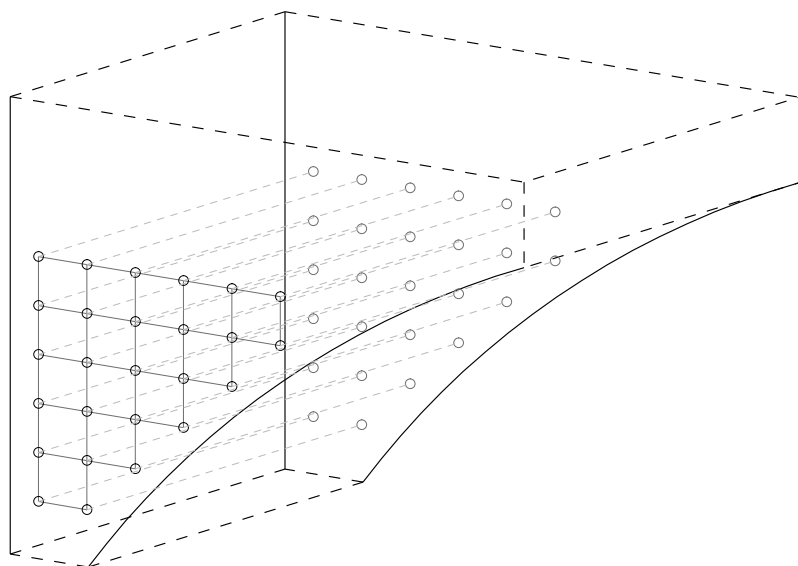
4.51. Indagine sonora I3, seconda scheda: in alto la griglia di punti utilizzata, quotata in centimetri e la rappresentazione grafica dei risultati di prova secondo la velocità di propagazione delle onde elastiche; in basso una ricostruzione tridimensionale della porzione di struttura oggetto della prova.

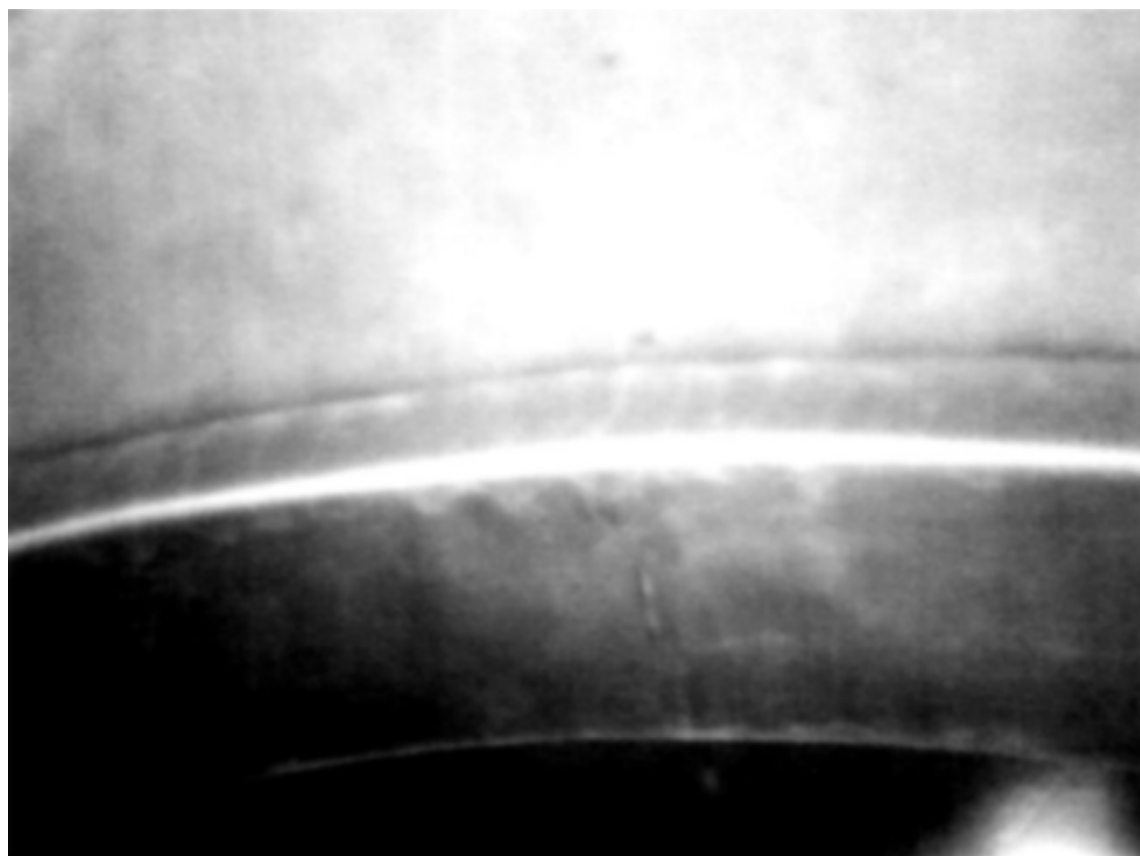
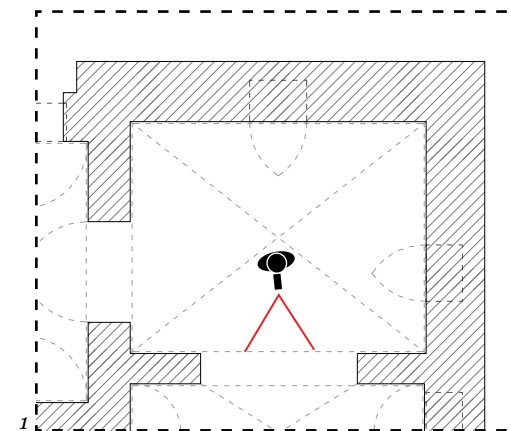
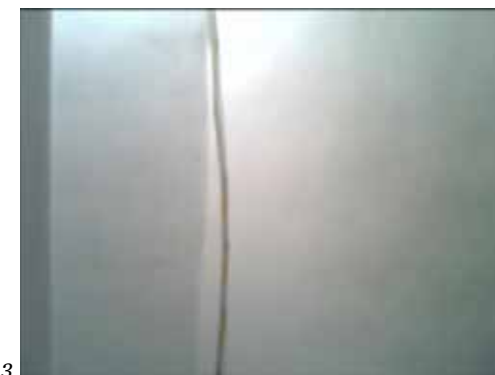
- 4.52. Termografia I11_1: punto di ripresa (1), immagine termica (2), immagine reale (3). In questa immagine è ben visibile la differenza di temperatura tra l'arco e la volta, indizio che fa presumere la presenza nel primo di mattoni pie

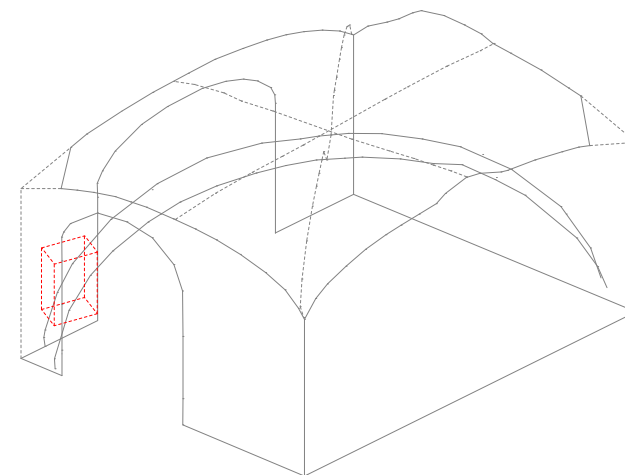
4.56. Endoscopia I12 (foro all'intradosso): localizzazione (1) e rappresentazioni grafiche dei risultati (2), con una simulazione di carotaggio e la ricostruzione di una porzione di struttura secondo i dati raccolti (la porzione di cui si è ricostruita la stratigrafia riguarda soltanto i 40 centimetri dall'intradosso inferiore analizzati).

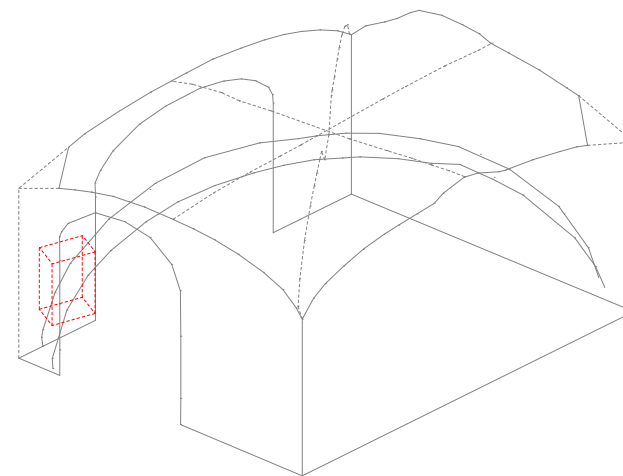
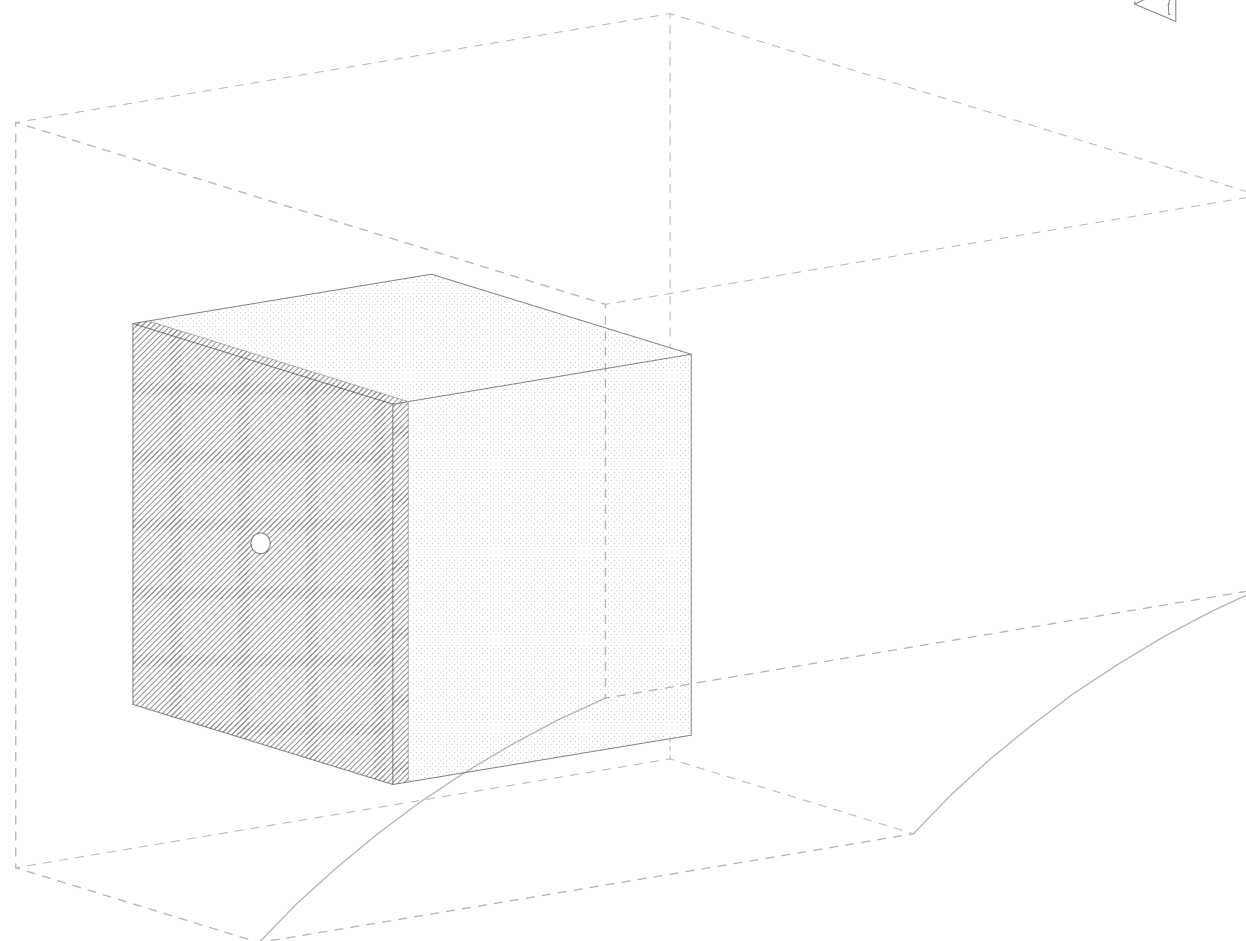
4.57. Endoscopia I12 (foro laterale): localizzazione (1) e rappresentazioni grafiche dei risultati (2), con una simulazione di carotaggio e la ricostruzione di una porzione di struttura secondo i dati raccolti (la porzione di cui si è ricostruita la stratigrafia riguarda solo i 40 centimetri interessati dal foro).

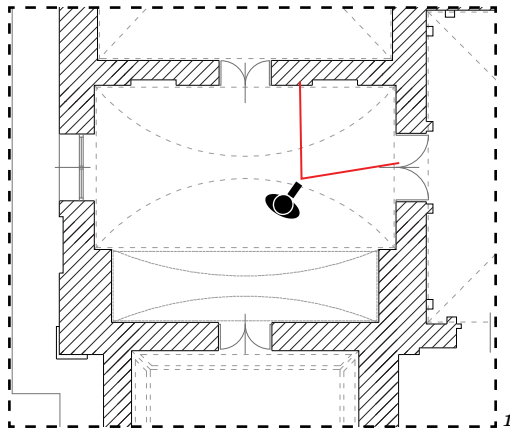
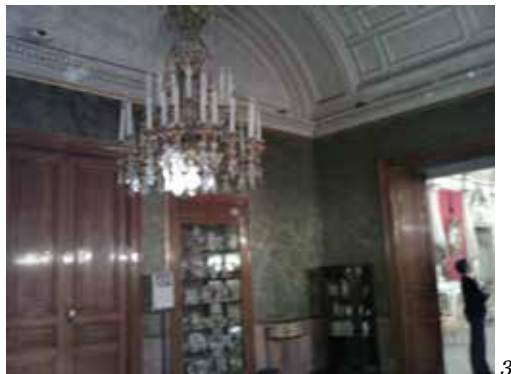
Le indagini in questa sala si sono rivelate molto interessanti. Per quanto riguarda le pareti, è stato possibile avere la conferma della presenza di telai, probabilmente lignei, di sostegno del paramento in tessuto. Il suddetto telaio è formato da elementi verticali e orizzontali delle stesse dimensioni che vanno a formare uno schema a quadrati.

4.59. Termografia Sala Verde_1: punto di ripresa (1), immagine termica (2), immagine reale (3). Lo schema del telaio del parato in tessuto verde è perfettamente visibile.

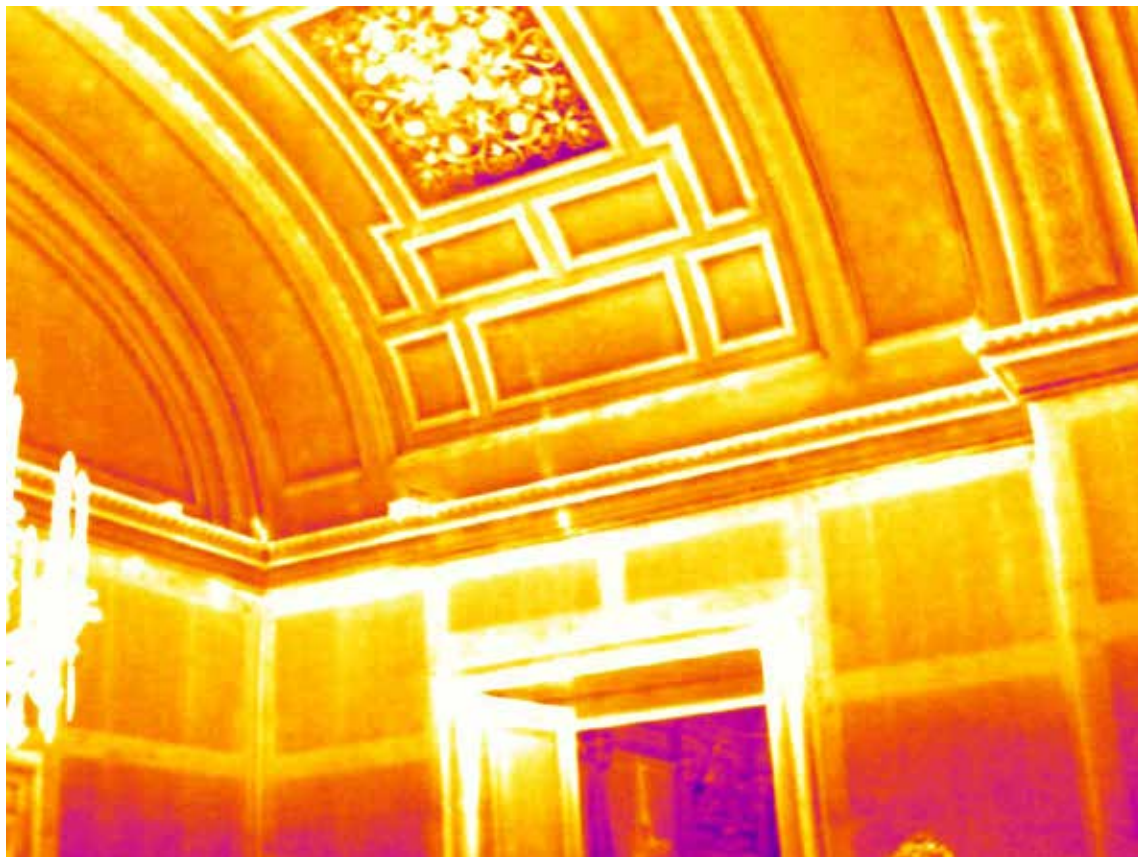
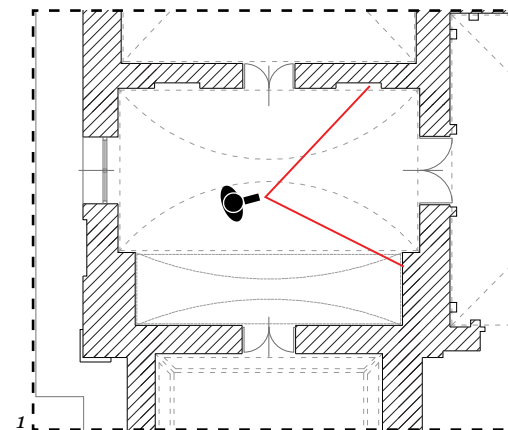
4.60. Termografia Sala Verde_2: punto di ripresa (1), immagine termica (2), immagine reale (3). Ancora il telaio di supporto al parato, e uno scorcio della volta, in cui è possibile osservare una delle fessurazioni più importanti della sala.

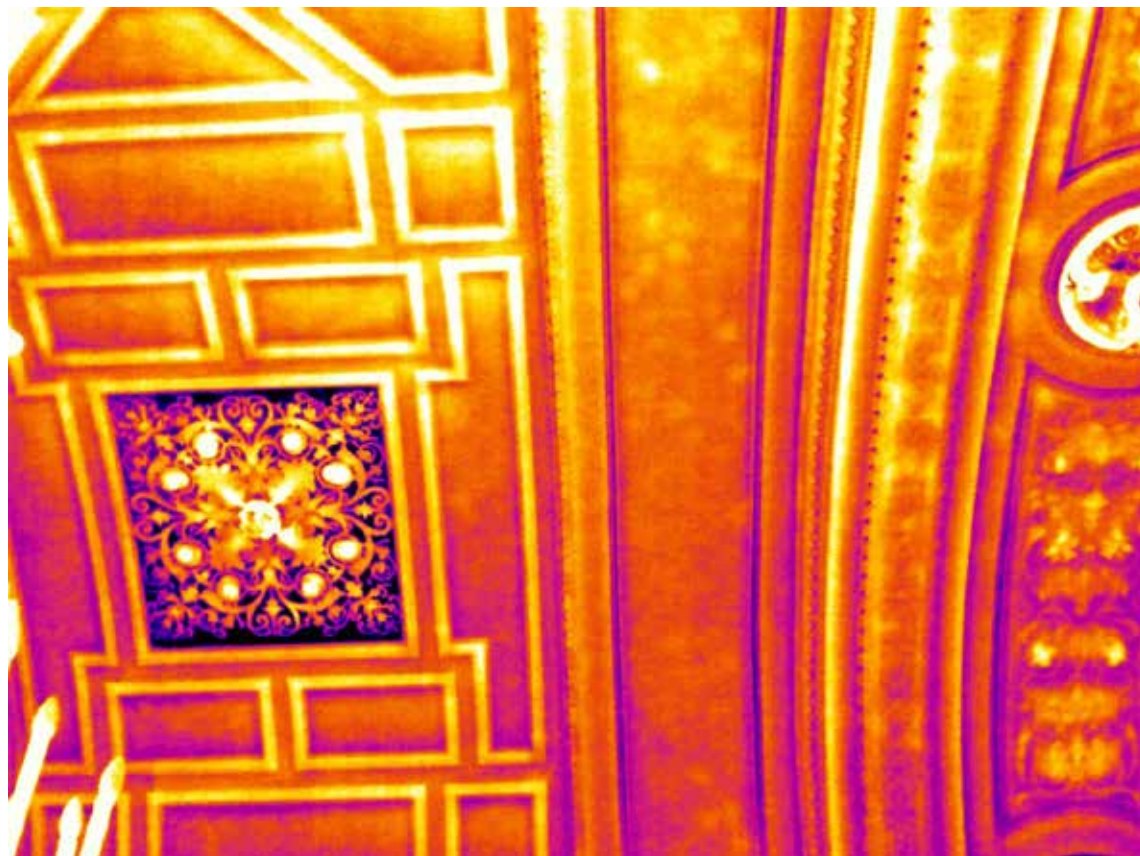
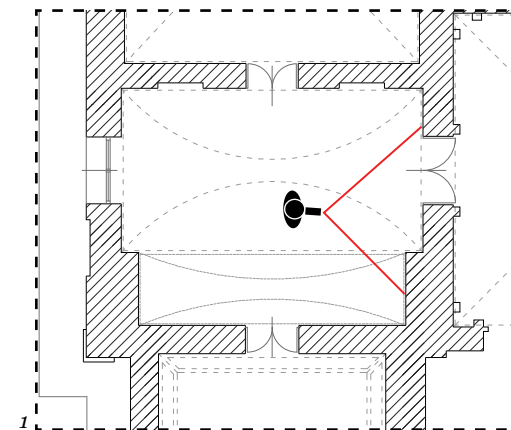
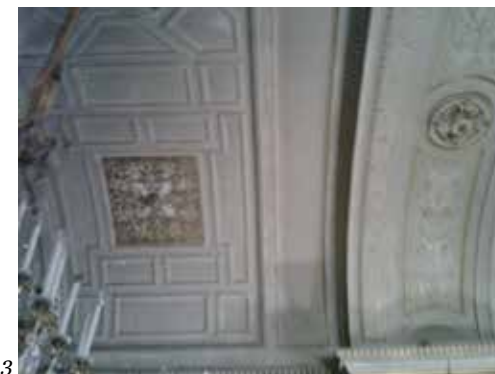
4.61. Termografia Sala Verde_3: punto di ripresa (1), immagine termica (2), immagine reale (3). Oltre al telaio, si possono osservare le fessurazioni sulla lunetta sud, distinguendone meglio i diversi livelli di sviluppo rispetto all'immagine ad occhio nudo.
