L'uso delle prove diagnostiche per
una conoscenza approfondita delle
proprietà degli edifici storici

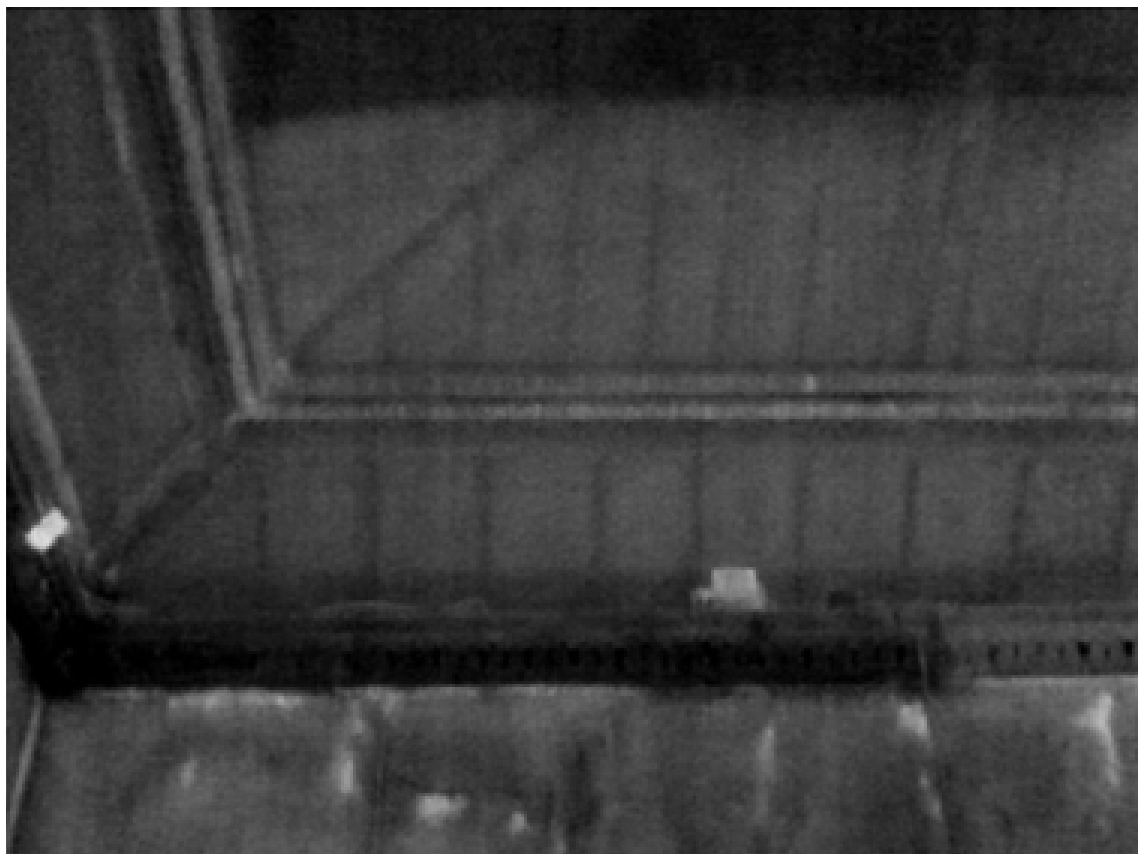
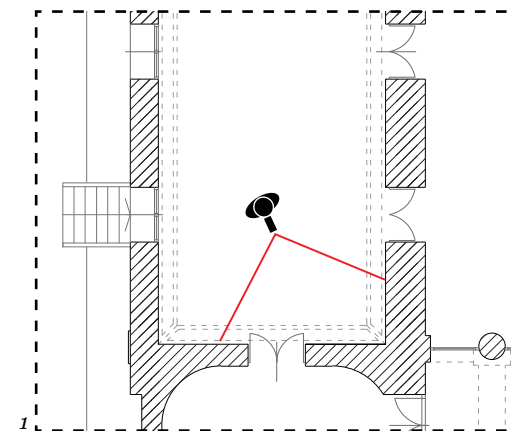
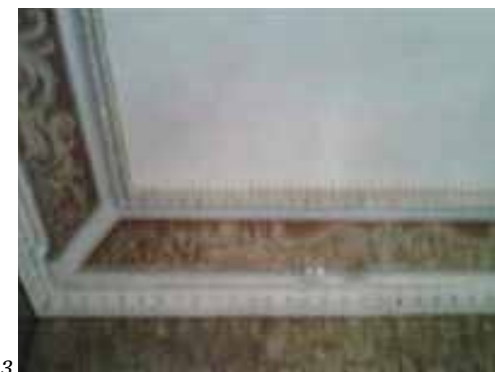
4.67. Termografia Biblioteca_2: punto di ripresa (1), immagine termica (2), immagine reale (3). Lo specchio della finta volta a schifo presenta diverse disomogeneità piuttosto evidenti.

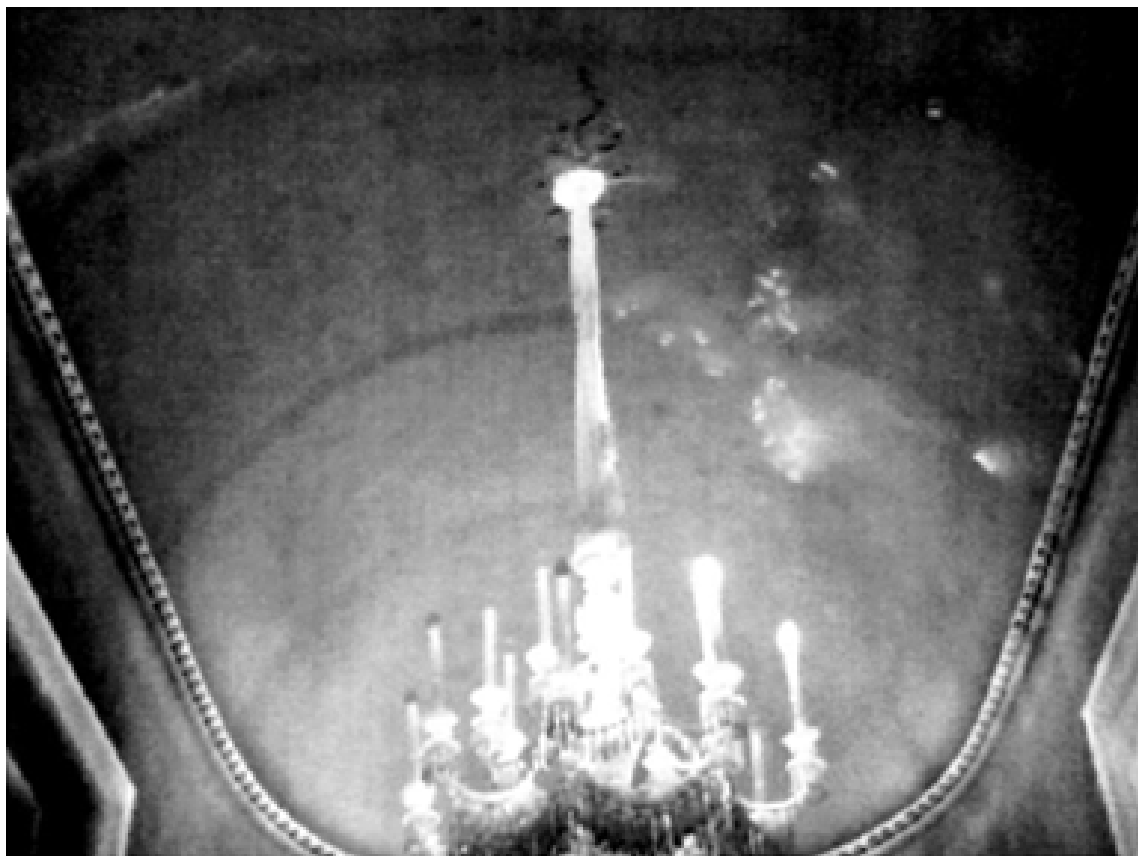
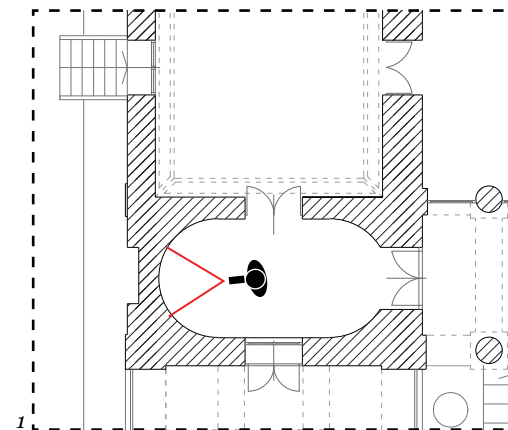
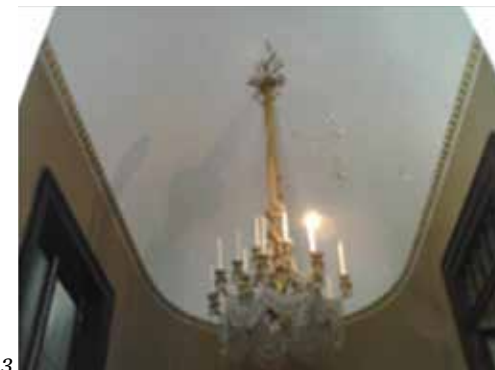
4.72. Termografia Ovale_1: punto di ripresa (1), immagine termica (2), immagine reale (3). Qui l'indagine termografica ha reso visibile l'apertura inizialmente presente nel lato ovest della sala, ora murata; inoltre si può notare una fascia più scura, presente anche in altre termografie, di cui non si comprende la natura.

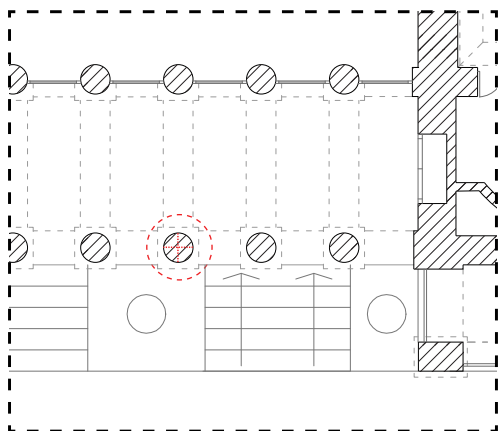
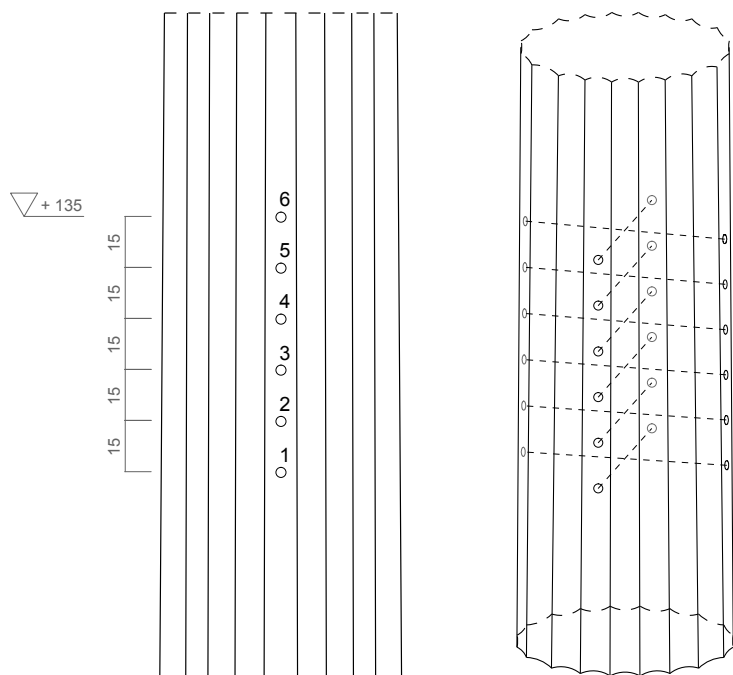
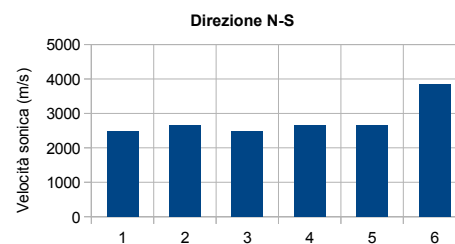
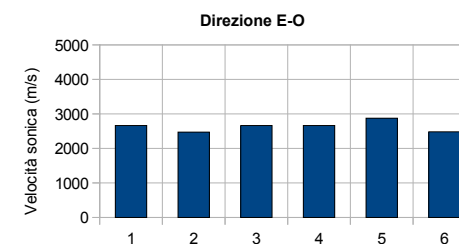
Doveroso segnalare che effettivamente i risultati hanno confermato una diversa morfologia delle colonne centrali rispetto a quelle laterali, con queste ultime che presentano velocità quasi dimezzate.

4.76. Indagine Sonica Colonna_1: a sinistra in alto la localizzazione della prova; a sinistra in basso la localizzazione dei punti rispetto alla colonna e una rappresentazione tridimensionale della porzione della colonna oggetto della prova; a destra in alto la tabella con i dati principali della prova, il tempo e la velocità di propagazione delle onde elastiche in ogni punto, le statistiche principali; a destra in basso i diagrammi a barre delle velocità relative a ogni direzione.

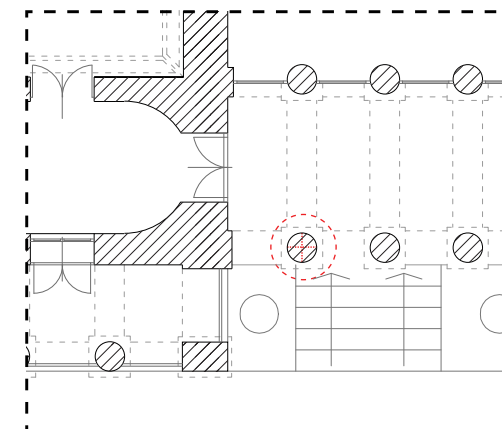
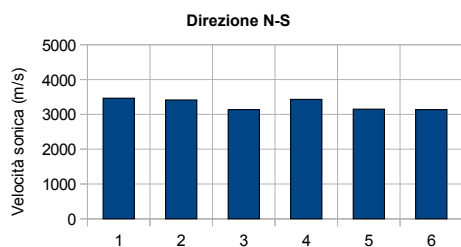
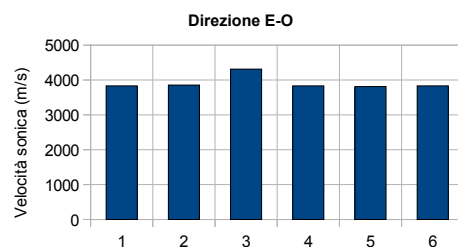
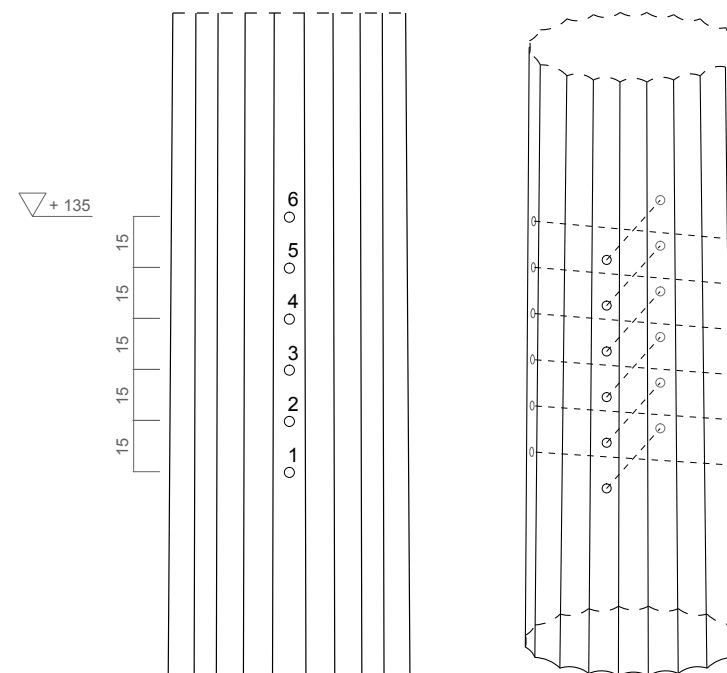
4.77. Indagine Sonica Colonna_2: a destra in alto la localizzazione della prova; a destra in basso la localizzazione dei punti rispetto alla colonna e una rappresentazione tridimensionale della porzione della colonna oggetto della prova; a sinistra in alto la tabella con i dati principali della prova, il tempo e la velocità di propagazione delle onde elastiche in ogni punto, le statistiche principali; a sinistra in basso i diagrammi a barre delle velocità relative a ogni direzione.

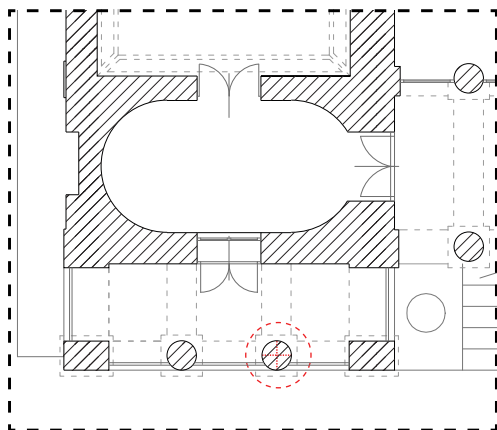
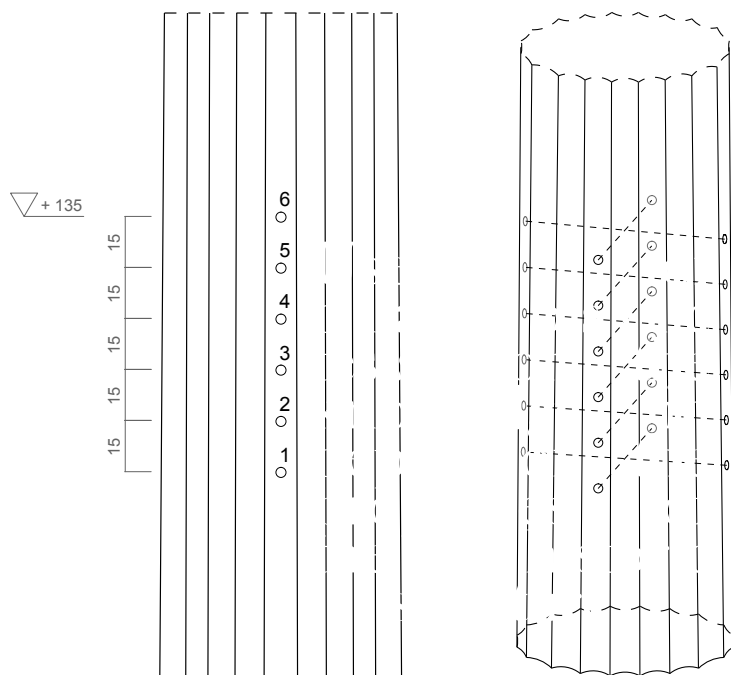
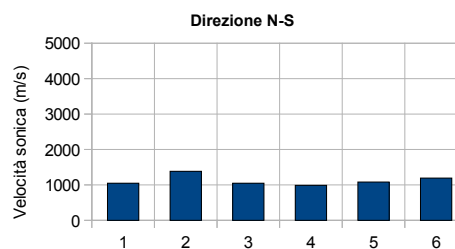
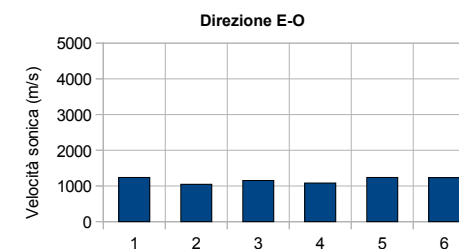
4.78. Indagine Sonica Colonna_3: a sinistra in alto la localizzazione della prova; a sinistra in basso la localizzazione dei punti rispetto alla colonna e una rappresentazione tridimensionale della porzione della colonna oggetto della prova; a destra in alto la tabella con i dati principali della prova, il tempo e la velocità di propagazione delle onde elastiche in ogni punto, le statistiche principali; a destra in basso i diagrammi a barre delle velocità relative a ogni direzione.
