# 5

Valutazione della vulnerabilità  
delle strutture oggetto di studio

### Interpretazione strutturale dell'edificio

L'edificio principale di Villa Pignatelli è una costruzione storica in muratura risalente alla metà del diciottesimo secolo, costruita prevalentemente secondo le tecniche in uso al tempo.

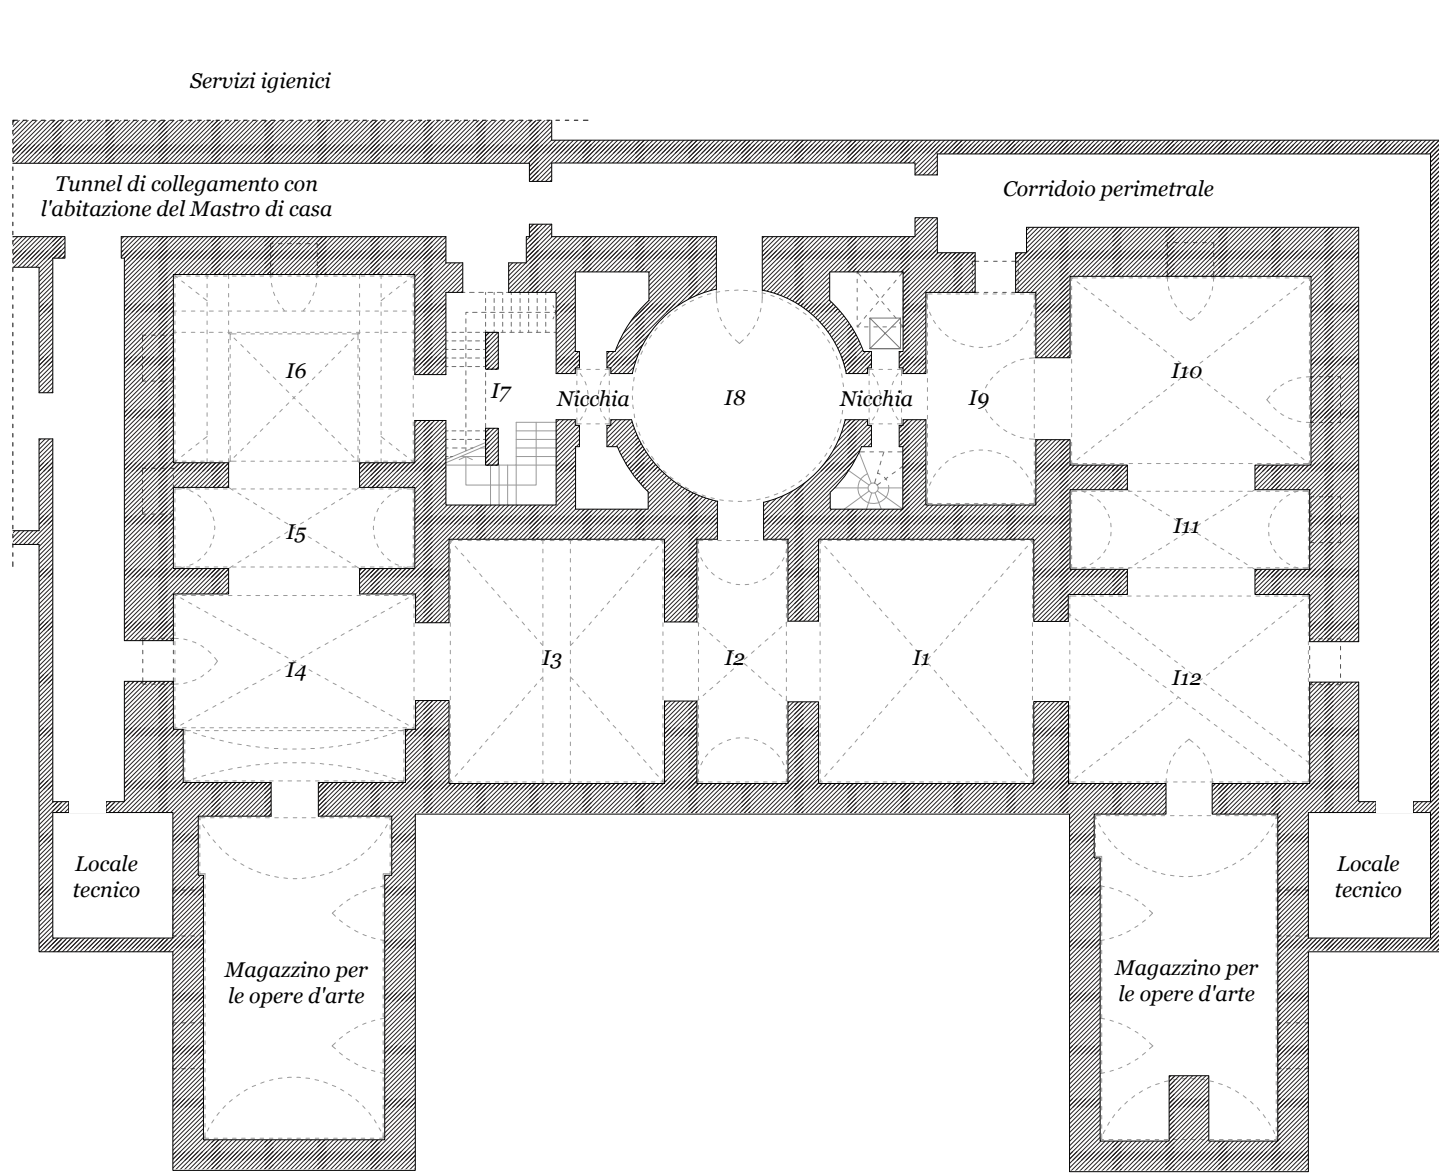
5.3. Planimetria del piano seminterrato con proiezione delle volte e degli archi e con denominazione ambienti

Importanti indicazioni sono state date anche dallo studio del quadro fessurativo. Il piano seminterrato al momento non manifesta fenomeni degni di nota, dato che le uniche lesioni visibili sono localizzate nelle nicchie (nessuna corrispondenza o possibile relazione con lesioni ai piani superiori) e in corrispondenza del passaggio delle canaline degli impianti. Tuttavia il quadro attuale non è completamente attendibile dato che gli ambienti sono stati recentemente oggetto di massicci interventi di restauro che potrebbero aver coperto quadri fessurativi importanti: a sostegno di questa tesi è presente un rilievo del 2003 che mostra evidenti lesioni provocate dal sisma del 2002, oltre ad un'immagine termografica che mostra una lesione piuttosto importante nel passaggio tra la sala I11 e I12.

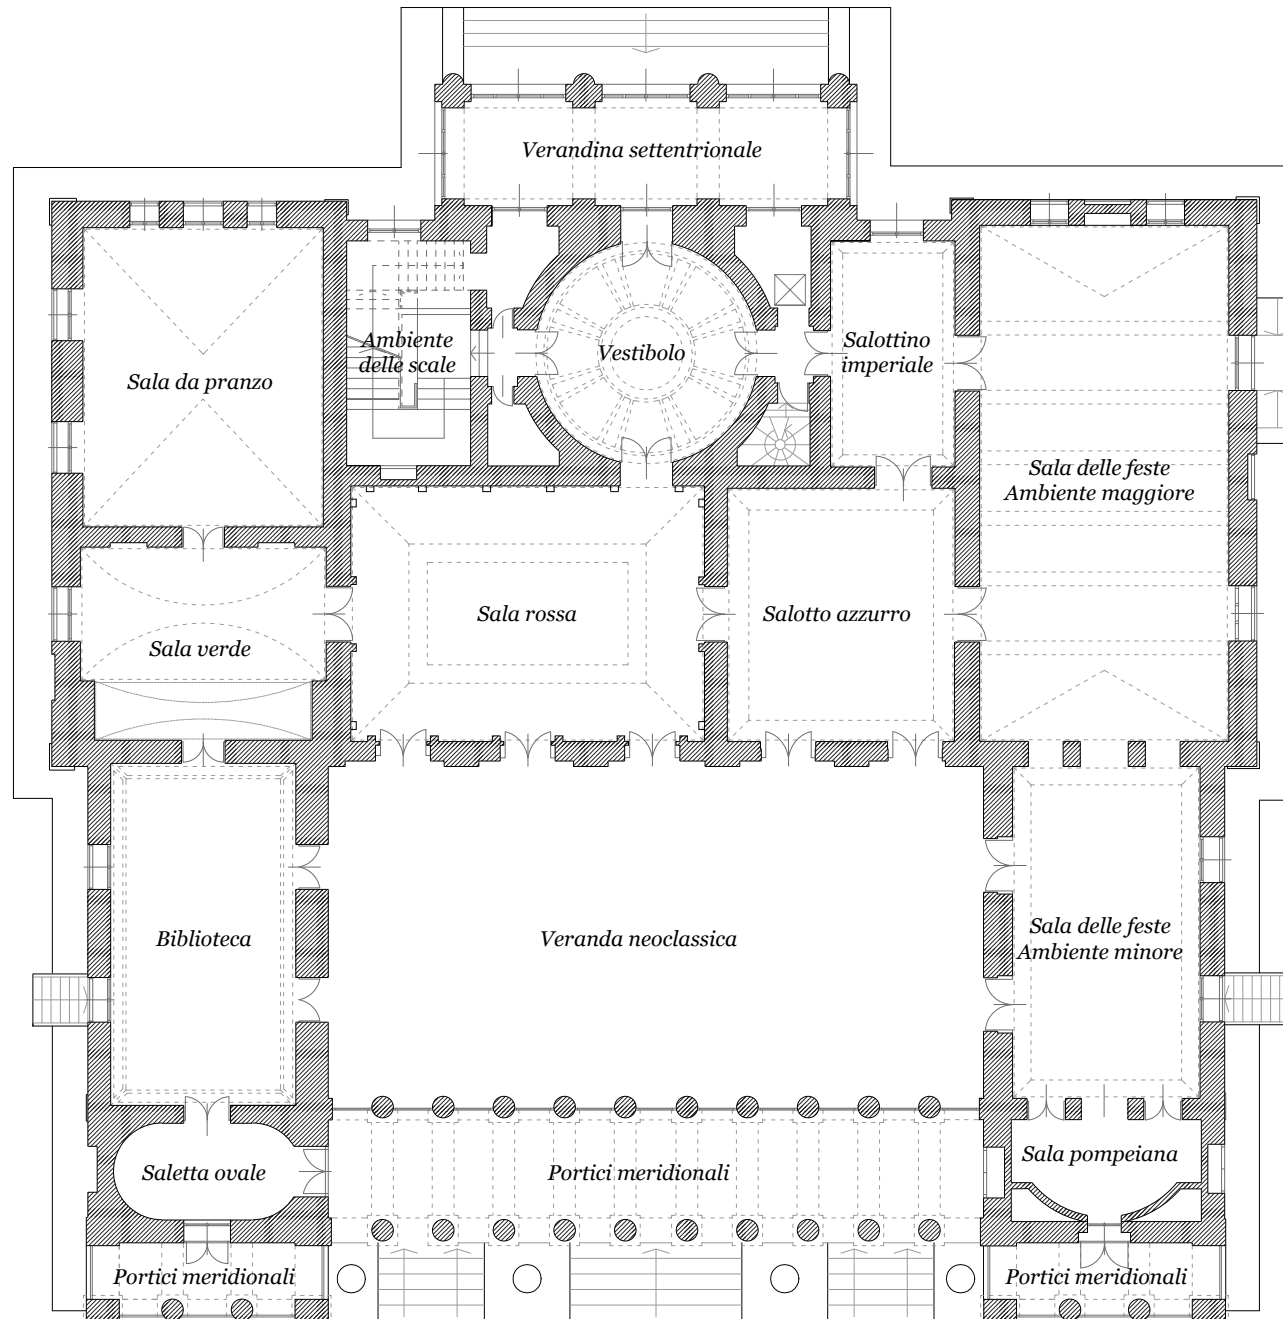
5.4. Planimetria del piano rialzato con proiezione delle volte e denominazione ambienti

Il piano rialzato invece presenta una situazione completamente differente, con lesioni diffuse in gran parte degli ambienti maggiormente visibili a livello degli orizzontamenti: difatti la quasi totalità delle pareti è ricoperta da paramenti di varia natura, che impediscono una corretta visualizzazione del quadro fessurativo; occorre però anche ricordare la presenza diffusa delle finte volte, che a loro volta non garantiscono sempre una corretta interpretazione dei fenomeni. Riassumendo, sono presenti diverse fessurazioni nel lato orientale dell'edificio, quello della Sala delle feste, a livello di cornici, volte e aperture di passaggio, che non sono state tuttavia valutate come sintomo di particolari meccanismi in

atto: la situazione è comunque da monitorare soprattutto se dovessero ricomparire quelle già rilevate nel 2003 negli ambienti corrispondenti al piano seminterrato. Un quadro fessurativo piuttosto complesso è presente in corrispondenza dei portici meridionali, soprattutto a livello delle travi di collegamento tra le colonne: tuttavia, come nel caso delle fessurazioni nella Verandina settentrionale, queste lesioni sono state interpretate come causate dalla discontinuità di materiale e in ogni caso di importanza minore visto il ruolo nel complesso strutturale complessivo. I terremoti del 1980 e del 2002 hanno particolarmente coinvolto la Sala rossa, con fenomeni che hanno interessato soprattutto alcune aree della volta a schifo: tuttavia, dal 2003 il quadro non pare essersi aggravato, e non sembrano esserci corrispondenze significative negli altri piani. Tutt'altra rilevanza hanno invece le fessurazioni nell'ala occidentale, intesa come l'insieme di Sala da pranzo, Sala verde e Biblioteca: qui il quadro fessurativo era piuttosto preoccupante, con lesioni all'interno degli ambienti e nelle aperture di passaggio. La Sala verde, che non a caso è l'unica sala con la struttura in muratura della copertura certa e visibile attraverso prova termografica, è la più interessante viste le lesioni verticali nelle lunette delle volte a botte e lesioni in direzione nord sud nelle stesse volte; è presente inoltre una fessurazione che dalla piattabanda del passaggio verso la Sala rossa prosegue verso la volta. Se nel piano seminterrato per ora non sono visibili fenomeni correlati, diverso è il discorso per il piano primo, dove nel lato esterno del setto verso il terrazzo del Boudoir, corrispondente alla divisione tra Sala verde e Biblioteca, sono presenti diverse fessurazioni verticali

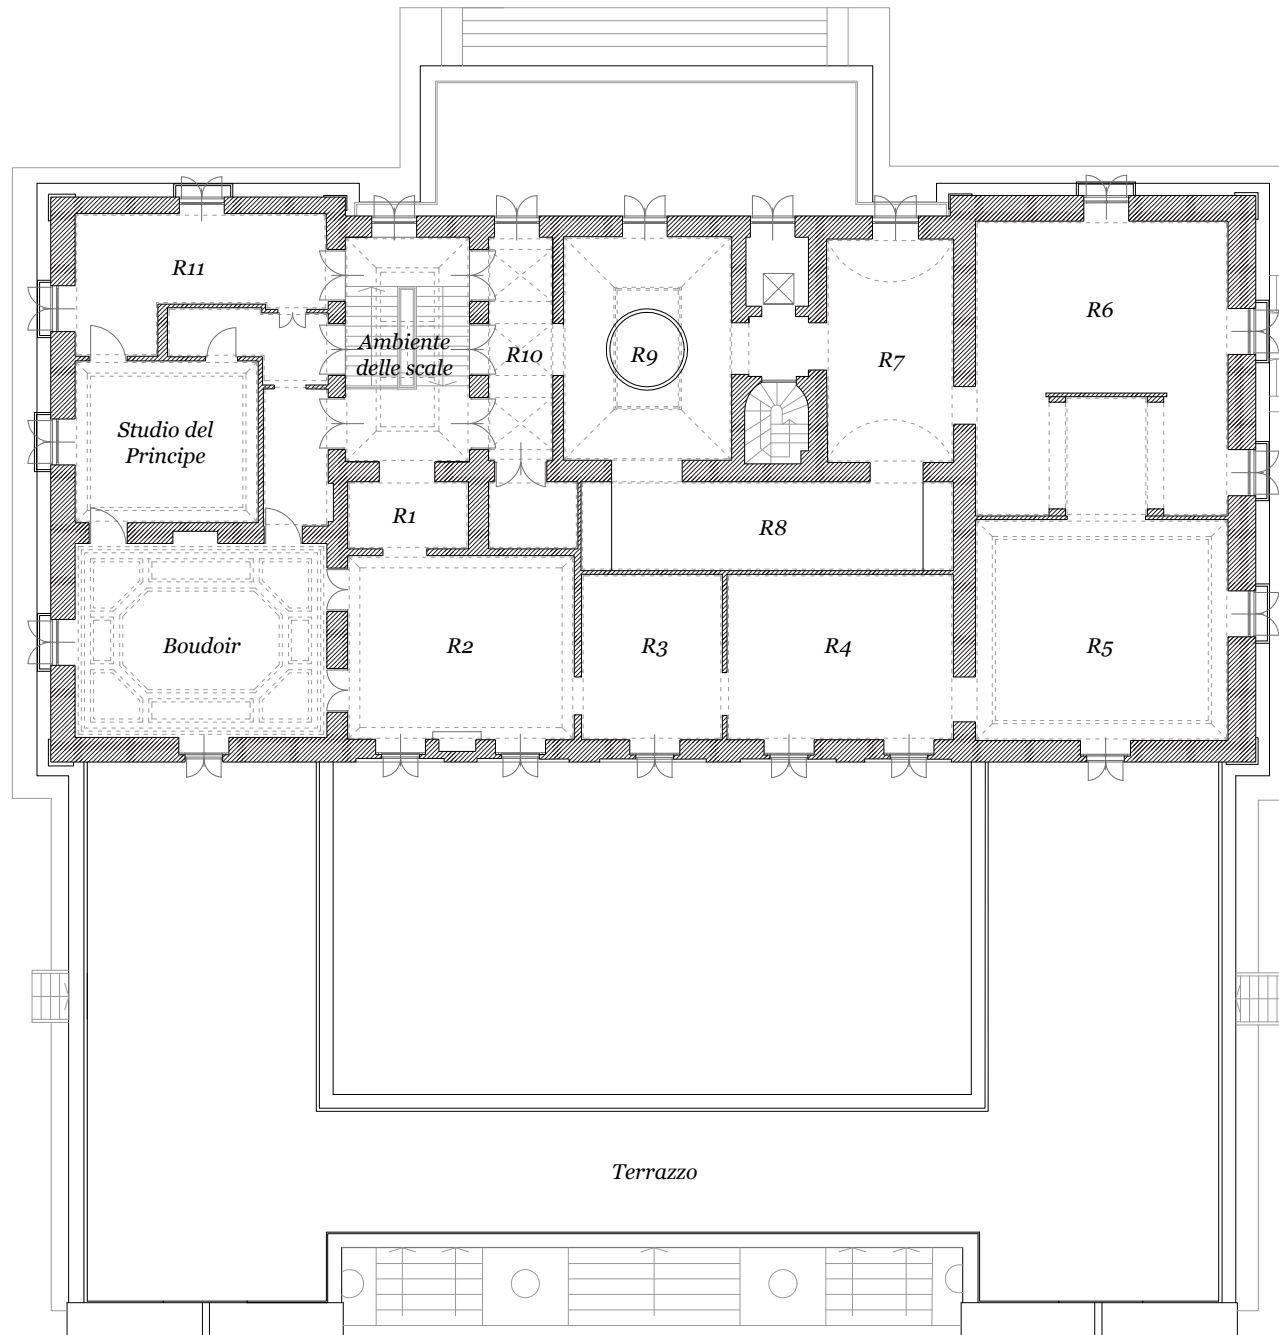
5-5. *Planimetria del piano primo con proiezione delle volte e denominazione ambienti*

Per il resto el piano primo non sono presenti quadri fessurativi degni di nota, ad esclusione di due sistemi di lesioni nelle sale R7 e R9, con quelle nella prima che potrebbero acquisire un certo significato se dovessero riapparire delle fessurazioni nella sala corrispondente I9 al piano seminterrato. Inoltre è opportuno segnalare come nel 1999 il piano si presentasse relativamente fessurato, ma che evidentemente le riparazioni e gli accorgimenti occorsi, insieme ai rinforzi strutturali, hanno impedito un rimanifestarsi del fenomeno.

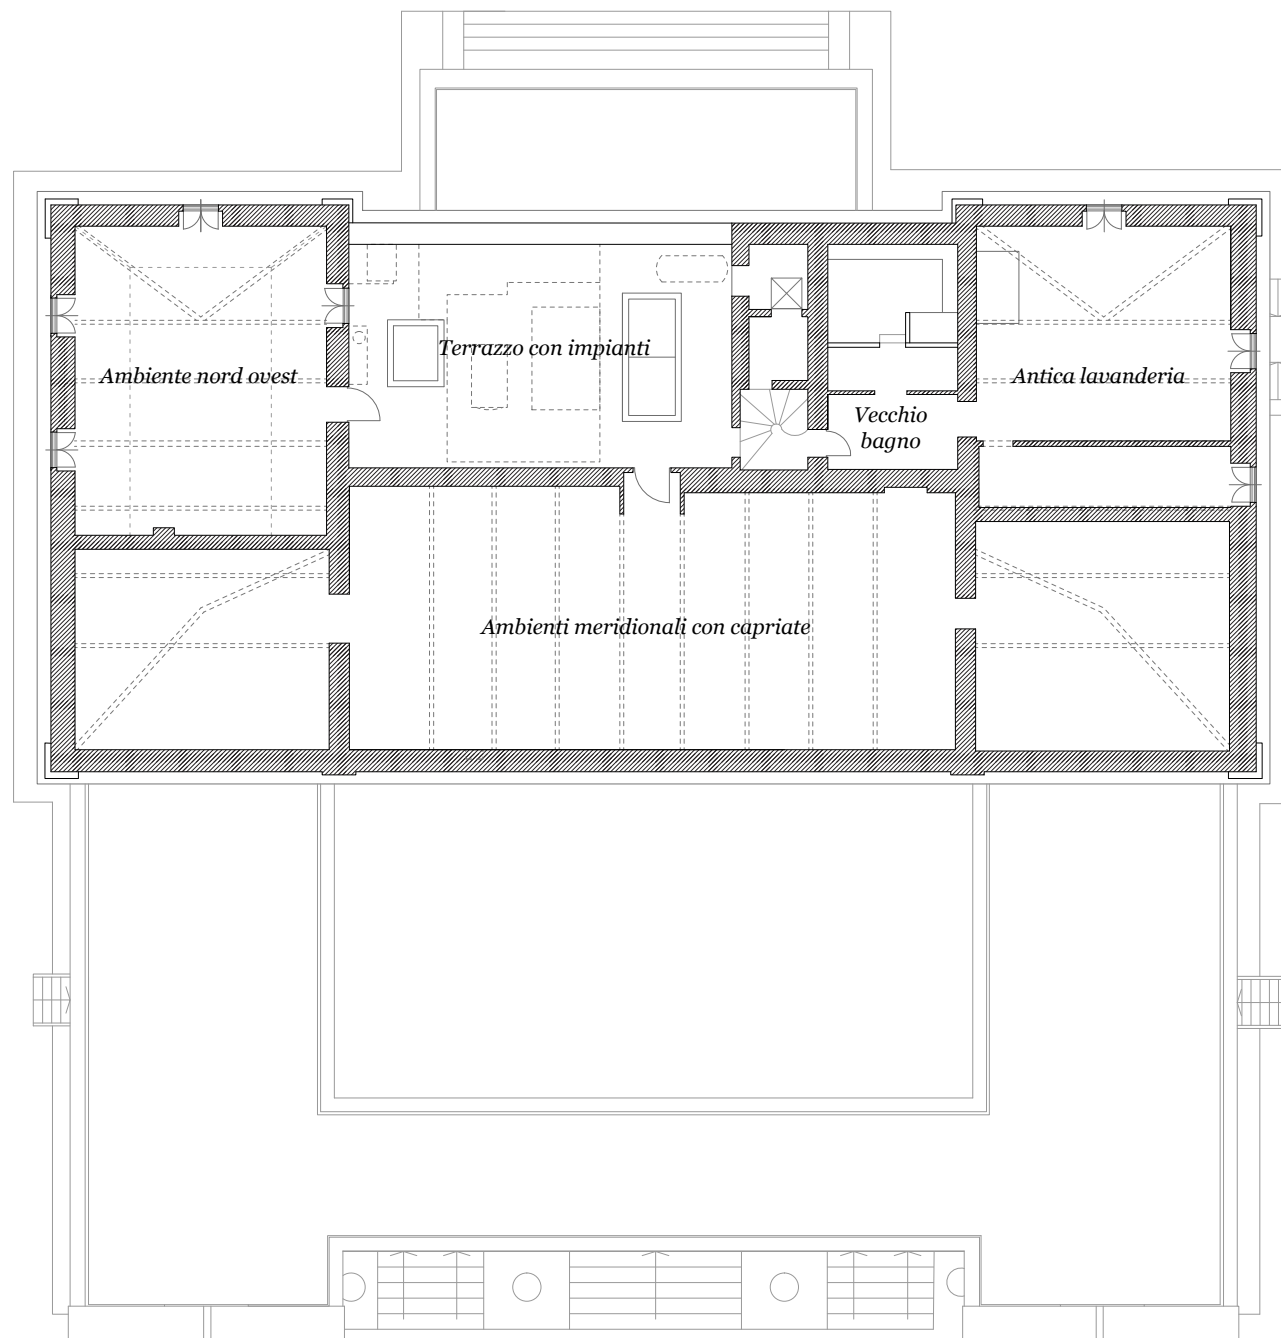
5.6. *Planimetria del piano del sottotetto con proiezione delle capriate e denominazione ambienti*

Nel piano del sottotetto non sono presenti lesioni di particolare entità.

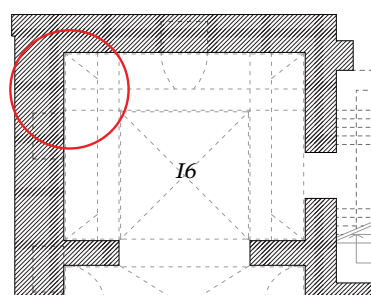
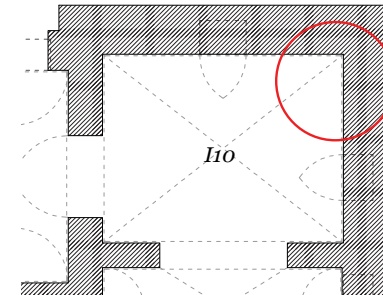
La tessitura muraria, verificata in diversi punti del piano seminterrato (nicchie, sala I6 e I10) e del sottotetto (ambienti meridionali) sia attraverso una visione diretta sia attraverso indagini termografiche, è risultata piuttosto regolare, uniforme, e relativamente conforme alla "regola d'arte". Gli ammorsamenti tra i setti verticali, verificati tramite rimozione dell'intonaco in due diversi punti del piano seminterrato, si sono rivelati correttamente eseguiti; inoltre le indagini soniche, effettuate in tre diversi pareti, hanno mostrato valori vicini ai 1000 m/s che sono indicatori di un corretto ammorsamento anche tra i diversi paramenti che costituiscono la sezione muraria.

5.7. Analisi della tessitura muraria e dell'ammorsamento effettuate nelle sale I6 e I10 al piano seminterrato: immagini fotografiche e rappresentazione grafiche relative a I6 (1,2,3) e I10 (4,5,6), localizzazione indagini (7)

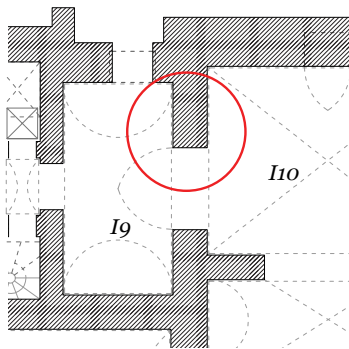
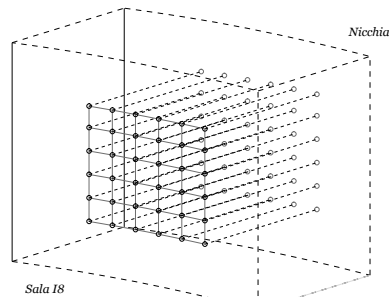
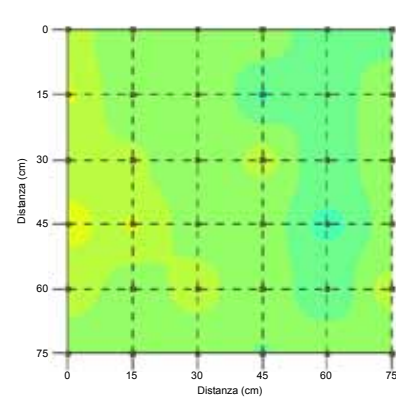
<b>Velocità minima (m/s)</b>	
punto 11	997
<b>Velocità massima (m/s)</b>	
punto 34	1433
<b>Velocità media (m/s)</b>	
1221	
<b>Deviazione standard (m/s)</b>	
131

5.10. Quadro sintetico delle indagini soniche realizzate ai setti portanti del piano seminterrato, con relative tabelle coi valori principali
