Politecnico di Milano
Scuola di Ingegneria Edile - Architettura
Corso di Laurea Magistrale in Ingegneria Edile - Architettura
Anno accademico 2014-2015

PREFABITARE

Soluzioni prefabbricate ad alta efficienza energetica per il recupero edilizio:
Il caso studio di Via del Carroccio, Cinisello Balsamo (MI)

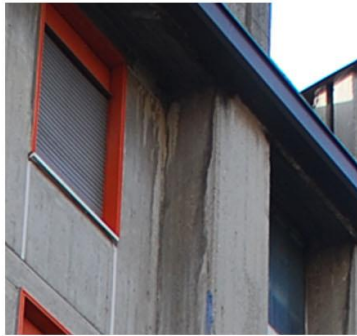
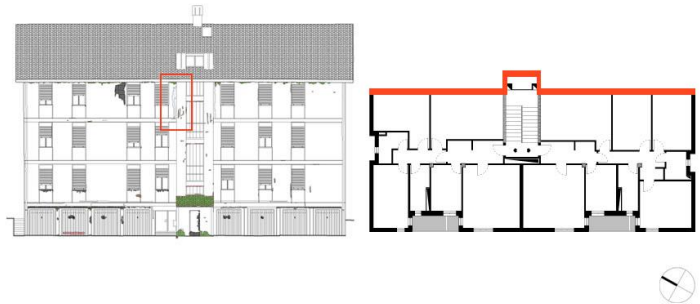
Efflorescenza EF
 Chiusura verticale perimetrale OI
 Cemento armato
 Fronte Nord

Formazione di sostanze, generalmente di colore biancastro e di aspetto cristallino, pulverulento o filamentoso, sulla superficie del manufatto. Nel caso delle efflorescenze saline, la cristallizzazione può avvenire all'interno del materiale provocando spesso il distacco delle parti più superficiali.

Cause fisico-meccaniche
 - mancanza di protezione dal dilavamento provocato dalle acque meteoriche

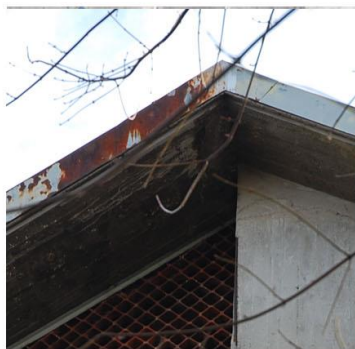
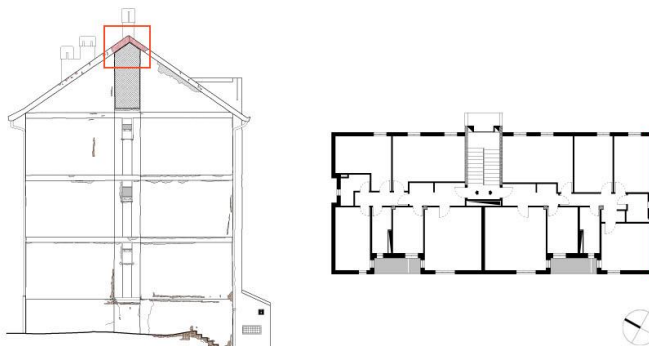
OM
03

Ossidazione metallica
Copertura
Metallo - Ferro
Fronte Sud

Alterazioni cromatiche (macchie) disomogenee, perdita delle caratteristiche meccaniche e di resistenza di tenuta degli elementi, distacco cemento

Cause fisiche:
- discontinuità geometrica che può provocare infiltrazioni di acqua e perdita delle caratteristiche meccaniche

Cause chimiche:
- variazioni di umidità che possono innescare un processo di degrado delle armature o altri parti metalliche, provocando la formazione di una patina metallica (ruggine)

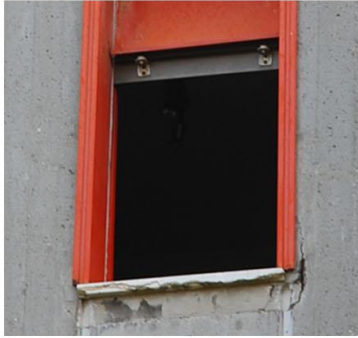
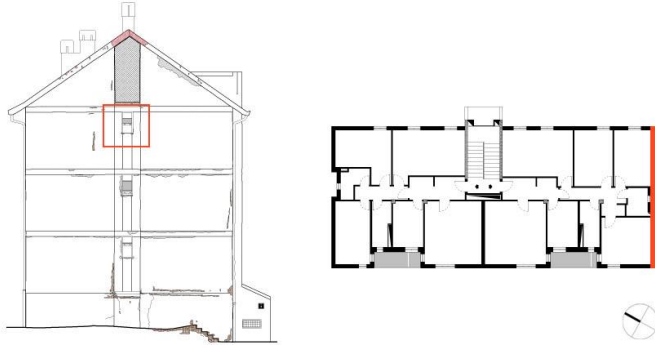
Distacco DT
 Davanzale O2
 Pietra artificiale
 Fronte Est

Degrado che si manifesta su buona parte dei davanzali delle finestra.

Cause fisico-meccaniche
 - mancanza di protezione dal dilavamento da acque meteoriche
 - variazioni termiche che generano cicli di gelo-disgelo
 Carenze progettuali e tecniche di realizzazione:
 - impiego di materiali di bassa qualità

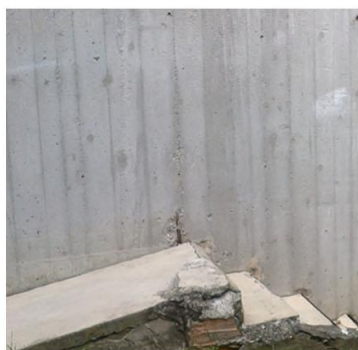
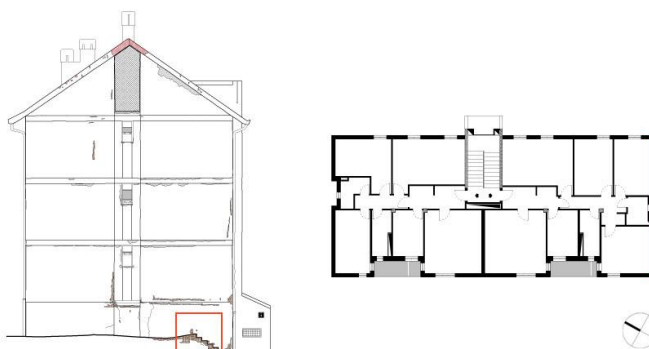
DT
 OI

Distacco di cemento
 Scale esterne
 Cemento armato
 Fronte Est

Il degrado si presenta in corrispondenza delle scale esterne per superare il dislivello tra il fronte principale e il retro del cortile.

Formazione di fessurazioni

Cause meccaniche:
 - cedimenti differenziali del terreno

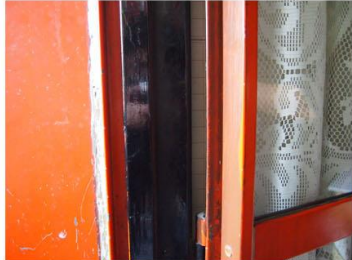
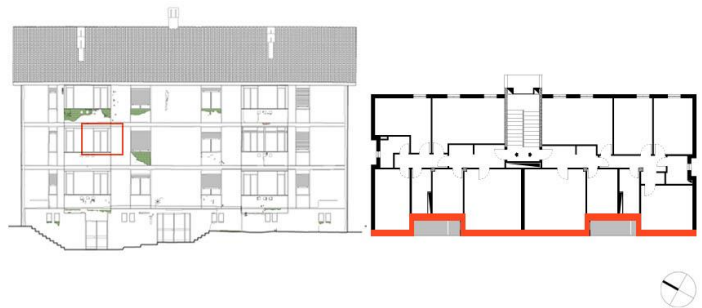
OM
 O3

Ossidazione metallica
 Serramento
 Metallo - Ferro
 Fronte Sud

Alterazioni cromatiche (macchie) disomogenee, perdita delle caratteristiche meccaniche e di resistenza di tenuta degli elementi.

- variazioni di umidità ed esposizione alle acque meteoriche che possono innescare un processo di degrado degli infissi metallici provocando la formazione una patina metallica (ruggine) e altri prodotti di corrosione.

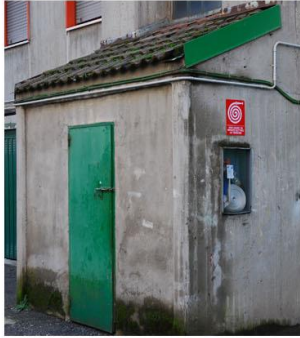
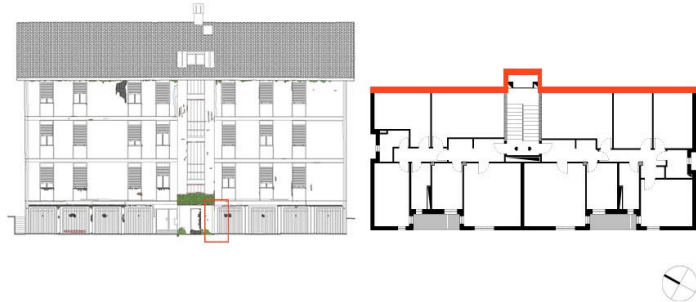
AC
 OI

Alterazione cromatica
 Chiusura verticale perimetrale
 Cemento armato
 Fronte Nord

Alterazione che si manifesta attraverso la variazione di uno o più parametri che definiscono il colore: tinta, chiarezza, saturazione. Può manifestarsi con morfologie diverse a seconda delle condizioni e può riferirsi a zone ampie e localizzate. Differenza di colorazione superficiale presente sulle porzioni vicino al terreno delle facciate.

Cause chimiche
 - eccessiva esposizione agli agenti atmosferici e inquinanti
 Carenze progettuali e di manutenzione:
 - materiale di scarsa qualità
 - assenza di manutenzione

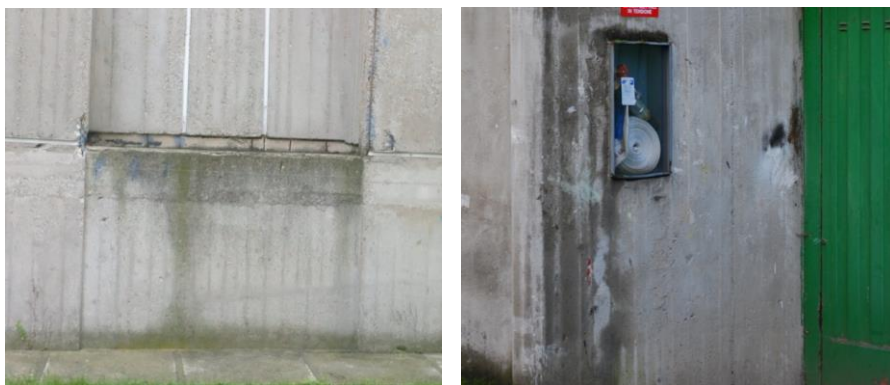
Alla patina biologica sono legate anche le alterazioni cromatiche e la formazione di macchie scure.

Figura 3.16, Presenza di patina biologica e macchie scure in prossimità dell'attacco a terra.

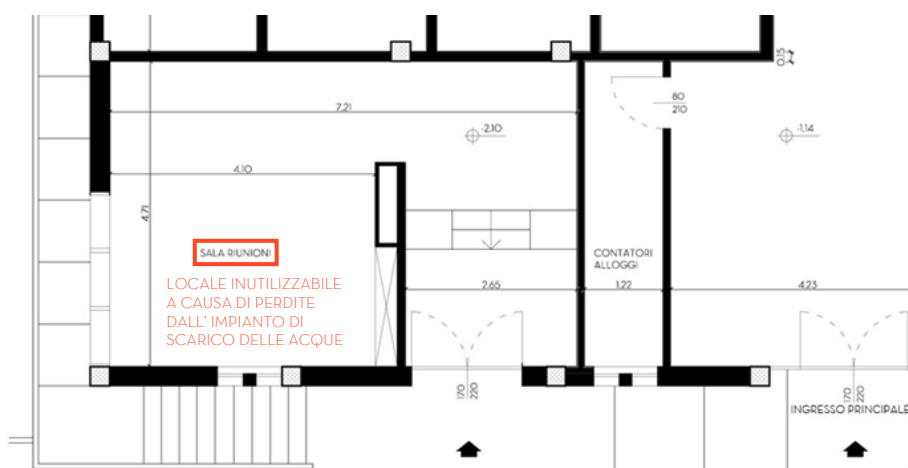
Un'altra problematica riscontrata è l'inagibilità della sala riunioni a causa di perdite nell'impianto di scarico delle acque.

Figura 3.20, Porzione Pianta Piano terra con vista dell'ex sala riunioni. Tavola SF 13

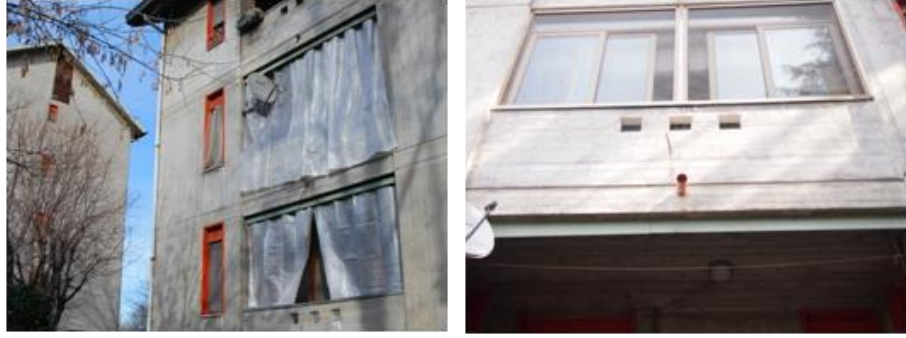
Dal rilievo svolto è emersa inoltre la mancanza di elementi di schermatura solari a filo esterno delle logge; questo ha fatto sì che ogni utente provvedesse personalmente a dotare la propria loggia di elementi di protezione, installando autonomamente tendoni da esterni o chiusure in vetro, senza però nessuna uniformità tra le soluzioni facendo risultare il fronte sud-ovest un mosaico di elementi autonomi slegati fra loro.

Figura 3.22, Vista delle logge del prospetto sud-ovest con le schermature solari installate dagli utenti

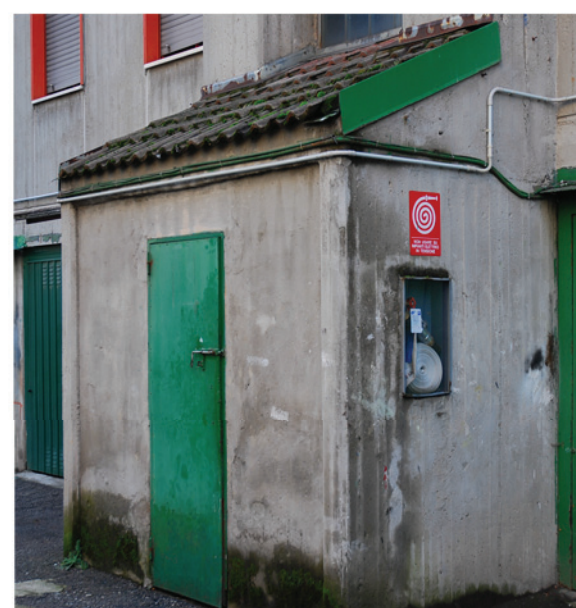
FOTO 5_PROSPETTO NORD: locale deposito

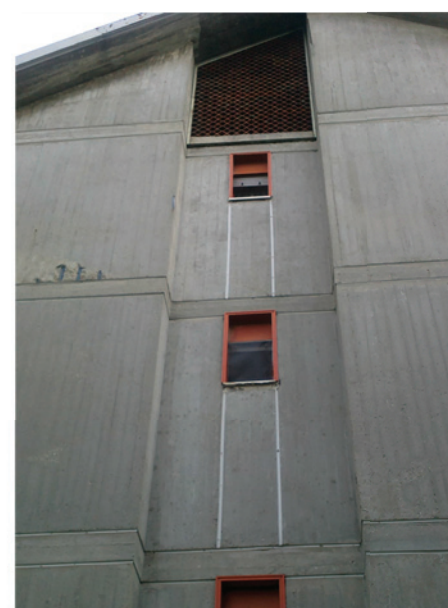
FOTO 6_PROSPETTO EST: rientranza del fronte

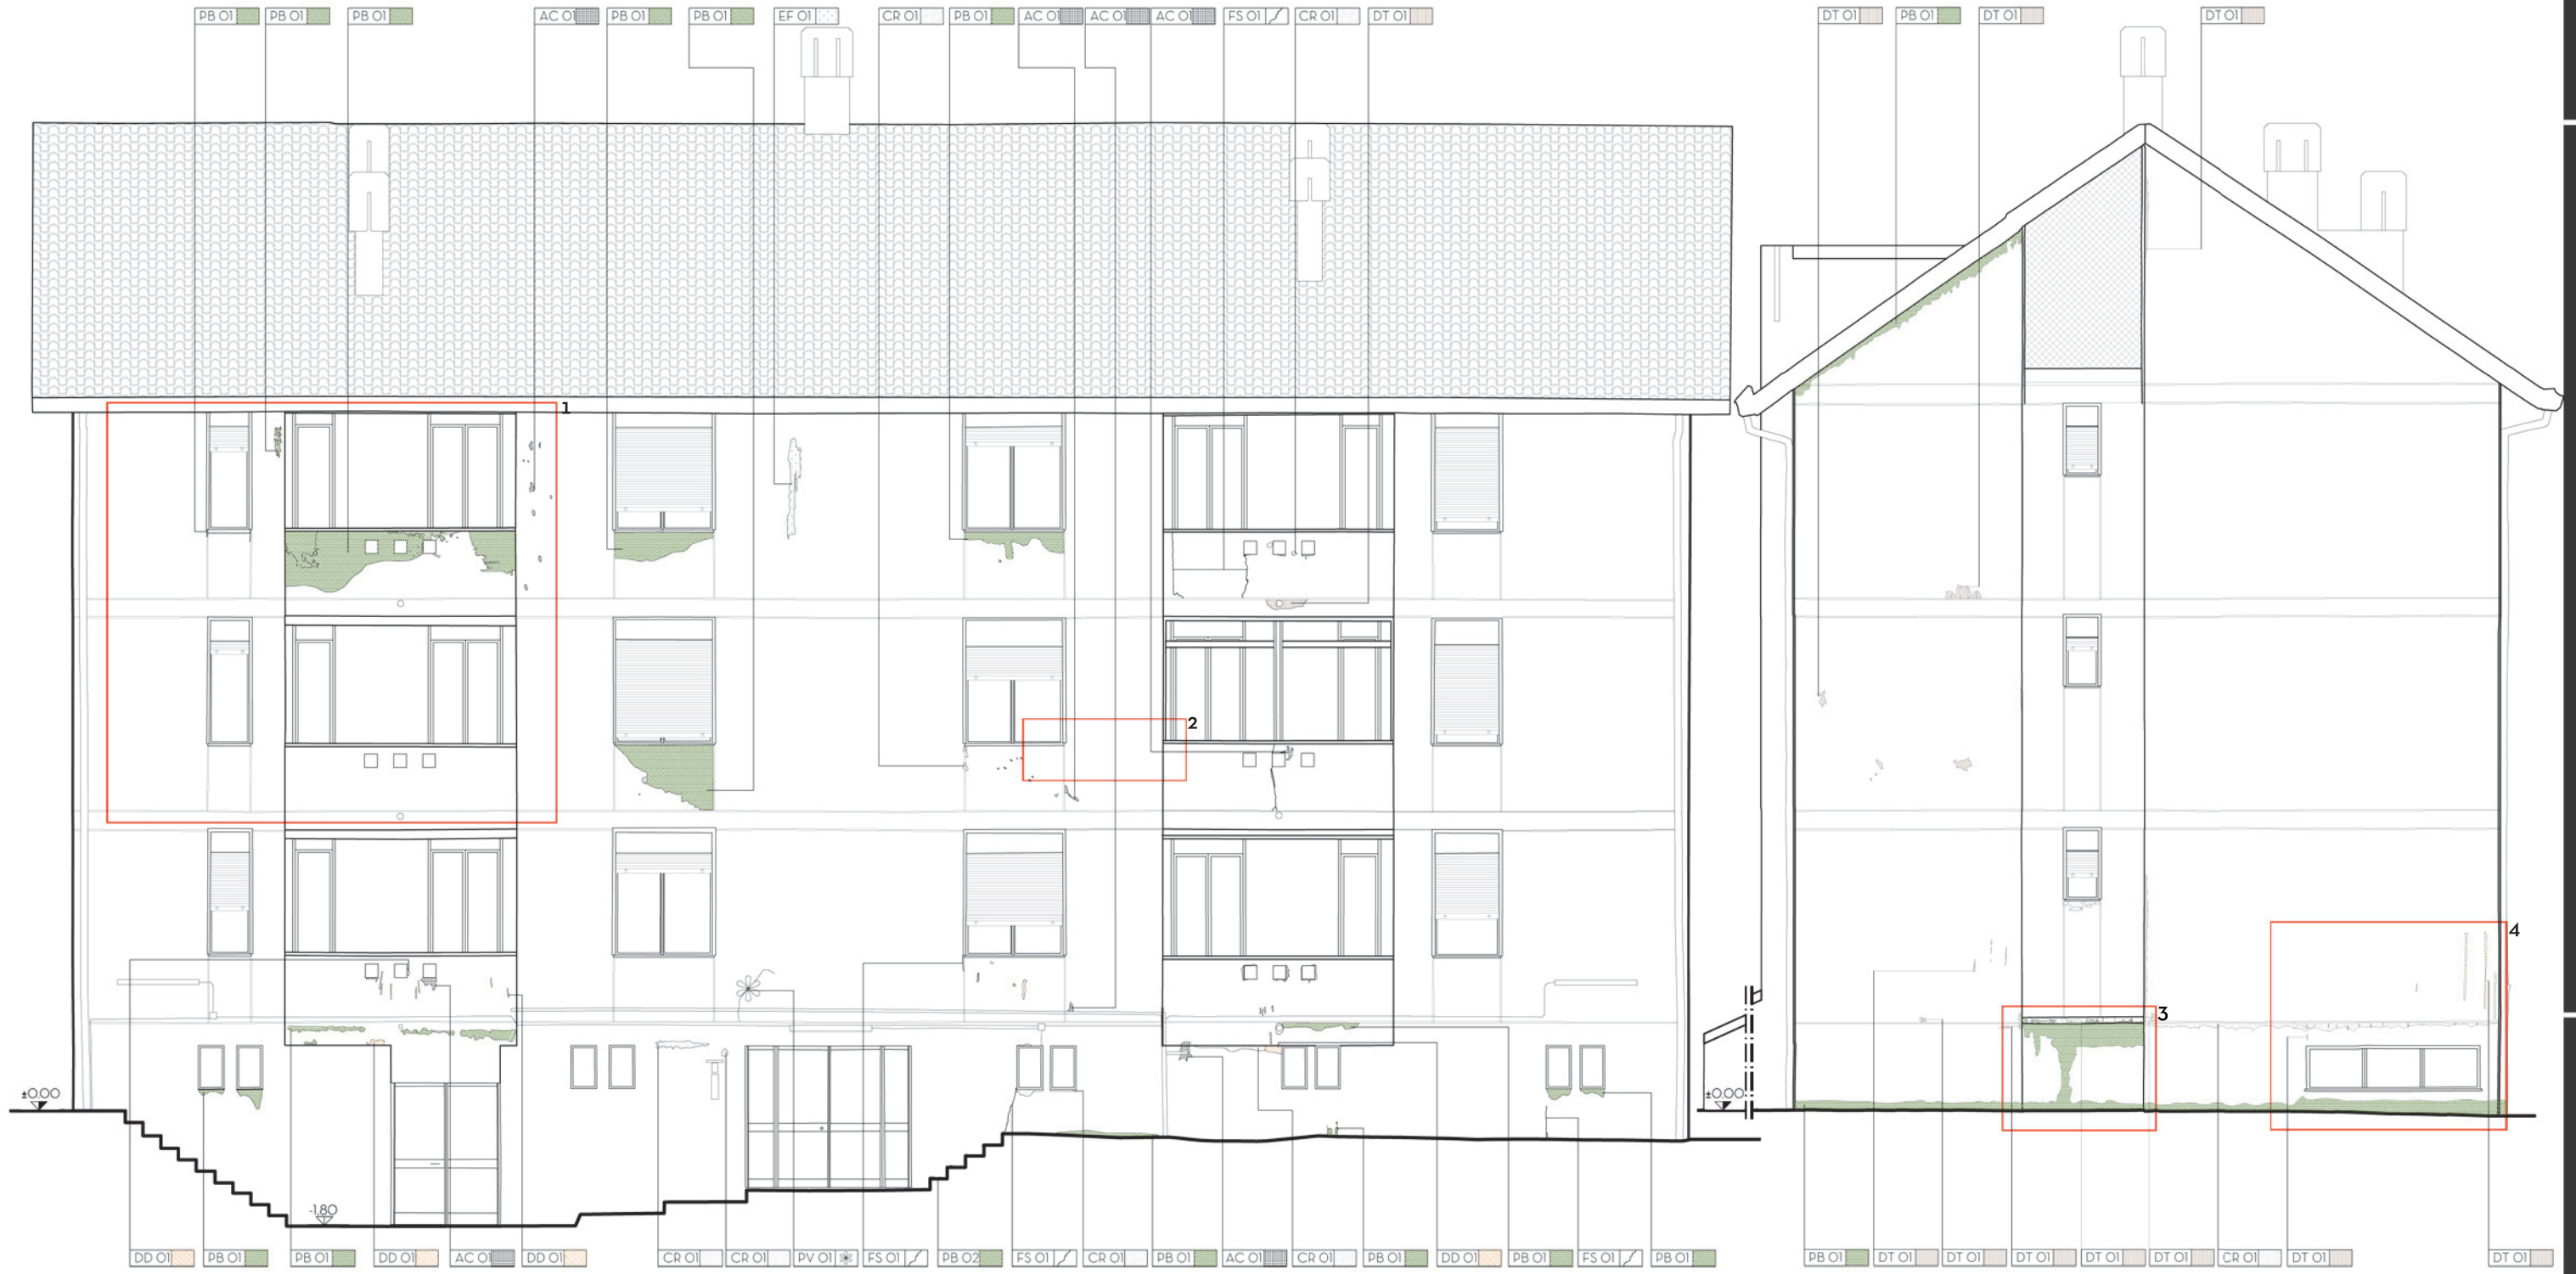
Si nota che i degradi più consistenti riguardano le porzioni di calcestruzzo alla base e in sommità delle facciate, ovvero punti sensibili di ristagno di acqua e umidità.

In generale si ipotizza che alla base di questi degradi vi sia una scarsa progettazione delle proprietà igrotermiche dell'involucro. Inoltre, attraverso l'osservazione diretta e mediante interviste rivolte agli inquilini delle residenze, è stato possibile dedurre che la manutenzione ordinaria sia scarsa e/o inadeguata.

Degradazione Differenziale	DD
	Ossidazione Metallica	OM
	Efflorescenza	EF
	Patina Biologica	PB
	Distacco	DT
	Alterazione Cromatica	AC
	Presenza di Vegetazione	PV
	Crosta	CR
	Fessurazione	FS

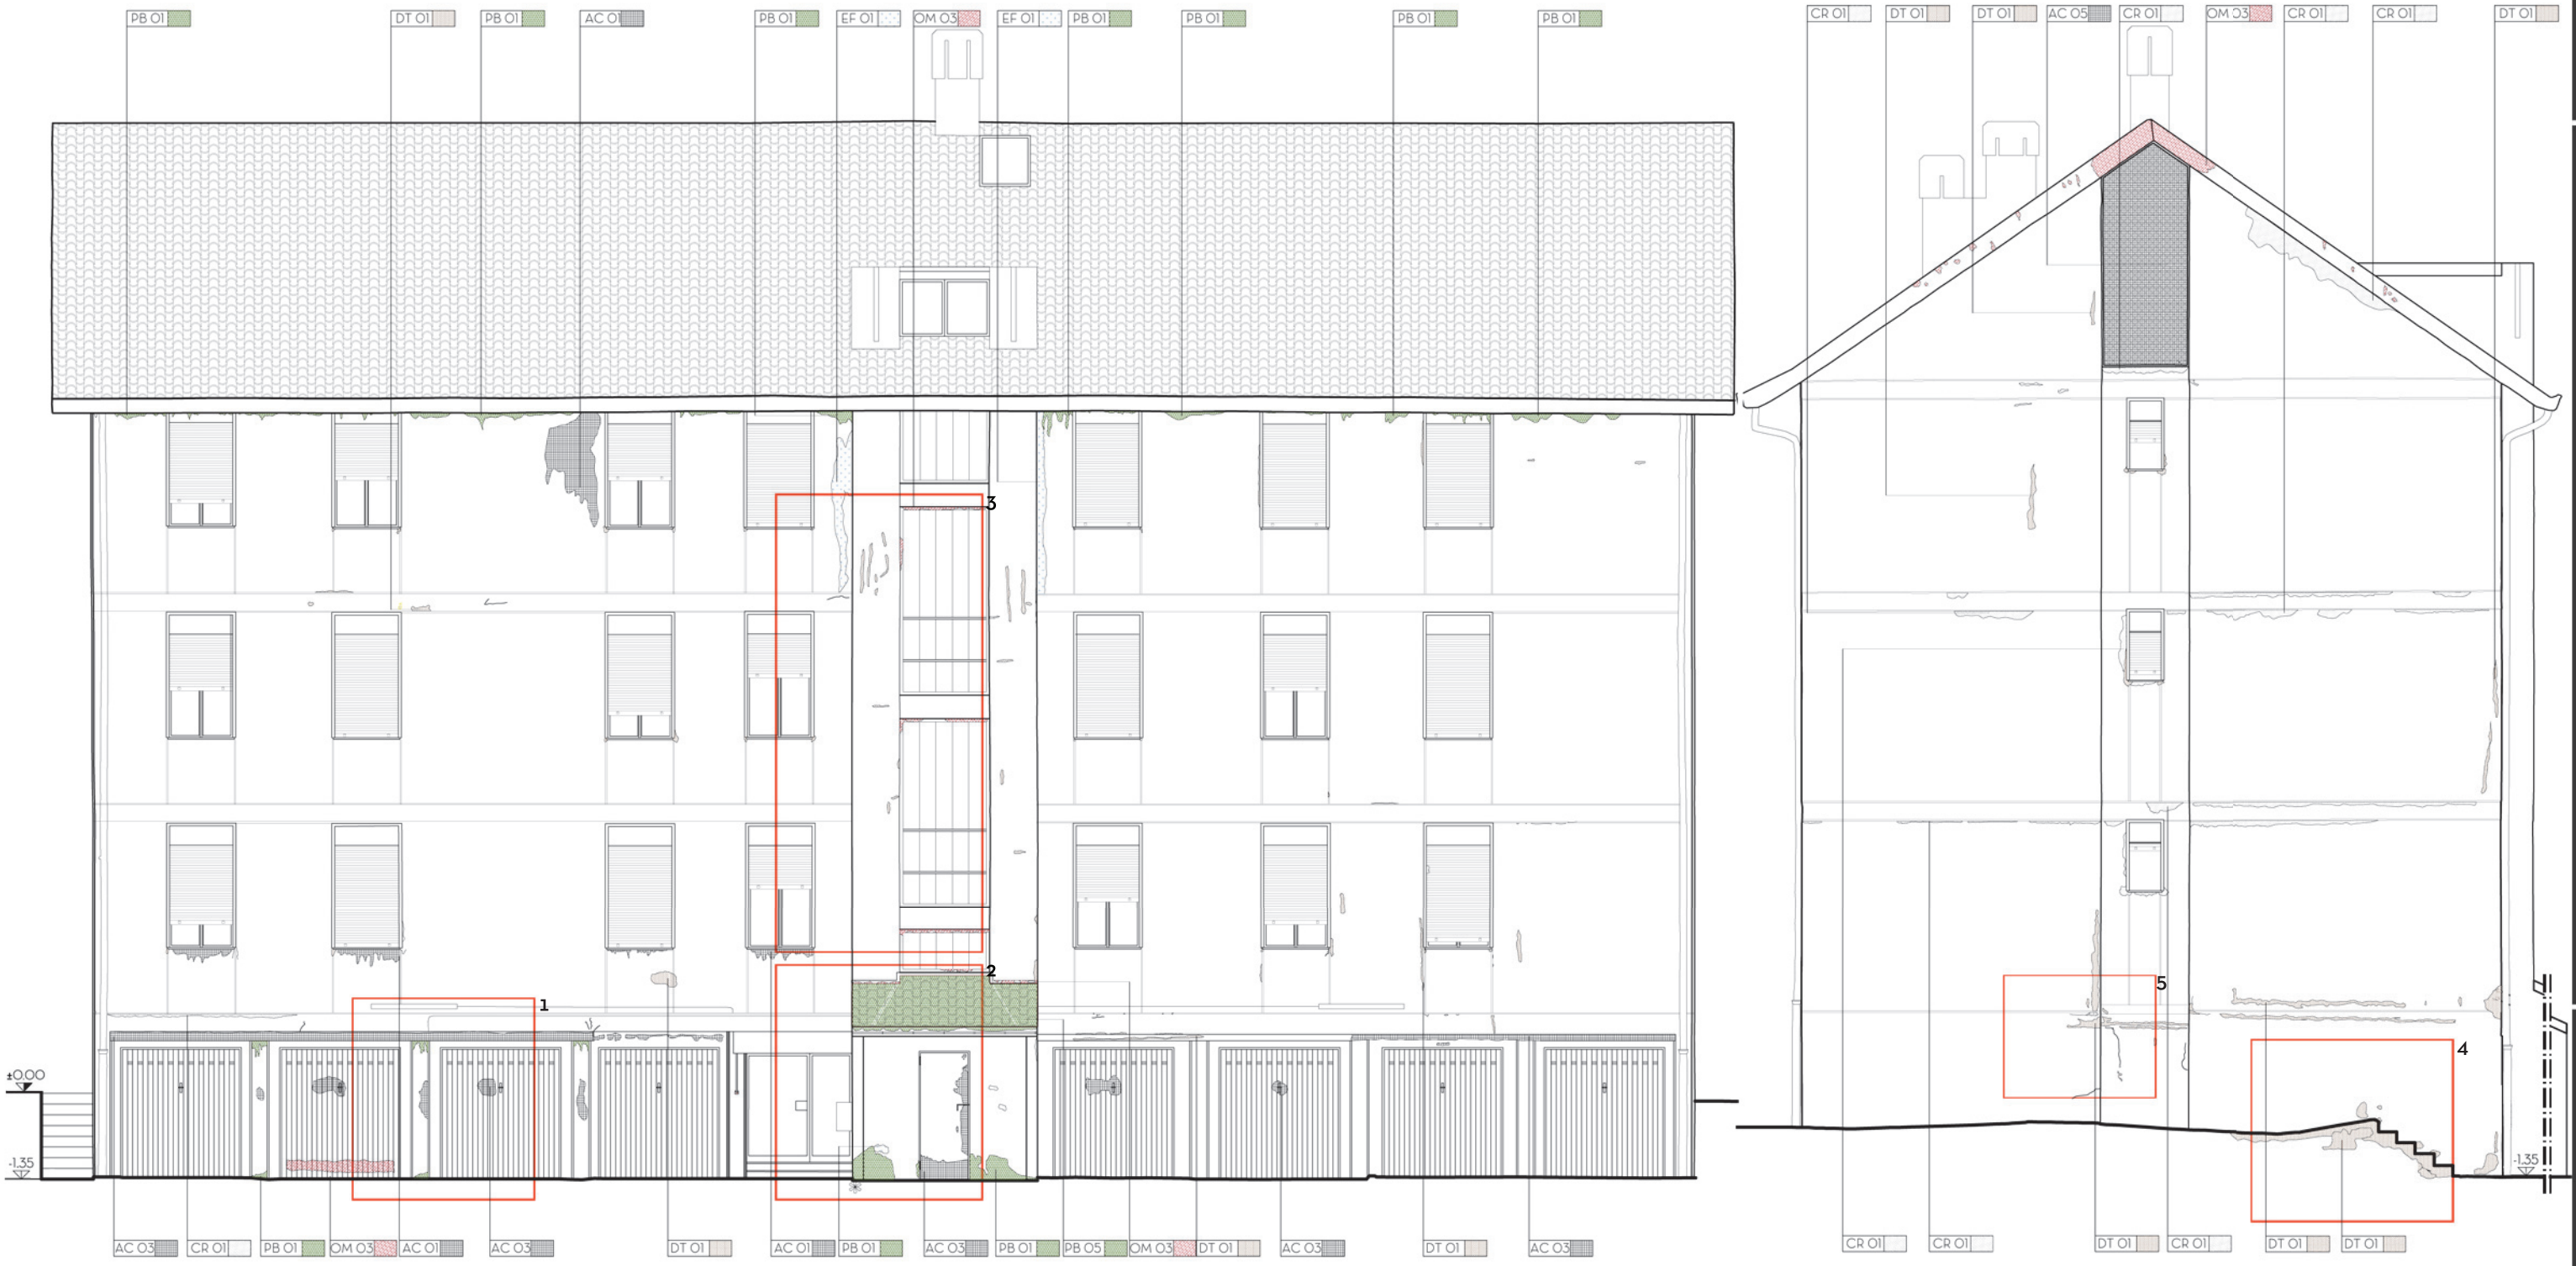
PROSPETTO NORD

Degradazione Differenziale	DD
	Ossidazione Metallica	OM
	Efflorescenza	EF
	Patina Biologica	PB
	Distacco	DT
	Alterazione Cromatica	AC
	Presenza di Vegetazione	PV
	Crosta	CR
	Fessurazione	FS
