L'analisi microclimatica della Casa del Fascio di Giuseppe Terragni a Como

ALLEGATO 1
Rilievo serramenti

EX CASA DEL FASCIO - Como

Intervento di restauro dei serramenti lignei

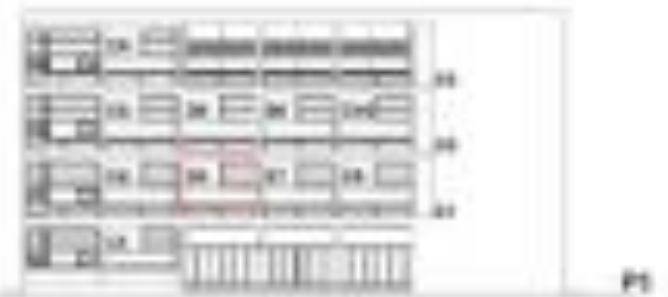
P1.I.D9

Degradi.

- Degradi pellicola pittorica (esfoliazione), fronte esterno.

Mancanza, degrado diffuso di materiale ligneo di struttura, distaccato in zona inferiore. Degradi pellicola pittorica (esfoliazione), fronte esterno.

Presenza canalina impianto elettrico, zona inferiore - Parte destra, serramento (a).

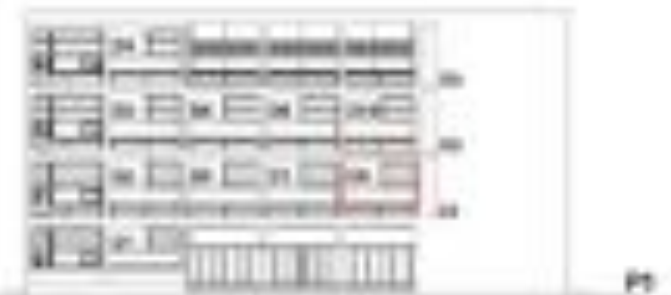
P2.I.D12

- Nessun degrado pittorico o materico interno rilevato (presente semplice patina polverosa).
- Mancanza pellicola pittorica su cassone.
- Mancanza porzione di pannello per chiusura cassone.
- Degradi pellicola pittorica (esfoliazione), fronte esterno.

Degradi pellicola pittorica (esfoliazione), fronte esterno.

Degradi pellicola pittorica (Esfoliazione), fronte esterno.

Presenza interruttore magnetotermico, zona sottostante scatoletta con comando di azionamento Tapparelle Esterne. N°2 caloriferi, coperti da griglia metallica verniciata. Canaline Elettriche e cablaggi elettrici, presenti attorno al telaio Fisso.

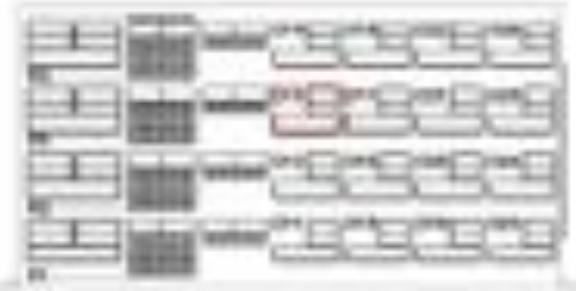
P2.I.D16

-Nessun degrado pittorico o materico interno rilevato (presente semplice patina polverosa).

-Degradi pellicola pittorica (esfoliazione), fronte esterno.

Degradi pellicola pittorica (esfoliazione), fronte esterno.

Degradi Pellicola pittorica (esfoliazione), fronte esterno.

Nessun danno evidente

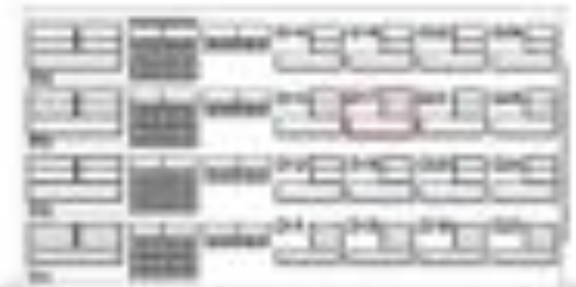
P2.I.D20

1. Serramento fisso:
 - Nessun degrado pittorico o materico interno rilevato (presente semplice patina polverosa).
 - Degradi pellicola pittorica (esfoliazione), fronte esterno.
2. Serramento Mobile:
 - b)c) Alterazione dimensionale della struttura mobile.
Degradi pellicola pittorica (esfoliazione), fronte esterno.
3. Sistemi di Movimento:
 - Carrucola di apertura serramento (Da revisionare).
 - Funi (Da ripristinare).
4. Sistema di Bloccaggio fune - (Da ripristinare).
5. Sistemi di Oscuramento esterni:
 - Tapparella unica - funzionamento elettrico - (Non Funzionante)

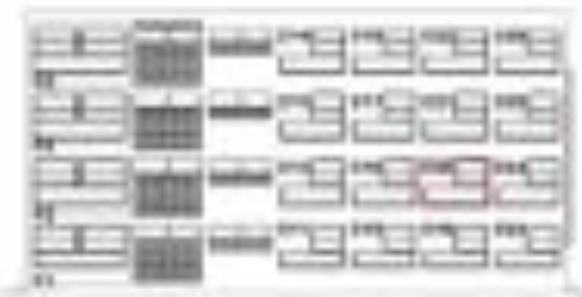
P2.I.D21

NOTE.
Arredamento mobile e fisso, molto ingombante.

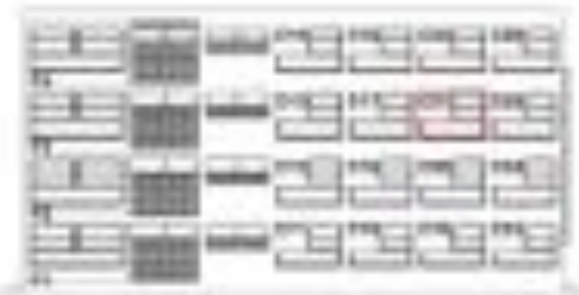
P2.I.D24

5. Sistemi di Sicurezza:
 - Non presenti.
- ## Degradi.
1. Serramento fisso:
 - Patina Superficiale
 - Degradi pellicola pittorica (esfoliazione), fronte esterno.

- Telaio cassone - (Danneggiato).
 2. Serramento Mobile:
 - a) Degradi pellicola pittorica (esfoliazione), fronte esterno.
 - Mancanza pellicola pittorica, montante centrale.

- b) Cavi metallici da revisionare (In punto di Rottura per sfibramento)
 - Degradi pellicola pittorica (esfoliazione), fronte esterno.
 - c) Degradi pellicola pittorica (esfoliazione), fronte esterno.

NOTE.
Canalina impianto elettrico,
istallata su parte inferiore del
Telaio Fisso.
Serramento (a), Apertura
difficoltosa.

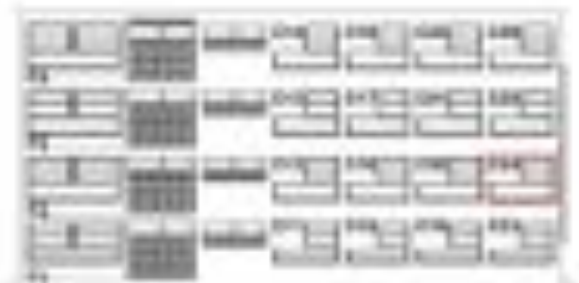
P2.I.D25

Tapparella unica - funzionamento elettrico - (Non Funzionante)

Arredamento mobile e fisso, molto ingombante.

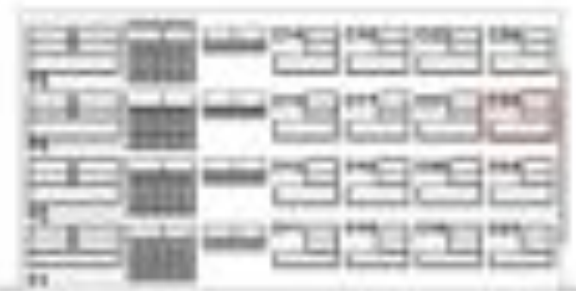
P3.I.D27

1. Serramento fisso:
 - Patina Superficiale
 - Degradi pellicola pittorica (esfoliazione), fronte esterno.
 - Telaio cassone - (Danneggiato).
2. Serramento Mobile:
 - a) Degradi pellicola pittorica (esfoliazione), fronte esterno.
Telaio completamente fuori asse.
Apertura Massima c.ca 20 cm.
 - b) Degradi pellicola pittorica (esfoliazione), fronte esterno.
 - c) Degradi pellicola pittorica (esfoliazione), fronte esterno.
3. Sistemi di Movimento:
Carrucola di apertura serramenti (Da revisionare). Funi (Mancanti).
4. Sistema di Bloccaggio fune - (Mancante). Guide di scorrimento (Serramento [a]), da verificare.
5. Sistemi di Oscuramento esterni:
Elemento Oscurante Tapparella - Rottura listello in legno, parte centrale, zona inferiore.
Elevazione massima c.ca 100 cm.

NOTE.
Canalina metallica, installata su parte inferiore del Telaio Fisso. Serramento (a), Apertura difficoltosa.

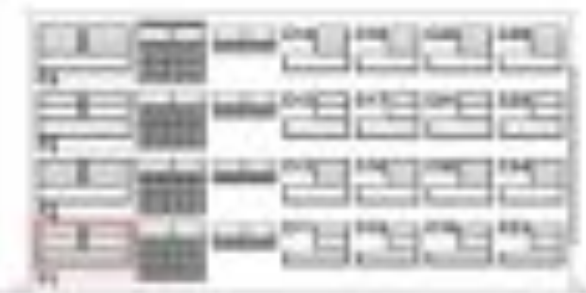
P2.I.F3

Serramenti: apertura massima verticale di serramento a c.a. 30 cm; flessione accentuata vista interna lato dx secondo asse trasversale orizzontale verso l'alto in corrispondenza dei sistemi di riscaldamento sottostanti (il serramento in questo punto non arriva a battuta lasciando uno spazio di circa 5 cm tamponato con materiale isolante di recupero di vario genere).

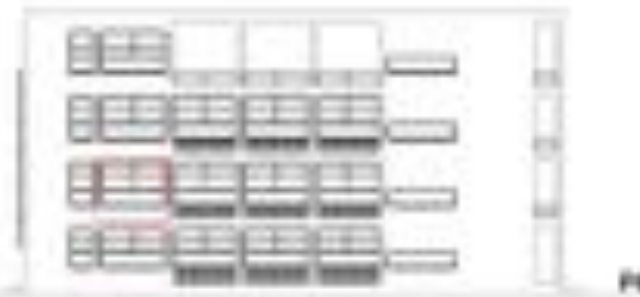
P4.I.I3

a) Degradi pellicola pittorica (esfoliazione), fronte esterno. Lieve variazione geometrica della struttura lignea.

b) Degradi pellicola pittorica (esfoliazione), fronte esterno. Parte alta, lato destro, malfunzionamento blocco di chiusura vasistas.

c) Degradi pellicola pittorica (esfoliazione), fronte esterno. Variazione geometrica della struttura lignea del serramento (Parte mobile SPANCIATA verso l'esterno, in zona inferiore, lato Destro).

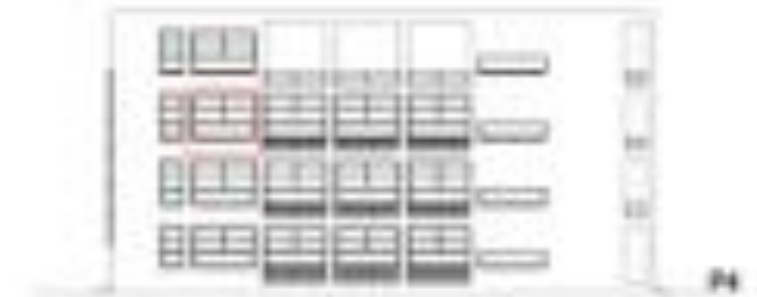
P4.I.I7

Degradi pellicola pittorica (esfoliazione), fronte esterno.

Macchie diffuse da infiltrazione Acqua.

Parte Oscurante Mancante (Verifica impossibile - Telaio Bloccato).

Serramento (a), apposizione pellicola plastica adesiva, con effetto satinato, su parte trasparente. Canalina impianto elettrico, installata su montante lato destro del Telaio Fisso. Fascia in vetro-cemento (3 fascie), sottostante telaio fisso, con sviluppo verso la parte inferiore, fino a pavimento.

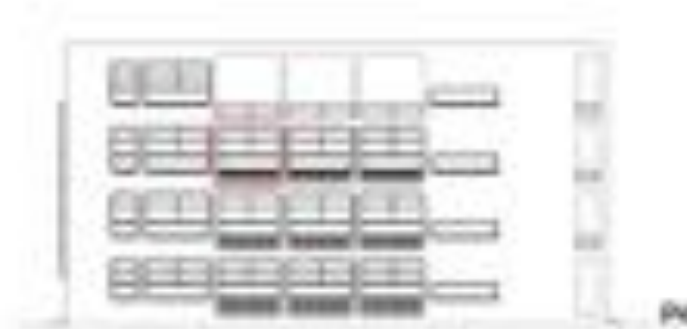
P3.I.010

Degradi pellicola pittorica (esfoliazione), fronte esterno.

Macchie diffuse da infiltrazione Acqua.

Parte Oscurante Mancante (Verifica impossibile - Telaio Bloccato).
