**MUSIC SCHOOL**

*Tra Lario e Grigna*

EDIFICIO ESISTENTE - RILIEVO METRICO - PIANTA PIANO PRIMO

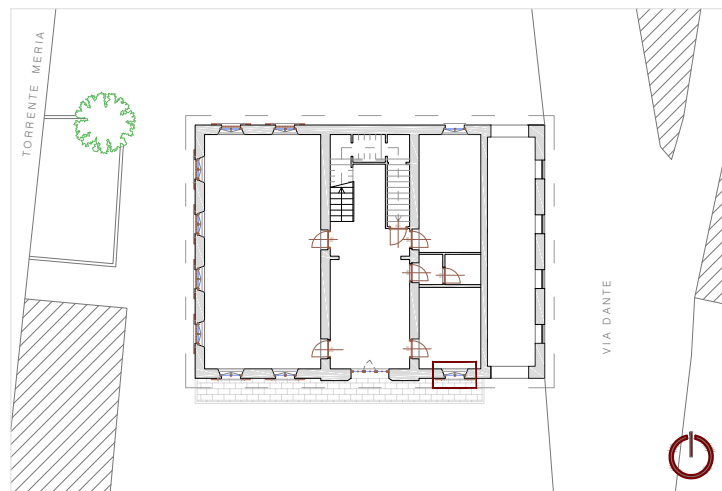
# A.S. 0.2

Durante i rilievi non è stato possibile aprire tutte le persiane, ma dall'analisi degli elementi simili si deduce che il serramento presenta uno stato di esfoliazione puntuale della verniciatura a causa della mancata manutenzione e microfessurazioni tipiche di oggetti lignei non adeguatamente protetti. Questo è visibile anche sulle persiane esterne, nonostante la verniciatura.

- Pulizia mediante panno pulito ed umido;
- Carteggiatura della superficie maggiormente interessata dall'esfoliazione con carta abrasiva e pulizia delle polveri mediante panno pulito ed inumidito con acqua ragia.
- Stuccatura di fessurazioni mediante l'impiego di pasta di legno della stessa essenza del persiana;
- Carteggiatura con carta abrasiva per preparare lo strato alla riverniciatura, con pulizia delle polveri mediante panno pulito ed umido;
- Verniciatura;
- Applicazione di prodotto trasparente antitarlo, da effettuare con pennello a setole morbide

Per prevenire l'insorgere di altri degradi, va eseguita una pulizia periodica del serramento, verificando anche la proliferazione di insetti xilofagi.

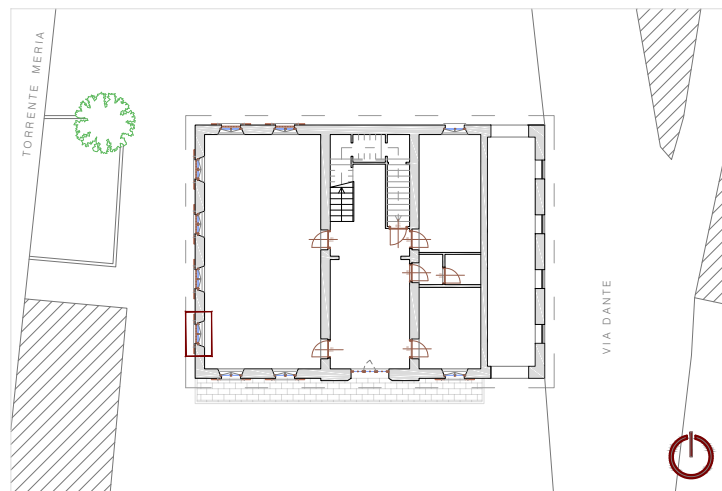
# A.S. 0.3

La presenza di depositi superficiali su vetro e legno e la verniciatura, falsano la lettura dei degradi.

Per prevenire l'insorgere di altri degradi, va eseguita una pulizia periodica del serramento, verificando anche la proliferazione di insetti xilofagi.

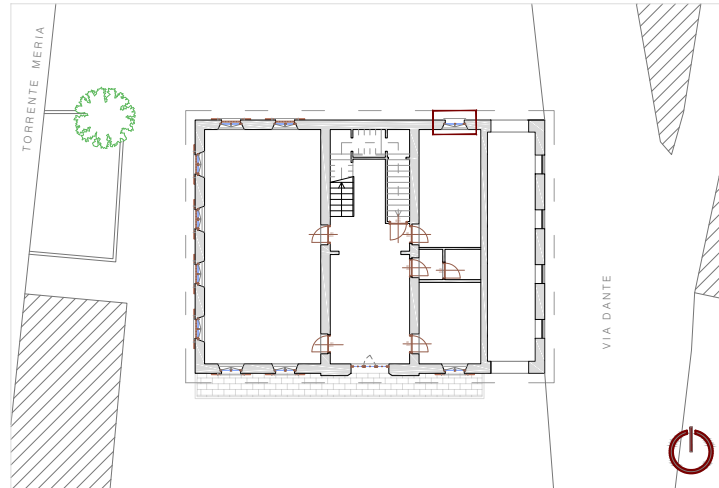
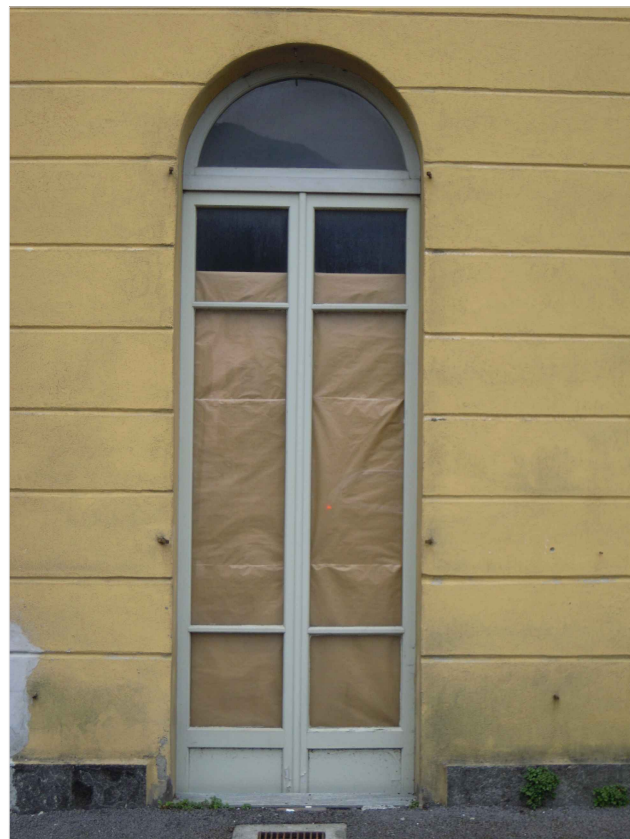
# A.S. 0.4

Il serramento presenta una esfoliazione puntuale della verniciatura superficiale, probabilmente dovuta all'invecchiamento dello strato e conseguente perdita di aderenza con il supporto. La presenza di depositi superficiali su vetro e legno falsa la lettura dei degradi.

Generalmente, per la manutenzione del legno si usano cere sintetiche o monocristalline, a cui si può aggiungere un battericida o insetticida. Le parti che hanno perso la colorazione originaria del legno possono essere riverniciate. Per prevenire l'insorgere di altri degradi, va eseguita una pulizia periodica del serramento, verificando anche la proliferazione di insetti xilofagi.

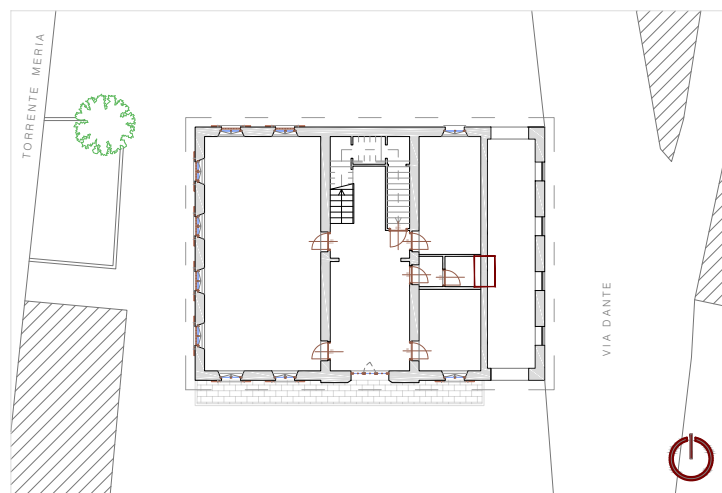
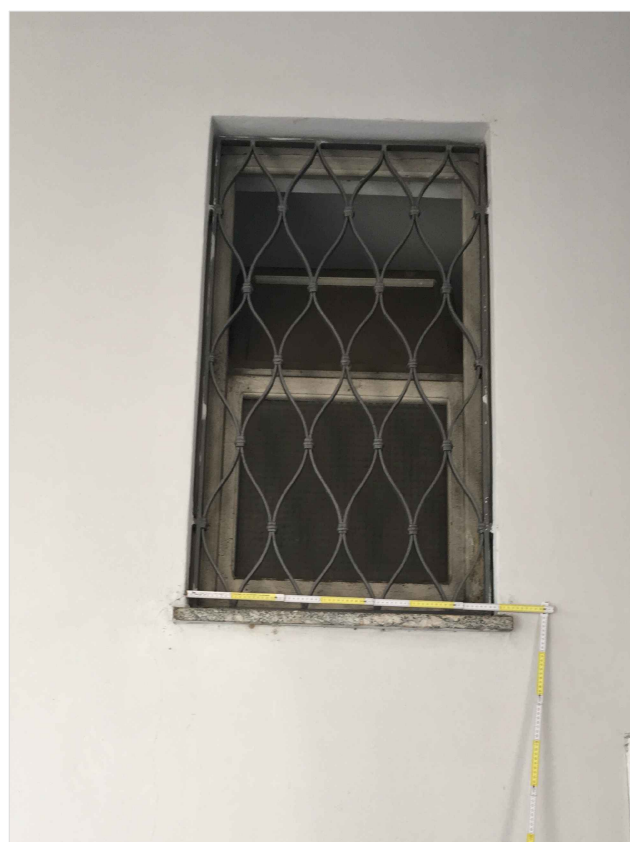
# A.S. 0.5

La presenza di rilevanti depositi superficiali su vetro e legno falsa la lettura dei degradi, ma sono visibili tracce di esfoliazione diffusa della verniciatura.

Per prevenire l'insorgere di altri degradi, va eseguita una pulizia periodica del serramento, verificando anche la proliferazione di insetti xilofagi.

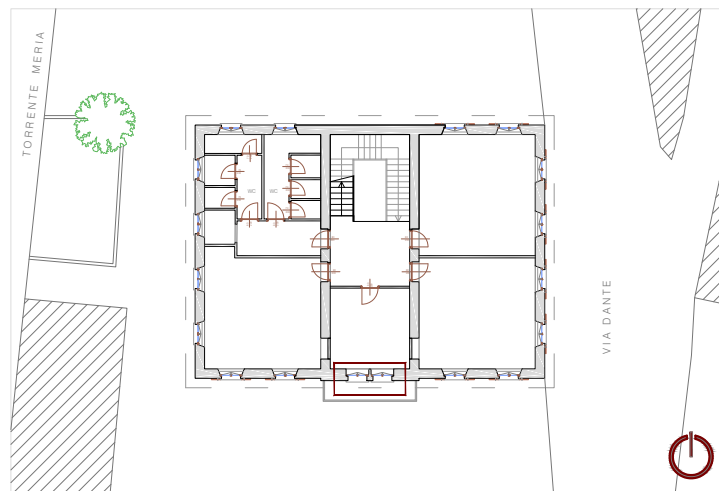
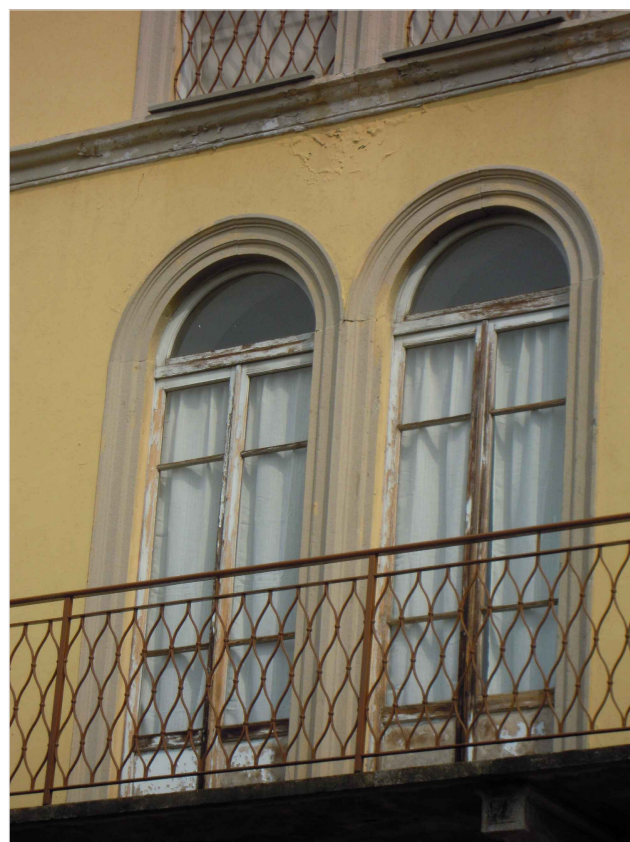
# A.S. 1.1

Il serramento presenta una esfoliazione diffusa della verniciatura superficiale, con distacco puntuale nelle aree più sottoposte alle intemperie; si notano anche fessurazioni tipiche di oggetti lignei non adeguatamente protetti.

La cornice cementizia presenta alterazione cromatica, dovuta probabilmente a depositi superficiali e a scarsa manutenzione, e microfessurazioni dovute all'esposizione alle intemperie.

- Carteggiatura dell'intera superficie per la rimozione del film di vernice esistente mediante l'utilizzo di carta abrasiva;
- Stuccatura e riempimento di eventuali fori e fessure con pasta di legno della stessa essenza del serramento;
- Carteggiatura con carta abrasiva per preparare lo strato alla riverniciatura, con pulizia delle polveri mediante panno pulito ed umido;
- Applicazione di impregnante trasparente fino a saturazione del legno, al fine di ottenere la massima protezione;
- Applicazione di prodotto trasparente antitarlo, da effettuare con pennello a setole morbide.

Per prevenire l'insorgere di altri degradi, va eseguita una pulizia periodica del serramento, verificando anche la proliferazione di insetti xilofagi.

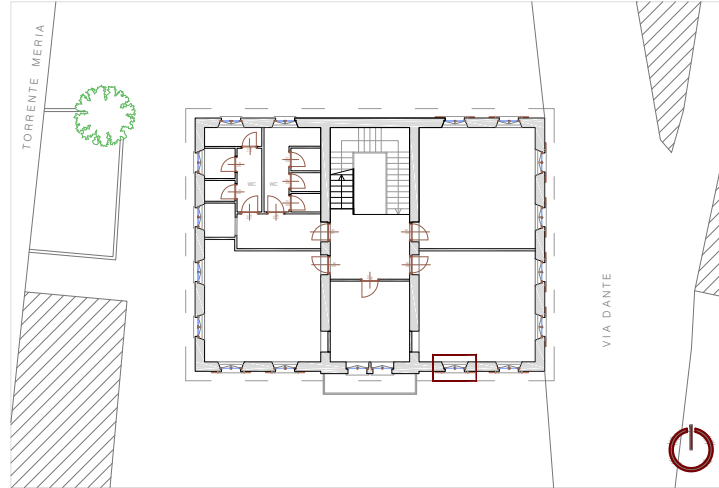
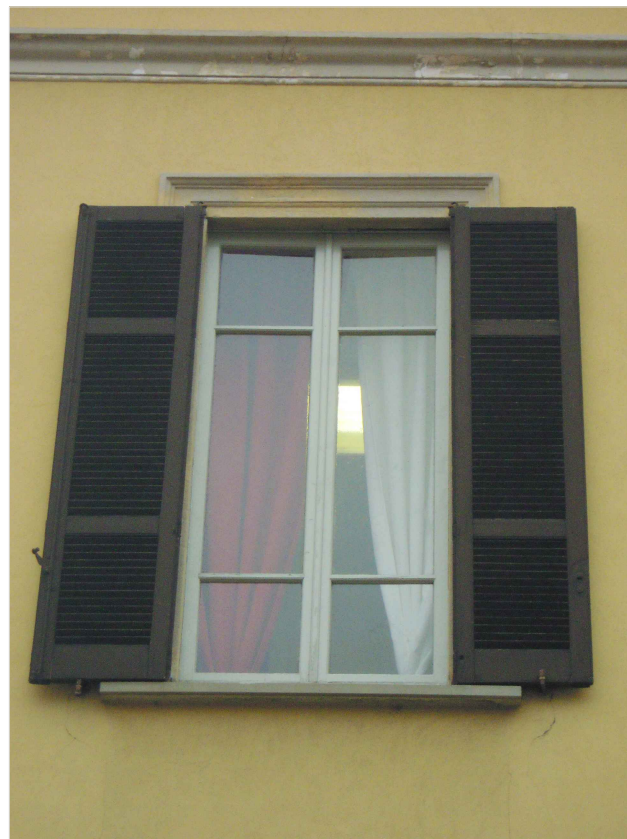
# A.S. 1.2

Nonostante la presenza di depositi superficiali falsi la lettura dei degradi, è visibile uno stato di esfoliazione puntuale della verniciatura.

Per prevenire l'insorgere di altri degradi, va eseguita una pulizia periodica del serramento, verificando anche la proliferazione di insetti xilofagi.

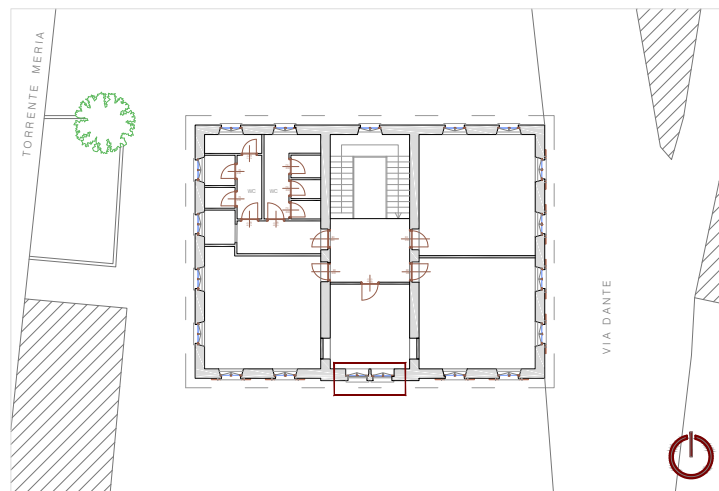
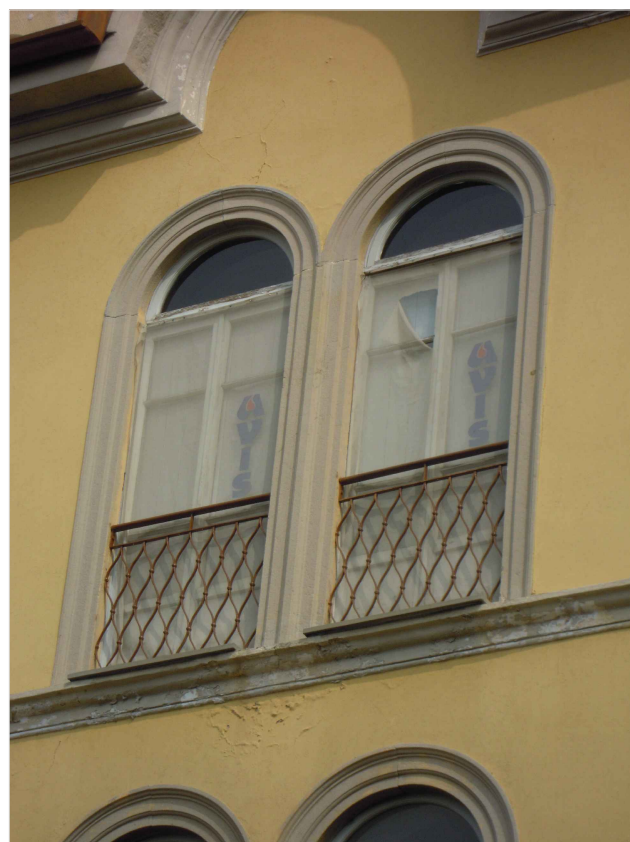
# A.S. 2.1

La cornice cementizia presenta alterazione cromatica, dovuta probabilmente a depositi superficiali, e microfessurazioni dovute all'esposizione alle intemperie.

- Carteggiatura dell'intera superficie per la rimozione del film di vernice esistente mediante l'utilizzo di carta abrasiva;
- Stuccatura e riempimento di eventuali fori e fessure con pasta di legno della stessa essenza del serramento;
- Carteggiatura con carta abrasiva per preparare lo strato alla riverniciatura, con pulizia delle polveri mediante panno pulito ed umido;
- Applicazione di impregnante trasparente fino a saturazione del legno, al fine di ottenere la massima protezione; successiva applicazione di prodotto trasparente antitarlo con pennello a setole morbide.
- Per il parapetto metallico, pulizia con carta abrasiva; in seguito stesura di uno strato antiruggine e verniciatura.

Per prevenire l'insorgere di altri degradi, va eseguita una pulizia periodica del serramento, verificando anche la proliferazione di insetti xilofagi.
