Sezione 1:100 - Rilievo materico e del degrado

Sezione 1:100 - Fasi di intervento

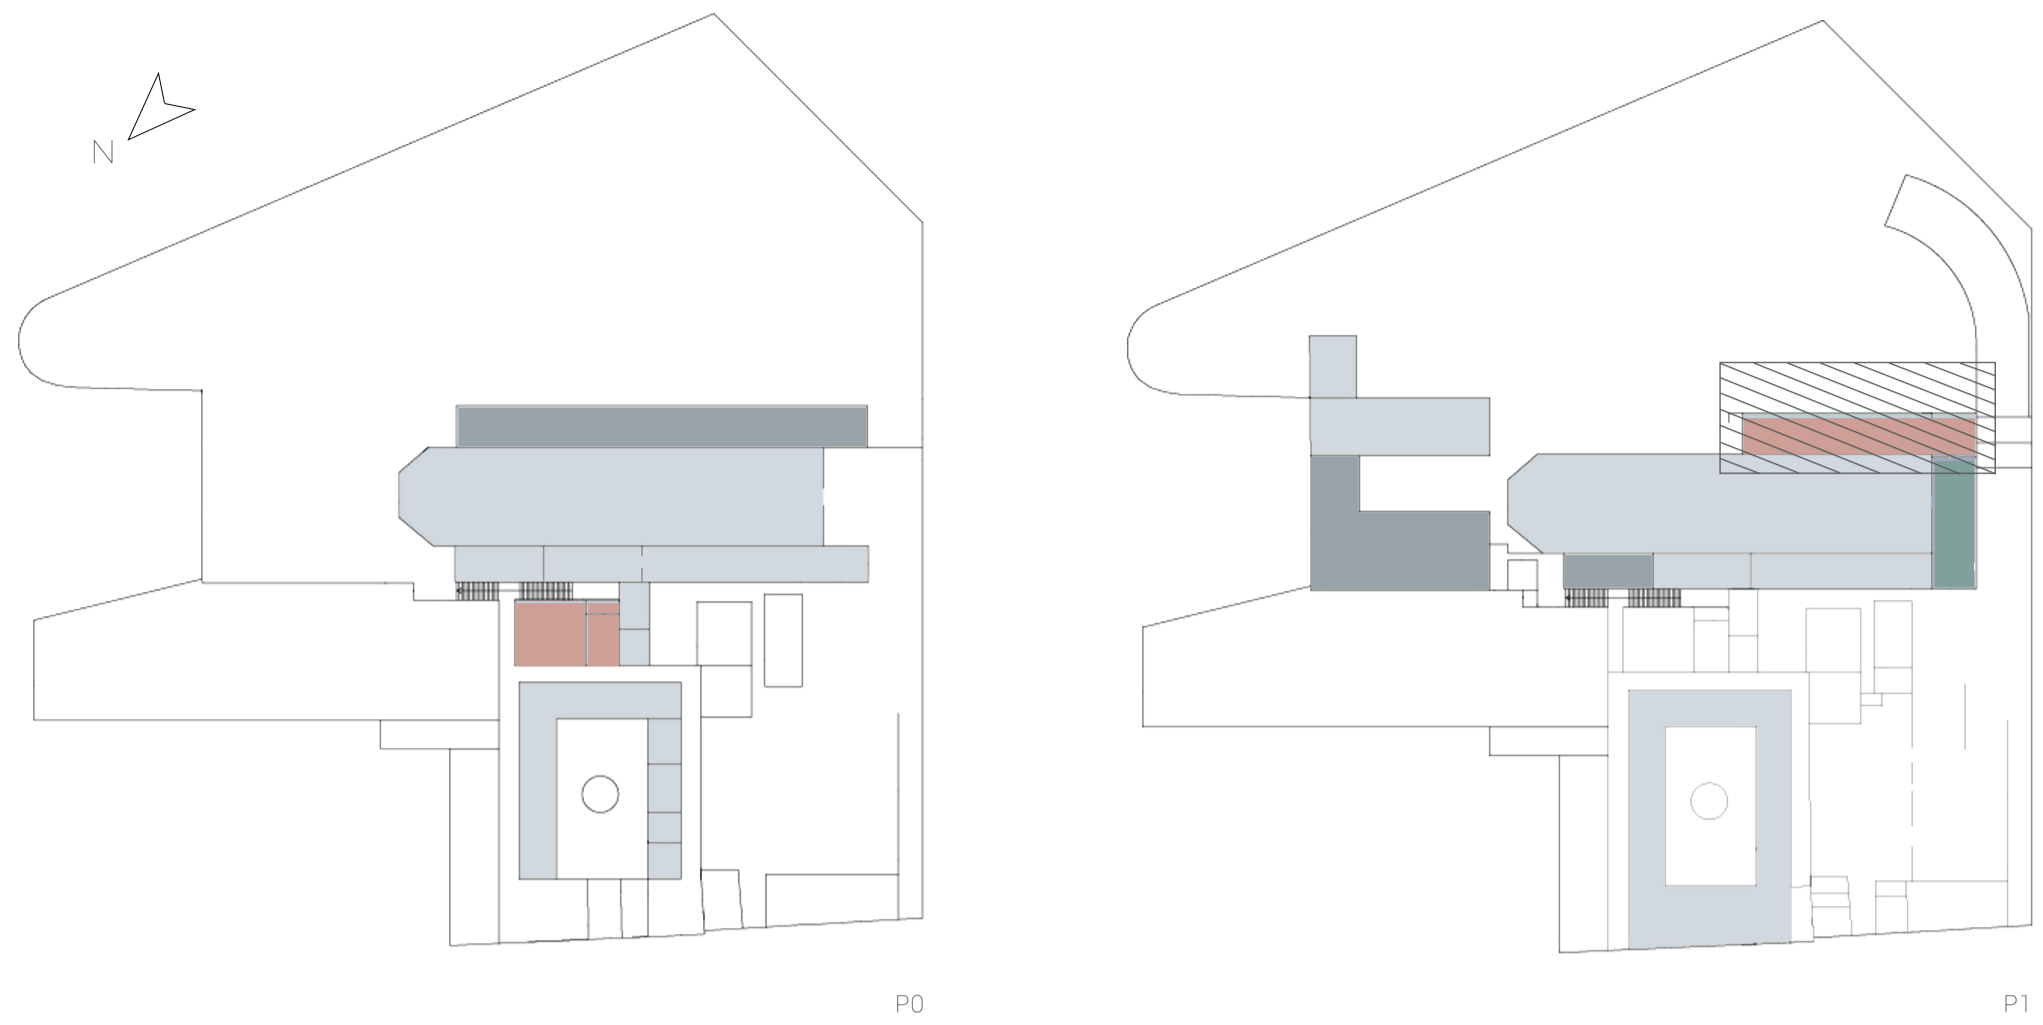
DEGRADI	
Mancanza	
Patina biologica	
Presenza di vegetazione	
Erosione	
Lacuna	
Disgregazione	
Crosta	
Macchia di umidità

La parte indagata del complesso si presenta con i caratteri del rudere: scarsa consistenza e resistenza delle murature architettoniche residue, assenza della copertura, assenza di definizioni formali per danni, sottrazioni e trasformazioni. Gli interventi proposti per la conservazione del prospetto dell'ex corsia ospedaliera e della navata meridionale della chiesa hanno lo scopo di interrompere e rallentare i processi di degrado in atto e di conservare tutti gli elementi di valore che compongono il prospetto.

FASI DI INTERVENTO	
R.01	Rimozione del legno massello di copertura e degli infissi
R.02	Rimozione delle grate in ferro, della trave NP e della porta
R.03	Rimozione dei pannelli di copertura provvisori
R.04	Rimozione della vegetazione infestante
PI.01	Pulitura generale a secco
PI.02	Pulitura della patina biologica
PI.03	Impacchi di carbonato di ammonio e spray a bassa pressione
PI.04	Pulitura mediante biocidi
PI.05	Impregnazione con silicati
Co.01	Ristilatura dei giunti di malta
Co.02	Reintegrazione della malta con materiale compatibile con il preesistente
Co.03	Reintegrazione dell'intonaco con materiale compatibile con il preesistente
P.01	Protezione delle creste murarie
