T_09 ALEGRIA 78/104_Rilievo delle macropatologie

MATERICO PATOLOGICO SCALA 1:200

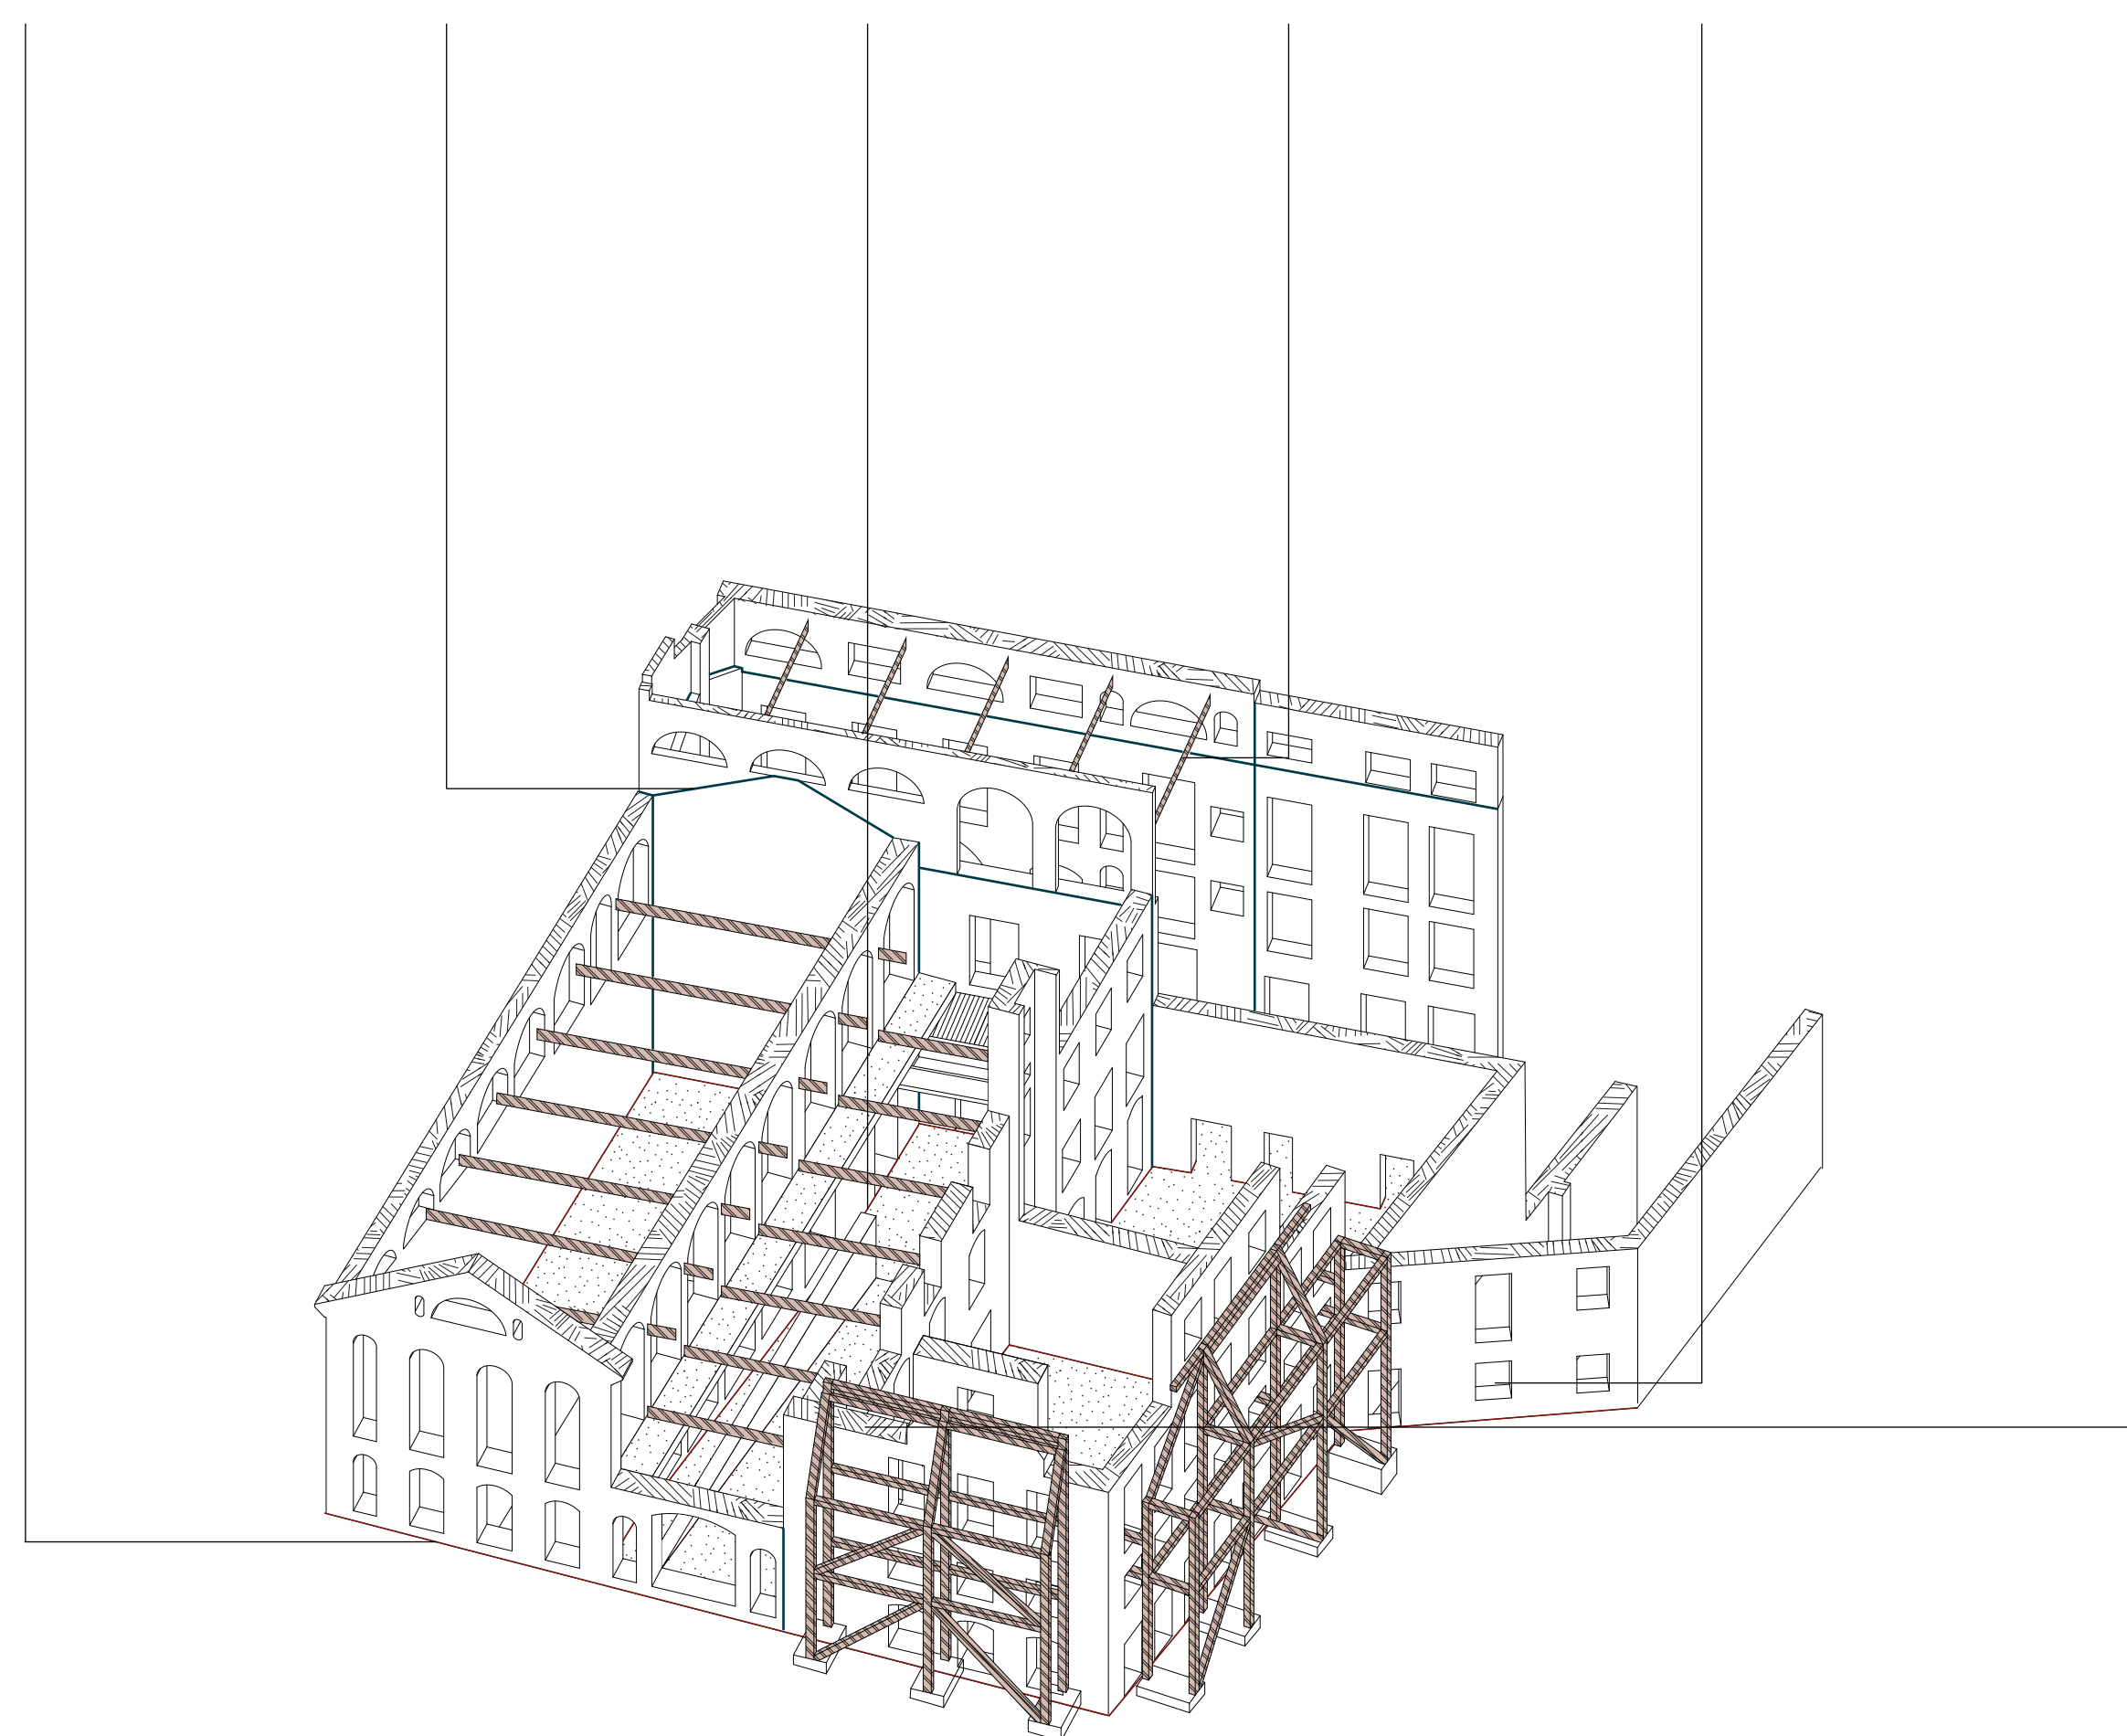
Il crollo delle coperture ha favorito la penetrazione delle acque meteoriche all'interno dei lacerati murari del complesso.

Si procede ad una riprofilatura delle creste murarie con bauletti di malta, con applicazione di un profilo metallico per tutto il a sagoma delle murature.

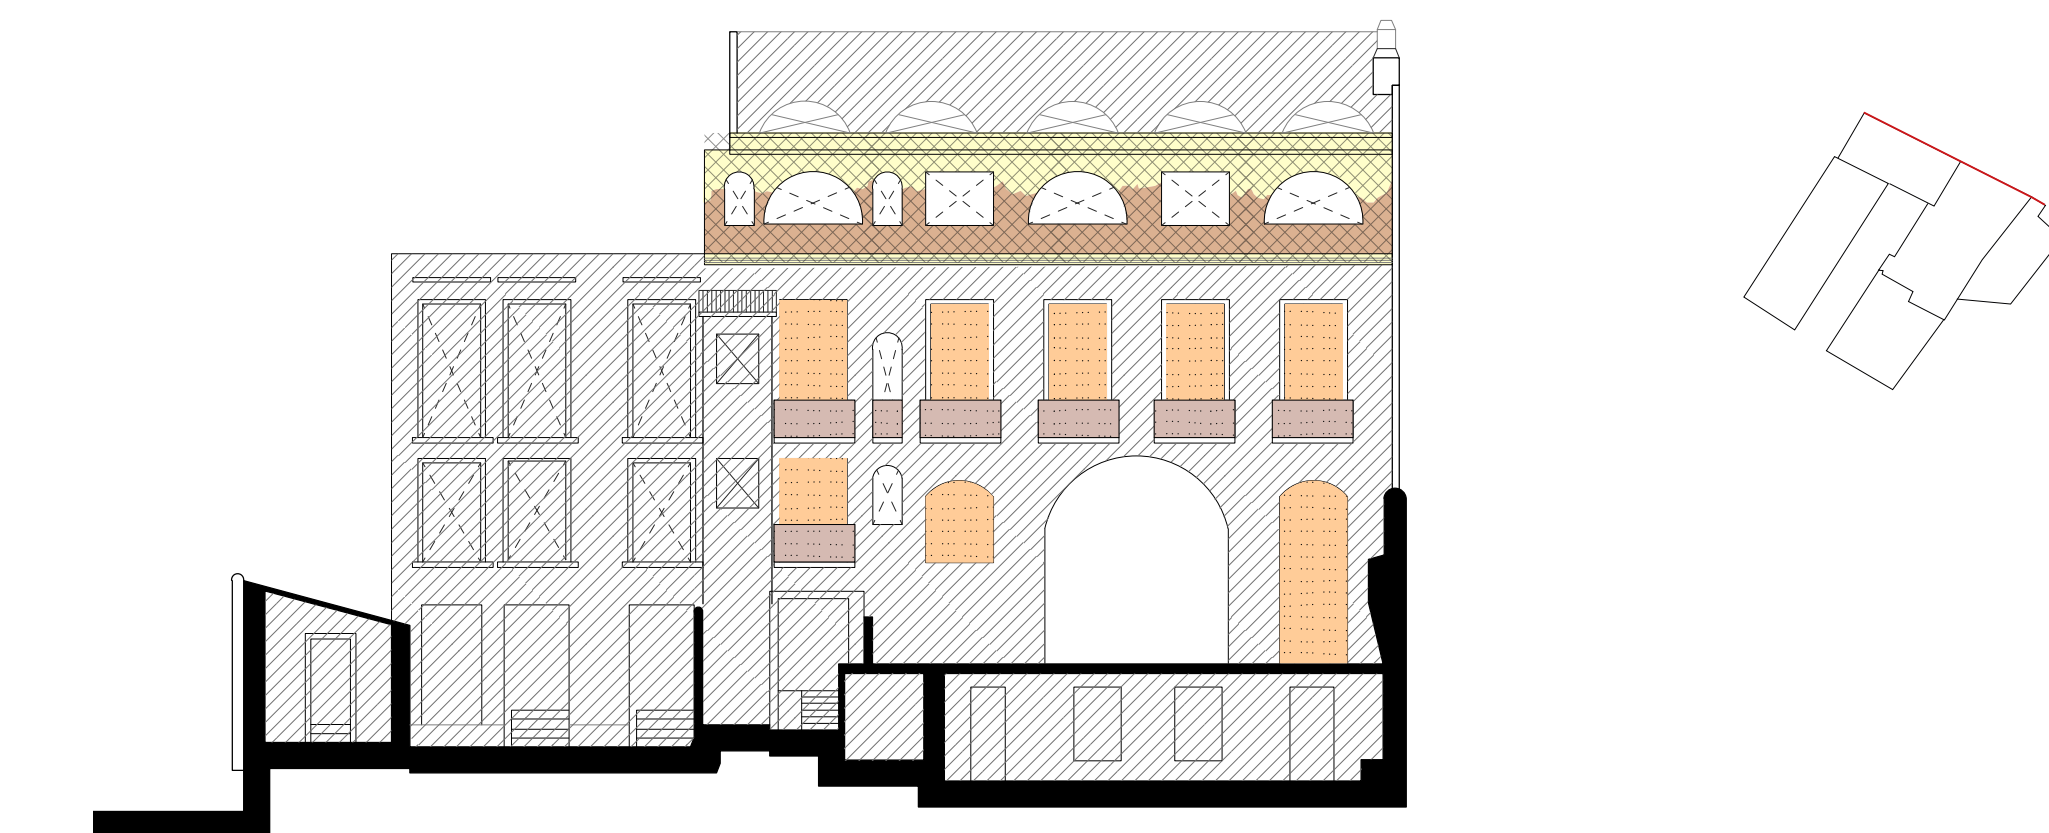
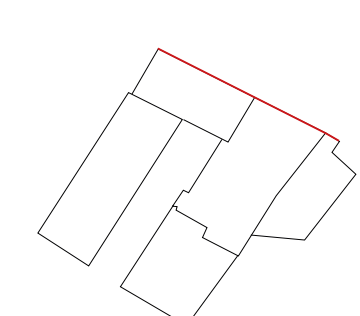
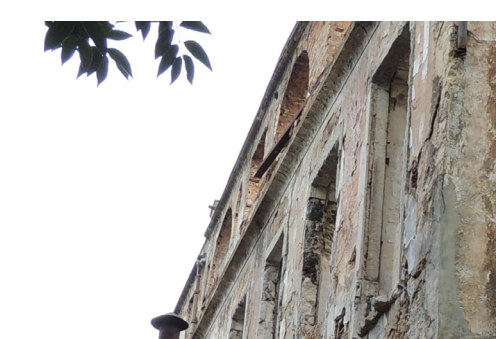
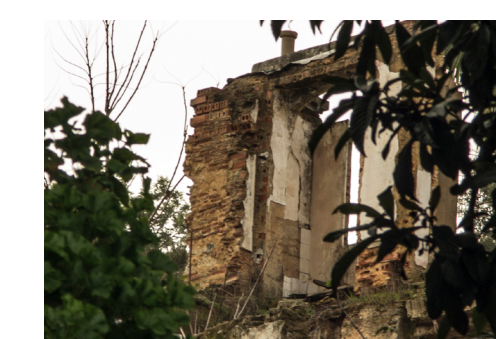
- T: Mattoni forati 10 x 30 x 19
- Ma: Mattoni forati 5.5 x 12.5 x 25
- F: Elementi in ferro
- I: Intonaco
- Non rilevabile
- Lieve degrado:
 - Malte incompatibili
 - Vernici incompatibili
 - Graffiti
 - Esfoliazioni
 - Tamponamenti incoerenti
- Grave degrado:
 - Fessure passanti
 - Erosione mattoni
 - Giunti di malta disgregati

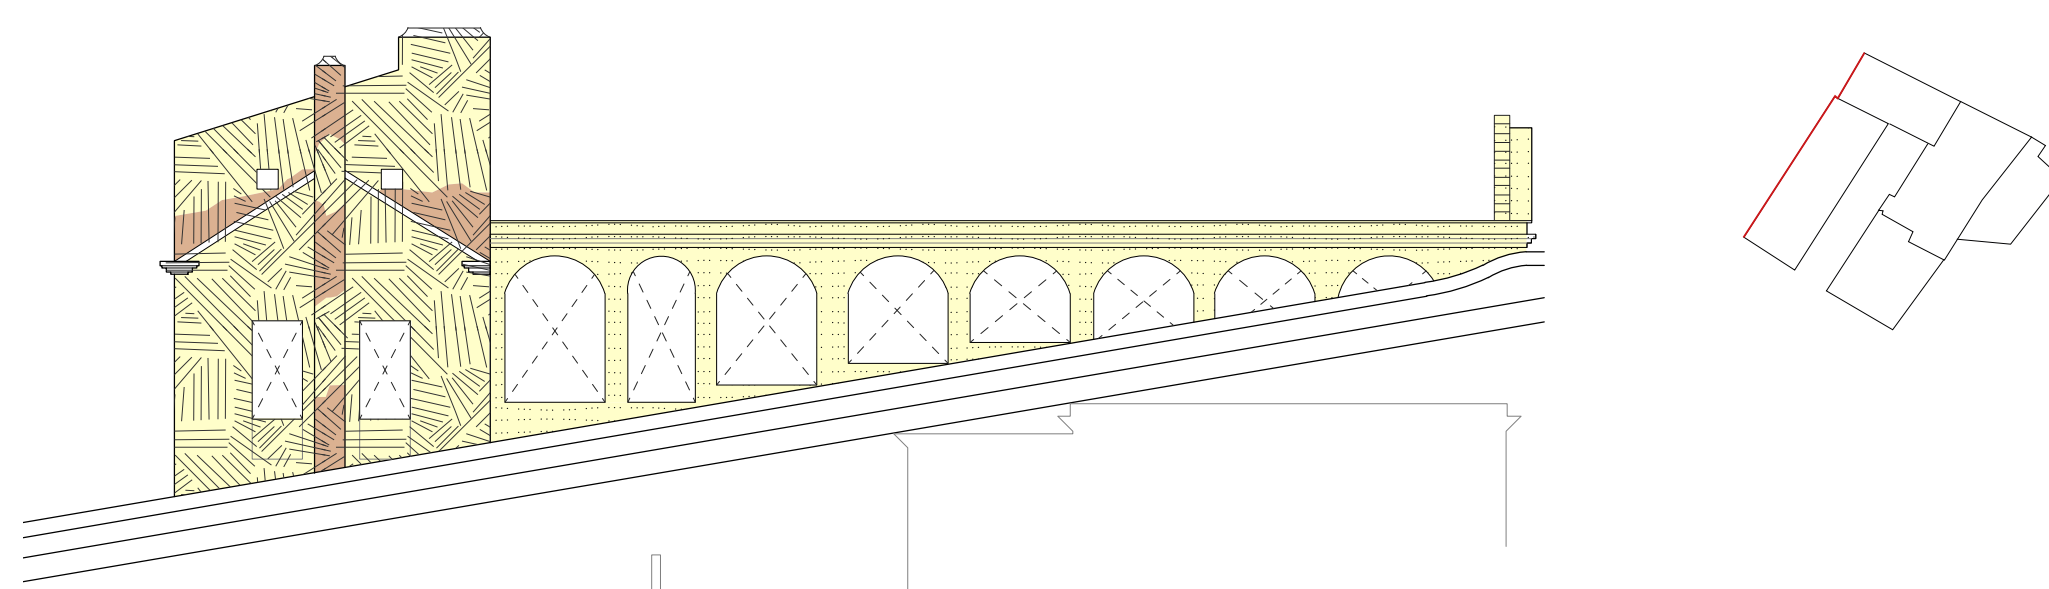
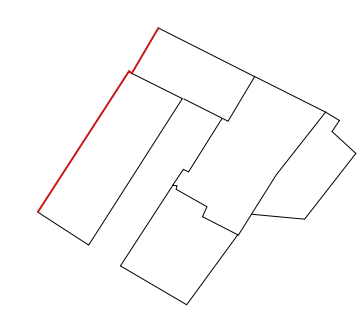
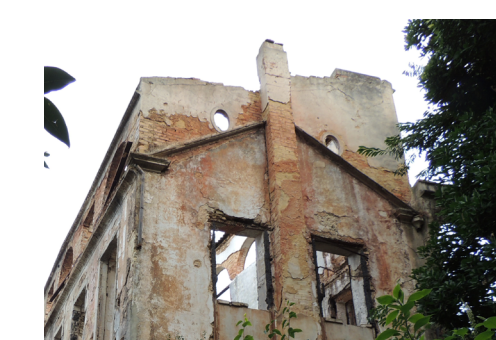
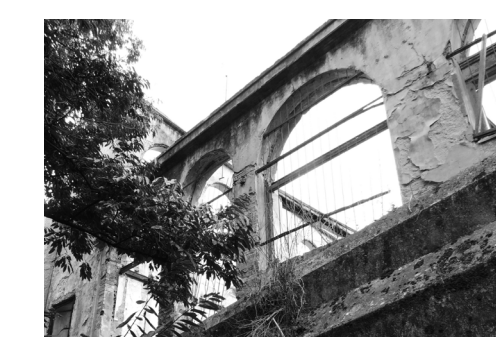
- Ma: Mattoni forati 5.5 x 12.5 x 25
- I: Intonaco
- Lieve degrado:
 - Malte incompatibili
 - Vernici incompatibili
 - Graffiti
 - Esfoliazioni
 - Tamponamenti incoerenti
- Medio degrado:
 - Lacune intonaco
 - Patine biologiche
 - Fessure non passanti

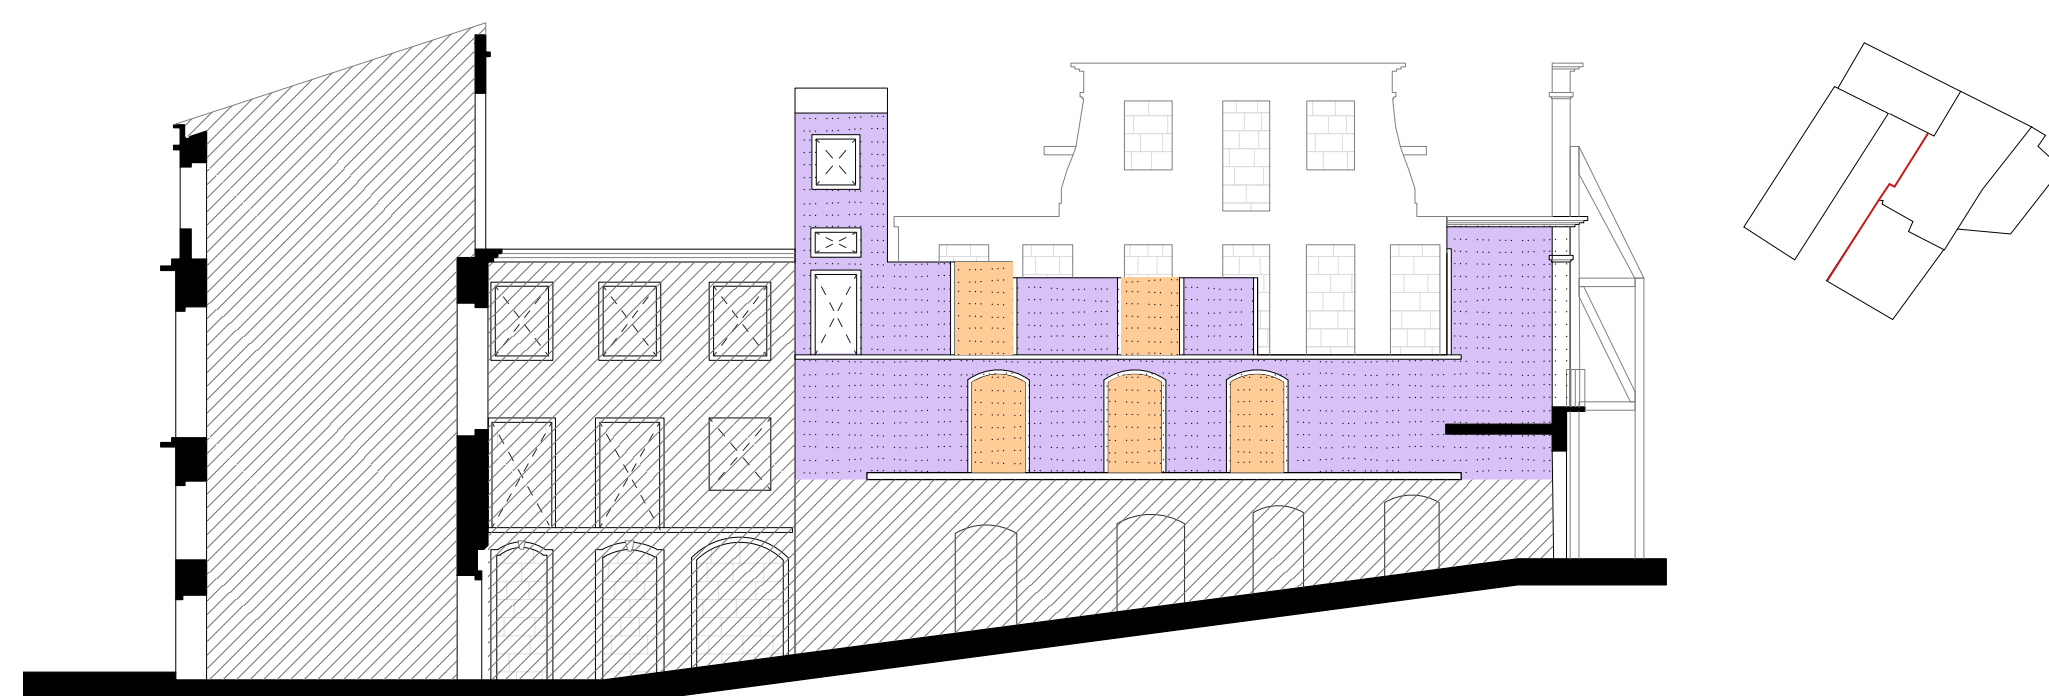
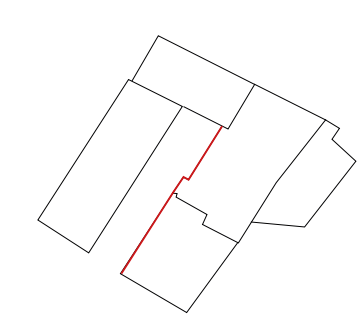
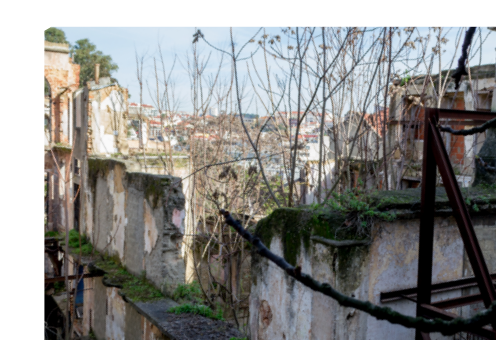
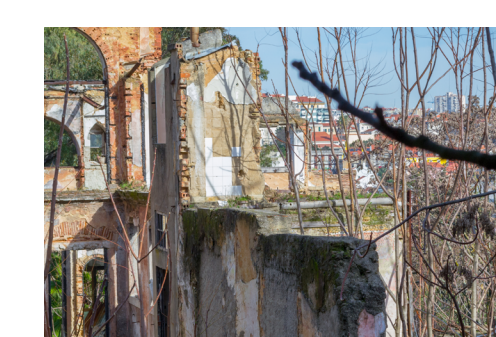
- T: Mattoni forati 10 x 30 x 19
- M: Malta cementizia
- Non rilevabile
- Lieve degrado:
 - Malte incompatibili
 - Vernici incompatibili
 - Graffiti
 - Esfoliazioni
 - Tamponamenti incoerenti

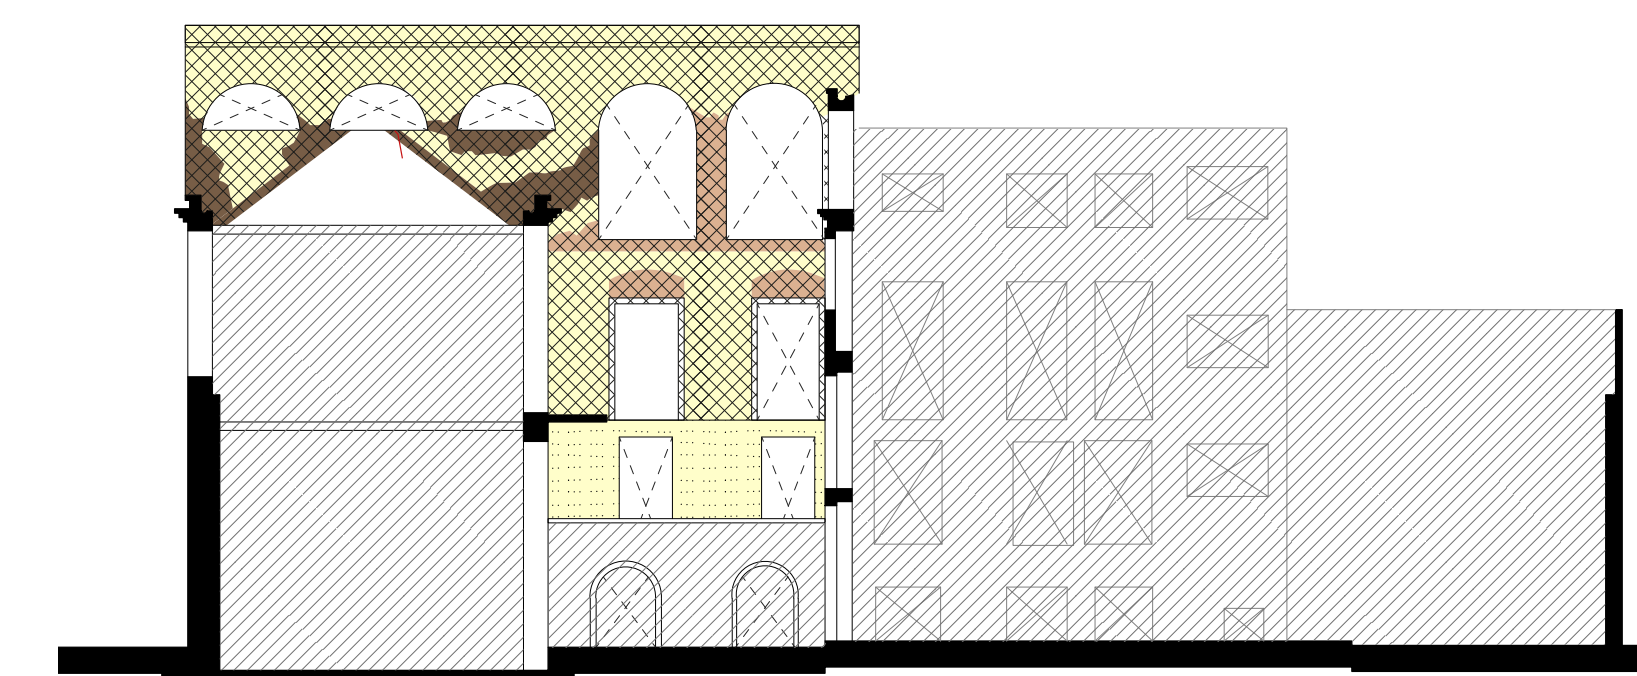
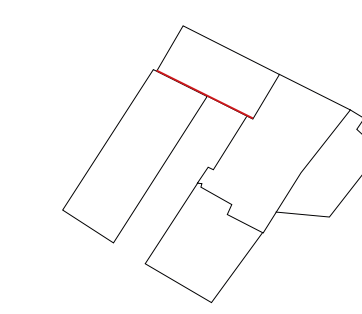
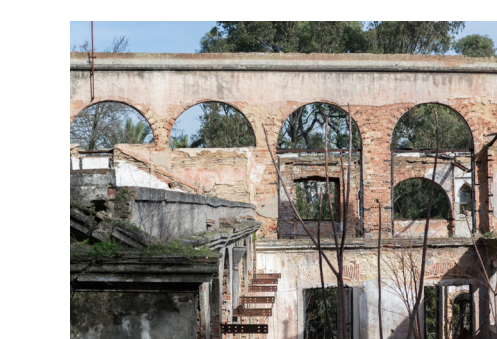
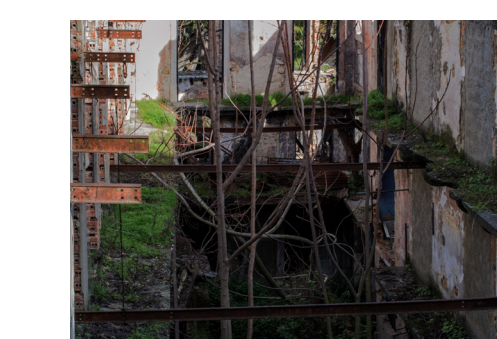
- Ma: Mattoni forati 5.5 x 12.5 x 25
- C: Coppi in laterizio
- I: Intonaco
- Non rilevabile
- Grave degrado:
 - Fessure passanti
 - Erosione mattoni
 - Giunti di malta disgregati

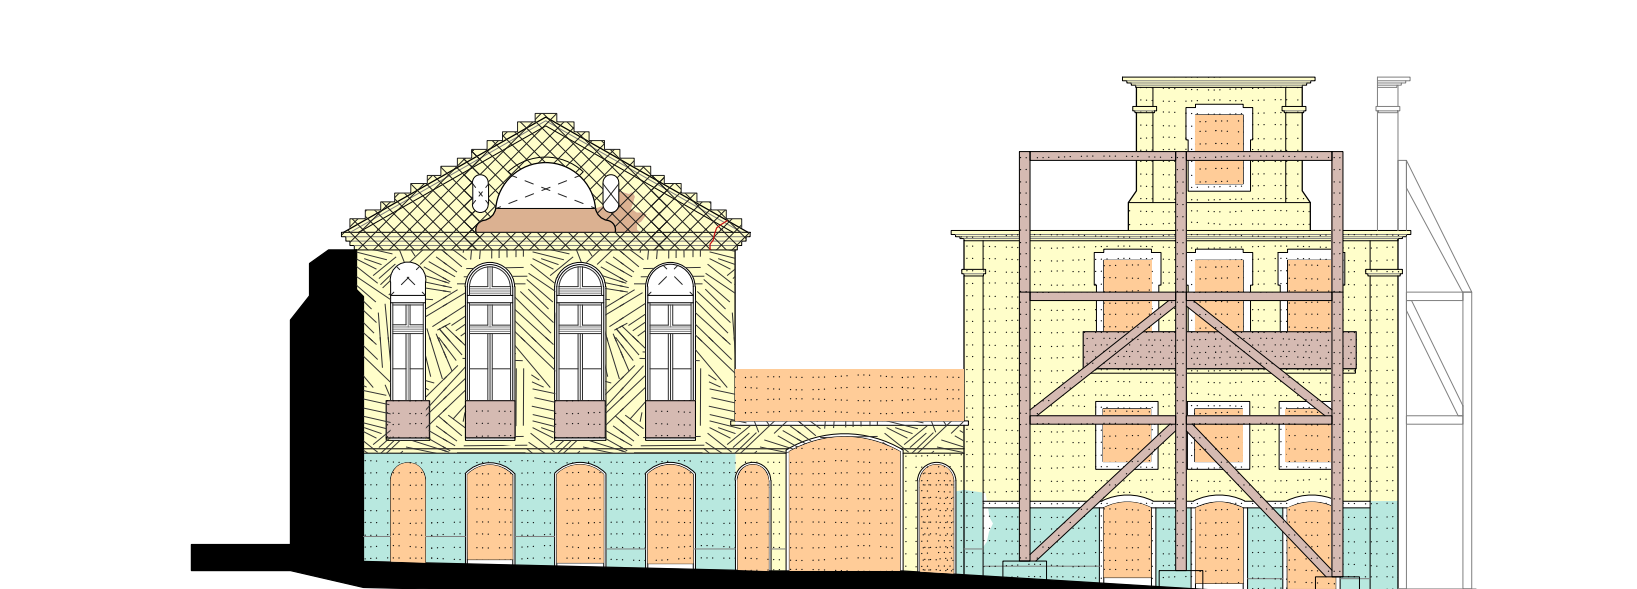
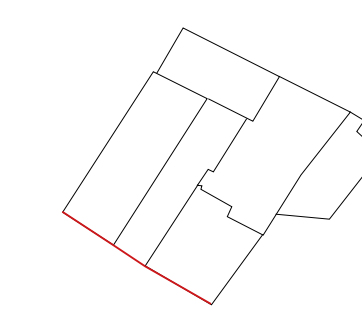
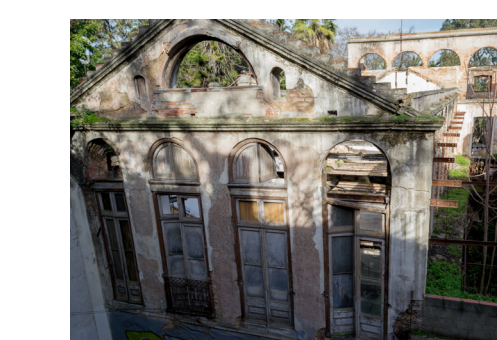
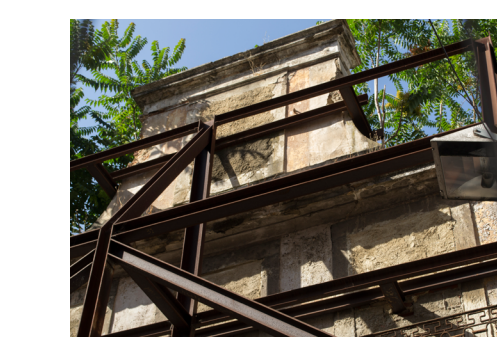
- T: Mattoni forati 10 x 30 x 19
- Ma: Mattoni forati 5.5 x 12.5 x 25
- F: Elementi in ferro
- I: Intonaco
- V: verniciatura a base acrilica
- Lieve degrado:
 - Malte incompatibili
 - Vernici incompatibili
 - Graffiti
 - Esfoliazioni
 - Tamponamenti incoerenti
- Medio degrado:
 - Lacune intonaco
 - Patine biologiche
 - Fessure non passanti

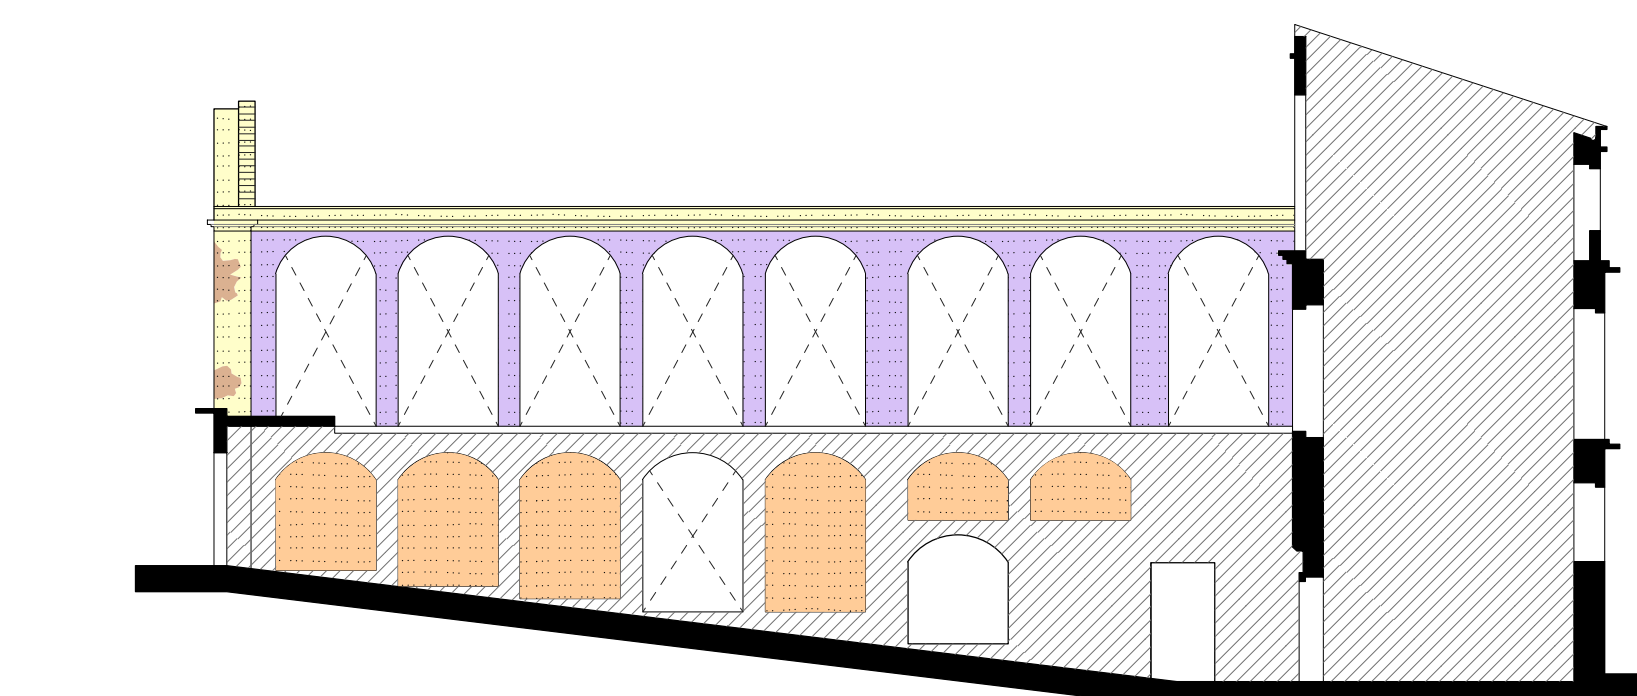
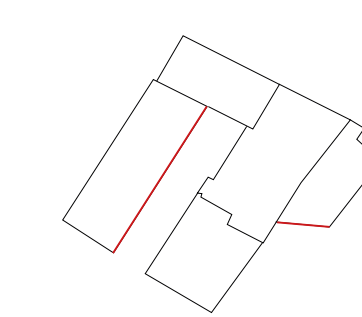
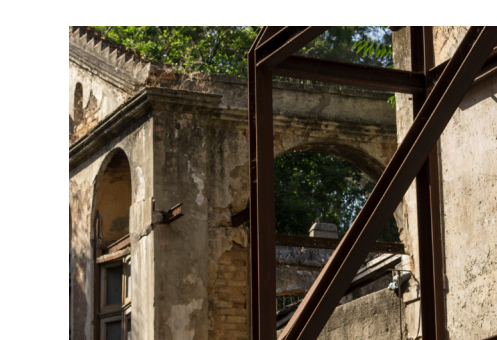
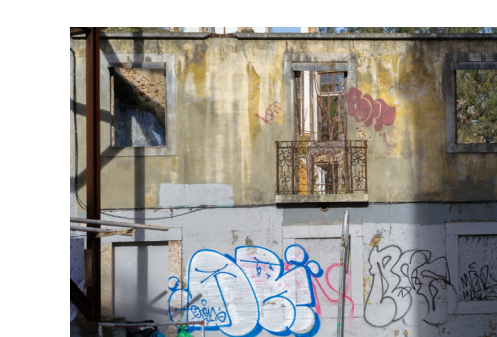
- T: Mattoni forati 10 x 30 x 19
- F: Elementi in ferro
- M: Malta cementizia
- I: Intonaco
- V: verniciatura a base acrilica
- Ma: Mattoni forati 5.5 x 12.5 x 25
- Non rilevabile
- Lieve degrado:
 - Malte incompatibili
 - Vernici incompatibili
 - Graffiti
 - Esfoliazioni
 - Tamponamenti incoerenti
- Medio degrado:
 - Lacune intonaco
 - Patine biologiche
 - Fessure non passanti
