**POLITECNICO**  
MILANO 1863

## Poter vedere l'architettura

Uno sguardo all'architettura di Enrico Castiglioni attraverso il recupero dell'Istituto d'istruzione superiore C. Facchinetti di Castellanza. Un racconto oltre i classici metodi di rappresentazione, tramite il processo Scan-to-BIM, la modellazione digitale e la Virtual Reality per la creazione di un virtual storytelling immersivo.

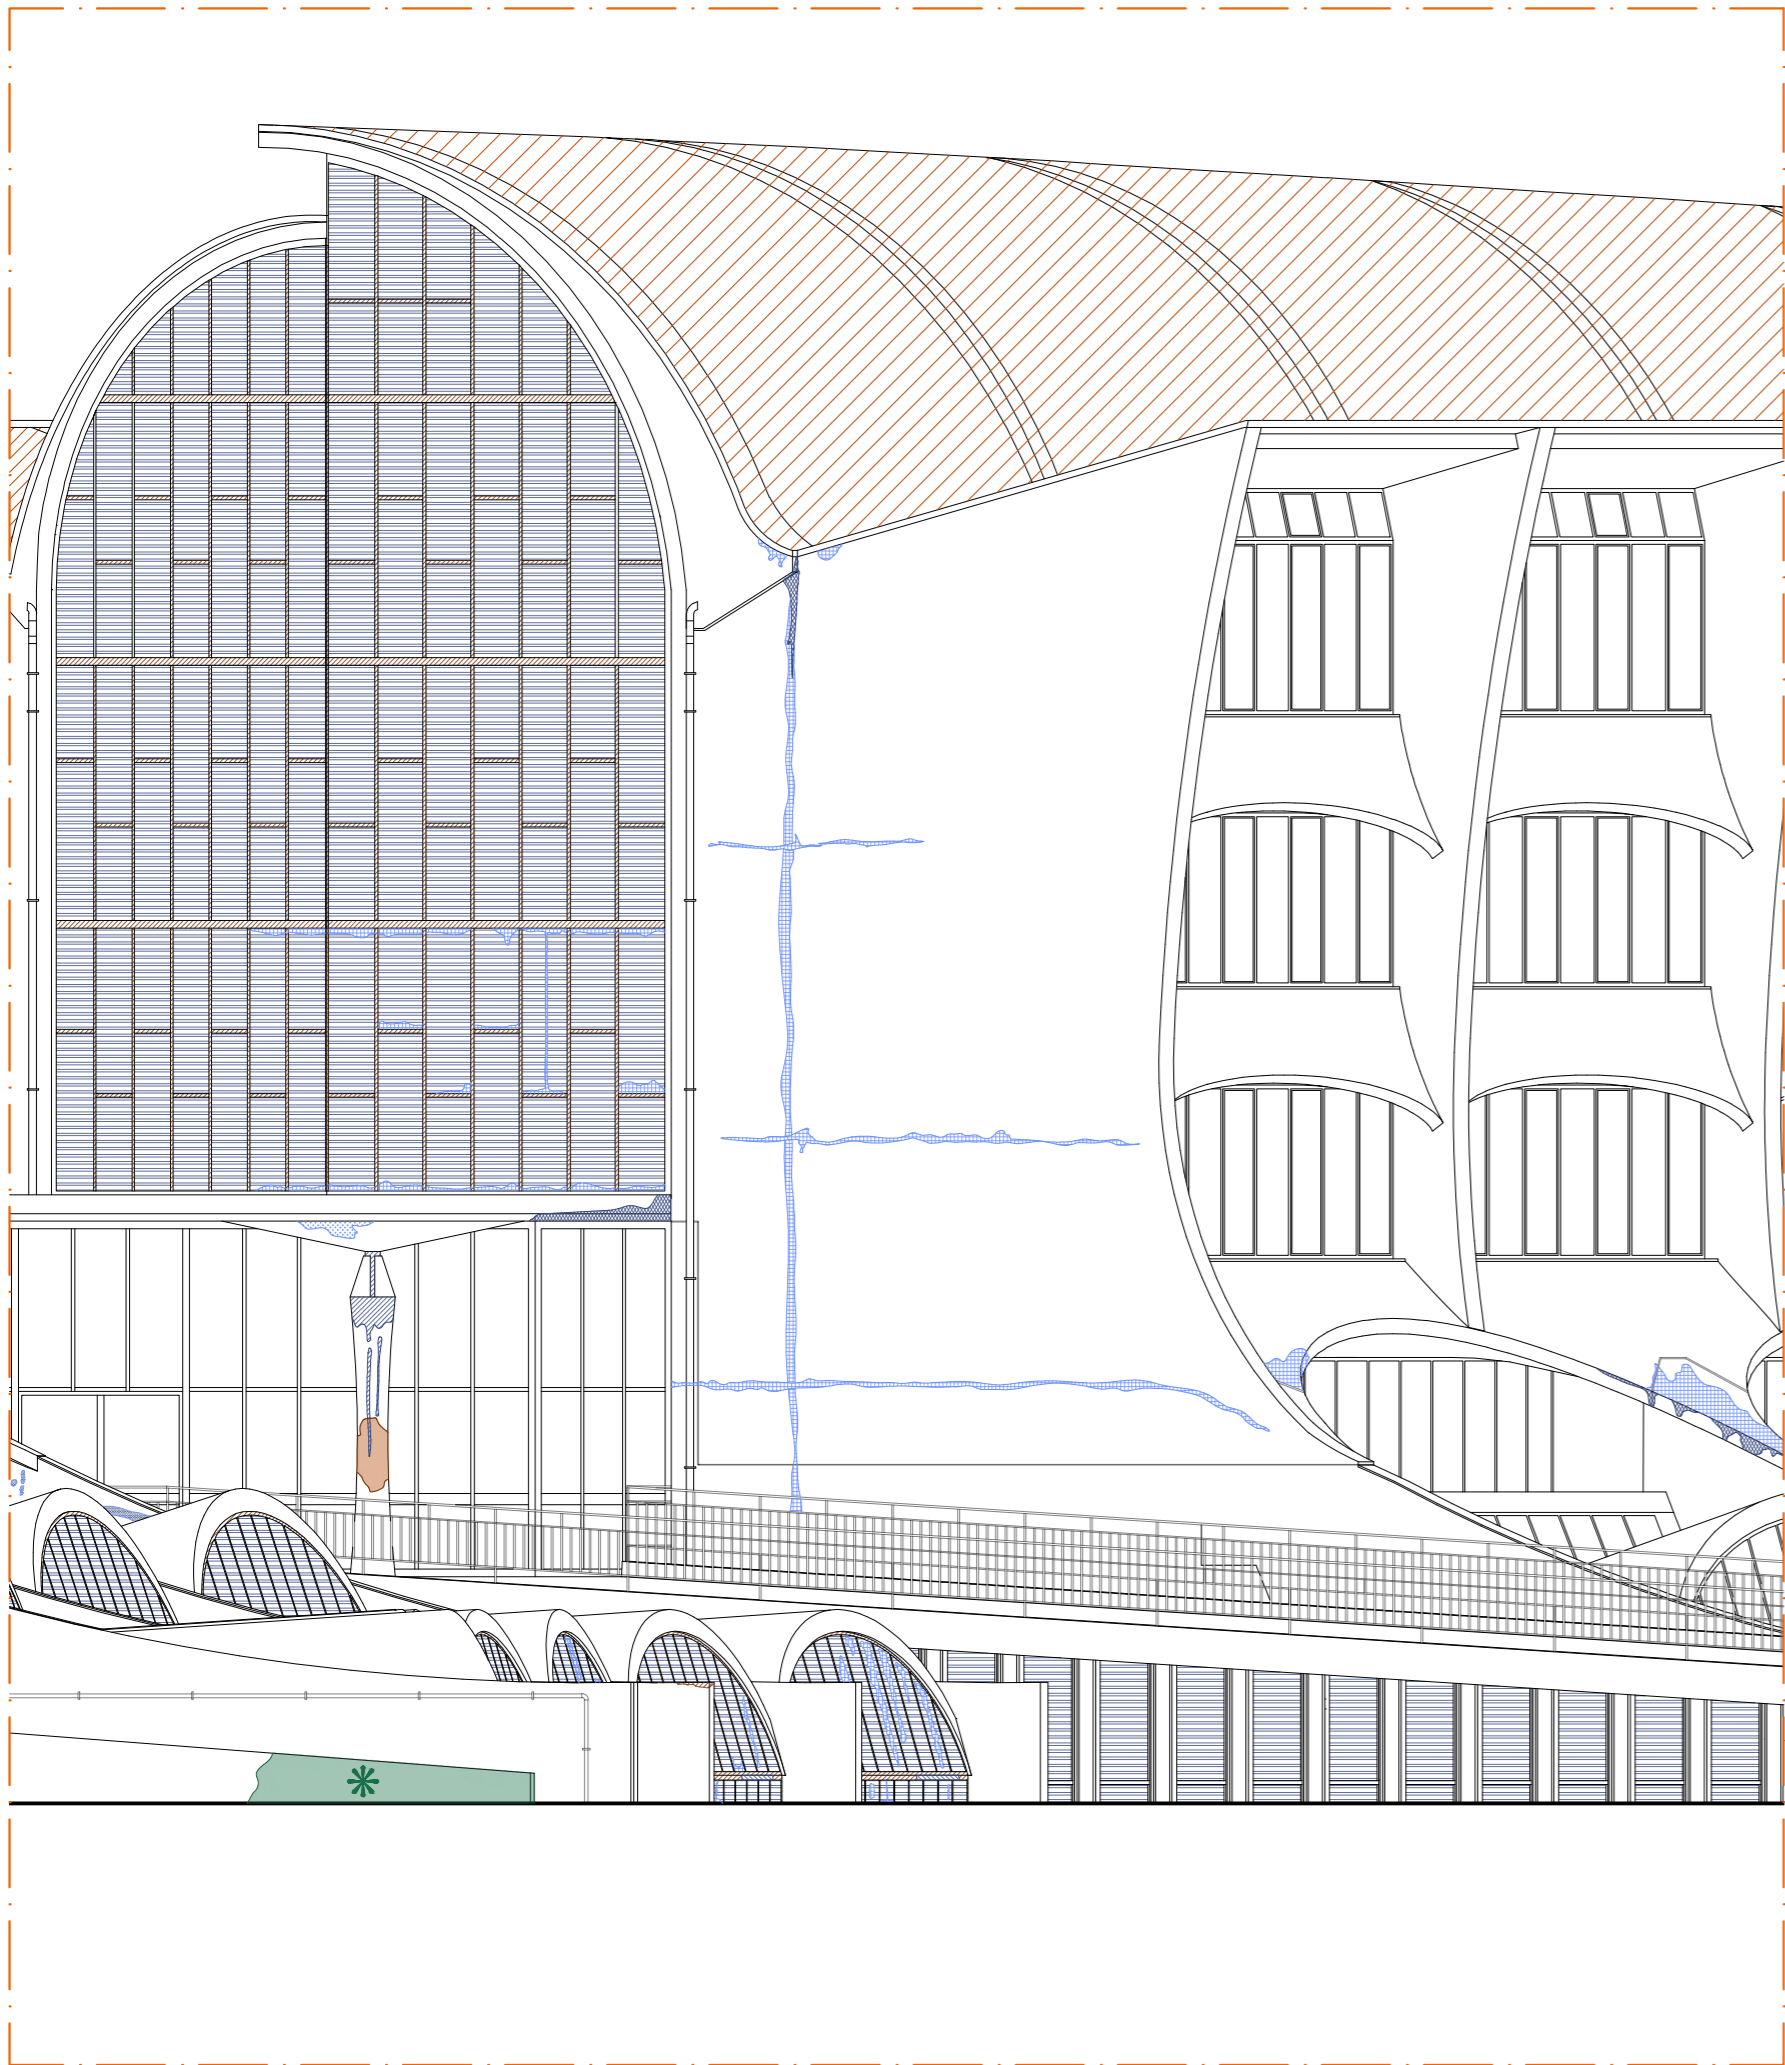
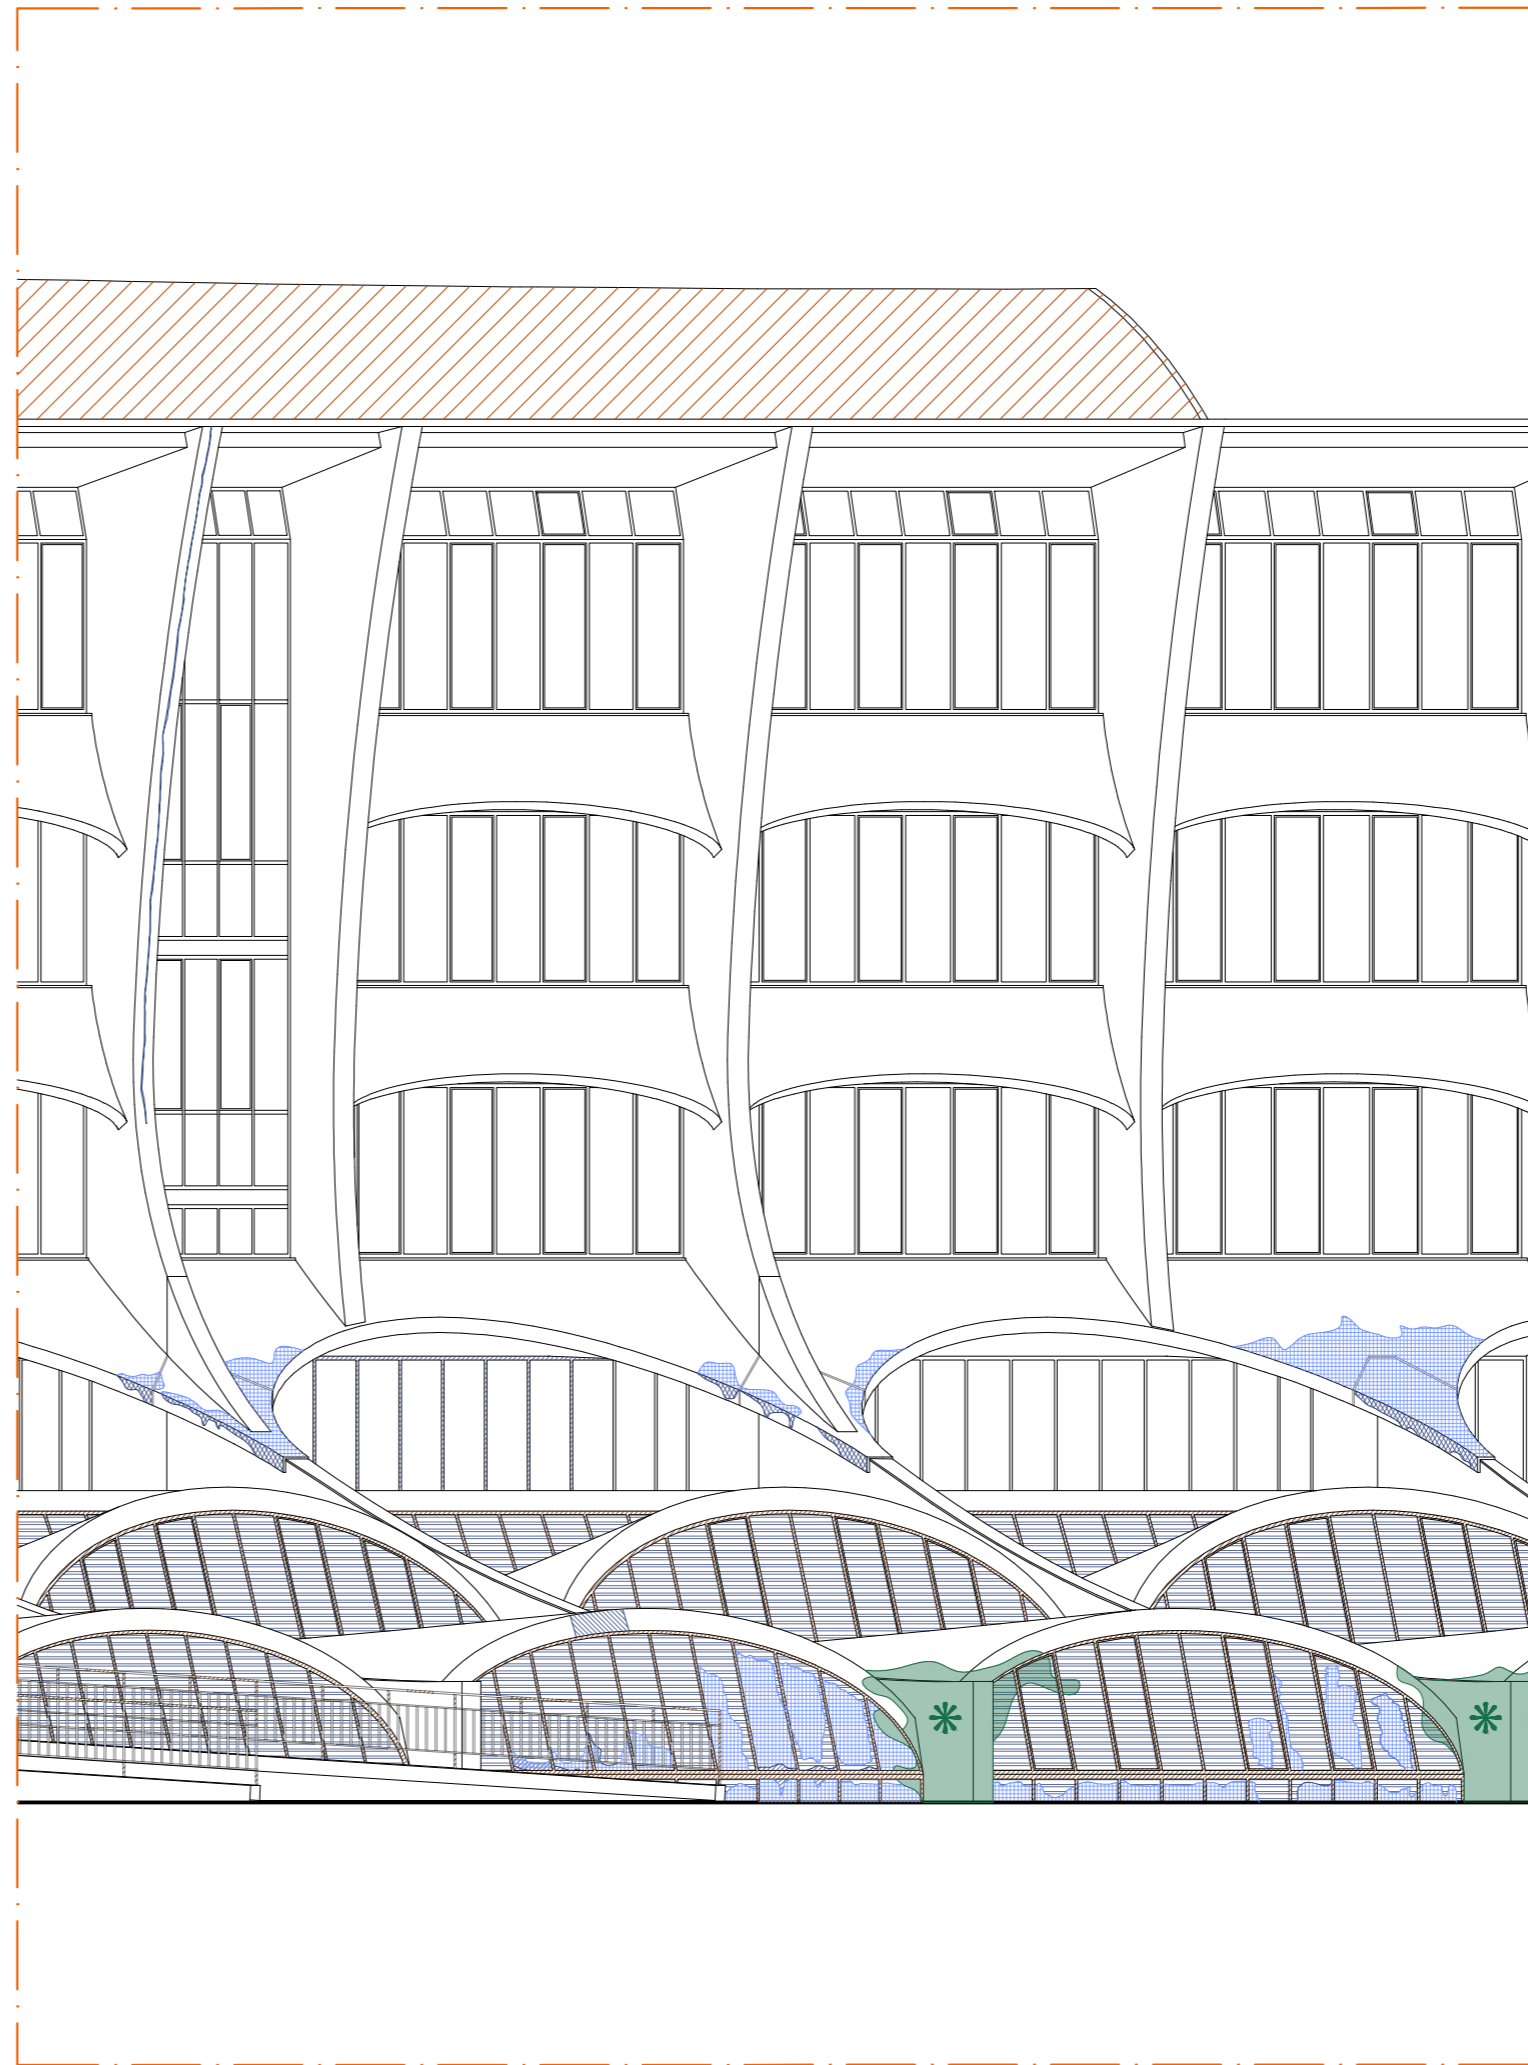
## DEGRADO PROSPETTO NORD

**Note**  
I degradi relativi al calcestruzzo verranno trattati nello specifico nelle schede di degrado del calcestruzzo D.C.01 e D.C.02.

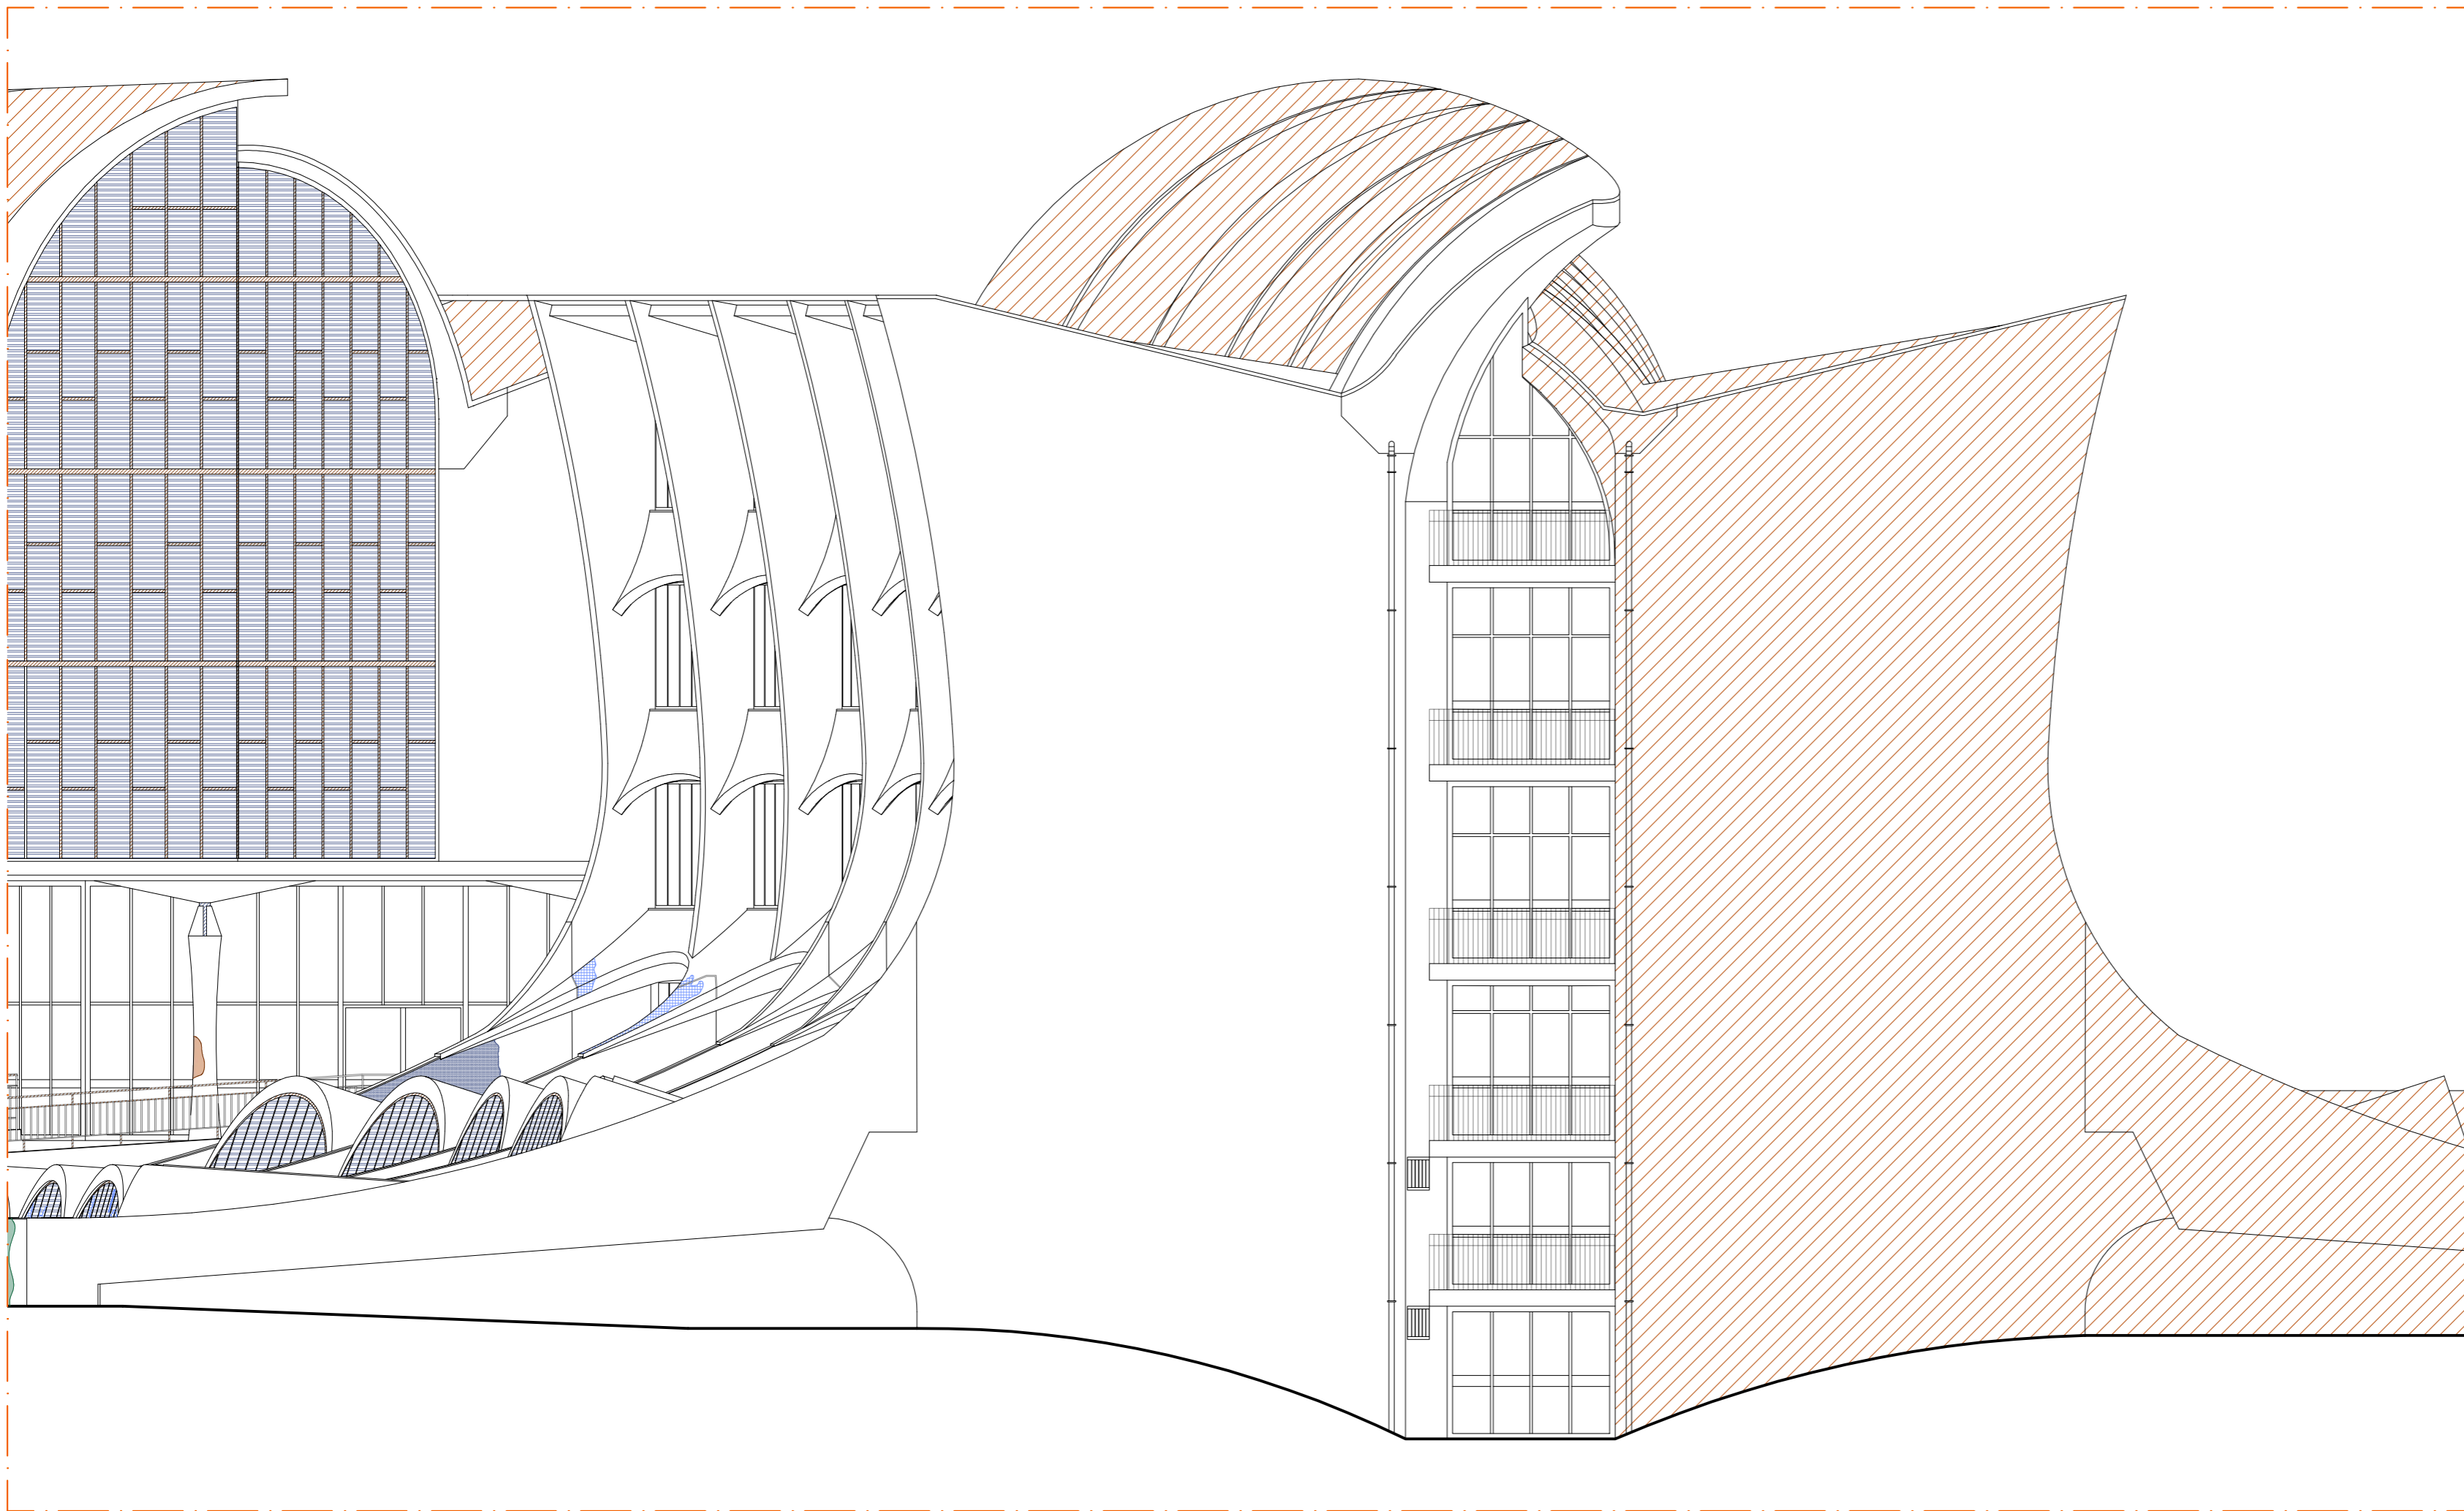
## DEGRADO PROSPETTO SUD

I degradi relativi al calcestruzzo verranno trattati nello specifico nelle schede di degrado del calcestruzzo D.C.01 e D.C.02.

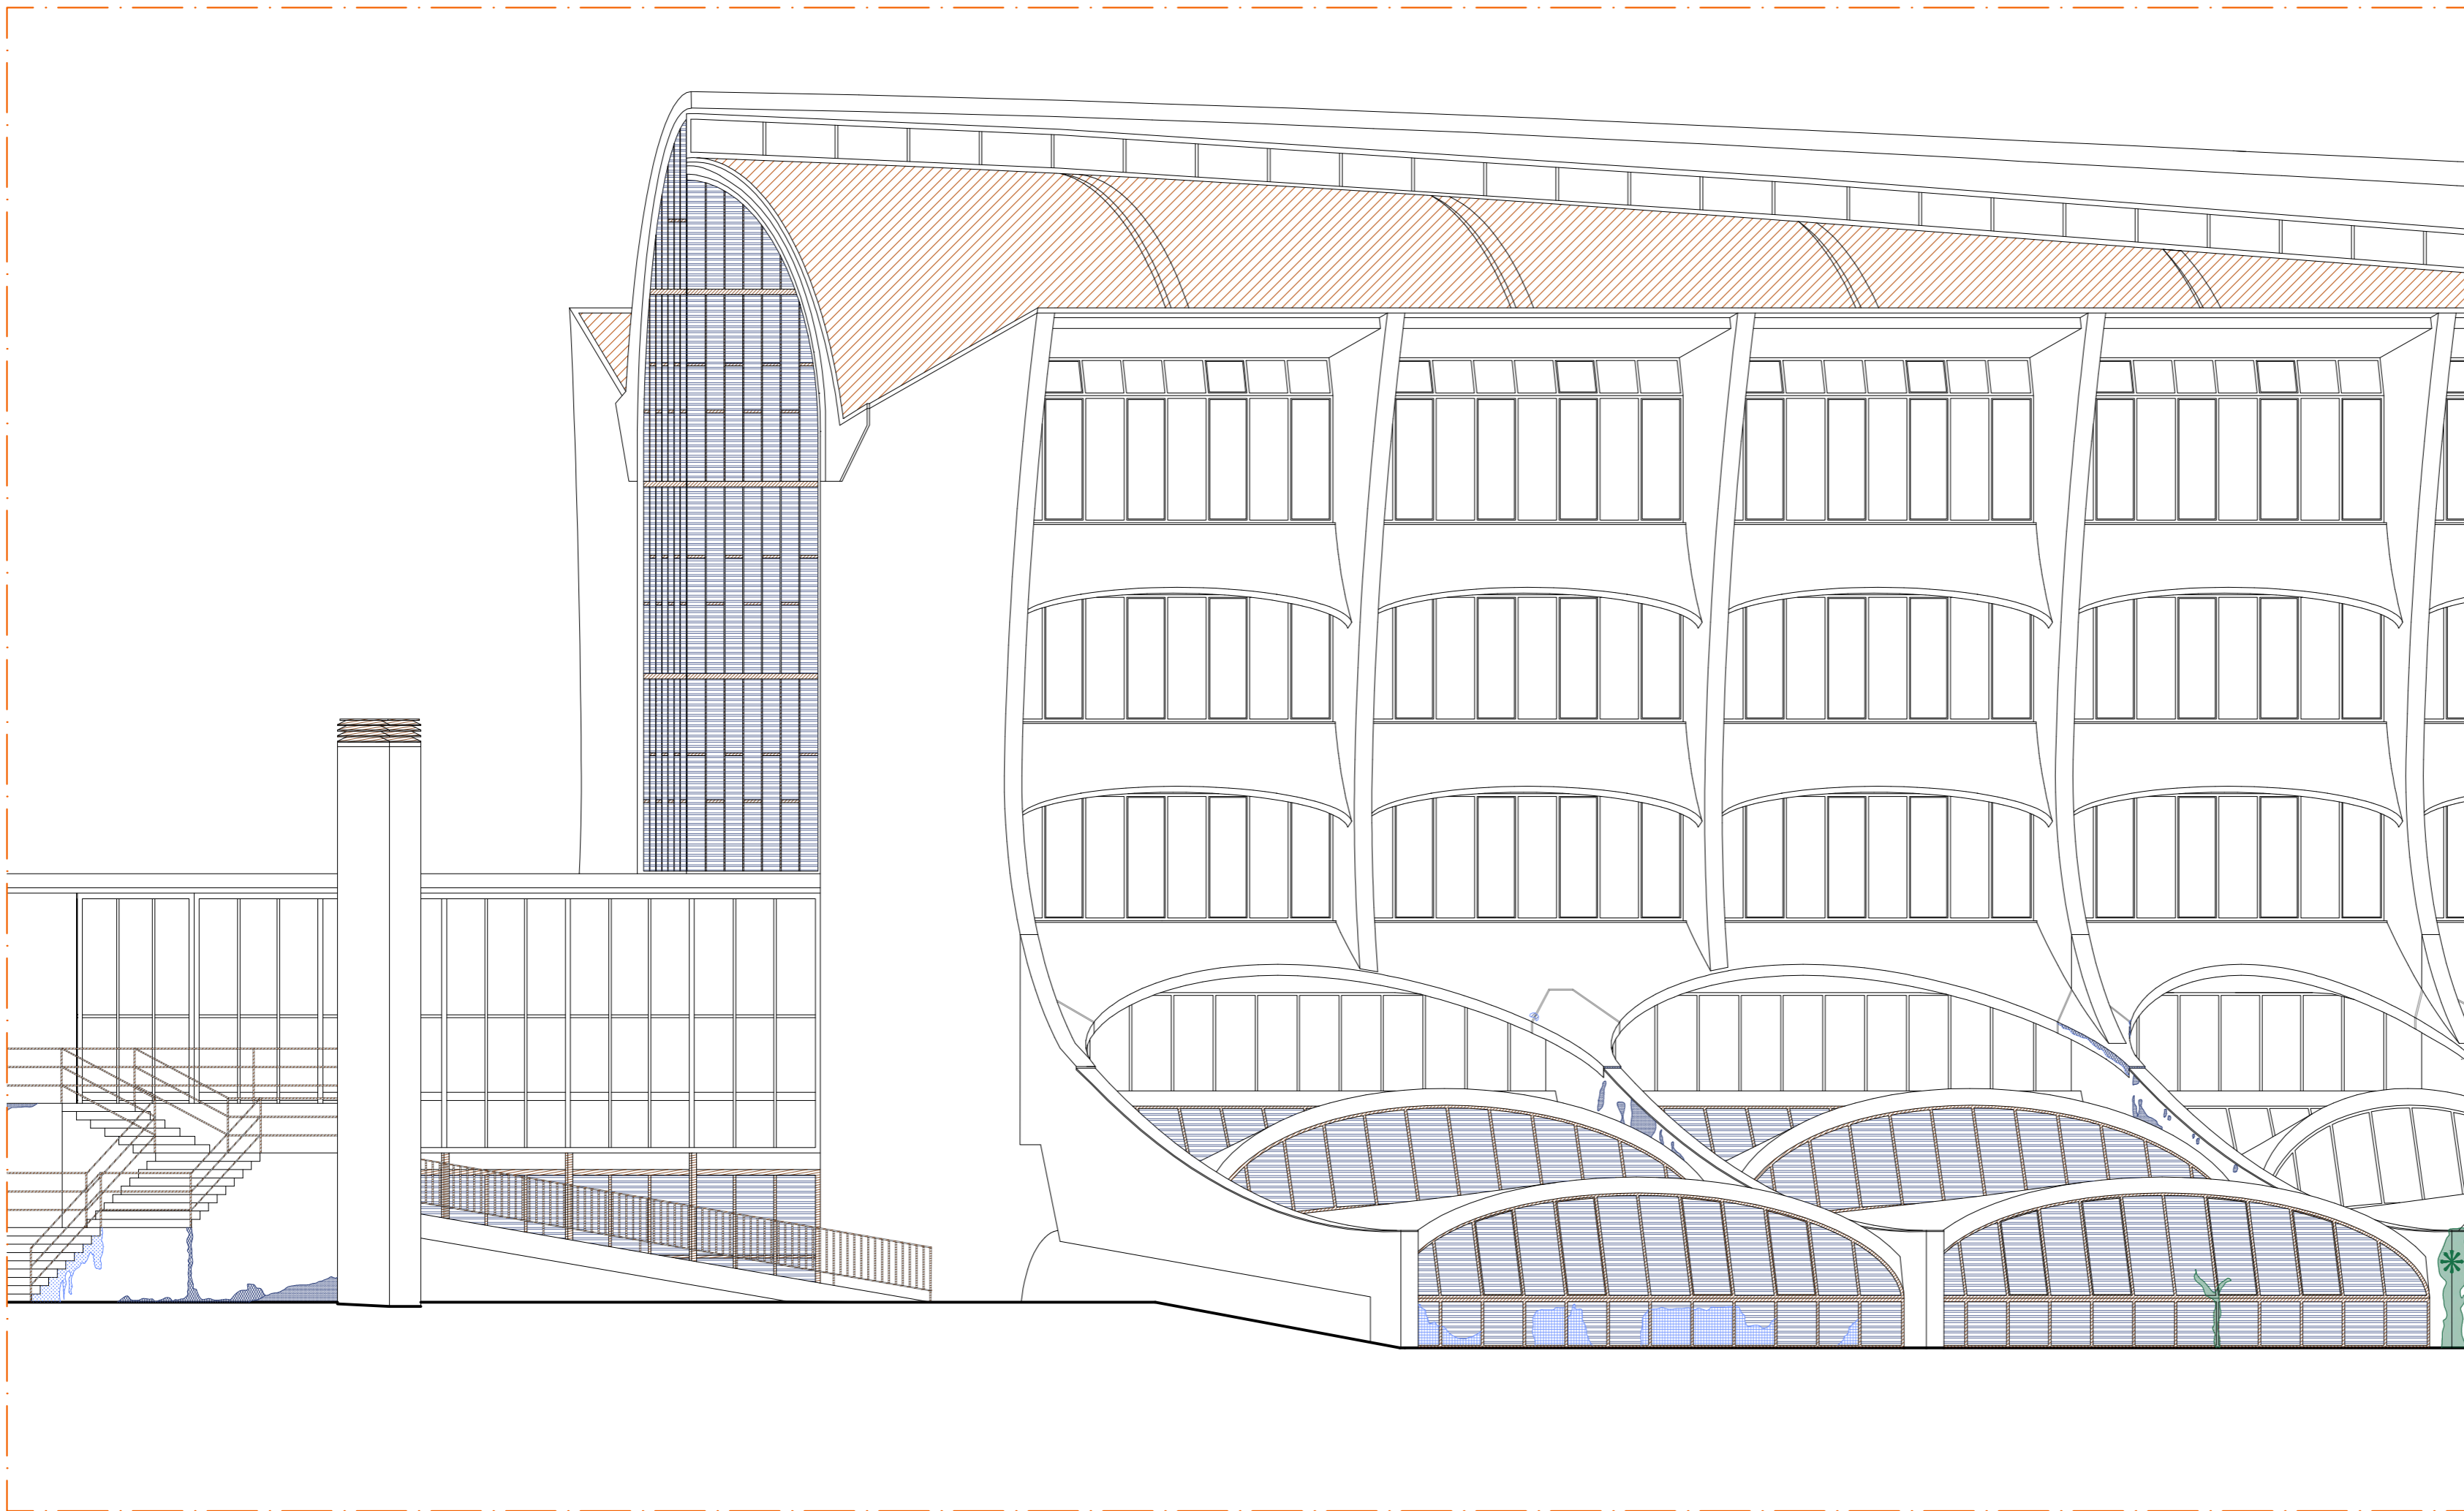
## DEGRADO PROSPETTO EST

I degradi relativi al calcestruzzo verranno trattati nello specifico nelle schede di degrado del calcestruzzo D.C.01 e D.C.02.

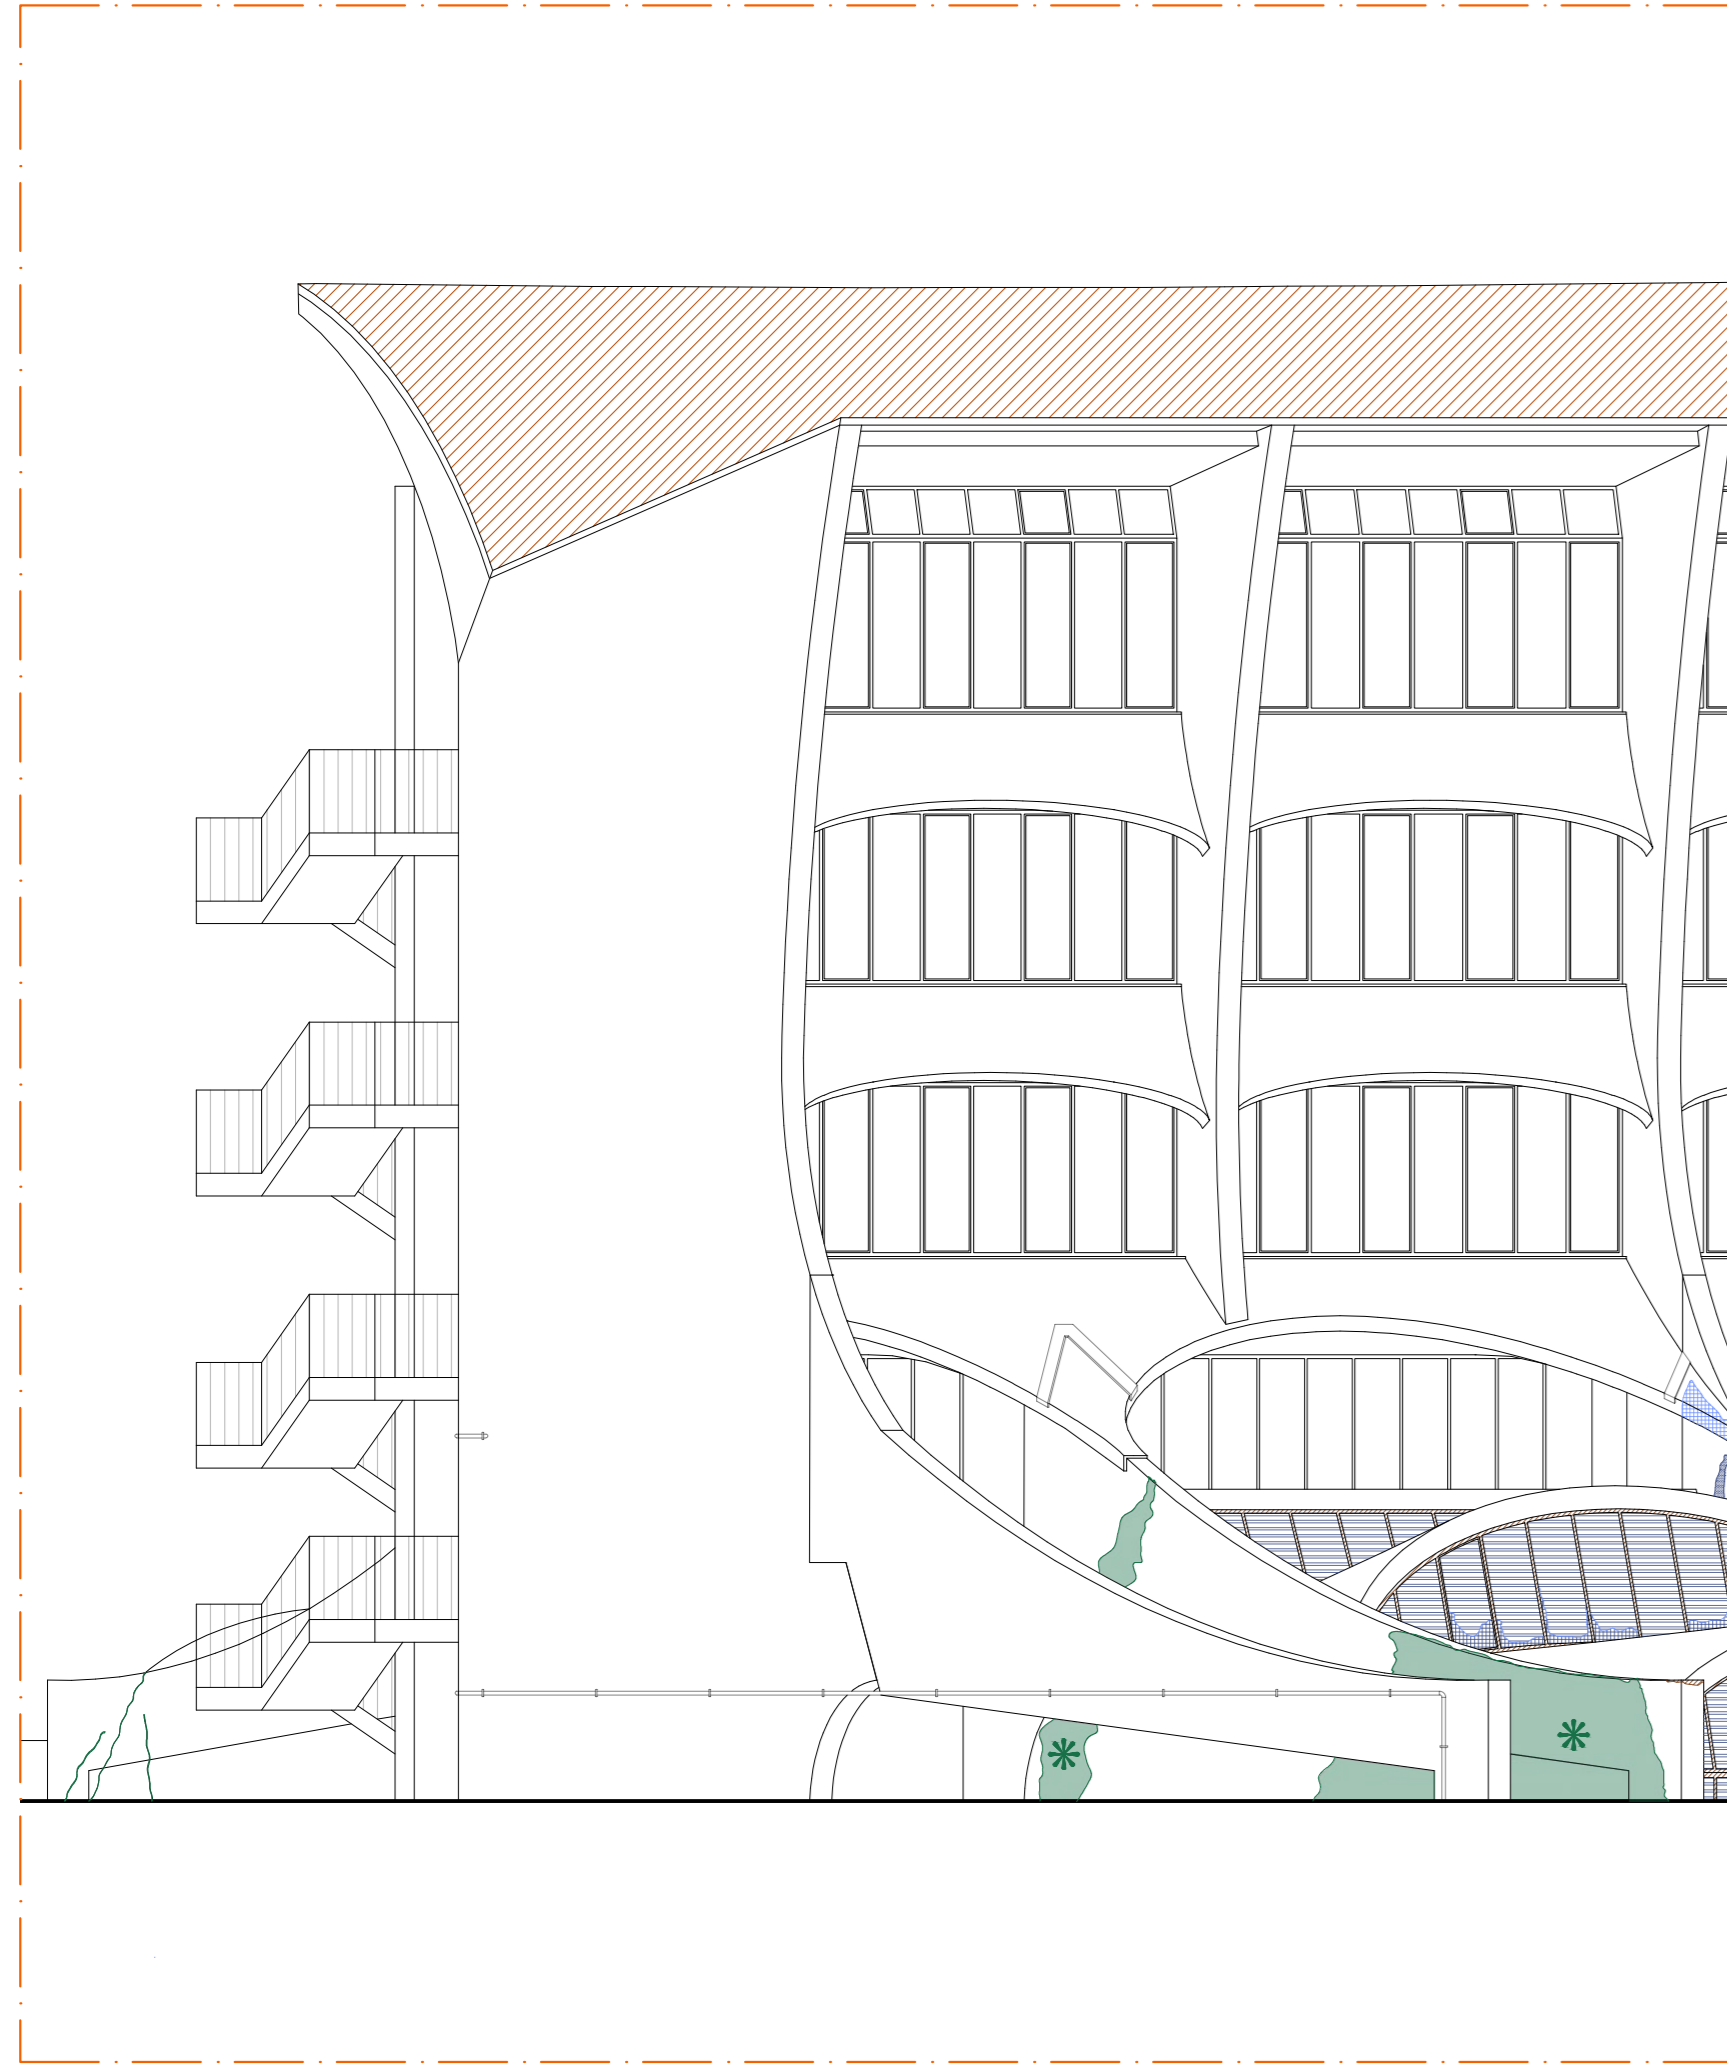
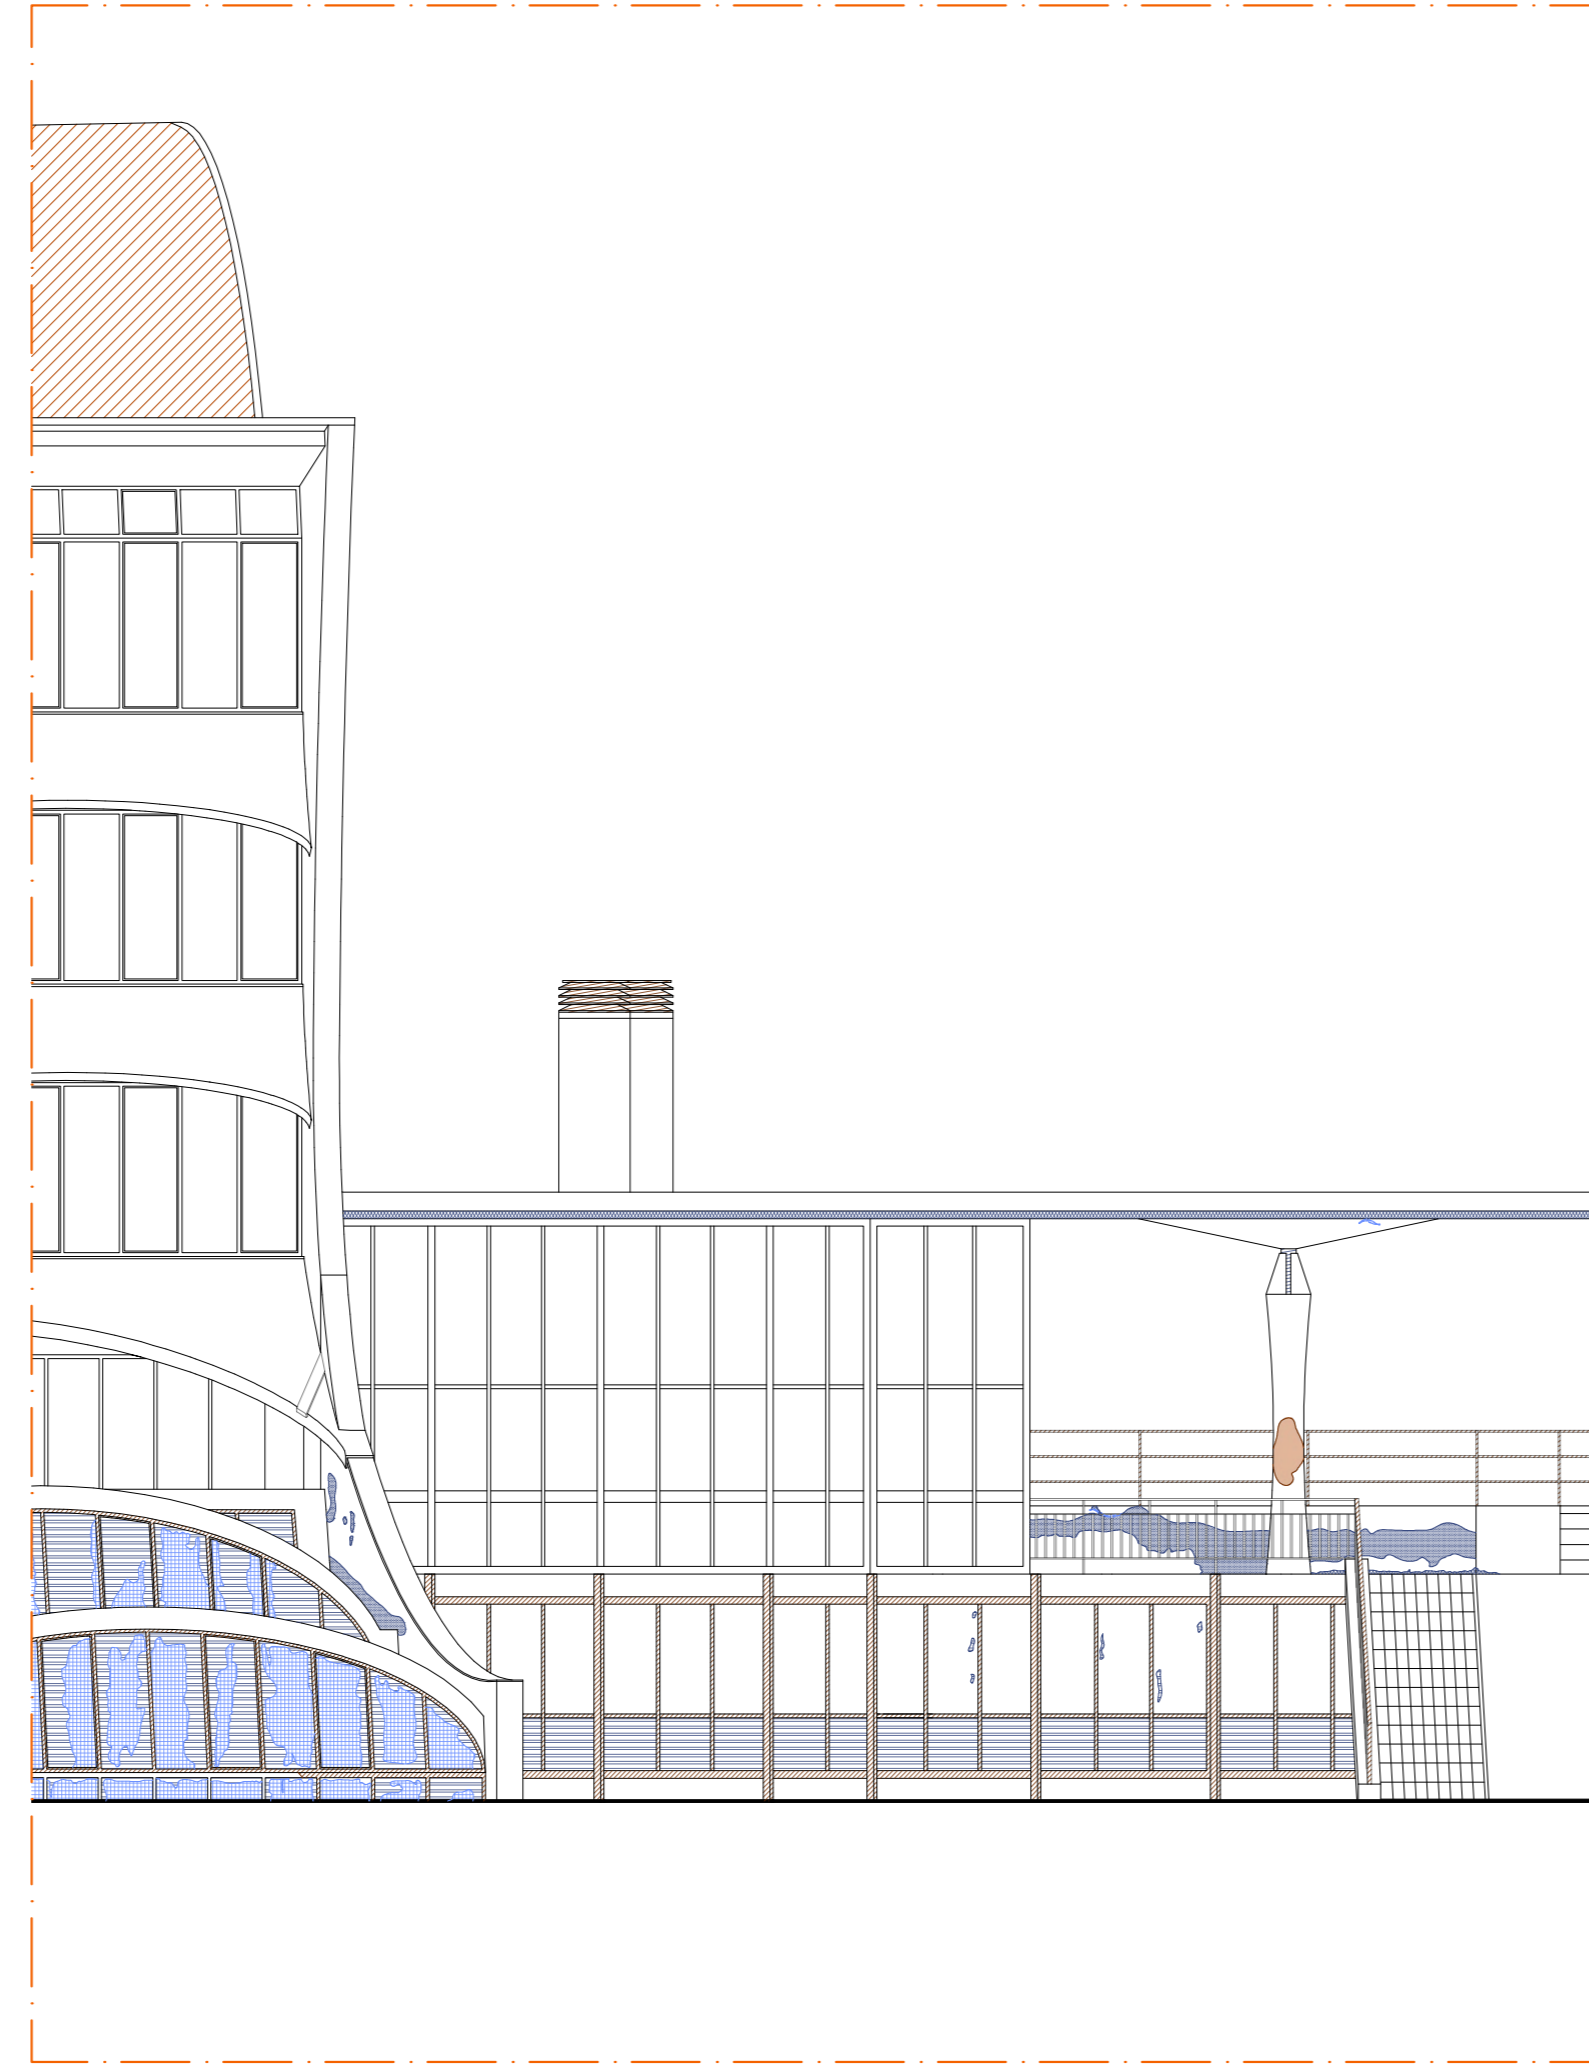
**DEGRADO PROSPETTO OVEST**

-   AC - Alterazione cromatica
-   DEF - Deformazione
-   DS - Deposito superficiale
-   EF - Efflorescenza
-   OSS - Ossidazione
-   MAC - Macchia
-   PB - Patina biologica
-   VEG - Presenza di vegetazione
-   NR - Non rilevato
-   ANTR - Degrado antropico
-   RI - Rappezzo incongruo

**Note**  
I degradi relativi al calcestruzzo verranno trattati nello specifico nelle schede di degrado del calcestruzzo DC.01 e DC.02.
