**POLITECNICO**  
MILANO 1863

## Poter vedere l'architettura

Uno sguardo all'architettura di Enrico Castiglioni attraverso il recupero dell'Istituto d'istruzione superiore C. Facchinetti di Castellanza. Un racconto oltre i classici metodi di rappresentazione, tramite il processo Scan-to-BIM, la modellazione digitale e la Virtual Reality per la creazione di un virtual storytelling immersivo.

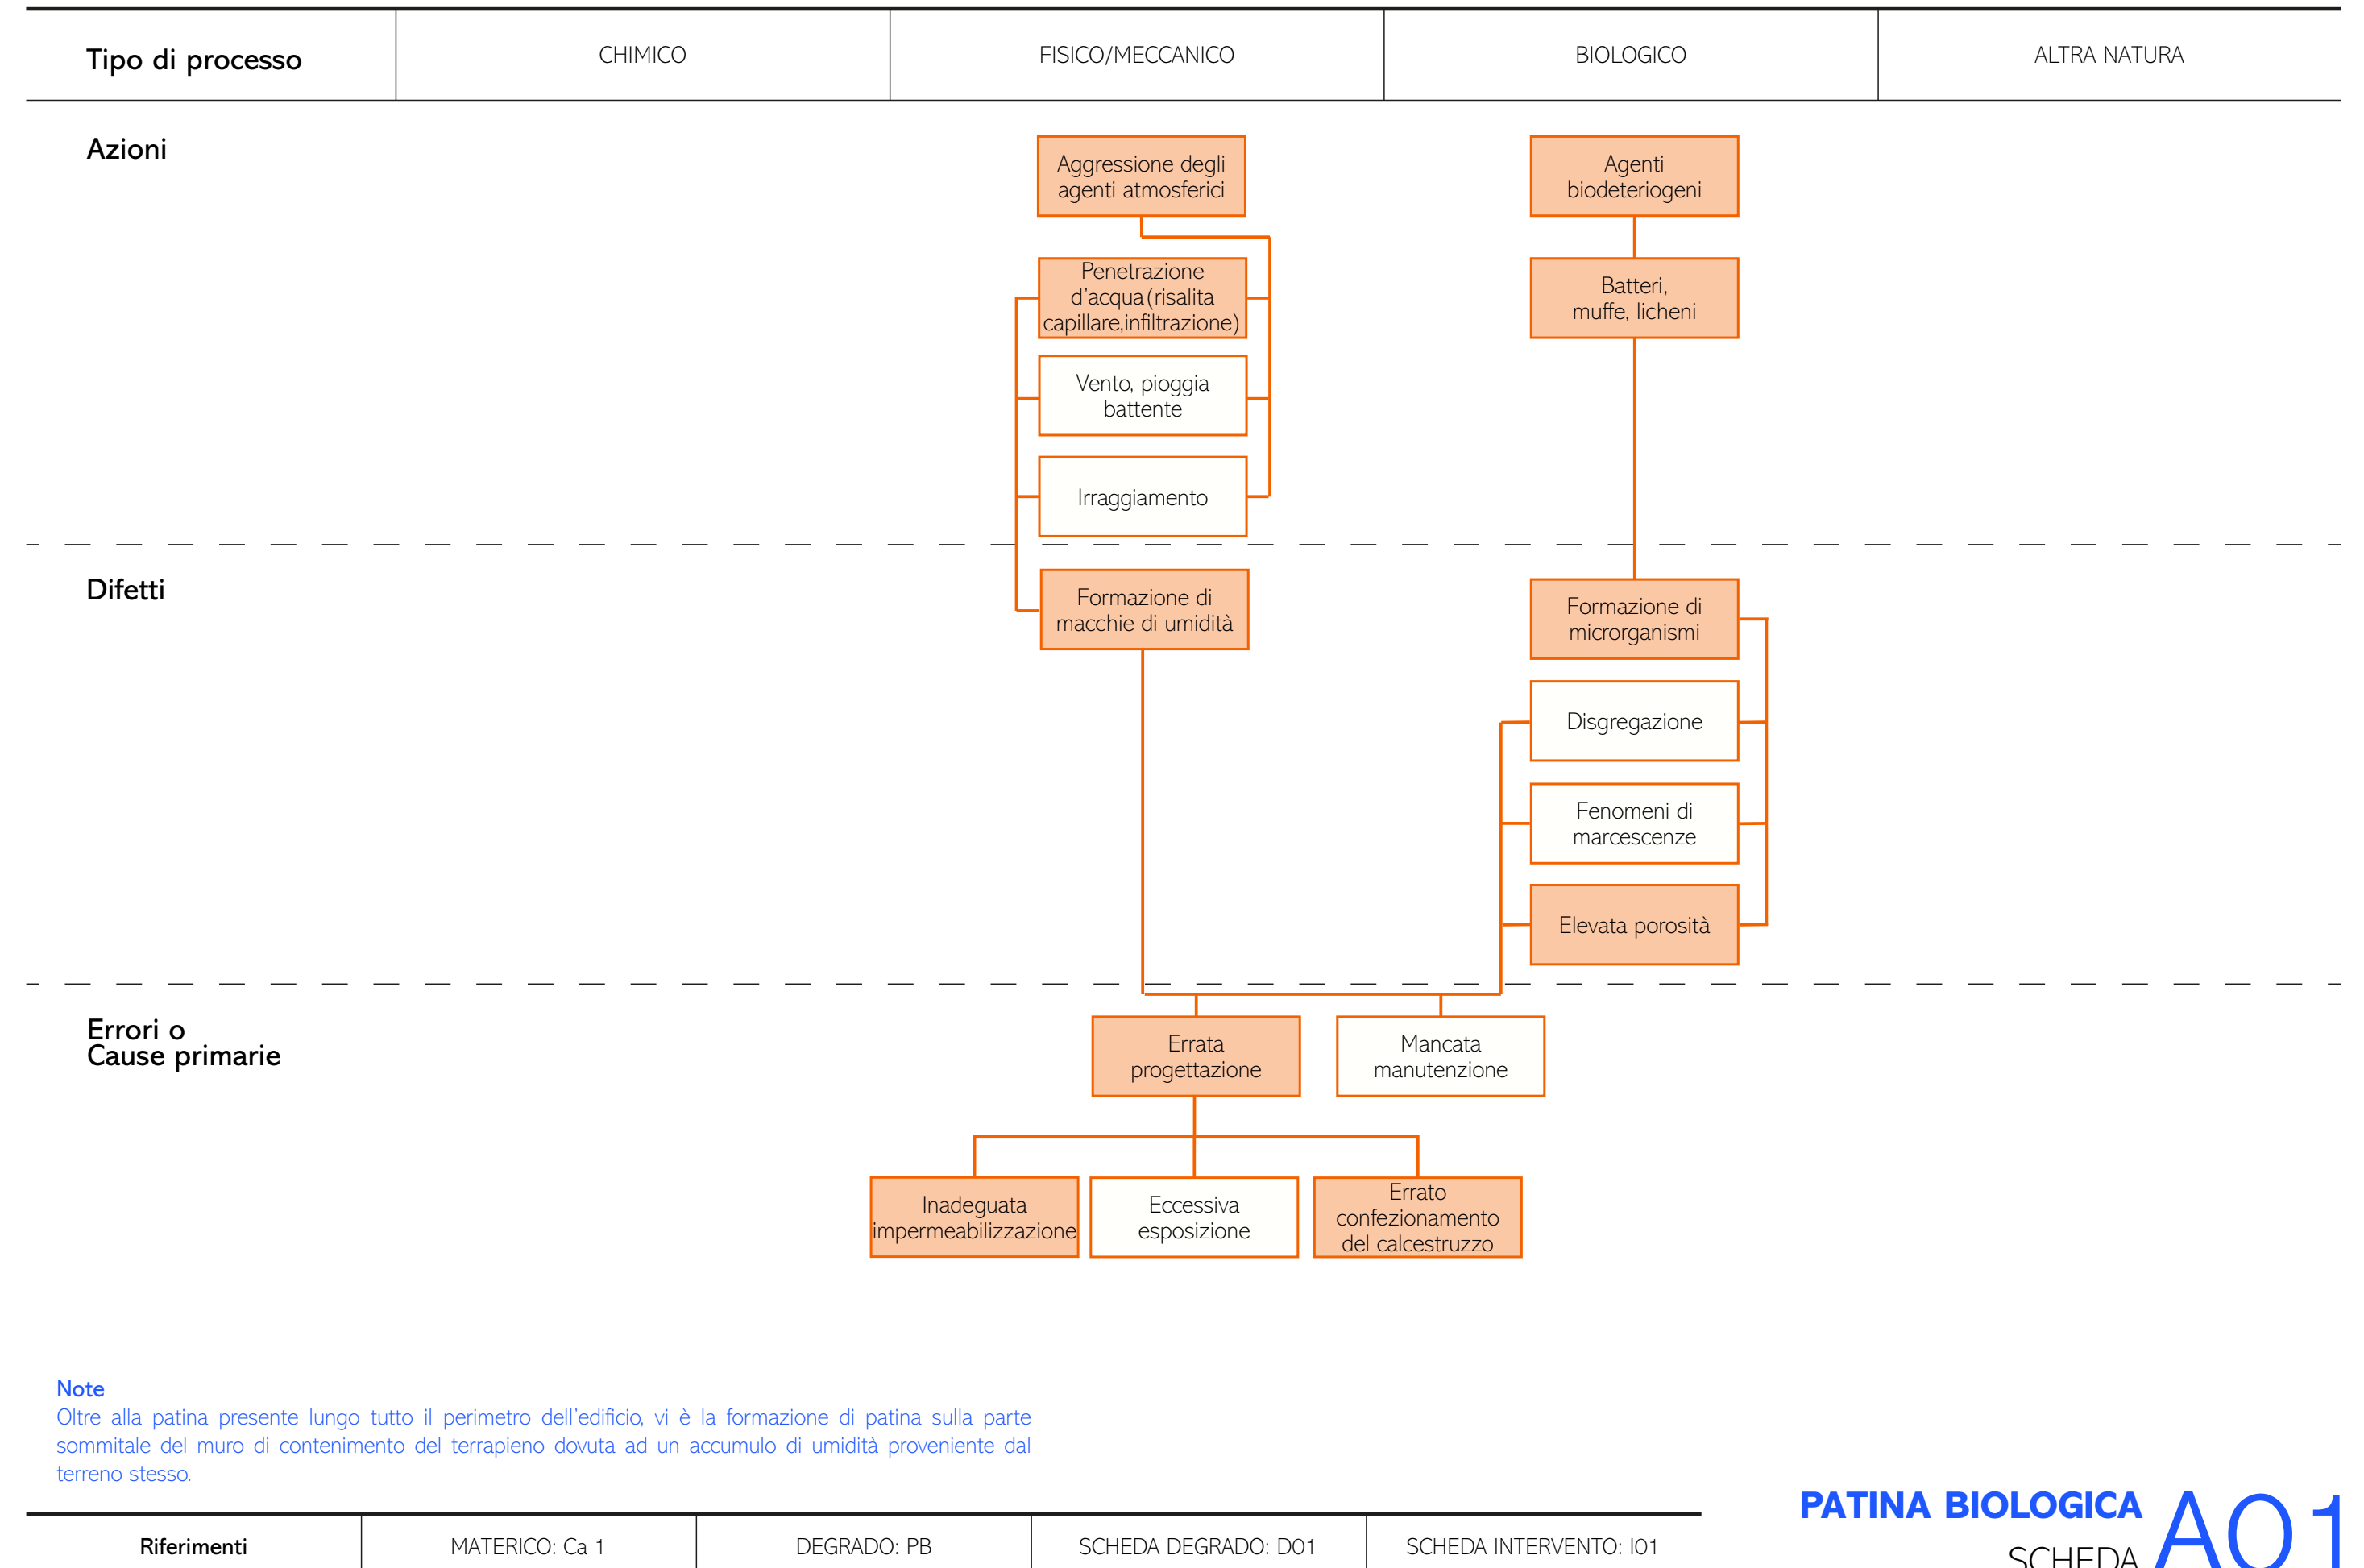
## PATINA BIOLOGICA

<b>Patologia di degrado</b>	Patina biologica
<b>Stato di progressione</b>	Progressione in atto
<b>Definizione</b> (Normal 1/88 II° edizione)	Strato sottile, morbido ed omogeneo, aderente alla superficie e di evidente natura biologica, di colore variabile, per lo più verde. La patina biologica è costituita prevalentemente da microrganismi cui possono aderire polvere, terriccio, ecc.
<b>Effetti macroscopici</b>	Forte presenza di patina biologica con notevoli spessori degli strati organici nei primi 10-15 cm del degrado, fino a circa 30-40 cm si nota un distacco del supporto dell'intonaco con conseguente esposizione dello strato di calcestruzzo precedentemente intonacato. Il degrado risulta profondo e notevolmente progredito, non più limitato alla finitura esterna ma comprendente anche la struttura vera e propria del setto murario.
<b>Cause possibili</b>	La presenza del deposito organico è probabilmente dovuta ad una non corretta progettazione dell'elemento al piede del muro. La presenza di una così marcata fascia degradata suggerisce la mancanza di qualsiasi sistema di protezione del muro da fenomeni di risalita dell'umidità.

<b>Diffusione</b>	Il degrado si manifesta lungo tutto il setto per la lunghezza del cavedio e nei diversi cavedi presenti nel complesso edilizio.

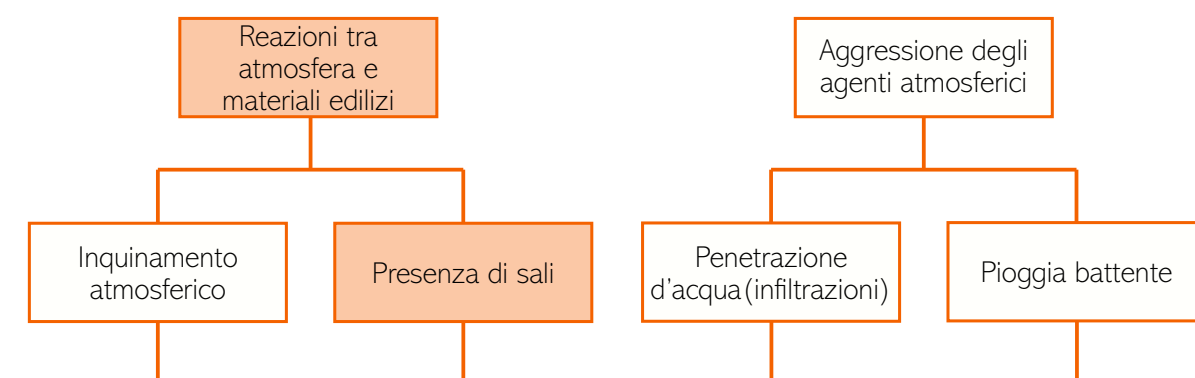
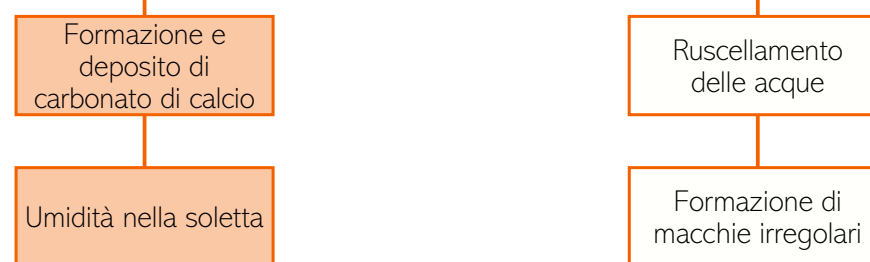
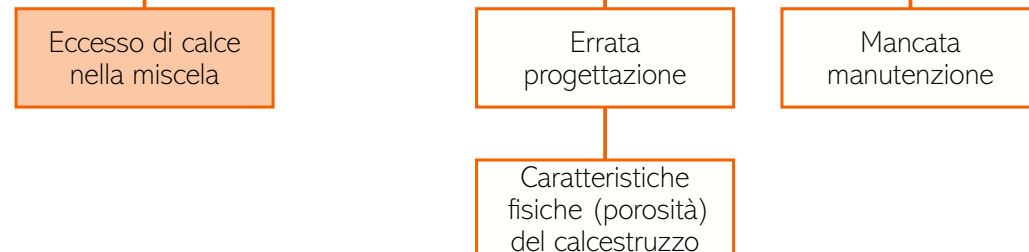
**EFFLORESCENZA**

<b>Patologia di degrado</b>	Efflorescenza
<b>Stato di progressione</b>	Progressione in atto
<b>Definizione</b> (Normal 1/88 II° edizione)	Formazione di sostanze, in genere di colore biancastro e di aspetto cristallino, polverulento o filamentoso, sulla superficie del manufatto. La cristallizzazione può avvenire anche all'interno del materiale provocando, spesso, il distacco delle parti più superficiali: il fenomeno, in questi casi, prende il nome di cripto efflorescenza o di sub/efflorescenza.
<b>Effetti macroscopici</b>	Chiazze dalla forma irregolare, dimensioni massime 1,50-2,00 m, di colorazione biancastro/grigia con diverse intensità e consistenze.  Il degrado non risulta solo superficiale e limitato alla componente estetica ma agisce anche sulla funzionalità dell'elemento in quanto si notano distacchi di copriferro con conseguente scoperta dei ferri stessi.
<b>Cause possibili</b>	Manto di copertura non adeguato a causa dell'utilizzo in fase di costruzione di miscele di calcestruzzo non ottimali: ciò ha portato ad un percolamento dei sali e alla loro successiva cristallizzazione nella superficie all'intradosso di copertura.

<b>Diffusione</b>	Il degrado è diffuso in più punti su tutto l'intradosso della copertura.

Riferimenti	MATERICO: Ca 1	DEGRADO: EF	ALBERO DEGLI ERRORI: A02	SCHEDE INTERVENTO: IO2
-------------	----------------	-------------	--------------------------	------------------------

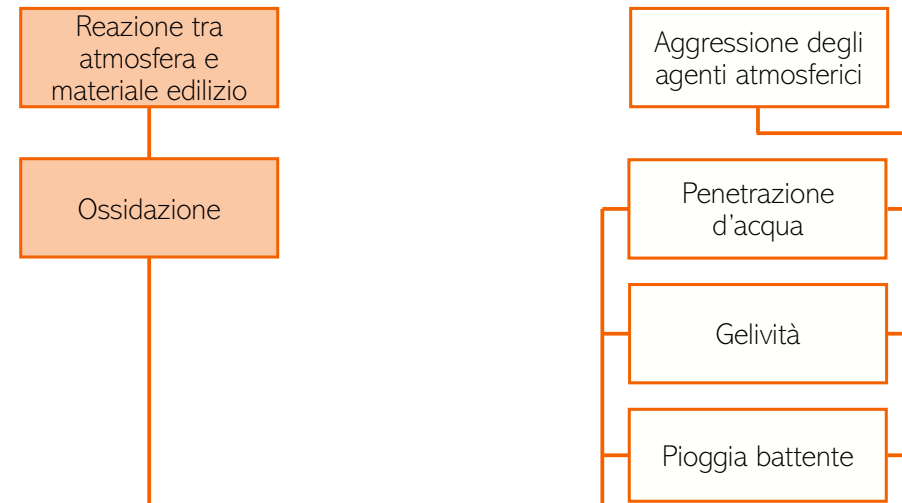
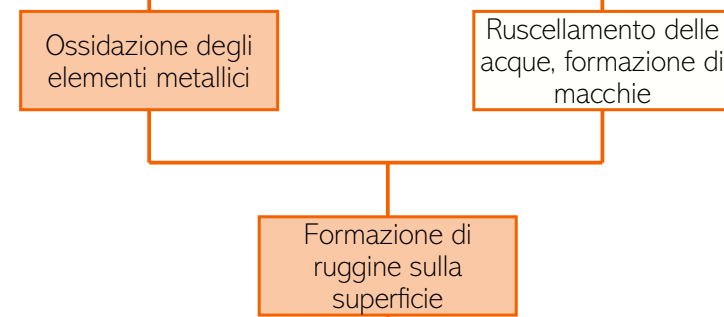
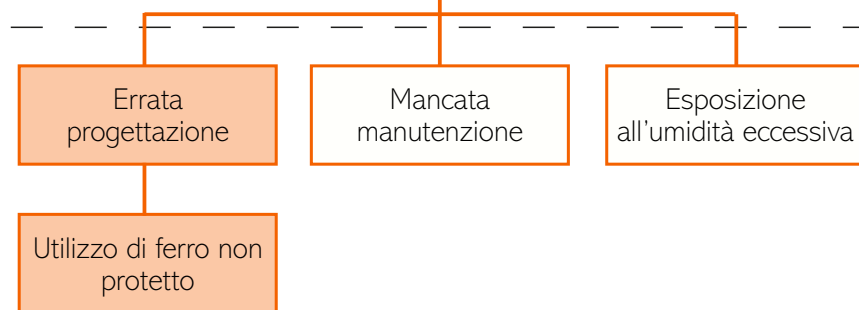
<b>Patologia di degrado</b>	Ossidazione
<b>Stato di progressione</b>	Progressione in atto
<b>Definizione</b> (Normal 1/88 II° edizione)	Alterazione che si manifesta con pigmentazione accidentale e localizzata della superficie; è correlata alla presenza di materiale estraneo al substrato (ruggine, sali di rame, sostanze organiche, vernici).
<b>Effetti macroscopici</b>	Colorazione rossastro-marrone dovuta ad una presenza notevolmente estesa, quasi globale, di macchie di ossido di ferro. L'elemento metallico originale risulta quasi totalmente nascosto, nella sua colorazione.
<b>Cause possibili</b>	Esposizione all'atmosfera di un materiale metallico non protetto con conseguente processo anodico e catodico.
<b>Diffusione</b>	Il degrado è riscontrabile lungo i parapetti della rampa inferiore della palestra ed in maniera meno evidente e avanzata anche nei parapetti della rampa principale e della zona del portico. Inoltre, è presente con la stessa intensità nella zona relativa alla copertura dell'auditorium.

<b>Tipo di processo</b>	<i>Chimico</i>
<b>Azioni</b>	Reazione tra atmosfera e materiale edilizio Ossidazione
<b>Difetti</b>	Ossidazione degli elementi metallici Formazione di ruggine sulla superficie
<b>Cause primarie</b>	Errata progettazione Utilizzo di ferro non protetto

Riferimenti MATERICO: Met 1 DEGRADO: OSS ALBERO DEGLI ERRORI: A04 SCHEDA INTERVENTO: /

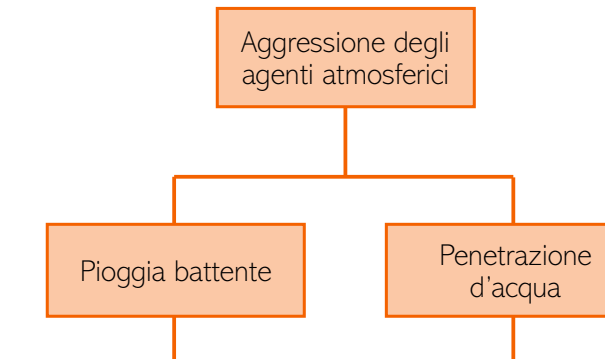
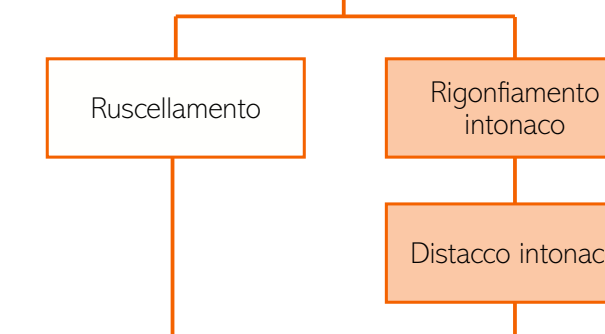
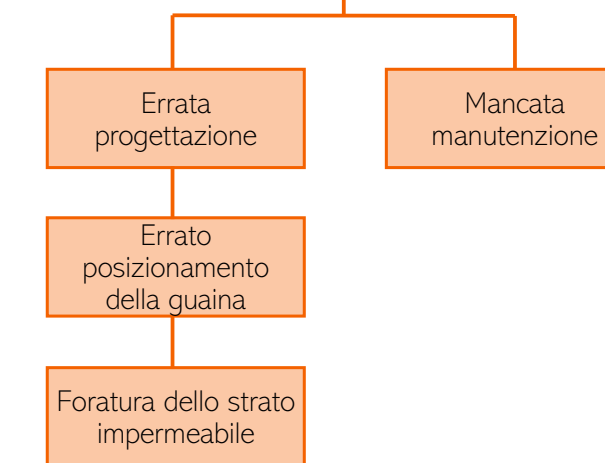
Parallelamente all'esfoliazione da infiltrazione, in alcuni tratti si notano dei fenomeni di percolamento, legati proprio alla natura di questo tipo di degrado. Nella foto in alto a dx possiamo infatti notare tale fenomeno.

<b>Patologia di degrado</b>	Esfoliazione
<b>Stato di progressione</b>	Progressione in atto
<b>Definizione</b> (Normal 1/88 II° edizione)	Degradazione che si manifesta con distacco spesso seguito da caduta, di uno o più strati superficiali subparalleli fra loro (sfoglie.)
<b>Effetti macroscopici</b>	Distacco, e in parte caduta dello strato più superficiale, intonaco, con inscurimento della colorazione biancastra originale ed esposizione dello strato di malta di rinforzo sottostante.
<b>Cause possibili</b>	Infiltrazione posteriore allo strato di intonaco di acqua proveniente dal manto di copertura, rigonfiamento dello strato di intonaco con successivo essiccamento e, in alcuni casi, caduta dell'elemento. Il punto di infiltrazione dall'interno sembra corrispondere al punto di innesto in copertura tra porzione piana e curva, dalle immagini rilevate con il drone si notano degli accumuli di acqua proprio in corrispondenza di questa posizione.

<b>Diffusione</b>	Il degrado è riscontrabile in alcuni tratti, comunque limitati, delle volte di copertura in tutta la loro lunghezza. Lo stesso fenomeno si manifesta, inoltre, su alcune porzioni murarie in laterizio dei laboratori in prossimità dell'attacco con le volte strutturali in calcestruzzo, le cause riscontrate sono analoghe.

La ramificazione "ruscellamento" rimanda alla problematica del percolamento di acqua da infiltrazione che si presenta nei punti in cui l'esfoliazione ha portato al distacco di parti di intonaco.

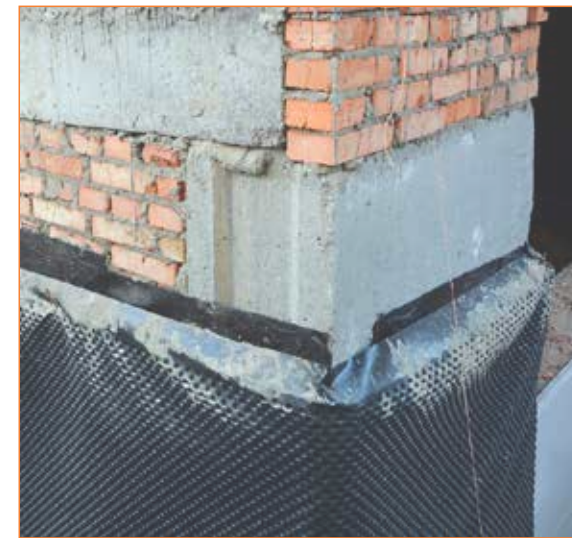
Dettaglio del risvolto sul lato

La creazione del sistema tecnologico appena descritto verrà implementato con un'iniezione di resine impermeabilizzante per la protezione delle porzioni più critiche di muratura, quindi quelle interamente controterra presenti nel lato est.

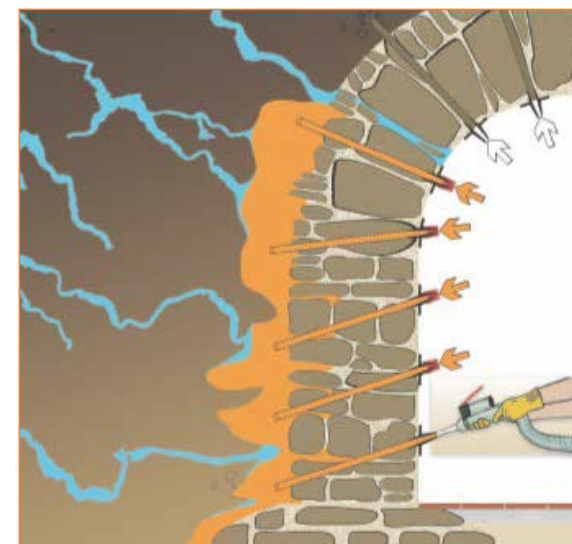
Operazione di iniezione

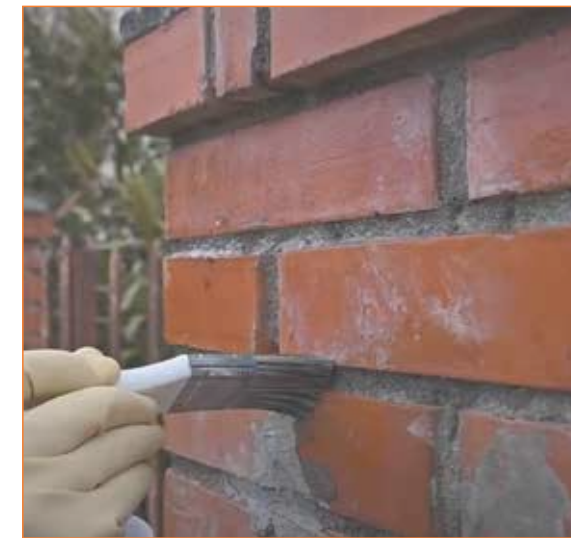
Operazioni di pulitura

L'intervento consiste nella pulitura delle superfici degradate e nell'applicazione a livello superficiale di specifici prodotti protettivi volti a limitare la motilità dell'acqua nel conglomerato.

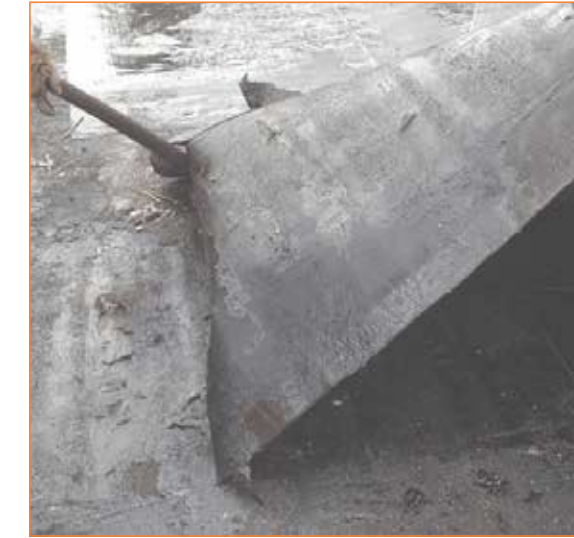
Rimozione guaina

2. Rimozione dello strato di guaina bituminosa tramite fiamma ossidrica e guanti protettivi appositi;
3. Rimozione dello strato di malta protettiva;
4. Posa dello strato protettivo tramite stesura dei teli sulla volta allo stato rustico;
5. Posa e fissaggio dei pannelli isolanti sulla porzione strutturale della volta;
6. Posa dello strato di impermeabilizzazione tramite guaina bituminosa;
7. Stesura di uno strato di malta idrofobica e fibrorinforzata per il ripristino dello stato di calcestruzzo superiore.

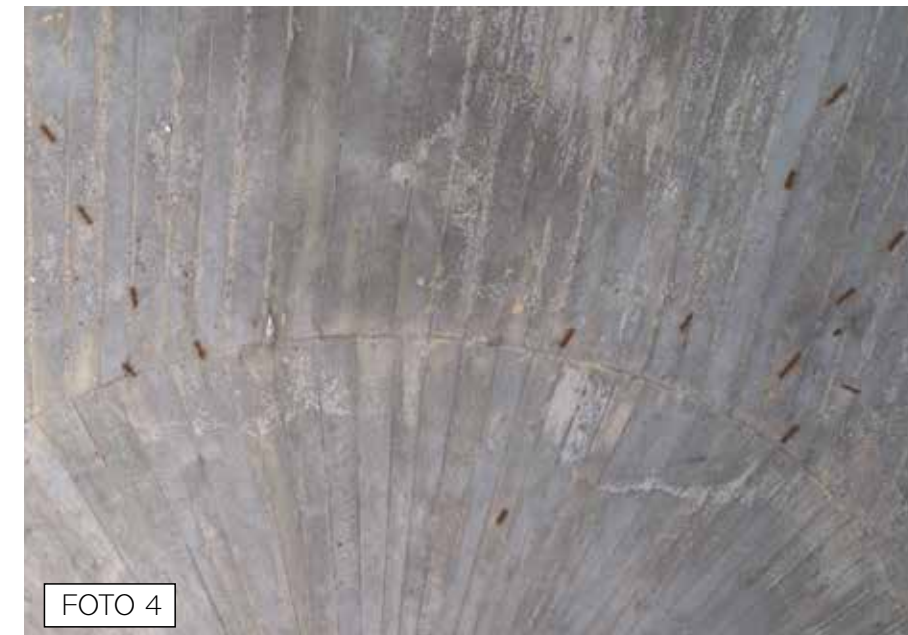
FOTO 4

L'istanza più grave riscontrata è il degrado di tipo "corrosione armature" presente in pochi punti dell'edificio ma comunque lesivo delle proprietà statiche delle strutture. In particolare, nella foto 4 si può notare l'esposizione dei ferri d'armatura, non per un distacco del copriferro ma per un'errata progettazione, con relativa loro corrosione. I restanti degradi sono, come già detto, di tipo superficiale. Sono istanze che necessitano comunque di interventi volti alla rimozione del degrado ed eventualmente alla risoluzione dei problemi causa dei degradi stessi.
