Politecnico di Milano

Laurea Magistrale in Ingegneria dei Sistemi Edilizi

Analisi dei principali modi di guasto dei sistemi ETICS e definizione degli strumenti dedicati per la diagnostica

Tesi di laurea di:

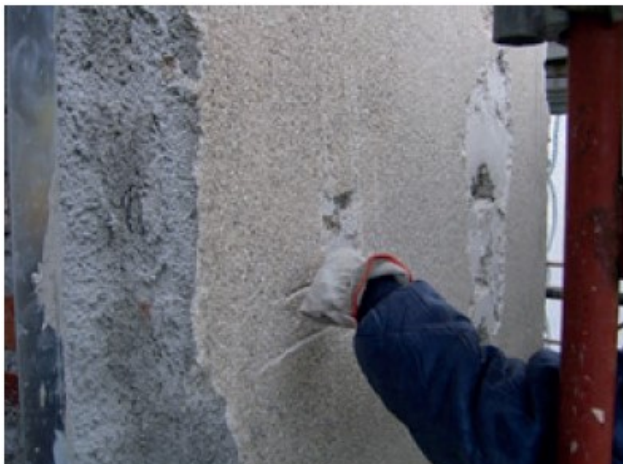
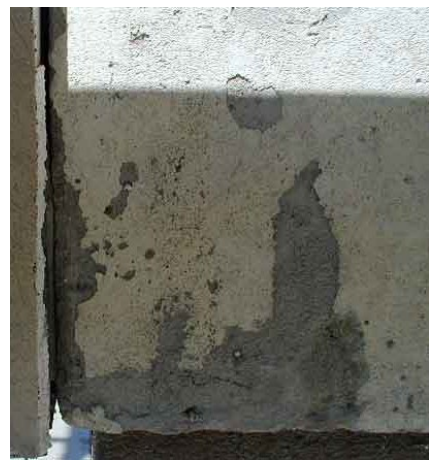
Distacco dello strato adesivo e dei pannelli termoisolanti a causa delle condizioni della superficie di supporto al momento della posa.

Nell'immagine A1 e A2 le superfici di supporto presentano residui di intonaco e creste che provocano una mancata adesione dello strato di adesivo.
L'immagine A3 riporta schematicamente il distacco di un pannello a causa della mancata adesione dell'adesivo dove la superficie presenta creste e asperità.

M	SOLUZIONI PER IL RIPRISTINO
Interventi sull'anomalia	
Rimozione elementi dislocati e realizzazione nuovo sistema ETICS.	
Interventi sull'agente	
-	
Interventi sul difetto	
Pulizia accurata delle aree che presentano creste, ripristino e regolarizzazione della superficie di posa, ed infine realizzazione nuovo sistema ETICS.

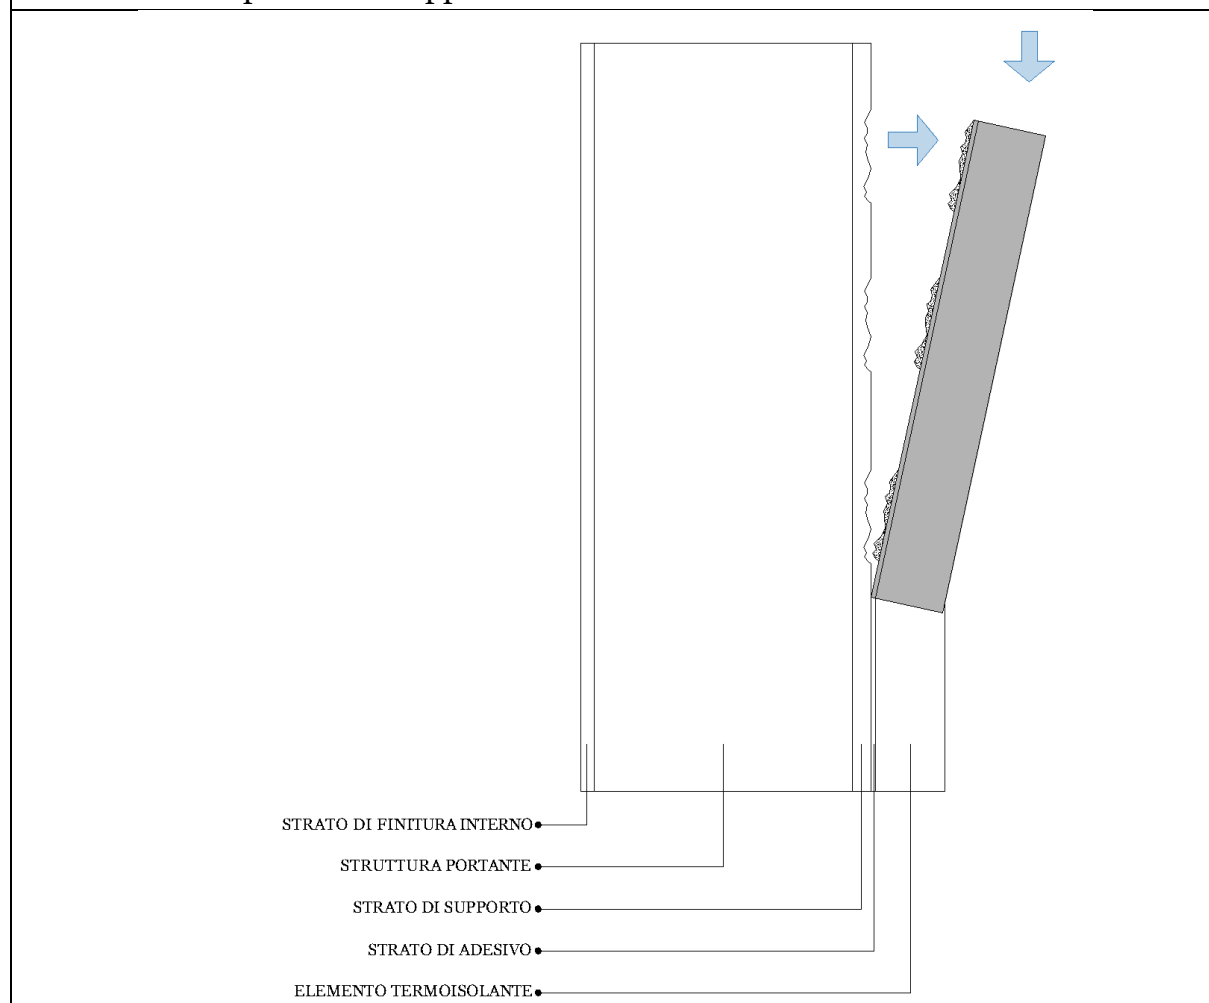
Immagine A1.

Distacco dello strato adesivo e dei successivi strati del sistema ETICS a causa della friabilità della superficie di supporto

L'immagine A1 riporta schematicamente il distacco di un pannello incollato ad una superficie friabile, lo strato di adesivo subisce un distacco di tipo coesivo e “strappa” la parte friabile della superficie di supporto.

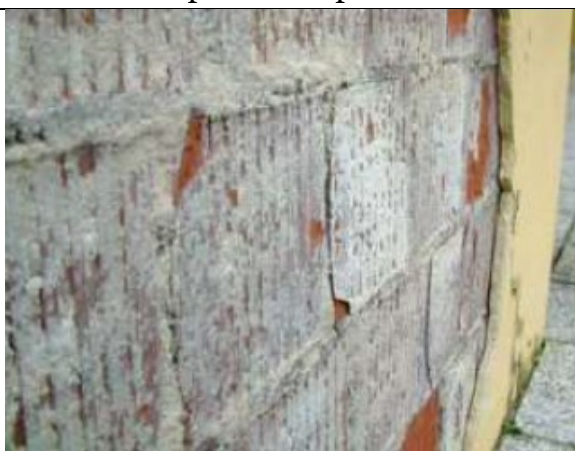
Immagine A1.

Distacchi del intero sistema ETICS a causa della mancata adesione dello strato di adesivo posato in condizioni di umidità e temperatura inadatte alla formazione dei legami di adesione con lo strato di posa e dei pannelli termoisolanti.

L'**immagine A1** riporta la superficie di supporto da cui si sono staccati i pannelli di isolante termico a causa dell'elevata umidità interna della superficie al momento della posa.

M	SOLUZIONI PER IL RIPRISTINO
Interventi sull'anomalia	
Progettazione e realizzazione di un sistema ETICS adatto a garantire le prestazioni richieste alle chiusure verticali dell'edificio	
Interventi sull'agente	
-	
Interventi sul difetto	
Rimozione umidità e applicazione nuovo sistema solo in condizioni di temperatura e umidità adatte.

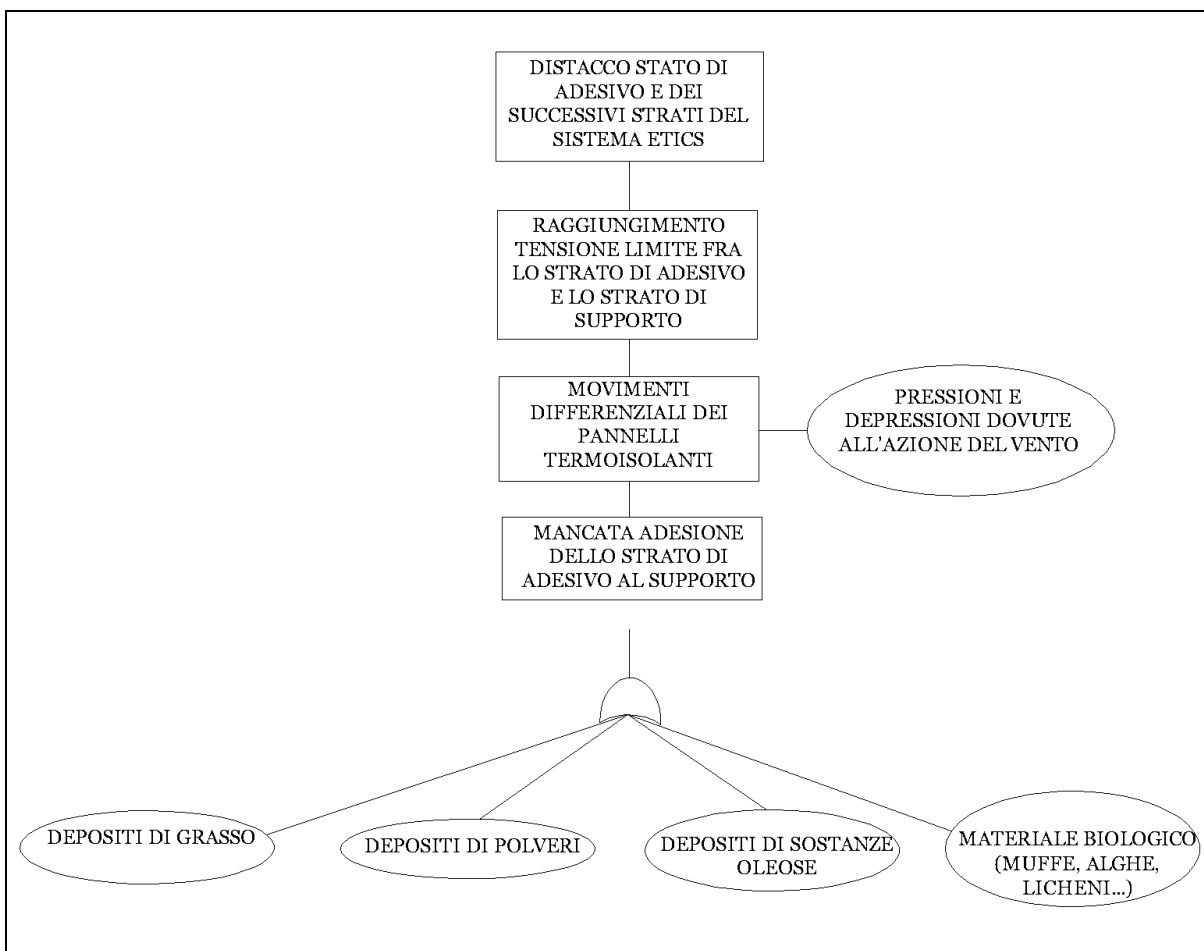
C SCHEMA DEL MODO DI GUASTO

La presenza depositi di polvere, di grasso e di sostanze oleose sulla superficie di posa del sistema ETICS provoca la mancata adesione dello strato di adesivo alla superficie di supporto, causando la dislocazione e il distacco dell'intero sistema.

L	STRATEGIE PER IL RIPRISTINO
Interventi sull'anomalia	
Pulizia delle superfici e rimozione delle sezioni compromesse.	
Interventi sull'agente	
-	
Interventi sul difetto	
Rimozione e ripristino dell'intero sistema.

M	SOLUZIONI PER IL RIPRISTINO
Interventi sull'anomalia	
Pulizia accurata delle aree che presentano depositi di polveri, di materiali oleosi o di grasso. Regolarizzazione della superficie di supporto e ripristino locale del sistema.	
Interventi sull'agente	
-	
Interventi sul difetto	
Ripristino superficie di supporto e realizzazione di un nuovo sistema ETICS.

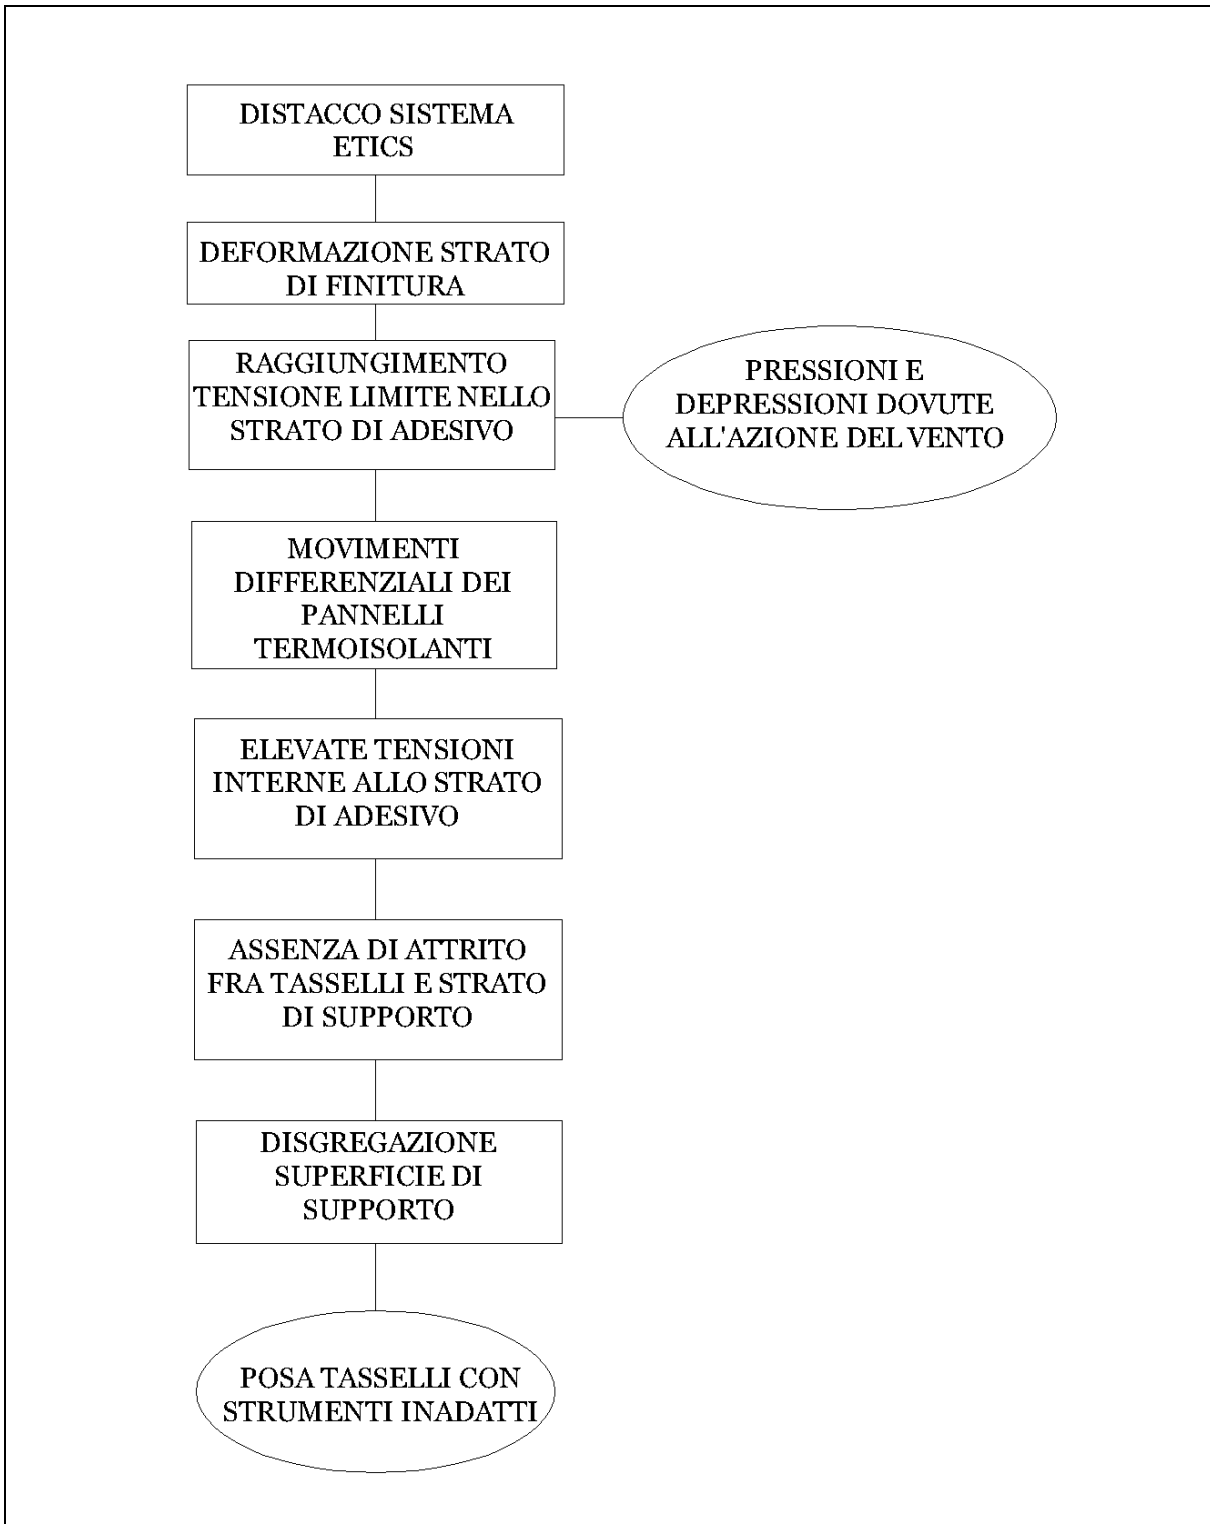
C SCHEMA DEL MODO DI GUASTO

La rottura del supporto a causa dell'infissione tramite strumenti a percussione dei tasselli, utilizzati per il fissaggio meccanico del sistema ETICS, porta al conseguente distacco del sistema a causa dell'incapacità del supporto deteriorato di fornire le caratteristiche di compattezza adatte all'infissione dei tasselli.

L'immagine A1 rappresenta schematicamente la superficie di posa deteriorata a causa della infissione dei tasselli con strumenti inadatti, come trapani a percussione dove la superficie di supporto è fragile.

L'inserimento tramite strumenti a percussione dei tasselli può condurre a una rottura dello strato di supporto. Se ciò avviene i tasselli non possono garantire l'aderenza del sistema poiché non fanno presa e rimangono instabili, a causa della mancata coesione dello strato di supporto.

M	SOLUZIONI PER IL RIPRISTINO
Interventi sull'anomalia	
Realizzazione di un nuovo sistema di isolamento ove questo si sia distaccato e ripristino della superficie di supporto dove deteriorata.	
Interventi sull'agente	
-	
Interventi sul difetto	
Rimozione sistema ETICS, ripristino superficie di supporto e realizzazione nuovo sistema ETICS.

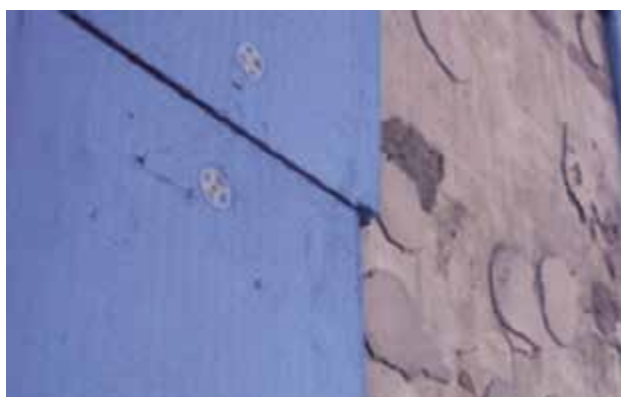
Immagine A1.

Distacchi e scivolamenti dei pannelli termoisolanti e dei successivi strati del sistema ETICS a causa dell'incompatibilità con lo strato di adesivo.

M	SOLUZIONI PER IL RIPRISTINO
Interventi sull'anomalia	
Rimozione sistema compromesso e realizzazione nuovo sistema ETICS.	
Interventi sull'agente	
-	
Interventi sul difetto	
Rimozione intero sistema e realizzazione nuovo sistema realizzato con materiali compatibili.

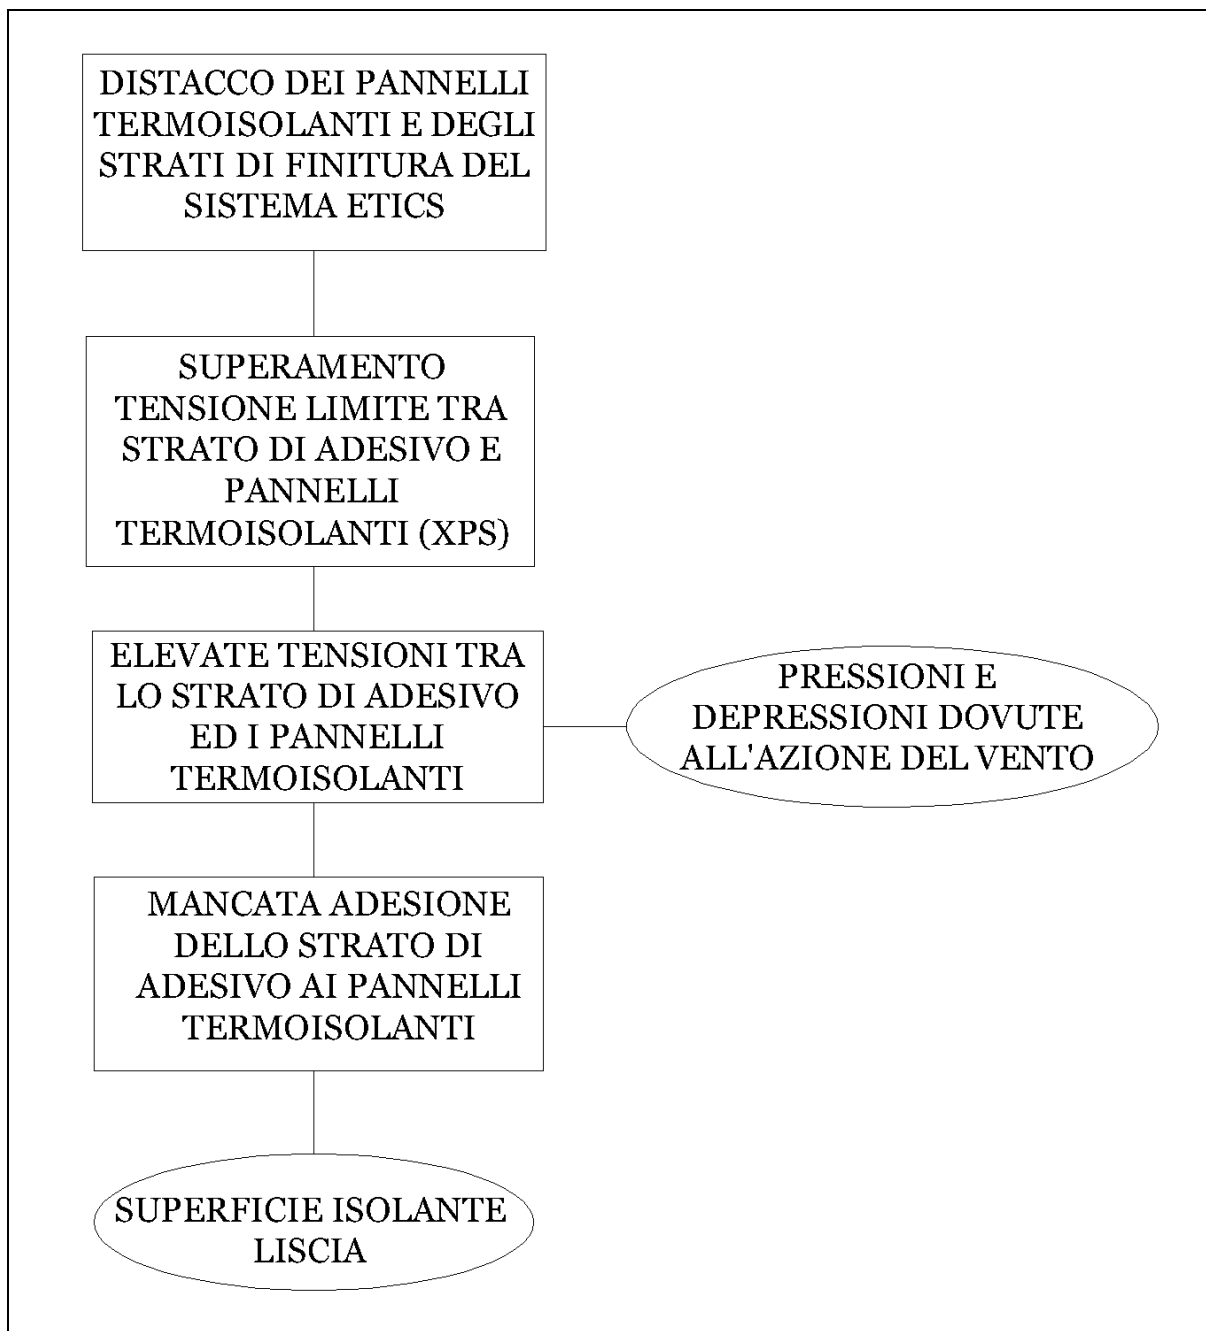
C SCHEMA DEL MODO DI GUASTO

Le condizioni si aggravano quando il sistema è sottoposto ad agenti esterni come il vento e le variazioni di temperatura, che aggravano le condizioni di carico del sistema.

Interventi sull'anomalia
Ripristino delle aree interessate da distacchi.
Interventi sull'agente
-
Interventi sul difetto
Ripristino intero sistema con materiali.

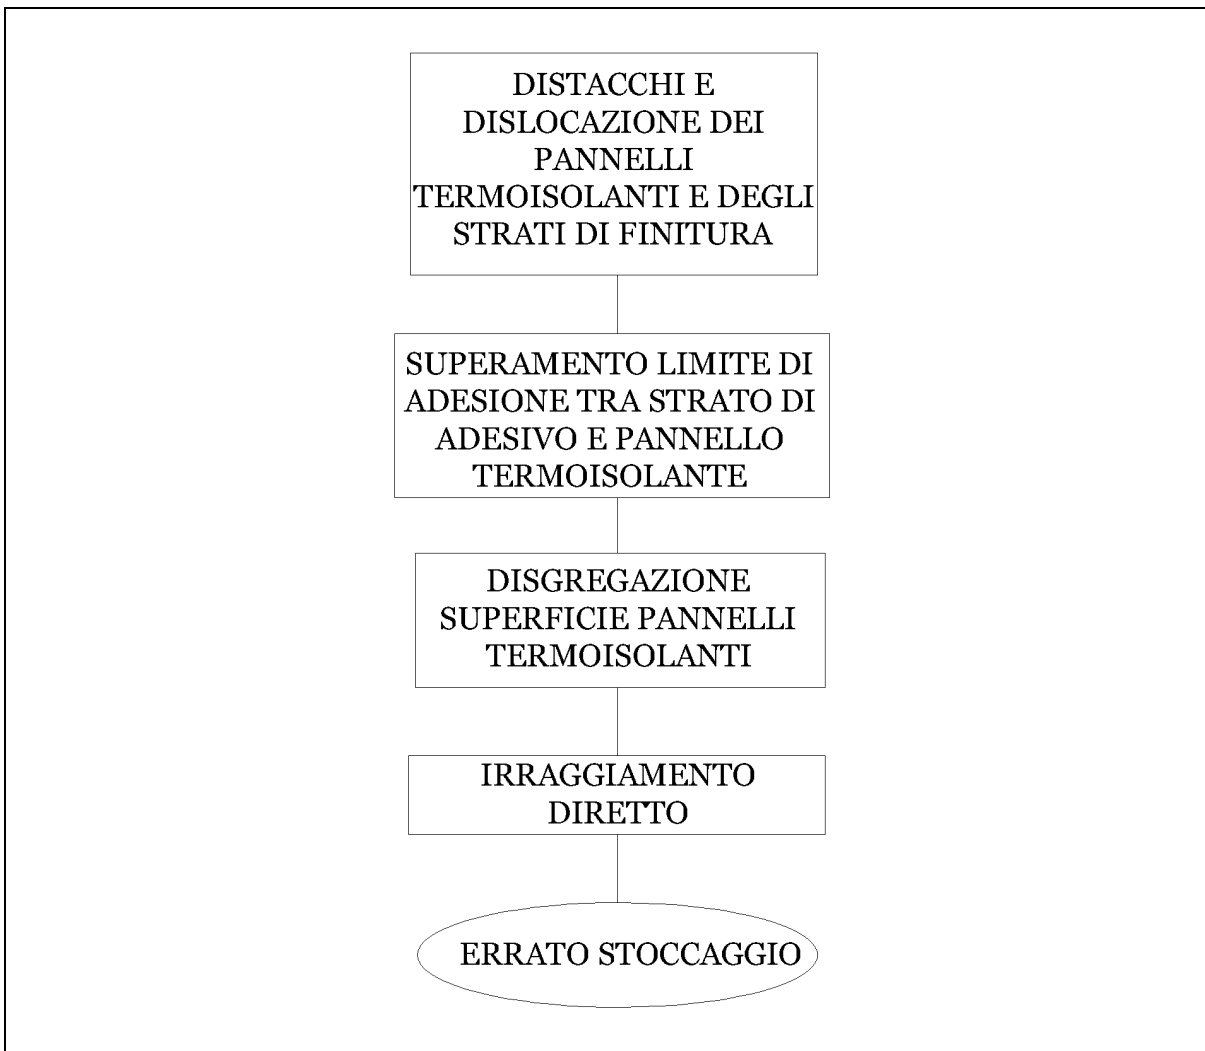
C SCHEMA DEL MODO DI GUASTO

Se i pallet dei pannelli termoisolanti sono stoccati in un'area non protetta dall'irraggiamento solare, la superficie dei pannelli esposti si deteriorerà. La superficie deteriorata dei pannelli non aderirà alla superficie dell'adesivo, causando il distacco del sistema ETICS. Si tratta di un fenomeno localizzato in corrispondenza dei pannelli che hanno ricevuto la radiazione solare diretta nel periodo di stoccaggio sui pallet, questi pannelli subiranno il distacco dallo strato adesivo a causa della mancata adesione della superficie deteriorata.

In cantiere devono essere previste zone di stoccaggio protette, dalle intemperie o dal contatto diretto del sole, inoltre devono essere predisposte protezioni per evitare urti.

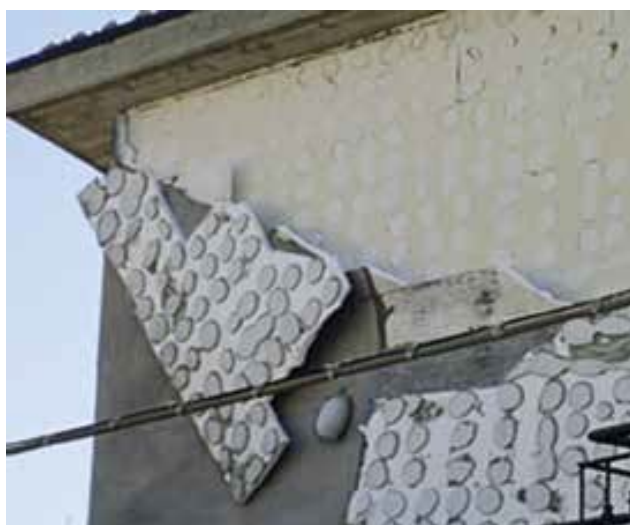
Immagine A1.

L'immagine A1 riporta il distacco di un sistema ETICS causati dall'assenza dei tasselli per il fissaggio meccanico ed un'errata disposizione dello stato di collante.

Interventi sull'anomalia
Pulizia superficie danneggiata e realizzazione rappezzi locali del sistema ETICS ove si presenta il difetto, ed inserimento tasselli per il fissaggio meccanico

Interventi sul difetto
Rimozione e realizzazione nuovo sistema ETICS ove si presenta il difetto e inserimento di tasselli per il fissaggio meccanico su tutta la superficie del sistema ETICS.

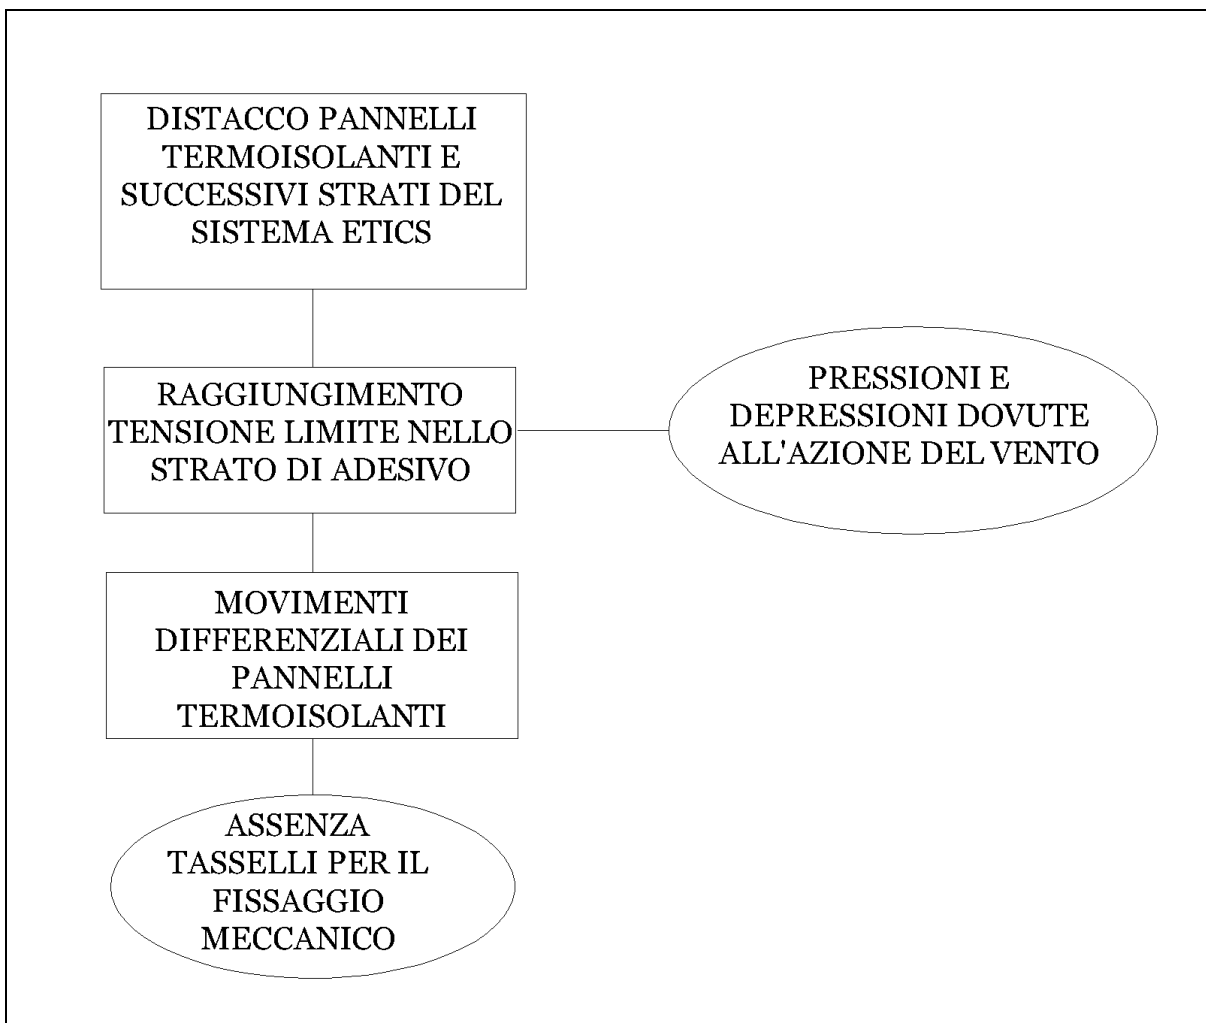
C SCHEMA DEL MODO DI GUASTO

La situazione può aggravarsi se agenti esterni, come vento e temperatura elevata, sollecitano il sistema, portandolo a superare le tensioni limite ammissibili dallo strato adesivo.

Interventi sul difetto
Rimozione e sostituzione aree che presentano il difetto e inserimento tasselli per il fissaggio meccanico su tutto il sistema ETICS.

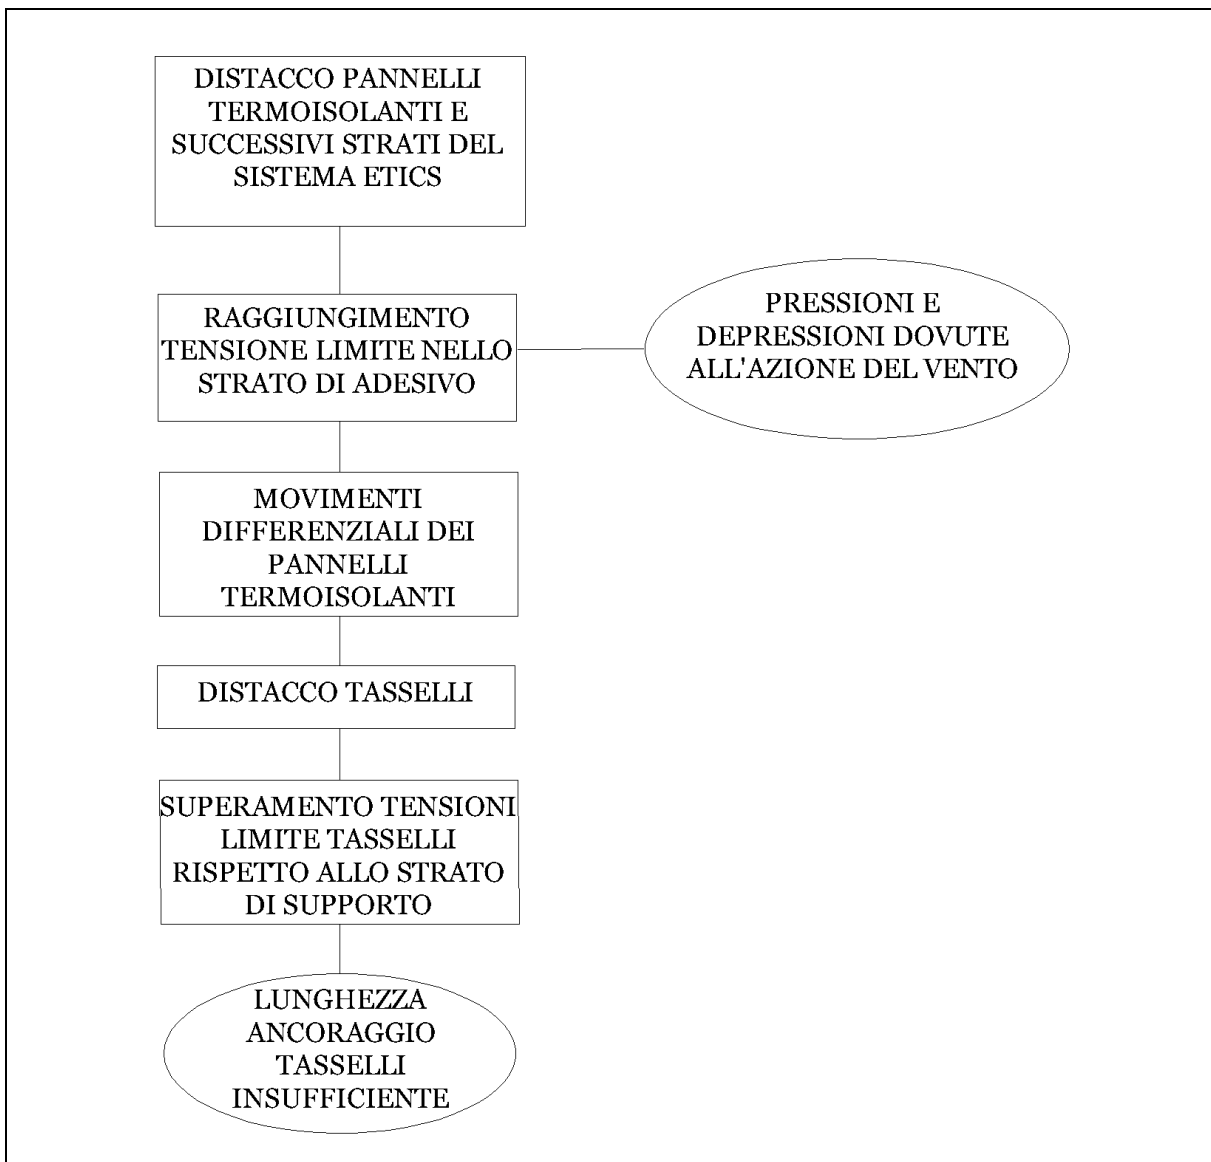
C SCHEMA DEL MODO DI GUASTO

La situazione può aggravarsi se agenti esterni, come vento e temperatura elevata, sollecitano il sistema, portandolo a superare le tensioni limite ammissibili dallo strato adesivo.

M	SOLUZIONI PER IL RIPRISTINO
Interventi sull'anomalia	
Pulizia superficie danneggiata e realizzazione rappezzi locali del sistema ETICS ove si presenta il difetto, ed inserimento tasselli per il fissaggio meccanico	
Interventi sull'agente	
-	
Interventi sul difetto	
Rimozione e realizzazione nuovo sistema ETICS su tutta la superficie, con inserimento di tasselli per il fissaggio meccanico.

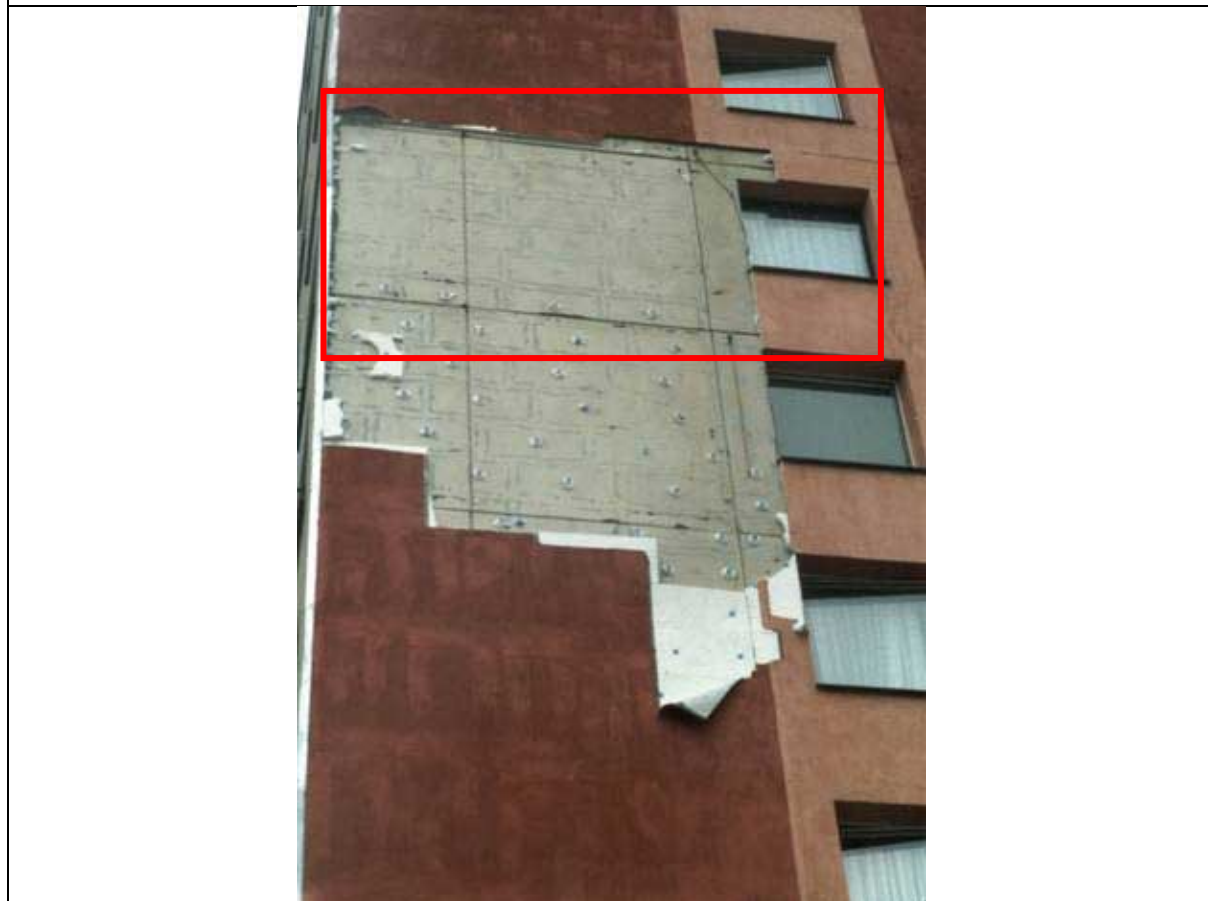
Immagine A1.

L'area contenuta all'interno del rettangolo rosso dell'**immagine A1**, riporta il distacco del sistema ETICS a causa di un'insufficiente densità dei tasselli per il fissaggio meccanico.

Il sottodimensionamento del numero di tasselli utilizzati per il fissaggio meccanico e/o l'errato schema di posa provoca, combinato con l'azione del vento, quando viene superata la resistenza dello strato di adesivo prima l'imbozzamento e poi il distacco del sistema. Se i tasselli inseriti non dispongono di un'adeguata lunghezza di ancoraggio non viene fornito alcun contributo di resistenza allo strato di adesivo che raggiunto il suo limite di resistenza.

Ripristino sistema termoisolante ove questo si sia distaccato e della superficie di supporto dove deteriorata.
--

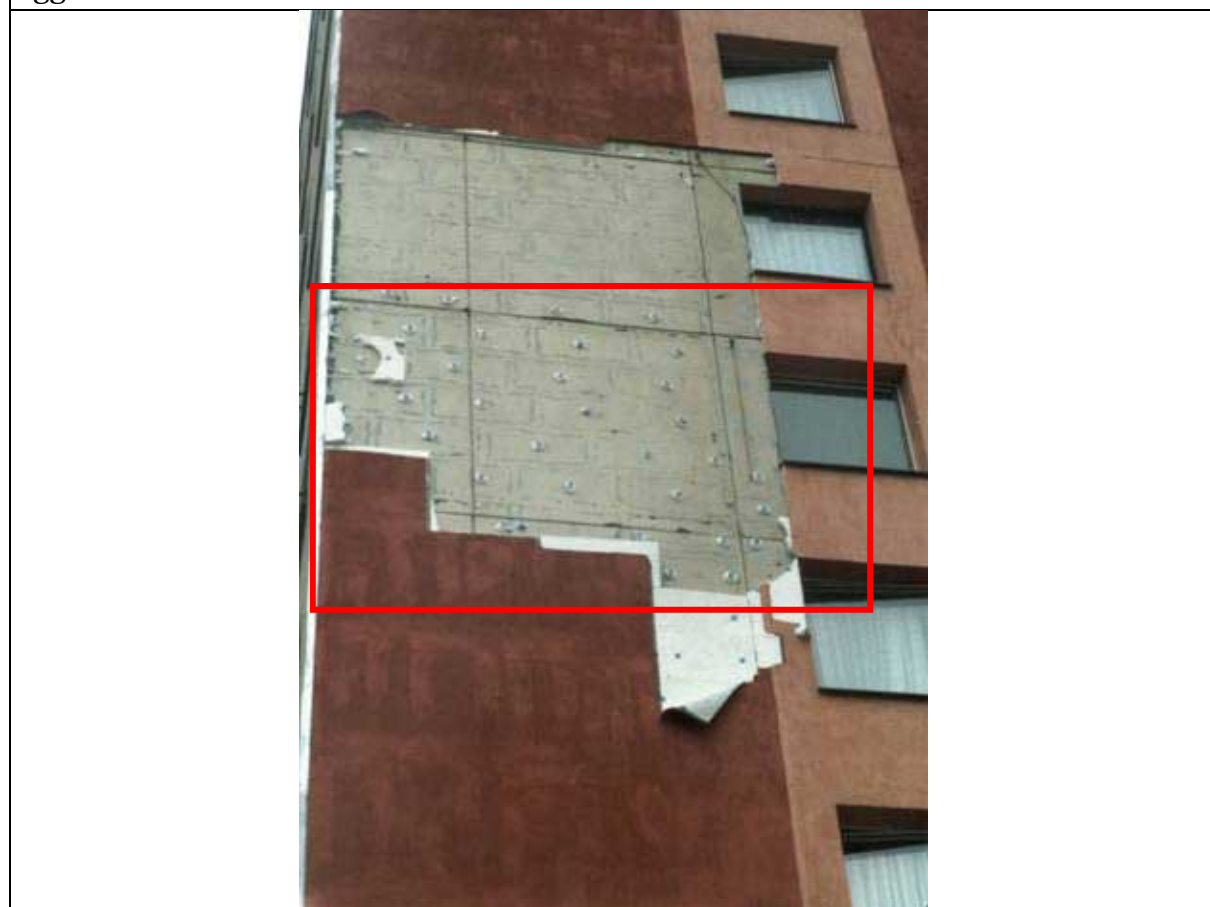
Immagine A1.

L'area contenuta all'interno del rettangolo rosso dell'**immagine A1**, riporta il distacco dei pannelli di isolante termico a causa del superamento del limite a punzonamento. I pannelli sottoposti ai carichi esterni hanno subito un distacco lasciando inalterata la posizione dei tasselli per il fissaggio meccanico.

A causa della resistenza al punzonamento i pannelli termoisolanti, sottoposti a carichi da vento, possono staccarsi e deteriorarsi. Come si vede nell'**immagine A1** i tasselli non subiscono un distacco a causa del superamento del limite a punzonamento dei pannelli che si frammentano e cadono senza strappare i tasselli.

L	STRATEGIE PER IL RIPRISTINO
Interventi sull'anomalia	
Ripristino della zona dove si presenta l'anomalia.	
Interventi sull'agente	
-	
Interventi sul difetto	
Rifacimento dell'intero sistema ETICS.

M	SOLUZIONI PER IL RIPRISTINO
Interventi sull'anomalia	
Rimozione porzioni danneggiate del sistema, ripristino planarità superficie di supporto e realizzazione porzione del sistema.	
Interventi sull'agente	
-	
Interventi sul difetto	
Rimozione interno sistema ETICS, ripristino superficie di supporto e realizzazione nuovo sistema.

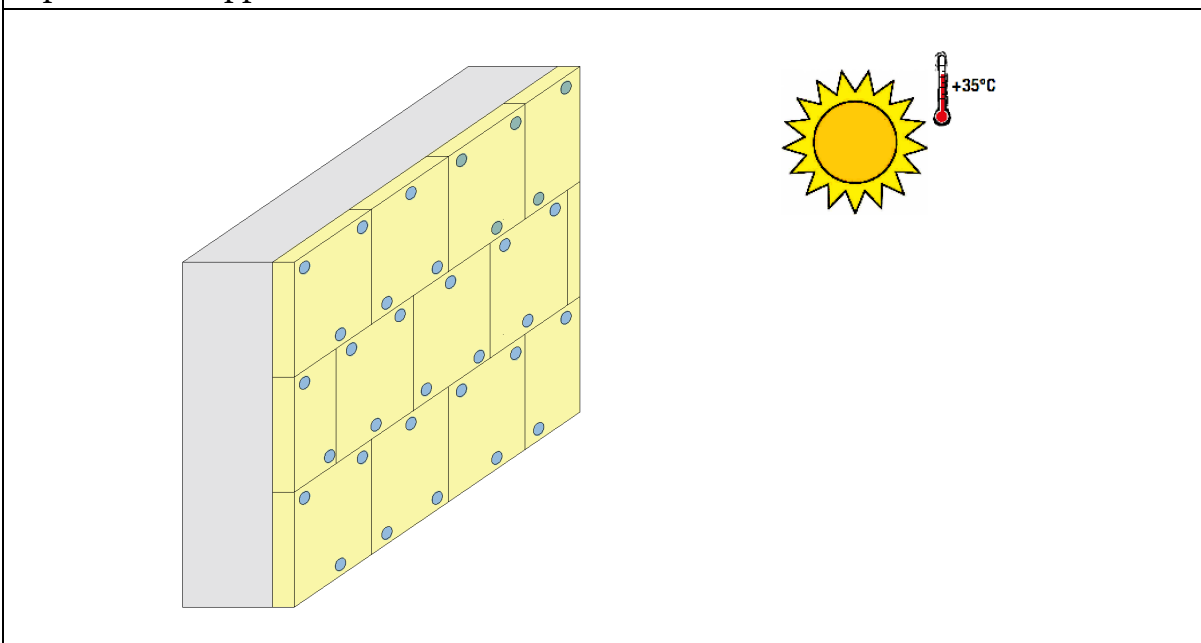
Immagine A1.

L'immagine A1 riporta schematicamente la superficie dei pannelli termoisolanti posati sulla superficie di supporto ed esposti alla radiazione solare senza protezioni prima della rasatura armata.

Se i pannelli termoisolanti posati sulla superficie di supporto vengono esposti alla radiazione solare per lunghi periodi di tempo, subiranno una deteriorazione della superficie esposta. Il distacco della rasatura armata dalla superficie dell'isolante sarà causato dal deterioramento e dalla mancata adesione.

In cantiere devono essere previste zone di stoccaggio protette, dalle intemperie o dal contatto diretto del sole, inoltre devono essere predisposte protezioni per evitare urti.

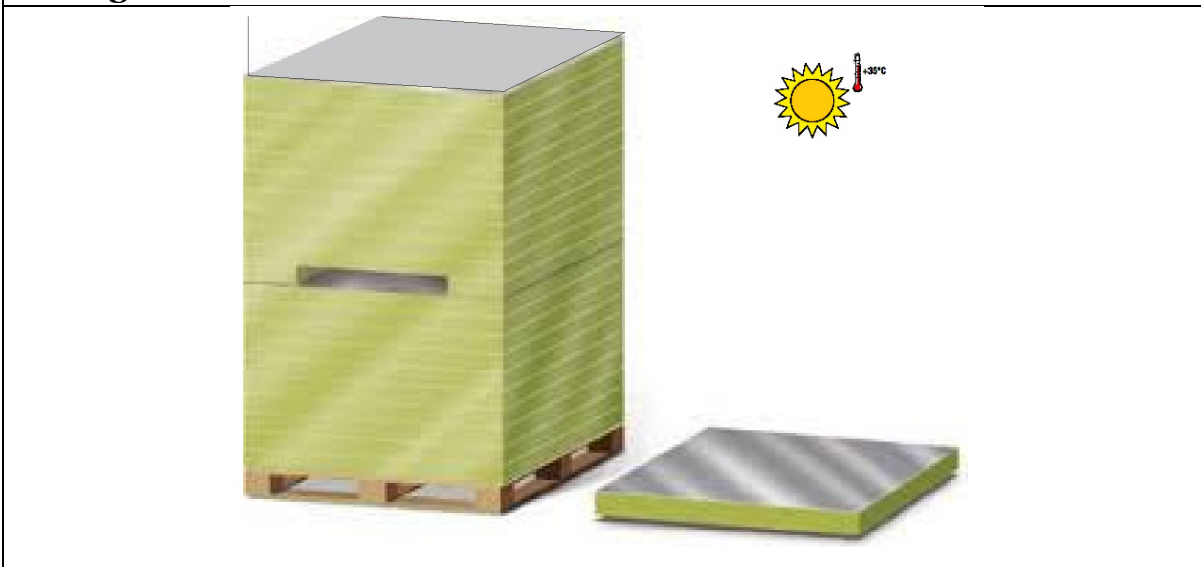
Immagine A2.

Distacchi causati dal degrado della superficie a contatto con la rasatura armata dei pannelli termoisolanti, a causa della mancanza di protezione dalla radiazione solare durante il periodo di stoccaggio in cantiere o dopo l'applicazione dei pannelli alla superficie di supporto.

M	SOLUZIONI PER IL RIPRISTINO
Interventi sull'anomalia	
Realizzazione rappezzi locali ove si presentano le anomalie.	
Interventi sull'agente	
Interventi sul difetto	
Rimozione sistema esistente e rifacimento intero sistema ETICS.

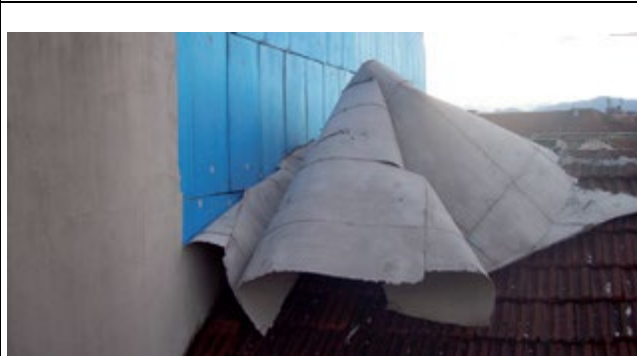
Immagine A1.

Distacco parziale o totale degli strati di finitura di sistemi ETICS a causa dell'incapacità di formare aderenza da parte della superficie dei pannelli termoisolanti in combinazione con l'azione degli agenti esterni (vento) che aggravano le condizioni di carico.

Interventi sull'anomalia
Realizzazione di una nuova finitura del sistema di isolamento ove questo si sia distaccato e ripristino della superficie di supporto dove deteriorata.

Interventi sul difetto
Rimozione sistema compromesso e realizzazione nuovo sistema ETICS.

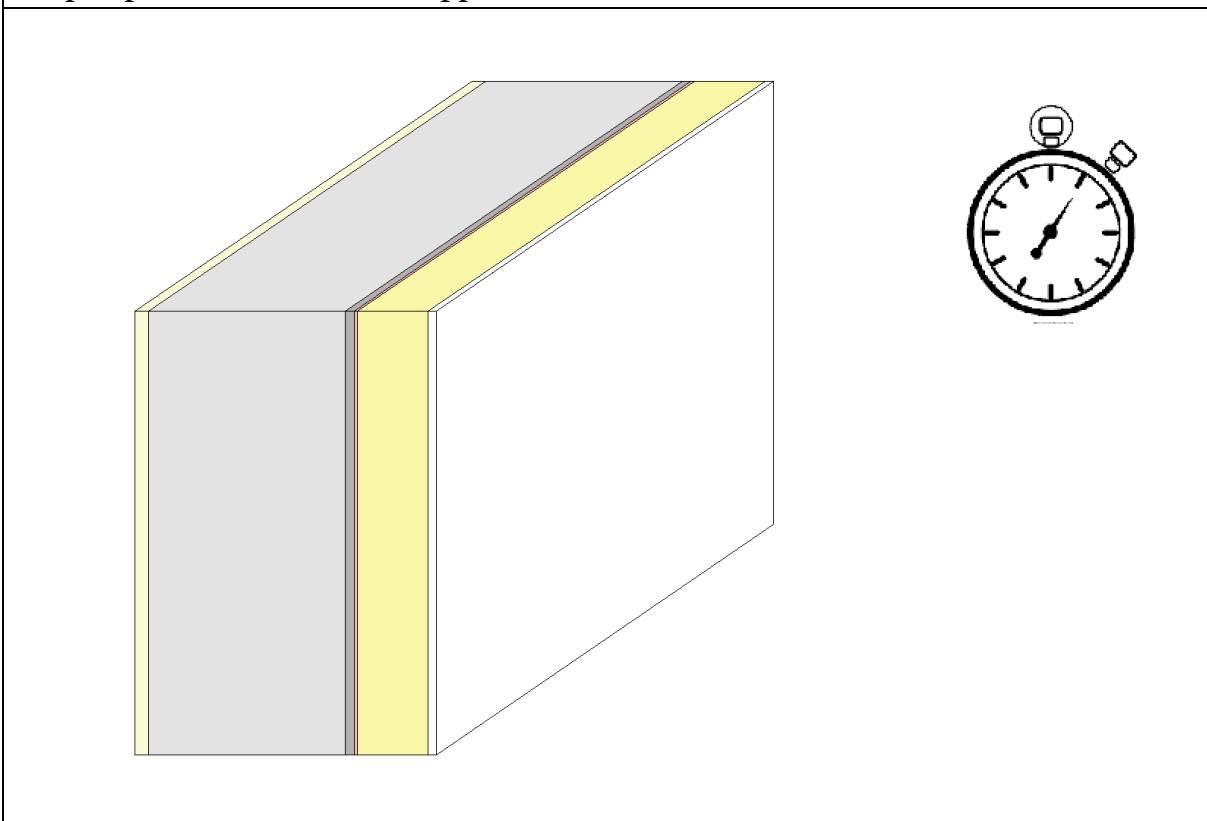
Immagine A1.

L’immagine A1 riposta schematicamente un sistema ETICS, l’applicazione dello strato di rasatura armata e di finitura dovrà rispettare le tempistiche espresse dai produttori per l’applicazione.

Se la rasatura armata non viene fatta rispettando le tempistiche definite per la posa, non svilupperà le proprietà adesive che le permettono di aderire alla superficie dei pannelli termoisolanti. Quando viene superato il limite di resistenza della rasatura armata si avrà la formazione di fessure e successivamente il distacco della rasatura e dello strato di finitura.

-	
L	STRATEGIE PER IL RIPRISTINO
Interventi sull'anomalia	
Pulizia superficie e ripristino finitura dove si presenta il difetto.	
Interventi sull'agente	
-	
Interventi sul difetto	
Rimozione e sostituzione strato di finitura.	
M	SOLUZIONI PER IL RIPRISTINO
Interventi sull'anomalia	
Pulizia superficie di finitura e realizzazione rappezzi locali ove si presenta il difetto.	
Interventi sull'agente	
Interventi sul difetto	
Rimozione e realizzazione nuovo strato di finitura su tutta la superficie del sistema ETICS.

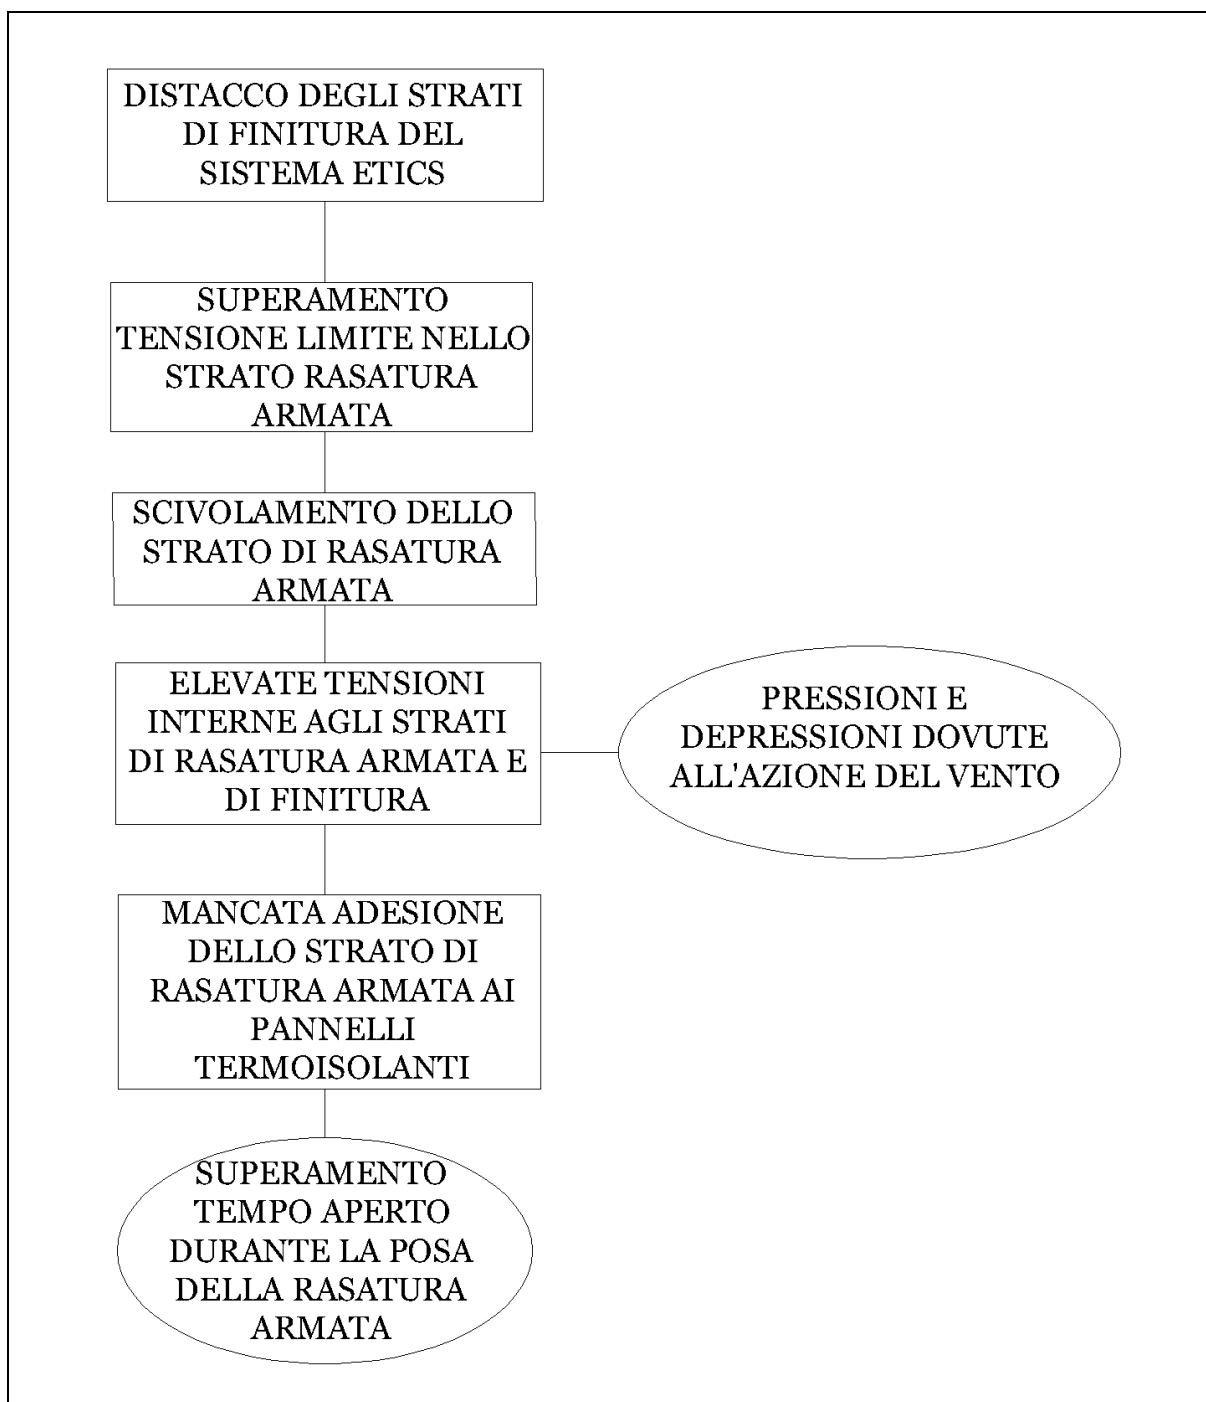
C SCHEMA DEL MODO DI GUASTO

La situazione può aggravarsi se agenti esterni, come vento e irraggiamento solare, sollecitano il sistema, portandolo a superare le tensioni limite ammissibili dallo strato adesivo.

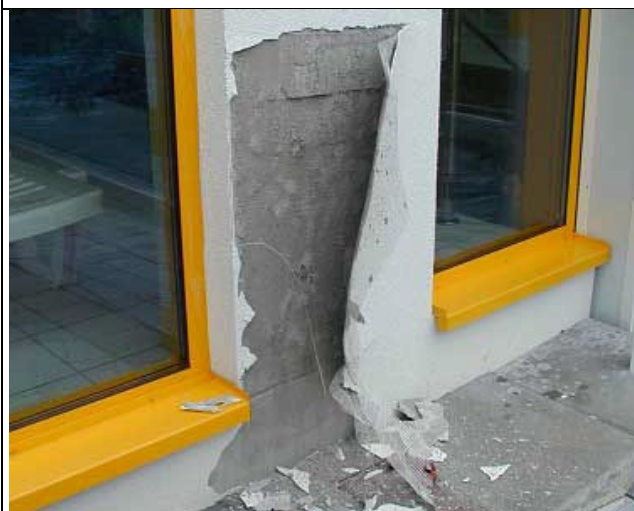
Immagine A1.

L'**immagine A1** riporta il distacco della rete d'armatura a causa dello spessore ridotto dello strato di rasante.

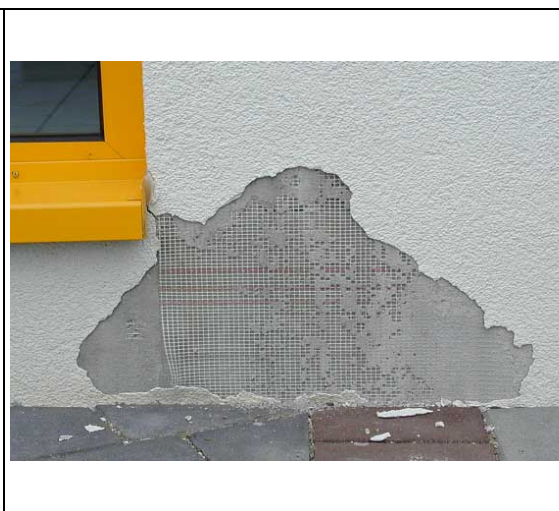
Immagine A2.

Distacco della rasatura armata a causa dello spessore insufficiente dello strato di rasante.

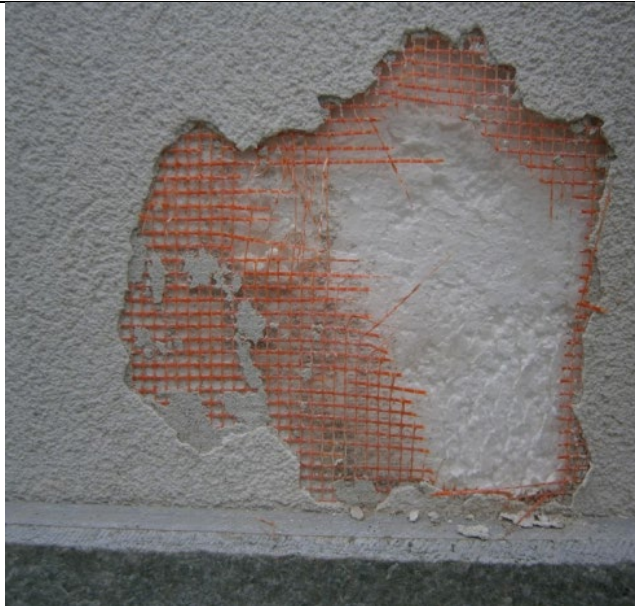
Immagine A1.

Distacco della rasatura armata a causa dell'errato inserimento della rete d'armatura.

Interventi sul difetto
Rifacimento rasatura armata dell'intero sistema.

Interventi sul difetto
Rimozione rasatura armata da tutta la superficie del sistema, ripristino planarità superficie di posa e realizzazione nuova rasatura armata.
