Politecnico di Milano

Laurea Magistrale in Ingegneria dei Sistemi Edilizi

Analisi dei principali modi di guasto dei sistemi ETICS e definizione degli strumenti dedicati per la diagnostica

Tesi di laurea di:

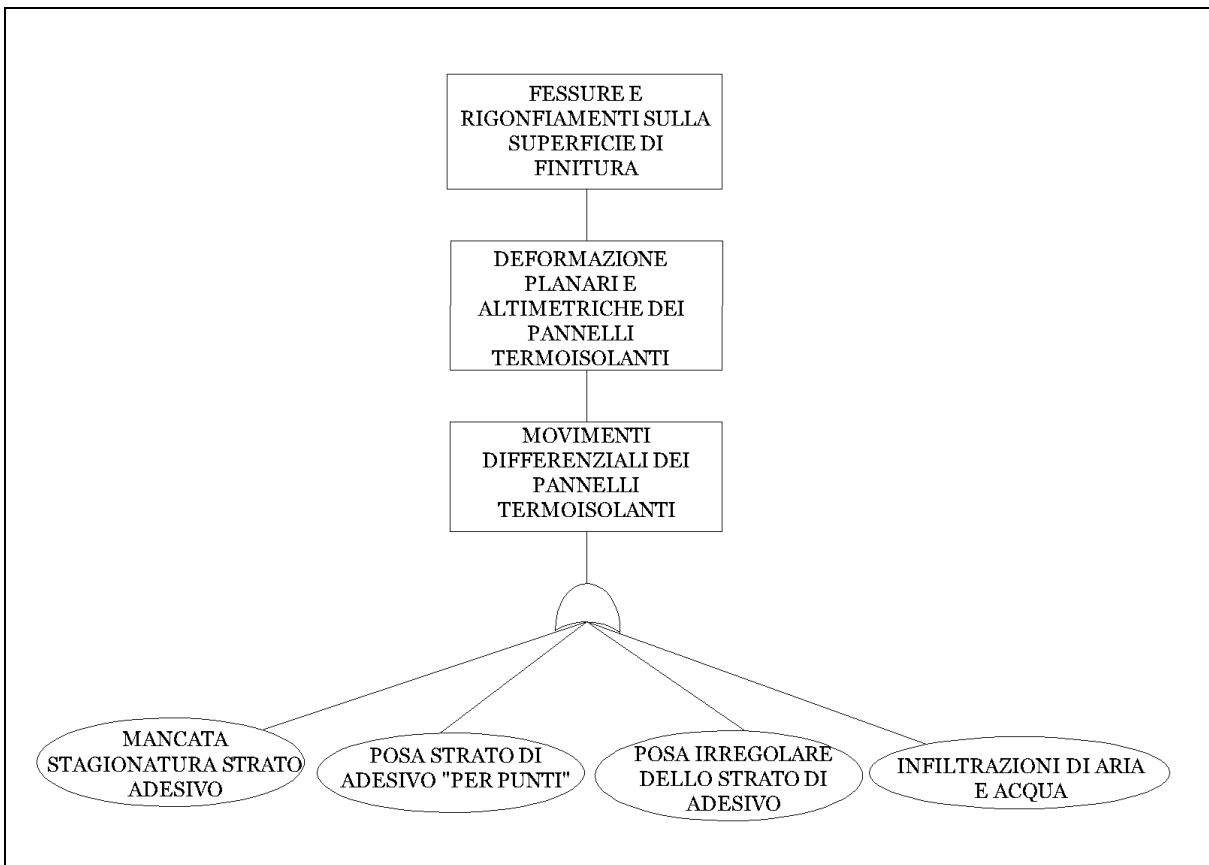
C SCHEMA DEL MODO DI GUASTO

All'interfaccia tra i pannelli e la superficie di supporto si raggiunge in alcuni casi una differenza di temperatura pari anche a 18°C. All'interfaccia tra superficie di supporto e i pannelli isolanti, la ΔT produce uno stato tensionale molto elevato. Perciò lo strato adesivo deve essere sufficientemente resistente a sostenere le tensioni, in caso contrario si avranno fessure e rigonfiamenti della superficie di finitura.

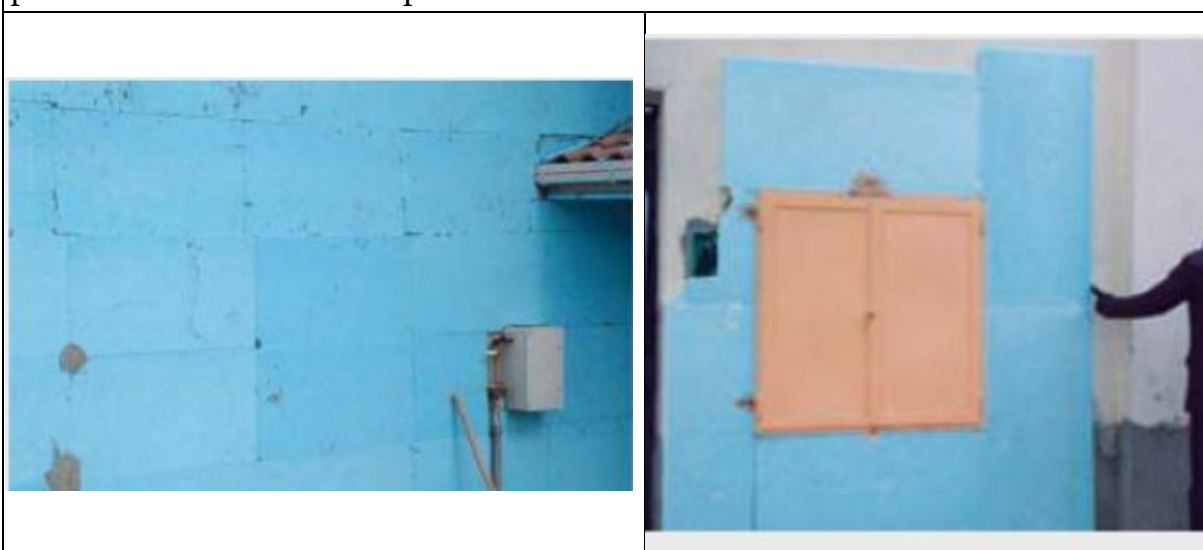
Immagine A1.

L'errato accostamento dei pannelli termoisolanti non garantisce una distribuzione equilibrata delle tensioni, che non permette un perfetto ammorsamento tra i pannelli. Il movimento reciproco dei pannelli provoca lo spanciamento dei bordi dei pannelli, producendo fessure sulla superficie esterna del sistema.

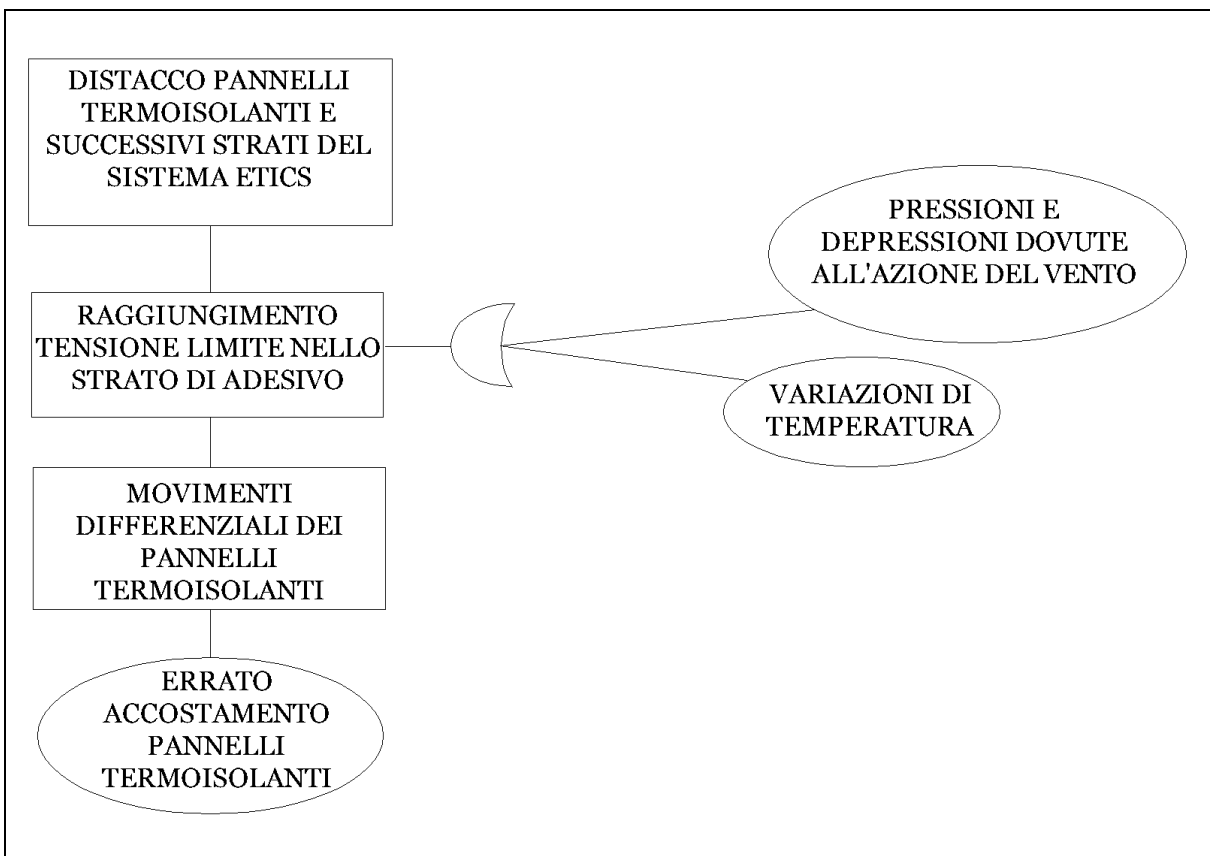
C SCHEMA DEL MODO DI GUASTO

La pressione del vento e la variazione di temperatura possono aggravare la condizione dei pannelli, poiché aumentano le tensioni interne al sistema.

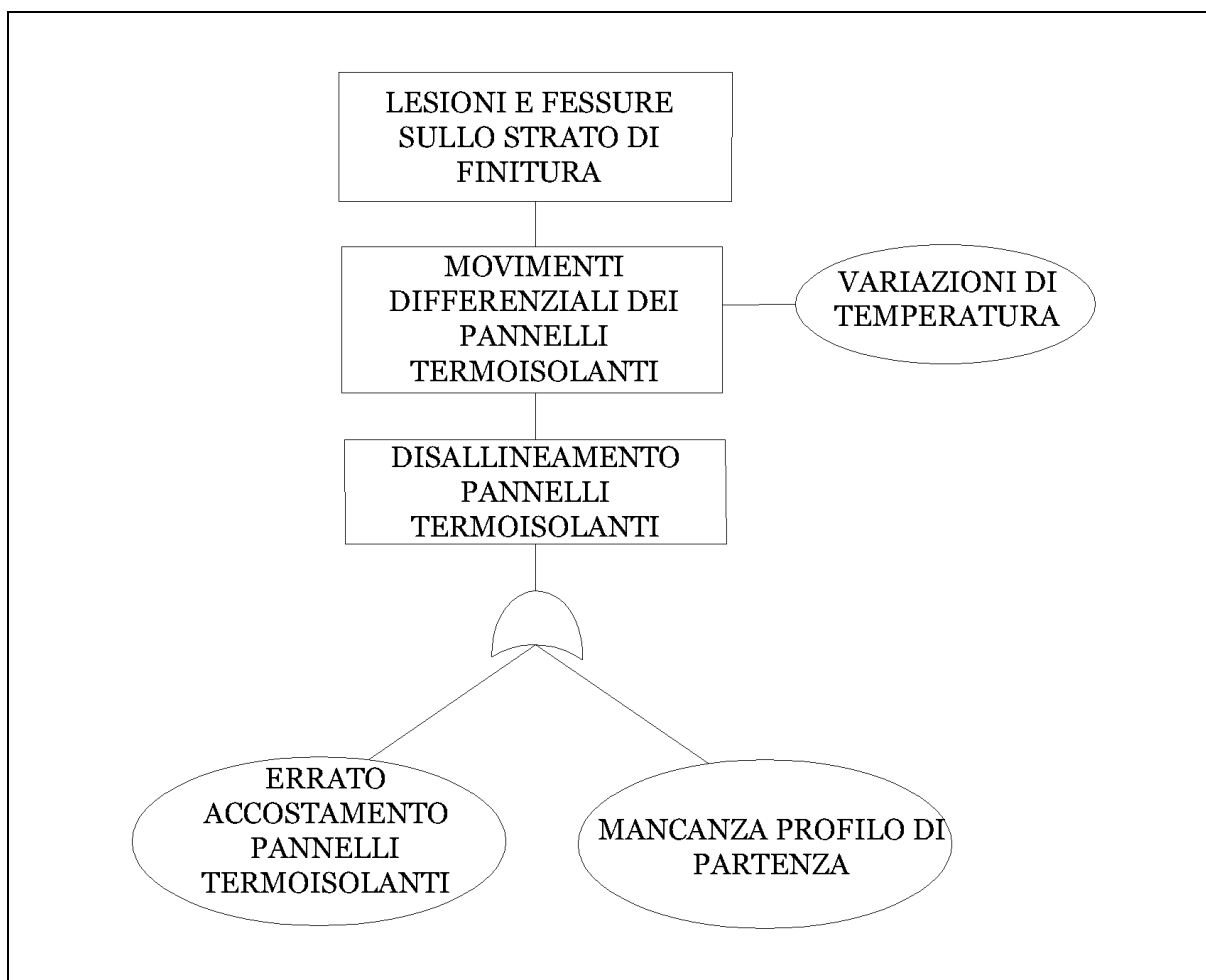
C SCHEMA DEL MODO DI GUASTO

L'assenza di profili di partenza comporta un progressivo disallineamento dei pannelli termoisolanti mano a mano che vengono posate le successive file di pannelli. I profili angolari hanno la funzione di contenere le tensioni che nascono tra i pannelli e evitano che questi si distacchino dalla superficie. I disallineamenti dei pannelli producono superfici che possono accumulare maggiormente le sostanze provenienti dalle precipitazioni, questo porta ad un elevato degrado dei pannelli termoisolanti.

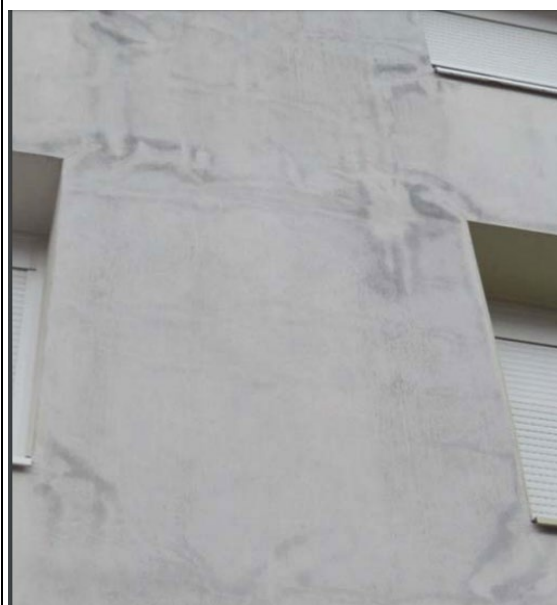
Immagine A2.

L'armatura della rasatura subisce fessurazioni a causa delle tensioni dovute all'errato posizionamento o alla mancanza della rete.

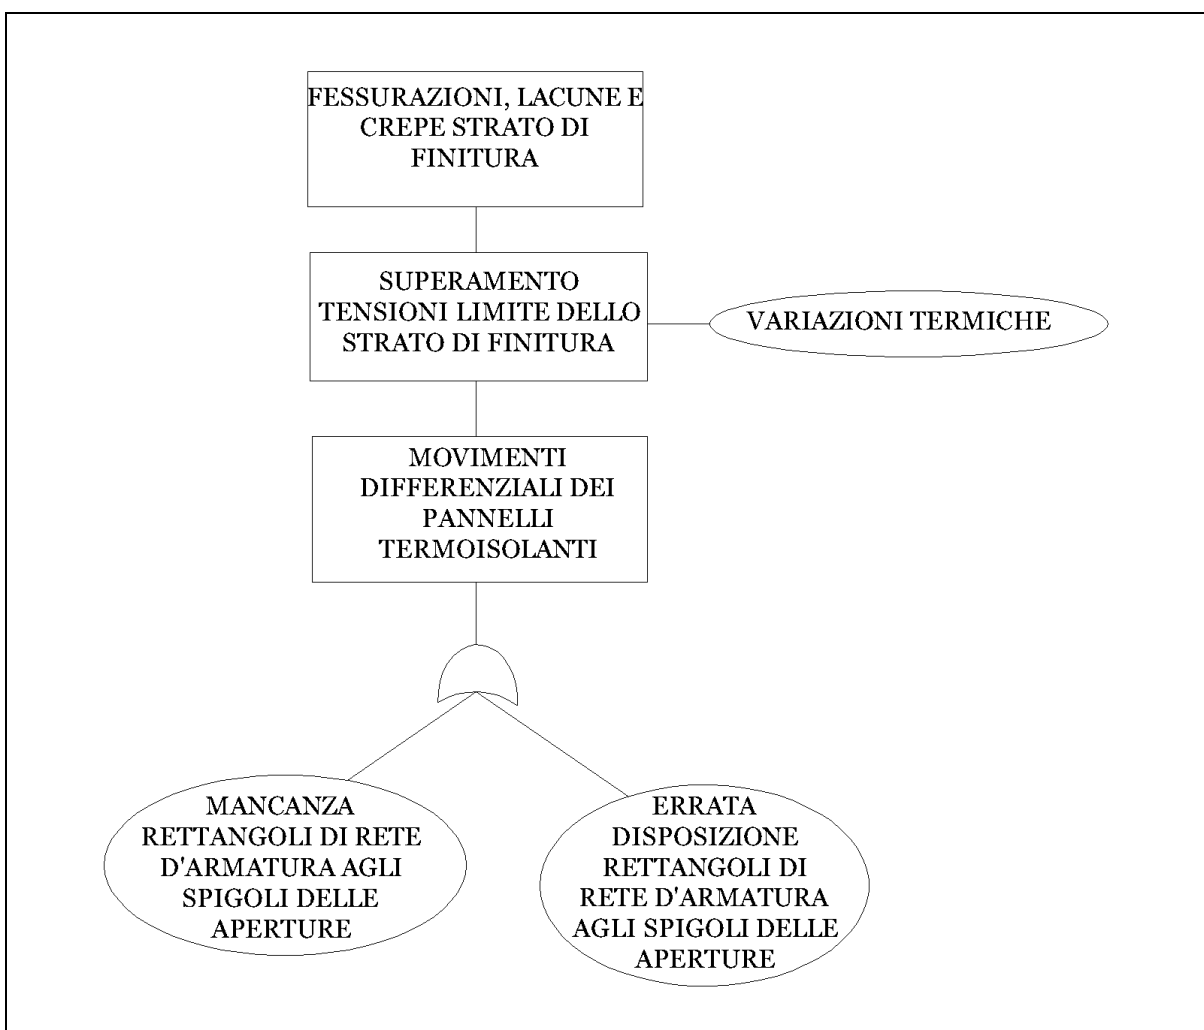
C SCHEMA DEL MODO DI GUASTO

I fenomeni fessurativi e di distacco della rasatura avvengono a causa della resistenza insufficiente alle tensioni interne elevate che coinvolgono la rasatura armata in corrispondenza degli spigoli delle aperture dove è assente o erroneamente posata la rete diagonale di rinforzo. Le sovrapposizioni dei bordi della rete devono essere superiori ai 10 centimetri.

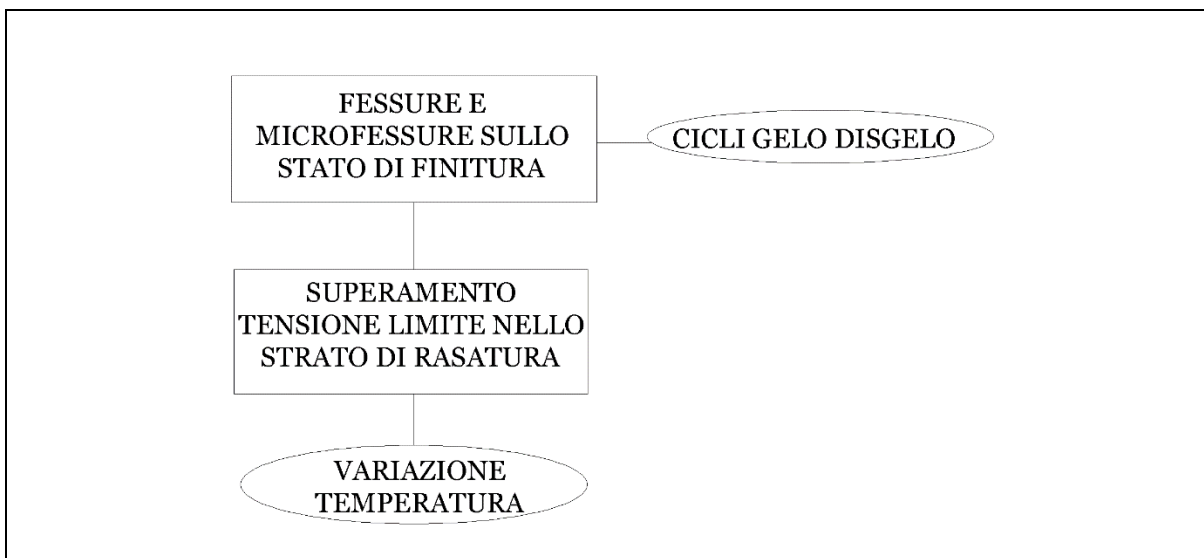
C SCHEMA DEL MODO DI GUASTO

L'assenza della rete d'armatura interposta fra i due strati di rasante porta alla formazione di fessure e microfessure dovute alle tensioni che coinvolgono gli strati di finitura e quello del rasante. Ad aggravare le condizioni della rasatura sprovvista di rete d'armatura contribuiscono fenomeni con i cicli di gelo e disgelo, poiché inducono tensioni elevate sugli strati più esterni del sistema ETICS.

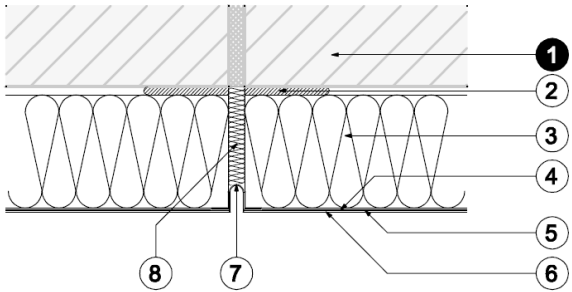
<ol style="list-style-type: none"> 1. Struttura della parete 2. Collante 3. Pannelli isolanti (EPS/PU/MW) 4. Rasatura armata 5. Primer (dipendente dal Sistema) 6. Rivestimento di finitura a intonaco 7. Giunto di dilatazione 8. Materiale isolante di rivestimento posteriore 	
Immagine A3.			
L' immagine A1 rappresenta l'applicazione di un giunto di dilatazione in corrispondenza di uno spigolo del sistema ETICS.			
L' immagine A2 rappresenta schematicamente la finitura del sistema ETICS fessurata a causa delle infiltrazioni di acqua attraverso il giunto di dilatazione.

L' immagine A3 schema applicazione corretta giunto di dilatazione per sistemi ETICS.

Le fessurazioni e i rigonfiamenti, in corrispondenza dei giunti di dilatazione tra pannelli, sono ricollegabili alle infiltrazioni di acqua all'interno del giunto di dilatazione del sistema ETICS. I difetti si aggravano quando il sistema è esposto a pioggia vento e irraggiamento diretto del sole.

Interventi sul difetto
Rimozione del sistema ETICS termico e realizzazione giunto di dilatazione.

Interventi sull'anomalia
Rimozione superficie compromesse e realizzazione rappezzi locali.
Interventi sull'agente
-
Interventi sul difetto
Rimozione sistema esistente e realizzazione di uno nuovo giunto di dilatazione.

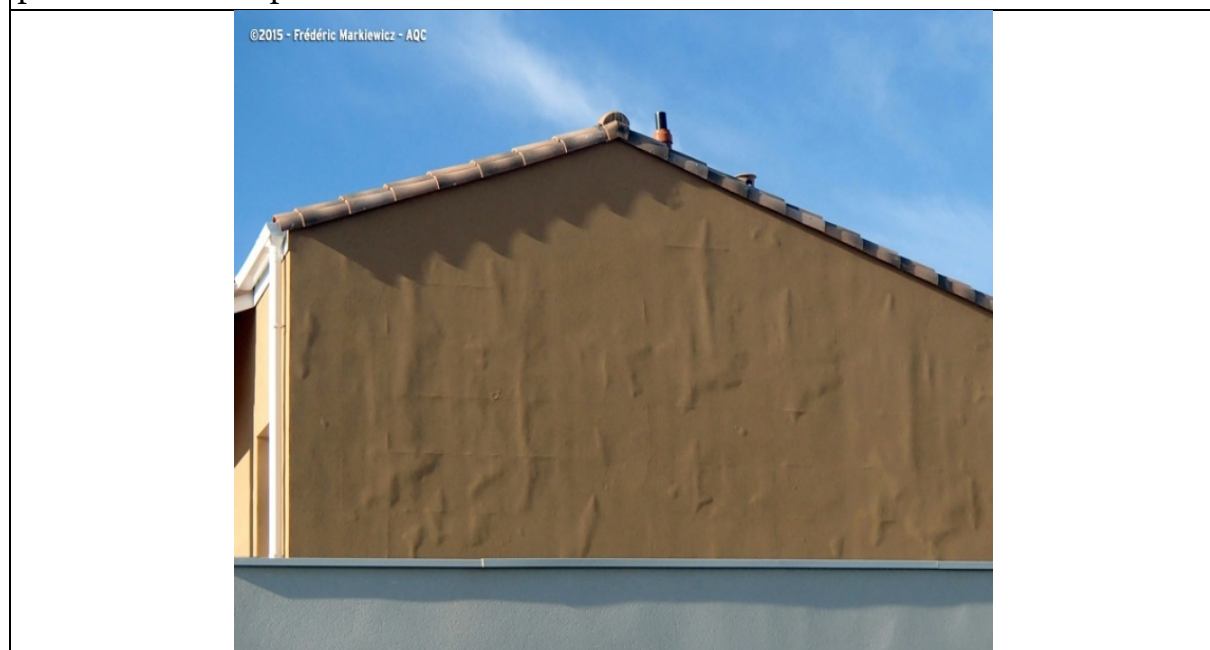
Immagine A1.

L'**immagine A1** riporta la superficie esterna di un sistema ETICS che presenta rigonfiamenti causati dalla scarsa permeabilità al vapore degli strati di finitura che non permette di eliminare il vapore.

La superficie della finitura esterna slegata dal supporto risulta molto fragile, per questo sono frequenti distacchi che espongono agli agenti esterni le superfici dei pannelli termoisolanti.

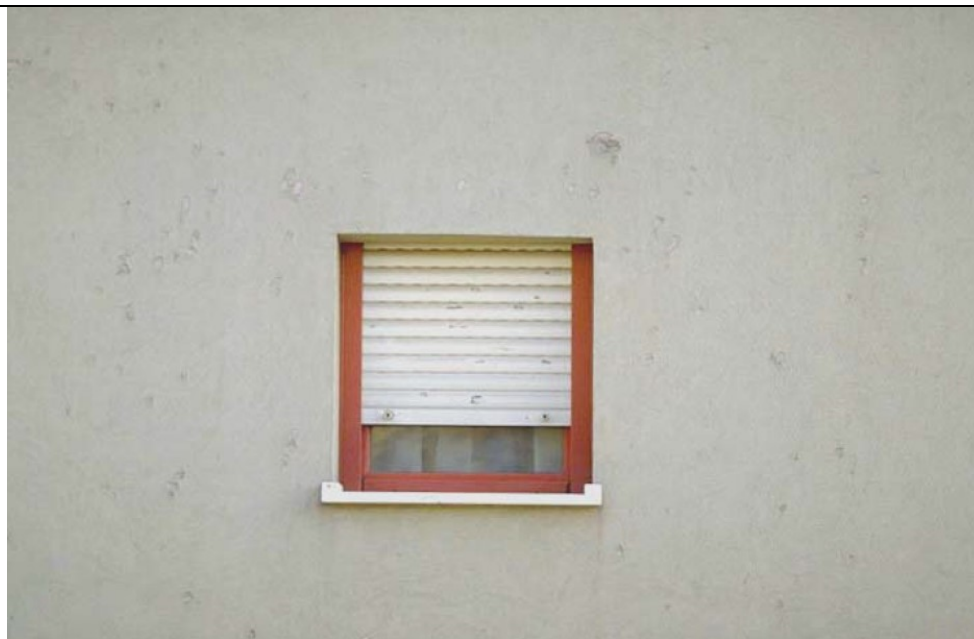
Immagine A1.

L'immagine A1 riporta la superficie di finitura di un sistema ETICS danneggiata dagli urti prodotti dalla grandine.

Urti provocati da grandine e forte vento che creano fori sulla superficie della finitura esterna dei sistemi ETICS quando questi non hanno adatte proprietà di resistenza a punzonamento.

L	STRATEGIE PER IL RIPRISTINO
Interventi sull'anomalia	
Ripristino strato di finitura dove presenta fori e fessure.	
Interventi sull'agente	
-	
Interventi sul difetto	
Rimozione e sostituzione strato di finitura del sistema ETICS.

M	SOLUZIONI PER IL RIPRISTINO
Interventi sull'anomalia	
Pulizia accurata delle aree che presentano fori e fessure. Ripristino e regolarizzazione della superficie esterna.	
Interventi sull'agente	
Interventi sul difetto	
Rimozione e realizzazione di un nuovo strato di finitura del sistema ETICS su tutta la superficie.

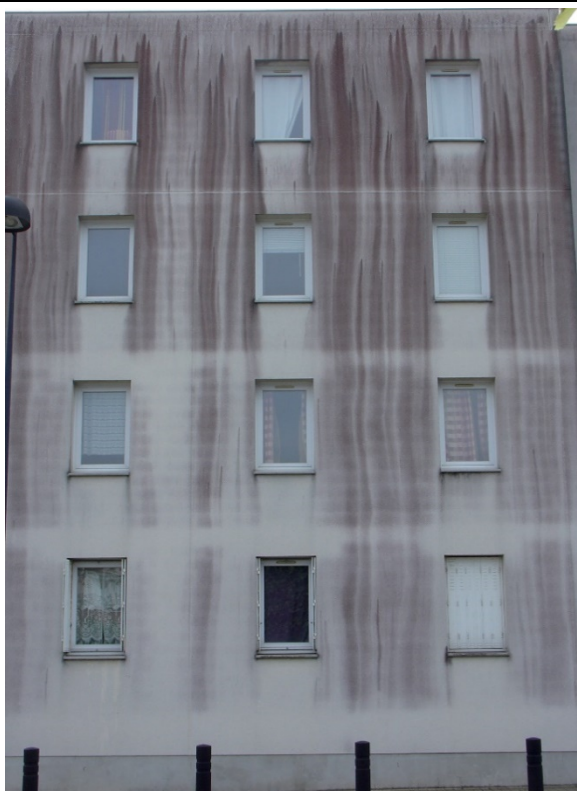
Immagine A1.

L'**immagine A1** riporta una facciata su cui sono presenti depositi di alghe microscopiche trasportati dalle acque meteoriche, le strisce di colore granata si sviluppano dall'alto verso il basso (baffi).

Monitoraggio
Manutenzione ordinaria delle superficie esterne dello stabile, prevedendo l'eliminazione di agenti biologici dannosi.

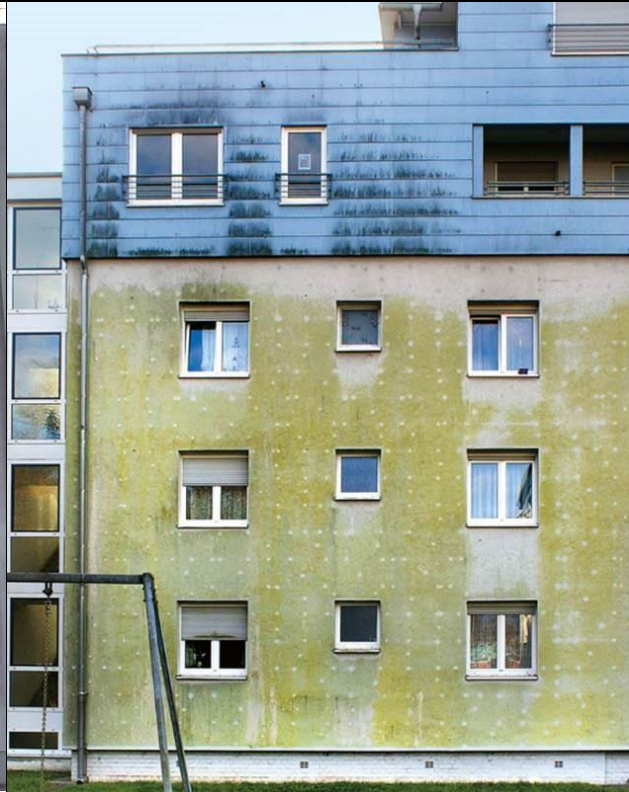
Immagine A2.

L'**immagine A2** riporta una facciata con un diffuso attacco biologico, che altera cromaticamente la facciata. Inoltre, sono visibili alterazioni cromatiche in corrispondenza dei ponti termici creati dall'errata posa dei tasselli.

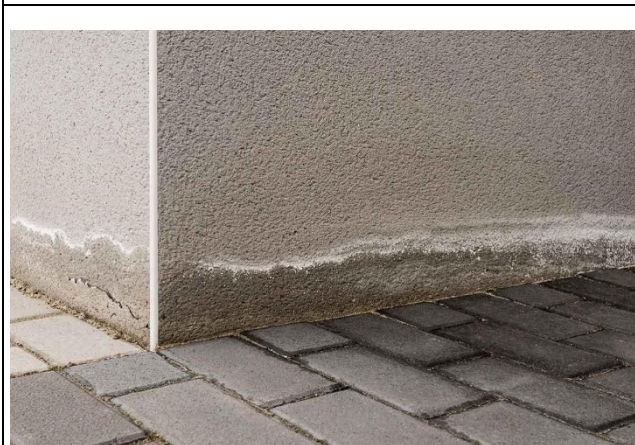
Immagine A1.

L'**immagine A1** rappresenta la formazione efflorescenze sugli strati di finitura provocandone il distacco.

Nei casi peggiori si avrà la formazione di efflorescenze (**immagine A1**) che portano al distacco completo della superficie di finitura esterna.

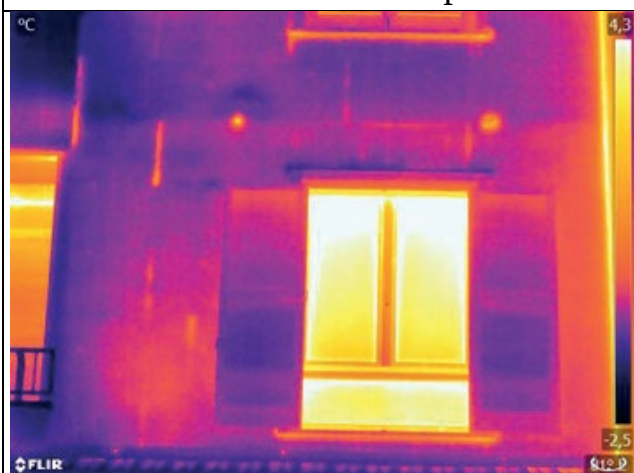
Immagine A1.

L'**immagine A1** riporta la termografia della facciata dell'immagine A2, dove sono evidenti i ponti termici creati dalla malta inserita tra i pannelli di isolante termico.

-	
Interventi sul difetto	
Sostituzione intero sistema ETICS.	
M	SOLUZIONI PER IL RIPRISTINO
Interventi sull'anomalia	
Pulizia della superficie di finitura, rimozione delle aree compromesse e ripristino dello strato di finitura.	
Interventi sull'agente

-	
Interventi sul difetto	
Rimozione sistema esistente, ripristino superficie di supporto e realizzazione nuovo sistema ETICS.

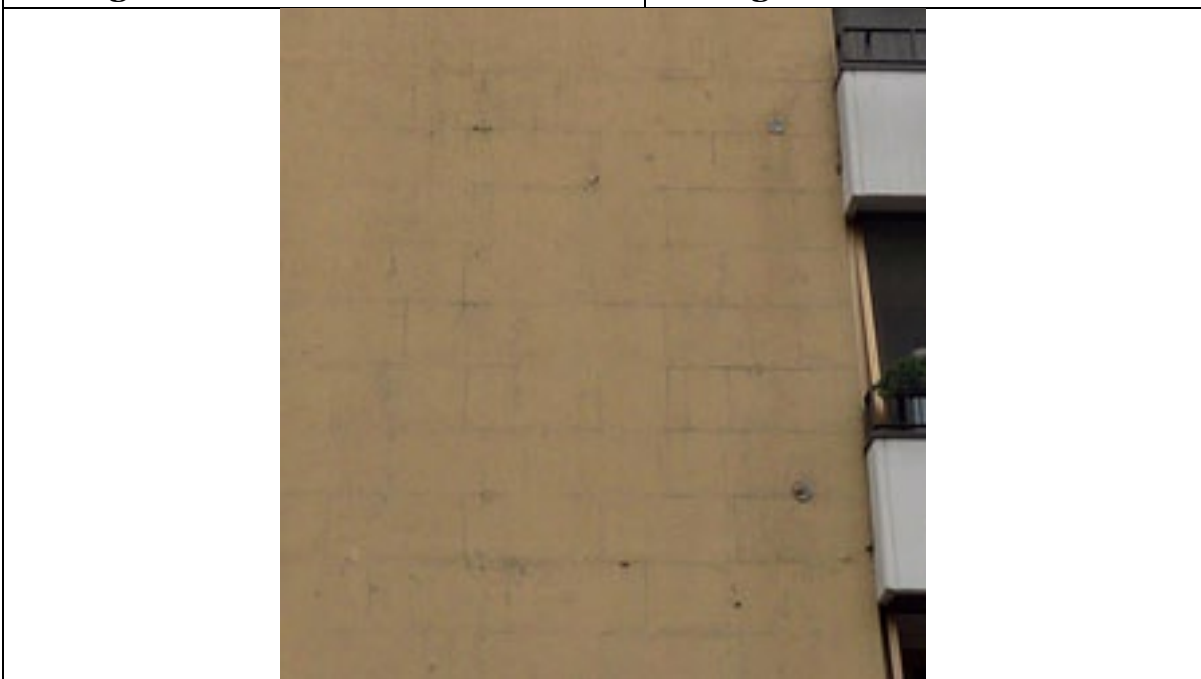
Immagine A3.

L'**immagine A3** riporta il caso di un sistema ETICS fessurato in corrispondenza dei bordi dei pannelli, dove depositi di polvere creano anomalie cromatiche.

La formazione di fessure sulla superficie di finitura in corrispondenza dei bordi dei pannelli favorisce la formazione di depositi di polveri, che creano anomalie cromatiche sulla superficie esterna del sistema.

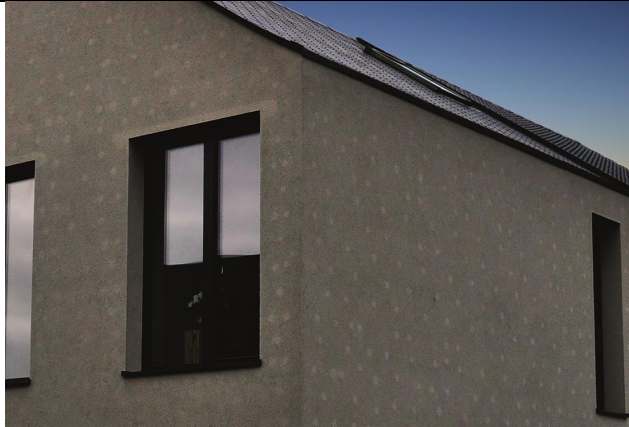
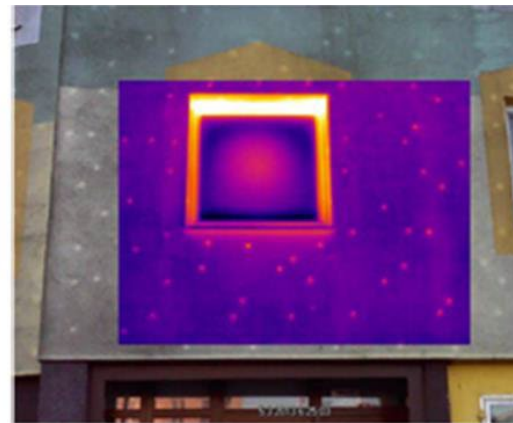
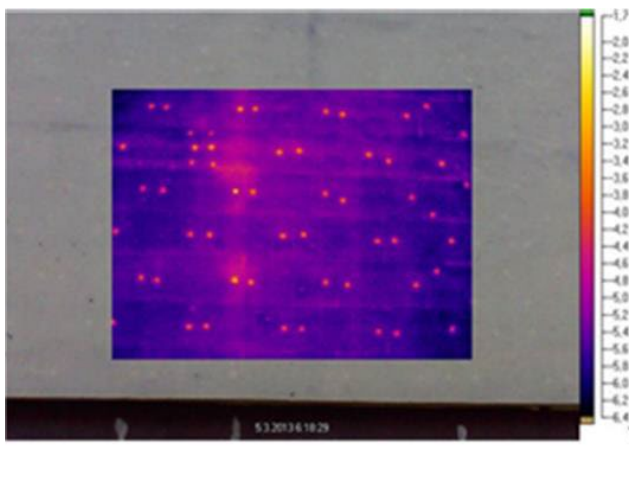
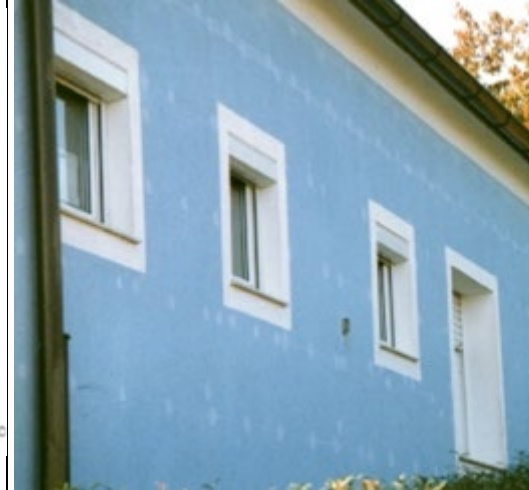
I tasselli utilizzati per il fissaggio meccanico del sistema ETICS, genereranno delle aree di colorazione differente in corrispondenza delle teste dei tasselli a causa del ponte termico dovuto alla conducibilità differente dello strato di stucco utilizzato.

La situazione con il passare del tempo può aggravarsi portando alla formazione di crepe nello strato di rivestimento a causa delle tensioni che si generano tra i differenti materiali.

L	STRATEGIE PER IL RIPRISTINO
Interventi sull'anomalia	
Ripristino localizzato, dove si presenta l'anomalia.	
Interventi sull'agente	
-	
Interventi sul difetto	
Ripristino intero sistema.

M	SOLUZIONI PER IL RIPRISTINO
Interventi sull'anomalia	
Rimozione e ripristino dei tasselli per il fissaggio meccanico e della superficie di finitura.	
Interventi sull'agente	
-	
Interventi sul difetto	
Rimozione sistema ETICS, ripristino superficie di supporto e realizzazione nuovo sistema ETICS.

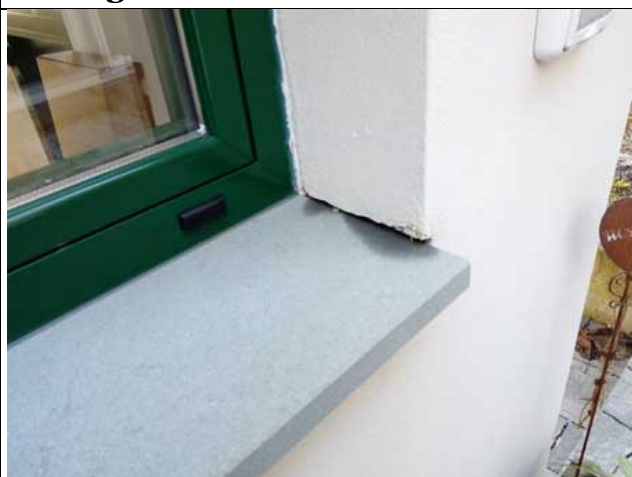
Immagine A3.

L'**immagine A3** riporta il dettaglio di una apertura in cui è stato installato un profilo Stop-Water per proteggere il sistema ETICS dalle infiltrazioni al di sotto del davanzale.

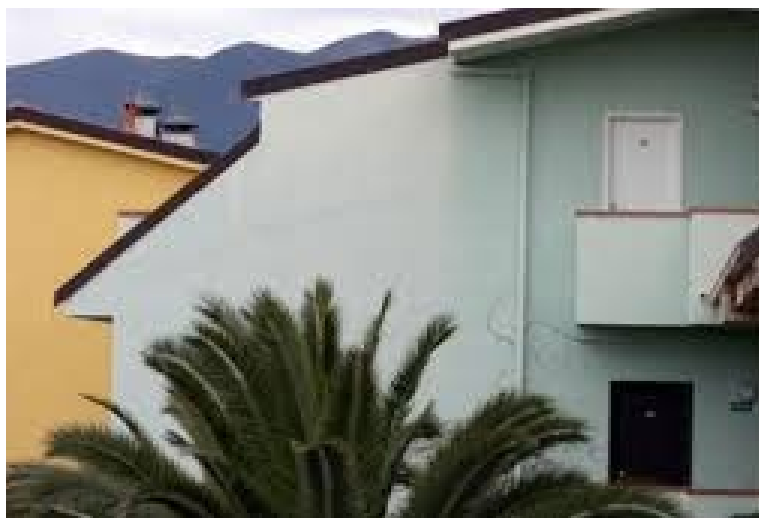
Immagine A1.

L'**immagine A1** riporta la facciata di un edificio interessata dallo scolorimento i una porzione di finitura esposta alla radiazione solare.

Questo difetto non altera le prestazioni del sistema ETICS ed è accentuato quando si utilizzano colori scuri per realizzare la finitura.
