RE_ **scue**hool

POLITECNICO DI MILANO

Laurea Magistrale in Architettura

tesi di: Stefano Arruzzoli | Sergio Costanzi

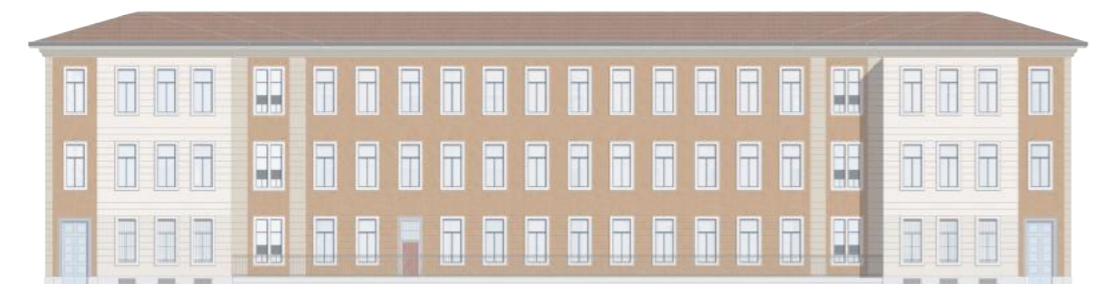
PROSPETTO VIA DAL VERME, 10

Dall'esterno l'edificio si presenta come una fabbrica simmetrica con la presenza di due ali che sporgenti che rimarcano gli ingressi.

La facciata poggia su un massiccio basamento in pietra in cui si inseriscono le aperture per l'aerazione del piano seminterrato, le finestre disposte ad intervalli regolari evidenziano i tre livelli superiori su cui si sviluppa l'intera struttura, una modanatura in cemento decorativo conclude la tripartizione della facciata collegandosi alla falda di copertura in tegole di tipo marsigliese. Come finitura decorativa per l'edificio sono state scelte delle vernici di tipo polimerico di colorazione marrone in due differenti tonalità, una più scura tendente all'ocra e una più chiara tendente al begue. Gli infissi presenti sono in alluminio con finitura in vernice di colore nero ad eccezione dei due portoni di ingresso in legno dipinti con una vernice di colore azzurro.

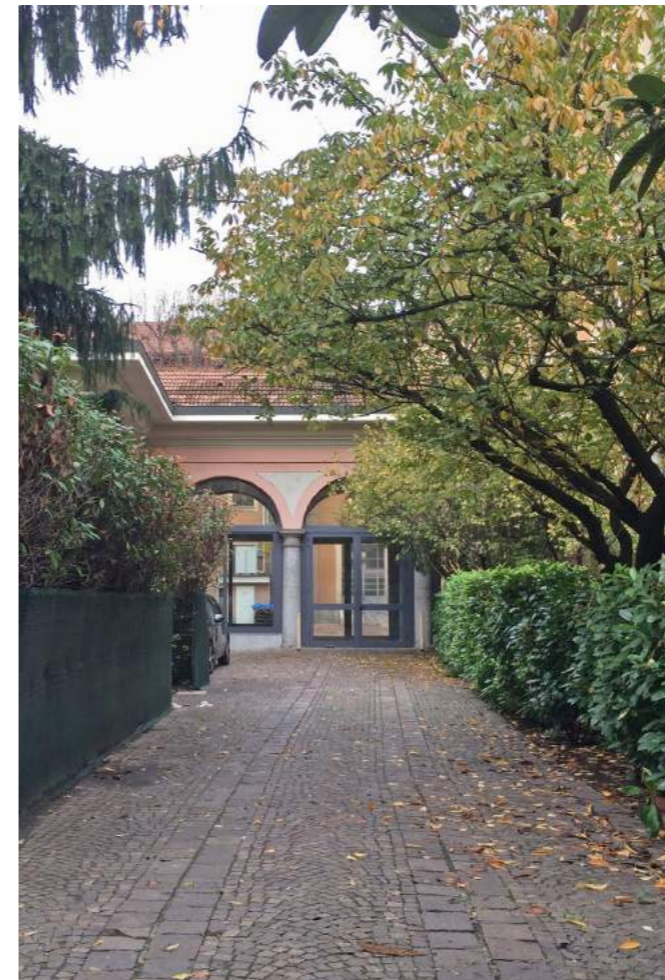
Descrizione spazi aperti

Il cortile sud, destinato alla scuola elementare è di forma rettangolare dim.(33,6 m x 44,5 m) e occupa una superficie di circa 1500 mq l' 80 %dei quali è rivestito da una pavimentazione non filtrante di tipo discontinuo in cubetti di porfido (sanpietrini) dim.(12 x 12 x 6), la restante superficie costituita da terreno vegetale ospita l'impianto di 9 alberature. Questo spazio risulta tutt'oggi essere interdetto in quanto il naturale calpestio da parte degli utenti ha costipato il terreno destinato alla vegetazione rendendolo asfittico favorendo così lo sviluppo ,per il necessario approvvigionamento di ossigeno, di radici superficiali, causando il sollevamento della pavimentazione e rappresentando un pericolo per i minori. In quest'area sono presenti tre differenti strutture la prima consiste nel locale seminterrato destinato alla caldaia e agli impianti a cui è annessa una ciminiera in calcestruzzo e mattoni pieni alta circa 20m con agganciata la canna fumaria in acciaio di più recente realizzazione, la terza struttura è il vano ascensore esterno realizzato con una travatura reticolare in acciaio e vetro contenente un elevatore idraulico di tipo oleodinamico.

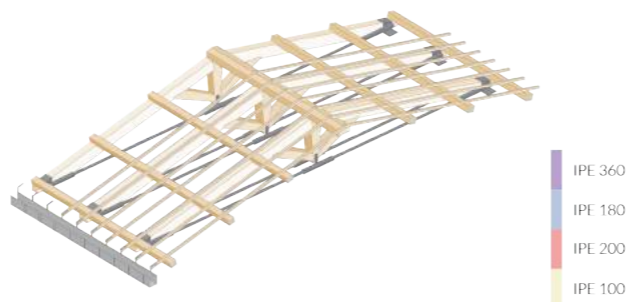
SOLAIO_ Struttura a telaio in acciaio

delle travi in acciaio si trova un solaio leggero in lamiera grecata di tipo (HI-BOND N° 2053) spessa 0,12 cm sulla quale è gettata in opera una soletta in calcestruzzo armato con rete elettrosaldata $\varnothing 3$ cm, con passo 10x10 cm.

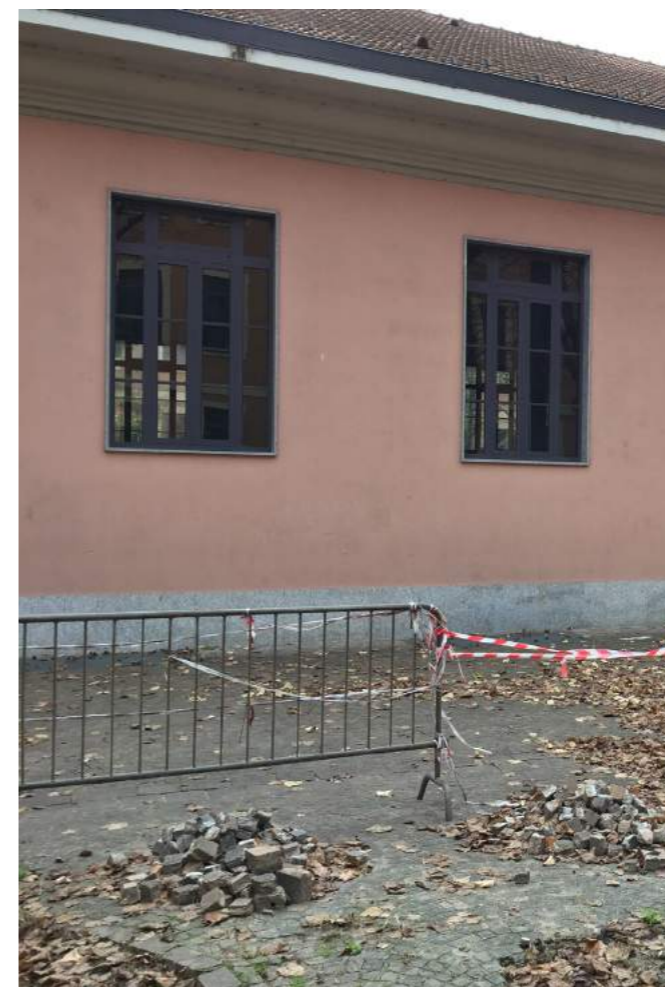
↓ La pressione esercitata del calpestio costante diminuisce la presenza di ossigeno nel terreno

↑ La mancanza di ossigeno porta le radici ad un crescita superficiale compromettendo la pavimentazione

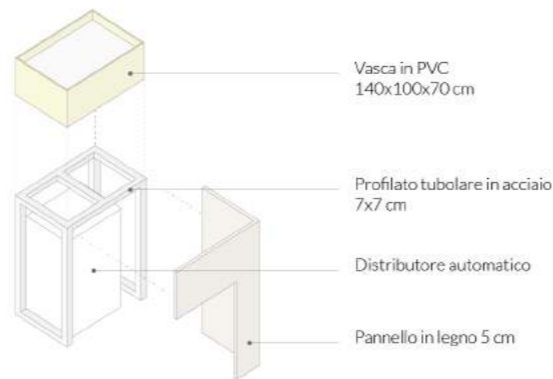
Arredo distributore automatico

L'area ristoro attrezzata con distributori automatici di cibi e bevande viene integrata in una pannellatura in legno che ne maschera la struttura e gli impianti trasformandosi nel bancone di appoggio dotato di sgabelli e cestini. Al di sopra dei distributori grazie ad una struttura in tubolari d'acciaio è stato possibile collocare una vasca di idrocultura per l'inserimento del verde indoor, con la presenza di alberi di Bucida bucera e piante di Photos utili per la produzione di ossigeno e l'assorbimento di formaldeide garantendo una migliore qualità dell'aria.
