R[A]ISING SPLUGA

*Visioni future per il territorio della valle con lo sviluppo
del centro di formazione sperimentale a Chiavenna*

INDICE DELLE TAVOLE

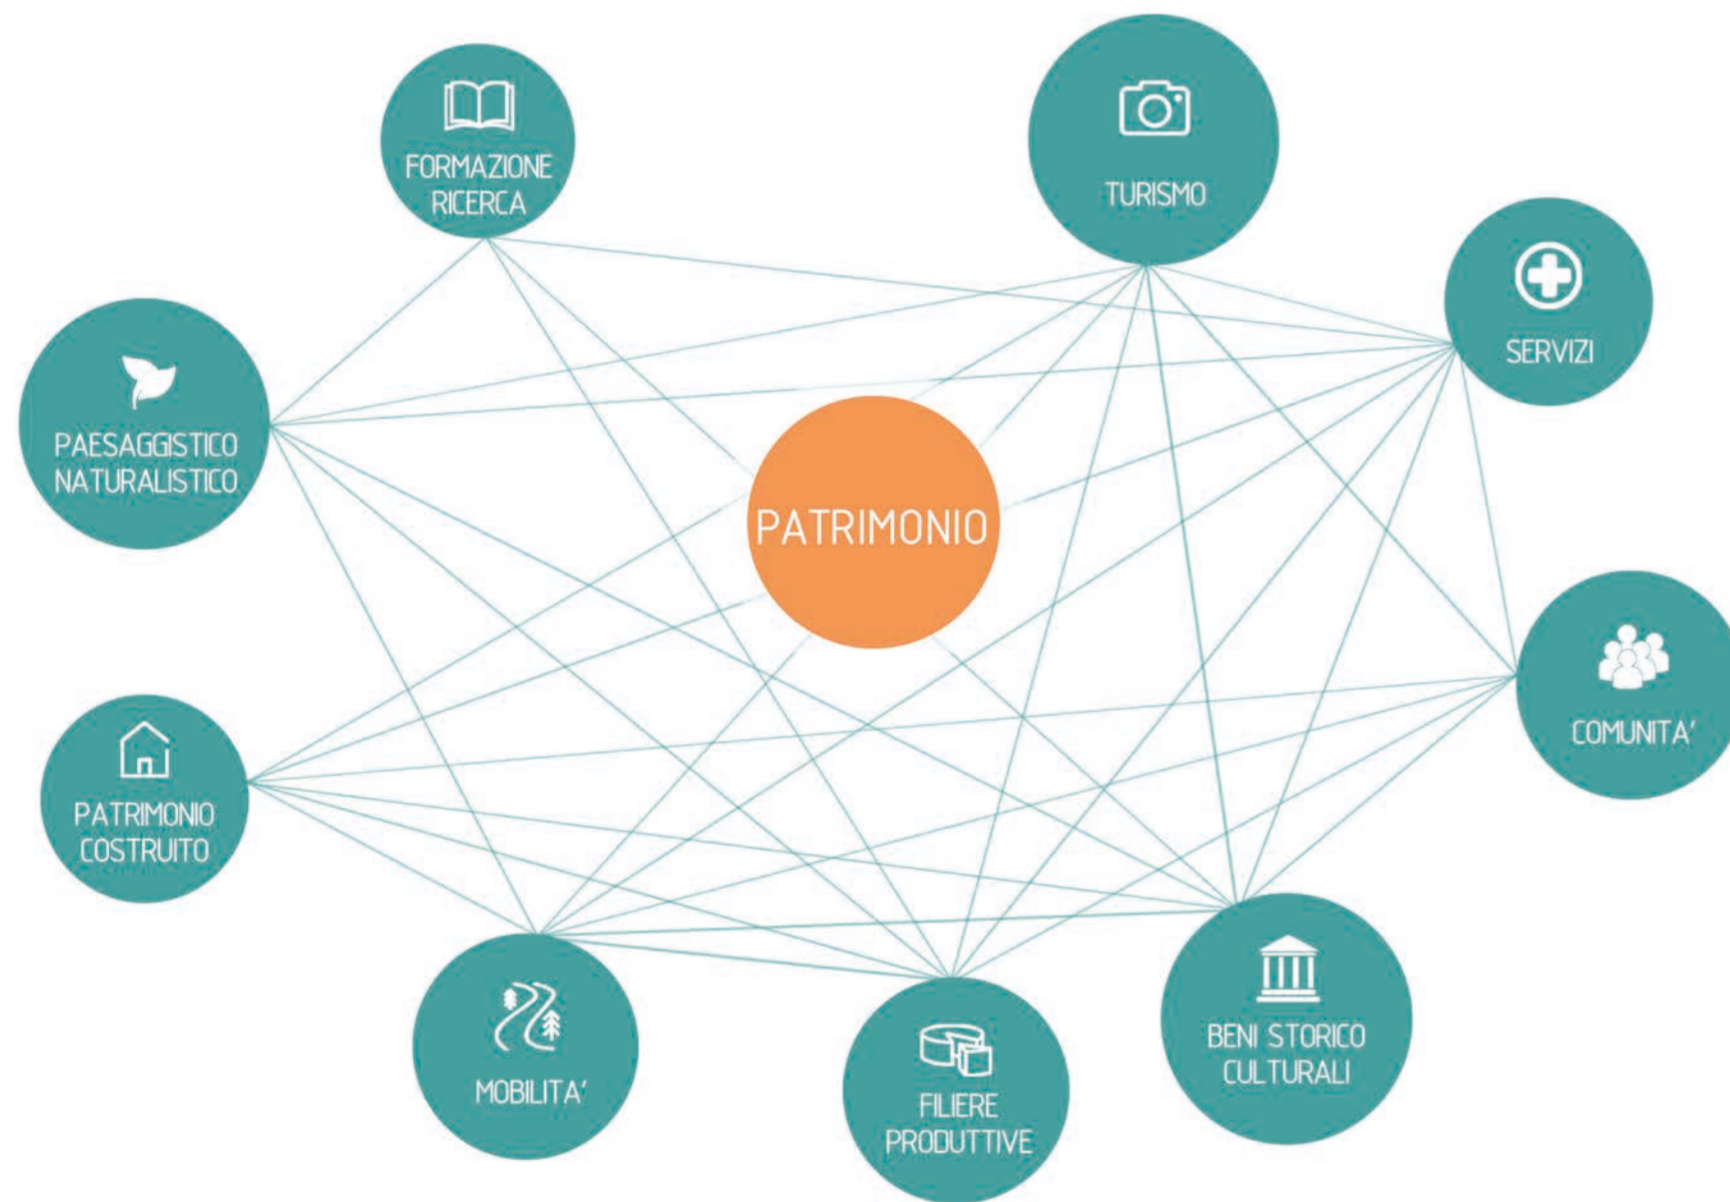
L'indagine, così condotta, permette la realizzazione di un **inventario del patrimonio** del territorio, che può essere rappresentato graficamente, sulla falsariga, ad esempio, delle mappe di comunità realizzate dagli ecomusei, attraverso la redazione di *mappe del patrimonio*. Esse vengono suddivise in base a nove tematiche chiave, riportate nel seguente schema.

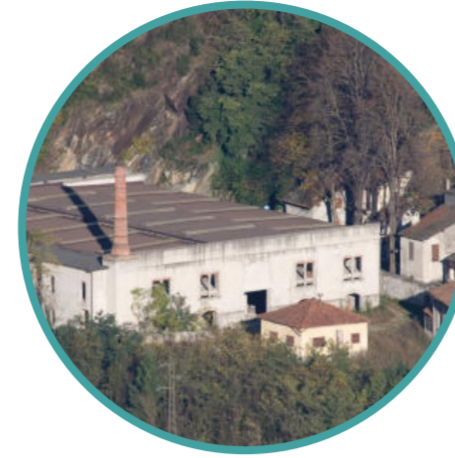
01 - Ex cotonificio a Poiatengo

La struttura, situata a Chiavenna, risulta adatta ad ospitare il centro formativo e di ricerca per lo sviluppo e il rilancio della valle, individuato come polo di avvio dell'intero progetto territoriale.

L'area presenta un'ampia varietà di volumi in cui sono presenti elementi rilevanti dal punto di vista storico e architettonico (coperture a capriate, facciate originali). Essa si colloca in una zona di elevato pregio naturalistico sul fiume e sotto la montagna, confinante con numerosi Crotti. Vi è la possibilità di rendere l'intervento interamente auto-sufficiente dal punto di vista energetico.

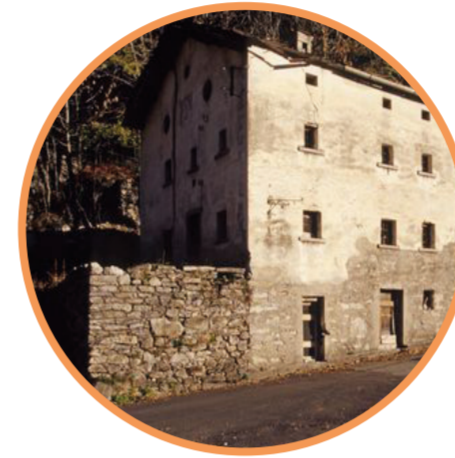
01 - Casolare di Conoia

L'edificio, situato nei pressi di Ca' Mescolana, potrebbe fungere da alloggio e ristoro per lavoratori, studenti e ricercatori attivi in futuro nell'area dell'Ex Snam, valevole di essere recuperata e rifunzionalizzata.

Il fabbricato presenta un'interessante volumetria, oltre ad essere situato lungo il tracciato originale della carrozzabile, che ancora preserva alcuni tratti caratteristici, ed avere un valore storico.

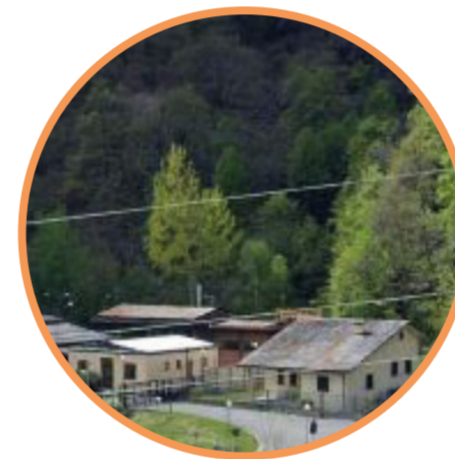
02 - Ex Snam Conoia

La struttura, situata anch'essa a Conoia, immersa nel paesaggio boschivo, risulta perfetta per essere la sede del nuovo polo per il rilancio delle filiere boschive e agro-alimentari.

L'area è situata in una zona di particolare pregio ambientale e naturalistico e pertanto necessita di essere bonificata e riqualificata. Risulta, inoltre, particolarmente interessante la possibilità di sfruttamento della condotta dell'oleodotto sia per l'interramento delle linee elettriche aeree sia per il passaggio della fibra ottica.

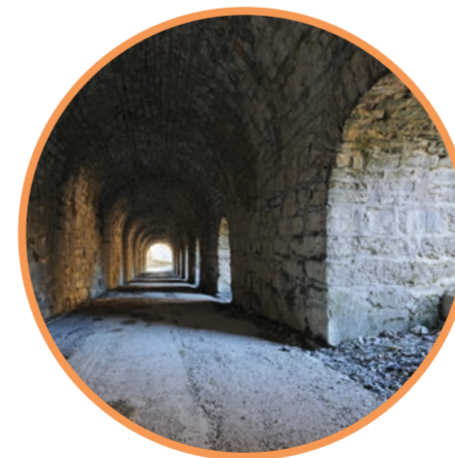
03 - Galleria sullo Stozzo

La galleria, situata nel territorio di San Giacomo Filippo, può essere integrata con i percorsi di mobilità lenta esistenti, riqualificandola e permettendone la riapertura al pubblico.

Dato l'elevato valore ambientale e storico dell'area, essa risulta meritevole di recupero e riqualificazione su esempio degli interventi già svolti, su un simile bene, nel versante svizzero dello Spluga.

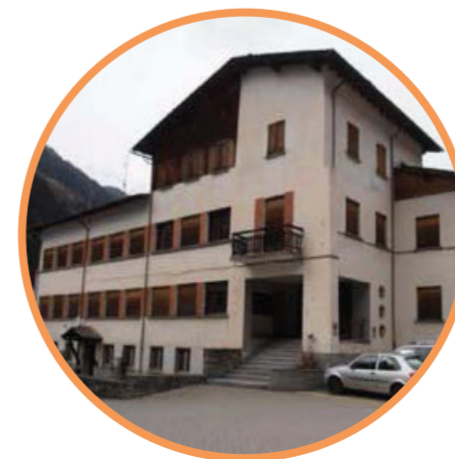
06 - Ex Scuole elementari

L'edificio ci è stato segnalato direttamente dal sindaco del comune come oggetto di una possibile riqualificazione e rifunzionalizzazione, trattandosi di una struttura adeguata ad ospitare alloggi per giovani, sale comuni e spazi ricreativi ad essi dedicati, similmente ad ostello della gioventù, al fine di creare nuove funzioni legate alla fruizione della montagna da parte delle nuove generazioni.

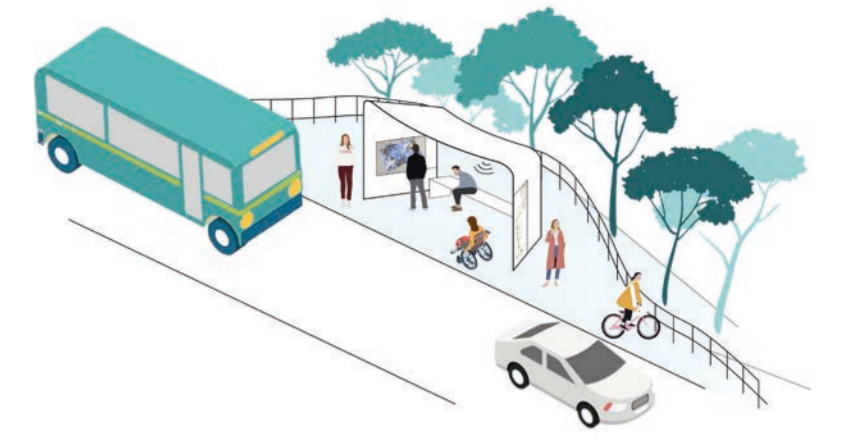
Velostazione

Data l'importanza della realizzazione di nodi di interscambio efficienti fra le diverse tipologie di mobilità, soprattutto quella pubblica, si è focalizzata l'attenzione sulla **stazione di Chiavenna**, capolinea ferroviario e nodo principale della valle.

Infatti, è opportuno realizzare in quest'area una **velostazione** dotata anche di un punto di noleggio per i viaggiatori e turisti provenienti da fuori provincia. La realizzazione di un tale servizio risulta fattibile grazie alla possibilità di recuperare l'edificio dismesso storicamente adibito a stazione.

A completamento di questo progetto di rigenerazione pare opportuno anche il recupero delle pertinenze limitrofe dove è possibile realizzare un'ampia **zona verde** adibita a giardino pubblico, che contribuirebbe all'espansione del verde cittadino in quest'area, dove è già presente il parco Pratogiano e un'area giochi.

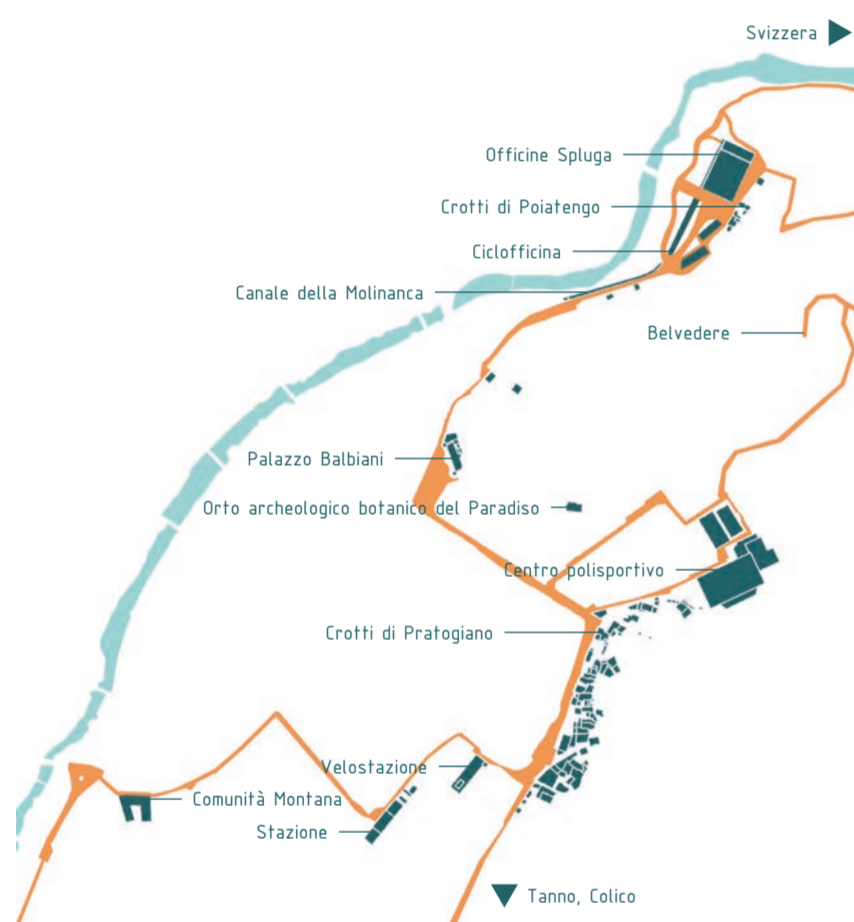
Percorsi di mobilità lenta

Al fine di garantire il successo e la **frequentazione** dell'area, ad oggi marginale, bisogna infatti assicurare la possibilità di accedervi tramite molteplici percorsi, declinati secondo i diversi interessi delle differenti tipologie di utenze verso la quale si rivolge un progetto simile. Si suggerisce dunque il completamento e l'implementazione dei **percorsi ciclabili, pedonali e sentieristici** che in parte già attraversano questa zona della città e l'area di progetto.

Quest'ultima, in particolare, è interessata dal passaggio della **ciclabile Valchiavenna**, che conduce in Svizzera, ad oggi percorsa principalmente dagli sportivi e dagli appassionati. Si prevede un collegamento di questo percorso ciclabile con il tracciato che dall'area del Deserto, situata alla spalle della stazione ferroviaria, che conduce verso Tanno e poi Colico, attraversando l'intera piana di Chiavenna.

Un simil intervento permetterebbe la **connessione** tra un più uniforme e continuo tracciato ciclabile con, innanzitutto, il centro sportivo della città e in seconda istanza con il sentiero escursionistico che dal medesimo impianto conduce sulla collina della Riserva naturale del Parco del Paradiso e delle Marmitte dei Giganti e da qui fino all'area di Poiatengo.

Una tale implementazione della viabilità permetterebbe inoltre di perseguire l'obiettivo, individuato anche all'interno delle previsioni del Piano di Governo del Territorio di Chiavenna, di interconnettere per mezzo di una **rete di percorsi di mobilità lenta** le aree verdi della città.

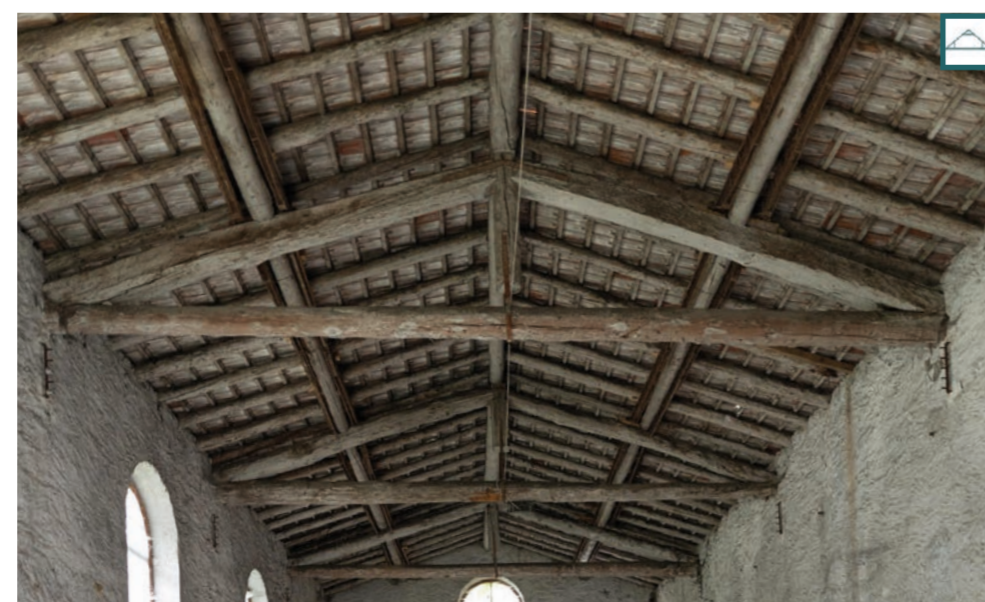
Copertura originale del capannone B con struttura a capriate lignee

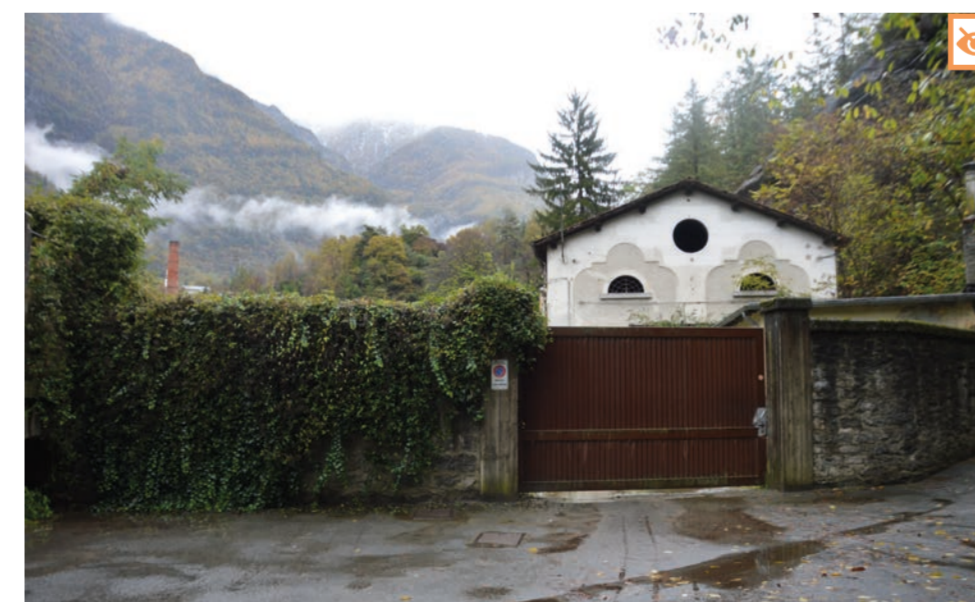
Cinta muraria di confinamento dell'intero lotto

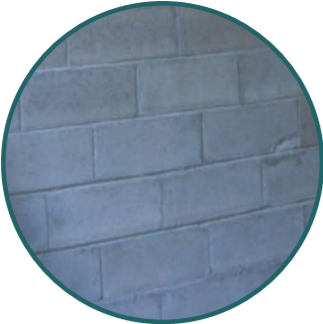
BLOCCO IN CALCESTRUZZO Bl

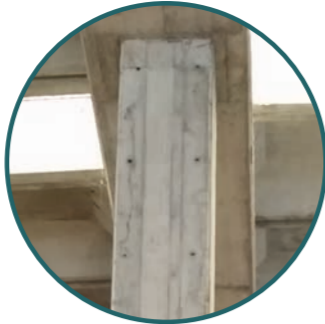
CALCESTRUZZO ARMATO GREZZO Ca

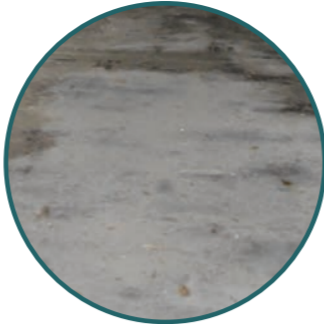
CEMENTO Cm

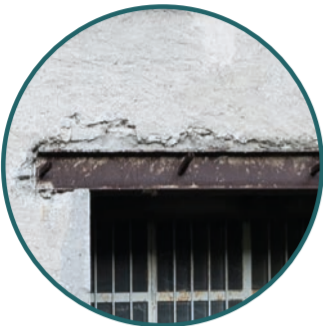
FERRO Fe

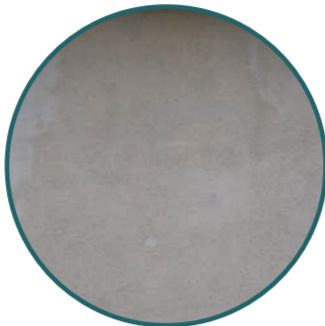
INTONACO In

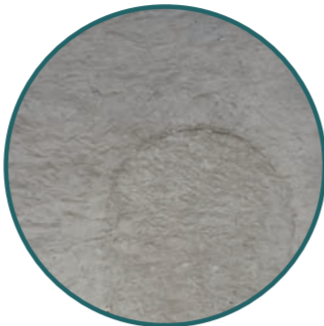
INTONACO RUSTICO Ir

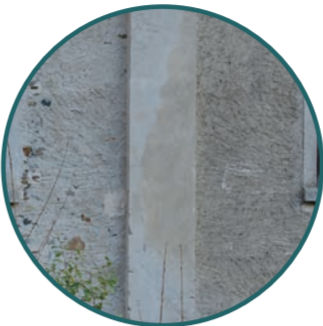
ALTERAZIONE CROMATICA Scheda SD 01 AC

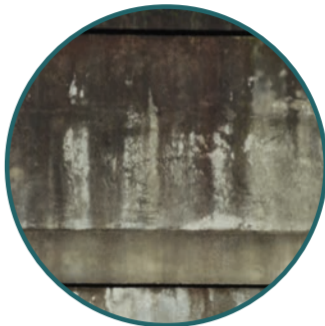
COLATURA Scheda SD 02 Co

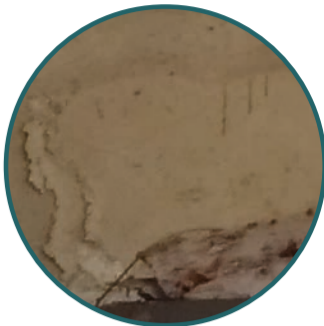
CRIPTO EFFLORESCENZA Scheda SD 03 Ce

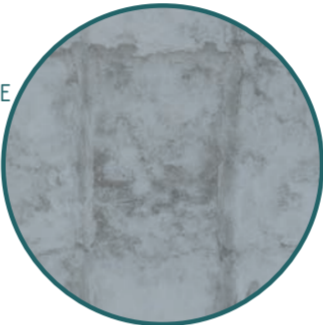
DEGRADAZIONE DIFFERENZIALE Scheda SD 04 DD

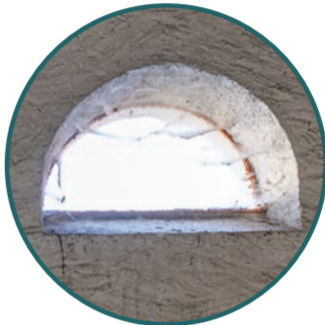
DEPOSITO SUPERFICIALE Scheda SD 05 DS

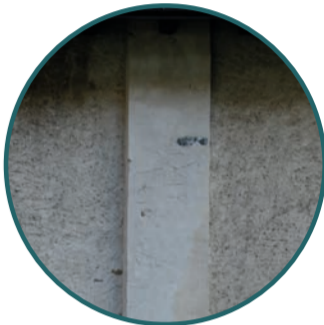
DISTACCO Scheda SD 06 Dis

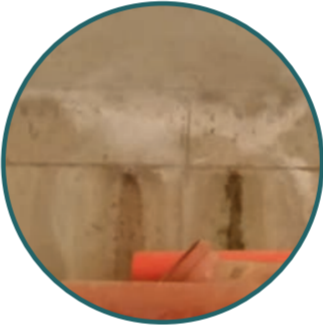
EFFLORESCENZA Scheda SD 07 Ef

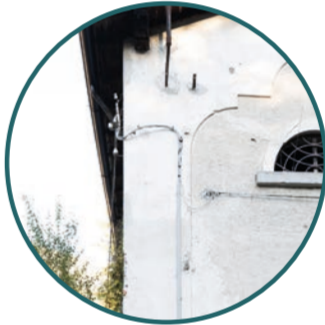
ELEMENTO IMPROPRIO Scheda SD 08 EI

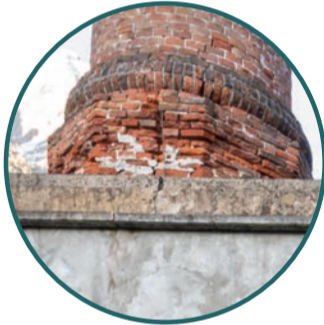
FRATTURAZIONE Scheda SD 09 Fr

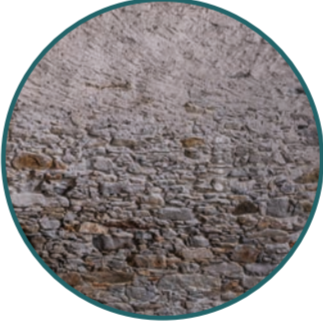
LACUNA Scheda SD 10 Lac

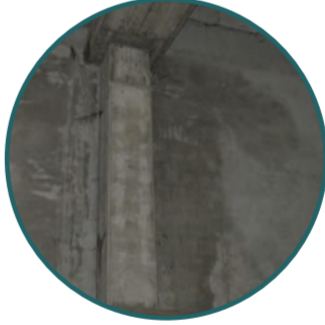
MACCHIA Scheda SD 11 Ma

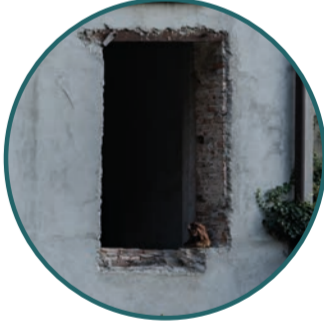
MANCANZA Scheda SD 12 Mn

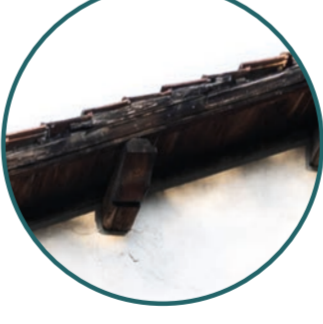
MARCESCENZA Scheda SD 13 Mr

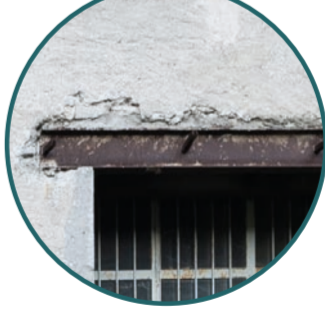
OSSIDAZIONE Scheda SD 14 Os

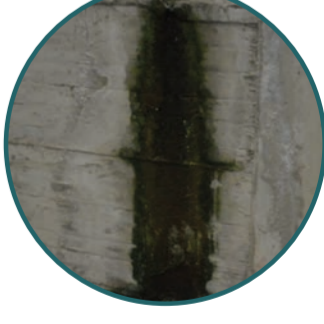
PATINA BIOLOGICA Scheda SD 15 PB

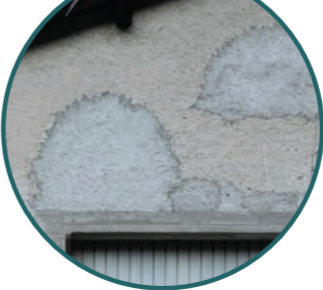
RAPPEZZO INCONGRUO Scheda SD 16 RI

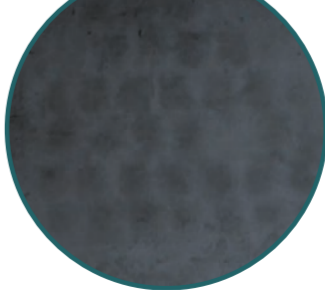
TERMOFORESI Scheda SD 17 Tr

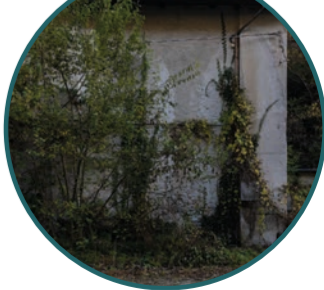
VEGETAZIONE INFESTANTE Scheda SD 18 VI

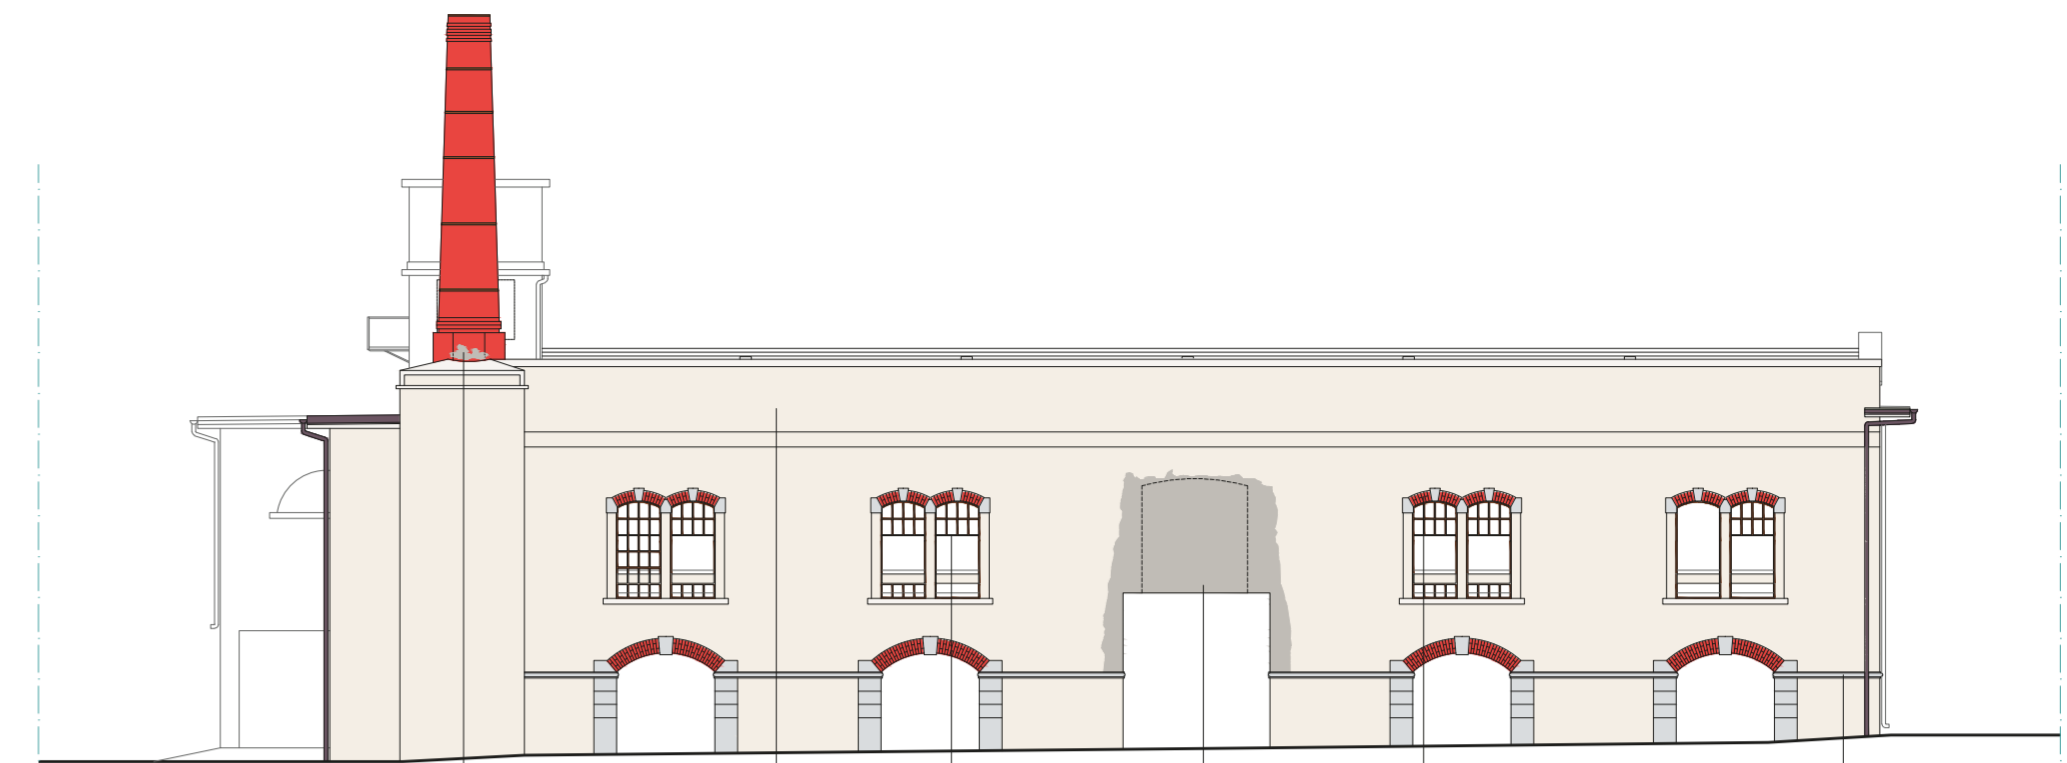
Prospetto sud-ovest

Sp Mt Sp In Es Fe Sp Mt Es Lz Es Pl

<p>Volendo tracciare un quadro riassuntivo dello stato di conservazione dei diversi fabbricati, si nota una condizione di degrado diffusa. Le principali cause sono da porsi in relazione alla mancanza di adeguati interventi di manutenzione e al conseguente decadimento dei materiali nel tempo, oltre che ad azioni antropiche improprie, come apposizioni di elementi tecnologici non consoni e rappezzi incongrui.</p> <p>EDIFICIO A: Il corpo di fabbrica principale presenta particolari forme di degrado sul materiale calcestruzzo e sull'intonaco di rivestimento, da ricondursi agli impropri rifacimenti che si sono succeduti nel tempo, oltre che alla mancanza di manutenzione. Tuttavia le forme di alterazione non risultano aver intaccato particolarmente la struttura portante in calcestruzzo datata nel 1989. Le condizioni meteorologiche tipiche degli ambienti di montagna, non accuratamente schermate, hanno aggravato lo stato di degrado del costruito.</p> <p>EDIFICI B e C: Secondo il materiale storico reperito, essi si presentano come i corpi più datati, costituiti principalmente da muratura mista portante e tetto a capriate lignee. Le principali forme di degrado riscontrate sono legate alla perdita del materiale di rivestimento esterno e alla puntuale penetrazione di umidità in corrispondenza dei muri semi-interrati. Lo stato delle capriate lignee e della sottostruttura del soffitto si presenta lievemente intaccato grazie al manto di copertura in marsigliesi. Si nota la quasi totale assenza di serramenti.</p>

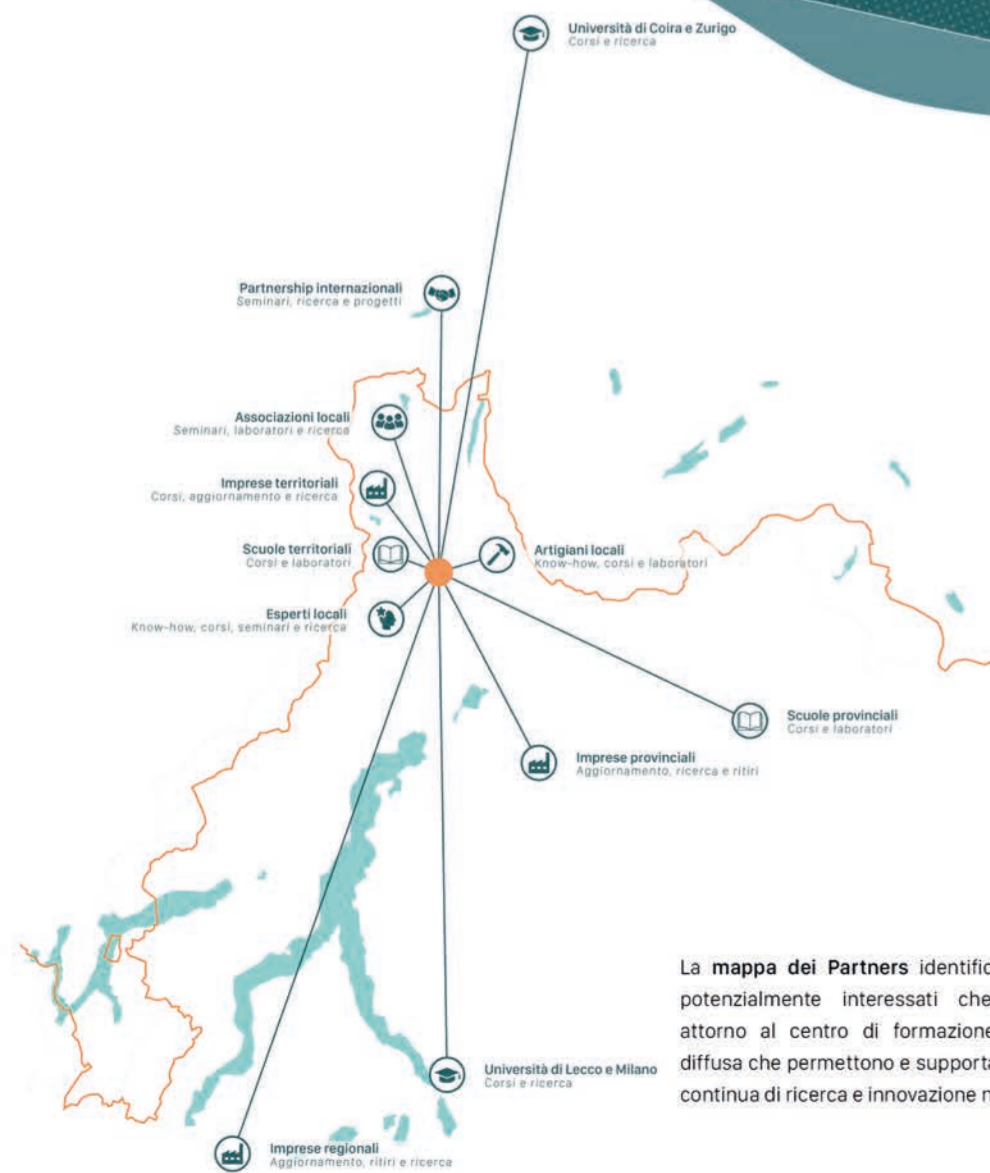
La mappa dei Partners identifica gli attori potenzialmente interessati che gravitano attorno al centro di formazione e ricerca diffusa che permettono e supportano l'attività continua di ricerca e innovazione nel territorio

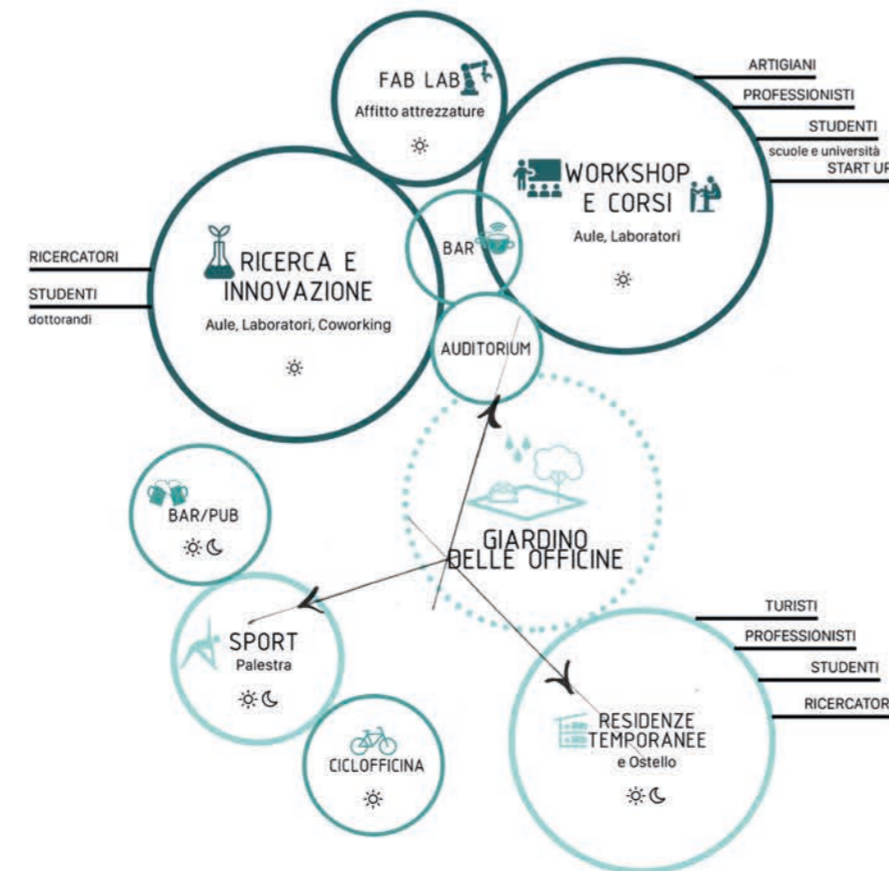
Nell'organigramma funzionale si nota come la funzione principale di centro di formazione e ricerca venga supportata dalle strutture di accoglienza e dai servizi per la comunità e il turismo esperienziale

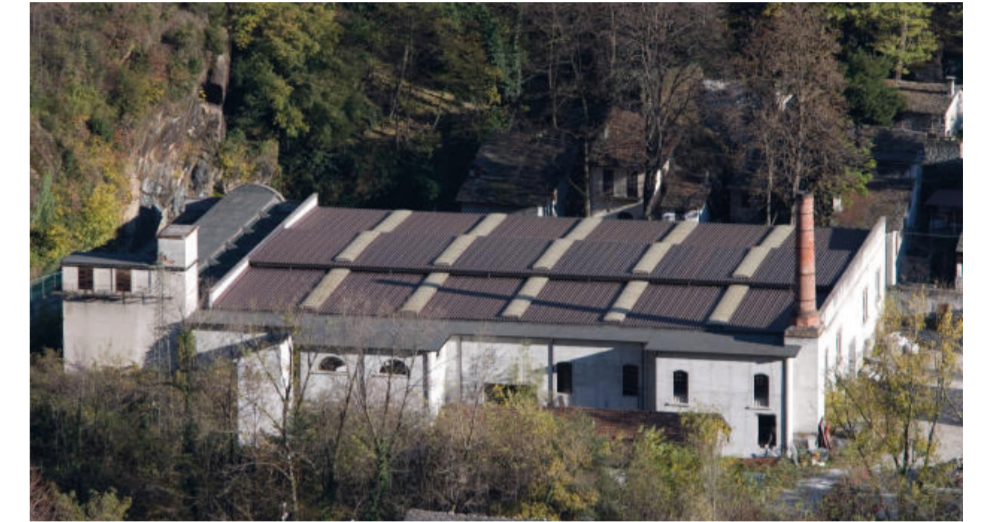
L'edificio principale rappresenta ulteriormente il concetto di permeabilità montagna-fiume con le grandi vetrate e i lucernari aperti al paesaggio. La scelta dei **setti trasversali** che ne delimitano gli spazi e che richiamano i vecchi lucernari della copertura esistente (fig. 09.32), rompe la stereometria dell'edificio e crea la tessitura dei prospetti lunghi e del tetto verde.

Al fine di **riutilizzare tale struttura** evitandone la demolizione, abbiamo scelto di inglobarla nei nuovi setti in pareti prefabbricate equipaggiate da impianti e arredi fissi e che permettono la scamparsa delle parti vetrate per una maggiore apertura degli ambienti.

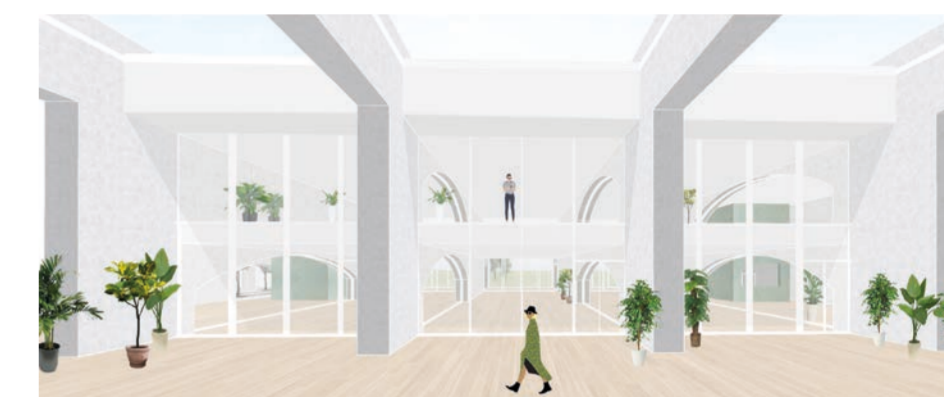
L'impianto si ispira a quello delle chiese cristiane, con navate laterali e matronei, ovvero loggiati aperti sopra le arcate della navata centrale. Essa, arredata a spazi di lavoro e svago condiviso, è pensata ricca di vegetazione interna che si pone in continuità con quella esterna; tale navata inoltre dal portale di ingresso guarda sino alla vetrata dello spazio Fablab che a sua volta presenta una vetrata ulteriore sull'esterno, permettendo comunque una visuale continua da nord a sud sul contesto naturale.

La scelta dei grandi archi deriva primariamente dalla ripresa in proiezione degli archi presenti e mantenuti della facciata storica d'ingresso. Inoltre studiando l'architettura industriale della Valchiavenna se n'è riscontrato un uso frequente, soprattutto in quelli chiamati Luoghi dell'acqua, ovvero le centrali idroelettriche.

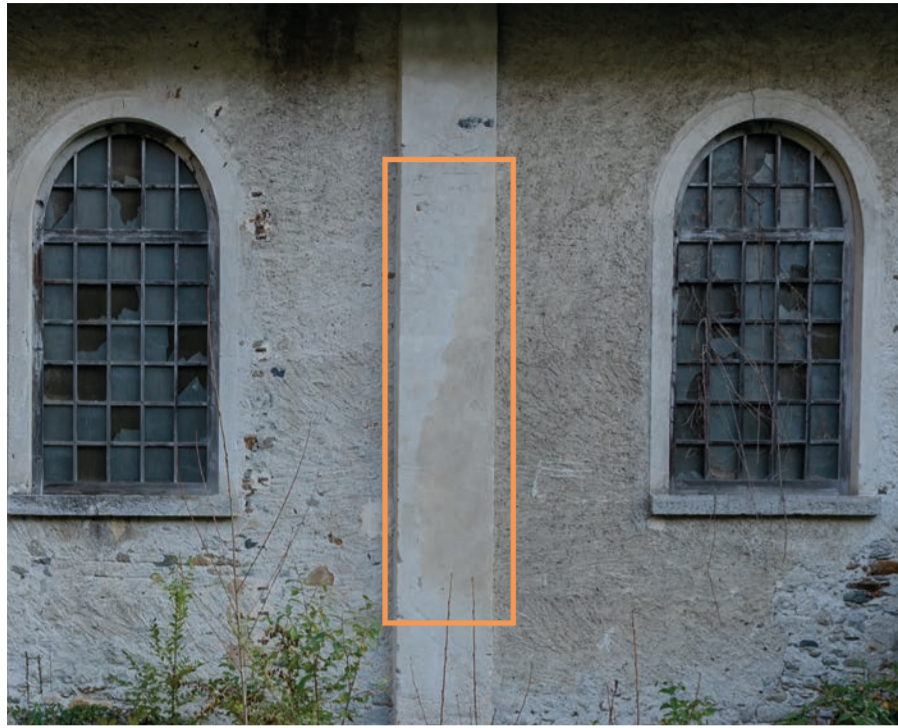
RILIEVO DEL DEGRADO

Classe di unità tecnologica: Elemento portante.
Unità tecnologica: Elemento strutturale verticale.
Classe di elemento tecnico: Parasta in pietra mista.
Materiale interessato: Strato di rivestimento dell'elemento in intonaco.

Possibili cause del fenomeno di alterazione: Intervento antropico dato dall'applicazione di materiali non adeguati, mancata protezione all'acqua e all'umidità ed errata preparazione del rivestimento.

La rimozione dello strato di finitura degradato dovrà eseguirsi in modo rispettoso e prudente, mediante un martello elettrico oppure scalpelli di piccole dimensioni, prestando particolare attenzione a non intaccare il supporto in pietra. Si procede ad una pulitura meccanica a secco con l'ausilio di spazzole e getti di aria compressa a bassa pressione in modo da eliminare eventuali polveri e detriti rimasti. Si conclude con il rifacimento della finitura, nel caso di progetto in intonaco.

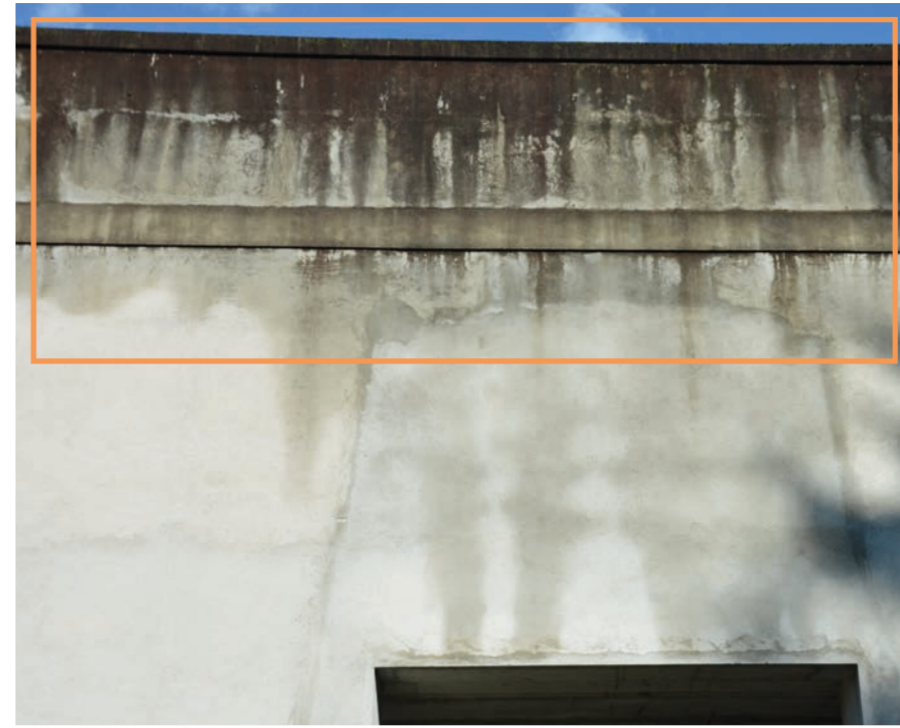
RILIEVO DEL DEGRADO

Classe di unità tecnologica: Chiusura verticale.
Unità tecnologica: Parete perimetrale non portante.
Classe di elemento tecnico: Muratura in laterizi pieni.
Materiale interessato: Strato di rivestimento dell'elemento in intonaco.

Anomalia visibile: Tracce di colore più scuro ad andamento verticale.

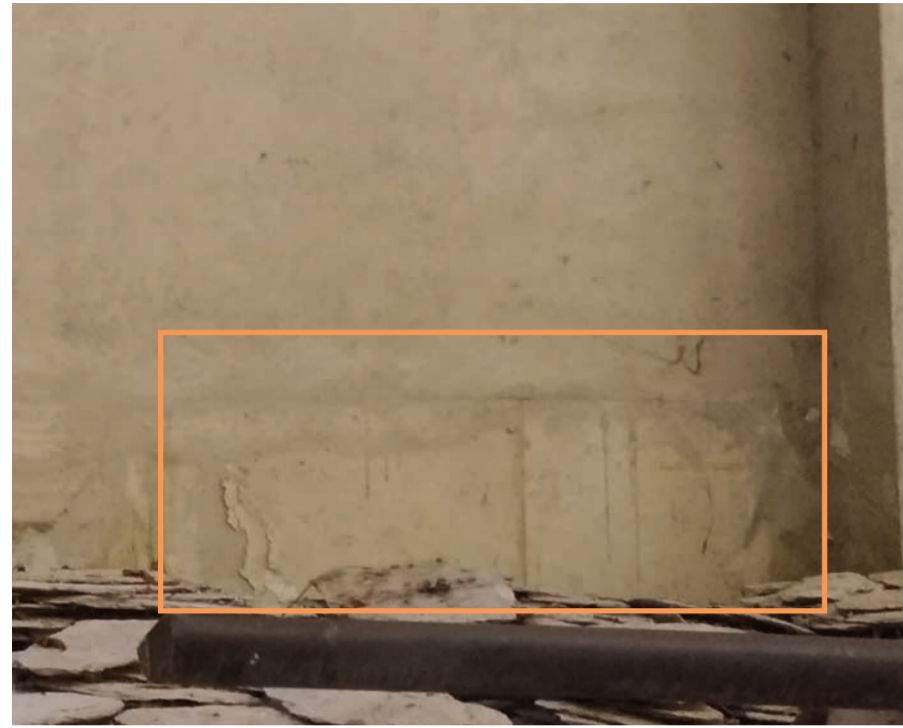
RILIEVO DEL DEGRADO

Classe di unità tecnologica: Chiusura verticale.
Unità tecnologica: Parete perimetrale portante.
Classe di elemento tecnico: Getto continuo in cemento armato.
Materiale interessato: Strato esterno del getto in c.a.

Anomalia visibile: Rilievo di macchie biancastre dall'andamento irregolare ed esfoliazione degli strati superficiali di materiale.
Descrizione patologia: Efflorescenza salina in cui la cristallizzazione avviene all'interno del materiale provocando spesso il distacco delle parti più superficiali (UNI-NorMal 11182:2006).
Diffusione anomalia: Presente in modo puntuale negli elementi in c.a. che risultano parzialmente interrati all'esterno.
Stato di progressione: Fenomeno in atto.
Note: -

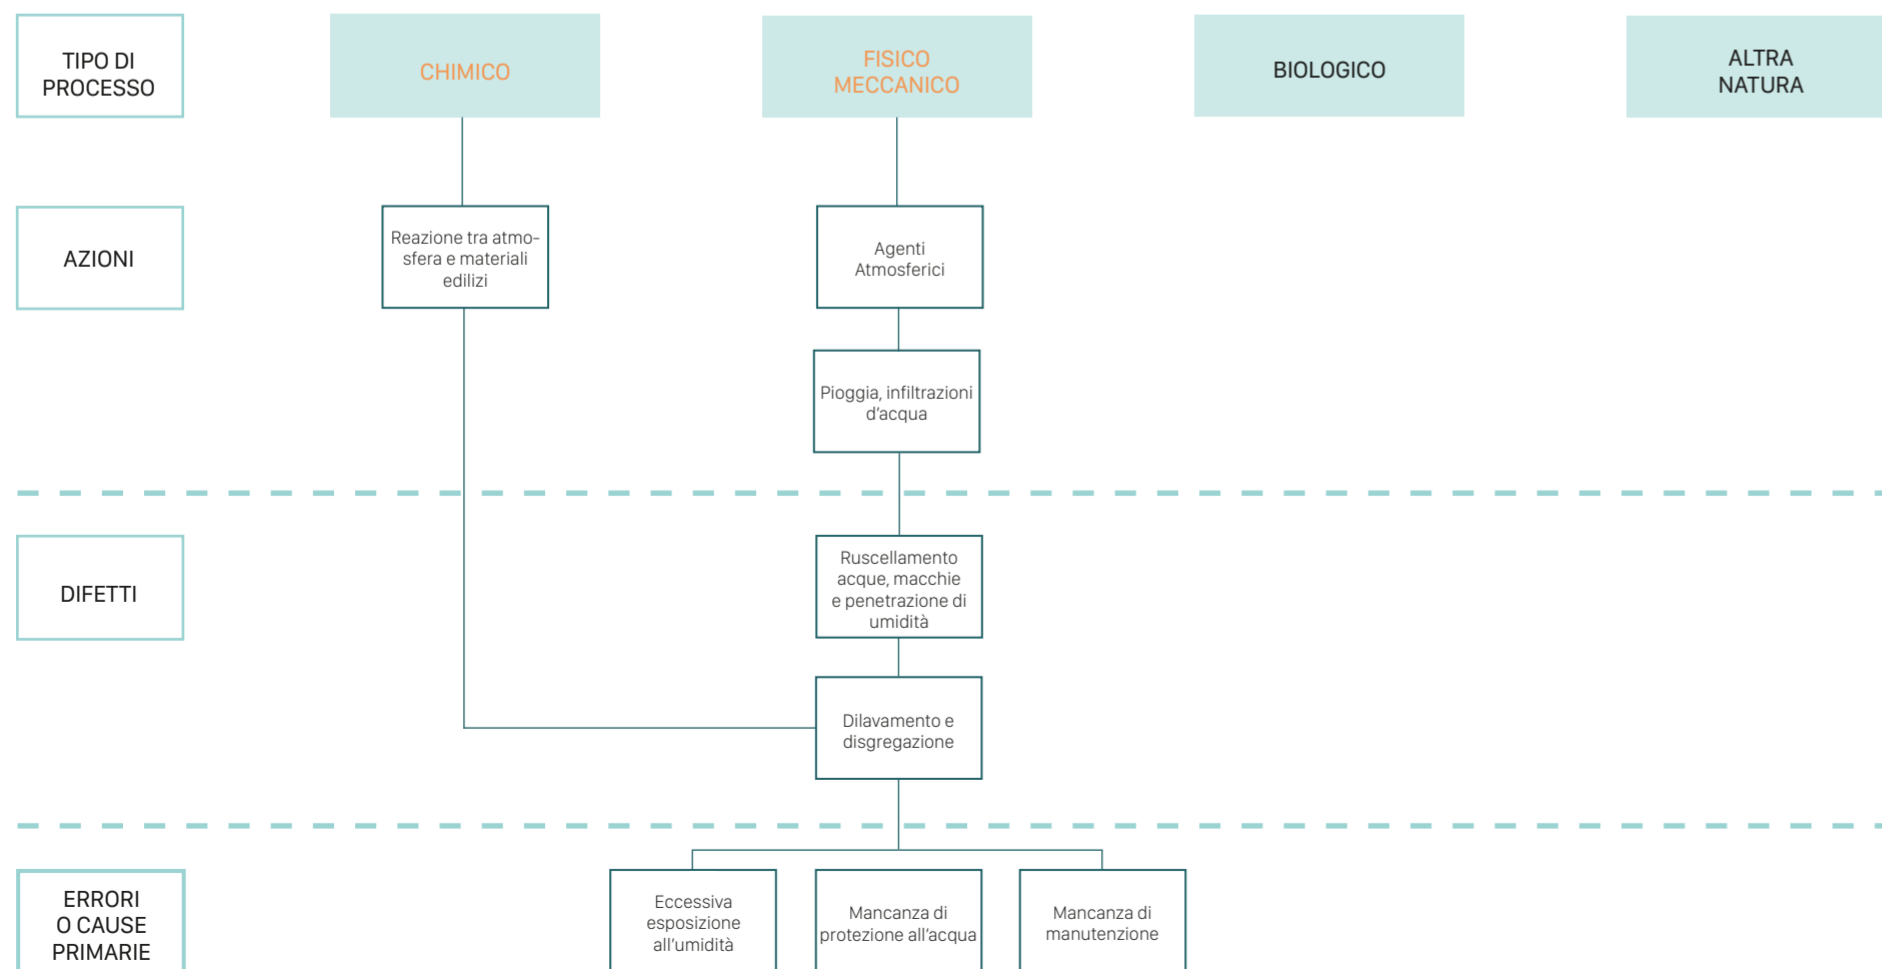
ALBERO DEGLI ERRORI

Possibili cause del fenomeno di alterazione: conseguente alla pressione di cristallizzazione dei sali. Tale fenomeno è accentuato da: infiltrazione delle acque meteoriche, presenza di solfati.
Errori progettuali o di esecuzione: Eccessiva esposizione all'umidità causata dal ruscellamento delle acque meteoriche e dalla mancanza di protezione all'acqua (assenza di sporti di gronda aggettanti).
Situazioni aggravanti: Esposizione diretta alla pioggia battente e assenza di sporti di gronda aggettanti; mancanza di manutenzione degli elementi metallici.
Conseguenze indirette: Modifica dell'aspetto originario dell'intonaco che porta a una alterazione dell'aspetto estetico della facciata. Riduzione delle caratteristiche di impermeabilità all'acqua.
Indagini supplementari: Non si ritengono necessarie ulteriori indagini.
Anomalie correlate: Esfoliazione.

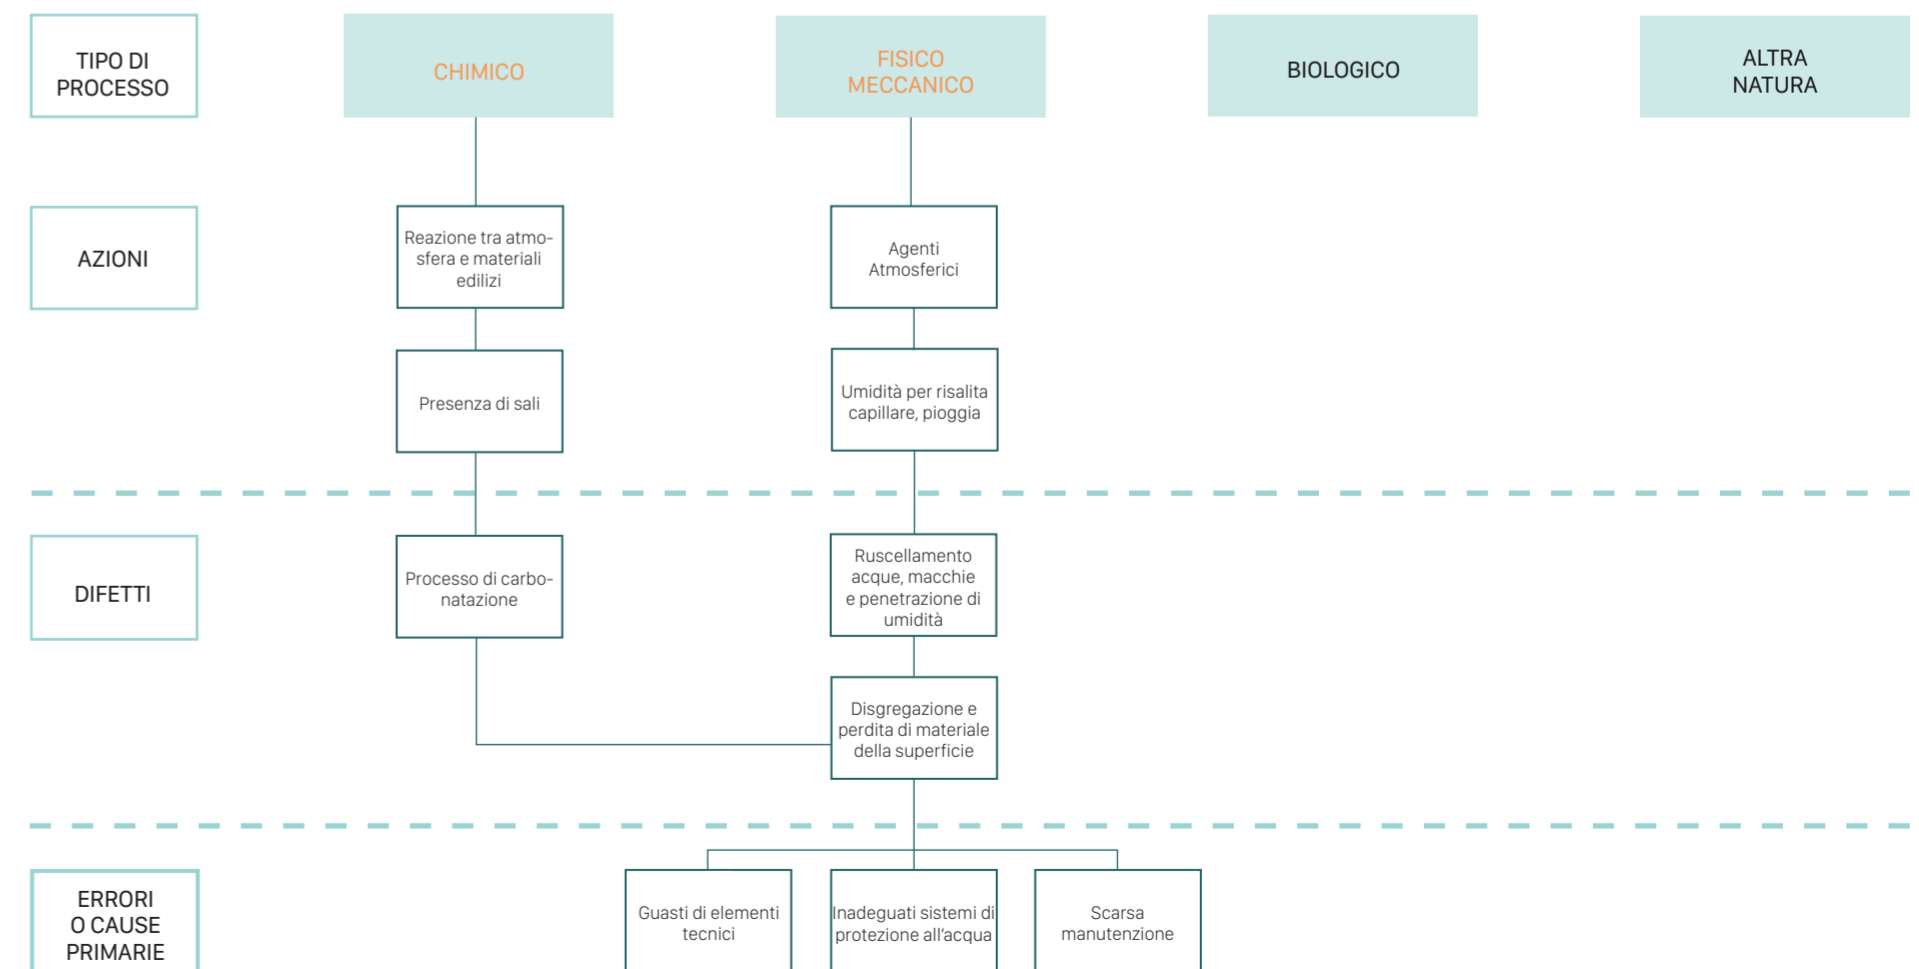
ALBERO DEGLI ERRORI

Possibili cause del fenomeno di alterazione: Intervento antropico dato dall'applicazione di materiali non adeguati, mancata protezione all'acqua e all'umidità ed errata preparazione del rivestimento.
Errori progettuali o di esecuzione: Errata scelta del materiale di finitura e mancanza di manutenzione.
Situazioni aggravanti: Diretto contatto con l'atmosfera e con la pioggia battente, mancanza di manutenzione.
Conseguenze indirette: Modifica del rivestimento che porta ad una alterazione dell'aspetto estetico della facciata.
Indagini supplementari: Non si ritengono necessarie ulteriori indagini.
Anomalie correlate: Macchia, colatura, degrado antropico.

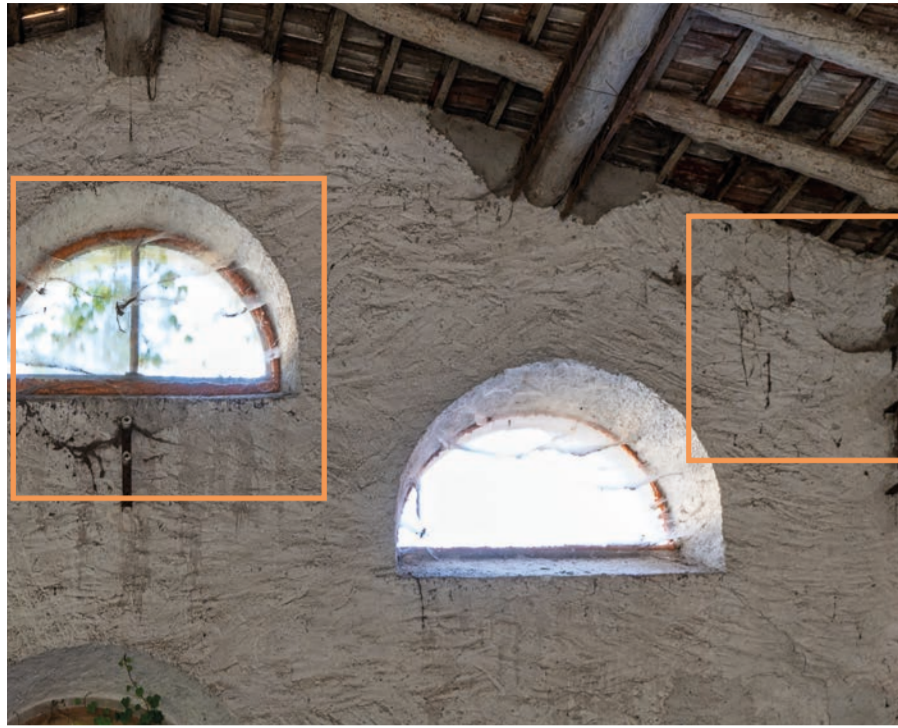
RILIEVO DEL DEGRADO

Classe di unità tecnologica: Chiusura verticale.
Unità tecnologica: Parete perimetrale non portante.
Classe di elemento tecnico: Muratura in laterizi pieni.
Materiale interessato: Strato di rivestimento dell'elemento in intonaco.

Anomalia visibile: Macchie di colore più scuro sul rivestimento.
Descrizione patologia: Accumulo di materiali estranei di varia natura, quali, ad esempio, polvere, terriccio, guano, ecc. Ha spessore variabile e, generalmente, scarsa coerenza e aderenza al materiale sottostante (UNI-NorMal 11182:2006).
Diffusione anomalia: Presente in modo diffuso sia all'interno che all'esterno dei fabbricati.
Stato di progressione: Fenomeno in atto.
Note: Presente su quasi tutti i prospetti e gli interni degli edifici dell'area e sulle coperture in marsigliesi.
