R[A]ISING SPLUGA

*Visioni future per il territorio della valle con lo sviluppo
del centro di formazione sperimentale a Chiavenna*

INDICE DELLE TAVOLE

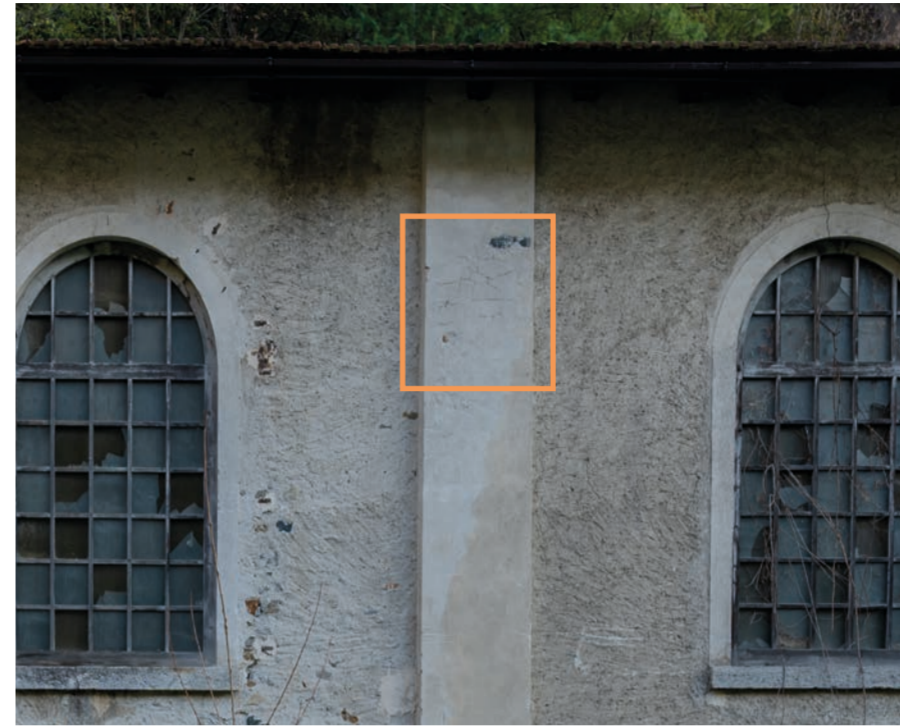
RILIEVO DEL DEGRADO

Classe di unità tecnologica: Elemento portante.
Unità tecnologica: Elemento strutturale verticale.
Classe di elemento tecnico: Parasta in pietra mista.
Materiale interessato: Strato di rivestimento dell'elemento in intonaco.

Anomalia visibile: Distacco localizzato dello strato superficiale.
Descrizione patologia: Degradazione che si manifesta con distacco, spesso seguito da caduta, di uno o più strati superficiali subparalleli tra loro (sfoglie) (UNI-NorMal 11182:2006).
Diffusione anomalia: Si evidenzia sullo strato di rivestimento in intonaco dei capannoni B e C, i più antichi.
Stato di progressione: Fenomeno in atto.
Note: Si tratta di un fenomeno difficile da individuare poiché non sempre visibile ma solitamente riconoscibile al tatto, perciò si ipotizza essere più diffuso di quanto rilevato nelle tavole.

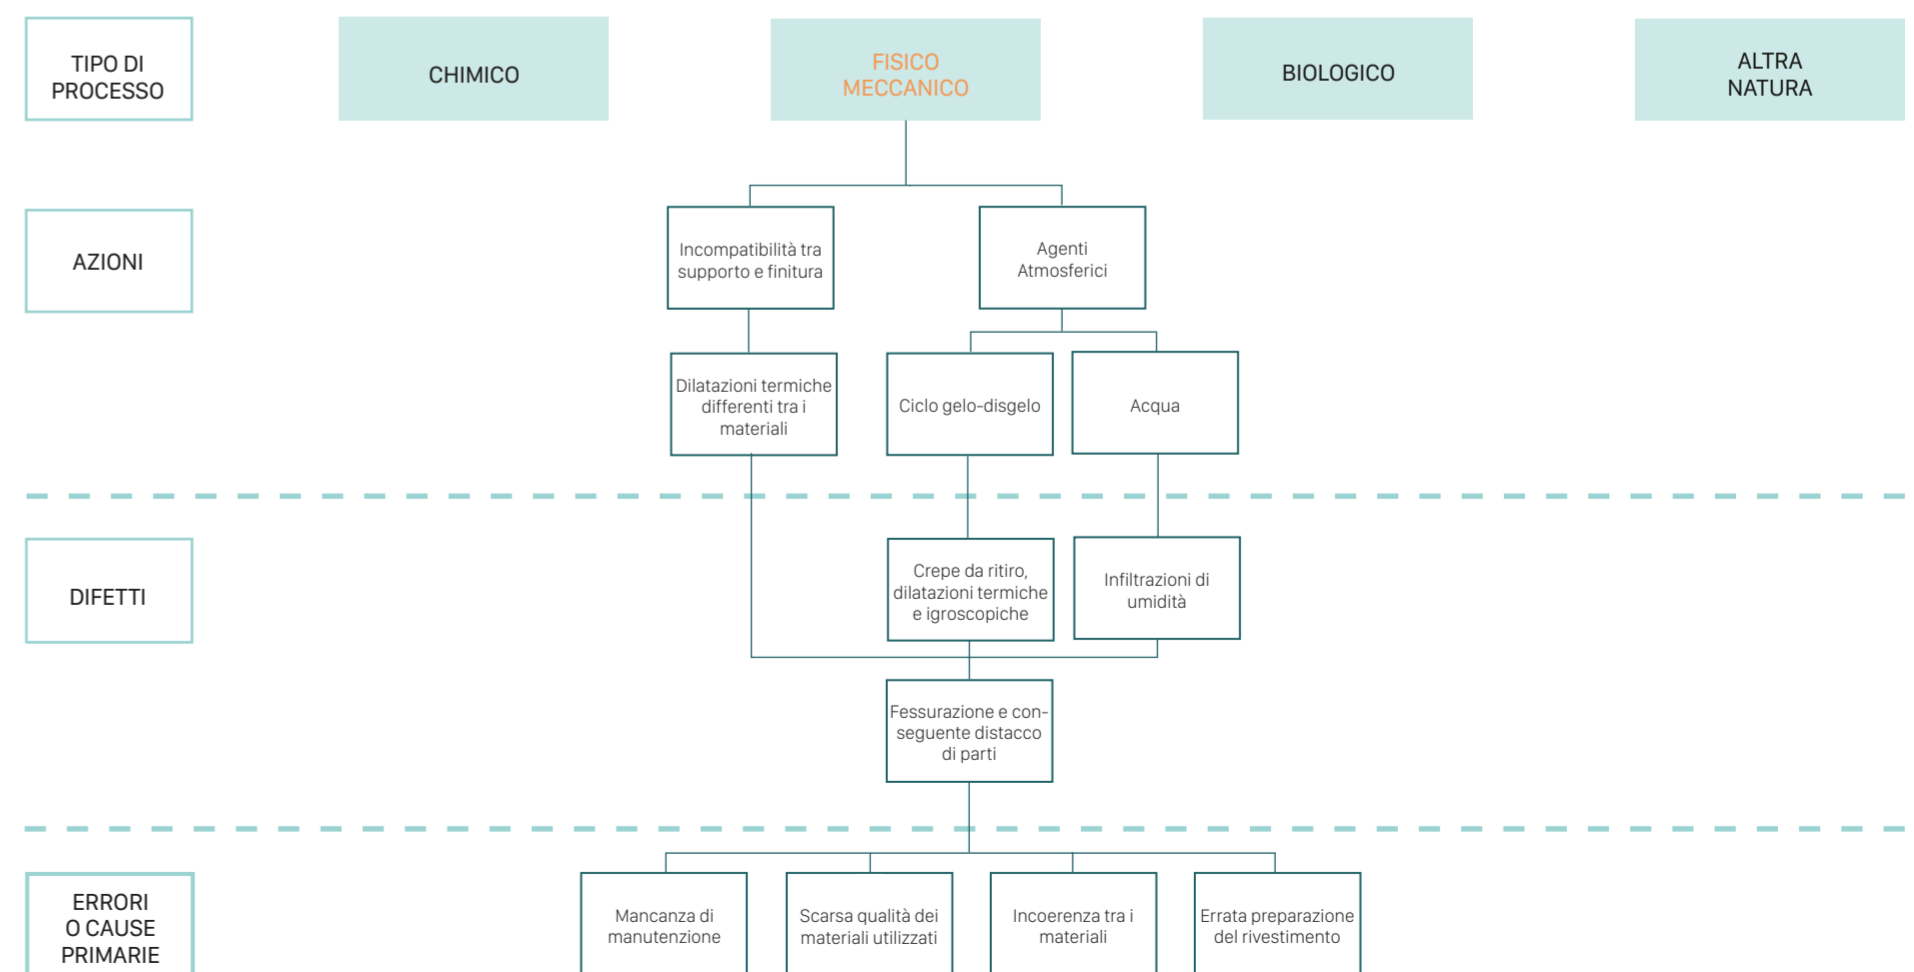
ALBERO DEGLI ERRORI

Possibili cause del fenomeno di alterazione: Azione degli agenti atmosferici, infiltrazioni d'acqua in microfessure del supporto, azione espansiva legata ai cicli di gelo-disgelo.
Errori progettuali o di esecuzione: Mancata manutenzione.
Situazioni aggravanti: Diretto contatto con l'atmosfera e con la pioggia battente, mancanza di manutenzione.
Conseguenze indirette: Distacco di porzioni di intonaco di facciata; modifica del rivestimento che porta ad una alterazione dell'aspetto estetico della facciata.
Indagini supplementari: Non si ritengono necessarie ulteriori indagini.
Anomalie correlate: Lacuna.

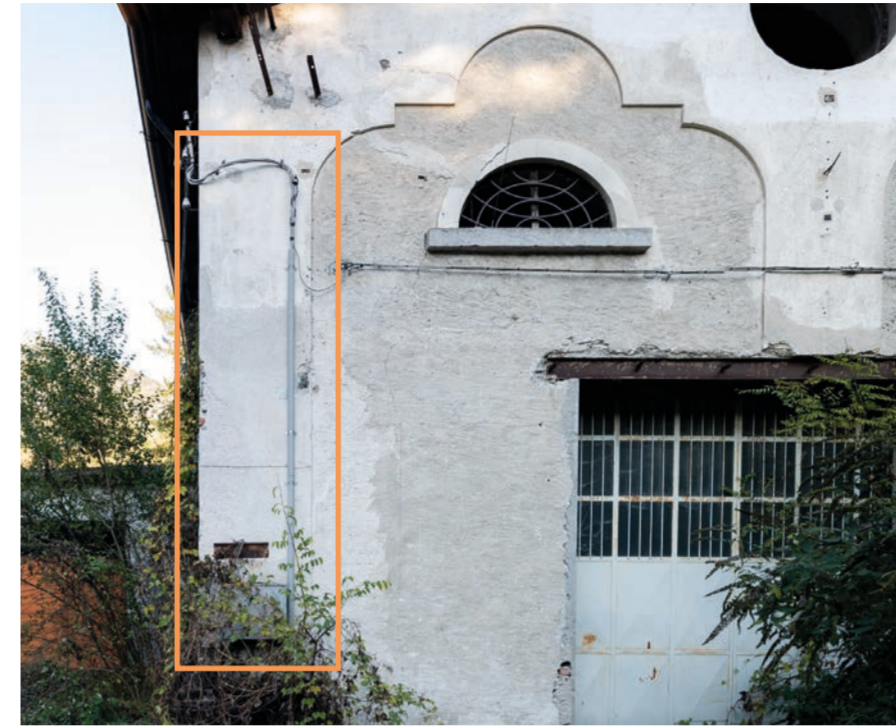
RILIEVO DEL DEGRADO

Classe di unità tecnologica: Chiusura verticale.
Unità tecnologica: Parete perimetrale non portante.
Classe di elemento tecnico: Muratura in laterizi pieni.
Materiale interessato: Strato di rivestimento dell'elemento in intonaco.

Anomalia visibile: Presenza di elementi tecnologici a vista che non si rapportano in modo coerente con la facciata.

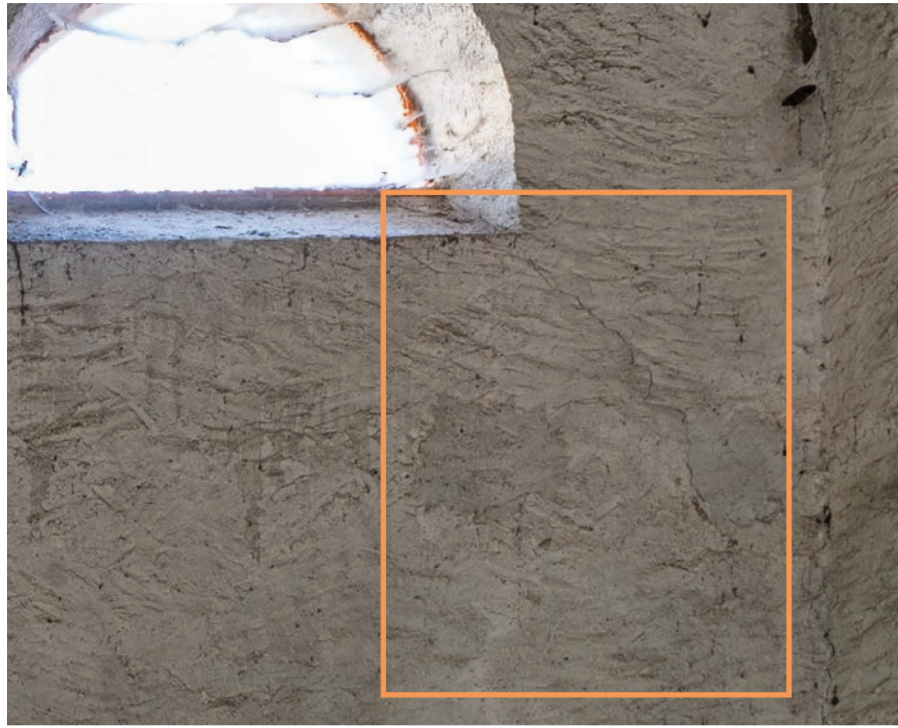
RILIEVO DEL DEGRADO

Classe di unità tecnologica: Chiusura verticale.
Unità tecnologica: Parete perimetrale non portante.
Classe di elemento tecnico: Muratura in pietra mista.
Materiale interessato: Strato di rivestimento della muratura in intonaco.

Anomalia visibile: Fessura nello strato di intonaco.

Descrizione patologia: Degradazione che si manifesta con la formazione di soluzioni di continuità del materiale e che implica lo spostamento reciproco delle parti. La conformazione della fessura può essere lineare (ovverosia formata da un solo ramo) o in alternativa reticolare (con più rami) (UNI-NorMal 11182:2006).

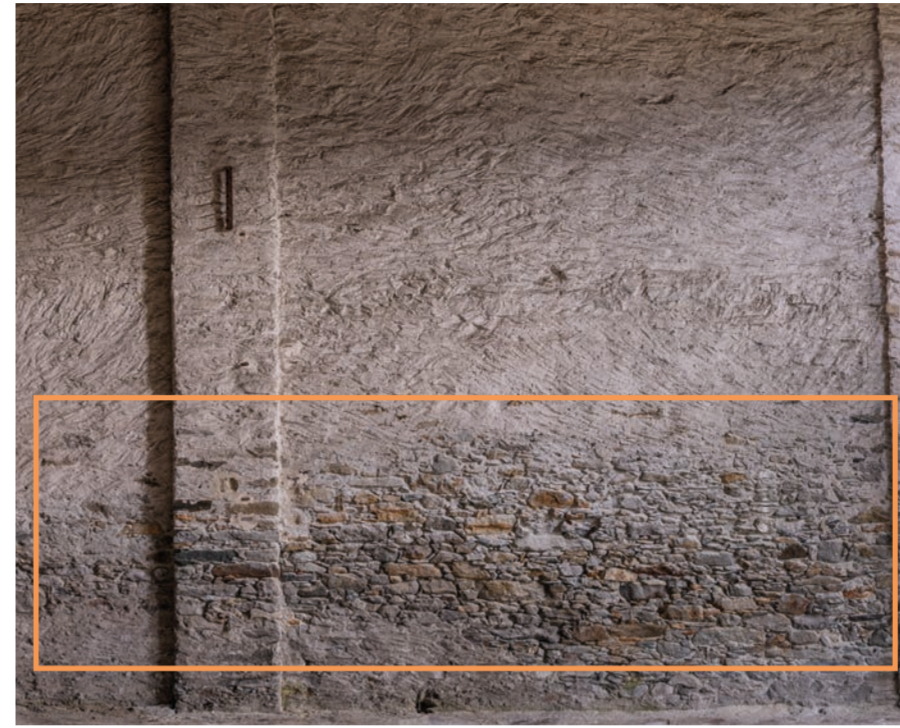
RILIEVO DEL DEGRADO

Classe di unità tecnologica: Chiusura verticale.
Unità tecnologica: Parete perimetrale non portante.
Classe di elemento tecnico: Muratura in pietra mista.
Materiale interessato: Strato di rivestimento della muratura in intonaco.

Anomalia visibile: Distacco di parti del rivestimento di intonaco.

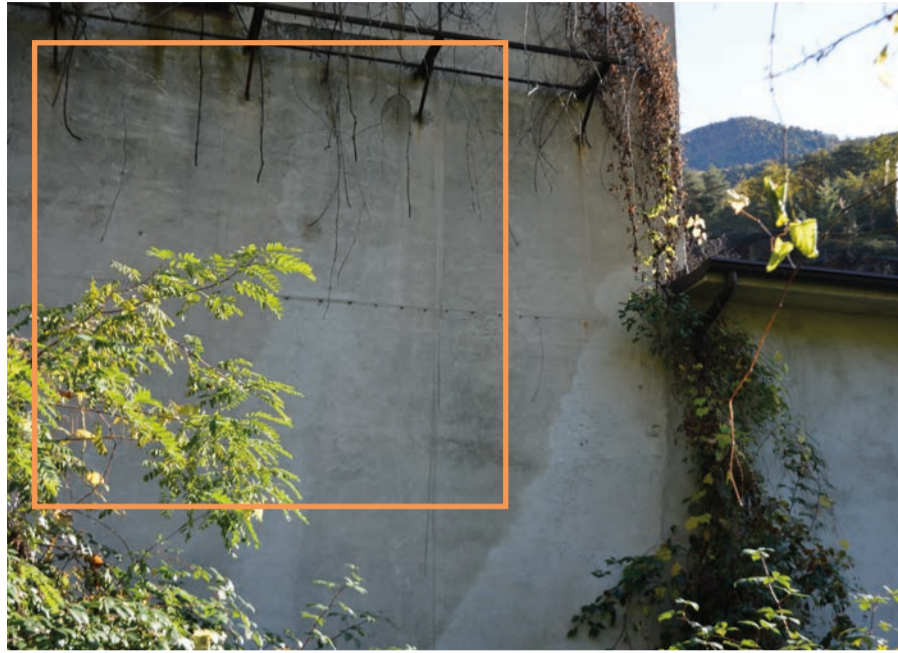
RILIEVO DEL DEGRADO

Classe di unità tecnologica: Chiusura verticale.
Unità tecnologica: Parete perimetrale non portante.
Classe di elemento tecnico: Parete verticale in laterizio.
Materiale interessato: Strato di rivestimento della muratura in intonaco.

Anomalia visibile: Alone di colore scuro diffuso sul supporto.

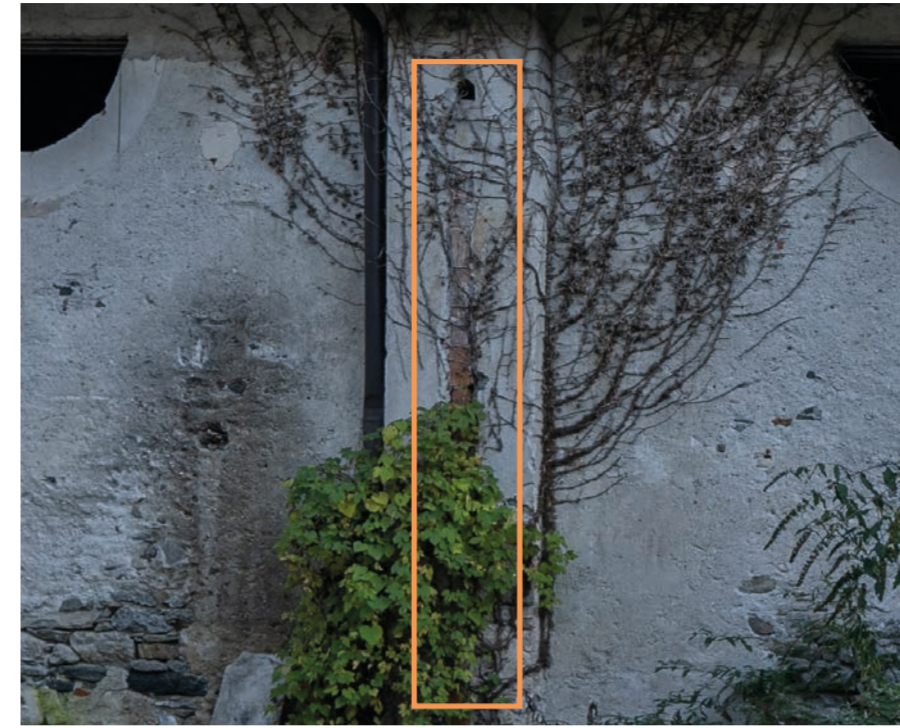
RILIEVO DEL DEGRADO

Classe di unità tecnologica: Elemento portante.
Unità tecnologica: Elemento strutturale verticale.
Classe di elemento tecnico: Parasta in pietra mista.
Materiale interessato: Strato di rivestimento dell'elemento in intonaco.

Anomalia visibile: Mancanza di parte del rivestimento in intonaco.

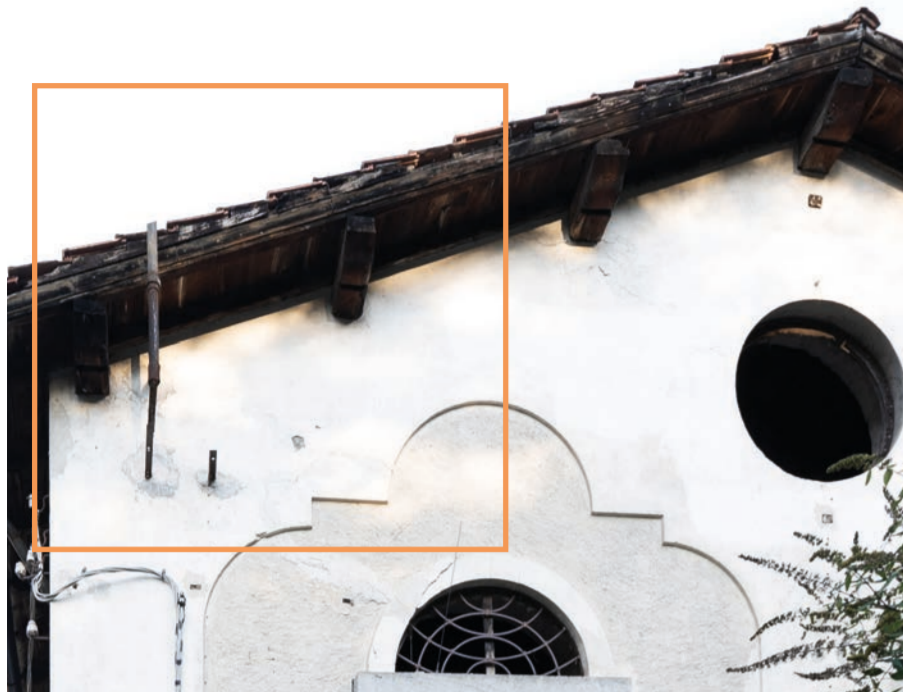
RILIEVO DEL DEGRADO

Classe di unità tecnologica: Chiusura orizzontale.
Unità tecnologica: Copertura inclinata.
Classe di elemento tecnico: Copertura in legno e marsigliesi.
Materiale interessato: Listelli in legno della seconda orditura e tavolato soprastante.

Anomalia visibile: Alla colorazione dell'elemento si associa la presenza di fenditure lungo la direzione longitudinale dell'elemento, discontinuità superficiale e riduzione sezionale
Descrizione patologia: *Degrado di un materiale di origine organica legato all'azione catabolica di batteri o di altri microrganismi, solitamente accompagnato da odore sgradevole. Tipico degrado del legno, è una patologia generata da funghi*
Diffusione anomalia: Si evidenzia in modo diffuso sui listelli e sul tavolato che caratterizzano le coperture dei corpi B e C.
Stato di progressione: Fenomeno in atto.
Note: Tale patologia non si riscontra sulle capriate portanti sottostanti.

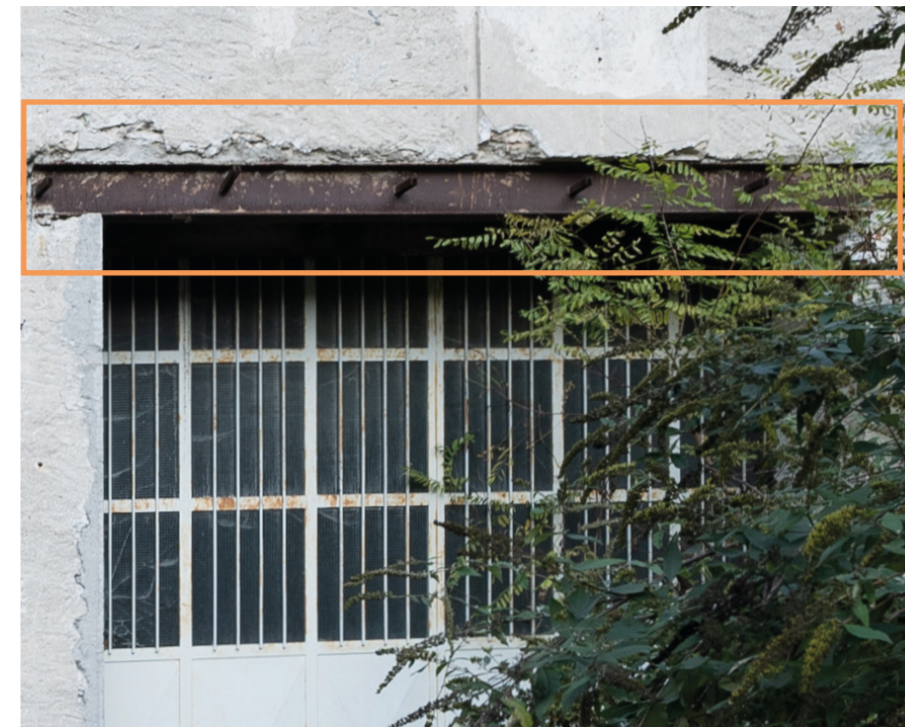
RILIEVO DEL DEGRADO

Classe di unità tecnologica: Chiusura verticale.
Unità tecnologica: Parete perimetrale non portante.
Classe di elemento tecnico: Muratura in pietrame misto.
Materiale interessato: Architrave in acciaio.

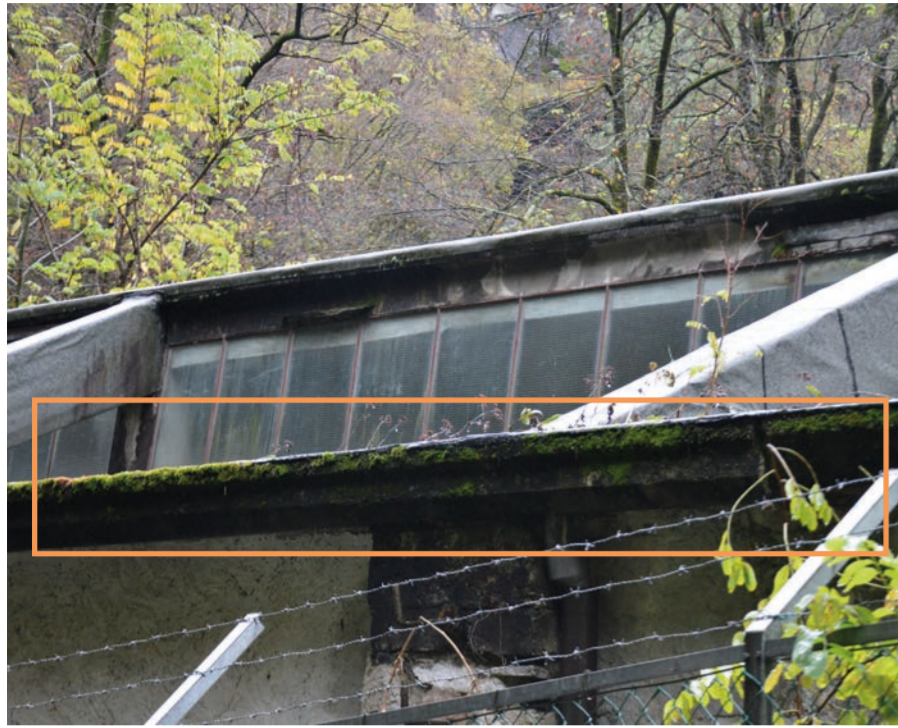
RILIEVO DEL DEGRADO

Classe di unità tecnologica: Chiusura orizzontale.
Unità tecnologica: Copertura piana.
Classe di elemento tecnico: Copertura in pietra e latero-cemento.
Materiale interessato: Sporto di gronda in pietra.

Anomalia visibile: Presenza di patina organica verde e macchie di umidità.

Possibili cause del fenomeno di alterazione: agenti atmosferici (soprattutto pioggia battente). Vento che causa un trasporto di spore e scabrosità della superficie muraria. Presenza di microrganismi.

Eliminazione con spatole, pennelli o bisturi della patina senza danneggiare la muratura, disinfestazione della superficie con sali quaternari d'ammonio applicati a pennello e/o a spruzzo per prevenire la formazione di attacchi di microrganismi autotrofi, seguita da spazzolatura e idrolavaggio con acqua deionizzata a pressione moderata per eliminare ogni residuo di biocida.

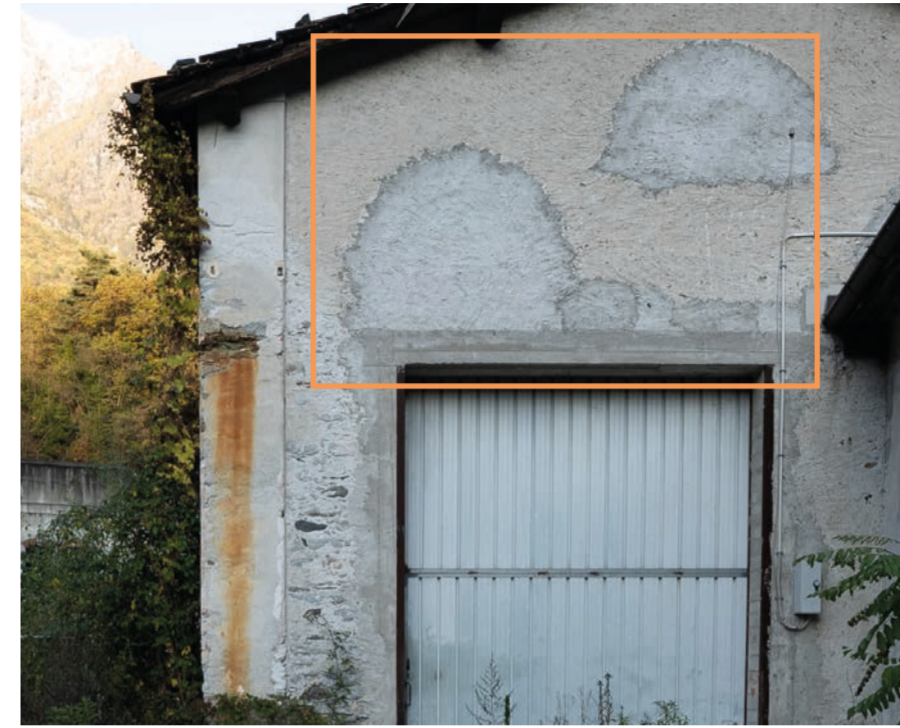
RILIEVO DEL DEGRADO

Classe di unità tecnologica: Chiusura verticale.
Unità tecnologica: Parete perimetrale non portante.
Classe di elemento tecnico: Muratura in pietrame misto.
Materiale interessato: Strato di rivestimento dell'elemento in intonaco.

Anomalia visibile: Aggiunta successiva di materiale sulla superficie muraria che non si rapporta in modo coerente con il resto dello strato.

Possibili cause del fenomeno di alterazione: azioni antropiche che hanno causato un errore di realizzazione dell'intervento di rappezzo.

Si attua la rimozione dei rappezzi incongrui mediante l'uso di adeguate strumentazioni. Si procede, se necessario, al consolidamento della muratura e dei vani oltre che alla sigillatura delle fessurazioni mediante uso di malta. Si conclude con la pulitura a secco delle superfici e al tamponamento delle aperture con elementi vetrati trasparenti.

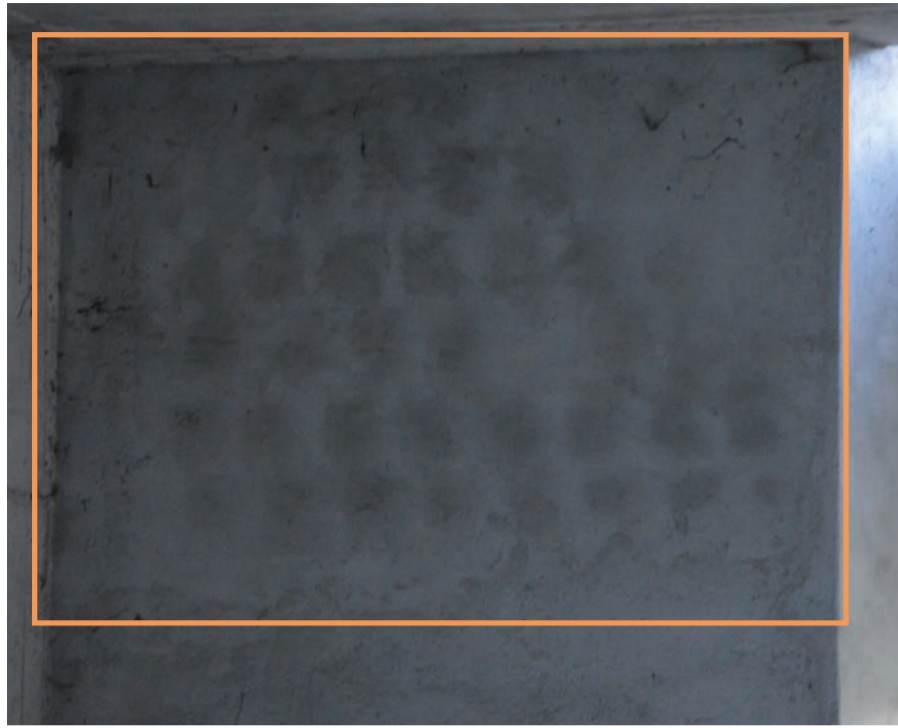
RILIEVO DEL DEGRADO

Classe di unità tecnologica: Chiusura verticale.
Unità tecnologica: Parete perimetrale non portante.
Classe di elemento tecnico: Parete verticale in mattoni alleggeriti.
Materiale interessato: Strato di rivestimento della parete in intonaco.

Anomalia visibile: Griglia che permette l'identificazione degli elementi di cui è costituita la muratura.
Descrizione patologia: Il fenomeno della termoforesi, chiamato anche termodiffusione o effetto Ludwig-Soret, consiste nella migrazione di particelle, immerse in un fluido, indotta da un gradiente di temperatura. Delinea la geometria degli elementi che compongono l'involucro edilizio creando un'impronta indelebile sulla facciata.
Diffusione anomalia: Si evidenzia in modo diffuso sullo strato di rivestimento interno dell'edificio A.
Stato di progressione: Fenomeno in atto.
Note: -

Possibili cause del fenomeno di alterazione: dispersione termica attraverso superfici con trasmittanza differente che fissa le particelle solide presenti nell'aria sulla superficie dell'intonaco.
Errori progettuali o di esecuzione: Errata scelta del materiale di finitura e mancanza di manutenzione.
Situazioni aggravanti: Presenza di polveri all'interno e all'esterno dell'edificio, mancanza di manutenzione.
Conseguenze indirette: Modifica del rivestimento che porta ad una alterazione dell'aspetto estetico della facciata.
Indagini supplementari: Non si ritengono necessarie ulteriori indagini.
Anomalie correlate: Macchia.

Si procede ad una pulitura meccanica a secco con l'ausilio di spazzole e getti di aria compressa a bassa pressione in modo da eliminare eventuali polveri e detriti rimasti, oltre che all'eventuale ripristino della finitura al fine di realizzare un substrato omogeneo e piano. Si conclude con il previsto intervento di coibentazione interna, il quale mira a contrastare l'insorgenza del degrado.

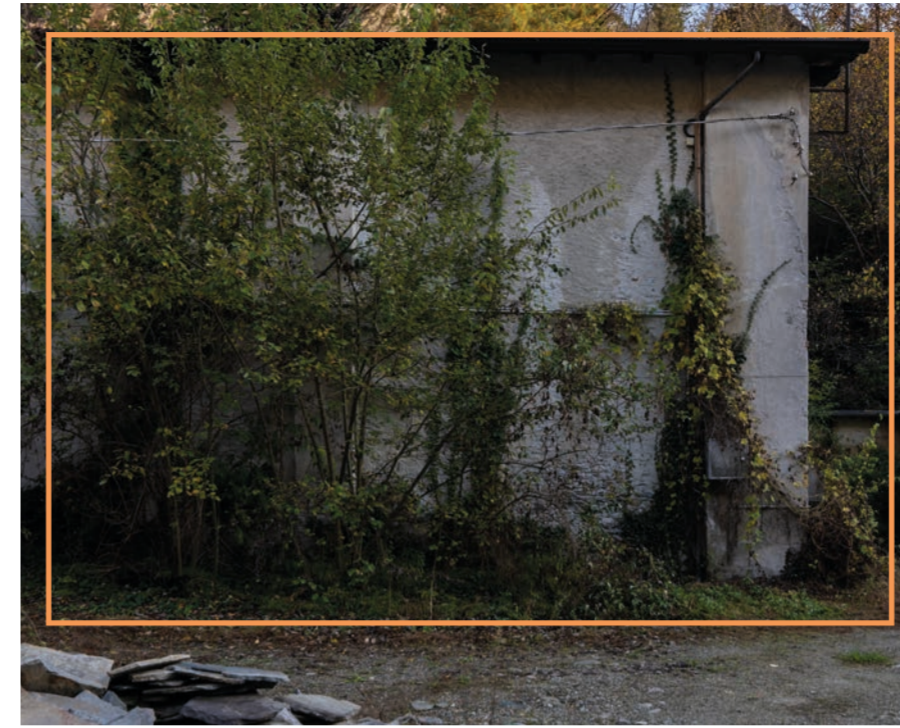
RILIEVO DEL DEGRADO

Classe di unità tecnologica: Chiusura verticale.
Unità tecnologica: Parete perimetrale non portante.
Classe di elemento tecnico: Parete verticale in muratura.
Materiale interessato: Strato di rivestimento della muratura in intonaco.

Anomalia visibile: Crescita spontanea di vegetazione infestante.
Descrizione patologia: Presenza di individui erbacei, arbustivi o arborei (UNI-NorMal 11182:2006).
Diffusione anomalia: Si evidenzia in modo diffuso sulla parte inferiore delle murature di tutta l'area.
Stato di progressione: Fenomeno in atto.
Note: L'azione delle radici sulle strutture murarie, oltre a produrre un'azione meccanica sul supporto, crea delle corsie preferenziali di penetrazione alle acque meteoriche che potranno quindi con più facilità penetrare all'interno della muratura.

Possibili cause del fenomeno di alterazione: agenti atmosferici come vento e pioggia che provocano rispettivamente il trasporto di spore e il ristagno d'acqua, associati alla risalita di umidità capillare.
Errori progettuali o di esecuzione: Eccessiva esposizione all'umidità causata dal ruscigliamento delle acque meteoriche e dalla mancanza di protezione all'acqua (assenza di sporti di gronda aggettanti).
Situazioni aggravanti: Diretto contatto con l'atmosfera e con la pioggia battente, assenza di sporti di gronda aggettanti. Mancanza di manutenzione.
Conseguenze indirette: Sforzi sulla muratura causati dalle radici delle piante infestanti, permanenza di uno stato di umidità. Alterazione dell'aspetto estetico della facciata.
Indagini supplementari: Non si ritengono necessarie ulteriori indagini.
Anomalie correlate: Lacuna, patina biologica, umidità.

Rimozione meccanica della vegetazione spontanea da effettuarsi nel periodo invernale e in modo da non danneggiare il substrato. Eventualmente è possibile utilizzare prodotti chimici a completamento dell'intervento (come clorotriazina e metositriazina), la cui efficacia è da controllare dopo un periodo di posa di almeno 60 giorni.
