NODO COPERTURA:

NODO BALCONE:

NODO FONDAZIONE:

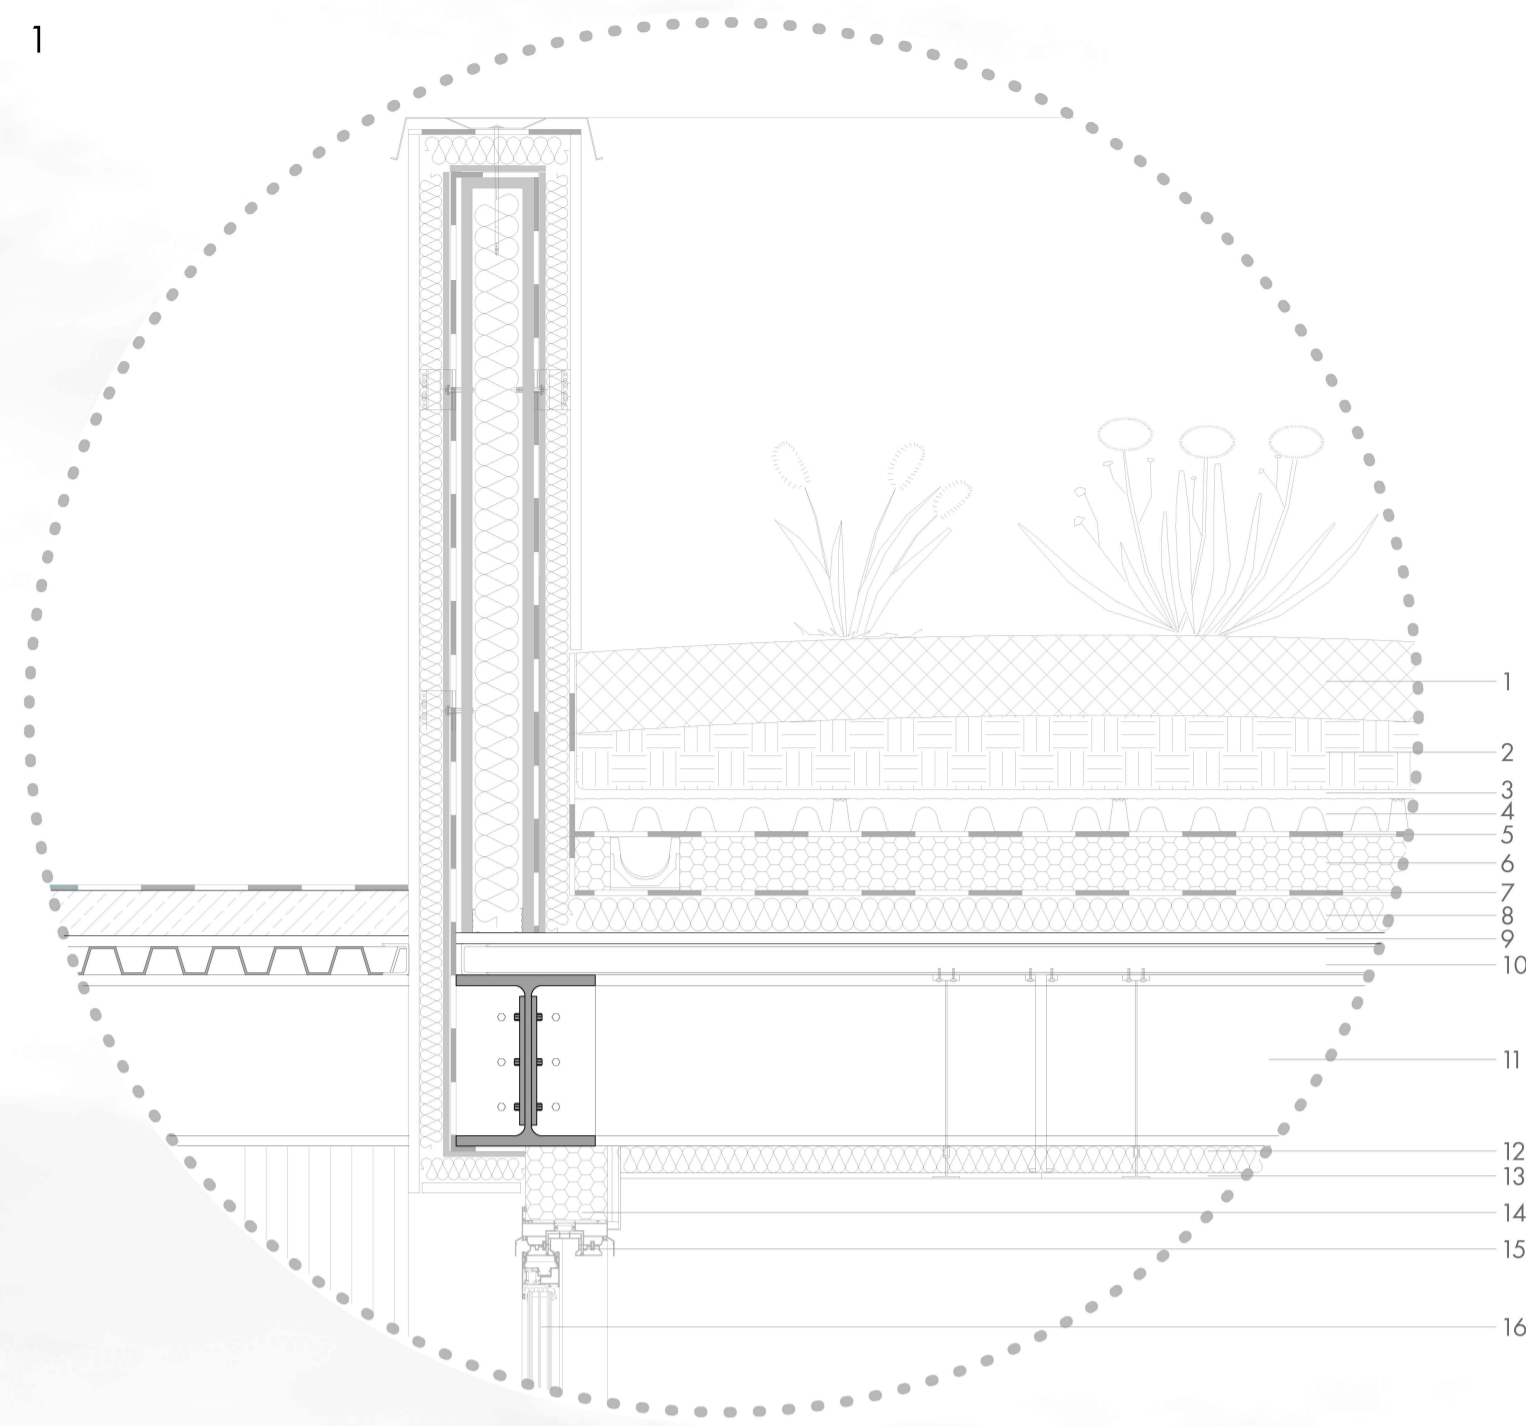
| 1. Terreno | 9. Pannello in OSB |
| 2. Substrato per verde estensivo | 10. Lamiera grecata |
| 3. Telo filtrante | 11. Trave IPE |
| 4. Strato di drenaggio e areazione | 12. Isolante in paglia di riso |
| 5. Guaina impermeabilizzante | 13. Lastra di fibregesso rinforzata |
| 6. Isolante in vetro cellulare | 14. Controtelaio isolato |
| 7. Barriera al vapore | 15. Telaio in alluminio a taglio termico |
| 8. Isolante in lana di roccia | 16. Vetrocamera tripla |
