Il **Politecnico di Milano** prende in consegna il complesso edilizio immobiliare "Daniel's Hotel" situato in via Corridoni 22 dal Comune di Milano.

Problematiche affrontate con opere di restauro conservativo e ristrutturazione

04 a STATO DI FATTO

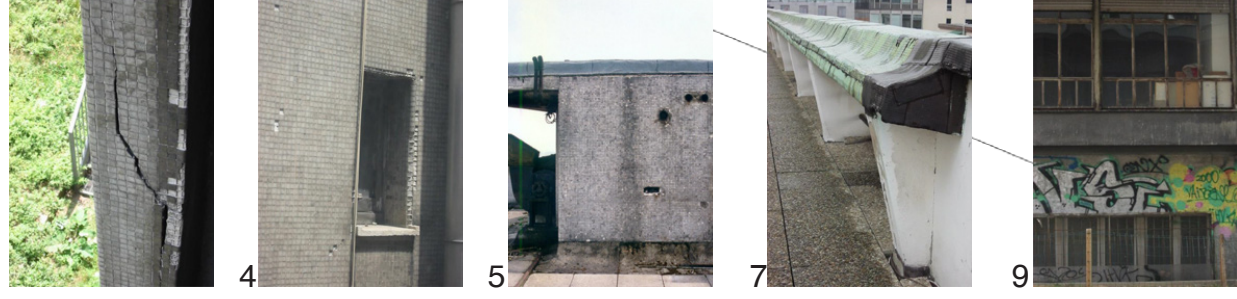
a) criticità riguardanti l'involucro esterno

- 1) Episodi puntuali di fratture profonde
- 2) Episodi estesi di crepe superficiali
- 3) "Cavillatura" diffusa superficiale
- 4) Episodi puntuali di distacco delle singole tessere vetrose
- 5) Episodi estesi di deterioramento superficiale in zone tecniche non visibili
- 6) Episodi ricorrenti di colature nere sotto i davanzali
- 7) Impermeabilizzazione e protezioni atmosferiche scadenti
- 9) Serramenti esterni in legno e in ferro

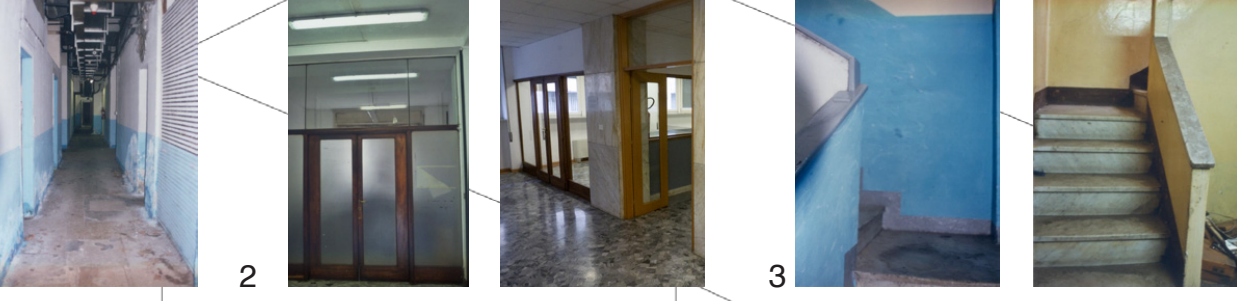
b) Criticità riguardanti le finiture interne delle zone comuni

- 1) Mancata tutela degli zoccolini in marmo
- 2) Serramenti Interni non adeguati per le direttive antincendio
- 3) Parapetto troppo basso delle scale interne

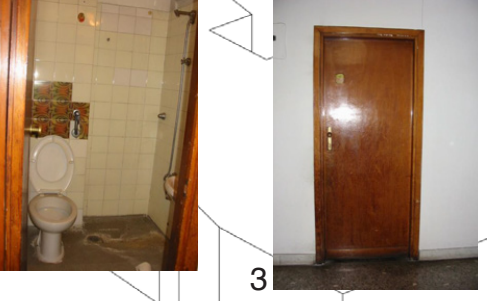
c) Criticità riguardanti le finiture interne degli alloggi

- 1) Pavimenti originali sostituiti con moquette o linoleum
- 2) Necessità di un rifacimento dei servizi
- 3) Serramenti interni antiquati

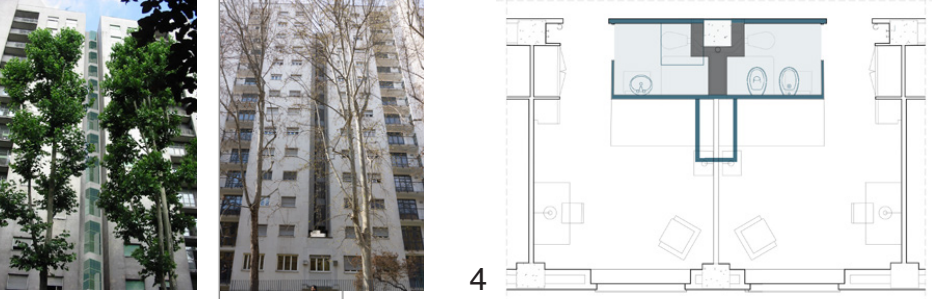
d) Recupero funzionale del complesso

- 1) Inserimento di un collegamento verticale tra le torri A e B
- 2) Adeguamento delle vie di esodo secondo normativa
- 3) Sollevamento della corte interna al complesso
- 4) Accorpamento dei servizi di coppie di camere adiacenti

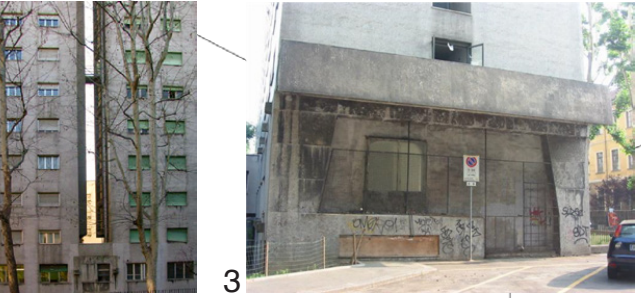
Lavori effettuati durante la gestione Maber

- 1) Realizzazione di passaggi sospesi al settimo e al dodicesimo piano della torre A/B
- 2) Realizzazione del volume portineria all'ingresso
- 3) chiusura dell'ingresso da via Chiesa

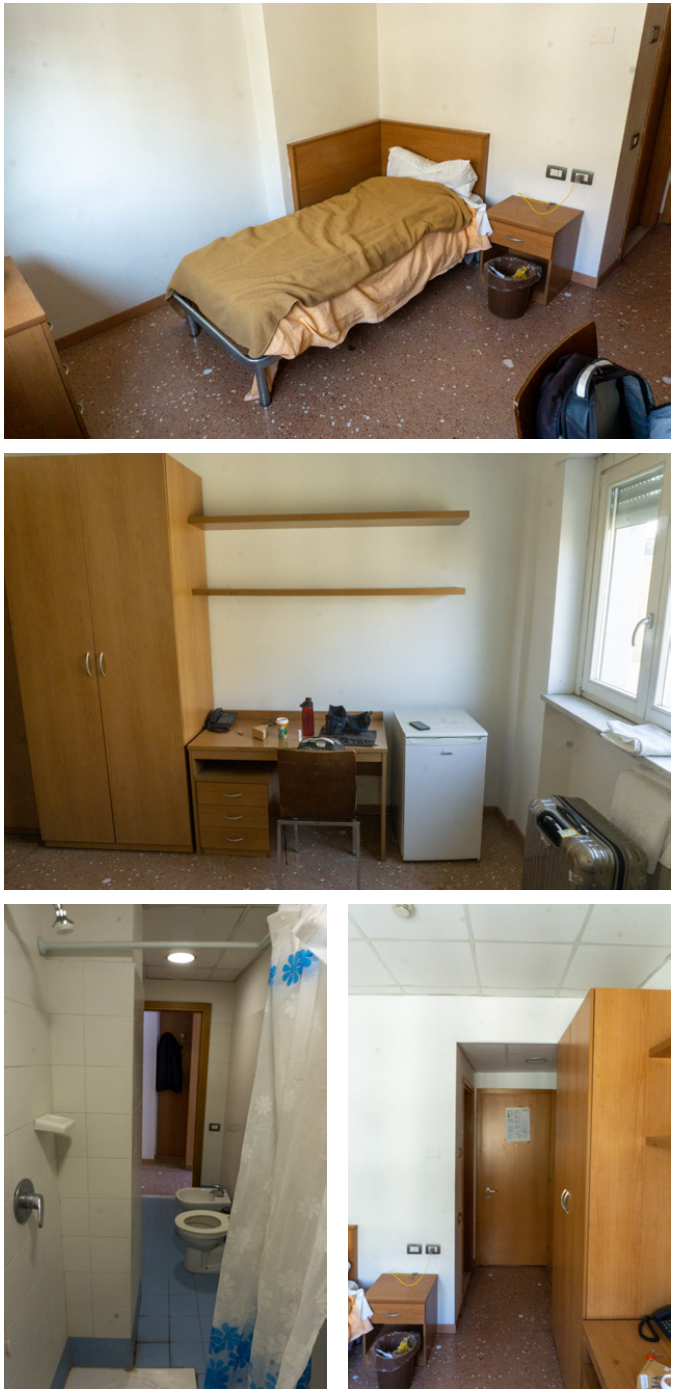
ALLOGGIO TIPO scala 1:50
 Tipologia ad albergo
 Camere singole con bagno in condivisione

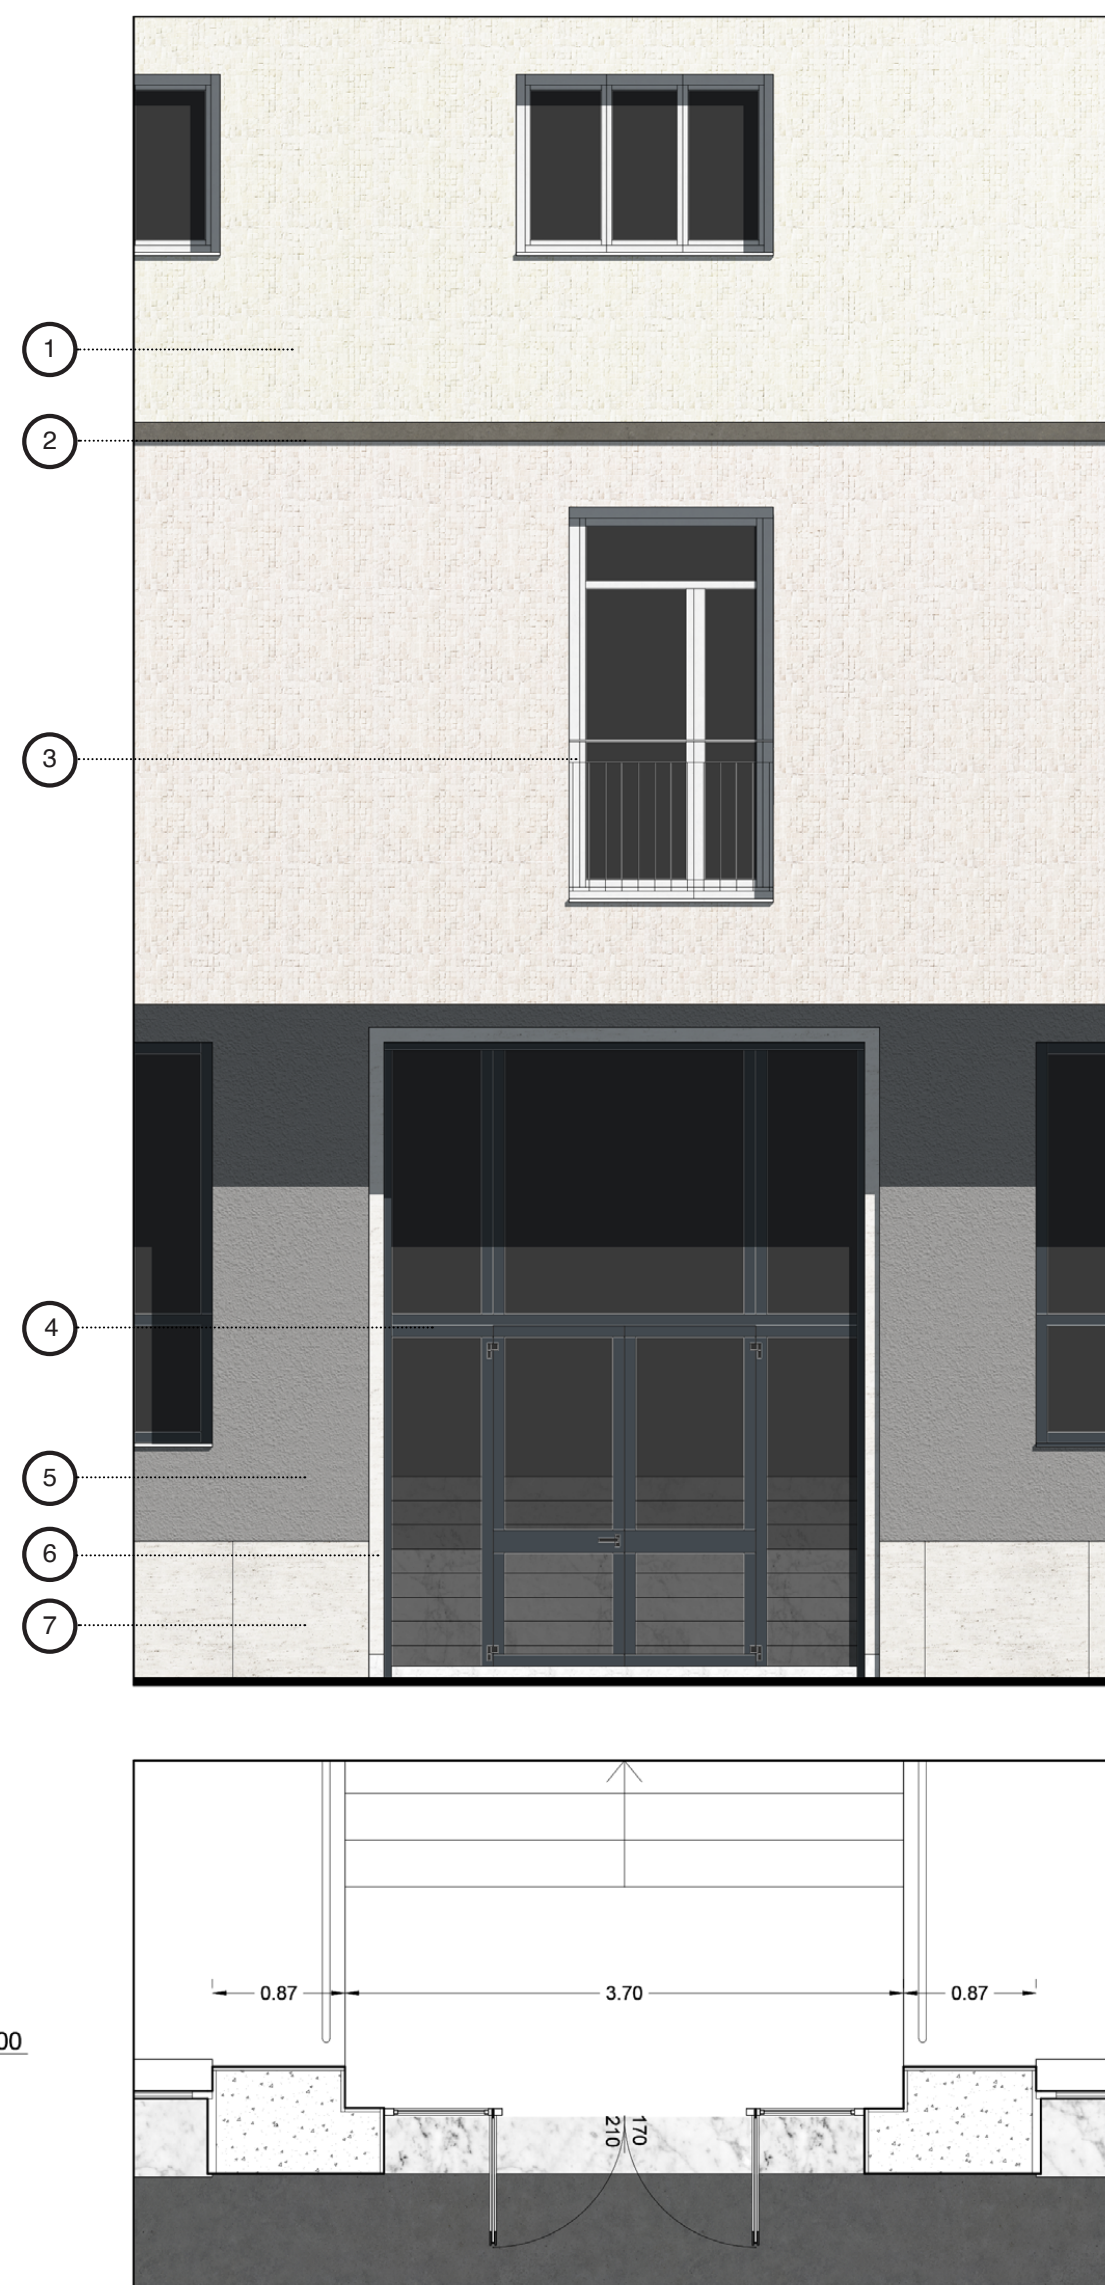
DETTAGLIO DELLA FACCIATA - corpo D scala 1:50

LEGENDA
 1. Rivestimento a mosaico in tessere vetrose;
 2. Scossalina in rame;
 3. Serramenti in legno verniciato;
 4. Serramenti in acciaio verniciato;
 5. Cemento bocciardato;
 6. Finiture in marmo;
 8. Rivestimento in lastre di travertino.

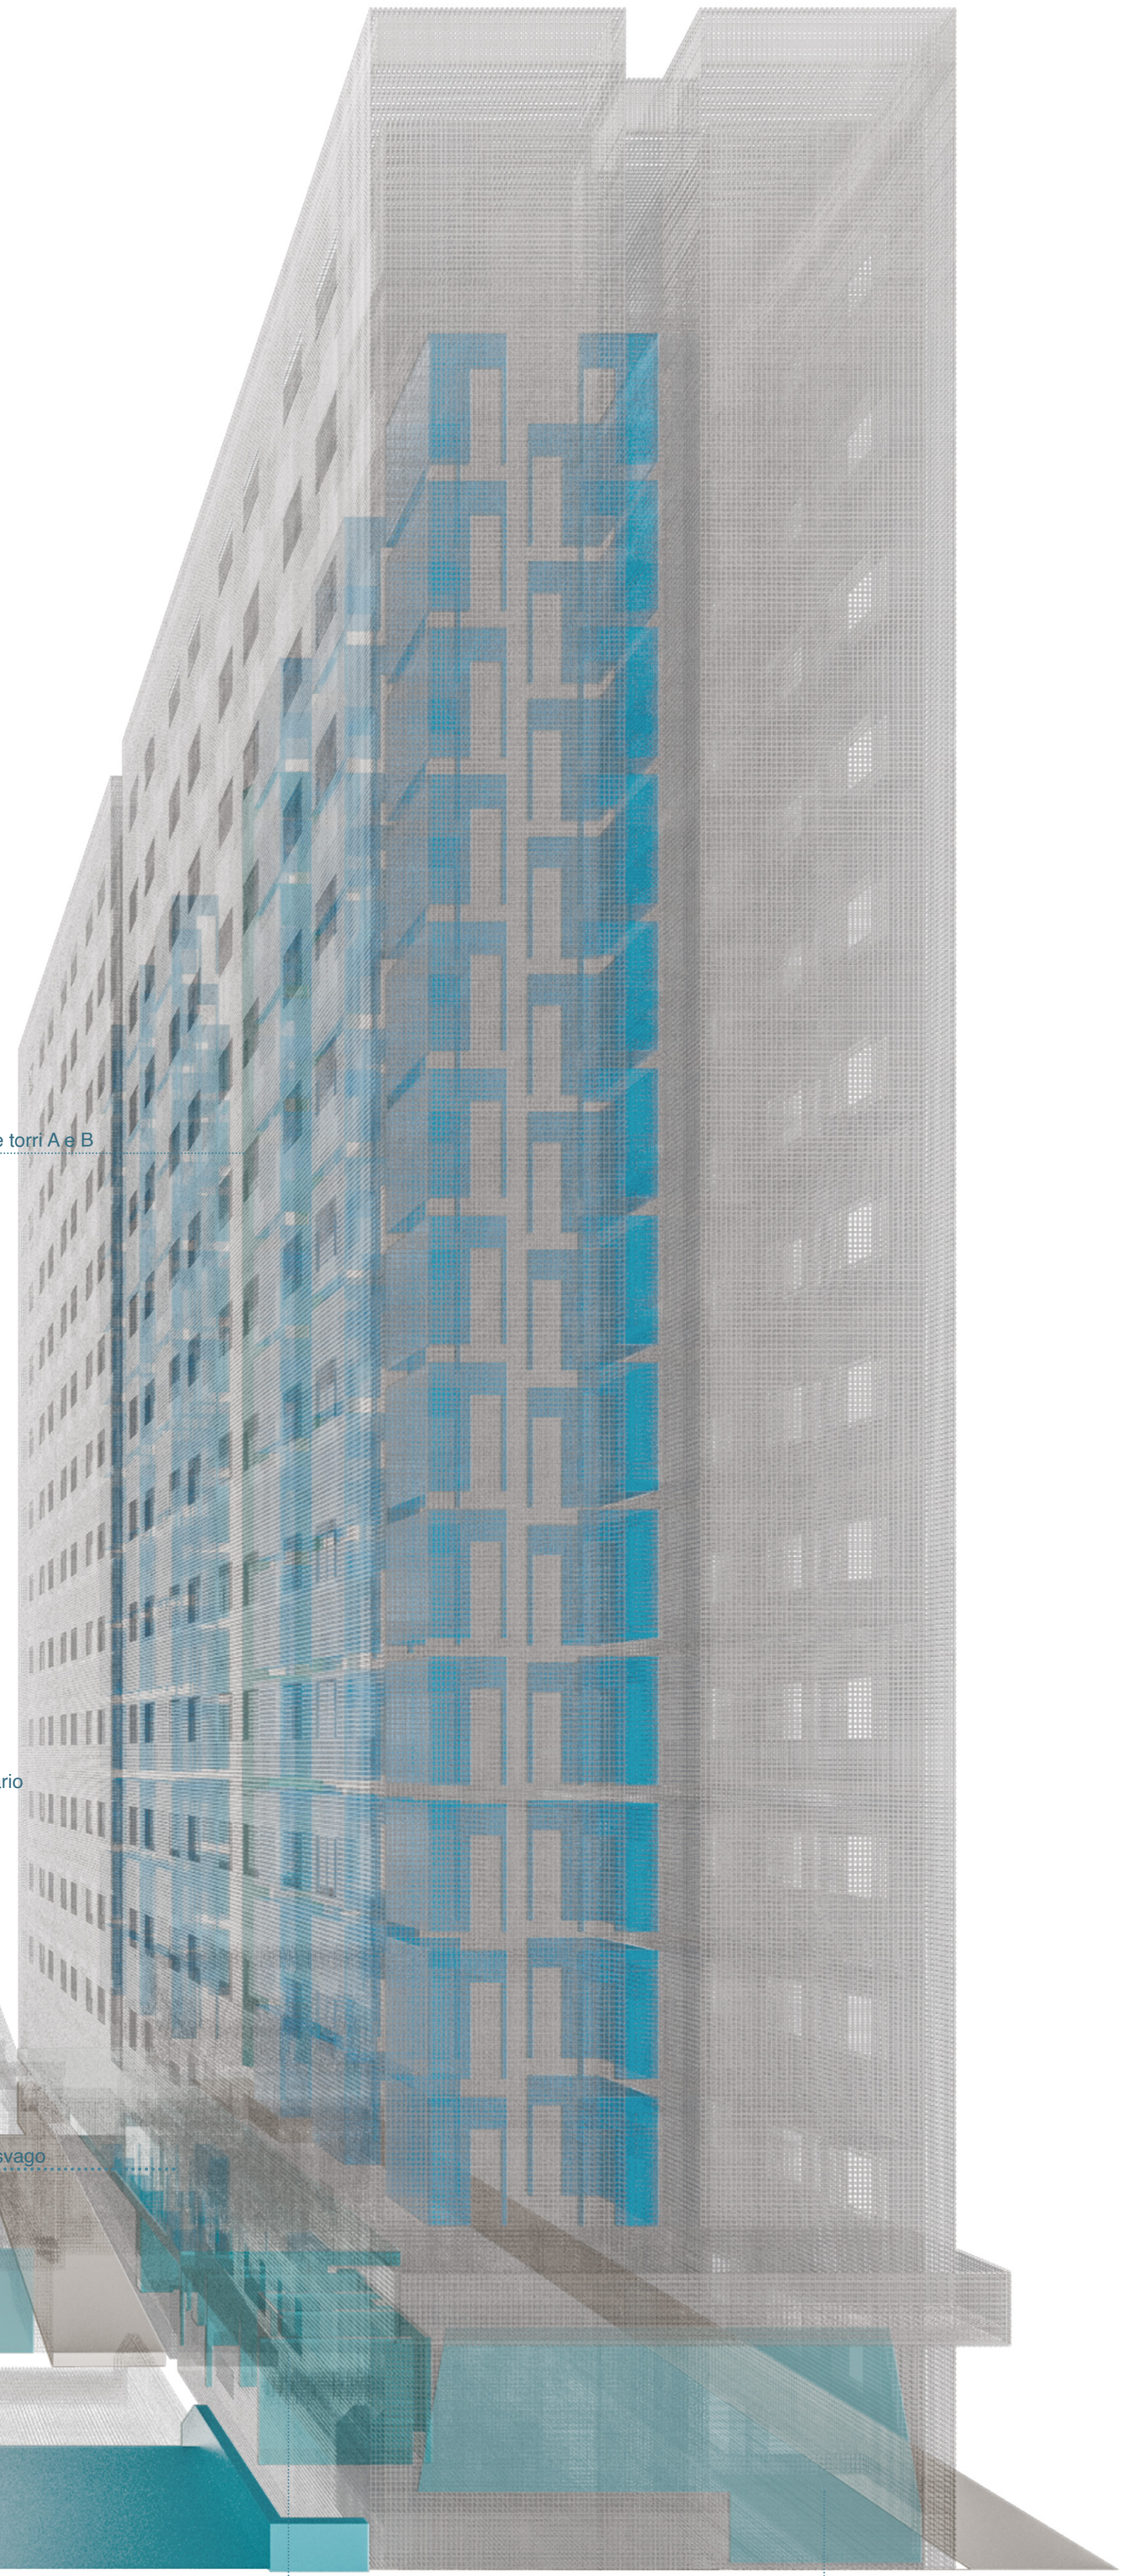
Intervento urbano

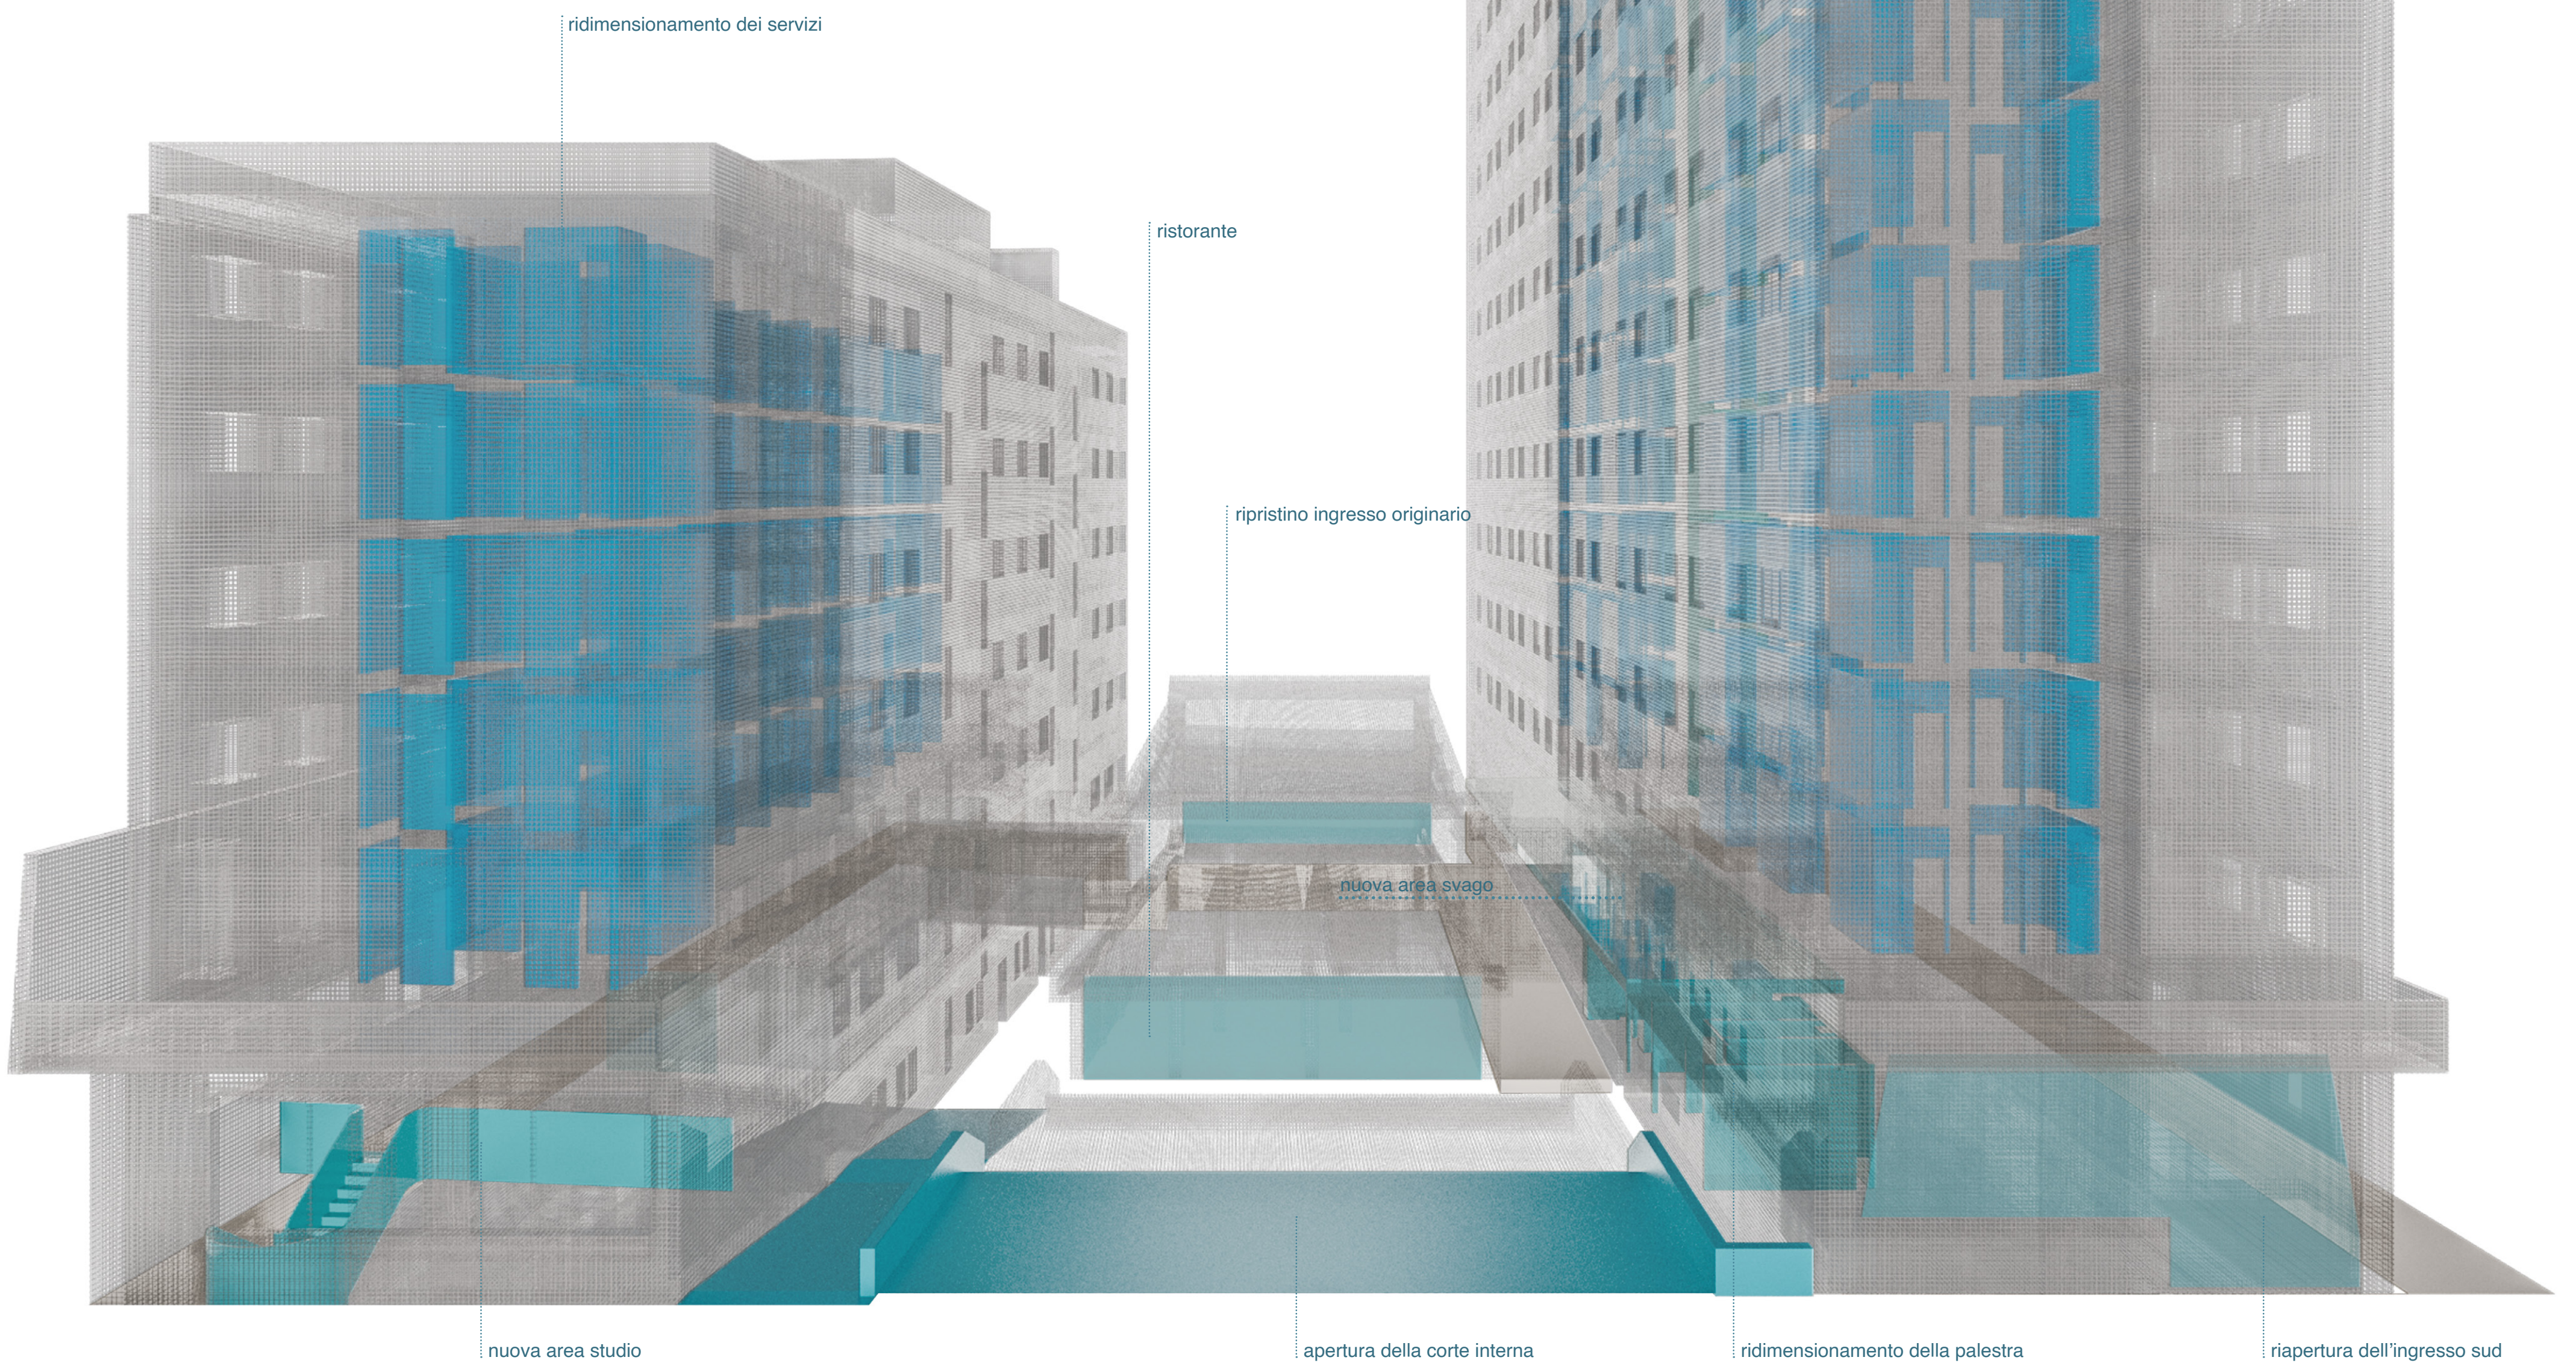
ripristino del "taglio" tra le torri A e B

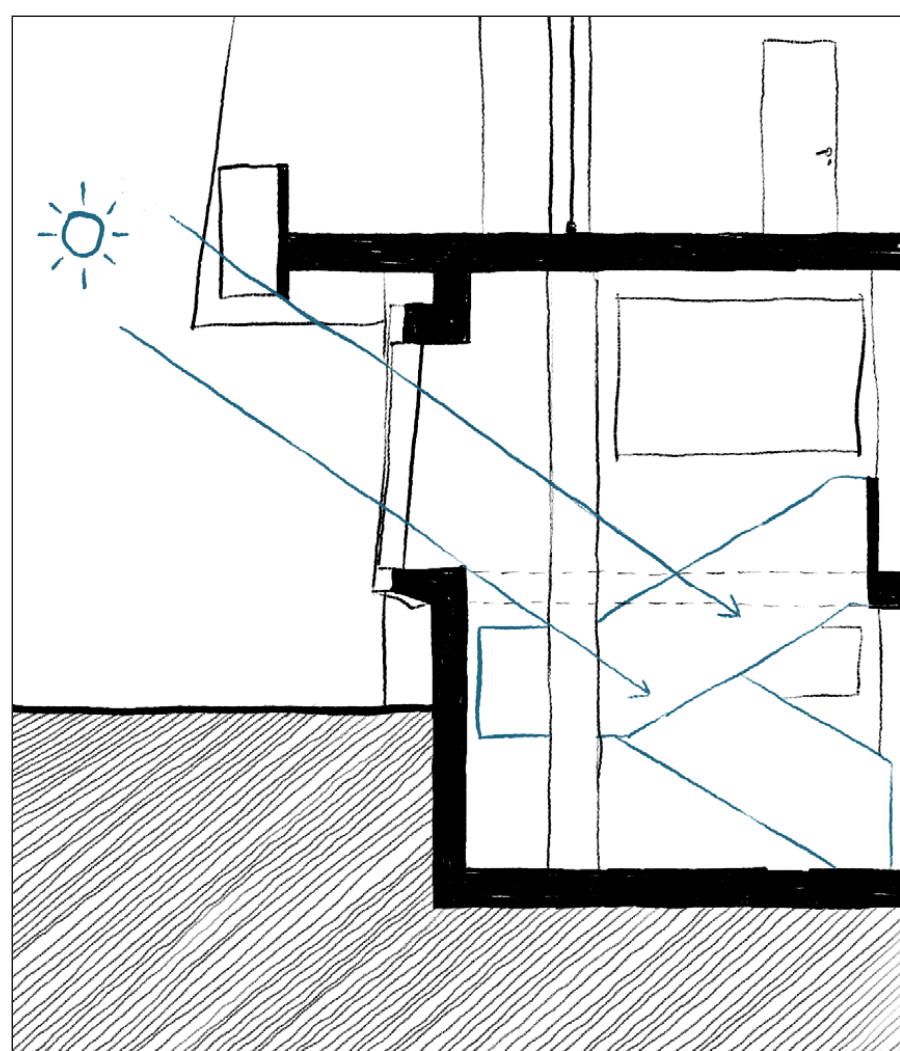
Doppio volume aula studio

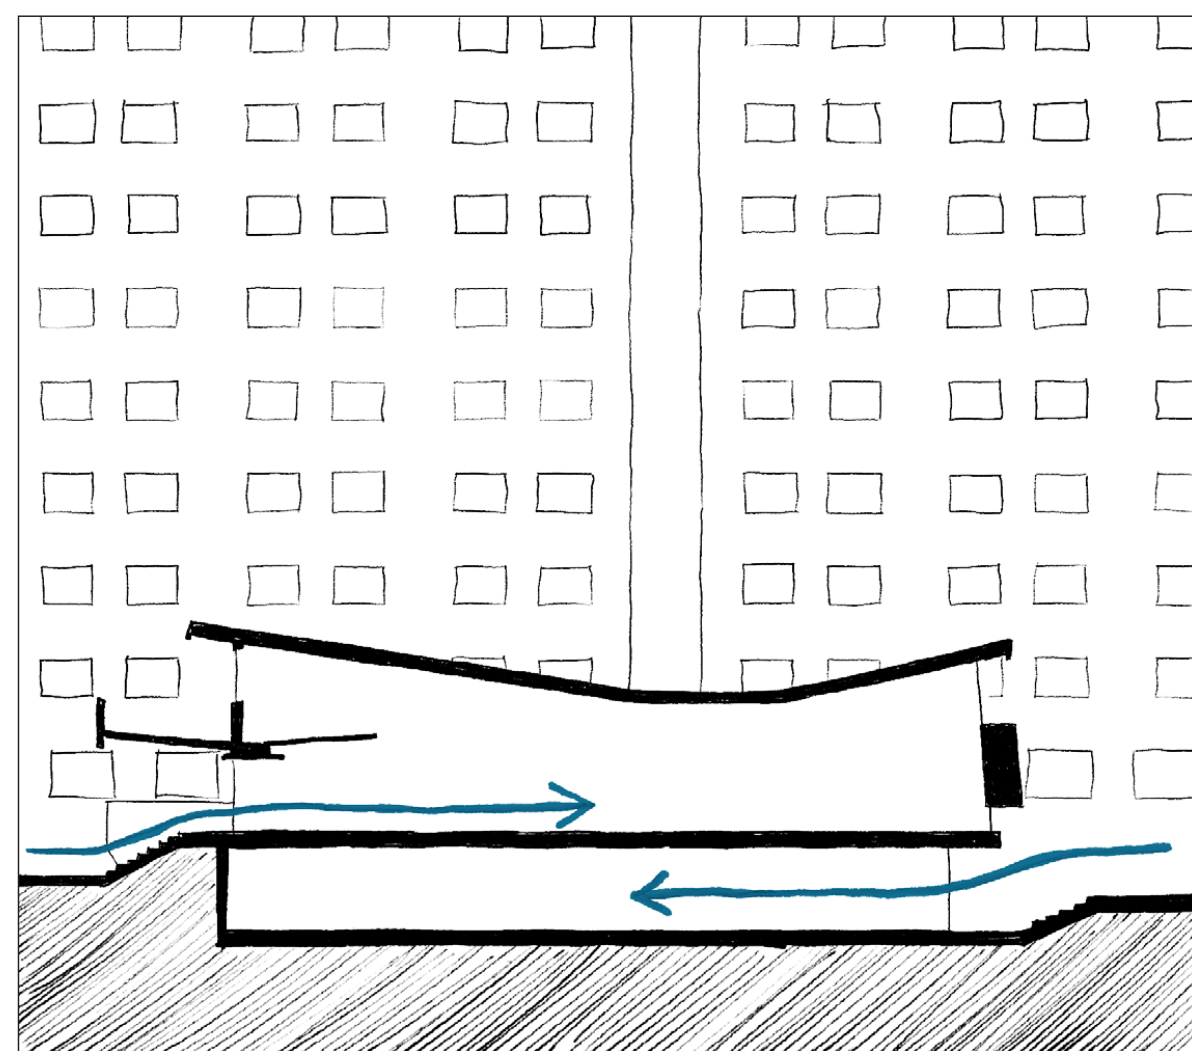
Doppio accesso al corpo centrale

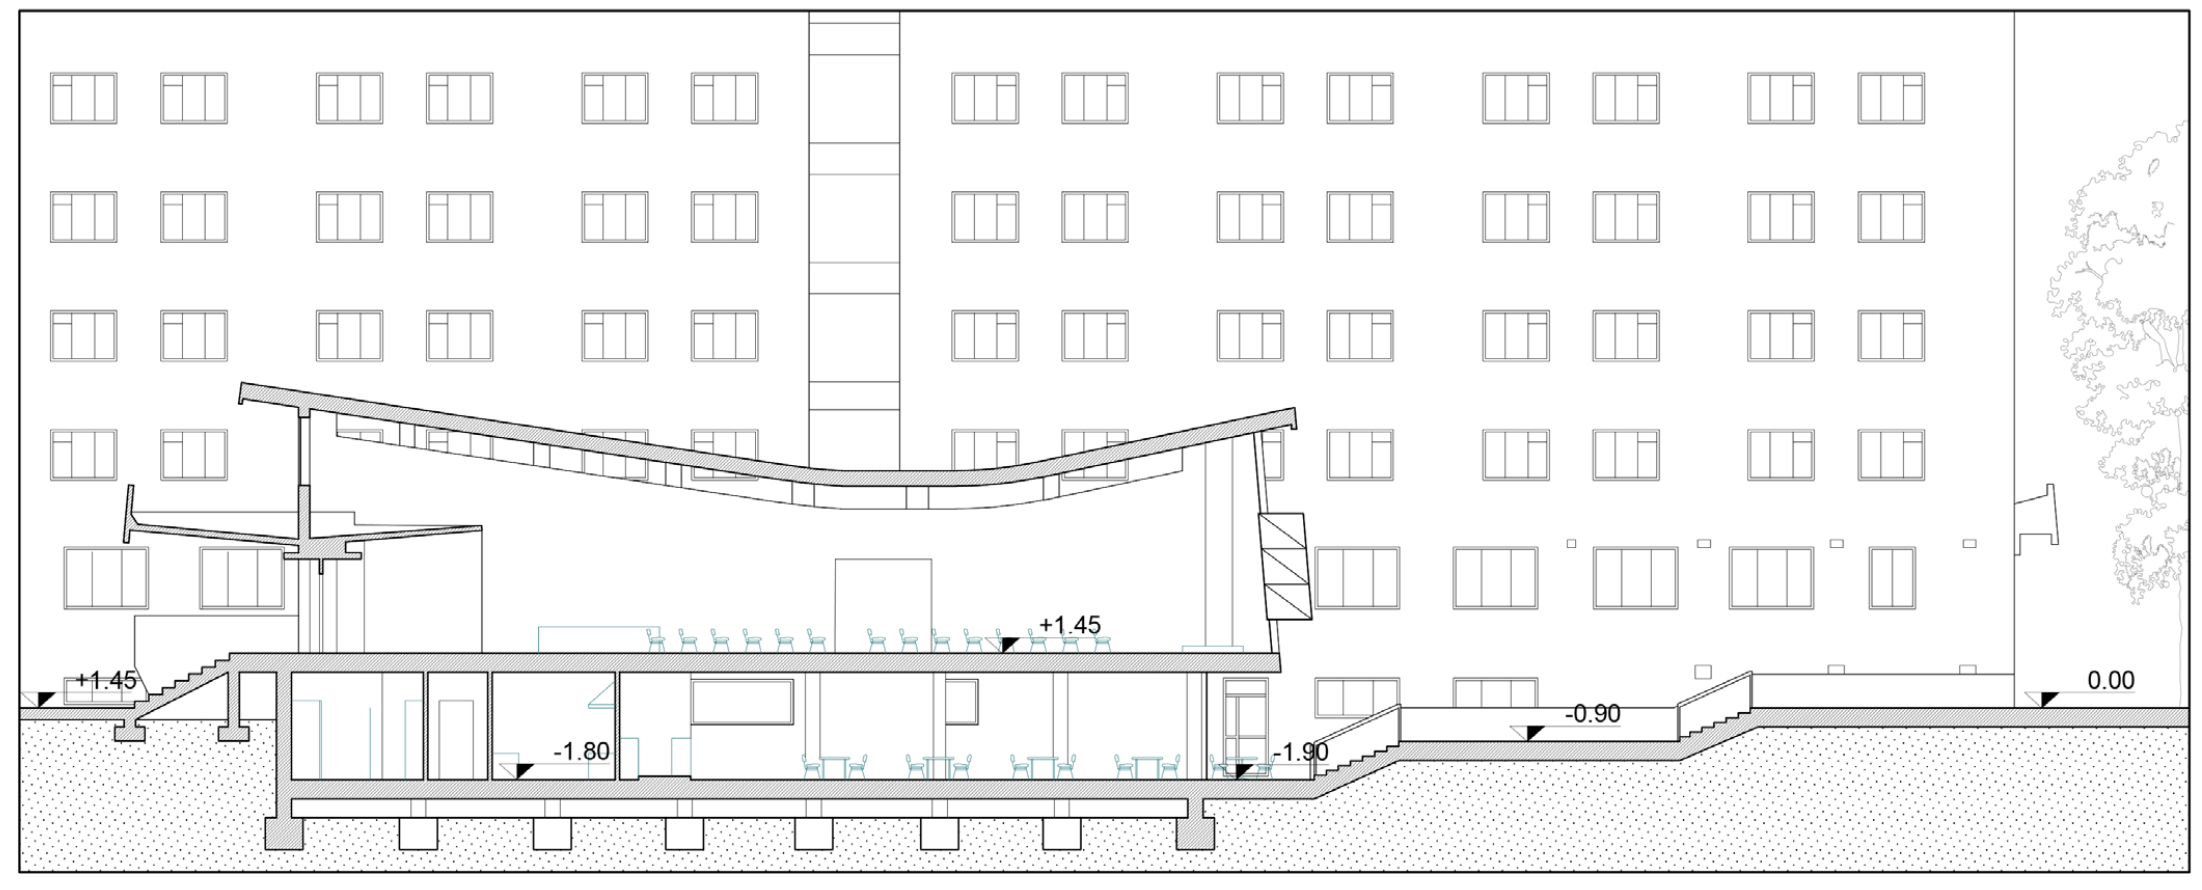
SEZIONE CC' 1:200

APERTURA DELLA CORTE INTERNA CON AGGIUNTA DI FUNZIONI PUBBLICHE

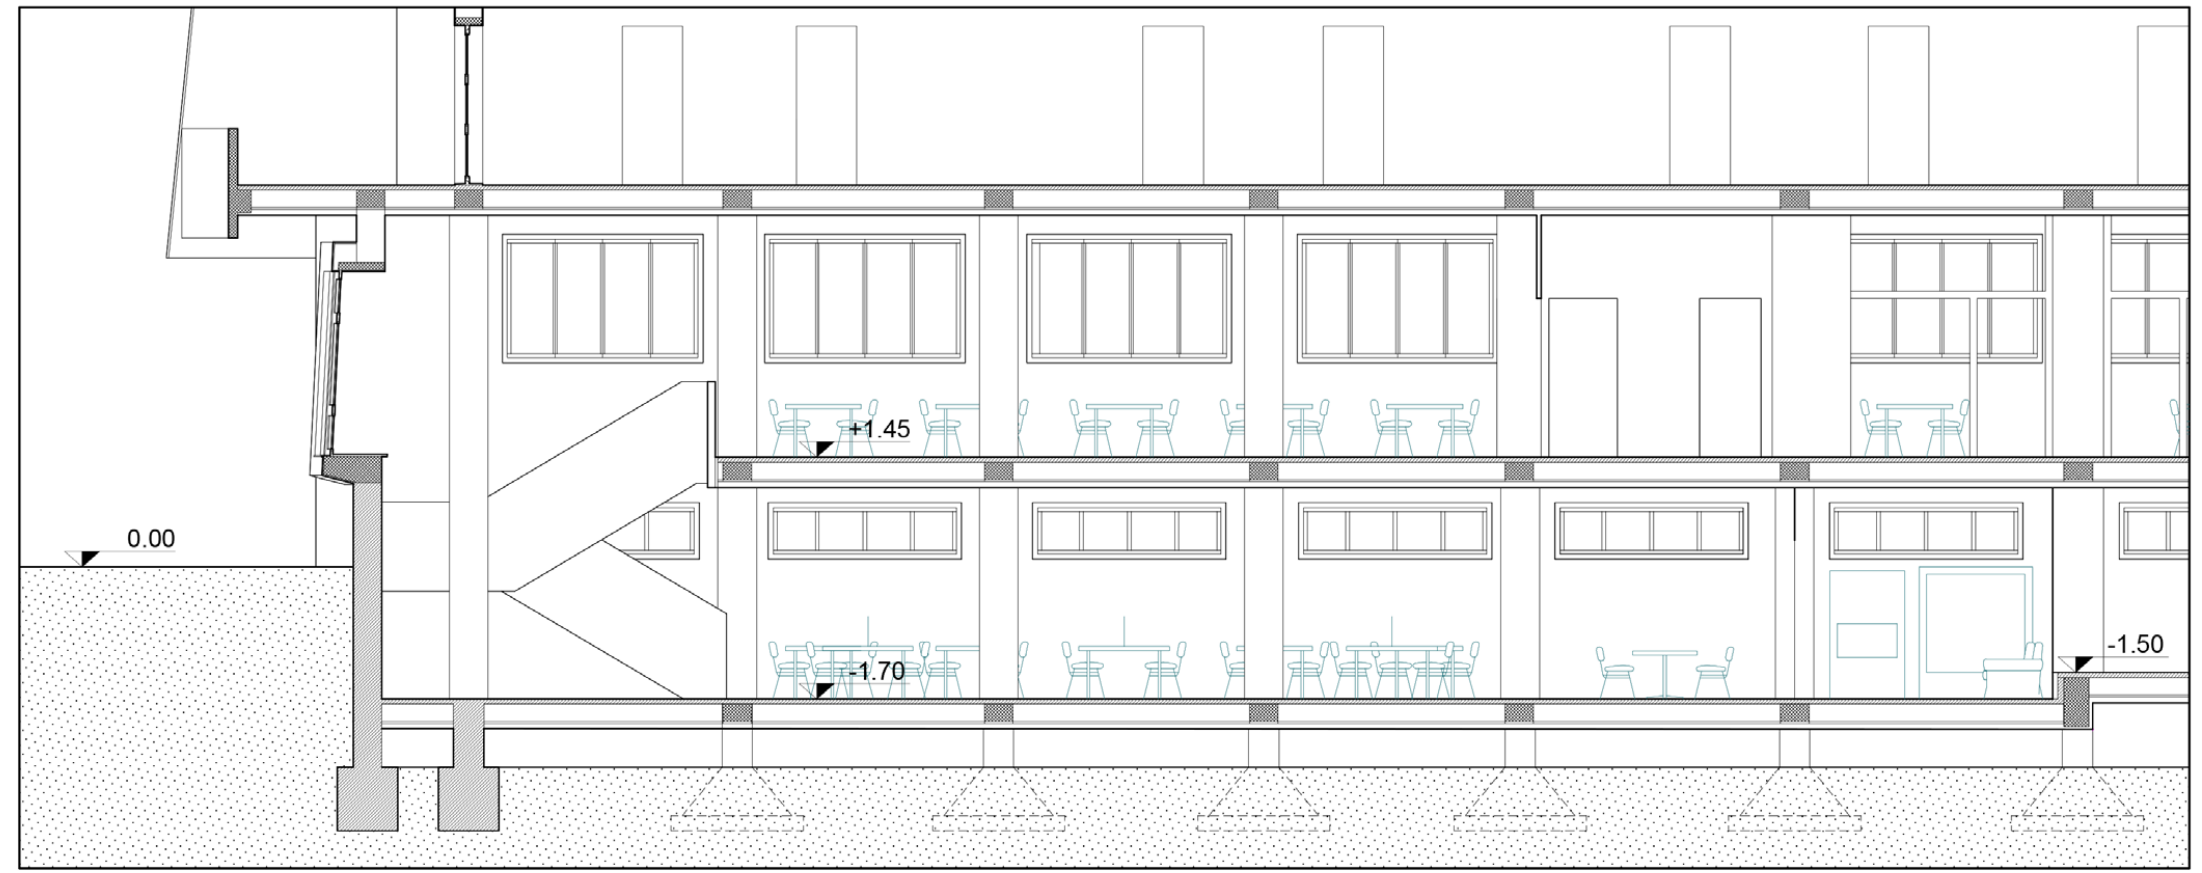
SEZIONE DD' 1:100

RIORGANIZZAZIONE DEGLI SPAZI PER LO STUDIO

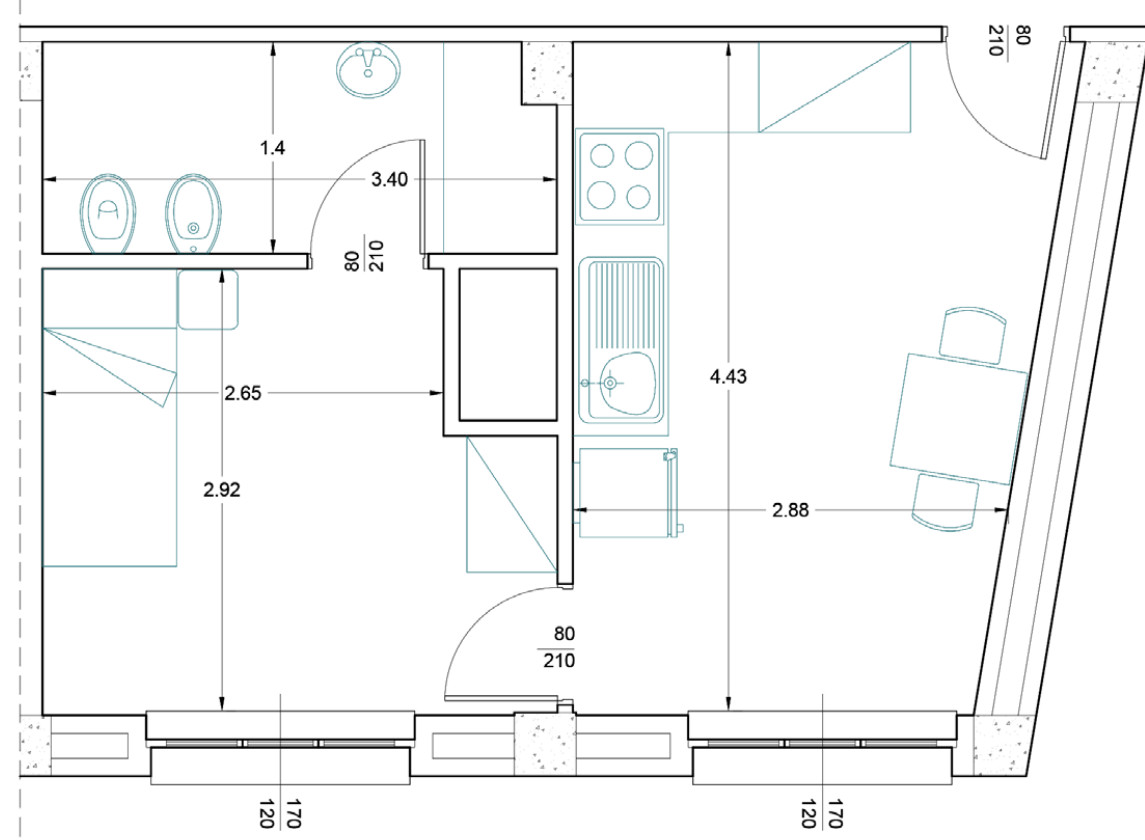
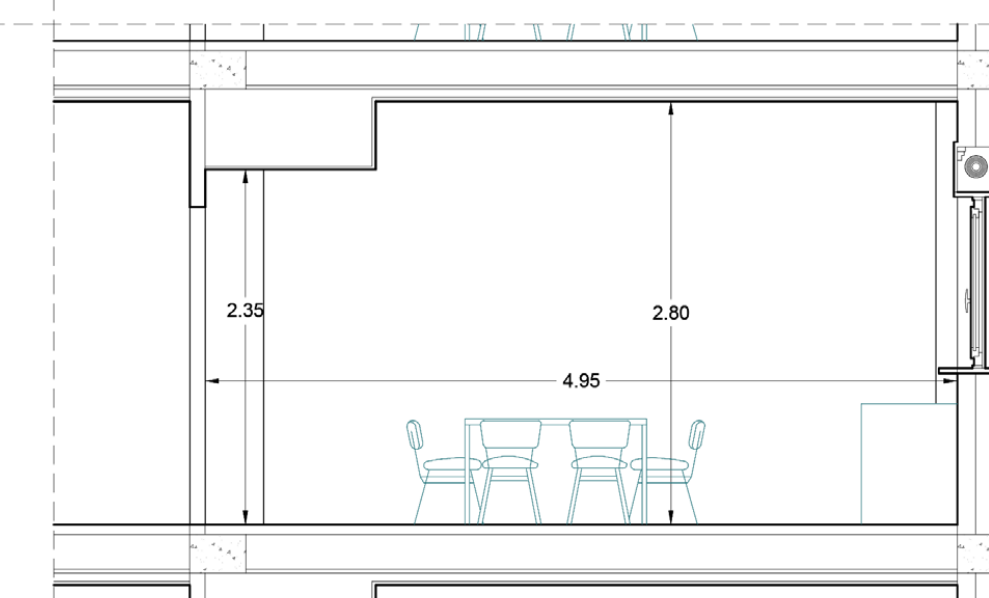
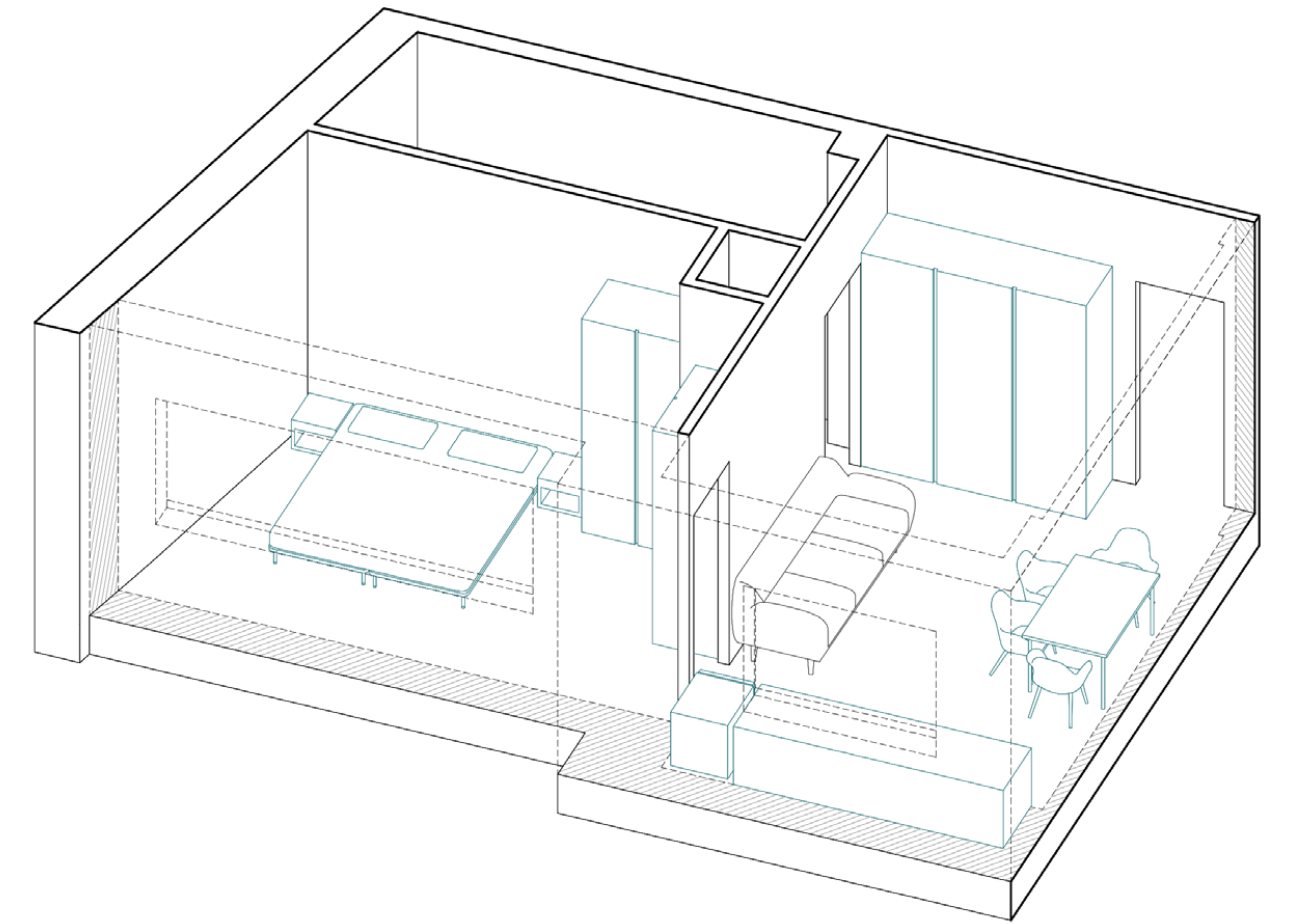
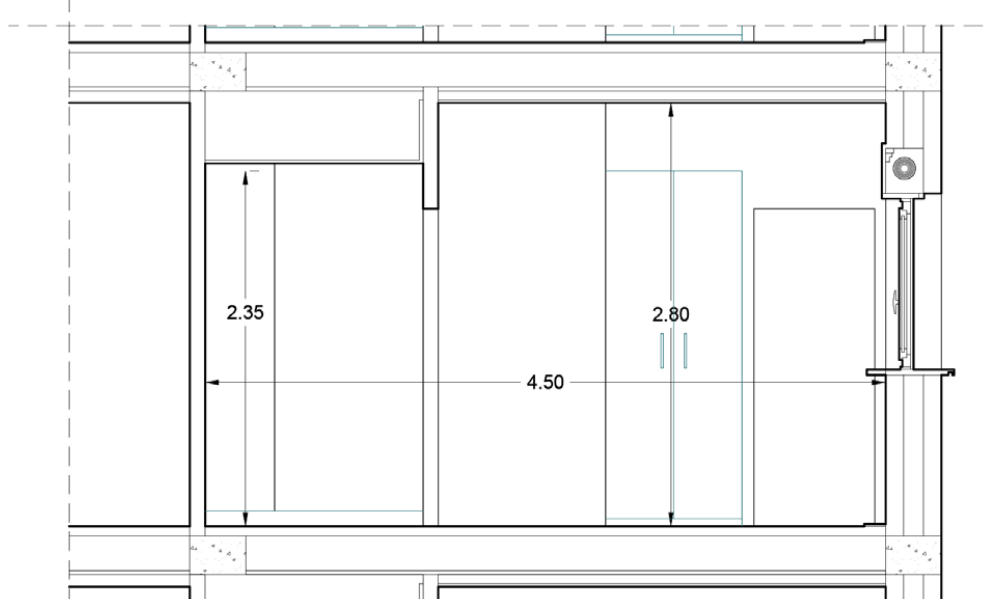
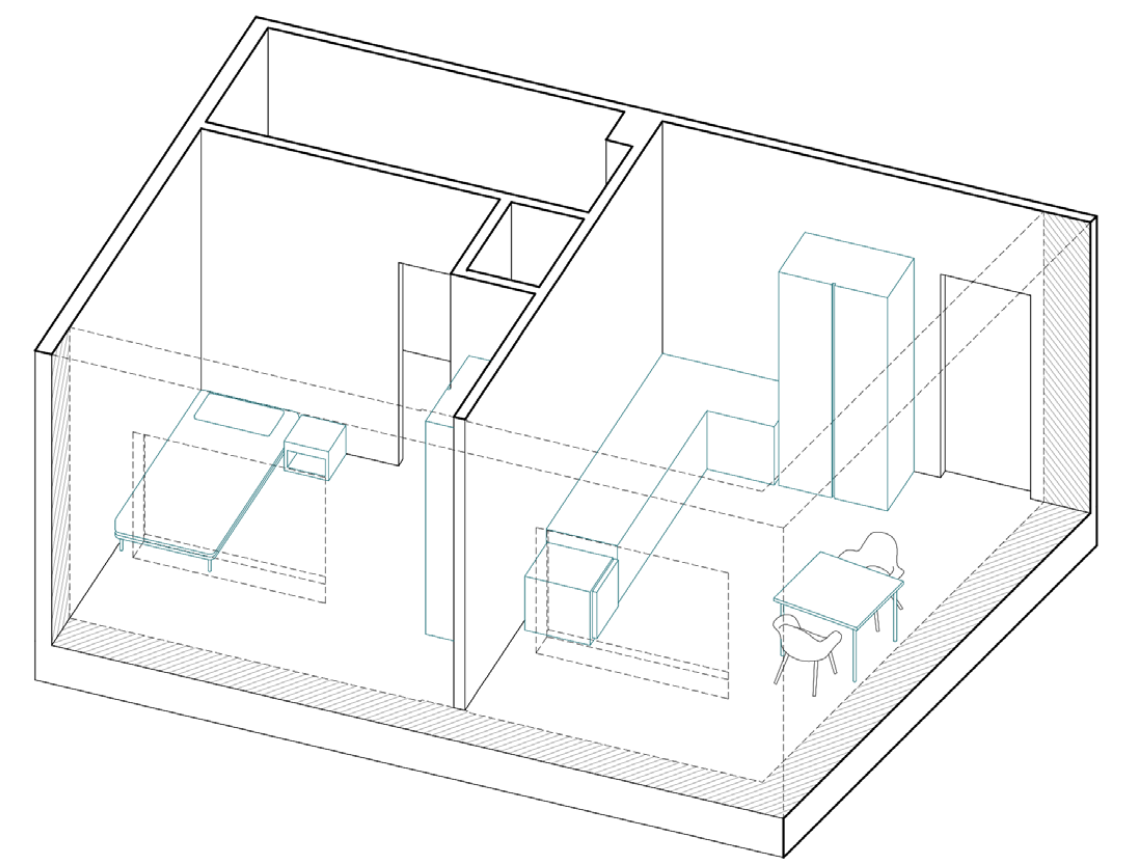
MINIALLOGGIO B scala 1:50

soggiorno/cucina (13,4 mq)
camera singola (9 mq)
bagno privato (4,65 mq)
