Scuola di Ingegneria Edile - Architettura
Corso di Laurea Magistrale in Ingegneria dei Sistemi Edilizi

**IL CONSOLIDAMENTO STRUTTURALE DELLA
TORRE DI SAN DALMAZIO A PAVIA**

**Valutazione dell'efficacia dell'intervento in relazione
ai requisiti di resistenza al sisma**

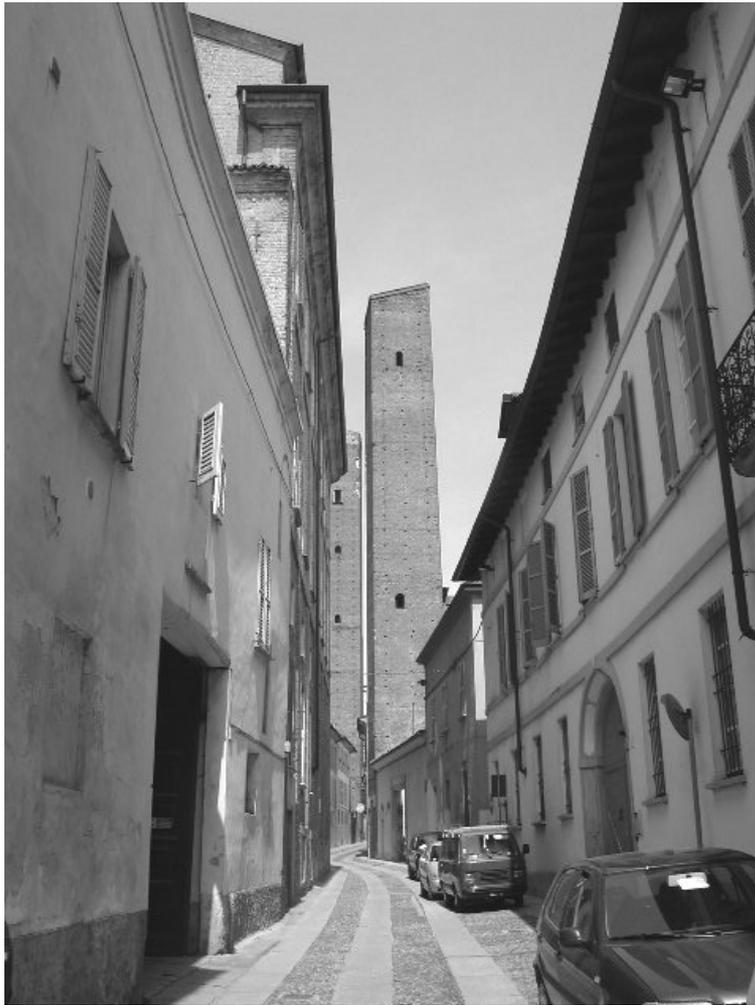
Figura 3 Torre di San Dalmazio, vista del fronte meridionale [19]

La torre di San Dalmazio è una struttura tronco-piramidale cava di altezza 40,15 m con dimensioni alla base di 4,90 x 4,85 m. La larghezza interna cresce con l'altezza, a causa della diminuzione dello spessore dei muri (da 1,65 m a 0,70 m in sommità), i quali presentano complessivamente otto riseghe a distanza variabile: fino a quota 20,80 m esse distano circa 5-6 m l'una dall'altra, mentre dopo tale quota risultano molto irregolari. La copertura della torre è ad un'unica falda inclinata da Est verso Ovest di circa 30°. Le aperture sono disposte in modo irregolare lungo i quattro lati, e quasi tutte sono spostate rispetto alla linea mediana della torre.

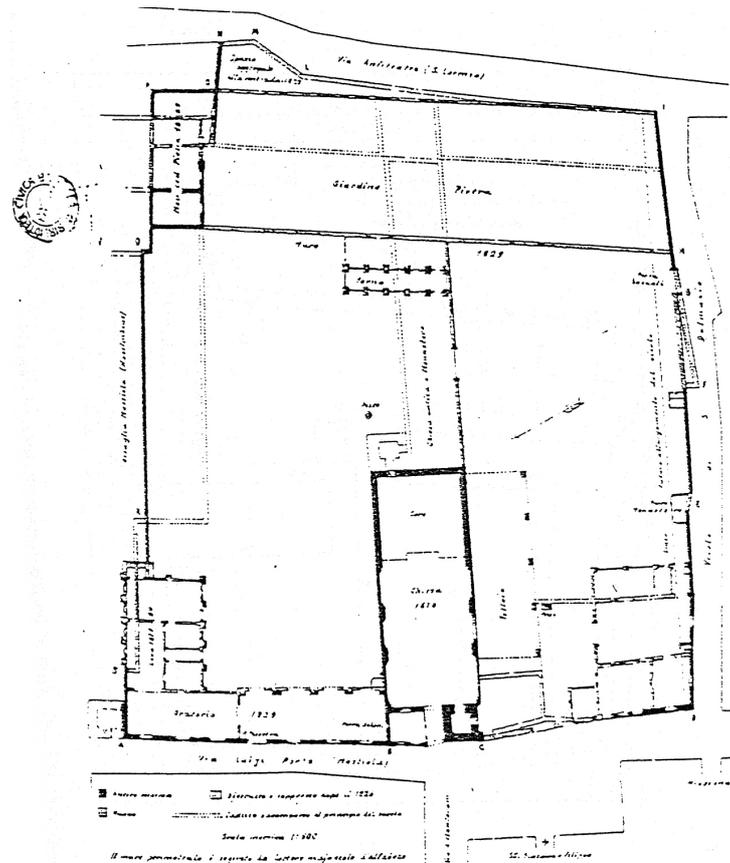
Figura 5 Pianta del monastero di San Dalmazio dopo la soppressione del 1785 - Musei Civici di Pavia

La situazione si mantiene inalterata fino alla soppressione del monastero. La chiesa è divisa in due parti diseguali (chiesa interna e chiesa esterna), da una parete trasversale. Nella chiesa esterna, oltre all'ingresso ai fedeli ad Ovest su via Porta, di fronte alla via Mantovani, vi è una apertura sul lato Sud di fianco al muro divisorio suddetto che dava alla sagrestia, e nell'angolo Sud-Ovest l'accesso alla torre. Il muro di cinta del complesso monastico verso la via Porta è leggermente arretrato rispetto alla torre; la metà a Sud della facciata Ovest della chiesa poggia contro la torre, inglobandola.

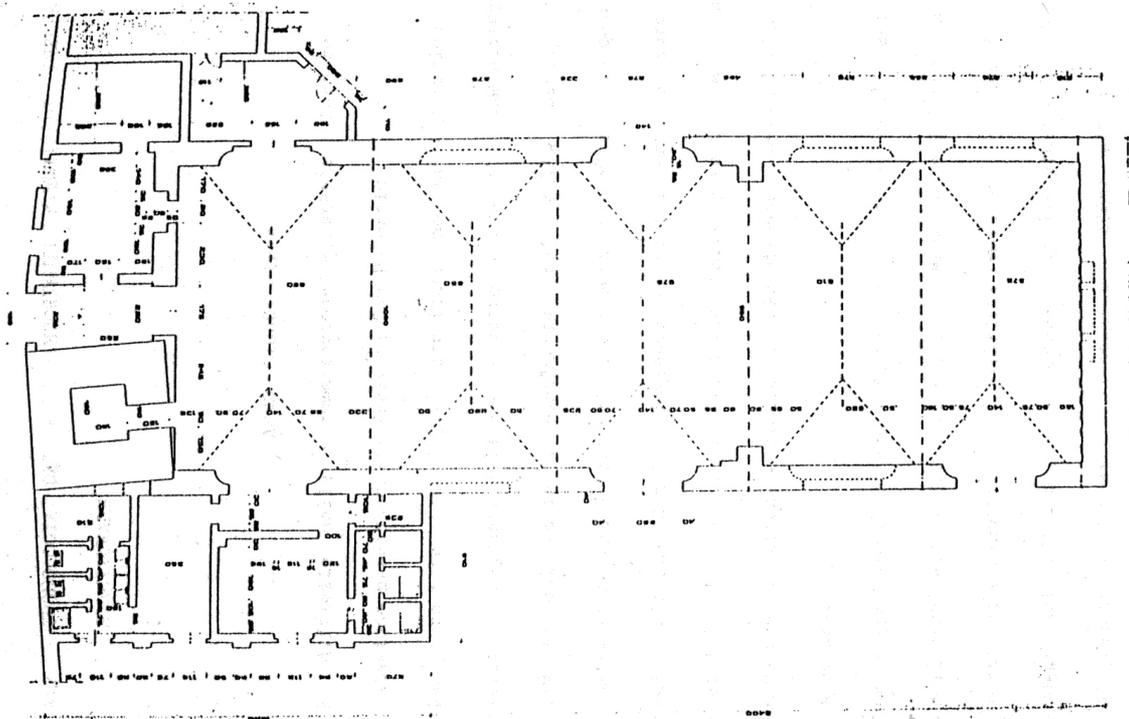
Figura 6 Pianta della torre e della chiesa (ora palestra) di San Dalmazio [16]

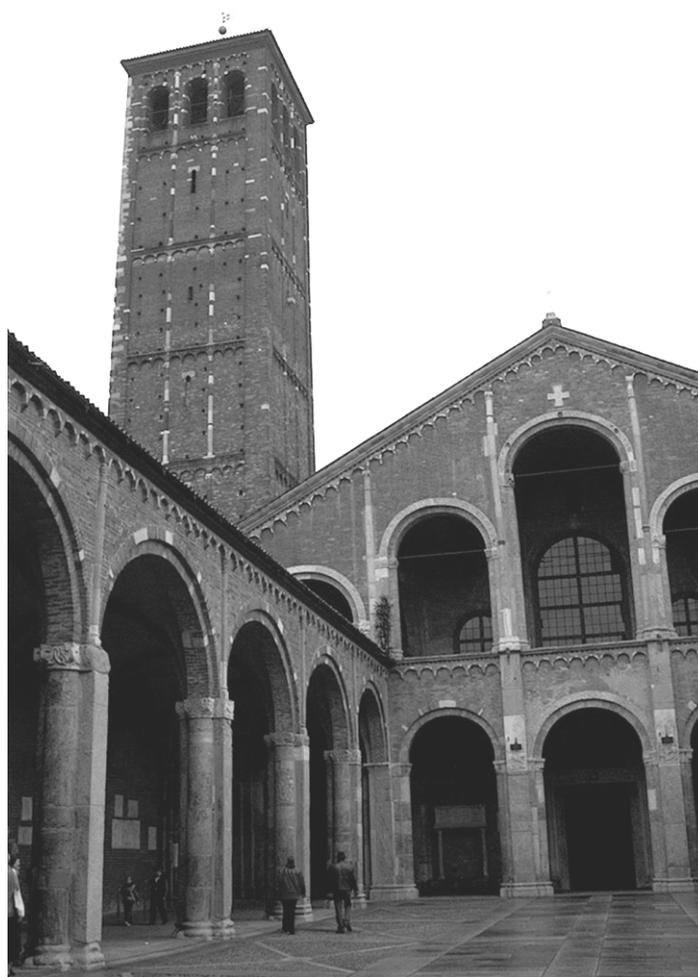
Figura 7 Campanile dei Canonici (basilica di Sant'Ambrogio) a Milano

Il Campanile dei Canonici sorge a lato della basilica di Sant’Ambrogio, sul fianco sinistro; è generalmente considerato come l’ultimo atto del programma costruttivo del complesso romanico, e lo si fa risalire al XII secolo. In origine la sua struttura constava di 4 piani, evidenziati dalle archeggiature del paramento esterno, e raggiungeva un’altezza complessiva di circa 30 *m*, pari all’attuale altezza dell’altro campanile della basilica. In seguito nel 1889, su progetto dell’arch. Landriani, venne realizzato un sopralzo di due piani; oggi l’altezza complessiva del campanile è di 43,6 *m* dal piano del cortile esterno.

La struttura ha sezione quadrata, di lato pari a circa 8,3 *m*, e spessore murario variabile da 1,5 a 1,65 *m*.

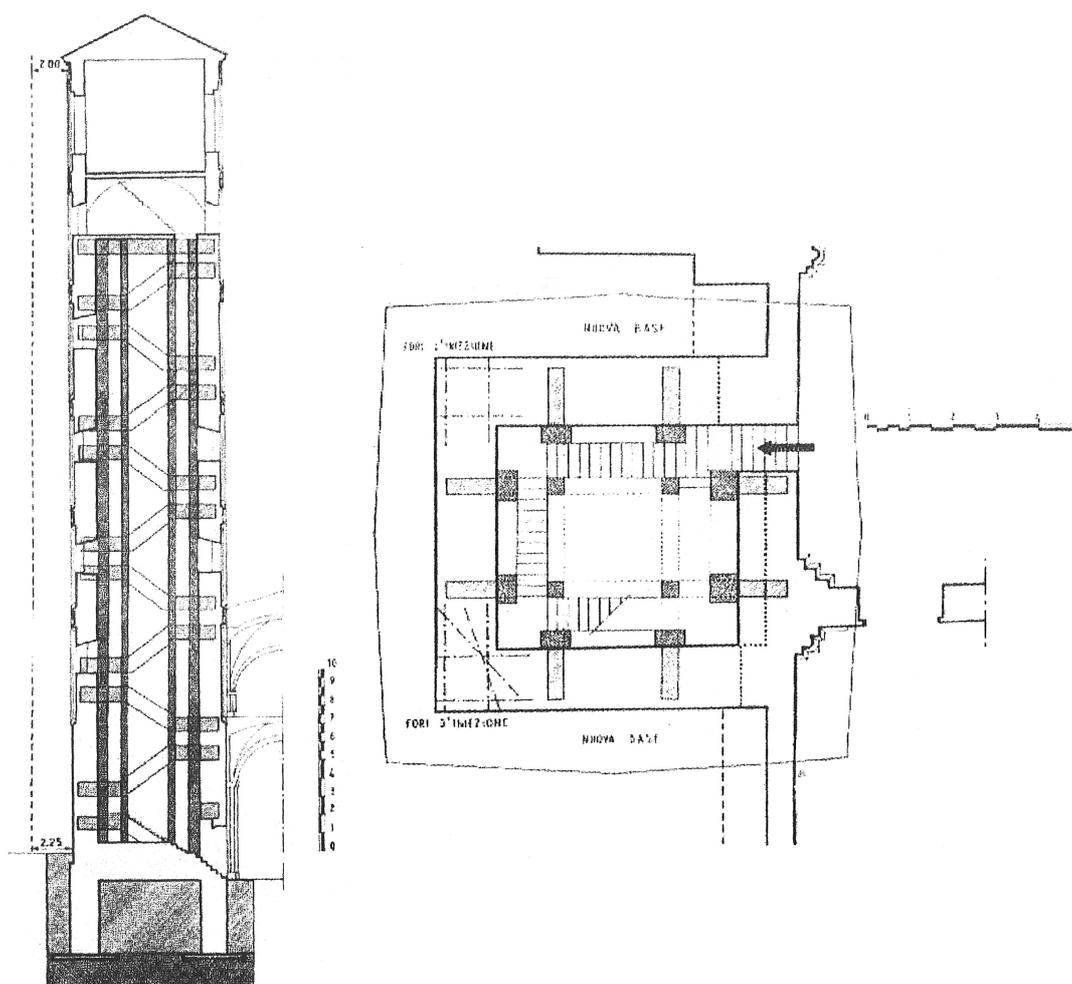
Figura 8 Campanile di Sant'Ambrogio: sezione e pianta del telaio interno in c.a. [3]

La platea sopra descritta risultò necessaria anche per il notevole incremento di carico dovuto alla costruzione, all'interno della canna muraria del campanile, di una nuova struttura a telaio in c.a., deputata a gravarsi di una parte dei carichi verticali della muratura. Tale struttura è costituita da 12 pilastri, di cui 8 perimetrali addossati alla muratura esistente e 4 interni, incastrati alla base nella piastra di sottofondazione. Il collegamento reciproco tra i pilastri è dato da travi inclinate che sostengono una rampa di scale che conduce alla cella campanaria sommitale; in corrispondenza degli elementi perimetrali, le travi si prolungano a mensola all'interno di cavità

praticate appositamente nella compagine muraria, realizzando così la collaborazione tra torre antica e telaio in calcestruzzo armato, calcolato per sostenere una notevole percentuale del peso proprio della torre. La rigidità delle mensole è garantita anche dai pilastri interni, i quali sono stati progettati per lavorare a trazione come tiranti d'ancoraggio. Particolare cura fu dedicata allo studio del procedimento esecutivo della struttura in c.a., in modo che gli inevitabili fenomeni di ritiro del calcestruzzo non portassero a pericolosi stati di coazione nella muratura.

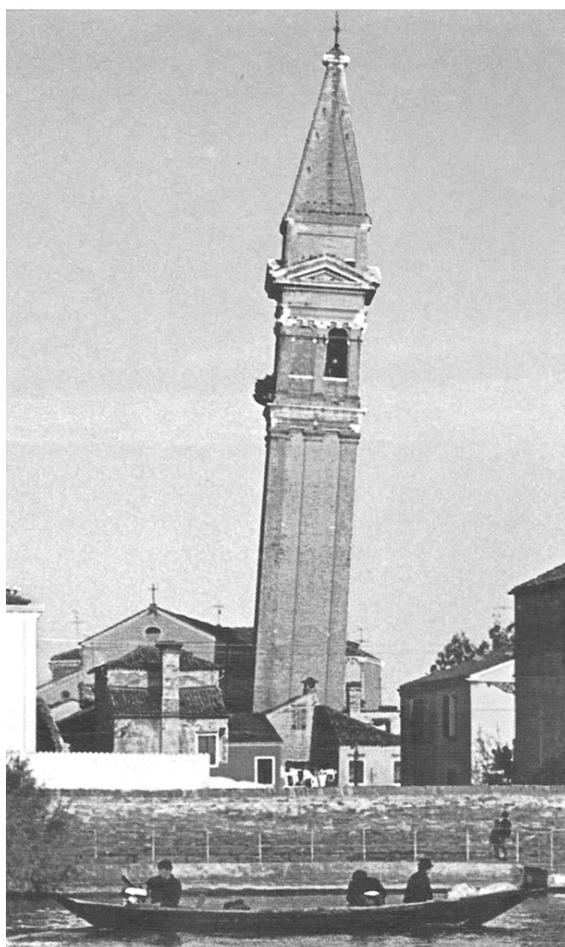
Figura 9 Campanile della chiesa di San Martino a Burano (VE)

A fianco della chiesa di San Martino a Burano (Venezia), si erge un campanile cinquecentesco, che negli anni '60 è stato oggetto di un intervento di consolidamento strutturale. La struttura è realizzata in muratura, ha sezione quadrata di dimensioni $7,5\text{ m} \times 7,5\text{ m}$ ed è alta 53 m . In sommità presenta una cella campanaria (a circa 30 m di quota) ed una cuspide piramidale.

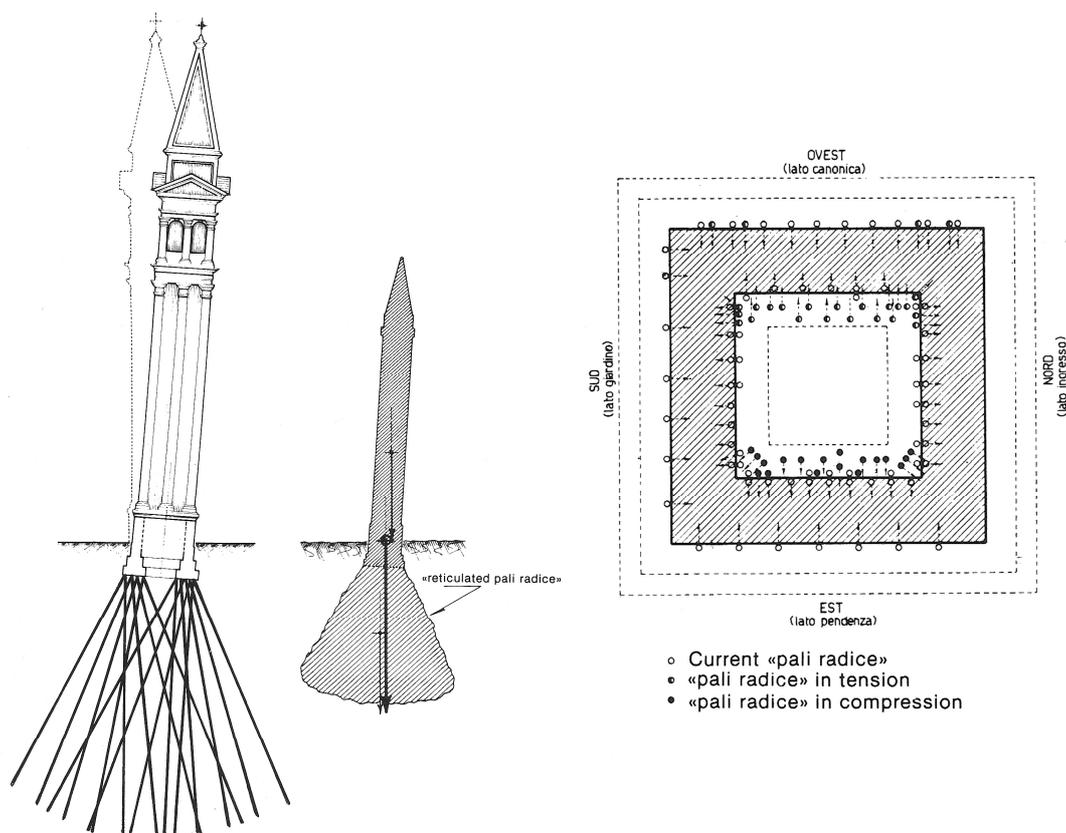
Figura 10 Campanile di San Martino: reticolo di pali “Radice” in fondazione [10]

Il primo obiettivo venne conseguito tramite la costituzione di un ampio bulbo di fondazione, realizzato con un reticolo di micropali solidarizzati alla base della torre, di lunghezza 25 m. Tale intervento consentì innanzitutto di collegare la struttura con strati di terreno aventi caratteristiche meccaniche superiori rispetto a quelle dei livelli superficiali. Al fine di incrementarne l'efficacia, i pali furono inoltre sottoposti, prima del loro collegamento con il masso fondale della torre, a presollecitazioni impresse con l'utilizzo di martinetti idraulici: in particolare i pali localizzati sul lato sottopendenza vennero caricati a compressione, mentre quelli sul lato opposto a trazione, in modo da esplicitare al meglio la propria funzione. Il reticolo di pali ha poi un'ultima funzione, legata al notevole apporto di massa ad esso associato: riporta il baricentro del sistema globale della torre in posizione centrale rispetto alla sezione di base ed a una quota inferiore, con conseguente vantaggio in termini di resistenza alle azioni orizzontali.

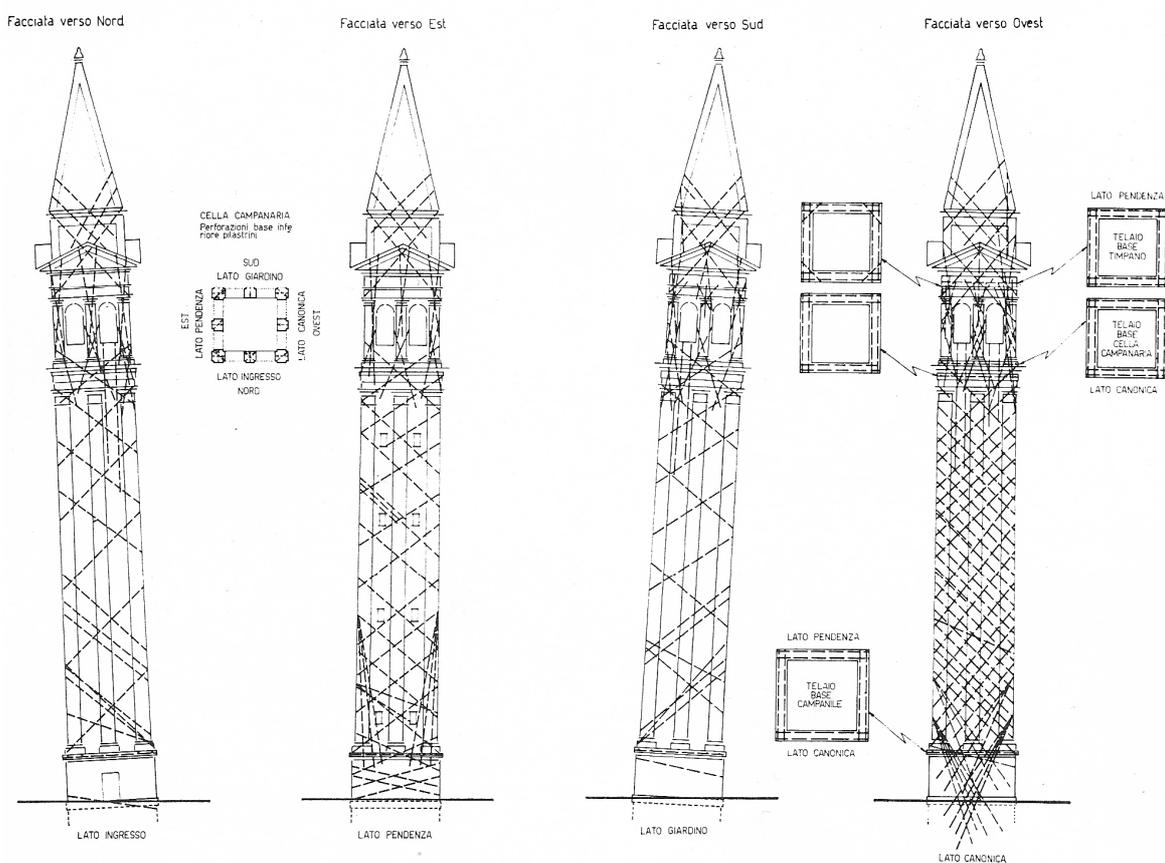
Figura 11 Campanile di San Martino: distribuzione delle perforazioni armate [10]

Per migliorare le proprietà meccaniche della muratura si ricorse invece alla tecnica del “reticolo cementato”: tale intervento prevede la perforazione della compagine muraria, l’inserimento di barre d’acciaio e la cementazione tramite iniezione di malta cementizia. Lo schema distributivo delle perforazioni armate è mostrato in Figura 11; il posizionamento delle barre è stato studiato in funzione delle sollecitazioni agenti nei diversi punti. In particolare l’intervento sul fronte Ovest ha lo scopo di conferire resistenza a trazione alla parete, e per questo motivo ha comportato l’inserimento di un notevole quantitativo di armature; le perforazioni nella facciata Est (disposte a 45° nelle 3 dimensioni, con un infittimento nella zona di base) hanno invece lo scopo di aumentare la resistenza ultima della muratura, contrastandone la dilatazione trasversale; nei fronti Nord e Sud invece l’effetto dell’inclinazione del campanile si manifesta con sollecitazioni taglianti, per cui le armature diagonali consentono di migliorare la risposta della parete.

In corrispondenza della base e della cella campanaria vennero inoltre previsti inserimenti di

barre con andamento orizzontale, a garantire il collegamento reciproco tra le quattro pareti.

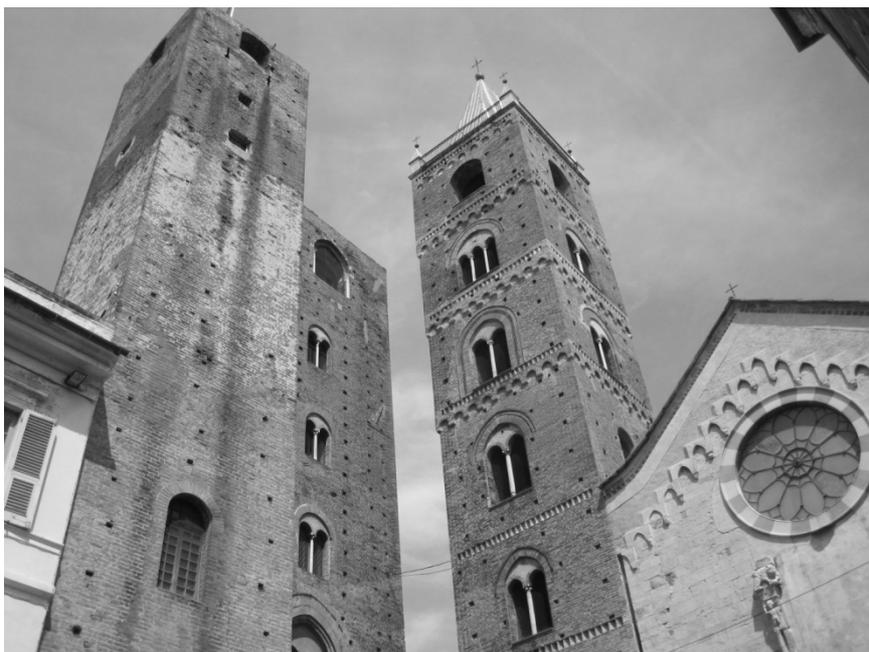
Figura 12 Campanile della cattedrale di San Michele ad Albenga (sulla destra; a fianco le torri civili)

Il campanile della cattedrale di Albenga, dedicata a San Michele Arcangelo, fu eretto verso la fine del XIV secolo sulla base del precedente campanile romanico. Presenta una pianta quadrata, di lato circa pari a 4,5 m, è alto circa 40 m ed è realizzato in muratura.

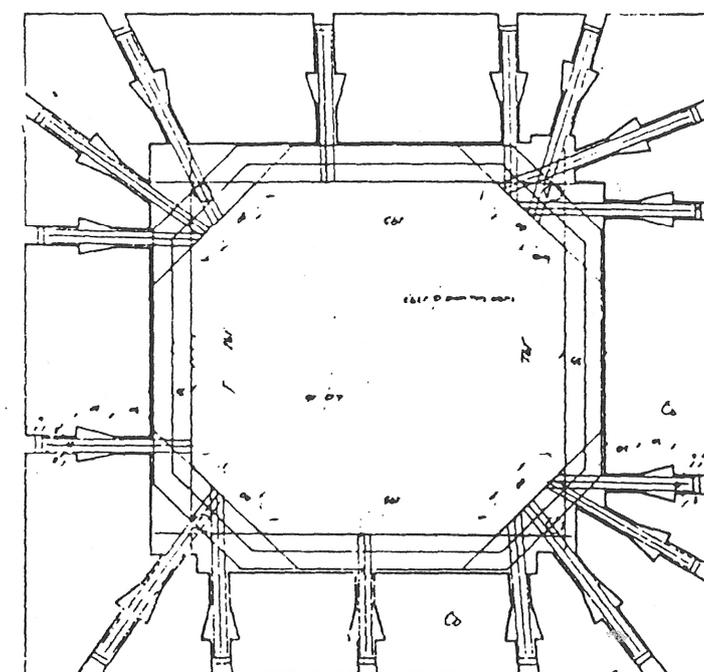
Figura 13 Campanile di San Michele: cerchiatura interna in c.a. con tirantini nelle buche puntaie [13]

e i 35 m di quota, e realizzate sempre in c.a. Particolarità di queste cerchiature interne, è il sistema di collegamento con la muratura, che utilizza le preesistenti buche puntaie: all'interno di esse (dopo un'opportuna opera di allargamento e regolarizzazione dei fori stessi) vennero inseriti dei tirantini in c.a., in grado di garantire l'adesione con l'elemento cerchiante interno.

Per migliorare il comportamento delle pareti murarie alle vibrazioni, all'altezza della cella campanaria venne introdotta una struttura in tubolari metallici in grado di ripartire sulle due catene in c.a. superiori il carico generato dal moto delle campane, che risulta quindi maggiormente distribuito.

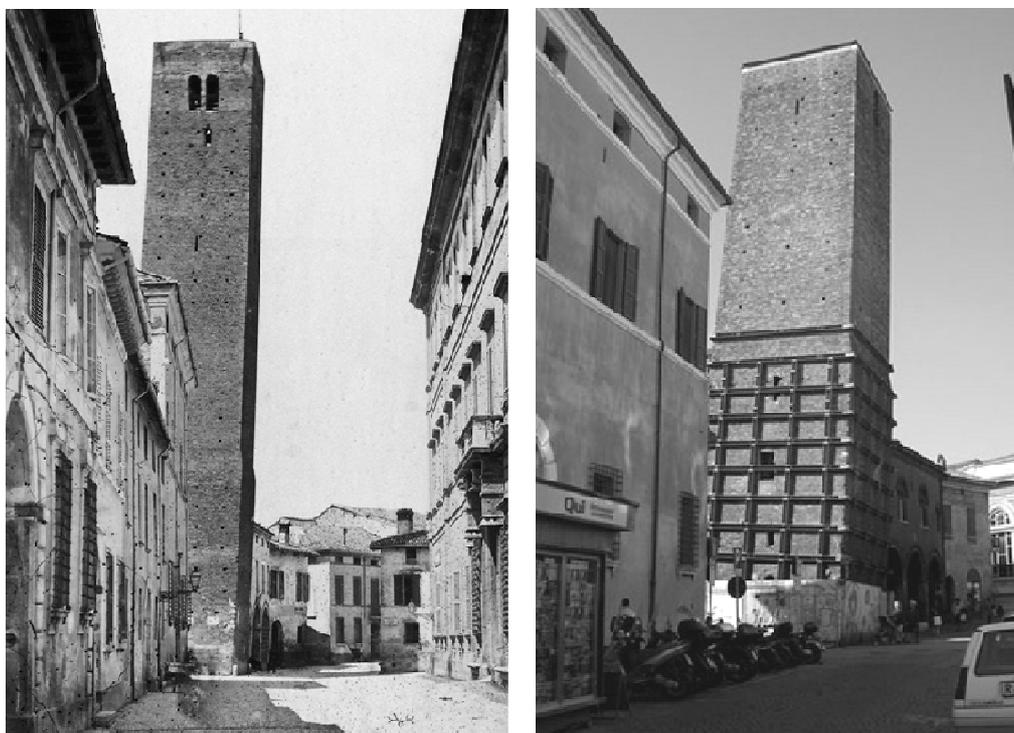
Figura 14 Torre Civica di Ravenna (fine XIX secolo e oggi)

La Torre Civica di Ravenna è una struttura in muratura a sezione quadrata, di lato variabile dai 6,7 m di base ai 6,15 m sommitali e di altezza pari a circa 38 m. L'ultimazione della sua

costruzione risale al XI-XII secolo; è però noto che i lavori iniziarono parecchi secoli prima (forse nell'VIII secolo) e furono a lungo sospesi a causa del manifestarsi di cedimenti in fondazione. La compagine muraria è –per quanto concerne la tecnica costruttiva – uniforme per tutta lo sviluppo in altezza, con una struttura a sacco costituita da due paramenti in mattoni pieni e riempimento in frammenti di laterizio legati debolmente con malta di modesta resistenza meccanica e di scarsa consistenza in acqua (la qualità del riempimento migliora nella parte superiore della torre). Lo spessore della muratura invece varia con la quota, dai 2 m di base agli 0,5 m in sommità.

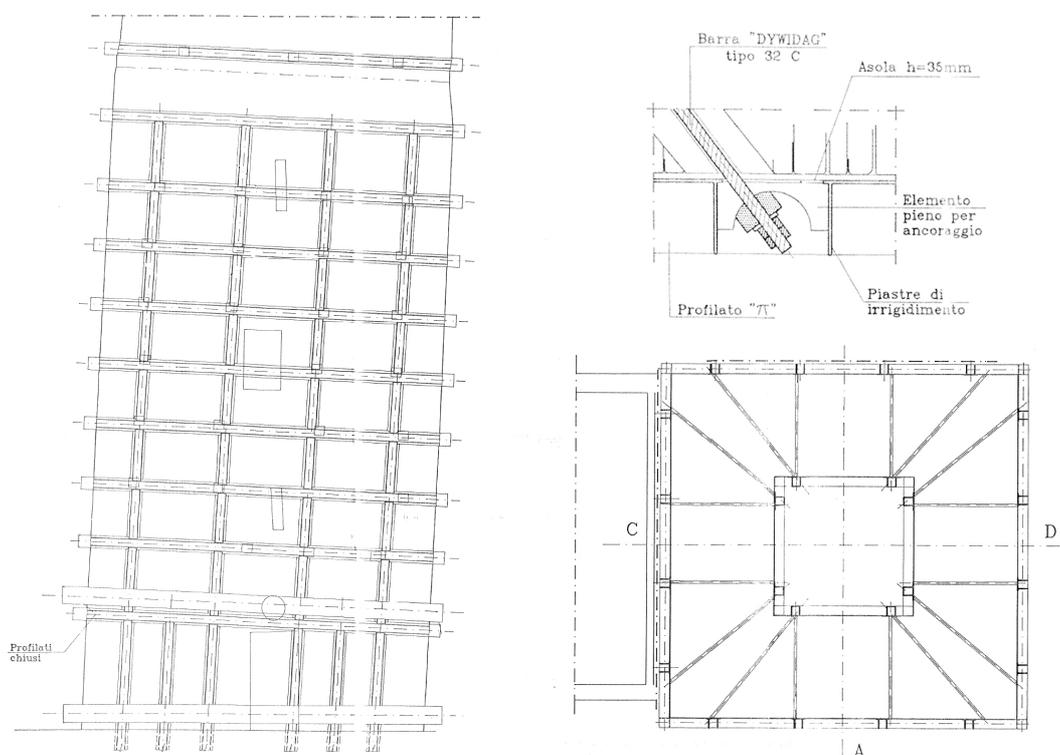
Figura 15 Messa in sicurezza della Torre Civica a Ravenna: prospetto, pianta e particolare [2]

In seguito ai preoccupanti risultati delle indagini condotte nel 1993, il prof. Chiarugi approntò immediatamente un primo provvedimento di messa in sicurezza della struttura tramite la cerchiatura della zona di base della torre (primi 10 *m* circa). L'intervento venne realizzato con un sistema di graticci in profilati in acciaio, serrati contro le facciate esterne della torre mediante barre di collegamento pretese passanti all'interno della compagine muraria. Gli elementi di contrasto interni alla canna muraria non insistono direttamente sul paramento in mattoni, ma su di una fodera di calcestruzzo armato, di spessore 15 *cm*, con funzione di redistribuzione delle pressioni.

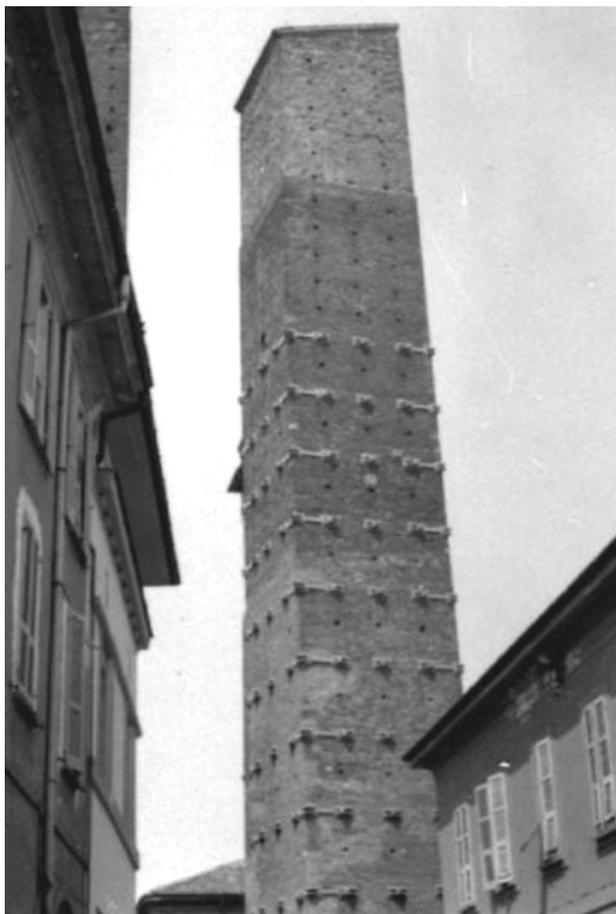
Figura 16 Torre Fraccaro a Pavia - aspetto attuale

La torre Fraccaro si trova a Pavia, ed è analoga alla torre di San Dalmazio sia per epoca costruttiva sia per caratteristiche geometriche e tipologiche. La struttura si configura infatti come una canna in muratura, di spessore degradante al salire in quota, avente pareti costituite da un conglomerato di materiale sciolto cementato da malta di calce aerea, rivestito ai bordi da un doppio filare di mattoni da 12 *cm* di spessore.

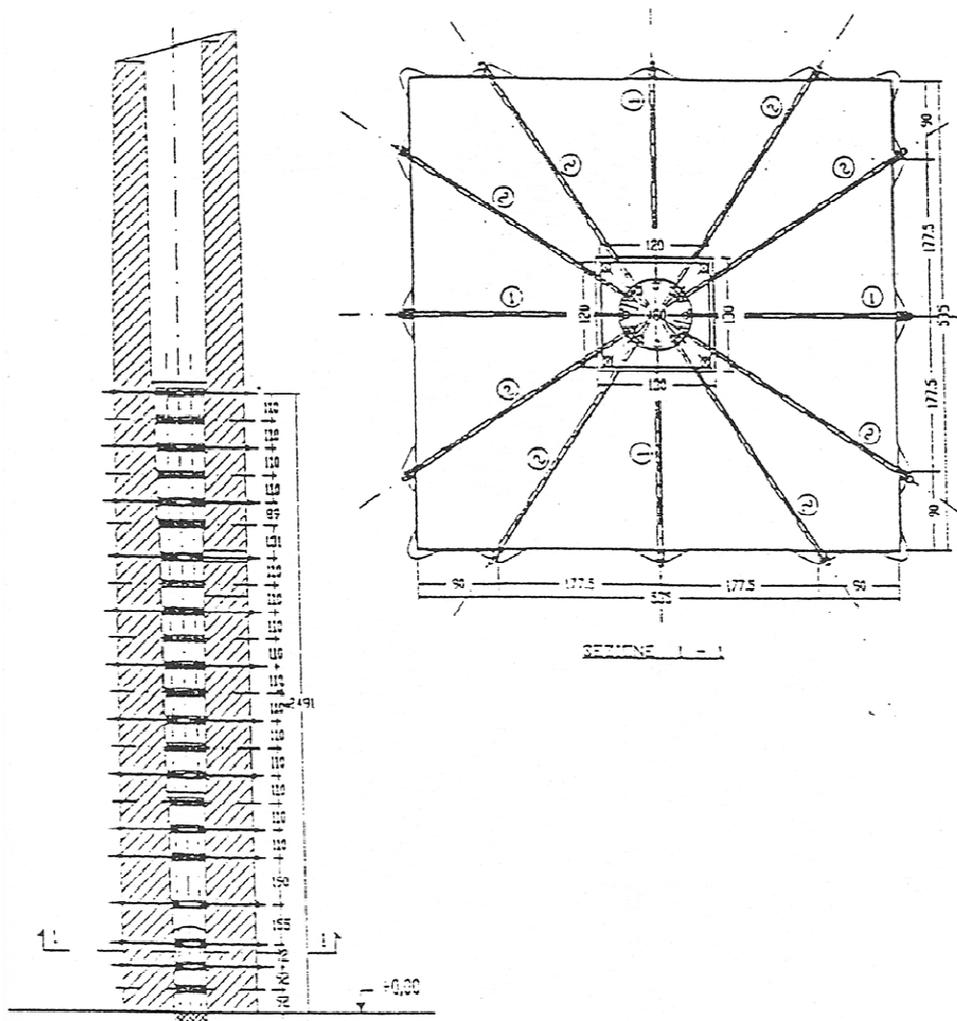
Figura 17 Torre Fraccaro: sezioni verticale ed orizzontale dell'intervento [16]

È stato quindi approntato un sistema di cerchiatura formato da diaframmi in metallo posizionati al centro della torre, che impediscono il rigonfiamento verso l'interno delle pareti e che consentono l'ancoraggio di una serie di barre radiali che attraversano le buche puntaie e terminano in piastre esterne, quest'ultime aventi funzione di impedire la dilatazione verso l'esterno della muratura.

Si rivelò come particolarmente critico lo studio nel dettaglio dei diaframmi metallici, che avevano la necessità di conformarsi alla muratura, caratterizzata da notevoli irregolarità. Nella realizzazione dei diaframmi si dovettero dunque prevedere ampie tolleranze per una corretta messa in opera degli elementi, con capacità di adattamento a tutti i dislivelli ed i difetti di inclinazione delle buche puntaie, garantendo al tempo stesso la perfetta linearità del tirante e l'uniforme distribuzione delle pressioni sulle piastre esterne di contrasto.

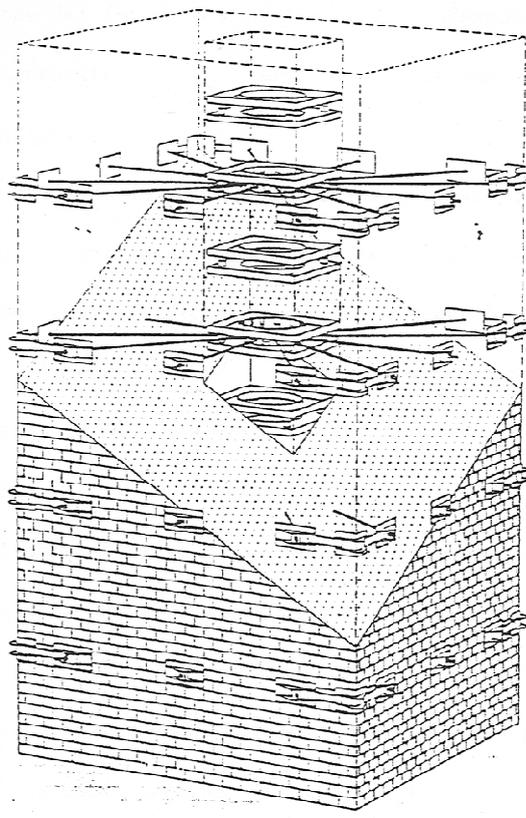
Figura 18 Torre Fraccaro: assonometria dell'intervento di consolidamento [16]

- i diaframmi in acciaio disposti orizzontalmente all'interno della torre, ad un passo pari a quello delle buche puntaie (circa 1,10 m);
- il sistema di incatenamento a passo doppio rispetto ai diaframmi, costituito da barre in acciaio inox che attraversano le buche puntaie e da piastre di contrasto che insistono sul paramento esterno della muratura.

Anche il montaggio degli elementi strutturali ha richiesto specifici accorgimenti: i diaframmi metallici, realizzati in officina come blocchi unitari, dovevano essere calati nella torre dall'alto in quanto la sezione interna delle murature è maggiore alla base e si restringe procedendo verso l'alto.
