**POLITECNICO DI MILANO**  
**Polo regionale di Lecco**  
**Scuola di ingegneria Edile - Architettura**  
**Corso di Laurea magistrale in Ingegneria Edile - Architettura**

**RECUPERO DEL COTONIFICIO AMMAN-WEPFER**  
**Un nuovo quartiere per Pordenone**

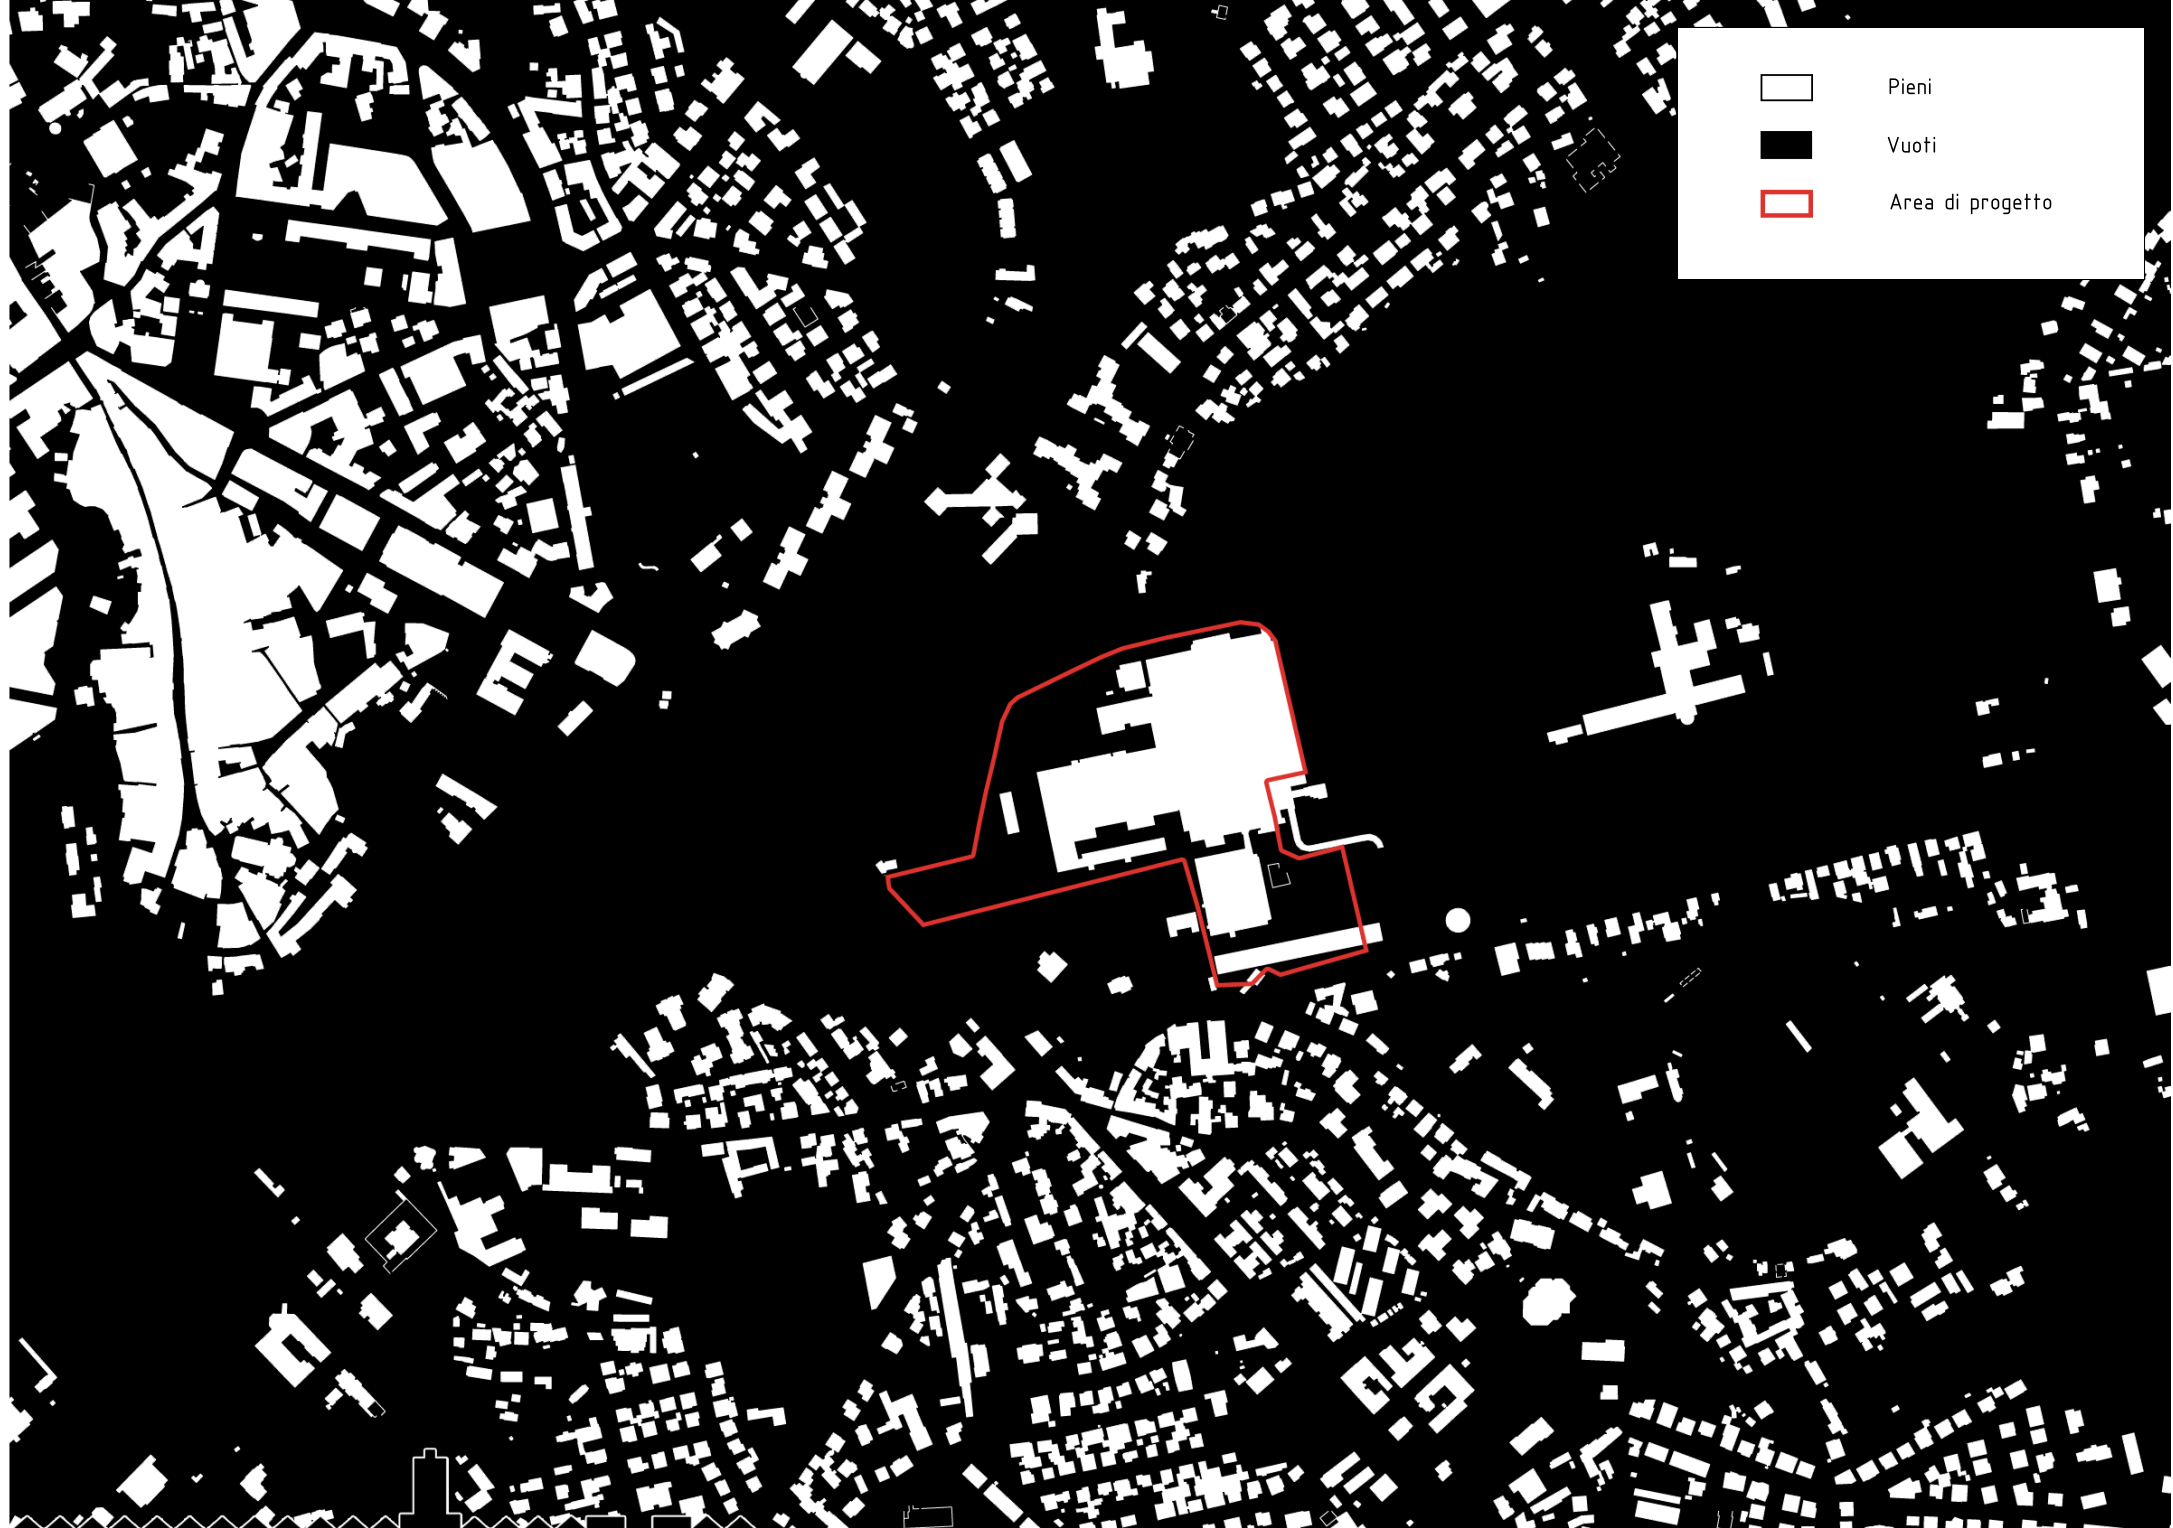
Pieni

Vuoti

Area di progetto

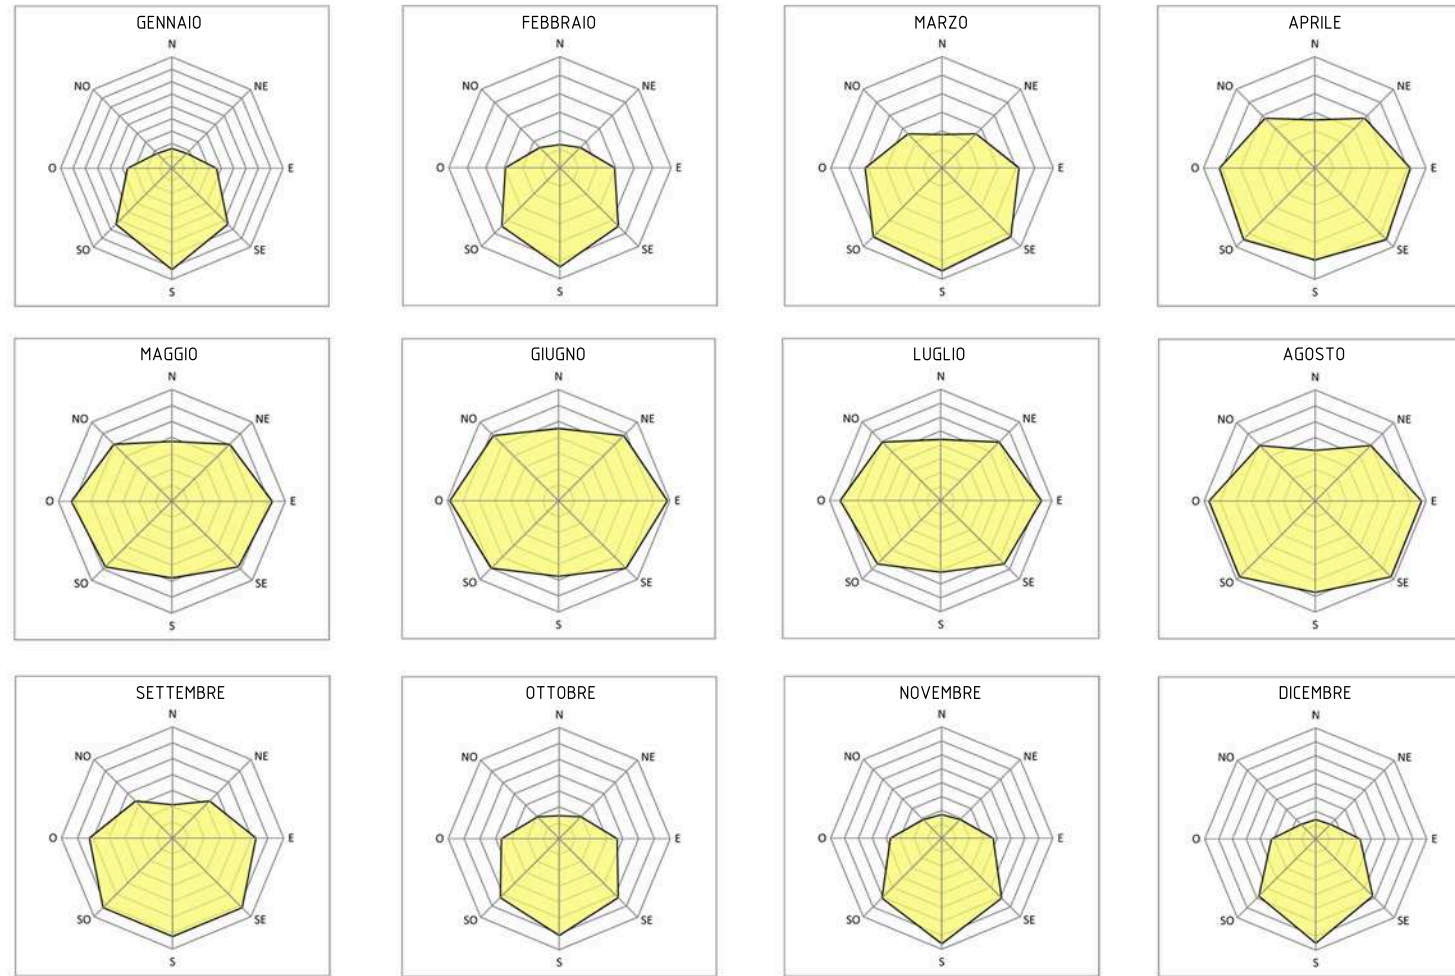
IRRADIAZIONE SOLARE GLOBALE "H" SU SUPERFICIE VERTICALE - Fonte: UNI 10349

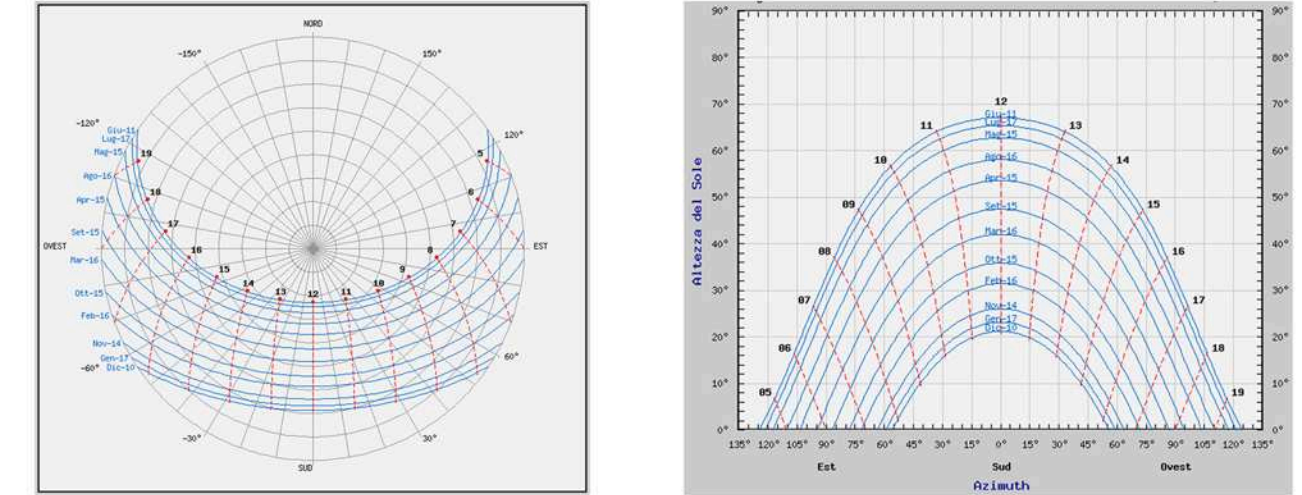
DIAGRAMMA POLARE E CARTESIANO DELLE TRAIETTORIE DEL SOLE - Fonte: ENEA

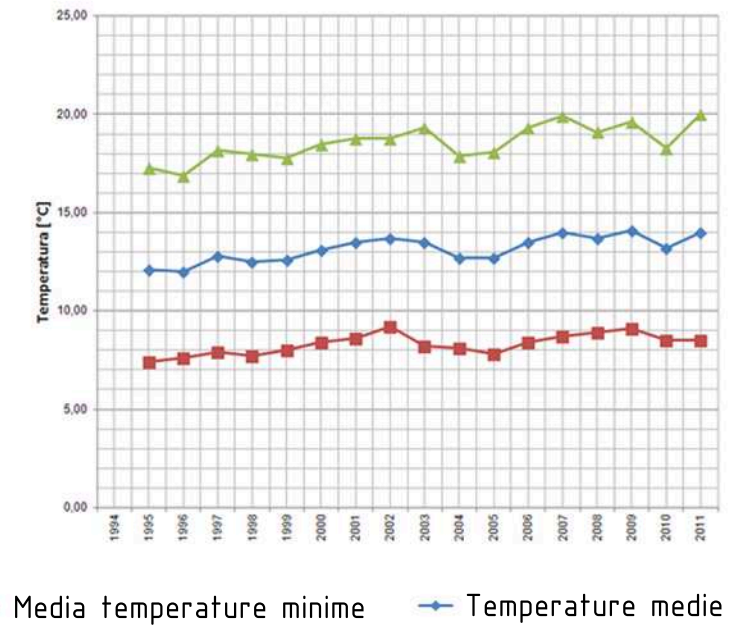
TEMPERATURE MEDIE GIORNALIERE DELL'ARIA ESTERNA - ANNI 1994/2011  
Fonte: ARPA - Osservatorio Meteorologico Regionale FVG

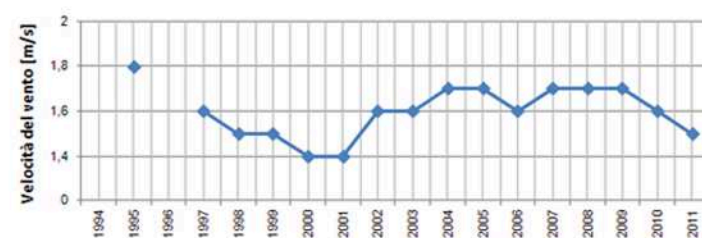
VELOCITA' GIORNALIERA MEDIA DEL VENTO - Fonte: UNI 10349 / ARPA-OSMER FVG

Altitudine località [m]	Zona di vento	Velocità [m/s]	Direzione prevalente
24	1	1,30	NE

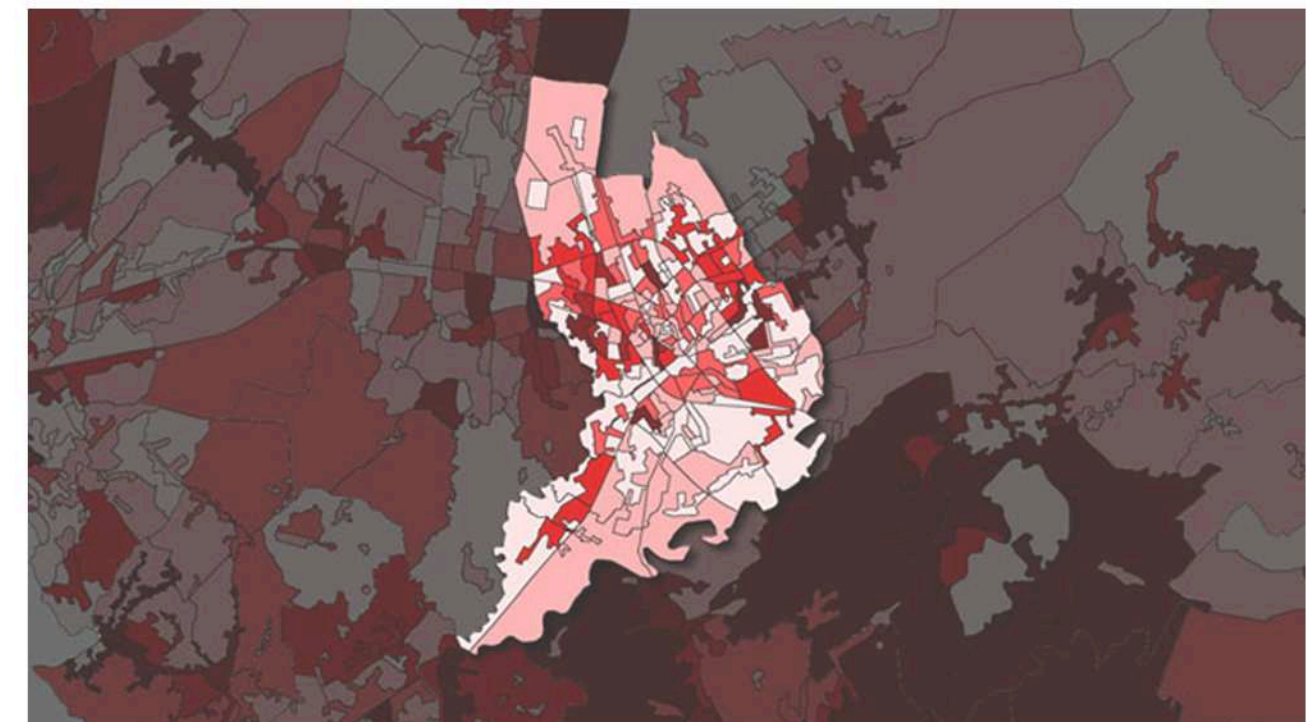
MAPPA DI RISCHIO SISMICO DEL COMUNE DI PORDENONE - Fonte: Protezione Civile

La mappa indica sul territorio il valore, in migliaia di Euro, necessario all'adeguamento antisismico degli edifici pubblici e privati.

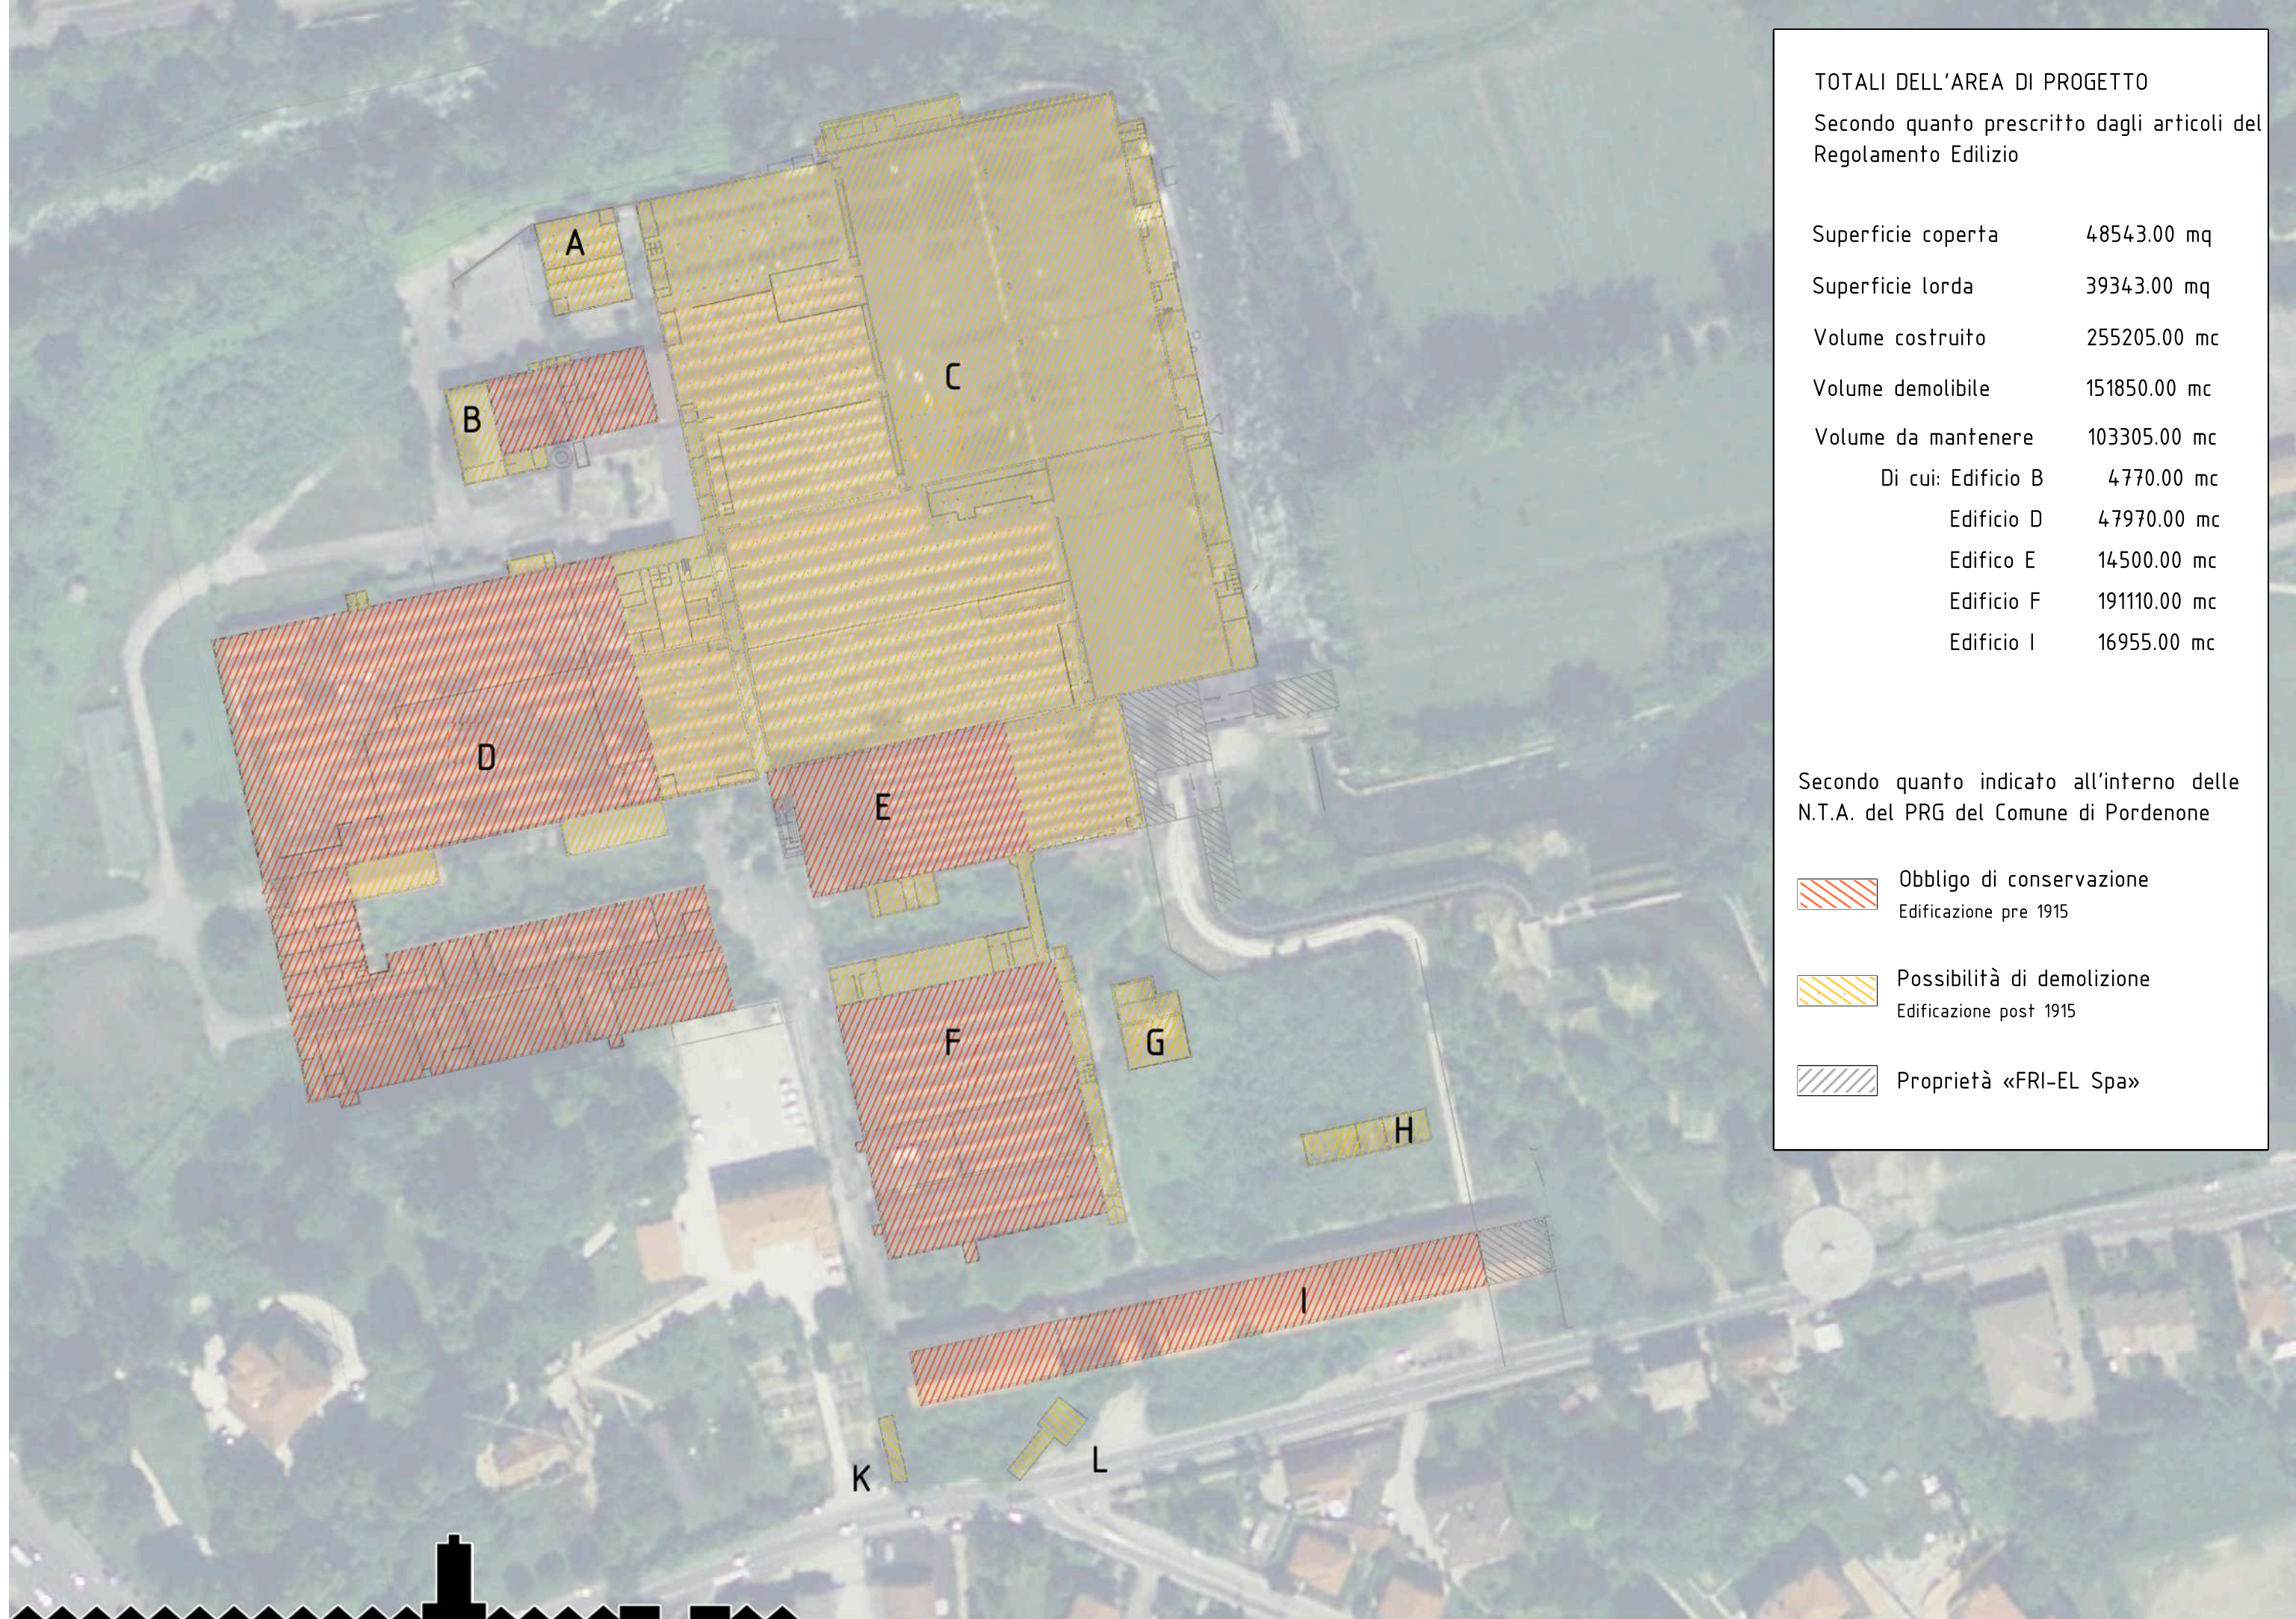
TOTALI DELL'AREA DI PROGETTO

Secondo quanto prescritto dagli articoli del Regolamento Edilizio

Superficie coperta	48543.00 mq
Superficie lorda	39343.00 mq
Volume costruito	255205.00 mc
Volume demolibile	151850.00 mc
Volume da mantenere	103305.00 mc
Di cui: Edificio B	4770.00 mc
Edificio D	47970.00 mc
Edificio E	14500.00 mc
Edificio F	191110.00 mc
Edificio I	16955.00 mc

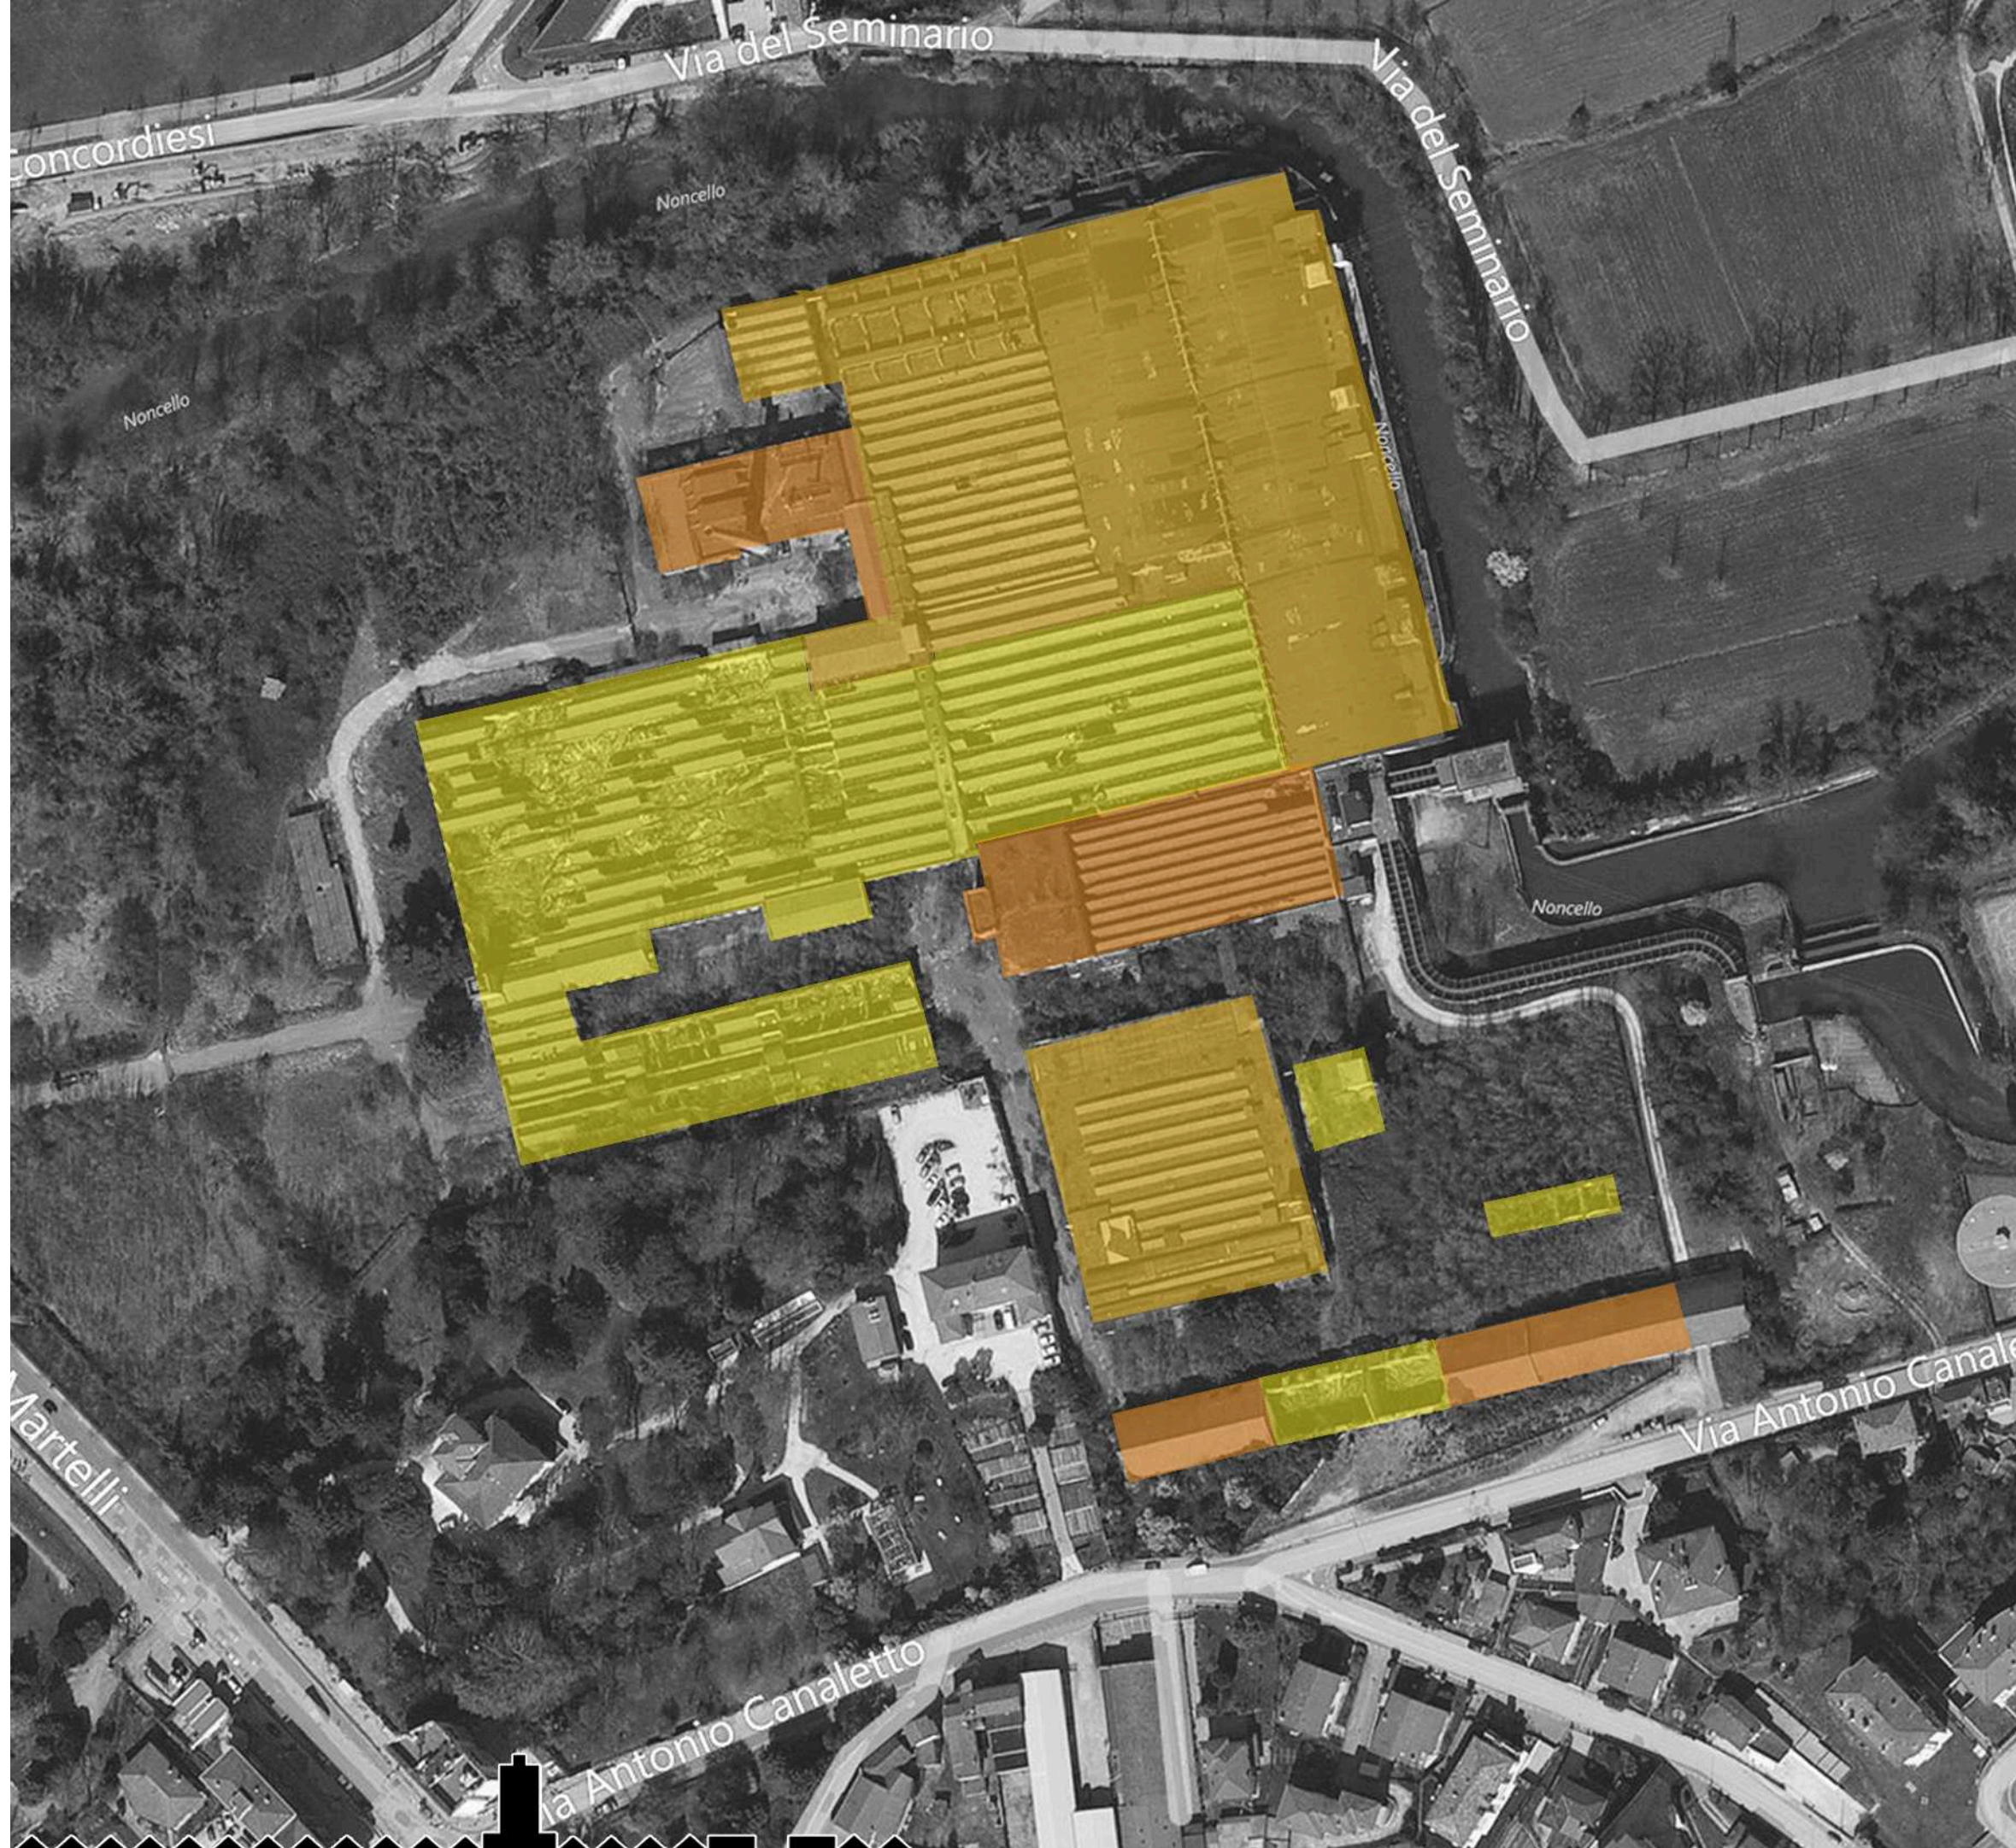
GRADI DI CONSERVAZIONE

L'area, abbandonata dagli inizi degli anni Novanta, è caratterizzata da una folta presenza di vegetazione ed essenze arbustive.

Queste sono presenti in tutte le aree scoperte dell'ex complesso cotoniero e, in alcuni casi, anche all'interno dei corpi di fabbrica.

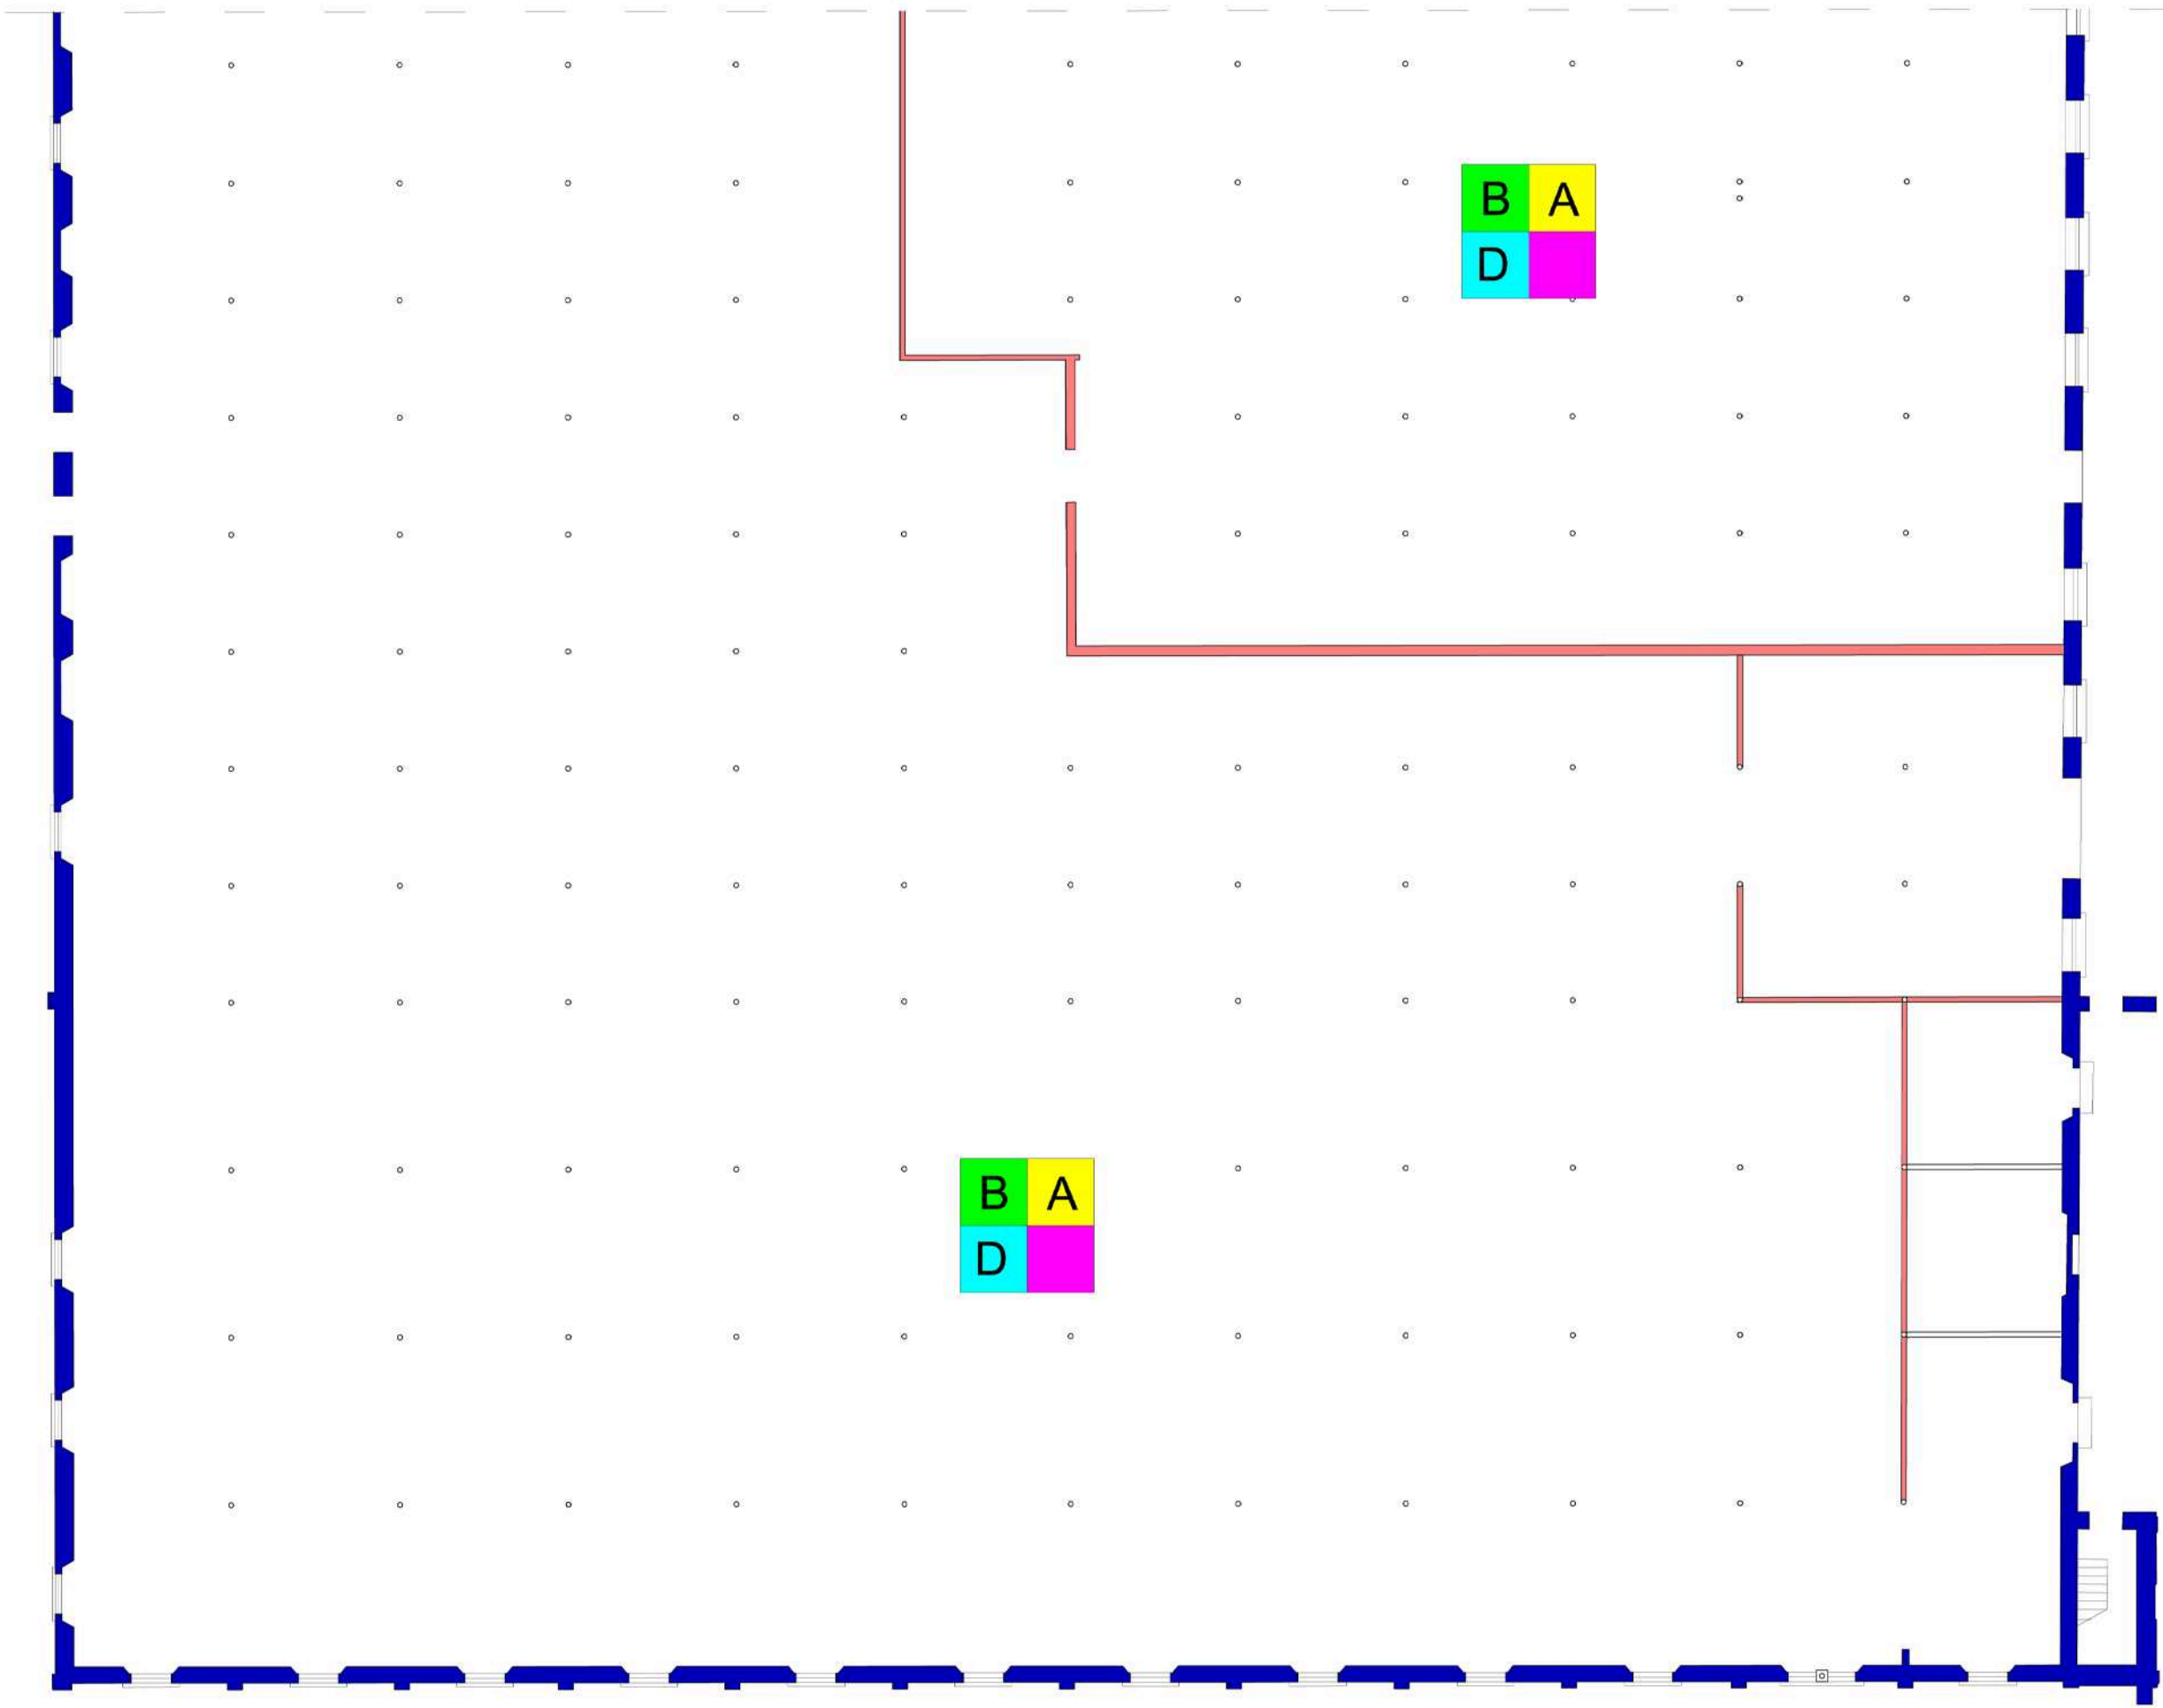
**SOFFITTO**

- A Controsoffitto incannucciato
- B Shed incannucciato
- C Lamiera

- CV.01 (Blue)
- CV.02 (Green)
- CV.03 (Yellow)
- CV.04 (Orange)
- PV.01 (Red)
- PV.02 (Purple)
- PV.03 (Dark Red)

✗ Pilastro danneggiato

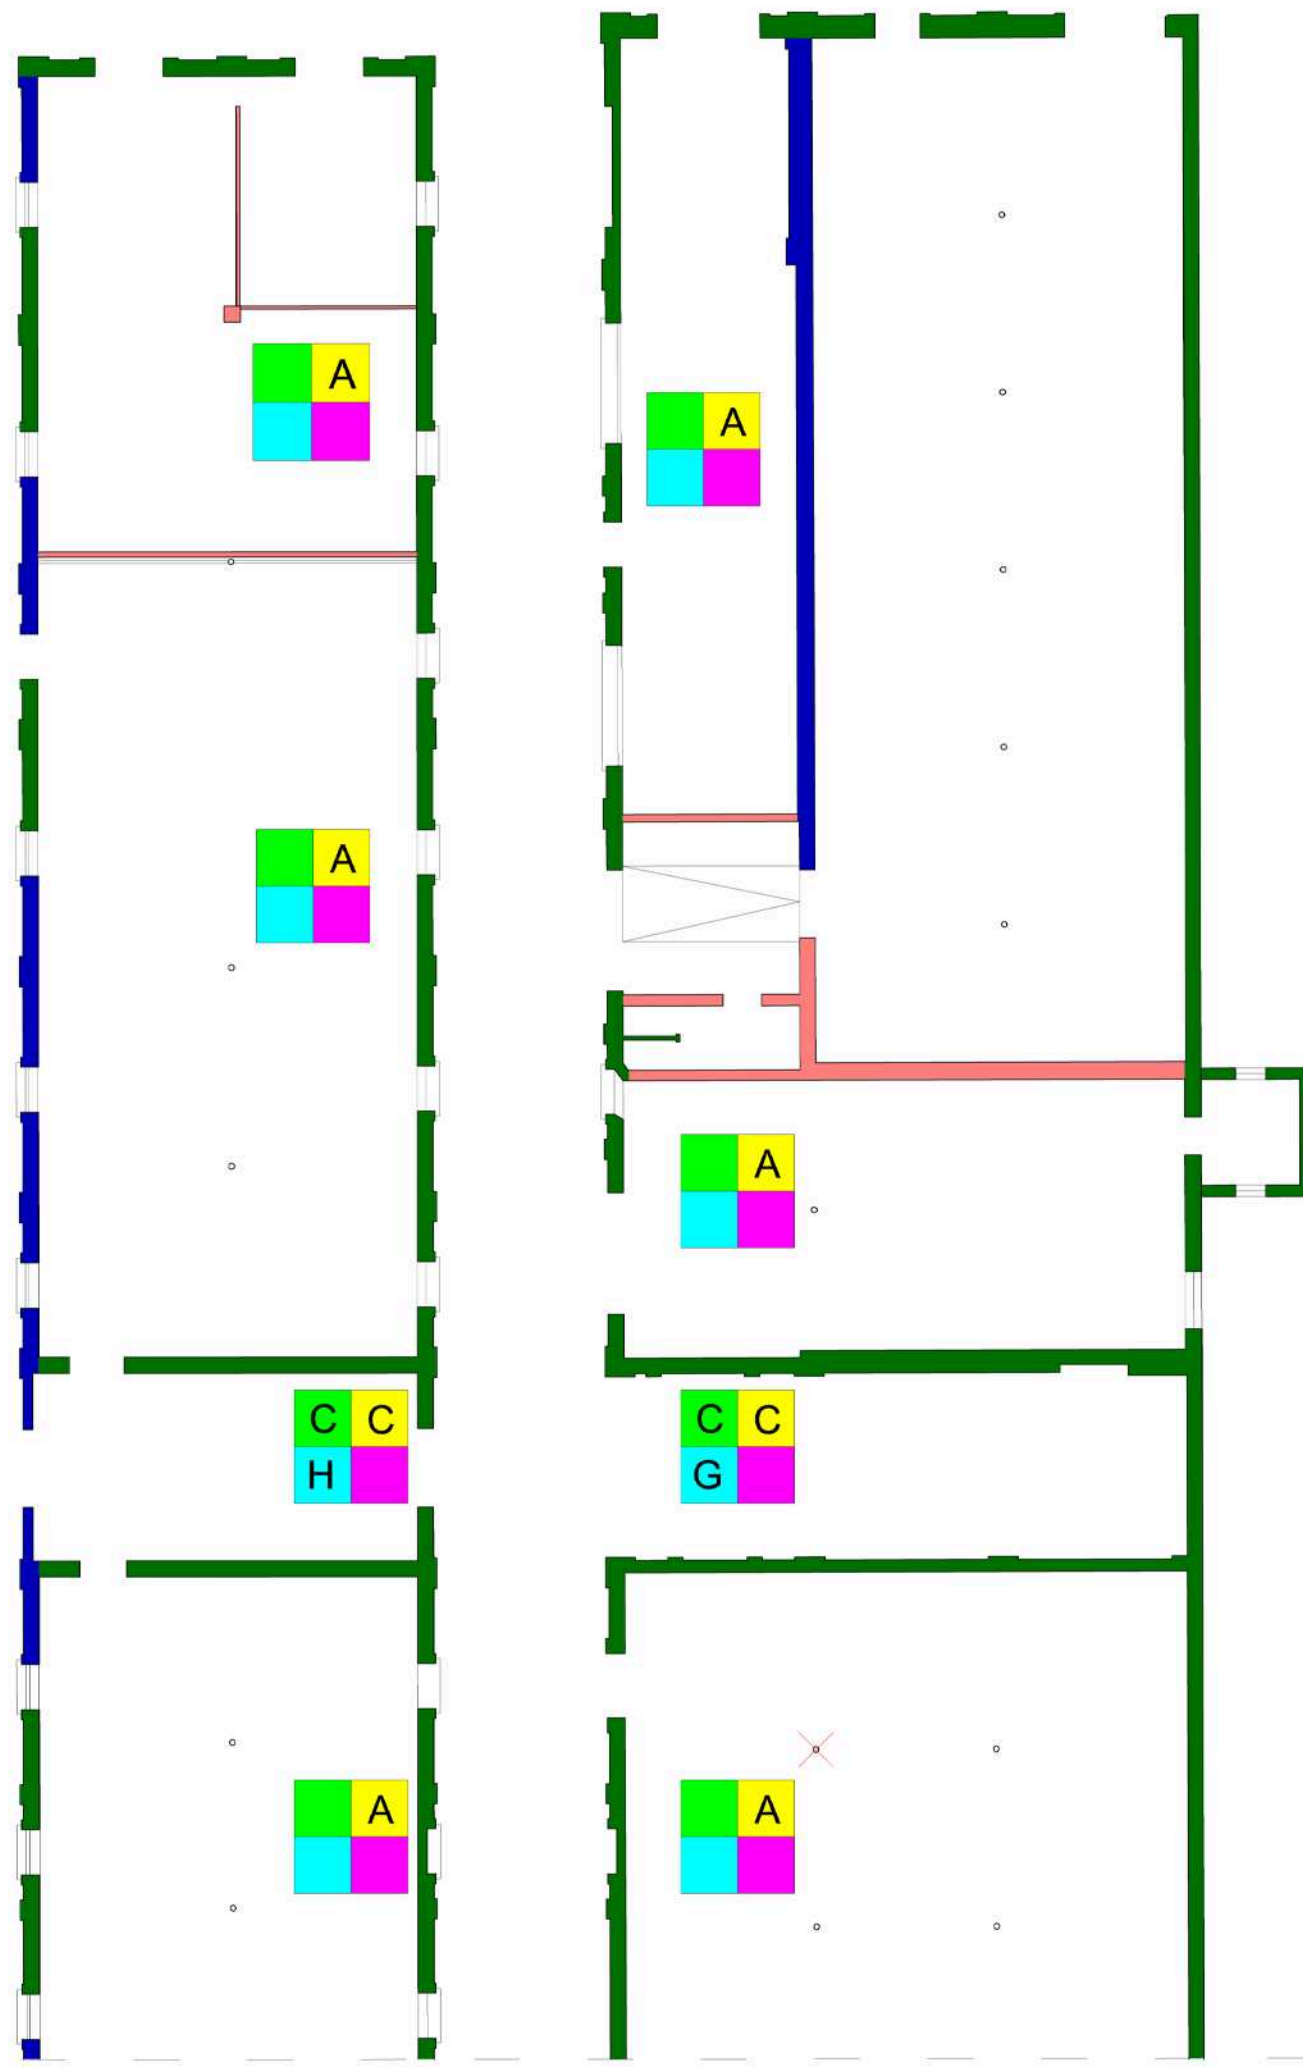
**SOFFITTO**

A Controsoffitto incannucciato  
 B Shed incannucciato  
 C Lamiera

CV.01	PV.01
CV.02	PV.02
CV.03	PV.03
CV.04

Pilastro danneggiato
