# POLITECNICO DI MILANO

Corso di Laurea in  
Ingegneria Meccanica

Analisi dell'influenza degli impatti del ballast sulla probabilità di cedimento di assili ferroviari per il trasporto merci

Tesi di Laurea di:

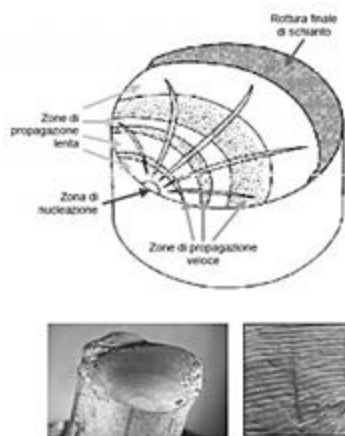
Figura 1.5 Zone di propagazione

Gli aspetti tipici di una rottura a fatica evidenziano tre stadi di sviluppo:

1. Origine da uno o più micro-cricche localizzate in regioni nelle quali sono presenti irregolarità superficiali.
2. Microcricche che diventano macro e formano superfici di frattura simili ad altopiani (in genere sono lisci e normali alla direzione della tensione principale massima) separati da creste longitudinali. Queste superfici sono chiamate linee di spiaggia e durante il ciclo di carico, si aprono e si chiudono sfregando tra loro si ha una dipendenza dal rapporto di ciclo, si veda figura 1.5.
3. La sezione restante del pezzo non riesce più a sopportare il carico e si ha il cedimento di schianto.

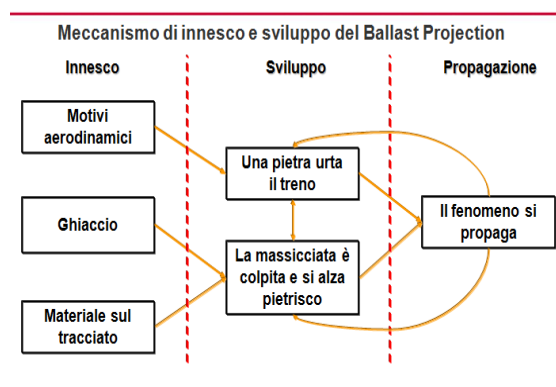
Figura 1.13 Cause Ballast project

Negli ultimi anni si sono riscontrati numerosi incidenti di “ballast projection” sulle reti di tutta Europa. Gli incidenti si sono verificati anche in assenza di ghiaccio, di neve e di materiali abbandonati sul tracciato. Tutti gli incidenti sono avvenuti ad alta velocità. (230/350km/h).

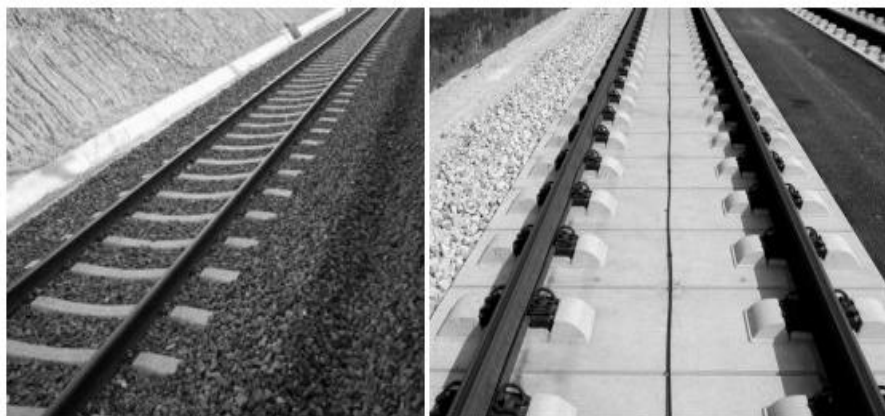
Figura 1.14 strada ferrata tradizionale(sinistra), strada ferrata con lastre (destra)

DB, in Germania, ha abbassato il livello della massicciata di qualche centimetro sotto le traverse, questa misura assicura che la caduta di ghiaccio colpisca le traversine e non le pietre, si veda figura 1.14. Questo accorgimento funzionerebbe in modo soddisfacente se la causa degli impatti fosse solo quella del ghiaccio o della neve. Ghiaccio e neve non sono più considerati un problema rilevante per la linea ferroviaria ad alta velocità per il fenomeno del sollevamento delle pietre del ballast, non quanto lo è la velocità stessa.

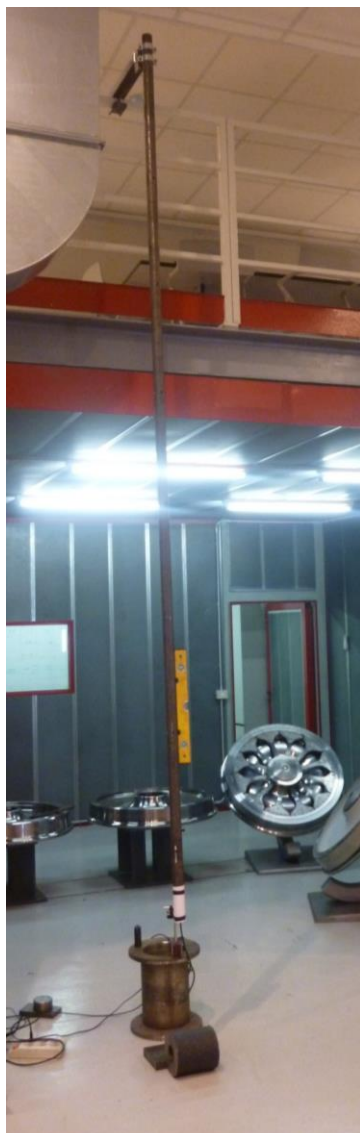
Figura 2.4 Set up sperimentale

Il set up sperimentale realizzato per effettuare le prove è illustrato in figura 2.4, dove si notano gli elementi che lo compongono.

Un tubo a sezione circolare, in cui scorrerà il proiettile, è stato installato verticalmente e, per renderlo più stabile e per agevolare l'accesso alla sua estremità superiore, esso è stato fissato al corrimano del piano rialzato del locale in cui sono state effettuate le prove. Questo accorgimento ha permesso di conferire maggiore stabilità al tubo e di agevolare le operazioni prova. Il tubo è stato lavorato eseguendo dei fori passanti alla distanza di 100 mm in direzione assiale lungo tutta la sua estensione in modo da facilitare l'evacuazione dell'aria

al passaggio del proiettile limitando l'attrito aria/proiettile. Per essere sicuri che le varie prove siano coerenti ed effettuate sotto le stesse condizioni al contorno, durante le varie prove è stata controllata periodicamente la perpendicolarità del tubo rispetto al troncone utilizzando una livella a bolla. L'estremità inferiore del tubo, quella vicino al troncone, è stata lavorata realizzando un'asola per consentire il passaggio di un fascio laser, si veda figura 2.5.

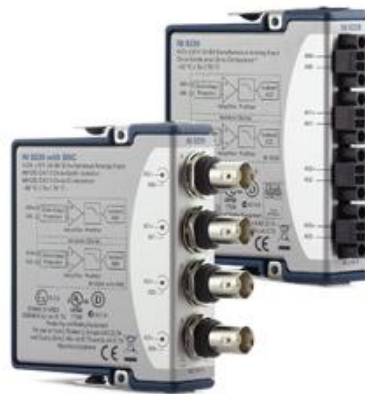
Figura 2.7 Scheda acquisizione mod. 9239

Si è utilizzata una scheda di acquisizione, figura 2.7, Texas Instrument modello 9239 a 4 canali, 24 bit, necessaria per l'acquisizione del segnale laser

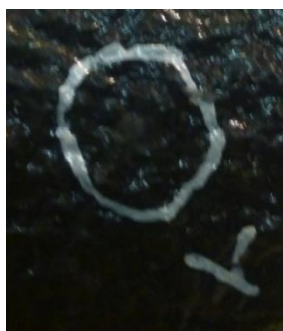
Figura 2.14 Impronta su troncone rivestito con Lursak a E=12J

Le prime prove realizzate su questo troncone sono state quelle indicate dalla norma UNI EN 13261. La velocità reale del proiettile era pari a 8.5 m/s mentre la velocità analitica era pari a 9.25m/s. Secondo suddetti valori è stata ottenuta una energia reale all'impatto pari a 11.94J e un'energia teorica di impatto pari a 14.35J.

La profondità dell'impatto è pressoché irrilevante, infatti come si può vedere in figura 2.14, dopo l'impatto sulla superficie del troncone non si rileva nessun danno e/o cambiamento dello stato della vernice LURSAK, per questo motivo si è passati a prove a energia superiore senza effettuare ulteriori prove a con le stesse specifiche.

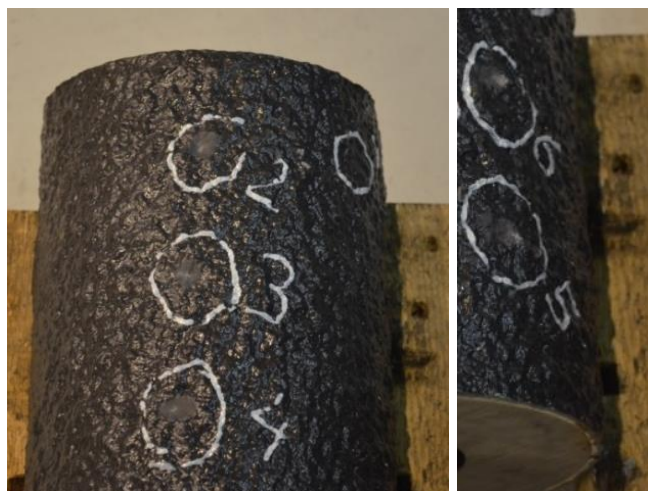
Figura 2.15 Impronta su troncone rivestito con Lursak :E=32J(a),E=32J angolo inclinazione 45°(b)

I test a 32J hanno provocato i danni evidenziati in figura 2.15a dove con i numeri 2-3-4 si indicano i punti di impatto proietti/assile. Si nota che la vernice LURSAK resiste perfettamente all’impatto anche se si ha un’energia all’impatto circa 2.5 volte maggiore rispetto a quella indicata nella normativa europea per le verifiche di assili verniciati. Il proiettile danneggia, in modo quasi impercettibile, solo il primo strato di vernice definito anche nel Capitolo1 come: Protettivo Top-coat.

In figura 2.15b si vedono gli impatti indicati con i numeri 5 e 6. Questi impatti sono stati eseguiti con un angolo di inclinazione rispetto alla normale pari a 45°. Anche in questo caso dopo un’oculata indagine visiva si è giunti alla conclusione che il danno è quasi impercettibile e limitato al primo strato di vernice. In tabella 2.7 sono riportati i risultati ottenuti a E=32J con un angolo di inclinazione pari a 45°.

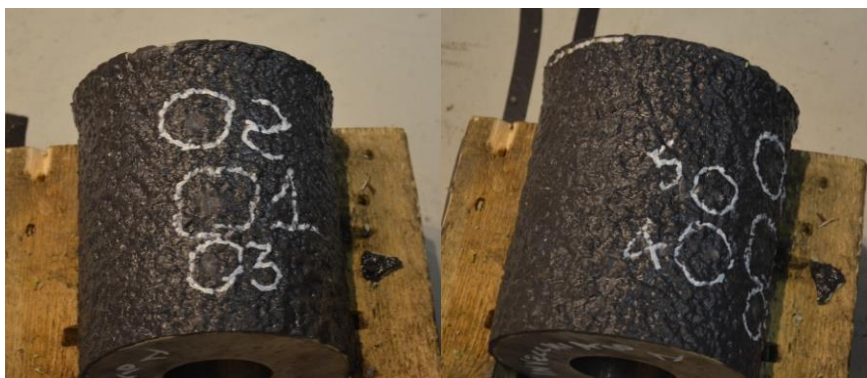
Figura 2.16 Impronta danno con energia di impatto a 12J(a) energia di impatto 32J(b)

Il secondo test si è eseguito con energie di impatto teoriche pari a 32J. Impiegando energie superiori rispetto alla prima prova il difetto aumenta ma rimane contenuto, si veda figura 2.16a. In tabella 2.9 sono riassunti i valori delle prove effettuate su tronconi con vernice LURSAK invecchiata.

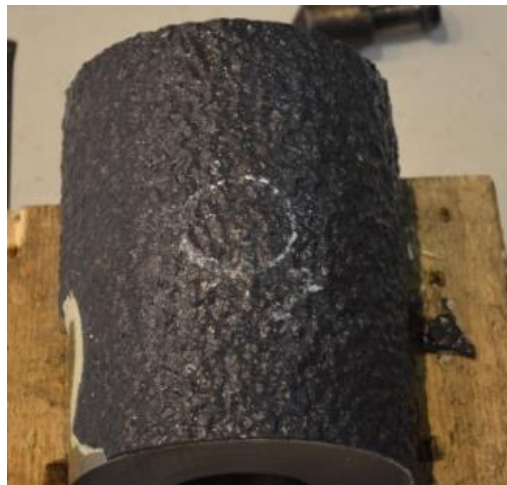
Figura 2.17 Impatto a  $E=12J$  temperatura controllata  $T=-25$

I primi a essere eseguiti sono stati gli impatti con energia di impatto  $E=12\text{J}$ , anche in questo caso si è verificato che la vernice resiste senza alcun problema.

L'impronta del danno come si nota in figura 2.17 è poco visibile ad occhio nudo.

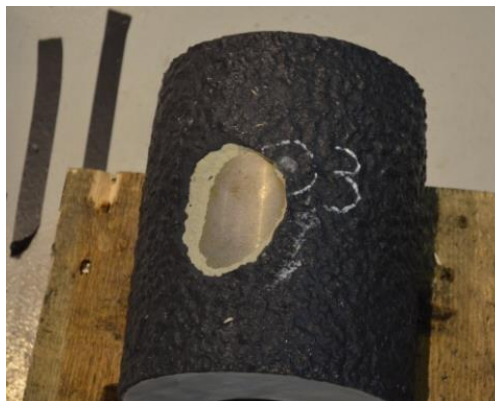
Figura 2.19 Impronta con prova a  $T=-25^{\circ}\text{C}$  assile invecchiato

Si è continuato con le prove a 32J (Fig. 2.19) per valutare se l'evento fosse dovuto a un difetto presente sullo strato di rivestimento o un difetto di incollaggio.

Anche in questo caso si è avuto un cedimento della vernice di rivestimento. Da notare come il rivestimento sia andato via fino a lasciare l'assile nudo, il secondo test è stato effettuato nella parte centrale dell'assile per essere sicuri che non si sia trattato di un cedimento dovuto al fatto che il punto di impatto fosse nella zona periferica del troncone. Nei test in cui la vernice non ha sopportato l'impatto con il proiettile si è provveduto ad asportare i frammenti intorno all'impatto in modo da poter valutare se la punta del proiettile avesse raggiunto o meno l'assile nudo. Si è utilizzata una lente per analizzare al meglio la parte di assile non più ricoperta scoprendo che l'assile non ha subito danni ed è rimasto intatto. In tabella 2.11 si riporta il riassunto dei test effettuati a temperatura  $-25^{\circ}\text{C}$ .

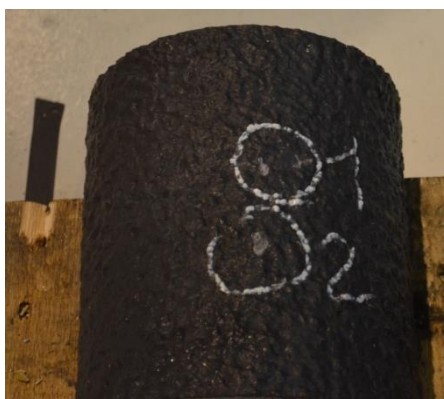
Figura 2.20 Impronta con prova a  $T=-25^{\circ}\text{C}$  assile invecchiato, impatto a  $45^{\circ}$ ,  $E=32\text{J}$

Come si nota in figura 2.20 il danno provocato dagli impatti a  $45^{\circ}$  a  $32\text{J}$  sono trascurabili.

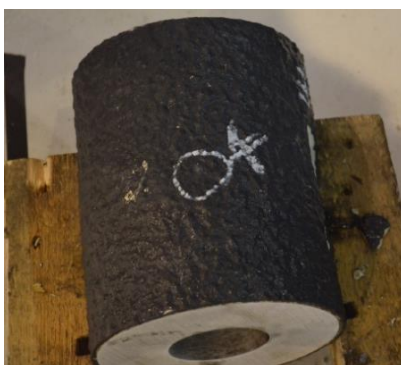
Figura 2.21 Impronta con prova a  $T=-25^{\circ}\text{C}$  assile invecchiato,  $E=12\text{J}$

Si è effettuato un test a  $12\text{J}$  dove non si è rilevato alcun cedimento della vernice né tanto meno un danno rilevante, si veda figura 2.21.

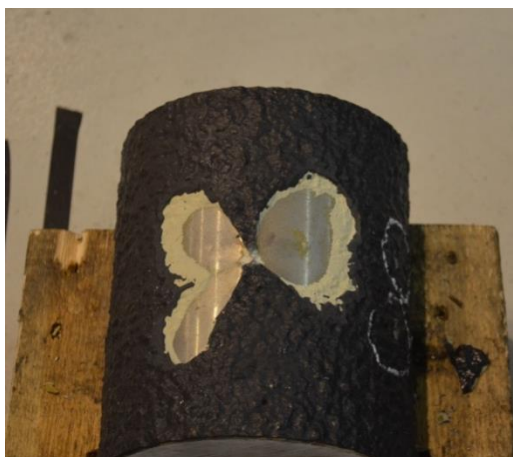
Figura 2.22 Impronta con prova a  $T=-25^{\circ}\text{C}$  assile invecchiato,  $E=32\text{J}$

Si è passati quindi a realizzare test a  $32\text{J}$  con impatto perpendicolare al troncone, figura 2.22. Anche in questo caso, come nei test in cui si utilizzavano tronconi

non invecchiati, si è avuto il cedimento della vernice, ma come negli altri spari il danno non ha raggiunto l'assile.

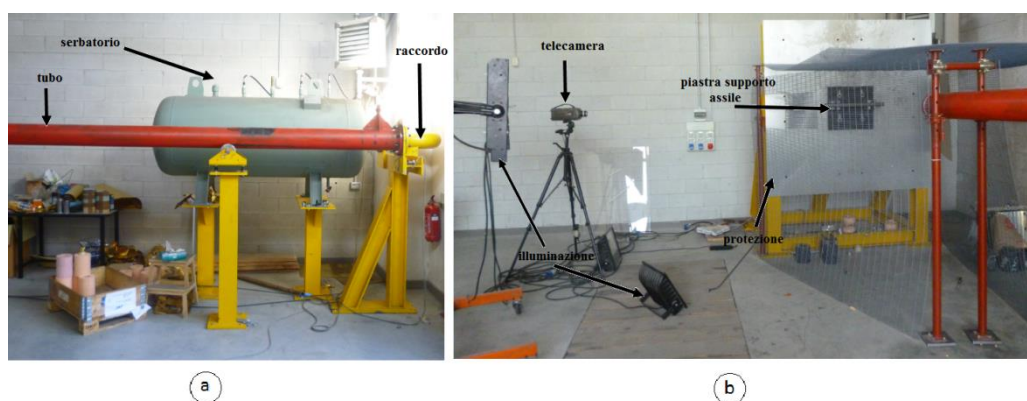
Figura 2.23 Macchina di prova

La macchina di prova, illustrata in figura 2.23, consiste in un cannone "spara-poli" di tipico utilizzo aeronautico ed è composta da:

- Compressore
- Serbatoio di aria
- Meccanismo di sparo
- Sabot
- Cannone
- Piastra supporto troncone
- Raccordo

Essa opera secondo il seguente principio di funzionamento: il compressore aumenta la pressione dell'aria nel serbatoio, figura 2.23a. Il raccordo, si veda figura 2.23a e figura 2.24a, collega il serbatoio al cannone contenente il meccanismo di sparo. Quest'ultimo è composto da un azionamento elettrico che movimenta un perno che rompe una membrana (figura 2.24b e c) di ottone dello spessore di 0.1 mm; la rottura della lamina determina un rapido deflusso dell'aria in pressione generando lo sparo del proiettile.

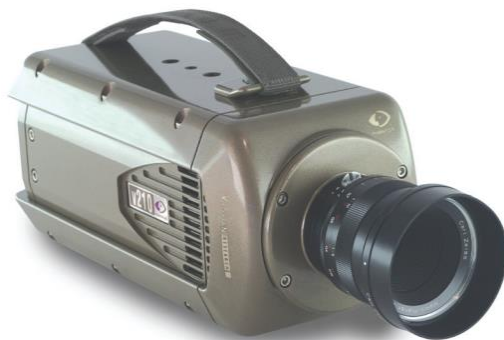
Figura 2.29 Telecamera PHANTOM V210

La velocità di impatto è stata valutata realizzando dei video con una telecamera ad alta risoluzione PHANTOM V210, figura 2.29.

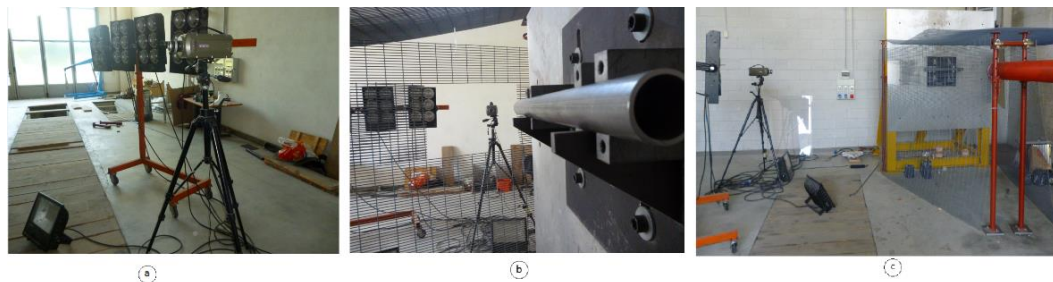
Figura 2.30 Telecamera, illuminazione, protezione

La telecamera lavorando con una frequenza di campionamento elevata (dell'ordine dei 16000fps) ha bisogno di una sorgente luminosa molto intensa, per questo motivo sono stati installati dei fari ad elevata potenza (10 kW), figura 2.30(a, b e c).

Infine è stato progettato e realizzato un sistema di protezione, per evitare che i frammenti dei sassi e dei sabot colpiscano gli operatori, la telecamera e il sistema di illuminazione, figura 2.30 (b e c).

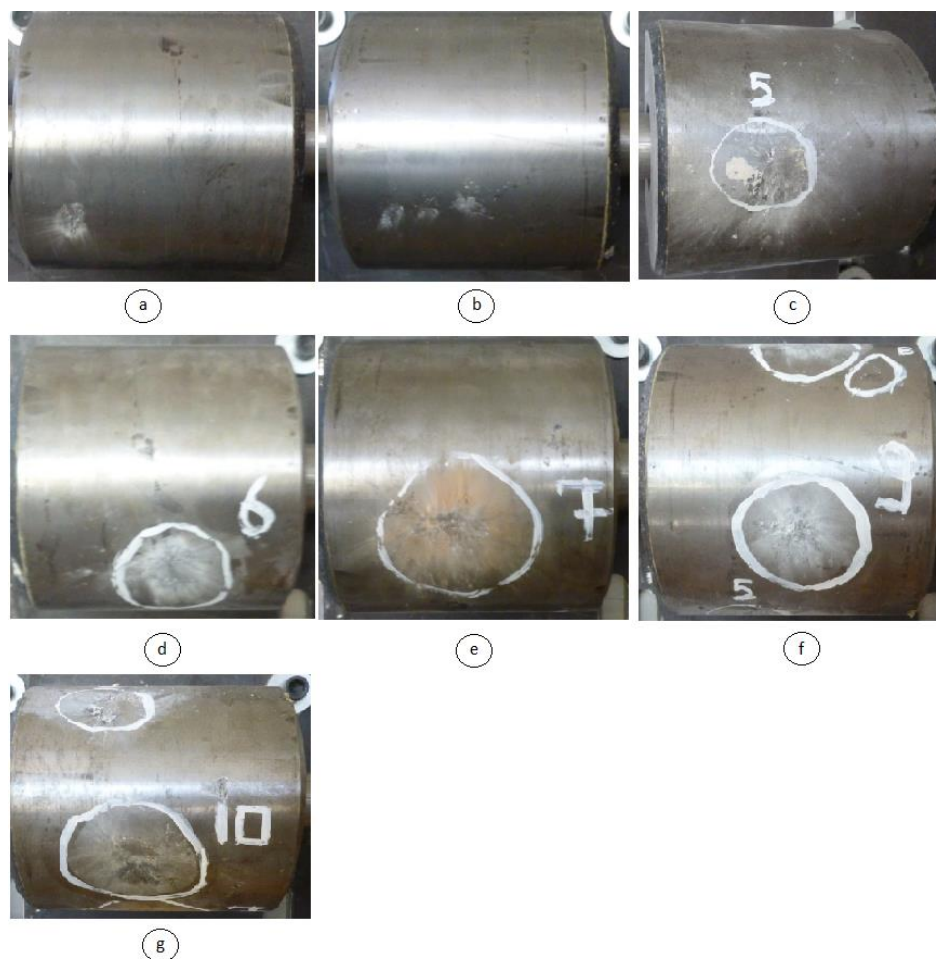
Figura 2.32 Impronte su assile non rivestito

In figura 2.32 sono riportati i punti di impatto dei sassi sul troncone.

figura 2.32	m [kg]	v [m/s]	v [km/h]	E [J]	profondità [mm]
a	0.14	31.268	112.563	68.436	0
b	0.14	22.660	81.577	35.944	0
c	0.16	102.859	370.294	846.404	0.15
d	0.15	114.288	411.437	979.634	0.24
e	0.135	108.273	389.783	791.305	0.3
f	0.13	93.037	334.933	562.633	0.21
g	0.145	105.042	378.151	799.949	0.7

Come si nota dai valori riportati in tabella 2.14, la dimensione della profondità non è strettamente legata all'energia di impatto, infatti vi sono impatti con energia superiore ad altri ma con profondità non altrettanto maggiore come si può apprezzare in figura 2.34.

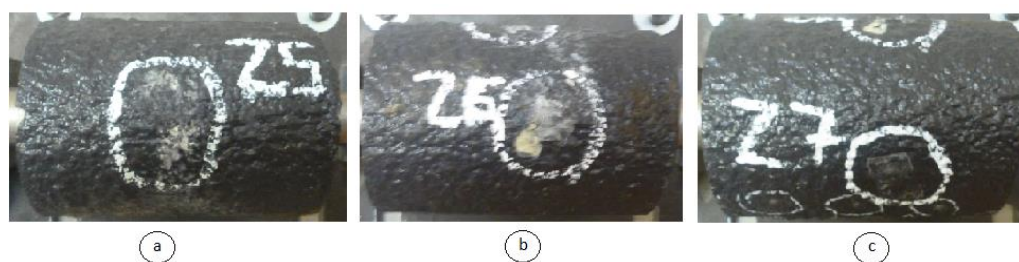
Figura 2.35 Impronte su assile con rivestimento nuovo

I lanci che sono stati effettuati hanno causato i danneggiamenti mostrati in figura 2.35.

Dopo aver effettuato i lanci sono state valutate le condizioni del rivestimento e solo il lancio numero 26 riportato in figura 2.35b ha danneggiato la vernice. Seguendo la norma UNI EN 13261 [15] nei casi in cui si ha rottura e/o distacco del rivestimento si rende necessaria l'asportazione della vernice e l'analisi della superficie dell'assile; se l'area di impatto non dovesse risultare integra si proseguirebbe quantificando il danno con il comparatore già impiegato per valutare le profondità dei danni sull'assile nudo.

figura 2.35	m [kg]	v [m/s]	v[km/h]	E[J]	profondità impronta [mm]
a	0.10	100.843	363.033	508.460	0
b	0.11	100.843	363.033	559.307	0.45
c	0.115	69.814	251.331	280.255	0

Analizzando i video di questi lanci si è notato come ad incidere sul lancio numero 26, figura 2.35b, sia stata la traiettoria e la geometria del sasso a causare l'entità del danno.

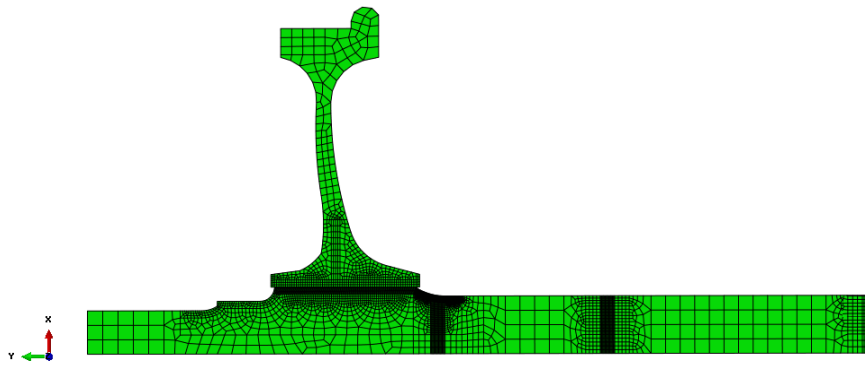
Figura 3.7 Modello 2D assialsimmetrico

La realizzazione del modello 2D è stata effettuata considerando che il componente meccanico che si sta studiando presenta una doppia simmetria: sia rispetto ai carichi sia rispetto alla geometria, figura 3.7.

La mesh è stata realizzata utilizzando elementi assialsimmetrici quadratici planari a quadrilateri a 8 nodi. La discretizzazione dell'assieme albero/ruota, anche in questo caso è stata realizzata tenendo in considerazione le zone di interesse ossia quelle maggiormente sollecitate ed in queste è stata impiegata

una mesh strutturata utilizzando elementi da 1mm; una di queste zone è la transizione T (si veda figura 3.7), mentre si sono impiegati elementi di dimensioni maggiori e una mesh free nelle zone di minore interesse.

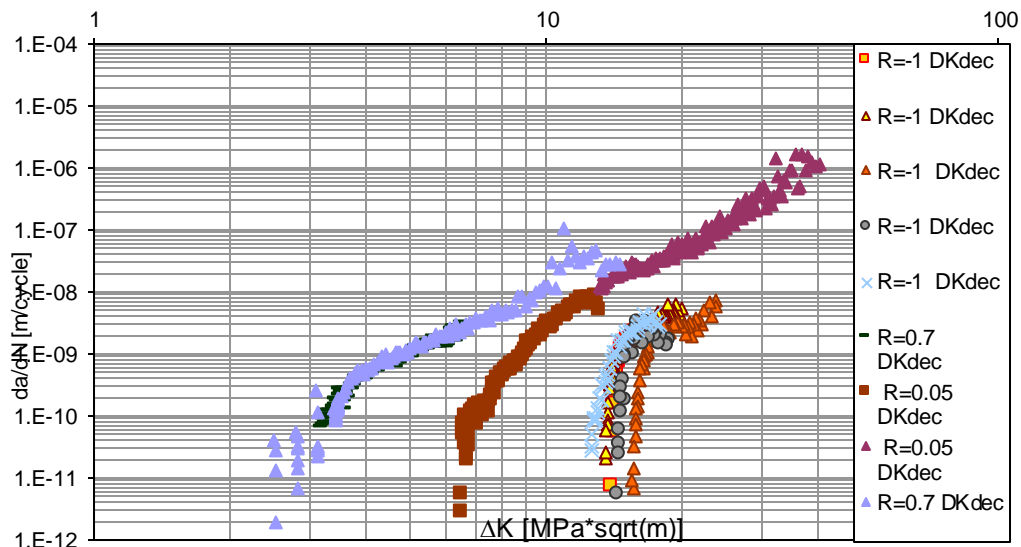
Figura 3.13 Valori sperimentali di propagazione ottenuti col metodo  $\Delta K$ -decreasing [29,30]

La caratterizzazione dell'acciaio A1N è stata effettuata acquisendo da studi precedenti [7-9] i valori sperimentali da prove effettuate su provini di tipo SE(T) per differenti valori del rapporto di carico, si veda figura 3.13 dove sono rappresentati i dati ricavati con metodo  $\Delta K$ -decreasing e in figura 3.14 dove sono rappresentati i dati ricavati con metodo CPLR.

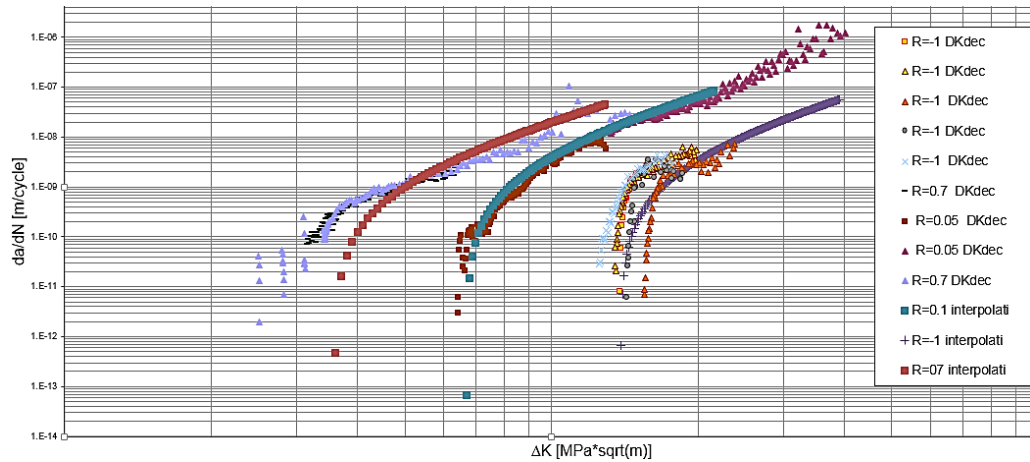
Figura 3.17 Interpolazione dell'equazione di Nasgro mediante dati  $\Delta K$ -decreasing

Allo stesso modo si procede con i dati sperimentali ottenuti con i valori  $\Delta k$ -decreasing, figura 3.17.

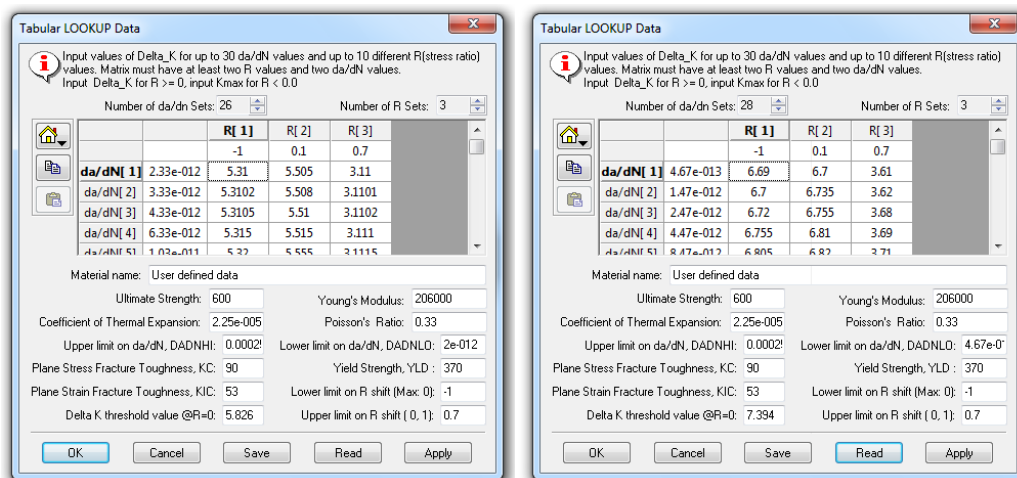
Figura 3.18 Definizione e caratteristiche meccaniche del materiale (a) CPLR (b)  $\Delta K$ -decreasing

Il primo passo per eseguire le simulazioni è riempire la scheda "Tabular lookup", si veda figura 3.18, inserendo i dati relativi alle curve di propagazione e le caratteristiche meccaniche del materiale [23], si veda la tabella 3.1; da tutti questi dati il software è in grado di estrapolare le costanti dell'equazione di Nasgro, si veda tabella 3.1 e 3.2.

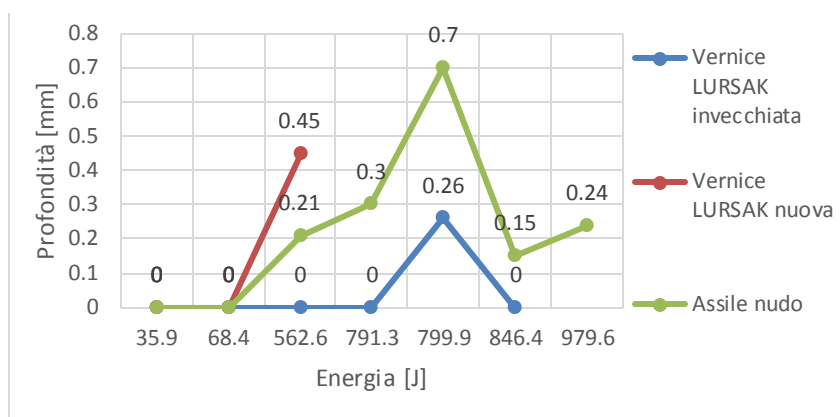
Figura 4.1 Andamento profondità impronte c

Dalla figura 4.1 riassuntiva si vede come gli assili verniciati hanno riportato una profondità di impronte sempre inferiori a quelle degli assili “nudi”, tranne in un caso in cui la dinamica dell’impatto ha causato un danno rilevante allo spezzone di assile.

I test con il ballast sono stati eseguiti a diversi valori di energia, al fine di valutare l'effetto della vernice anche su treni per il trasporto persone che viaggiano a velocità superiore rispetto a quelli per il trasporto merci; dalle prove effettuate si conclude che la vernice LURSAK sicuramente ha un apporto benefico per l'assile.
