Corso di Laurea Magistrale in Ingegneria dei Sistemi Edilizi

POLITECNICO
MILANO 1863

Certificato di Idoneità Statica (art.11.6 del R.E. di Milano):
Analisi del provvedimento ed esempio applicativo di I e II livello in
merito ad un cascinale esistente a struttura portante in muratura

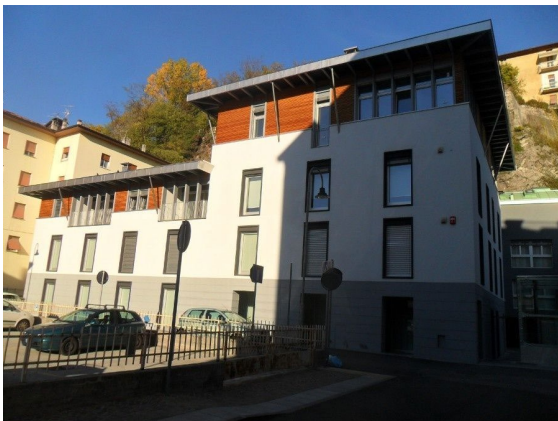
Il punto 3.2 considera invece la possibilità che il fabbricato oggetto di analisi possa avere in comune uno o più elementi portanti con un secondo fabbricato, tra cui solai, scale, travi, murature ecc. Tali condizioni saranno da valutare attentamente caso per caso in quanto è possibile non solo avere costruzioni con elementi in comune, ma potrebbero anche essere posizionate *in aderenza* o *in appoggio* l'una sull'altra.

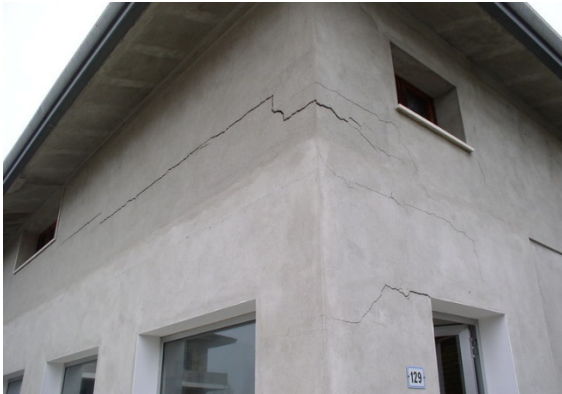
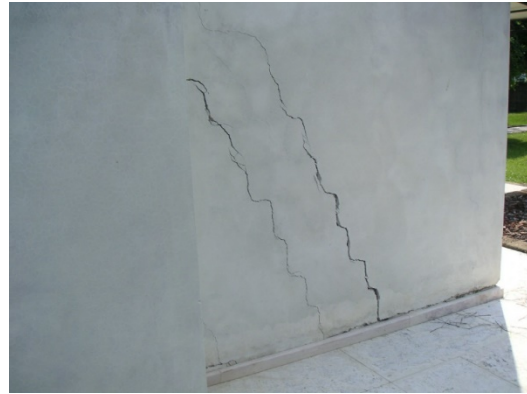
Al punto 3.3 invece viene richiesto di segnalare eventuali problematiche di natura geologica e/o geotecnica del fabbricato, dai fenomeni di dissesto fino alle problematiche legate all'eventuale dissesto del terreno incoerente e a carenze del sistema fondazionale. Segnalare tali criticità come in altri casi ha lo scopo di informare sì la proprietà, che presumibilmente interverrà al fine di risolverle ma possiedono ancora più rilevanza in quanto sono problematiche che potrebbero tirare in causa fabbricati limitrofi in particolare a causa di interazioni scaturite da cedimenti fondazionali e/o del terreno.

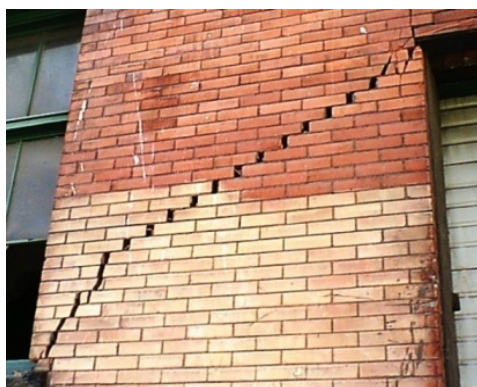
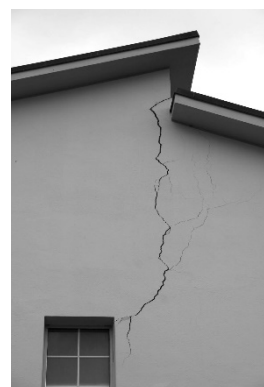
Rientrano in questo gruppo tutti gli stati fessurativi più pronunciati indipendentemente dalla causa che li ha provocati, generalmente questo punto interessa per lo più le parti strutturali portanti, le quali a causa del forte degrado o per effetto di una o più coazioni sono sofferenti di importanti fessurazioni. Tra le cause più comuni di degrado si riscontra quello del calcestruzzo causato dalla carbonatazione e/o dai cloruri con spesso l'espulsione del copriferro⁴⁴, effetti di ritiro del calcestruzzo e deformazioni sopraggiunte nel tempo a causa dell'effetto viscoso.

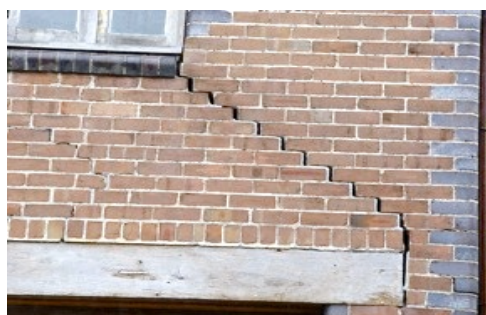
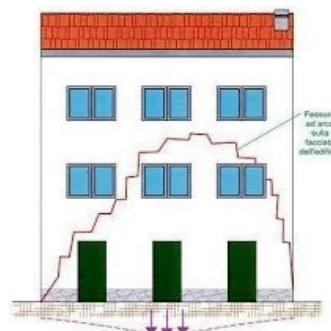
6.2 – Presenza di cedimenti differenziali importanti

L'analisi di questi fenomeni può fornire importanti elementi al fine di individuare uno o più rischi ai quali potrebbe essere esposto il fabbricato, infatti, come noto, le modalità e l'andamento di tali cedimenti permettono di definire che tipo di sollecitazione ha insistito sul fabbricato, permettendo così in relazione dello stato di conservazione e del contesto esterno quali potrebbero essere gli sviluppi futuri e quali potrebbero essere dunque le conseguenze specifiche.

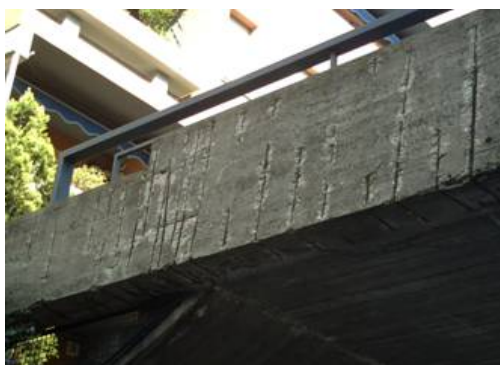
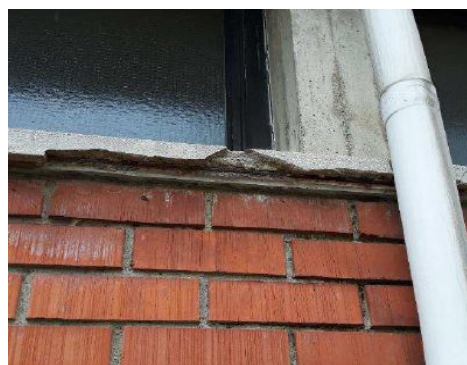
6.3 – Fenomeni di degrado strutturale (copriferro, ruggine, muffe sul legno, ecc.)

Fenomeni di questo tipo sono spesso riscontrabili oltre che sulle parti strutturali soprattutto su elementi secondari, in particolare su tutte quelle porzioni del fabbricato lasciate direttamente sotto l'azione delle intemperie, dalle gronde ai davanzali. Come comunemente accade fenomeni di ruggine e danneggiamento del copriferro sono dovuti a fenomeni di carbonatazione e corrosione da cloruri. Inoltre tra gli eventi più comuni va citato lo sfondellamento dei solai, dovuti sia a shock termici tra piani sovrapposti sia a questioni di progettazione strutturale.

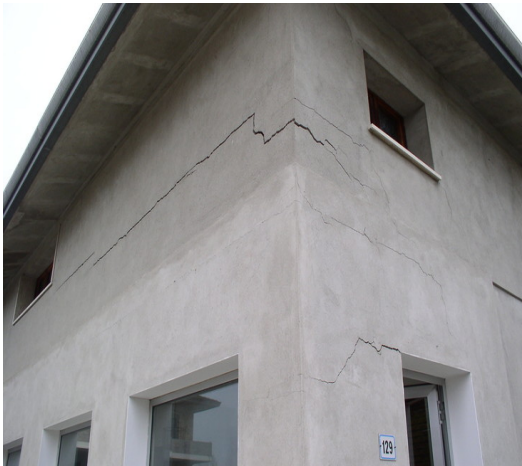
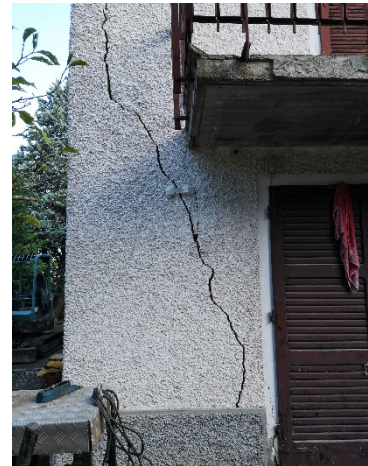
Anche questo tema per quanto banale può portare con s'è importanti informazioni in merito al comportamento assunto dalla struttura. Infatti, capita spesso che dietro ad un

banale distacco o fessurazione della finitura si nascondano problemi molto più grandi, per esempio il movimento di un componente strutturale, soprattutto ancora più complicato se non si è a conoscenza di esaustive informazioni di progetto. Valutazione come questa sono spesso soggettive ma in funzione delle modalità di fessurazione in considerazione di criteri oggettivi è possibile definire le modalità con cui si è mossa la struttura al di sotto.

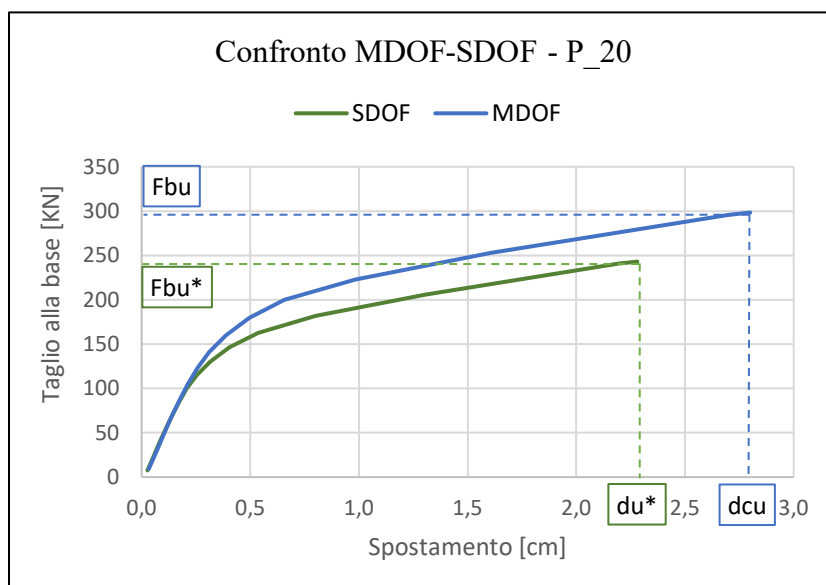
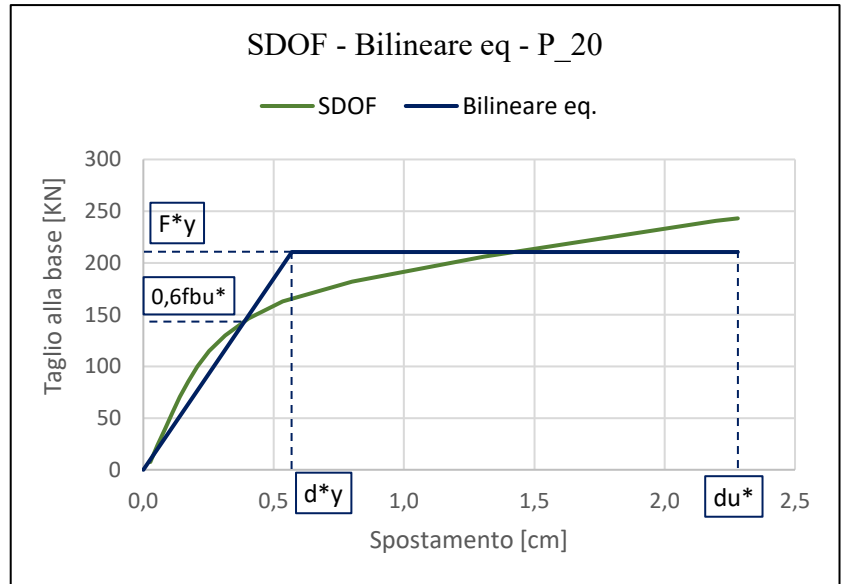
Bilineare eq. SDOF		
Fbu	298,40	KN
dcu	2,80	cm
Fbu*	243,04	KN
du* = dm* (SLC)	2,28	cm
du* = dm* (SLV)	1,71	cm
0,6 Fbu*	145,82	KN
F*y	210,5	KN
d*y	0,57	cm
K*	36929,82	KN/m
m*	161,66	KN
T*	0,131	s
Tc	0,651	s
F*y/m*	1,30	g
Se (T*) - SLC	0,4856	g
Se (T*) - SLV	0,3640	g
SDe (T*) - SLC	0,082	m
SDe (T*) - SLV	0,062	m
q*	3,66	-

Verifica spostamento:		
Capacità SDOF [cm]	(d*max) [cm]	
2,28	39,13	SLC
1,71	29,33	SLV

Non sono per tanto verificati i limiti di spostamento in merito a taglio e contestualmente di pressoflessione nel piano della parete. In considerazione delle ipotesi fatte in merito alle verifiche per azioni nel piano, non si considerano verificate le pareti in direzione X per azioni nel piano.

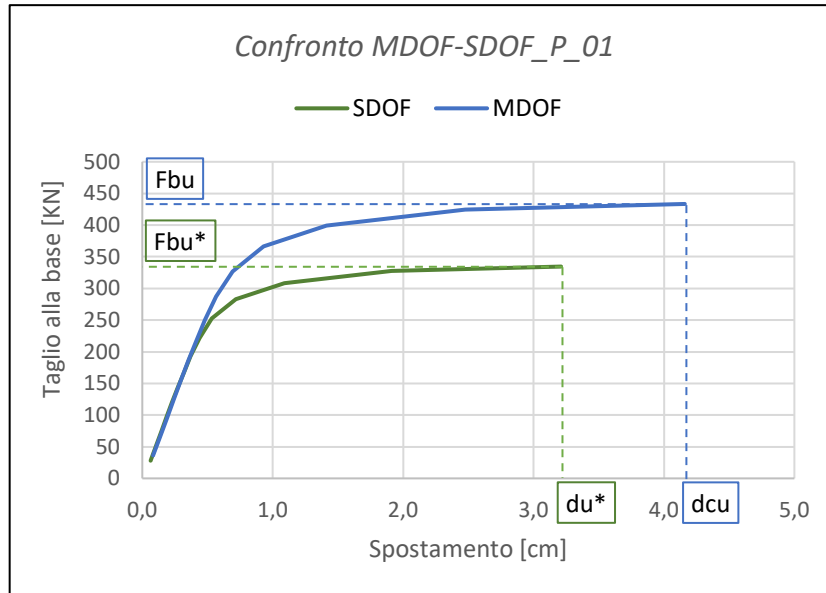
Bilineare eq. SDOF		
Fbu	433,40	KN
dcu	4,16	cm
Fbu*	334,54	KN
du* = dm* (SLC)	3,21	cm
du* = dm* (SLV)	2,41	cm
0,6 Fbu*	200,72	KN
F*y	317,12	KN
d*y	0,61	cm
K*	51986,89	KN/m
m*	362,28	KN
T*	0,166	s
Tc	0,651	s
F*y/m*	0,88	m/s ²
Se (T*) - SLC	0,5447	g
Se (T*) - SLV	0,4083	g
SDe (T*) - SLC	0,147	m
SDe (T*) - SLV	0,110	m
q*	6,10	-

Verifica spostamento:		
Capacità SDOF [cm]	(d*max) [cm]	
3,21	65,63	SLC
2,41	49,19	SLV
