# UN'ARCHITETTURA CHE GUARDA IL SUO CONTESTO

Il recupero dell'ex convento di Sant'Agostino, Comacchio

El Alami Jihane, Esteve Pierre, Fernandes Ramos Michel

Relatore: Ing. Gino Garbellini - Aprile 2020

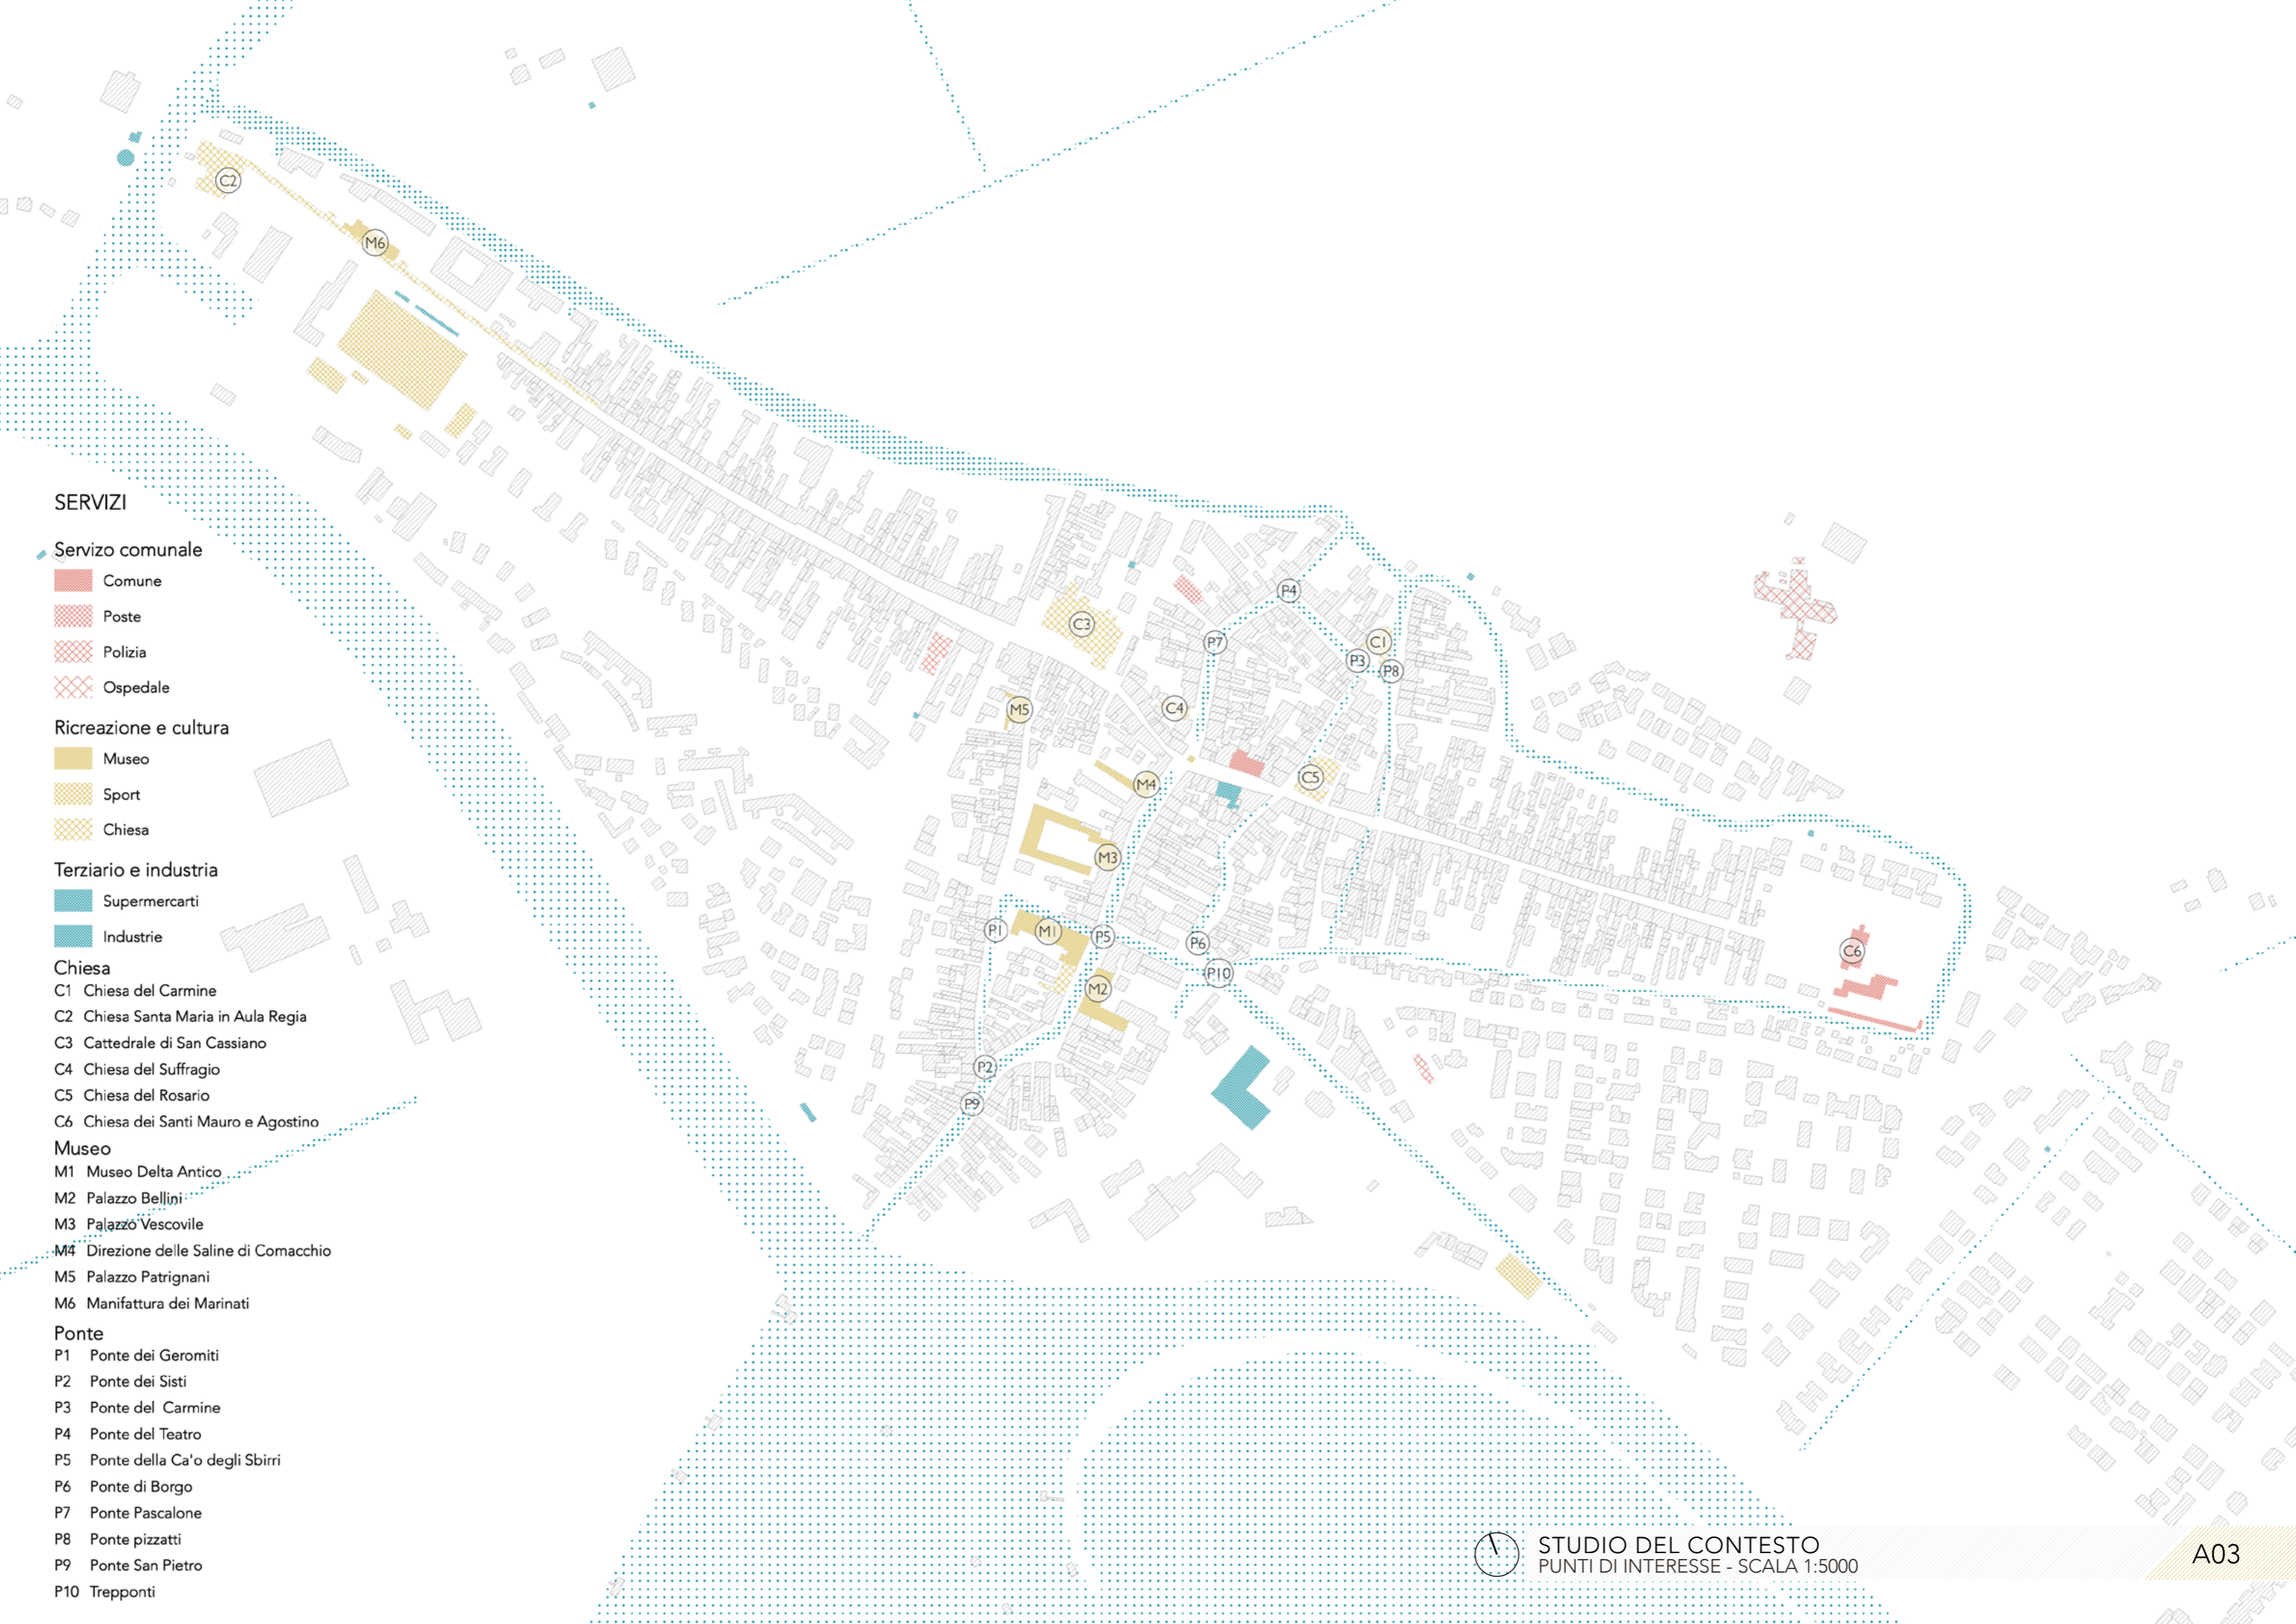
**SERVIZI**

- Servizio comunale
- Comune
- Poste
- Polizia
- Ospedale

**Ricreazione e cultura**

- Museo
- Sport
- Chiesa

**Terziario e industria**

- Supermercati
- Industrie

**Chiesa**

- C1 Chiesa del Carmine
- C2 Chiesa Santa Maria in Aula Regia
- C3 Cattedrale di San Cassiano
- C4 Chiesa del Suffragio
- C5 Chiesa del Rosario
- C6 Chiesa dei Santi Mauro e Agostino

**Museo**

- M1 Museo Delta Antico
- M2 Palazzo Bellini
- M3 Palazzo Vescovile
- M4 Direzione delle Saline di Comacchio
- M5 Palazzo Patrignani
- M6 Manifattura dei Marinati

**Ponte**

- P1 Ponte dei Geromiti
- P2 Ponte dei Sisti
- P3 Ponte del Carmine
- P4 Ponte del Teatro
- P5 Ponte della Ca' o degli Sbirri
- P6 Ponte di Borgo
- P7 Ponte Pascalone
- P8 Ponte pizzatti
- P9 Ponte San Pietro
- P10 Trepponti

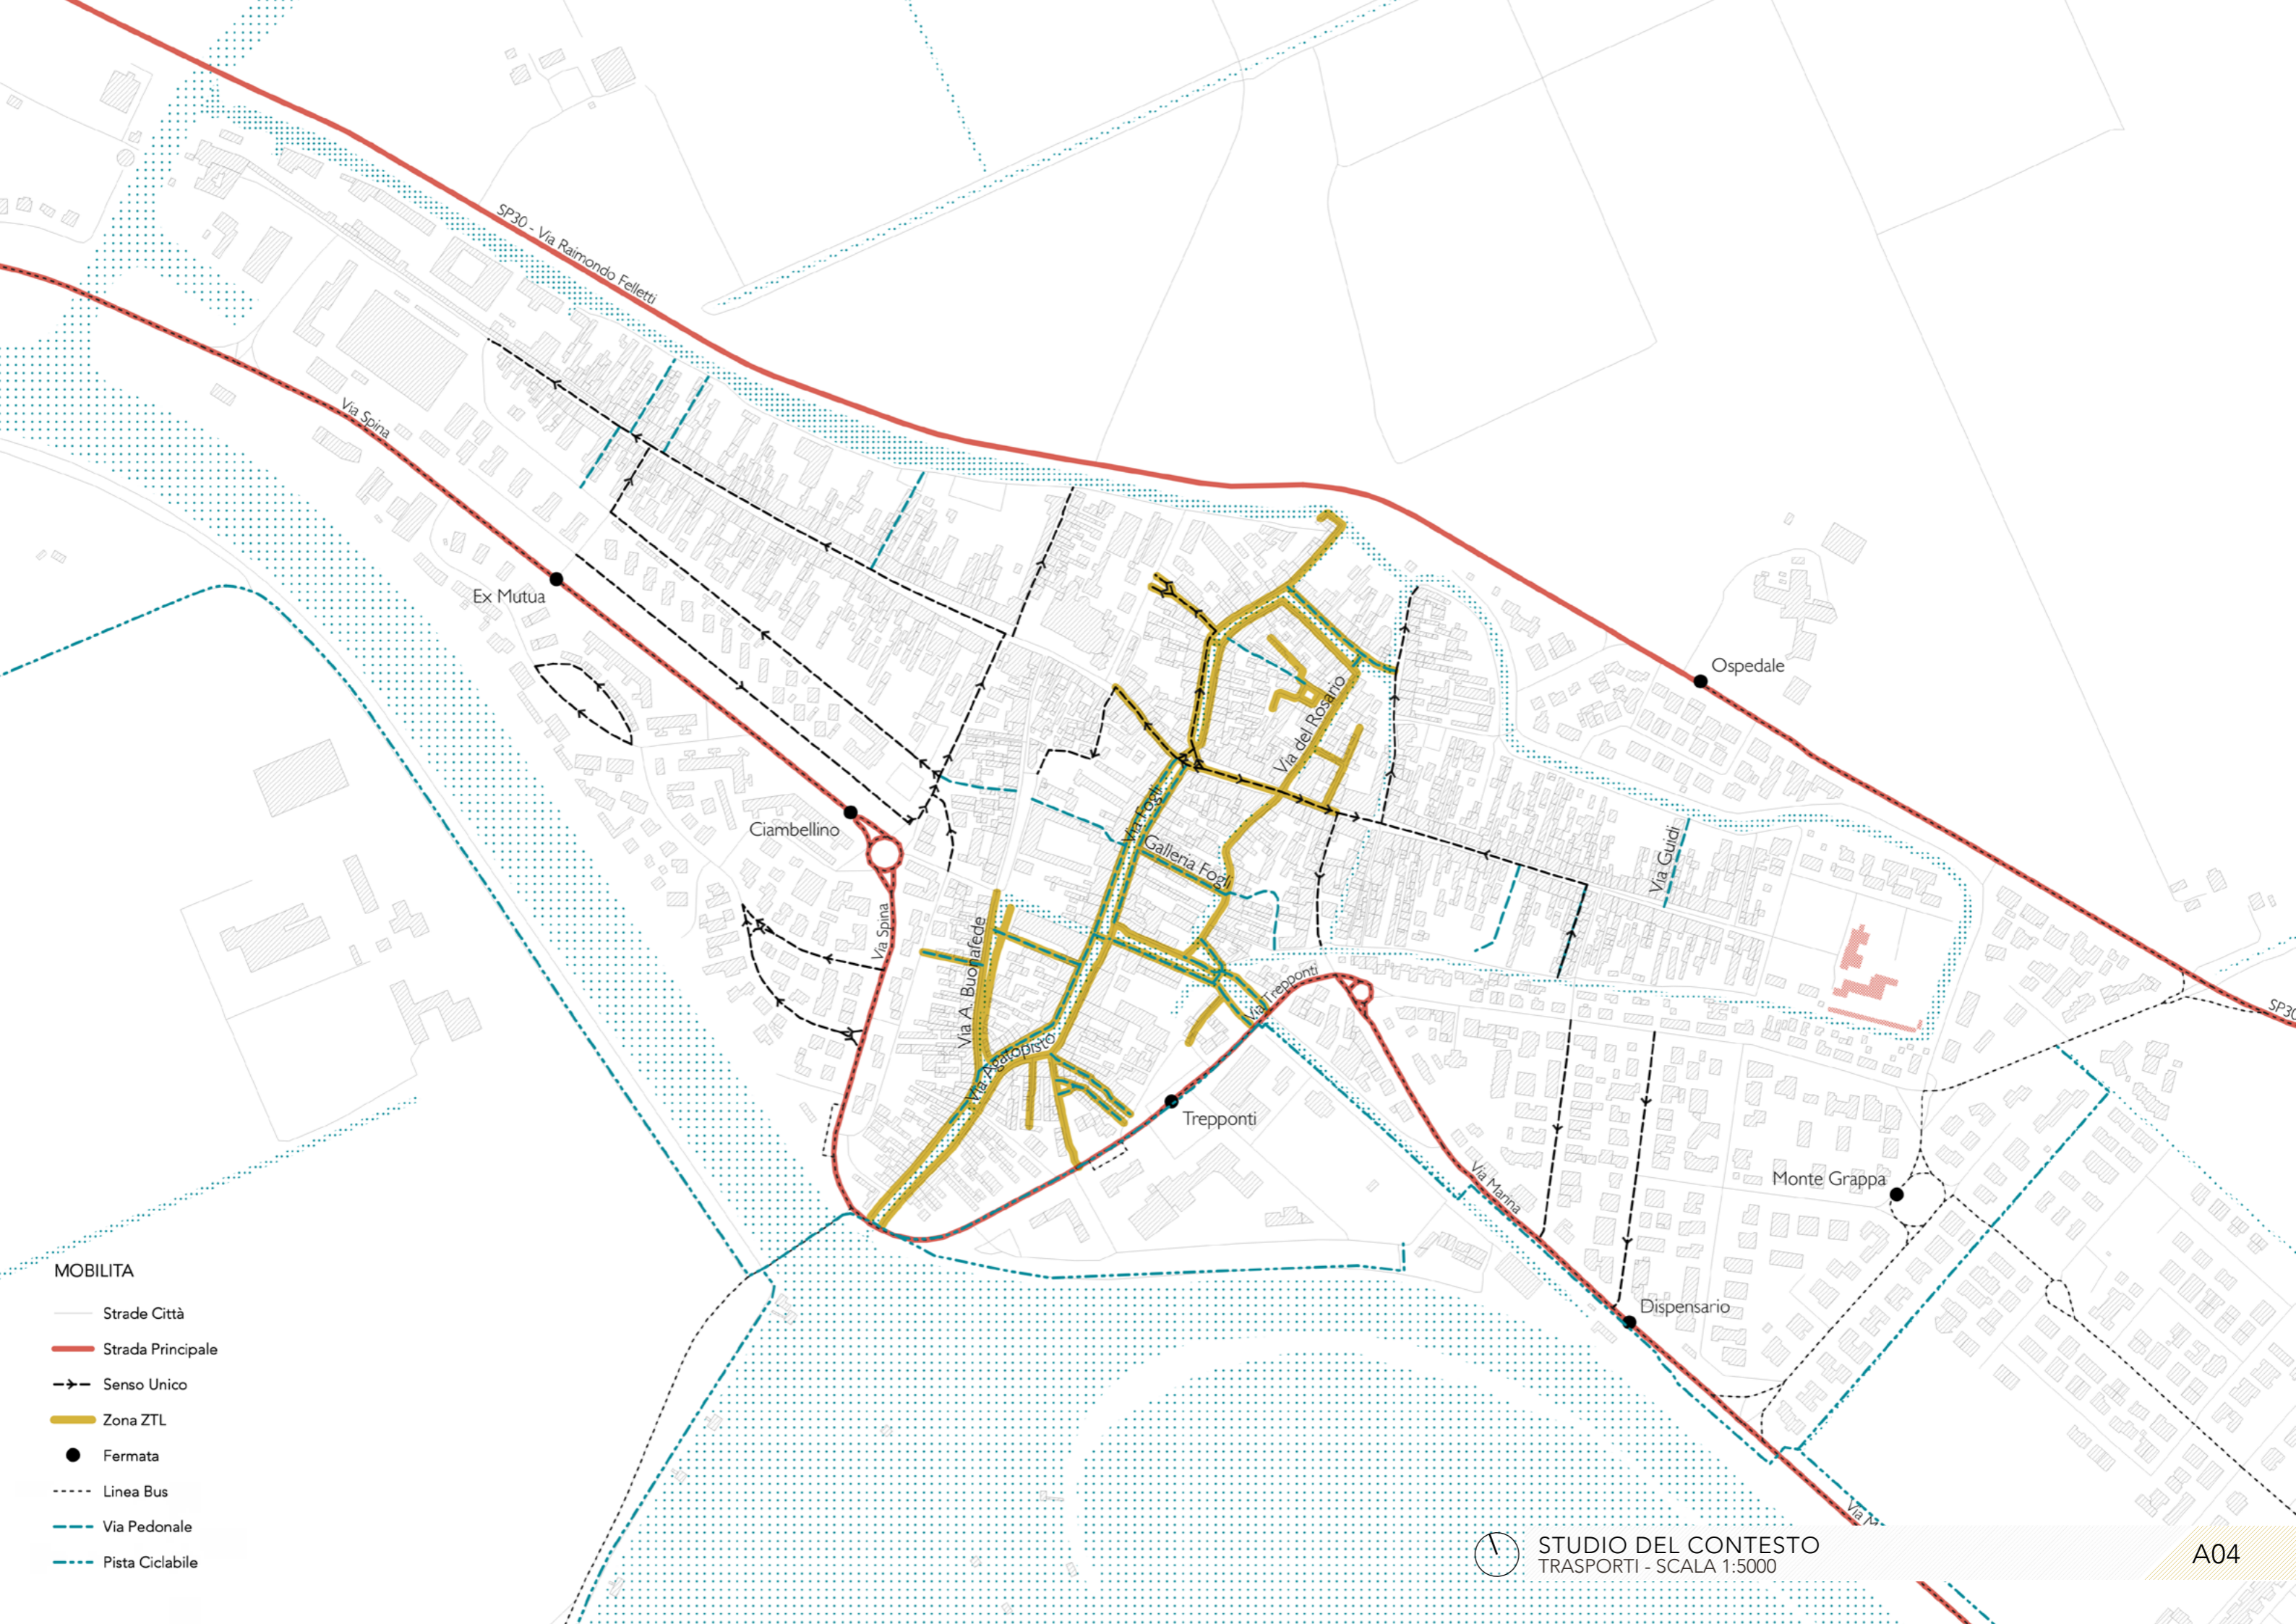
- MOBILITA**
- Strade Città
  - Strada Principale
  - Senso Unico
  - Zona ZTL
  - Fermata
  - - - Linea Bus
  - Via Pedonale
  - Pista Ciclabile

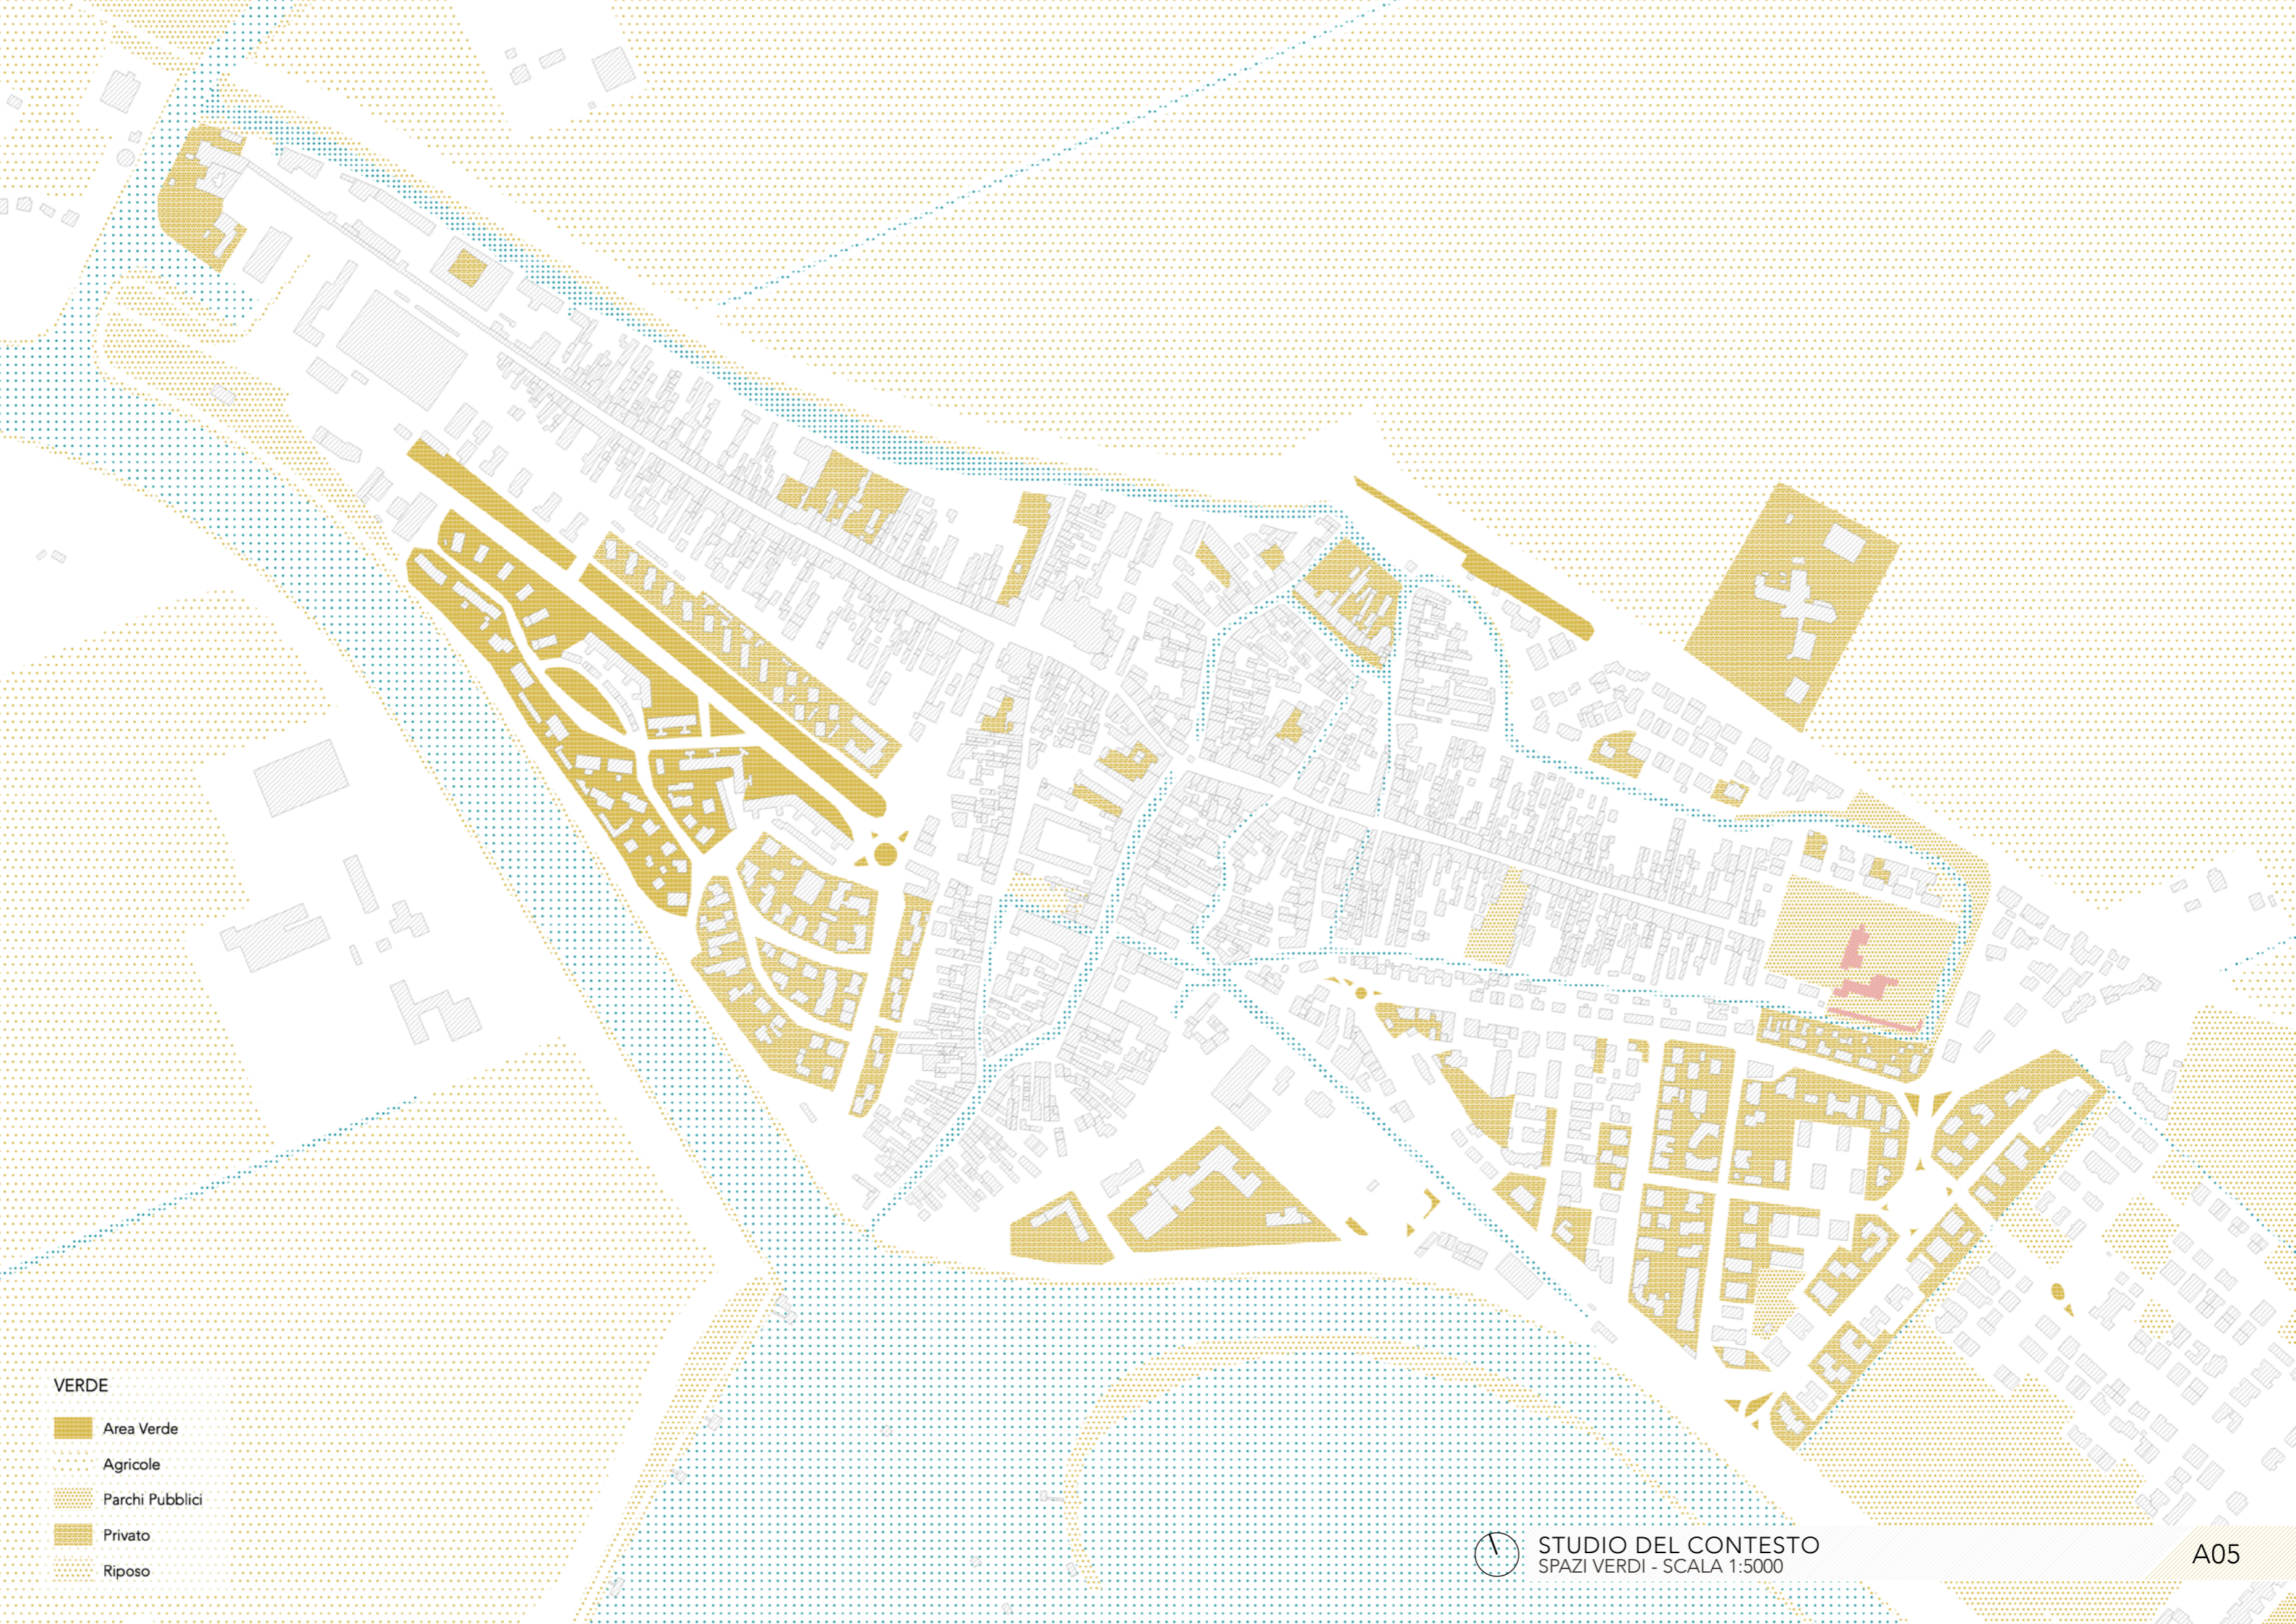
VERDE

- Area Verde
- Agricole
- Parchi Pubblici
- Privato
- Riposo

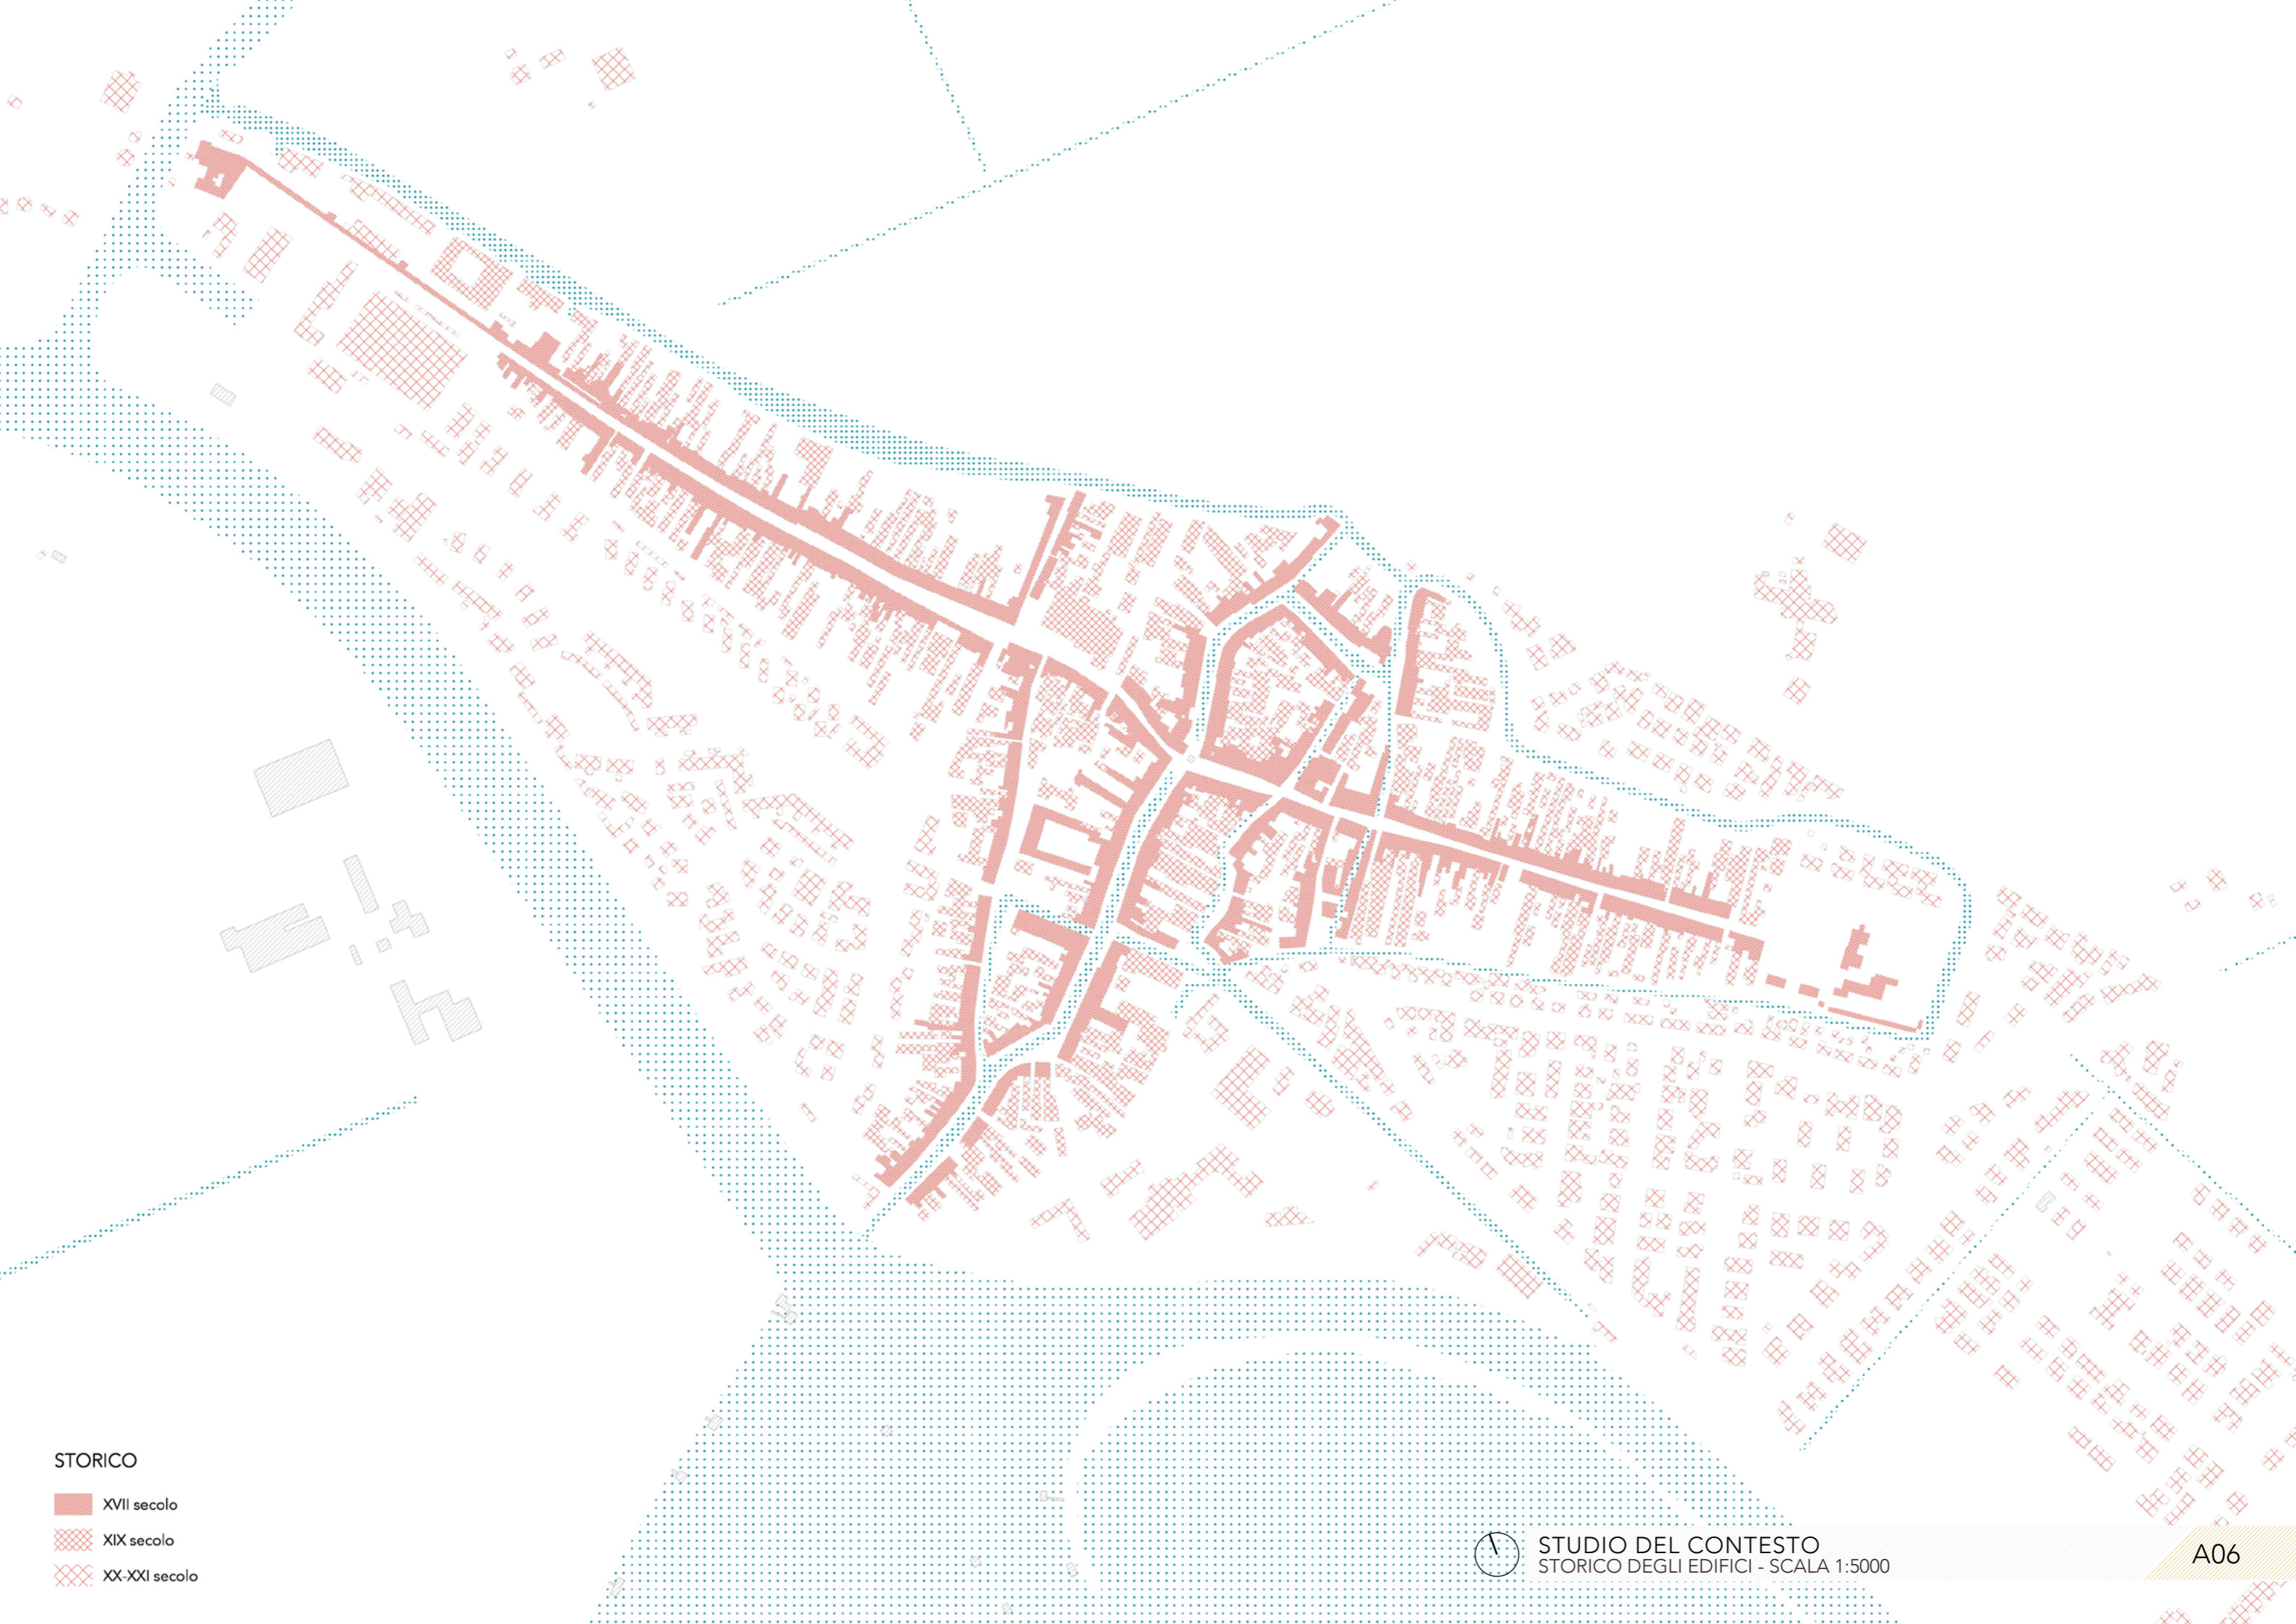
STORICO

- XVII secolo
- XIX secolo
- XX-XXI secolo

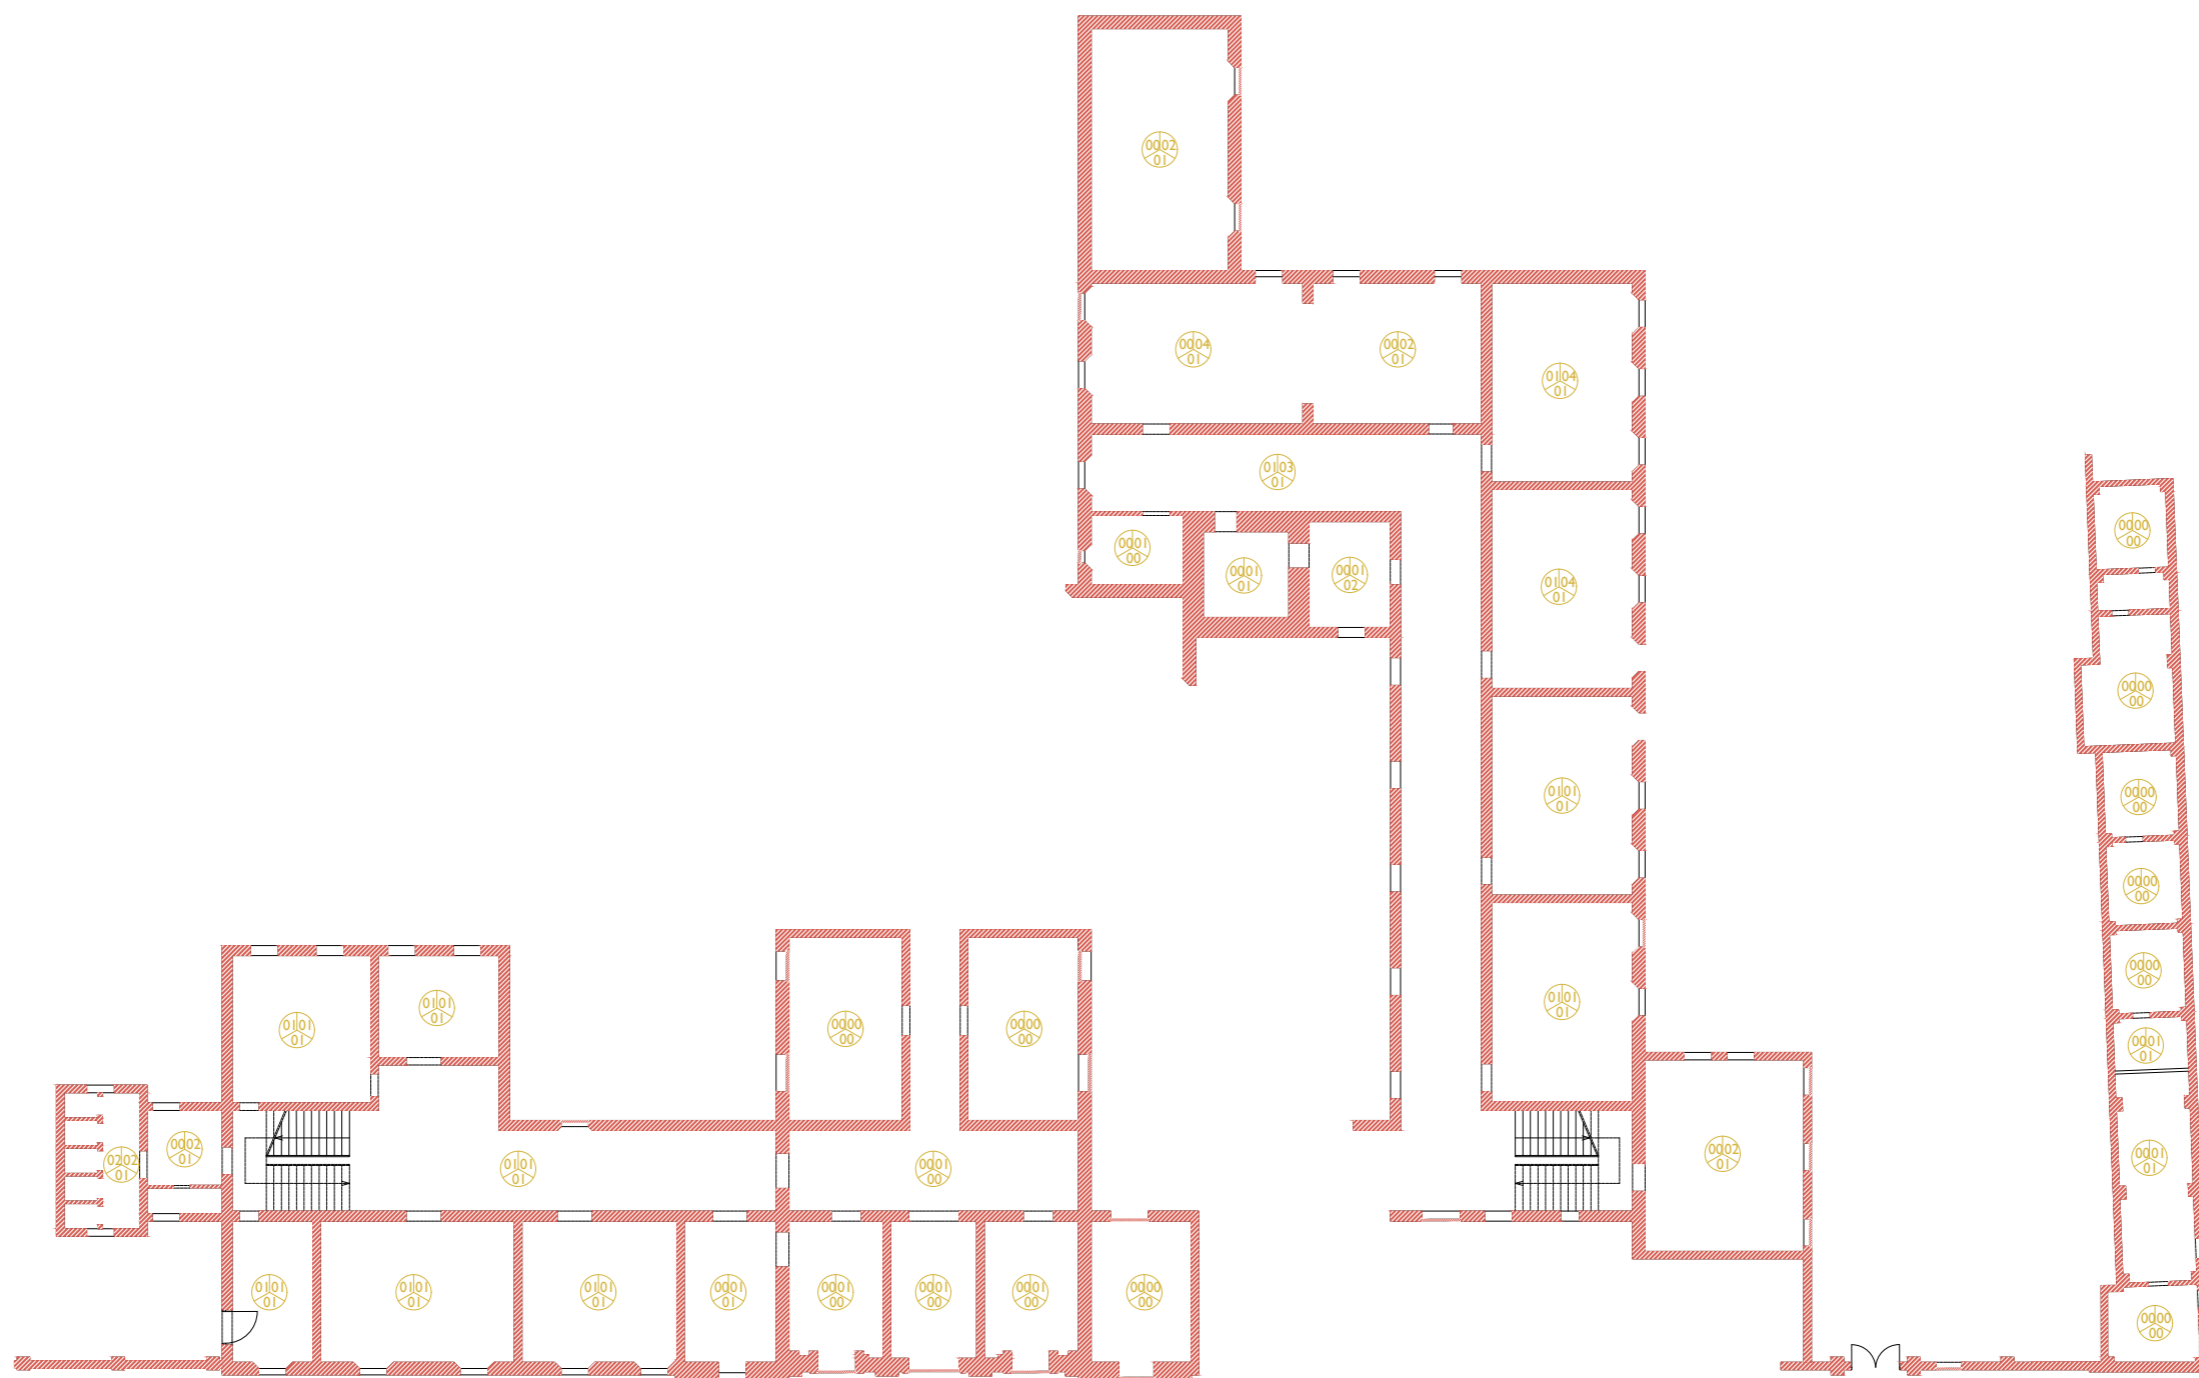
MATERIALI

Pavimento

00 Non Rilevabile
-

-     Mattone pieno in terracotta
-     Tegole in terracotta

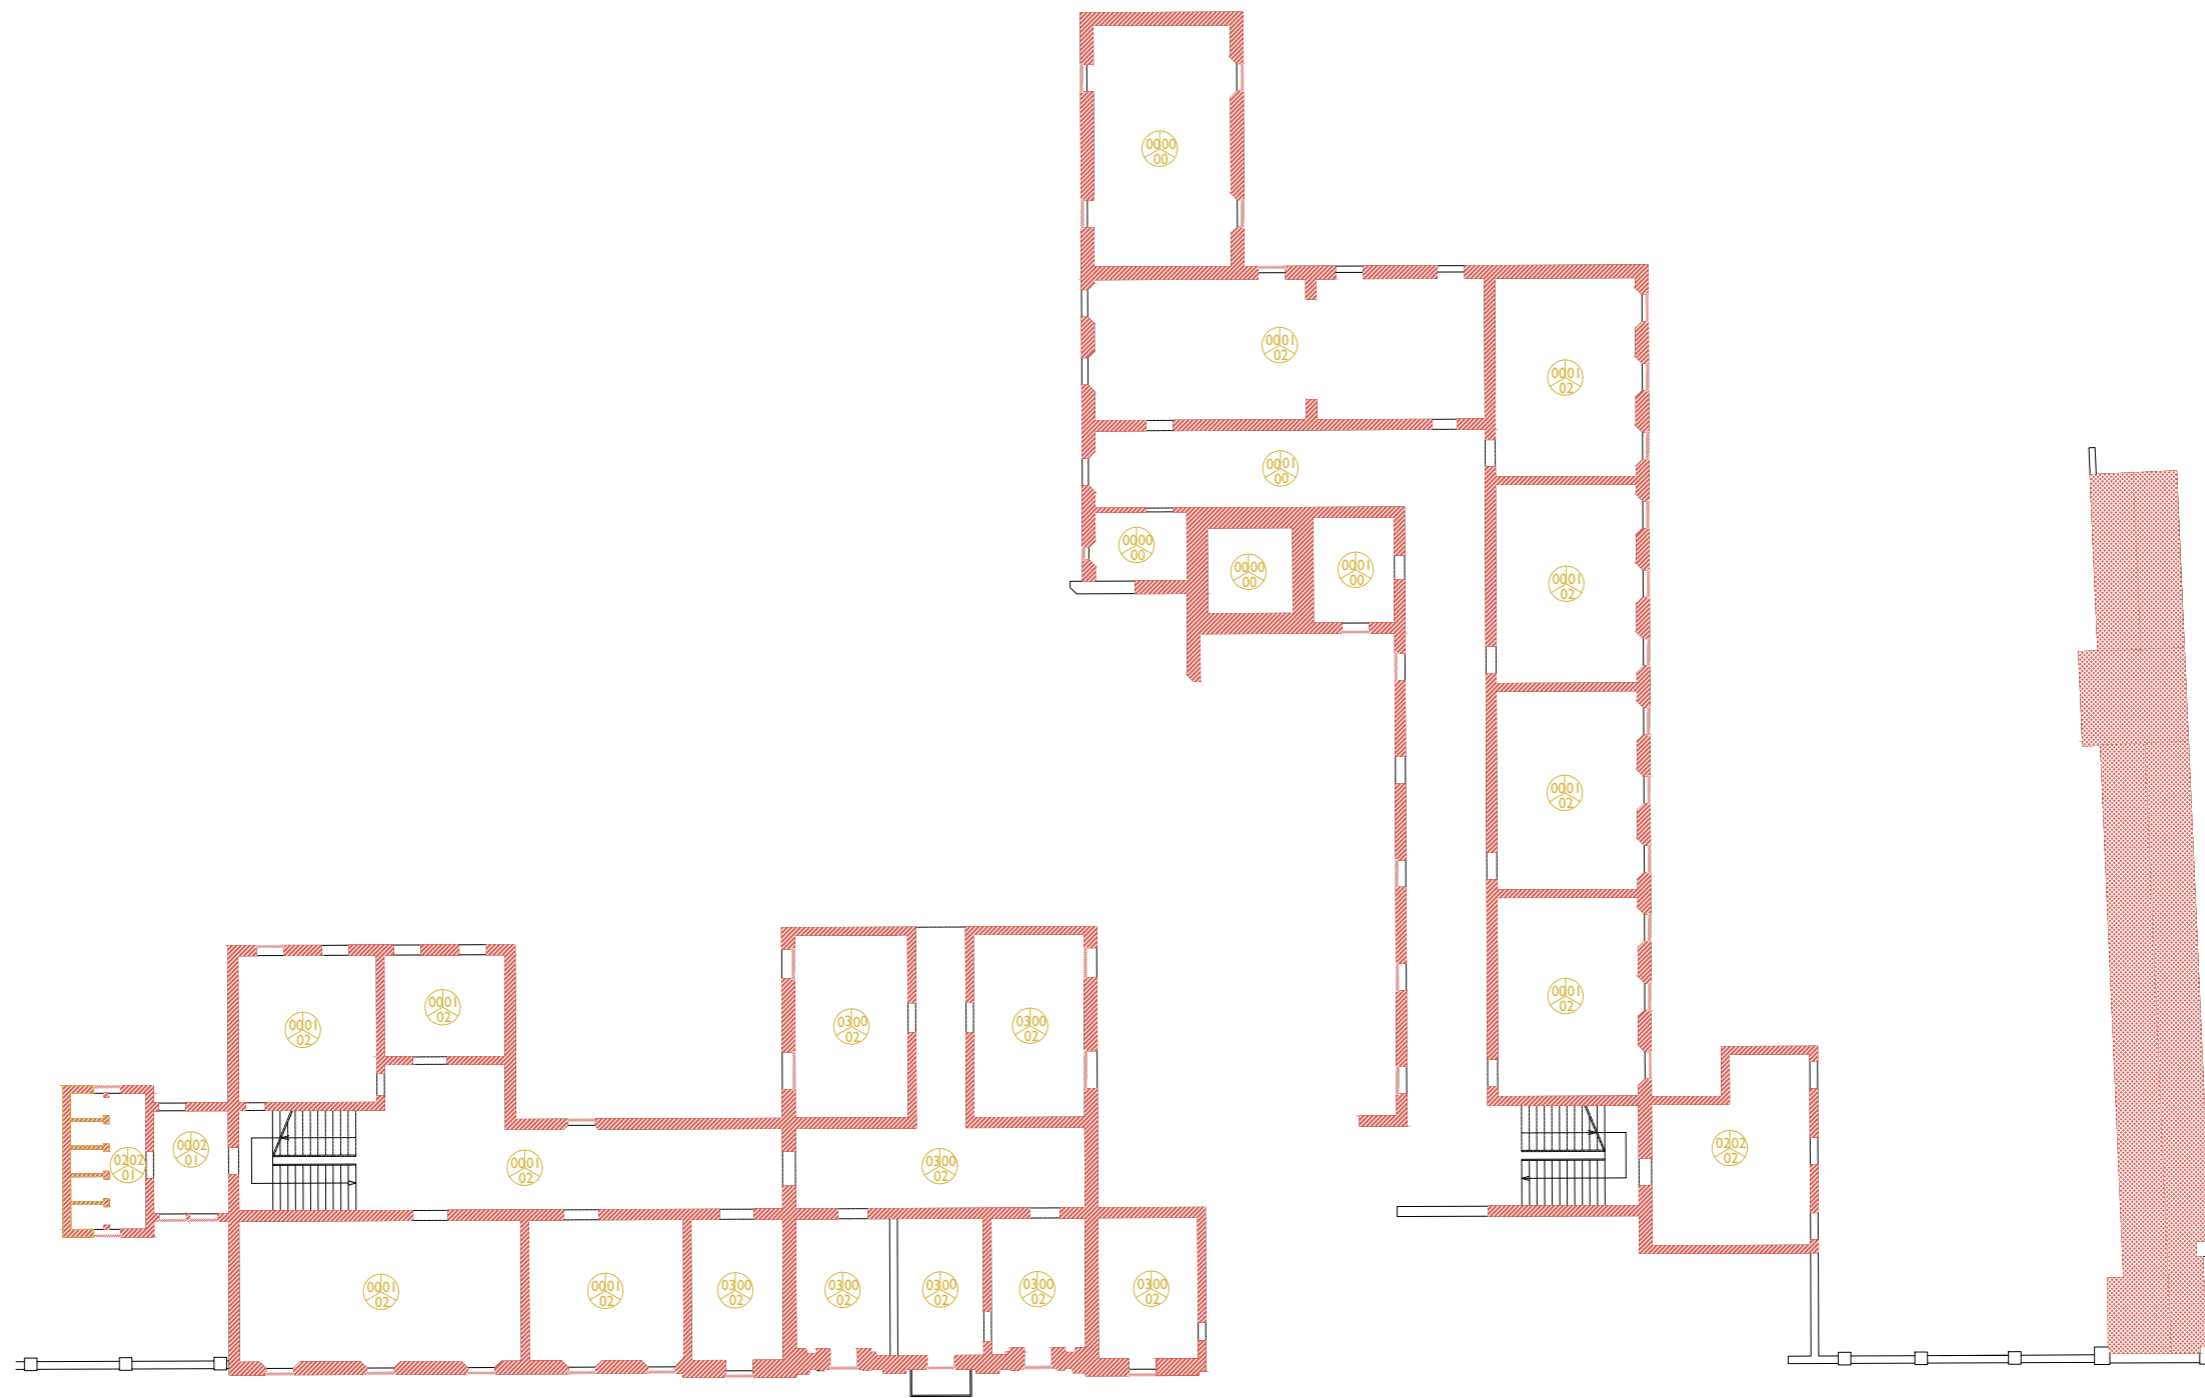
MATERIALI

TIPOLOGIA MURARIA

-     00 Mattone pieno in terracotta
-     01 Tegole in terracotta
