# UN'ARCHITETTURA CHE GUARDA IL SUO CONTESTO

Il recupero dell'ex convento di Sant'Agostino, Comacchio

El Alami Jihane, Esteve Pierre, Fernandes Ramos Michel

Relatore: Ing. Gino Garbellini - Aprile 2020

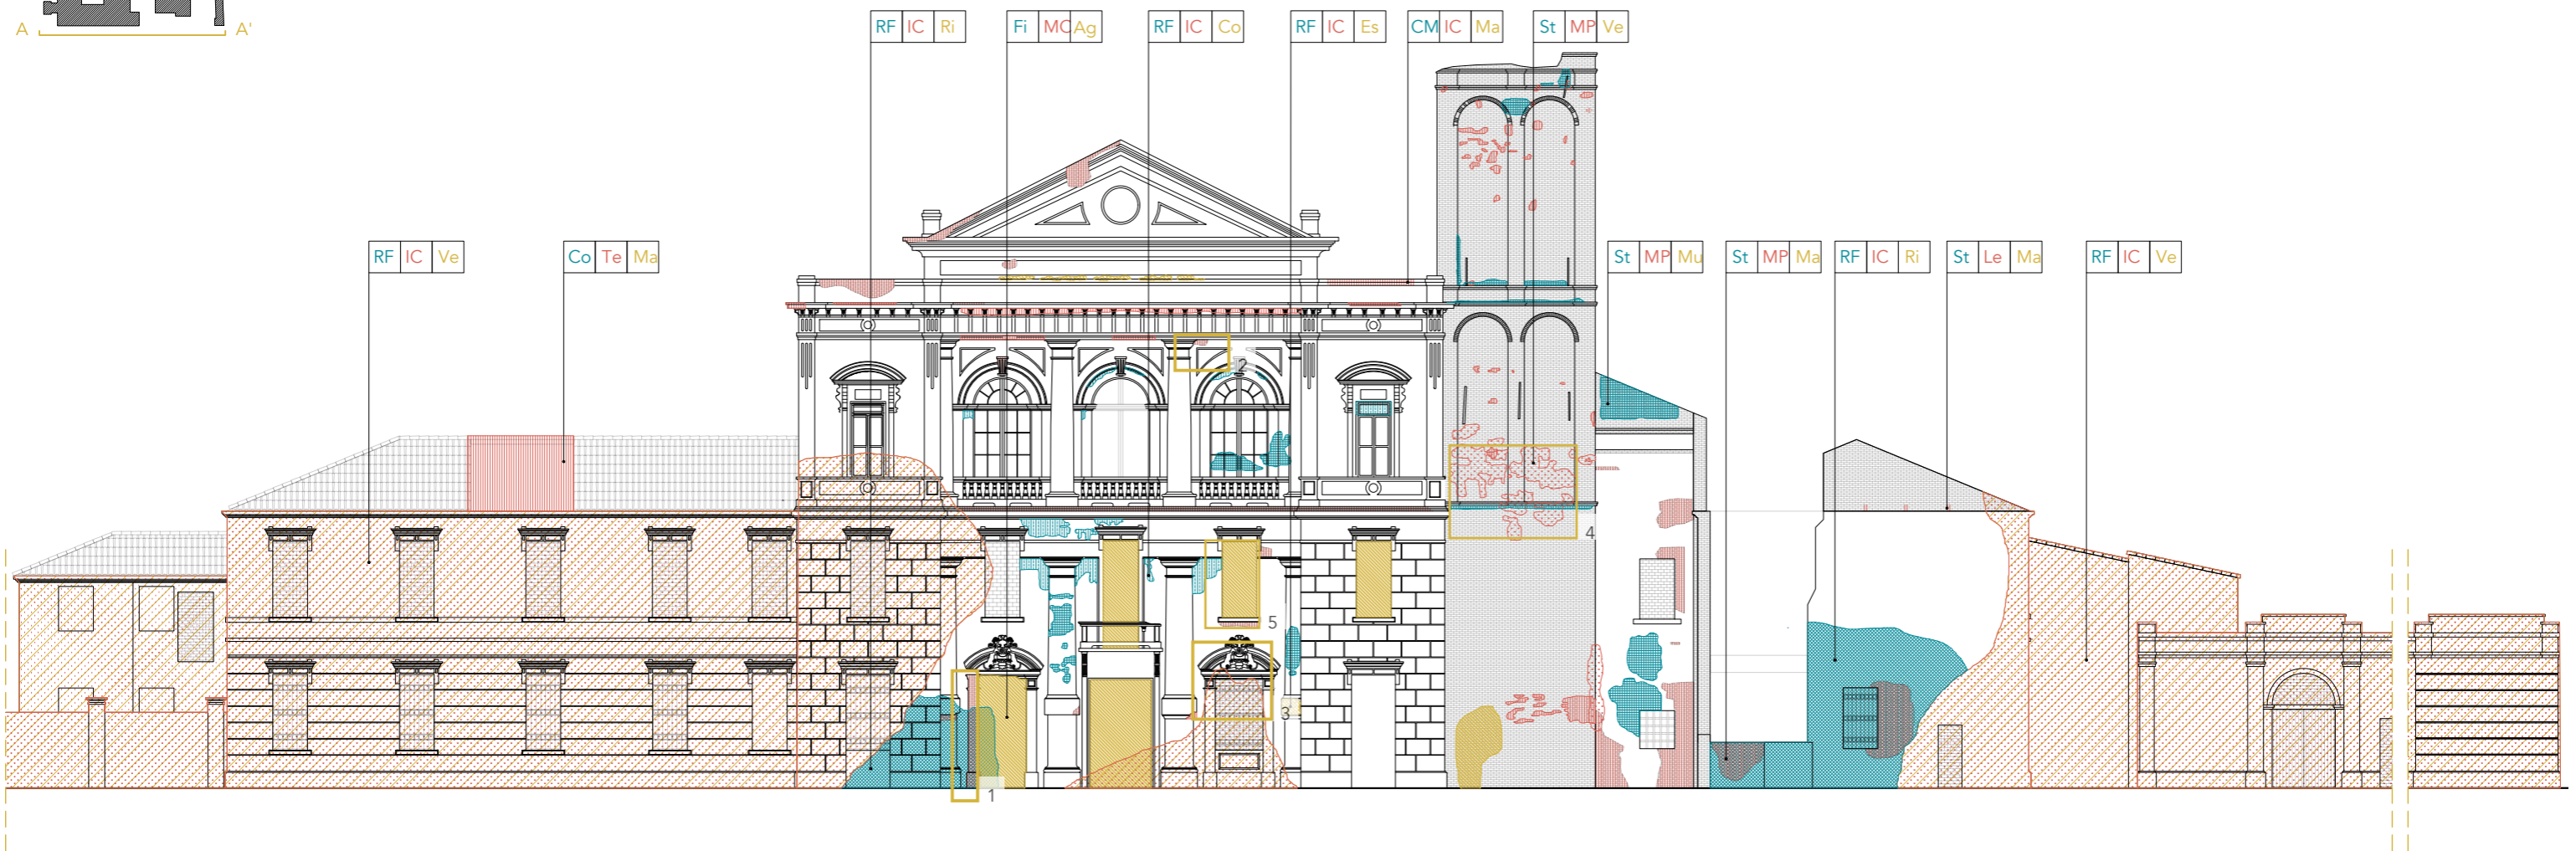
DEGRADI

Aggiunta di malta Cementizia	Ag	Macchia d'umidità	Mu
Colatura	Co	Mancanza	Ma
Disgregazione	Di	Risalita d'acqua	Ri
Esfoliazione	Es	Vegetazione	Ve
Fessurazione	Fe

**DESCRIZIONE**  
Della vegetazione infestante si è sviluppata alla base e tutto il lungo del muro perimetrale, lungo la facciata intera, sfruttando umidità e fessurazione nel muro. La presenza di questa vegetazione evidenzia il ristagno indesiderato di umidità alla base del muro.

**EFFETTI**  
La vegetazione crea microfessurazioni supplementari, spingendo disgregazione del materiale murario e penetrazione d'acqua.

**CAUSE POSSIBILI**  
L'umidità alla base del muro è probabilmente dovuta a un scarso drenaggio dell'acqua al livello delle fondazioni. Di più, questa vegetazione non è stata rimossa o trattata.

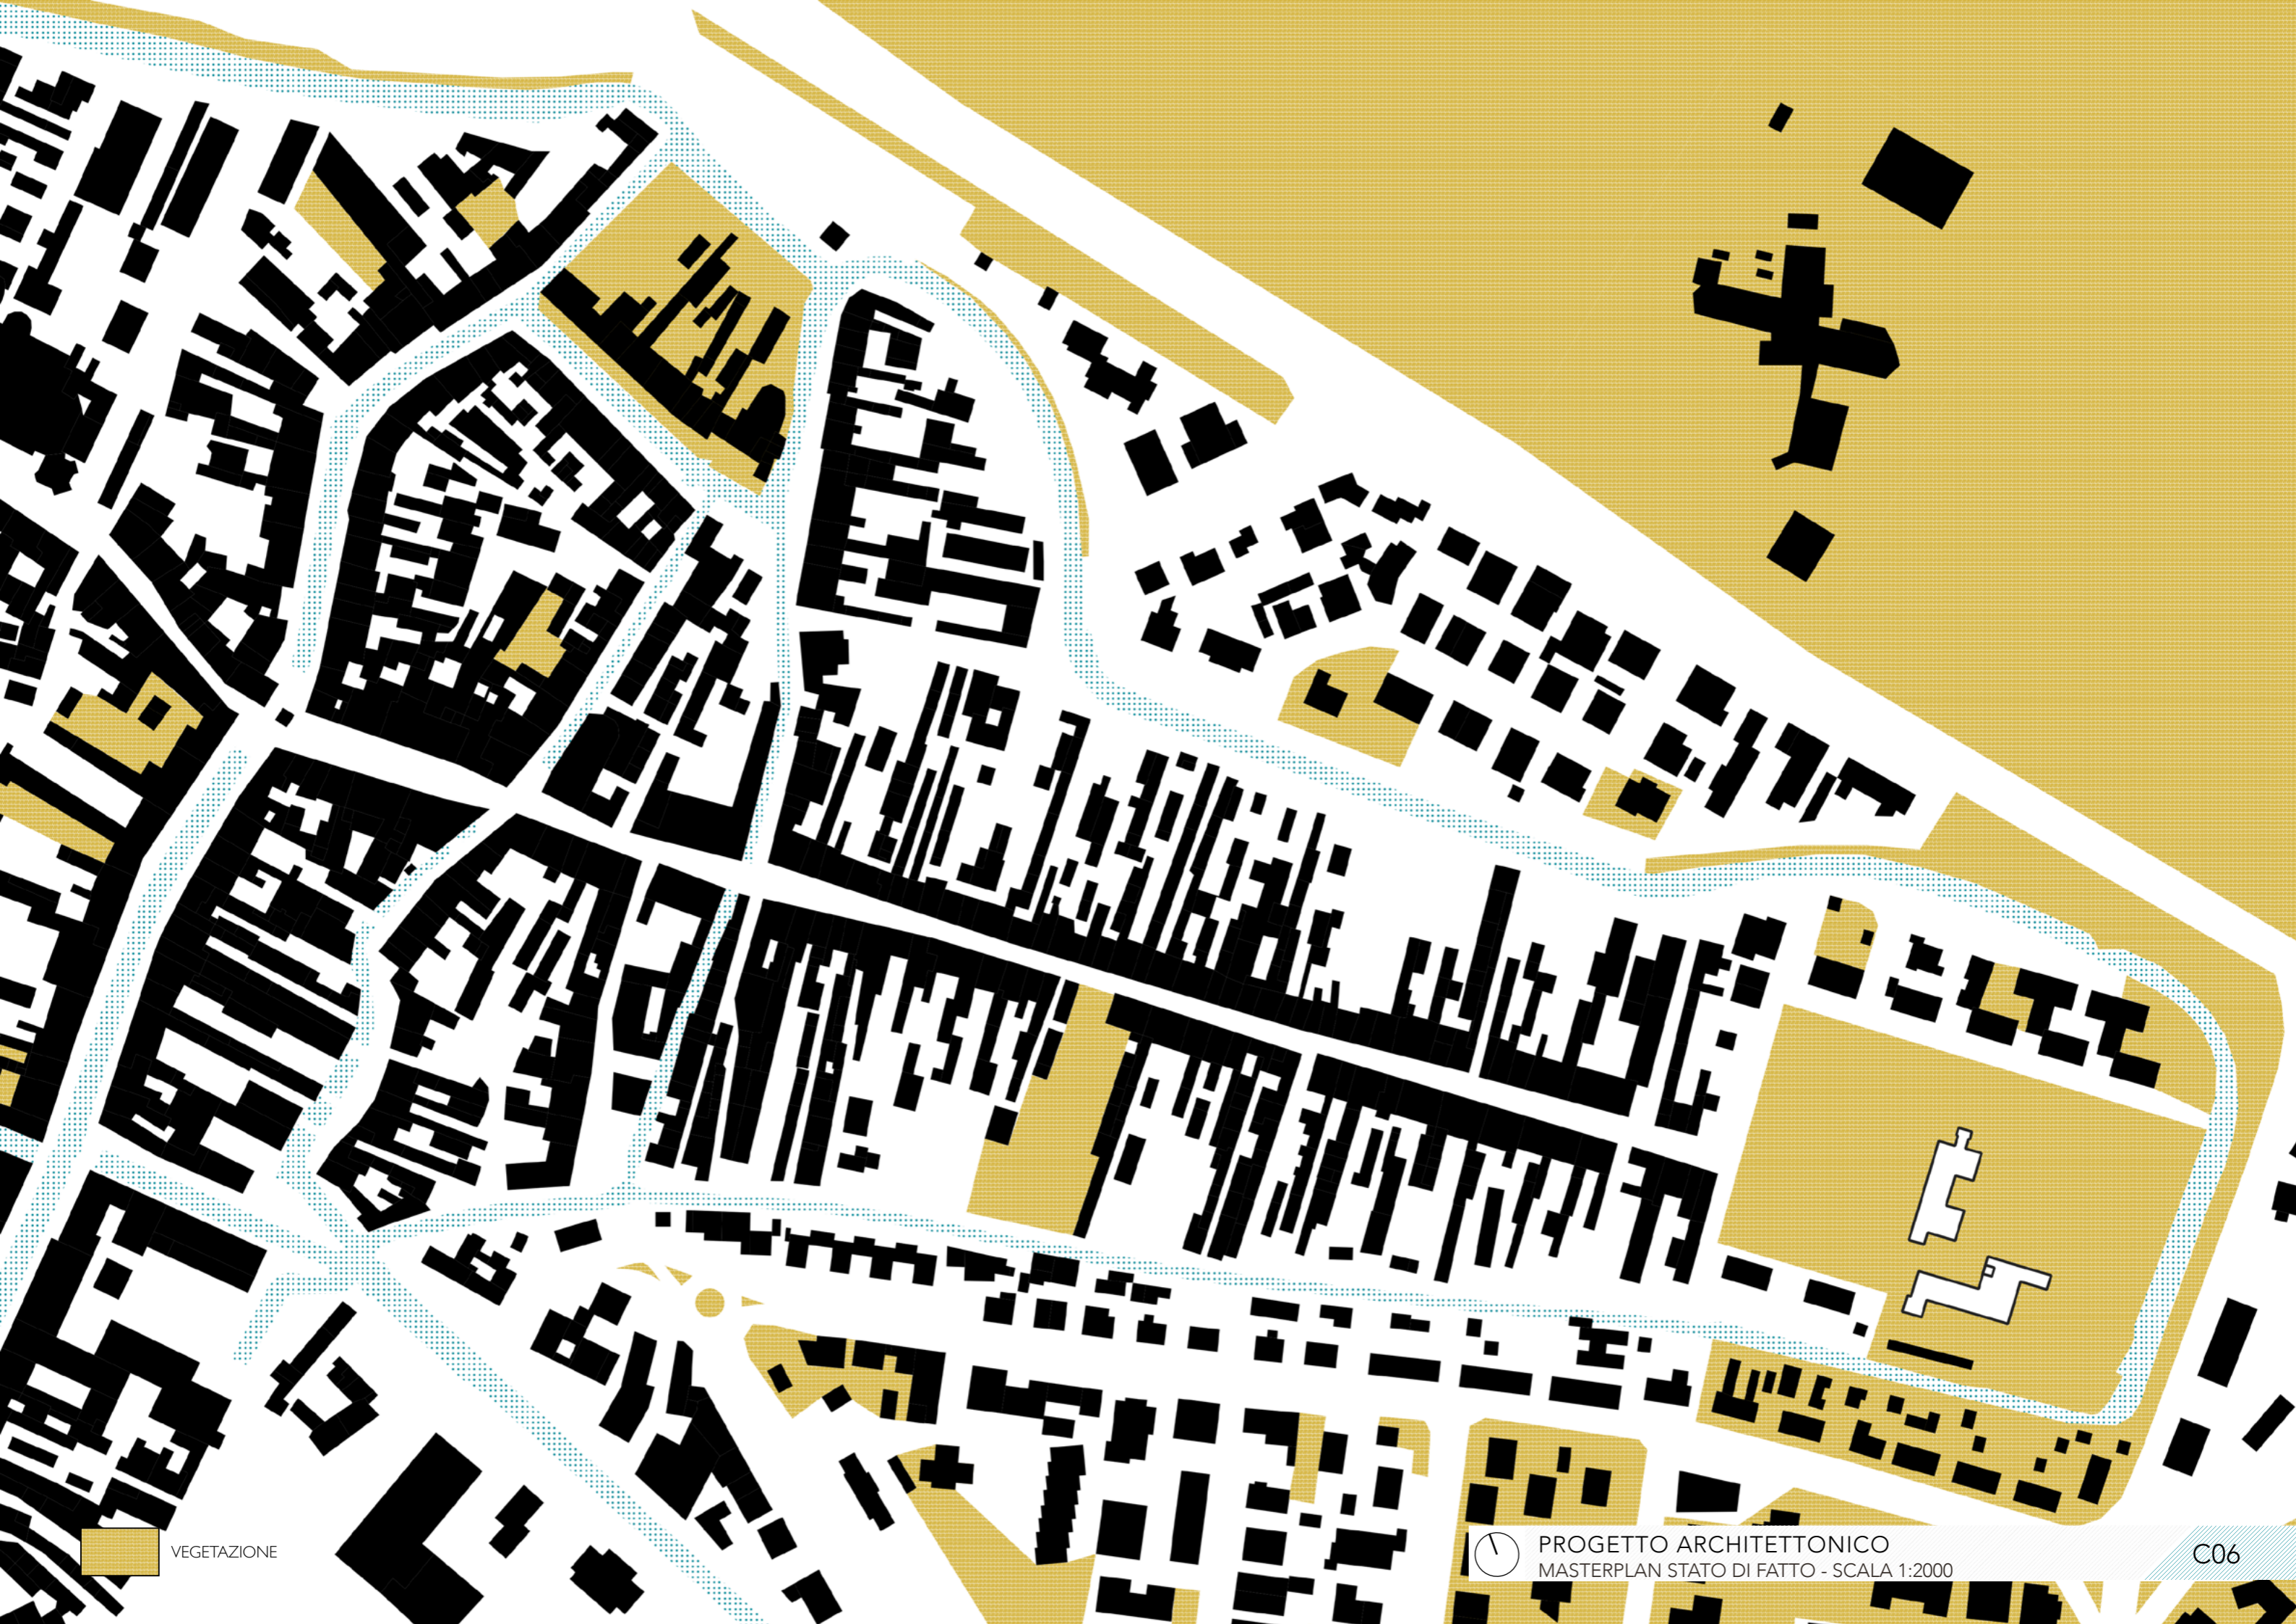
PROGETTO ARCHITETTONICO  
MASTERPLAN STATO DI FATTO - SCALA 1:2000

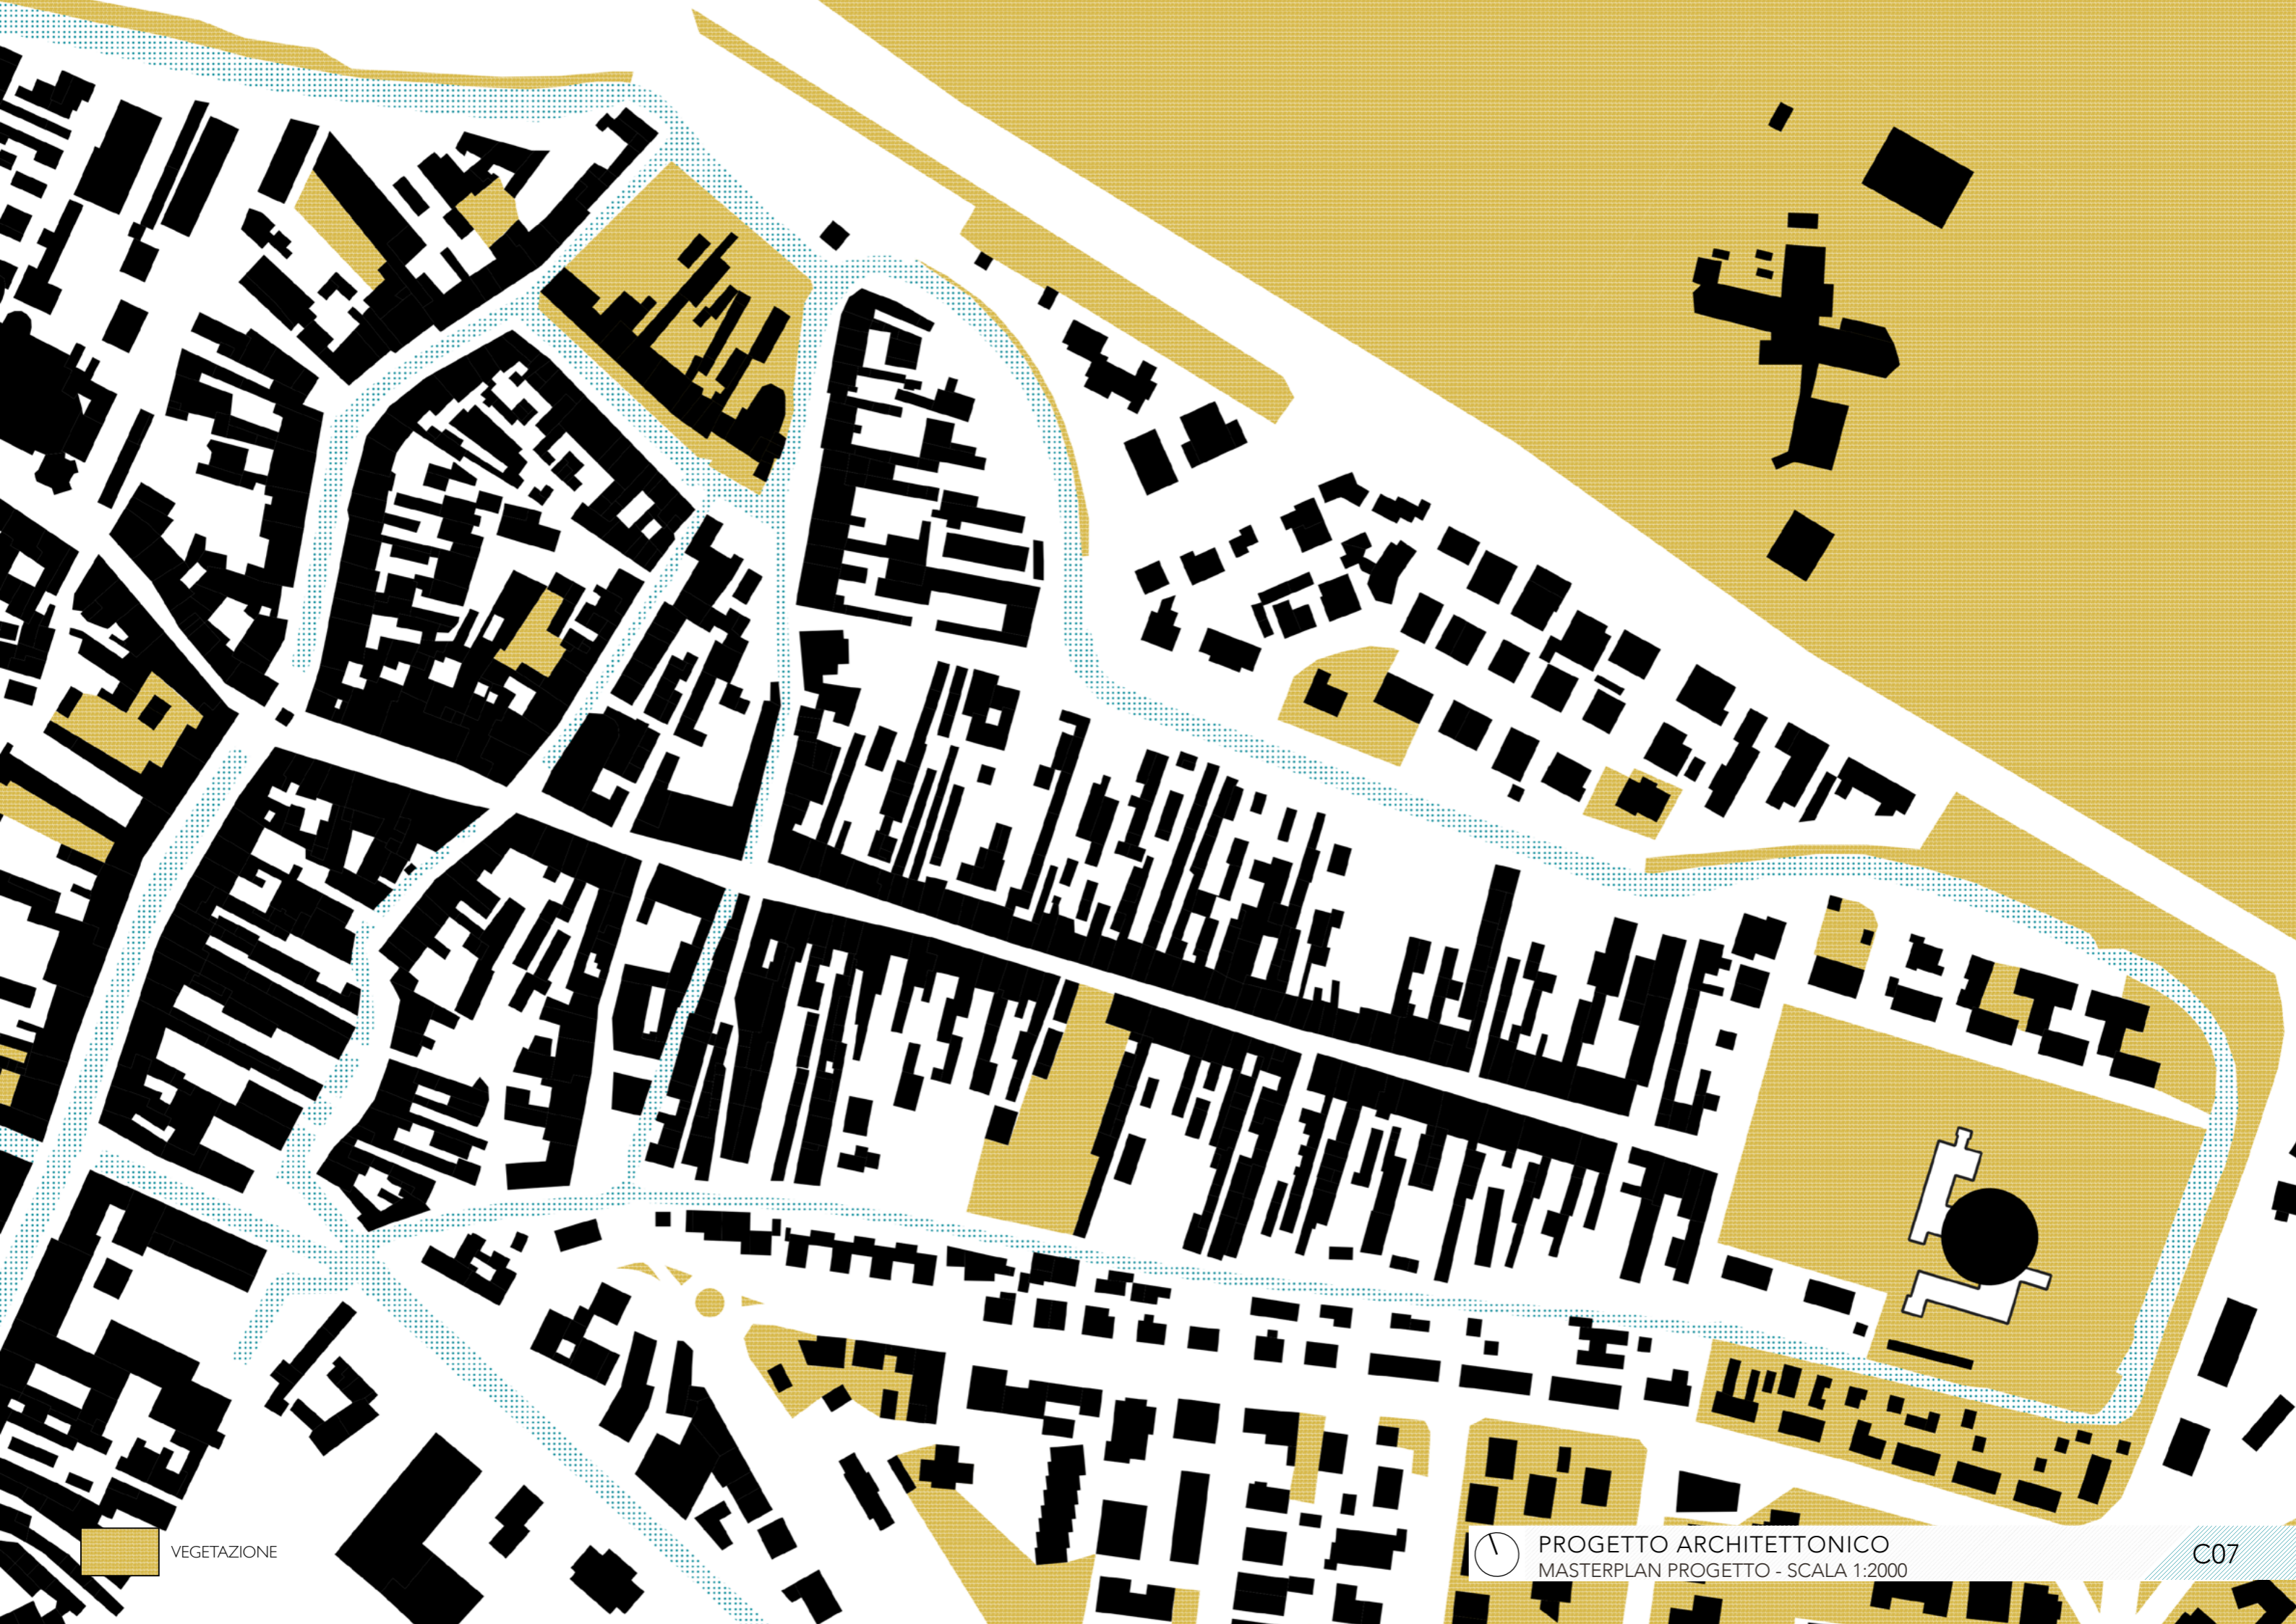
PROGETTO ARCHITETTONICO  
MASTERPLAN PROGETTO - SCALA 1:2000

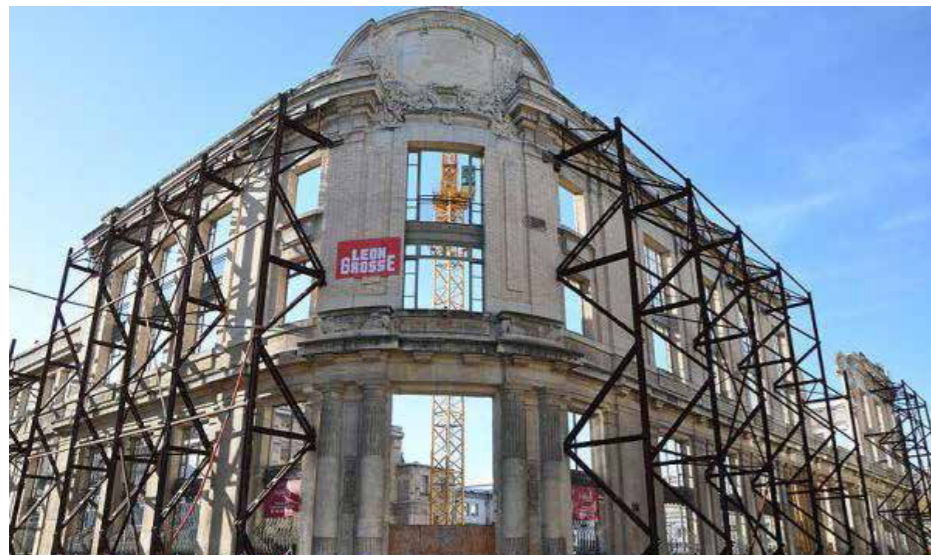
Esempio di struttura a reticolare a supporto della facciata

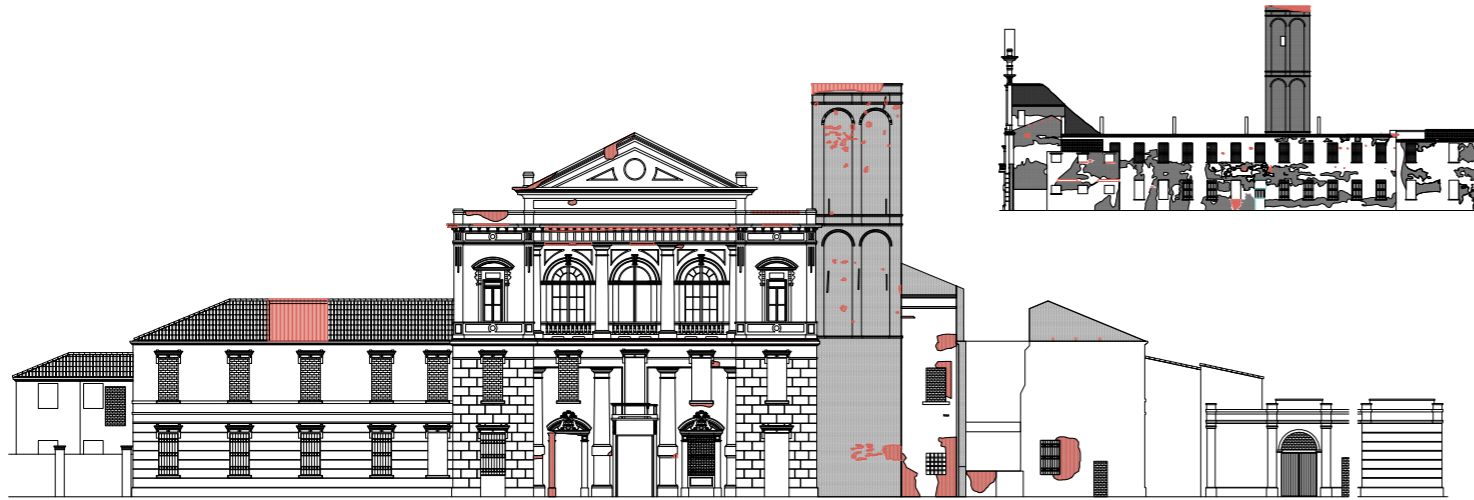
**GUASTO FISICO O PRESTAZIONALE:**  
Mancanza.

**TIPOLOGIA DELLA CAUSA:**  
Mancanza di manutenzione e ambiente esterno.

**CAUSA PRIMARIA**  
Un'insufficiente protezione delle acque meteoriche, della loro evacuazione con un'importante accumulazione di umidità.  
Mancanza di manutenzione.

**DESCRIZIONE**  
Si parla di mancanza nel caso di caduta o perdita di parti dell'edificio. In questo caso si può essere degli elementi strutturali o no. La mancanza di materiale cambia la percezione estetica dell'oggetto dal suo cambiamento volumetrico.

**EFFETTI**  
La mancanza crea fessurazioni supplementari, spingendo il degrado del materiale murario e penetrazione d'acqua. Può anche avere un impatto strutturale negativo e pericoloso.

**CAUSE POSSIBILI**  
Assenza di manutenzione, disgregazione avanzata. Lasciato alle prese degli impatti ambientali.

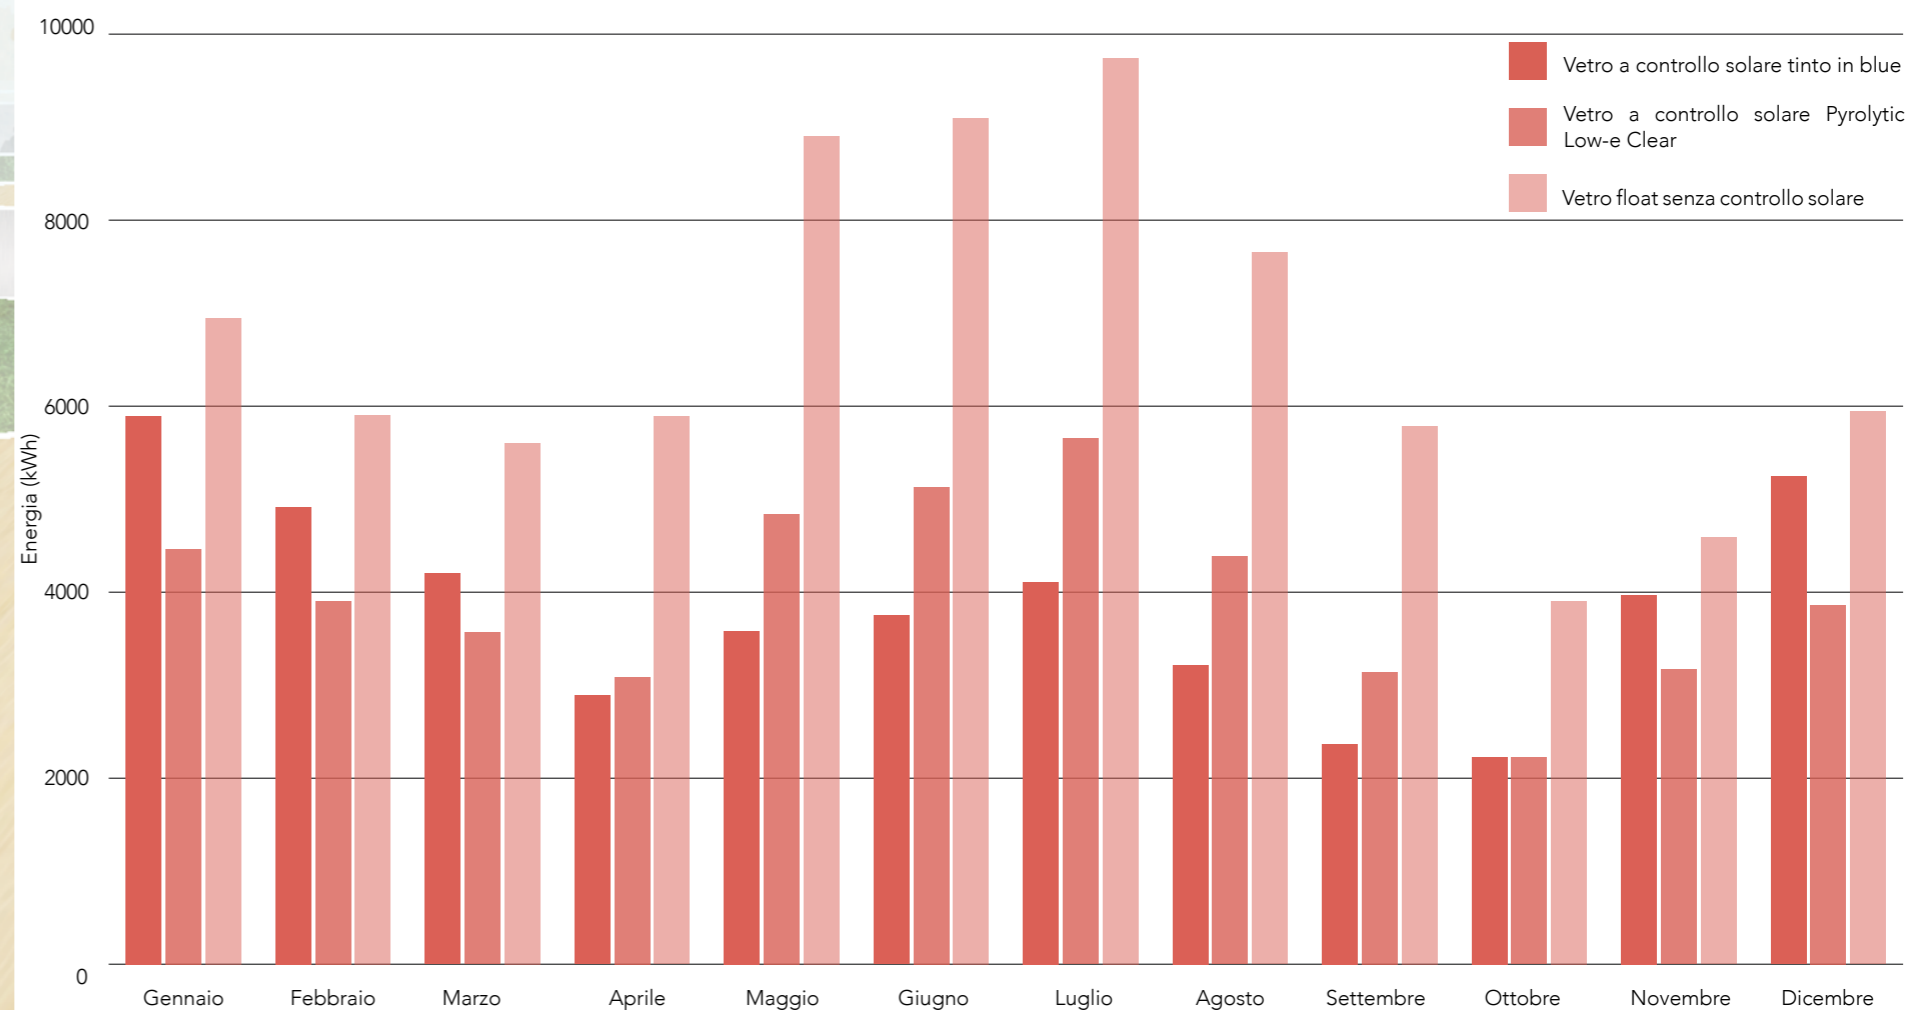
Fabbisogno energetico totale mensile dei tre diversi tipi di vetro

energetico. Il Pyrolytic Low-e Clear consente di avere un fabbisogno energetico di riscaldamento minore, usando così una minore energia primaria. In più, il vetro tinto in blu non consente di avere l'effetto di trasparenza totale ricercato.
